บทที่ 3

ผลการติดตามตรวจสอบคุณภาพสิ่งแวดล้อม

การติดตามตรวจสอบคุณภาพสิ่งแวดล้อม ของโครงการโรงแรมอัมรา กรุงเทพฯ (ระยะดำเนินการ) บริษัท อัมรา ฮอสพิทาลิตี้(ประเทศไทย) จำกัด ดำเนินการจัดจ้าง บริษัท เอส.พี.เจ.ไซแอนติฟิค จำกัด โดยทำการตรวจวัดคุณภาพน้ำ ทั้ง บริเวณพื้นที่โครงการ ระหว่างเดือนกรกฎาคม – ธันวาคม พ.ศ. 2564

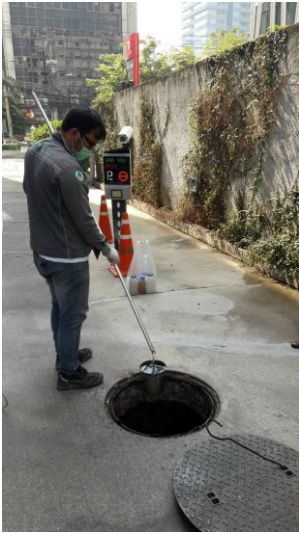
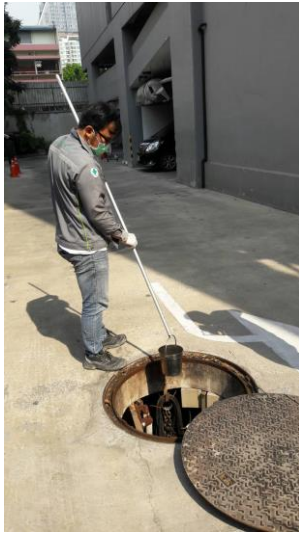
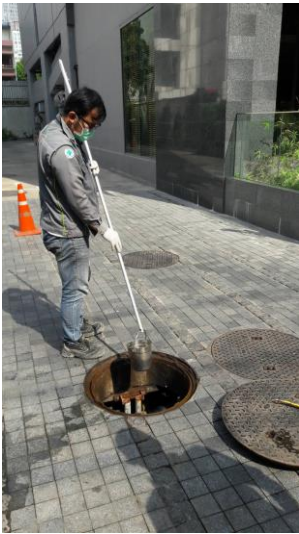
<p>จุดรวบรวมน้ำเสียเข้าระบบบำบัดน้ำเสีย</p>	<p>จุดระบายน้ำออกจากระบบบำบัดน้ำเสีย</p>

<p>จุดปล่อยน้ำสุดท้ายของระบบระบายน้ำของโครงการก่อนระบายลงสู่ระบบระบายน้ำสาธารณะ</p>	
<p>รูปที่ 3-1 จุดตรวจวัดคุณภาพน้ำโครงการโรงแรมอัมรา กรุงเทพฯ ระหว่างเดือนกรกฎาคม – ธันวาคม พ.ศ. 2564</p>
