บทที่ 3

การปฏิบัติตามมาตรการติดตามตรวจสอบคุณภาพสิ่งแวดล้อม

โครงการโนเบิล โลว์ ราชครู ตั้งอยู่ที่ซอยอารีย์ 1 ถนนพหลโยธิน ซอย 7 แขวงสามเสนใน เขตพญาไท กรุงเทพมหานคร ดำเนินการโดย นิติบุคคลอาคารชุด โนเบิล โลว์ ได้ว่าจ้างบริษัท เอ็นไวร์ โพร จำกัด ซึ่งขึ้นทะเบียนห้องปฏิบัติการวิเคราะห์เอกชนกับกรมโรงงานอุตสาหกรรมเลขทะเบียน ว-156 ดังแสดงในภาคผนวก ก ได้ดำเนินการติดตามตรวจสอบผลกระทบสิ่งแวดล้อมในระยะดำเนินการ ซึ่งประกอบด้วยการตรวจวัดคุณภาพน้ำทิ้ง ตามที่ได้กำหนดไว้ในรายงานการประเมินผลกระทบสิ่งแวดล้อม โดยได้ทำการรวบรวมข้อมูล ผลการติดตามตรวจสอบคุณภาพสิ่งแวดล้อมโครงการ โนเบิล โลว์ ราชครู (ระยะดำเนินการ) ฉบับประจำเดือนกรกฎาคม - ธันวาคม พ.ศ. 2564 ดังนี้

ตารางที่ 3-1 ผลการปฏิบัติตามมาตรการติดตามตรวจสอบผลกระทบสิ่งแวดล้อม โครงการโนเบิล โลท์ ราชครู (ระยะดำเนินการ)

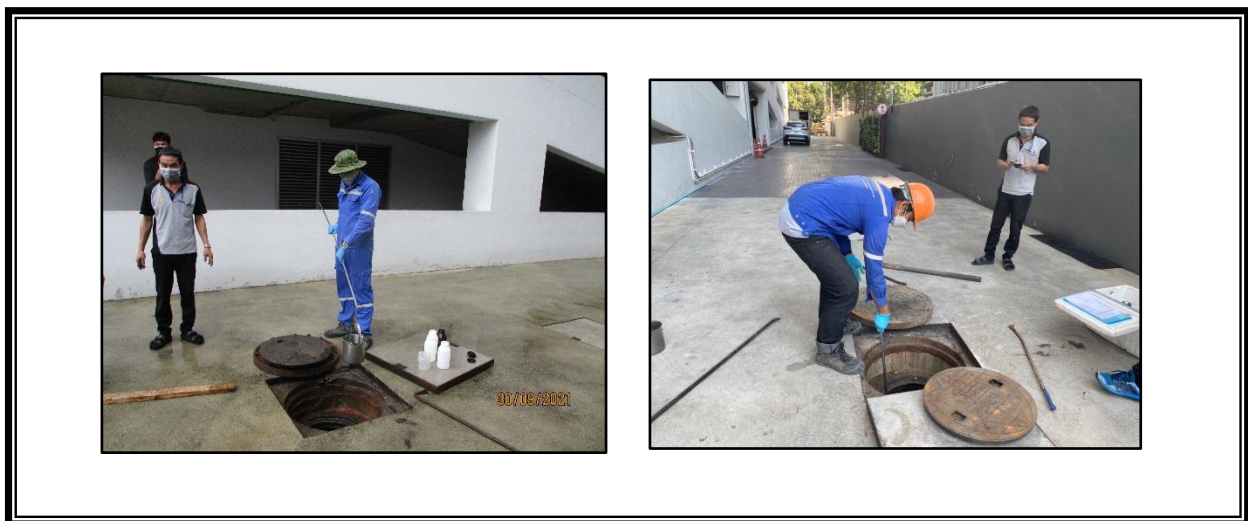
รูปที่ 3.3-1 จุดตรวจวัดคุณภาพน้ำทิ้ง บริเวณบ่อตรวจคุณภาพน้ำก่อนเข้าระบบบำบัดน้ำ

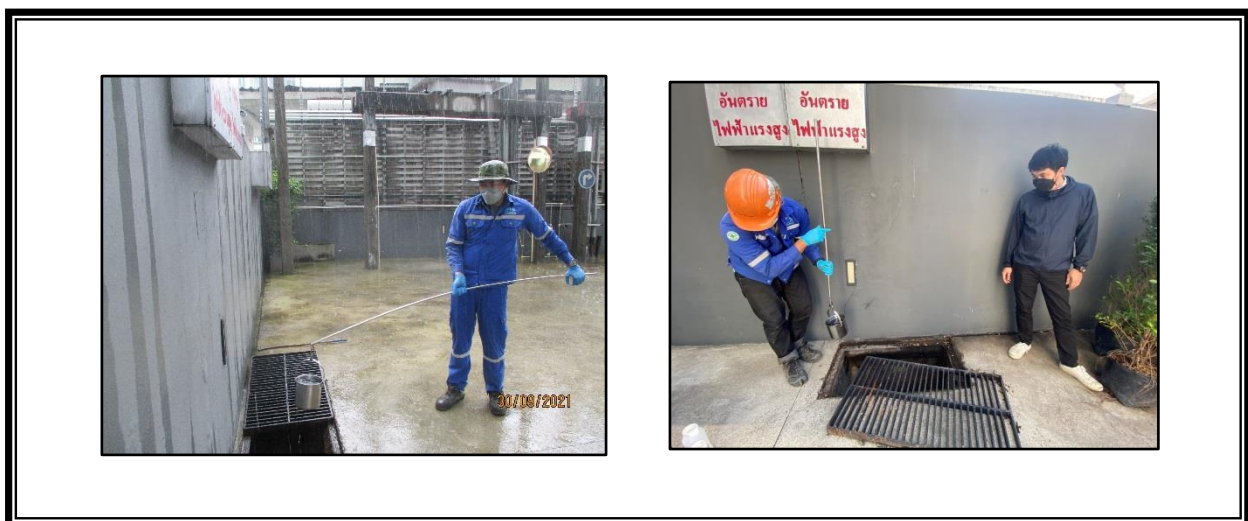
รูปที่ 3.3-2 จุดตรวจวัดคุณภาพน้ำทิ้ง บริเวณบ่อตรวจคุณภาพน้ำเมื่อน้ำออกจากระบบบำบัดน้ำเสีย

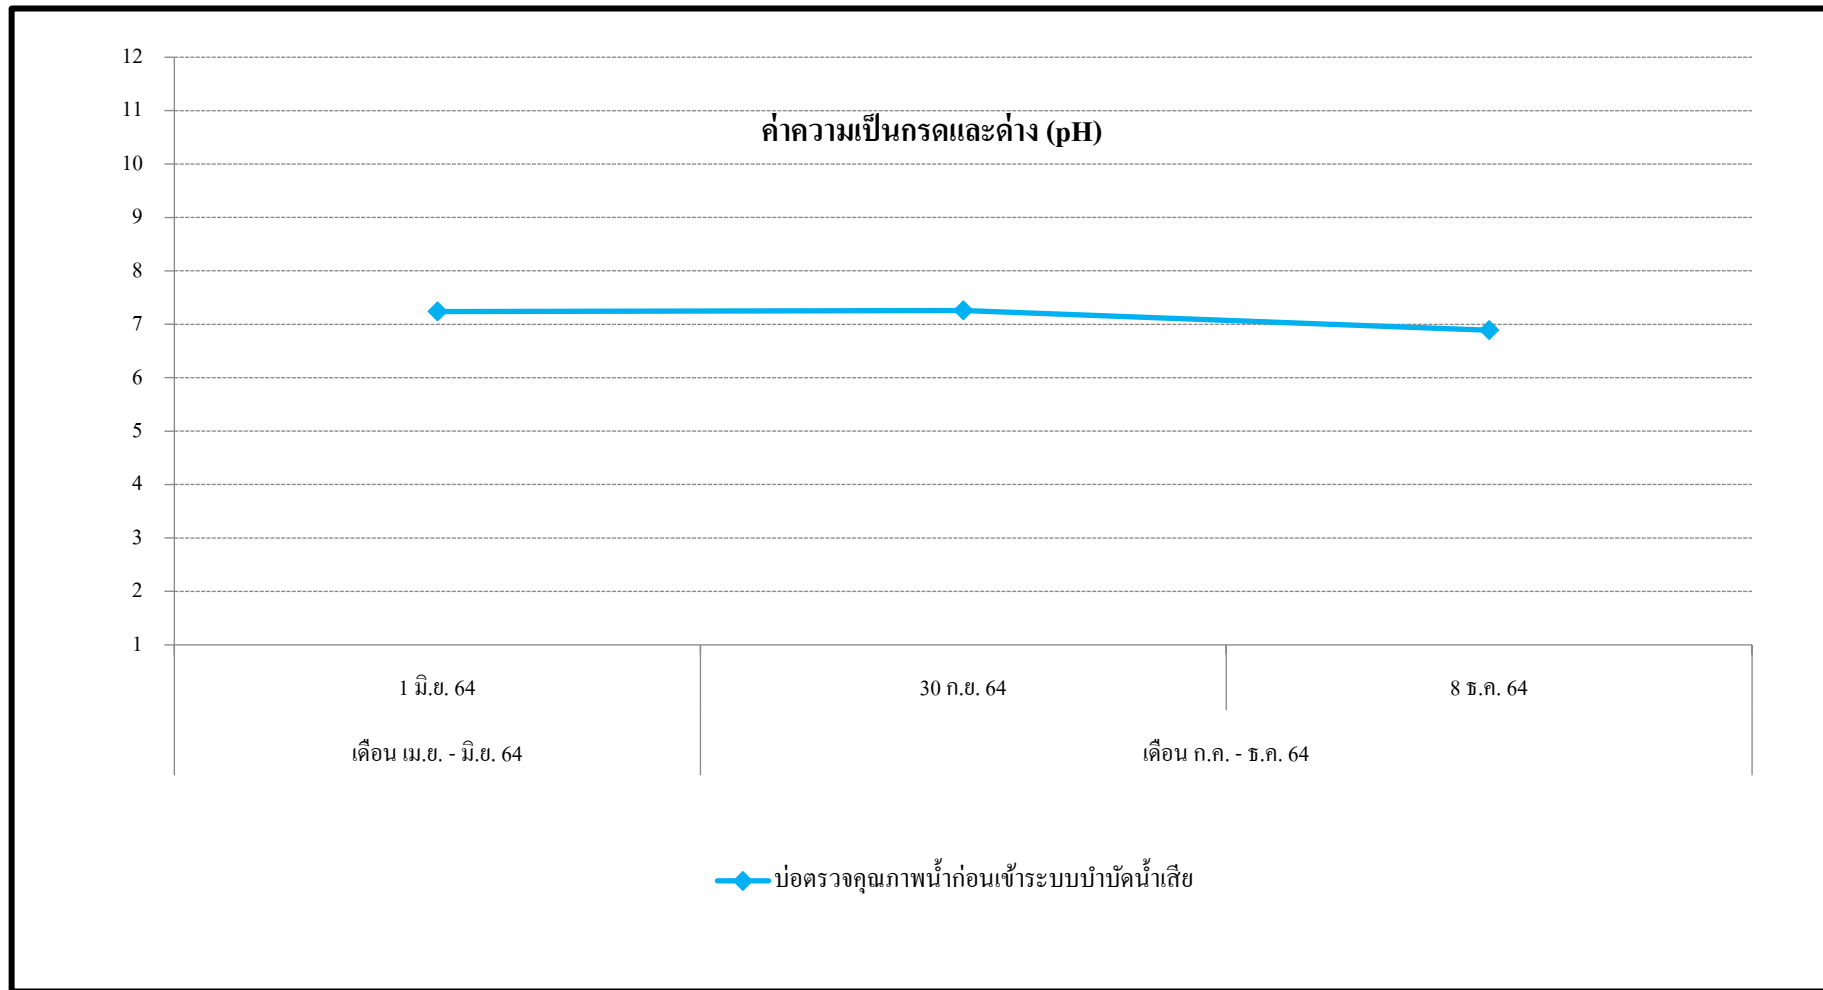
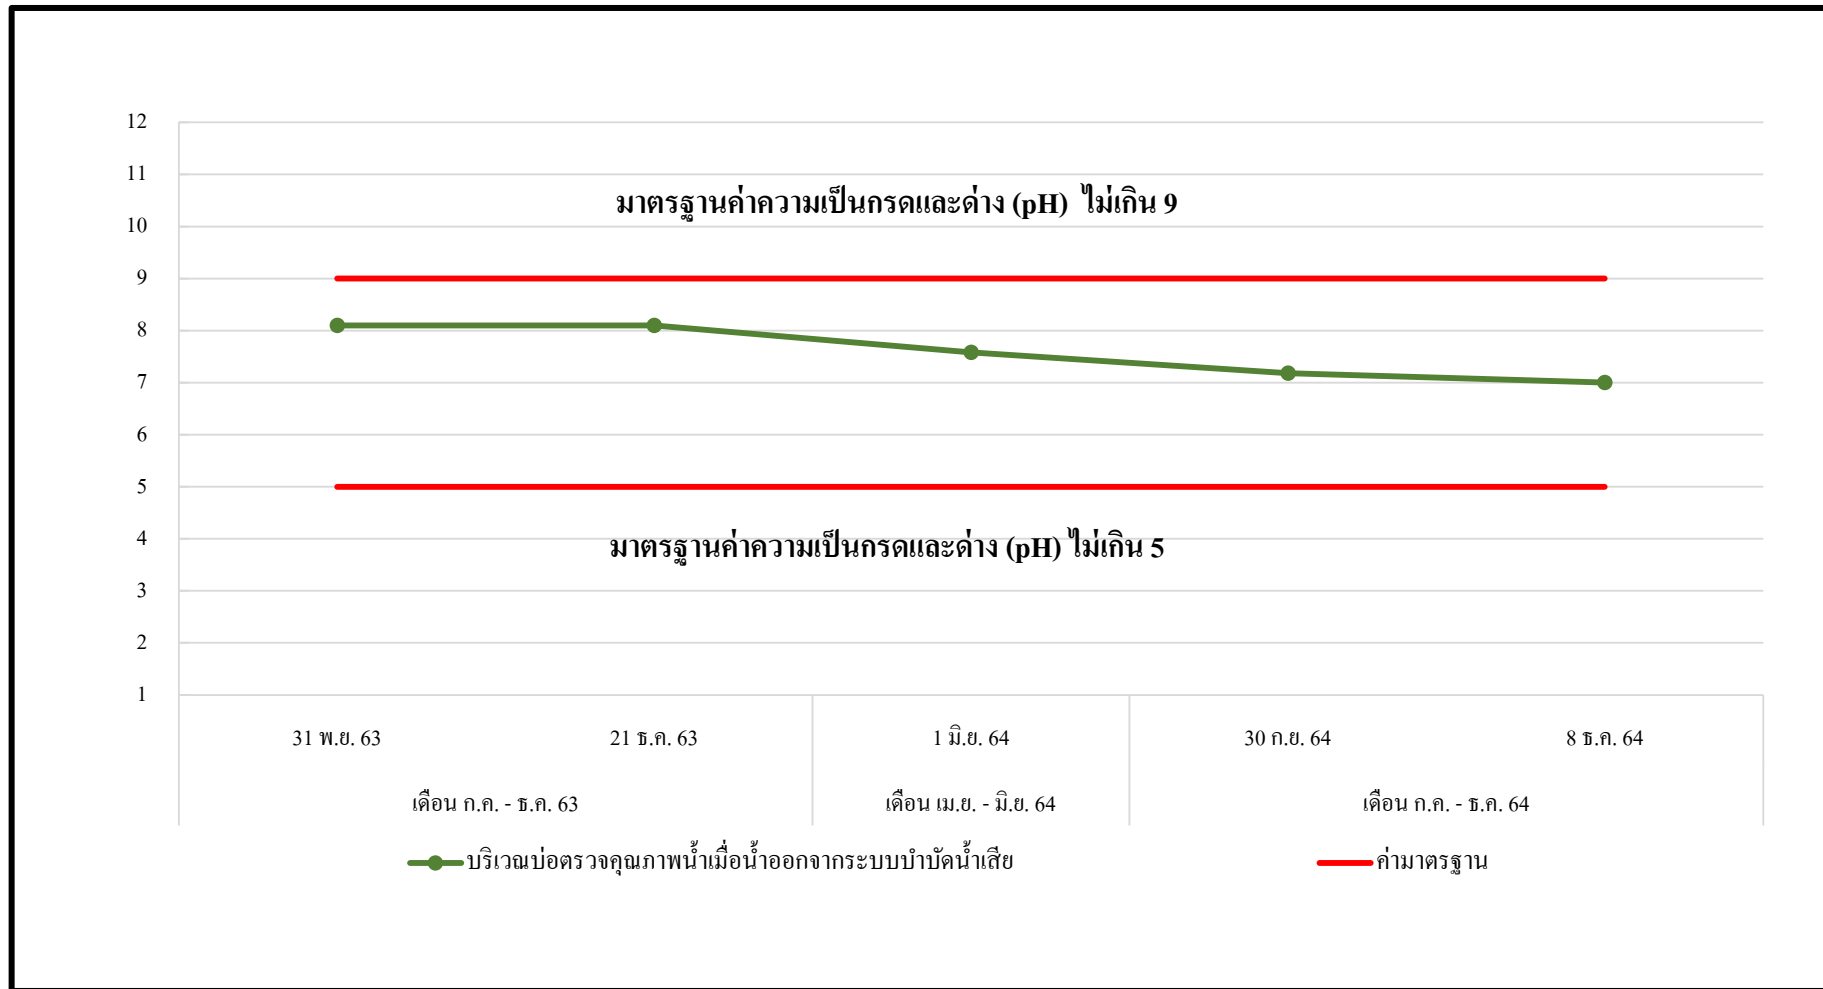
บริเวณบ่อตรวจคุณภาพน้ำก่อนเข้าระบบบำบัดน้ำเสีย มีแนวโน้มลดลง

บริเวณบ่อตรวจคุณภาพน้ำเมื่อน้ำออกจากระบบบำบัดน้ำเสีย มีแนวโน้มลดลง

รูปที่ 3.6-1 กราฟสรุปผลการตรวจวัดค่าความเป็นกรดและด่าง (pH)

รูปที่ 3.6-1 (ต่อ) กราฟสรุปผลการตรวจวัดค่าความเป็นกรดและด่าง (pH)

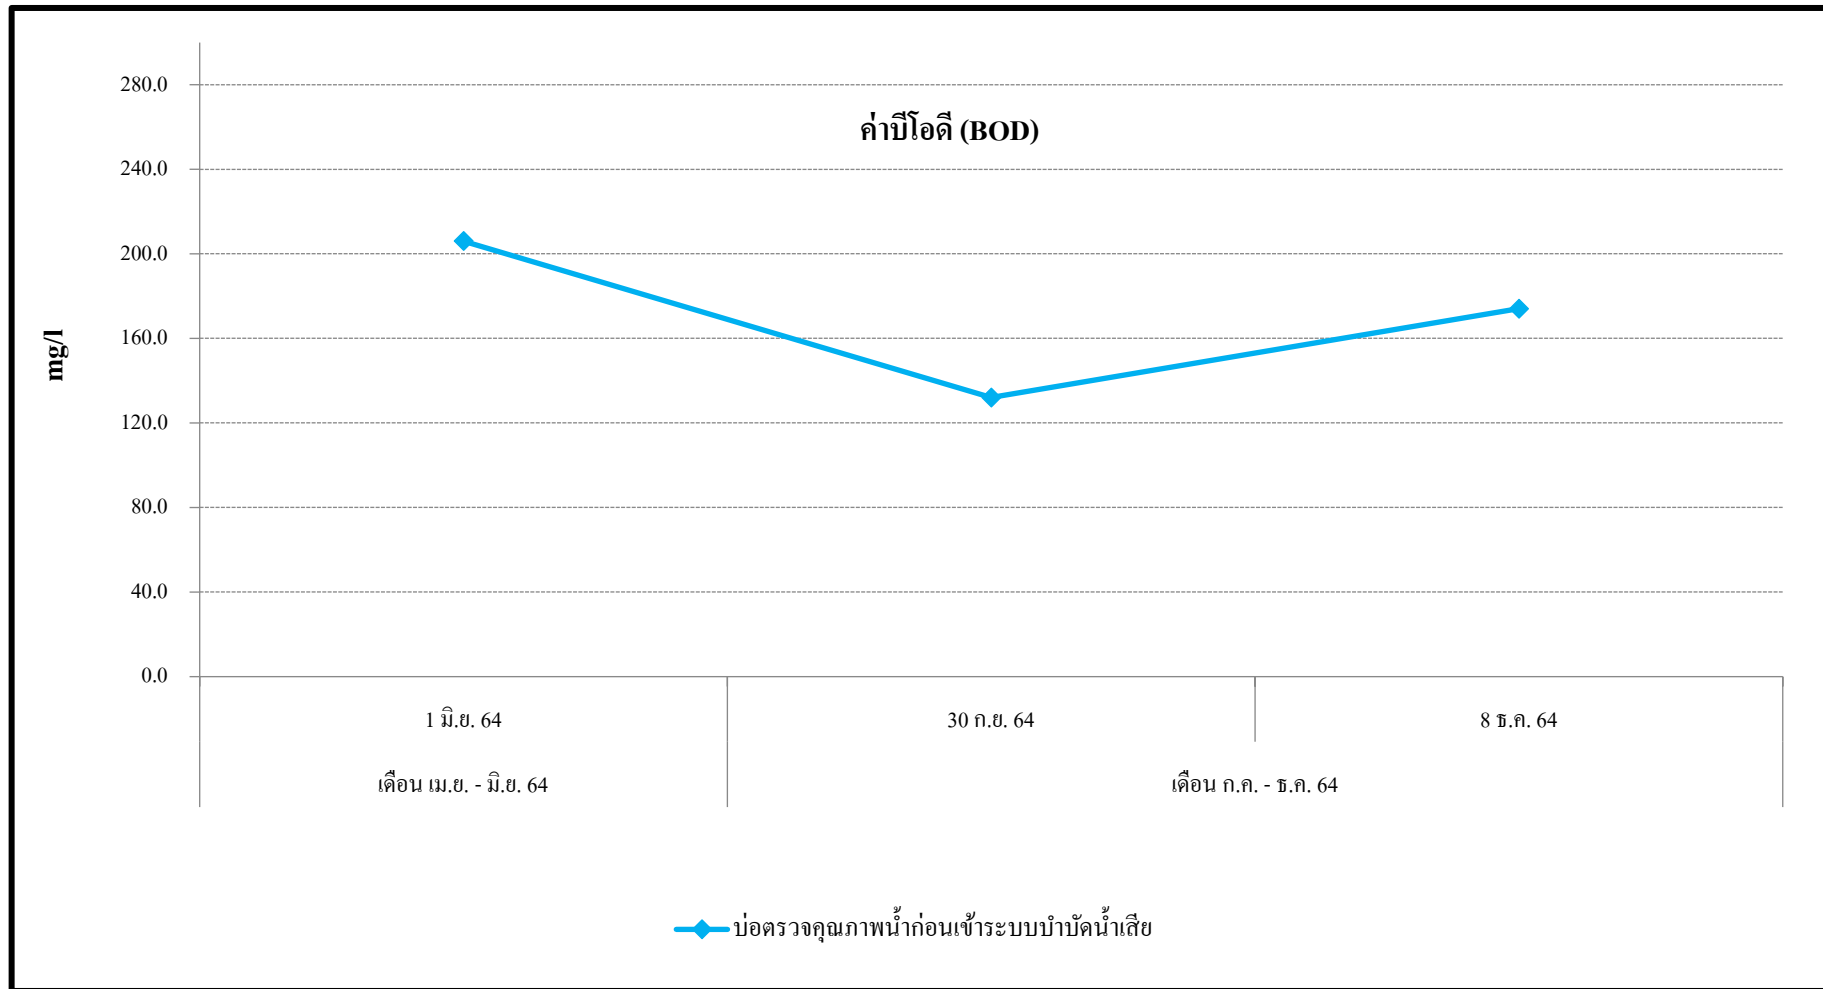
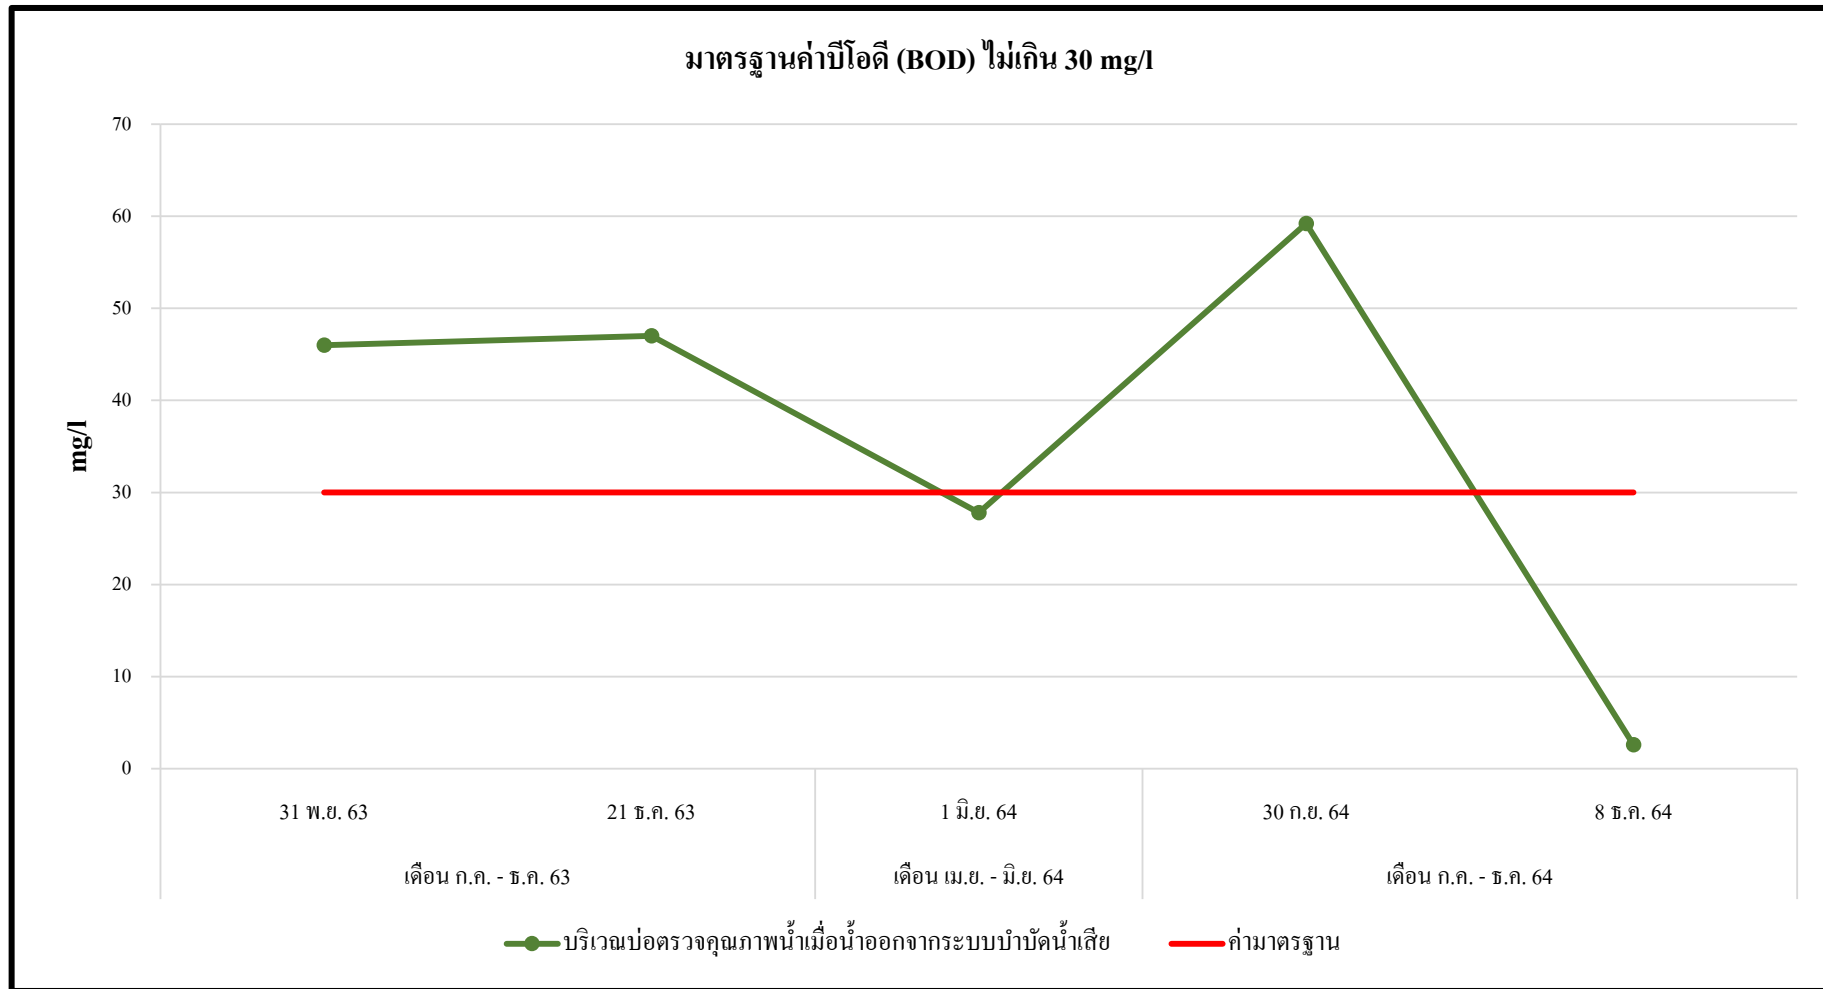
บริเวณบ่อตรวจคุณภาพน้ำก่อนเข้าระบบบำบัดน้ำเสีย มีแนวโน้มลดลง

บริเวณบ่อตรวจคุณภาพน้ำเมื่อน้ำออกจากระบบบำบัดน้ำเสีย มีแนวโน้มลดลง

รูปที่ 3.6-2 กราฟสรุปผลการตรวจวัดค่าบีโอดี (BOD)

รูปที่ 3.6-2 (ต่อ) กราฟสรุปผลการตรวจวัดค่าบีโอดี (BOD)

ทั้งนี้อาจมีสาเหตุ เนื่องมาจากน้ำเสียที่เกิดขึ้นจากกิจกรรมต่างๆ เช่น การล้างห้องพัสดุฝอยรวม น้ำเสียจากห้องน้ำ เป็นต้น อย่างไรก็ตามโครงการได้มีการประสานงานให้หน่วยงานเอกชนเข้ามาตัดไขมันและน้ำมันออกจากถังดักไขมัน สืบจากตะกอนออกจากระบบบำบัดน้ำเสียแล้ว รวมถึงดูแล และปรับปรุงระบบ

บำบัดน้ำเสียเป็นประจำและจะดำเนินการป้องกันแก้ไข และปรับปรุงระบบบำบัดน้ำเสีย เพื่อให้ผลการวิเคราะห์
อยู่ในเกณฑ์มาตรฐานกำหนดต่อไปตลอดช่วงเปิดดำเนินการ

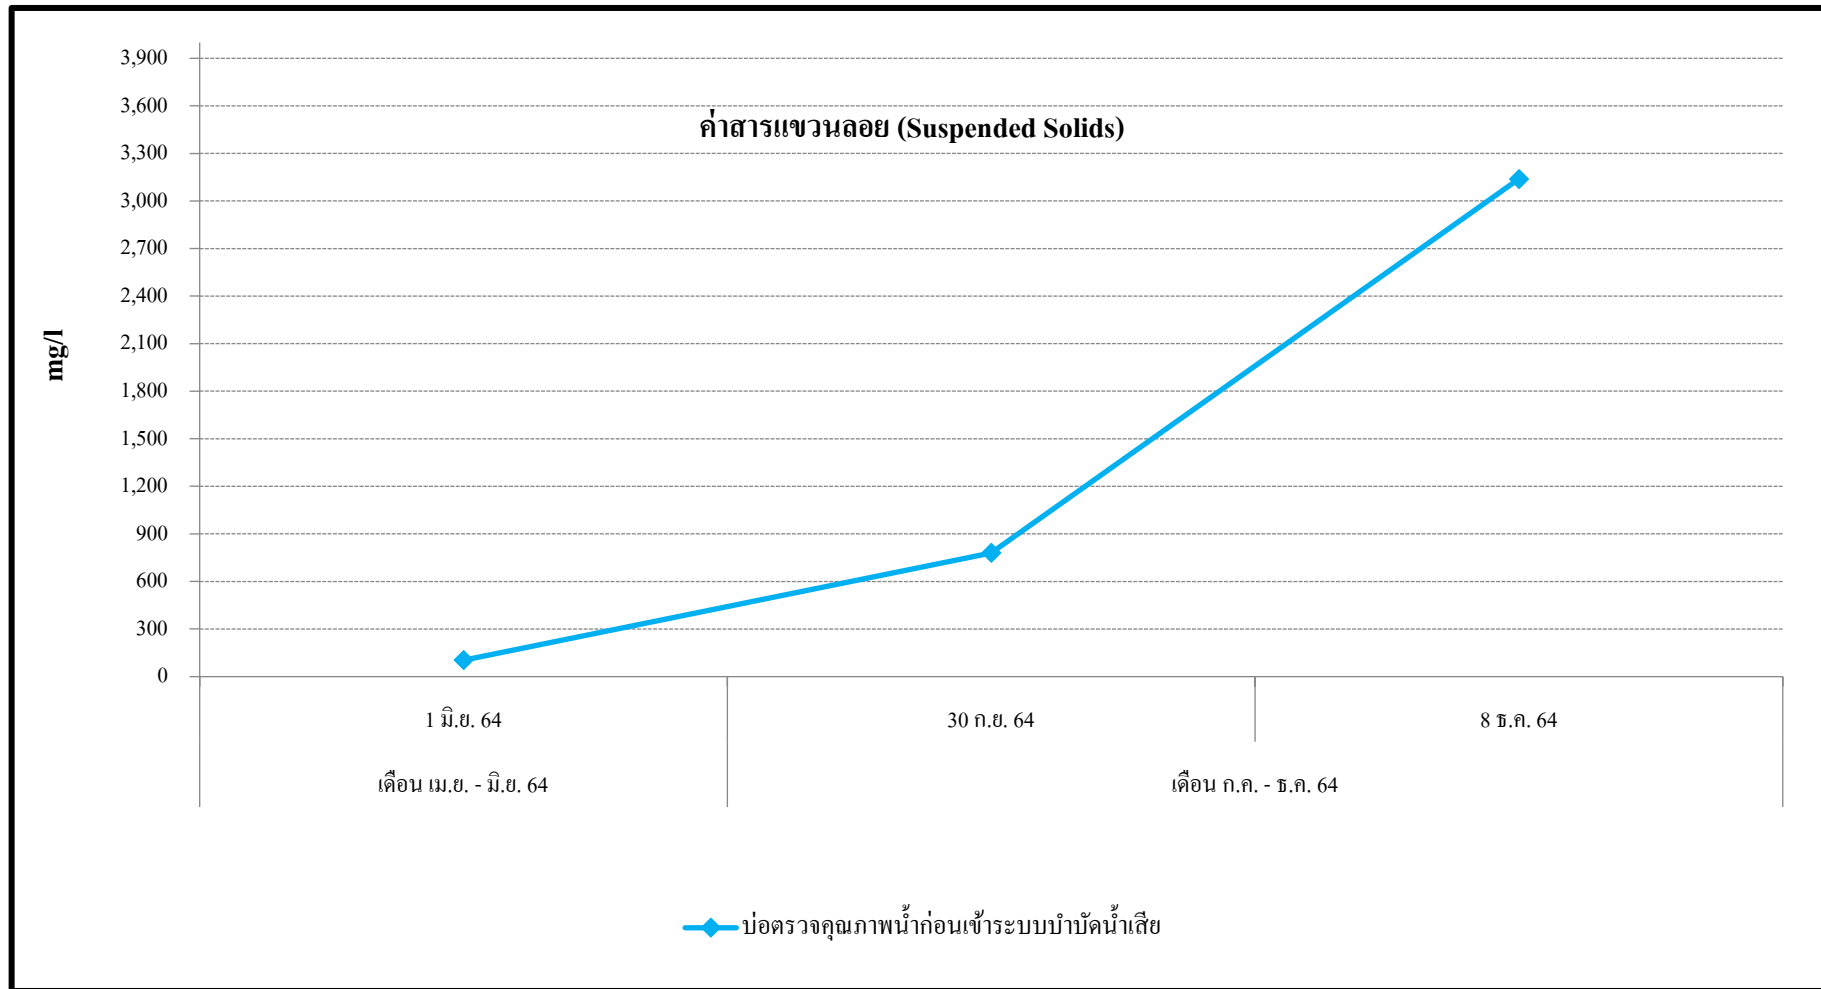
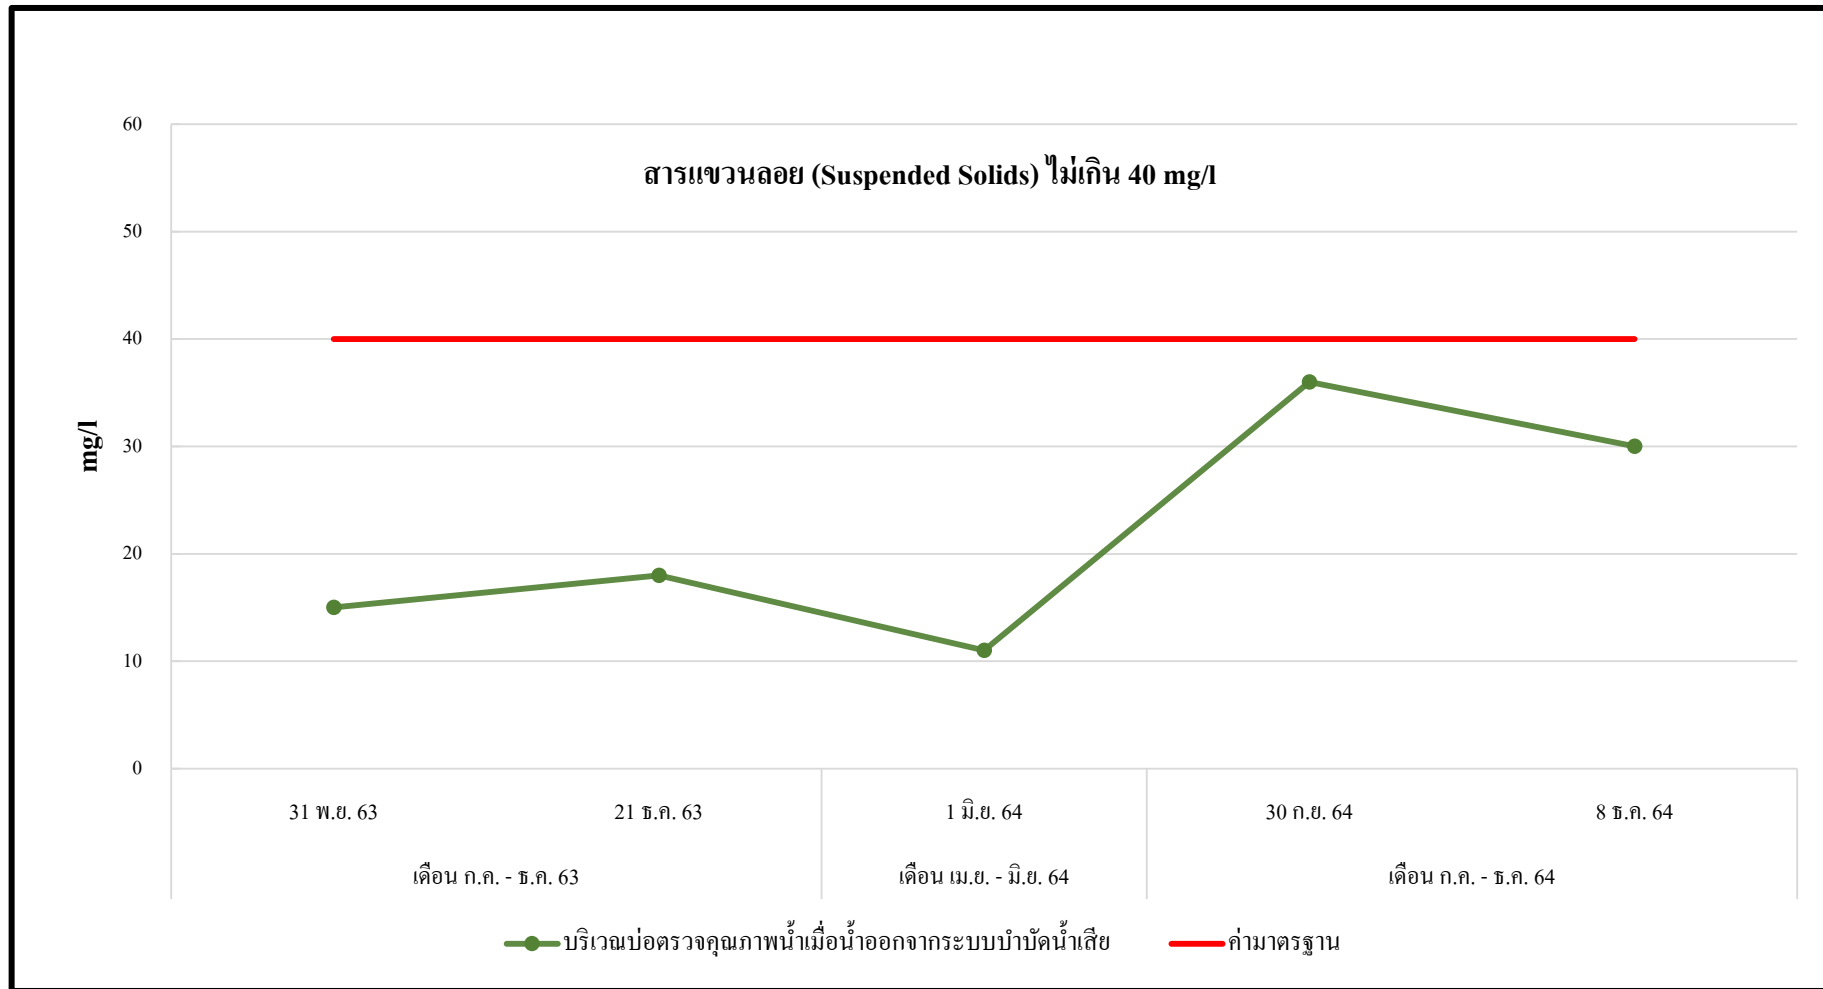
บริเวณบ่อตรวจคุณภาพน้ำก่อนเข้าระบบบำบัดน้ำเสีย มีแนวโน้มเพิ่มขึ้น

บริเวณบ่อตรวจคุณภาพน้ำเมื่อน้ำออกจากระบบบำบัดน้ำเสีย มีแนวโน้มเพิ่มขึ้น

รูปที่ 3.6-3 กราฟสรุปผลการตรวจวัดค่าสารแขวนลอยทั้งหมด (Total Suspended Solids)

รูปที่ 3.6-3 (ต่อ) กราฟสรุปผลการตรวจวัดค่าสารแขวนลอยทั้งหมด (Total Suspended Solids)

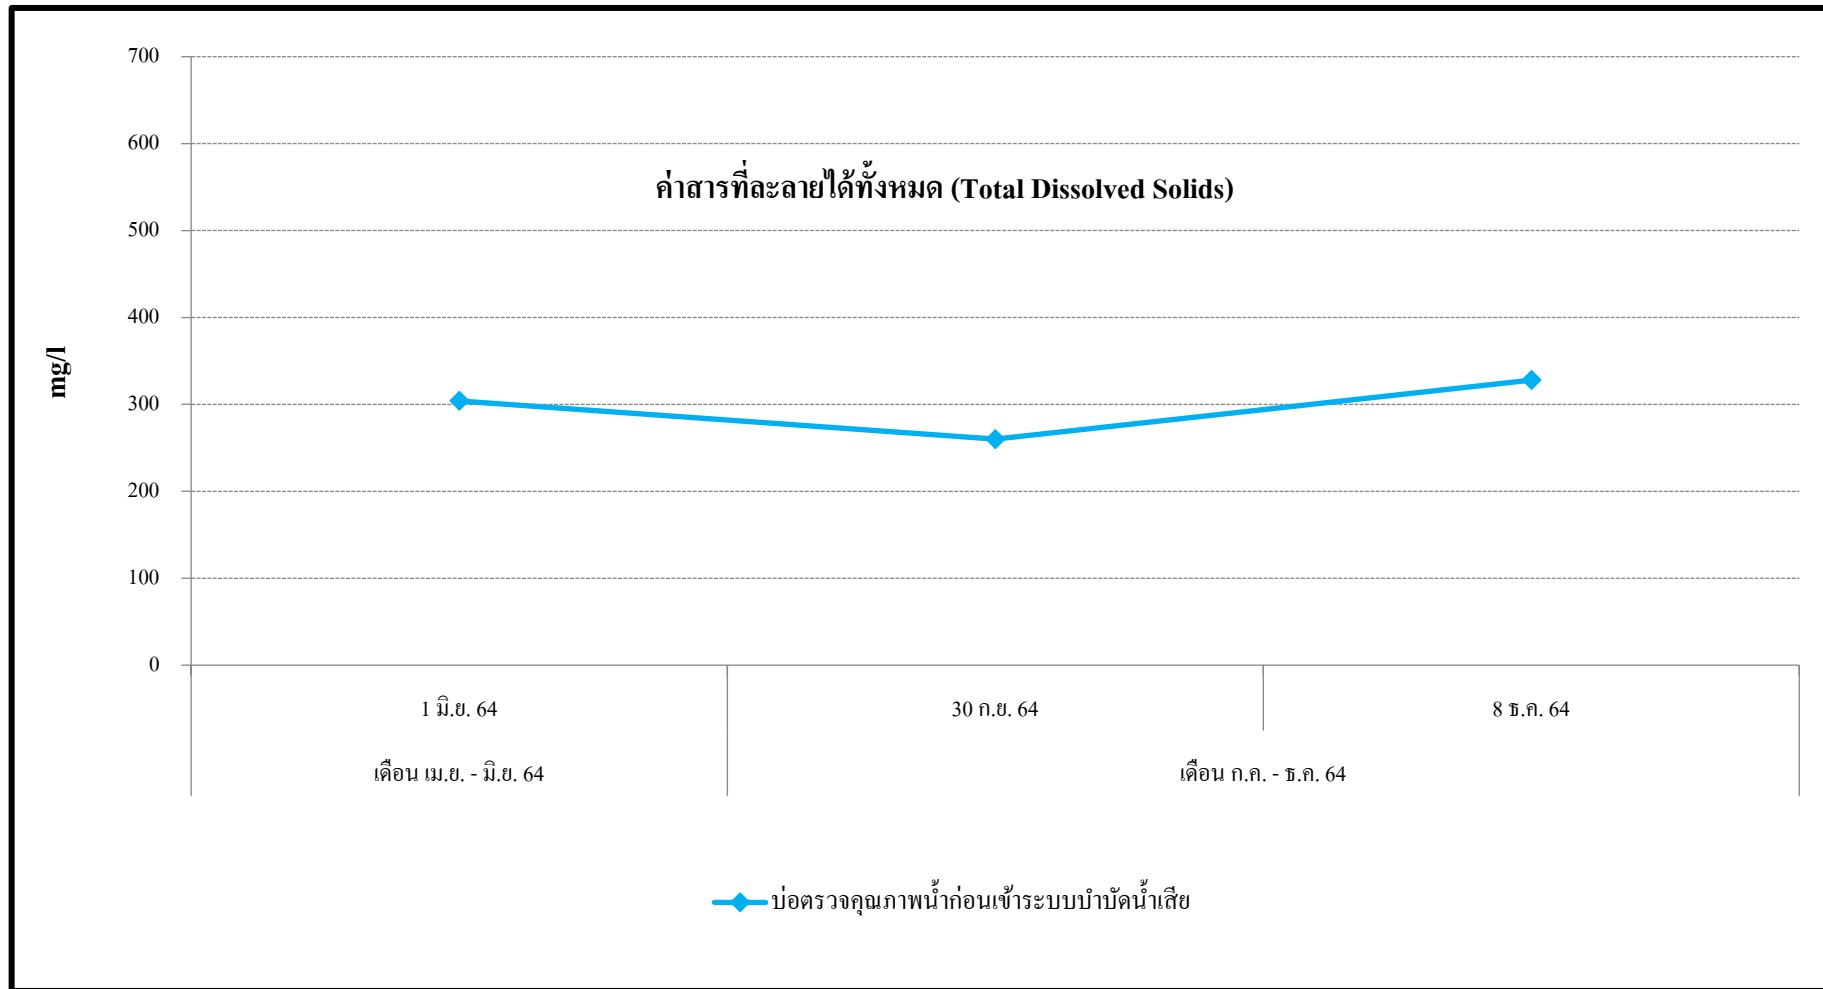
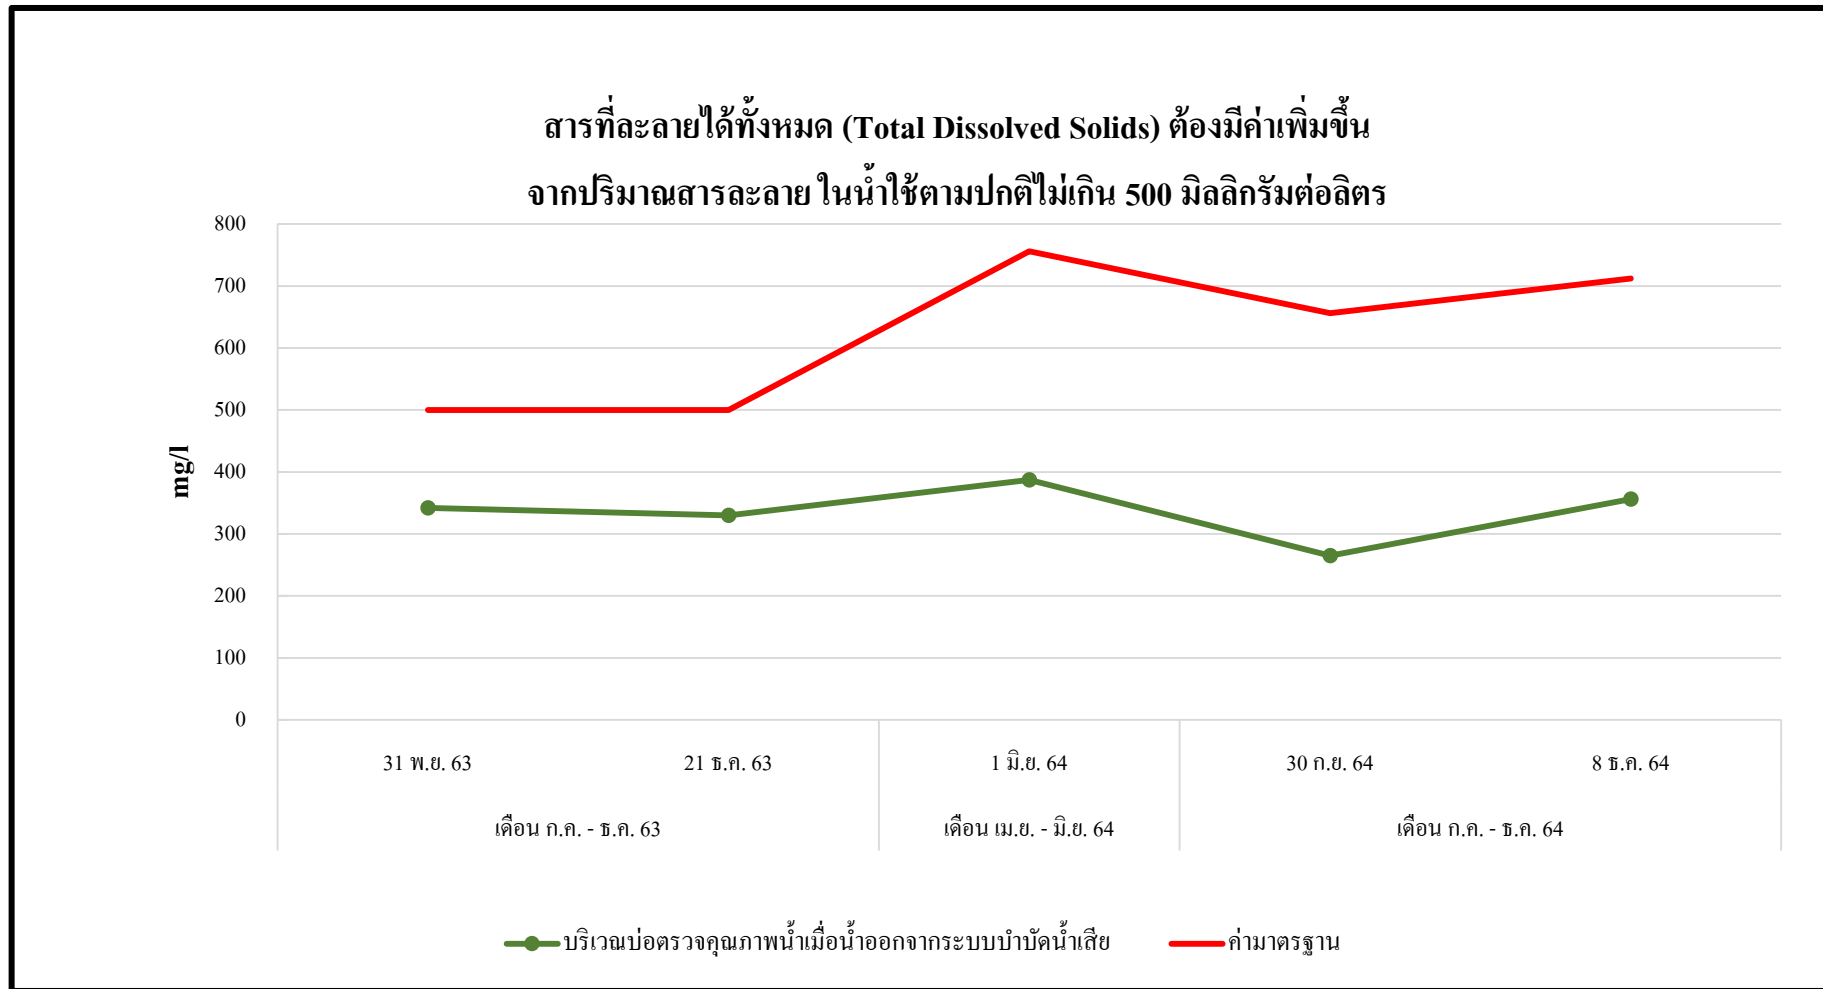
บริเวณบ่อตรวจคุณภาพน้ำก่อนเข้าระบบบำบัดน้ำเสีย มีแนวโน้มคงที่

บริเวณบ่อตรวจคุณภาพน้ำเมื่อน้ำออกจากระบบบำบัดน้ำเสีย มีแนวโน้มคงที่

รูปที่ 3.6-4 กราฟสรุปผลการตรวจวัดค่าสารที่ละลายได้ทั้งหมด (Total Dissolved Solids)

รูปที่ 3.6-4 (ต่อ) กราฟสรุปผลการตรวจวัดค่าสารที่ละลายได้ทั้งหมด (Total Dissolved Solids)

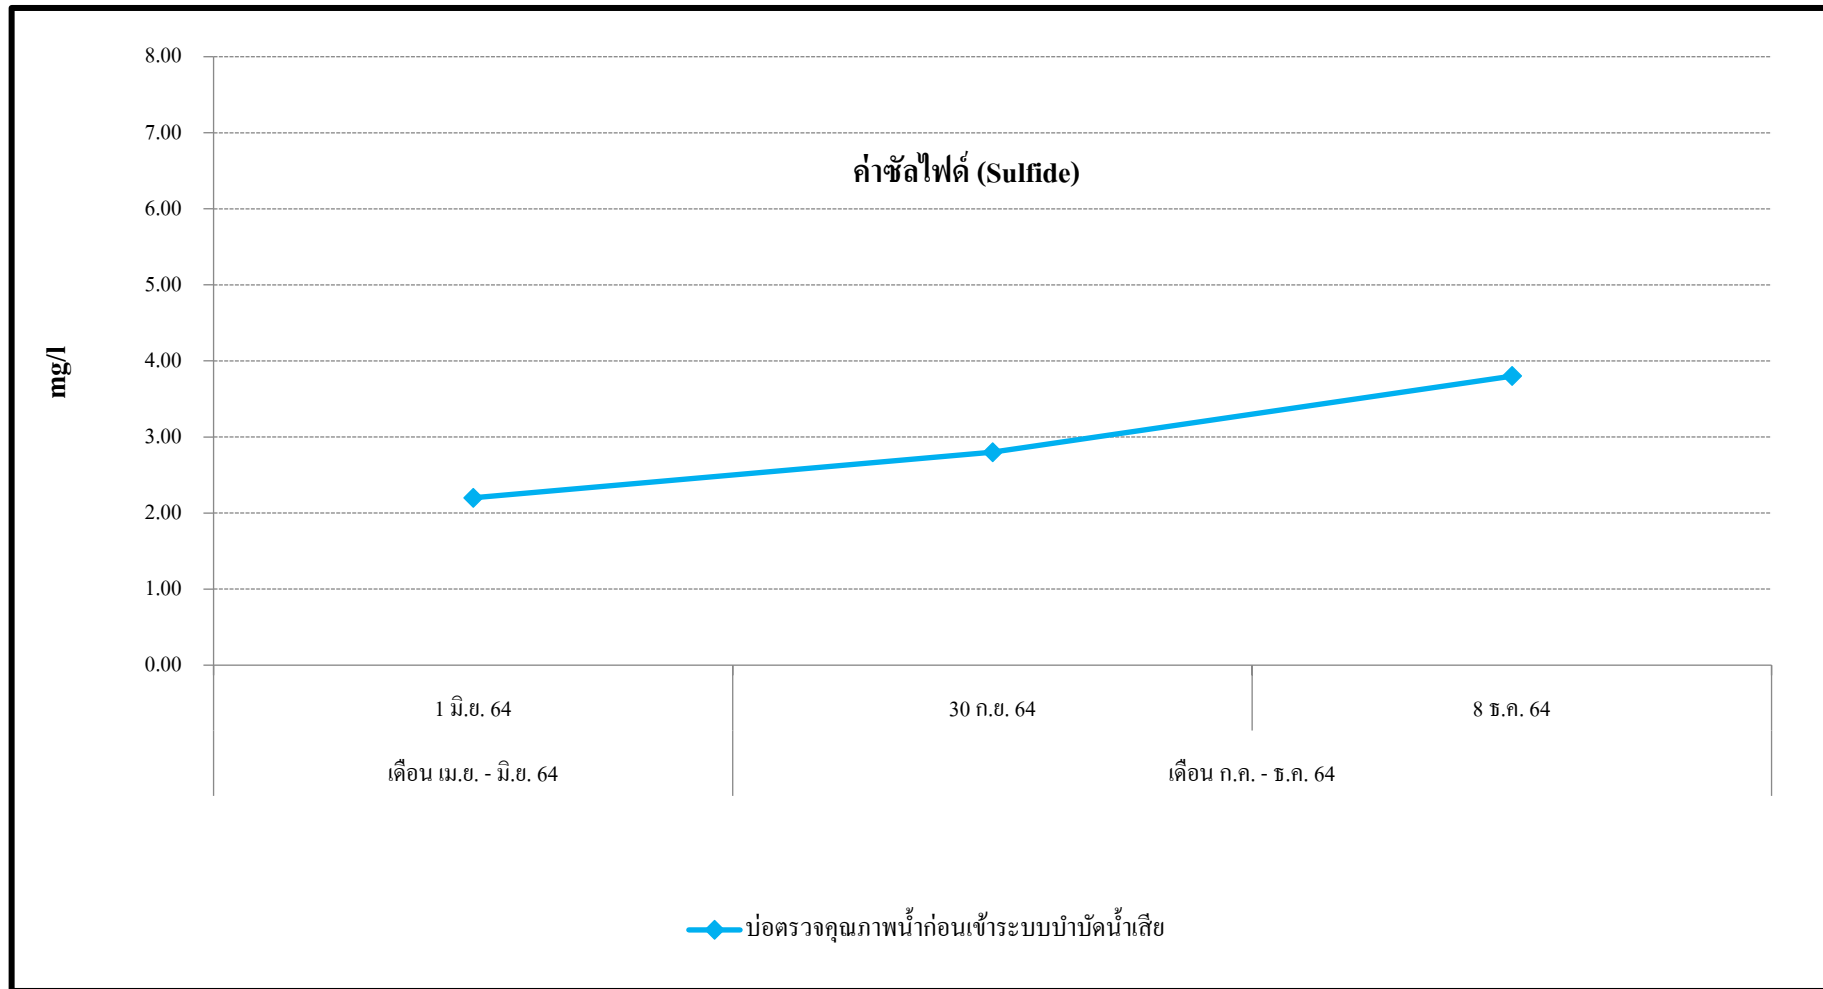
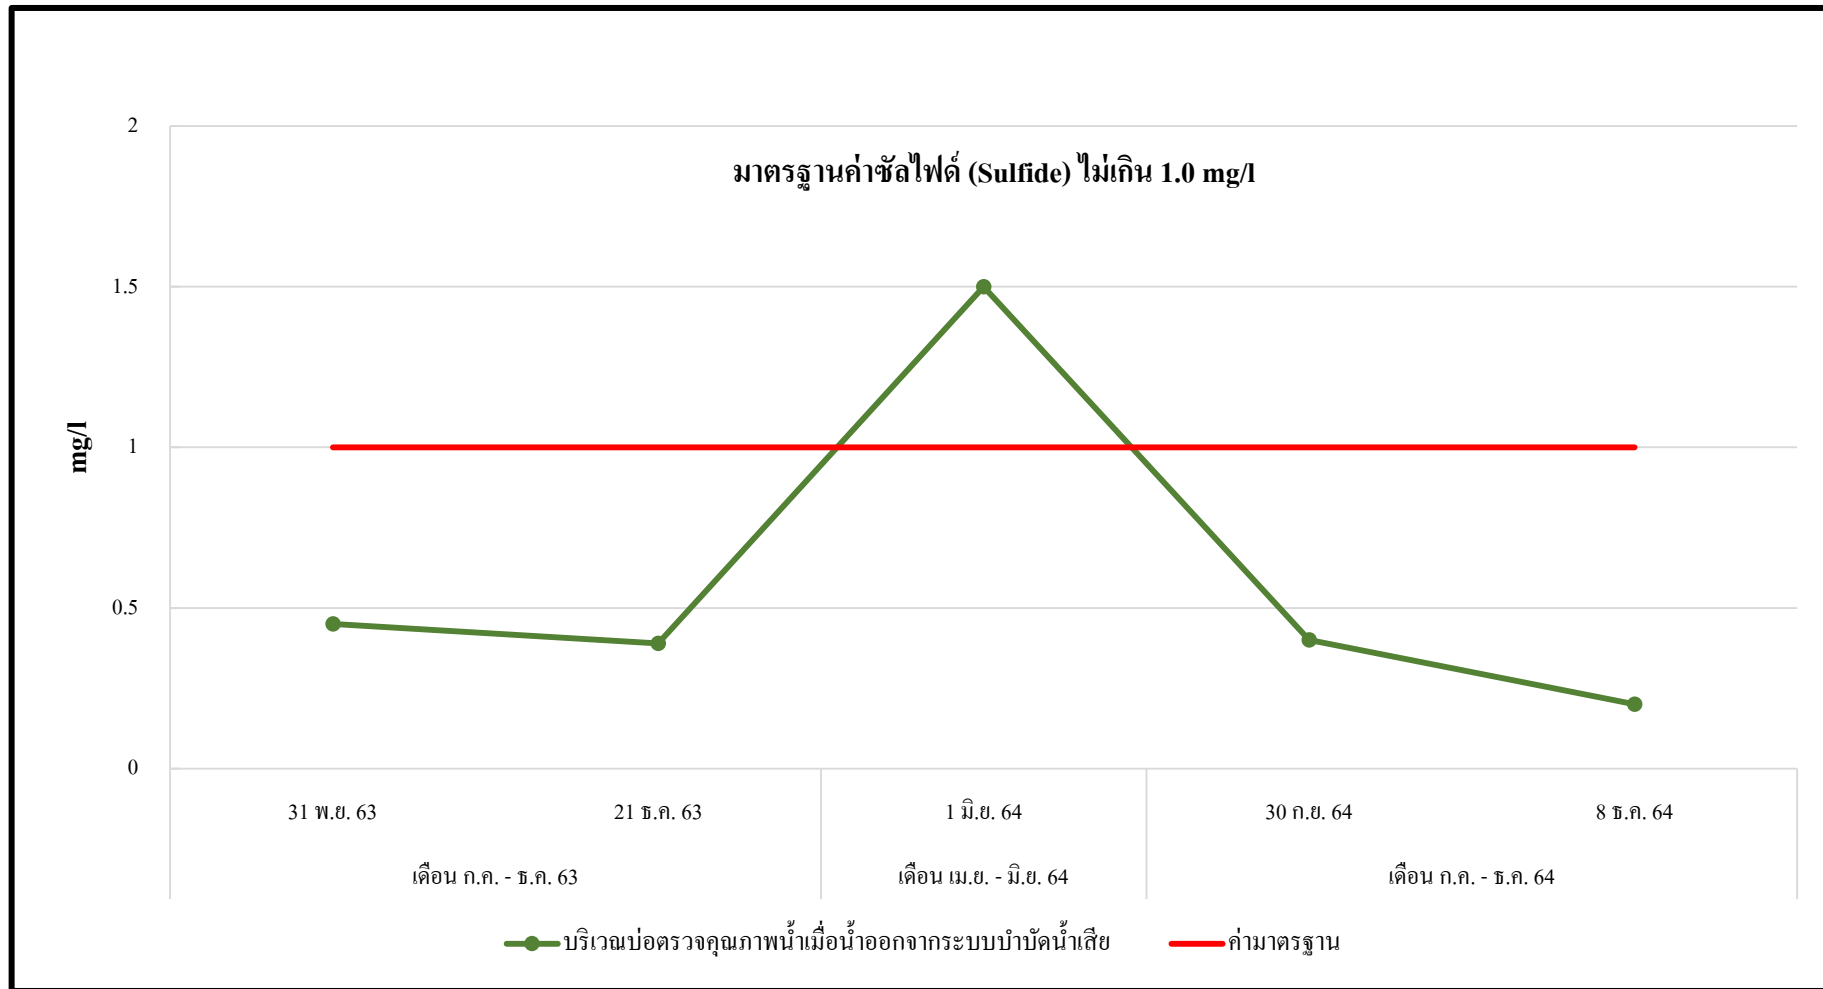
บริเวณบ่อตรวจคุณภาพน้ำก่อนเข้าระบบบำบัดน้ำเสีย มีแนวโน้มเพิ่มขึ้น

บริเวณบ่อตรวจคุณภาพน้ำเมื่อน้ำออกจากระบบบำบัดน้ำเสีย มีแนวโน้มลดลง

รูปที่ 3.6-5 กราฟสรุปผลการตรวจวัดค่าซัลไฟด์ (Sulfide)

รูปที่ 3.6-5 (ต่อ) กราฟสรุปผลการตรวจวัดค่าสารซัลไฟด์ (Sulfide)
