บทที่ 3

การปฏิบัติตามมาตรการติดตามตรวจสอบคุณภาพสิ่งแวดล้อม

โครงการโนเบิล โลว์ ราชครู ตั้งอยู่ที่ซอยอารีย์ 1 ถนนพหลโยธิน ซอย 7 แขวงสามเสนใน เขตพญาไท กรุงเทพมหานคร ดำเนินการโดย นิติบุคคลอาคารชุด โนเบิล โลว์ ได้ว่าจ้างบริษัท เอ็นไวร์ โพร จำกัด ซึ่งขึ้นทะเบียนห้องปฏิบัติการวิเคราะห์เอกชนกับกรมโรงงานอุตสาหกรรมเลขทะเบียน ว-156 ดังแสดงในภาคผนวก ก ได้ดำเนินการติดตามตรวจสอบผลกระทบสิ่งแวดล้อมในระยะดำเนินการ ซึ่งประกอบด้วยการตรวจวัดคุณภาพน้ำทิ้ง ตามที่ได้กำหนดไว้ในรายงานการประเมินผลกระทบสิ่งแวดล้อม โดยได้ทำการรวบรวมข้อมูล ผลการติดตามตรวจสอบคุณภาพสิ่งแวดล้อมโครงการ โนเบิล โลว์ ราชครู (ระยะดำเนินการ) ฉบับประจำเดือนกรกฎาคม - ธันวาคม พ.ศ. 2564 ดังนี้

ตารางที่ 3-1 ผลการปฏิบัติตามมาตรการติดตามตรวจสอบผลกระทบสิ่งแวดล้อม โครงการโนเบิล โลท์ ราชครู (ระยะดำเนินการ)

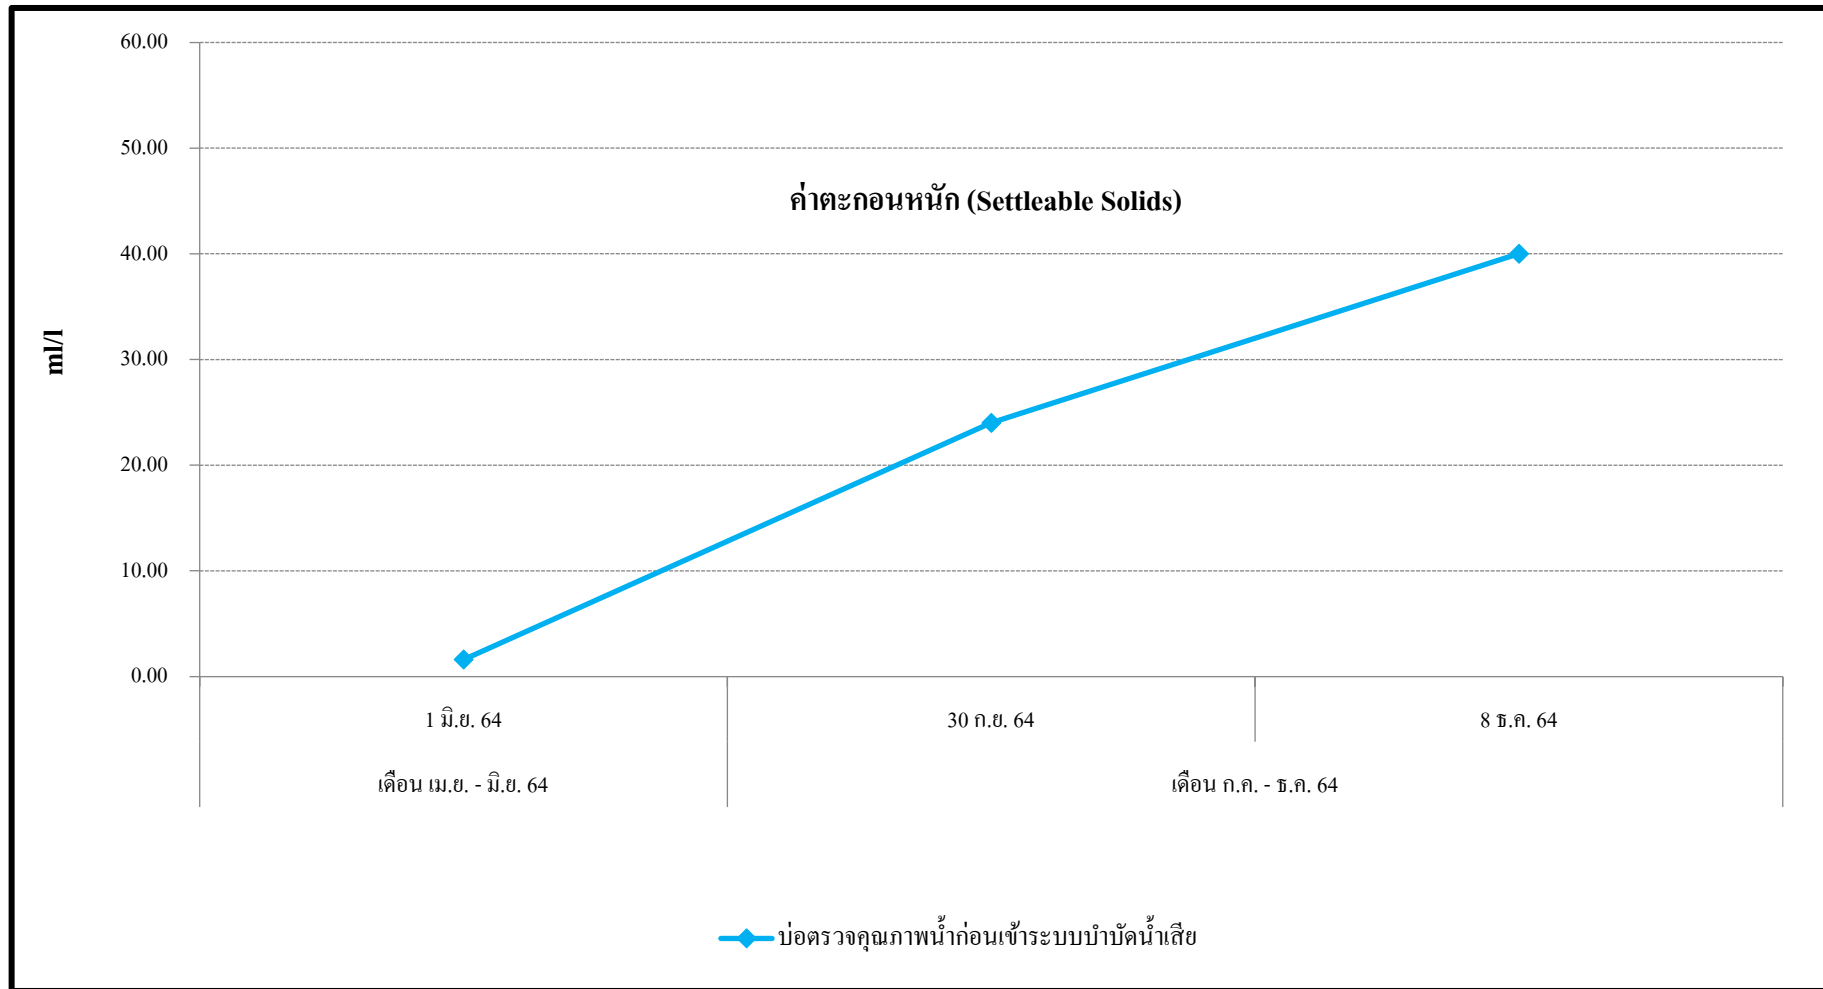
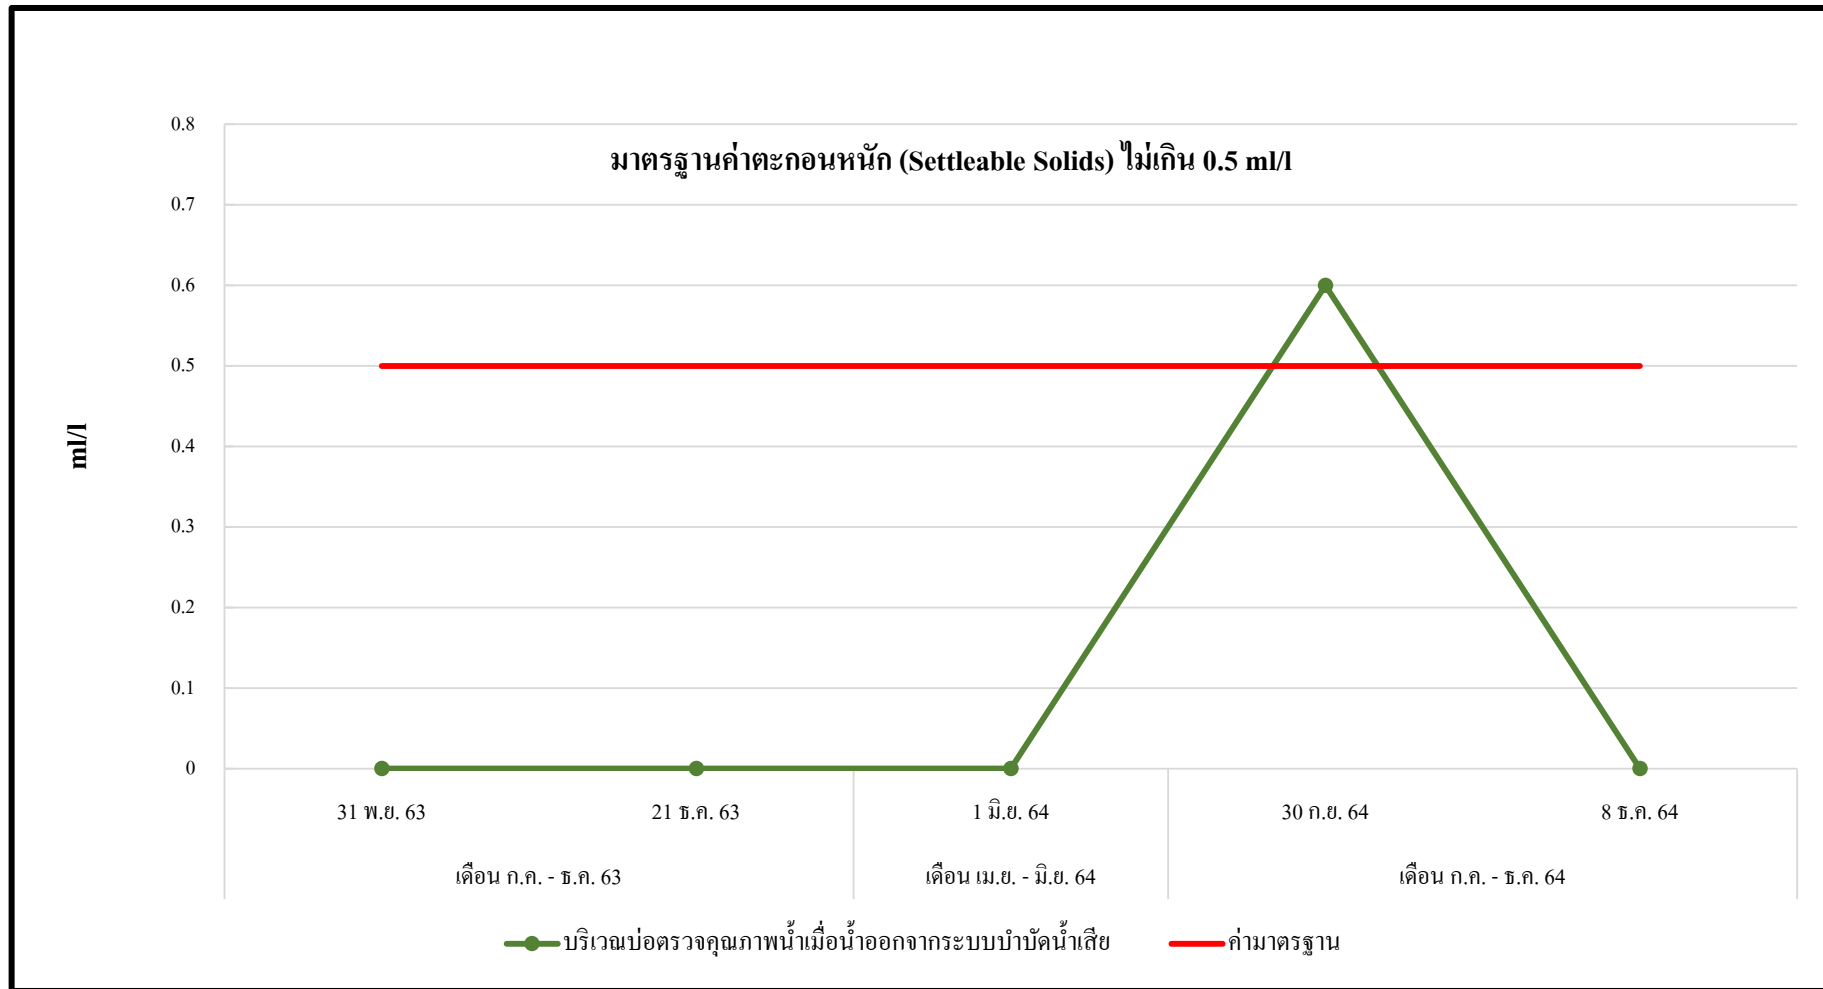
บริเวณบ่อตรวจคุณภาพน้ำก่อนเข้าระบบบำบัดน้ำเสีย มีแนวโน้มเพิ่มขึ้น

บริเวณบ่อตรวจคุณภาพน้ำเมื่อน้ำออกจากระบบบำบัดน้ำเสีย มีแนวโน้มเพิ่มขึ้น

รูปที่ 3.6-6 กราฟสรุปผลการตรวจวัดค่าสารแขวนลอย (Suspended Solids)

รูปที่ 3.6-6 (ต่อ) กราฟสรุปผลการตรวจวัดค่าสารแขวนลอย (Suspended Solids)

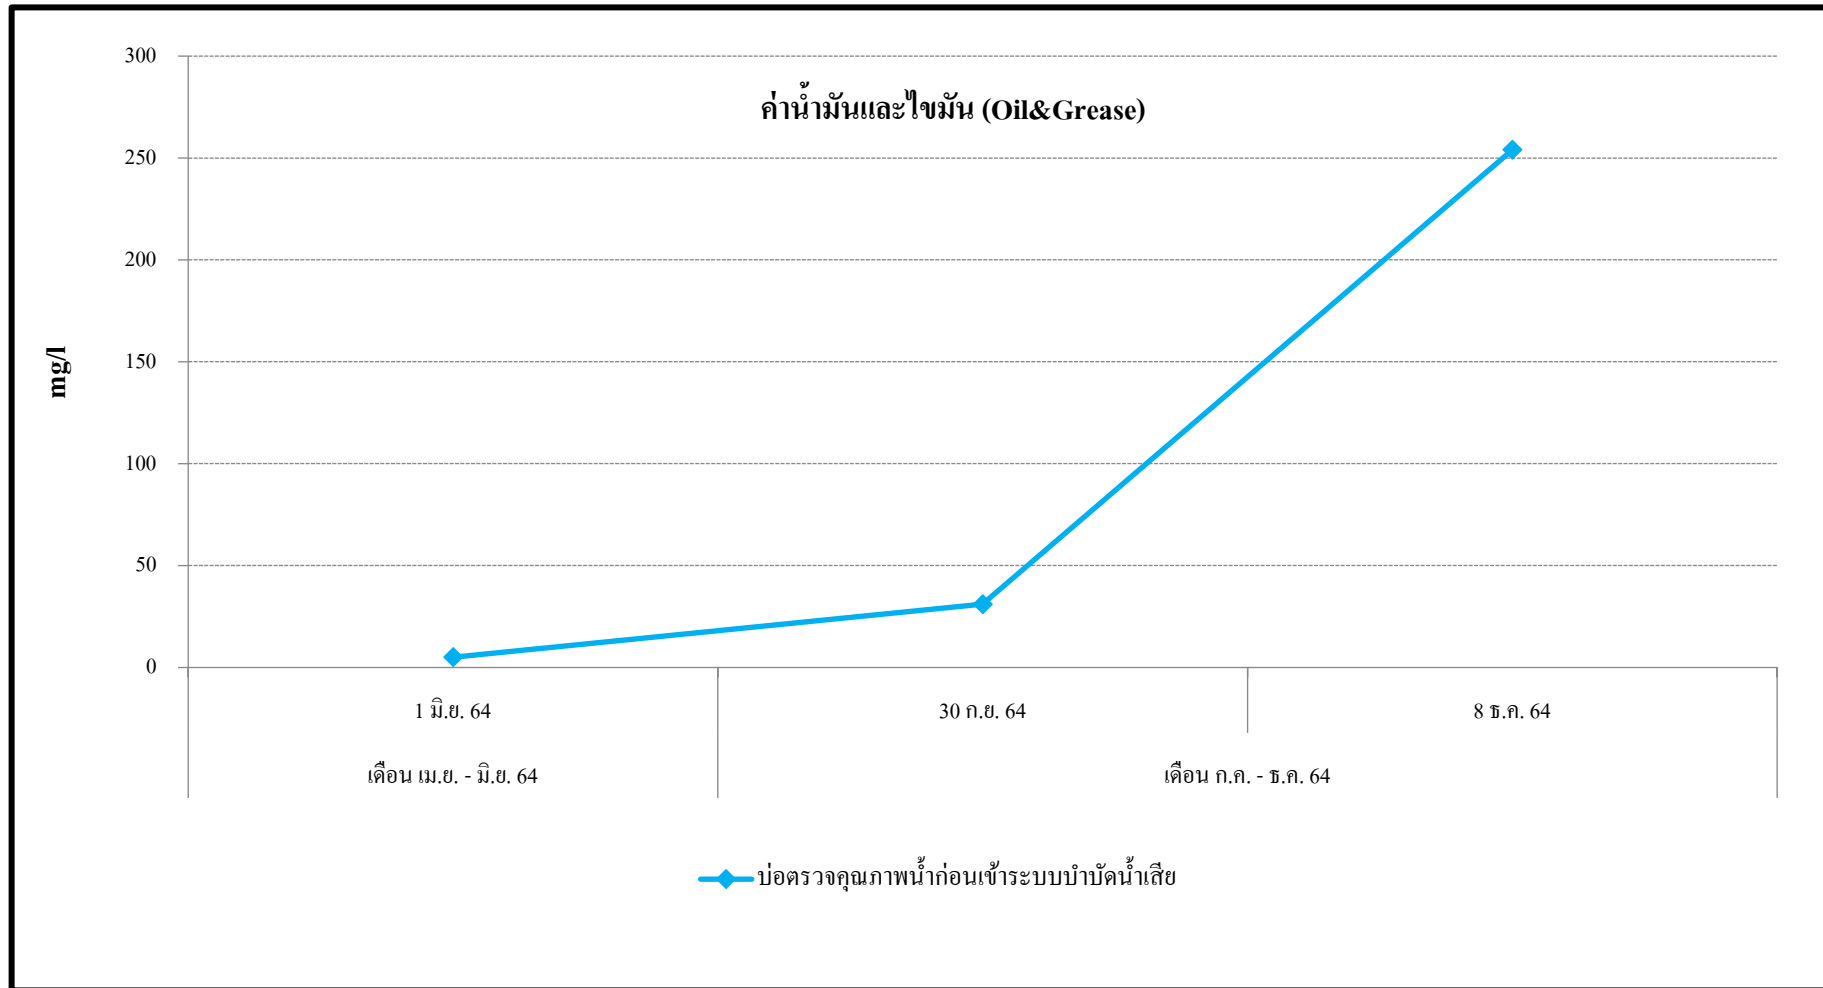
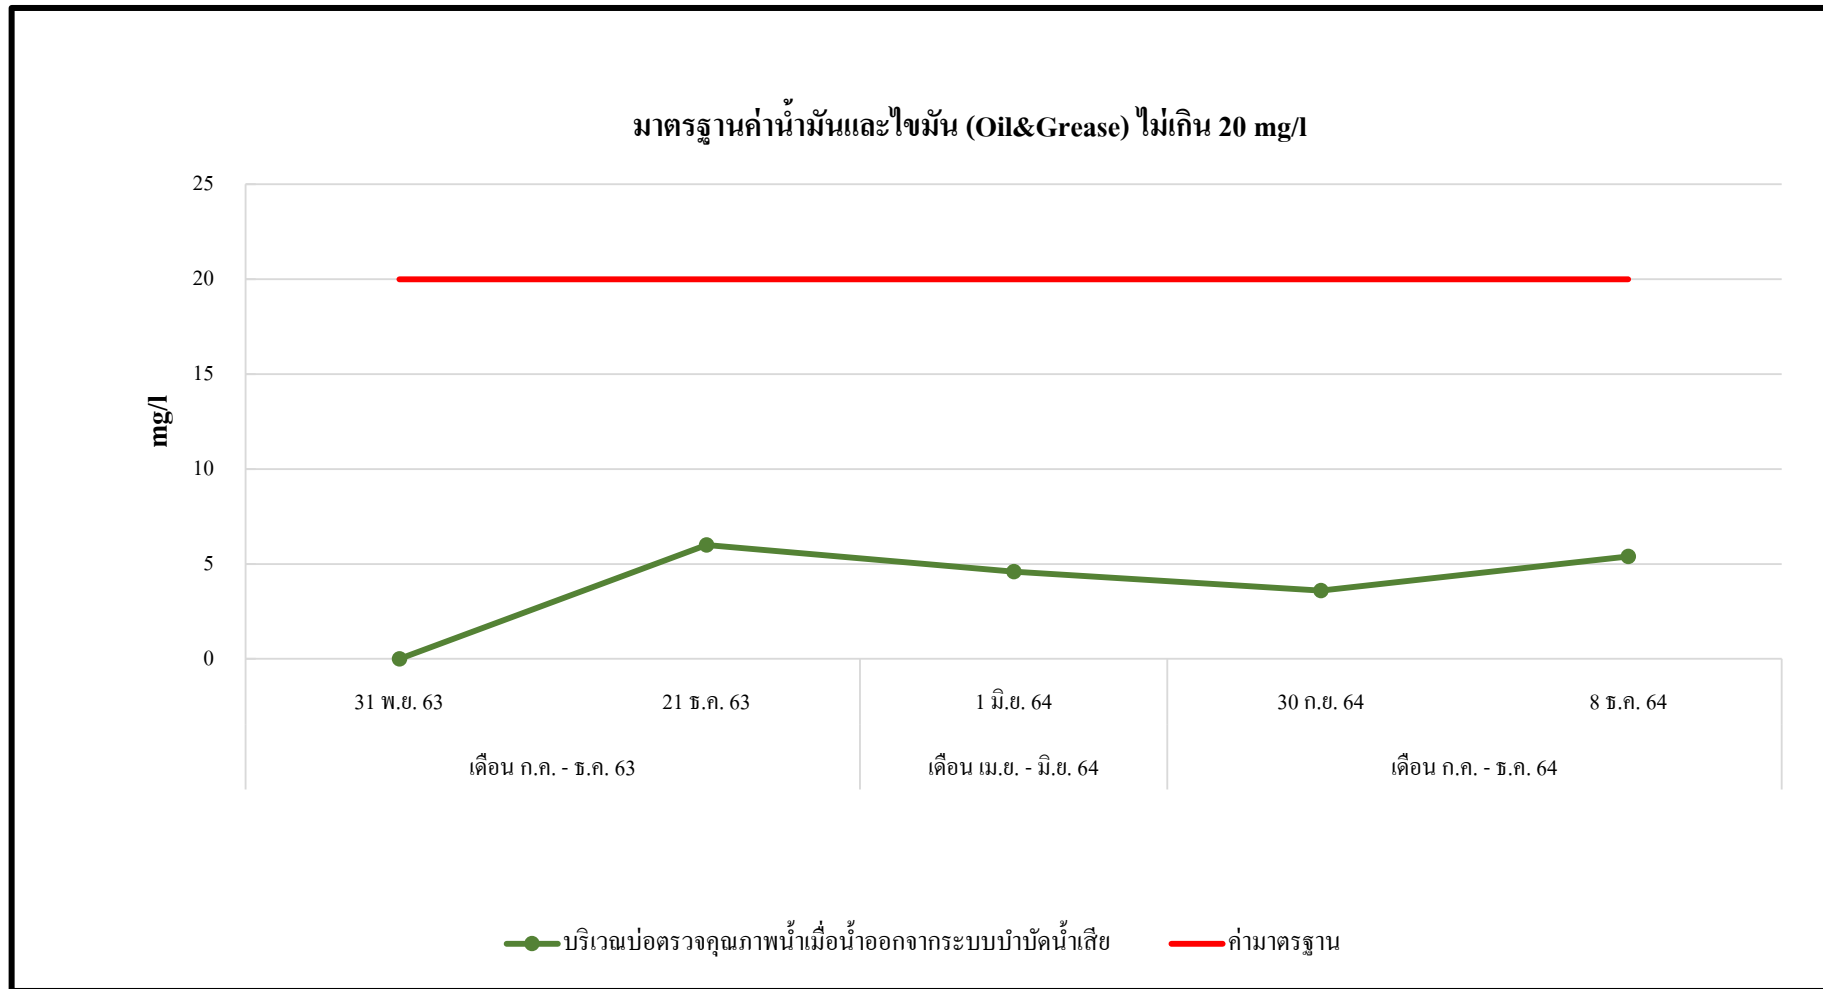
บริเวณบ่อตรวจคุณภาพน้ำก่อนเข้าระบบบำบัดน้ำเสีย มีแนวโน้มเพิ่มขึ้น

บริเวณบ่อตรวจคุณภาพน้ำเมื่อน้ำออกจากระบบบำบัดน้ำเสีย มีแนวโน้มเพิ่มขึ้นเล็กน้อย

รูปที่ 3.6-7 กราฟสรุปผลการตรวจวัดค่าน้ำมันและไขมัน (Oil & Grease)

รูปที่ 3.6-7 (ต่อ) กราฟสรุปผลการตรวจวัดค่าน้ำมันและไขมัน (Oil & Grease)

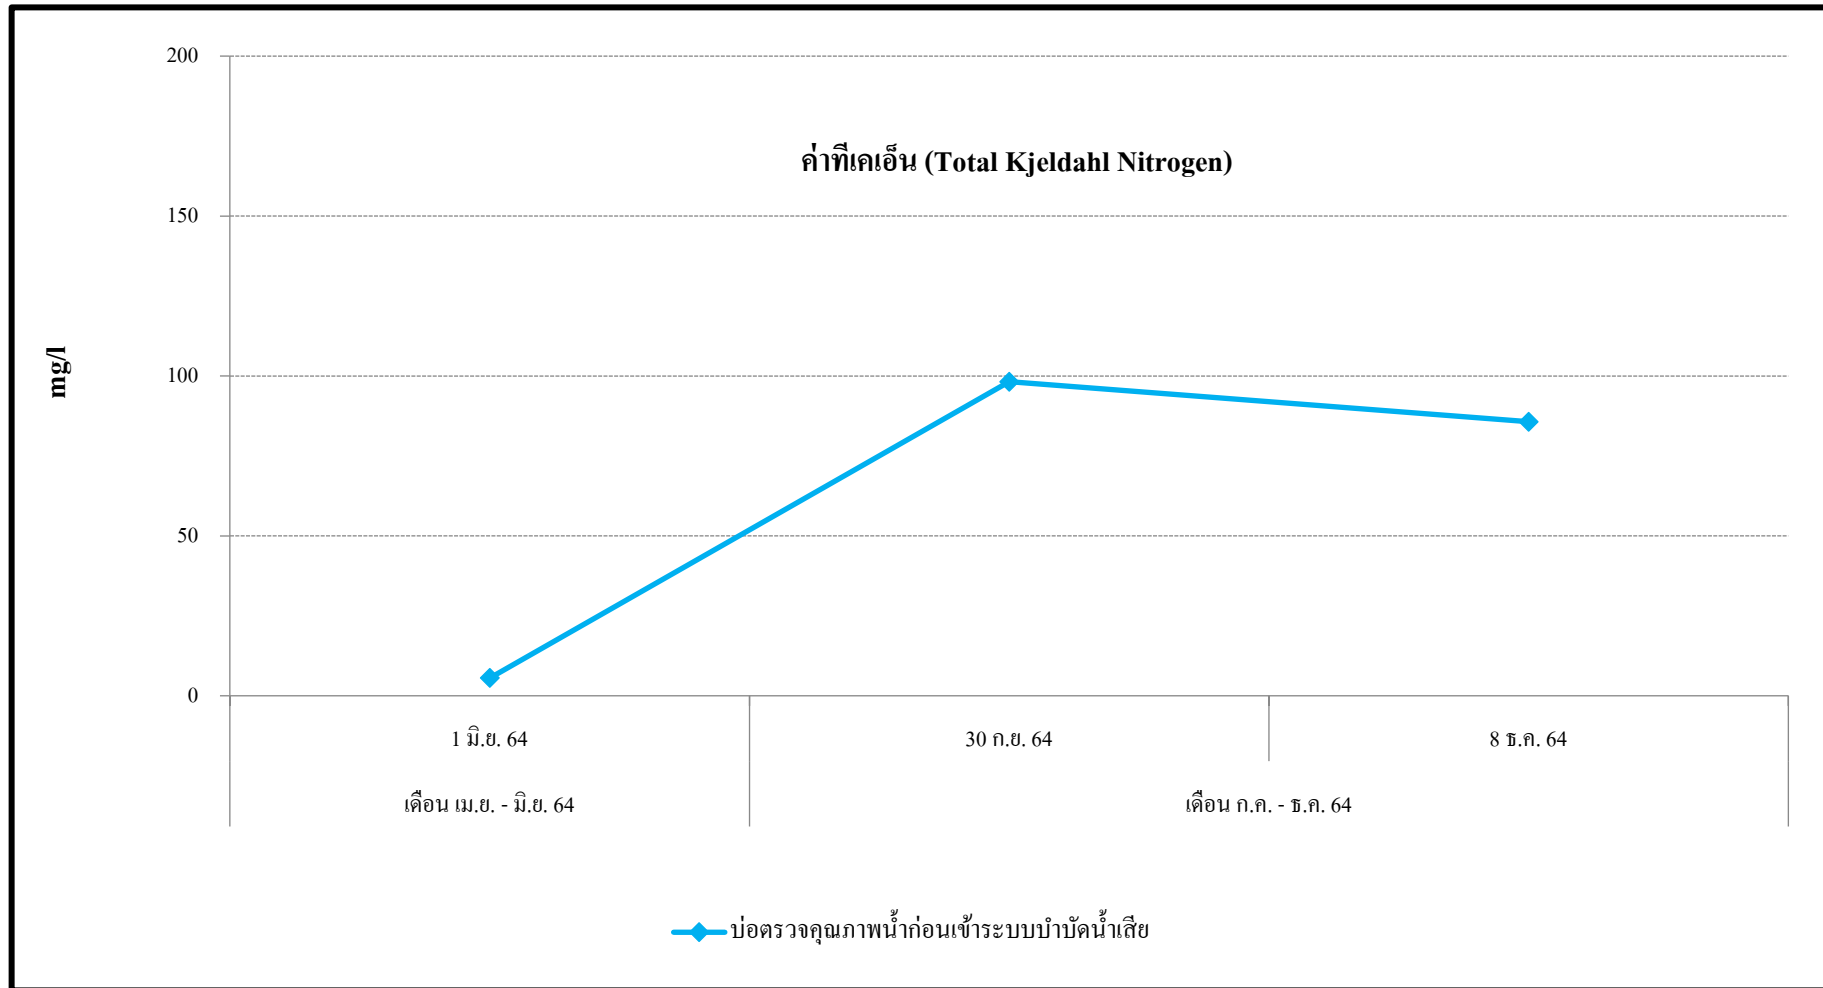
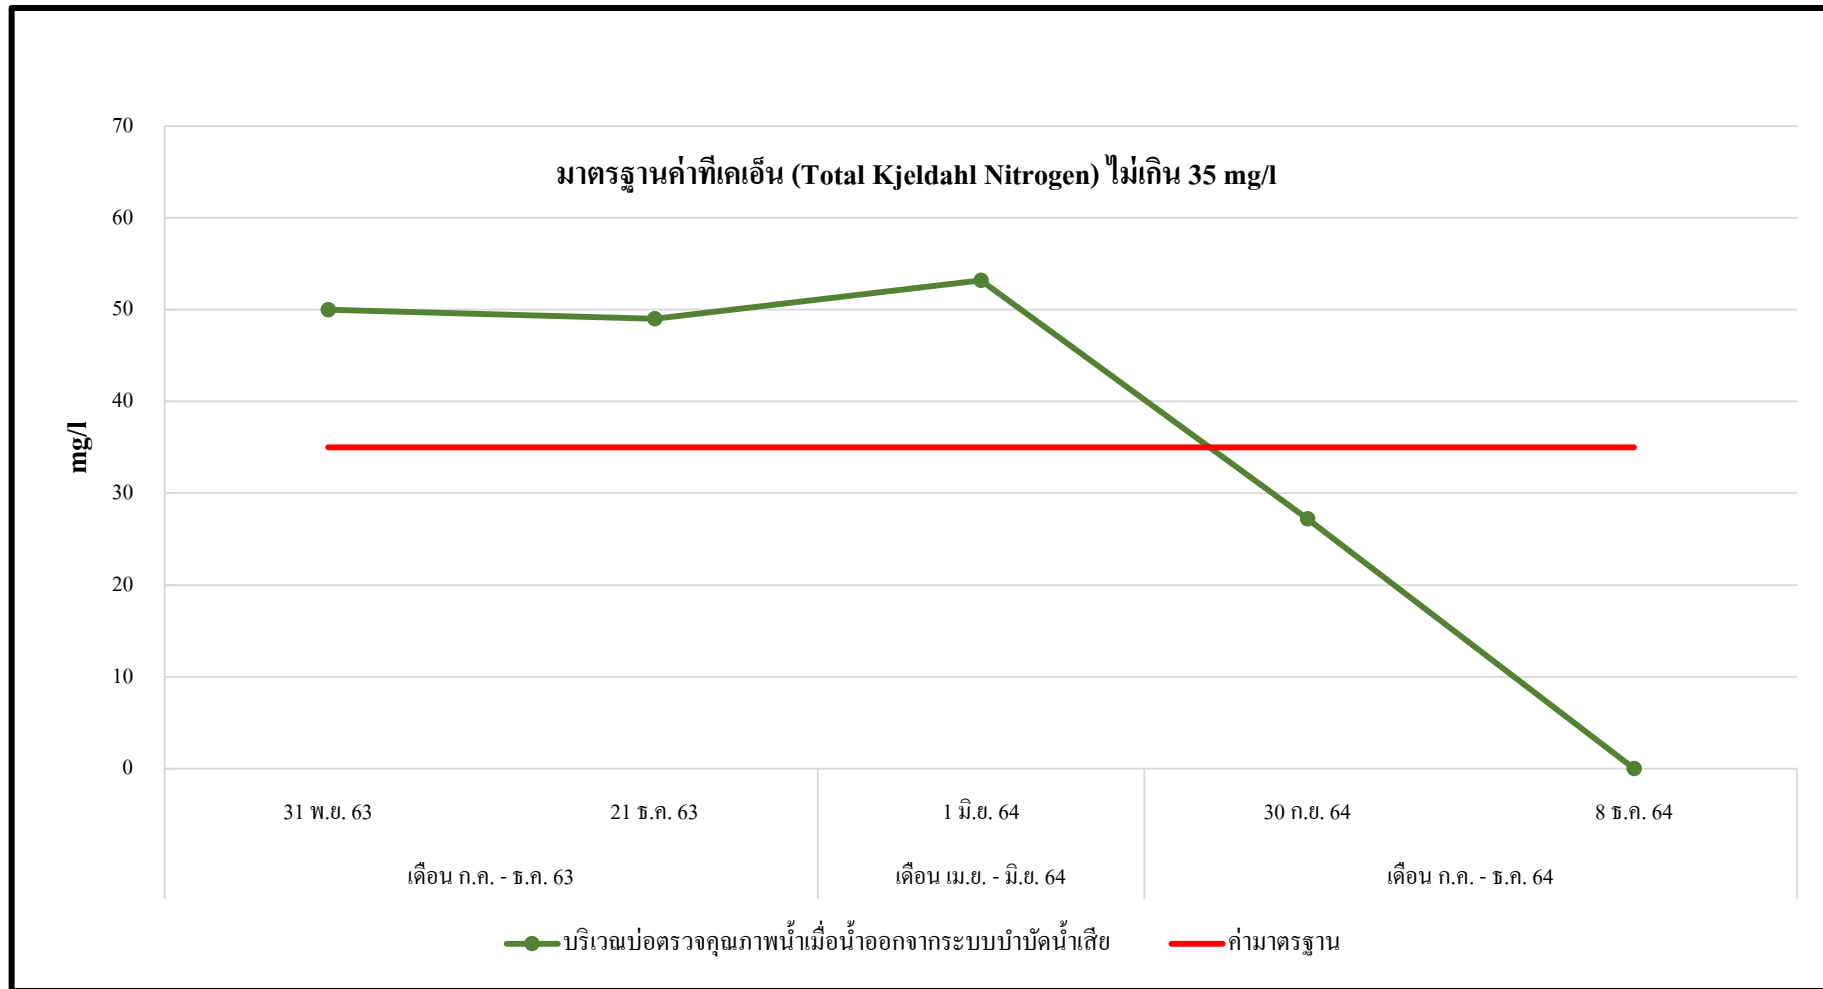
บริเวณบ่อตรวจคุณภาพน้ำก่อนเข้าระบบบำบัดน้ำเสีย มีแนวโน้มเพิ่มขึ้น

บริเวณบ่อตรวจคุณภาพน้ำเมื่อน้ำออกจากระบบบำบัดน้ำเสีย มีแนวโน้มลดลง

รูปที่ 3.6-8 กราฟสรุปผลการตรวจวัดค่าทีเคเอ็น (Total Kjeldahl Nitrogen)

รูปที่ 3.6-8 (ต่อ) กราฟสรุปผลการตรวจวัดค่าทีเคเอ็น (Total Kjeldahl Nitrogen)

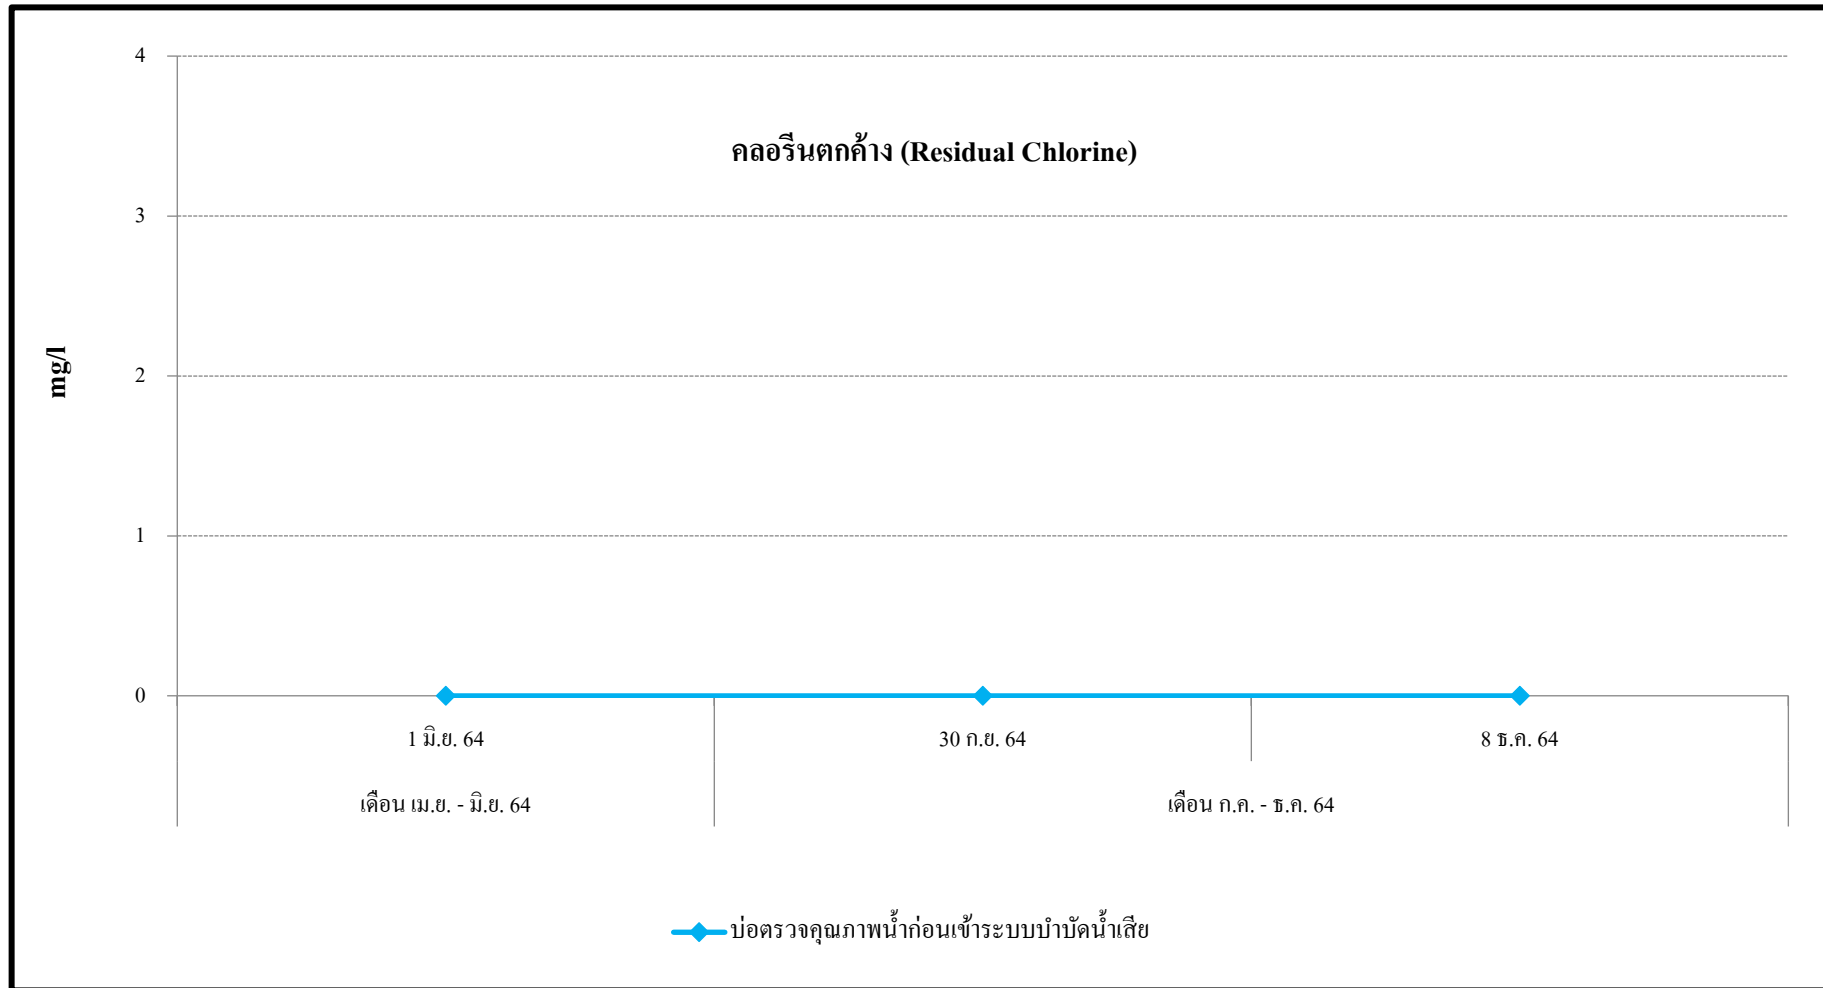
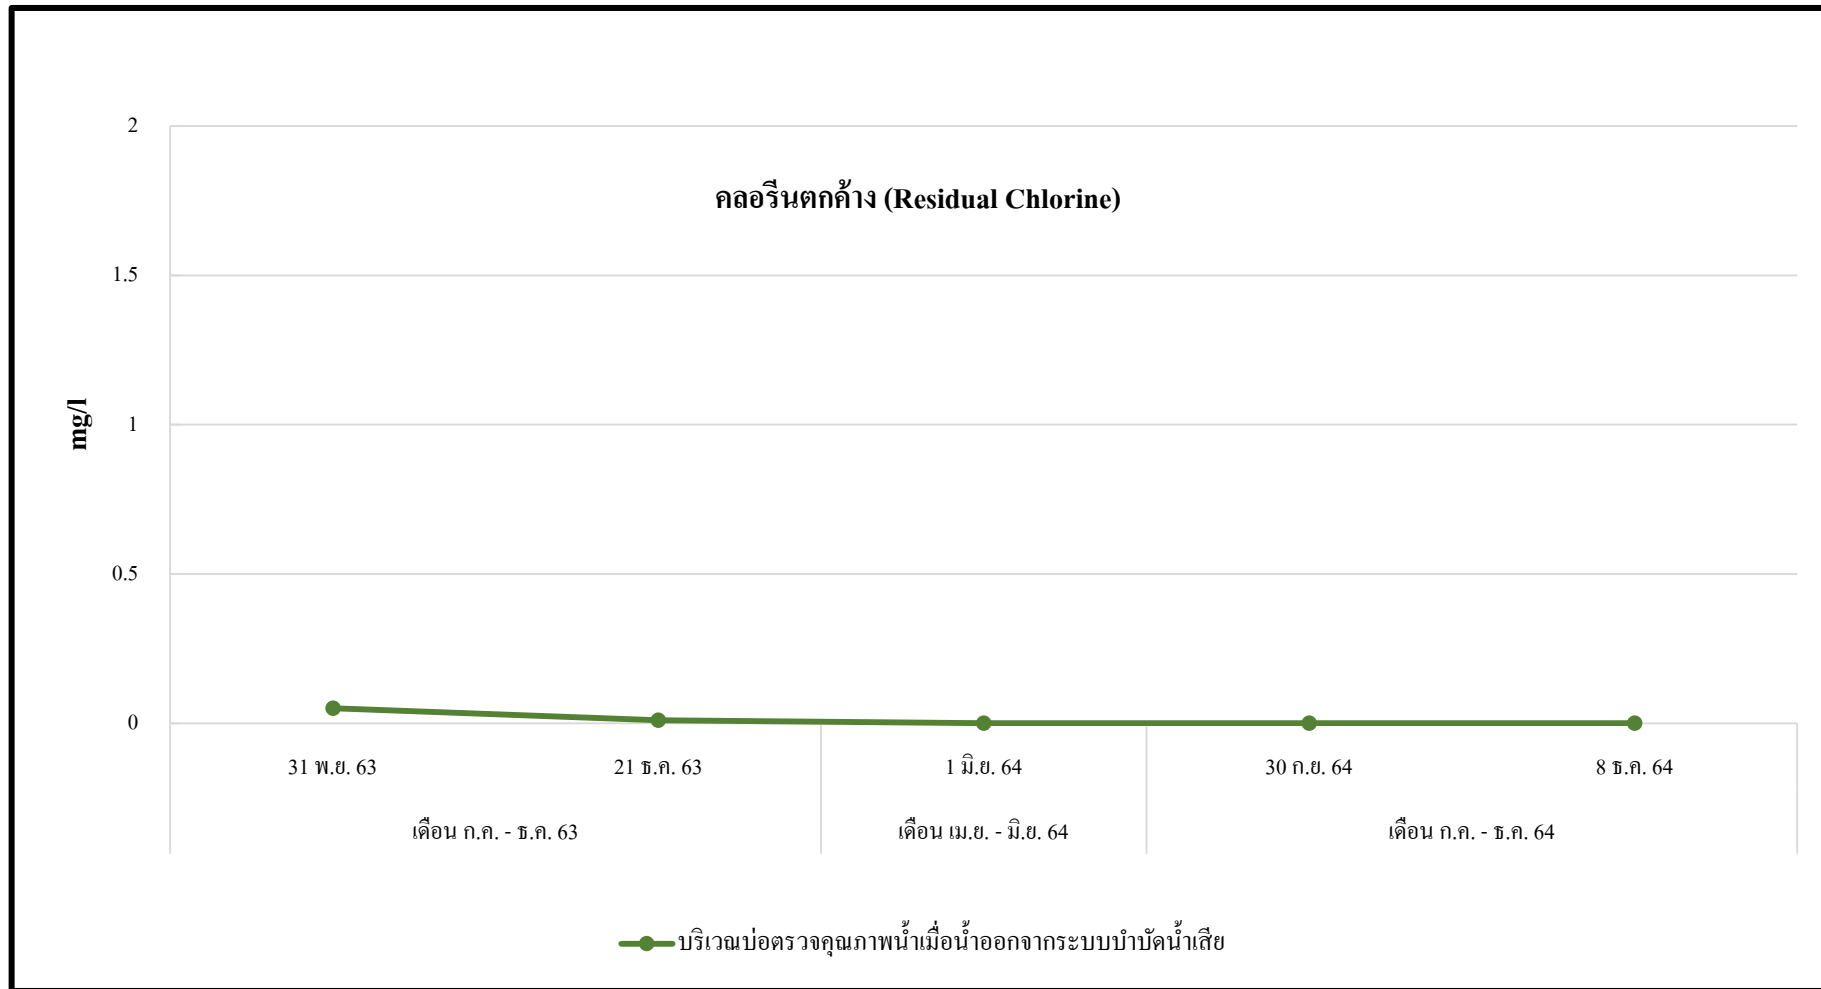
บริเวณบ่อตรวจคุณภาพน้ำก่อนเข้าระบบบำบัดน้ำเสีย มีแนวโน้มคงที่

บริเวณบ่อตรวจคุณภาพน้ำเมื่อน้ำออกจากระบบบำบัดน้ำเสีย มีแนวโน้มคงที่

รูปที่ 3.6-9 กราฟสรุปผลการตรวจวัดค่าคลอรีนตกค้าง (Residual Chlorine)

รูปที่ 3.6-9 (ต่อ) กราฟสรุปผลการตรวจวัดค่าคลอรีนตกค้าง (Residual Chlorine)

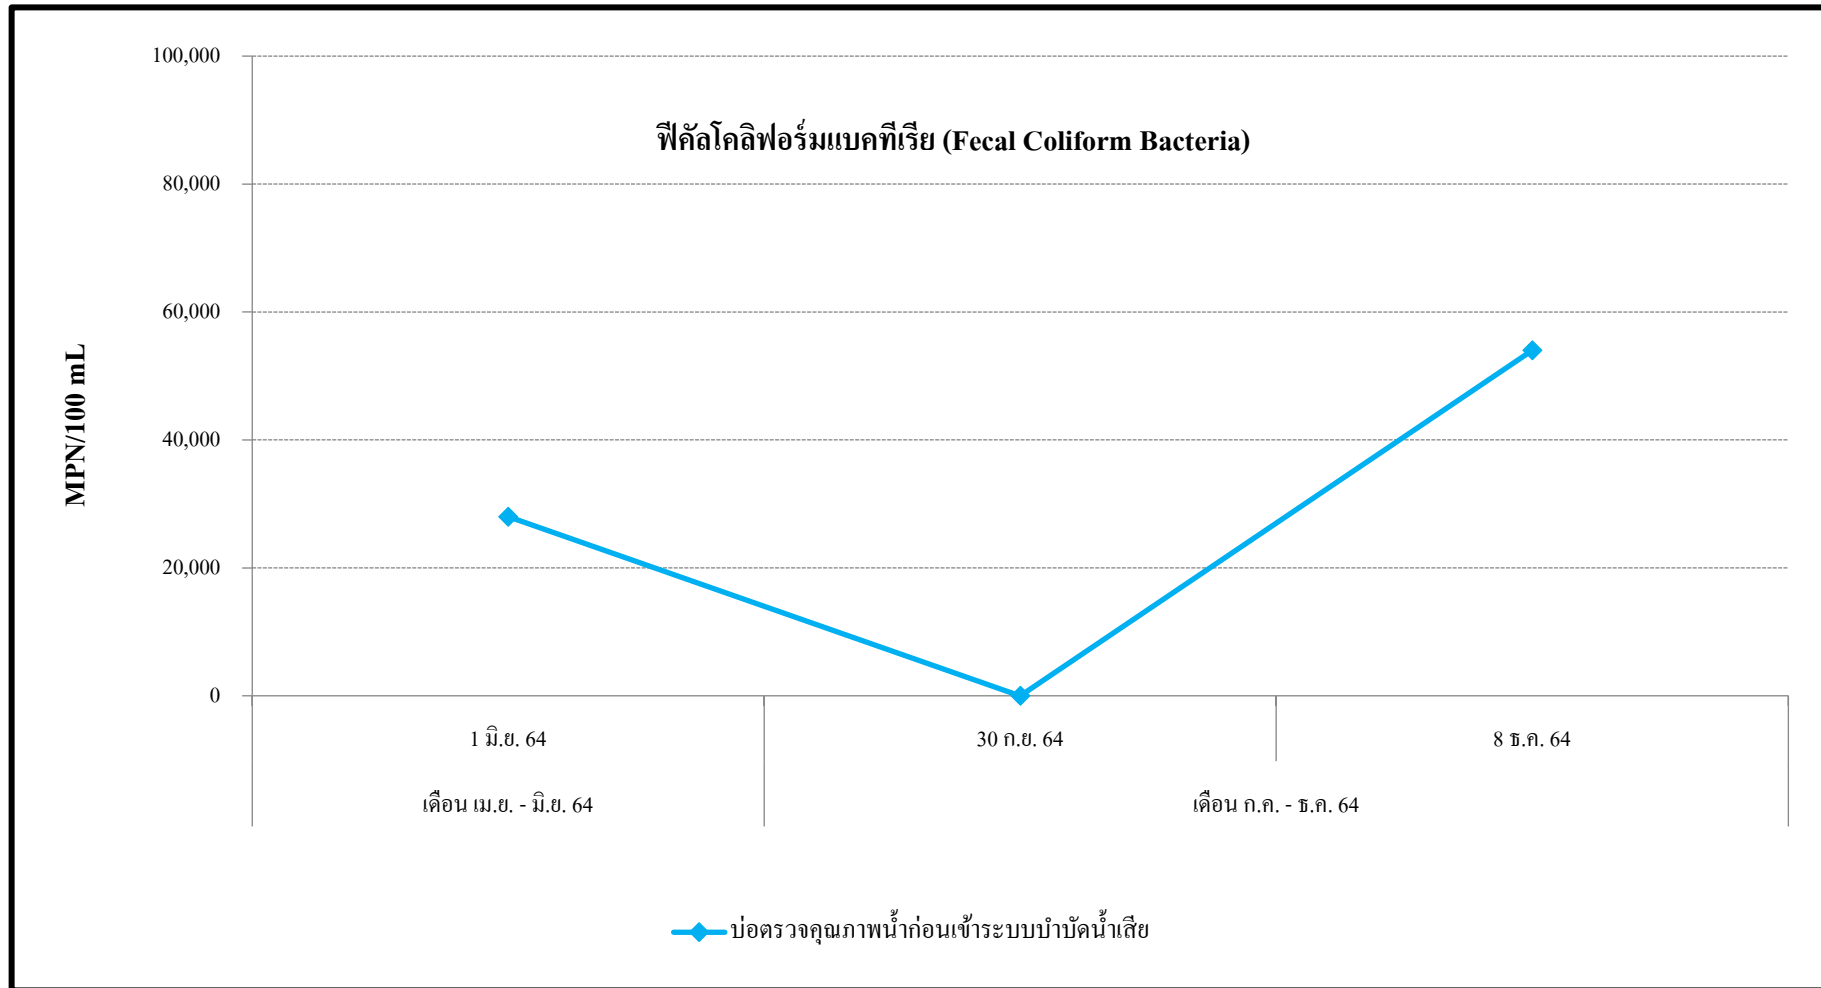
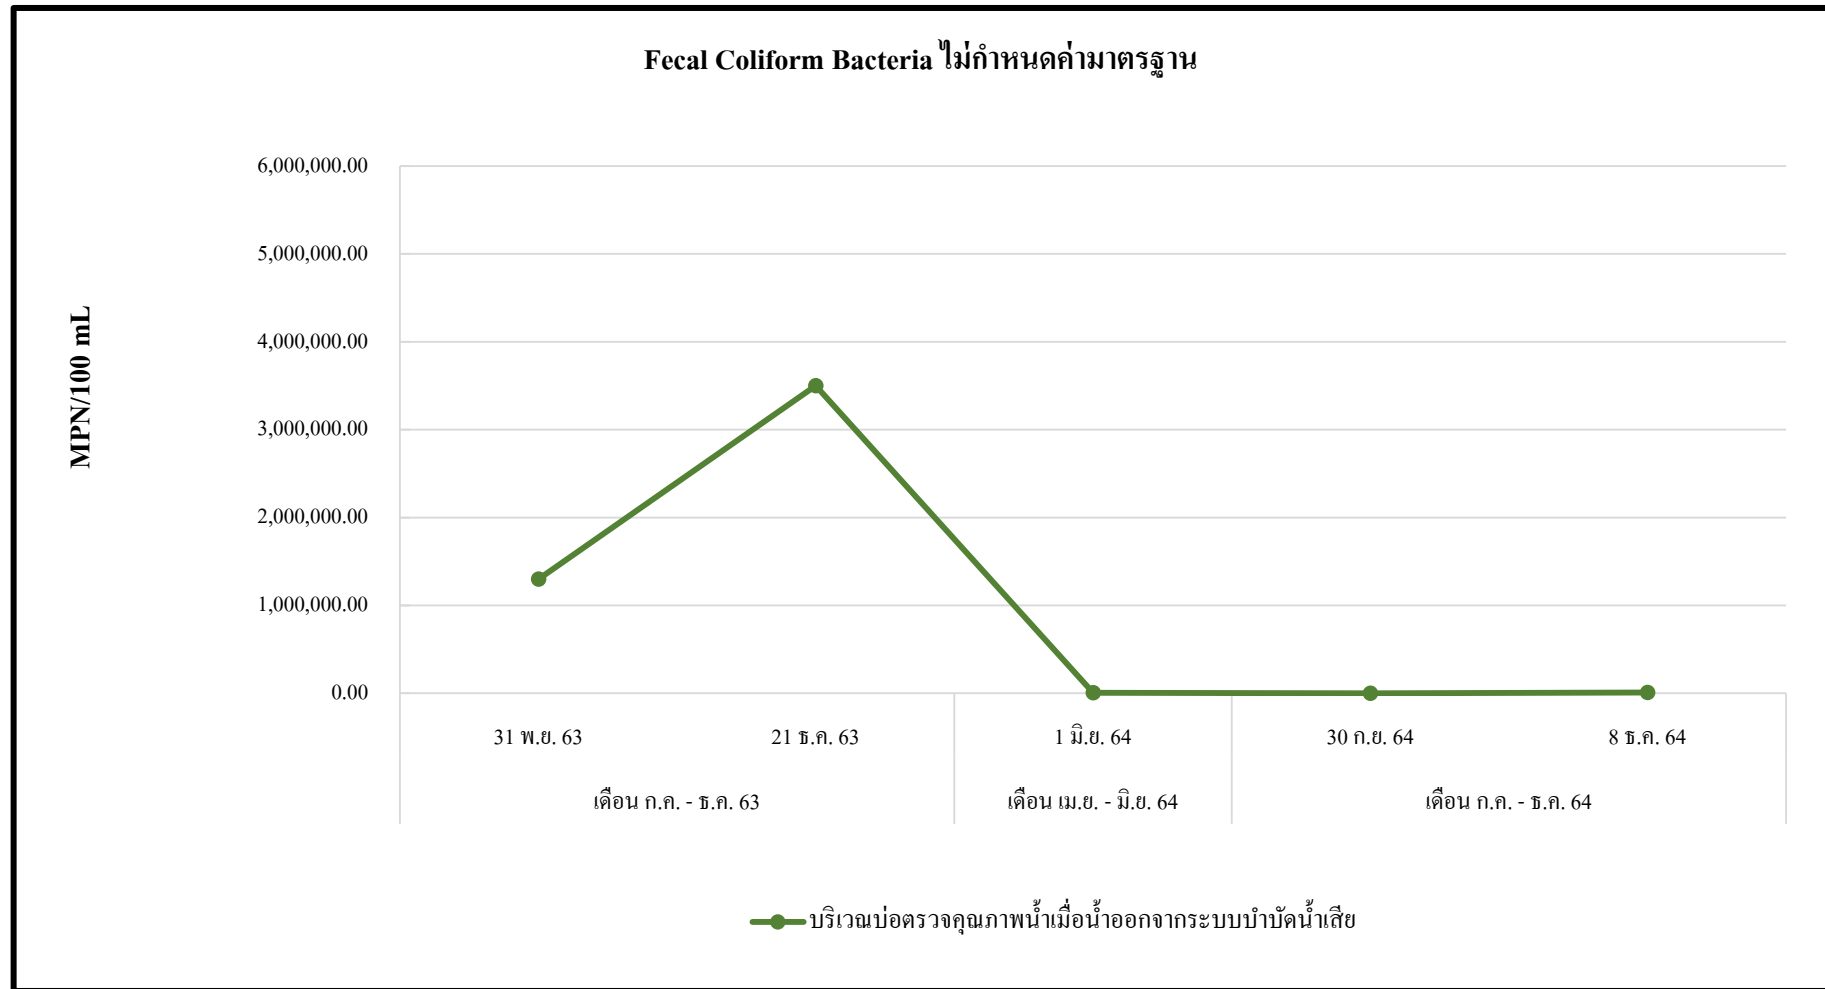
บริเวณบ่อตรวจคุณภาพน้ำก่อนเข้าระบบบำบัดน้ำเสีย มีแนวโน้มเพิ่มขึ้น

บริเวณบ่อตรวจคุณภาพน้ำเมื่อน้ำออกจากระบบบำบัดน้ำเสีย มีแนวโน้มลดลง

รูปที่ 3.6-10 กราฟสรุปผลการตรวจวัดค่าฟีคัลโคลิฟอร์มแบคทีเรีย (Fecal Coliform Bacteria)

รูปที่ 3.6-10 (ต่อ) กราฟสรุปผลการตรวจวัดค่าฟีคัลโคลิฟอร์มแบคทีเรีย (Fecal Coliform Bacteria)
