การปฏิบัติตามมาตรการป้องกันและแก้ไขผลกระทบสิ่งแวดล้อม

2.1 ผลการปฏิบัติตามมาตรการป้องกันและแก้ไขผลกระทบสิ่งแวดล้อมของโครงการ

ตารางที่ 2-1 การปฏิบัติตามมาตรการป้องกันและแก้ไขผลกระทบสิ่งแวดล้อมโครงการ เดอะ คอนเน็กซ์ 2 @ แคราย-รัตนวิบูลย์ 7

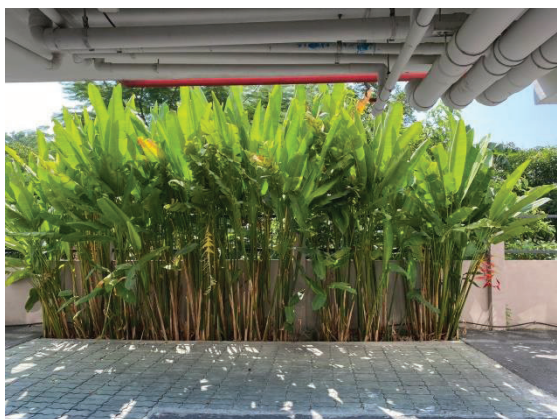
รูปที่ 1 พื้นที่สีเขียวภายในโครงการ

2. จัดให้มีการปลูกไม้ยืนต้น ไม้พุ่ม ไม้คลุมดิน ภายในโครงการ โดยเฉพาะบริเวณแนวเขตที่ดินเพื่อให้พืชช่วยยึดหน้าดิน	โครงการได้มีการจัดทำพื้นที่สีเขียวบริเวณรอบๆ โครงการ โดยเลือกลักษณะพันธุ์ต่างๆ ตามความเหมาะสมภายในพื้นที่ เพื่อให้พืชช่วยยึดหน้าดิน	-	ดังรูปที่ 1

2. จัดให้มีพื้นที่สีเขียวภายในโครงการให้มากที่สุด ขนาดพื้นที่รวม 405.2 ตารางเมตร	โครงการได้มีการจัดทำพื้นที่สีเขียวบริเวณรอบๆ โครงการ โดยเลือกลักษณะพันธุ์ต่างๆ ตามความเหมาะสมภายในพื้นที่ และเป็นไปตามมาตรการกำหนดฯ	-	ดังรูปที่ 1

1.2 คุณภาพอากาศ (ต่อ)			
1.2.2 มลพิษทางอากาศ			
5. จัดให้มีพื้นที่สีเขียวภายในโครงการให้มากที่สุด ขนาดพื้นที่รวม 405.2 ตารางเมตร เพื่อให้ต้นไม้ดังกล่าวช่วยดูดซับมลพิษจากที่จอดรถของโครงการ โดยพื้นที่ไม้ที่โครงการเลือกปลูกสามารถดูดซับคาร์บอนมอนอกไซด์ 64 โมล หรือคิดเป็น 2.816 กรัม (คำนวณจากโมล x มวลโมเลกุล CO ₂ ซึ่งมากกว่าปริมาณคาร์บอนมอนอกไซด์ที่เกิดจากรถยนต์ 4 กรัม/ชั่วโมง ดังนั้นโครงการจึงดูดซับได้เพียงพอ	โครงการได้มีการจัดทำพื้นที่สีเขียวบริเวณรอบๆ โครงการ โดยเลือกลักษณะพันธุ์ต่างๆ ตามความเหมาะสมภายในพื้นที่ เพื่อให้สามารถดูดซับปริมาณคาร์บอนมอนอกไซด์ได้เพียงพอ	-	ดังรูปที่ 1

2. จัดให้มีพื้นที่สีเขียวบริเวณแนวเขตที่ดินของพื้นที่โครงการ โดยปลูกไม้ยืนต้น อาทิเช่น ต้นปี ยี่ โถ กระดังงาไทย และทุกระจง เป็นต้น ซึ่งไม้ยืนต้นดังกล่าวเป็นแนวกันชนช่วยลดระดับเสียงจากโครงการอีกทางหนึ่ง	โครงการได้มีการจัดทำพื้นที่สีเขียวบริเวณรอบๆ โครงการ โดยเลือกลักษณะพันธุ์ต่างๆ ตามความเหมาะสมภายในพื้นที่ที่เป็นแนวกันชนช่วยลดระดับเสียงจากโครงการ	-	ดังรูปที่ 1

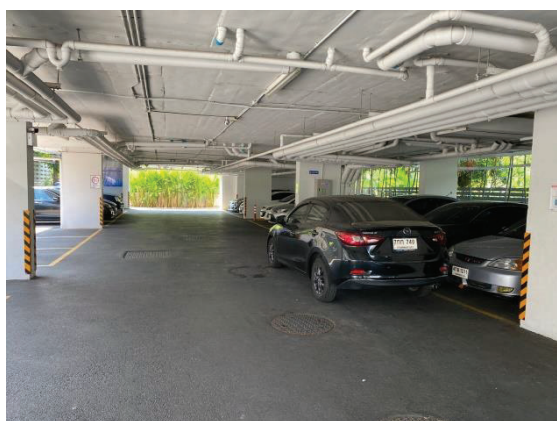
รูปที่ 2 พื้นที่จอดรถภายในโครงการ

1.2 คุณภาพอากาศ (ต่อ)			
1.2.2 มลพิษทางอากาศ			
1. ออกแบบให้ที่จอดรถบริเวณชั้นที่ 1 มีลักษณะเปิดโล่งไม่ปิดทึบ มีลมพัดผ่านตลอดเวลาอากาศหมุนเวียนได้สะดวก จึงไม่มีการสะสมของมลพิษในบริเวณที่จอดรถ	โครงการได้มีการออกแบบที่จอดรถบริเวณชั้นที่ 1 มีลักษณะเปิดโล่งไม่ปิดทึบ เพื่อให้อากาศหมุนเวียนได้สะดวก	-	ผังรูปที่ 2

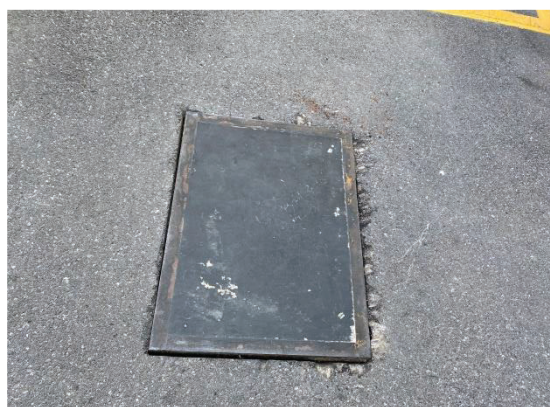
รูปที่ 3 ระบบบำบัดน้ำเสีย

1.4 คุณภาพน้ำ			
1. จัดให้มีระบบบำบัดน้ำเสีย ชนิดเติมอากาศแบบตะกอนเร่ง (Activated Sludge Process) จำนวน 1 ชุด ออกแบบให้รองรับน้ำเสีย ได้ 75 ลูกบาศก์เมตร/วัน ซึ่งสามารถรองรับน้ำเสียที่เกิดจากโครงการ ได้อย่างเพียงพอ โดยมีประสิทธิภาพร้อยละ 92 และมีค่า BOD ที่ออกจากระบบไม่เกิน 20 มิลลิกรัม/ลิตร	โครงการได้มีการติดตั้งระบบบำบัดน้ำเสีย ตามมาตรการฯ กำหนด ก่อนระบายน้ำออกจากระบบบำบัดน้ำเสียของโครงการ	-	ดังรูปที่ 3

3.2 การบำบัดน้ำเสีย			
1. จัดให้มีระบบบำบัดน้ำเสีย ชนิดเติมอากาศแบบตะกอนเร่ง (Activated Sludge Process) จำนวน 1 ชุด ออกแบบให้รองรับน้ำเสีย ได้ 75 ลูกบาศก์เมตร/วัน ซึ่งสามารถรองรับน้ำเสียที่เกิดจากโครงการ ได้อย่างเพียงพอ โดยมีประสิทธิภาพร้อยละ 92 และมีค่า BOD ที่ออกจากระบบไม่เกิน 20 มิลลิกรัม/ลิตร	โครงการได้มีการติดตั้งระบบบำบัดน้ำเสีย ตามมาตรฐานฯ กำหนด ก่อนระบายน้ำออกจากระบบบำบัดน้ำเสียของโครงการ	-	ดังรูปที่ 3

3.2 การบำบัดน้ำเสีย (ต่อ)			
7. จัดให้มีบ่อบำบัดน้ำเสียก่อนระบายออกสู่ภายนอกโครงการ จำนวน 1 บ่อ ภายใบบ่อแบ่งออกเป็น 2 ส่วน ดังนี้ - ส่วนเติมอากาศ มีความกว้าง 1 เมตร ความยาว 2 เมตร ความลึก ประสิทธิภาพ 1.25 เมตร ความจุ 2.5 ลูกบาศก์เมตร โดยภายในติดตั้ง เครื่องเติมอากาศ จำนวน 1 เครื่อง มีอัตราการจ่ายอากาศ 10 ลูกบาศก์ เมตรชั่วโมง เพื่อเพิ่มออกซิเจนให้กับน้ำทั้งก่อนจะระบายออกสู่ท่อ ระบายน้ำริมถนนซอยรัตนวิบูลย์ 7 ด้านหน้าโครงการต่อไป โดยมี ระยะกักเก็บ 67 นาที - ส่วนตรวจสอบสภาพน้ำ มีความกว้าง 1 เมตร ความยาว 2 เมตร ความลึกประสิทธิภาพ 1.25 เมตร ความจุ 2.5 ลูกบาศก์เมตร โดยฝาปิด เป็นฝาตะแกรงขนาด 1 x 1 เมตร สำหรับตรวจสอบสภาพน้ำก่อนระบาย ออกสู่ภายนอกโครงการ	โครงการได้มีการติดตั้งระบบบำบัดน้ำเสีย ตามมาตรการฯ กำหนด ก่อนระบายน้ำออกจากระบบบำบัดน้ำเสียของ โครงการ	-	ดังรูปที่ 3 และภาคผนวก ก2

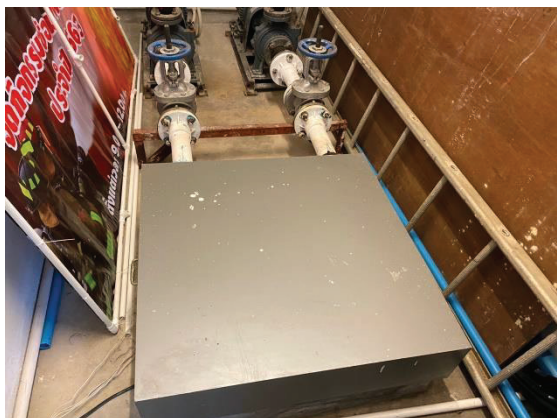
รูปที่ 4 ถังเก็บน้ำชั้นใต้ดิน

3.1 การใช้น้ำ			
1. จัดให้มีน้ำสำรองเก็บไว้ในถังเก็บน้ำชั้นใต้ดิน และถังเก็บน้ำชั้น ดาดฟ้าของโครงการ โดยสำรองน้ำใช้ได้นาน 1.3 วัน	โครงการได้จัดให้มีน้ำสำรองเก็บไว้ในชั้นใต้ดินและ ชั้นดาดฟ้า และจัดให้มีเจ้าหน้าที่ทำความสะอาดถังเก็บน้ำ สม่ำเสมอ	-	ดังรูปที่ 4

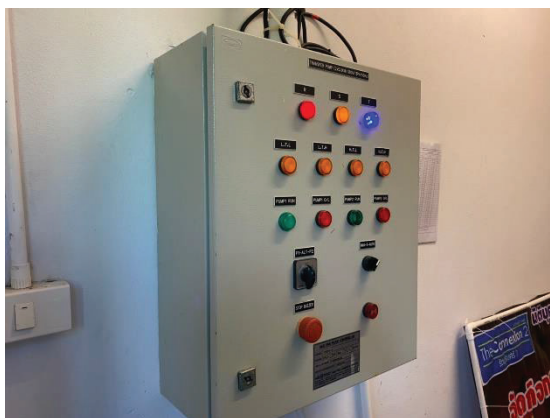
รูปที่ 5 ระบบสูบน้ำในอาคาร

2. จัดให้มีระบบสูบน้ำในอาคารซึ่งทำหน้าที่สูบน้ำ โดยไม่ดึงน้ำใช้ มาจากท่อประปาโดยตรง และควบคุมการจ่ายน้ำด้วยระบบตั้งเวลา ซึ่งกำหนดเวลาการสูบน้ำในช่วง 24.00-0.5.00 น. ซึ่งอยู่นอกช่วงเวลา ที่ผู้พักอาศัยใกล้เคียงมีการใช้น้ำมาก	โครงการได้กำหนดเวลาการสูบน้ำของระบบสูบน้ำใน อาคารภายในช่วงเวลา 24.00-05.00 น.	-	ดังรูปที่ 5

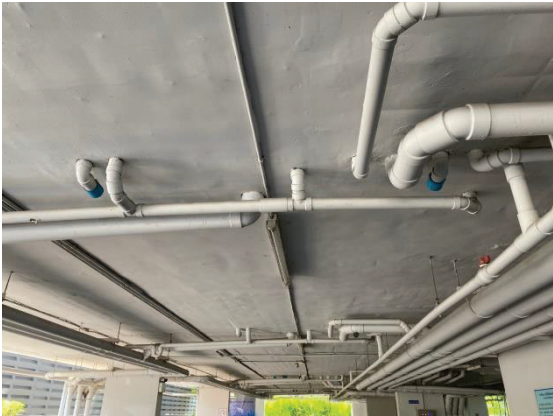
3. จัดให้มีเจ้าหน้าที่คอยดูแลรักษาระบบเส้นท่อประปาให้อยู่ในสภาพดี	โครงการได้จัดเจ้าหน้าที่คอยตรวจสอบระบบเส้นท่อประปา ในพื้นที่โครงการเป็นประจำทุก ๆ เดือน	-	ดังรูปที่ 6

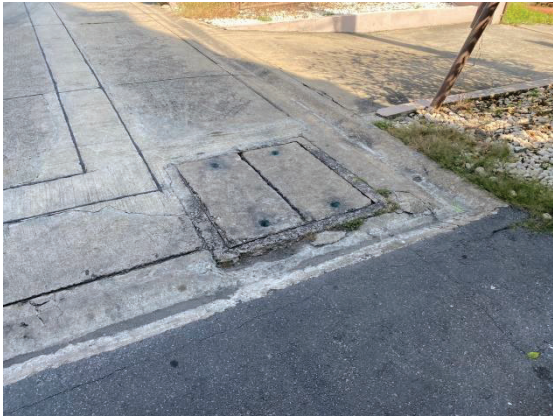
3.3 การระบายน้ำ			
1. โครงการจัดให้มีการทวงน้ำหลากส่วนเกินในเวินบ่อหนองน้ำโดยสามารถกักเก็บน้ำได้รวม 21 ลูกบาศก์เมตร ซึ่งสามารถรองรับปริมาณน้ำหลากส่วนเกินที่ต้องกักเก็บไว้ภายในพื้นที่โครงการประมาณ 9 ลูกบาศก์เมตร ได้อย่างเพียงพอ และจะจัดการระบายน้ำออกจากบ่อโดยติดตั้งเครื่องสูบน้ำ จำนวน 2 เครื่อง (ใช้งานจริง 1 เครื่อง และสำรอง 1 เครื่อง) แต่ละเครื่องมีอัตราการสูบ 0.002 ลูกบาศก์เมตร/วินาที ที่ TDH 10 เมตร (ซึ่งไม่เกิทนการพัฒนาโครงการ 0.009 ลูกบาศก์เมตร/วินาที)	โครงการได้มีการจัดทำบ่อหนองเพื่อบรรจุปริมาณน้ำหลาก ภายในพื้นที่โครงการ และติดตั้งเครื่องสูบน้ำ เพื่อกำจัดการระบายน้ำออกจากบ่อลงสู่ท่อระบายน้ำสาธารณะต่อไป	-	ดังรูปที่ 7

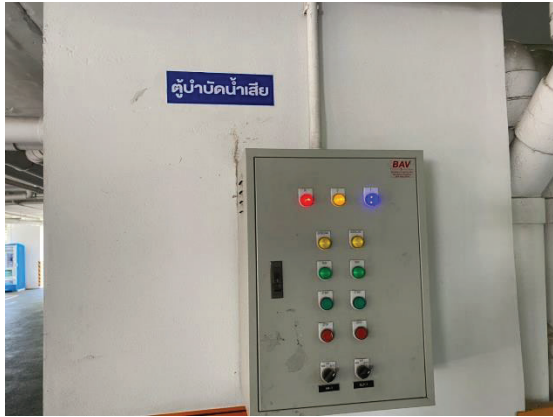
8. จัดให้มีระบบมีเตอร์ไฟฟ้าสำหรับระบบบำบัดน้ำเสีย โดยเฉพาะแยก จากระบบไฟฟ้าอื่นๆ เพื่อให้สามารถติดตามตรวจสอบการใช้งานระบบ บำบัดน้ำเสีย และให้เกิดความมั่นใจว่าโครงการต้องเดินระบบบำบัดน้ำ เสียตลอดเวลาที่เปิดดำเนินโครงการ	โครงการได้มีการติดตั้งระบบมีเตอร์ไฟฟ้าสำหรับระบบ บำบัดน้ำเสียแยกจากระบบไฟฟ้าอื่นๆ เพื่อให้บำบัดน้ำเสีย ได้ตลอดเวลา	-	ดังรูปที่ 9

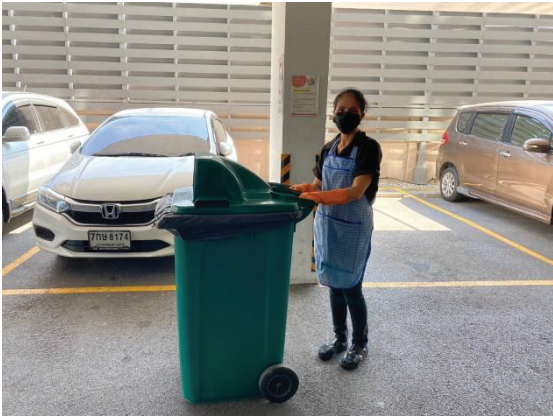
3.4 การจัดการมูลฝอย (ต่อ)			
5. การเก็บมูลฝอยในถังต้องไม่มีปริมาณ หรือน้ำหนักมากเกินไป ซึ่งบรรจุปริมาณมูลฝอยประมาณ 3 ใน 4 ของถัง	โครงการจัดเจ้าหน้าที่คอยตรวจสอบปริมาณมูลฝอยตกค้าง เพื่อไม่ให้ปริมาณมากเกินไป และตรวจสอบรอยรั่วของถังบรรจุมูลฝอย และปิดปากถังขยะเพื่อป้องกันการกระจัดกระจายและรั่วไหลออกสู่ภายนอก	-	ดังรูปที่ 10 และ 11

8. กำชับให้พนักงานทำความสะอาดขนย้ายมูลฝอยมาทิ้งถึงเพื่อป้องกันกรณีเกิดภัยในเชิงสุขภาพ และมีน้ำชะมูลฝอยรั่วไหลลงพื้น	โครงการได้กำชับเจ้าหน้าที่ทำการขนย้ายมูลฝอย ให้ความระมัดระวังในการเคลื่อนย้าย เพื่อป้องกันถุงดำภายในถึงฉีกขาด และมีน้ำชะมูลฝอยรั่วไหลลงพื้น	-	ดังรูปที่ 10

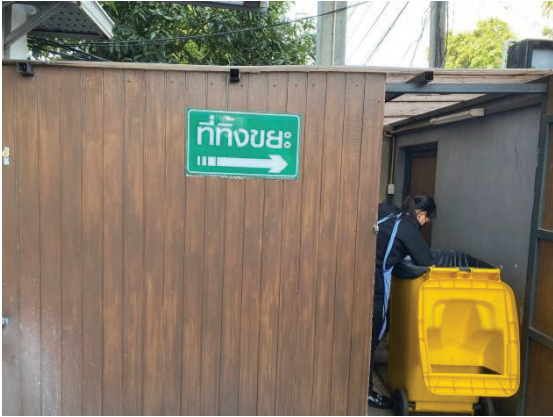
9. จะจัดให้มีห้องพักมูลฝอยรวม ตั้งอยู่ภายในอาคารบริเวณชั้นที่ 1 ด้านทิศตะวันตกของอาคารใกล้กับที่จอดรถ โดยแบ่งเป็นห้องพักมูลฝอยแห้ง (มูลฝอยทั่วไป) ห้องพักมูลฝอยเปียก ห้องพักมูลฝอยอันตราย และห้องพักมูลฝอยรีไซเคิล แยกกันอย่างชัดเจน ซึ่งมีรายละเอียด ดังนี้	โครงการได้จัดพื้นที่ห้องพักมูลฝอยรวม และประสานงานกับเทศบาลนครนนทบุรี ให้มารับกำจัดต่อไป	-	ดังรูปที่ 11 และภาคผนวก ก3

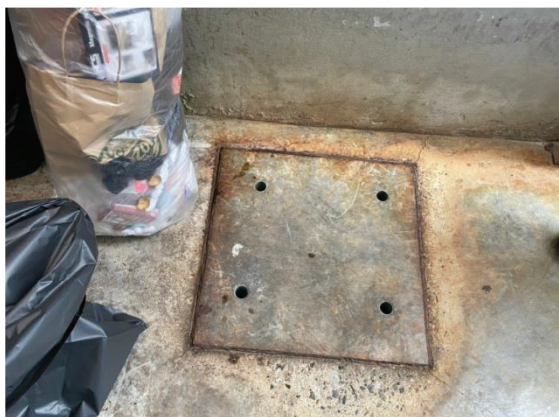
รูปที่ 12 ท่อรวบรวมน้ำเสียภายในห้องพักรถยนต์

12. จัดให้มีท่อรวบรวมน้ำเสียที่เกิดจากการล้างพักมูลฝอยรวมเข้าสู่ระบบบำบัดน้ำเสีย เพื่อบำบัดก่อนระบายออกสู่ภายนอกโครงการ	โครงการได้มีระบบบำบัดน้ำเสีย เพื่อรวบรวมน้ำจากการ ล้างห้องพักมูลฝอย	-	ดังรูปที่ 12

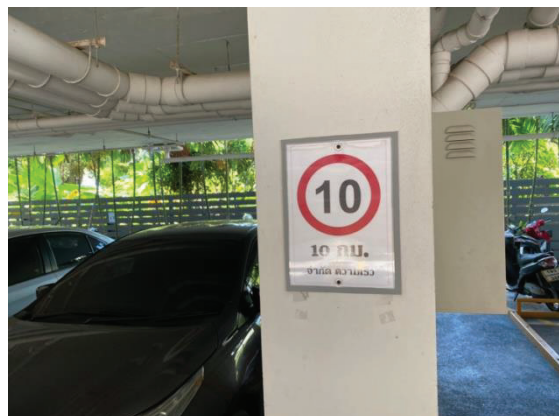
รูปที่ 14 ป้ายจำกัดความเร็ว

3. ควบคุมความเร็วของรถภายในโครงการ เช่น ป้ายจำกัดความเร็วเพื่อลดความเร็ว เพื่อไม่ให้เกิดการกระจายของฝุ่นบนผิวถนน	โครงการได้มีการติดตั้งป้ายควบคุมความเร็วของรถภายในโครงการ เช่น ป้ายจำกัดความเร็ว ตามมาตรการกำหนด	-	ผังรูปที่ 14

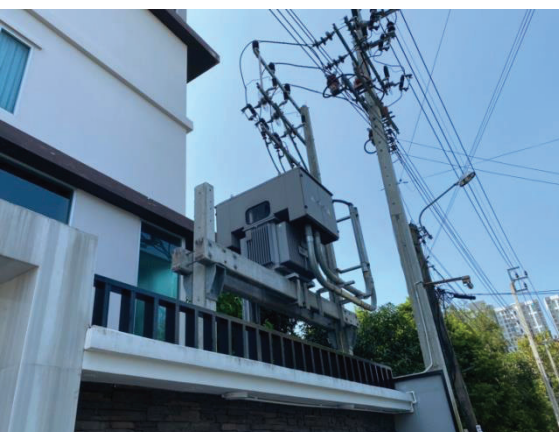
รูปที่ 16 หม้อแปลงไฟฟ้า

3. กำหนดให้มีมาตรการป้องกันและแก้ไขผลกระทบที่อาจจะเกิดขึ้นจากการติดตั้งหม้อแปลง ดังนี้ (1) จัดให้มีการติดตั้งกิ่งไม้ที่อยู่ใกล้เคียง ไม่ให้มีส่วนล้ำไปยังนั้งร้านหม้อแปลงไฟฟ้า (2) จัดให้มีพนักงานของโครงการคอยดูแล เผื่อระวัง กรณีพบสิ่งผิดปกติกับหม้อแปลงไฟฟ้าให้ประสานกับการไฟฟ้านครหลวงเขตนนทบุรี เพื่อเข้ามาแก้ไขโดยทันที (3) ติดป้ายเตือนแสดงข้อความ “อันตรายไฟฟ้าแรงสูง” และ “เฉพาะเจ้าหน้าที่ที่เกี่ยวข้องเท่านั้น” ให้เห็นชัดเจนติดตั้งไว้ที่จุดติดตั้งหม้อแปลงไฟฟ้า	โครงการได้มีการตัดแต่งกิ่งไม้ให้ล้าไปย้งหม้อแปลงไฟฟ้า และจัดเจ้าหน้าที่ไว้สำหรับคอยประสานกับการไฟฟ้านครหลวงเขตนนทบุรี กรณีที่พบสิ่งผิดปกติกับหม้อแปลงไฟฟ้า พร้อมทั้งจัดทำป้ายเตือนบริเวณระบบไฟฟ้าตามมาตรการฯ กำหนด	-	ดังรูปที่ 16
