บทที่ 4

ผลการติดตามตรวจสอบผลกระทบสิ่งแวดล้อม

4.1 ผลการติดตามตรวจสอบผลกระทบสิ่งแวดล้อม

โครงการ ขาโตว์ อินทาวน์ ปิ่นเกล้า ของบริษัท พระยาพาณิชย์พรีเมียมพอร์ตี จำกัด ได้ทำการสรุปผลการติดตามตรวจสอบผลกระทบสิ่งแวดล้อมตามที่เสนอในรายงานการประเมินผลกระทบสิ่งแวดล้อมที่คณะกรรมการผู้ชำนาญการพิจารณารายงานการประเมินผลกระทบสิ่งแวดล้อมด้านอาคาร การจัดสรรที่ดินและบริการชุมชน เป็นผู้พิจารณาให้ความเห็นชอบ การติดตามตรวจสอบผลกระทบสิ่งแวดล้อม ประจำเดือนกรกฎาคม-ธันวาคม 2564 มีรายละเอียดแสดงดังตารางที่ 4.1-1

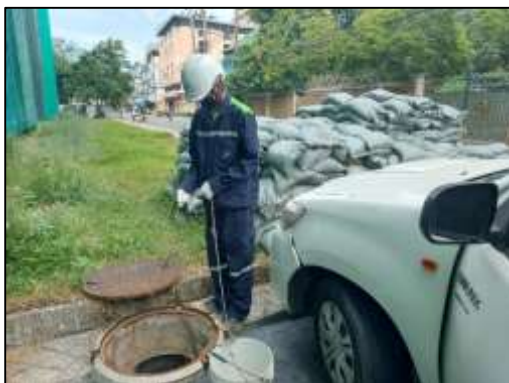
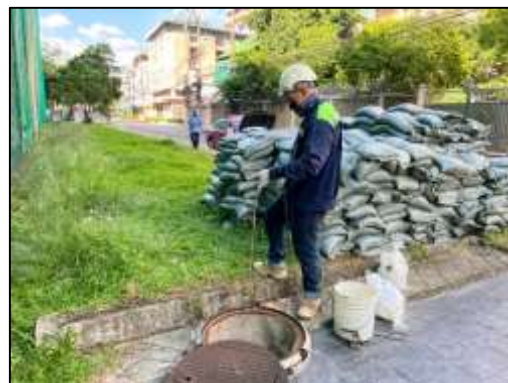
บริเวณน้ำทิ้งก่อนการบำบัด

ภาพที่ 4.4-1 การเก็บตัวอย่างคุณภาพน้ำทิ้ง
