### บทที่ 3

## การปฏิบัติตามมาตรการป้องกันและแก้ไขผลกระทบสิ่งแวดล้อม

### 3.1 ผลการปฏิบัติตามมาตรการป้องกันและแก้ไขผลกระทบสิ่งแวดล้อม

รายละเอียดผลการปฏิบัติตามมาตรการป้องกันและแก้ไขผลกระทบสิ่งแวดล้อม ระยะดำเนินการของ โครงการ ชำโคลน อินทาวน ปันเกล้า ระหว่างเดือนกรกฎาคม-ธันวาคม 2564 โดยครอบคลุมปัจจัยทางสิ่งแวดล้อมที่สำคัญ คือ

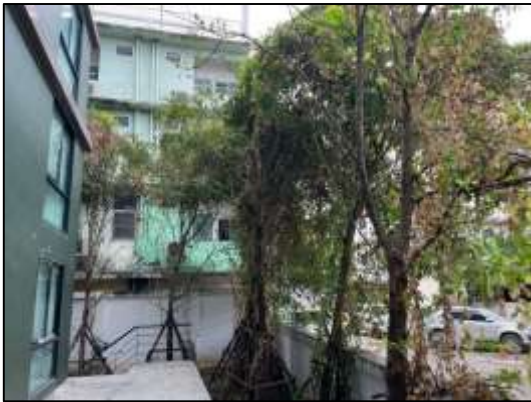
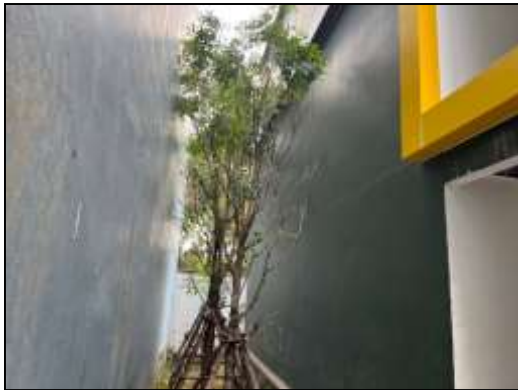
<p>ภาพที่ 1 พื้นที่สีเขียว</p>

1.1 ทรัพยากรสิ่งแวดล้อม ทางกายภาพ 1.1.1 ลักษณะภูมิประเทศ	1. จัดให้มีรั้วรอบพื้นที่โครงการเพื่อกันขอบเขตพื้นที่ อย่างชัดเจน และป้องกันการพังทลายของดินสู่พื้นที่ข้างเคียง 2. จัดให้มีการปลูกไม้ยืนต้น ไม้พุ่ม ไม้คลุมดิน ภายใน โครงการ โดยเฉพาะ บริเวณแนวเขตที่ดินเพื่อให้พืชช่วย ยึดหน้าดิน	- โครงการได้จัดให้มีรั้วรอบพื้นที่โครงการเพื่อกันขอบเขต พื้นที่อย่างชัดเจน - โครงการได้จัดให้มีการปลูกไม้ยืนต้น ไม้คลุมดินไว้ภายใน บริเวณพื้นที่โครงการ เพื่อยึดหน้าดินและทัศนียภาพที่ สวยงาม	- -	- - ดังภาพที่ 1

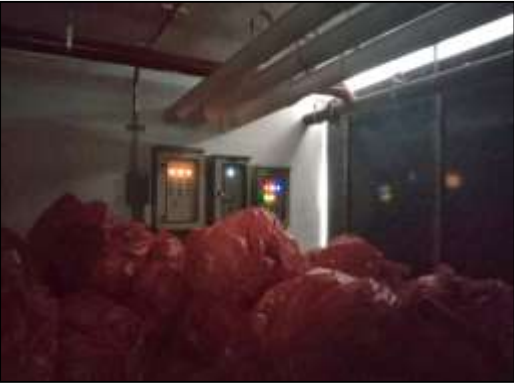
1.1.4 คุณภาพน้ำ (ต่อ)	6. โครงการจะติดตั้งระบบบำบัด Aerosol ซึ่งจากการคำนวณ พบว่า ระบบบำบัดน้ำเสียมีปริมาณ Aerosol เท่ากับ 12 ลูกบาศก์เมตร/ชั่วโมง โดยใช้ระบบโอโซนในการบำบัด Aerosol ก่อนระบายออกสู่บรรยากาศ 7. จัดให้มีระบบมิเตอร์ไฟฟ้าสำหรับระบบบำบัดน้ำเสีย โดยเฉพาะแยกจากระบบไฟฟ้าอื่น ๆ เพื่อให้สามารถติดตามตรวจสอบการ ใช้งานระบบบำบัดน้ำเสีย และให้เกิดความมั่นใจว่าโครงการจะเดินระบบบำบัดน้ำเสียตลอดเวลาที่เปิดดำเนินโครงการ	- โครงการปฏิบัติตามมาตรการที่กำหนด ซึ่งโครงการได้จัดให้มีการบำบัดมลพิษที่เกิดจากการบำบัดน้ำเสีย  - โครงการได้จัดให้มีมิเตอร์ไฟฟ้าสำหรับการบำบัดน้ำเสีย แยกออกจากระบบอื่นๆ เพื่อตรวจสอบการใช้ระบบบำบัดน้ำเสีย	-  -	-  - ดังภาพที่ 6

<p>ภาพที่ 6 มิเตอร์ไฟฟ้าสำหรับการบำบัดน้ำเสีย</p>	<p>ภาพที่ 7 ถังสำรองน้ำ</p>

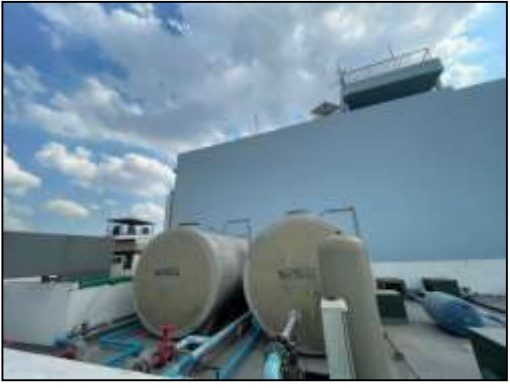
1.3 คุณค่าการใช้ประโยชน์ ของมนุษย์  1.3.1 การใช้น้ำ	<p>1. จัดให้มีน้ำสำรองเก็บไว้ในถังเก็บน้ำใต้ดินและถังเก็บน้ำชั้นคาบฟ้าของโครงการโดยสำรองน้ำใช้ได้นาน 1 วัน</p> <p>2. จัดให้มีระบบสูบน้ำในอาคารซึ่งทำหน้าที่สูบน้ำโดยไม่ดึงน้ำเข้ามาจากท่อประปาโดยตรง และควบคุมการจ่ายน้ำด้วยระบบตั้งเวลา ซึ่งกำหนดเวลาการสูบน้ำในช่วง 24.00 – 05.00 น. ซึ่งอยู่นอกช่วงเวลาที่พักอาศัยใกล้เคียงมีการใช้น้ำมาก</p> <p>3. จัดให้มีเจ้าหน้าที่คอยดูแลรักษาระบบเส้นท่อประปาให้อยู่ในสภาพดี</p> <p>4. ออกแบบโดยเลือกใช้สุขภัณฑ์ที่ประหยัดน้ำ หรืออุปกรณ์ที่มีประสิทธิภาพสูงทั้งก๊อกประหยัดน้ำชักโครก และ หัวฉีดประหยัดน้ำ</p> <p>5. ติดป้ายรณรงค์การประหยัดน้ำภายในพื้นที่โครงการ</p>	<p>- โครงการได้จัดให้มีถังสำรองน้ำไว้บริเวณชั้นใต้ดิน และคาบฟ้าของโครงการ โดยถังสำรองน้ำสามารถสำรองน้ำได้นานไม่น้อยกว่า 1 วัน</p> <p>- โครงการได้จัดให้มีระบบสูบน้ำ จ่ายน้ำของโครงการ พร้อมทั้งจัดให้มีเจ้าหน้าที่คอยควบคุมการจ่ายน้ำเป็นเวลา</p> <p>- โครงการจัดให้มีเจ้าหน้าที่คอยดูแลระบบเส้นท่อประปาให้อยู่ในสภาพดี และพร้อมใช้งานตลอดเวลา</p> <p>- โครงการได้เลือกใช้อุปกรณ์สุขภัณฑ์ประหยัดน้ำ และมีประสิทธิภาพสูง เช่น ชักโครก หัวฉีดประหยัดน้ำและก๊อกประหยัดน้ำ</p> <p>- โครงการอยู่ระหว่างการทำป้ายรณรงค์ประหยัดน้ำ ทั้งนี้หากโครงการมีกิจกรรมดังกล่าว โครงการจะปฏิบัติตามมาตรการที่กำหนดอย่างเคร่งครัด</p>	<p>-</p> <p>-</p> <p>-</p> <p>-</p> <p>-</p>	<p>- ดังภาพที่ 7</p> <p>- ดังภาพที่ 8</p> <p>-</p> <p>-</p> <p>-</p>

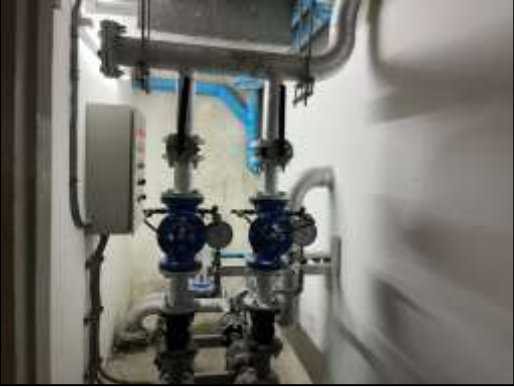
<p>ภาพที่ 8 ระบบสูบน้ำ จ่ายน้ำของโครงการ</p>	<p>ภาพที่ 9 ท่อระบายน้ำในพื้นที่โครงการ</p>

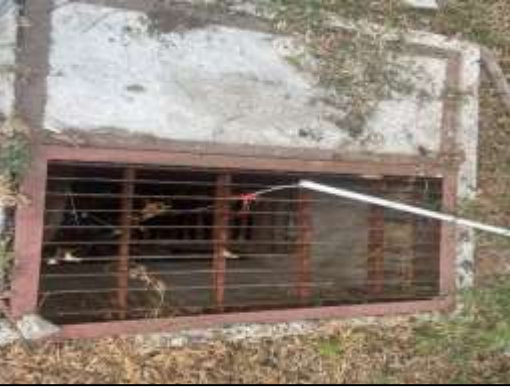
1.3.4 การระบายน้ำ	1. โครงการจะจัดให้มีท่อระบายน้ำขนาดเส้นผ่านศูนย์กลาง 0.6 และ 0.8 เมตร ความลาดเอียง 1 : 200 สามารถรองรับน้ำฝนได้ 75 ลูกบาศก์เมตร ซึ่งสามารถรองรับน้ำหลากส่วนเกินได้อย่างเพียงพอ มีอัตราการระบายน้ำเท่ากับ 0.019 ลูกบาศก์เมตร/วินาที และระบายออกสู่ภายนอกโครงการด้วยเครื่องสูบน้ำจำนวน 2 เครื่อง (ใช้งานจริง 1 เครื่อง สำรอง 1 เครื่อง ) TDH 15 เมตร อัตราการสูบ 0.012 ลูกบาศก์เมตร/วินาที ซึ่งไม่เกินอัตราการระบายน้ำก่อนการพัฒนาโครงการ 0.024 ลูกบาศก์เมตร/วินาที	- โครงการปฏิบัติตามมาตรการที่กำหนด โดยจัดให้มีท่อระบายน้ำโดยรอบพื้นที่โครงการ	-	- ดังภาพที่ 9

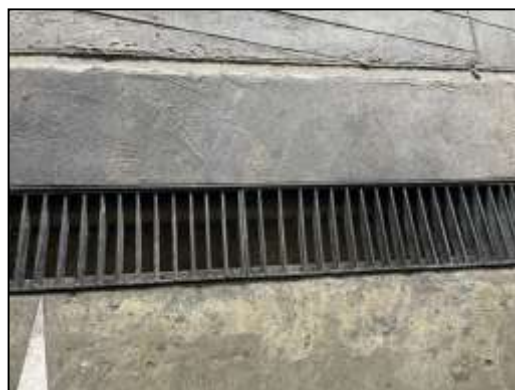
2. โครงการจัดให้มีรางระบายน้ำชั้นใต้ดิน ขนาดความกว้าง 0.2 เมตร ความลึก 0.15 เมตร ความลาดเอียง 1:100 รวบรวมน้ำเข้าสู่ระบบท่อระบายน้ำภายนอกอาคารต่อไป	- โครงการจัดให้มีรางระบายน้ำชั้นใต้ดิน เพื่อรวบรวมน้ำเข้าสู่ระบบท่อระบายน้ำภายนอกอาคารต่อไป	-	- ดังภาพที่ 10

ภาพที่ 10 รางระบายน้ำชั้นใต้ดิน

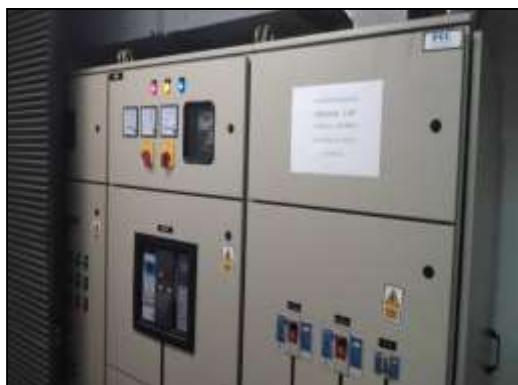
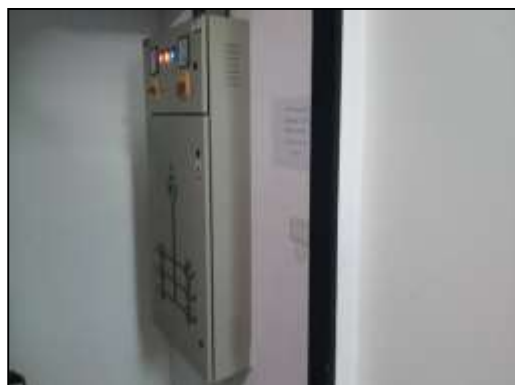
1.3.4 การระบายน้ำ (ต่อ)	<p>4. ออกแบบอาคารชั้นที่ 1 อยู่สูงกว่าระดับถนนซอย สมเด็จพระปิ่นเกล้า 4 (ถนนสุวิธานคำริห์) ประมาณ 1.0 เมตรออกแบบตำแหน่งห้องเครื่องไฟฟ้า ตั้งอยู่บริเวณชั้นที่ 2 เพื่อไม่ให้เกิดผลกระทบจากน้ำท่วม</p> <p>5. ออกแบบตำแหน่งห้องเครื่องไฟฟ้า ตั้งอยู่บริเวณชั้นที่ 2 เพื่อไม่ให้เกิดผลกระทบจากน้ำท่วม</p> <p>6. จัดให้มีการเฝ้าระวัง และการติดตามข่าวสารเหตุการณ์ น้ำท่วม หากมีแนวโน้มที่ทำให้มีระดับน้ำท่วมสูง โครงการ จะ แจ้งผู้อยู่อาศัยภายในโครงการทราบ และประชุมทึมนิติบุคคลเพื่อหาแนวทางป้องกันร่วมกัน</p>	<p>- โครงการปฏิบัติตามมาตรการที่กำหนด</p> <p>- โครงการปฏิบัติตามมาตรการที่กำหนด โดยได้ออกแบบตำแหน่งห้องเครื่องไฟฟ้า ตั้งอยู่บริเวณชั้นที่ 2</p> <p>- ปัจจุบันโครงการอยู่ระหว่างการปรับปรุงโครงการ ทั้งนี้ หากโครงการดำเนินการแล้วเสร็จ โครงการจะรายงานผลการปฏิบัติตามมาตรการในรายงานฉบับถัดไป</p>	<p>-</p> <p>-</p> <p>-</p>	<p>- ดังภาพที่ 11</p> <p>- ดังภาพที่ 11</p> <p>- ดังภาพที่ 29</p>

ภาพที่ 11 ห้องเครื่องไฟฟ้า

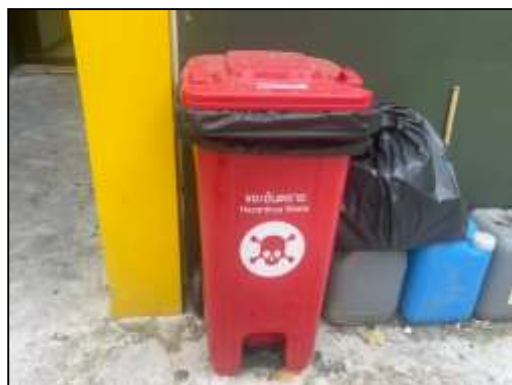
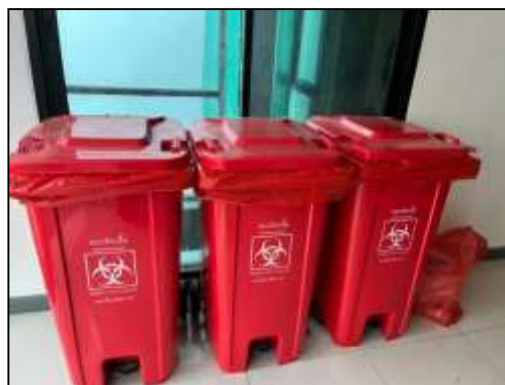
1.3.5 การจัดการมูลฝอย	1. โครงการจะจัดให้มีห้องพักมูลฝอยประจำชั้นตั้งแต่ ชั้นที่ 1-5 (ซึ่งเป็นชั้นพักอาศัย) จำนวน 1 ห้อง/ชั้น ตั้งอยู่บริเวณด้านทิศใต้ของอาคาร ใกล้กับ โถงลิฟต์แต่ละห้องมีความกว้าง 1.08 เมตร ความยาว 2.25 เมตรขนาดพื้นที่ 2.43 ตารางเมตร โดยภายในห้องพักมูลฝอยประจำชั้นจะตั้งถังมูลฝอยขนาด 240 ลิตรภายในรองด้วยถุงดำอีกชั้นหนึ่ง	- ทางโครงการจัดให้มีห้องพักมูลฝอยประจำชั้นตั้งแต่ ชั้นที่ 1-5 โดยภายในห้องพักมูลฝอยประจำชั้นจะตั้งถังมูลฝอยภายในรองด้วยถุงดำอีกชั้นหนึ่ง	-	- ดังภาพที่ 12

ภาพที่ 12 ถังขยะภายในพื้นที่โครงการ

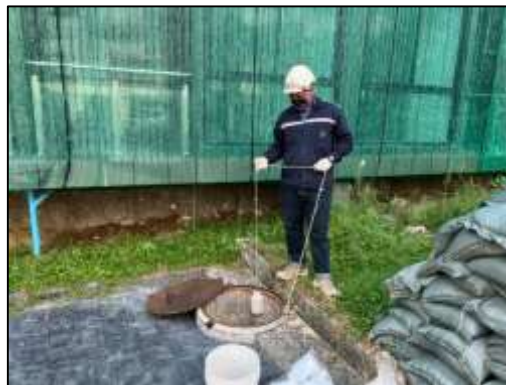
1.1.4 คุณภาพน้ำ	<p>1. โครงการจัดให้มีระบบบำบัดน้ำเสียบำบัดน้ำเสียจำนวน 1 ชุด เป็นระบบบำบัดน้ำเสียชนิดเติมอากาศแบบ Activated Sludge ออกแบบให้รองรับน้ำเสียได้ 125 ลูกบาศก์เมตร/วัน ซึ่งระบบบำบัดน้ำเสียมีประสิทธิภาพร้อยละ 92 คิดค่าความสกปรกเฉลี่ย (BOD) ของน้ำเสียที่เข้าระบบบำบัดน้ำเสียเท่ากับ 250 มิลลิกรัม/ลิตร และมีค่า BOD ที่ออกจากระบบไม่เกิน 20 มิลลิกรัม/ลิตร</p>	<p>- โครงการจัดให้มีระบบบำบัดน้ำเสียรวมเป็นระบบบำบัดน้ำเสียชนิดเติมอากาศแบบ (Activated Sludge) โดยออกแบบให้รองรับน้ำเสียได้ 125 ลบ. ม./วัน มีประสิทธิภาพร้อยละ 92 บำบัดน้ำเสียให้มีค่า BOD ไม่เกิน 20 มก./ล.</p>	-	- ดังภาพที่ 30

1.3.3 การบำบัดน้ำเสีย	1. โครงการจัดให้มีระบบบำบัดน้ำเสียบำบัดน้ำเสียจำนวน 1 ชุด เป็นระบบบำบัดน้ำเสียชนิดเติมอากาศแบบ Activated Sludge ออกแบบให้รองรับน้ำเสียได้ 125 ลูกบาศก์เมตร/วัน ซึ่งระบบบำบัดน้ำเสียมีประสิทธิภาพร้อยละ 92 คิดค่าความสกปรกเฉลี่ย (BOD) ของน้ำเสียที่เข้าระบบบำบัดน้ำเสียเท่ากับ 250 มิลลิกรัม/ลิตร และมีค่า BOD ที่ออกจากระบบไม่เกิน 20 มิลลิกรัม/ลิตร	- โครงการจัดให้มีระบบบำบัดน้ำเสียรวมเป็นระบบบำบัดน้ำเสียชนิดเติมอากาศแบบ (Activated Sludge) โดยออกแบบให้รองรับน้ำเสียได้ 125 ลบ. ม./วัน มีประสิทธิภาพร้อยละ 92 บำบัดน้ำเสียให้มีค่า BOD ไม่เกิน 20 มก./ล.	-	- ดังภาพที่ 30

1.3.3 การบำบัดน้ำเสีย	<p>5. กำจัดก๊าซมีเทน โดยจัดให้มีบ่อดินสำหรับระบบบำบัดน้ำเสีย ขนาดพื้นที่ 2.25 ตารางเมตร ซึ่งจะฝังท่อระบายก๊าซมีเทน ขนาดเส้นผ่านศูนย์กลาง 3 นิ้ว และปิดปากท่อด้วยตาข่ายในลอน เพื่อป้องกันไม่ให้ภายในท่อเกิดการอุดตัน จากนั้นจะกลบท่อด้วยดินร่วนและปุ๋ยที่จัดเตรียมไว้และทำการปลูกต้นไม้ไว้บริเวณด้านบนของบ่อดินเพื่อให้ความชื้นตลอดเวลา</p> <p>6. โครงการจะติดตั้งระบบบำบัด Aerosol ซึ่งจากการคำนวณ พบว่า ระบบบำบัดน้ำเสียมียุทธศาสตร์ Aerosol เท่ากับ 12 ลูกบาศก์เมตร/ชั่วโมง โดยจะติดตั้งระบบบำบัด Aerosol ซึ่งเป็นอุปกรณ์บำบัดก๊าซ Aerosol ที่ออกจากระบบบำบัดน้ำเสีย โดยใช้หลักการบำบัดแบบ Bio Filter Scrubber ซึ่งเป็นระบบการกรองอนุภาคโดยใช้ตัวกลาง (Media) โดยโครงการจะติดตั้งถังบำบัด Aerosol จำนวน 1 ถัง มีความจุของตัวกลาง (Media) 140 ตารางเมตร/ลูกบาศก์เมตร</p>	<p>- โครงการได้จัดให้มีบ่อดิน สำหรับ ระบบ บำบัดน้ำเสียและปิดปากท่อด้วยตาข่ายในลอน เพื่อป้องกันไม่ให้ภายในท่อเกิดการอุดตัน</p> <p>- โครงการปฏิบัติตามมาตรการที่กำหนด ซึ่งโครงการได้จัดให้มีการบำบัดมลพิษที่เกิดจากการบำบัดน้ำเสีย</p>	<p>-</p> <p>-</p>	<p>-</p> <p>- ดังภาพที่ 30</p>

ภาพที่ 30 ระบบบำบัดน้ำเสีย
