### บทที่ 3

## ผลการติดตามตรวจสอบคุณภาพสิ่งแวดล้อม

การติดตามตรวจสอบคุณภาพสิ่งแวดล้อม โครงการ โรงแรม ฮีป อินน์ แสงวัฒนะ (ระยะดำเนินการ) ของบริษัท เอราวัณ ฮีป อินน์ จำกัด ระหว่างเดือนกรกฎาคม-ธันวาคม พ.ศ.2564 ประกอบด้วยคุณภาพอากาศในบรรยากาศโดยทั่วไป และคุณภาพน้ำทั้ง ดำเนินการตรวจวัดคุณภาพสิ่งแวดล้อมโดย บริษัท เอส.พี.เจ. โซลันติฟิค จำกัด

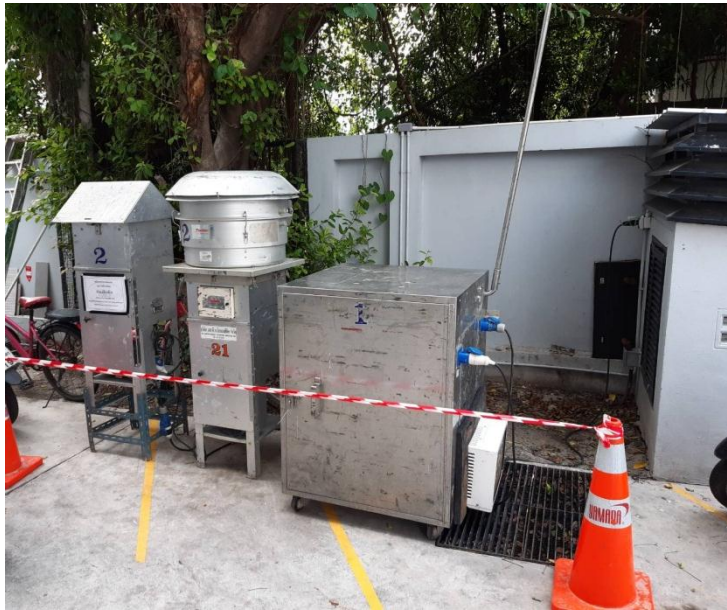
จุดตรวจวัดคุณภาพอากาศในบรรยากาศโดยทั่วไป (Ambient Air Quality)

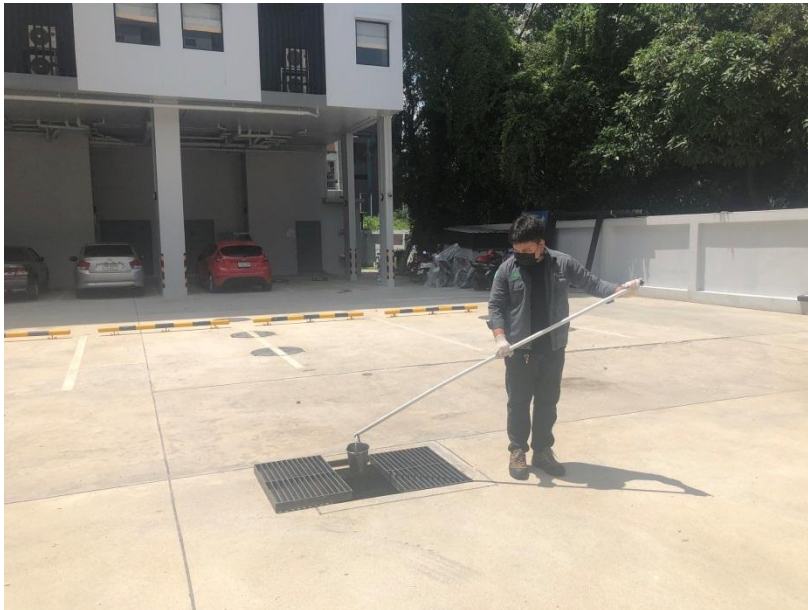
**รูปที่ 3-1** จุดตรวจวัดคุณภาพน้ำทิ้ง (Wastewater Quality)  
ของโครงการ โรงแรม ฮีป อินน์ แจ้งวัฒนะ ของบริษัท เอร่าวัน ฮีป อินน์ จำกัด  
ระหว่างเดือนกรกฎาคม-ธันวาคม พ.ศ.2564

จุดตรวจวัดคุณภาพน้ำทิ้ง (Waste Water Quality)
