บทที่ 3

ผลการติดตามตรวจสอบคุณภาพสิ่งแวดล้อม

การติดตามตรวจสอบคุณภาพสิ่งแวดล้อมของ โครงการ อาคารพักอาศัยแฝกข้าวโพด 1 (ระยะดำเนินการ) บริษัท กรุงเทพพัฒนา ซีเอ็มเอส จำกัด ดำเนินการจัดจ้าง บริษัท เอส.พี.เจ.ไซแอนติฟิค จำกัด ระหว่างเดือนกรกฎาคม – ธันวาคม พ.ศ.2564

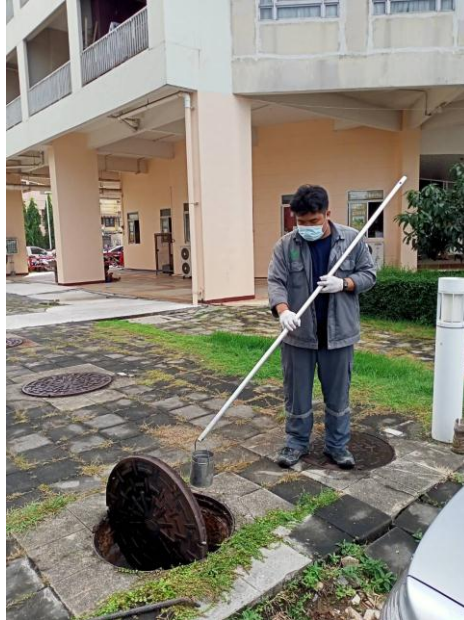
รูปที่ 3-1 จุดตรวจวัดคุณภาพน้ำทิ้ง (Wastewater Quality) ของโครงการ อาคารพักอาศัยแฟกซ์วอเตอร์ 1
ระหว่างเดือนกรกฎาคม – ธันวาคม พ.ศ.2564

บริเวณน้ำทิ้งโครงการ
