รายงานผลการปฏิบัติตามมาตรการป้องกัน
และแก้ไขผลกระทบสิ่งแวดล้อม
และมาตรการติดตามตรวจสอบผลกระทบสิ่งแวดล้อม

โครงการ เอสเซ้นท์ อุบลราชธานี

(เดือนกรกฎาคม- เดือนธันวาคม พ.ศ. 2564)

จัดทำโดย นิติบุคคลอาคารชุดเอสเซ้นท์ อุบลราชธานี

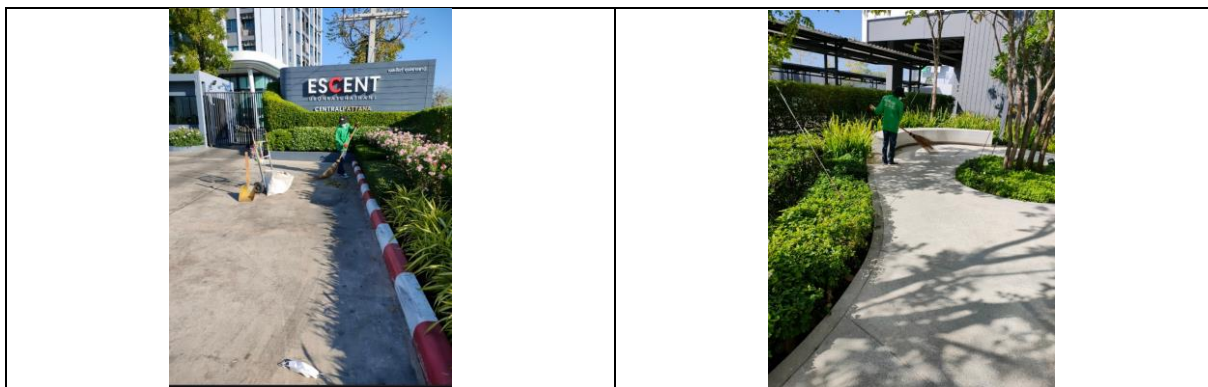
ดัชนีผลกระทบสิ่งแวดล้อม	บริเวณที่ตรวจ	พารามิเตอร์	วิธีตรวจสอบ	ความถี่ในการตรวจสอบ	ผู้รับผิดชอบ
1. คุณภาพอากาศ 1.1 ฝุ่นละออง	ถนนภายในพื้นที่โครงการ	ความสะอาด	ตรวจสอบโดยเจ้าหน้าที่	ทุกวันตลอดระยะเวลาเปิดดำเนินการ	นิติบุคคลอาคารชุด

ผลการปฏิบัติตามมาตรการป้องกันและแก้ไขผลกระทบสิ่งแวดล้อม (ระยะดำเนินการ) คุณภาพอากาศ

ทางโครงการมีเจ้าหน้าที่ดูแลรักษาความสะอาด และจัดภูมิทัศน์พื้นที่สีเขียวภายในโครงการให้มีระเบียบเรียบร้อยอยู่เสมอ

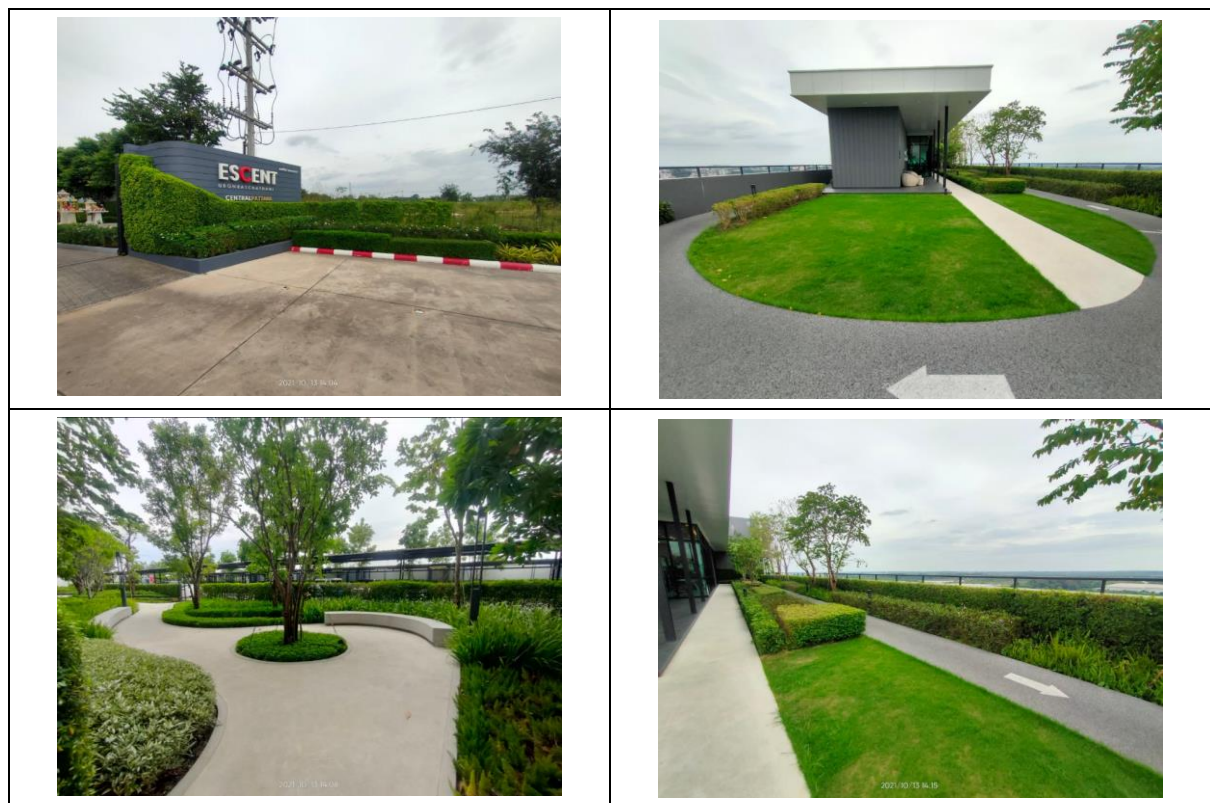
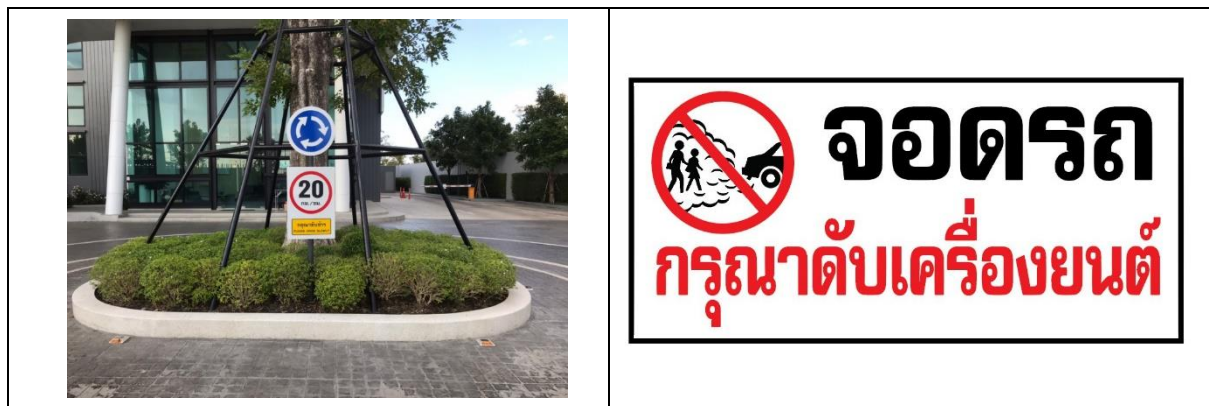
ดัชนีผลกระทบสิ่งแวดล้อม	บริเวณที่ตรวจ	พารามิเตอร์	วิธีตรวจสอบ	ความถี่ในการตรวจสอบ	ผู้รับผิดชอบ
1.2 มลพิษทางอาคาร	1. ถนนภายในพื้นที่โครงการ	ความสะอาด	ตรวจสอบโดยเจ้าหน้าที่	ทุกวันตลอดระยะเวลาเปิดดำเนินการ	นิติบุคคลอาคารชุด
	2. พื้นที่สีเขียวภายในโครงการ	ความสมบูรณ์ของพันธุ์ไม้แต่ละชนิด	ตรวจสอบโดยเจ้าหน้าที่	ทุกวันตลอดระยะเวลาเปิดดำเนินการ	นิติบุคคลอาคารชุด
	3. บ้ายและสัญลักษณ์ต่างๆ อาทิเช่น บ้ายห้ามติดเครื่องยนต์ บ้ายจำกัดความเร็ว เป็นต้น	สภาพดี มองได้ชัดเจนและไม่ลบเลือน	ตรวจสอบโดยเจ้าหน้าที่	เดือนละ 1 ครั้งตลอดระยะเปิดดำเนินการ	นิติบุคคลอาคารชุด

ผลการปฏิบัติตามมาตรการป้องกันและแก้ไขผลกระทบสิ่งแวดล้อม (ระยะดำเนินการ) มลพิษทางอาคาร

1. ทางโครงการมีเจ้าหน้าที่ดูแลรักษาความสะอาดและจัดภูมิทัศน์พื้นที่สีเขียวภายในโครงการให้มีระเบียบเรียบร้อยอยู่เสมอ
2. นิติบุคคลฯ มีการตรวจสอบป้ายสัญลักษณ์ต่างๆ ภายในโครงการให้มีภาพมองเห็นได้ชัด ไม่ลบเลือน หรือแตกหัก ในทุกเดือน

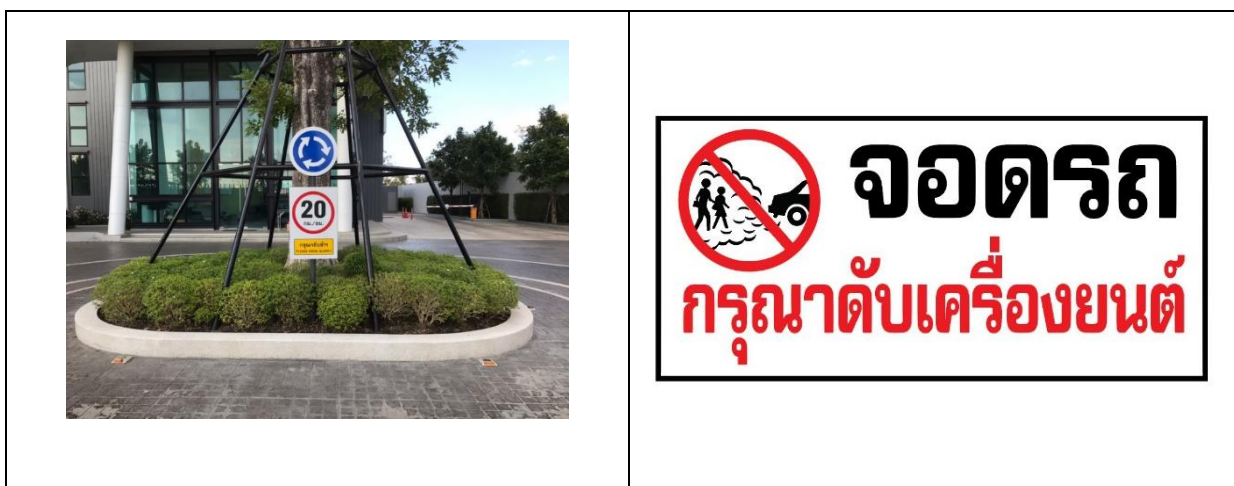
ดัชนีผลกระทบสิ่งแวดล้อม	บริเวณที่ตรวจ	พารามิเตอร์	วิธีตรวจสอบ	ความถี่ในการตรวจสอบ	ผู้รับผิดชอบ
1. เสียง	ภายในพื้นที่โครงการ ได้แก่ ป้ายและสัญลักษณ์ต่างๆ อาทิ เช่นป้ายห้ามติด เครื่องยนต์ป้ายจำกัด ความเร็ว เป็นต้น	- สภาพมองเห็นได้ชัดเจนและไม่ลบเลือน	ตรวจสอบโดยเจ้าหน้าที่	ทุกวันตลอดระยะเวลาเปิดดำเนินการ	นิติบุคคลอาคารชุด

การปฏิบัติตามมาตรการป้องกัน และแก้ไขผลกระทบสิ่งแวดล้อม (ระยะดำเนินการ) เสียง

ทางโครงการมีเจ้าหน้าที่ดูแลรักษาความสะอาด และจัดภูมิทัศน์พื้นที่สีเขียวภายในโครงการให้มีระเบียบเรียบร้อยอยู่เสมอ

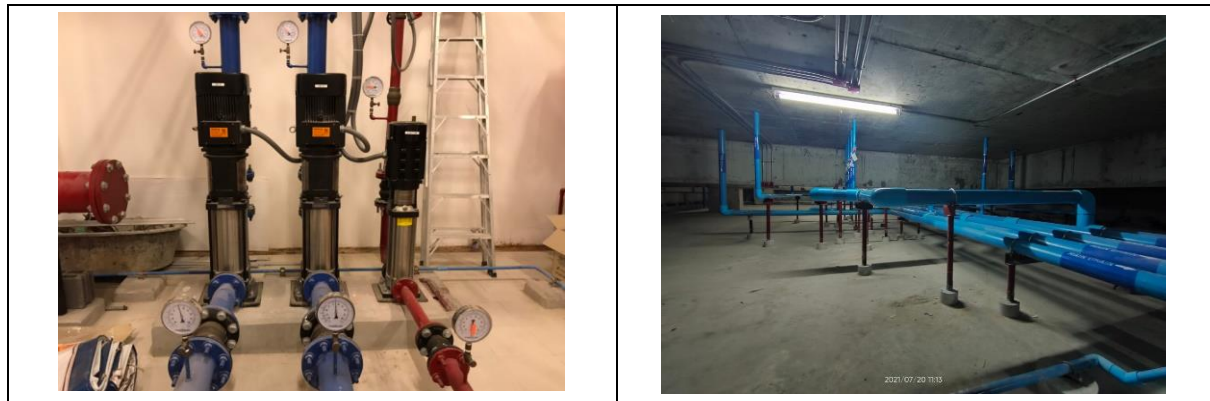
ดัชนีผลกระทบสิ่งแวดล้อม	บริเวณที่ตรวจ	พารามิเตอร์	วิธีตรวจสอบ	ความถี่ในการตรวจสอบ	ผู้รับผิดชอบ
2. น้ำใช้	1. เส้นท่อประปา	- การแตกหรือรั่วซึมของท่อประปา	ตรวจสอบโดยเจ้าหน้าที่	เดือนละ 1 ครั้ง ตลอดระยะเวลาเปิดดำเนินการ	นิติบุคคลอาคารชุด

การปฏิบัติตามมาตรการป้องกันและแก้ไขผลกระทบสิ่งแวดล้อม (ระยะดำเนินการ) น้ำใช้

ทางโครงการมีเจ้าหน้าที่ตรวจความผิดปกติ และซ่อมบำรุงภายในระบบ ประจำวัน ประจำสัปดาห์ ประจำเดือน และทุกๆ 3, 6, 12 เดือน (มีเอกสารแนบตรวจงานระบบ 6 เดือน)

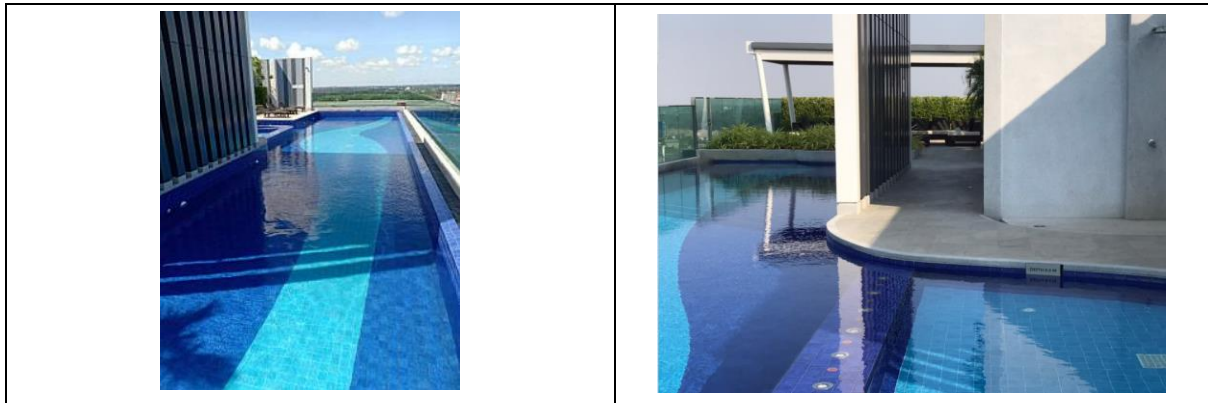
ดัชนีผลกระทบ สิ่งแวดล้อม	บริเวณที่ตรวจ	พารามิเตอร์	วิธี ตรวจสอบ	ความถี่ในการ ตรวจสอบ	ผู้รับผิดชอบ
4. สระว่ายน้ำ 4.1 โครงสร้าง สระว่ายน้ำ	1. พื้นสระว่ายน้ำ	- สภาพดีไม่ แตกร้าว	ตรวจสอบ โดย เจ้าหน้าที่	- สัปดาห์ละ 1 ครั้ง ตลอดระยะ เปิดดำเนินการ	นิติบุคคลอาคารชุด

การปฏิบัติตามมาตรการป้องกันและแก้ไขผลกระทบสิ่งแวดล้อม (ระยะดำเนินการ) สระว่ายน้ำ

ทางโครงการมีเจ้าหน้าที่ตรวจสอบความผิดปกติ และซ่อมบำรุงรักษาระบบ ประจำวัน และประจำ
สัปดาห์ละ 2-4 ครั้ง

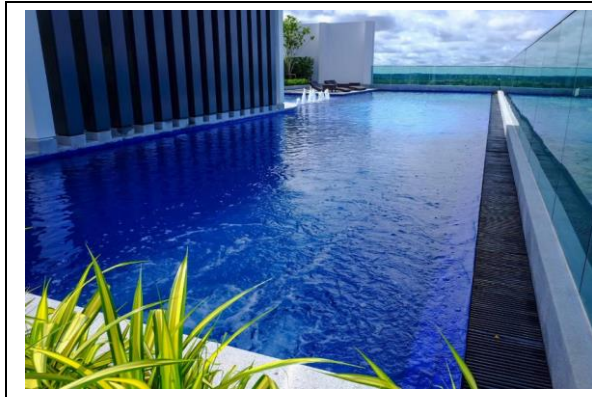
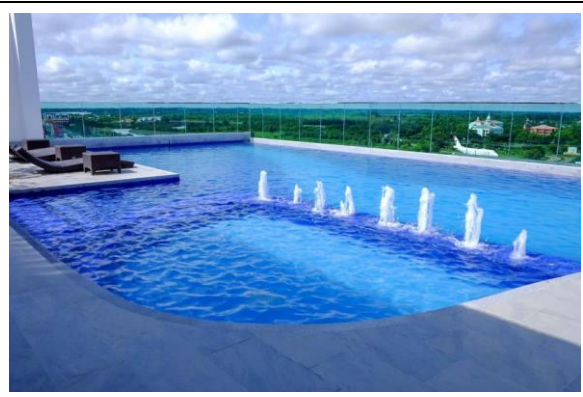
ดัชนีผลกระทบ สิ่งแวดล้อม	บริเวณที่ตรวจ	พารามิเตอร์	วิธีตรวจสอบ	ความถี่ในการ ตรวจสอบ	ผู้รับผิดชอบ
4. สระว่ายน้ำ 4.2 โครงสร้าง สระว่ายน้ำ	1. ขอบสระและ ทางเดินรอบสระ ว่ายน้ำ	- ไม่มีน้ำขัง	ตรวจสอบโดย เจ้าหน้าที่	- ตลอดเวลาที่ เปิดดำเนินการ สระว่ายน้ำ	นิติบุคคลอาคารชุด

การปฏิบัติตามมาตรการป้องกันและแก้ไขผลกระทบสิ่งแวดล้อม (ระยะดำเนินการ) สระว่ายน้ำ

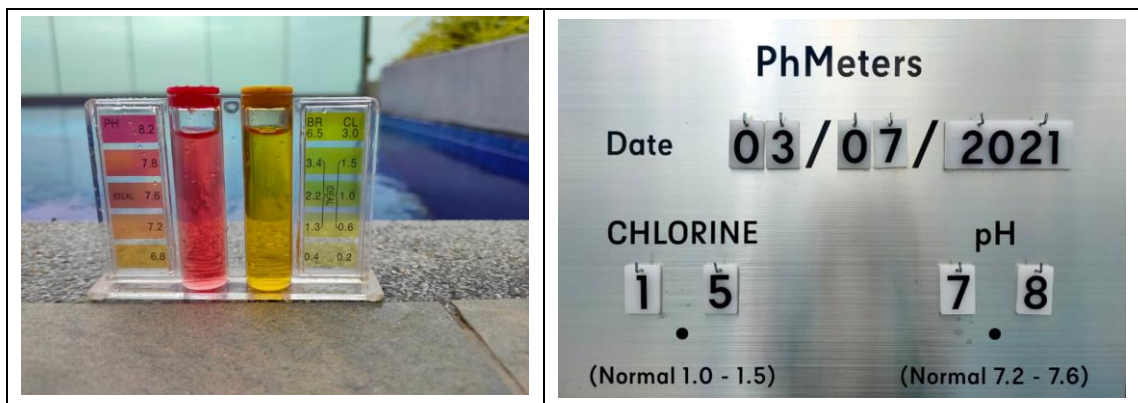
การปฏิบัติตามมาตรการป้องกันและแก้ไขผลกระทบสิ่งแวดล้อม (ระยะดำเนินการ) สระว่ายน้ำ

ทางโครงการมีเจ้าหน้าที่ตรวจความผิดปกติ และซ่อมบำรุงกายงานระบบ ประจำวัน และประจำสัปดาห์ละ 2-4 ครั้ง

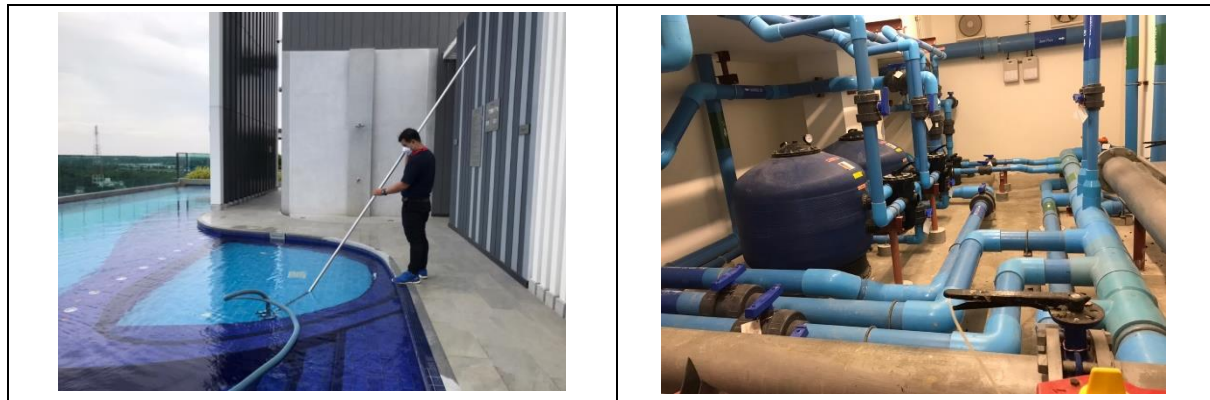
ดัชนีผลกระทบ สิ่งแวดล้อม	บริเวณที่ตรวจ	พารามิเตอร์	วิธีตรวจสอบ	ความถี่ในการ ตรวจสอบ	ผู้รับผิดชอบ
4. สระว่ายน้ำ 4.3 คุณภาพน้ำ สระว่ายน้ำ	3. ระบบกรองน้ำ สระว่ายน้ำ	- สภาพดีไม่ชำรุด	ตรวจสอบโดย เจ้าหน้าที่	- สัปดาห์ละ 1 ครั้ง ตลอด ระยะเวลาเปิด ดำเนินการ	นิติบุคคลอาคารชุด

การปฏิบัติตามมาตรการป้องกันและแก้ไขผลกระทบสิ่งแวดล้อม (ระยะดำเนินการ) สระว่ายน้ำ

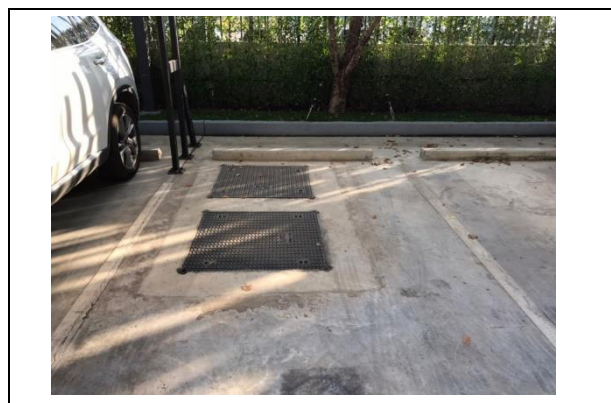
ดัชนีผลกระทบ สิ่งแวดล้อม	บริเวณที่ตรวจ	พารามิเตอร์	วิธีตรวจสอบ	ความถี่ในการ ตรวจสอบ	ผู้รับผิดชอบ
5.น้ำเสีย 5.1 ประสิทธิภาพ ของระบบบำบัด น้ำเสีย 2.คุณภาพน้ำทิ้ง หลังการบำบัด	บ่อบำบัดน้ำเสีย	- pH -BOD -Suspended Solids -Settle able Solids -Total Dissolved Solids - Sulfide -TKN -Fat Oil & Grease -Total Coliform Bacteria -Fecal Coliform Bacteria	เก็บและ วิเคราะห์ ตัวอย่างด้วยวิธี มาตรฐานตาม ประกาศ ธรรมชาติและ สิ่งแวดล้อม เรื่องกำหนด มาตรฐาน ควบคุมการ ระบายน้ำทิ้ง จากอาคารบาง ประเภทและ บางขนาด พ.ศ.2548	- เดือนละ 1 ครั้ง ตลอดระยะเวลา เปิดดำเนินการ	นิติบุคคลอาคารชุด

○ จุดเก็บตัวอย่างน้ำทิ้งจากพักน้ำทิ้งหลังผ่านระบบบำบัดน้ำเสียรวม ชุดที่ 1

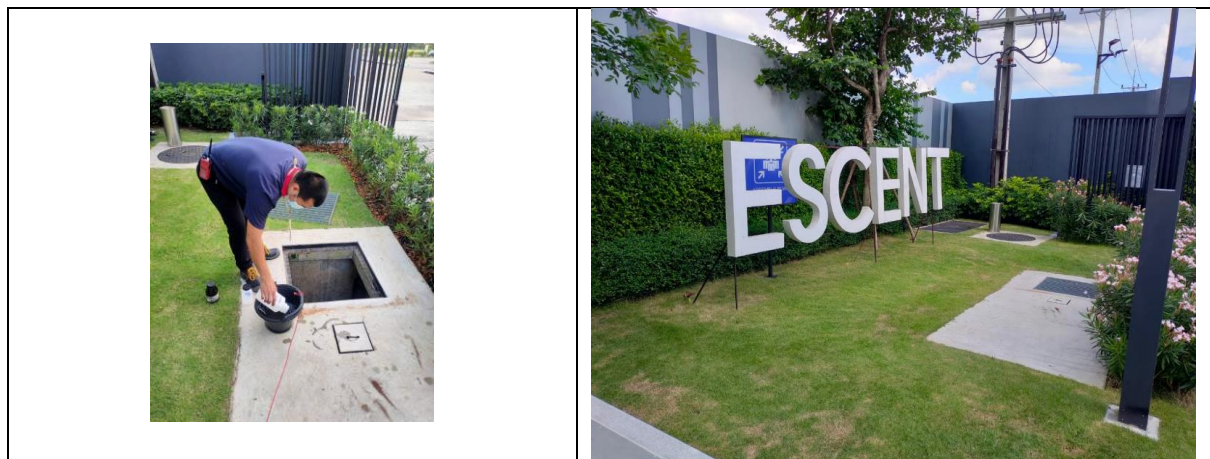
ดัชนีผลกระทบ สิ่งแวดล้อม	บริเวณที่ตรวจ	พารามิเตอร์	วิธีตรวจสอบ	ความถี่ในการ ตรวจสอบ	ผู้รับผิดชอบ
5. น้ำเสีย 5.1 ประสิทธิภาพ ของระบบบำบัด น้ำเสีย 3. คุณภาพน้ำทิ้ง ก่อนระบายออก สู่นอก โครงการ	บ่อตรวจคุณภาพ น้ำ	- pH -BOD -Suspended Solids -Settle able Solids -Total Dissolved Solids - Sulfide -TKN -Fat Oil & Grease -Total Coliform Bacteria -Fecal Coliform Bacteria	เก็บและ วิเคราะห์ ตัวอย่างด้วยวิธี มาตรฐานตาม ประกาศ ธรรมชาติและ สิ่งแวดล้อม เรื่องกำหนด มาตรฐาน ควบคุมการ ระบายน้ำทิ้ง จากอาคารบาง ประเภทและ บางขนาด พ.ศ.2548	- เดือนละ 1 ครั้ง ตลอดระยะเวลา เปิดดำเนินการ	นิติบุคคลอาคารชุด

(2) ระบบบำบัดน้ำเสียรวม ชุดที่ 2

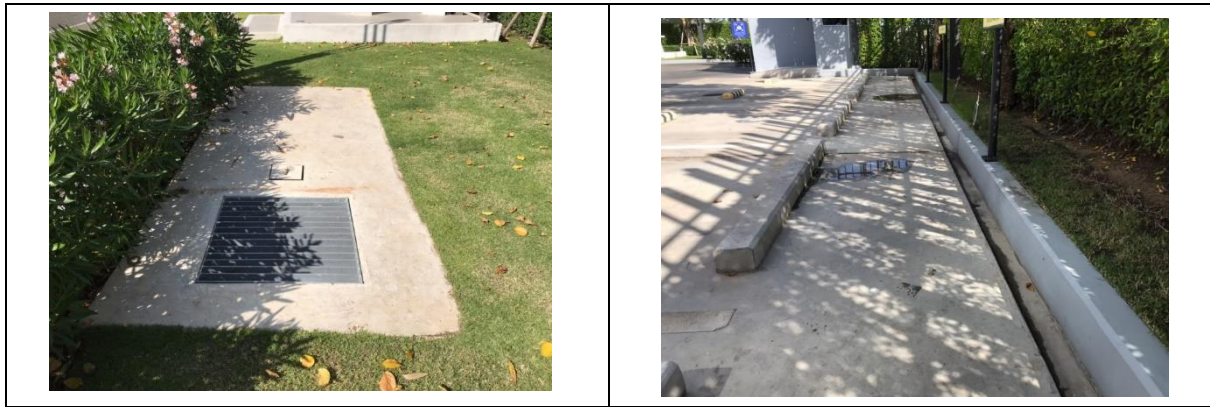
ดัชนีผลกระทบ สิ่งแวดล้อม	บริเวณที่ตรวจ	พารามิเตอร์	วิธีตรวจสอบ	ความถี่ในการ ตรวจสอบ	ผู้รับผิดชอบ
6.การระบายน้ำ	1) บ่อหน่วงน้ำ บ่อพักน้ำ และท่อ ระบายน้ำ ภายใน โครงการ	- การสะสมของ ตะกอนดินในบ่อ พัก และท่อ ระบายน้ำ	ตรวจสอบโดย เจ้าหน้าที่	เดือนละ 1 ครั้ง ตลอดระยะเวลา เปิดดำเนินการ	นิติบุคคล
	2) การทำงาน ของเครื่องสูบน้ำ	- สภาพพร้อมใช้ งาน - อายุการใช้งาน	ตรวจสอบโดย เจ้าหน้าที่	3 เดือน / ครั้ง ตลอดระยะเวลา เปิดดำเนินการ	นิติบุคคล

การปฏิบัติตามมาตรการป้องกันและแก้ไขผลกระทบสิ่งแวดล้อม (ระยะดำเนินการ) การระบายน้ำ

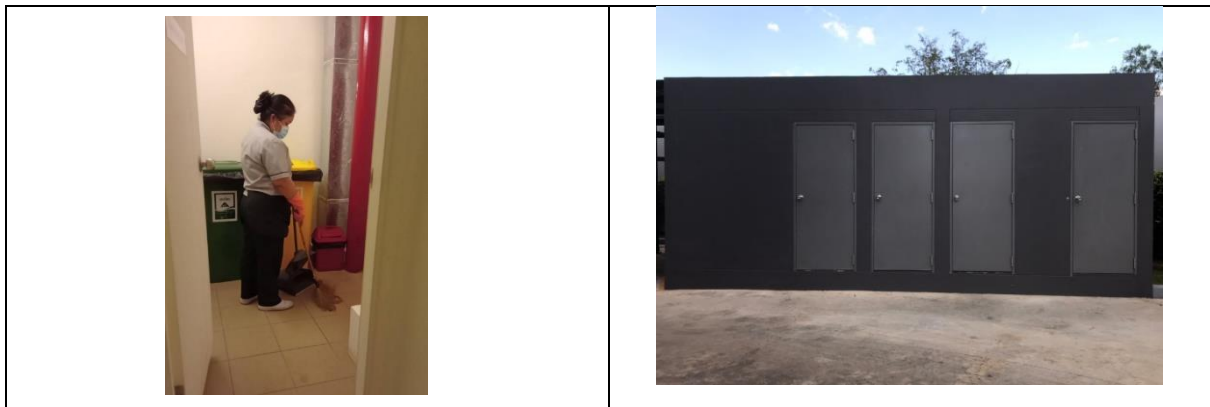
ดัชนีผลกระทบ สิ่งแวดล้อม	บริเวณที่ตรวจ	พารามิเตอร์	วิธีตรวจสอบ	ความถี่ในการ ตรวจสอบ	ผู้รับผิดชอบ
7.มูลฝอย	-พื้นที่โครงการ ได้แก่ บริเวณ ที่ตั้งถังมูลฝอย ห้องพักมูลฝอย ประจำชั้นและ อาคารพักมูลฝอย รวมของ โครงการ	-ปริมาณมูลฝอย ตกค้าง -ความสะอาด	ตรวจสอบโดย เจ้าหน้าที่	ทุกวันตลอด ระยะเวลาเปิด ดำเนินการ	นิติบุคคล

การปฏิบัติตามมาตรการป้องกันและแก้ไขผลกระทบสิ่งแวดล้อม (ระยะดำเนินการ) ขยะมูลฝอย

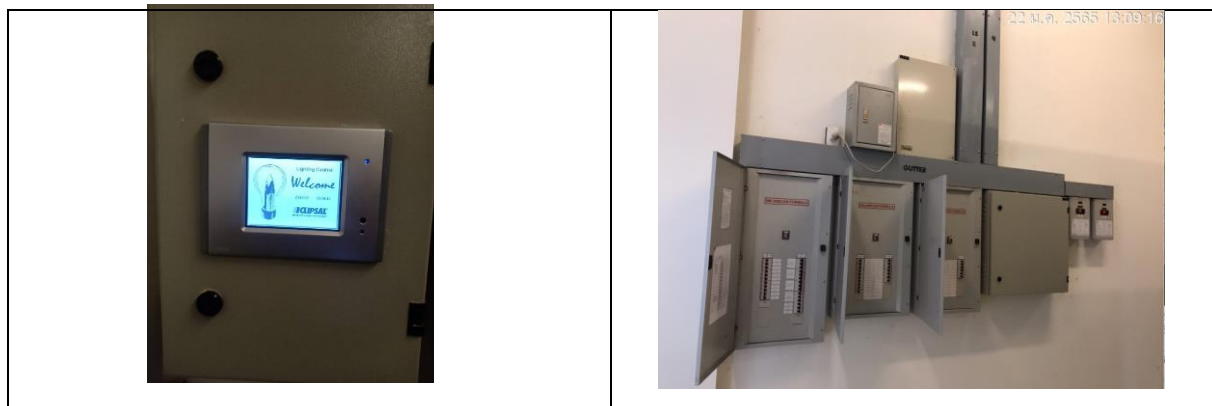
ดัชนีผลกระทบ สิ่งแวดล้อม	บริเวณที่ตรวจ	พารามิเตอร์	วิธีตรวจสอบ	ความถี่ในการ ตรวจสอบ	ผู้รับผิดชอบ
9.การอนุรักษ์ พลังงาน	-ระบบไฟฟ้าส่ง ส่วส่วนกลาง -ระบบปรับ อากาศส่วนกลาง -เครื่องจักร อุปกรณ์ต่างๆ เช่น ลิฟท์ เครื่อง สูบน้ำ เป็นต้น -จุดติดประกาศ และป้าย ประชาสัมพันธ์	-เครื่องหมาย แสดง ประสิทธิภาพ การประหยัด พลังงานที่ระบุมา กับอุปกรณ์ เครื่องใช้ไฟฟ้า -อายุการใช้งาน ของอุปกรณ์ ไฟฟ้า -สภาพมองเห็น ได้ชัดเจนและไม่ ลบเลือน	-ตรวจสอบตาม ชนิดของอุปกรณ์ -ตรวจสอบโดย เจ้าหน้าที่	เดือนละ 1 ครั้ง ตลอดระยะเวลา เปิดดำเนินการ	นิติบุคคล

การปฏิบัติตามมาตรการป้องกันและแก้ไขผลกระทบสิ่งแวดล้อม (ระยะดำเนินการ) การอนุรักษ์พลังงาน

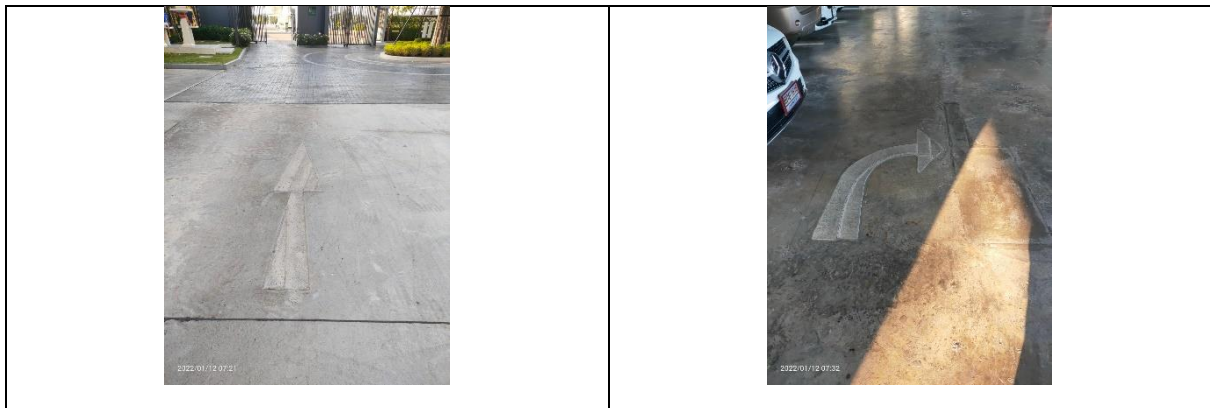
ดัชนีผลกระทบ สิ่งแวดล้อม	บริเวณที่ตรวจ	พารามิเตอร์	วิธีตรวจสอบ	ความถี่ในการ ตรวจสอบ	ผู้รับผิดชอบ
12.การจราจร	1.พื้นที่โครงการ -ป้ายเครื่องหมาย การจราจรภายใน โครงการและบริเวณ ทางเข้า-ออก โครงการ	-สภาพดี มองเห็น ได้ชัดเจน ไม่ลบ เลือน	ตรวจสอบ โดย เจ้าหน้าที่	3 เดือน / ครั้ง ตลอดระยะเวลา เปิดดำเนินการ	นิติบุคคล
	-ถนนภายใน โครงการและบริเวณ ทางเข้า-ออก โครงการ	-สภาพความ คล่องตัวในการ เดินรถ บริเวณ ทางเข้า-ออก โครงการ	ตรวจสอบ โดย เจ้าหน้าที่	ทุกวันตลอด ระยะเวลาเปิด ดำเนินการ	นิติบุคคล

การปฏิบัติตามมาตรการป้องกันและแก้ไขผลกระทบสิ่งแวดล้อม (ระยะดำเนินการ) การจราจร

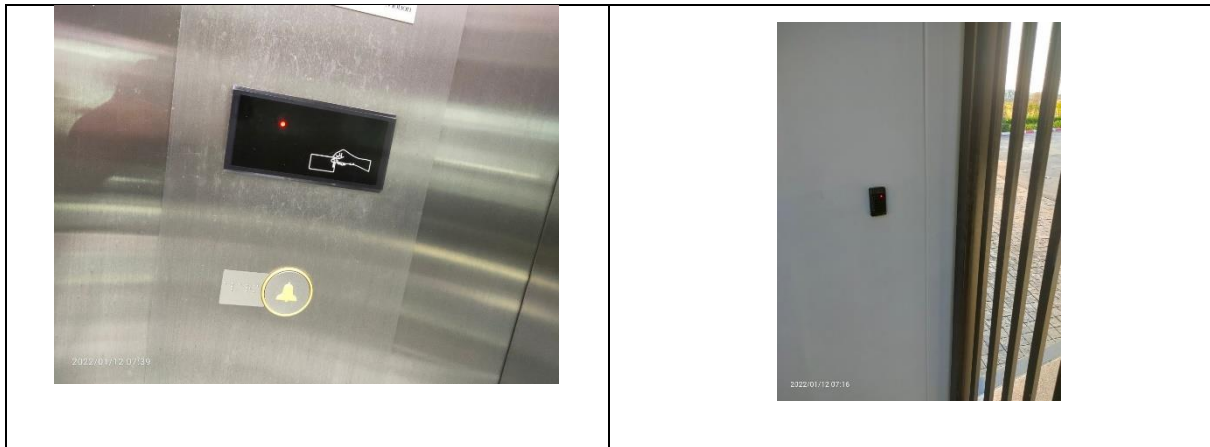
ดัชนีผลกระทบสิ่งแวดล้อม	บริเวณที่ตรวจ	พารามิเตอร์	วิธีตรวจสอบ	ความถี่ในการตรวจสอบ	ผู้รับผิดชอบ
13.อาชีวอนามัยและความปลอดภัย	1.กรณีที่อยู่ในโครงการมีการปรับปรุง/ซ่อมแซม เช่น การทำสีภายนอกอาคาร การซ่อมบำรุงผิวจราจร การขุดลอกท่อระบายน้ำ เป็นต้น	-ติดตั้งป้ายเตือนให้ระวังบริเวณที่ปรับปรุง/ซ่อมแซม -ไม่มีสิ่งกีดขวาง	ตรวจสอบโดยเจ้าหน้าที่	ทุกวันตลอดระยะเวลาเปิดดำเนินการ	นิติบุคคล
	2.ระบบกล้องวงจรปิด	-สภาพพร้อมใช้งาน	ตรวจสอบโดยเจ้าหน้าที่	เดือนละ 1 ครั้ง ตลอดระยะเวลาเปิดดำเนินการ	นิติบุคคล

การปฏิบัติตามมาตรการป้องกันและแก้ไขผลกระทบสิ่งแวดล้อม (ระยะดำเนินการ) อาชีวอนามัยและความปลอดภัย

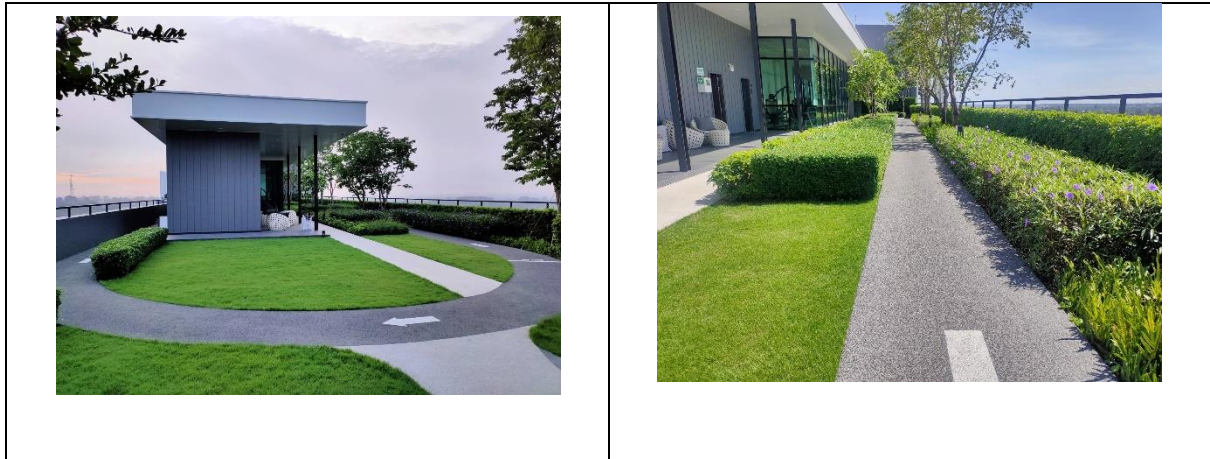
การปฏิบัติตามมาตรการป้องกันและแก้ไขผลกระทบสิ่งแวดล้อม (ระยะดำเนินการ) ทัศนียภาพ

ทางโครงการมีเจ้าหน้าที่ตรวจทัศนียภาพให้สวยงาม และไม่สร้างผลกระทบต่อผู้อื่นตลอดการให้บริการ

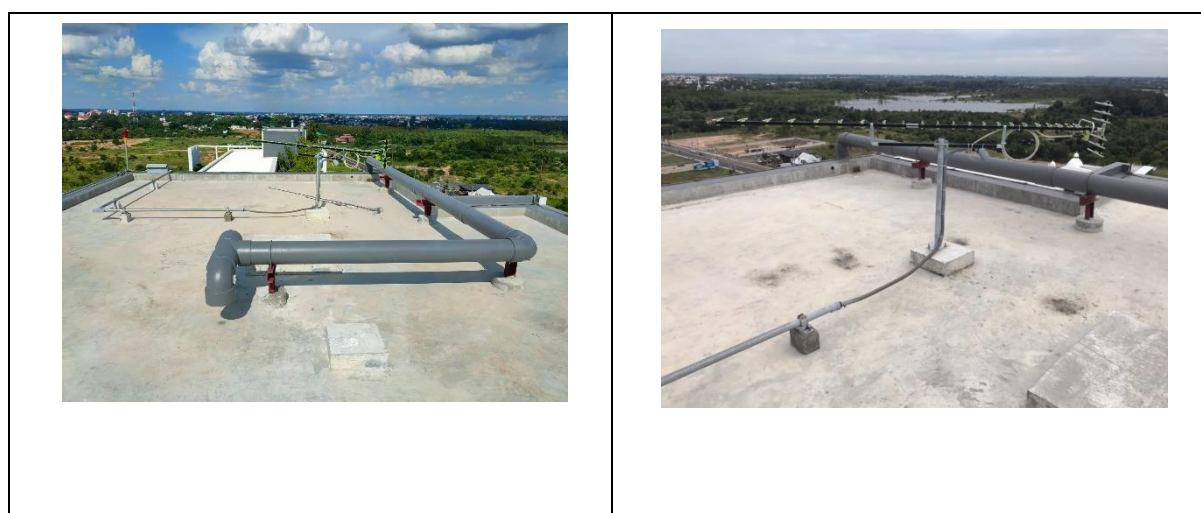
การปฏิบัติตามมาตรการป้องกันและแก้ไขผลกระทบสิ่งแวดล้อม (ระยะดำเนินการ) การบดบังคลื่นวิทยุ/โทรทัศน์

ทางโครงการมีเจ้าหน้าที่ตรวจการบดบังคลื่นวิทยุ หรือโทรทัศน์ เพื่อไม่สร้างผลกระทบต่อผู้อื่น
ตลอดการให้บริการ
