**5. ผลการดำเนินการตามมาตรการป้องกันและแก้ไขผลกระทบสิ่งแวดล้อม**  
**ตารางที่ 2 เปรียบเทียบมาตรการป้องกันและแก้ไขผลกระทบสิ่งแวดล้อมที่กำหนดไว้ในรายงานการวิเคราะห์ผลกระทบสิ่งแวดล้อม**  
**โครงการ สุขุมวิท ฮิลล์ ระยะก่อสร้าง**

รายงานผลการปฏิบัติตามมาตรการป้องกันแก้ไขผลกระทบสิ่งแวดล้อมและมาตรการติดตามตรวจสอบคุณภาพสิ่งแวดล้อม  
โครงการ สุขุมวิท ฮิลล์ ตั้งอยู่ที่ ถนนสุขุมวิท แขวงพระโขนงใต้ เขตพระโขนง กรุงเทพมหานคร

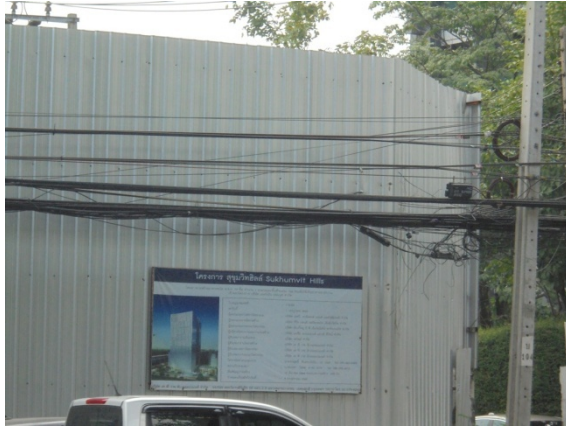
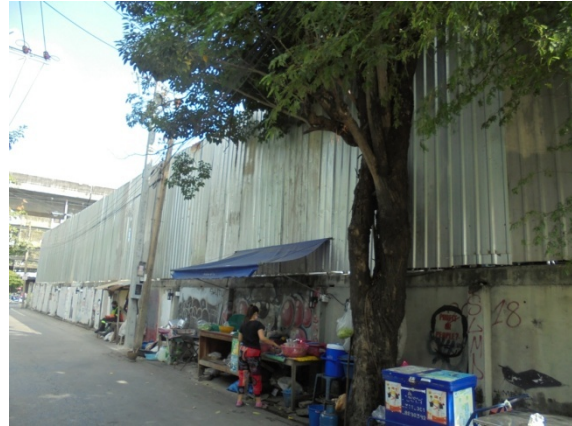
ภาพที่ 6-1 รั้วชั่วคราว Metal Sheet สูง 6 เมตร กันขอบเขตพื้นที่โครงการ

1) ปรับสภาพพื้นที่ตลอดจนก่อสร้างโครงการเฉพาะภายในขอบเขตที่ดินของโครงการเท่านั้น	ปรับสภาพพื้นที่ไว้แล้วอยู่ภายในรั้วชั่วคราวของโครงการ	-	ภาพที่ 6-1
2) จัดทำรั้ว Metal Sheet ความสูง 6 เมตร บริเวณโดยรอบแนวเขตที่ดิน เพื่อจำกัดขอบเขตและกิจกรรมก่อสร้างไว้ภายในพื้นที่ก่อสร้าง	จัดทำรั้วชั่วคราวไว้แล้วสูง 6 เมตรรอบพื้นที่ขอบเขตที่ดิน	-	ภาพที่ 6-1

2) จัดทำรั้วชั่วคราวเป็นรั้ว Metal Sheet สูง 6 เมตร โดยรอบบริเวณพื้นที่ก่อสร้างเพื่อลดการฟุ้งกระจายของฝุ่นละออง	จัดทำรั้วชั่วคราวไว้แล้ว รอบโครงการสูง 6 เมตร	-	ภาพที่ 6-1

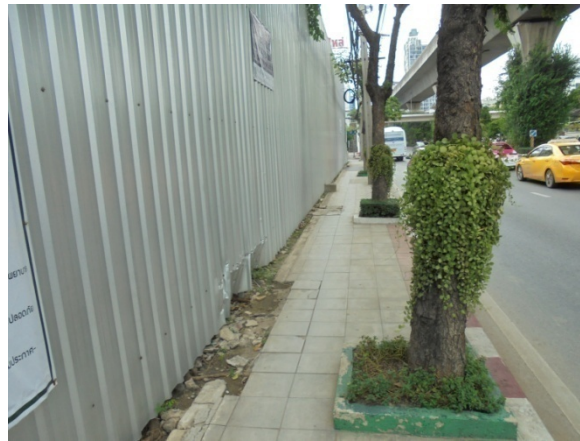
ภาพที่ 6-2 รั้วชั่วคราวด้านทิศเหนือติดกับถนนสุขุมวิทและบริเวณทางเท้า

2) ในกรณีที่กิจกรรมการก่อสร้างโครงการตรวจพบว่าพื้นที่ข้างเคียงได้รับค่าระดับเสียงรบกวนเกินค่ามาตรฐานฯ (เกิน 10 dBA) โครงการจะกำหนดให้มีมาตรการป้องกันและลดผลกระทบด้านระดับเสียง ดังนี้	ดำเนินการตรวจสอบค่าระดับเสียงรบกวนไว้แล้วไม่เกิน 10 เดซิเบลเอ	-	ภาพที่ 7
<ul style="list-style-type: none"> <li>- กิจกรรมการก่อสร้างชั้น 1 ของอาคารสำนักงาน (อาคาร A) ได้แก่ งานฐานราก และงานชั้นโครงสร้าง โครงการกำหนดให้ติดตั้งแผ่นกันเสียงแบบเคลื่อนย้ายได้ เป็นแผ่นไม้อัด (Plywood) ความหนาประมาณ 20 มิลลิเมตร สูง 3 เมตร และติดตั้งห่างจากแนวอาคารประมาณ 1 เมตร</li> </ul>	ยังไม่มีติดตั้งแผ่นกันเสียงที่ทำจากไม้อัดหนา 20 มม.และสูง 3 เมตร	ใช้รั้ว เมททัล ซีทรอบโครงการเป็นกำแพงกันเสียง	ภาพที่ 6-2

เงื่อนไขตามมาตรการป้องกันและแก้ไขผลกระทบสิ่งแวดล้อม	ผลการปฏิบัติตามมาตรการ	ปัญหา อุปสรรค และแนวทางแก้ไข	เอกสารอ้างอิง
- กิจกรรมการก่อสร้างชั้น 2-19 ของอาคารสำนักงาน (อาคาร A) ได้แก่ งานขึ้นโครงสร้าง โครงการกำหนดให้ติดตั้งแผ่นกันเสียงแบบเคลื่อนย้ายได้ เป็นแผ่นไม้อัด (Plywood) ความหนาประมาณ 20 มิลลิเมตร สูง 3 เมตร ติดตั้งตามแนวอาคารโครงการ ทั้งนี้แผ่นไม้อัด (Plywood) ความหนาประมาณ 20 มิลลิเมตร มีคุณสมบัติในการลดทอนระดับเสียงที่ทะลุผ่านลงได้เท่ากับ 28 dB(A) อ้างอิงจาก Beranek, L. L. 1971. Noise and Vibration Control. McGraw-Hill, New York, N. Y. (หรือเลือกใช้วัสดุอื่นที่มีคุณสมบัติในการลดทอนค่าระดับเสียงที่ทะลุผ่านได้ไม่น้อยกว่านี้)	ยังไม่มีการติดตั้งแผ่นกันเสียงที่ทำจากไม้อัดหนา 20 มม.และสูง 3 เมตร	ใช้รั้ว เมทัลลชีทรอบโครงการเป็นกำแพงกันเสียง	ภาพที่ 6-2

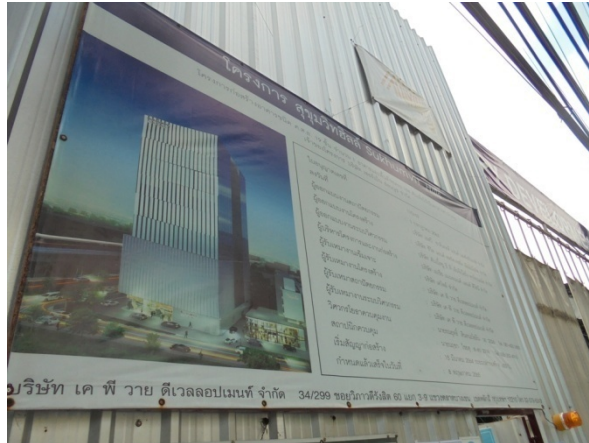
ภาพที่ 6-4 ป้ายแสดงรายละเอียดการก่อสร้างอาคาร A

6) จัดให้มีการติดตั้งป้ายขนาดไม่น้อยกว่า 1.0 x 2.0 เมตร แจ้งการก่อสร้างโครงการรายละเอียดดังนี้	ติดป้ายไว้แล้วเป็นการแจ้งรายละเอียดก่อสร้างอาคาร A ไว้หลังจากการทำเสาเข็มแล้วเสร็จ	-	ภาพที่ 6-4

6.1) ระบุชื่อประเภท และขนาดของโครงการ เจ้าของโครงการ บริษัทรับเหมาก่อสร้างระยะเวลาที่ใช้ในการก่อสร้าง พร้อมระบุชื่อ และเบอร์โทรศัพท์ของผู้รับผิดชอบในการควบคุมการก่อสร้าง เจ้าหน้าที่หน่วยงานอนุญาต (สำนักการโยธา กรุงเทพมหานคร) ที่ควบคุมการก่อสร้าง และเลขที่หนังสือ	ประชาสัมพันธ์ชื่อ ขนาดโครงการไว้แล้วและติดรายละเอียดการก่อสร้างไว้แล้ว	-	ภาพที่ 6-4

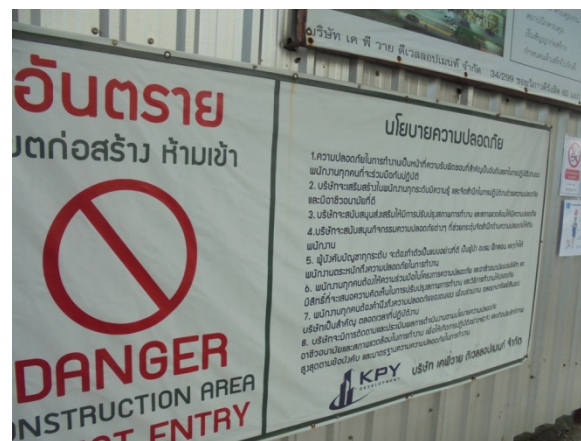
ภาพที่ 6-5 ป้ายเตือนอันตรายเขตก่อสร้าง และป้ายเตือนการทำงานให้มีความปลอดภัย

6.2) ติดตารางสรุปมาตรการป้องกันและแก้ไขผลกระทบสิ่งแวดล้อมและมาตรการติดตามตรวจสอบผลกระทบสิ่งแวดล้อมให้เห็นอย่างชัดเจน	ปัจจุบันมีการติดตามการในด้านความปลอดภัยไว้ให้เห็นบริเวณรั้วโครงการ	-	ภาพที่ 6-5

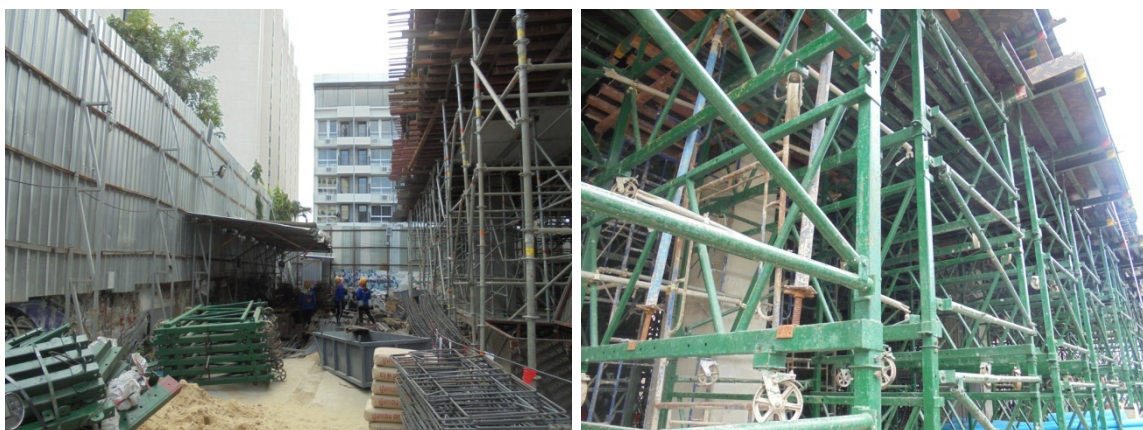
ภาพที่ 6-6 สภาพการเตรียมพื้นที่ก่อสร้างอาคาร A ในปัจจุบัน

3) ดูแลบริเวณพื้นที่ก่อสร้างให้มีความเป็นระเบียบเรียบร้อย เช่น ไม้แบบ นั่งร้าน เป็นต้น	ปัจจุบันทำการก่อสร้างอาคาร A วางวัสดุบางส่วนไว้เป็นสัดส่วนและหน้างานเป็นพื้นที่ก่อสร้างมาตรฐานปกติได้ดิน	-	ภาพที่ 6-6

1) จัดวางตำแหน่งเครื่องจักรและกิจกรรมที่จะก่อให้เกิดฝุ่นให้มีความเหมาะสมต่อกิจกรรมการก่อสร้าง โดยให้เครื่องจักรที่ใช้ในงานก่อสร้างอยู่ห่างจากผู้รับฝุ่นมากที่สุด	มีการวางเครื่องจักรกล ไว้บริเวณห่างจากบ้านเรือน เช่น ทาวเวอร์เครน เป็นต้น	-	ภาพที่ 6-6 ภาพที่ 6-14

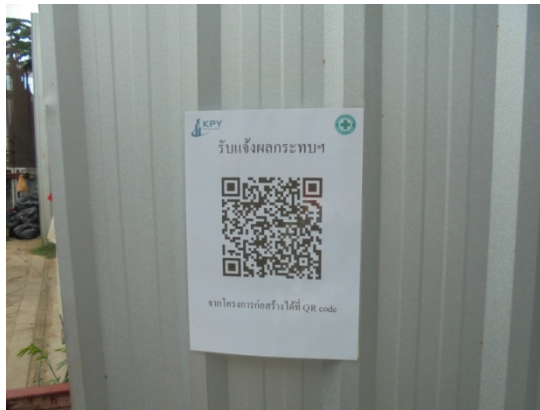
ภาพที่ 6-8 ป้ายบาร์โค้ดสำหรับรับเรื่องร้องเรียนผู้ที่ได้รับผลกระทบจากโครงการ

1) จัดทำระบบบันทึกข้อร้องเรียนเกี่ยวกับปัญหาฝุ่น เสียง และความสั่นสะเทือนจากการก่อสร้าง และระบุผลการแก้ไขที่สามารถตรวจสอบระบบบันทึกดังกล่าว เมื่อมีการร้องขอหรือตรวจสอบ ทั้งนี้จะระบุชื่อ วัน และเวลาที่ร้องเรียน รวมทั้งกิจกรรมที่ได้ดำเนินการตามข้อร้องเรียนดังกล่าว	จัดทำระบบรับเรื่องร้องเรียนโดยมีป้ายบาร์โค้ด ติดไว้ที่ประตูทางเข้าออกโครงการ สามารถร้องเรียนได้โดยตรง	-	ภาพที่ 6-8

2) จัดให้มีการทำระบบบันทึกเมื่อมีเหตุการณ์ผิดปกติทำให้เกิดฝุ่นหรือผลกระทบสิ่งแวดล้อมในด้านอื่นๆ ไว้ร่วมกับบันทึกการก่อสร้างประจำวัน โดยระบุสาเหตุ และเวลาวิธีการและผลการแก้ไขปัญหาดังกล่าว	จัดทำระบบรับเรื่องร้องเรียนโดยมีป้ายบาร์โค้ด ติดไว้ที่ประตูทางเข้าออกโครงการ สามารถร้องเรียนได้โดยตรง ปัจจุบันยังไม่มีเรื่องร้องเรียน	-	ภาพที่ 6-8
<b>มาตรการด้านการเตรียมและดูแลพื้นที่ก่อสร้าง</b>

6) ฉีดพรมน้ำบริเวณพื้นที่ก่อสร้าง ด้วยความถี่ 3-4 ครั้ง/วัน เพื่อป้องกันและลดการฟุ้งกระจายของฝุ่นละออง และเพิ่มความถี่ให้มากขึ้นตามความเหมาะสม ในกรณีที่มีอากาศแห้งหรือมีปริมาณฝุ่นละอองสูง	ฉีดพรมน้ำบริเวณพื้นที่ก่อสร้างมีความถี่มากกว่า 4 ครั้งต่อวัน ช่วงที่มีอากาศแห้งและลมแรง	-	ภาพที่ 6-8
<b>มาตรการด้านการขนส่งและใช้เครื่องจักร</b>

13) จัดให้มีกล่องรับเรื่องร้องเรียนปัญหาจากการก่อสร้างพร้อมแสดงป้ายชื่อโครงการ เจ้าของโครงการ บริษัทผู้รับเหมา และเบอร์โทรศัพท์สำหรับติดต่อกับโครงการไว้ที่ด้านหน้าพื้นที่ก่อสร้างตลอดระยะเวลาก่อสร้าง	อยู่ระหว่างการจัดเตรียมกล่องรับเรื่องร้องเรียน มีการใช้บาร์โค้ดในการรับเรื่องร้องเรียนได้โดยตรง	-	ภาพที่ 6-8

5) จัดให้มีประกันความเสียหายที่ครอบคลุมชีวิตและทรัพย์สินของบุคคลภายนอกที่อาจได้รับผลกระทบจากกิจกรรมการก่อสร้างโครงการ	จัดให้มีประกันภัยไว้แล้ว	-	-
6) จัดให้มีกล่องรับเรื่องร้องเรียนปัญหาจากการก่อสร้างพร้อมแสดงป้ายชื่อโครงการ เจ้าของโครงการ บริษัทผู้รับเหมา และเบอร์โทรศัพท์สำหรับติดต่อกับโครงการไว้ที่ด้านหน้าพื้นที่ก่อสร้างตลอดระยะเวลาก่อสร้าง	อยู่ระหว่างการจัดเตรียมกล่องรับเรื่องร้องเรียน มีการใช้บาร์โค้ดในการรับเรื่องร้องเรียนได้โดยตรง	-	ภาพที่ 6-8

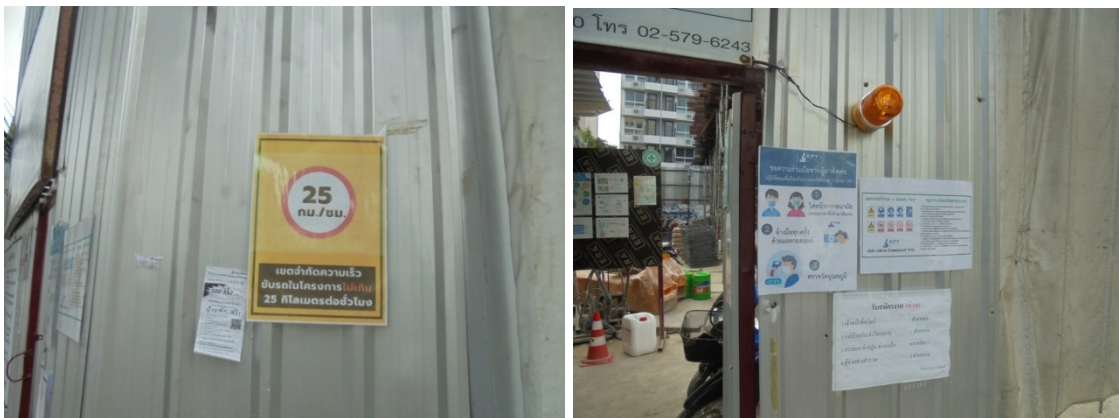
ภาพที่ 6-10 ป้ายจำกัดความเร็วรถที่วิ่งเข้าพื้นที่โครงการไม่ให้เกิน 25 กม./ชม. และไฟกระพริบน้าโครงการ

1) ควบคุมความเร็วของรถที่วิ่งภายในโครงการให้มีความเร็วไม่เกิน 25 กม./ชม. เพื่อป้องกันไม่ให้ฝุ่นละอองจากดินฟุ้งกระจายหรือเศษดินร่วงหล่นลงสู่เส้นทางที่ใช้ขนส่งและเป็นการป้องกันการเกิดอุบัติเหตุต่อประชาชนผู้ร่วมใช้เส้นทาง	ใช้ความเร็วต่ำไว้แล้ว ไม่ให้มีการฟุ้งกระจายของฝุ่นละอองและติดป้ายไว้ที่รั้วโครงการ	-	ภาพที่ 6-10

8) จัดให้มีกล่องรับเรื่องร้องเรียนปัญหาจากการก่อสร้างพร้อมแสดงป้ายชื่อโครงการ เจ้าของโครงการ บริษัทผู้รับเหมา และเบอร์โทรศัพท์สำหรับติดต่อกับโครงการไว้ที่ด้านหน้าพื้นที่ก่อสร้างตลอดระยะเวลาการก่อสร้าง	ยังไม่มีกล่องรับเรื่องร้องเรียน มีการใช้บาร์โค้ด สำหรับแจ้งเรื่องร้องเรียนได้โดยตรง	-	ภาพที่ 6-10

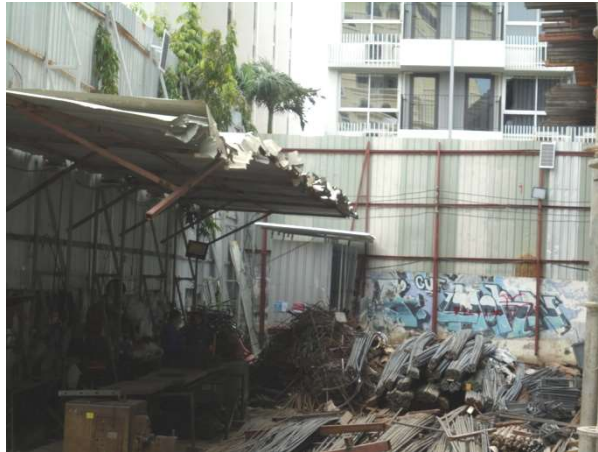
ภาพที่ 6-13 ห้องส้วมคนงานก่อสร้างภายในพื้นที่โครงการ

1) จัดให้มีการบำบัดน้ำเสียจากห้องส้วมคนงานก่อสร้าง 10 ห้อง ด้วยระบบบำบัดน้ำเสียสำเร็จรูปเพื่อลดค่าความสกปรกในน้ำเสียก่อนระบายน้ำทิ้งที่ผ่านการบำบัดลงสู่ท่อระบายน้ำสาธารณะ	ดำเนินการโดยผู้รับเหมาหลักที่เข้ามาก่อสร้างอาคาร A ไว้แล้ว	-	ภาพที่ 6-13

2) จัดให้มีพนักงานคอยดูแลรักษาความสะอาดห้องส้วมและดูแลถึงบำบัดน้ำเสียสำเร็จรูปให้ทำงานได้อย่างมีประสิทธิภาพ	ดำเนินการโดยผู้รับเหมาหลักที่เข้ามาก่อสร้างอาคาร A	-	ภาพที่ 6-13

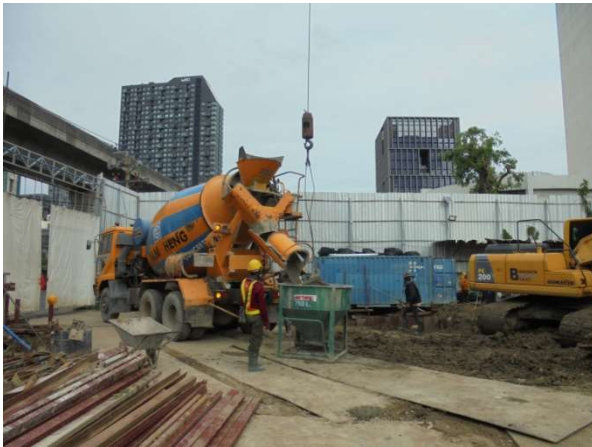
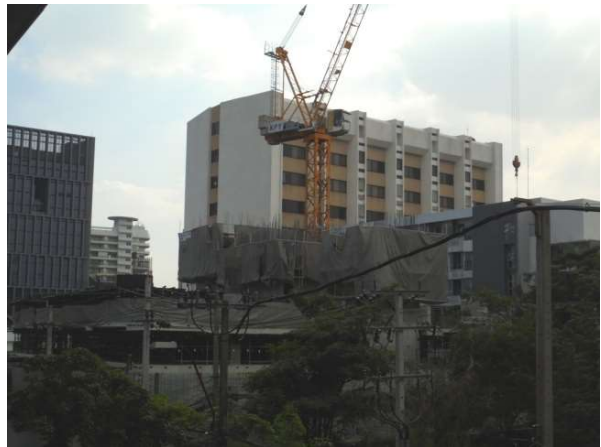
ภาพที่ 6-14 พื้นที่จอดรถบรรทุกไว้ในโครงการ และปูแผ่นเหล็กหนาเป็นทางวิ่งรถ และปิดคลุมอาคาร

1) ติดตั้งผ้าใบก่อสร้าง Mesh Sheet ชนิดกันไฟลาม คลุมตัวอาคารตลอดแนวความสูงที่มีการก่อสร้างตลอดระยะเวลาก่อสร้าง	การก่อสร้างอาคารอยู่ที่ระดับพื้นยังมิได้ติดตั้ง	-	ภาพที่ 6-14

7) การผสมคอนกรีต การใส่ไม้ หรือการกระทำใดๆ ที่ก่อให้เกิดมลภาวะต้องจัดทำในพื้นที่ที่ได้ปิดคลุมด้วยผ้าคลุมหรือในหึ่งที่มีหลังคาและผนังปิดด้านข้างอีก 3 ด้าน หรือวิธีการอื่นที่เหมาะสม	ปัจจุบันก่อสร้างอาคาร A ใช้คอนกรีตผสมเสร็จ ไม่มีการผสมภายในโครงการและไม่มีการใส่ไม้แต่อย่างใด	-	ภาพที่ 6-14

เงื่อนไขตามมาตรการป้องกันและแก้ไขผลกระทบสิ่งแวดล้อม	ผลการปฏิบัติตามมาตรการ	ปัญหา อุปสรรค และแนวทางแก้ไข	เอกสารอ้างอิง
<b>มาตรการติดตามตรวจสอบผลกระทบสิ่งแวดล้อม(ต่อ)</b> 2) ภายในพื้นที่โครงการติดตั้งใกล้กับบริษัท สหยูเนี่ยน จำกัด (มหาชน) <u>ความถี่ในการตรวจวัด</u> - งานเสาะเข็มและฐานรากตรวจวัดทุกวันและรายงานผลทุกสัปดาห์ - งานโครงสร้าง งานสถาปัตยกรรม และงานตกแต่ง ตรวจวัด 1 ครั้ง/เดือน โดยแต่ละครั้งตรวจวัด 3 วันต่อเนื่อง 2) ตรวจสอบให้มีการจัดวัสดุปิดคลุมอาคารขณะก่อสร้าง 3) ตรวจสอบให้รถบรรทุกที่ใช้ขนส่งวัสดุก่อสร้างต่างๆ ต้องมีผ้าใบปิดคลุมอย่างมิดชิดเพื่อป้องกันการรบกวนของวัสดุอุปกรณ์ก่อสร้าง <b>ผู้รับผิดชอบ</b> - บริษัท เออร์เบิน อ่อนนุช จำกัด	บริเวณพื้นที่โครงการที่ติดกับถนนสุขุมวิทและ บริเวณพื้นที่โครงการที่ติดกับบจ.สหยูเนี่ยน ซึ่งจะดำเนินการในช่วงงานโครงสร้าง งานสถาปัตยกรรมและงานตกแต่งอาคาร ปิดคลุมอาคาร A ในช่วงนี้ อยู่ระดับชั้น 2-3 รถบรรทุกปิดคลุมท้ายบรรทุกของกระบะไว้อย่างมิดชิด	-	ภาพที่ 6-14 ภาพที่ 6-20

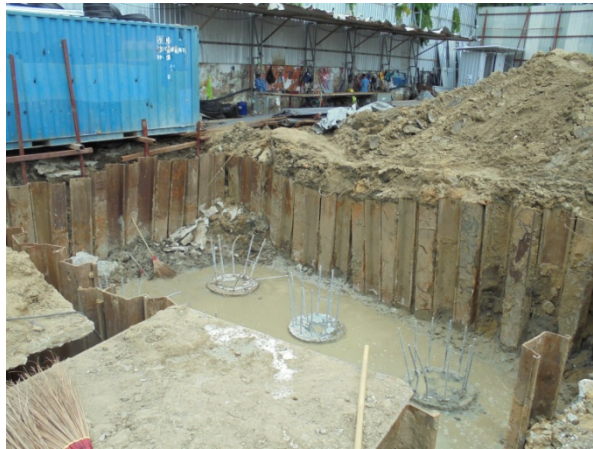
ภาพที่ 6-16 ระบบป้องกันดินพัง Sheet Pile ในการทำสาธารณูปโภคใต้ดิน

4) จัดให้มีห้องเก็บวัสดุและมีการดูแลอย่างเป็นระบบ	เก็บวัสดุก่อสร้างไว้ที่พื้นในช่วงแรกนี้	-	-
5) ควบคุมระดับพื้นที่ก่อสร้างให้เป็นไปตามแบบแปลนที่ออกแบบไว้	ระดับพื้นที่ก่อสร้างเป็นไปตามแบบที่กำหนดไว้	-	ภาพที่ 6-16

2) การเก็บกองทรายในพื้นที่ก่อสร้างต้องเก็บในบัน (Bund) และฉีดพรมน้ำให้เปียกชื้นเสมอ	ปัจจุบันไม่มีกองทราย	-	ภาพที่ 6-16
3) การนำปูนซีเมนต์ผงเข้ามาในพื้นที่ก่อสร้างต้องนำเข้ามาโดยบรรจุในภาชนะที่มิดชิด	ยังมิได้ใช้ปูนซีเมนต์ผง เป็นการใช้คอนกรีตผสมเสร็จ	-	-

1) จัดให้มีการป้องกันดินพังโดย Sheet Pile ในตำแหน่งที่มีการก่อสร้างระบบสาธารณูปโภคใต้ดิน เช่น ถังเก็บน้ำใต้ดิน บ่อหน่วงน้ำ และบ่อบำบัดน้ำเสีย	ดำเนินการทำระบบป้องกันดินพังไว้แล้วในช่วงนี้	-	ภาพที่ 6-16

2) เมื่อเริ่มการก่อสร้างฐานรากจะต้องตอกแฉกเหล็กพืด (Sheet Pile) โดยรอบบริเวณที่ขุดเพื่อป้องกันดินในที่ข้างเคียงถล่ม	ดำเนินการทำระบบป้องกันดินพังไว้แล้วในช่วงนี้	-	ภาพที่ 6-16

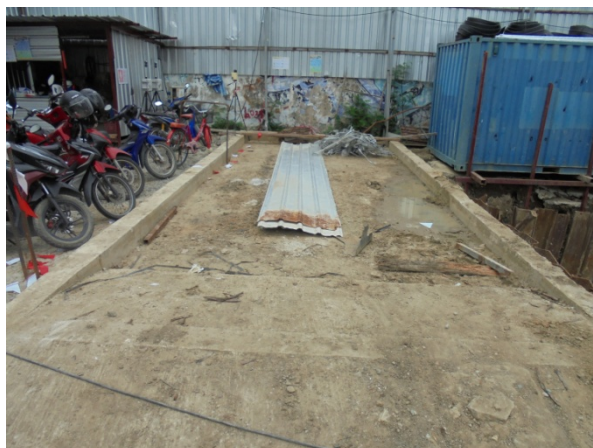
ภาพที่ 6-17 ป่อล้างล้อภายในโครงการ

4) จัดให้มีสถานที่สำหรับล้างล้อรถพร้อมอุปกรณ์ที่ใช้ฉีดเพื่อล้างล้อรถหรือตัวถังรถหรือวิธีการอื่นที่เหมาะสม เพื่อทำความสะอาดรถก่อนออกจากสถานที่ก่อสร้าง	มีจุดล้างล้อรถไว้บริเวณทางเข้าออกที่ติดกับถนนสุขุมวิท	-	ภาพที่ 6-17

1) ล้างล้อรถบรรทุกที่ใช้ในการขนส่งวัสดุก่อสร้าง ก่อนออกนอกพื้นที่โครงการ เพื่อมิให้มีเศษดิน เศษหินติดล้อรถ ซึ่งจะช่วยให้มีการปนเปื้อนถนนสาธารณะที่ใช้เป็นเส้นทางขนส่ง	มีบ่อล้างล้อไว้แล้ว บริเวณทางเข้า-ออกสู่ถนนสุขุมวิท	-	ภาพที่ 6-17

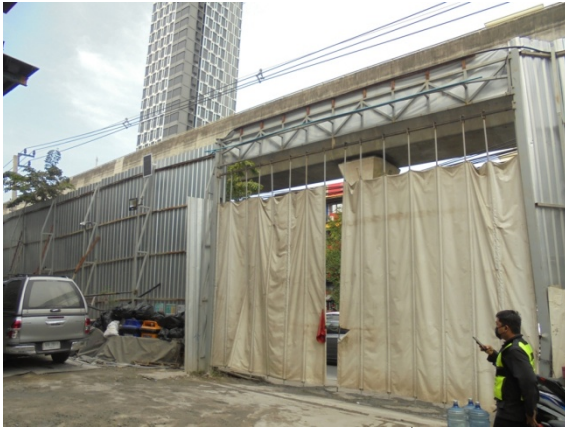
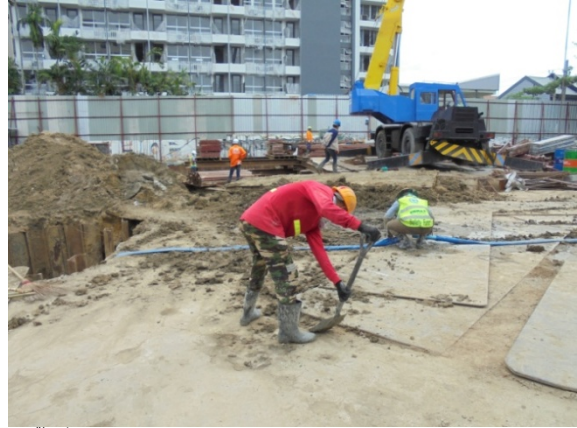
ภาพที่ 6-19 ทำความสะอาดพื้นที่ที่ทำงานอยู่เสมอ

5) จัดให้มีพนักงานของโครงการล้างทำความสะอาดพื้นที่ก่อสร้าง ทางเท้า และถนนบริเวณทางเข้า-ออกโครงการทุกวัน	มีพนักงานคอยล้างทำความสะอาดบริเวณทางเข้าออกโครงการ และล้างไปถึงถนนทางเท้าด้านหน้าโครงการ	-	ภาพที่ 6-19

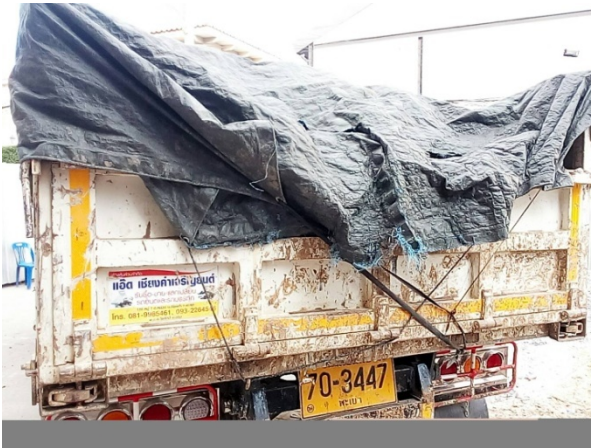
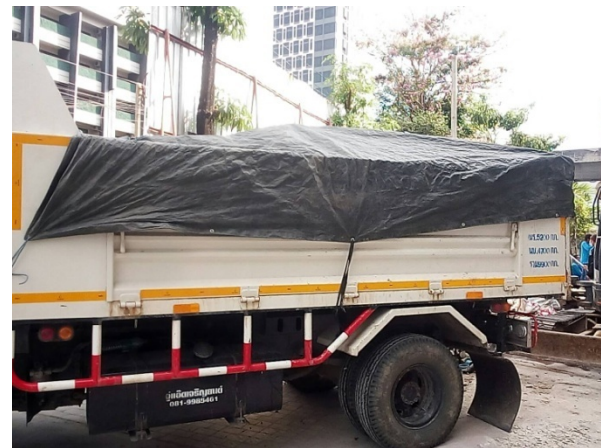
ภาพที่ 6-20 เก็บขนเศษวัสดุก่อสร้างออกนอกพื้นที่โครงการด้วยรถบรรทุก และปิดคลุมท้ายรถอย่างมิดชิดก่อนออกจากโครงการ

2) กำหนดให้รถบรรทุกที่ใช้ขนส่งวัสดุก่อสร้างต่างๆ ต้องมีผ้าใบปิดคลุมอย่างมิดชิด	รถบรรทุกขนส่งปิดคลุมผ้าใบไว้อย่างมิดชิด	-	ภาพที่ 6-20
3) วางแผนใช้เส้นทางและเวลาการขนส่งวัสดุ เพื่อลดปัญหาฝุ่นและจราจร โดยใช้ยานพาหนะในการขนส่ง ทั้งประเภท และเวลาตามข้อกำหนดของพนักงานจราจรในพื้นที่	ใช้เส้นทางถนนสุขุมวิทเป็นหลัก และถ้าขนส่งด้วยรถสิบล้อจะวิ่งโดยไม่อยู่ในช่วงเวลาเร่งด่วน	-	ภาพที่ 6-20

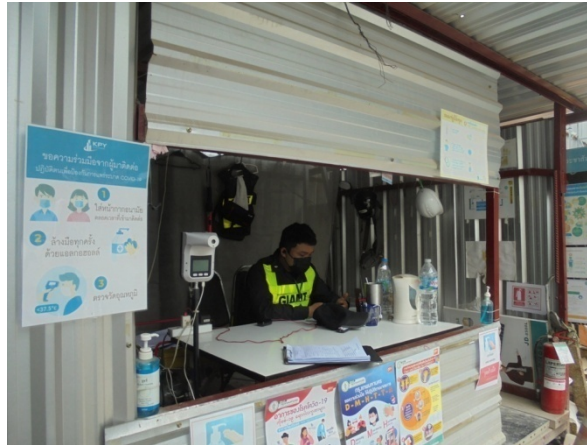
ภาพที่ 6-22 มีเครื่องวัดอุณหภูมิสำหรับตรวจวัดอุณหภูมิคนงานและใช้เจลล้างมืออย่างสม่ำเสมอ

<b>2) มลพิษทางอากาศ</b>			
1) ไม่ติดเครื่องยนต์ไว้ขณะที่ไม่ได้ปฏิบัติงาน	รถที่เข้าภายในโครงการไม่ติดเครื่องยนต์ไว้	-	ภาพที่ 6-22
2) หมั่นตรวจสอบเครื่องจักรกลที่ใช้ในการทำงานอยู่เสมอ	ตรวจสอบไว้สม่ำเสมอ อยู่ในสภาพพร้อมใช้งาน	-	-
<b>มาตรการติดตามตรวจสอบผลกระทบสิ่งแวดล้อม</b> 1) ตรวจวัดคุณภาพอากาศ ดังนี้ <u>ดัชนีที่ตรวจวัด</u> ตรวจวัด CO สถานีตรวจวัด บริเวณพื้นที่ก่อสร้างโครงการ จำนวน 2 จุด ได้แก่ 1) ภายในพื้นที่โครงการติดตั้งใกล้กับถนนสุขุมวิท 2) ภายในพื้นที่โครงการติดตั้งใกล้กับบริษัท สหยูเนี่ยน จำกัด (มหาชน)	ดำเนินการไว้แล้วในเดือน ธันวาคม 2564	-	ภาพที่ 7

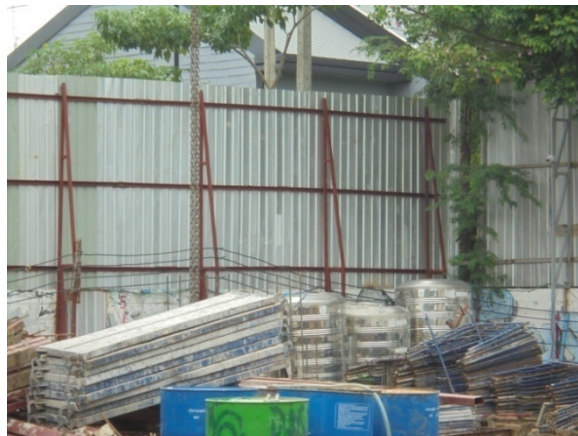
ภาพที่ 6-24 ตั้งสำรองน้ำใช้ในโครงการ

2) จัดให้มีน้ำสำรองกักเก็บไว้ในถังเก็บน้ำเพื่อใช้สำหรับฉีดพรมน้ำบริเวณพื้นที่ก่อสร้างและล้างล้อรถบรรทุกที่ใช้ในการขนส่งวัสดุก่อสร้างก่อนออกนอกพื้นที่โครงการให้มีความเพียงพอต่อการใช้งาน	การก่อสร้างอาคาร A อยู่ติดถังสำรองน้ำไว้แล้ว	-	ภาพที่ 6-24
<b>มาตรการเฉพาะด้านการจัดการของเสีย</b>

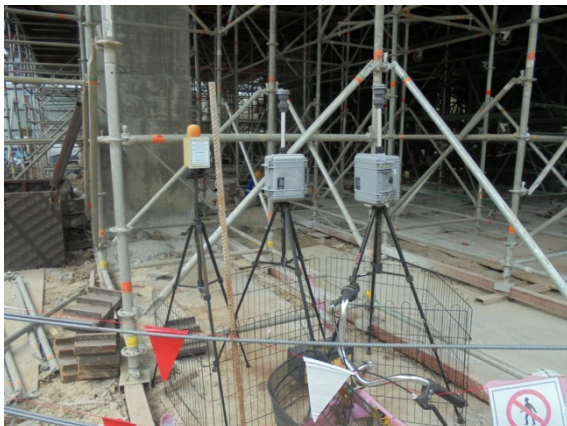
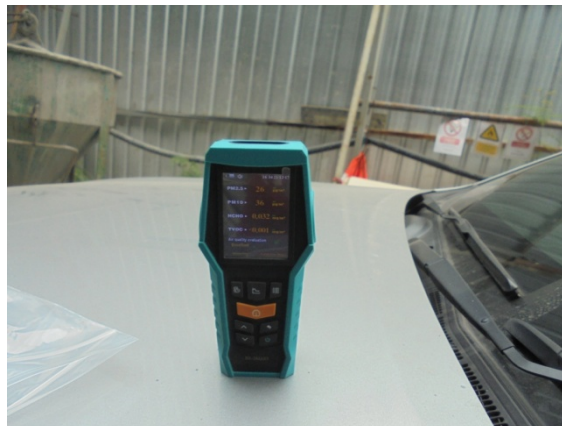
จุดติดตั้งเครื่องตรวจวัดคุณภาพสิ่งแวดล้อมบริเวณด้านที่ติดกับ บริษัท สหยูเนี่ยน จำกัด

1) ติดตามรายงานคุณภาพอากาศของหน่วยงานราชการที่เกี่ยวข้องในแต่ละวัน หากพบว่ามีค่าความเข้มข้นของฝุ่นละอองขนาดเล็กกว่า 2.5 ไมครอน (PM 2.5) เกินค่ามาตรฐาน จะหยุดกิจกรรมการก่อสร้างที่อาจทำให้เกิดฝุ่นละอองขนาดเล็กกว่า 2.5 ไมครอน (PM 2.5) ทันที ได้แก่ งานปรับพื้นที่ งานเสาเข็ม งานฐานราก งานที่ใช้เครื่องจักรและยานพาหนะที่ใช้เครื่องยนต์ดีเซล และงานตัด เจาะ เจียรนัย ที่ก่อให้เกิดฝุ่นละออง จนกว่าค่าความเข้มข้นของฝุ่นละอองขนาดเล็กกว่า 2.5 ไมครอน (PM 2.5) ไม่เกินค่ามาตรฐานจึงจะดำเนินกิจกรรมดังกล่าวต่อไป และในกรณีที่หน่วยงานราชการขอความร่วมมือในการหยุดกิจกรรมก่อสร้างเพื่อช่วยลดปัญหาฝุ่นละอองขนาดเล็กกว่า 2.5 ไมครอน (PM 2.5) โครงการจะให้ความร่วมมือหยุดกิจกรรมการก่อสร้างของโครงการอย่างเคร่งครัด	ตรวจวัดค่าความเข้มข้นของฝุ่นละอองขนาด 2.5 ไมครอน (PM2.5) ไว้แล้วและเสนอในเล่มรายงาน เดือน กรกฎาคม ถึง ธันวาคม 2564	-	-
<b>มาตรการติดตามตรวจสอบผลกระทบสิ่งแวดล้อม</b> 1) ตรวจวัดปริมาณฝุ่นละออง ดังนี้ <u>ดัชนีที่ตรวจวัด</u> ตรวจวัด TSP, PM-10, PM2.5 <u>สถานที่ตรวจวัด</u> บริเวณพื้นที่ก่อสร้างโครงการ จำนวน 2 จุด ได้แก่ 1) ภายในพื้นที่โครงการติดตั้งใกล้กับถนนสุขุมวิท	ดำเนินการตรวจวัดค่าฝุ่นละออง TSP , PM10,PM2.5 ที่ภายในโครงการติดกับถนนสุขุมวิท และติดกับสหยูเนี่ยน ในเดือน ธันวาคม2564	-	ภาพที่ 7

3) จัดตั้งเครื่องตรวจวัดความสั่นสะเทือน ตามมาตรการติดตามตรวจสอบผลกระทบสิ่งแวดล้อมในระยะก่อสร้างภายในพื้นที่โครงการที่ใกล้กับบ้านพักอาศัยหรืออาคารแวดล้อมที่ติดพื้นที่โครงการ ในขณะที่ทำการเจาะเสาเข็มด้านที่ใกล้กับบ้านพักอาศัยหรืออาคารแวดล้อมในด้านนั้น	ติดตั้งเครื่องตรวจวัดแรงสั่นสะเทือนไว้แล้วในเดือน ธันวาคม 2564	-	ภาพที่ 7

4) ในกรณีที่ผลตรวจวัดความสั่นสะเทือนมีค่าเกินมาตรฐานฯ โครงการจะหยุดทำงาน เพื่อหาสาเหตุและวิธีการแก้ไขปัญหา และเพิ่มมาตรการในการลดผลกระทบทันที	ตรวจสอบแรงสั่นสะเทือนมีค่าอยู่ในเกณฑ์มาตรฐานฯ	-	ภาพที่ 7
<b>มาตรการป้องกันฯ ทั่วไป</b>

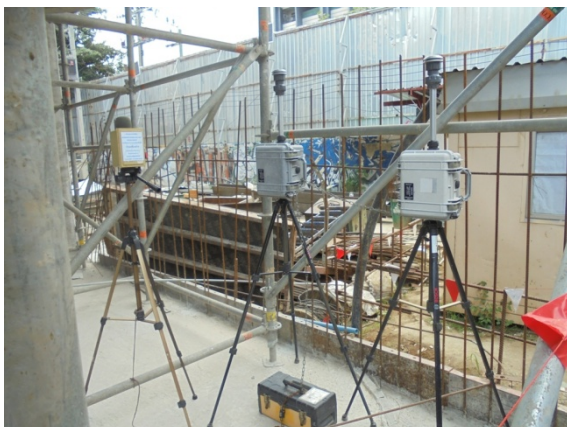
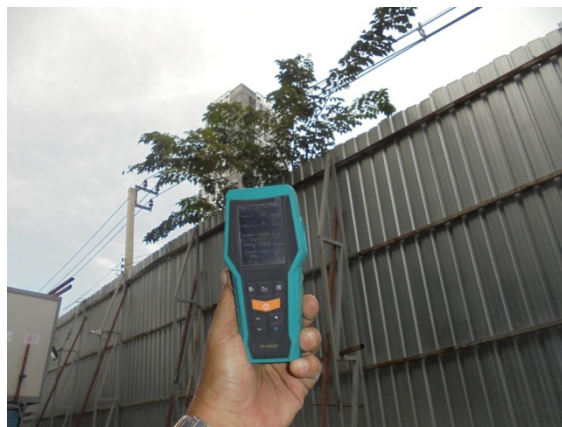
จุดติดตั้งเครื่องตรวจวัดคุณภาพสิ่งแวดล้อมด้านที่ติดกับถนนสุขุมวิท

เงื่อนไขตามมาตรการป้องกันและแก้ไขผลกระทบสิ่งแวดล้อม	ผลการปฏิบัติตามมาตรการ	ปัญหา อุปสรรค และแนวทางแก้ไข	เอกสารอ้างอิง
<b>มาตรการติดตามตรวจสอบผลกระทบสิ่งแวดล้อม</b> 1) ตรวจวัดระดับเสียง ดังนี้ <u>ดัชนีที่ตรวจวัด</u> ระดับเสียงสูงสุด (Lmax) ระดับเสียงเฉลี่ย 24 ชั่วโมง (Leq 24 hrs) ระดับเสียงรบกวน และระดับเสียงเปอร์เซ็นต์ไทล์ที่ 90 (L90) <u>สถานที่ตรวจวัด</u> บริเวณพื้นที่ก่อสร้างโครงการ จำนวน 2 จุด ได้แก่ 1) ภายในพื้นที่โครงการติดตั้งใกล้กับถนนสุขุมวิท 2) ภายในพื้นที่โครงการติดตั้งใกล้กับบริษัท สหยูเนี่ยน จำกัด (มหาชน) <u>ความถี่ในการตรวจวัด</u> - งานเสาเข็มและฐานราก ตรวจวัดทุกวันและรายงานผลทุกสัปดาห์ - งานโครงสร้าง งานสถาปัตยกรรม และงานตกแต่ง ตรวจวัด 1 ครั้ง/เดือน โดยแต่ละครั้งตรวจวัด 3 วันต่อเนื่อง <u>ผู้รับผิดชอบ</u> - บริษัท เออร์เบิน อ่อนนุช จำกัด	ตรวจสอบระดับเสียงไว้แล้วในเดือน ธันวาคม 2564 ที่ภายในโครงการติดกับถนนสุขุมวิท และบริเวณใกล้กับ บริษัท สหยูเนี่ยน จำกัด(มหาชน) ในช่วงนี้เป็นช่วงก่อสร้างโครงสร้าง	-	ภาพที่ 7

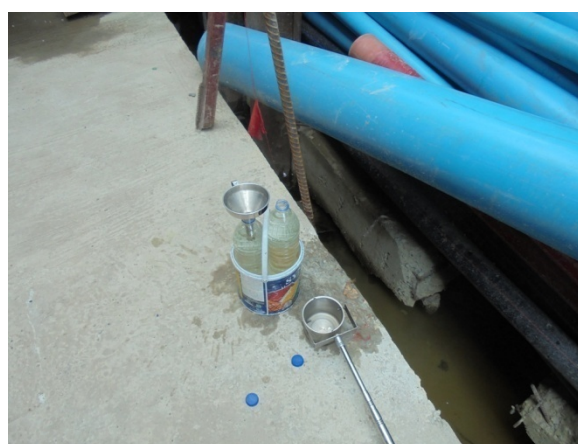
เครื่องตรวจวัด ก๊าซคาร์บอนมอนอกไซด์ CO และเก็บตัวอย่างน้ำทิ้งภายในโครงการ

เงื่อนไขตามมาตรการป้องกันและแก้ไขผลกระทบสิ่งแวดล้อม	ผลการปฏิบัติตามมาตรการ	ปัญหา อุปสรรค และแนวทางแก้ไข	เอกสารอ้างอิง
2) มลพิษทางอากาศ(ต่อ)			
<p>มาตรการติดตามตรวจสอบผลกระทบสิ่งแวดล้อม(ต่อ)</p> <p><u>ความถี่ในการตรวจวัด</u></p> <ul style="list-style-type: none"> <li>- งานโครงสร้าง งานสถาปัตยกรรม และงานตกแต่ง ตรวจวัด 1 ครั้ง/เดือน โดยแต่ละครั้งตรวจวัด 3 วันต่อเนื่อง</li> </ul> <p><u>ผู้รับผิดชอบ</u></p> <ul style="list-style-type: none"> <li>- บริษัท เออร์เบิน อ่อนนุช จำกัด</li> </ul>	ตรวจวัด 3 วันต่อเนื่อง	-	ภาพที่ 7
