รายงานผลการดำเนินงานตามมาตรการลดผลกระทบสิ่งแวดล้อม  
และผลการติดตามตรวจสอบคุณภาพสิ่งแวดล้อม  
ของโครงการโรงพยาบาลกรุงเทพภูเก็ต และ โรงพยาบาลกรุงเทพภูเก็ต  
(ส่วนขยาย)

บริษัท โรงพยาบาลกรุงเทพภูเก็ต จำกัด  
2/1 ถ.หงส์หยกอุทิศ ต.ตลาดใหญ่ อ.เมือง จ.ภูเก็ต 83000  
ในช่วงระหว่างเดือน มกราคม – มิถุนายน 2565

## รายงานผลการปฏิบัติตามมาตรการป้องกันและแก้ไขผลกระทบสิ่งแวดล้อม และมาตรการติดตามตรวจสอบผลกระทบสิ่งแวดล้อม

### โครงการ โรงพยาบาลกรุงเทพภูเก็ต

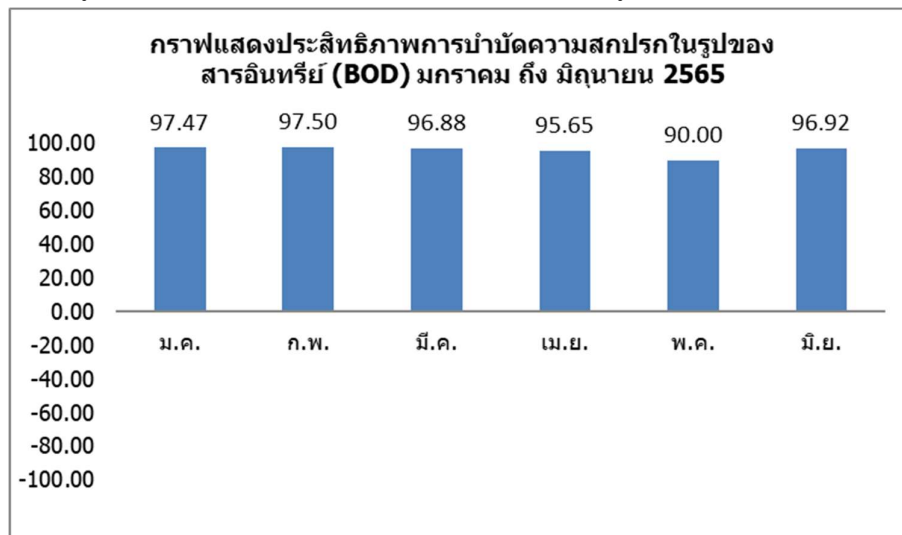
ประสิทธิภาพการบำบัด	หน่วย	ม.ค.	ก.พ.	มี.ค.	เม.ย.	พ.ค.	มิ.ย.
BOD	ร้อยละ	97.47	97.50	96.88	95.65	90.0	96.92
TSS	ร้อยละ	82.76	83.33	81.48	59.05	50.0	73.91

รูปที่ 11 กราฟแสดงประสิทธิภาพการบำบัดความสกปรกในรูปของสารอินทรีย์ (BOD)

ตารางที่ 11 เปรียบเทียบประสิทธิภาพการบำบัดความสกปรกในรูปสารอินทรีย์ (BOD) และประสิทธิภาพในการบำบัดความสกปรก ในรูปของสารแขวนลอย (TSS) ตั้งแต่เดือนมกราคม ถึง มิถุนายน 2565

ประสิทธิภาพ	หน่วย	ค่าต่ำสุด	ค่าสูงสุด
1. ในรูปของบีโอดี	ร้อยละ	90.0	97.5
2. ในรูปของสารแขวนลอยทั้งหมด	ร้อยละ	50.0	83.33

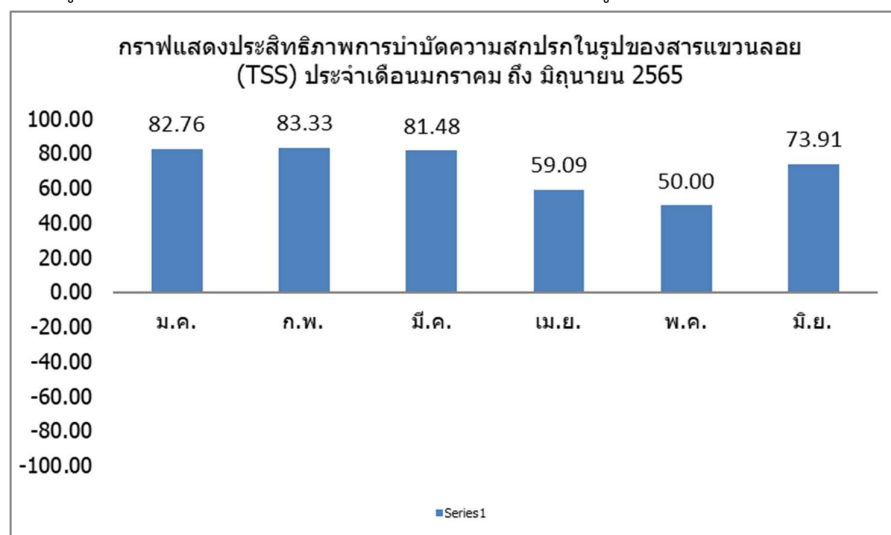
รูปที่ 12 กราฟแสดงประสิทธิภาพการบำบัดความสกปรกในรูปของสารแขวนลอย (TSS)

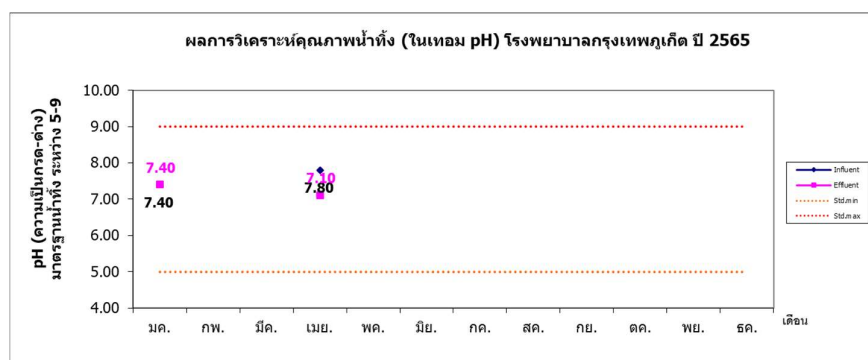
รูปที่ 13 กราฟแสดงค่าความเป็นกรด - ด่าง (pH) ในน้ำเสีย (Influent) และน้ำทิ้ง (Effluent)

>> ค่าความเป็นกรด-ด่างของน้ำทิ้งโรงพยาบาลอยู่ในเกณฑ์ตามที่กฎหมายกำหนด และมีแนวโน้มคงที่ โดยมีค่าเฉลี่ยอยู่ที่ 7.25

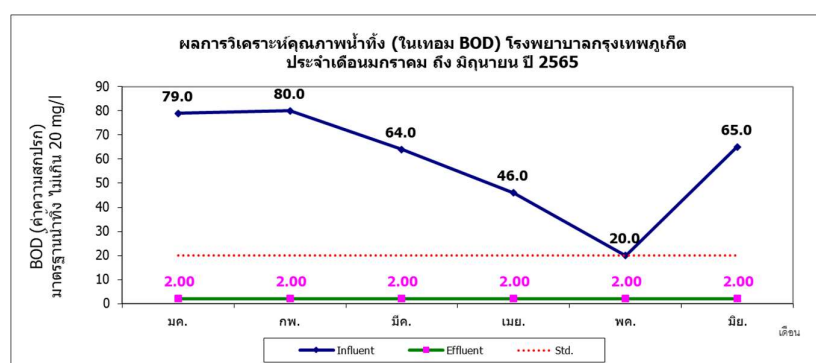
รูปที่ 14 กราฟแสดงค่าความสกปรกในรูปสารอินทรีย์ (BOD) ในน้ำเสีย (Influent) และน้ำทิ้ง (Effluent)

>> ค่าความสกปรกในรูปของ BOD ในน้ำทิ้งของโรงพยาบาลอยู่ในเกณฑ์ที่กฎหมายกำหนด และมีแนวโน้มคงที่ โดยมีค่าเฉลี่ยอยู่ที่ 2.0 มิลลิกรัมต่อลิตร

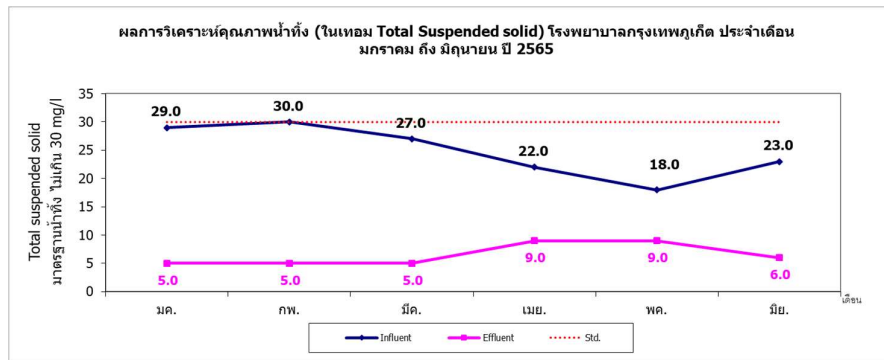
รูปที่ 15 กราฟแสดงค่าความสกปรกในรูปสารแขวนลอยทั้งหมด ในน้ำเสีย (Influent) และน้ำทิ้ง (Effluent)

>> ค่าความสกปรกในรูปของสารแขวนลอยทั้งหมดในน้ำทิ้งของโรงพยาบาลอยู่ในเกณฑ์ที่กฎหมายกำหนด โดยมีค่าเฉลี่ยอยู่ที่ 6.5 มิลลิกรัมต่อลิตร

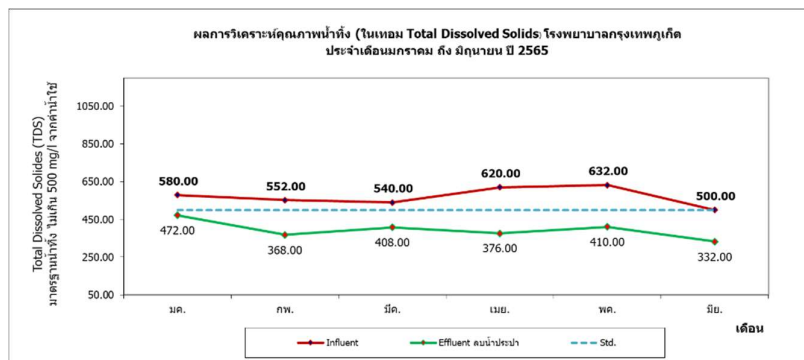
รูปที่ 16 กราฟแสดงค่าสารละลายทั้งหมด ในน้ำเสีย (Influent) และน้ำทิ้ง (Effluent)

>> ค่าสารละลายทั้งหมดในน้ำทิ้งของโรงพยาบาลมีค่าอยู่ในเกณฑ์ที่กฎหมายกำหนด โดยมีค่าเฉลี่ยอยู่ที่ 394.3 มิลลิกรัมต่อลิตร

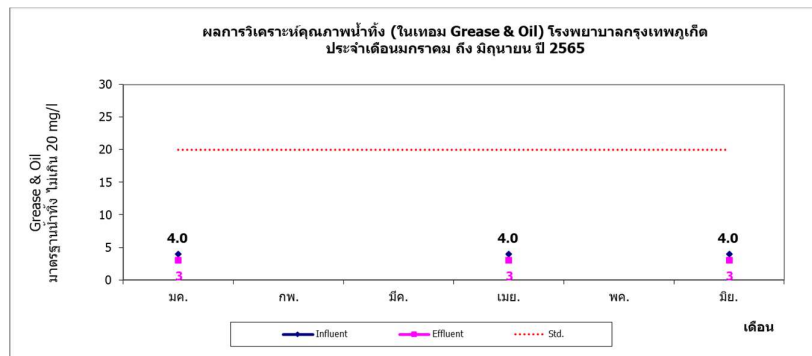
รูปที่ 17 กราฟแสดงค่าน้ำมันและไขมัน ในน้ำเสีย (Influent) และน้ำทิ้ง (Effluent)

>> ค่าน้ำมัน และไขมันในน้ำทิ้งของโรงพยาบาลอยู่ในเกณฑ์ที่กฎหมายกำหนด โดยมีค่าเฉลี่ยอยู่ที่ 3 มิลลิกรัมต่อลิตร

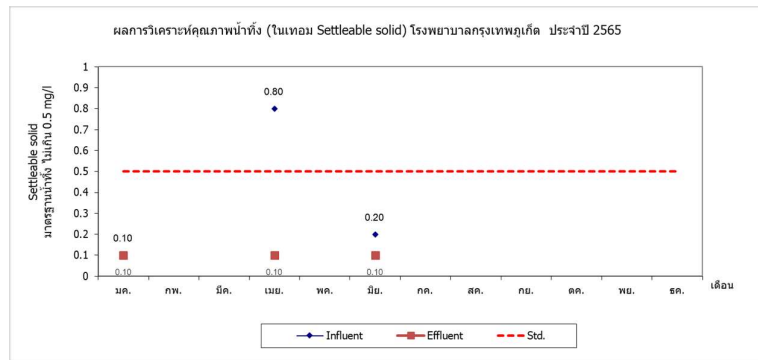
รูปที่ 18 กราฟแสดงค่าตะกอนหนักในน้ำทิ้ง (Effluent)

>> ค่าตะกอนหนักในน้ำทิ้งของโรงพยาบาลอยู่ในเกณฑ์ที่กฎหมายกำหนด โดยมีค่าเฉลี่ยน้อยกว่า 0.1 มิลลิกรัมต่อลิตร

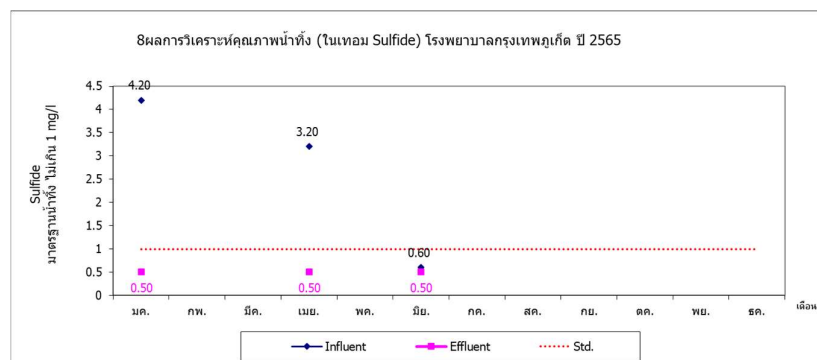
รูปที่ 19 กราฟแสดงค่าซัลไฟด์ ในน้ำทิ้ง (Effluent)

>> ค่าซัลไฟด์ในน้ำทิ้งของโรงพยาบาลอยู่ในเกณฑ์ที่กฎหมายกำหนด โดยมีค่าเฉลี่ยอยู่ที่ 0.5 มิลลิกรัมต่อลิตร

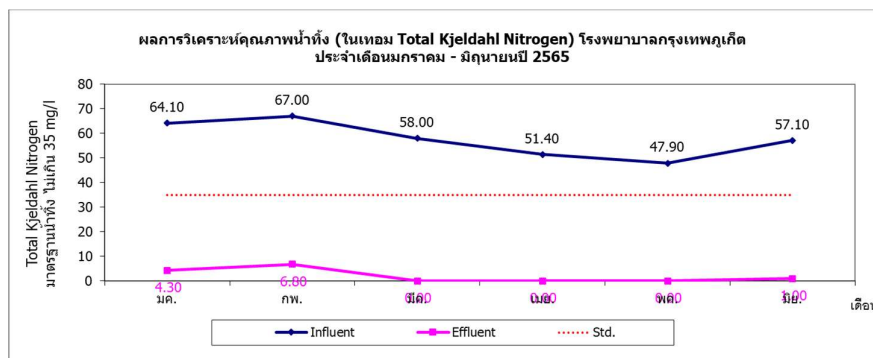
รูปที่ 20 กราฟแสดงค่าไนโตรเจนทั้งหมดในน้ำเสีย (Influent) และน้ำทิ้ง (Effluent)

>> ค่า TKN ในน้ำทิ้งของโรงพยาบาลฯ อยู่ในเกณฑ์ที่กฎหมายกำหนด โดยมีค่าเฉลี่ยอยู่ที่ 0.02 มิลลิกรัมต่อลิตร

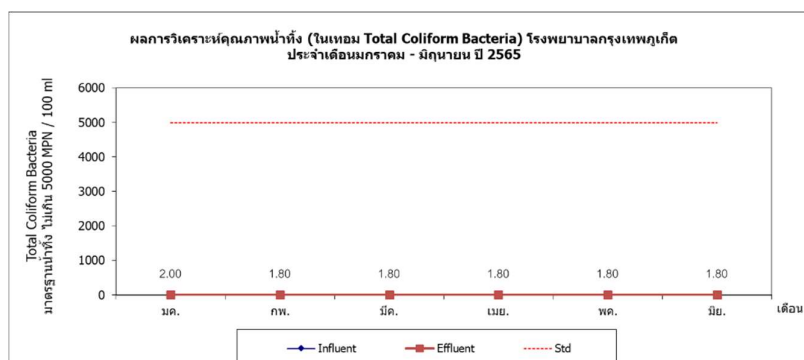
รูปที่ 21 กราฟแสดงค่าโคลิฟอร์มแบคทีเรียในน้ำทิ้ง (Effluent)

>> ค่าโคลิฟอร์มแบคทีเรียในน้ำทิ้งของโรงพยาบาลอยู่ในเกณฑ์ที่กฎหมายกำหนด

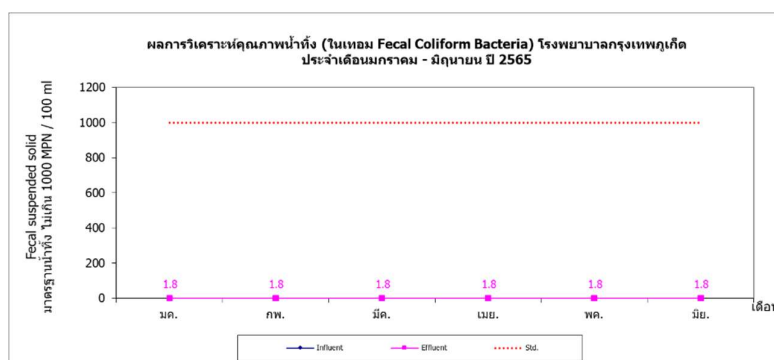
รูปที่ 22 กราฟแสดงค่าฟีคัลโคลิฟอร์มแบคทีเรียในน้ำทิ้ง (Effluent)

>> ค่าฟีคัลโคลิฟอร์มแบคทีเรียในน้ำทิ้งโรงพยาบาลอยู่ในเกณฑ์ที่กฎหมายกำหนด

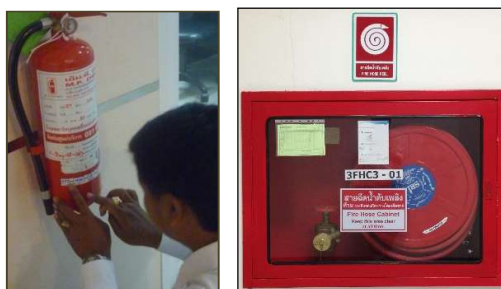
รูปที่ 26 การตรวจสอบอุปกรณ์ดับเพลิงในโรงพยาบาล

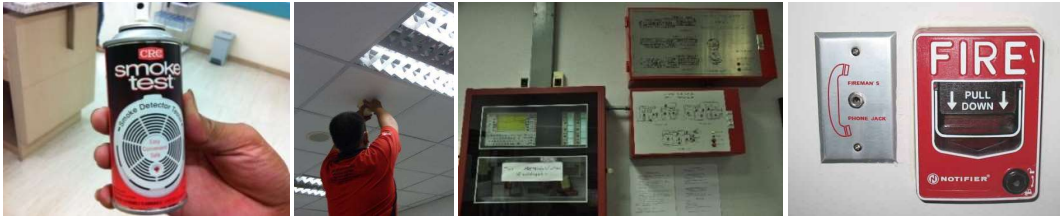
รูปที่ 28 การตรวจสอบสภาพความพร้อมใช้ของระบบสัญญาณแจ้งเหตุเพลิงไหม้

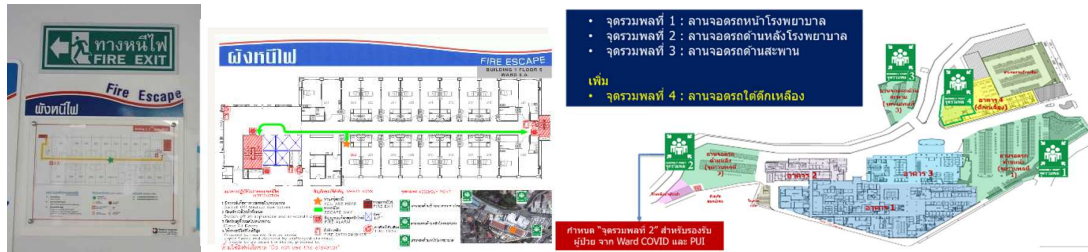
นอกจากนี้โรงพยาบาลยังจัดให้มีการติดตั้งแผนผังหนีไฟของแต่ละพื้นที่ในโรงพยาบาล เพื่อแสดงเส้นทางอพยพกรณีเกิดเหตุเพลิงไหม้ รวมถึงจุดรวมพลของโรงพยาบาล

รูปที่ 30 ผังหนีไฟซึ่งติดตั้งในพื้นที่ต่างๆ และจุดรวมพลของโรงพยาบาล

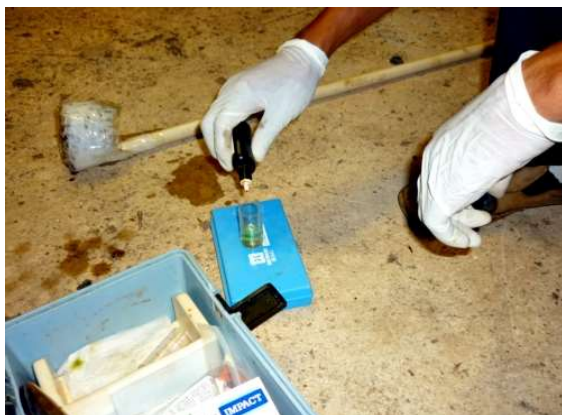
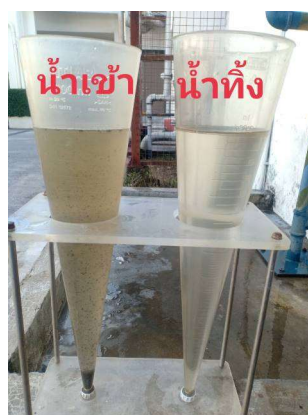
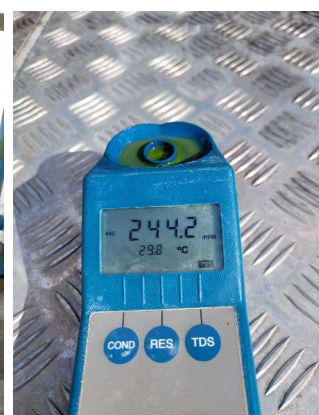
**ภาพที่ 3-A** การตรวจสอบคุณภาพน้ำประจําวัน

<p>2. เสียงและการสั่นสะเทือน</p> <p>2.1 ควบคุมความเร็วของการใช้รถในบริเวณพื้นที่โครงการ โดยทำเป็นสัญญาณเป็นช่วงๆ</p>	<p>- โรงพยาบาลได้ทำป้ายจำกัดความเร็ว ตามจุดต่างๆ ของโรงพยาบาล และมีเจ้าหน้าที่รักษาความปลอดภัยคอยกำกับดูแล (ภาพที่ 1-A และ 2-A)</p> <p>- ดำเนินการติดตั้งสัญญาณเพื่อลดความเร็วของยานพาหนะที่สัญจรในพื้นที่โรงพยาบาล (ภาพที่ 1-B)</p>	- ไม่มี	<p>ภาคผนวก ก</p> <p>- ภาพที่ 1-A</p> <p>- ภาพที่ 1-B</p> <p>- ภาพที่ 2-A</p>
<p>3. คุณภาพน้ำ</p> <p>3.1 จัดให้มีเจ้าหน้าที่ดูแลรักษาและควบคุมระบบบำบัดน้ำเสียรวมของโครงการให้สามารถทำงานได้อย่างต่อเนื่องและมีประสิทธิภาพ</p>	<p>- โรงพยาบาลได้ว่าจ้าง บริษัทผู้รับเหมาช่วงในการดูแลรักษาและควบคุมระบบน้ำให้สามารถอย่างต่อเนื่องและมีประสิทธิภาพ โดยกำหนดให้มีการตรวจสอบการทำงานของเครื่องจักรในระบบ รวมถึงการตรวจวัดคุณภาพน้ำประจำวัน และประจำเดือน (ภาพที่ 3-A) ซึ่งโรงพยาบาลกำหนดให้มีการตรวจคุณภาพน้ำทิ้งเป็นประจำทุกเดือน</p>	- ไม่มี	<p>ภาคผนวก ก</p> <p>- ภาพที่ 3-A</p>

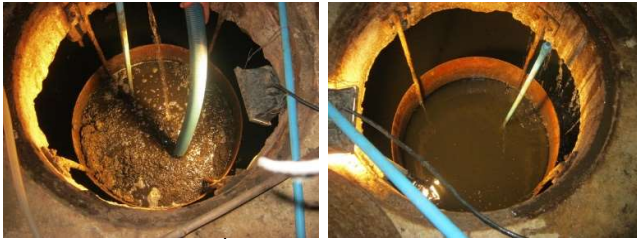
**ภาพที่ 3-B** ป่อสูบลบตะกอนกลับ

มาตรการป้องกันและแก้ไขผลกระทบสิ่งแวดล้อม	ผลการปฏิบัติตามมาตรการป้องกันและแก้ไขผลกระทบสิ่งแวดล้อม	ปัญหา อุปสรรค และการแก้ไข	หลักฐานและเอกสารประกอบ
3.2 จัดให้มีการสูบน้ำกากตะกอนระบบบำบัดน้ำเสียไปกำจัดทุก 30 วัน	<p>- ระบบบำบัดน้ำเสียของโรงพยาบาลมีการติดตั้งปั๊มสูบน้ำกากตะกอนกลับ ขนาด 0.44 m<sup>3</sup>/min จำนวน 4 เครื่อง เพื่อใช้ในการสูบน้ำกากตะกอนบางส่วนจากบ่อดักตะกอนกลับสู่อ่างเติมอากาศ (ภาพที่ 3-B) และอีกส่วนหนึ่งจะถูกดูดกลับไปยังถังเลี้ยงเชื้อ</p> <p>- โรงพยาบาลมีการมอบหมายให้เจ้าหน้าที่ผู้ดูแลระบบทำการตรวจสอบระดับและปริมาณกากตะกอนที่เกิดขึ้นในบ่อดักตะกอนอย่างสม่ำเสมอ รวมไปถึงการกำหนดและดำเนินการตามแผนการสูบน้ำกากตะกอน ตามมาตรการที่กำหนดไว้ทุก 30 วัน (ภาพที่ 3-C) โดยมีสรุปปริมาณการกำจัดกากตะกอนน้ำเสีย ในแต่ละเดือน ดังนี้</p> <ul style="list-style-type: none"> <li>- มกราคม 2565 กำจัด 30 กิโลกรัม</li> <li>- กุมภาพันธ์ 2565 กำจัด 8 กิโลกรัม</li> <li>- มีนาคม 2565 กำจัด 14.5 กิโลกรัม</li> <li>- เมษายน 2565 กำจัด 14.5 กิโลกรัม</li> <li>- พฤษภาคม 2565 กำจัด 1 กิโลกรัม</li> <li>- มิถุนายน 2565 กำจัด 12 กิโลกรัม</li> </ul> <p>- มีการติดตามผลการดำเนินการและ รายงานผลการดำเนินการใน "แบบบันทึก รายละเอียดของสถิติและข้อมูลซึ่งแสดงผลการทำงานของระบบบำบัดน้ำเสียของแหล่งกำเนิดมลพิษ" (ทส.1 และ ทส. 2) ตามที่กำหนดในกฎกระทรวงฯ มาตรา 80 แห่งพระราชบัญญัติส่งเสริมและรักษาคุณภาพสิ่งแวดล้อมแห่งชาติ พ.ศ. 2535 ให้แก่เจ้าพนักงาน ผ่านระบบอิเล็กทรอนิกส์ที่ทางราชการกำหนดเป็นประจำทุกเดือน โดยเริ่มดำเนินการรายงานตั้งแต่เดือนสิงหาคม 2556 เป็นต้นมา (ภาคผนวก ข-5)</p>	- ไม่มี	<p>ภาคผนวก ก</p> <p>- ภาพที่ 3-B</p> <p>- ภาพที่ 3-C</p> <p>ภาคผนวก ข-5</p>

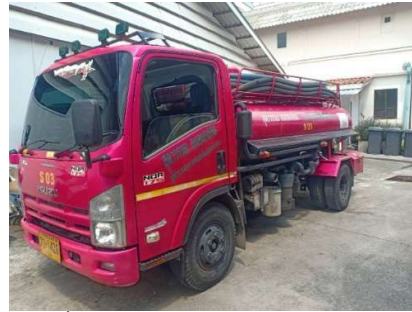
**ภาพที่ 3-C** สูบลบตะกอนส่วนเกินไปกำจัด  
ทุกวันที่ 10,20,30 ของเดือน

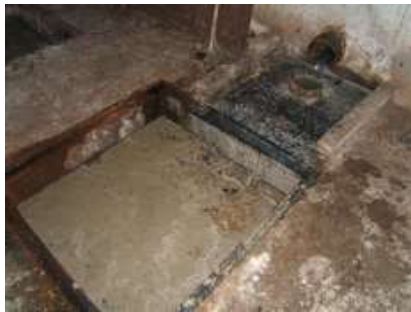
**ภาพที่ 3-D** ปอดักไขมัน

มีการดูแลประจําวัน โดยมีการสูบลบตะกอนส่วนเกินไปกำจัด ทุกวันที่ 10,20,30 ของเดือน

มาตรการป้องกันและแก้ไขผลกระทบสิ่งแวดล้อม	ผลการปฏิบัติตามมาตรการป้องกันและแก้ไขผลกระทบสิ่งแวดล้อม	ปัญหา อุปสรรค และการแก้ไข	หลักฐานและเอกสารประกอบ
3.3 ทำการสูบน้ำจากบ่อดักไขมันเป็นประจำทุก 1 สัปดาห์	<ul style="list-style-type: none"> <li>- โรงพยาบาลได้กำหนดให้การดักไขมัน และทำความสะอาดพื้นที่บริเวณบ่อดักไขมันเป็นประจำสัปดาห์ละ 1 ครั้งเป็นอย่างน้อย โดยผู้ดูแลระบบจะทำการตรวจสอบระดับไขมันที่เกิดขึ้นในบ่อดักไขมัน เพื่อดำเนินการกำจัดซึ่งกำหนดรอบการดูดไขมันโดยว่าจ้างบริษัท รับกำจัดมาดำเนินการทุกวันพฤหัสบดีของสัปดาห์</li> <li>( ภาพที่ 3-D)</li> <li>- สรุปปริมาณการกำจัดกากไขมัน ในแต่ละเดือน ดังนี้ <ul style="list-style-type: none"> <li>- มกราคม 2565 กำจัด 9 กิโลกรัม</li> <li>- กุมภาพันธ์ 2565 กำจัด 13 กิโลกรัม</li> <li>- มีนาคม 2565 กำจัด 9.5 กิโลกรัม</li> <li>- เมษายน 2565 กำจัด 6.5 กิโลกรัม</li> <li>- พฤษภาคม 2565 กำจัด 11 กิโลกรัม</li> <li>- มิถุนายน 2565 กำจัด 15 กิโลกรัม</li> </ul> </li> </ul>	- ไม่มี	ภาคผนวก ก - ภาพที่ 3-D

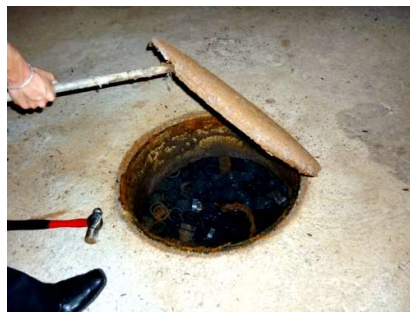
**ภาพที่ 3-E** การตรวจสอบฝาปิดบ่อน้ำเสียประจําเดือน

3.4 หมั่นตรวจสอบฝาปิดบ่อกัก ถ้าหากชำรุดต้องแก้ไขให้อยู่ในสภาพดีเหมือนเดิม	<ul style="list-style-type: none"> <li>- โรงพยาบาลกำหนดให้มีเจ้าหน้าที่ทำการติดตามตรวจสอบระบบบำบัดน้ำเสีย ทั้งในส่วนของคุณภาพน้ำ เครื่องจักร กระแสไฟฟ้า และสภาพพื้นที่ประจำวัน เพื่อให้การทำงานของระบบมีประสิทธิภาพ อยู่ในสภาพพร้อมใช้งานตลอดเวลา รวมถึงดำเนินการแก้ไขปัญหาที่เกิดขึ้นกับระบบได้อย่างทันท่วงที (ภาพที่ 3-E)</li> </ul>	- ไม่มี	ภาคผนวก ก - ภาพที่ 3-E

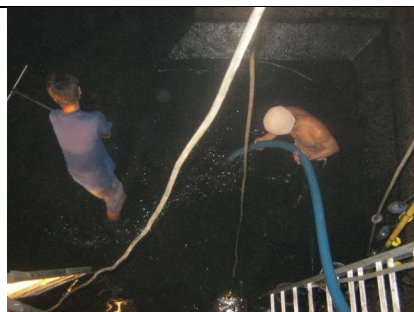
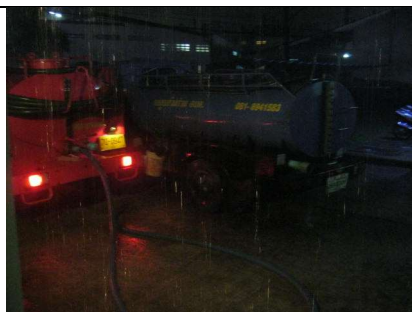
**ภาพที่ 3-F** การล้างทำความสะอาดโรงบำบัด และรางระบายน้ำ

3.5 ควรทำความสะอาดระบบระบายน้ำทั้งระบบอย่างน้อยปีละ 2 ครั้ง	<ul style="list-style-type: none"> <li>- โรงพยาบาลได้ขอความร่วมมือกับทางเทศบาลในการทำความสะอาดและดูแลุดตะกอนทรายในรางระบายน้ำของโรงพยาบาลปีละ 2 ครั้งในเดือนกุมภาพันธ์ และเดือนสิงหาคม (ภาพที่ 3-F)</li> </ul>	- ไม่มี	ภาคผนวก ก - ภาพที่ 3-F

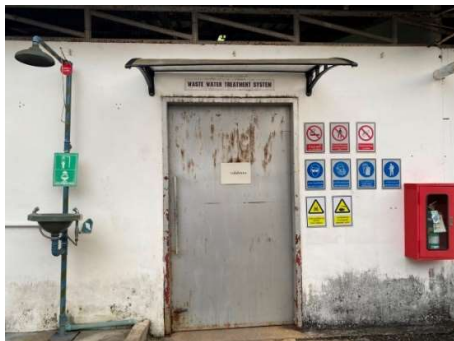
**ภาพที่ 5-A** ระบบบำบัดน้ำเสีย แบบ Activated sludge

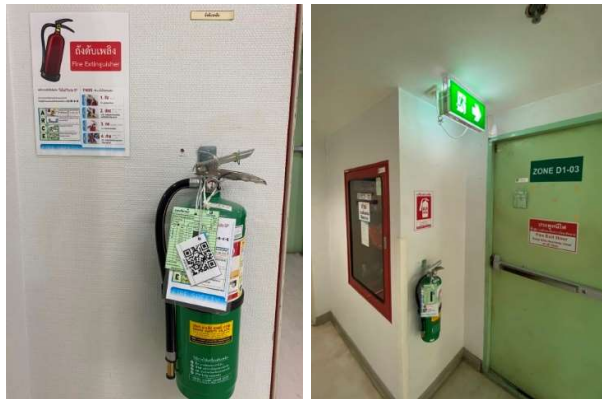
ภาพที่ 9-B ป้ายแนะนำวิธีการใช้อุปกรณ์ป้องกันอัคคีภัย

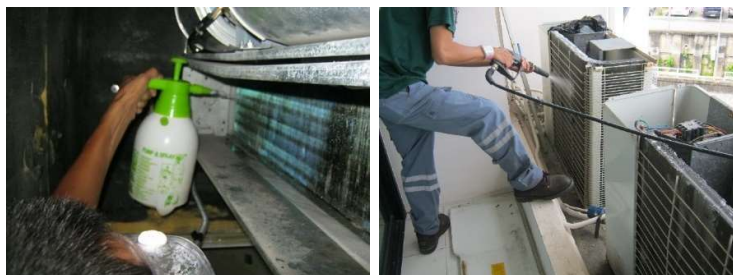
ภาพที่ 10-A มีการบำรุงรักษาระบบระบายอากาศ

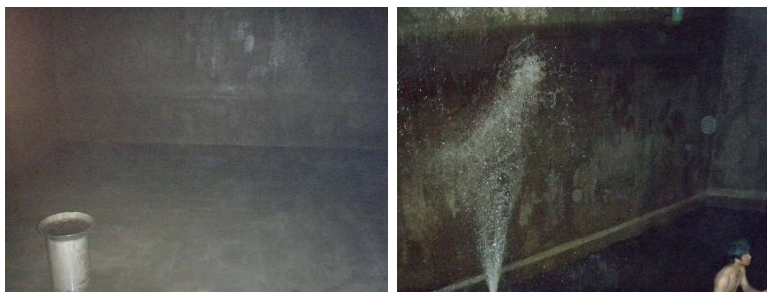
ภาพที่ 10-B การล้างทำความสะอาดท่อเก็บน้ำของโรงพยาบาล

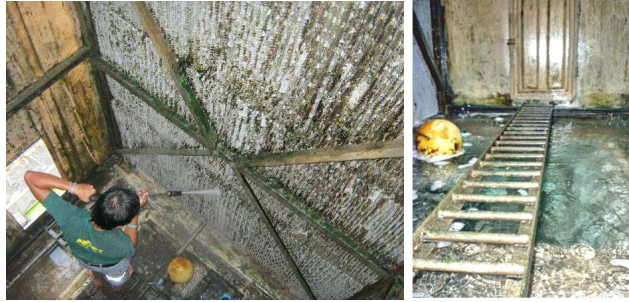
ภาพที่ 10-C การล้างทำความสะอาดถาดรับน้ำระบบระบายอากาศ

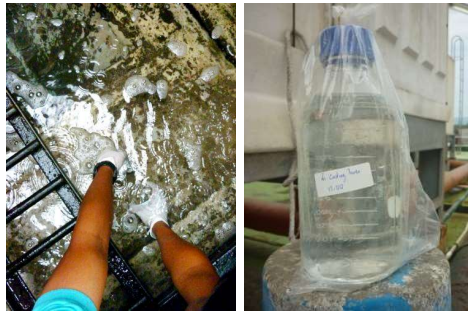
ภาพที่ 10-D การเก็บตัวอย่างเพื่อตรวจวัดการปนเปื้อนของเชื้อ Legionella ในระบบระบายอากาศ

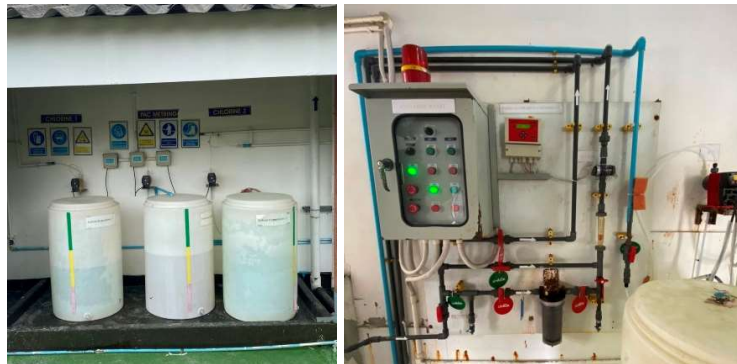
ภาพที่ 10-E การควบคุมค่าคลอรีนคงเหลือในถังเก็บน้ำประปา(น้ำใช้) และน้ำทิ้งของโรงพยาบาล
