ท่าอากาศยานเบตง

ในรายงานฉบับนี้ นำเสนอผลการติดตามตรวจสอบผลการปฏิบัติตามมาตรการที่กำหนดไว้ในรายงานการประเมินผลกระทบสิ่งแวดล้อมท่าอากาศยานเบตง ประกอบด้วย ความเป็นมาของท่าอากาศยาน รายละเอียดโครงการโดยสังเขป สายการบินพาณิชย์ที่เปิดให้บริการ สถิติการขนส่งทางอากาศ การใช้ประโยชน์ที่ดินโดยรอบพื้นที่ท่าอากาศยาน การใช้น้ำและการจัดการน้ำเสีย การจัดการขยะ ระบบระบายน้ำและการป้องกันน้ำท่วม การจัดการด้านความปลอดภัย การตรวจสอบการปฏิบัติตามมาตรการป้องกันและแก้ไขผลกระทบสิ่งแวดล้อม และมาตรการติดตามตรวจสอบผลกระทบสิ่งแวดล้อม การตรวจวัดคุณภาพสิ่งแวดล้อม ครั้งที่ 2 การประเมินผลกระทบด้านเสียงโดยใช้แบบจำลองคณิตศาสตร์ และการศึกษาชีววิทยาและสัตว์ที่เป็นอันตรายต่อการบิน

1.3 ผลการดำเนินการตามมาตรการป้องกันและแก้ไขผลกระทบสิ่งแวดล้อม

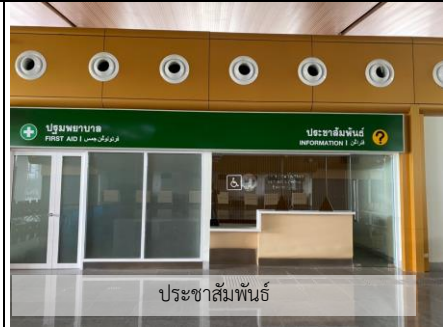
เงื่อนไขตามมาตรการ	ผลการปฏิบัติ	ปัญหา อุปสรรคที่ไม่สามารถปฏิบัติตามมาตรการและแนวทางแก้ไข	ภาพประกอบมาตรการ
3.5 มีการสำรวจทัศนคติต่อเสียงจากเครื่องบินชุมชนรอบพื้นที่โครงการทุกปีและจัดศูนย์รับเรื่องร้องเรียน	<ul style="list-style-type: none"> - ปัจจุบันทำอาภาศยานยังไม่มีเที่ยวบินพาณิชย์เข้ามาให้บริการหากมีเที่ยวบินพาณิชย์เข้ามาให้บริการจะดำเนินการตามมาตรการที่กำหนด - ที่ปรึกษาฯ จะดำเนินการสำรวจความคิดเห็นประชาชนที่อยู่โดยรอบพื้นที่ทำอาภาศยานในช่วงปลายปี 2564 และจะนำเสนอผลการสำรวจความคิดเห็นให้ทราบในรายงานฉบับถัดไป - ทำอาภาศยานได้จัดให้มีศูนย์รับเรื่องร้องเรียนบริเวณประชาสัมพันธ์ของทำอาภาศยาน 	- ไม่มี

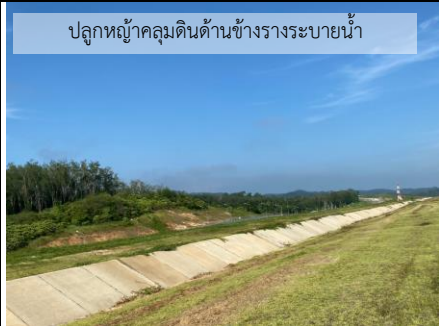
เงื่อนไขตามมาตรการ	ผลการปฏิบัติ	ปัญหา อุปสรรคที่ไม่สามารถปฏิบัติ ตามมาตรการและแนวทางแก้ไข	ภาพประกอบมาตรการ
5. การระบายน้ำ			
5.1 ปลุกหญ้าหรือพืชคลุมดินตามพื้นที่ขุดเปิด ด้านข้างรางระบายน้ำเพื่อป้องกันการกัดเซาะและ ตะกอนสะสมพร้อมทั้งดูแลควบคุมวัชพืชและตะกอน ทางระบายน้ำอยู่เสมอ ไม่ให้เกิดขวางทางระบายน้ำ	- ทำอาภาศยานได้ดำเนินการปลุกหญ้าคลุมดิน ด้านข้างรางระบายน้ำเพื่อป้องกันการกัดเซาะและ ตะกอนสะสมพร้อมทั้งดูแลควบคุมวัชพืชและตะกอน ทางระบายน้ำอยู่เสมอ ไม่ให้เกิดขวางทางระบายน้ำ	- ไม่มี

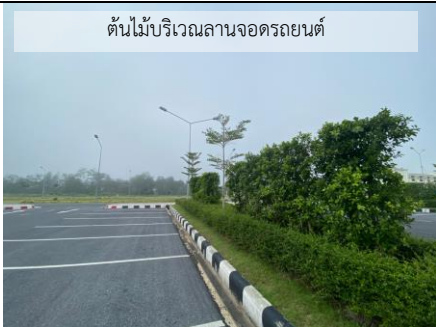
6. อุบัติเหตุอาภาศยานชนนก			
6.1 ภายในโครงการจำกัดชนิดและขนาดของต้นไม้ให้มีทรงพุ่มขนาดเล็ก เพื่อไม่ให้เป็นที่อยู่อาศัยและเป็นแหล่งอาหารของนก	- ทำอาภาศยานได้เลือกชนิดต้นไม้ที่นำมาปลูกสำหรับปรับปรุงภูมิทัศน์บริเวณด้านนอกพื้นที่เขตการบิน โดยเรื่องต้นไม้ที่มีทรงพุ่มขนาดเล็ก ไม่หนาทึบ พร้อมทั้งจัดให้มีเจ้าหน้าที่คอยดูแล	- ไม่มี

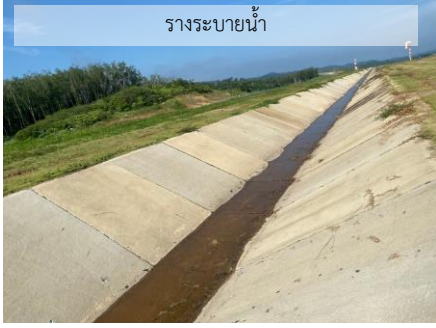
6.2 ปรับปรุงระบบระบายน้ำตลอดแนวสองข้างทางวังให้สามารถระบายน้ำได้เร็วขึ้น ไม่มีน้ำท่วมขังในคูระบายน้ำ ควบคุมหญ้าและวัชพืชในพื้นที่ข้างทางวังและรางระบายน้ำให้สั้นตลอดเวลา เพื่อไม่ให้เป็นที่แหล่งอาหารของนก	- ระบบระบายน้ำสองข้างทางวังเป็นระบบระบายน้ำแบบรางเปิดรูป) สี่เหลี่ยมคางหมูลาดคอนกรีต ซึ่งสามารถระบายน้ำได้ดี และได้ดำเนินการตัดหญ้าด้านข้างรางระบายน้ำล่าสุดเมื่อเดือนพฤษภาคม 2564	- ไม่มี

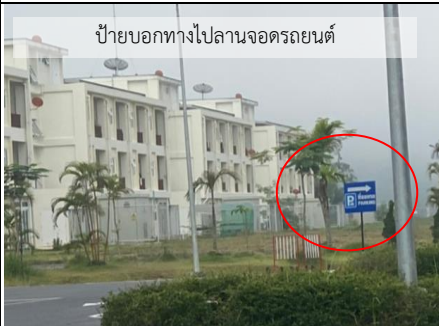
7.3 ติดตั้งป้ายสัญญาณจราจรเพื่อให้ผู้ขับขี่ จอด รถยนต์บริเวณลานจอดรถที่จัดเตรียมไว้ให้	- ทำอาภาศยานได้ดำเนินการติดตั้งป้ายจราจรบอกทาง ไปยังลานจอดรถ	- ไม่มี

<p>ป้ายบอกทางไปลานจอดรถยนต์</p>

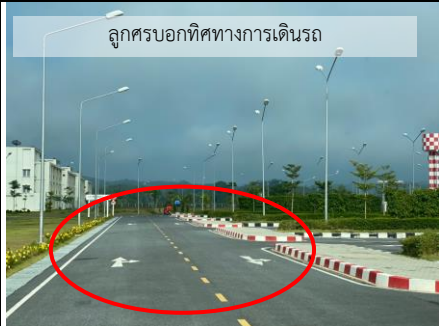
7.5 จัดให้มีเจ้าหน้าที่ดูแลระบบจราจรก่อนเครื่องบิน ขึ้น-ลงอย่างน้อย 1 ชั่วโมง และดำเนินจัดระบบจราจร ให้สอดคล้องกับลานจอดรถยนต์เพื่อจัดการจอดรถให้ เป็นระเบียบ	<p>- ปัจจุบันทำอาภาศยานเบตงยังไม่มีสายการบิน พาณิชย์ให้บริการ แต่ทำอาภาศยานได้จัดให้มี เจ้าหน้าที่ดูแลระบบจราจรก่อนเครื่องบินขึ้น-ลง อย่างน้อย 1 ชั่วโมง</p> <p>- ทำอาภาศยานได้จัดระบบให้สอดคล้องกับลานจอด รถยนต์เพื่อจัดการจอดรถให้เป็นระเบียบ โดยการ จัดทำป้ายบอกทางไปยังลานจอดรถและจัดทำ ลูกศรบอกทิศทางการเดินทางที่ถนน</p>	- ไม่มี

<p>ลูกศรบอกทิศทางการเดินทาง</p>

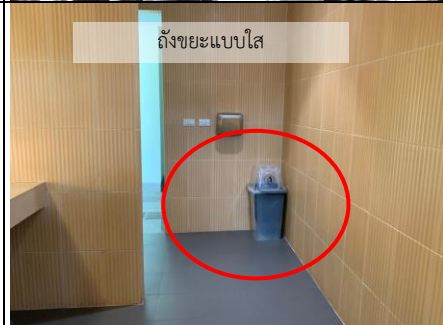
8.2 จัดให้มีภาชนะรองรับมูลฝอยโดยใช้ถังแบบใส ขนาด 20 ล. อย่างน้อย 10 ใบ กระจายตามจุดต่างๆ ในบริเวณอาคารที่พักผู้โดยสาร และขนาด 240 ล. หรือขนาดตามความเหมาะสมวางบริเวณพื้นที่ทำ อาภาศยานให้อย่างเพียงพอ	- มีภาชนะรองรับมูลฝอยโดยใช้ถังแบบใสขนาด 20 ล. กระจายตามจุดต่างๆ ในบริเวณอาคารที่พักผู้โดยสาร และถังขยะขนาด 240 ลิตร แบบแยกประเภทขยะ วางบริเวณด้านข้างอาคารที่พักผู้โดยสาร	- ไม่มี

ถังขยะแบบใส

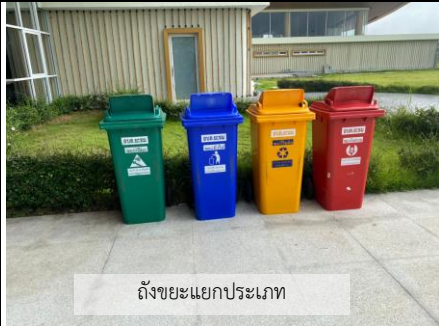
ถังขยะแยกประเภท
8.3 ประชาสัมพันธ์ให้ผู้เข้ามาใช้บริการทำอาภาศยาน ทั้งขยะในถังขยะที่จัดเตรียมไว้	- ทำอาภาศยานมีการจัดตั้งถังขยะแยกประเภทไว้ บริเวณด้านข้างอาคารที่พักผู้โดยสาร	- ให้ทำอาภาศยานจัดทำป้ายประชาสัมพันธ์ เชิญ ชวนให้ผู้โดยสารแยกขยะตามถังขยะแยก ประเภทที่จัดเตรียมไว้	-
