มาตรการป้องกันและแก้ไข ผลกระทบสิ่งแวดล้อมและ มาตรการติดตามตรวจสอบ คุณภาพสิ่งแวดล้อม

โครงการเหมืองแร่เฟลด์สปาร์

ประทานบัตรที่ 26201/15514 ร่วมแผนผังโครงการทำเหมืองเดียวกันกับ

ตำบลกรู่งชิงและตำบลนบพิตำ อำเภอนบพิตำ จังหวัดนครศรีธรรมราช

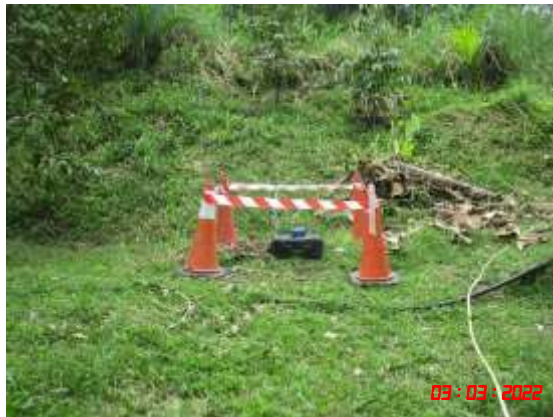
รูปที่ 2-7 การตรวจวัดค่าความสั่นสะเทือนขณะระเบิดหน้าเหมือง ในวันที่ 3 มีนาคม 2565

หน่วยพิทักษ์อุทยานแห่งชาติเขานัน

| เงื่อนไขตามมาตรการ | ผลการปฏิบัติตามมาตรการ | ปัญหา อุปสรรค ที่ไม่สามารถปฏิบัติตามมาตรการ และแนวทางแก้ไข |
|--|---|--|
| 6. ติดตามตรวจวัดแรงสั่นสะเทือนและความดังของเสียงบริเวณหน่วยพิทักษ์อุทยานแห่งชาติเขานัน โดยทำการติดตามตรวจสอบปีละ 2 ครั้ง ตลอดระยะเวลาดำเนินโครงการ | <ul style="list-style-type: none"> ผู้ถือประทานบัตรได้มอบหมายให้บริษัท ไมน์ เอ็นจิเนียริ่ง คอนซัลแตนท์ จำกัด ดำเนินการตรวจวัดค่าความสั่นสะเทือนจากการระเบิดหน้าเหมือง บริเวณหน่วยพิทักษ์อุทยานแห่งชาติเขานัน ในวันที่ 3 มีนาคม 2565 ดังรูปที่ 2-7 พบว่า ผลการตรวจวัดค่าความสั่นสะเทือนมีค่าอยู่ในเกณฑ์มาตรฐาน | - |

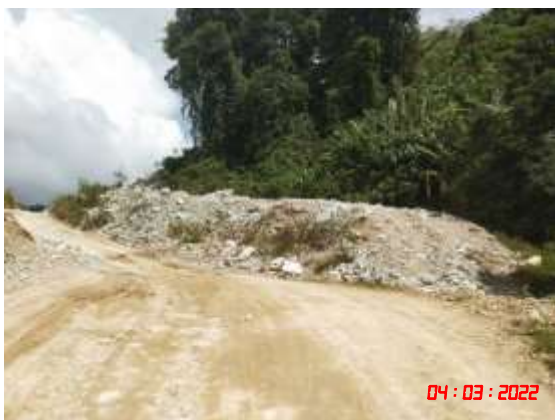
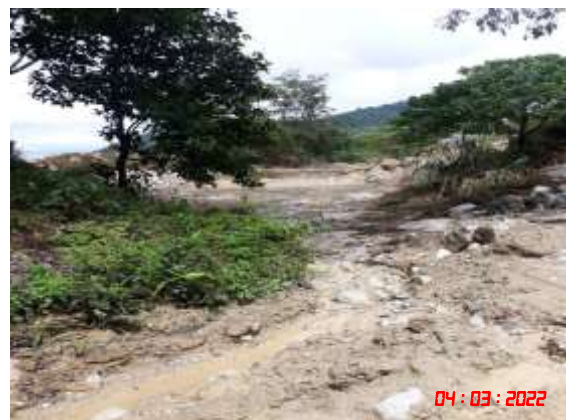
รูปที่ 2-8 ค้นทำนบดิน และคูระบายน้ำ

ค้นทำนบดิน

คูระบายน้ำ

| เงื่อนไขตามมาตรการ | ผลการปฏิบัติตามมาตรการ | ปัญหา อุปสรรค ที่ไม่สามารถปฏิบัติตามมาตรการ และแนวทางแก้ไข |
|---|--|--|
| 2. ให้สร้างคันทำนบดินเสริมหินอัดแน่นล้อมรอบพื้นที่เก็บกองเปลือกดินเศษหิน โดยมีขนาดของฐานกว้างไม่น้อยกว่า 3 เมตร สูงไม่น้อยกว่า 3 เมตร ความกว้างของสันคันทำนบ 1.5 เมตร พร้อมทั้งให้ทำการปลูกต้นไม้ยืนต้นโตเร็วในบริเวณด้านในและด้านนอกของคันทำนบไม่น้อยกว่า 2 แถว โดยมีระยะการปลูก 2x2 เมตร | <ul style="list-style-type: none"> ผู้ถือประทานบัตรได้สร้างคันทำนบดินโดยรอบพื้นที่เก็บกองเปลือกดินและโดยรอบพื้นที่โครงการ และปลูกไม้ยืนต้นโตเร็วบริเวณคันทำนบดิน พร้อมทั้งดูแลแนวต้นไม้ในบริเวณดังกล่าวให้มีการเจริญเติบโตที่ดีเสมอ ดังรูปที่ 2-8 | - |

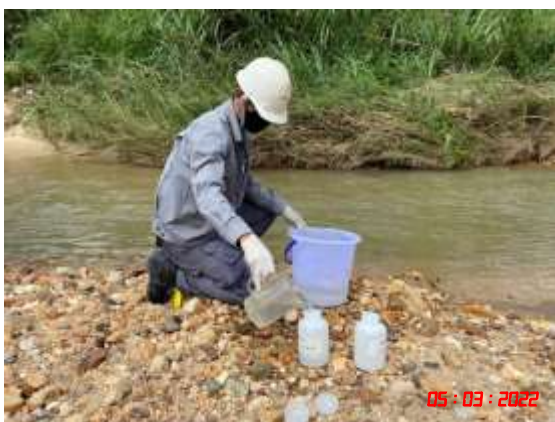
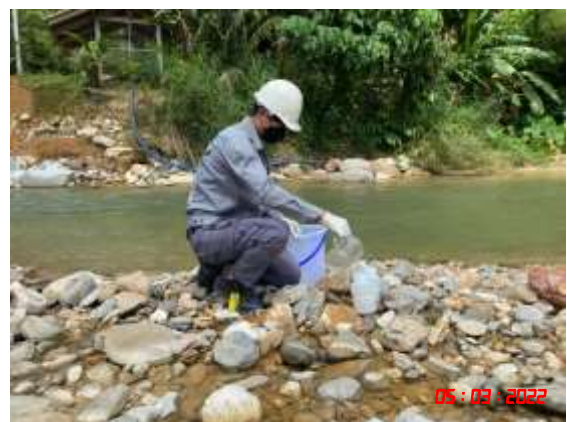
รูปที่ 2-11 การเก็บตัวอย่างน้ำผิวดิน ในวันที่ 5 มีนาคม 2565

ห้วยบพิตำ

คลองกัน

| เงื่อนไขตามมาตรการ | ผลการปฏิบัติตามมาตรการ | ปัญหา อุปสรรค ที่ไม่สามารถปฏิบัติตามมาตรการ และแนวทางแก้ไข |
|---|--|--|
| 9. ติดตามตรวจสอบคุณภาพน้ำบริเวณห้วยนบพิตา คลองกัน โดยทำการตรวจหาค่า pH, Suspended Solids, Dissolved Solids, Total Hardness, Turbidity, Total Iron, Sulfate, Calcium และ Magnesium โดยทำการตรวจวัดอย่างน้อยปีละ 2 ครั้ง | <ul style="list-style-type: none"> ผู้ถือประทานบัตรได้มอบหมายให้บริษัท ไมน์ เอ็นจิเนียริง คอนซัลแตนท์ จำกัด ดำเนินการเก็บตัวอย่างน้ำผิวดิน จำนวน 2 สถานี ได้แก่ ห้วยนบพิตา และคลองกัน ในวันที่ 5 มีนาคม 2565 ดังรูปที่ 2-11 พบว่า ผลการวิเคราะห์คุณภาพน้ำผิวดินมีค่าอยู่ในเกณฑ์มาตรฐาน | - |

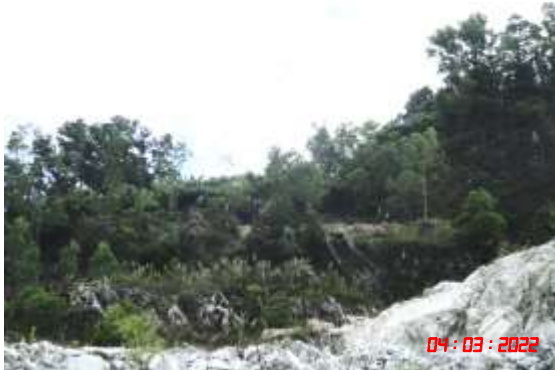
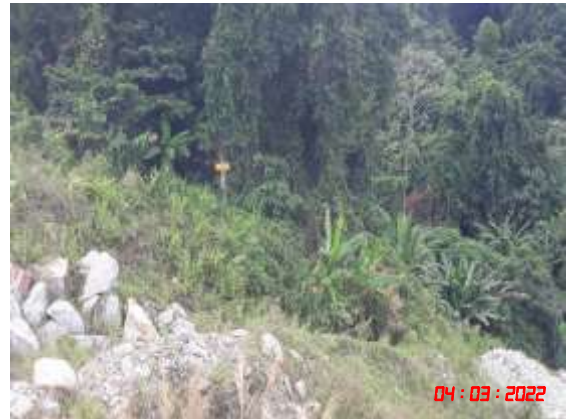
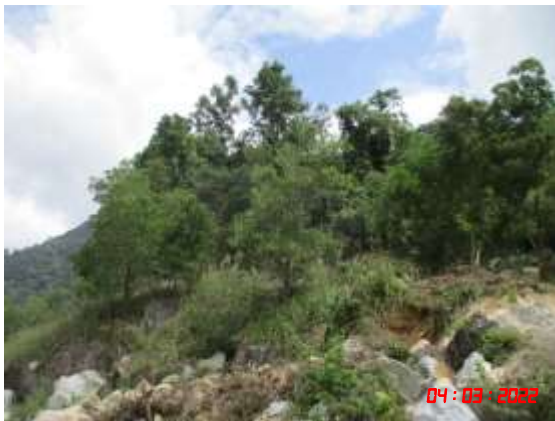
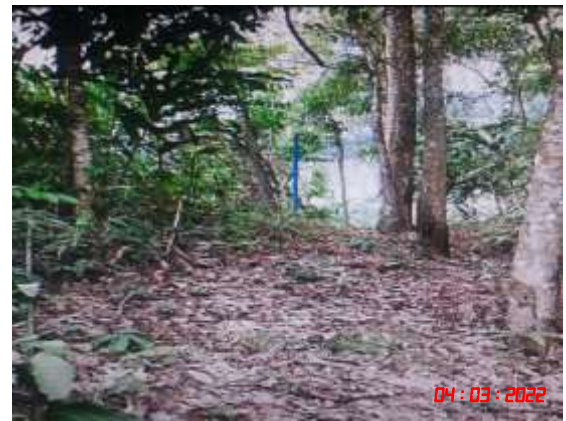
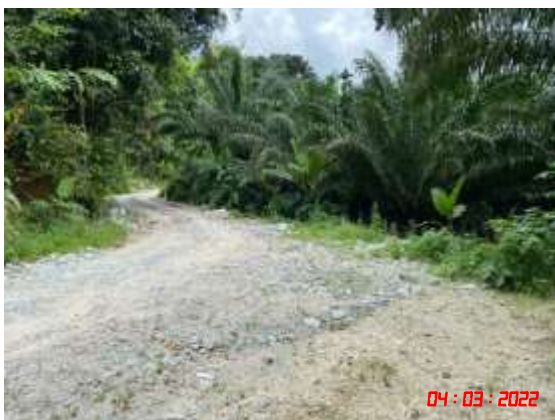
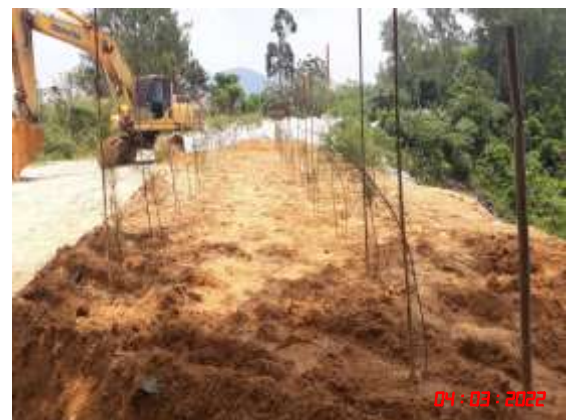
รูปที่ 2-12 แนวต้นไม้ในพื้นที่โครงการ

แนวต้นไม้บริเวณขอบแปลงด้านทิศตะวันออกเฉียงเหนือ

แนวต้นไม้บริเวณพื้นที่ชุ่มน้ำ

แนวต้นไม้บริเวณขอบแปลงด้านทิศเหนือ

แนวต้นไม้บริเวณหลักหมยเขตเหมืองแร่ที่ 8-9

แนวต้นไม้บริเวณหลักหมยเขตเหมืองแร่ที่ 7-8

แนวต้นไม้บริเวณพื้นที่ผ่านการฟื้นฟูพื้นที่ทำเหมือง

| เงื่อนไขตามมาตรการ | ผลการปฏิบัติตามมาตรการ | ปัญหา อุปสรรค ที่ไม่สามารถปฏิบัติตามมาตรการ และแนวทางแก้ไข |
|---|--|--|
| 4. ให้ดำเนินการปลูกไม้ยืนต้นโตเร็วหรือพันธุ์ไม้ท้องถิ่นภายในระยะ 2 ปี หลังจากได้ดำเนินการโครงการแล้ว โดยวิธีการปลูกให้มีระยะ 2x2 เมตร อย่างน้อย 4 แถว ในพื้นที่ที่เว้นการทำเหมือง รวมทั้งให้มีการบำรุงรักษาดูแลต้นไม้เหล่านั้นให้มีความเจริญเติบโตได้ดี | <ul style="list-style-type: none"> ผู้ถือประทานบัตรได้ดำเนินการปลูกไม้ยืนต้นไว้บริเวณขอบแปลงประทานบัตร พื้นที่เว้นการทำเหมือง และบริเวณที่สามารถดำเนินการได้ พร้อมทั้งดูแลแนวต้นไม้ที่ปลูกไว้ให้มีการเจริญเติบโตที่ต่อเนื่อง ดังรูปที่ 2-12 | - |

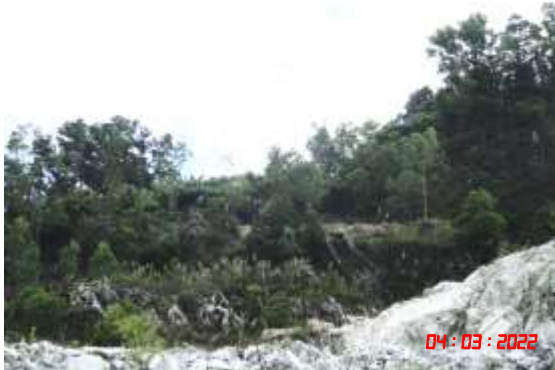
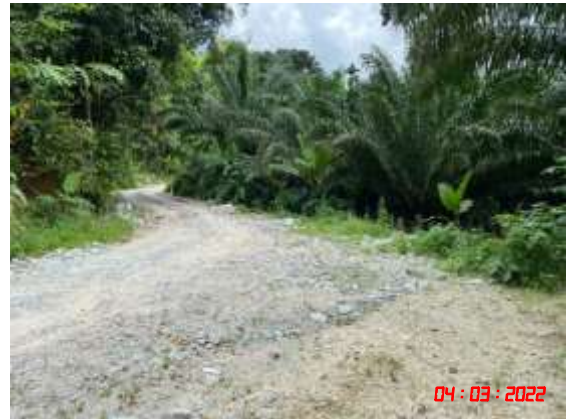
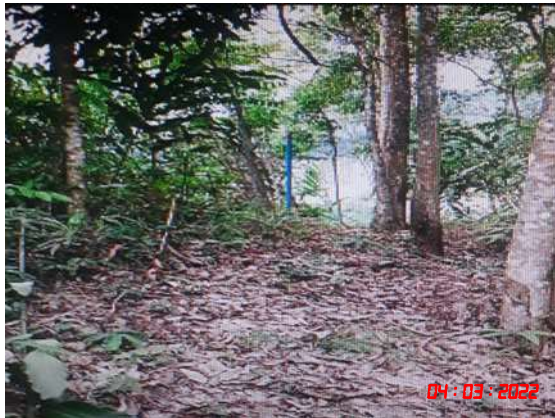
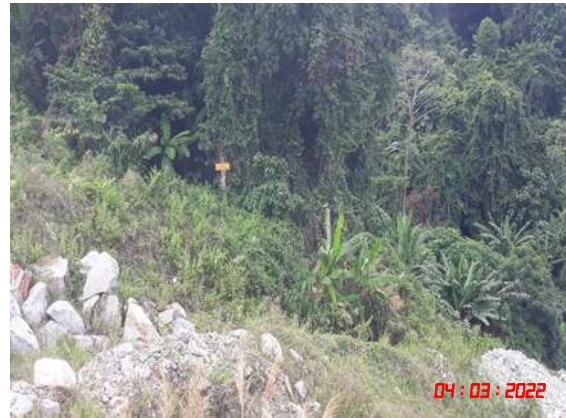
รูปที่ 2-13 บริเวณพื้นที่เว้นการทำเหมือง

พื้นที่เว้นการทำเหมืองบริเวณขอบแปลงด้านทิศ
ตะวันออกเฉียงเหนือ

พื้นที่เว้นการทำเหมืองบริเวณหลักหมายเขตเหมืองแร่ที่ 7-8

แนวต้นไม้บริเวณหลักหมายเขตเหมืองแร่ที่ 8-9

บริเวณพื้นที่ชุ่มน้ำ

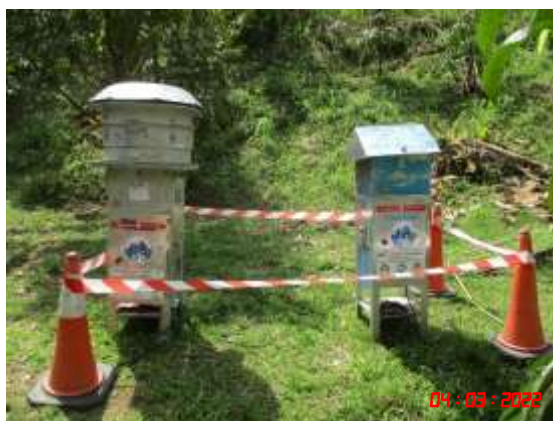
รูปที่ 2-18 การตรวจวัดคุณภาพอากาศ ระหว่างวันที่ 4-5 มีนาคม 2565

หน่วยพิทักษ์อุทยานแห่งชาติเขานัน

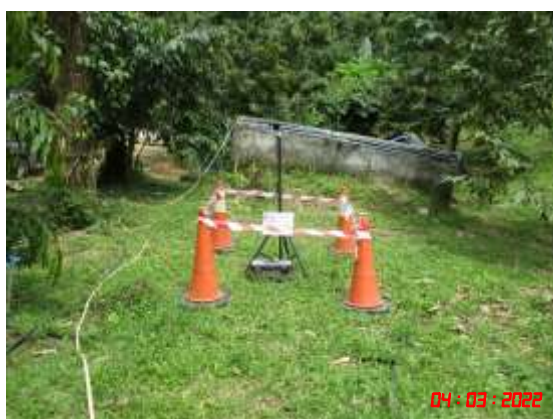
รูปที่ 2-19 การตรวจวัดระดับเสียง ระหว่างวันที่ 4-5 มีนาคม 2565

หน่วยพิทักษ์อุทยานแห่งชาติเขานัน
