มาตรการป้องกันและแก้ไข ผลกระทบสิ่งแวดล้อมและ มาตรการติดตามตรวจสอบ คุณภาพสิ่งแวดล้อม

มาตรการป้องกันและแก้ไขผลกระทบสิ่งแวดล้อม และมาตรการติดตามตรวจสอบคุณภาพสิ่งแวดล้อม

นายปิ่นชัย พิษณุวงศ์ ได้มอบหมายให้บริษัท ไมน์ เอ็นจิเนียริง คอนซัลแตนท์ จำกัด ดำเนินการติดตามตรวจสอบผลการปฏิบัติตามมาตรการป้องกันและแก้ไขผลกระทบสิ่งแวดล้อม โครงการเหมืองแร่หินอุตสาหกรรมชนิดหินปะชอลต์เพื่ออุตสาหกรรมก่อสร้าง ประทานบัตรที่ 33633/16333 ของนายปิ่นชัย พิษณุวงศ์ ตั้งอยู่ที่ หมู่ที่ 7 ตำบลประทัดบุ อำเภอบราสาท จังหวัดสุรินทร์ ตามหนังสือที่ ทส 1009.2/6532 ลงวันที่ 29 พฤษภาคม 2560 รายละเอียดแสดงดังตารางที่ 2-1 ถึงตารางที่ 2-4

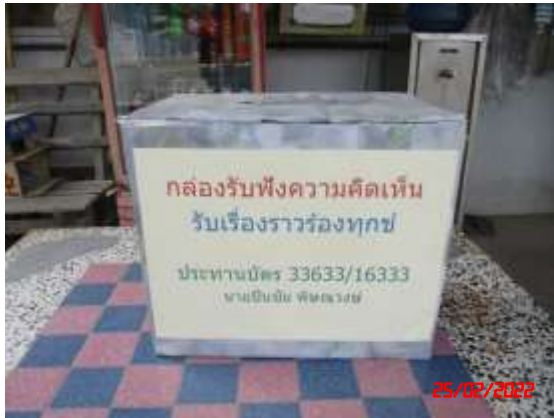
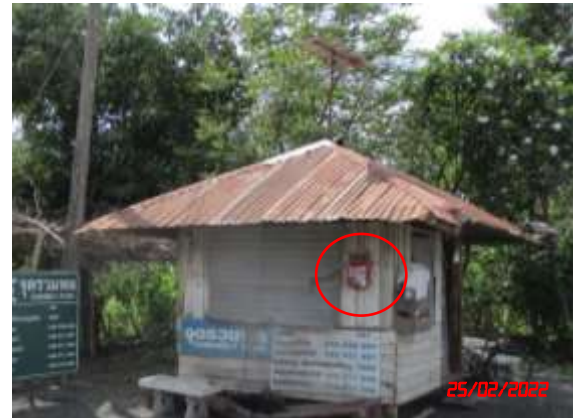
รูปที่ 2-1 กล่องรับเรื่องราวร้องเรียน

เงื่อนไขตามมาตรการ	ผลการปฏิบัติตามมาตรการ	ปัญหา อุปสรรคที่ไม่สามารถปฏิบัติตามมาตรการ และแนวทางแก้ไข
1. ให้มีจุดรับเรื่องราวร้องทุกข์ความเดือดร้อนของประชาชนที่เกิดจากกิจกรรมการทำเหมืองแร่และกิจกรรมที่เกี่ยวข้อง ในกรณีที่มีผู้ร้องเรียน ผู้ถือประทานบัตรจะต้องดำเนินการแก้ไขและให้ความช่วยเหลือด้วยความเป็นธรรม	<ul style="list-style-type: none"> ผู้ถือประทานบัตรได้ติดตั้งกล่องรับเรื่องราวร้องทุกข์ไว้ด้านหน้าสำนักงานโรงโม่หินของโครงการในบริเวณที่ประชาชนเข้าถึงได้ สะดวกดังรูปที่ 2-1 เพื่อรับเรื่องราวร้องทุกข์จากประชาชนที่ได้รับ ความเดือดร้อนจากการดำเนินการทำเหมืองหรือกิจกรรมที่เกี่ยวข้องของโครงการ และในกรณีที่ผู้ร้องเรียน ผู้ถือประทานบัตรจะเร่งดำเนินการแก้ไขและให้ความช่วยเหลืออย่างเหมาะสมและเป็นธรรม 	-

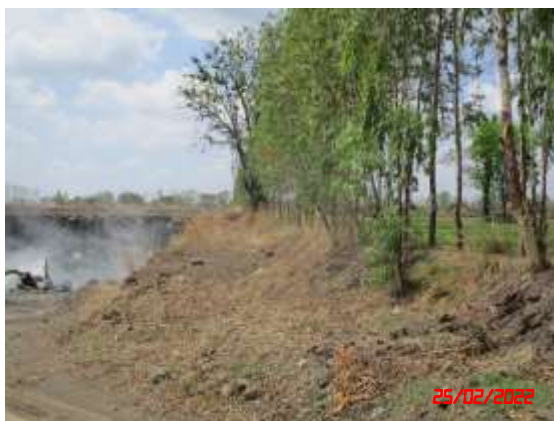
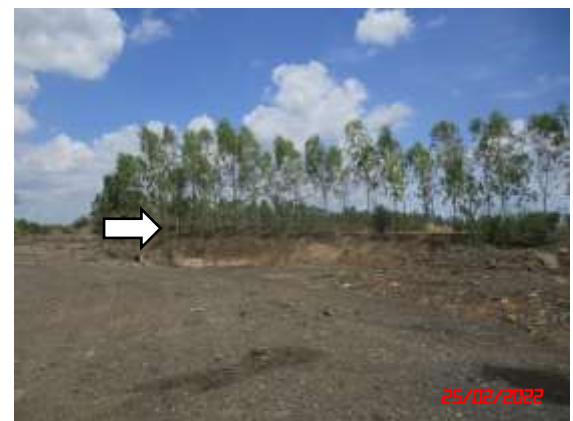
รูปที่ 2-2 แนวกันเขตไม่ทำเหมืองในระยะ 10 เมตร จากขอบประทานบัตร

2. คุณภาพอากาศ		
1. ดูแลรักษาแนวต้นไม้บริเวณพื้นที่เว้นไม่ทำเหมืองและปลูกพันธุ์ไม้โตเร็วหรือพันธุ์ไม้ท้องถิ่น หรือพันธุ์ไม้ที่มีผลเป็นอาหารของสัตว์ป่าและนก บนแนวคันดินอัดแน่น และปลูกเสริมบริเวณที่ว่างในเขตพื้นที่เว้นไม่ทำเหมือง เพื่อเป็นแนวกันชนป้องกันฝุ่นละอองแพร่กระจายออกสู่ภายนอก	<ul style="list-style-type: none"> ผู้ถือประทานบัตรได้ดูแลรักษาต้นไม้บริเวณพื้นที่เว้นไม่ทำเหมืองและบริเวณอื่นๆ ในพื้นที่โครงการให้เจริญเติบโตได้ดีอยู่เสมอ พร้อมทั้งปลูกเสริมบนคันทำนบดิน และในบริเวณที่ว่างจากกิจกรรมการทำเหมือง หรือปลูกทดแทนต้นไม้ที่ตายลง เพื่อเป็นแนวป้องกันฝุ่นละอองที่จะแพร่กระจายออกสู่ภายนอก ดังรูปที่ 2-2 รูปที่ 2-3 และรูปที่ 2-7 	-

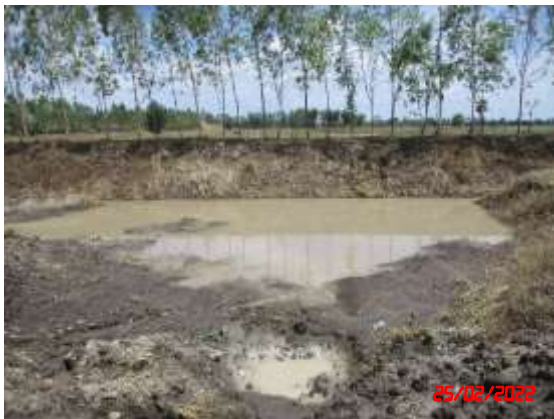
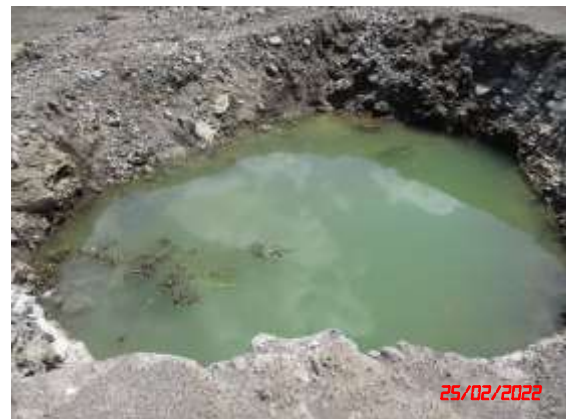
รูปที่ 2-5 บ่อดักตะกอน

เงื่อนไขตามมาตรการ	ผลการปฏิบัติตามมาตรการ	ปัญหา อุปสรรคที่ไม่สามารถปฏิบัติตามมาตรการ และแนวทางแก้ไข
4. อุทกวิทยาและคุณภาพน้ำ		
1. จัดทำบ่อดักตะกอนที่มีขนาดเท่ากันจำนวน 2 บ่อ บริเวณหมายอักษร บ1 และ บ2 ขนาดความกว้าง 9 เมตร ความยาว 12 เมตร และความลึก 3 เมตร เนื้อที่รวมประมาณ 0.14 ไร่ และบ่อรับน้ำภายในบ่อเหมือง (Sump) ซึ่งกำหนดให้ใช้พื้นที่จุดที่ต่ำที่สุดของบ่อเหมืองเป็นพื้นที่รับน้ำจำนวน 5 บ่อ เนื้อที่บ่อละประมาณ 0.1 ไร่ ความลึก 3 เมตร ในการรองรับน้ำที่จะไหลบ่าในบริเวณหน้าเหมือง เพื่อป้องกันการชะล้างตะกอนมูลดินทรายออกสู่ภายนอก	<ul style="list-style-type: none"> ผู้ถือประทานบัตรได้ดำเนินการขุดบ่อดักตะกอน จำนวน 2 บ่อ ไว้ในบริเวณหมายอักษร บ1 และ บ 2 ดังรูปที่ 2-4 พร้อมทั้งออกแบบให้มีการใช้พื้นที่ต่ำสุดของบ่อเหมืองเป็นบ่อรับน้ำภายในบ่อเหมืองสำหรับรองรับน้ำที่จะไหลบ่าในบริเวณหน้าเหมือง เพื่อป้องกันการชะล้างตะกอนมูลดินออกสู่ภายนอกพื้นที่โครงการ ซึ่งปัจจุบันภายในพื้นที่โครงการมีบ่อรับน้ำขุมเหมืองจำนวน 1 บ่อ ในบริเวณบ่อเหมือง A เนื่องจากมีการเปิดทำเหมืองในบริเวณบ่อเหมือง A เท่านั้น ดังรูปที่ 2-5 	-

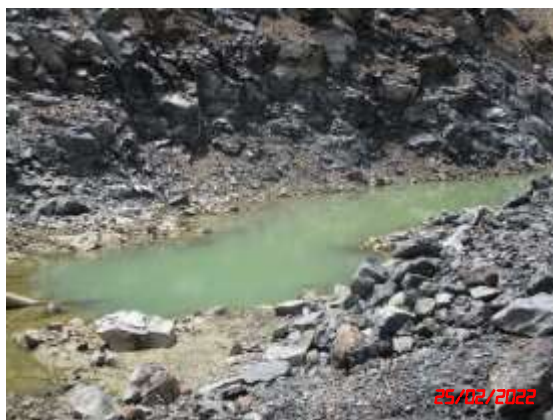
รูปที่ 2-6 บ่อรับน้ำ (Sump) ขุมเหมือง

เงื่อนไขตามมาตรการ	ผลการปฏิบัติตามมาตรการ	ปัญหา อุปสรรคที่ไม่สามารถปฏิบัติตามมาตรการ และแนวทางแก้ไข
	เนื่องจากมีการเปิดทำเหมืองในบริเวณบ่อเหมือง A เท่านั้น ดังรูปที่ 2-6

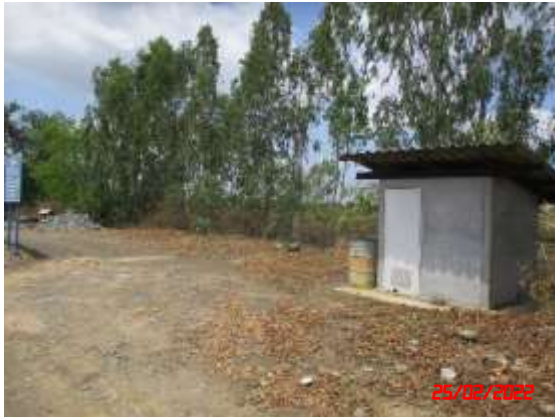
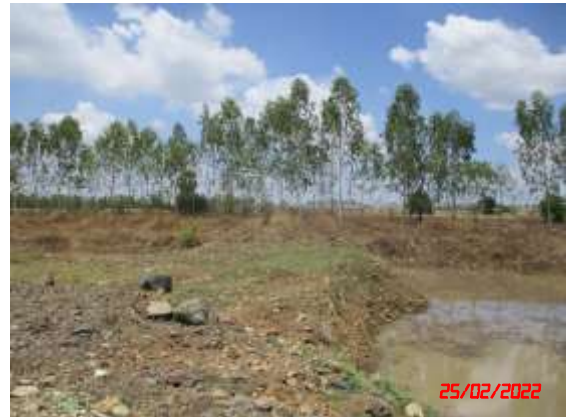
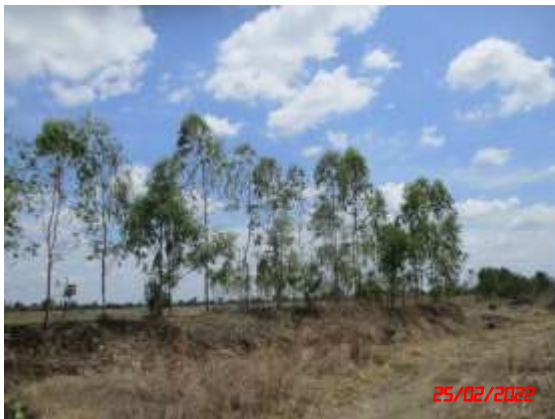
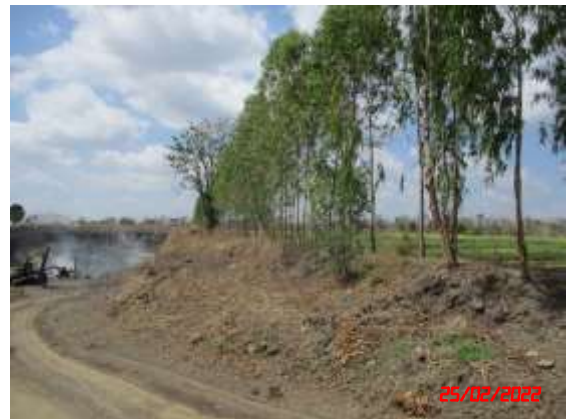
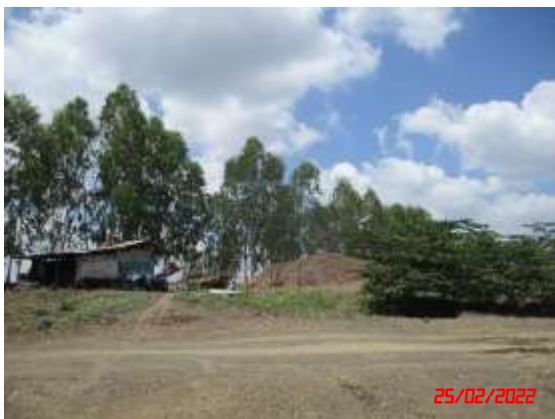
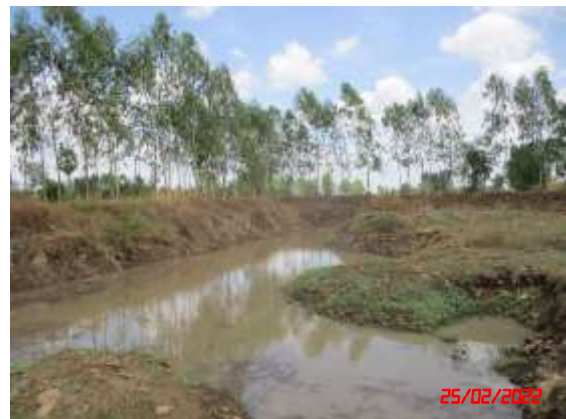
รูปที่ 2-7 แนวต้นไม้บริเวณพื้นที่โครงการ

3. ปลุกพืชคลุมดิน ได้แก่ พืชตระกูลถั่ว และหญ้าแฝก และปลูกพันธุ์ไม้โตเร็วหรือพันธุ์ไม้ท้องถิ่น ได้แก่ ยูคาลิปตัส สะเดา เต็ง รัง หรือพันธุ์ไม้ที่มีผลเป็นอาหารของสัตว์ป่าและนก ได้แก่ ตะขบฝรั่ง และหว้า ในพื้นที่เว้นไม่ทำเหมือง ปลูกเป็นแถวสลับฟันปลาระยะห่างระหว่างต้นและแถวประมาณ 2X2 เมตร	<ul style="list-style-type: none"> ผู้ถือประทานบัตรได้ดำเนินการปลูกไม้ยืนต้นโตเร็วและพันธุ์ไม้ท้องถิ่นที่เหมาะสมกับสภาพพื้นที่ของโครงการ ไว้ในพื้นที่เว้นไม่ทำเหมืองและบนแนวคันทำนบดิน พร้อมทั้งดูแลต้นไม้ที่มีอยู่เดิมให้เจริญเติบโตอยู่เสมอ ดังรูปที่ 2-7 	-

3. ดูแลรักษาดันไม้ที่ปลูกไว้ให้เจริญเติบโตอย่างสม่ำเสมอ หากพบว่าต้นใดตายหรือไม่เจริญเติบโต ให้ปลูกทดแทนทันที	<ul style="list-style-type: none"> ผู้ถือประทานบัตรได้ดูแลรักษาแนวต้นไม้ที่ปลูกไว้ในบริเวณพื้นที่โครงการให้มีการเจริญเติบโตที่ดี และปลูกเสริมหรือทดแทนต้นที่ตายลงดังรูปที่ 2-7 	-

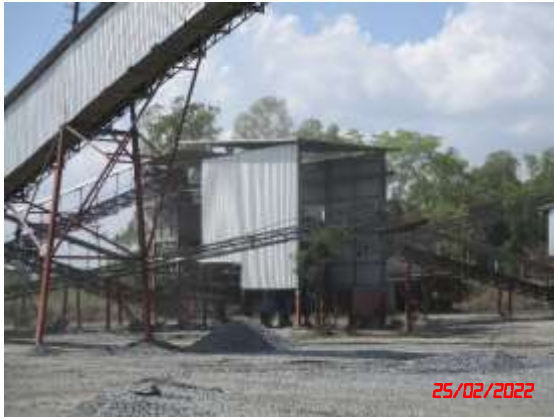
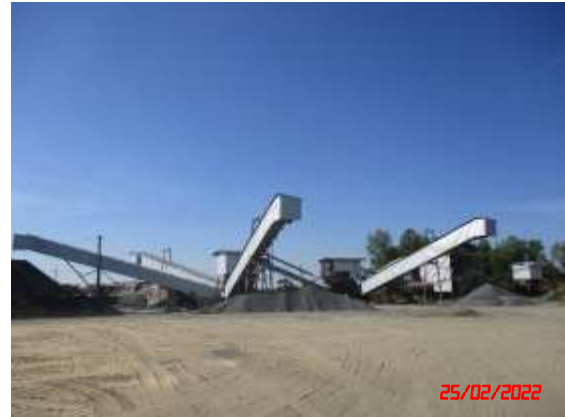
รูปที่ 2-8 ระบบป้องกันผลกระทบสิ่งแวดล้อมบริเวณโรงโม่หิน

2. ให้ปรับปรุงซ่อมแซมระบบป้องกันผลกระทบสิ่งแวดล้อมของโรงโม่หิน ตามระเบียบข้อกำหนดของหน่วยงานราชการที่กำหนดไว้อย่างเคร่งครัด	<ul style="list-style-type: none"> ผู้ถือประทานบัตรได้จัดสรรงบประมาณในการก่อสร้างและปรับปรุงโรงโม่หินของโครงการให้มีระบบป้องกันผลกระทบสิ่งแวดล้อมที่มีประสิทธิภาพ ตามข้อกำหนดของหน่วยงานราชการอย่างเคร่งครัด ดังรูปที่ 2-8 โดยมีรายละเอียดดังต่อไปนี้ 	-

เงื่อนไขตามมาตรการ	ผลการปฏิบัติตามมาตรการ	ปัญหา อุปสรรคที่ไม่สามารถปฏิบัติตามมาตรการ และแนวทางแก้ไข
5. ให้ดูแลรักษาและปรับปรุงระบบป้องกันผลกระทบสิ่งแวดล้อมของโรงโม่หินให้เป็นไปตามประกาศกรมอุตสาหกรรมพื้นฐานและการเหมืองแร่ เรื่อง ให้โรงโม่บดหรือย่อยหินมีระบบป้องกันผลกระทบสิ่งแวดล้อม อย่างเคร่งครัด	<ul style="list-style-type: none"> ผู้ถือประทานบัตรได้จัดสรรงบประมาณเพื่อใช้ในการดูแลรักษาและปรับปรุงระบบป้องกันผลกระทบสิ่งแวดล้อมของโรงโม่หินให้เป็นไปตามประกาศกรมอุตสาหกรรมพื้นฐานและการเหมืองแร่อย่างเคร่งครัดดังรูปที่ 2-8 	-

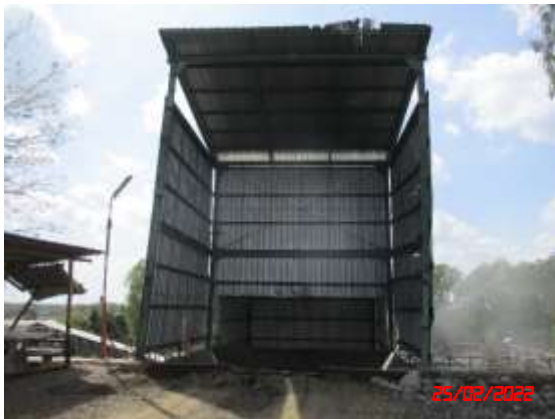
อาคารปิดคลุมโรงโม่หิน

เงื่อนไขตามมาตรการ	ผลการปฏิบัติตามมาตรการ	ปัญหา อุปสรรคที่ไม่สามารถปฏิบัติตามมาตรการ และแนวทางแก้ไข
- ให้สร้างอาคารปิดคลุม 3 ด้าน และหลังคาสำหรับเครื่องบดชุดแรก (Primary Crusher) ยั่งรับหินใหญ่ (Hopper) และตะแกรงร่อนคัดเศษหิน ดิน ทราย (Scalping Screen) พร้อมทั้งติดตั้งเครื่องฉีดสเปรย์น้ำบริเวณปากยั่งรับหินใหญ่	- สร้างอาคารปิดคลุมเครื่องบดชุดแรก ยั่งรับหินใหญ่ และตะแกรงร่อนคัดขนาดเศษหิน ดิน ทราย ทั้ง 3 ด้าน พร้อมทั้งติดตั้งระบบสเปรย์น้ำบริเวณยั่งรับหินใหญ่	-

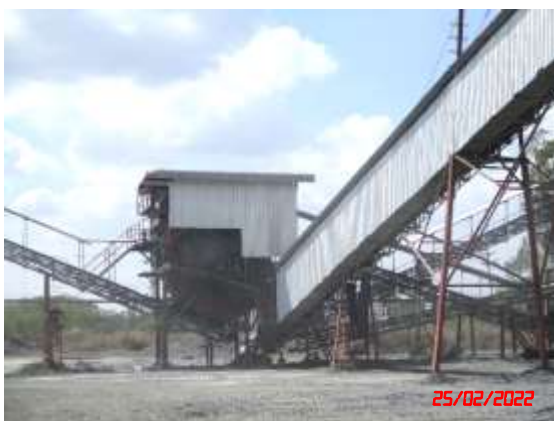
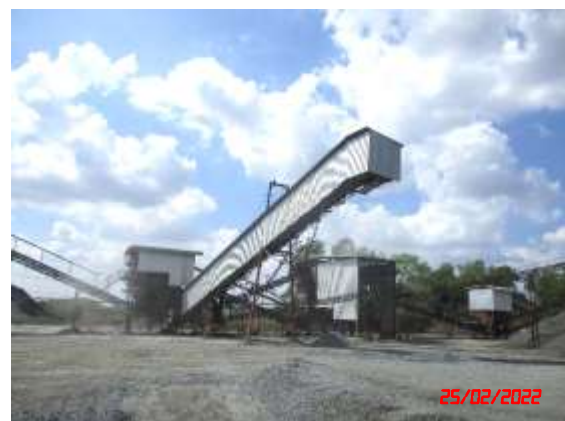
ระบบสเปรย์น้ำ

- ระบบสายพานลำเลียง ต้องสร้างอุปกรณ์ปิดคลุมโดยตลอด พร้อมทั้งติดตั้งเครื่องฉีดสเปรย์น้ำบริเวณจุดต่างๆ ที่ก่อให้เกิดฝุ่นละอองภายนอกอาคาร	- สร้างหลังคาปิดคลุมสายพานลำเลียง พร้อมทั้งติดตั้งระบบสเปรย์น้ำบริเวณจุดต่างๆ ที่ก่อให้เกิดฝุ่นละอองภายนอกอาคาร	-

- บริเวณปลายสายพานลำเลียงที่เทกองหินคัดขนาดแล้วต้องติดตั้งเครื่องฉีดสเปรย์น้ำ หรือเครื่องป้องกันฝุ่นในการเทกองหินคัดขนาดแล้ว	- ได้มีการติดตั้งระบบสเปรย์น้ำไว้บริเวณปลายสายพานลำเลียง	-

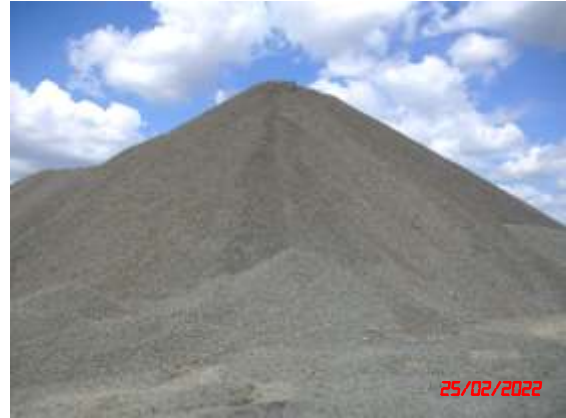
ถนนหินบดอัดแน่นบริเวณโรงโม่หิน

- ปรับปรุงเส้นทางลำเลียงหินภายในโรงโม่หินเป็นถนนลาดยางหรือถนนคอนกรีต	- ปรับปรุงเส้นทางลำเลียงหินบริเวณโรงโม่หินให้เป็นถนนบดอัดแน่น	-
- ปรับปรุงพื้นที่เก็บกองหินเป็นลานคอนกรีตหรือหินบดอัดแน่น	- ปรับปรุงพื้นที่ลานเก็บกองหินให้เป็นลานหินบดอัดแน่น	-

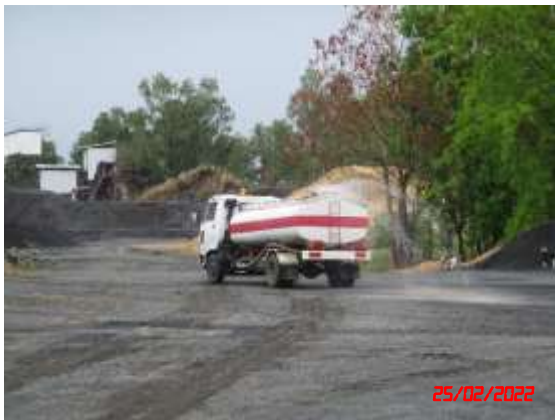
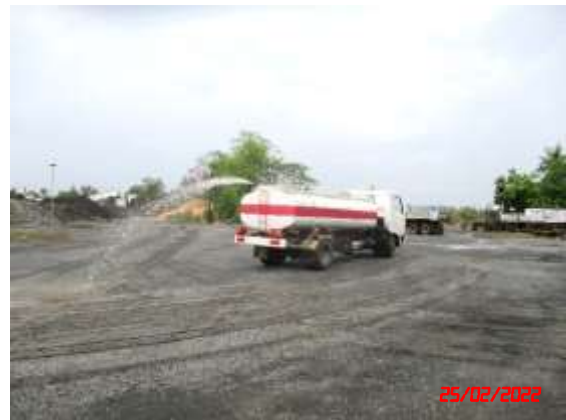
รูปที่ 2-9 การฉีดพรมน้ำป้องกันการฟุ้งกระจายของฝุ่นละออง

เงื่อนไขตามมาตรการ	ผลการปฏิบัติตามมาตรการ	ปัญหา อุปสรรคที่ไม่สามารถปฏิบัติตามมาตรการ และแนวทางแก้ไข
2. ฉีดพรมน้ำบนเส้นทางถนนลูกรังตั้งแต่ถนนลูกรังสาธารณะทางด้านทิศเหนือของพื้นที่โครงการ ถึงทางหลวงชนบทหมายเลข สร. 2072 บริเวณก่อนเข้าโรงโม่หินของโครงการ อย่างน้อยวันละ 4 ครั้ง หรือตามสภาพอากาศในแต่ละวัน และหมั่นดูแลสภาพผิวถนนให้มีสภาพดีอยู่เสมอ	<ul style="list-style-type: none"> ● การดำเนินโครงการได้มีมาตรการในการลดผลกระทบด้านฝุ่นละออง โดยได้มีการฉีดพรมน้ำบนเส้นทางขนส่งแร่ในช่วงที่เป็นถนนลูกรัง รวมไปถึงบริเวณโรงโม่หินของโครงการ วันละ 3-4 ครั้ง หรือตามความเหมาะสมของสภาพภูมิอากาศในแต่ละวัน พร้อมทั้งดูแลและซ่อมแซมเส้นทางขนส่งแร่ให้อยู่ในสภาพที่ใช้งานได้ดีอยู่เสมอ ดังรูปที่ 2-9 	-

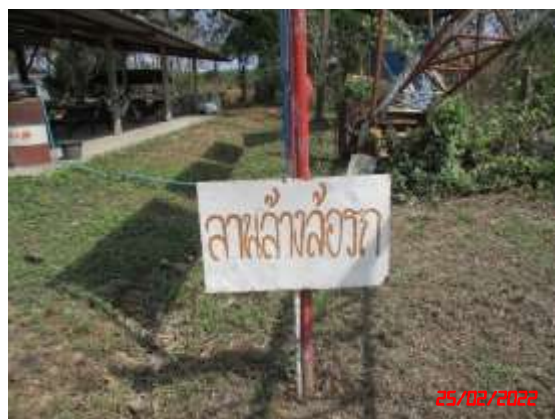
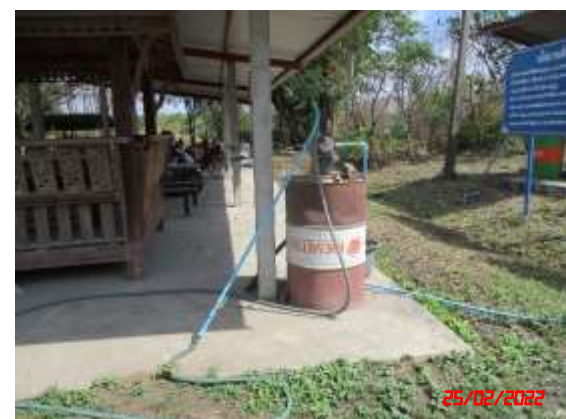
รูปที่ 2-10 บริเวณจุดล้างล้อรถบรรทุก

เงื่อนไขตามมาตรการ	ผลการปฏิบัติตามมาตรการ	ปัญหา อุปสรรคที่ไม่สามารถปฏิบัติตามมาตรการ และแนวทางแก้ไข
<ul style="list-style-type: none"> - ให้อำนาจการฉีดพรมน้ำบริเวณลานเก็บกองหินที่คัดขนาดแล้ว และตามเส้นทางขนส่งลำเลียงหิน ในขณะที่เครื่องจักรกลและยานพาหนะทำงานอยู่ เพื่อป้องกันการฟุ้งกระจายของฝุ่น พร้อมทั้งมีการทำความสะอาด เก็บกวาดฝุ่นละอองที่ตกค้างสะสมบริเวณพื้นโรงโม่หิน และเส้นทางลำเลียงขนส่งหิน อย่างน้อยสัปดาห์ละ 1 ครั้ง 	<ul style="list-style-type: none"> - การดำเนินโครงการได้มีมาตรการลดผลกระทบด้านฝุ่นละออง โดยการฉีดพรมน้ำบริเวณลานกองแร่ และเส้นทางลำเลียงหิน เพื่อป้องกันการฟุ้งกระจายของฝุ่นดังรูปที่ 2-9 พร้อมทั้งมีการทำความสะอาด เก็บกวาดฝุ่นละอองที่ตกค้างสะสมบริเวณพื้นโรงโม่หิน 	-
<ul style="list-style-type: none"> - มีระบบลานล้างล้อรถยนต์ที่มีประสิทธิภาพและทำการล้างล้อรถบรรทุกหินก่อนออกนอกโรงโม่หิน 	<ul style="list-style-type: none"> - ผู้ถือประทานบัตรได้มีการติดตั้งระบบลานล้างล้อรถยนต์และควบคุมให้มีการล้างล้อรถบรรทุกก่อนทำการขนส่งแร่ออกนอกพื้นที่โครงการทุกครั้ง ดังรูปที่ 2-10 	-

4. รถบรรทุกที่ขนส่งแร่ออกไปยังแหล่งรับซื้อภายนอก ต้องอยู่ในสภาพที่ดีไม่มีรอยรั่วให้หินร่วงหล่นได้ โดยการปิดคลุมผ้าใบอย่างมิดชิด และมีระบบล้างล้อรถก่อนขนส่งแร่ออกไปยังแหล่งรับซื้อภายนอก	<ul style="list-style-type: none"> ● พนักงานขับรถบรรทุกของโครงการได้มีการตรวจสอบรถบรรทุกให้อยู่ในสภาพที่ดี ไม่มีรอยรั่ว พร้อมทั้งให้มีการปิดคลุมผ้าใบอย่างมิดชิด เพื่อป้องกันการร่วงหล่นของแร่ที่ทำการขนส่ง โดยติดตั้งป้ายเตือนให้ปิดคลุมผ้าใบไว้บริเวณด้านหน้าโรงโม่หินให้มองเห็นได้ชัดเจน ดังรูปที่ 2-12 และล้างล้อรถก่อนขนส่งแร่ออกสู่ภายนอกพื้นที่โครงการทุกครั้ง ดังรูปที่ 2-10 	-

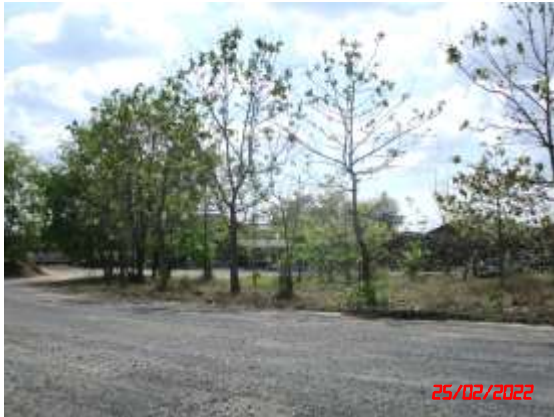
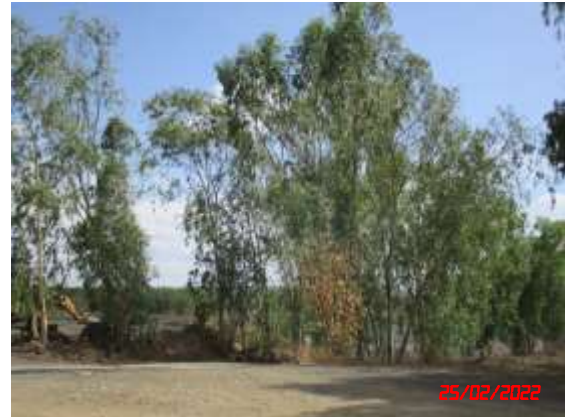
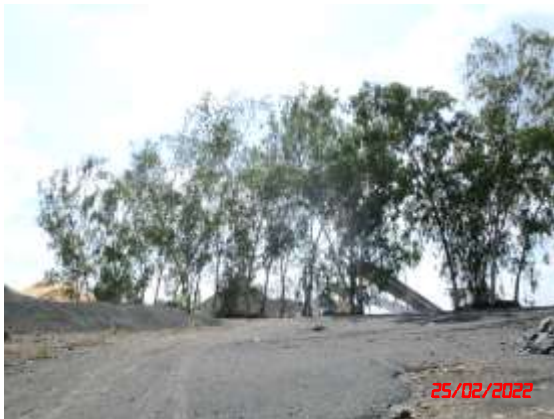
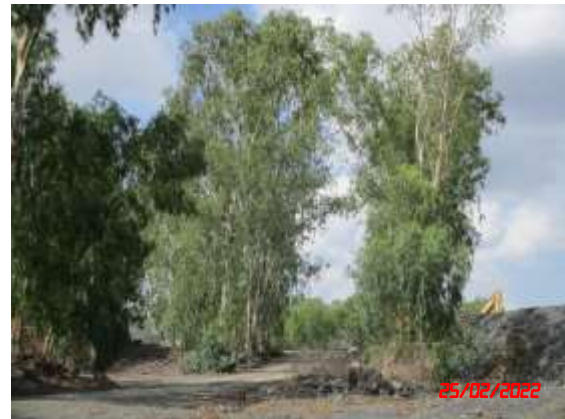
รูปที่ 2-11 แนวต้นไม้บริเวณโรงโม่หิน

<ul style="list-style-type: none"> - ปลุกต้นไม้โตเร็วทรงสูงหนาแน่นที่ปิดกั้นทิศทางลมและเสียงตามความเหมาะสมของสภาพพื้นที่ ตามแนวเขตพื้นที่โรงโม่หินโดยรอบ และปลูกเสริมบริเวณพื้นที่ว่าง พร้อมทั้งดูแลรักษาให้เจริญเติบโตอยู่เสมอ 	<ul style="list-style-type: none"> - ผู้ถือประทานบัตรได้มีการปลุกต้นไม้โตเร็วทรงสูงไว้โดยรอบโรงโม่หิน เพื่อปิดกั้นทิศทางลมและเสียงดังรูปที่ 2-11 	-
<ul style="list-style-type: none"> - ดูแลบำรุงรักษาอาคารและอุปกรณ์ตลอดจนระบบป้องกันผลกระทบสิ่งแวดล้อมตลอดระยะเวลาการทำงานอย่างเข้มงวด เพื่อไม่ปล่อยฝุ่นละอองเกินมาตรฐานตามประกาศกระทรวงวิทยาศาสตร์และเทคโนโลยีและสิ่งแวดล้อม เรื่อง กำหนดมาตรฐานควบคุมการปล่อยฝุ่นละอองจากโรงโม่บดหรือย่อยหิน ลงวันที่ 20 ธันวาคม 2539 	<ul style="list-style-type: none"> - ผู้ถือประทานบัตรได้ดูแลรักษาอุปกรณ์ในการทำงาน ตลอดจนระบบป้องกันผลกระทบสิ่งแวดล้อมตลอดระยะเวลาการทำงานให้มีสภาพพร้อมใช้งานเพื่อไม่ปล่อยฝุ่นละอองเกินมาตรฐานตามประกาศกระทรวงวิทยาศาสตร์และเทคโนโลยีและสิ่งแวดล้อม เรื่อง กำหนดมาตรฐานควบคุมการปล่อยฝุ่นละอองจากโรงโม่บดหรือย่อยหิน ลงวันที่ 20 ธันวาคม 2539 	-

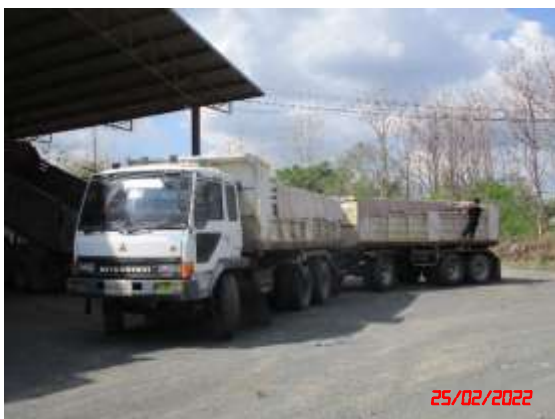
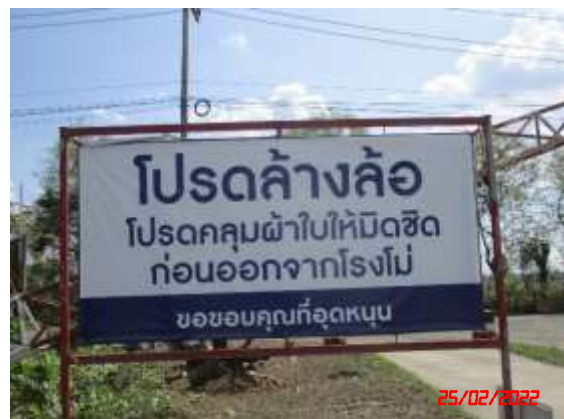
รูปที่ 2-12 การปิดคลุมผ้าใบรถบรรทุก และป้ายเตือนให้ปิดคลุมผ้าใบรถบรรทุก

เงื่อนไขตามมาตรการ	ผลการปฏิบัติตามมาตรการ	ปัญหา อุปสรรคที่ไม่สามารถปฏิบัติตามมาตรการ และแนวทางแก้ไข
- รถบรรทุกที่ขนหินออกจากโรงโม่หิน จะต้องอยู่ในสภาพที่ดีไม่มีรอยรั่วให้หินร่วงหล่นได้ และมีผ้าใบปิดคลุมมิดชิด	- พนักงานขับรถบรรทุกแร่ได้มีการตรวจสอบรถบรรทุกหินที่ขนส่งแร่ออกจากพื้นที่โครงการให้อยู่ในสภาพดี ไม่มีรอยรั่ว พร้อมทั้งควบคุมให้มีการปิดคลุมผ้าใบให้มิดชิด เพื่อป้องกันการล่วงหล่นของแร่ที่ขนส่ง โดยติดตั้งป้ายเตือนไว้บริเวณด้านหน้าพื้นที่โรงโม่หินให้มองเห็นอย่างชัดเจน ดังรูปที่ 2-12

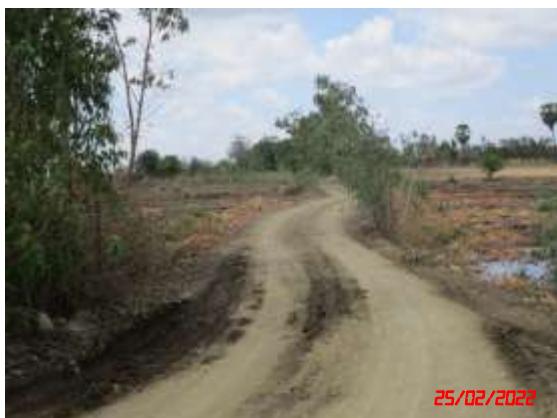
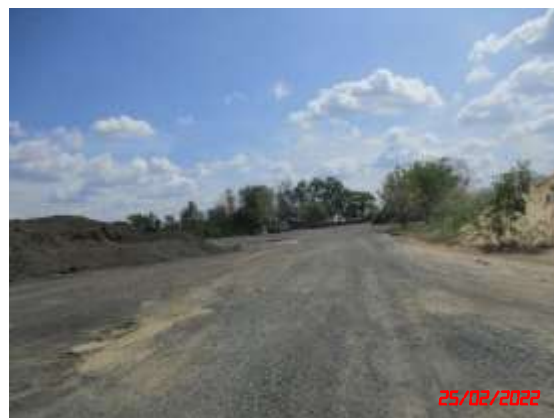
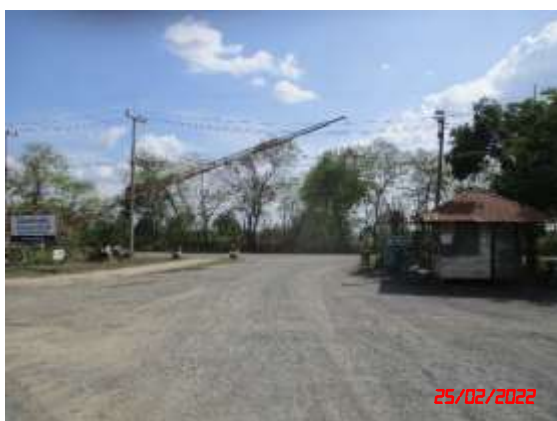
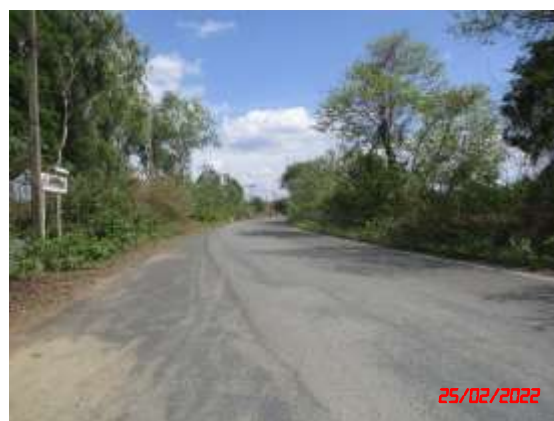
รูปที่ 2-13 เส้นทางลำเลียงแร่ของโครงการ

3. ให้ปรับปรุงซ่อมแซมเส้นทางขนส่งแร่บริเวณที่ชำรุดเสียหายให้แล้วเสร็จก่อนเปิดดำเนินการ เพื่อลดผลกระทบด้านฝุ่นละออง	<ul style="list-style-type: none"> ผู้ถือประทานบัตรได้ปรับปรุงซ่อมแซมเส้นทางขนส่งแร่ที่มีการชำรุดเสียหายให้สามารถใช้งานได้อย่างมีประสิทธิภาพ โดยกำหนดให้แล้วเสร็จก่อนเปิดดำเนินการทำเหมือง ดังรูปที่ 2-13 ทั้งนี้ เพื่อป้องกันผลกระทบในด้านฝุ่นละออง 	-

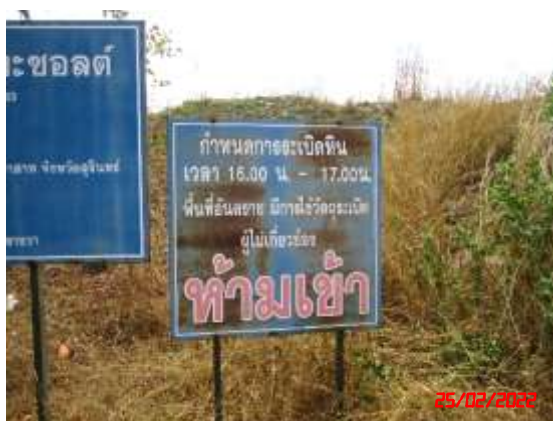
รูปที่ 2-14 ป้ายเตือนเวลาระเบิดหน้าเหมือง

2. จัดทำป้ายเตือน “อันตรายจากการระเบิด” พร้อมทั้งระบุช่วงเวลาทำการระเบิด ติดตั้งไว้ริมเส้นทางใกล้เคียงพื้นที่โครงการและตามแนวเขตพื้นที่โครงการ บริเวณที่สามารถมองเห็นได้ชัดเจน	<ul style="list-style-type: none"> ผู้ถือประทานบัตรได้จัดทำและติดตั้งป้ายเตือน “อันตรายจากการระเบิด” ที่มีการระบุช่วงเวลาทำการระเบิดไว้อย่างชัดเจน โดยติดตั้งไว้ริมเส้นทางใกล้เคียงพื้นที่โครงการที่สามารถมองเห็นได้อย่างชัดเจน ดังรูปที่ 2-14 	-

เงื่อนไขตามมาตรการ	ผลการปฏิบัติตามมาตรการ	ปัญหา อุปสรรคที่ไม่สามารถปฏิบัติตามมาตรการ และแนวทางแก้ไข
ให้ได้ยินในรัศมี 500 เมตร และติดตั้งป้ายเตือนบอกช่วงเวลาการระเบิดไว้ริมเส้นทางให้ผู้สัญจรไปมามองเห็นชัดเจน	เมตร พร้อมทั้งได้มีการติดตั้งป้ายเตือนบอกช่วงเวลาการระเบิดไว้ริมเส้นทางให้สามารถมองเห็นได้อย่างชัดเจนดังรูปที่ 2-14

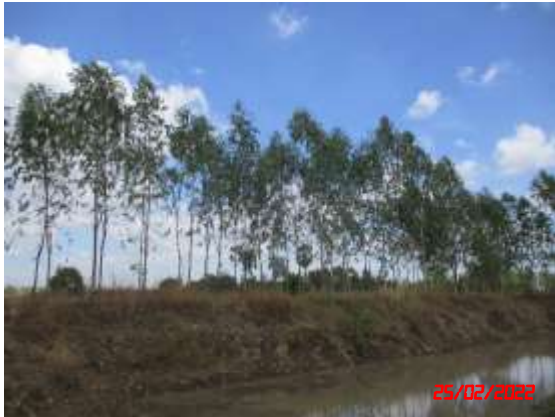
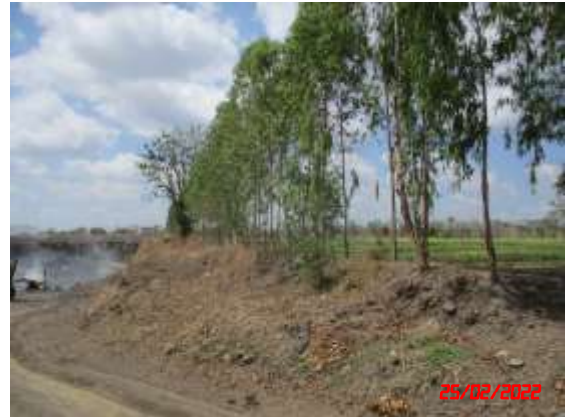
รูปที่ 2-15 แนวคันทำนบดินโดยรอบพื้นที่โครงการ

5. ทรัพยากรดิน		
1. สร้างคันดินอัดแน่น และคุระบายน้ำ โดยกำหนดให้สร้างคันทำนบดินมีรูปหน้าตัดเป็นสี่เหลี่ยมคางหมูขนาดด้านบนกว้างประมาณ 2 เมตร ด้านล่างกว้างประมาณ 6 เมตร สูง 2 เมตร และคุระบายน้ำที่มีขนาดความกว้างด้านบนประมาณ 3 เมตร ความกว้างท้องร่องประมาณ 1 เมตร และลึก 1 เมตร พร้อมทั้งบ่อดักตะกอน ให้แล้วเสร็จก่อนเปิดหน้าเหมือง พร้อมทั้งปลูกพืชคลุมดิน ได้แก่ พืชตระกูลถั่ว และหญ้าแฝก และปลูกพืชพันธุ์ไม้โตเร็ว หรือพันธุ์ไม้ท้องถิ่น ได้แก่ ยูคาลิปตัส สะเดา เต็ง รัง หรือพันธุ์ไม้ที่มีผลเป็นอาหารของสัตว์ป่าจำพวกนก ได้แก่ ตะขบฝรั่ง และหว้า บนคันทำนบดิน เพื่อลดการกัดเซาะพังทลายจากน้ำฝนและช่วยรักษาความอุดมสมบูรณ์ของดิน	<ul style="list-style-type: none"> ผู้ถือประทานบัตรได้สร้างคันทำนบดินอัดแน่นดังรูปที่ 2-15 และขุดคุระบายน้ำรอบพื้นที่โครงการ ดังรูปที่ 2-16 พร้อมทั้งปลูกพืชคลุมดิน และไม้ยืนต้นโตเร็วบนคันทำนบดิน เพื่อลดการกัดเซาะพังทลายจากน้ำฝนและช่วยรักษาความอุดมสมบูรณ์ของดิน 	-

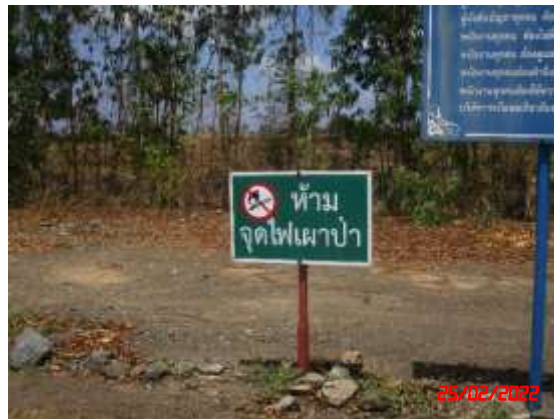
รูปที่ 2-17 ป้ายเตือนห้ามจุดไฟเผาป่า

2. ติดป้ายเตือน “ห้ามจุดไฟเผาป่า” หรือ “ห้ามล่าสัตว์ป่า” ในบริเวณพื้นที่ที่มองเห็นได้ชัดเจนทั้งในพื้นที่โครงการและบริเวณใกล้เคียง รวมถึงดูแลให้พนักงานปฏิบัติตามอย่างเคร่งครัด	<ul style="list-style-type: none"> ผู้ถือประทานบัตรได้จัดทำและติดตั้งป้ายเตือน “ห้ามจุดไฟเผาป่า” ดังรูปที่ 2-17 ไว้บริเวณพื้นที่โครงการและบริเวณใกล้เคียง พร้อมทั้งควบคุมดูแลให้พนักงานปฏิบัติตามอย่างเคร่งครัด 	-

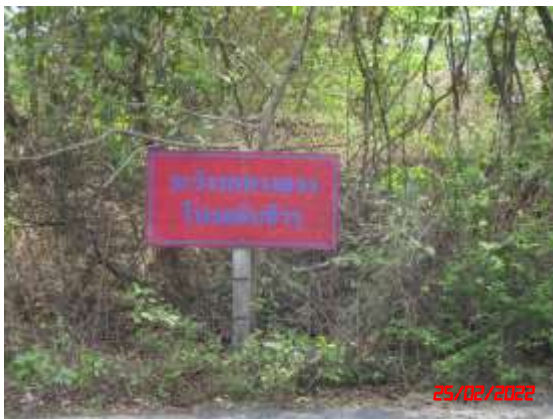
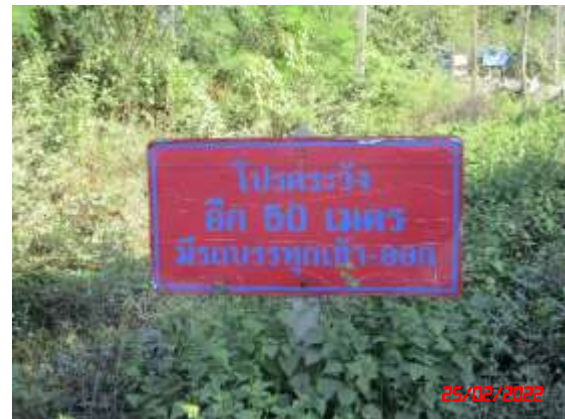
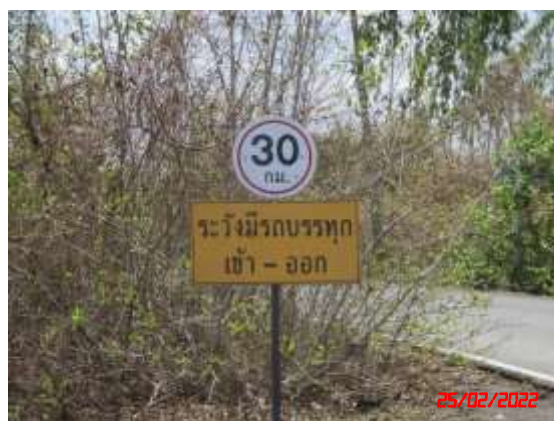
รูปที่ 2-18 ป้ายเตือนระวังมีรถบรรทุกเข้า-ออก และป้ายจำกัดความเร็ว

เงื่อนไขตามมาตรการ	ผลการปฏิบัติตามมาตรการ	ปัญหา อุปสรรคที่ไม่สามารถปฏิบัติตามมาตรการ และแนวทางแก้ไข
คุณค่าการใช้ประโยชน์ของมนุษย์		
1. การคมนาคม		
1. จัดทำป้ายสัญญาณเตือนภัย เช่น “ป้ายชะลอความเร็ว” “ระวังมีรถบรรทุกเข้า-ออก” หรือสัญญาณไฟกระพริบบริเวณทางแยกถนนลูกรังสาธารณะทางด้านทิศเหนือของพื้นที่โครงการ และทางหลวงชนบทหมายเลข สร. 2072 ในช่วงก่อนถึงทางแยกในระยะประมาณ 50 เมตร และ 100 เมตร ทั้งสองด้าน พร้อมทั้งดูแลป้ายและสัญญาณไฟให้อยู่ในสภาพใช้งานได้ดียิ่งขึ้น เพื่อเตือนให้รถชะลอความเร็วเมื่อสัญจรผ่านเข้าใกล้เส้นทางขนส่งแร่ของโครงการ	<ul style="list-style-type: none"> ผู้ถือประทานบัตรได้จัดทำและติดตั้งป้ายสัญญาณเตือนภัยระวังรถบรรทุกเข้า-ออก และป้ายจำกัดความเร็วไว้บริเวณริมเส้นทางขนส่งแร่ พร้อมทั้งดูแลป้ายให้สามารถใช้งานได้ดียิ่งขึ้นตามรูปที่ 2-18 	-

2. จัดทำป้ายเตือนจำกัดความเร็วของรถบรรทุกที่ออกสู่แหล่งรับซื้อภายนอก ในช่วงถนนลูกรังสาธารณะทางด้านทิศเหนือของพื้นที่โครงการ และทางหลวงชนบทหมายเลข สร. 2072 ให้ใช้ความเร็วไม่เกิน 30 กิโลเมตรต่อชั่วโมง โดยการติดตั้งป้ายเตือนไว้ให้มองเห็นอย่างชัดเจน	<ul style="list-style-type: none"> ผู้ถือประทานบัตรได้ออกกฎระเบียบในการควบคุมความเร็วรถบรรทุกของโครงการให้ใช้ความเร็วไม่เกิน 30 กิโลเมตรต่อชั่วโมง ในช่วงถนนลูกรังสาธารณะทางด้านทิศเหนือ และทางหลวงชนบทหมายเลขสร. 2072 โดยจัดทำและติดตั้งป้ายเตือนจำกัดความเร็วของรถบรรทุกแต่ติดตั้งไว้ในบริเวณที่มองเห็นอย่างชัดเจน ดังรูปที่ 2-18 	-

3. ควบคุมความเร็วรถบรรทุกขนส่งแร่ที่วิ่งไป-มา ระหว่างหน้าเหมืองถึงโรงโม่หิน โดยเฉพาะถนนลูกรังสาธารณะทางด้านทิศเหนือของพื้นที่โครงการ ถึงทางแยกเข้าทางหลวงชนบทหมายเลขสร. 2072 ให้ใช้ความเร็วไม่เกิน 30 กิโลเมตรต่อชั่วโมง และการขนส่งหินออกสู่แหล่งรับซื้อภายนอกในช่วงทางหลวงชนบทหมายเลขสร. 2072 และทางหลวงแผ่นดินหมายเลข 214 ให้ใช้ความเร็วไม่เกิน 40 กิโลเมตรต่อชั่วโมง โดยการติดตั้งป้ายเตือนไว้ริมเส้นทางให้เห็นอย่างชัดเจน	<ul style="list-style-type: none"> ● ผู้ถือประทานบัตรได้ออกกฎระเบียบข้อบังคับให้ใช้ความเร็วในการขนส่งแร่ระหว่างหน้าเหมืองถึงโรงโม่หินไม่เกิน 30 กิโลเมตรต่อชั่วโมง และการขนส่งแร่ออกสู่แหล่งรับซื้อภายนอกให้ใช้ความเร็วไม่เกิน 40 กิโลเมตรต่อชั่วโมง โดยได้มีการติดตั้งป้ายจำกัดความเร็วไว้ริมเส้นทางให้สามารถมองเห็นได้อย่างชัดเจน ดังรูปที่ 2-18 	-

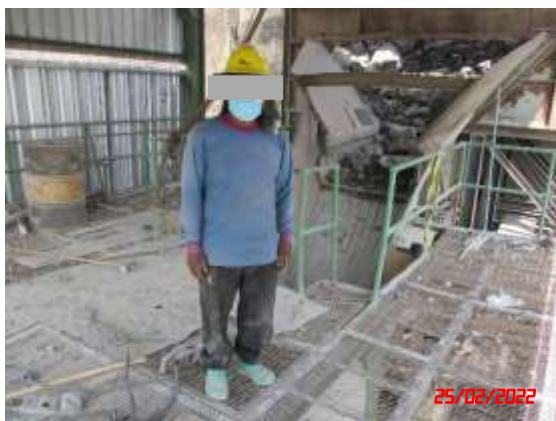
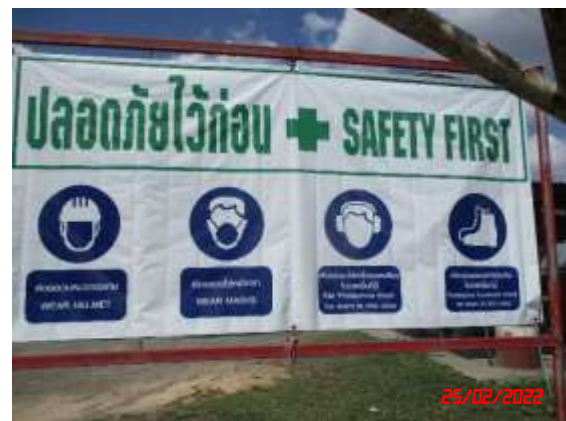
2-23 การสวมใส่อุปกรณ์ป้องกันอันตรายส่วนบุคคลและป้ายเตือนให้สวมใส่อุปกรณ์ป้องกันอันตราย

<p>4. ให้จัดหาอุปกรณ์ป้องกันอันตรายส่วนบุคคลที่ได้มาตรฐานตามประกาศกรมสวัสดิการและคุ้มครองแรงงานที่กำหนด โดยให้เหมาะสมกับชนิดหรือประเภทของงานที่พนักงานปฏิบัติ เช่น ขณะที่พนักงานปฏิบัติงานอยู่ในพื้นที่หน้าเหมือง อาจต้องสัมผัสกับสิ่งแวดล้อมที่เป็นอันตราย อาทิเช่น ฝุ่นละออง เสียง เศษหินหรือเศษวัสดุ ดังนั้น อุปกรณ์ป้องกันที่พนักงานต้องสวมใส่ขณะปฏิบัติงาน ได้แก่ หน้ากากป้องกันฝุ่น ปลั๊กอุดหู หมวกนิรภัย แวนตานิรภัย และรองเท้านิรภัย เป็นต้น นอกจากนี้โครงการต้องกำหนดเป็นระเบียบปฏิบัติให้พนักงานของโครงการทุกคนต้องสวมใส่อุปกรณ์ป้องกันอันตรายส่วนบุคคลอย่างครบถ้วน และถูกต้องตามป้ายเตือนทุกครั้งก่อนเข้าเขตการทำเหมืองหรือพื้นที่เสี่ยงอันตราย และมีการจัดอบรมเกี่ยวกับการสวมใส่อุปกรณ์อย่างถูกวิธี วิธีใช้อุปกรณ์ป้องกัน และการบำรุงรักษาอุปกรณ์ป้องกันอันตราย โดยมีการจัดอบรมเกี่ยวกับวิธีใช้อุปกรณ์ป้องกัน และการสวมใส่</p>	<ul style="list-style-type: none"> ● ผู้ถือประทานบัตรจัดเตรียมและควบคุมให้พนักงานของโครงการสวมใส่อุปกรณ์ป้องกันอันตรายส่วนบุคคลที่ได้มาตรฐานตามประกาศกรมสวัสดิการและคุ้มครองแรงงาน โดยให้มีความเหมาะสมกับลักษณะหรือประเภทของงานที่ปฏิบัติ ดังรูปที่ 2-23 พร้อมทั้งจัดอบรมเกี่ยวกับการสวมใส่อุปกรณ์อย่างถูกวิธี วิธีใช้อุปกรณ์ป้องกัน และการบำรุงรักษาอุปกรณ์ป้องกันอันตราย โดยมีการจัดอบรมเกี่ยวกับวิธีใช้อุปกรณ์ป้องกัน และการสวมใส่ 	<p>-</p>

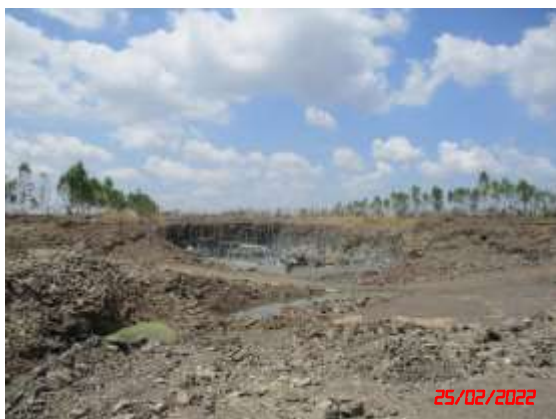
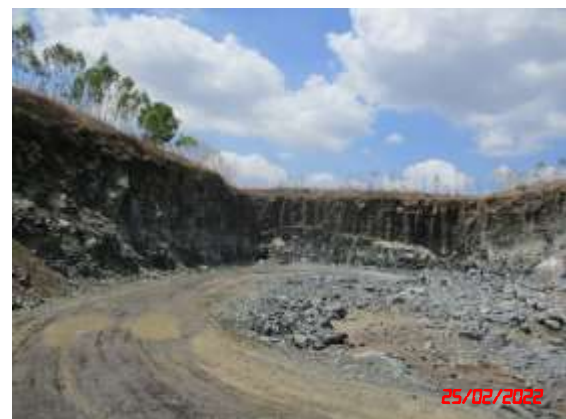
รูปที่ 2-24 ลักษณะหน้าเหมืองของโครงการในปัจจุบัน

เงื่อนไขตามมาตรการ	ผลการปฏิบัติตามมาตรการ	ปัญหา อุปสรรคที่ไม่สามารถปฏิบัติตามมาตรการ และแนวทางแก้ไข
ทรัพยากรสิ่งแวดล้อมทางกายภาพ		
1. ลักษณะภูมิประเทศ		
1. ออกแบบหน้าเหมืองให้มีลักษณะเป็นขั้นบันได (Benching Method) ให้มีความสูงชั้นละประมาณ 2, 3, 4 และ 5 เมตร ความกว้างของแต่ละชั้นไม่น้อยกว่าความสูงของชั้นบันได และควบคุมความลาดชันรวม (Overall Slope) ไม่ให้เกิน 45 องศา พร้อมทั้งตรวจสอบสภาพหน้าเหมืองให้อยู่ในสภาพที่ปลอดภัยจากการพังทลายก่อนเข้าปฏิบัติงานในแต่ละวัน	<ul style="list-style-type: none"> วิศวกรผู้ควบคุมการทำเหมืองของโครงการได้วางแผนและดำเนินการเปิดหน้าเหมืองตามแผนผังโครงการทำเหมืองกำหนด โดยได้มีการเปิดหน้าเหมืองในลักษณะขั้นบันได และควบคุมความลาดชันรวม (Overall Slope) ไม่เกิน 45 องศา ดังรูปที่ 2-24 เพื่อป้องกันการพังทลายของหน้าเหมือง ทั้งนี้ การทำเหมืองในปัจจุบันยังอยู่ในช่วงการพัฒนาหน้าเหมือง จึงยังไม่เห็นลักษณะเป็นขั้นบันได 	-

2. ให้เปิดหน้าเหมืองในลักษณะขั้นบันได โดยให้มีความสูงขั้นละประมาณ 2, 3, 4 และ 5 เมตร และความกว้างของแต่ละขั้นไม่น้อยกว่าความสูงของขั้นบันได และต้องควบคุมความลาดชันรวม (Overall Slope) ไม่ให้เกิน 45 องศา เพื่อป้องกันมิให้เกิดการพังถล่มหรือการร่วนหล่นของดินและเศษหิน ซึ่งทำให้บริเวณหน้าเหมืองมีสภาพที่ปลอดภัยอยู่เสมอ	<ul style="list-style-type: none"> วิศวกรผู้ควบคุมการทำเหมืองของโครงการได้วางแผนและดำเนินการเปิดหน้าเหมืองตามแผนผังโครงการทำเหมืองกำหนด โดยได้มีการเปิดหน้าเหมืองในลักษณะขั้นบันได และควบคุมความลาดชันรวม (Overall Slope) ไม่เกิน 45 องศา ดังรูปที่ 2-24 เพื่อป้องกันการพังทลายของหน้าเหมือง 	-

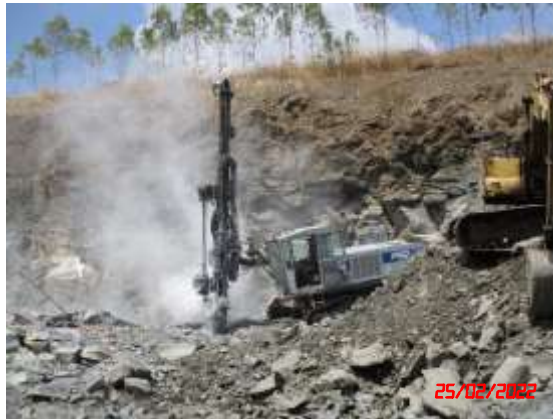
รูปที่ 2-25 เครื่องเจาะระเบิดที่มีอุปกรณ์เก็บฝุ่นติดไว้กับหัวเจาะ

2. คุณภาพอากาศ		
1. ใช้เครื่องเจาะระเบิดที่มีอุปกรณ์เก็บฝุ่นติดไว้กับหัวเจาะ เพื่อป้องกันการฟุ้งกระจายของฝุ่นละอองขณะทำการเจาะระเบิด	<ul style="list-style-type: none"> วิศวกรผู้ควบคุมการทำเหมืองได้ออกแบบให้มีการใช้เครื่องเจาะระเบิดที่มีอุปกรณ์เก็บฝุ่นติดไว้กับหัวเจาะ เพื่อป้องกันการฟุ้งกระจายของฝุ่นละอองขณะทำการเจาะระเบิดดังรูปที่ 2-25 	-
