มาตรการป้องกันและแก้ไข ผลกระทบสิ่งแวดล้อมและ มาตรการติดตามตรวจสอบ คุณภาพสิ่งแวดล้อม

มาตรการป้องกันและแก้ไขผลกระทบสิ่งแวดล้อม และมาตรการติดตามตรวจสอบคุณภาพสิ่งแวดล้อม

บริษัท สุรินทร์รุ่งนคร จำกัด ได้มอบหมายให้ บริษัท ไมน์ เอ็นจิเนียริง คอนซัลแตนท์ จำกัด ดำเนินการตรวจสอบผลการปฏิบัติตามมาตรการป้องกันและแก้ไขผลกระทบสิ่งแวดล้อม โครงการเหมืองแร่หินอุตสาหกรรมชนิดหินปะชอลต์เพื่ออุตสาหกรรมก่อสร้าง ประทานบัตรที่ 33641/16394 ของบริษัท สุรินทร์รุ่งนคร จำกัด ตั้งอยู่ที่ หมู่ที่ 7 ตำบลประทัดบุ อำเภอบางบาล จังหวัดสุรินทร์ ที่กำหนดตามผลการพิจารณารายงานการวิเคราะห์ผลกระทบสิ่งแวดล้อมตามหนังสือที่ ทส 1009.2/5372 ลงวันที่ 30 เมษายน 2561 มีรายละเอียดผลการดำเนินการดังตารางที่ 2-1 ถึงตารางที่ 2-4

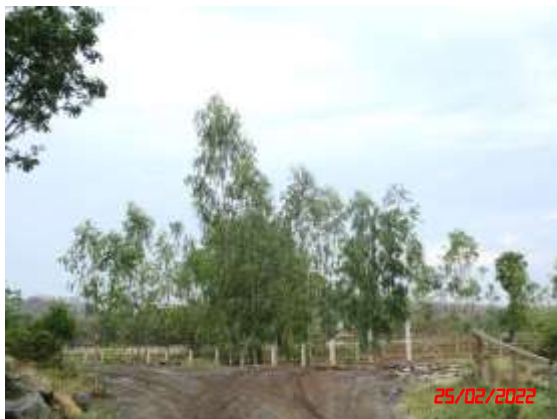
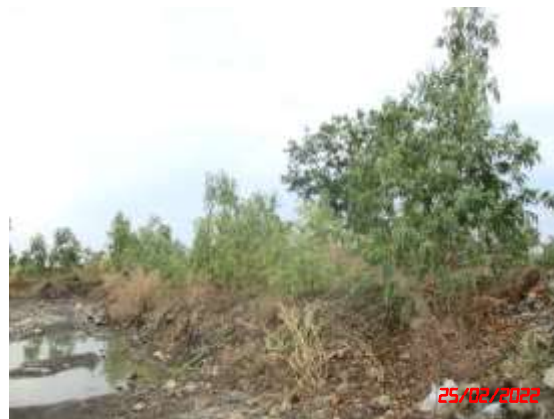
รูปที่ 2-4 แนวต้นไม้บริเวณพื้นที่โครงการ

2. ให้ปลูกพืชคลุมดิน ได้แก่ พืชตระกูลถั่ว และหญ้าแฝก และปลูกพันธุ์ไม้โตเร็วและพันธุ์ไม้ท้องถิ่น ได้แก่ กระถินณรงค์ สะเดา เต็ง และรัง และพันธุ์ไม้ที่มีผลเป็นอาหารสัตว์ป่าและนก ได้แก่ ตะขบฝรั่ง และหว้า บนแนวคันดินอัดแน่นในเขตพื้นที่เว้นไม่ทำเหมืองระยะ 10 เมตร และ 20 เมตร โดยรอบพื้นที่โครงการ โดยปลูกเป็นแถวสลับฟันปลา ระยะห่างระหว่างต้นและแถวประมาณ 2x2 เมตร	<ul style="list-style-type: none"> ผู้ถือประทานบัตรได้ดำเนินการปลูกต้นไม้บริเวณแนวคันดิน บริเวณพื้นที่เว้นไม่ทำเหมือง และบริเวณพื้นที่ว่างที่สามารถดำเนินการได้ เพื่อเป็นแนวป้องกันผลกระทบจากการทำเหมืองของโครงการสู่พื้นที่ข้างเคียง พร้อมทั้งดูแลให้สามารถเจริญเติบโตได้ดี ดังรูปที่ 2-4 	-

2. คุณภาพอากาศ		
1. ให้ดูแลรักษาแนวต้นไม้บริเวณพื้นที่ไม่ทำเหมืองและปลูกพันธุ์ไม้โตเร็วและพันธุ์ไม้ท้องถิ่น และพันธุ์ไม้ที่มีผลเป็นอาหารของสัตว์ป่าและนกบนแนวคันดินอัดแน่นในเขตพื้นที่เว้นไม่ทำเหมืองระยะ 10 เมตร และ 20 เมตร โดยรอบพื้นที่โครงการ เพื่อเป็นแนวกันชนป้องกันฝุ่นละอองแพร่กระจายออกสู่ภายนอก	<ul style="list-style-type: none"> ผู้ถือประทานบัตรได้ดูแลแนวต้นไม้ที่ปลูกไว้บริเวณแนวคันดินและบริเวณแนวเขตพื้นที่โครงการให้สามารถเจริญเติบโตได้ดี เพื่อเป็นแนวกันชนป้องกันฝุ่นละอองแพร่กระจายออกสู่ภายนอกดังรูปที่ 2-4 	-

4. ทศนียภาพ		
1. ให้ปลูกพันธุ์ไม้โตเร็วและพันธุ์ไม้ท้องถิ่น ได้แก่ กระถินณรงค์ สะเดา เต็ง และรัง และพันธุ์ไม้ที่เป็นอาหารของสัตว์ป่าและนก ได้แก่ ตะขบฝรั่ง และหว้า บนแนวคันดินอัดแน่นในเขตพื้นที่เวนไม่ทำ เหมือง ระยะ 10 เมตร และ 20 เมตร ตามแผนผังโครงการ โดย ปลูกเป็นแถวสลับฟันปลาระยะห่างระหว่างต้นและแถว 2x2 เมตร เพื่อเป็นแนวบดบังทัศนียภาพจากการทำเหมืองของโครงการ	<ul style="list-style-type: none"> ผู้ถือประทานบัตรได้ดำเนินการปลูกต้นไม้โตเร็ว และไม้ท้องถิ่น พร้อมทั้งดูแลแนวต้นไม้เดิมตามแนวเขตพื้นที่โครงการ ในบริเวณ ที่ว่างในเขตพื้นที่เวนไม่ทำเหมืองตามแผนผังโครงการเพื่อเป็นแนว บดบังทัศนียภาพจากการทำเหมืองของโครงการดังรูปที่ 2-4 	-

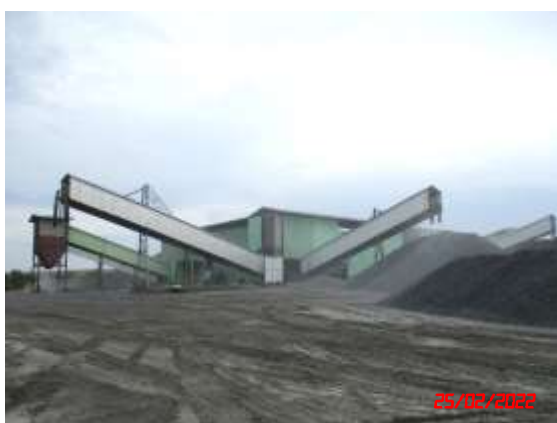
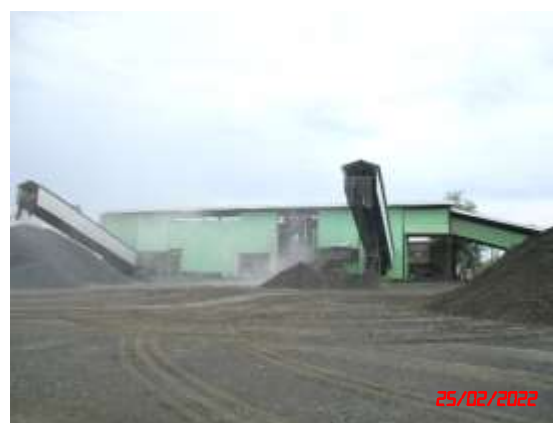
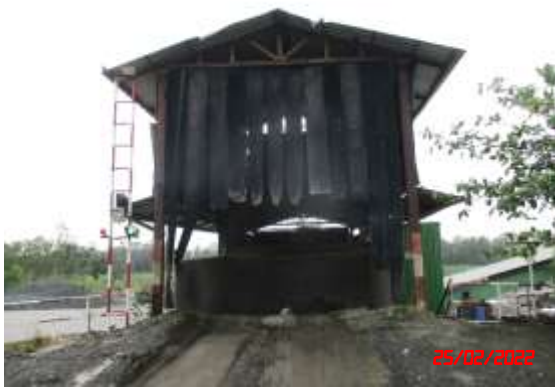
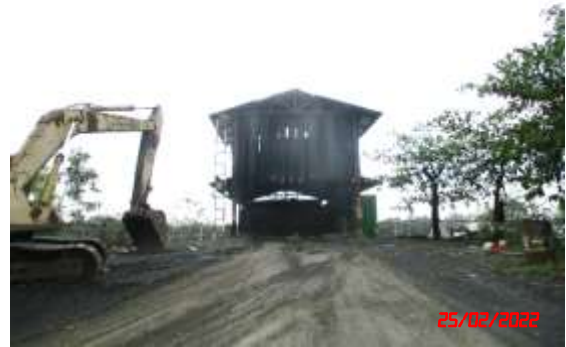
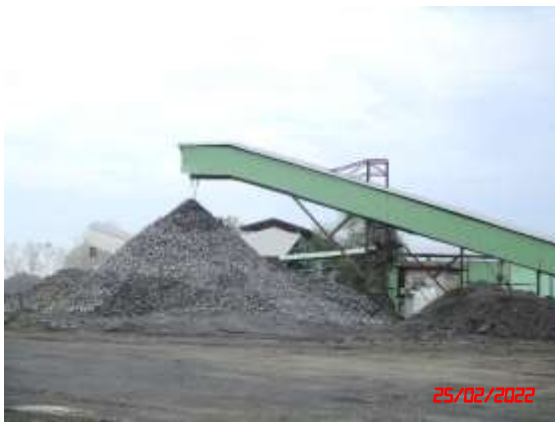
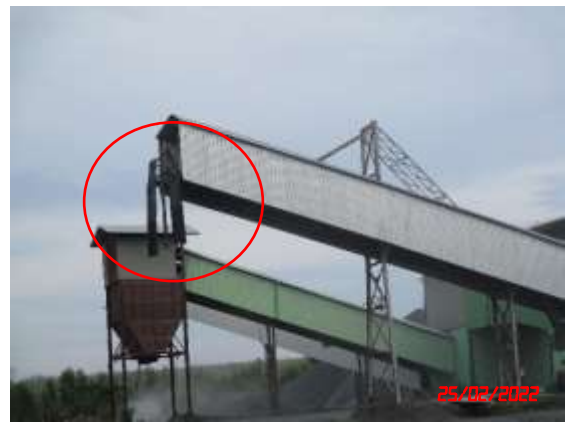
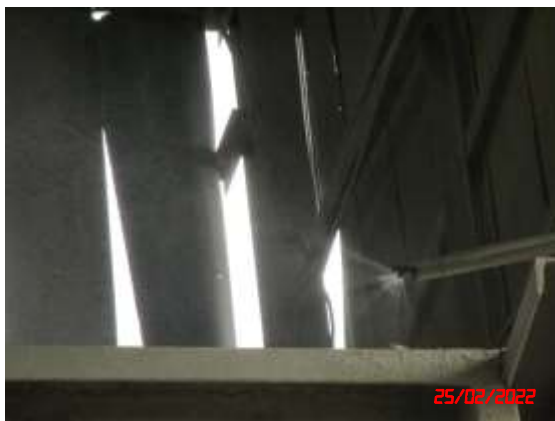
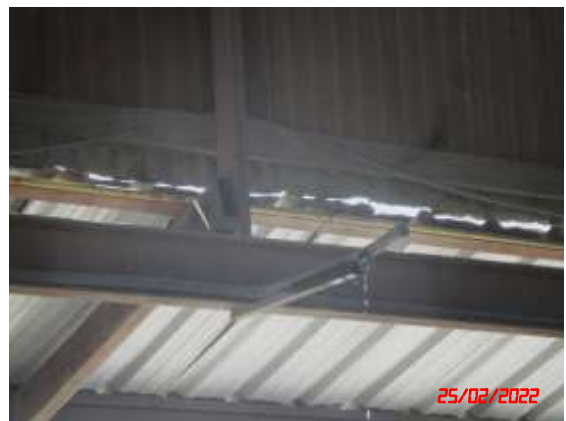
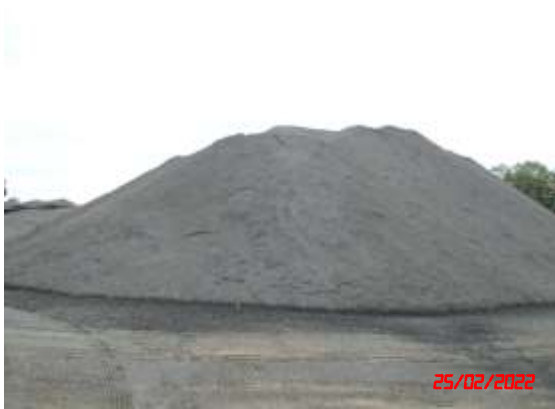
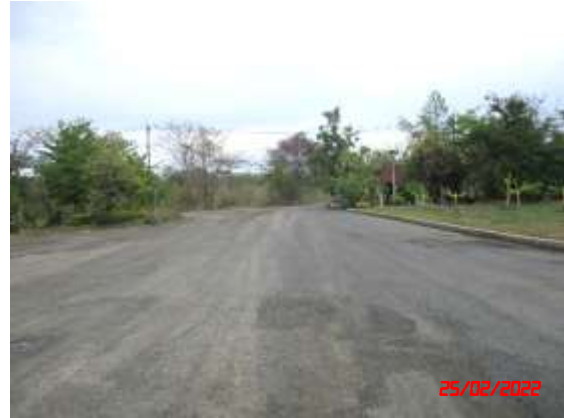
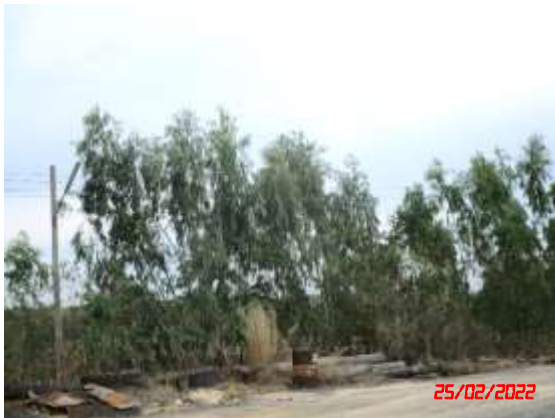
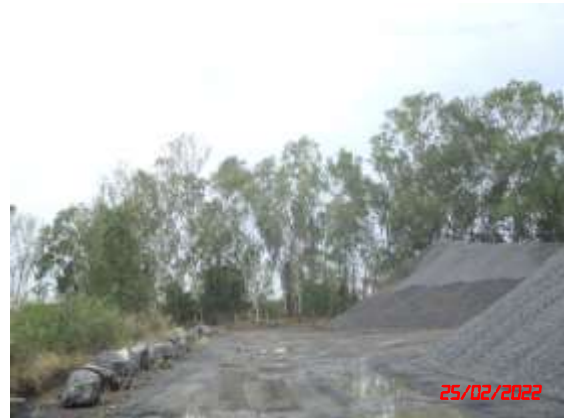
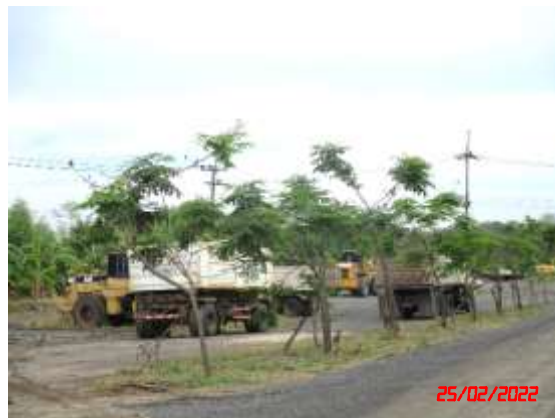
รูปที่ 2-5 ระบบป้องกันผลกระทบสิ่งแวดล้อมบริเวณโรงโม่หิน

เงื่อนไขตามมาตรการ	ผลการปฏิบัติตามมาตรการ	ปัญหา อุปสรรคที่ไม่สามารถปฏิบัติตามมาตรการ และแนวทางแก้ไข
2. ให้ปรับปรุงระบบป้องกันผลกระทบสิ่งแวดล้อมบริเวณโรงโม่หินตามระเบียบข้อกำหนดของประกาศกรมอุตสาหกรรมพื้นฐานและการเหมืองแร่ เรื่อง ให้โรงโม่บดหรือย่อยหินมีระบบป้องกันผลกระทบสิ่งแวดล้อม	<ul style="list-style-type: none"> ผู้ถือประทานบัตรได้ปรับปรุงและดูแลระบบป้องกันผลกระทบสิ่งแวดล้อมบริเวณโรงโม่หิน ให้เป็นไปตามข้อกำหนดของประกาศกรมอุตสาหกรรมพื้นฐานและการเหมืองแร่ เรื่อง ให้โรงโม่บดหรือย่อยหินมีระบบป้องกันผลกระทบสิ่งแวดล้อมดังรูปที่ 2-5

5. ให้ดูแลรักษาและปรับปรุงระบบป้องกันผลกระทบสิ่งแวดล้อมของโรงโม่หินให้เป็นไปตามประกาศกรมอุตสาหกรรมพื้นฐานและการเหมืองแร่ เรื่อง ให้โรงโม่บดหรือย่อยหินมีระบบป้องกันผลกระทบสิ่งแวดล้อมอย่างเคร่งครัด	<ul style="list-style-type: none"> ผู้ถือประทานบัตรได้มีการปรับปรุงและดูแลรักษาระบบป้องกันผลกระทบสิ่งแวดล้อมของโรงโม่หินให้เป็นไปตามประกาศกรมอุตสาหกรรมพื้นฐานและการเหมืองแร่ เรื่อง ให้โรงโม่บดหรือย่อยหินมีระบบป้องกันผลกระทบสิ่งแวดล้อมอย่างเคร่งครัด ดังรูปที่ 2-5 	-

อาคารปิดคลุมโรงโม่หิน

อาคารปิดคลุมยังรับหินใหญ่

หลังคาปิดคลุมสายพานลำเลียง

ถังครอบปลายสายพานลำเลียง

ระบบสเปรย์น้ำ

ลานเก็บกองแร่ที่ไม่บดแล้ว

ถนนหินบดอัดแน่นบริเวณโรงโม่หิน

แนวต้นไม้บริเวณโรงโม่หิน

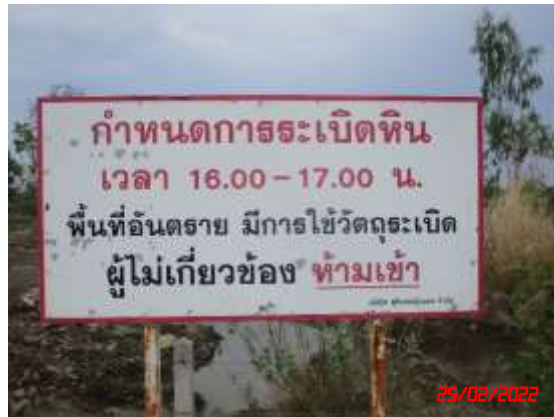
รูปที่ 2-6 ป้ายเตือนเวลาระเบิดหน้าเหมือง

3. ระดับเสียง แรงสั่นสะเทือน และหินปลิว		
1. ให้จัดทำป้ายเตือน “อันตรายจากการระเบิด” พร้อมทั้งระบุช่วงเวลาทำการระเบิด ติดตั้งไว้ริมเส้นทางใกล้เคียงพื้นที่โครงการและตามแนวเขตพื้นที่โครงการ บริเวณที่สามารถมองเห็นได้ชัดเจน	<ul style="list-style-type: none"> ผู้ถือประทานบัตรได้จัดทำและติดตั้งป้ายเตือน “อันตรายจากการระเบิด” พร้อมทั้งระบุช่วงเวลาทำการระเบิด ติดตั้งไว้บริเวณเส้นทางใกล้เคียงพื้นที่โครงการและตามแนวเขตพื้นที่โครงการให้สามารถมองเห็นได้อย่างชัดเจนดังรูปที่ 2-6 	-

เงื่อนไขตามมาตรการ	ผลการปฏิบัติตามมาตรการ	ปัญหา อุปสรรคที่ไม่สามารถปฏิบัติตามมาตรการ และแนวทางแก้ไข
- ทำการระเบิดไม่เกินวันละ 1 ครั้ง ในช่วงเวลา 16.00-17.00 นาฬิกา ก่อนการระเบิดทุกครั้งจะต้องให้มีพนักงานตรวจสอบพื้นที่ใกล้เคียงโดยรอบในรัศมี 100 เมตร เปิดสัญญาณเสียงเตือนให้ได้ยินในรัศมี 500 เมตร และติดป้ายเตือนบอกช่วงเวลาการระเบิดไว้ริมเส้นทางให้ผู้สัญจรไปมามองเห็นชัดเจน	- ทำการระเบิดวันละ 1 ครั้ง ในช่วงเวลา 16.00-17.00 นาฬิกา และก่อนการระเบิดทุกครั้งจะมีการตรวจสอบพื้นที่ใกล้เคียงโดยรอบในรัศมี 100 เมตร และเปิดสัญญาณเตือนให้ได้ยินในรัศมี 500 เมตร และติดตั้งป้ายเตือนบอกช่วงเวลาการระเบิดไว้ริมเส้นทางให้ผู้สัญจรไปมามองเห็นชัดเจน ดังรูปที่ 2-6	-

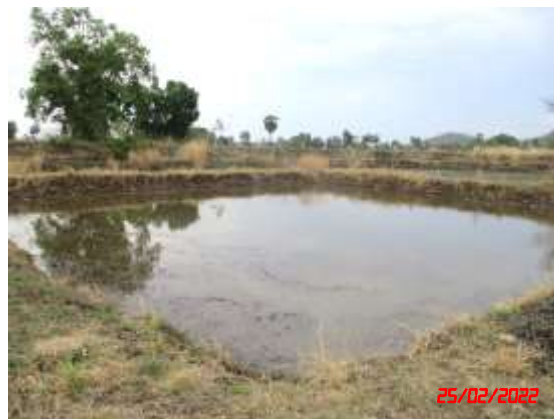
รูปที่ 2-7 บ่อดักตะกอนของโครงการ

4. อุทกวิทยาและคุณภาพน้ำ		
1. ให้จัดทำบ่อตกตะกอนจำนวน 1 บ่อ บริเวณหมายเลข บ ขนาดความกว้าง 20 เมตร ความยาว 20 เมตร ความลึก 2 เมตร	<ul style="list-style-type: none"> ผู้ถือประทานบัตรได้ดำเนินการขุดบ่อตกตะกอน ไว้บริเวณหมายเลข บ โดยมีขนาดตามที่มาตรการกำหนดดังรูปที่ 2-7 	-

1. ทรัพยากรป่าไม้และสัตว์ป่า		
1. ให้กำหนดขอบเขตพื้นที่กิจกรรมต่างๆ ตามแผนผังโครงการทำ เหมืองให้ชัดเจน ได้แก่ พื้นที่เปิดทำเหมือง พื้นที่เก็บกองเปลือกดิน พื้นที่บ่อดักตะกอน พื้นที่เวนไม่ทำเหมืองระยะ 10 เมตร และ 20 เมตร โดยรอบพื้นที่โครงการ เป็นต้น และให้เปิดทำเหมืองตาม แผนผังโครงการกำหนดอย่างเคร่งครัด	<ul style="list-style-type: none"> การทำเหมืองของโครงการผู้ถือประทานบัตรได้กำหนดขอบเขตพื้นที่ กิจกรรมต่างๆ อย่างชัดเจน ได้แก่ พื้นที่เวนไม่ทำเหมืองระยะ 10 เมตร ดังรูปที่ 2-2 พื้นที่เวนไม่ทำเหมืองระยะ 20 เมตร ดังรูปที่ 2-3 บ่อดักตะกอน ดังรูปที่ 2-7 และพื้นที่เก็บกองเปลือกดินดังรูปที่ 	-

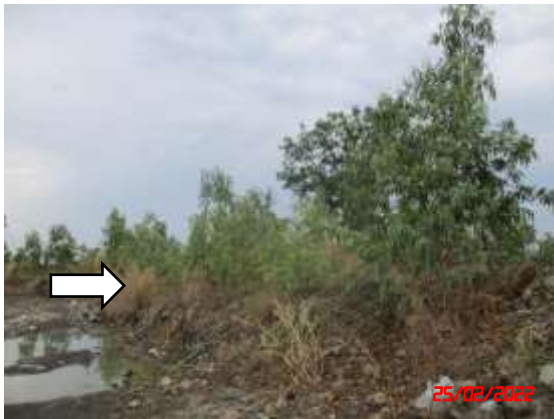
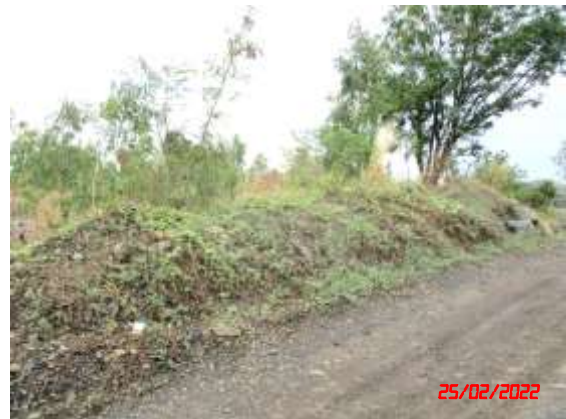
รูปที่ 2-9 ค้นทำนบดินโดยรอบพื้นที่โครงการ

2. ให้สร้างคันดินบริเวณโดยรอบพื้นที่โครงการ มีหน้าตัดเป็นรูปสี่เหลี่ยมคางหมู โดยแนวคันดินบริเวณหลักหมุดหมายเลข 32 ถึง 37 และหลักหมุดหมายเลข 1 ถึง 21 มีขนาดฐานกว้าง 6 เมตร สันคันดินกว้าง 2 เมตร สูง 1.5 เมตร สำหรับแนวคันดินบริเวณหลักหมุดหมายเลข 21 ถึง 32 มีขนาดฐานกว้าง 12 เมตร สันคันดินกว้าง 8 เมตร สูง 1.5 เมตร สำหรับร่องระบายน้ำโดยรอบพื้นที่โครงการเป็นรูปสี่เหลี่ยมคางหมูมีความกว้างท้องร่องประมาณ	<ul style="list-style-type: none"> ผู้ถือประทานบัตรได้ดำเนินการขุดร่องระบายน้ำดังรูปที่ 2-8 พร้อมสร้างคันดินขึ้นไว้บริเวณโดยรอบพื้นที่โครงการ ดังรูปที่ 2-9 เพื่อรวบรวมและบังคับทิศทางน้ำไหลบ่าหน้าเหมืองให้ไหลลงสู่บ่อตกตะกอน 	-

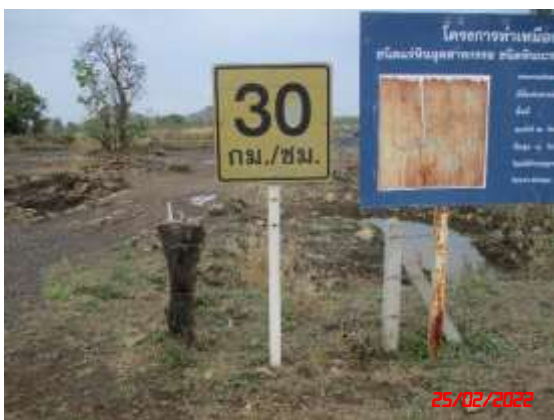
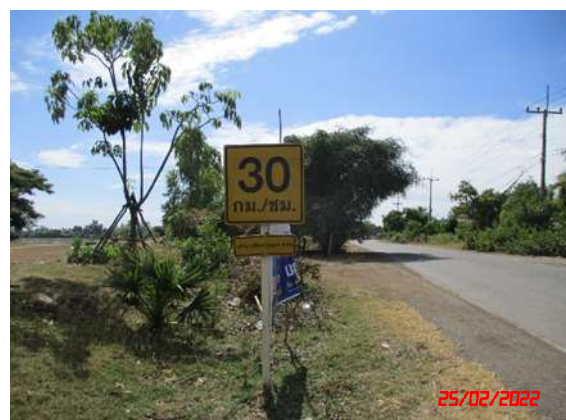
รูปที่ 2-11 ป้ายจำกัดความเร็ว

3. ให้ควบคุมความเร็วรถบรรทุกทุกขนส่งแร่ที่วิ่งไป-มา ระหว่างหน้าเหมืองถึงโรงโม่หิน และการขนส่งหินออกสู่แหล่งรับซื้อภายนอกในช่วงทางหลวงหมายเลข 2072 ให้ใช้ความเร็วไม่เกิน 30 กิโลเมตรต่อชั่วโมง โดยการติดตั้งป้ายเตือนไว้ริมเส้นทางให้เห็นอย่างชัดเจน	<ul style="list-style-type: none"> ผู้ถือประทานบัตรได้กำหนดให้รถบรรทุกขนส่งแร่ของโครงการใช้ความเร็วในการขับขี่ไม่เกิน 30 กิโลเมตรต่อชั่วโมง ในช่วงระหว่างหน้าเหมือง-โรงโม่หิน และในช่วงทางหลวงหมายเลข 2072 โดยติดตั้งป้ายจำกัดความเร็วไว้ริมเส้นทางขนส่งแร่ให้สามารถมองเห็นได้อย่างชัดเจน ดังรูปที่ 2-11 	-

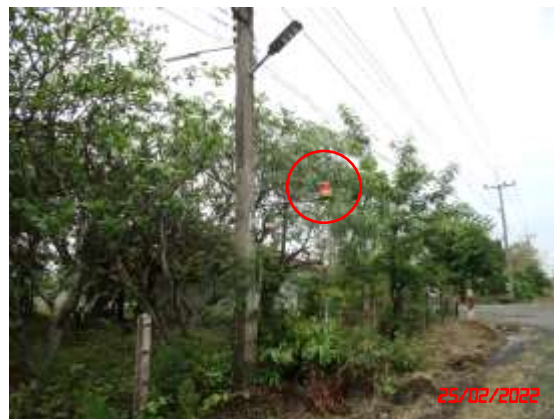
รูปที่ 2-13 สัญญาณไฟกระพริบ

1. การคมนาคม		
1. ให้จัดทำป้ายสัญญาณเตือนภัย เช่น “ป้ายชะลอความเร็ว” “ระวังมีรถบรรทุกเข้า-ออก” หรือสัญญาณไฟกระพริบบริเวณทางแยกถนนเข้าบ้านพนม-บ้านประทัดบุ และทางหลวงหมายเลข 2072 ในช่วงก่อนถึงทางแยกในระยะประมาณ 50 เมตร และ 100 เมตร ทั้งสองด้าน พร้อมทั้งดูแลป้ายและสัญญาณไฟให้อยู่สภาพใช้งานได้ดียู่เสมอ	<ul style="list-style-type: none"> ผู้ถือประทานบัตรได้จัดทำและติดตั้งป้ายเตือนภัยต่างๆ ในด้านการคมนาคมขนส่งของโครงการ ดังต่อไปนี้ <ul style="list-style-type: none"> - ป้ายจำกัดความเร็วไม่เกิน 30 กิโลเมตรต่อชั่วโมง ดังรูปที่ 2-11 - ป้ายเตือนระวังรถบรรทุกเข้า-ออก ดังรูปที่ 2-12 - สัญญาณไฟกระพริบบริเวณทางแยกเข้าบ้านพนม-บ้านประทัดบุ และทางหลวงหมายเลข 2072 ดังรูปที่ 2-13 - ดูแลป้ายและสัญญาณไฟให้อยู่สภาพใช้งานได้ดียู่เสมอ 	-

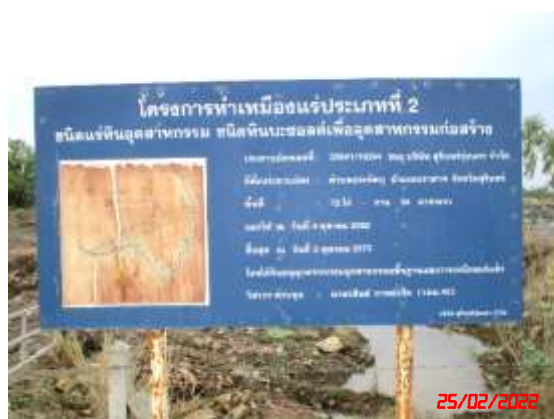
รูปที่ 2-14 ป้ายแสดงขอบเขตและข้อมูลของโครงการ

3. ให้จัดทำป้ายแสดงข้อมูลเกี่ยวกับโครงการ ได้แก่ หมายเลขประทานบัตร เนื้อที่ ระยะเวลาการทำเหมือง และผู้รับผิดชอบ ไว้บริเวณด้านหน้าพื้นที่โครงการหรือบริเวณที่สามารถพบเห็นได้ทั่วไปให้แล้วเสร็จก่อนเปิดการทำเหมือง	<ul style="list-style-type: none"> ผู้ถือประทานบัตรได้จัดทำและติดตั้งป้ายแสดงข้อมูลเกี่ยวกับโครงการ ติดตั้งไว้บริเวณด้านหน้าโครงการหรือบริเวณที่สามารถพบเห็นได้ทั่วไป ดังรูปที่ 2-14 	-

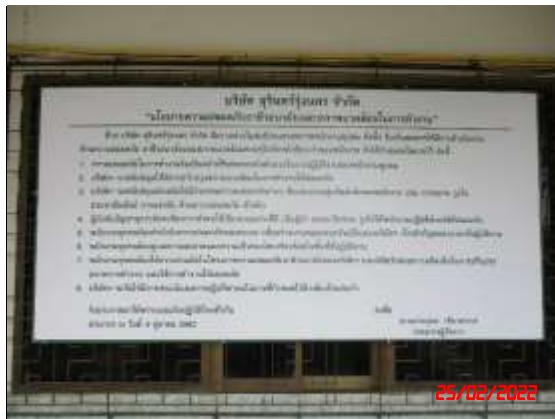
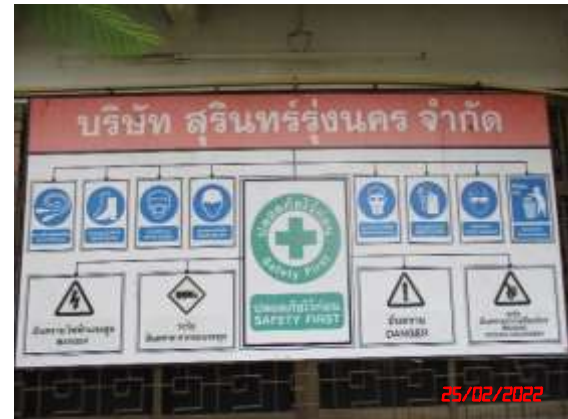
รูปที่ 2-15 ป้ายนโยบายด้านความปลอดภัย

3. ให้จัดทำป้ายมาตรการ/นโยบายด้านความปลอดภัยและนโยบายด้านสิ่งแวดล้อม ตลอดจนป้ายเตือนต่างๆ เช่น เสียงดัง ฝุ่นละออง เป็นต้น เพื่อให้พนักงานได้มองเห็นชัดเจนก่อนที่จะเข้าไปบริเวณพื้นที่เหมืองแร่ และพื้นที่เสี่ยงของโครงการ และใช้เป็นแนวทางในการปฏิบัติของพนักงานก่อนเข้าพื้นที่ดังกล่าว โดยพนักงานต้องมี	<ul style="list-style-type: none"> ผู้ถือประทานบัตรได้จัดทำและติดตั้งป้ายมาตรการ/นโยบายด้านความปลอดภัย และนโยบายด้านสิ่งแวดล้อมตลอดจนป้ายเตือนต่างๆ บริเวณด้านหน้าโครงการให้สามารถมองเห็นได้อย่างชัดเจน เพื่อเป็นแนวทางในการปฏิบัติงานของพนักงานโครงการ ดังรูปที่ 2-15 	-

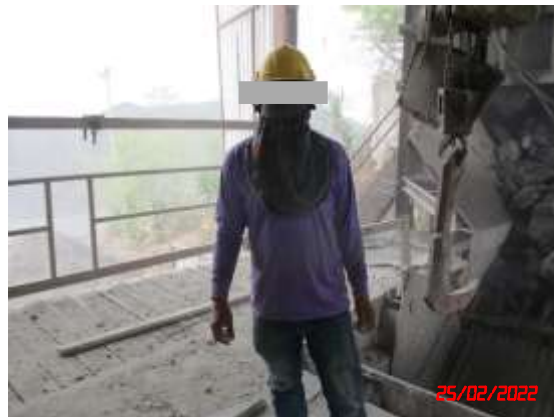
รูปที่ 2-16 การสวมใส่อุปกรณ์ป้องกันอันตรายส่วนบุคคล

4. ให้จัดหาอุปกรณ์ป้องกันอันตรายส่วนบุคคลที่ได้มาตรฐานตาม ประกาศกรมสวัสดิการและคุ้มครองแรงงานกำหนด โดยให้ เหมาะสมกับชนิดหรือประเภทของงานที่พนักงานปฏิบัติ นอกจากนี้ โครงการต้องกำหนดเป็นระเบียบปฏิบัติให้พนักงานของโครงการ ทุกคนต้องสวมใส่อุปกรณ์ป้องกันอันตรายส่วนบุคคลอย่างครบถ้วน และถูกต้องตามป้ายเตือนทุกครั้งก่อนเข้าเขตการทำเหมืองหรือพื้นที่ เสี่ยงอันตราย และมีการจัดอบรมเกี่ยวกับวิธีการใช้และบำรุงรักษา อุปกรณ์ป้องกันอันตรายอย่างถูกวิธี ตลอดจนการบำรุงรักษา อุปกรณ์ป้องกันอันตรายส่วนบุคคลตลอดระยะเวลาการใช้งาน	<ul style="list-style-type: none"> ผู้ถือประทานบัตรได้จัดเตรียมอุปกรณ์ป้องกันอันตรายส่วนบุคคลให้ พนักงานของโครงการทุกคนสวมใส่ขณะปฏิบัติงานในพื้นที่โครงการ อย่างเพียงพอและเหมาะสมกับลักษณะงานดังรูปที่ 2-16 	-

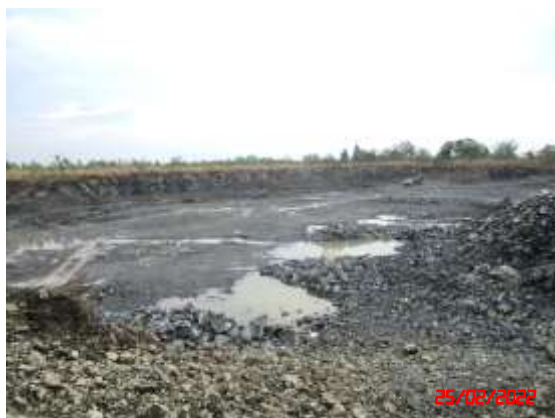
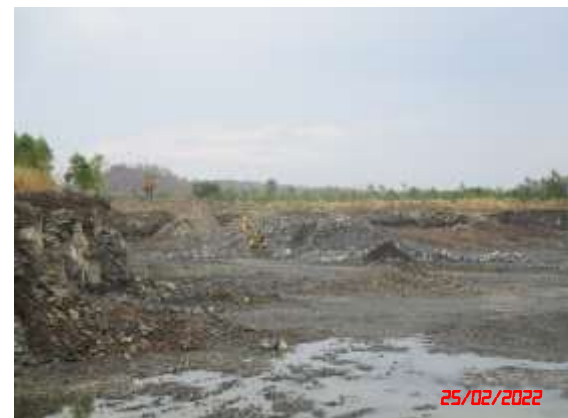
รูปที่ 2-17 ลักษณะหน้าเหมืองของโครงการในปัจจุบัน

เงื่อนไขตามมาตรการ	ผลการปฏิบัติตามมาตรการ	ปัญหา อุปสรรคที่ไม่สามารถปฏิบัติตามมาตรการ และแนวทางแก้ไข
ทรัพยากรสิ่งแวดล้อมทางกายภาพ		
1. ลักษณะภูมิประเทศ		
1. ให้ออกแบบหน้าเหมืองให้มีลักษณะเป็นขั้นบันได (Benching Method) ให้มีความสูงขั้นละ 2 เมตร และ 8 เมตร และความกว้างของขั้นไม่น้อยกว่าความสูงของขั้นบันได และควบคุมความลาดชันรวม (Overall Slope) ให้ไม่เกิน 45 องศา พร้อมทั้งตรวจสอบสภาพหน้าเหมืองให้อยู่ในสภาพที่ปลอดภัยจากการพังทลายก่อนเข้าปฏิบัติงานในแต่ละวัน	<ul style="list-style-type: none"> วิศวกรผู้ควบคุมการทำเหมืองได้วางแผนออกแบบการทำเหมืองให้เป็นไปตามแผนผังโครงการกำหนด โดยเริ่มทำเหมืองบริเวณอักษร ห และพัฒนาหน้าเหมืองให้มีลักษณะเป็นขั้นบันไดโดยควบคุมความลาดชันรวมไม่เกิน 45 องศา ดังรูปที่ 2-17 พร้อมทั้งตรวจสอบเสถียรภาพของหน้าเหมืองให้อยู่ในสภาพที่ปลอดภัยจากการพังทลายก่อนเข้าปฏิบัติงานทุกครั้ง 	-

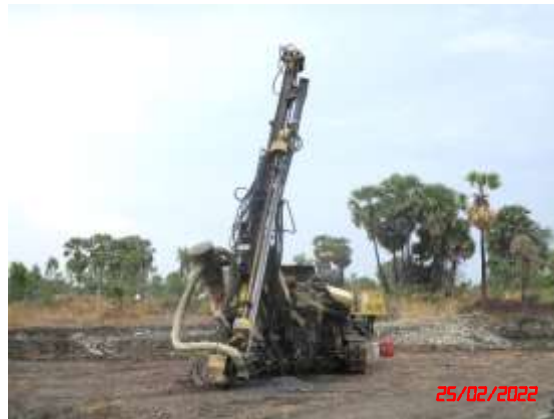
รูปที่ 2-18 เครื่องเจาะรูระเบิดที่มีอุปกรณ์เก็บฝุ่นติดไว้กับหัวเจาะ

2. คุณภาพอากาศ		
1. ให้ใช้เครื่องเจาะระเบิดที่มีอุปกรณ์เก็บฝุ่นติดไว้กับหัวเจาะ เพื่อป้องกันการฟุ้งกระจายของฝุ่นละอองขณะทำการเจาะระเบิด	<ul style="list-style-type: none"> วิศวกรผู้ควบคุมการทำเหมืองได้กำหนดให้มีการใช้เครื่องเจาะระเบิดที่มีอุปกรณ์เก็บฝุ่นติดไว้กับหัวเจาะ เพื่อป้องกันการฟุ้งกระจายของฝุ่นละอองขณะทำการเจาะระเบิด ดังรูปที่ 2-18 	-

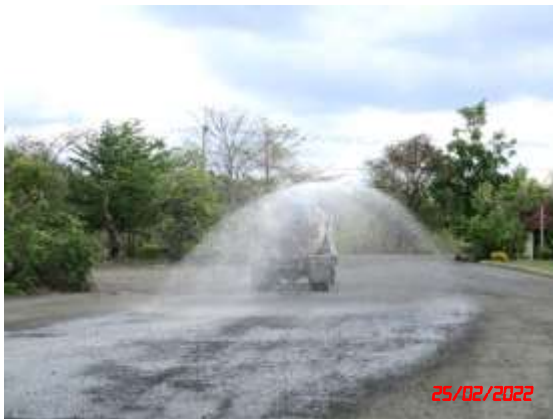
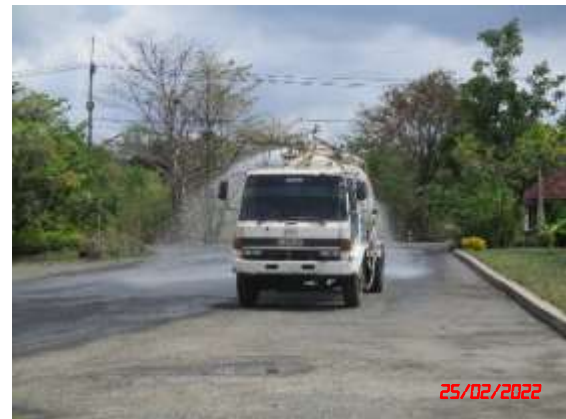
รูปที่ 2-19 การฉีดพรมน้ำป้องกันการฟุ้งกระจายของฝุ่นละออง

เงื่อนไขตามมาตรการ	ผลการปฏิบัติตามมาตรการ	ปัญหา อุปสรรคที่ไม่สามารถปฏิบัติตามมาตรการ และแนวทางแก้ไข
2. ให้ฉีดพรมน้ำบนเส้นทางถนนลูกรังที่ใช้ขนส่งแร่จากพื้นที่หน้าเหมืองไปโรงโม่หินของโครงการ อย่างน้อยวันละ 4 ครั้ง หรือตามสภาพอากาศในแต่ละวัน และหมั่นดูแลสภาพผิวถนนให้มีสภาพดีอยู่เสมอ	<ul style="list-style-type: none"> การดำเนินการทำเหมืองของโครงการได้มีมาตรการในการป้องกันและลดการฟุ้งกระจายของฝุ่นละออง โดยการฉีดพรมน้ำตามเส้นทางขนส่งแร่ในช่วงที่เป็นถนนลูกรัง และตามเส้นทางลำเลียงภายในโรงโม่หิน วันละ 3-4 ครั้ง หรือตามความเหมาะสมของสภาพภูมิอากาศ ดังรูปที่ 2-19 พร้อมทั้งดูแลและปรับปรุงเส้นทางขนส่งแร่ให้อยู่ในสภาพที่ดีอยู่เสมอ 	-

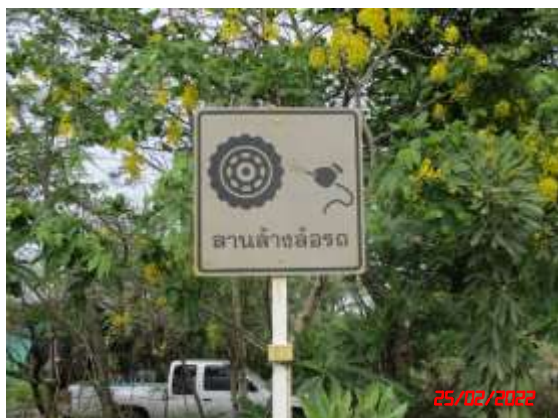
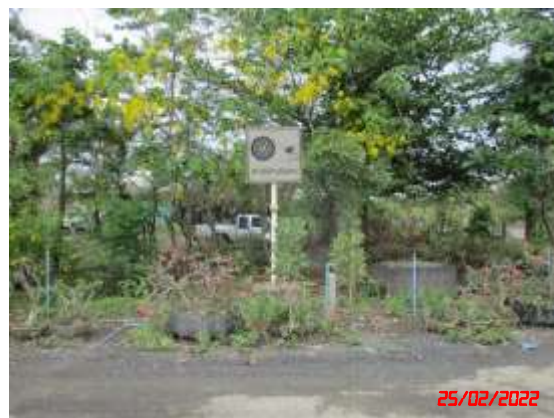
รูปที่ 2-21 จุดล้างล้อรถบรรทุก

4. ให้รถบรรทุกที่ขนส่งแร่ออกไปยังแหล่งรับซื้อภายนอก ต้องอยู่ในสภาพที่ดีไม่มีรอยรั่วให้หินร่วงหล่นได้ โดยการปิดคลุมผ้าใบอย่างมิดชิด และมีระบบล้างล้อรถก่อนขนส่งแร่ออกไปยังแหล่งรับซื้อภายนอก	<ul style="list-style-type: none"> ผู้ถือประทานบัตรได้กำหนดให้รถบรรทุกที่ขนส่งแร่ออกไปยังแหล่งรับซื้อภายนอกต้องทำการปิดคลุมผ้าใบอย่างมิดชิด เพื่อป้องกันไม่ให้หินร่วงหล่นลงสู่ผิวถนน โดยติดตั้งป้ายเตือนให้ปิดคลุมผ้าใบไว้ในพื้นที่โรงโม่หินอย่างชัดเจน ดังรูปที่ 2-20 และมีการจัดทำระบบล้างล้อรถบรรทุกไว้ด้านหน้าทางเข้า-ออกพื้นที่โรงโม่หินดังรูปที่ 2-21 	-

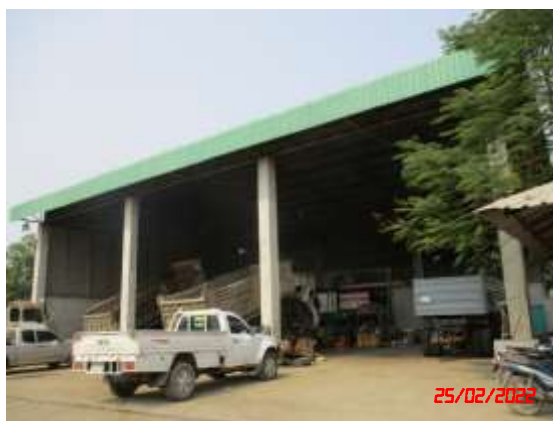
รูปที่ 2-22 โรงซ่อมบำรุงของโครงการ

เงื่อนไขตามมาตรการ	ผลการปฏิบัติตามมาตรการ	ปัญหา อุปสรรคที่ไม่สามารถปฏิบัติตามมาตรการ และแนวทางแก้ไข
3. ระดับเสียง แรงสั่นสะเทือน และหินปลิว		
1. ให้ดูแลรักษาสภาพเครื่องจักรและอุปกรณ์ต่างๆ ให้อยู่ในสภาพที่สมบูรณ์สามารถใช้งานได้ตามปกติ เพื่อลดระดับเสียงจากการทำงานของเครื่องจักรต่างๆ	<ul style="list-style-type: none"> ผู้ถือประทานบัตรได้ออกกฎระเบียบให้พนักงานของโครงการที่ปฏิบัติงานเกี่ยวกับเครื่องจักรอุปกรณ์ต่างๆ ดูแลรักษาเครื่องจักรอุปกรณ์ให้อยู่ในสภาพที่สมบูรณ์พร้อมใช้งานได้ดีอยู่เสมอ เพื่อลดระดับเสียงจากการทำงานของเครื่องจักรต่างๆ โดยได้มีการจัดสร้างโรงซ่อมบำรุงไว้ภายในพื้นที่โรงโม่หิน ดังรูปที่ 2-22 	-

2. ให้ตรวจเช็คสภาพรถยนต์ เช่น ระบบห้ามล้อ ระบบไฟฟ้า การทำงานของเครื่องยนต์ ระบบเกียร์ พร้อมทั้งตัวถังรถและอื่นๆ ให้อยู่ในสภาพที่ใช้งานได้ดีและปลอดภัยอยู่เสมอ	<ul style="list-style-type: none"> ผู้ถือประทานบัตรได้ออกกฎระเบียบให้พนักงานที่ปฏิบัติงานเกี่ยวกับรถยนต์และเครื่องจักรอุปกรณ์ในการทำงานต่างๆ ตรวจเช็คอุปกรณ์ดังกล่าวให้สามารถใช้งานได้ดีอยู่เสมอ โดยทางโครงการได้สร้างโรงซ่อมบำรุงไว้ในบริเวณพื้นที่โรงโม่หินดังรูปที่ 2-22 	-

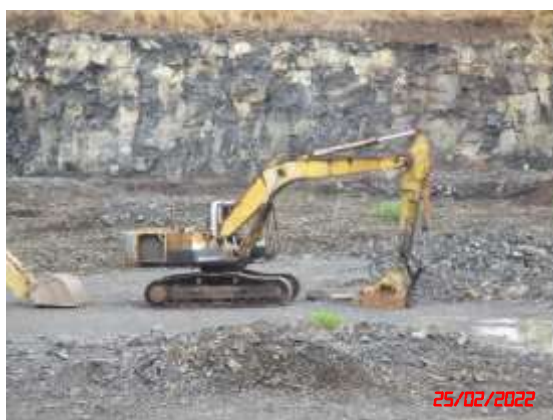
รูปที่ 2-23 รถเจาะกระแทกย่อยแร่

- หลีกเลี่ยงการระเบิดย่อย (Secondary Blasting) หากจำเป็นต้องเจาะและบรรจุระเบิดอย่างเหมาะสมไม่บรรจุวัตถุระเบิดมากเกินไป	- หลีกเลี่ยงการระเบิดย่อย (Secondary Blasting) ในกรณีแรกที่ระเบิดได้มีขนาดใหญ่จนไม่สามารถเข้าปากไม้ได้จะทำการเจาะกระแทกด้วยเครื่องเจาะแทนการระเบิดย่อยแร่ ดังรูปที่ 2-23	-

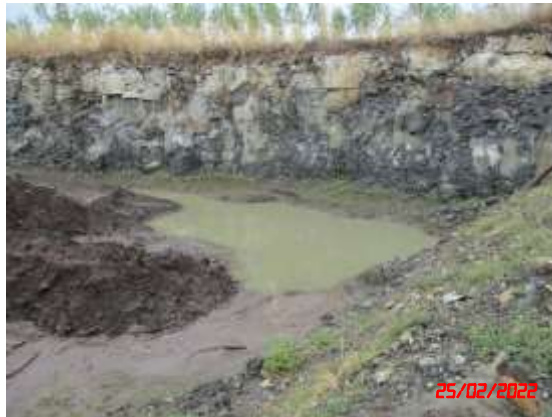
รูปที่ 2-24 บ่อรับน้ำ (Sump) ชุมเหมือง

2. ให้จัดทำบ่อรับน้ำภายในบ่อเหมือง (Sump) ซึ่งกำหนดให้ใช้พื้นที่จุดที่ต่ำที่สุดของบ่อเหมืองเป็นพื้นที่รับน้ำ เนื้อที่ประมาณ 0.4 ไร่ ความลึก 3 เมตร ในการรองรับน้ำที่จะไหลบ่าในบริเวณหน้าเหมือง เพื่อป้องกันการชะล้างตะกอนมูลดินทรายออกสู่ภายนอก	<ul style="list-style-type: none"> วิศวกรผู้ควบคุมการทำเหมืองได้ออกแบบให้จุดต่ำสุดของบ่อเหมืองเป็นพื้นที่รับน้ำที่จะไหลบ่าในบริเวณหน้าเหมือง เพื่อป้องกันการชะล้างตะกอนมูลดินทรายออกสู่ภายนอกดังรูปที่ 2-24 	-

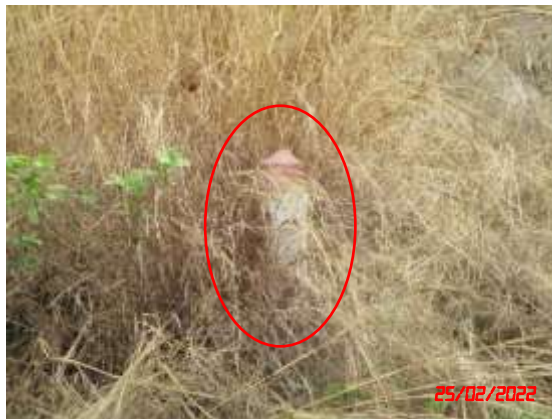
รูปที่ 2-25 หมุดหลักเขตพื้นที่ประทานบัตร

1. ให้ทำเหมืองเฉพาะในเขตพื้นที่ที่ได้รับอนุญาตประทานบัตรที่กำหนดไว้ในแผนผังการทำเหมืองเท่านั้น โดยให้เปิดดำเนินการทำเหมืองตามแผนผังโครงการที่กำหนดไว้ในแต่ละช่วงเวลาอย่างเคร่งครัด	<ul style="list-style-type: none"> การทำเหมืองของโครงการได้ดำเนินการเฉพาะในเขตพื้นที่ที่ได้รับอนุญาตประทานบัตรเท่านั้น โดยดำเนินการทำเหมืองตามแผนผังโครงการกำหนดอย่างเคร่งครัด พร้อมทั้งติดตั้งป้ายแสดงขอบเขตพื้นที่โครงการโดยติดตั้งไว้บริเวณด้านหน้าโครงการ ดังรูปที่ 2-14 และวางหมุดหลักเขตแสดงขอบเขตพื้นที่ประทานบัตรไว้โดยรอบเพื่อความสะดวกในการปฏิบัติงานและการตรวจสอบพื้นที่ ดังรูปที่ 2-25 	-
