ผลการติดตามตรวจสอบผลกระทบสิ่งแวดล้อม

การติดตามตรวจสอบผลกระทบสิ่งแวดล้อม โครงการ อาคารชุด เดอะ สเตจ เต่าปูน อินเทอร์เน็ต (ระยะดำเนินการ) ตามมาตรการติดตามตรวจสอบผลกระทบสิ่งแวดล้อมของโครงการที่ได้รับการเห็นชอบแล้วจากคณะกรรมการสิ่งแวดล้อมแห่งชาติ ตามหนังสือเห็นชอบเลขที่ ทส.1009.5/4377 ลงวันที่ 16 เมษายน พ.ศ. 2558 (ภาคผนวก ก) ประจำเดือนมกราคม - มิถุนายน พ.ศ. 2565 (ระยะดำเนินการ) ประกอบด้วยหัวข้อดังต่อไปนี้

ผลการติดตามตรวจสอบผลกระทบสิ่งแวดล้อม โครงการอาคารชุด เดอะ สเตจ เต่าปูน อินเทอร์เน็ต (ระยะดำเนินการ) ประจำเดือนมกราคม – มิถุนายน พ.ศ. 2565 แสดงดัง ตารางที่ 3-1 สำหรับจุดติดตามตรวจสอบ คุณภาพน้ำในสระว่ายนํ้า คุณภาพน้ำในถังเก็บน้ำชั้นดาดฟ้าและชั้นใต้ดิน แสดงดัง รูปที่ 3-1 ถึง รูปที่ 3-3

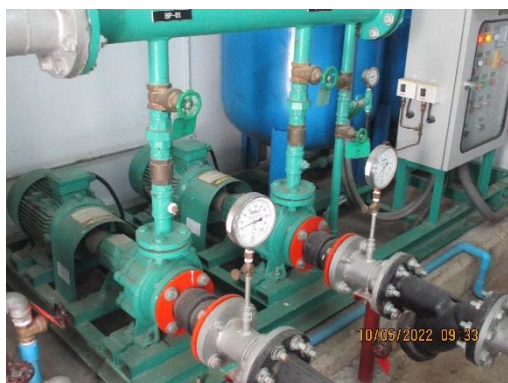
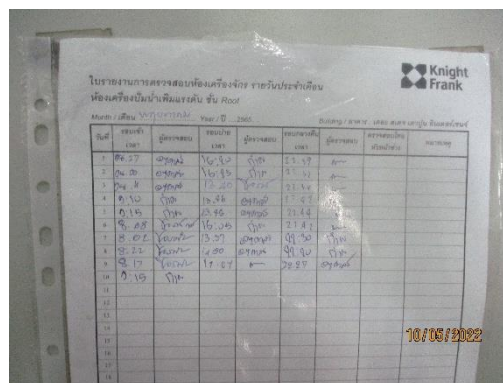
รูปที่ 3-4 การตรวจสอบการทำงานของปั้มน้ำชั้นดาดฟ้า และชั้นใต้ดิน

โครงการมีการเชื่อมต่อท่อน้ำประปาของโครงการ ขนาดเส้นผ่านศูนย์กลาง 6 นิ้ว เข้ากับท่อน้ำประปาของการประปานครหลวง และรับน้ำประปาจากการประปานครหลวงประชาชน พร้อมทั้งมีการตรวจสอบการทำงานของปั้มน้ำชั้นดาดฟ้าและชั้นใต้ดิน เป็นประจำทุกวัน วันละ 2 ครั้ง รายละเอียดแสดงดัง รูปที่ 3-4 และ ภาคผนวก ค-5

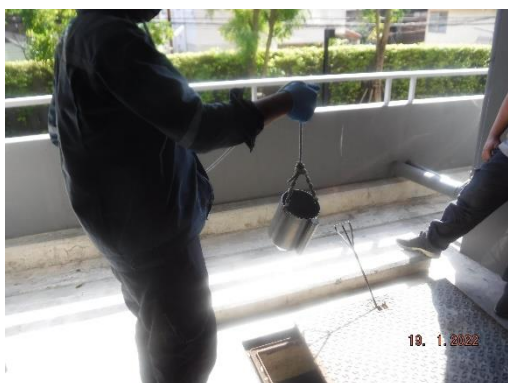
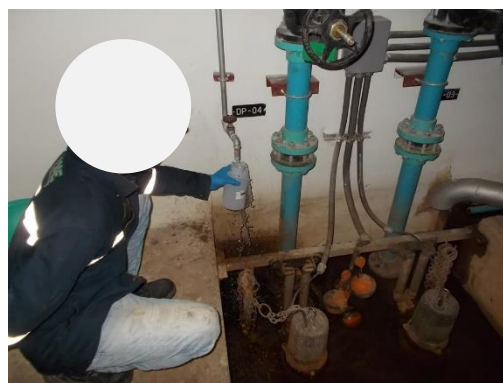
รูปที่ 3-5 การเก็บตัวอย่างน้ำประปาในถังเก็บน้ำสำรองชั้นใต้ดิน ระหว่างเดือนมกราคม - มิถุนายน พ.ศ. 2565

บริษัท ยูโนเต็ด แอนนาลิสต์ แอนด์ เอ็นจิเนียริง คอนซัลแตนท์ จำกัด จะดำเนินการเก็บตัวอย่าง และตรวจวิเคราะห์คุณภาพน้ำแหล่งน้ำใช้ โดยดำเนินการตามประกาศกระทรวงสาธารณสุข ฉบับที่ 135 (พ.ศ.2534) เรื่องน้ำบริโภค ในภาชนะบรรจุที่ปิดมิดชิด ซึ่งกำหนดวิธีการตรวจวิเคราะห์คุณภาพน้ำเป็นไปตามวิธีมาตรฐานใน Standard Methods for The Examination of Water and Wastewater, 23rd Edition, 2017 by APHA, AWWA and WEF ร่วมกันกำหนดไว้ รายละเอียดแสดงดัง ตารางที่ 3-2 และการตรวจวัดคุณภาพน้ำแหล่งน้ำใช้ แสดงดัง รูปที่ 3-5 ถึง รูปที่ 3-6

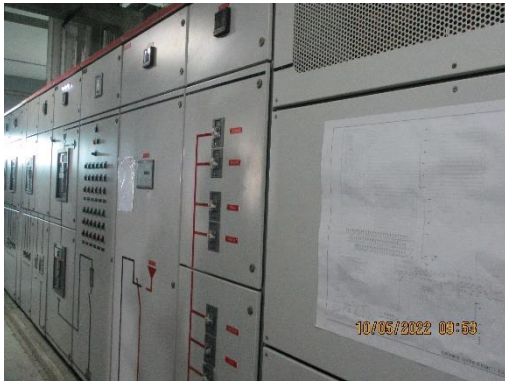
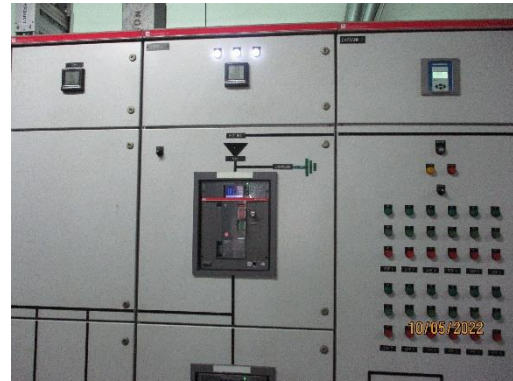
รูปที่ 3-8 ตู้ Main Distribution Board

โครงการได้ติดตั้งตู้ MDB (Main Distribution Board) ในการรับไฟฟ้าจากการไฟฟ้าและจ่ายกำลังไฟฟ้าไปยังแผงไฟต่าง ๆ ในพื้นที่โครงการ แสดงดัง **รูปที่ 3-8** เบื้องต้น ตู้ MDB สามารถช่วยป้องกันการทำงานผิดปกติของระบบไฟฟ้าได้ เช่น ไฟฟ้าลัดวงจร หรือแรงดันไฟฟ้าตกหรือเกิน เพราะภายในตู้มีอุปกรณ์ตรวจจับความผิดปกติในระบบไฟฟ้า และสามารถทำการตัดระบบการจ่ายไฟฟ้า เพื่อป้องกันไม่ให้เกิดความเสียหาย และโครงการมีการดำเนินการติดตามตรวจสอบห้องเครื่องจักรห้องตู้ MDB และห้องเครื่องกำเนิดไฟฟ้าสำรอง (Generator) โดยดำเนินการตรวจสอบ วันละ 2 ครั้ง และตรวจสอบปริมาณเชื้อเพลิงสำหรับเครื่องกำเนิดไฟฟ้าสำรอง (Generator) วันละ 3 ครั้ง แสดงรายละเอียดดัง **ภาคผนวก ค-4** และ **ภาคผนวก ค-5** รวมถึงมีการเปลี่ยนถ่ายน้ำมันเครื่อง และเติมปริมาณเชื้อเพลิง ปีละ 1 ครั้ง ซึ่งโครงการมีแผนดำเนินการดังกล่าวในช่วงเดือนตุลาคม พ.ศ. 2565

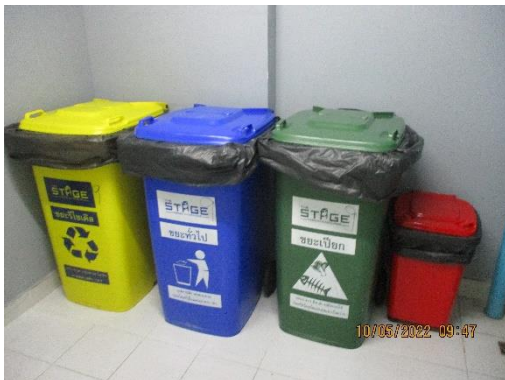
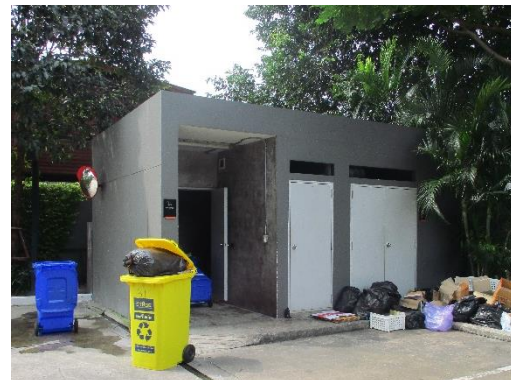
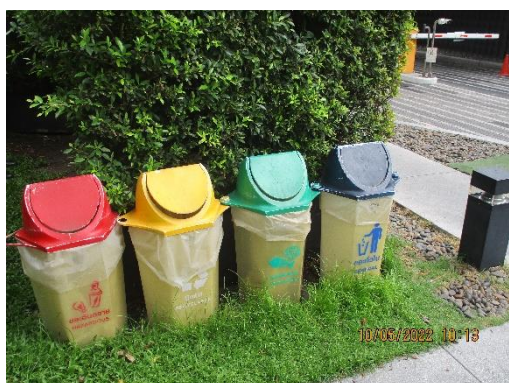
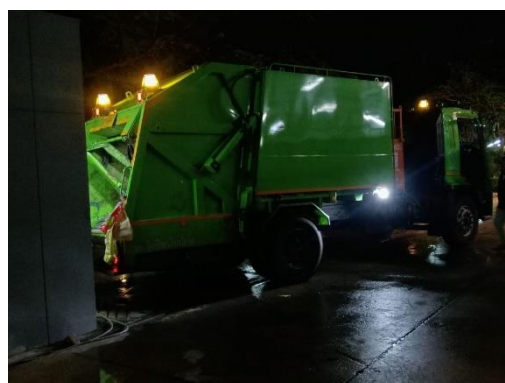
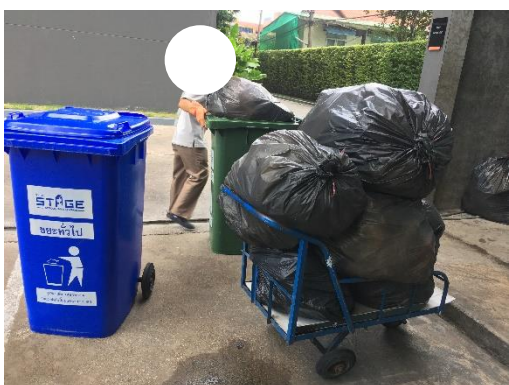
รูปที่ 3-9 การจัดการขยะมูลฝอย

โครงการมีห้องพักขยะประจำชั้น เพื่อรองรับขยะมูลฝอยที่เกิดขึ้นจากผู้พักอาศัยในแต่ละชั้น ภายในห้องพักขยะประจำชั้น ประกอบไปด้วยถังขยะ ขนาด 200 ลิตร จำนวน 4 ถัง แบ่งแยกตามประเภทขยะ ได้แก่ ถังขยะสีเขียวสำหรับขยะเปียก ถังขยะสีน้ำเงินสำหรับขยะทั่วไป ถังขยะสีเหลืองสำหรับขยะรีไซเคิล และถังขยะสีแดงสำหรับขยะติดเชื้อ โดยโครงการจัดให้มีแม่บ้านเข้ามาเก็บขนขยะจากห้องพักขยะประจำชั้น ไปเก็บที่อาคารพักขยะรวมเป็นประจำทุกวัน โดยอาคารพักขยะรวมตั้งอยู่ที่ด้านหลังของอาคารพักอาศัยภายหลังการเก็บขนขยะ จะมีการทำความสะอาดพื้นที่ดังกล่าว เพื่อตรวจสอบความเรียบร้อย ไม่ให้มีขยะตกหล่นบริเวณทางเดินพร้อมทั้งปิดประตูห้องพักขยะให้มิดชิด ป้องกันการส่งกลิ่นไม่พึงประสงค์รบกวนผู้พักอาศัย สำหรับถังขยะสีแดง โครงการจัดเตรียมเพื่อรองรับขยะอันตรายไว้ที่บริเวณตรงข้ามอาคารพักขยะรวม และทางออกจากโครงการ

สำหรับการเก็บขนขยะ โครงการได้ประสานงานกับสำนักงานเขตบางซื่อ ให้เข้ามารับขยะไปกำจัด 2 ครั้ง/สัปดาห์ (แสดงดัง ภาคผนวก ค-8 และ ภาคผนวก ค-18) ทั้งนี้ หากช่วงใดมีปริมาณขยะสูงกว่าปกติ ส่งผลให้มีขยะตกค้างในปริมาณมาก โครงการจะดำเนินการแจ้งไปยังสำนักเขตบางซื่อเพื่อเพิ่มความถี่ในการเข้ามารับขยะไปกำจัด รายละเอียดแสดงดัง รูปที่ 3-9

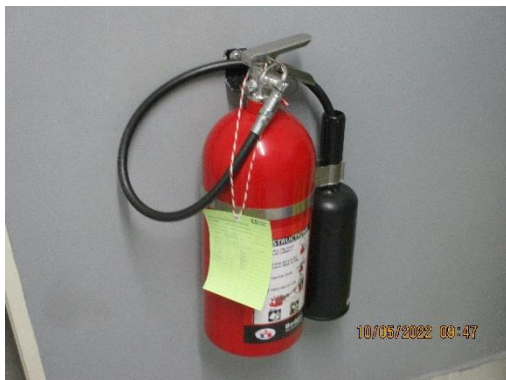
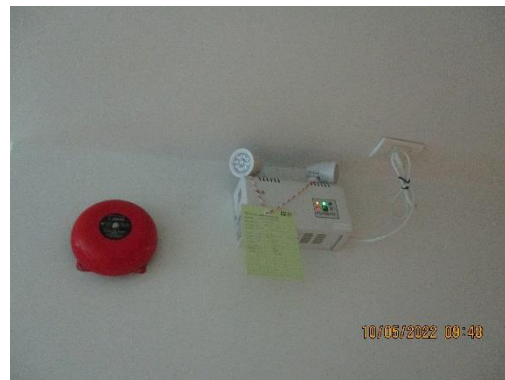
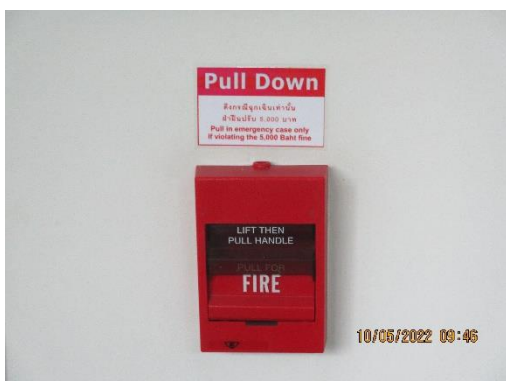
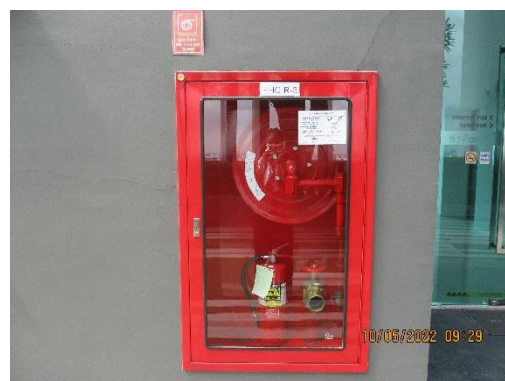
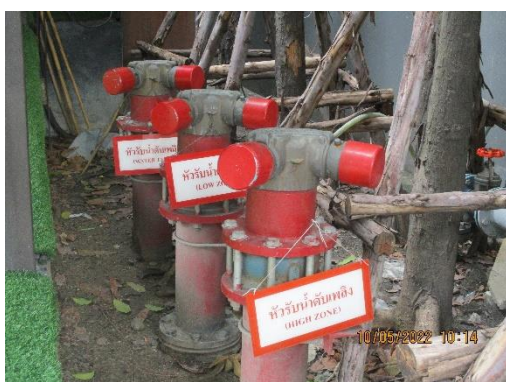
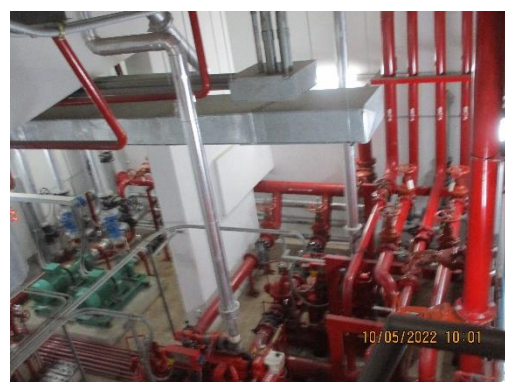
รูปที่ 3-11 การตรวจสอบอุปกรณ์สำหรับแจ้งเตือนภัย และอุปกรณ์สำหรับป้องกันอัคคีภัย

โครงการจัดให้มีระบบแจ้งเตือนภัยและป้องกันอัคคีภัยสำหรับกรณีเกิดเหตุฉุกเฉิน และมีการตรวจสอบระบบต่าง ๆ อย่างสม่ำเสมอ ตามความถี่ที่เหมาะสมของอุปกรณ์แต่ละชนิด เพื่อให้สามารถใช้งานได้ตามปกติ โดยรายละเอียดการตรวจสอบแสดงดัง รูปที่ 3-11 และ ภาคผนวก ค-4

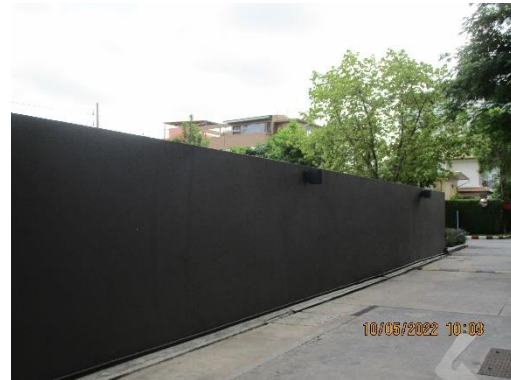
รูปที่ 3-13 รั้ว คสล.

โครงการดำเนินการตรวจสอบบ่อบำบัด และท่อระบายน้ำโครงการ โดยการสังเกตลักษณะทางกายภาพเบื้องต้น และคอยตรวจสอบไม่ให้มีเศษขยะ กีดขวางการระบายน้ำของท่อระบายน้ำ รายละเอียดแสดงดัง **รูปที่ 3-12** รวมทั้งโครงการ มีการล้างทำความสะอาดท่อระบายน้ำพร้อมกับการขัดล้างพื้นลานจอดรถ ปีละ 2 ครั้ง ได้แก่อีกก่อนเข้าสู่ฤดูฝน และหลังฤดูฝน เพื่อเตรียมความพร้อมในการรองรับและระบายน้ำ และ **ภาคผนวก ค-18** และโครงการมีการตรวจสอบสภาพรั้ว คสล. ให้มีสภาพดีอยู่เสมอ แสดงดัง **รูปที่ 3-13**

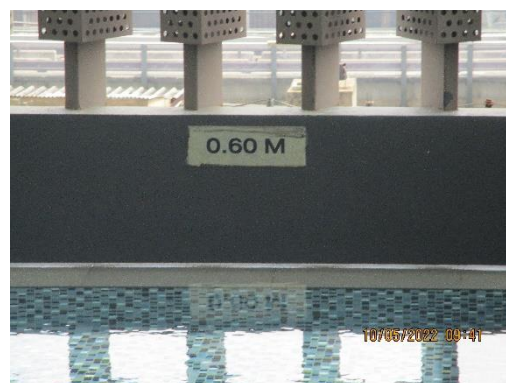
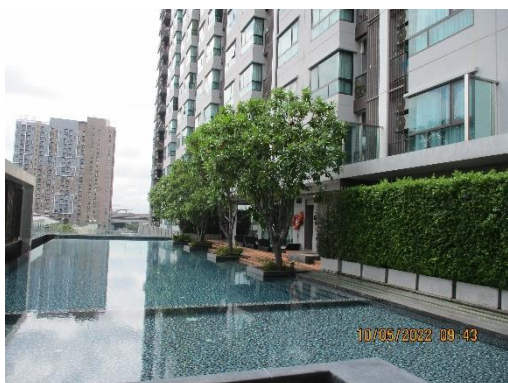
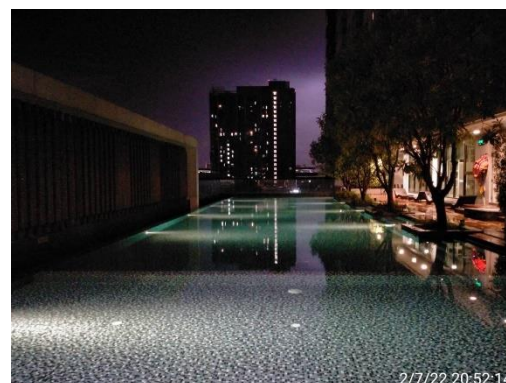
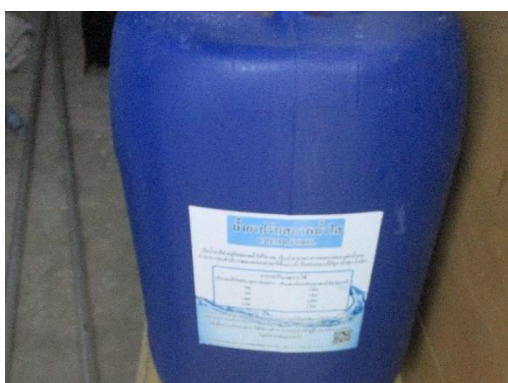
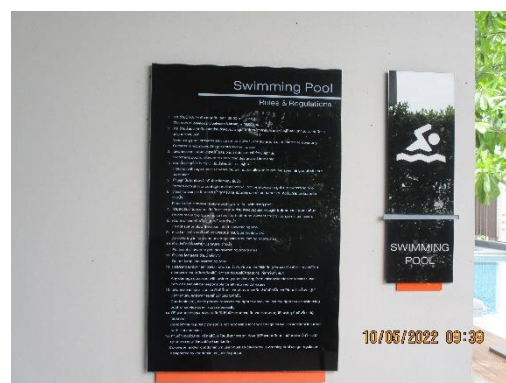
รูปที่ 3-14 การจัดการบริเวณสระว่ายน้ำ

สระว่ายน้ำของโครงการ สร้างด้วยคอนกรีตเสริมเหล็ก วัสดุแข็งแรง มีความมั่นคงแข็งแรง และมีการตรวจสอบให้มีสภาพดีอยู่เสมอ รวมถึงมีการตรวจสอบกระเบื้องสระว่ายน้ำ ไม่ให้มีรอยแตกร้าว ซึ่งเป็นสาเหตุของการเกิดอุบัติเหตุ โดยพื้นที่การตรวจสอบ ครอบคลุมทั้งบริเวณพื้นที่ให้บริการสระว่ายน้ำ เช่น ทางเดินขอบสระ ห้องน้ำ ห้องเปลี่ยนเสื้อผ้า ตู้เก็บของ เป็นต้น และโครงการจัดให้มีแม่บ้านคอยทำความสะอาดห้องน้ำบริเวณสระว่ายน้ำ ทุก 2-3 ชั่วโมง รวมถึงมีการ ตกใบไม้กิ่งไม้ หรือสิ่งแปลกปลอมที่อาจตกลงไปในสระเป็นประจำ ก่อนเปิดให้บริการสระว่ายน้ำ เพื่อการให้บริการ อย่างมีคุณภาพ และโครงการได้ดำเนินการติดประกาศข้อตกลงและกฎระเบียบในการใช้งานพื้นที่ส่วนกลางบริเวณสระว่ายน้ำ ให้ผู้ใช้บริการรับทราบร่วมกัน และปฏิบัติตามกฎระเบียบที่กำหนดไว้

พื้นที่สระว่ายน้ำเป็นบริเวณโล่งเปิดรับแสง มีแสงสว่างเพียงพอสำหรับการใช้บริการในช่วงเวลากลางวัน และทางโครงการยังมีการติดตั้งไฟทั้งในสระว่ายน้ำและบริเวณรอบพื้นที่สระว่ายน้ำ เพื่อให้มีแสงสว่างเพียงพอ สำหรับผู้ใช้บริการในเวลากลางคืน โดยรายละเอียดการจัดการบริเวณรอบสระว่ายน้ำและส่วนประกอบ แสดงดัง **รูปที่ 3-14**

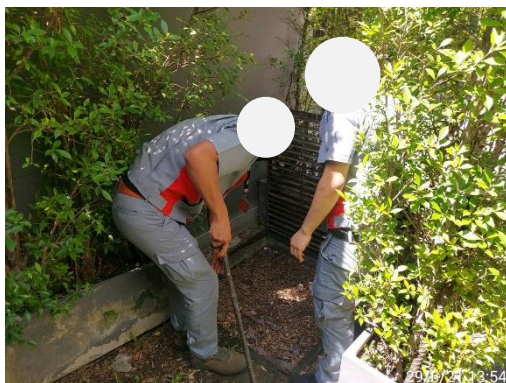
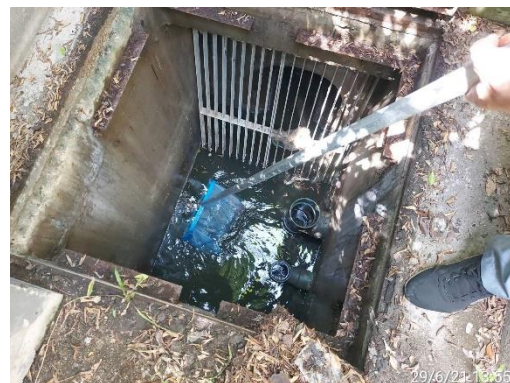
รูปที่ 3-21 การตรวจสอบท่อระบายน้ำหน้าโครงการ

โครงการดำเนินการติดตั้งตะแกรงเพื่อดักขยะบริเวณรางระบายน้ำหน้าโครงการ ก่อนระบายน้ำลงสู่ท่อสาธารณะและมีการตรวจสอบท่อระบายน้ำจุดปล่อยน้ำทิ้งหน้าโครงการเป็นประจำทุกเดือน ไม่ให้มีเศษขยะ หรือเศษใบไม้ อุดตันตะแกรง เพื่อให้การระบายน้ำเป็นไปอย่างมีประสิทธิภาพ แสดงดัง รูปที่ 3-21
