มาตรการป้องกันและแก้ไข ผลกระทบสิ่งแวดล้อมและ มาตรการติดตามตรวจสอบ คุณภาพสิ่งแวดล้อม

มาตรการป้องกันและแก้ไขผลกระทบสิ่งแวดล้อม และมาตรการติดตามตรวจสอบคุณภาพสิ่งแวดล้อม

ทางหุ้นส่วนจำกัด โรงงานโม่บดหินย้งล้ง ได้มอบหมายให้บริษัท ไมน์ เอ็นจิเนียริง คอนซัลแตนท์ จำกัด ดำเนินการ
การตรวจสอบการปฏิบัติตามมาตรการป้องกันและแก้ไขผลกระทบสิ่งแวดล้อม โครงการเหมืองแร่หินอุตสาหกรรมชนิด
หินบะซอลต์ เพื่ออุตสาหกรรมก่อสร้าง ของทางหุ้นส่วนจำกัด โรงงานโม่บดหินย้งล้ง ประทานบัตรที่ 33638/16367
ที่กำหนดตามผลการพิจารณารายงานการวิเคราะห์ผลกระทบสิ่งแวดล้อม ตามหนังสือที่ ทส 1009.2/1092 ลงวันที่ 29
มกราคม 2561 ตั้งอยู่ที่ หมู่ที่ 4 ตำบลไพล อำเภอปราสาท จังหวัดสุรินทร์ รายละเอียดแสดงดังตารางที่ 2-1 ถึงตารางที่
2-4

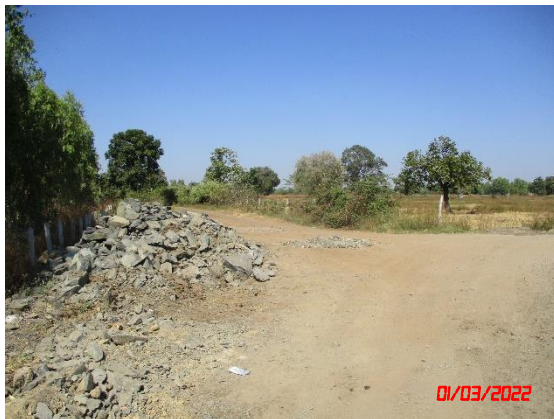
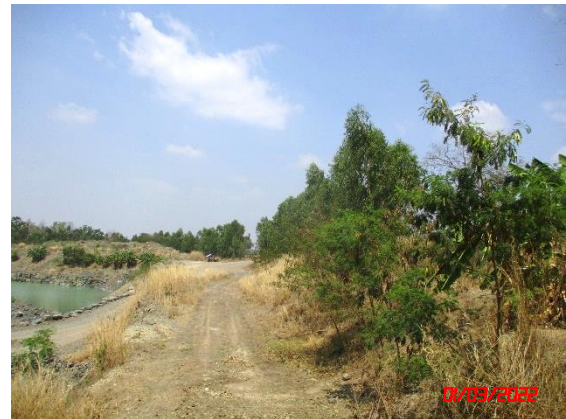
รูปที่ 2-5 แนวกันเขตไม่ทำเหมืองทางด้านทิศตะวันตกเฉียงใต้ ตั้งแต่หลักหมุดที่ 38 ถึง 2

เงื่อนไขตามมาตรการ	ผลการปฏิบัติตามมาตรการ	ปัญหา อุปสรรคที่ไม่สามารถปฏิบัติตามมาตรการ และแนวทางแก้ไข
1. สภาพภูมิประเทศ		
<p>1. ให้กำหนดขอบเขตพื้นที่กันเขตไม่ทำเหมืองระยะ 10 เมตร จาก ร่องน้ำสาธารณะด้านทิศตะวันตกและโดยรอบขอบเขตพื้นที่โครงการ และกำหนดพื้นที่กันเขตไม่ทำเหมืองระยะ 20 เมตร จากทางสาธารณะทั้ง 3 บริเวณ ดังนี้</p> <ul style="list-style-type: none"> - ทางสาธารณะบริเวณขอบเขตพื้นที่โครงการทางด้านทิศ ตะวันออกเฉียงเหนือ ตั้งแต่หลักหมุดที่ 19 ถึง 23 - ทางสาธารณะบริเวณขอบพื้นที่โครงการทางด้านทิศตะวันออกเฉียงใต้ ตั้งแต่หลักหมุดที่ 6 ถึง 7 - ทางสาธารณะบริเวณขอบพื้นที่โครงการทางด้านทิศตะวันตกเฉียงใต้ ตั้งแต่หลักหมุดที่ 38 ถึง 2 	<ul style="list-style-type: none"> ● ผู้ถือประทานบัตรได้ร่วมกับวิศวกรผู้ควบคุมการทำเหมืองกำหนด ขอบเขตพื้นที่ดำเนินกิจกรรมต่างๆ ในการทำเหมืองอย่างชัดเจน โดยได้กำหนดพื้นที่เว้นการทำเหมืองตามแผนผังโครงการทำเหมือง อย่างเคร่งครัด ดังต่อไปนี้ - เว้นแนวกันเขตไม่ทำเหมืองระยะ 10 เมตร ดังรูปที่ 2-1 - เว้นแนวกันเขตไม่ทำเหมืองระยะ 20 เมตร ดังรูปที่ 2-2 - แนวกันเขตไม่ทำเหมืองจากทางสาธารณะบริเวณขอบเขตพื้นที่ โครงการทางด้านทิศตะวันออกเฉียงใต้ตั้งแต่หลักหมุดที่ 19-23 ดังรูปที่ 2-3 - แนวกันเขตไม่ทำเหมืองจากทางสาธารณะบริเวณขอบพื้นที่ โครงการทางด้านทิศตะวันออกเฉียงใต้ ตั้งแต่หลักหมุดที่ 6 ถึง 7 ดังรูปที่ 2-4 - แนวกันเขตไม่ทำเหมืองจากทางสาธารณะบริเวณขอบพื้นที่ โครงการทางด้านทิศตะวันตกเฉียงใต้ ตั้งแต่หลักหมุดที่ 38 ถึง 2 ดังรูปที่ 2-5 	-

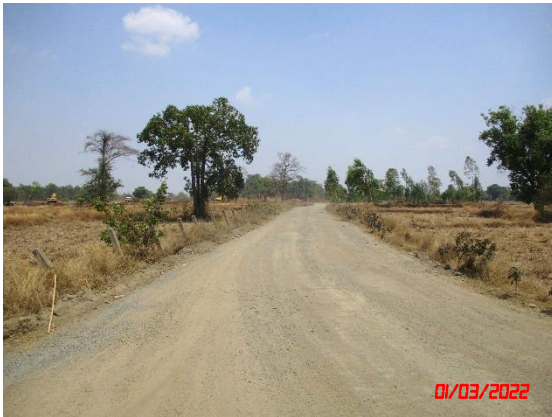
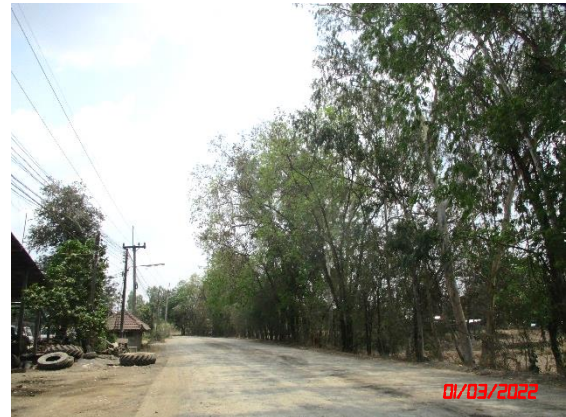
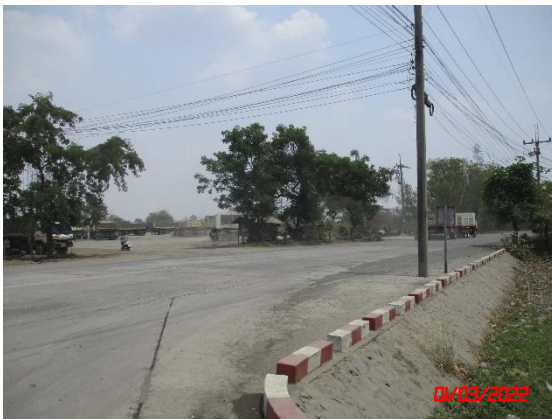
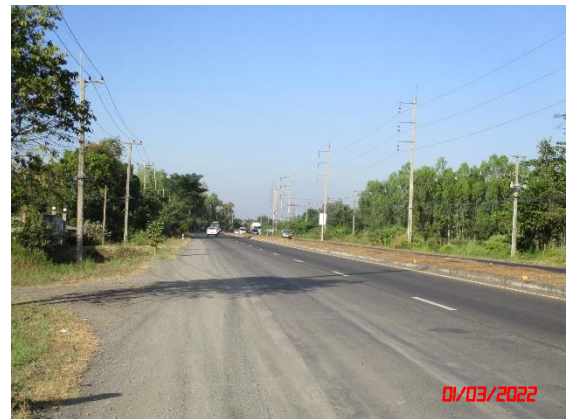
รูปที่ 2-10 สภาพเส้นทางขนส่งแร่ของโครงการ

2. ให้ฉีดพรมน้ำบริเวณเส้นทางภายในโครงการ วันละ 3-4 ครั้ง ตามสภาพอากาศ	<ul style="list-style-type: none"> การดำเนินโครงการได้มีมาตรการในการลดผลกระทบด้านการฟุ้ง กระจายฝุ่นละออง โดยการฉีดพรมน้ำตามเส้นทางขนส่งแร่ในช่วงที่ เป็นถนนลูกรัง รวมถึงบริเวณโรงโม่หินของโครงการ วันละ 3-4 ครั้ง หรือตามความเหมาะสมของสภาพภูมิอากาศในแต่ละวัน ดังรูปที่ 2-9 พร้อมทั้งดูแลและซ่อมแซมเส้นทางขนส่งแร่ให้อยู่ในสภาพที่ ใช้งานได้ดีอยู่เสมอ ดังรูปที่ 2-10 	-

3. ให้จัดรถบรรทุกน้ำทำการฉีดพรมน้ำเพื่อป้องกันการฟุ้งกระจายของฝุ่นละอองบริเวณหน้าเหมือง เส้นทางขนส่งแร่ที่ใช้ทั้งภายในและภายนอกพื้นที่โครงการ โดยให้ทำการฉีดพรมน้ำวันละ 3-4 ครั้ง หรือตามความเหมาะสมของสภาพภูมิอากาศ และดูแลถนนให้อยู่ในสภาพที่ดี	<ul style="list-style-type: none"> การดำเนินการทำเหมืองของโครงการได้มีมาตรการในการลดผลกระทบด้านการฟุ้งกระจายของฝุ่นละออง โดยได้มีการฉีดพรมน้ำตามเส้นทางขนส่งแร่ในช่วงที่เป็นถนนลูกรัง รวมไปถึงบริเวณโรงโม่หินของโครงการ วันละ 3-4 ครั้ง หรือตามความเหมาะสมของสภาพภูมิอากาศในแต่ละวัน ดังรูปที่ 2-9 พร้อมทั้งดูแลและซ่อมแซมเส้นทางขนส่งแร่ให้อยู่ในสภาพที่ใช้งานได้ดีอยู่เสมอดังรูปที่ 2-10 	-

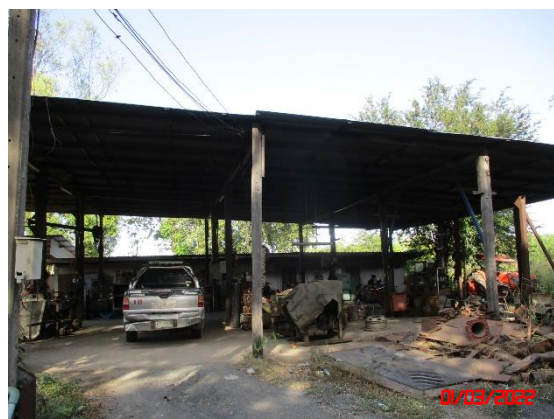
รูปที่ 2-11 โรงซ่อมบำรุงของโครงการ

2. ให้ตรวจสอบดูแลเครื่องจักรอุปกรณ์ของโครงการให้อยู่ในสภาพดี เสมอเพื่อลดปัญหาด้านเสียงดังรบกวน โดยซ่อมบำรุงรักษา เครื่องจักรและอุปกรณ์ต่างๆ ที่ใช้ให้อยู่ในสภาพสมบูรณ์ สามารถ ใช้งานได้ตามสภาพปกติ	<ul style="list-style-type: none"> พนักงานของโครงการได้ดูแลตรวจสอบเครื่องจักรอุปกรณ์ของ โครงการให้อยู่ในสภาพที่ดีอยู่เสมอ เพื่อลดปัญหาด้านเสียงดังรบกวน โดยซ่อมบำรุงรักษาเครื่องจักรและอุปกรณ์ต่างๆ ที่ใช้ให้อยู่ในสภาพ สมบูรณ์ สามารถใช้งานได้ตามสภาพปกติ ทั้งนี้ ผู้ถือประทานบัตรได้ มีการจัดสร้างโรงซ่อมบำรุงไว้ภายในบริเวณโรงโม่หินของโครงการ ดังรูปที่ 2-11 	-

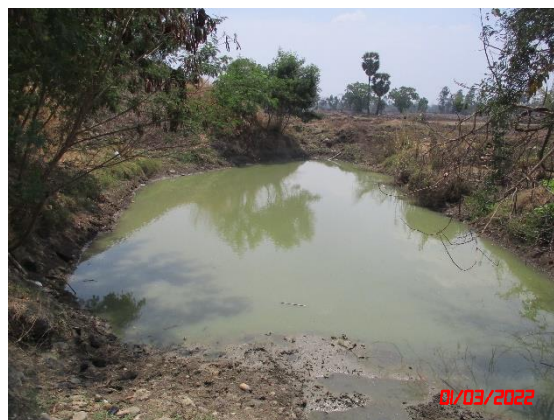
รูปที่ 2-14 บ่อดักตะกอน

2. ให้จัดสร้างบ่อดักตะกอนจำนวน 1 บ่อ บริเวณหมายเลข บ ขนาดพื้นที่ประมาณ 0.2 ไร่ เพื่อรองรับน้ำจากระบายน้ำโดยรอบ	<ul style="list-style-type: none"> ผู้ถือประทานบัตรได้ดำเนินการขุดบ่อดักตะกอนบริเวณหมายเลข บ เพื่อใช้รองรับน้ำจากระบายน้ำโดยรอบดังรูปที่ 2-14 	-

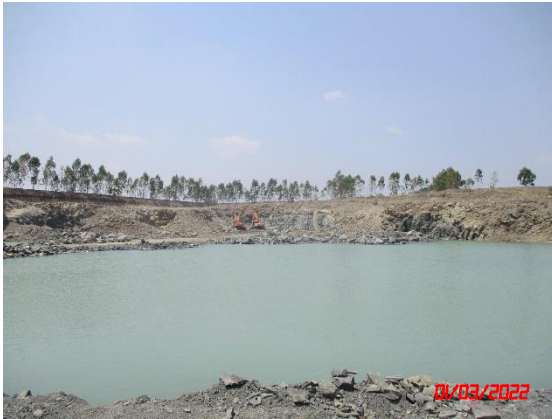
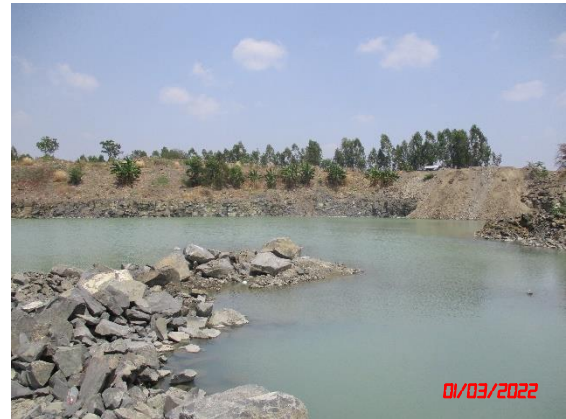
รูปที่ 2-15 บ่อรับน้ำ (Sump) ชุมเหมือง

เงื่อนไขตามมาตรการ	ผลการปฏิบัติตามมาตรการ	ปัญหา อุปสรรคที่ไม่สามารถปฏิบัติตามมาตรการ และแนวทางแก้ไข
4. อุทกวิทยา และคุณภาพน้ำ		
1. ให้จัดสร้างคันทำนบกั้นดินและระบายน้ำ โดยขนาดคันทำนบกั้นด้านล่างกว้าง 6 เมตร สูง 1.5 เมตร ด้านบนกว้าง 2 เมตร และระบายน้ำด้านบนกว้าง 1.5 เมตร ความกว้างของท้องร่อง 1 เมตร ลึก 1 เมตร	<ul style="list-style-type: none"> ผู้ถือประทานบัตรได้ขุดบ่อดักตะกอน จำนวน 1 บ่อ ดังรูปที่ 2-14 เพื่อรองรับน้ำจากระบายน้ำโดยรอบพื้นที่โครงการ และขุดบ่อน้ำบริเวณจุดต่ำสุดของหน้าเหมือง เพื่อรวบรวมน้ำไหลบ่าจากพื้นที่ทำเหมือง ดังรูปที่ 2-15 	-

4. อุทกวิทยา และคุณภาพน้ำ		
1. ให้จัดสร้างบ่อตกตะกอน จำนวน 1 บ่อ ขนาดพื้นที่ประมาณ 0.2 ไร่ เพื่อรองรับน้ำจากคุ้ระบายน้ำโดยรอบพื้นที่โครงการ และจัดให้มีบ่อรับน้ำ (Sump) บริเวณจุดต่ำสุดของหน้าเหมือง เพื่อรวบรวมน้ำไหลบ่าจากพื้นที่ทำเหมือง	<ul style="list-style-type: none"> ผู้ถือประทานบัตรได้ขุดบ่อตกตะกอน จำนวน 1 บ่อดังรูปที่ 2-14 เพื่อรองรับน้ำจากคุ้ระบายน้ำโดยรอบพื้นที่โครงการ และขุดบ่อรับน้ำบริเวณจุดต่ำสุดของหน้าเหมือง เพื่อรวบรวมน้ำไหลบ่าจากพื้นที่ทำเหมือง ดังรูปที่ 2-15 	-

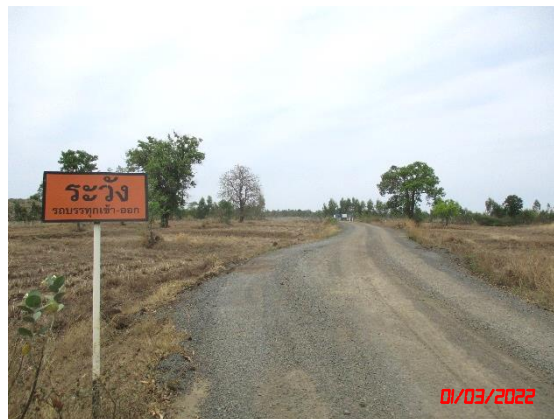
รูปที่ 2-16 ป้ายเตือนระวังรถบรรทุกเข้า-ออก

6. คมนาคม		
1. จัดทำป้ายเตือนให้ระวางรถบรรทุก บริเวณริมทางหลวงชนบท สร. 2072 ทางด้านทิศตะวันออกเฉียงเหนือ บริเวณทางแยกที่ใช้เข้า-ออกเส้นทางขนส่งแร่ของโครงการ โดยให้มีระยะห่างด้านละ 100 เมตร	<ul style="list-style-type: none"> ผู้ถือประทานบัตรได้จัดทำและติดตั้งป้ายเตือนระวางรถบรรทุกไว้ริมทางหลวงชนบท สร 2072 ทางด้านทิศตะวันออกเฉียงเหนือ และบริเวณทางแยกที่ใช้เข้า-ออกเส้นทางขนส่งแร่ของโครงการ ดังรูปที่ 2-16 	-

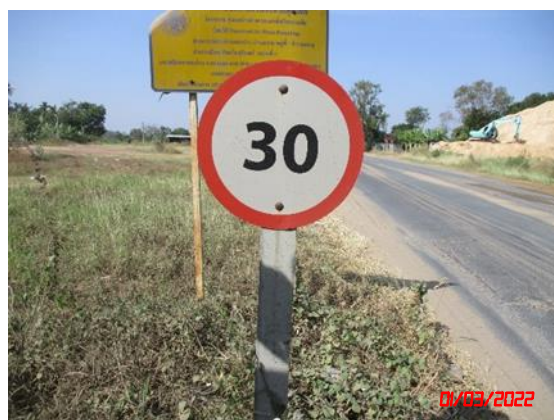
รูปที่ 2-17 ป้ายจำกัดความเร็ว

เงื่อนไขตามมาตรการ	ผลการปฏิบัติตามมาตรการ	ปัญหา อุปสรรคที่ไม่สามารถปฏิบัติตามมาตรการ และแนวทางแก้ไข
- ควบคุมความเร็วของรถบรรทุกที่วิ่งภายในโครงการและช่วงถนนลูกรังภายนอกโครงการให้ใช้ความเร็วไม่เกิน 30 กิโลเมตรต่อชั่วโมง ส่วนรถบรรทุกที่วิ่งภายนอกโครงการช่วงทางหลวงชนบท สร. 2072 ให้ใช้ความเร็วตามกฎหมายกำหนด	- ควบคุมความเร็วรถบรรทุกที่วิ่งภายในโครงการและช่วงถนนลูกรังภายนอกโครงการให้ใช้ความเร็วไม่เกิน 30 กิโลเมตรต่อชั่วโมง ส่วนรถบรรทุกที่วิ่งภายนอกโครงการช่วงทางหลวงชนบท สร. 2072 ให้ใช้ความเร็วตามกฎหมายกำหนดดังรูปที่ 2-17	-

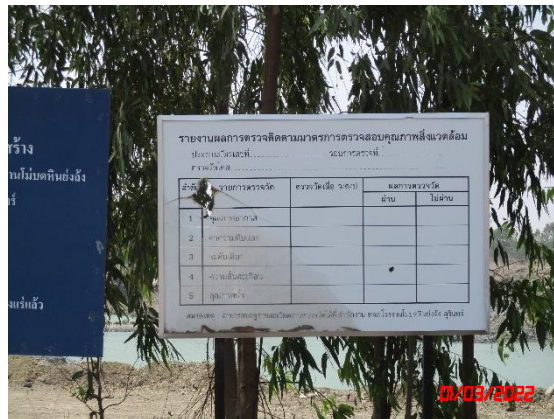
รูปที่ 2-18 ป้ายประชาสัมพันธ์ผลการตรวจวัดคุณภาพสิ่งแวดล้อม

2. ให้จัดทำป้ายประชาสัมพันธ์ผลการติดตามตรวจสอบผลกระทบสิ่งแวดล้อมติดตั้งบริเวณพื้นที่โครงการและชุมชนใกล้เคียง	<ul style="list-style-type: none"> ผู้ถือประทานบัตรได้ประสานกับผู้นำชุมชนที่อยู่ใกล้เคียงโครงการเพื่อประชาสัมพันธ์ผลการติดตามตรวจสอบผลกระทบสิ่งแวดล้อม พร้อมทั้งติดตั้งไว้ด้านหน้าพื้นที่โครงการในบริเวณที่สามารถพบเห็นได้ทั่วไป ดังรูปที่ 2-18 	-

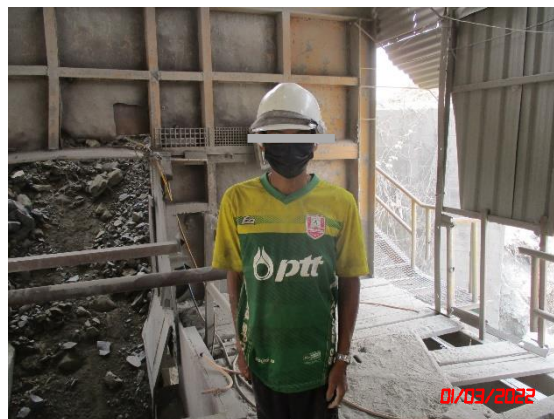
รูปที่ 2-19 การสวมใส่อุปกรณ์ป้องกันอันตรายส่วนบุคคล

3. ให้จัดหาและกำหนดให้พนักงานใช้อุปกรณ์ป้องกันอันตรายส่วนบุคคลให้เหมาะสมกับงาน เช่น สำหรับผู้ที่ใช้เครื่องเจาะให้สวมใส่หมวกกันน็อกที่สามารถป้องกันฝุ่นละอองได้ หมวกนิรภัย และรองเท้านิรภัย สำหรับคนงานที่ปฏิบัติงานกับเครื่องจักรที่มีเสียงดังให้สวมที่ครอบหู (Ear Muff) หรือที่อุดหู (Ear Plug) เพื่อป้องกันการสูญเสียสมรรถภาพการได้ยินของหู	<ul style="list-style-type: none"> ผู้ถือประทานบัตรได้จัดเตรียมอุปกรณ์ป้องกันอันตรายส่วนบุคคลที่เหมาะสมกับงานให้กับพนักงานขณะปฏิบัติงาน พร้อมทั้งกำชับให้พนักงานของโครงการสวมใส่อุปกรณ์และเครื่องมือป้องกันอันตรายทุกครั้งเมื่อเข้าปฏิบัติงานดังรูปที่ 2-19 	-

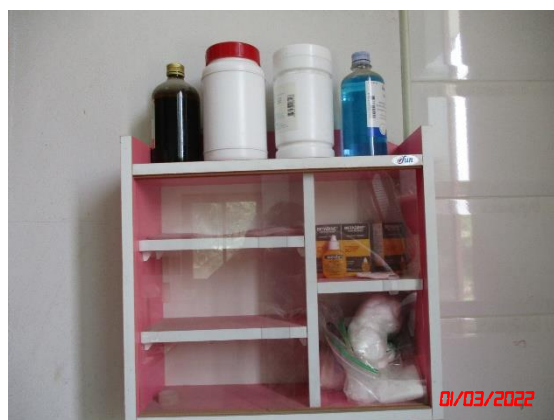
รูปที่ 2-20 อุปกรณ์ปฐมพยาบาลเบื้องต้น

6. ให้จัดหาและอุปกรณ์การปฐมพยาบาลเบื้องต้นสำหรับกรณี ฉุกเฉินไว้ประจำโครงการ เพื่อสามารถรักษาผู้ป่วยในเบื้องต้นให้ ทันทั่วถึง พร้อมกับจัดหายานพาหนะสำหรับลำเลียงผู้ป่วยไปยัง โรงพยาบาลในกรณีที่ได้รับอุบัติเหตุร้ายแรง	<ul style="list-style-type: none"> ผู้ถือประทานบัตรได้จัดเตรียมอุปกรณ์ปฐมพยาบาลเบื้องต้นเพื่อ ช่วยเหลือพนักงานในกรณีที่ได้รับอุบัติเหตุหรือเจ็บป่วย ดังรูปที่ 2-20 	-

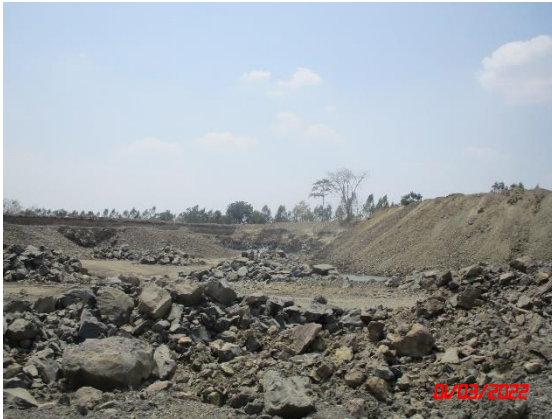
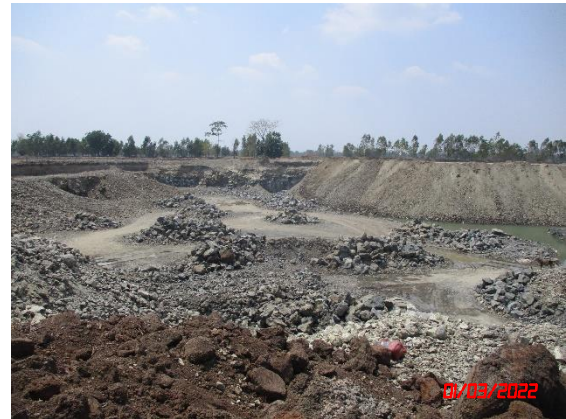
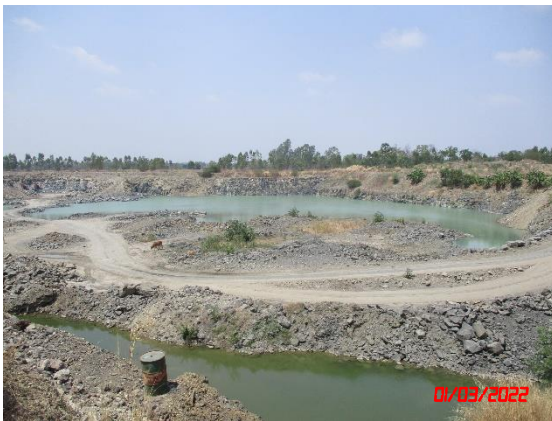
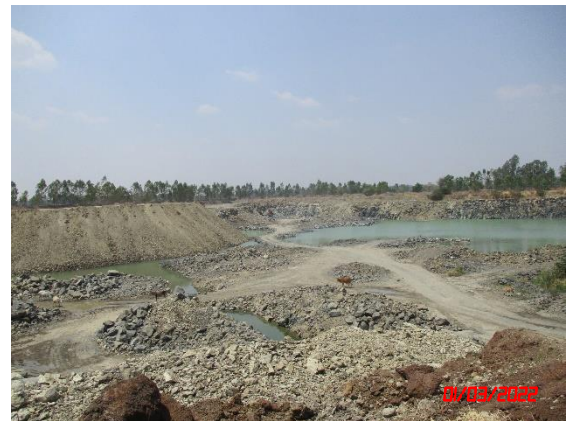
รูปที่ 2-21 ลักษณะหน้าเหมืองของโครงการในปัจจุบัน

2. ให้เปิดหน้าเหมืองตามแผนผังโครงการกำหนดในลักษณะขั้นบันไดที่ผลิตแร่หินบะซอลต์สูงไม่เกิน 8 เมตร และความกว้างของแต่ละชั้นไม่น้อยกว่า 8 เมตร ความลาดชันของหน้าเหมืองสุดท้ายไม่เกิน 45 องศา	<ul style="list-style-type: none"> วิศวกรผู้ควบคุมการทำเหมืองเหมืองได้วางแผนและเปิดดำเนินการทำเหมืองให้มีลักษณะเป็นขั้นบันไดที่มีความสูงของขั้นบันไดไม่เกิน 8 เมตร และควบคุมความลาดชันของหน้าเหมืองไม่เกิน 45 องศา โดยปัจจุบันอยู่ระหว่างการพัฒนาหน้าเหมืองให้มีลักษณะเป็นขั้นบันได ดังรูปที่ 2-21 	-

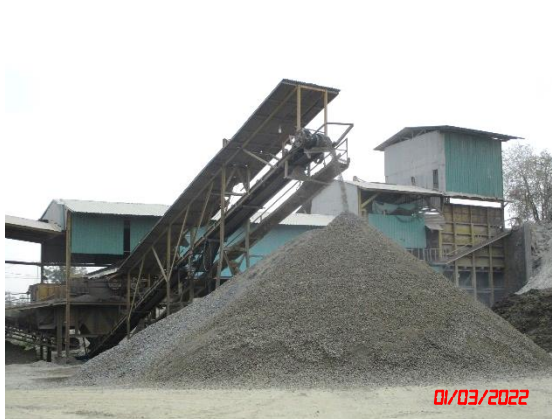
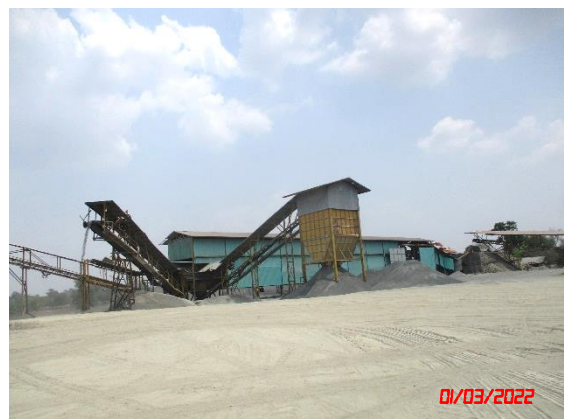
รูปที่ 2-22 ระบบป้องกันผลกระทบสิ่งแวดล้อมบริเวณโรงโม่หิน

เงื่อนไขตามมาตรการ	ผลการปฏิบัติตามมาตรการ	ปัญหา อุปสรรคที่ไม่สามารถปฏิบัติตามมาตรการ และแนวทางแก้ไข
4. กำหนดให้โรงโม่หินของห้างหุ้นส่วนจำกัด โรงงานโม่บดหินย่งล้ง จะต้องจัดให้มีระบบป้องกันและกำจัดฝุ่นละอองตามประกาศกรมอุตสาหกรรมพื้นฐานและการเหมืองแร่ และต้องดูแลบำรุงรักษาระบบป้องกันและกำจัดฝุ่นให้มีประสิทธิภาพที่ดีอยู่เสมอ หากเกิดการชำรุดเสียหายจะต้องรีบดำเนินการซ่อมแซมหรือเปลี่ยนอุปกรณ์ใหม่โดยทันที	<ul style="list-style-type: none"> ผู้ถือประทานบัตรได้ดูแลรักษาและปรับปรุงระบบป้องกันผลกระทบสิ่งแวดล้อมของโรงโม่หินของโครงการให้เป็นไปตามประกาศกรมอุตสาหกรรมพื้นฐานและการเหมืองแร่อย่างเคร่งครัดดังรูปที่ 2-22 	-

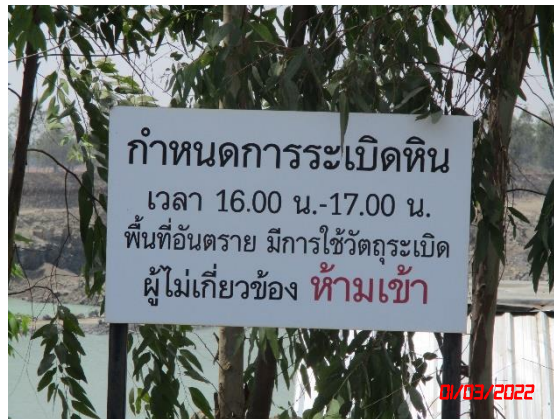
รูปที่ 2-23 ป้ายแสดงเวลาระเบิดหน้าเหมือง

3. เสี่ยง ความสั่นสะเทือน และหินปลิว		
1. ให้จัดทำป้ายเตือนเขตการใช้วัตถุระเบิด พร้อมทั้งระบุเวลาในการระเบิดไว้บริเวณริมเส้นทางสาธารณะใกล้เคียงพื้นที่โครงการ จำนวน 3 จุด ดังนี้ <ul style="list-style-type: none"> - ติดตั้งที่ขอบพื้นที่โครงการบริเวณใกล้กับเส้นทางสาธารณะทางด้านทิศตะวันออกเฉียงเหนือ - ติดตั้งที่ขอบเขตพื้นที่โครงการบริเวณใกล้กับเส้นทางสาธารณะทางด้านทิศตะวันออกเฉียงใต้ - ติดตั้งที่ขอบเขตพื้นที่โครงการบริเวณใกล้กับเส้นทางสาธารณะทางด้านทิศตะวันตกเฉียงใต้ 	<ul style="list-style-type: none"> ผู้ถือประทานบัตรได้จัดทำและติดตั้งป้ายเตือนเขตการใช้วัตถุระเบิด พร้อมทั้งระบุเวลาในการระเบิดไว้บริเวณริมเส้นทางสาธารณะใกล้เคียงที่สามารถมองเห็นได้อย่างชัดเจนดังรูปที่ 2-23 	-

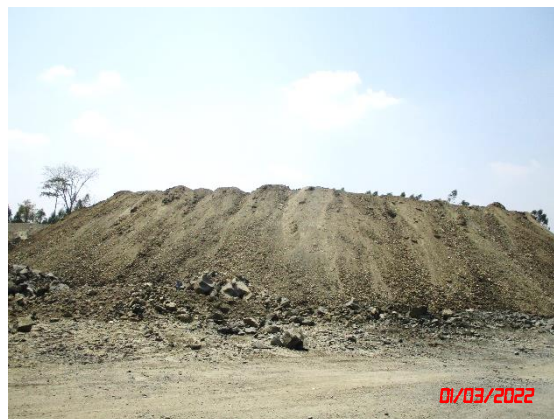
รูปที่ 2-24 พื้นที่เก็บกองเปลือกดินและเศษหิน

2. ให้จัดเตรียมพื้นที่กองเก็บเปลือกดินบริเวณระหว่างหลักลมุดที่ 1-11 เพื่อเก็บกองเปลือกดินที่เกิดขึ้นในช่วงปีที่ 1 ถึงปีที่ 6 หลังจากนั้นให้นำไปถมกลับขุมเหมืองที่สิ้นสุดการทำเหมืองแล้ว	<ul style="list-style-type: none"> ผู้ถือประทานบัตรได้จัดเตรียมพื้นที่เก็บกองเปลือกดินไว้บริเวณหลักลมุดที่ 11 เพื่อเก็บกองเปลือกดินที่เกิดขึ้นในช่วงปีที่ 1 ถึงปีที่ 6 ดังรูปที่ 2-24 	-

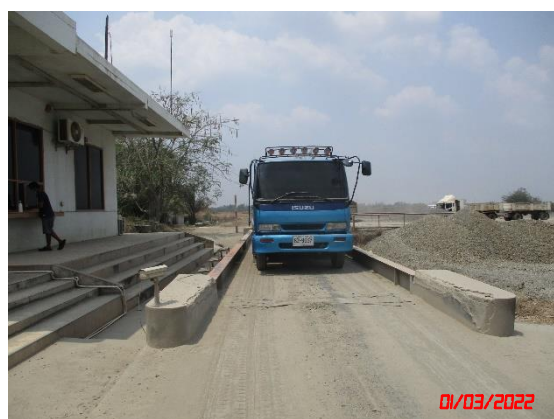
รูปที่ 2-25 จุดขนถ่ายหินรถบรรทุก

- กำหนดให้รถขนส่งลำเลียงหินของโครงการต้องควบคุมน้ำหนักและความเร็วตามกฎหมายกำหนด	- มีการควบคุมน้ำหนักรถบรรทุกแร่ ไม่ให้มีการบรรทุกน้ำหนักเกินอัตราที่กฎหมายกำหนด โดยกำหนดให้มีการชั่งน้ำหนักบรรทุกก่อนขนส่งแร่ออกนอกพื้นที่โรงโม่หิน ดังรูปที่ 2-25	-

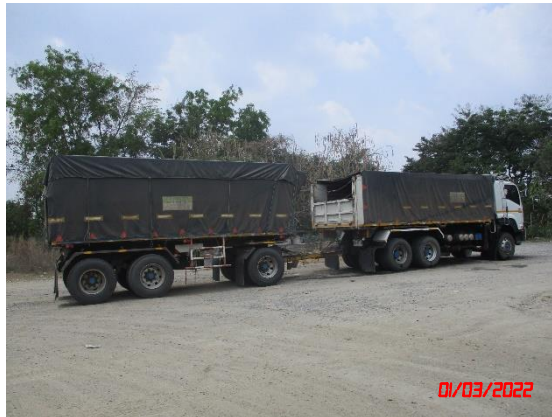
รูปที่ 2-26 การปิดคลุมผ้าใบรถบรรทุก

- ให้อบรมพนักงานขับรถบรรทุกแร่ปฏิบัติตามกฎจราจรอย่างเคร่งครัด	- จัดให้มีการอบรมพนักงานขับรถบรรทุกแร่ ให้ปฏิบัติตามกฎหมายจราจรอย่างเคร่งครัด	-
- กำหนดให้การบรรทุกแร่ทุกครั้งจะต้องทำการปิดคลุมผ้าใบให้มิดชิดรวมทั้งจะต้องปิดฝากระบะข้างและท้ายของรถบรรทุกให้เรียบร้อย เพื่อป้องกันการตกหล่นของแร่หรือการฟุ้งกระจายของฝุ่นละออง	- มีการปิดคลุมกระบะรถบรรทุกก่อนลำเลียงแร่ออกสู่แหล่งรับซื้อภายนอก เพื่อลดผลกระทบด้านฝุ่นละอองและการรบกวนของหิน ดังรูปที่ 2-26	-

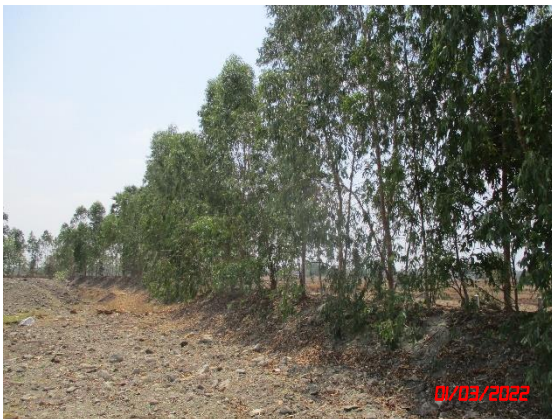
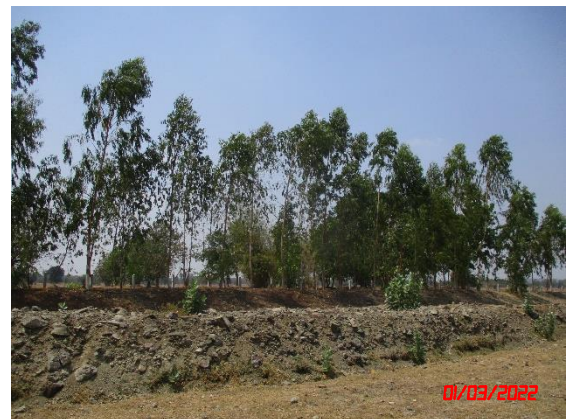
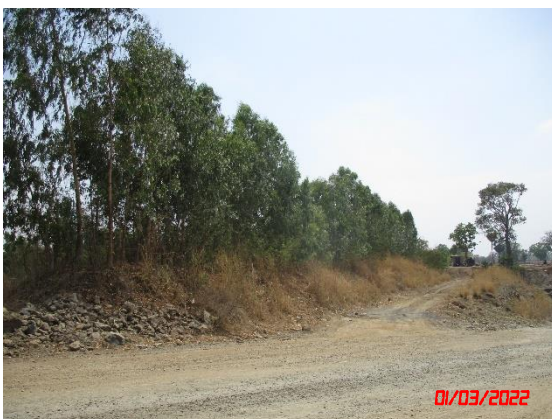
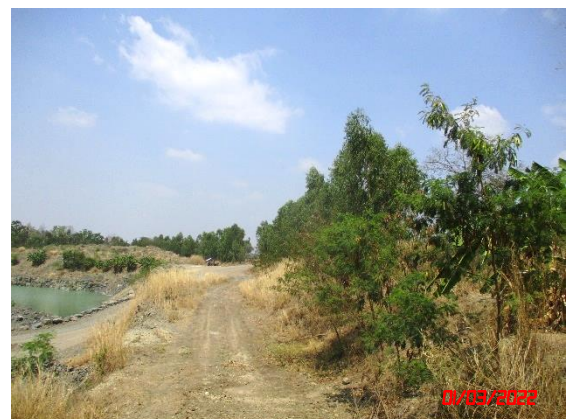
รูปที่ 2-27 แนวต้นไม้ในพื้นที่โครงการ

7. ป่าไม้ และสัตว์ป่า		
1. ให้บำรุงรักษาและดูแลต้นไม้ที่ปลูกไว้บริเวณคันทำนบกั้น พื้นที่กันเขตไม่ทำเหมืองระยะ 10 เมตร และพื้นที่กันเขตไม่ทำเหมืองระยะ 20 เมตร ให้เจริญเติบโตในสภาพที่ดีและปลูกเสริมเพิ่มเติมให้ความหนาที่บ	<ul style="list-style-type: none"> ผู้ถือประทานบัตรได้ดำเนินการปลูกไม้ยืนต้นไว้ในพื้นที่โครงการในบริเวณที่สามารถดำเนินการได้ พร้อมทั้งดูแลให้เจริญเติบโตในสภาพที่ดีดังรูปที่ 2-27 	-
