มาตรการป้องกันและแก้ไข ผลกระทบสิ่งแวดล้อมและ มาตรการติดตามตรวจสอบ คุณภาพสิ่งแวดล้อม

มาตรการป้องกันและแก้ไขผลกระทบสิ่งแวดล้อม และมาตรการติดตามตรวจสอบคุณภาพสิ่งแวดล้อม

บริษัท สหศิลาเลย จำกัด ได้มอบหมายให้ บริษัท ไมน์ เอ็นจิเนียริง คอนซัลแตนท์ จำกัด ดำเนินการติดตามตรวจสอบผลการปฏิบัติตามมาตรการป้องกันและแก้ไขผลกระทบสิ่งแวดล้อม ตามผลการพิจารณารายงานการเปลี่ยนแปลงรายละเอียดโครงการและมาตรการป้องกันและแก้ไขผลกระทบสิ่งแวดล้อม โครงการเหมืองแร่หินอุตสาหกรรมชนิดหินปูน เพื่ออุตสาหกรรมก่อสร้าง ประทานบัตรที่ 32830/16159 ร่วมแผนผังโครงการทำเหมืองเดียวกันกับประทานบัตรที่ 26987/15635 ของบริษัท สหศิลาเลย จำกัด ตั้งอยู่ที่ หมู่ที่ 5 ตำบลผาน้อย อำเภอวังสะพุง จังหวัดเลย ตามหนังสือที่ ทส 1010.2/11531 ลงวันที่ 3 กันยายน 2563 มีรายละเอียดผลการดำเนินงานดังตารางที่ 2-1 ถึงตารางที่ 2-3

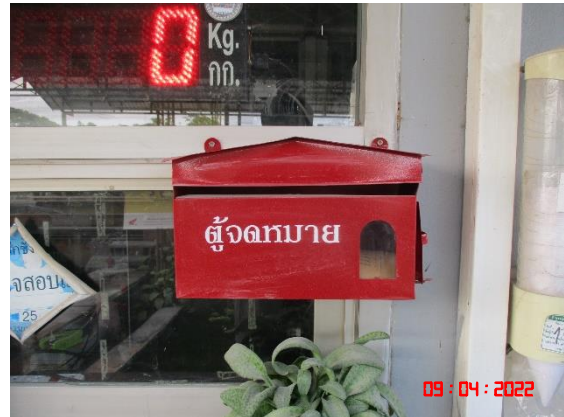
รูปที่ 2-1 กล่องรับเรื่องราวร้องทุกข์

| เงื่อนไขตามมาตรการ | ผลการปฏิบัติตามมาตรการ | ปัญหา อุปสรรคที่ไม่สามารถปฏิบัติตามมาตรการ และแนวทางแก้ไข |
|---|---|---|
| 1. ให้มีจุดรับเรื่องราวร้องทุกข์ความเดือดร้อนของประชาชนที่เกิดจากกิจกรรมการทำเหมืองแร่ และกิจกรรมที่เกี่ยวข้อง และในกรณีที่มีผู้ร้องเรียน ผู้ถือประทานบัตรจะต้องดำเนินการแก้ไขและให้ความช่วยเหลือด้วยความเป็นธรรม | <ul style="list-style-type: none"> ทางโครงการได้ติดตั้งกล่องรับเรื่องราวร้องทุกข์ความเดือดร้อนของประชาชนที่เกิดจากกิจกรรมการทำเหมืองและกิจกรรมที่เกี่ยวข้องของโครงการโดยติดตั้งไว้บริเวณด้านหน้าพื้นที่โครงการที่สามารถมองเห็นและสะดวกต่อผู้ร้องเรียน ดังรูปที่ 2-1 ซึ่งจะมีการตรวจสอบกล่องรับเรื่องราวร้องทุกข์เป็นประจำทุกวัน และในกรณีที่มีผู้ร้องเรียน ผู้ถือประทานบัตรจะเร่งตรวจสอบและแก้ไขเหตุแห่งความเดือดร้อน พร้อมทั้งชดเชยค่าเสียหายตามความเหมาะสม | - |

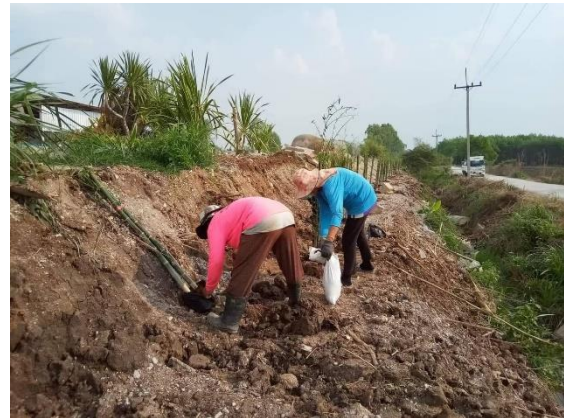
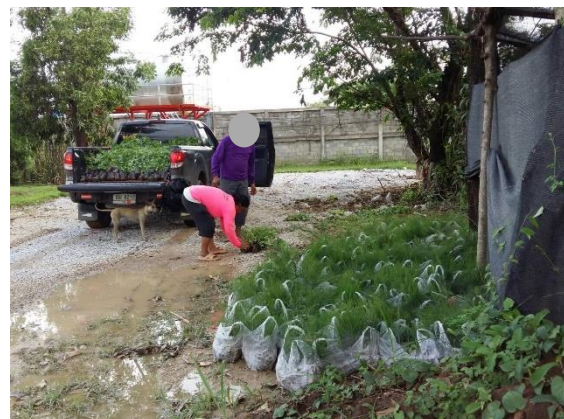
รูปที่ 2-2 การดำเนินงานด้านการฟื้นฟูพื้นที่ทำเหมือง

| เงื่อนไขตามมาตรการ | ผลการปฏิบัติตามมาตรการ | ปัญหา อุปสรรคที่ไม่สามารถปฏิบัติตามมาตรการ และแนวทางแก้ไข |
|---|---|---|
| 3. ให้ทำการปรับปรุงฟื้นฟูพื้นที่โครงการที่ผ่านการทำเหมืองแร่แล้ว และพื้นที่สิ้นสุดการใช้ประโยชน์แล้วตามแผนฟื้นฟูพื้นที่จากการทำเหมืองแร่ พร้อมทั้งให้รายงานผลการดำเนินงานให้สำนักงานนโยบายและแผนทรัพยากรธรรมชาติและสิ่งแวดล้อม และกรมอุตสาหกรรมพื้นฐานและการเหมืองแร่ทราบทุกปี | <ul style="list-style-type: none"> ผู้ถือประทานบัตรได้ร่วมกับวิศวกรผู้ควบคุมการทำเหมืองวางแผนการฟื้นฟูพื้นที่โครงการที่ผ่านการทำเหมืองแร่แล้วและพื้นที่สิ้นสุดการใช้ประโยชน์แล้ว ตามแผนงานด้านการฟื้นฟูพื้นที่จากการทำเหมือง โดยได้ดำเนินการปลูกไม้ยืนต้นบริเวณกองเปลือกดินทางทิศเหนือ บริเวณแนวเขตพื้นที่ประทานบัตรทางด้านทิศใต้ และทิศตะวันตก เพื่อเป็นแนว Buffer Zone ป้องกันการฟุ้งกระจายของ | - |

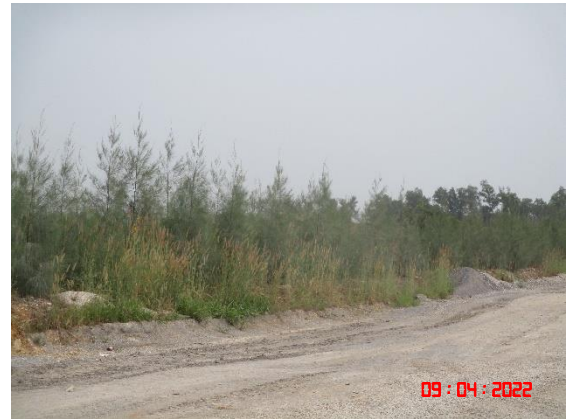
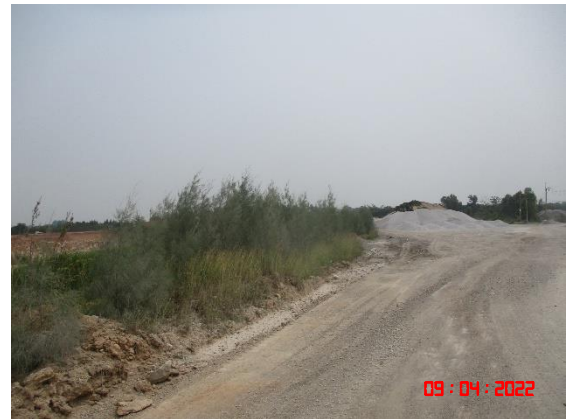
รูปที่ 2-3 พื้นที่เว้นการทำเหมืองและแนวต้นไม้ในพื้นที่เว้นการทำเหมือง ในระยะ 10 เมตร

| เงื่อนไขตามมาตรการ | ผลการปฏิบัติตามมาตรการ | ปัญหา อุปสรรค ที่ไม่สามารถปฏิบัติตามมาตรการ และแนวทางแก้ไข |
|---|--|--|
| 5. ปลูกพืชคลุมดิน ได้แก่ หญ้าแฝก และไม้ยืนต้น ได้แก่ ขี้เหล็ก สะเดา ปิบ ประตู่ อินทนิล เสี้ยว ตะขบป่า และคูณ เป็นต้น บนคันทำนบกินและพื้นที่เว้นไม่ทำเหมือง โดยปลูกเป็นแถวสลับฟันปลา ระยะห่างระหว่างต้นและแถว ประมาณ 2 x 2 เมตร | <ul style="list-style-type: none"> ผู้ถือประทานบัตรได้มีการปลูกไม้ยืนต้นในบริเวณพื้นที่เว้นการทำเหมือง และตามแนวคันทำนบกิน พร้อมทั้งดูแลให้มีการเจริญเติบโตที่ดีอยู่เสมอ ดังรูปที่ 2-3 | - |

| เงื่อนไขตามมาตรการ | ผลการปฏิบัติตามมาตรการ | ปัญหา อุปสรรค ที่ไม่สามารถปฏิบัติตามมาตรการ และแนวทางแก้ไข |
|--|--|--|
| 1. ให้ดูแลรักษาแนวต้นไม้เดิมบริเวณพื้นที่เว้นไม่ทำเหมืองโดยรอบในระยะ 10 เมตร และให้ปลูกไม้ยืนต้นเพิ่มเติมบริเวณที่ว่าง ตามแนวพื้นที่เว้นดังกล่าว เพื่อเป็นแนวกันชนป้องกันฝุ่นละอองแพร่กระจายออกสู่ภายนอก | <ul style="list-style-type: none"> ผู้ถือประทานบัตรได้มีการดูแลรักษาแนวต้นไม้บริเวณพื้นที่เว้นไม่ทำเหมืองโดยรอบในระยะ 10 เมตร ให้มีการเจริญเติบโตที่ดีอยู่เสมอ ดังรูปที่ 2-3 พร้อมทั้งปลูกเพิ่มเติมในบริเวณพื้นที่ว่างที่สามารถดำเนินการได้ ดังรูปที่ 2-7 เพื่อเป็นแนวกันชนป้องกันฝุ่นละอองแพร่กระจายออกสู่ภายนอก | - |

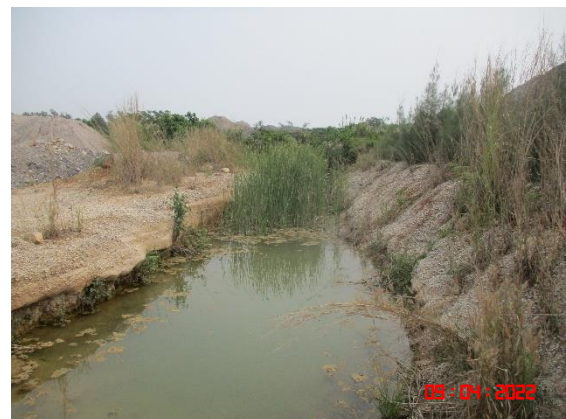
รูปที่ 2-4 แนวคันทำนบดินและคูระบายน้ำ

| เงื่อนไขตามมาตรการ | ผลการปฏิบัติตามมาตรการ | ปัญหา อุปสรรค ที่ไม่สามารถปฏิบัติตามมาตรการ และแนวทางแก้ไข |
|---|---|--|
| 2. ให้เว้นพื้นที่ไม่ทำเหมืองบริเวณพื้นที่โดยรอบเขตประทานบัตร ระยะ 10 เมตร พร้อมทั้งจัดทำแนวคันดิน ด้านบนกว้าง 2 เมตร ด้านล่างกว้าง 6 เมตร สูง 2 เมตร และขุดร่องระบายน้ำขนาดกว้าง 3 เมตร ความลึก 1 เมตร และท้องร่องกว้าง 1 เมตร ตามแนวเขตโครงการทางด้านทิศตะวันตก ทิศใต้ และทิศตะวันออก เพื่อระบายน้ำลงสู่บ่อดักตะกอนต่อไป | <ul style="list-style-type: none"> การดำเนินโครงการได้มีการเว้นพื้นที่ไม่ทำเหมืองโดยรอบเขตประทานบัตรในระยะ 10 เมตร ดังรูปที่ 2-3 พร้อมทั้งจัดทำแนวคันทำนบดินและขุดร่องระบายน้ำตามแนวเขตพื้นที่โครงการทางด้านทิศตะวันตก ทิศใต้ และทิศตะวันออก ดังรูปที่ 2-4 เพื่อระบายน้ำให้ไหลลงสู่บ่อดักตะกอน | - |

| เงื่อนไขตามมาตรการ | ผลการปฏิบัติตามมาตรการ | ปัญหา อุปสรรค ที่ไม่สามารถปฏิบัติตามมาตรการ และแนวทางแก้ไข |
|--|---|--|
| 1. ให้ปรับปรุงคันทำนบดินอัดแน่นและคูระบายน้ำตามแนวเขตพื้นที่โครงการทางด้านทิศตะวันตก ทิศตะวันออก และทิศใต้ โดยแนวคันทำนบดินมีขนาดด้านบนความกว้าง 2 เมตร ด้านล่างกว้าง 6 เมตร สูง 2 เมตร และคูระบายน้ำมีขนาดความกว้าง 3 เมตร ลึก 1 เมตร และท้องร่องกว้าง 1 เมตร เพื่อระบายน้ำไหลเข้าสู่บ่อดักตะกอนต่อไป | <ul style="list-style-type: none"> ผู้ถือประทานบัตรได้มีการปรับปรุงคันทำนบดินอัดแน่นและคูระบายน้ำตามแนวเขตพื้นที่โครงการทางด้านทิศตะวันตก ทิศตะวันออก และทิศใต้ ให้มีความมั่นคงแข็งแรงอยู่เสมอ พร้อมทั้งตรวจสอบสภาพคูระบายน้ำและบ่อดักตะกอนให้สามารถรองรับน้ำได้อย่างมีประสิทธิภาพ ดังรูปที่ 2-4 เพื่อระบายน้ำไหลเข้าสู่บ่อดักตะกอนต่อไป | - |

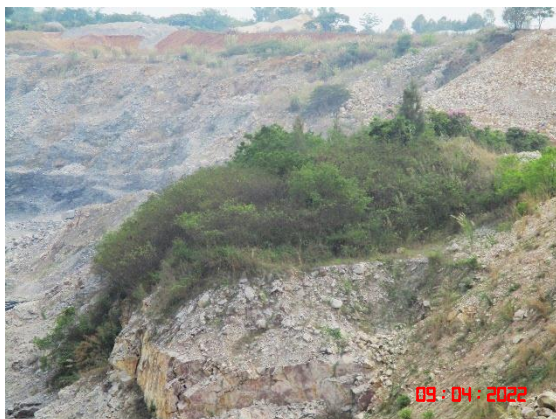
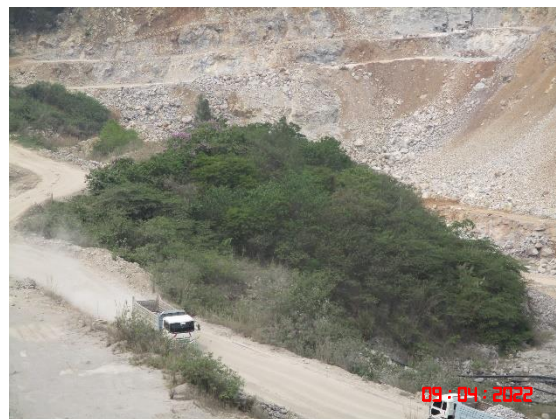
รูปที่ 2-5 พื้นที่สามเหลี่ยมขนาดเล็กที่ปรากฏตรงกลาง

| เงื่อนไขตามมาตรการ | ผลการปฏิบัติตามมาตรการ | ปัญหา อุปสรรค ที่ไม่สามารถปฏิบัติตามมาตรการ และแนวทางแก้ไข |
|---|---|--|
| 3. กำหนดให้เว้นไม่ทำเหมืองระยะห่างจากแนวเขตพื้นที่สามเหลี่ยมขนาดเล็กที่ปรากฏตรงกลางระหว่างพื้นที่ประทานบัตร 26987/15635 กับพื้นที่ประทานบัตร 32830/16159 ซึ่งเป็นพื้นที่ที่อยู่นอกเขตพื้นที่โครงการ มีขนาดเนื้อที่ประมาณ 1 ไร่ 45 ตารางวา ด้านละ 10 เมตร | <ul style="list-style-type: none"> การดำเนินโครงการได้เว้นพื้นที่ทำเหมืองห่างจากแนวเขตพื้นที่สามเหลี่ยมขนาดเล็กที่อยู่ตรงกลางระหว่างพื้นที่ประทานบัตรที่ 26987/15635 กับพื้นที่ประทานบัตรที่ 32830/16159 ในระยะ 10 เมตร ดังรูปที่ 2-5 | - |

| เงื่อนไขตามมาตรการ | ผลการปฏิบัติตามมาตรการ | ปัญหา อุปสรรค ที่ไม่สามารถปฏิบัติตามมาตรการ และแนวทางแก้ไข |
|---|--|--|
| 4. ให้ดูแลรักษาดันไม้ที่มีการปลูกไว้เดิมและห้ามมิให้มีการรुकกล้าหรือเข้าไปตัดโค่นต้นไม้ในบริเวณพื้นที่สามเหลี่ยมขนาดเล็กที่ปรากฏตรงกลางระหว่างพื้นที่ประทานบัตร 26987/15635 กับพื้นที่ประทานบัตร 32830/16159 ซึ่งเป็นพื้นที่ที่อยู่นอกเขตพื้นที่โครงการ | <ul style="list-style-type: none"> ผู้ถือประทานบัตรได้ดูแลรักษาแนวต้นไม้ที่มีการปลูกไว้เดิมให้มีการเจริญเติบโตที่ดี พร้อมทั้งดูแลไม่ให้มีการเข้าไปตัดโค่นต้นไม้ในบริเวณพื้นที่สามเหลี่ยมขนาดเล็กอยู่ตรงกลางระหว่างพื้นที่ประทานบัตรที่ 26987/15635 กับพื้นที่ประทานบัตรที่ 32830/16159 เนื่องจากเป็นพื้นที่ที่อยู่นอกเขตพื้นที่โครงการดังรูปที่ 2-5 | - |

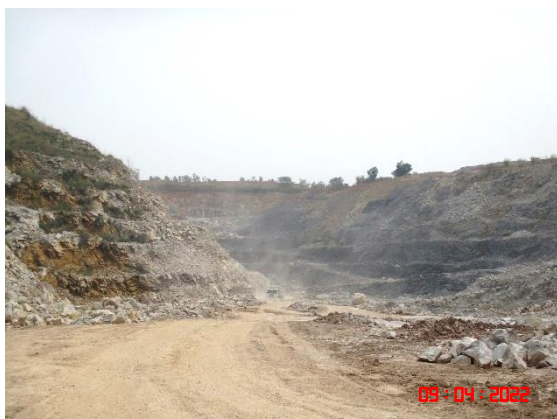
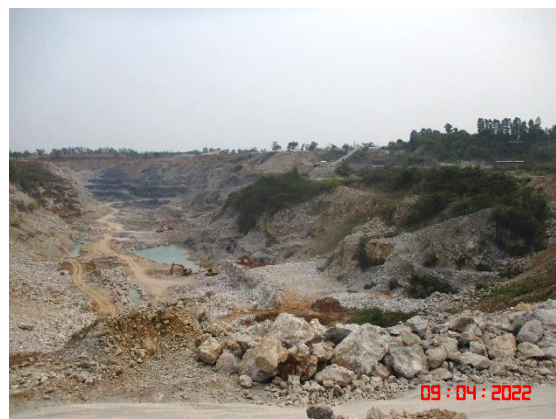
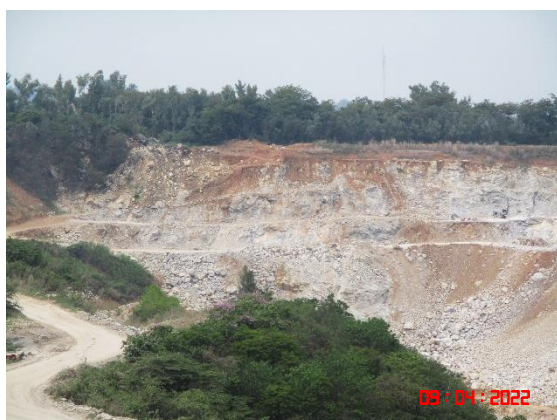
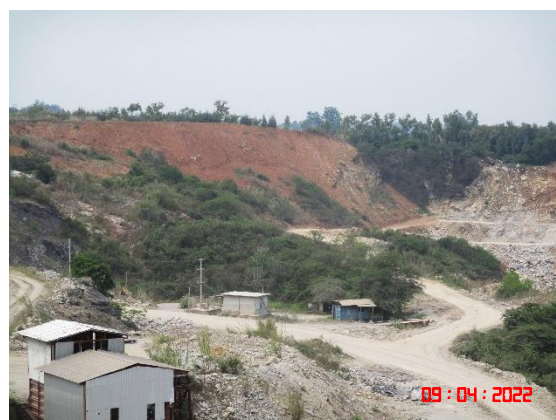
รูปที่ 2-6 ลักษณะหน้าเหมืองของโครงการในปัจจุบัน

| เงื่อนไขตามมาตรการ | ผลการปฏิบัติตามมาตรการ | ปัญหา อุปสรรค ที่ไม่สามารถปฏิบัติตามมาตรการ และแนวทางแก้ไข |
|---|--|--|
| 6. กำหนดให้เปิดการทำเหมืองเป็นลักษณะขั้นบันไดในบ่อเหมือง โดยชั้นเปลือกดินตั้งแต่ระดับ 265 เมตร จากระดับน้ำทะเลปานกลางขึ้นไป ให้มีความสูงชันบันไดไม่เกิน 5 เมตร กว้างไม่น้อยกว่า 4.5 เมตรในส่วนชั้นหินปูนที่ความสูงระดับ 260-250 เมตร จากระดับน้ำทะเล ปานกลาง ให้มีความสูงชันบันไดไม่เกิน 5 เมตร และชั้นหินปูนที่ต่ำกว่าระดับ 250 เมตร จากระดับน้ำทะเลปานกลางลงไป ให้มีความสูงชันบันไดไม่เกิน 10 เมตร ตามแผนผังการทำเหมืองกำหนด และให้มีความชันของผนังบ่อเหมือง (Overall Slope) แต่ละด้าน ดังนี้ <ul style="list-style-type: none"> - ผนังบ่อเหมืองด้าน AB กำหนดให้มีความลาดชันของผนังบ่อเหมืองไม่เกิน 60 องศา - ผนังบ่อเหมืองด้าน BC กำหนดให้มีความลาดชันของผนังบ่อ | <ul style="list-style-type: none"> วิศวกรผู้ควบคุมการทำเหมืองของโครงการได้ออกแบบและดำเนินการเปิดหน้าเหมืองในลักษณะขั้นบันไดในบ่อเหมือง ควบคุมความสูงของชันบันได ความกว้างของชันบันได และความลาดชันของผนังบ่อเหมือง (Overall Slope) แต่ละด้านให้เป็นไปตามที่แผนผังการทำเหมืองกำหนด ดังรูปที่ 2-6 | - |

| เงื่อนไขตามมาตรการ | ผลการปฏิบัติตามมาตรการ | ปัญหา อุปสรรค ที่ไม่สามารถปฏิบัติตามมาตรการ และแนวทางแก้ไข |
|---|---|--|
| <p>เหมืองไม่เกิน 51 องศา</p> <ul style="list-style-type: none"> - ผนังบ่อเหมืองด้าน CD กำหนดให้มีความลาดชันของผนังบ่อเหมืองไม่เกิน 60 องศา - ผนังบ่อเหมืองด้าน DE กำหนดให้มีความลาดชันของผนังบ่อเหมืองไม่เกิน 51 องศา - ผนังบ่อเหมืองด้าน EF กำหนดให้มีความลาดชันของผนังบ่อเหมืองไม่เกิน 56 องศา | | |

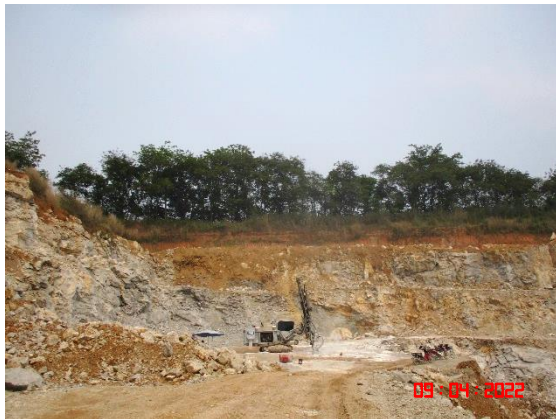
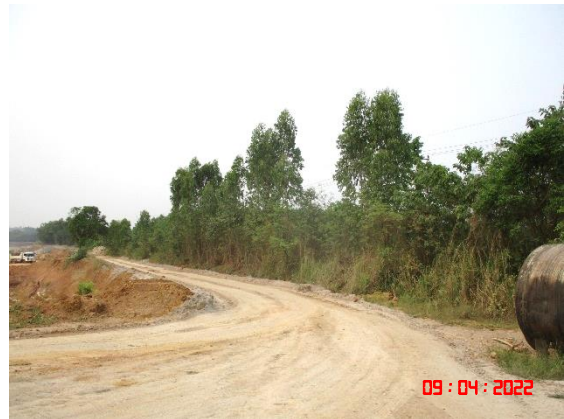
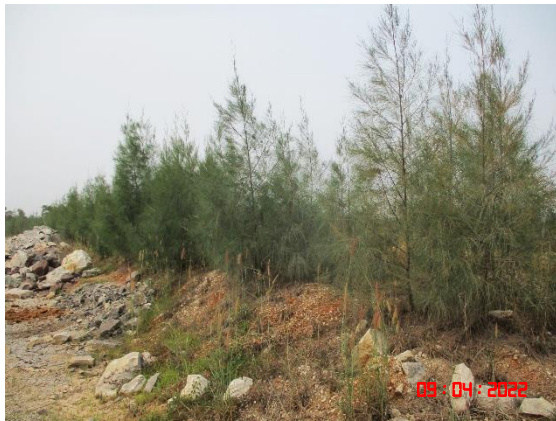
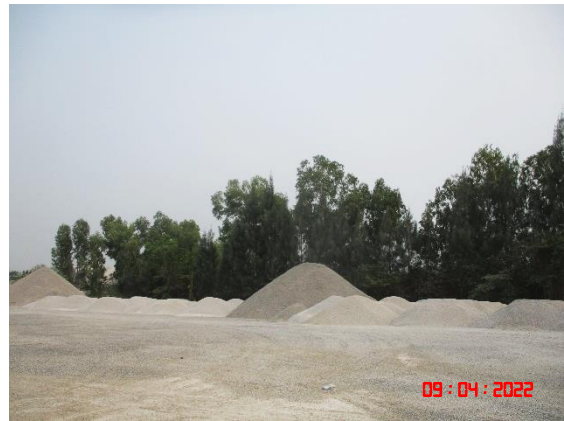
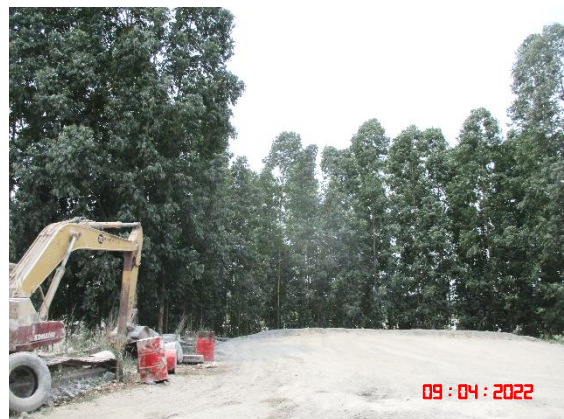
รูปที่ 2-7 แนวต้นไม้ที่ปลูกไว้ในพื้นที่โครงการ

| เงื่อนไขตามมาตรการ | ผลการปฏิบัติตามมาตรการ | ปัญหา อุปสรรค ที่ไม่สามารถปฏิบัติตามมาตรการ และแนวทางแก้ไข |
|--|--|--|
| 10. ดูแลรักษาดันไม้ที่ปลูกไว้ให้เจริญเติบโตอย่างสม่ำเสมอ หากพบว่าต้นใดตายหรือไม่เจริญเติบโต ให้ทำการปลูกซ่อมแซมโดยทันที | <ul style="list-style-type: none"> ผู้ถือประทานบัตรได้ดูแลแนวต้นไม้ที่ปลูกไว้ในพื้นที่โครงการให้มีการเจริญเติบโตที่ดีอยู่เสมอ ดังรูปที่ 2-7 หากพบว่าต้นใดตายลง จะดำเนินการปลูกทดแทนโดยทันที | - |

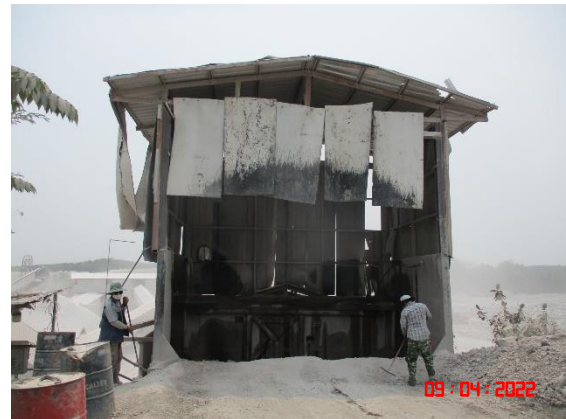
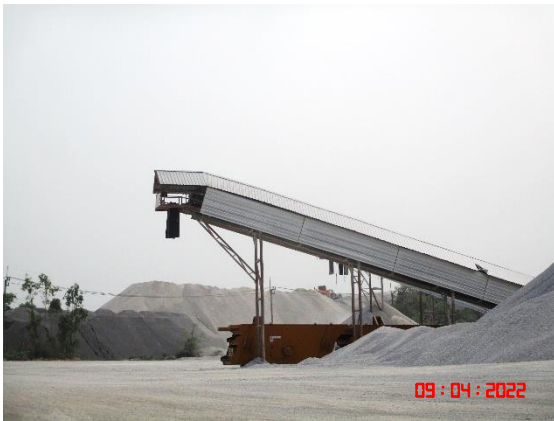
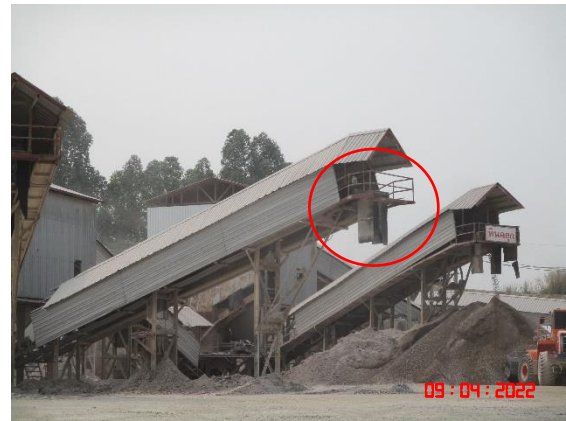
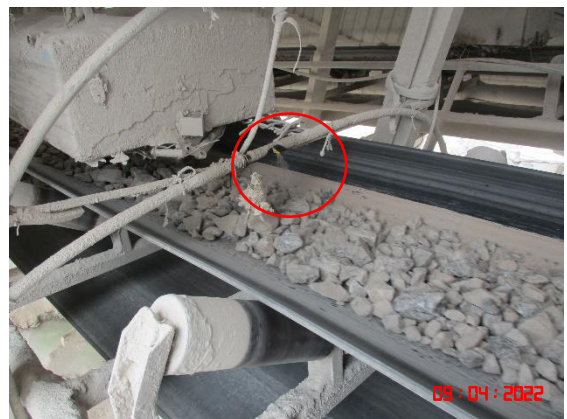
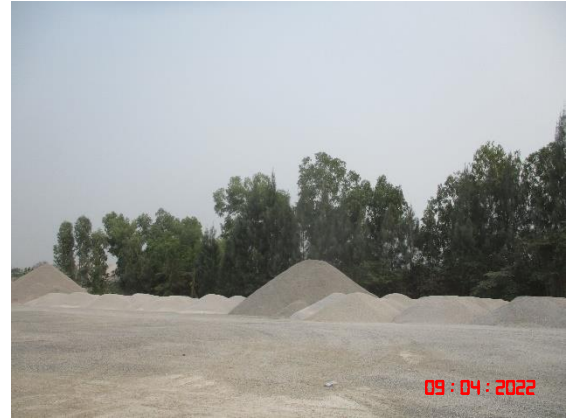
รูปที่ 2-8 ระบบป้องกันผลกระทบสิ่งแวดล้อมจากกิจกรรมการไม่ บด และย่อยหิน

| เงื่อนไขตามมาตรการ | ผลการปฏิบัติตามมาตรการ | ปัญหา อุปสรรค ที่ไม่สามารถปฏิบัติตามมาตรการ และแนวทางแก้ไข |
|--|--|--|
| 2. ให้ปรับปรุงซ่อมแซมและดูแลระบบป้องกันผลกระทบสิ่งแวดล้อมของโรงโม่หิน ตามระเบียบข้อกำหนดของหน่วยงานราชการที่กำหนดไว้อย่างเคร่งครัด | <ul style="list-style-type: none"> ผู้ถือประทานบัตรได้มีการดูแลและปรับปรุงระบบป้องกันผลกระทบสิ่งแวดล้อมของโรงโม่หินให้เป็นไปตามระเบียบข้อกำหนดของหน่วยงานราชการที่กำหนดไว้อย่างเคร่งครัด ดังรูปที่ 2-8 โดยมีรายละเอียดดังต่อไปนี้ | - |
| - ให้สร้างอาคารปิดคลุม 3 ด้าน และหลังคาสำหรับเครื่องบดชุดแรก (Primary Crusher) ยั่งรับหินใหญ่ (Hopper) และตะแกรงร่อนคัดเศษหิน ดิน ทราย (Scalping Screen) พร้อมทั้งต้องติดตั้งเครื่องฉีดสเปรย์น้ำบริเวณปากยั่งรับหินใหญ่ | - ได้มีการติดตั้งอาคารปิดคลุมโรงโม่หิน หลังคาปิดคลุมเครื่องโม่บดอาคารปิดคลุมยั่งรับหินใหญ่ ทั้ง 3 ด้าน พร้อมทั้งติดตั้งเครื่องฉีดสเปรย์น้ำบริเวณปากยั่งรับหินใหญ่ | - |
| - เครื่องบดชุดที่ 2 (Secondary Crusher) เครื่องบดชุดที่ 3 (Tertiary Crusher) ตะแกรงร่อนคัดเศษหิน ดิน ทราย และตะแกรงร่อนคัดขนาดหินจะต้องมีฝากรอบหรืออุปกรณ์ปิดคลุมป้องกันฝุ่น ต้องสร้างอาคารปิดคลุมเครื่องจักรอุปกรณ์ทั้งหมดอย่างมิดชิด | - ได้มีการติดตั้งอุปกรณ์ปิดคลุมเครื่องจักรอุปกรณ์ เครื่องบดชุดที่ 2 และ 3 ตะแกรงร่อนคัดเศษหิน ดิน ทราย และตะแกรงร่อนคัดขนาดหินอย่างมิดชิด | - |
| - ระบบสายพานลำเลียง ต้องสร้างอุปกรณ์ปิดคลุมโดยตลอด พร้อมทั้งติดตั้งเครื่องฉีดสเปรย์น้ำบริเวณจุดต่างๆ ที่ก่อให้เกิดฝุ่นละอองภายนอกอาคาร | - ได้มีการติดตั้งหลังคาปิดคลุมสายพานลำเลียงอย่างมิดชิด พร้อมทั้งติดตั้งเครื่องฉีดสเปรย์น้ำบริเวณจุดต่างๆ ที่ก่อให้เกิดฝุ่นละอองภายนอกอาคาร | - |
| - บริเวณปลายสายพานลำเลียงที่เทกองหินคัดขนาดแล้ว ต้องติดตั้งเครื่องฉีดสเปรย์น้ำหรือเครื่องป้องกันฝุ่นในการเทกองหินคัดขนาดแล้ว | - บริเวณปลายสายพานลำเลียงได้มีการติดตั้งเครื่องฉีดสเปรย์น้ำเพื่อป้องกันฝุ่นฟุ้งกระจายขณะเทกองหิน | - |

| เงื่อนไขตามมาตรการ | ผลการปฏิบัติตามมาตรการ | ปัญหา อุปสรรค ที่ไม่สามารถปฏิบัติตามมาตรการ และแนวทางแก้ไข |
|---|---|--|
| - ปรับปรุงเส้นทางลำเลียงหินภายในโรงโม่หินเป็นถนนลาดยาง ถนนคอนกรีต หรือหินบดอัดแน่น | - ได้มีการปรับปรุงเส้นทางลำเลียงหินภายในโรงโม่หินเป็นถนนหินบดอัดแน่น | - |
| - ปรับปรุงพื้นที่เก็บกองหินเป็นลานคอนกรีตหรือหินบดอัดแน่น | - ได้มีการปรับปรุงพื้นที่เก็บกองหินเป็นลานหินบดอัดแน่น | - |

| เงื่อนไขตามมาตรการ | ผลการปฏิบัติตามมาตรการ | ปัญหา อุปสรรค ที่ไม่สามารถปฏิบัติตามมาตรการ และแนวทางแก้ไข |
|--|---|--|
| 7. ดูแลบำรุงรักษาอาคารและอุปกรณ์ ตลอดจนระบบป้องกันผลกระทบสิ่งแวดล้อมของโรงโม่หิน ให้อยู่ในสภาพดีและสามารถใช้งานได้อย่างมีประสิทธิภาพอยู่เสมอ | <ul style="list-style-type: none"> ผู้ถือประทานบัตรได้ดูแลบำรุงรักษาอาคารและอุปกรณ์ ตลอดจนระบบป้องกันผลกระทบสิ่งแวดล้อมของโรงโม่หิน ให้อยู่ในสภาพดีและสามารถใช้งานได้อย่างมีประสิทธิภาพอยู่เสมอ ดังรูปที่ 2-8 | - |

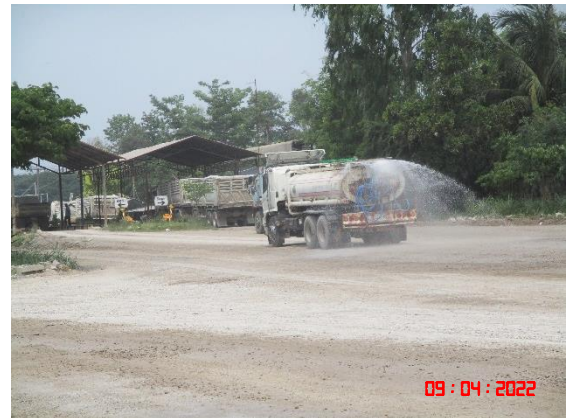
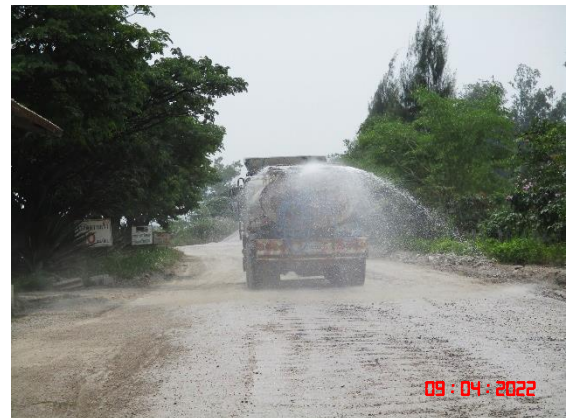
รูปที่ 2-9 การฉีดพรมน้ำเพื่อลดการฟุ้งกระจายของฝุ่นละออง

| เงื่อนไขตามมาตรการ | ผลการปฏิบัติตามมาตรการ | ปัญหา อุปสรรค ที่ไม่สามารถปฏิบัติตามมาตรการ และแนวทางแก้ไข |
|---|---|--|
| - ฉีดพรมน้ำบริเวณลานเก็บกองหินที่คัดขนาดแล้ว และตามเส้นทางขนส่งลำเลียงหิน ในขณะที่เครื่องจักรกลและยานพาหนะทำงานอยู่ เพื่อป้องกันการฟุ้งกระจายของฝุ่น พร้อมทั้งมีการทำความสะอาด เก็บกวาดฝุ่นละอองที่ตกค้างสะสมบริเวณพื้นโรงโม่หิน และเส้นทางลำเลียงขนส่งหิน อย่างน้อยสัปดาห์ละ 1 ครั้ง | - การดำเนินโครงการได้มีมาตรการในการลดผลกระทบด้านการฟุ้งกระจายของฝุ่นละอองโดยการฉีดพรมน้ำบริเวณลานเก็บกองหิน เส้นทางลำเลียงหินภายในโรงโม่หิน และเส้นทางลำเลียงหินจากหน้าเหมืองถึงโรงโม่หิน วันละ 3-4 ครั้ง หรือตามความเหมาะสมกับสภาพภูมิอากาศ ดังรูปที่ 2-9 พร้อมทั้งทำความสะอาด เก็บกวาดฝุ่นละอองที่ตกค้างสะสมบริเวณพื้นที่โรงโม่หินอย่างสม่ำเสมอ | - |

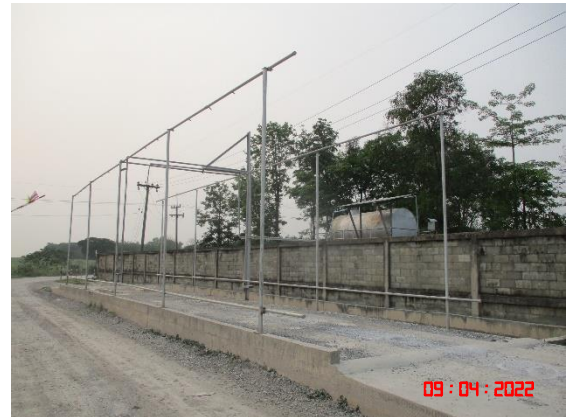
รูปที่ 2-10 จุดสเปรย์น้ำล้างล้อรถบรรทุก

| เงื่อนไขตามมาตรการ | ผลการปฏิบัติตามมาตรการ | ปัญหา อุปสรรค ที่ไม่สามารถปฏิบัติตามมาตรการ และแนวทางแก้ไข |
|---|---|--|
| - จัดให้มีระบบลานล้างล้อรถยนต์ที่มีประสิทธิภาพและทำการล้างล้อรถยนต์บรรทุกหินก่อนออกนอกโรงโม่หิน | - ผู้ถือประทานบัตรได้ติดตั้งระบบลานล้างล้อรถบรรทุกไว้บริเวณทางเข้าออกโรงโม่หิน พร้อมทั้งควบคุมให้มีการล้างล้อก่อนออกนอกพื้นที่โรงโม่หิน ดังรูปที่ 2-10 | - |

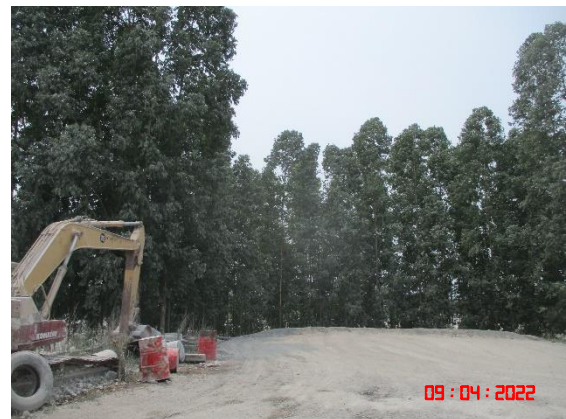
รูปที่ 2-11 แนวต้นไม้บริเวณพื้นที่โรงโม่หิน

| เงื่อนไขตามมาตรการ | ผลการปฏิบัติตามมาตรการ | ปัญหา อุปสรรค ที่ไม่สามารถปฏิบัติตามมาตรการ และแนวทางแก้ไข |
|---|---|--|
| - ปลุกต้นไม้โตเร็วทรงสูงหนาแน่นที่ปิดกั้นทิศทางลมและเสียงตามความเหมาะสมของสภาพพื้นที่ ตามแนวเขตพื้นที่โรงโม่หินโดยรอบ และปลูกเสริมบริเวณพื้นที่ว่าง พร้อมทั้งดูแลรักษาให้เจริญเติบโตอยู่เสมอ | - ผู้ถือประทานบัตรได้มีการปลูกไม้ยืนต้นไว้บริเวณโดยรอบพื้นที่โรงโม่หิน เพื่อปิดกั้นทิศทางลมและเสียง พร้อมทั้งดูแลรักษาให้มีการเจริญเติบโตที่ดีอยู่เสมอ ดังรูปที่ 2-11 | - |

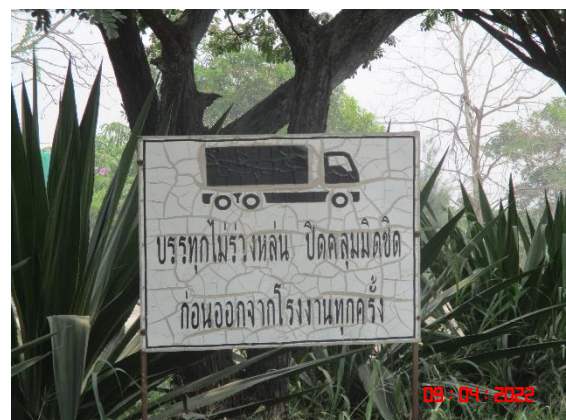
รูปที่ 2-12 การปิดคลุมผ้าใบกระบะรถบรรทุกและป้ายเตือนให้ปิดคลุมผ้าใบ

| เงื่อนไขตามมาตรการ | ผลการปฏิบัติตามมาตรการ | ปัญหา อุปสรรค ที่ไม่สามารถปฏิบัติตามมาตรการ และแนวทางแก้ไข |
|--|--|--|
| - รถบรรทุกที่ขนหินออกจากโรงโม่หิน จะต้องอยู่ในสภาพที่ดีไม่มีรอยรั่วให้หินร่วงหล่นได้ และมีผ้าใบปิดคลุมมิดชิด | - ผู้ถือประทานบัตรได้กำหนดกฎระเบียบและข้อบังคับให้มีการปิดคลุมผ้าใบรถบรรทุกก่อนขนส่งหินออกสู่ภายนอกพื้นที่โรงโม่หิน เพื่อป้องกันเศษแร่ร่วงหล่นลงสู่ผิวทางโดยมีการติดตั้งป้ายเตือนไว้บริเวณด้านหน้าโรงโม่หินดังรูปที่ 2-12 | - |

| เงื่อนไขตามมาตรการ | ผลการปฏิบัติตามมาตรการ | ปัญหา อุปสรรค ที่ไม่สามารถปฏิบัติตามมาตรการ และแนวทางแก้ไข |
|--|---|--|
| 6. ในการขนส่งแร่ไปยังแหล่งรับซื้อภายนอกทุกครั้ง จะต้องใช้ผ้าใบปิด คลุมกระบะรถบรรทุกให้มิดชิด เพื่อป้องกันการรบกวนของหิน และการฟุ้งกระจายของฝุ่น | <ul style="list-style-type: none"> ผู้ถือประทานบัตรได้กำหนดกฎระเบียบและข้อบังคับให้มีการปิดคลุมผ้าใบรถบรรทุกก่อนขนส่งหินออกสู่ภายนอกพื้นที่โรงโม่หิน เพื่อป้องกันเศษแร่ลงหล่นร่วงสู่ผิวทางโดยมีการติดตั้งป้ายเตือนไว้บริเวณด้านหน้าโรงโม่หินดังรูปที่ 2-12 | - |

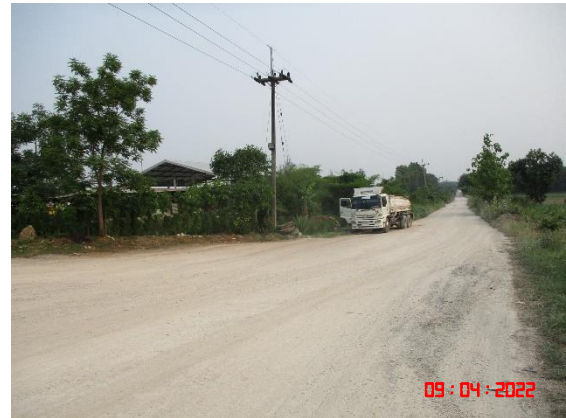
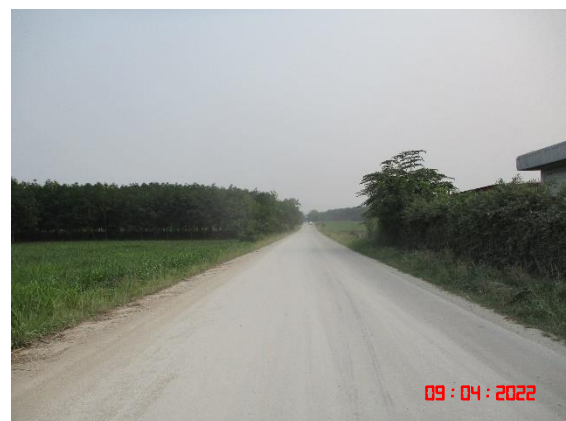
รูปที่ 2-14 สภาพเส้นทางขนส่งแร่

| เงื่อนไขตามมาตรการ | ผลการปฏิบัติตามมาตรการ | ปัญหา อุปสรรค ที่ไม่สามารถปฏิบัติตามมาตรการ และแนวทางแก้ไข |
|--|--|--|
| 4. ให้ฉีดพรมน้ำบนเส้นทางขนส่งแร่ช่วงที่เป็นถนนลูกรังตั้งแต่บริเวณหน้าเหมืองถึงโรงโม่หินและระหว่างโรงโม่หินถึงถนนลาดยางอย่างน้อยวันละ 4 ครั้ง หรือขึ้นอยู่กับสภาพอากาศในแต่ละวัน พร้อมทั้งหมั่นดูแลรักษาสภาพผิวเส้นทางขนส่งแร่ให้มีสภาพดีอยู่เสมอ | ● การดำเนินโครงการได้มีมาตรการในการลดผลกระทบในด้านการฟุ้งกระจายของฝุ่นละอองโดยการฉีดพรมน้ำบริเวณลานเก็บกองหิน เส้นทางลำเลียงหินภายในโรงโม่หิน และเส้นทางลำเลียงหินจากหน้าเหมืองถึงโรงโม่หิน วันละ 3-4 ครั้ง หรือตามความเหมาะสมกับสภาพภูมิอากาศ ดังรูปที่ 2-9 พร้อมทั้งดูแลรักษาสภาพผิวเส้นทางขนส่งแร่ให้อยู่ในสภาพที่ดีอยู่เสมอ ดังรูปที่ 2-14 | - |

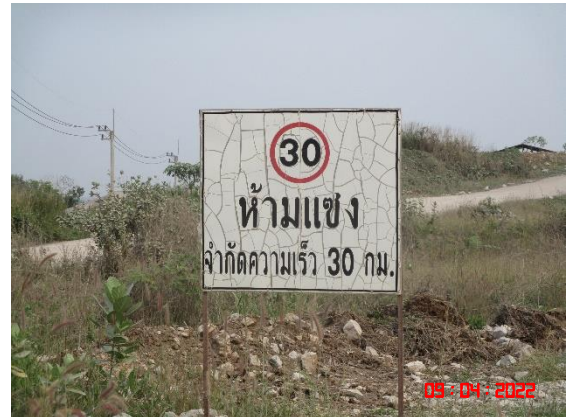
รูปที่ 2-15 ป้ายเตือนจำกัดความเร็ว

| เงื่อนไขตามมาตรการ | ผลการปฏิบัติตามมาตรการ | ปัญหา อุปสรรค ที่ไม่สามารถปฏิบัติตามมาตรการ และแนวทางแก้ไข |
|--|---|--|
| 5. ควบคุมความเร็วรถบรรทุกขนส่งแร่ในเขตพื้นที่โครงการ ให้ใช้ความเร็วไม่เกิน 30 กิโลเมตรต่อชั่วโมง โดยการติดตั้งป้ายเตือนไว้ริมเส้นทางให้เห็นอย่างชัดเจน | <ul style="list-style-type: none"> ผู้ถือประทานบัตรได้กำหนดกฎระเบียบให้ใช้ความเร็วในการขนส่งแร่ที่ออกสู่แหล่งรับซื้อภายนอกช่วงที่เป็นถนนลูกรังให้ใช้ความเร็วไม่เกิน 30 กิโลเมตรต่อชั่วโมง โดยการติดตั้งป้ายเตือนไว้ริมเส้นทางให้เห็นอย่างชัดเจน ดังรูปที่ 2-15 | - |

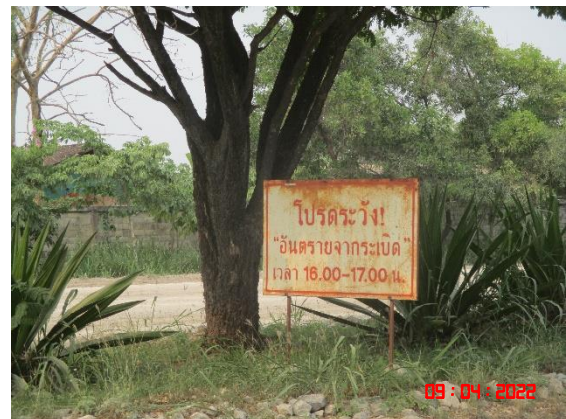
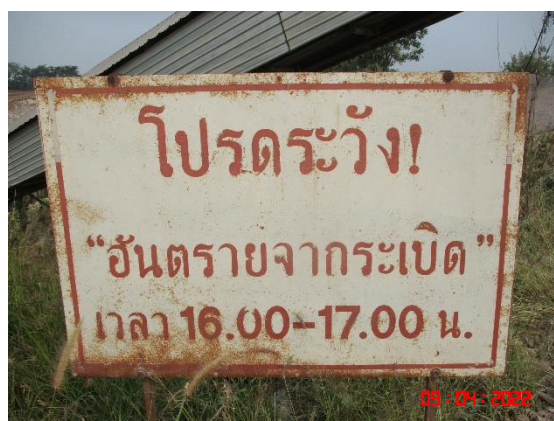
รูปที่ 2-16 ป้ายเตือนเวลาระเบิดหน้าเหมือง

| เงื่อนไขตามมาตรการ | ผลการปฏิบัติตามมาตรการ | ปัญหา อุปสรรค ที่ไม่สามารถปฏิบัติตามมาตรการ และแนวทางแก้ไข |
|--|---|--|
| 2. ให้จัดทำป้ายเตือน “อันตรายจากการระเบิด” พร้อมทั้งระบุช่วงเวลาทำการระเบิด ติดตั้งไว้ริมเส้นทางที่อยู่ใกล้เคียงพื้นที่โครงการ และตามแนวเขตพื้นที่ประทานบัตร บริเวณที่สามารถมองเห็นได้ชัดเจน | <ul style="list-style-type: none"> ผู้ถือประทานบัตรได้ติดตั้งป้ายเตือน “อันตรายจากการระเบิด” พร้อมทั้งระบุช่วงเวลาทำการระเบิดไว้อย่างชัดเจน โดยติดตั้งไว้ริมเส้นทางที่อยู่ใกล้เคียงพื้นที่โครงการบริเวณที่สามารถมองเห็นได้อย่างชัดเจน ดังรูปที่ 2-16 | - |

| เงื่อนไขตามมาตรการ | ผลการปฏิบัติตามมาตรการ | ปัญหา อุปสรรค ที่ไม่สามารถปฏิบัติตามมาตรการ และแนวทางแก้ไข |
|---|--|--|
| <ul style="list-style-type: none"> - กำหนดให้ทำการระเบิดไม่เกินวันละ 1 ครั้ง ในช่วงเวลา 16.00-17.00 นาฬิกา และติดตั้งป้ายเตือนบอกระยะเวลาการระเบิดไว้ริมเส้นทางสาธารณะ และตามแนวเขตพื้นที่โครงการบริเวณที่สามารถมองเห็นได้ชัดเจน | <ul style="list-style-type: none"> - การดำเนินโครงการได้มีการระเบิดหน้าเหมืองวันละ 1 ครั้ง ในช่วงเวลา 16.00-17.00 นาฬิกา พร้อมทั้งติดตั้งป้ายเตือนเวลาระเบิดไว้ริมเส้นทางสาธารณะและตามแนวเขตพื้นที่โครงการบริเวณที่สามารถมองเห็นได้ชัดเจน ดังรูปที่ 2-16 | - |

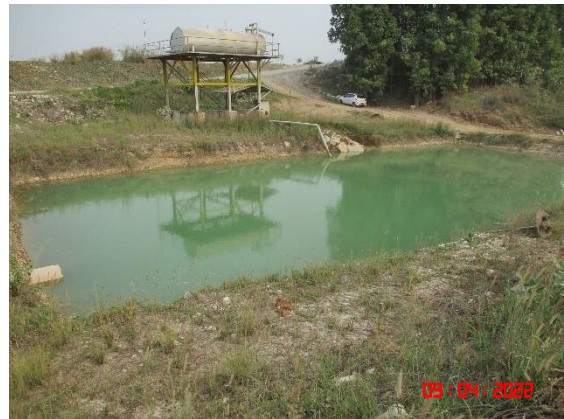
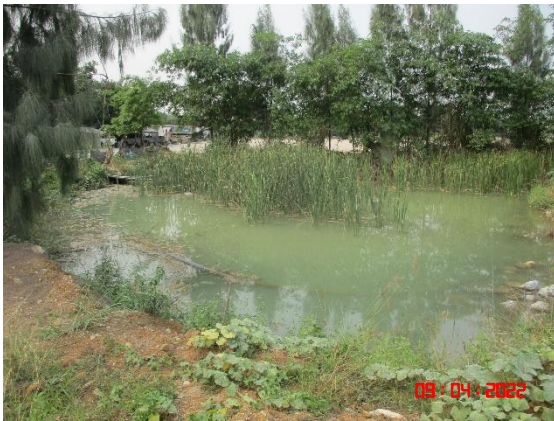
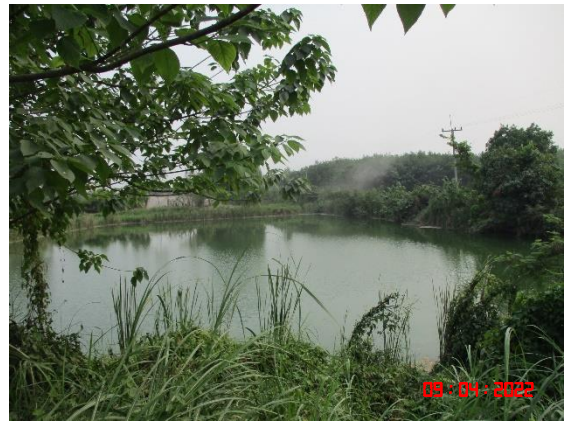
| เงื่อนไขตามมาตรการ | ผลการปฏิบัติตามมาตรการ | ปัญหา อุปสรรค ที่ไม่สามารถปฏิบัติตามมาตรการ และแนวทางแก้ไข |
|--|---|--|
| 2. ให้จัดสร้างบ่อดักตะกอน จำนวน 5 บ่อ ได้แก่ บ1, บ2, บ3, บ4, และบ5 ขนาดพื้นที่ 1.6 ไร่, 0.4 ไร่, 0.3 ไร่, 2.5 ไร่, และ 0.5 ไร่ ตามลำดับ นอกจากนั้นต้องกำหนดให้พื้นที่จุดต่ำสุดบริเวณพื้นที่ประทานบัตรที่ 32830/16159 พื้นที่ 0.6 ไร่ เป็นพื้นที่รับน้ำ (Sump) เพื่อรองรับน้ำไหลบ่าในช่วงที่มีฝนตก | <ul style="list-style-type: none"> การดำเนินการทำเหมืองของโครงการได้มีการขุดบ่อดักตะกอนไว้ในพื้นที่โครงการ จำนวน 5 บ่อ ดังรูปที่ 2-20 พร้อมทั้งปรับสภาพพื้นที่บริเวณจุดต่ำสุดของการทำเหมืองในแต่ละช่วงเป็นบ่อรับน้ำ (Sump) ขุมเหมือง ดังรูปที่ 2-21 เพื่อให้สามารถรับน้ำไหลบ่าในช่วงที่มีฝนตกได้อย่างเพียงพอ | - |

| เงื่อนไขตามมาตรการ | ผลการปฏิบัติตามมาตรการ | ปัญหา อุปสรรค ที่ไม่สามารถปฏิบัติตามมาตรการ และแนวทางแก้ไข |
|---|--|--|
| 3. ตรวจสอบเสถียรภาพแนวคันทำนบกั้นดินและปรับปรุงให้มีความมั่นคงแข็งแรงอยู่เสมอ พร้อมทั้งตรวจสอบสภาพคูระบายน้ำ และบ่อดักตะกอน โดยการขุดลอกตะกอนมูลดินเศษหินออกอย่างน้อยปีละ 1 ครั้ง เพื่อให้สามารถระบายน้ำได้ดียิ่งขึ้น และมีประสิทธิภาพเพียงพอสำหรับการรองรับน้ำไหลบ่าผิวดินจากบริเวณหน้าเหมือง | <ul style="list-style-type: none"> ผู้ถือประทานบัตรได้มีการตรวจสอบเสถียรภาพของคันทำนบกั้นดินและปรับปรุงให้มีความมั่นคงแข็งแรงอยู่เสมอ พร้อมทั้งตรวจสอบสภาพคูระบายน้ำและบ่อดักตะกอนให้สามารถรองรับน้ำได้อย่างมีประสิทธิภาพ โดยการขุดลอกตะกอนมูลดินและเศษหินออกจากคูระบายน้ำและบ่อดักตะกอนอย่างน้อยปีละ 1 ครั้ง | - |

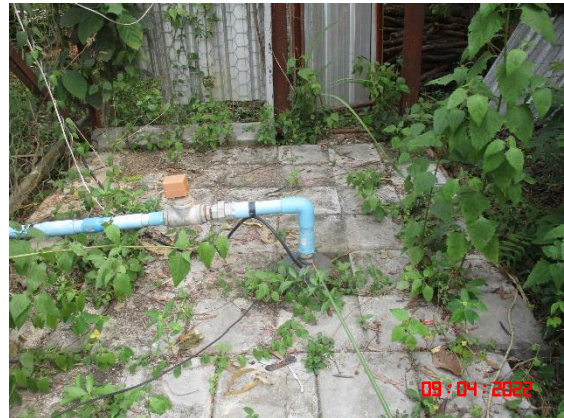
รูปที่ 2-22 บ่อสังเกตการณ์ในพื้นที่โครงการ

| เงื่อนไขตามมาตรการ | ผลการปฏิบัติตามมาตรการ | ปัญหา อุปสรรค ที่ไม่สามารถปฏิบัติตามมาตรการ และแนวทางแก้ไข |
|---|--|--|
| 1. ตรวจสอบระดับน้ำของบ่อสังเกตการณ์เดือนละ 1 ครั้ง พร้อมทั้งบันทึกข้อมูลการเปลี่ยนแปลงระดับน้ำไว้ทุกครั้ง | <ul style="list-style-type: none"> ผู้ถือประทานบัตรได้พิจารณาพื้นที่ที่เหมาะสมสำหรับการเจาะบ่อบาดาล เพื่อเป็นบ่อสังเกตการณ์ระดับน้ำและติดตามตรวจสอบคุณภาพน้ำ ดังรูปที่ 2-22 | - |
