รายงานผลการปฏิบัติตามมาตรการป้องกันและแก้ไขผลกระทบสิ่งแวดล้อม
และมาตรการติดตามตรวจสอบคุณภาพสิ่งแวดล้อม ในระยะดำเนินการ

โครงการอาคารชุดพักอาศัย ดาวนันทาวน์ 49

ระหว่างเดือนมกราคม-มิถุนายน พ.ศ. 2565

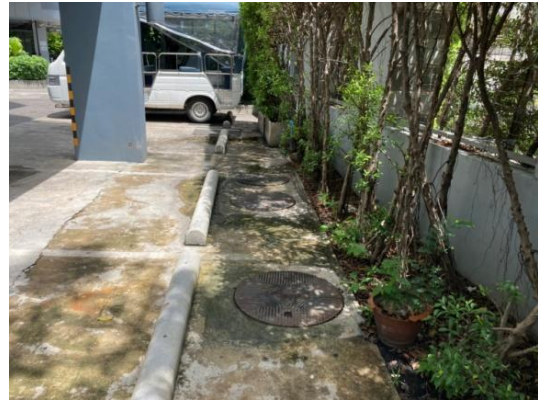
รูปที่ 2-38 บ่อบำบัดน้ำเสีย

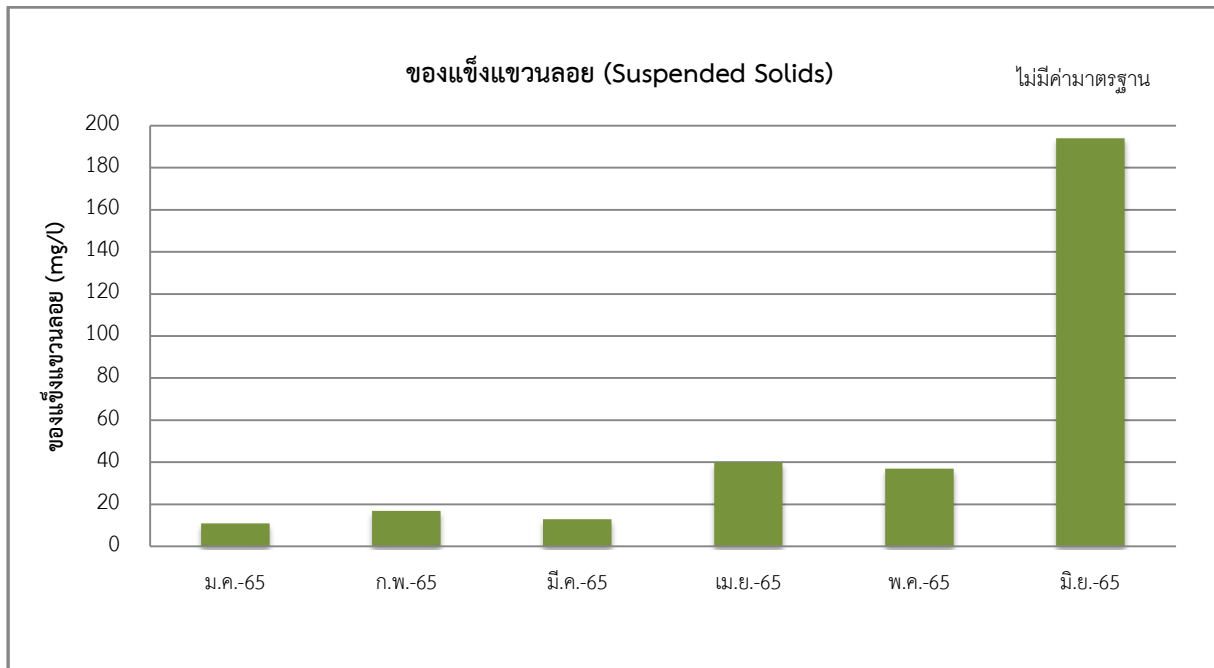
วันที่ตรวจวัด	พารามิเตอร์ (mg/l)									
	pH	TDS	SS	Set	BOD	Sulfide	TKN	Oil & Grease	FCB	TCB
25/01/65	6.6	568.0	11.0	0.2	32.0	<1.0	89.3	ตรวจไม่พบ	>2,400,000	>2,400,000
09/02/65	6.9	460.0	17.0	0.5	19.3	<1.0	62.0	ตรวจไม่พบ	>2,400,000	>2,400,000
15/03/65	6.9	404.0	13.0	0.3	38.5	<1.0	37.0	ตรวจไม่พบ	>2,400,000	>2,400,000
19/04/65	7.3	484.0	40.0	0.5	35.3	<1.0	50.4	5.4	>2,400,000	>2,400,000
18/05/65	6.9	276.0	37.0	0.5	21.8	<1.0	44.8	5.5	>2,400,000	>2,400,000
09/06/65	6.6	484.0	194.0	0.4	62.0	<1.0	49.8	6.4	>2,400,000	>2,400,000
ค่ามาตรฐาน	-	-	-	-	-	-	-	-	-	-

รูปที่ 3-2 ผลการติดตามตรวจสอบคุณภาพน้ำทิ้ง ก่อนเข้าระบบบำบัดน้ำเสีย (ถังแยกกากตะกอน)
