มาตรการป้องกันและแก้ไข ผลกระทบสิ่งแวดล้อมและ มาตรการติดตามตรวจสอบ คุณภาพสิ่งแวดล้อม

มาตรการป้องกันและแก้ไขผลกระทบสิ่งแวดล้อม และมาตรการติดตามตรวจสอบคุณภาพสิ่งแวดล้อม

2.1 มาตรการป้องกันและแก้ไขผลกระทบสิ่งแวดล้อม

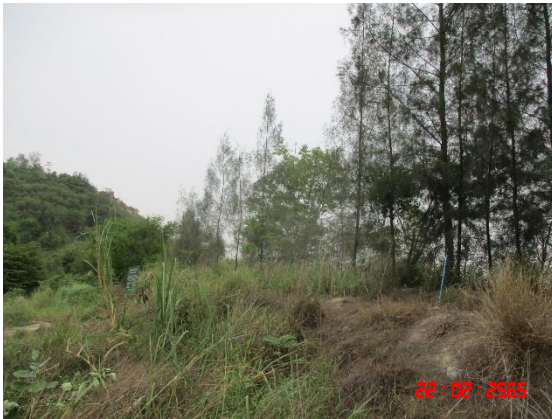
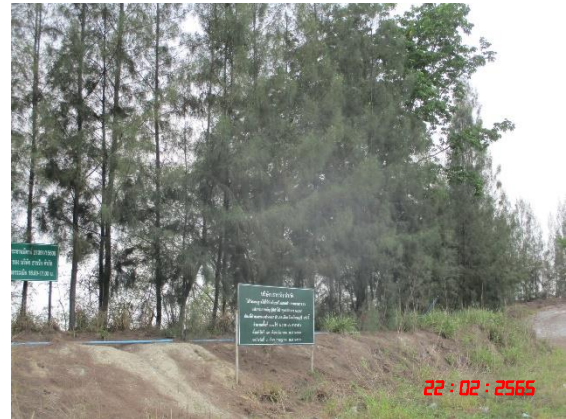
รูปที่ 2-1 แนวเขตพื้นที่เว้นการทำเหมือง

เงื่อนไขตามมาตรการ	ผลการปฏิบัติตามมาตรการ	ปัญหา อุปสรรค ที่ไม่สามารถปฏิบัติตามมาตรการ และแนวทางแก้ไข
1. ให้เว้นพื้นที่ไม่ทำเหมืองห่างจากแนวเขตประทานบัตร เป็นระยะอย่างน้อย 10 เมตร ตั้งแต่หมุดหลักเขตที่ 10-11 ยกเว้นแนวเขตด้านที่ติดต่อกับพื้นที่ประทานบัตรข้างเคียง	<ul style="list-style-type: none"> ผู้ถือประทานบัตรได้ร่วมกับวิศวกรผู้ควบคุมการทำเหมืองในการกำหนดเว้นพื้นที่ไม่ทำเหมืองห่างจากแนวเขตประทานบัตรประมาณ 10 เมตร บริเวณหมุดหลักเขตที่ 10-11 ยกเว้นแนวเขตติดต่อกับพื้นที่ประทานบัตรข้างเคียง ดังรูปที่ 2-1 	-

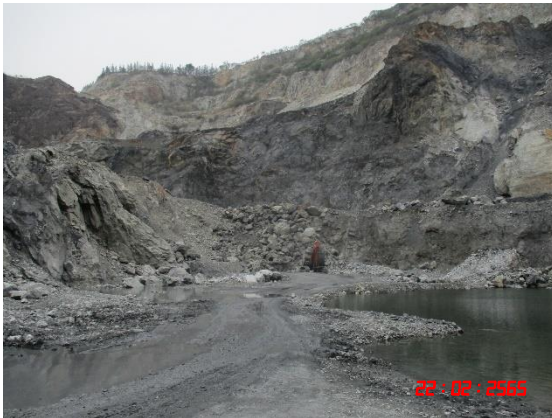
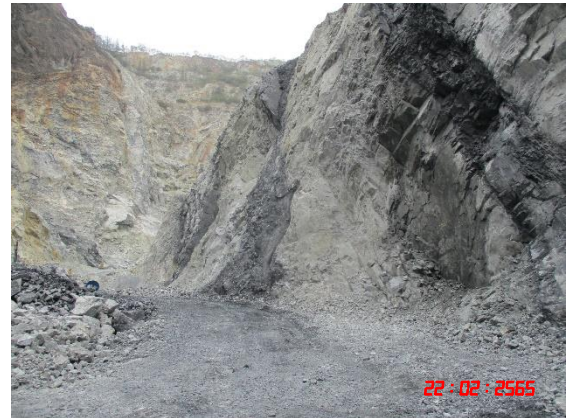
รูปที่ 2-2 ลักษณะหน้าเหมืองของโครงการ

2. กำหนดการเปิดหน้าเหมืองให้มีทิศทางและลำดับขั้นตอนตลอดจนขอบเขตพื้นที่ทำเหมืองตามแผนผังโครงการทำเหมืองโดยเคร่งครัด เปิดหน้าเหมืองในลักษณะขั้นบันได มีความสูงของขั้นบันไดไม่เกิน 10 เมตร ความกว้างของขั้นบันไดไม่น้อยกว่า 10 เมตร และควบคุมความลาดเอียงของหน้าเหมืองโดยรวมไม่เกิน 45 องศา โดยเริ่มจากบริเวณที่ระดับความสูงประมาณ 90 เมตร จากระดับน้ำทะเลปานกลาง (รทก.) ลงไปถึงระดับความสูงประมาณ 110 เมตร (รทก.)	<ul style="list-style-type: none"> วิศวกรผู้ควบคุมการทำเหมืองได้ดำเนินการเปิดหน้าเหมืองตามแผนผังโครงการทำเหมืองอย่างเคร่งครัด โดยเปิดหน้าเหมืองในลักษณะขั้นบันได พร้อมทั้งควบคุมความลาดเอียงของหน้าเหมืองรวมไม่เกิน 45 องศา เพื่อป้องกันการพังทลายของหน้าดินดังรูปที่ 2-2 	-

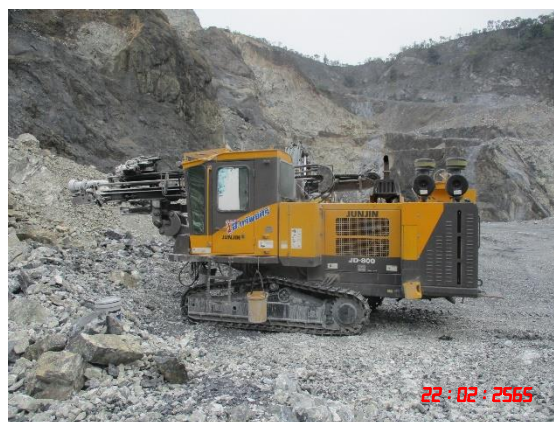
รูปที่ 2-3 รถเจาะระเบิดที่มีเครื่องดูดฝุ่นติดตั้งที่บริเวณหัวเจาะ

3. ใช้เครื่องเจาะระเบิดแบบดินตะขบที่มีเครื่องดูดฝุ่นติดตั้งที่บริเวณหัวเจาะ เพื่อป้องกันการฟุ้งกระจายของฝุ่นละอองที่เกิดจากการเจาะระเบิด	<ul style="list-style-type: none"> วิศวกรผู้ควบคุมการทำเหมืองได้ควบคุมให้มีการใช้เครื่องเจาะระเบิดแบบดินตะขบที่มีเครื่องดูดฝุ่นติดตั้งที่บริเวณหัวเจาะในการเปิดหน้าเหมือง เพื่อป้องกันการฟุ้งกระจายของฝุ่นละอองในขณะเจาะระเบิดดังรูปที่ 2-3 	-

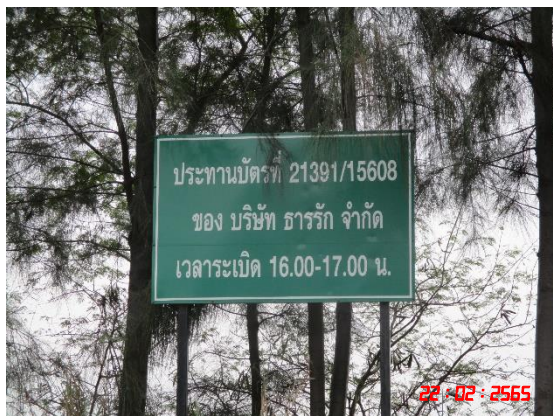
รูปที่ 2-4 ป้ายเตือนเวลาทำการระเบิดหิน

เงื่อนไขตามมาตรการ	ผลการปฏิบัติตามมาตรการ	ปัญหา อุปสรรค ที่ไม่สามารถปฏิบัติตามมาตรการ และแนวทางแก้ไข
ระเบิดหินและเขตการใช้วัตถุระเบิดที่ปากทางเข้าเหมือง	พร้อมติดตั้งป้ายเตือนเวลาทำการระเบิดหินและเขตการใช้วัตถุระเบิดดังรูปที่ 2-4 - มีสัญญาณเตือนก่อนระเบิดให้ได้ยินและเห็นชัดเจนในระยะ 500 เมตร

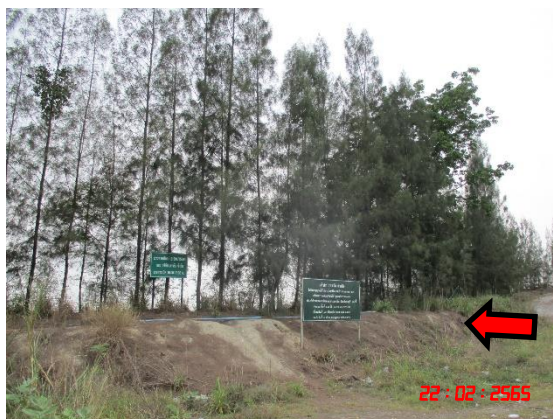
รูปที่ 2-5 แนวคันทำนบดิน

6. ให้สร้างคันทำนบดินขนาดฐานกว้าง 5 เมตร ความสูง 1 เมตร สันบนกว้าง 2.5 เมตร ตามแนวเขตประทานบัตร ตั้งแต่หมู่ดหลักเขตที่ 10-11 พร้อมทั้งปลูกพืชคลุมดินและต้นไม้ท้องถิ่นหรือไม้โตเร็วบนสันคันทำนบดิน เพื่อเป็นแนวป้องกันลมและลดผลกระทบด้านทัศนียภาพพื้นที่โครงการ	<ul style="list-style-type: none"> ● ผู้ถือประทานบัตรได้สร้างคันทำนบดิน ตามแนวเขตประทานบัตรบริเวณหมู่ดหลักเขตที่ 10-11 พร้อมทั้งปลูกต้นไม้โตเร็วบนสันคันทำนบดิน เพื่อลดผลกระทบด้านทัศนียภาพ และเป็นแนวป้องกันลม ดังรูปที่ 2-5 	-

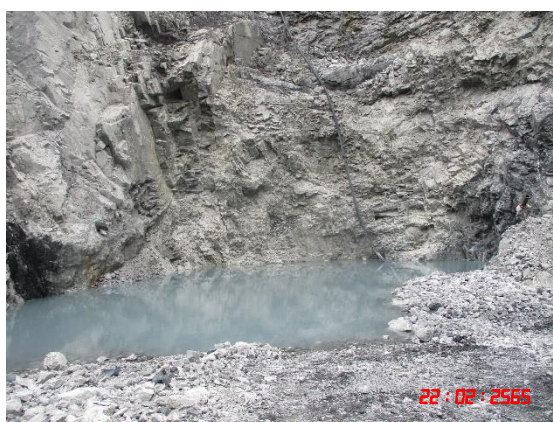
รูปที่ 2-6 บ่อรับน้ำ (Sump) ของโครงการ

7. ให้ขุดบ่อดักตะกอนหรือบ่อรับน้ำ (Sump) บริเวณที่ต่ำสุดของบ่อเหมืองให้เป็นพื้นที่รับน้ำชุมชนจากพื้นที่ทำเหมือง พร้อมทั้งหมั่นดูแลขุดลอกตะกอน เพื่อใช้รองรับปริมาณน้ำฝนชะล้างผ่านบริเวณพื้นที่ทำเหมืองได้อย่างมีประสิทธิภาพ	<ul style="list-style-type: none"> ● ผู้ถือประทานบัตรได้ปรับปรุงพื้นที่ต่ำสุดของการทำเหมืองเป็นบ่อรับน้ำ (Sump) ดังรูปที่ 2-6 เพื่อใช้เป็นพื้นที่รับน้ำจากหน้าเหมืองแต่ละจุด ก่อนที่จะสูบลงบ่อดักตะกอนทางด้านทิศตะวันตกเฉียงเหนือ 	-

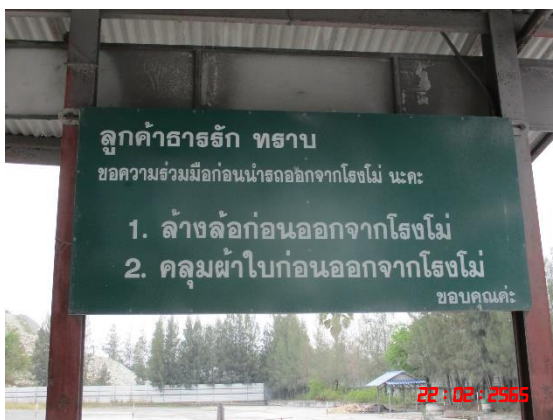
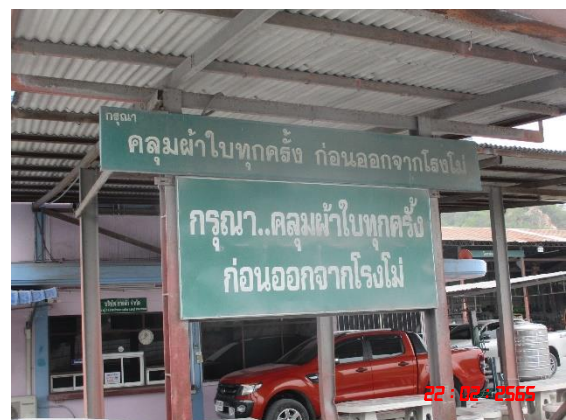
รูปที่ 2-9 ป้ายเตือนให้ปิดคลุมผ้าใบรถบรรทุก

เงื่อนไขตามมาตรการ	ผลการปฏิบัติตามมาตรการ	ปัญหา อุปสรรค ที่ไม่สามารถปฏิบัติตามมาตรการ และแนวทางแก้ไข
ขนส่งแร่และเส้นทางสาธารณะที่ใช้ประโยชน์ในการขนส่งให้มีสภาพใช้งานได้ดีและปลอดภัยอยู่เสมอ		
<p>9. การขนส่งแร่ออกจากพื้นที่จะต้องใช้ความเร็วและน้ำหนักของรถบรรทุกให้เป็นไปตามที่ทางราชการกำหนดและควบคุมความเร็วไม่เกิน 30 กิโลเมตร/ชั่วโมง บนถนนลูกรังและในช่วงที่ผ่านชุมชน พร้อมทั้งให้ปิดคลุมกระบะบรรทุกให้มิดชิดก่อนออกนอกพื้นที่โรงโม่หินและหลีกเลี่ยงการขนส่งแร่ในช่วงเวลาเดินทางไป-กลับของนักเรียน</p>	<ul style="list-style-type: none"> ● ผู้ถือประทานบัตรได้มีการออกกฎระเบียบในการขนส่งแร่ออกจากโรงโม่หิน โดยมีรายละเอียดดังต่อไปนี้ <ul style="list-style-type: none"> - ให้ใช้ความเร็วไม่เกิน 30 กิโลเมตร/ชั่วโมง เพื่อป้องกันอุบัติเหตุที่อาจเกิดขึ้นกับผู้ร่วมใช้เส้นทางดังรูปที่ 2-7 - ควบคุมน้ำหนักของรถบรรทุกให้เป็นไปตามที่ทางราชการกำหนด โดยให้มีการชั่งน้ำหนักรถบรรทุกก่อนขนส่งออกจากพื้นที่สำนักงาน ดังรูปที่ 2-8 - กำหนดให้รถบรรทุกทุกคันปิดคลุมกระบะบรรทุกให้มิดชิดก่อนออกนอกพื้นที่สำนักงานดังรูปที่ 2-9 - กำหนดให้รถบรรทุกทุกคันล้างล้อก่อนออกนอกพื้นที่สำนักงาน - หลีกเลี่ยงการขนส่งแร่ในช่วงเวลาเร่งด่วน 	-

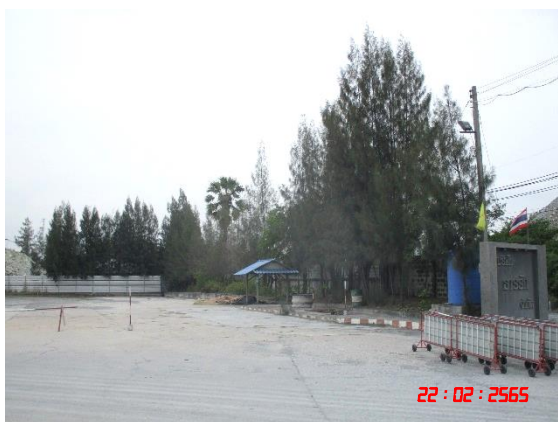
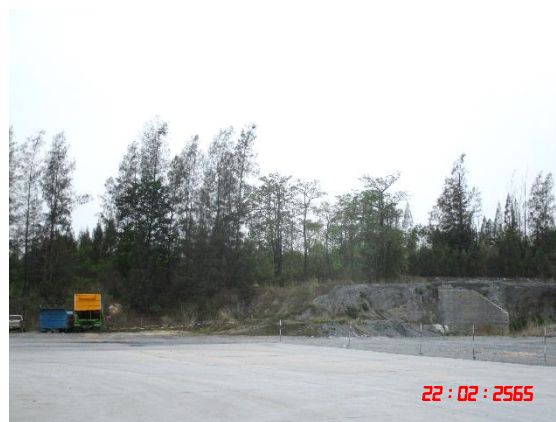
รูปที่ 2-12 แนวต้นไม้โดยรอบพื้นที่สำนักงานโครงการ

เงื่อนไขตามมาตรการ	ผลการปฏิบัติตามมาตรการ	ปัญหา อุปสรรค ที่ไม่สามารถปฏิบัติตามมาตรการ และแนวทางแก้ไข
11. ให้ปรับปรุงโรงโม่หินเป็นระบบปิด และจัดให้มีระบบป้องกันผลกระทบสิ่งแวดล้อมให้ครบถ้วน ตามประกาศกรมอุตสาหกรรมพื้นฐานและการเหมืองแร่ เรื่อง ให้โรงโม่บดหรือย่อยหินมีระบบป้องกันผลกระทบสิ่งแวดล้อม ลงวันที่ 12 มกราคม 2548 พร้อมทั้งดูแลบำรุงรักษาและใช้ระบบในขณะที่ทำการผลิตแร่อย่างสม่ำเสมอ โดยเฉพาะระบบป้องกันและลดการฟุ้งกระจายของฝุ่นละออง	<ul style="list-style-type: none"> ปัจจุบันทางโครงการไม่ได้มีการดำเนินกิจกรรมโม่ บด หรือย่อยหิน และได้มีการรื้อถอนโรงโม่ออกไปแล้ว โดยแร่ที่ได้จากกิจกรรมการทำเหมืองของโครงการ ได้ส่งไปจำหน่ายให้กับโรงโม่หินต่างๆ ที่อยู่ใกล้เคียง แต่เนื่องจากบริเวณสำนักงานบริษัท ธารรัก จำกัด ยังคงมีกิจกรรมการตักแร่ที่เหลืออยู่ ดังรูปที่ 2-11 ทางโครงการจึงมีการรักษาแนวต้นไม้ที่ปลูกไว้เดิมให้มีการเจริญเติบโตที่ดีอยู่เสมอ ดังรูปที่ 2-12 เพื่อป้องกันการฟุ้งกระจายของฝุ่นละอองจากกิจกรรมการตักแร่ออกสู่ภายนอก 	-

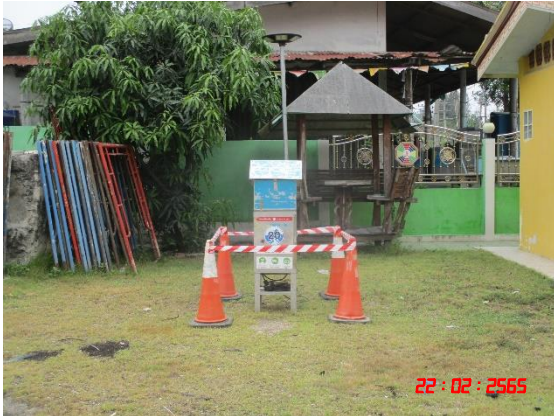
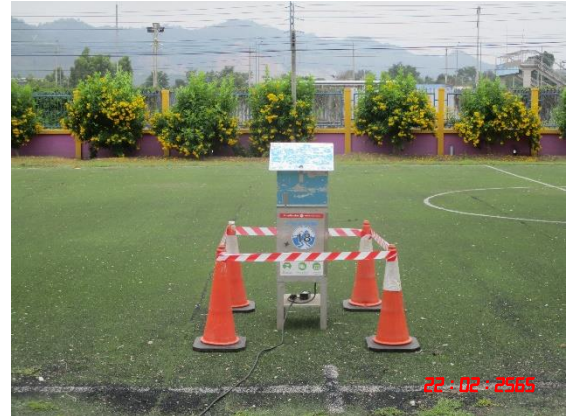
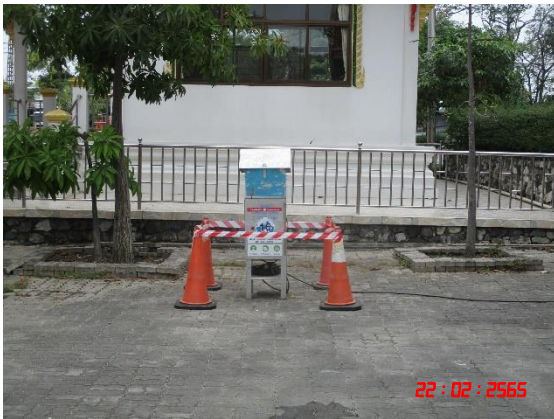
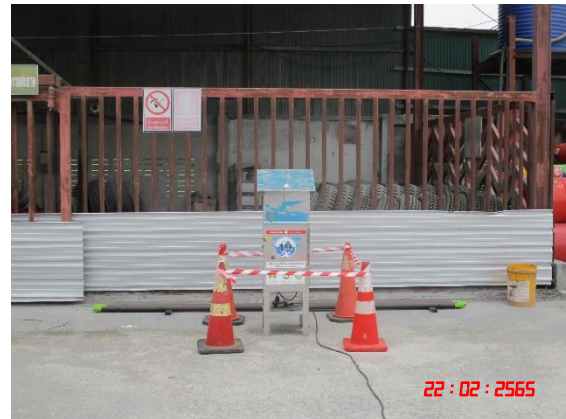
รูปที่ 2-13 การตรวจวัดคุณภาพอากาศ ระหว่างวันที่ 22-23 กุมภาพันธ์ 2565

- ตรวจวัดปริมาณฝุ่นละอองรวมในอากาศ (TSP) จำนวน 4 สถานี ได้แก่ ชุมชนบ้านวังตะโก บ้านไร่ไหล่า บริเวณวัดเขาเชิงเทียน และสำนักงานบริษัท ธารรัก จำกัด	- ดำเนินการตรวจวัดปริมาณฝุ่นละอองแขวนลอยรวม (TSP) จำนวน 4 สถานี ได้แก่ บ้านวังตะโก บ้านไร่ไหล่า วัดเขา เชิงเทียน และสำนักงานบริษัท ธารรัก จำกัด ระหว่างวันที่ 22-23 กุมภาพันธ์ 2565 ดังรูปที่ 2-13 พบว่า ผลการตรวจวัด ปริมาณฝุ่นละอองแขวนลอยรวม (TSP) มีค่าอยู่ในเกณฑ์ มาตรฐาน	-

ผลการตรวจวัดปริมาณฝุ่นละอองแขวนลอยรวม (TSP) โครงการเหมืองแร่หินอุตสาหกรรมชนิดหินปูนและหินแกรนิต เพื่ออุตสาหกรรมก่อสร้าง ประทานบัตรที่ 21391/15608 ของบริษัท ธารรัก จำกัด จำนวน 4 สถานี ได้แก่ บ้านวังตะโก บ้านไร่ไหลลำ วัดเขาเชิงเทียน สำนักงานโรงโม่หินของโครงการ (สำนักงานบริษัท ธารรัก จำกัด) ระหว่างวันที่ 22-23 กุมภาพันธ์ 2565 มีค่าผลการตรวจวัดแสดงดังตารางที่ 2-2 รายละเอียดผลการตรวจวัดทางห้องปฏิบัติการดังเอกสารแนบ 9 เอกสารสอบเทียบเครื่องมือดังเอกสารแนบ 10 หนังสืออนุญาตขึ้นทะเบียนห้องปฏิบัติการวิเคราะห์ดังเอกสารแนบ 11

สถานีตรวจวัด	ผลการตรวจวัด (มิลลิกรัมต่อลูกบาศก์เมตร)	ค่ามาตรฐาน ¹⁾
บ้านวังตะโก	0.171	0.330
บ้านไร่ไหลลำ	0.033	
บริเวณวัดเขาเชิงเทียน	0.083	
สำนักงานโรงโม่หินของโครงการ (สำนักงานบริษัท ธารรัก จำกัด)	0.306

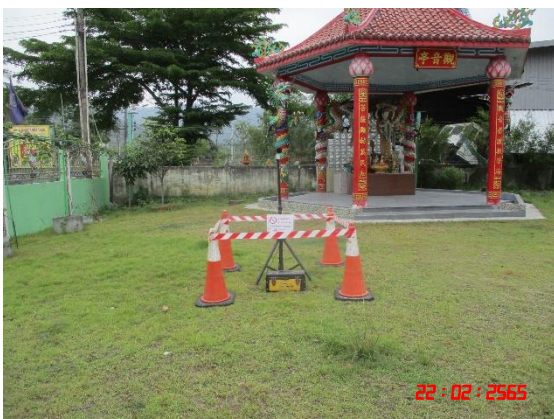
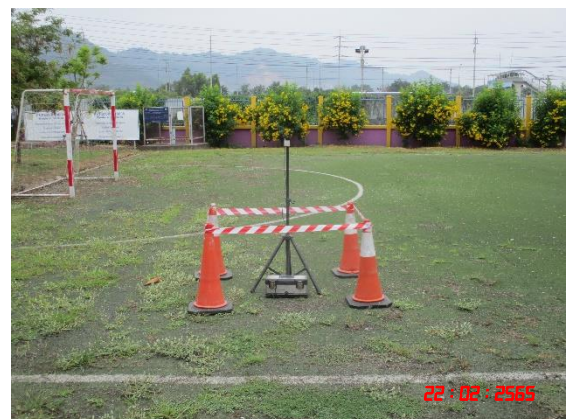
รูปที่ 2-14 การตรวจวัดระดับเสียง ระหว่างวันที่ 22-23 กุมภาพันธ์ 2565

- ตรวจวัดระดับเสียงทั่วไปในรอบ 24 ชั่วโมง จำนวน 2 สถานี ได้แก่ ชุมชนบ้านวังตะโก และบ้านไร่ไหล่า	- ดำเนินการตรวจวัดระดับเสียงเฉลี่ย 24 ชั่วโมง (Leq 24 hrs.) และระดับเสียงสูงสุด (L_{max}) จำนวน 2 สถานี ได้แก่ บ้านวังตะโก และบ้านไร่ไหล่า ระหว่างวันที่ 22-23 กุมภาพันธ์ 2565 ดังรูปที่ 2-14 พบว่า ผลการตรวจวัดระดับเสียงเฉลี่ย 24 ชั่วโมง (Leq 24 hrs.) และระดับเสียงสูงสุด (L_{max}) มีค่าอยู่ในเกณฑ์ค่ามาตรฐาน	-

การตรวจวัดระดับเสียงเฉลี่ย 24 ชั่วโมง (Leq 24 hrs.) และระดับเสียงสูงสุด (L_{max}) โครงการเหมืองแร่หินอุตสาหกรรมชนิดหินปูนและหินแกรนิต เพื่ออุตสาหกรรมก่อสร้าง ประทานบัตรที่ 21391/15608 ของบริษัท ธารรัก จำกัด จำนวน 2 สถานี ได้แก่ บ้านวังตะโก และบ้านไร่ไหลลำ ระหว่างวันที่ 22-23 กุมภาพันธ์ 2565 มีค่าผลการตรวจวัดดังตารางที่ 2-3 รายละเอียดผลการตรวจวัดทางห้องปฏิบัติการดังเอกสารแนบ 9 เอกสารสอบเทียบเครื่องมือดังเอกสารแนบ 10 หนังสืออนุญาตขึ้นทะเบียนห้องปฏิบัติการวิเคราะห์ดังเอกสารแนบ 11

สถานีตรวจวัด	ผลการตรวจวัด [เดซิเบล (เอ)]	
	ระดับเสียงเฉลี่ย 24 ชั่วโมง (Leq 24 hrs.)	ระดับเสียงสูงสุด (L_{max})
บ้านวังตะโก	62.4	86.9
บ้านไร่ไหลลำ	54.6	84.5
ค่ามาตรฐาน ¹⁾	70.0	115.0

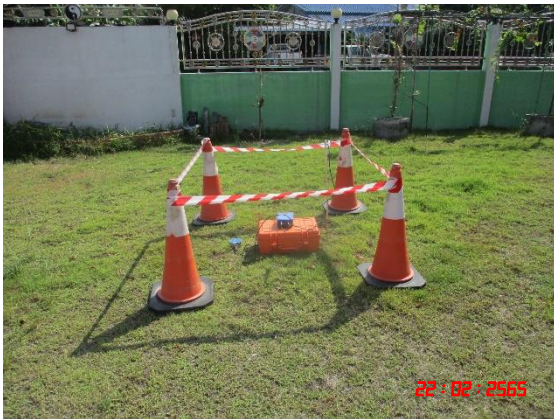
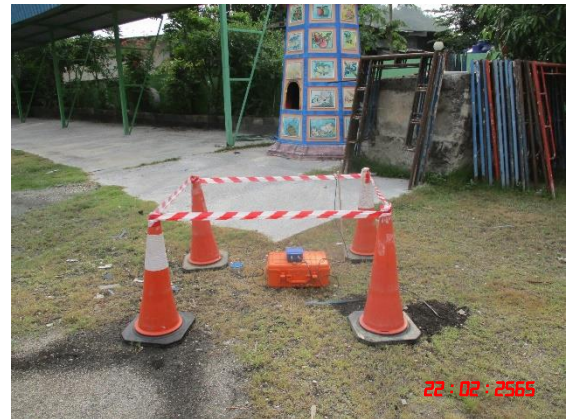
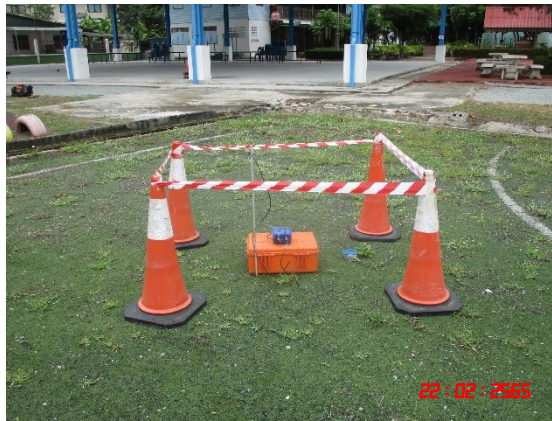
รูปที่ 2-15 การตรวจวัดค่าความสั่นสะเทือนขณะระเบิดหน้าเหมือง ในวันที่ 22 กุมภาพันธ์ 2565

- ตรวจวัดแรงสั่นสะเทือนจากการใช้วัตถุระเบิด จำนวน 3 สถานี ได้แก่ ชุมชนบ้านวังตะโก บ้านไร่ไหล่า และศาลเจ้าไท่เสียงเล่า กุง	- ดำเนินการตรวจวัดค่าความสั่นสะเทือนขณะระเบิดหน้าเหมือง จำนวน 3 สถานี ได้แก่ บ้านวังตะโก บ้านไร่ไหล่า และศาลเจ้า ไท่เสียงเล่ากุง ในวันที่ 22 กุมภาพันธ์ 2565 ดังรูปที่ 2-15 พบว่า ผลการตรวจวัดมีค่าต่ำกว่าขีดความสามารถของเครื่องตรวจวัด ความสั่นสะเทือนจะตรวจวัดได้ คือ มีค่าความเร็วอนุภาคสูงสุด	-

เงื่อนไขตามมาตรการ	ผลการปฏิบัติตามมาตรการ	ปัญหา อุปสรรค ที่ไม่สามารถปฏิบัติตามมาตรการ และแนวทางแก้ไข
	น้อยกว่า 0.130 มิลลิเมตรต่อวินาที ค่าความถี่น้อยกว่า 2 เฮิร์ตซ์ ค่าการขจัดน้อยกว่า 0 มิลลิเมตร	
<ul style="list-style-type: none"> - ตรวจวัดคุณภาพน้ำ จำนวน 3 สถานี ได้แก่ ห้วยบ่อตะเคียน ชุมเหมืองเก่า และบ่อ sump ของโครงการ โดยให้วิเคราะห์หาค่าความเป็นกรด-ด่าง ความขุ่นข้น ความกระด้างรวม สารละลายแขวนลอย ของแข็งละลาย เหล็กกรรม และปริมาณซัลเฟต 	<ul style="list-style-type: none"> ● ดำเนินการเก็บตัวอย่างน้ำผิวดิน จำนวน 3 สถานี ได้แก่ ห้วยบ่อตะเคียน ชุมเหมืองเก่า และบ่อ sump ของโครงการ โดยทำการเก็บตัวอย่างในวันที่ 23 กุมภาพันธ์ 2565 ดังรูปที่ 2-16 พบว่าผลการวิเคราะห์มีค่าอยู่ในเกณฑ์มาตรฐาน 	-
<p>15. ให้ทำการฟื้นฟูสภาพพื้นที่ที่ใช้ทำเหมืองควบคู่ไปกับการทำเหมืองดังนี้</p> <ul style="list-style-type: none"> - ให้รักษาสภาพพืชพันธุ์ไม้ที่มีอยู่เดิมพร้อมปลูกเสริมไม้ยืนต้น ท้องถิ่นหรือไม้โตเร็วทดแทน เช่น ยูคาลิปตัส สนทะเลหรือสนประดิพัทธ์ เป็นต้น โดยรอบโรงโม่หิน พื้นที่ที่เว้นไม่ทำเหมืองบนสันคันทำบดิน และริมเส้นทางขนส่งแร่ พร้อมทั้งดูแลรักษาดินไม้เหล่านั้นให้มีความเจริญเติบโตที่ดี เพื่อลดผลกระทบด้านทัศนียภาพกิจกรรมการทำเหมือง และเพิ่มพื้นที่สีเขียวในพื้นที่โครงการ 	<ul style="list-style-type: none"> ● ผู้ถือประทานบัตรได้ดำเนินการปลูกต้นไม้ในบริเวณริมขอบบ่อเหมือง พร้อมทั้งรักษาสภาพป่าไม้เดิมไว้ เพื่อลดผลกระทบด้านทัศนียภาพจากกิจกรรมการทำเหมือง และเพิ่มพื้นที่สีเขียวในพื้นที่โครงการดังเอกสารแนบ 7 	-

ผลการตรวจวัดค่าความสั่นสะเทือนจากการระเบิดหน้าเหมือง (ความถี่ ความเร็วของอนุภาค และการขจัด) โครงการเหมืองแร่หินอุตสาหกรรมชนิดหินปูนและหินแกรนิต เพื่ออุตสาหกรรมก่อสร้างประทานบัตรที่ 21391/15608 ของบริษัท ธารรัก จำกัด จำนวน 3 สถานี ได้แก่ บ้านวังตะโก บ้านไร่ไหลลำ และศาลเจ้าไท่เสียงเล่ากุง ในวันที่ 22 กุมภาพันธ์ 2565 มีค่าผลการตรวจวัดค่าความสั่นสะเทือนแสดงดังตารางที่ 2-4 รายละเอียดผลการตรวจวัดทางห้องปฏิบัติการดังเอกสารแนบ 9 เอกสารสอบเทียบเครื่องมือดังเอกสารแนบ 10 หนังสืออนุญาตขึ้นทะเบียนห้องปฏิบัติการวิเคราะห์ดังเอกสารแนบ 11

สถานี	ดัชนี	ความถี่ (เฮิรตซ์)	ความเร็วอนุภาค (มม./วินาที)	ค่ามาตรฐาน ¹⁾	ระยะขจัด (มม.)	ค่ามาตรฐาน ¹⁾
St.1	TRANSVERSE	N/A	<0.130	-	0.000	-
	VERTICAL	N/A	<0.130	-	0.000	-
	LONGITUDINAL	N/A	<0.130	-	0.000	-
St.2	TRANSVERSE	N/A	<0.130	-	0.000	-
	VERTICAL	N/A	<0.130	-	0.000	-
	LONGITUDINAL	N/A	<0.130	-	0.000	-
St.3	TRANSVERSE	N/A	<0.130	-	0.000	-
	VERTICAL	N/A	<0.130	-	0.000	-
	LONGITUDINAL	N/A	<0.130	-	0.000	-

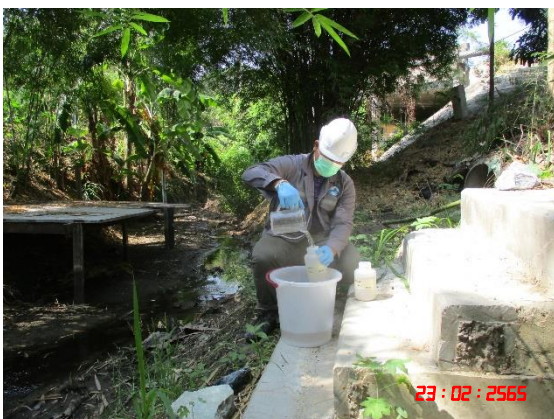
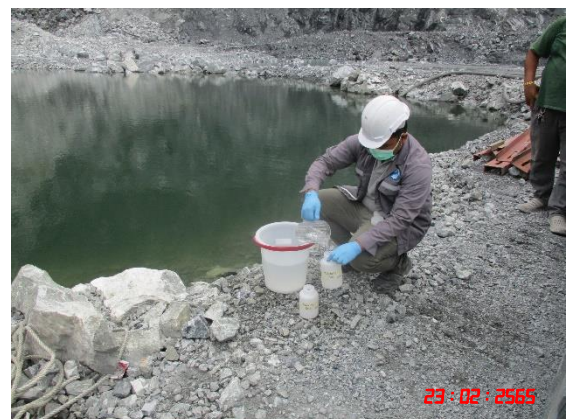
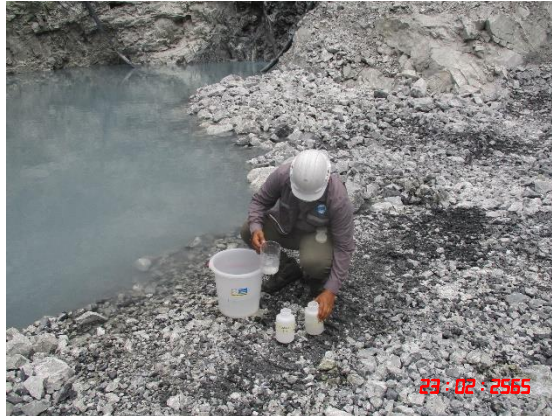
รูปที่ 2-16 การเก็บตัวอย่างน้ำผิวดิน ในวันที่ 23 กุมภาพันธ์ 2565

ผลการวิเคราะห์ตัวอย่างน้ำผิวดิน โดยรอบโครงการเหมืองแร่หินอุตสาหกรรมชนิดหินปูนและหินแกรนิต เพื่ออุตสาหกรรมก่อสร้าง ประทานบัตรที่ 21391/15608 ของบริษัท ธารรัก จำกัด โดยทำการเก็บตัวอย่างน้ำบริเวณห้วยบ่อตะเคียน ชุมเหมืองเก่า และบ่อ Sump ของโครงการ ในวันที่ 23 กุมภาพันธ์ 2565 มีค่าผลการวิเคราะห์ดังตารางที่ 2-6 รายละเอียดผลการตรวจวิเคราะห์ทางห้องปฏิบัติการดังเอกสารแนบ 9 เอกสารสอบเทียบเครื่องมือดังเอกสารแนบ 10 หนังสืออนุญาตขึ้นทะเบียนห้องปฏิบัติการวิเคราะห์ดังเอกสารแนบ 11

ดัชนี	หน่วย	ผลการวิเคราะห์			ค่ามาตรฐาน ¹⁾
		St.1	St.2	St.3	
pH	-	7.69	7.83	7.60	5.0-9.0
Total Suspended Solids	mg/l	<5.0	<5.0	49.6	-
Total Dissolved Solids	mg/l	1,380	1,979	1,854	-
Total Hardness	mg/L as CaCO ₃	824	1,241	1,111	-
Turbidity	NTU	2.2	<1.0	17	-
Sulfate	mg/l	581.6	407.0	328.5	-
Total Iron	mg/l	0.02	0.01	0.03	-
