โครงการเหมืองแร่หินอุตสาหกรรมชนิดหินแกรนิต เพื่ออุตสาหกรรมก่อสร้าง

ประทานบัตรที่ 33196/16245

บริษัท โรงโม่หินแกรนิตไทย จำกัด

มาตรการป้องกันและแก้ไขผลกระทบสิ่งแวดล้อม และมาตรการติดตามตรวจสอบคุณภาพสิ่งแวดล้อม

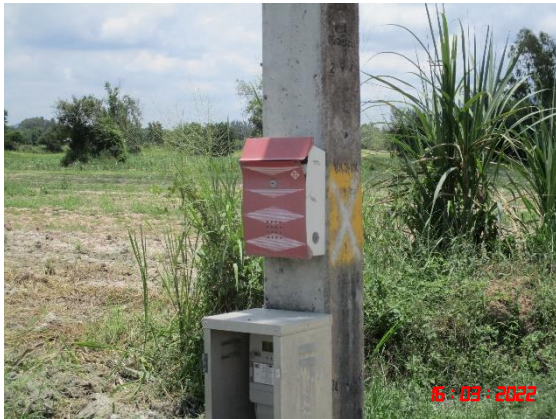
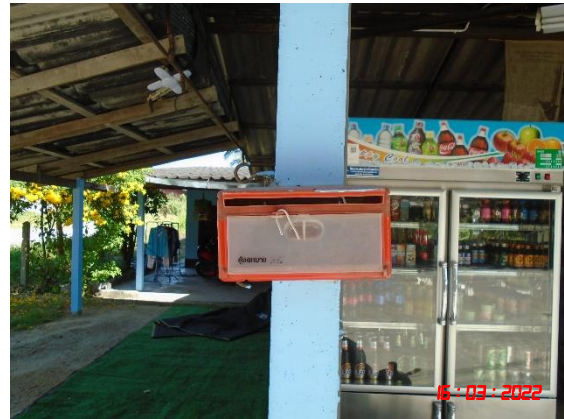
รูปที่ 2-1 กล่องรับเรื่องราวร้องทุกข์

บริเวณด้านหน้าโครงการ

บริเวณที่ทำการผู้ใหญ่บ้านหมู่ที่ 1

เงื่อนไขตามมาตรการ	ผลการปฏิบัติตามมาตรการ	ปัญหา อุปสรรค ที่ไม่สามารถปฏิบัติตามมาตรการ และแนวทางแก้ไข
1. ให้มีจุดรับเรื่องราวร้องทุกข์ความเดือดร้อนของประชาชนที่เกิดจากกิจกรรมการทำเหมืองแร่และกิจกรรมที่เกี่ยวข้อง และกรณีมีผู้ร้องเรียนผู้ถือประทานบัตรจะต้องดำเนินการแก้ไขและให้ความช่วยเหลือด้วยความเป็นธรรม	<ul style="list-style-type: none"> ผู้ถือประทานบัตรได้ติดตั้งกล่องรับเรื่องราวร้องทุกข์ความเดือดร้อนของประชาชนที่เกิดจากกิจกรรมการทำเหมืองแร่และกิจกรรมที่เกี่ยวข้อง ไว้บริเวณด้านหน้าทางเข้าพื้นที่โครงการ และบริเวณที่ทำการผู้ใหญ่บ้านหมู่ที่ 1 ดังรูปที่ 2-1 กรณีมีผู้ร้องเรียนผู้ถือประทานบัตรจะดำเนินการแก้ไขและให้ความช่วยเหลือด้วยความเป็นธรรม 	-

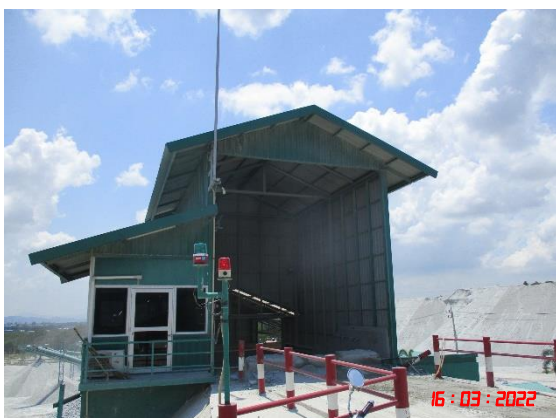
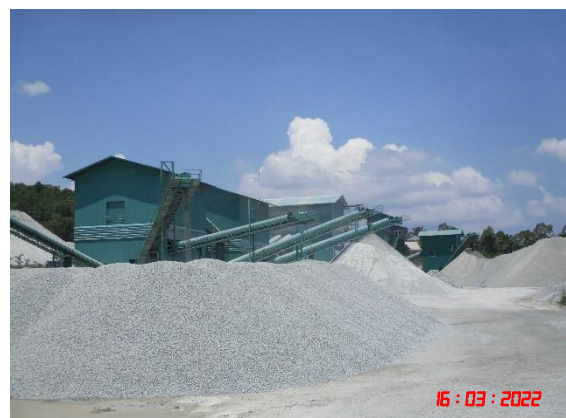
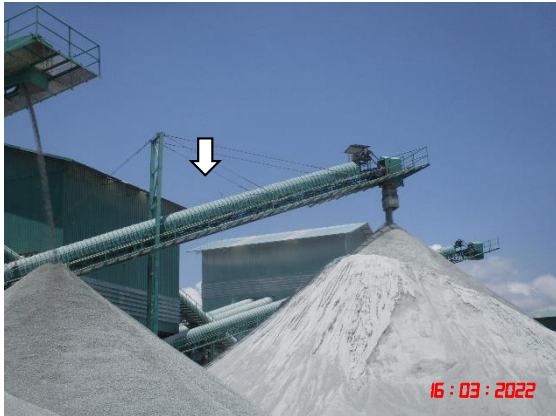
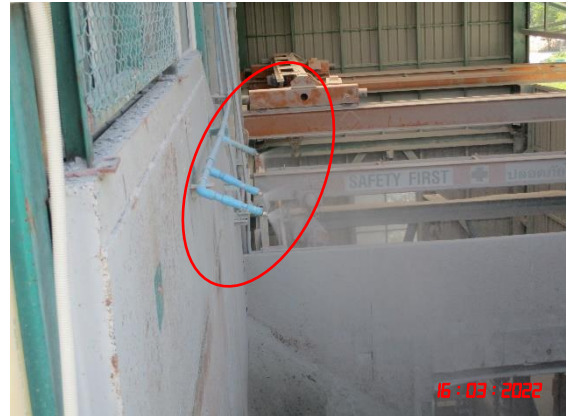
รูปที่ 2-6 ระบบป้องกันผลกระทบสิ่งแวดล้อมบริเวณโรงโม่หินของโครงการ

อาคารปิดคลุมยังรับหินใหญ่

อาคารปิดคลุมโรงโม่หิน

หลังคาปิดคลุมสายพานลำเลียง

ระบบสเปรย์น้ำ

3. โรงโม่หินของบริษัท โรงโม่หินแกรนิตไทย จำกัด จะต้องมียุทธศาสตร์ป้องกันและกำจัดฝุ่นให้มีประสิทธิภาพที่ดีอยู่เสมอ พร้อมทั้งปิดคลุมอุปกรณ์ที่กำเนิดฝุ่นและติดตั้งระบบสเปรย์ที่จุดกำเนิดฝุ่นต่างๆ ให้เป็นไปตามประกาศกรมอุตสาหกรรมพื้นฐานและการเหมืองแร่	<ul style="list-style-type: none"> ผู้ถือประทานบัตรได้ติดตั้งระบบป้องกันและกำจัดฝุ่นบริเวณโรงโม่หินให้มีประสิทธิภาพดีอยู่เสมอ เช่น ปิดคลุมอุปกรณ์ที่กำเนิดฝุ่นและติดตั้งระบบสเปรย์น้ำที่จุดกำเนิดฝุ่นต่างๆ ให้เป็นไปตามประกาศกรมอุตสาหกรรมพื้นฐานและการเหมืองแร่กำหนด ดังรูปที่ 2-6 	-

3. โรงโม่หินโครงการ จะต้องมียระบบป้องกันและกำจัดฝุ่นละอองตามประกาศกรมอุตสาหกรรมพื้นฐานและการเหมืองแร่ และต้องดูแลบำรุงรักษาระบบการป้องกันและกำจัดฝุ่นให้มีประสิทธิภาพที่ดีอยู่เสมอ หากเกิดการชำรุดเสียหายจะต้องรีบดำเนินการซ่อมแซมหรือเปลี่ยนอุปกรณ์ใหม่โดยทันที	<ul style="list-style-type: none"> ผู้ถือประทานบัตรได้ติดตั้งระบบป้องกัน และกำจัดฝุ่นให้มีประสิทธิภาพดีอยู่เสมอ เช่น ปิดคลุมอุปกรณ์ที่กำเนิดฝุ่นและติดตั้งระบบสเปรย์ที่จุดกำเนิดฝุ่นต่างๆ ให้เป็นไปตามประกาศกรมอุตสาหกรรมพื้นฐานและการเหมืองแร่กำหนด ดังรูปที่ 2-6 	-

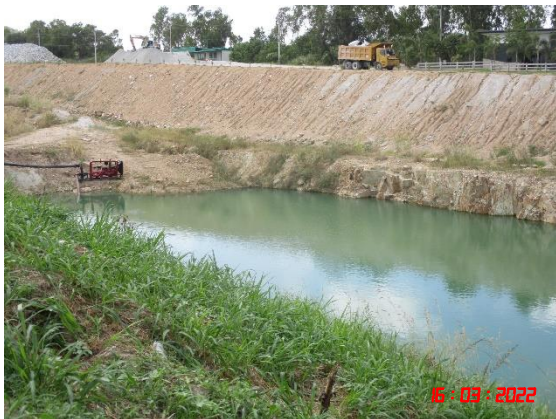
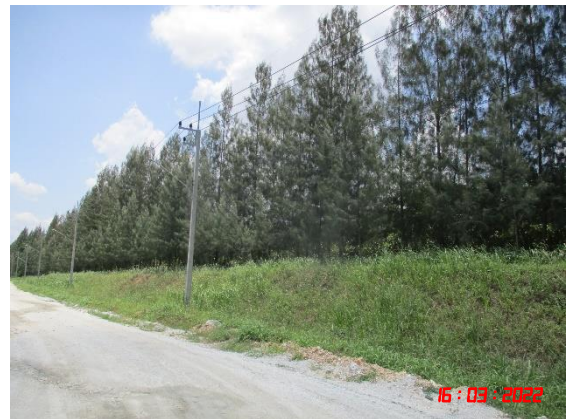
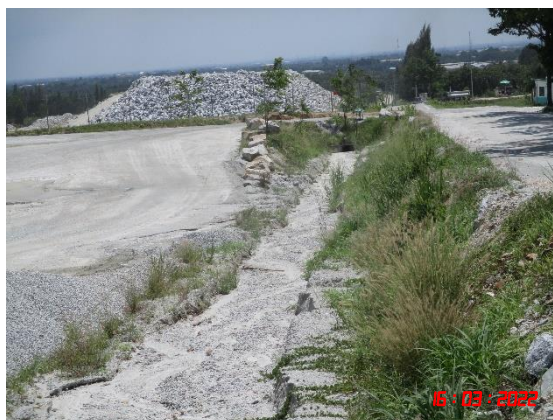
รูปที่ 2-7 บ่อดักตะกอน คันทำนบดิน และคูระบายน้ำโดยรอบพื้นที่โรงโม่หิน

บ่อดักตะกอน

คันทำนบดิน

คูระบายน้ำ

4. อุทกวิทยา และคุณภาพน้ำ		
1. ให้จัดสร้างบ่อดักตะกอนจำนวน 1 บ่อ บริเวณพื้นที่โรงโม่หิน ขนาดพื้นที่ประมาณ 2 ไร่ ลึก 5 เมตร และให้จัดสร้างคันทำนบและคูระบายน้ำ เพื่อรองรับน้ำไหลบ่าภายในพื้นที่	<ul style="list-style-type: none"> ผู้ถือประทานบัตรได้จัดสร้างบ่อดักตะกอนบริเวณพื้นที่โรงโม่หิน และจัดสร้างคันทำนบดินและคูระบายน้ำโดยรอบพื้นที่โรงโม่หิน เพื่อรองรับน้ำไหลบ่าภายในพื้นที่โครงการดังรูปที่ 2-7 	-

เงื่อนไขตามมาตรการ	ผลการปฏิบัติตามมาตรการ	ปัญหา อุปสรรค ที่ไม่สามารถปฏิบัติตามมาตรการ และแนวทางแก้ไข
2. ให้จัดสร้างคันทำนบกั้น โดยรอบพื้นที่โครงการและล้อมรอบพื้นที่โรงโม่หิน โดยขนาดคันทำนบกั้น ฐานกว้าง 4 เมตร สูง 1.5 เมตร ฐานด้านบนกว้าง 2 เมตร และจัดสร้างคูระบายน้ำล้อมรอบพื้นที่โรงโม่หิน ขนาดท้องร่องกว้าง 1 เมตร ด้านบนกว้าง 1.5 เมตร ความลึก 1 เมตร	<ul style="list-style-type: none"> ผู้ถือประทานบัตรได้มีการสร้างคันทำนบกั้นโดยรอบพื้นที่โครงการและพื้นที่โรงโม่หิน และจัดสร้างคูระบายน้ำล้อมรอบพื้นที่โรงโม่หิน ดังรูปที่ 2-7 	-

3. ให้จัดสร้างคูระบายน้ำเชื่อมต่อกับบ่อดักตะกอนขนาดคูระบายน้ำท้องร่องกว้าง 1 เมตร ด้านบนกว้าง 1.5 เมตร ความลึก 1 เมตร เพื่อให้เป็นคูระบายน้ำใสออกนอกโครงการ	<ul style="list-style-type: none"> ผู้ถือประทานบัตรได้สร้างคูระบายน้ำเชื่อมต่อกับบ่อดักตะกอน โดยมีขนาดของคูระบายน้ำเป็นไปตามแผนผังโครงการกำหนด ดังรูปที่ 2-7 	-

2. ให้นำเปลือกดินมาจัดสร้างคันทำนบกั้นโดยรอบพื้นที่โครงการและสร้างรั้วตามแนวคันดินยกเว้นพื้นที่ตามสายไฟฟ้าแรงสูงที่พาดผ่านภายในพื้นที่โครงการจนถึงบริเวณหลักหมุดที่ 9-10 ที่อยู่บริเวณทางตอนใต้	<ul style="list-style-type: none"> สำหรับเปลือกดินจากการเปิดหน้าเหมือง ผู้ถือประทานบัตรได้นำมาจัดสร้างคันทำนบกั้นโดยรอบพื้นที่โครงการ ดังรูปที่ 2-7 	-

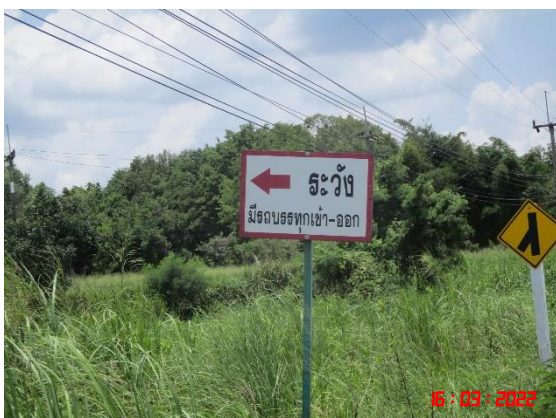
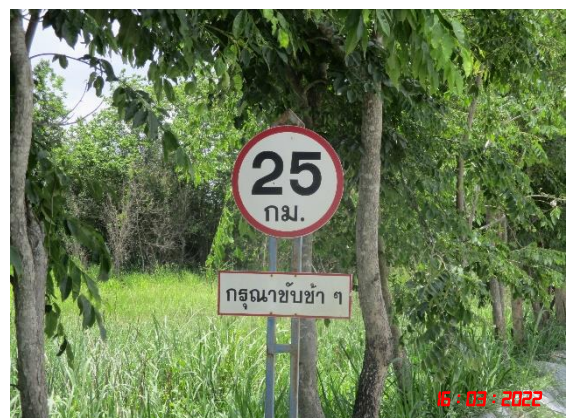
รูปที่ 2-10 ป้ายเตือนระวังรถบรรทุกเข้า-ออก และป้ายจำกัดความเร็วรถ

ป้ายเตือนระวังรถบรรทุกเข้า-ออก

ป้ายจำกัดความเร็วรถ

7. คมนาคม		
1. ให้จัดทำป้ายเตือนภัยให้ระวางรถบรรทุกและป้ายจำกัดความเร็วรถบริเวณทางแยกและเขตชุมชนบริเวณเส้นทางขนส่งแร่ก่อนออกสู่ทางหลวงหมายเลข 3138 และก่อนถึงทางเข้า-ออกโครงการ โดยให้มีระยะห่างด้านละ 50, 100 และ 200 เมตร	<ul style="list-style-type: none"> ผู้ถือประทานบัตรได้จัดทำป้ายเตือนภัยให้ระวางรถบรรทุกและป้ายจำกัดความเร็วรถ บริเวณทางแยกและเขตชุมชนบริเวณเส้นทางขนส่งแร่ก่อนออกสู่ทางหลวงหมายเลข 3138 และก่อนถึงทางเข้าออกโครงการ ดังรูปที่ 2-10 	-

2. ให้กำหนดน้ำหนักรถบรรทุกและความเร็วรถบรรทุกให้เป็นไปตามที่ทางราชการกำหนดให้ใช้ความเร็วไม่เกิน 30 กิโลเมตรต่อชั่วโมง	<ul style="list-style-type: none"> ผู้ถือประทานบัตรได้ออกกฎระเบียบกำหนดน้ำหนักรถบรรทุกและความเร็วรถบรรทุกให้เป็นไปตามที่ราชการกำหนด โดยให้ใช้ความเร็วไม่เกิน 25 กิโลเมตรต่อชั่วโมง พร้อมทั้งติดตั้งป้ายจำกัดความเร็วไว้บริเวณริมเส้นทางขนส่งแร่ให้มองเห็นชัดเจนดังรูปที่ 2-10 	-

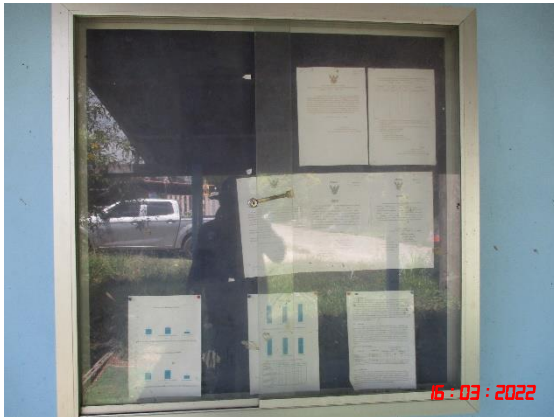
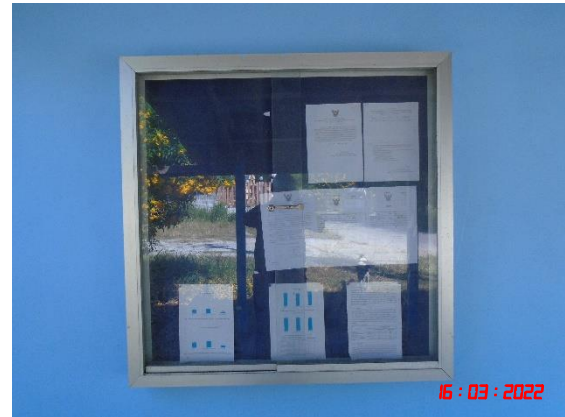
รูปที่ 2-12 ป้ายประชาสัมพันธ์ผลการตรวจวัดคุณภาพสิ่งแวดล้อม

บริเวณพื้นที่โครงการ

บริเวณที่ทำการผู้ใหญ่บ้านหมู่ที่ 1

2. ให้จัดทำป้ายประชาสัมพันธ์ผลการติดตามตรวจสอบผลกระทบ สิ่งแวดล้อม ติดตั้งบริเวณพื้นที่โครงการ บ้านห้วยญแจและบ้าน หนองกองเสา หมู่ที่ 1	<ul style="list-style-type: none"> ผู้ถือประทานบัตรได้จัดทำป้ายประชาสัมพันธ์ผลการติดตาม ตรวจสอบผลกระทบสิ่งแวดล้อม โดยติดตั้งไว้บริเวณพื้นที่โครงการ และที่ทำการผู้ใหญ่บ้านหมู่ที่ 1 ดังรูปที่ 2-12 	-
