ผลการปฏิบัติตามมาตรการป้องกันและแก้ไขผลกระทบสิ่งแวดล้อม

โครงการโรงไฟฟ้าถ่านหิน ส่วนขยายระยะที่ 3 ของ บริษัท มิตรผล ไปโอ-เพาเวอร์ (ถ่านหิน) จำกัด ได้ปฏิบัติตาม มาตรการป้องกันและแก้ไขผลกระทบสิ่งแวดล้อม (ระยะดำเนินการ) ตามที่รายงาน EIA กำหนด โดยมอบหมายให้ บริษัท ยูไนเต็ด แอนนาลิสต์ แอนด์ เอ็นจิเนียริง คอนซัลแตนท์ จำกัด (ยูเออี) เป็นผู้รวบรวมจัดทำรายงาน ประกอบด้วยมาตรการ ทั่วไปแสดงดังตารางที่ 2-1 มาตรการป้องกันและแก้ไขผลกระทบสิ่งแวดล้อม (ระยะดำเนินการ) แสดงดังตารางที่ 2-2 ด้วย ผลกระทบสิ่งแวดล้อม 11 ด้าน ได้แก่

โครงการโรงไฟฟ้าถ่านหิน ส่วนขยายระยะที่ 3 (ระยะดำเนินการ)

บริษัท มิตรผล โบโอ-เพาเวอร์ (ถ่านหิน) จำกัด เดือนมกราคม-มิถุนายน พ.ศ. 2565

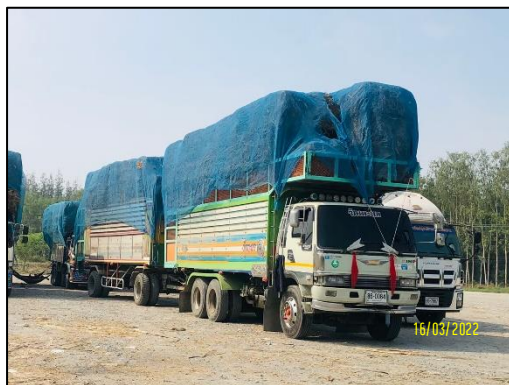
รูปที่ 2-9 รถบรรทุกเชื้อเพลิงมีการปิดคลุมผ้าใบหรือตาข่ายกันฝุ่น เพื่อป้องกันฝุ่นละออง (1)

(15) ประสานความร่วมมือกับโรงงานน้ำตาล รณรงค์และประชาสัมพันธ์ให้เกษตรกรตัดอ้อยสด ลดการเผาอ้อย เพื่อช่วยลดฝุ่นละอองที่เกิดจากการเผาอ้อย และการให้ความรู้เกี่ยวกับประโยชน์ของอ้อยในการปรับปรุงสภาพดินในพื้นที่แปลงปลูก	- โรงไฟฟ้าร่วมมือกับโรงงานน้ำตาล รณรงค์และประชาสัมพันธ์ให้เกษตรกรตัดอ้อยสด, ให้ความรู้เกี่ยวกับประโยชน์ของอ้อย, ให้การสนับสนุนเงินกู้ยืมในการซื้อรถตัดอ้อย (บริษัท น้ำตาลมิตรผล จำกัด) โดยนำมาเป็นเชื้อเพลิงให้กับโรงไฟฟ้าได้ และรับซื้ออ้อยเพื่อช่วยเพิ่มแรงจูงใจในการตัดอ้อยสด	-	รูปที่ 2-8, รูปที่ 2-9 และ รูปที่ 2-10

(16) ประสานงานกับหน่วยงานที่รับผิดชอบและองค์กรปกครองส่วนท้องถิ่น ในการปรับปรุง และลดการฟุ้งกระจายของฝุ่นละอองบนท้องถนน	- โครงการได้ดำเนินการในนามอุทยานมิตรผลมีมาตรการต่าง ๆ ในการลดปัญหาฝุ่นฟุ้งกระจายในโรงงาน และพื้นที่สาธารณะ เช่น การฉีดพรมน้ำบริเวณพื้นที่โรงงาน, มีรถทำความสะอาดถนนเพื่อลดปัญหาการฟุ้งกระจายของฝุ่นละอองในถนนสาธารณะ และภายในพื้นที่โครงการ และกำหนดให้มีพื้นที่สำหรับล้างล้อรถบรรทุกก่อนออกนอกโครงการ รวมทั้งดูแลควบคุมให้รถบรรทุกเชื้อเพลิงที่จะเข้าพื้นที่โครงการต้องปิดคลุมผ้าใบกันฝุ่นละอองและมีกิจกรรมทำความสะอาดถนนเป็นระยะ	-	รูปที่ 2-9 ถึง รูปที่ 2-11 รูปที่ 2-39, รูปที่ 2-40 และ รูปที่ 2-84

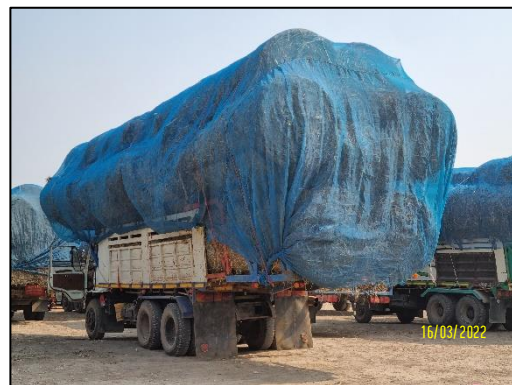
รูปที่ 2-10 รถบรรทุกเชื้อเพลิงมีการปิดคลุมผ้าใบหรือตาข่ายกันฝุ่น เพื่อป้องกันฝุ่นละออง (2)

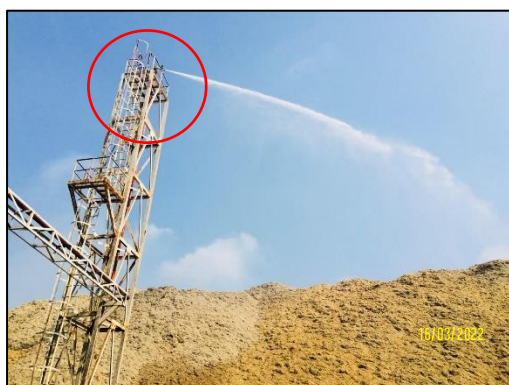
รูปที่ 2-11 การฉีดพรมน้ำบริเวณกองเก็บเชื้อเพลิง (กากอ้อย) เพื่อลดปัญหาฝุ่นละออง

มาตรการป้องกันและแก้ไขผลกระทบสิ่งแวดล้อม	รายละเอียดการปฏิบัติตามมาตรการ และประสิทธิภาพของการดำเนินการ	ปัญหา อุปสรรค และการแก้ไข	หมายเหตุ
(17) ติดตั้งถุงลม (Wind Sock) เพื่อให้เป็นเครื่องมือในการสังเกตทิศทางทางพัดของลมและใช้เป็นสัญญาณในการป้องกันการฟุ้งกระจายของฝุ่นละอองที่ลานกองเชื้อเพลิงทั้งลานในและลานนอก ในทิศทางได้ลม	- โครงการติดตั้งถุงลม สำหรับสังเกตทิศทางทางพัดของลมเรียบร้อยและมีระบบฉีดพรมน้ำเป็นระยะ ๆ ทั้งแบบติดตั้งกับที่ และรถดับเพลิงตามความเหมาะสม	-	รูปที่ 2-11 และ รูปที่ 2-29

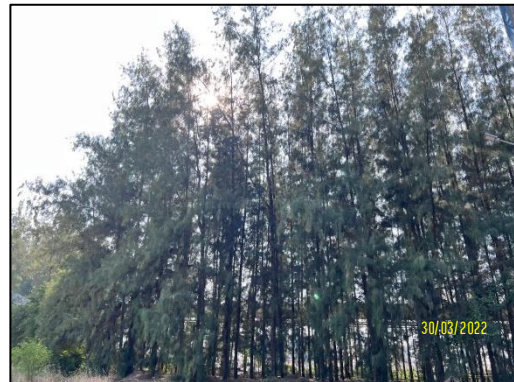
รูปที่ 2-15 แนวต้นสนรอบลานกองเชื้อเพลิง
ลานนอก ด้านทิศเหนือ

มาตรการป้องกันและแก้ไขผลกระทบสิ่งแวดล้อม	รายละเอียดการปฏิบัติตามมาตรการ และประสิทธิภาพของการดำเนินการ	ปัญหา อุปสรรค และการแก้ไข	หมายเหตุ
(2) ปลุกสนประติพธ์รอบกองกากเชื้อเพลิงด้านทิศเหนือมากกว่า 3 แถว ทิศตะวันออก 3 แถว และทิศใต้ 3 แถว เพื่อชะลอความเร็วลมที่พัดผ่านกองเชื้อเพลิง ซึ่งครอบคลุมถึงอาคารเก็บเชื้อเพลิง รวมทั้งเป็นการสร้างสภาพภูมิทัศน์ที่สวยงาม	- โครงการปลุกสนประติพธ์รอบลานกองกากอ้อยไว้เรียบร้อยทั้งลานในและลานนอก	-	รูปที่ 2-13 ถึง รูปที่ 2-18

(4) ปลุกสนประติพธ์รอบลานกองเก็บเชื้อเพลิง (ลานนอก) ด้านทิศเหนือมากกว่า 3 แถว ทิศตะวันออก 3 แถว และทิศใต้ 3 แถว เพื่อชะลอความเร็วลมที่พัดผ่านกองเชื้อเพลิง ซึ่งครอบคลุมถึงโรงเก็บเชื้อเพลิง รวมทั้งเป็นการสร้างสภาพภูมิทัศน์ที่สวยงาม	- โครงการได้ปลุกต้นไม้เพื่อเป็นแนวกันลมตามที่มาตรการกำหนด	-	รูปที่ 2-13 ถึง รูปที่ 2-15

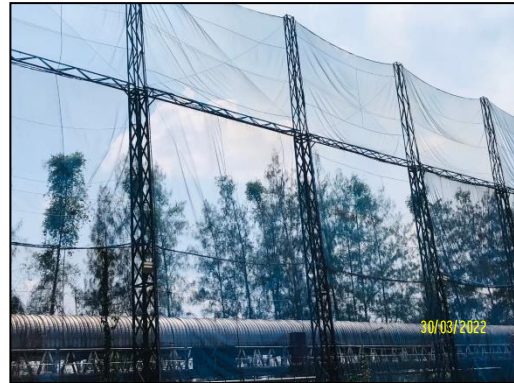
รูปที่ 2-19 แนวตาข่ายกันฝุ่นล้อมรอบลานกองเชื้อเพลิง
ลานใน ทิศตะวันออก

(7) ติดตั้งตาข่ายสูงประมาณ 25 เมตร รอบลานกองเก็บเชื้อเพลิง (ลานใน) ขนาดของตาข่ายประมาณ 3 มิลลิเมตร ซึ่งครอบคลุมถึงอาคารเก็บเชื้อเพลิงเพื่อดักเชื้อเพลิงและช่วยลดแรงลมที่พัดผ่านลานกองเชื้อเพลิง ซึ่งครอบคลุมถึงโรงเก็บเชื้อเพลิง	- โครงการติดตั้งตาข่ายสูงประมาณ 25 เมตร รอบลานกองเก็บเชื้อเพลิง	-	รูปที่ 2-19 ถึง รูปที่ 2-24

(8) ติดตั้งตาข่ายสูงประมาณ 18 เมตร รอบลานกองเก็บเชื้อเพลิง (ลานนอก) ขนาดของตาข่ายประมาณ 3 มิลลิเมตร ซึ่งครอบคลุมถึงอาคารเก็บเชื้อเพลิงเพื่อดักเชื้อเพลิงและช่วยลดแรงลมที่พัดผ่านลานกองเชื้อเพลิง ซึ่งครอบคลุมถึงโรงเก็บเชื้อเพลิง	- โครงการติดตั้งตาข่ายสูงประมาณ 18 เมตร รอบลานกองเก็บเชื้อเพลิง และดำเนินการเปลี่ยนตาข่ายรอบกองขานอ้อยด้านในเมื่อพบว่าอยู่ในสภาพที่ชำรุด หรือหย่อน เพื่อทำให้มีประสิทธิภาพในการป้องกันฝุ่นละอองในบรรยากาศ	-	รูปที่ 2-19 ถึง รูปที่ 2-24, รูปที่ 2-26 และ รูปที่ 2-27

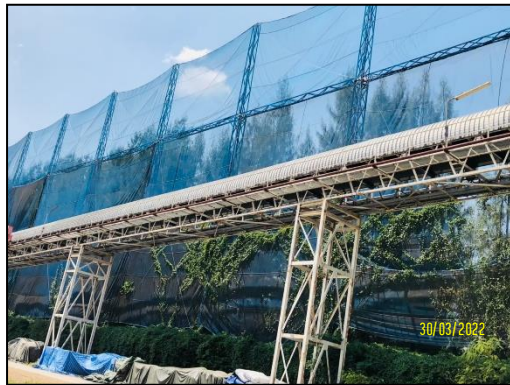
รูปที่ 2-20 แนวตาข่ายกันฝุ่นล้อมรอบลานกองเชื้อเพลิง
ลานใน ทิศใต้

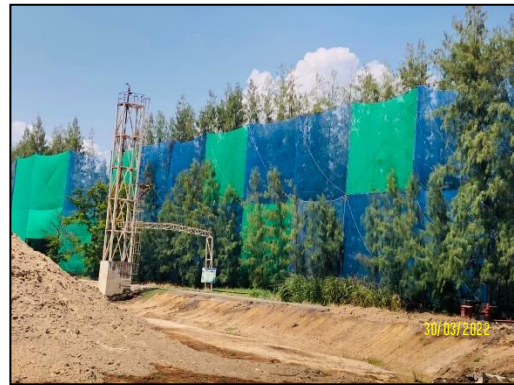
รูปที่ 2-21 แนวตาข่ายกันฝุ่นล้อมรอบลานกองเชื้อเพลิง
ลานใน ทิศเหนือ

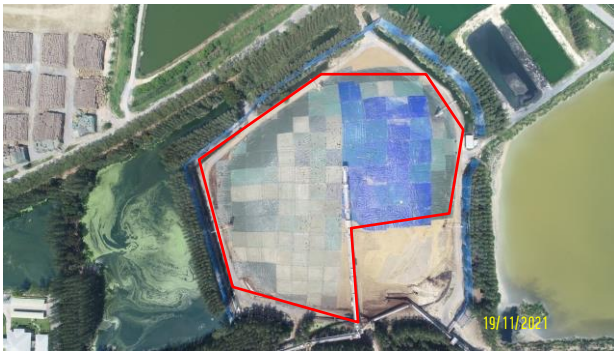
รูปที่ 2-25 การใช้ผ้าใบคลุมปิดกองเชื้อเพลิง
ลดการฟุ้งกระจายของฝุ่นละออง

(9) ใช้ผ้าใบคลุมกองเชื้อเพลิงประมาณ 1 ใน 2 ของกองเพื่อป้องกันไม่ให้เชื้อเพลิงปลิวและกันเปื้อกชั้นในช่วงฤดูฝน	- โครงการใช้ผ้าใบคลุมกองเชื้อเพลิง ประมาณ 1 ใน 2 ของกอง เพื่อป้องกันเชื้อเพลิงเปื้อกชั้น	-	รูปที่ 2-25

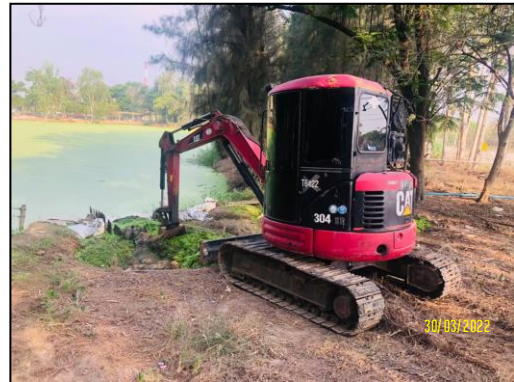
รูปที่ 2-28 การทำความสะอาดขุดลอกวัชพืช
บริเวณบ่อน้ำฝน (รองรับน้ำระดับเพลิง)

(14) ขุดลอกและปรับปรุงระบบระบายน้ำฝนเพื่อป้องกันการตลิ่งของน้ำบนกองเชื้อเพลิง	- โครงการขุดลอกระบบระบายน้ำฝนเป็นประจำ	-	รูปที่ 2-28, รูปที่ 2-93 และ รูปที่ 2-94

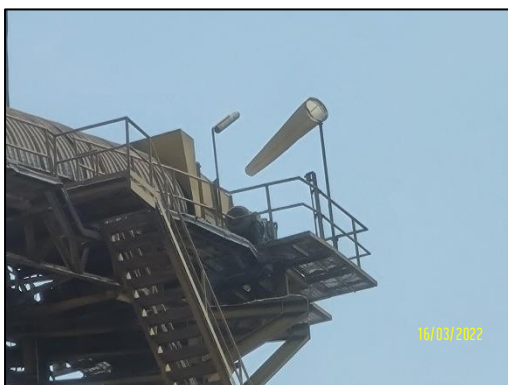
รูปที่ 2-29 ติดตั้งถ่วงลมบนสายพานลำเลียงขานอ้อย

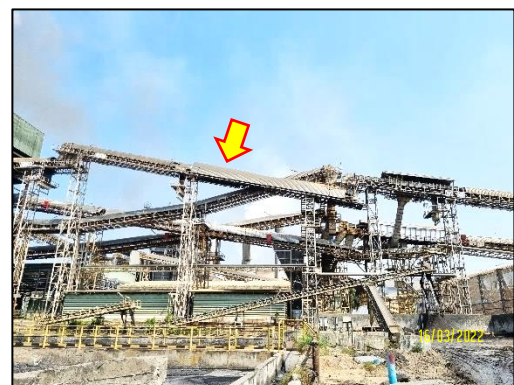
รูปที่ 2-30 สายพานลำเลียงอ้อยมีหลังคาปิดคลุม

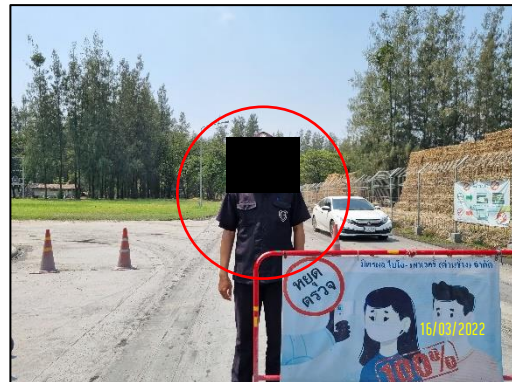
รูปที่ 2-32 เจ้าหน้าที่รักษาความปลอดภัยดูแลพื้นที่ห้ามมิให้ผู้ไม่มีส่วนเกี่ยวข้องเข้าพื้นที่

(18) กำหนดให้พื้นที่ลานกองเก็บและโรงเก็บเชื้อเพลิงเป็นพื้นที่เฉพาะ ห้ามบุคคลที่ไม่เกี่ยวข้องเข้าไปในพื้นที่ดังกล่าว รวมทั้งห้ามสูบบุหรี่หรือนำวัสดุประเภทเชื้อไฟเข้าไปในพื้นที่ดังกล่าว	- โครงการจัดให้มีเจ้าหน้าที่รักษาความปลอดภัยดูแลพื้นที่ ห้ามมิให้ผู้ไม่มีส่วนเกี่ยวข้องเข้าพื้นที่ และมีกฎระเบียบให้พนักงาน และผู้มาติดต่อที่ต้องการสูบบุหรี่ ให้สูบบุหรี่เฉพาะพื้นที่ที่อนุญาตเท่านั้น รวมทั้งติดป้ายเตือนห้ามสูบบุหรี่บริเวณใกล้กองเชื้อเพลิง เพื่อป้องกันการเกิดอัคคีภัย	-	รูปที่ 2-31 และ รูปที่ 2-32

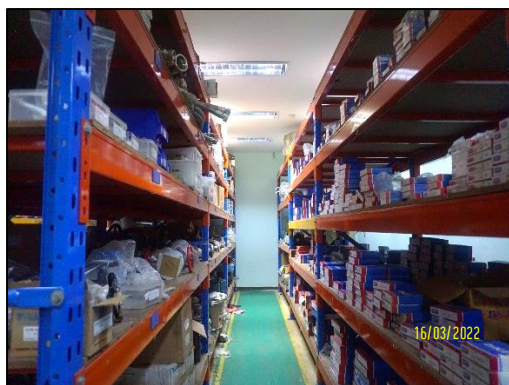
รูปที่ 2-74 คลังพัสดุซ่อมเครื่องจักร (1)

(10) จัดเตรียมอุปกรณ์อะไหล่ที่จำเป็นเกี่ยวกับระบบควบคุมมลพิษทางอากาศให้มีจำนวนเพียงพอเพื่อใช้ในการแก้ไข ซ่อมแซม เมื่อระบบควบคุมมลพิษทางอากาศขัดข้องได้ทันที	- โครงการได้จัดเตรียมอุปกรณ์และอะไหล่ สำหรับระบบควบคุมมลพิษทางอากาศไว้ภายในห้องพัสดุอย่างเพียงพอ สามารถเบิกมาใช้ในการซ่อมแซมได้ทันที และสำหรับซ่อมแซมตามแผนงาน	-	รูปที่ 2-74 และ รูปที่ 2-75

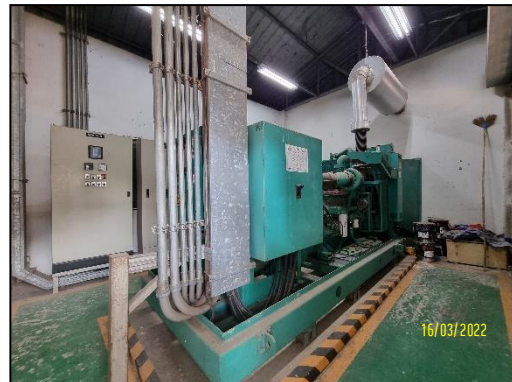
รูปที่ 2-85 เครื่องสำรองไฟฟ้าที่ Block 1

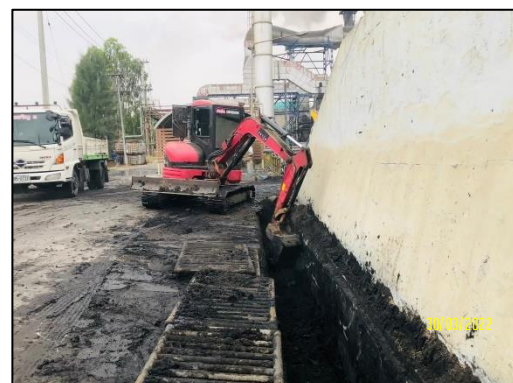
รูปที่ 2-93 ขุดลอกตะกอนรางระบายน้ำฝน (1)

(19) หมั่นตรวจสอบเชื้อเพลิงที่อาจตกลงสู่รางระบายน้ำโดยรอบลานกองเก็บเชื้อเพลิงเพื่อลดโอกาสการอุดตันและหมักหมม	- โครงการมีมาตรการในการตรวจสอบเชื้อเพลิงโดยรอบลานกองเก็บเชื้อเพลิง และทำความสะอาดรางระบายน้ำรอบลานกองเก็บเชื้อเพลิงเป็นประจำ	-	รูปที่ 2-93 และ รูปที่ 2-94
