มาตรการป้องกันและแก้ไข ผลกระทบสิ่งแวดล้อมและ มาตรการติดตามตรวจสอบ คุณภาพสิ่งแวดล้อม

โครงการเหมืองแร่โปแตชและแอมโมเนียมไนเตรต

ประทานบัตรที่ 30209/15584

บริษัท ไลยมาศ จำกัด

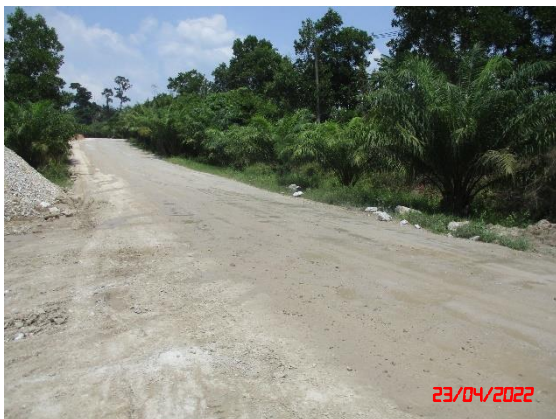
รูปที่ 2-2 บริเวณพื้นที่เฝ้าการทำเหมือง

พื้นที่ไม่ทำเหมืองใกล้ทางสาธารณะประโยชน์

| เงื่อนไขตามมาตรการ | ผลการปฏิบัติตามมาตรการ | ปัญหาอุปสรรค ที่ไม่สามารถปฏิบัติ ตามมาตรการ และแนวทางแก้ไข |
|---|--|---|
| 1. ให้เว้นพื้นที่ไม่ทำเหมืองใกล้ทางสาธารณะประโยชน์ (สายบ้านทุ่งเตาใหม่-บ้านไร่เหนือ) ทางด้านทิศใต้ในระยะ 50 เมตร และจัดสร้างคันทำนบดินตลอดแนวที่เว้นการทำเหมือง พร้อมทั้งปลูกเสริมต้นไม้โตเร็วหรือไม้ท้องถิ่นให้เต็มที่ว่างในพื้นที่เว้นไม่ทำเหมืองและแนวคันดิน เพื่อป้องกันผลกระทบด้านความปลอดภัยและทัศนียภาพ | <ul style="list-style-type: none"> วิศวกรของโครงการได้ออกแบบการทำเหมือง และดำเนินกิจกรรมให้เป็นไปตามแผนผังโครงการในพื้นที่ประทานบัตร ทั้งนี้ได้มีการทำป้ายแสดงข้อมูลรายละเอียดโครงการและขอบเขตพื้นที่ที่ได้รับอนุญาตสำหรับการทำเหมือง ซึ่งติดตั้งไว้บริเวณริมเส้นทางขนส่งแร่ให้มองเห็นได้ชัดเจนดังรูปที่ 2-1 นอกจากนี้ วิศวกรได้กำหนดพื้นที่ที่มีการไม่ทำเหมืองใกล้ทางสาธารณะประโยชน์ (สายบ้านทุ่งเตาใหม่-บ้านไร่เหนือ) ในระยะ 50 เมตร และเว้นพื้นที่ไม่ทำเหมืองเข้าใกล้ทางน้ำสาธารณะประโยชน์ ดังรูปที่ 2-2 รวมไปถึงจัดสร้างคันทำนบดินพร้อมปลูกต้นไม้โตเร็วหรือไม้ท้องถิ่นเสริมในบริเวณดังกล่าว เพื่อใช้เป็นแนวกันชน (Buffer Zone) ลดผลกระทบด้านสิ่งแวดล้อมทัศนียภาพที่สวยงาม และป้องกันการพังทลายของหน้าดินการชะล้างตะกอนมูลดินทรายลงสู่ลำห้วย | - |

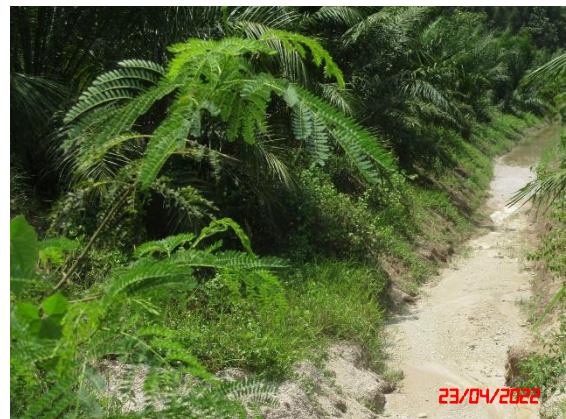
พื้นที่ไม่ทำเหมืองเข้าใกล้ทางน้ำสาธารณะประโยชน์

| เงื่อนไขตามมาตรการ | ผลการปฏิบัติตามมาตรการ | ปัญหาอุปสรรค ที่ไม่สามารถปฏิบัติ ตามมาตรการ และแนวทางแก้ไข |
|---|--|---|
| 2. ให้เว้นพื้นที่ไม่ทำเหมืองใกล้ทางน้ำสาธารณะประโยชน์ห้วย 1 บริเวณด้านทิศเหนือในระยะ 50 เมตร และเว้นพื้นที่ไม่ทำเหมืองใกล้ทางน้ำสาธารณะประโยชน์ห้วย 2 และ ห้วย 3 บริเวณตอนกลางและทิศใต้ตามลำดับ ในระยะ 20 เมตร และจัดสร้างคันทำนบดินตลอดแนวที่เว้นการทำเหมือง พร้อมทั้งปลูกเสริมต้นไม้โตเร็วหรือไม้ท้องถิ่นให้เต็มที่ว่างในพื้นที่เว้นไม่ทำเหมืองและแนวคันดิน เพื่อป้องกันผลกระทบด้านการชะล้างตะกอนมูลดินทรายลงสู่ลำห้วย | | |

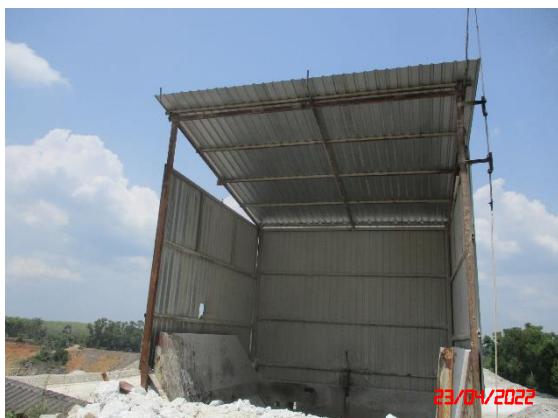
รูปที่ 2-11 ระบบป้องกันและกำจัดฝุ่นละออง บริเวณโรงโม่หิน

อาคารปิดคลุมยังรับหินใหญ่

| เงื่อนไขตามมาตรการ | ผลการปฏิบัติตามมาตรการ | ปัญหาอุปสรรค ที่ไม่สามารถปฏิบัติ ตามมาตรการ และแนวทางแก้ไข |
|---|--|---|
| <p>8. โรงแต่งแร่ของโครงการจะต้องมีการติดตั้ง และบำรุงรักษาระบบป้องกันและกำจัดฝุ่นให้มีประสิทธิภาพที่ดีอยู่เสมอ ทั้งการปิดคลุมอาคาร อุปกรณ์ และระบบสเปรย์น้ำจุดที่กำเนิดฝุ่นต่างๆ และจะต้องเปิดใช้งานตลอดเวลาที่ทำการบดย่อยแร่ พร้อมทั้งปลูกไม้ยืนต้นและไม่โตเร็วรอบพื้นที่โรงแต่งแร่ เพื่อลดฝุ่นละออง</p> | <ul style="list-style-type: none"> การดำเนินการทำเหมืองของโครงการ ผู้ถือประทานบัตรได้จัดสร้างและดูแลรักษาระบบป้องกันและกำจัดฝุ่นบริเวณโรงแต่งแร่ให้มีประสิทธิภาพดีพร้อมใช้งานอยู่เสมอ โดยได้ดำเนินการดังนี้ (รูปที่ 2-11) <ul style="list-style-type: none"> - สร้างอาคารปิดคลุมโรงโม่หิน - สร้างอาคารปิดคลุมย้งรับหินใหญ่ - สร้างหลังคาปิดคลุมสายพานลำเลียง - ติดตั้งระบบสเปรย์น้ำบริเวณต่างๆที่เป็นแหล่งกำเนิดของฝุ่นละออง | <p>-</p> |

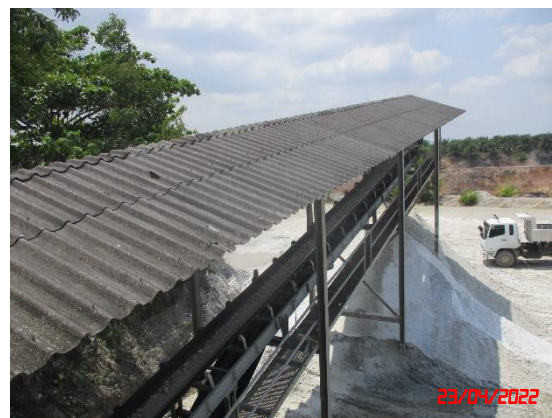
หลังคาปิดคลุมสายพานลำเลียง

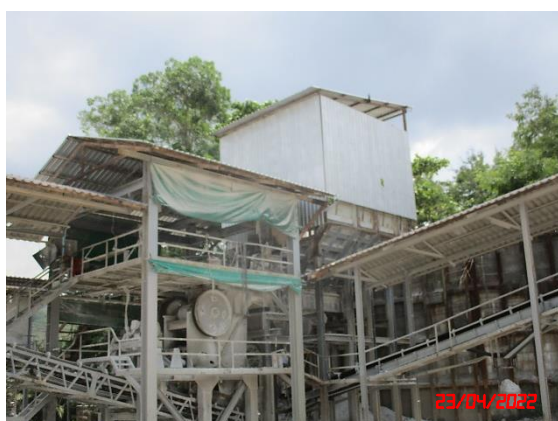
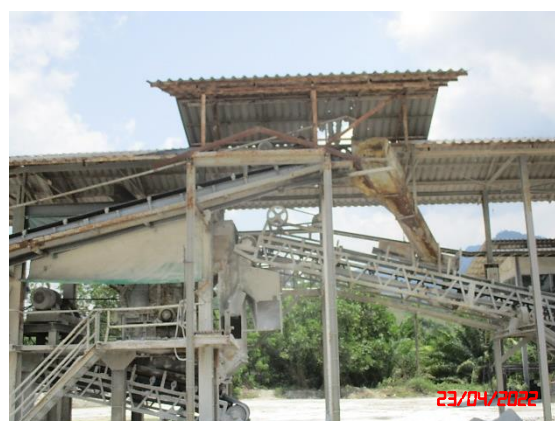
อาคารปิดคลุมโรงโม่หิน

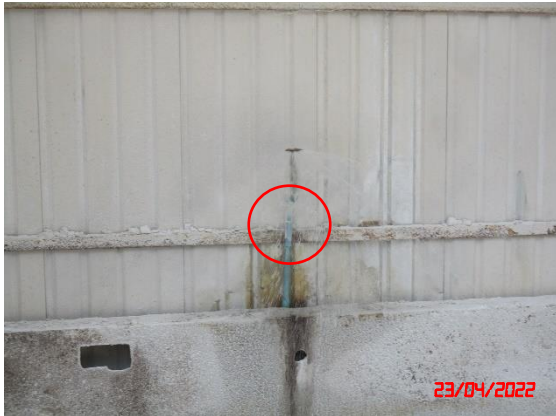
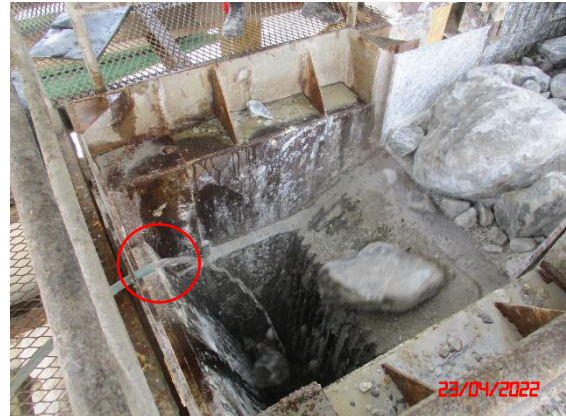
ระบบระบายน้ำบริเวณภายในยังรับหินใหญ่

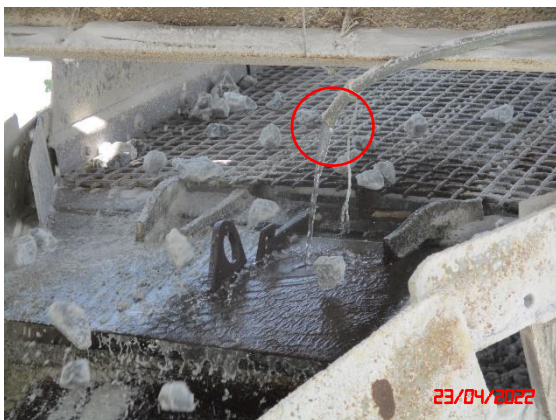
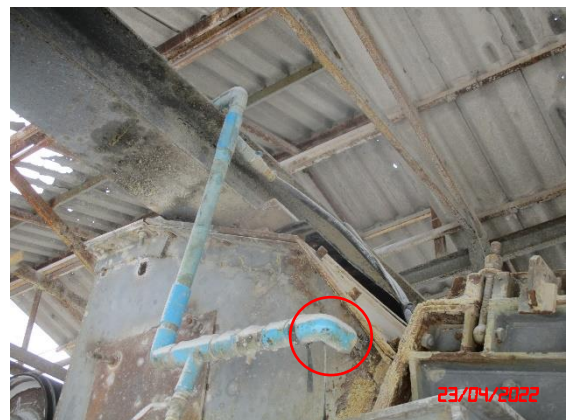
ระบบระบายน้ำบริเวณตะแกรงคัดขนาด

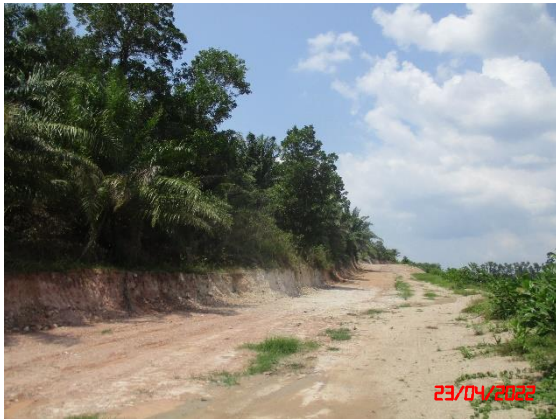
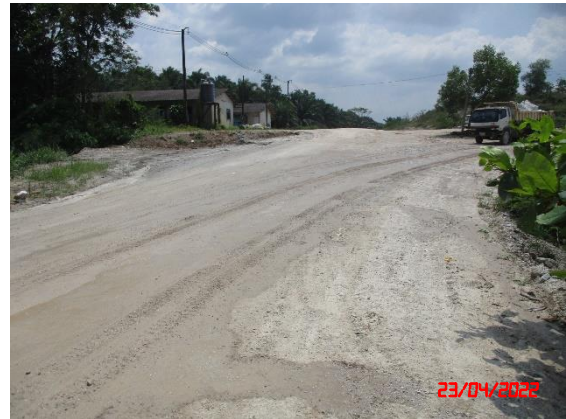
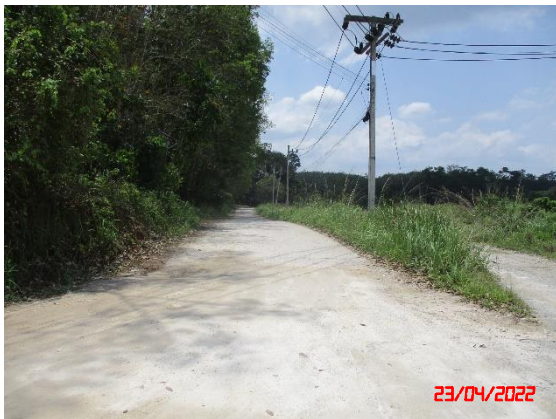
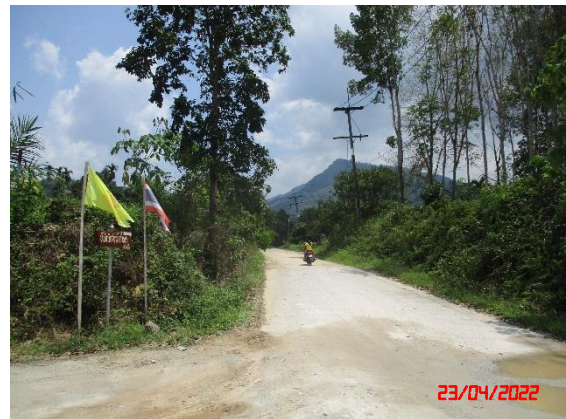
รูปที่ 2-13 สภาพเส้นทางขนส่งแร่

บริเวณภายในพื้นที่โครงการ

บริเวณทางเชื่อมออกสู่เส้นทางสาธารณะประโยชน์

| เงื่อนไขตามมาตรการ | ผลการปฏิบัติตามมาตรการ | ปัญหาอุปสรรค ที่ไม่สามารถปฏิบัติตามมาตรการ และแนวทางแก้ไข |
|---|--|---|
| <p>9. ให้ฉีดพรมน้ำเพื่อลดการฟุ้งกระจายของฝุ่นละอองบริเวณหน้าเหมืองที่เก็บกองเปลือกดิน ลานเก็บกองแร่ โรงแต่งแร่ เส้นทางขนส่งแร่ภายในพื้นที่โครงการ และเส้นทางขนส่งแร่ช่วงที่ผ่านชุมชนตามความเหมาะสมกับภูมิอากาศ และปรับปรุงเส้นทางขนส่งแร่ให้เป็นถนนลาดยางหรือถนนหินบดอัดแน่น รวมทั้งตรวจสอบและปรับปรุงซ่อมแซมเส้นทางขนส่งแร่ให้อยู่ในสภาพที่ใช้งานได้ดียิ่งขึ้น</p> | <ul style="list-style-type: none"> ผู้ถือประทานบัตรได้มีการฉีดพรมน้ำบริเวณหน้าเหมืองและเส้นทางขนส่งแร่ภายในพื้นที่โครงการ เพื่อลดการฟุ้งกระจายของฝุ่นละออง โดยดำเนินการวันละ 2-3 ครั้ง หรือตามความเหมาะสมกับสภาพภูมิอากาศดังรูปที่ 2-12 และได้ทำการปรับปรุงถนนให้เป็นถนนหินบดอัดแน่นทั้งภายในพื้นที่โครงการและออกสู่เส้นทางสาธารณะ พร้อมดูแลซ่อมแซมเส้นทางขนส่งแร่ให้อยู่ในสภาพดีอยู่เสมอ ดังรูปที่ 2-13 | <p>-</p> |

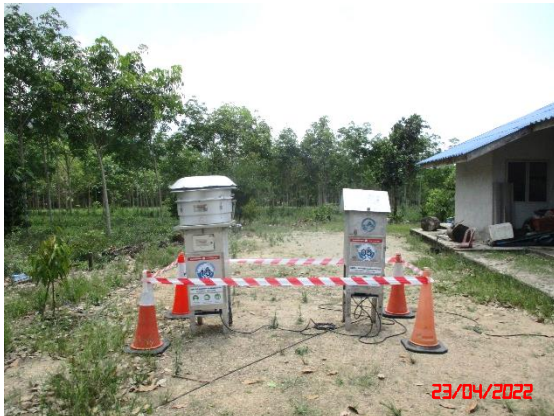
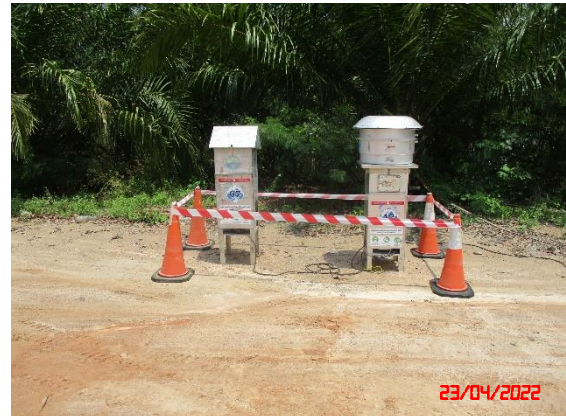
รูปที่ 2-18 การตรวจวัดคุณภาพอากาศ ระหว่างวันที่ 23-24 เมษายน 2565

ชุมชนบ้านห้วยชัน

ชุมชนบ้านกงตาก

การตรวจวัดคุณภาพอากาศในรูปปริมาณฝุ่นละอองแขวนลอยรวม (TSP) และปริมาณฝุ่นละอองขนาดเล็กไม่เกิน 10 ไมครอน (PM-10) โดยทำการตรวจวัดบริเวณชุมชนบ้านห้วยชัน และชุมชนบ้านงตาก ระหว่างวันที่ 23-24 เมษายน 2565 สรุปผลตรวจวัดดังตารางที่ 2-2 หนังสือรับรองผลการวิเคราะห์ทางห้องปฏิบัติการดังกล่าวแนบ 12 เอกสารสอบเทียบเครื่องมือดังกล่าวแนบ 13 และเอกสารขึ้นทะเบียนห้องปฏิบัติการห้องวิเคราะห์ดังกล่าวแนบ 14

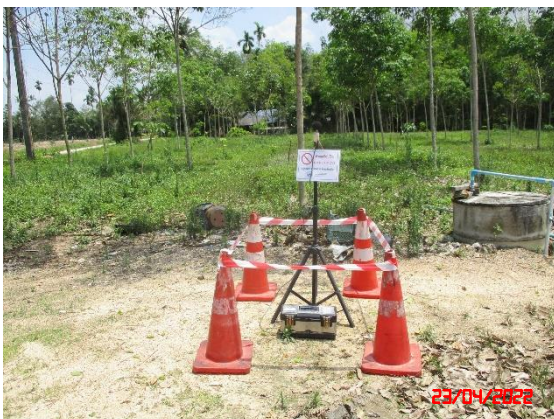
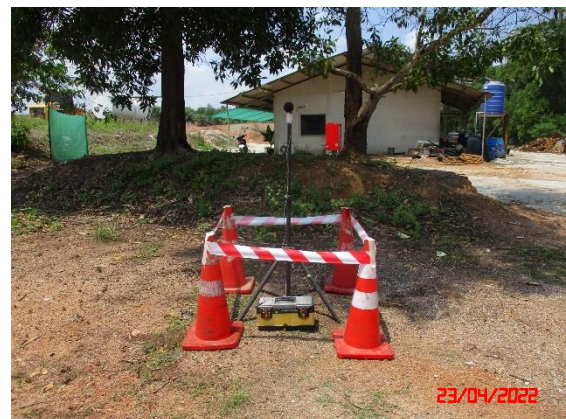
รูปที่ 2-19 การตรวจวัดระดับเสียง ระหว่างวันที่ 23-24 เมษายน 2565

ชุมชนบ้านห้วยชัน

ชุมชนบ้านกงตาก

การตรวจวัดระดับเสียงในรูปของระดับเสียงเฉลี่ย 24 ชั่วโมง (Leq 24 hrs.) และระดับเสียงสูงสุด (L_{max}) โดยทำการตรวจวัดบริเวณชุมชนบ้านห้วยชัน และชุมชนบ้านงตาก ระหว่างวันที่ 23-24 เมษายน 2565 ผลตรวจวัดแสดงดังตารางที่ 2-3 หนังสือรับรองผลการวิเคราะห์ทางห้องปฏิบัติการตั้งเอกสารแนบ 12 เอกสารสอบเทียบเครื่องมือตั้งเอกสารแนบ 13 และเอกสารขึ้นทะเบียนห้องปฏิบัติการห้องวิเคราะห์ตั้งเอกสารแนบ 14

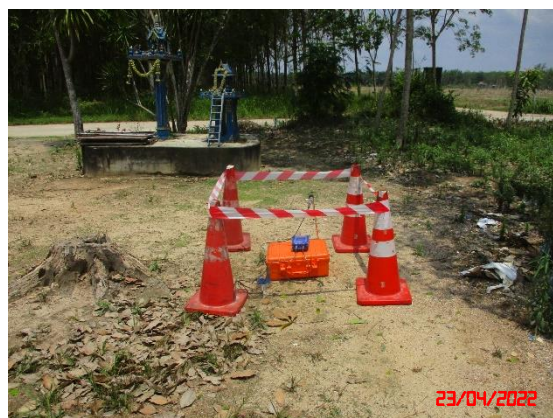
รูปที่ 2-20 การตรวจวัดความสั่นสะเทือน เมื่อวันที่ 23 เมษายน 2565

บ้านห้วยชันด้านทิศตะวันตกเฉียงใต้

การตรวจวัดค่าความสั่นสะเทือนจากการระเบิดหน้าเหมือง โดยจะทำการตรวจวัดบริเวณบ้านห้วยชันทางด้านทิศตะวันตกเฉียงใต้ เมื่อวันที่ 23 เมษายน 2565 แสดงผลการตรวจวัดดังตารางที่ 2-4 หนังสือรองรับผลการตรวจวัดทางห้องปฏิบัติการได้ตั้งเอกสารแนบ 12 เอกสารสอบเทียบเครื่องมือตั้งเอกสารแนบ 13 และเอกสารอนุญาตขึ้นทะเบียนห้องปฏิบัติการวิเคราะห์ตั้งเอกสารแนบ 14

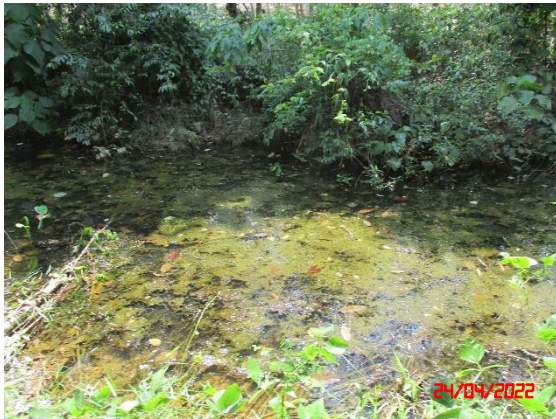
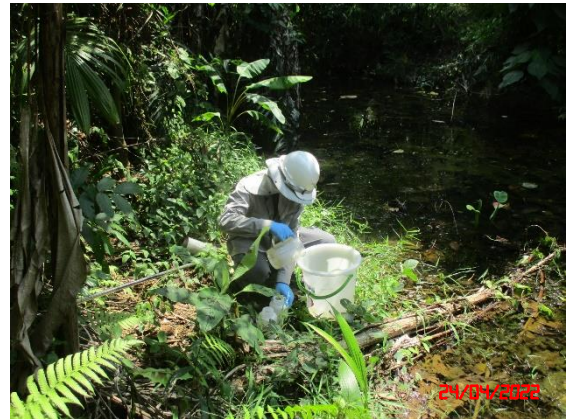
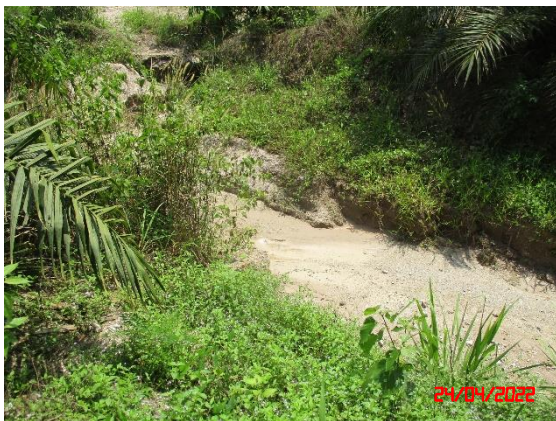
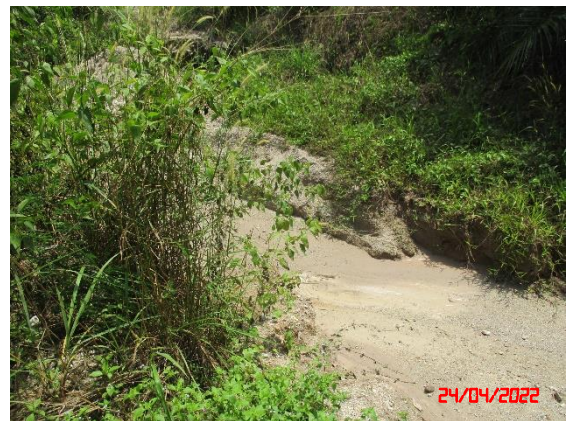
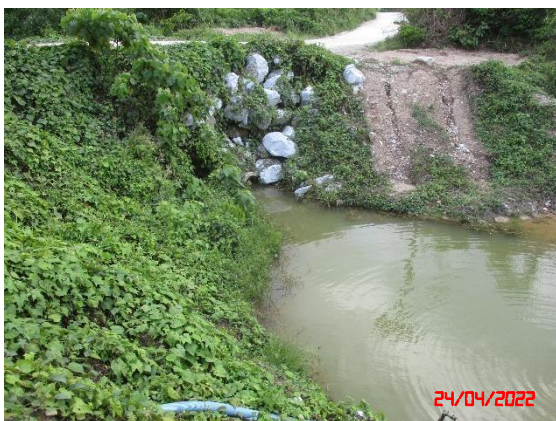
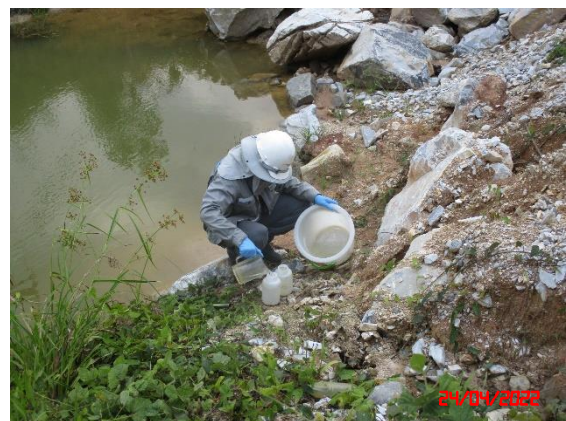
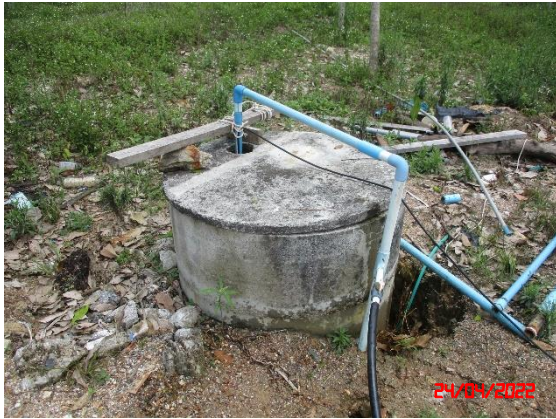
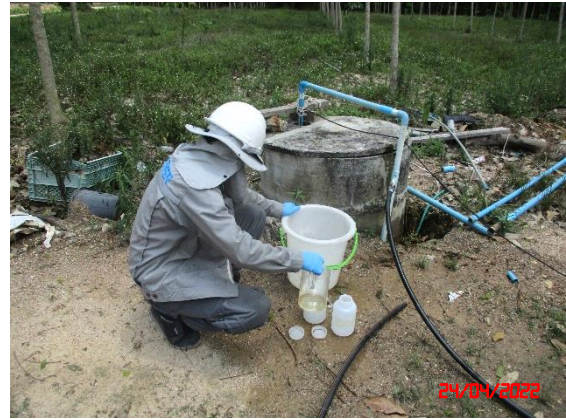
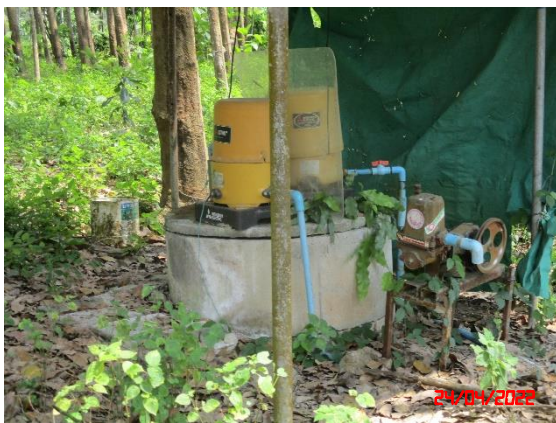
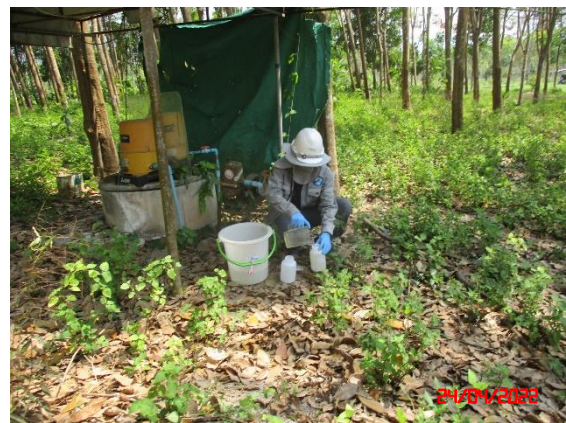
รูปที่ 2-21 การเก็บตัวอย่างน้ำ เมื่อวันที่ 24 เมษายน 2565

ลำห้วยที่ 1

ลำห้วยที่ 2

ลำห้วยที่ 3

บ่อน้ำต้นบ้านห้วยชัน

น้ำบ่อต้นบ้านกงตาก

การวิเคราะห์คุณภาพน้ำผิวดิน โดยดำเนินการเก็บตัวอย่างน้ำบริเวณลำห้วย 1 ลำห้วย 2 และลำห้วย 3 เมื่อวันที่ 24 เมษายน 2565 ผลการวิเคราะห์แสดงดังตารางที่ 2-6 หนังสือรับรองผลการวิเคราะห์ทางห้องปฏิบัติการดังเอกสารแนบ 12 เอกสารสอบเทียบเครื่องมือดังเอกสารแนบ 13 และเอกสารขึ้นทะเบียนห้องปฏิบัติการห้องวิเคราะห์ ดังเอกสารแนบ 14

การวิเคราะห์คุณภาพน้ำใต้ดิน โดยดำเนินการเก็บตัวอย่างน้ำ บริเวณน้ำบ่อต้นบ้านห้วยชัน และน้ำบ่อต้นบ้านกงตาก เมื่อวันที่ 24 เมษายน 2565 ผลการวิเคราะห์แสดงดังตารางที่ 2-7 หนังสือรับรองผลการวิเคราะห์ทางห้องปฏิบัติการดังกล่าวแนบ 12 เอกสารสอบเทียบเครื่องมือดังกล่าวแนบ 13 และเอกสารขึ้นทะเบียนห้องปฏิบัติการห้องวิเคราะห์ดังกล่าวแนบ 14
