มาตรการป้องกันและแก้ไข ผลกระทบสิ่งแวดล้อมและ มาตรการติดตามตรวจสอบ คุณภาพสิ่งแวดล้อม

มาตรการป้องกันและแก้ไขผลกระทบสิ่งแวดล้อม และมาตรการติดตามตรวจสอบคุณภาพสิ่งแวดล้อม

ตารางที่ 2-1 มาตรการป้องกันและลดผลกระทบสิ่งแวดล้อมที่เสนอไว้ในรายงานการวิเคราะห์ผลกระทบสิ่งแวดล้อม ตามหนังสือที่ วว 0804/5430 ลงวันที่ 20 พฤษภาคม 2545

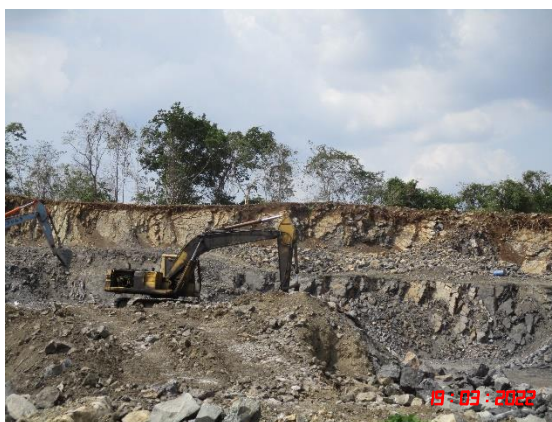
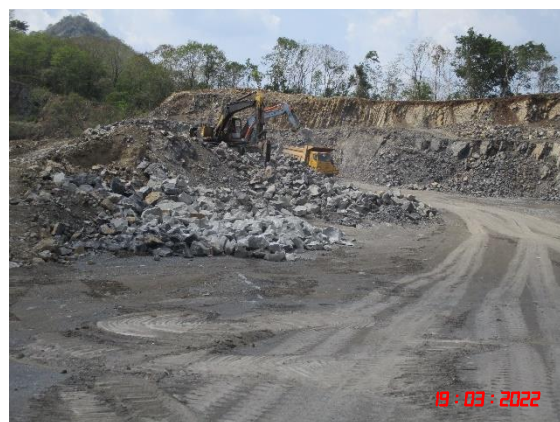
รูปที่ 2-3 ลักษณะหน้าเหมืองของโครงการในปัจจุบัน

พื้นที่หน้าเหมืองประทานบัตรที่ 25610/15631

พื้นที่หน้าเหมืองประทานบัตรที่ 25569/15630

2. เปิดหน้าเหมืองโดยวิธีเหมืองทาบแบบขั้นบันได (Benching Method) ความสูงและกว้างประมาณ 10 เมตร มีความลาดชันรวมไม่เกิน 45 องศา	<ul style="list-style-type: none"> วิศวกรผู้ควบคุมการทำเหมืองของโครงการได้ดำเนินการเปิดหน้าเหมืองตามแผนผังโครงการทำเหมือง โดยเปิดหน้าเหมืองในลักษณะขั้นบันได พร้อมทั้งควบคุมความสูงไม่เกิน 10 เมตร ความกว้างไม่น้อยกว่า 10 เมตร และความลาดเอียงรวมของหน้าเหมือง (Overall Slope) ไม่เกิน 45 องศา เพื่อป้องกันการพังทลายของหน้าเหมือง ดังรูปที่ 2-3 	-

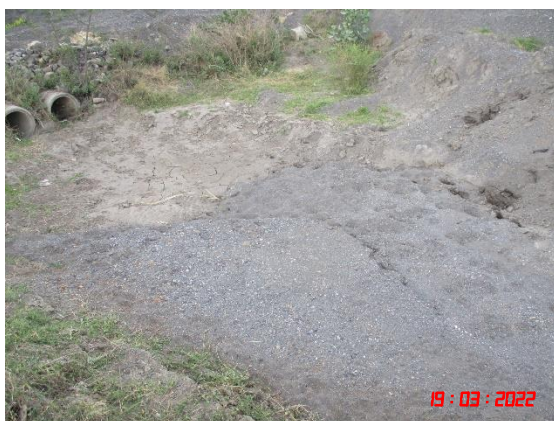
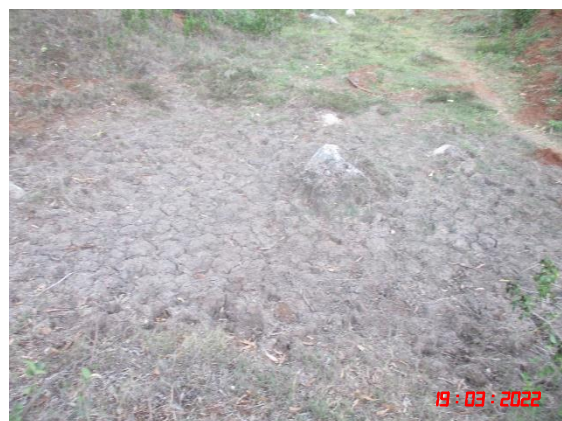
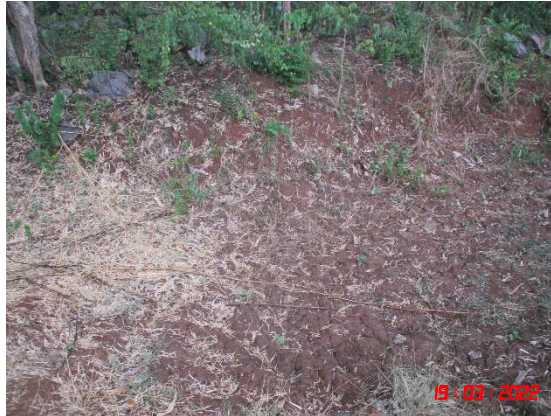
รูปที่ 2-5 บ่อดักตะกอนในพื้นที่โครงการ

บ่อดักตะกอนบริเวณพื้นที่เก็บกองเปลือกดินและเศษหิน

บ่อดักตะกอนในพื้นที่โครงการ

บ่อดักตะกอนบริเวณโรงโม่หิน

3. ขุดบ่อดักตะกอน จำนวน 3 บ่อ ขนาดพื้นที่ 8 ไร่ ลึก 2 เมตร และขนาดพื้นที่ 1 ไร่ ลึก 3 เมตร บริเวณด้านทิศตะวันตกของพื้นที่โครงการ เพื่อรองรับตะกอนน้ำฝนและน้ำใช้จากโรงโม่หิน และบ่อดักตะกอนขนาดพื้นที่ 1 ไร่ ลึก 3 เมตร จำนวน 1 บ่อ บริเวณด้านทิศตะวันออกของพื้นที่โครงการ เพื่อรองรับน้ำไหลบ่าของน้ำฝน	<ul style="list-style-type: none"> ผู้ถือประทานบัตรได้ดำเนินการขุดบ่อดักตะกอนไว้ในพื้นที่โครงการเพื่อรองรับตะกอนน้ำฝน น้ำใช้จากโรงโม่หิน และน้ำฝนไหลบ่าในพื้นที่โครงการ ดังรูปที่ 2-5 โดยได้มีการสูบน้ำไปใช้ในการฉีดพรมน้ำตามเส้นทางขนส่งแร่ เพื่อลดการฟุ้งกระจายของฝุ่นละออง 	-

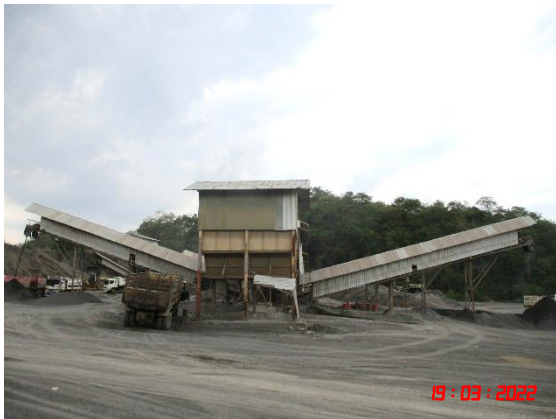
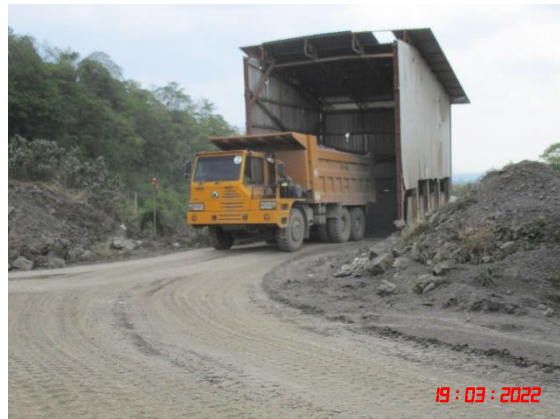
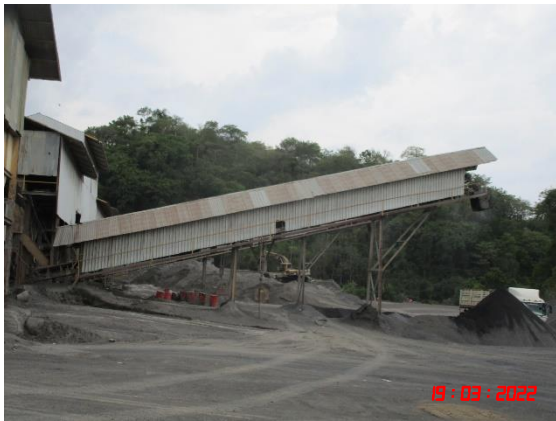
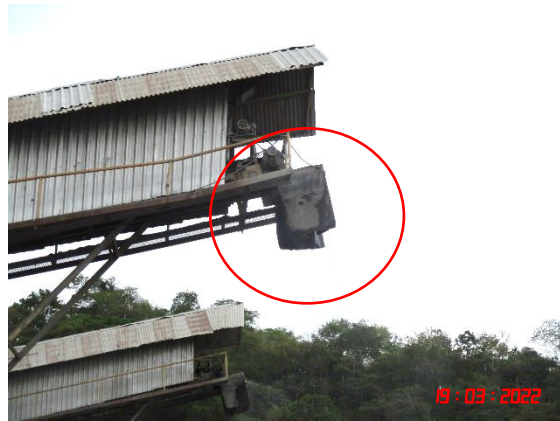
รูปที่ 2-11 ระบบป้องกันและกำจัดฝุ่นละอองบริเวณโรงโม่หิน

อาคารปิดคลุมโรงโม่หิน

อาคารปิดคลุมยังรับหินใหญ่

หลังคาปิดคลุมสายพานลำเลียง

ถุงครอบปลายสายพานลำเลียง

3.3 บริเวณโรงโม่หิน		
1. สร้างโรงโม่หินในระบบปิด คือมีวัสดุปิดกั้นด้านข้างทั้ง 3 ด้าน และมีหลังคาเพื่อป้องกันฝุ่นละอองออกสู่ภายนอก	<ul style="list-style-type: none"> ผู้ถือประทานบัตรได้ปรับปรุงโรงโม่หินของโครงการให้เป็นระบบปิด โดยสร้างอาคารปิดคลุมโรงโม่หิน อาคารปิดคลุมยังรับหินใหญ่ อาคารปิดคลุมเครื่องจักรและอุปกรณ์ต่างๆ ที่ใช้ในการโม่ บด และย่อยหิน เพื่อป้องกันฝุ่นละอองฟุ้งกระจายออกสู่ภายนอก ดังรูปที่ 2-11 	-

7. บริเวณยุงป้อนแร่ และปากโม่หิน จะสร้างโรงครอบและติดตั้งสเปรย์น้ำ สำหรับบริเวณที่เทกองหินจะใช้ผ้าหรือวัสดุอื่นทำเป็นปกคลุมคล้ายกับป้องกันหินร่วงหล่นตามท่อหรือปล่องสูที่เก็บกอง	<ul style="list-style-type: none"> ผู้ถือประทานบัตรได้สร้างอาคารปิดคลุมยุงป้อนแร่ และติดตั้งระบบสเปรย์น้ำ พร้อมทั้งติดตั้งถังครอบปลายสายพานลำเลียง ดังรูปที่ 2-11 และรูปที่ 2-12 	-

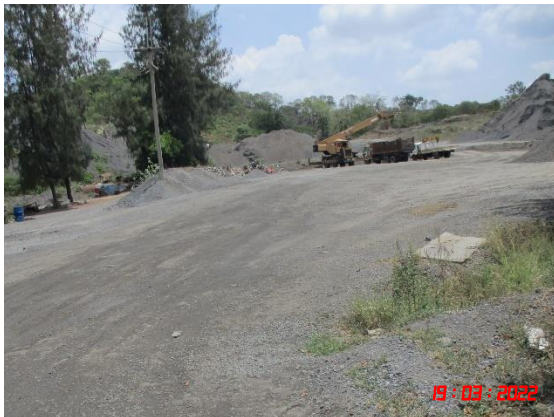
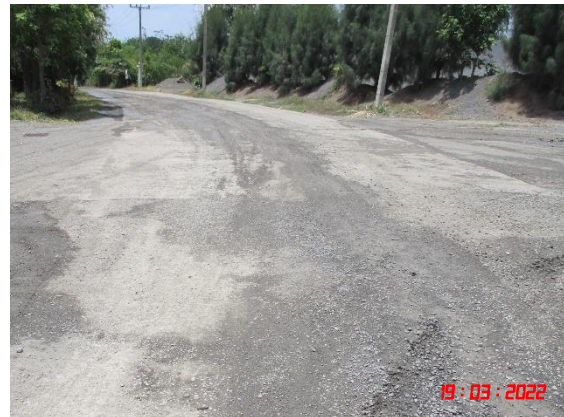
รูปที่ 2-13 ถนนคอนกรีตบริเวณโรงโม่หิน

ถนนหินบดอัดแน่นบริเวณโรงโม่หิน

ถนนคอนกรีตบริเวณทางเข้า-ออกโรงโม่หิน
