โครงการเหมืองหินอุตสาหกรรมชนิดหินปูน เพื่ออุตสาหกรรมก่อสร้าง

ประทานบัตรที่ 33156/16396

ทางหินส่วนจำกัด เลิศวัฒนาการโยธา

มาตรการป้องกันและแก้ไขผลกระทบสิ่งแวดล้อม และมาตรการติดตามตรวจสอบคุณภาพสิ่งแวดล้อม

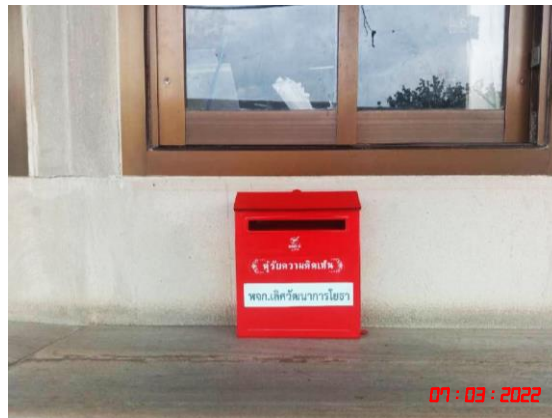
รูปที่ 2-1 กล่องรับเรื่องราวร้องทุกข์ความเดือดร้อน

เงื่อนไขตามมาตรการ	ผลการปฏิบัติตามมาตรการ	ปัญหา อุปสรรค ที่ไม่สามารถปฏิบัติตามมาตรการ และแนวทางแก้ไข
ระยะดำเนินการทำเหมือง และสิ้นสุดการทำเหมือง		
1. ให้มีจุดรับเรื่องราวร้องทุกข์ความเดือดร้อนของประชาชนที่เกิดจากกิจกรรมการทำเหมืองแร่และกิจกรรมที่เกี่ยวข้อง และกรณีมีผู้ร้องเรียนผู้ถือประทานบัตรจะต้องดำเนินการแก้ไขและให้ความช่วยเหลือด้วยความเป็นธรรม	<ul style="list-style-type: none"> ผู้ถือประทานบัตรได้ติดตั้งกล่องรับเรื่องราวร้องทุกข์ความเดือดร้อนของประชาชนที่เกิดจากกิจกรรมการทำเหมืองแร่และกิจกรรมที่เกี่ยวข้อง บริเวณสำนักงานโรงโม่หินของโครงการ ดังรูปที่ 2-1 กรณีมีผู้ร้องเรียน ผู้ถือประทานบัตรจะดำเนินการแก้ไขและให้ความช่วยเหลือด้วยความเป็นธรรม 	-

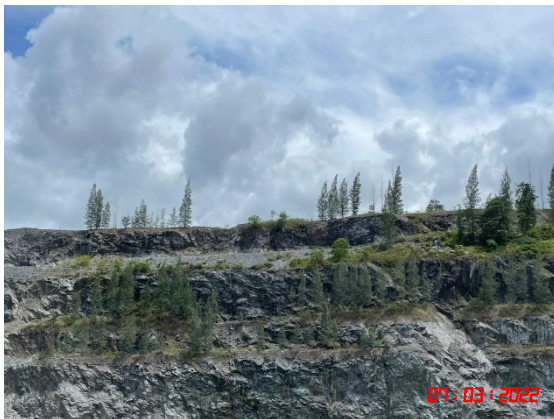
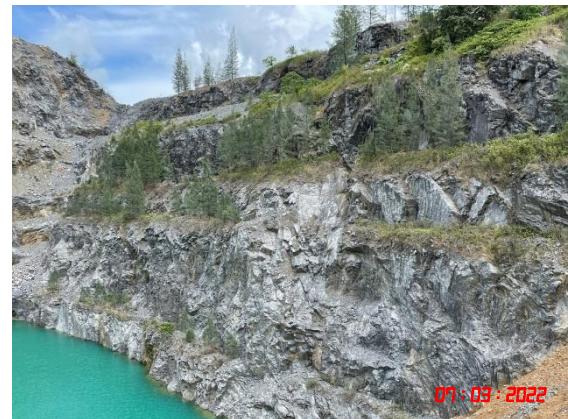
รูปที่ 2-2 แนวต้นไม้บริเวณขึ้นบันไดหน้าเหมือง

2. ปลูกพืชคลุมดินหรือหญ้าแฝกบนแนวคันทำนบดินและบริเวณพื้นที่หน้าเหมืองที่ไม่มีกิจกรรมการทำเหมืองของโครงการเพื่อป้องกันผลกระทบด้านการชะล้างพังทลาย	<ul style="list-style-type: none"> ผู้ถือประทานบัตรได้ปลูกพืชคลุมดินบนแนวคันทำนบดินและบริเวณพื้นที่หน้าเหมือง ที่ไม่มีกิจกรรมการทำเหมืองของโครงการ เพื่อป้องกันผลกระทบด้านการชะล้างพังทลาย ดังรูปที่ 2-2 และรูปที่ 2-20 	-

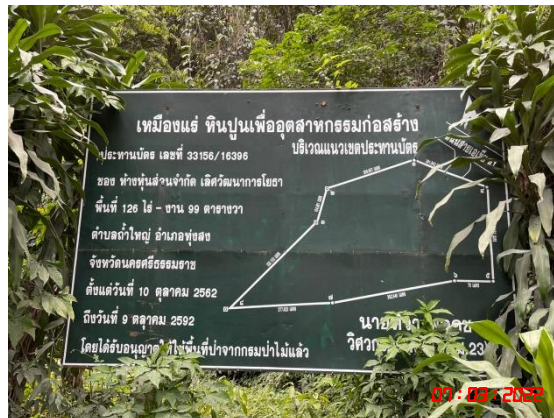
รูปที่ 2-4 ป้ายแสดงขอบเขตและข้อมูลโครงการ

เงื่อนไขตามมาตรการ	ผลการปฏิบัติตามมาตรการ	ปัญหา อุปสรรค ที่ไม่สามารถปฏิบัติตามมาตรการ และแนวทางแก้ไข
1. สภาพภูมิประเทศ		
1. กำหนดขอบเขตพื้นที่บริเวณที่ทำการปรับระดับให้มีความเหมาะสมต่อการใช้งาน เพื่อรองรับกิจกรรมตามแผนผังทำเหมืองและกำหนดพื้นที่เว้นการทำเหมืองระยะ 10 เมตร และให้เว้นการทำเหมืองบริเวณเขตประทุนบัตรด้านทิศตะวันตกเฉียงเหนือระหว่างหมุดหลักฐานที่ 2, 3 โดยให้พื้นที่ไม่มีกิจกรรมการทำเหมืองเป็นพื้นที่กันชนเพื่อเป็นการรักษาสภาพภูมิประเทศเดิมไว้	<ul style="list-style-type: none"> การดำเนินการทำเหมืองของโครงการได้กำหนดขอบเขตพื้นที่บริเวณที่ทำการปรับระดับให้มีความเหมาะสมต่อการใช้งาน เพื่อรองรับกิจกรรมตามแผนผังทำเหมือง โดยกำหนดพื้นที่เว้นการทำเหมืองบริเวณเขตประทุนบัตรโดยรอบ และให้พื้นที่ไม่มีกิจกรรมการทำเหมืองเป็นพื้นที่กันชน เพื่อรักษาสภาพภูมิประเทศเดิมไว้ ดังรูปที่ 2-3 พร้อมทั้งจัดทำป้ายแสดงขอบเขตและข้อมูลโครงการไว้บริเวณพื้นที่โครงการให้มองเห็นชัดเจน ดังรูปที่ 2-4 	-

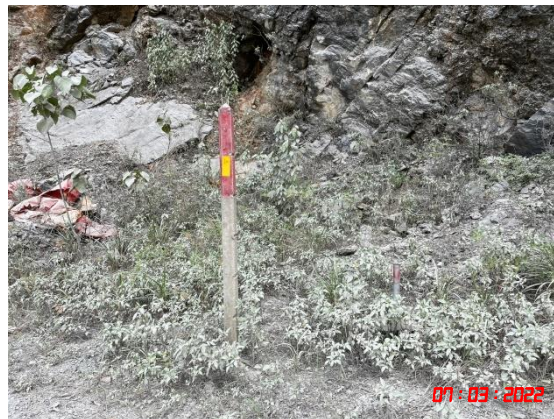
รูปที่ 2-5 เสาคอนกรีตบริเวณแนวเขตเว้นการทำเหมือง

2. ก่อนเริ่มทำเหมืองในช่วงต่อไปให้โครงการทำการรั้งวัดปักแนวเขตเว้นการทำเหมือง และให้บันทึกข้อมูลพิกัดทางภูมิศาสตร์เพื่อใช้ในการอ้างอิงสำหรับป้องกันการเดินหน้าเหมืองเข้ามาในพื้นที่แนวเขตการทำเหมือง	<ul style="list-style-type: none"> ผู้ถือประทุนบัตรได้ปักเสาคอนกรีตบริเวณแนวเขตเว้นการทำเหมือง เพื่อใช้เป็นจุดสังเกตในการปฏิบัติงาน และป้องกันการเดินหน้าเหมืองเข้ามาในพื้นที่แนวเขตการทำเหมือง ดังรูปที่ 2-5 	-

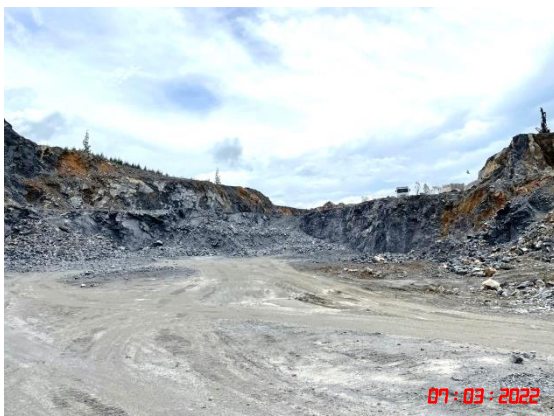
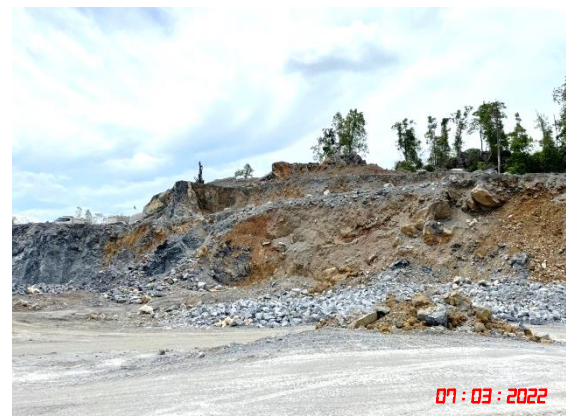
รูปที่ 2-6 ลักษณะหน้าเหมืองปัจจุบันของโครงการ

เงื่อนไขตามมาตรการ	ผลการปฏิบัติตามมาตรการ	ปัญหา อุปสรรค ที่ไม่สามารถปฏิบัติตามมาตรการ และแนวทางแก้ไข
5. เปิดหน้าเหมืองตามแผนผังโครงการกำหนดอย่างเคร่งครัด โดยเปิดทำเหมืองในลักษณะขั้นบันได กำหนดให้ชั้นบันไดสูงไม่เกิน 10 เมตร และมีความกว้างของแต่ละชั้นไม่น้อยกว่า 10 เมตร ความลาดชันรวมของหน้าเหมืองไม่เกิน 45 องศา	<ul style="list-style-type: none"> วิศวกรผู้ควบคุมการทำเหมืองของโครงการได้ดำเนินการเปิดทำเหมืองตามแผนผังโครงการกำหนดอย่างเคร่งครัด โดยเปิดหน้าเหมืองในลักษณะขั้นบันได พร้อมทั้งควบคุมความลาดชันรวมของหน้าเหมืองไม่เกิน 45 องศา เพื่อป้องกันการพังทลายของหน้าเหมือง ดังรูปที่ 2-6 	-

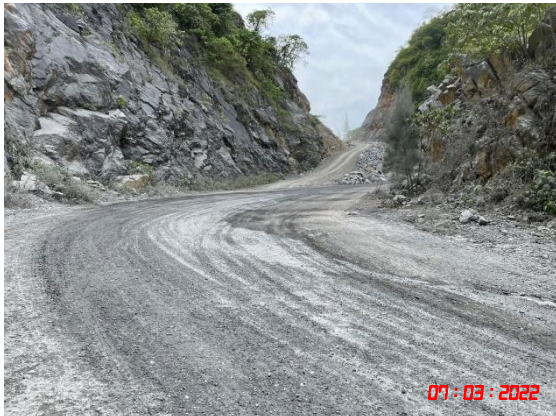
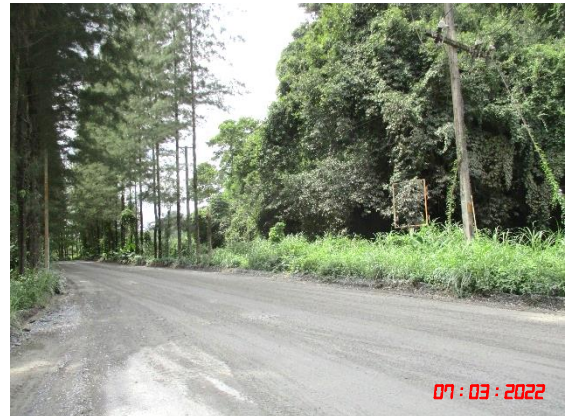
รูปที่ 2-7 เส้นทางขนส่งแร่

4. ดูแลรักษาสภาพเส้นทางขนส่งแร่ภายในโครงการให้คงสภาพเป็นถนนผิวบดอัดแน่น พร้อมทั้งดูแลและบำรุงรักษาเส้นทางขนส่งแร่ให้อยู่ในสภาพดีตลอดระยะเวลาปฏิบัติงาน และดูแลรักษาเส้นทางเข้า-ออกพื้นที่โครงการก่อนออกสู่ทางหลวงหมายเลข 41	<ul style="list-style-type: none"> ● ผู้ถือประทานบัตรได้ดูแลรักษาสภาพเส้นทางขนส่งแร่ภายในโครงการให้คงสภาพเป็นถนนผิวบดอัดแน่น พร้อมทั้งดูแลและบำรุงรักษาเส้นทางขนส่งแร่ให้อยู่ในสภาพดีตลอดระยะเวลาปฏิบัติงาน และดูแลรักษาเส้นทางเข้า-ออกพื้นที่โครงการก่อนออกสู่ทางหลวงหมายเลข 41 ดังรูปที่ 2-7 	-

4. ดูแลรักษาสภาพเส้นทางให้อยู่ในสภาพที่ใช้งานได้ดีอยู่เสมอ และในกรณีเกิดการชำรุดเสียหาย ทางโครงการจะต้องรีบดำเนินการปรับปรุงทันที	<ul style="list-style-type: none"> ผู้ถือประทานบัตรได้ดูแลรักษาเส้นทางให้อยู่ในสภาพที่ใช้งานได้ดีอยู่เสมอ ดังรูปที่ 2-7 ในกรณีเกิดการชำรุดเสียหายจะรีบดำเนินการปรับปรุงทันที 	-

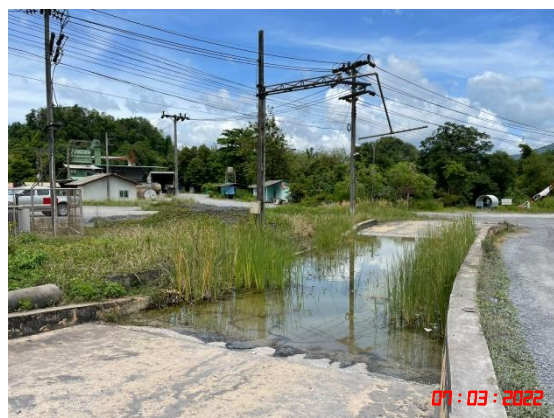
รูปที่ 2-9 บ่อล้างล้อรถบรรทุก

เงื่อนไขตามมาตรการ	ผลการปฏิบัติตามมาตรการ	ปัญหา อุปสรรค ที่ไม่สามารถปฏิบัติตามมาตรการ และแนวทางแก้ไข
5. จัดให้มีรถบรรทุกฉีดพรมน้ำบริเวณเส้นทางขนส่งวันละ 3-4 ครั้ง หรือตามความเหมาะสมของสภาพอากาศ และให้มีพนักงานทำความสะอาดถนนภายในโครงการ โดยการเก็บกวาดฝุ่นละอองที่ตกสะสมอยู่บนถนนอย่างสม่ำเสมอต่อเนื่อง	<ul style="list-style-type: none"> ● การดำเนินการของโครงการได้มีมาตรการลดผลกระทบด้านการฟุ้งกระจายของฝุ่นละอองจากการขนส่งแร่ภายในพื้นที่โครงการ โดยได้ฉีดพรมน้ำบริเวณเส้นทางขนส่งแร่วันละ 3-4 ครั้ง หรือตามความเหมาะสมกับสภาพภูมิอากาศ ดังรูปที่ 2-8 พร้อมทั้งจัดเตรียมบ่อล้างล้อรถบรรทุกก่อนออกนอกพื้นที่โครงการ เพื่อลดการนำฝุ่นโคลนติดไปกับล้อรถบรรทุก ดังรูปที่ 2-9 	-

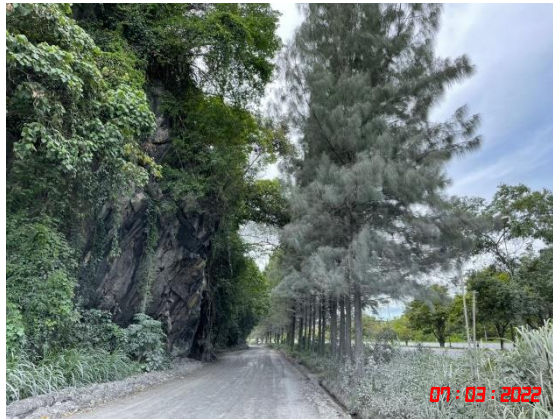
รูปที่ 2-10 แนวต้นไม้ริมเส้นทางขนส่งแร่

7. ปลุกต้นไม้โตเร็วตามแนวเส้นทางขนส่ง หรือหน้าเหมืองที่ไม่มีการเปลี่ยนแปลงเพื่อเป็นแนวกันการฟุ้งกระจายของฝุ่นออกไปเป็นบริเวณกว้างและเป็นการช่วยในด้านทัศนียภาพอีกด้วย	<ul style="list-style-type: none"> ● ผู้ถือประทานบัตรได้ดำเนินการปลุกต้นไม้โตเร็วตามแนวเส้นทางขนส่งแร่เพื่อป้องกันการฟุ้งกระจายของฝุ่นออกไปเป็นบริเวณกว้าง ดังรูปที่ 2-10 	-

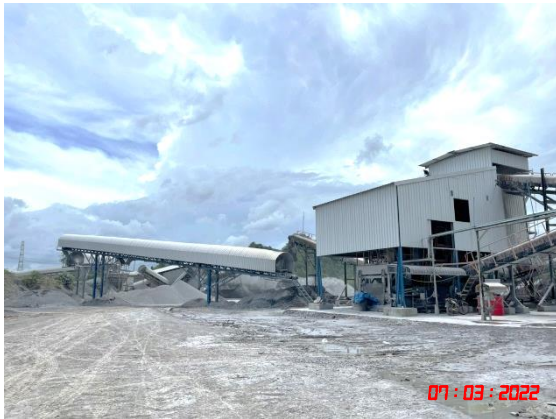
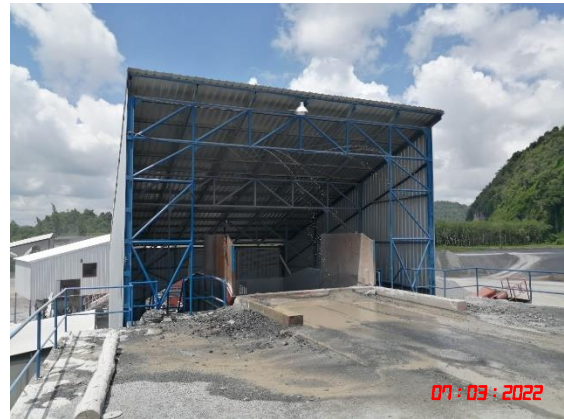
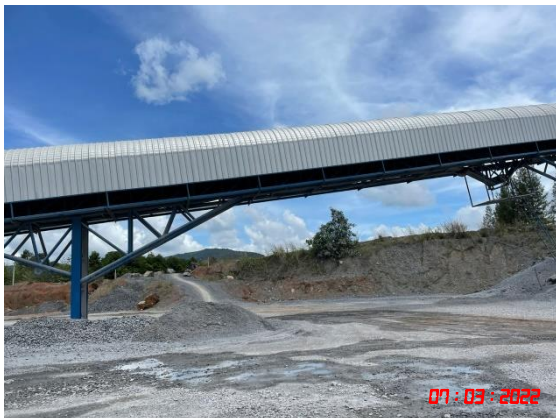
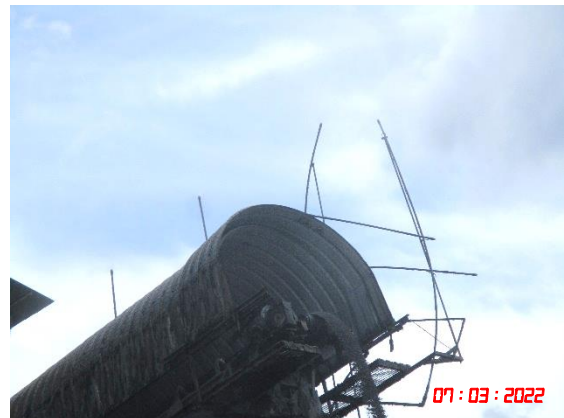
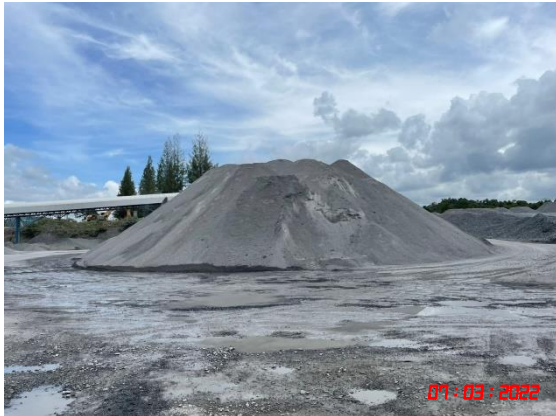
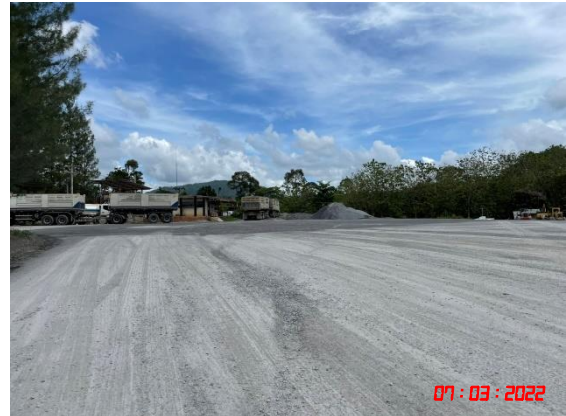
รูปที่ 2-11 ระบบป้องกันผลกระทบสิ่งแวดล้อมบริเวณโรงโม่หินของโครงการ

8. การลำเลียงแร่โดยสายพานลำเลียงให้มีการสเปรย์น้ำและใช้วัสดุปิดคลุมระบบสายพานลำเลียง	<ul style="list-style-type: none"> ● ผู้ถือประทานบัตรได้จัดให้มีระบบป้องกันผลกระทบสิ่งแวดล้อมบริเวณโรงโม่หินของโครงการ โดยการสร้างอาคารปิดคลุมโรงโม่หิน อาคารปิดคลุมยังรับหินใหญ่ หลังคาปิดคลุมสายพานลำเลียง และมีระบบสเปรย์น้ำตามจุดต่างๆ เพื่อป้องกันการฟุ้งกระจายของฝุ่นละออง นอกจากนี้ยังได้มีการจัดเตรียมลานเก็บกองแร่ที่มิดชิดแล้วเป็นลานหินบดอัดแน่น และปรับปรุงเส้นทางลำเลียงแร่บริเวณโรงโม่หินเป็นถนนหินบดอัด ดังรูปที่ 2-11 	-

อาคารปิดคลุมโรงโม่หิน

อาคารปิดคลุมยังรับหินใหญ่

หลังคาปิดคลุมสายพานลำเลียง

ระบบสเปรย์น้ำ

ลานเก็บกองแร่ที่ไม่เบดแล้ว

ถนนบริเวณโรงโม่หิน

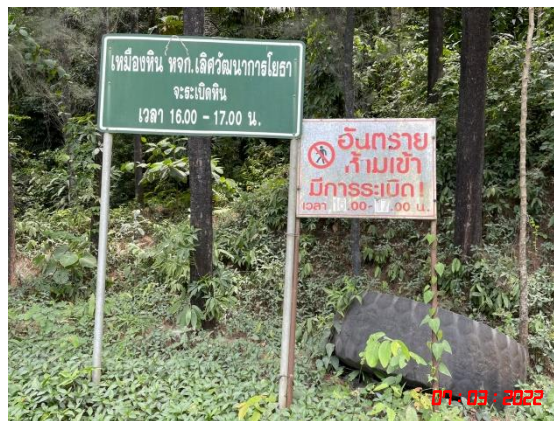
รูปที่ 2-12 ป้ายแสดงเวลาระเบิด

เงื่อนไขตามมาตรการ	ผลการปฏิบัติตามมาตรการ	ปัญหา อุปสรรค ที่ไม่สามารถปฏิบัติตามมาตรการ และแนวทางแก้ไข
5. กำหนดระยะเวลาละเปิดไม่เกินวันละ 1 ครั้ง ในช่วงเวลา 16.00-17.00 น. พร้อมทั้งจัดให้มีพนักงานตรวจตราในรัศมี 100 เมตร และเปิดสัญญาณเตือนก่อนและหลังการระเบิดทุกครั้ง โดยให้ได้ยินทั่วถึงกันในรัศมีไม่น้อยกว่า 500 เมตร อย่างน้อย 3 นาที กรณีที่มีเหตุจำเป็นจะต้องเลื่อนเวลาละเปิดให้แจ้งหน่วยงานท้องถิ่นล่วงหน้า อย่างน้อย 1 วัน ได้แก่ ผู้ใหญ่บ้านในท้องที่องค์การบริหารส่วนตำบลและสถานีตำรวจภูธรในท้องที่รับทราบ	<ul style="list-style-type: none"> ● การดำเนินการทำเหมืองของโครงการได้มีการระเบิดวันละไม่เกิน 1 ครั้ง ในช่วงเวลา 16.00-17.00 น. พร้อมทั้งจัดให้มีพนักงานตรวจตราในรัศมี 100 เมตร และเปิดสัญญาณเตือนก่อนและหลังการระเบิดทุกครั้ง โดยให้ได้ยินทั่วถึงกันในรัศมี 500 เมตร อย่างน้อย 3 นาที และจัดทำป้ายเตือนเวลาละเปิดให้ประชาชนมองเห็นชัดเจน ดังรูปที่ 2-12 	-

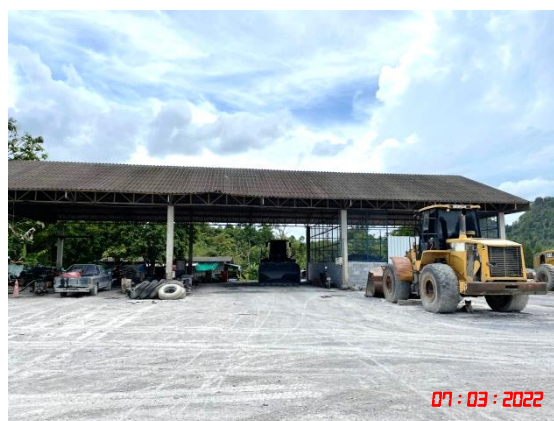
รูปที่ 2-13 อาคารซ่อมบำรุงเครื่องจักรอุปกรณ์

เงื่อนไขตามมาตรการ	ผลการปฏิบัติตามมาตรการ	ปัญหา อุปสรรค ที่ไม่สามารถปฏิบัติตามมาตรการ และแนวทางแก้ไข
เครื่องจักรอุปกรณ์ต่างๆ และตรวจสอบดูแลเครื่องจักรอุปกรณ์ของโรงโม่หินเป็นประจำ เพื่อลดปัญหาด้านเสียง	จากการทำงานของเครื่องจักรอุปกรณ์ต่างๆ และตรวจสอบดูแลเครื่องจักรอุปกรณ์ของโรงโม่หินเป็นประจำ เพื่อลดปัญหาด้านเสียง โดยผู้ถือประทานบัตรได้มีการสร้างอาคารซ่อมบำรุงเครื่องจักรอุปกรณ์ไว้ภายในพื้นที่โรงโม่หินของโครงการ ดังรูปที่ 2-13

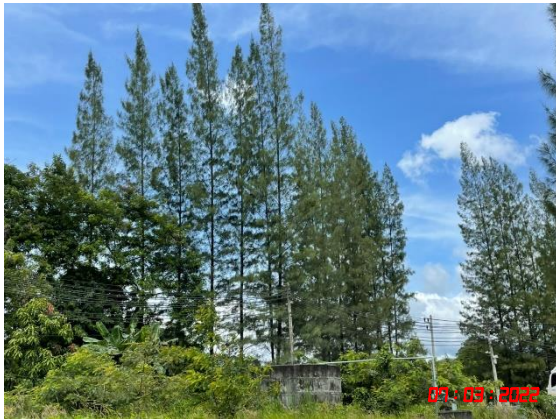
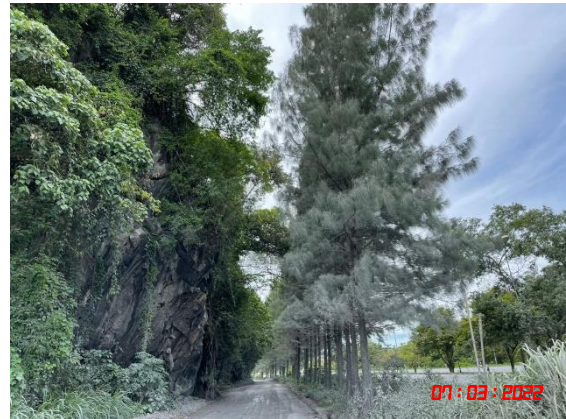
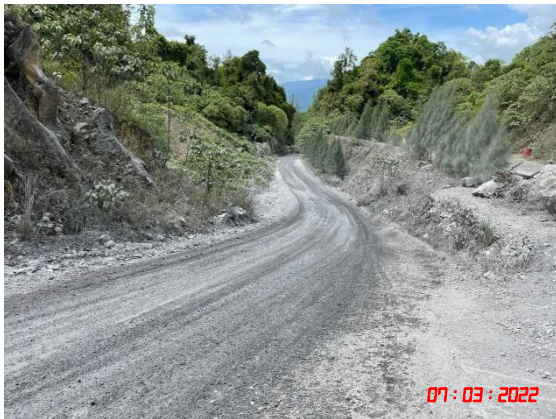
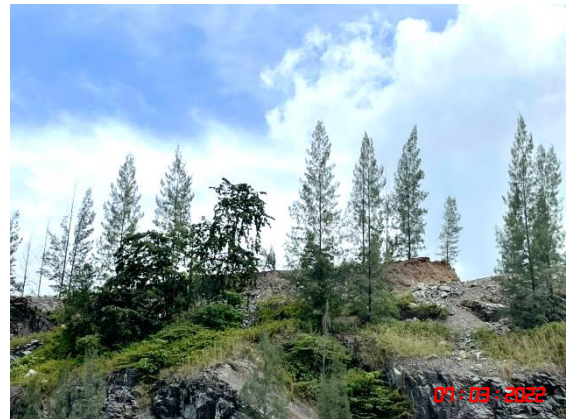
รูปที่ 2-14 แนวต้นไม้บริเวณพื้นที่โครงการ

9. ให้ดูแลต้นไม้ที่ปลูกไว้ในบริเวณต่างๆ รวมทั้งป้องกันการตัดต้นไม้ทำลายป่าบริเวณพื้นที่ไม่ทำเหมืองที่เว้นไว้โดยรอบให้อยู่ในสภาพธรรมชาติ เพื่อให้ต้นไม้ที่ขึ้นอยู่ในบริเวณนี้ช่วยปิดกั้นหรือลดระดับของเสียงให้ไปถึงยังชุมชนได้น้อยลง	<ul style="list-style-type: none"> ผู้ถือประทานบัตรได้ดูแลต้นไม้ที่ปลูกไว้ในบริเวณต่างๆ รวมทั้งป้องกันการตัดต้นไม้ทำลายป่าบริเวณพื้นที่ไม่ทำเหมืองที่เว้นไว้โดยรอบให้อยู่ในสภาพธรรมชาติ เพื่อให้ต้นไม้ที่ขึ้นอยู่ในบริเวณนี้ช่วยปิดกั้นหรือลดระดับของเสียงให้ไปถึงยังชุมชนได้น้อยลง ดังรูปที่ 2-14 	-

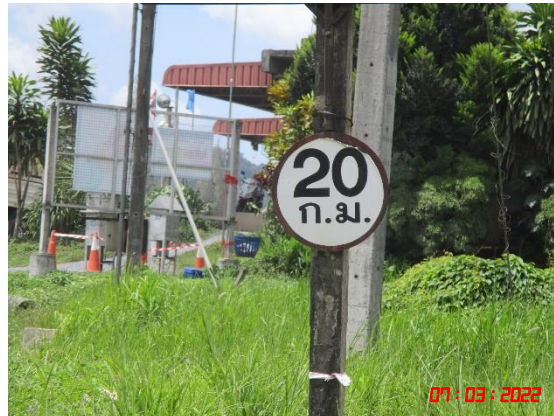
รูปที่ 2-16 ป้ายจำกัดความเร็ว

7. คมนาคม		
1. กำหนดน้ำหนักบรรทุกและความเร็วรถบรรทุกให้เป็นไปตามที่ทางราชการกำหนด โดยเฉพาะเส้นทางภายในโครงการ และเส้นทางภายนอกโครงการก่อนออกสู่ทางหลวงหมายเลข 41 ให้ใช้ความเร็วไม่เกิน 30 กิโลเมตร/ชั่วโมง ทั้งนี้เพื่อรักษาสภาพถนนไม่ให้เกิดการชำรุดเสียหาย อีกทั้งกำกับพนักงานระมัดระวังเป็นพิเศษเพื่อป้องกันการฟุ้งกระจายของฝุ่นละออง และอุบัติเหตุที่จะเกิดขึ้น	<ul style="list-style-type: none"> ผู้ถือประทานบัตรได้ออกกฎระเบียบกำหนดน้ำหนักบรรทุกและความเร็วรถบรรทุกให้เป็นไปตามที่ทางราชการกำหนด โดยกำหนดให้มีการชั่งน้ำหนักบรรทุกก่อนขนส่งแร่ออกนอกพื้นที่โรงโม่หิน ดังรูปที่ 2-15 และควบคุมความเร็วโดยเฉพาะในช่วงถนนที่ผ่านชุมชนให้ใช้ความเร็วไม่เกิน 20 กิโลเมตรต่อชั่วโมง ดังรูปที่ 2-16 	-

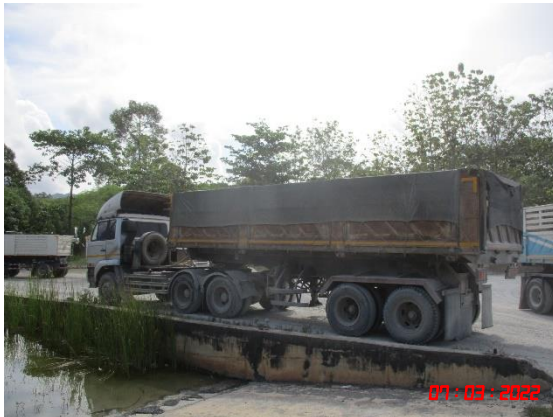
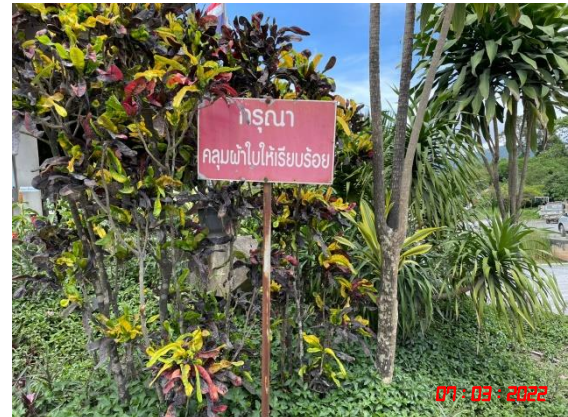
รูปที่ 2-17 การปิดคลุมผ้าใบรถบรรทุก

เงื่อนไขตามมาตรการ	ผลการปฏิบัติตามมาตรการ	ปัญหา อุปสรรค ที่ไม่สามารถปฏิบัติตามมาตรการ และแนวทางแก้ไข
2. การบรรทุกแร่ทุกครั้งจะต้องทำการปิดคลุมผ้าใบให้มิดชิด รวมทั้งจะต้องปิดฝากระบะข้างและท้ายของรถบรรทุกให้เรียบร้อย ทั้งนี้เพื่อป้องกันการตกหล่นของแร่หรือการฟุ้งกระจายของฝุ่นละออง	พร้อมทั้งจัดหาผ้าใบปิดคลุมแร่ให้มิดชิดตลอดเวลาที่มีการขนส่งการลำเลียงแร่ ดังรูปที่ 2-17

การปิดคลุมผ้าใบรถบรรทุก

ป้ายเตือนการปิดคลุมผ้าใบรถบรรทุก

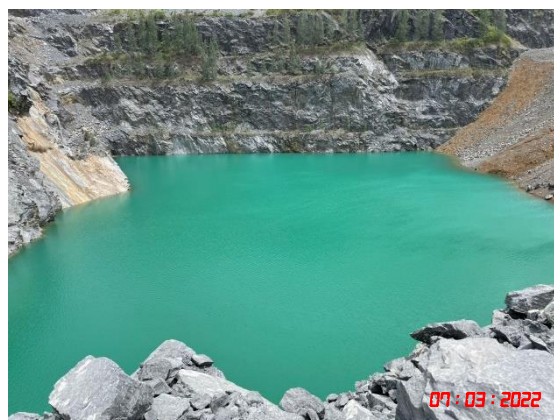
รูปที่ 2-18 บ่อรับน้ำขุมเหมืองของโครงการ

เงื่อนไขตามมาตรการ	ผลการปฏิบัติตามมาตรการ	ปัญหา อุปสรรค ที่ไม่สามารถปฏิบัติตามมาตรการ และแนวทางแก้ไข
4. อุทกวิทยา และคุณภาพน้ำ		
1. ให้ปรับปรุงบริเวณบ่อเหมืองที่มีอยู่ให้เป็นพื้นที่รองรับน้ำจากเหมืองก่อนนำไปใช้ในการทำกิจกรรม หากมีความจำเป็นต้องระบายน้ำออกนอกพื้นที่โครงการให้ระบายได้เฉพาะน้ำใสเท่านั้น	<ul style="list-style-type: none"> ผู้ถือประทานบัตรได้ปรับปรุงบ่อเหมืองให้เป็นพื้นที่รองรับน้ำจากเหมือง ดังรูปที่ 2-18 หากมีความจำเป็นต้องระบายน้ำออกนอกพื้นที่โครงการจะระบายเฉพาะน้ำใสเท่านั้น 	-

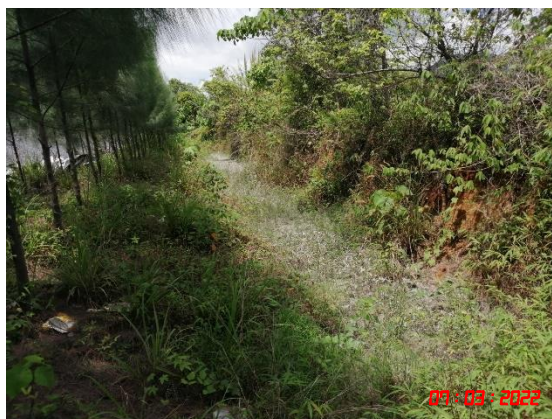
รูปที่ 2-19 คูระบายน้ำ

2. สร้างคุ้ระบายน้ำบริเวณหน้าเหมือง โดยออกแบบเพื่อรับน้ำจากหน้าเหมืองให้ได้มากที่สุด ซึ่งคุ้ระบายน้ำจะเคลื่อนย้ายไปเรื่อยๆตามระดับความสูงของพื้นที่หน้าเหมืองที่ลดต่ำลง	<ul style="list-style-type: none"> ผู้ถือประทานบัตรได้สร้างคุ้ระบายน้ำบริเวณหน้าเหมือง เพื่อรับน้ำจากพื้นที่หน้าเหมือง ดังรูปที่ 2-19 	-

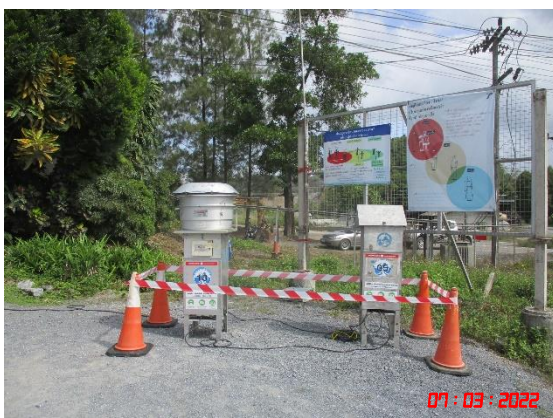
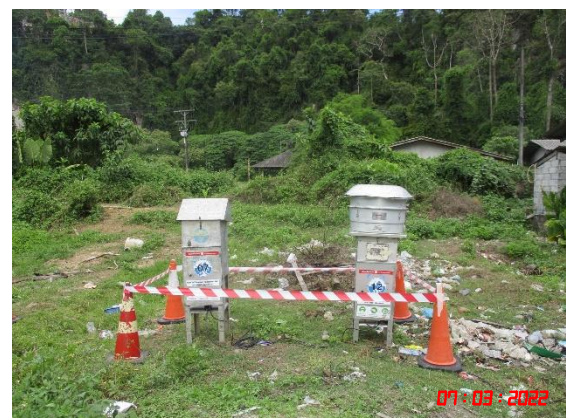
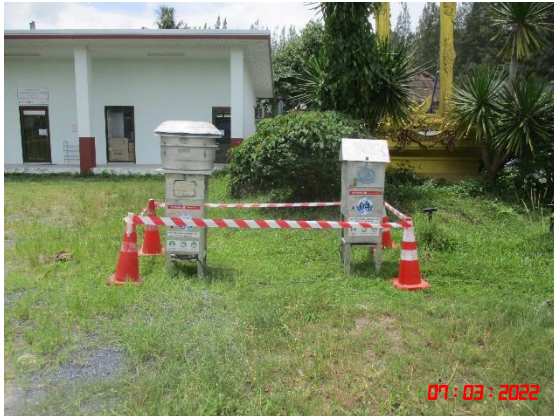
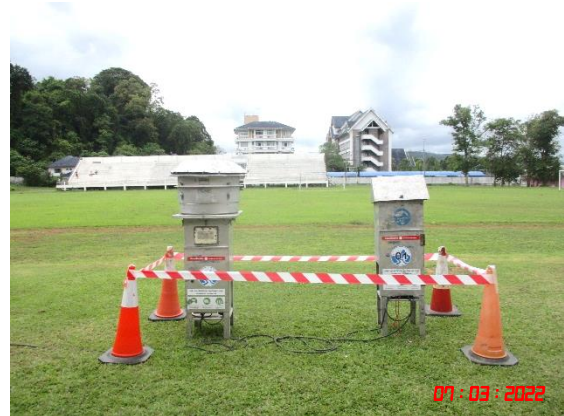
รูปที่ 2-24 การตรวจวัดคุณภาพอากาศ ระหว่างวันที่ 7-10 มีนาคม 2565

สำนักงานโรงไม้หินของโครงการ

บ้านราษฎรทางด้านทิศตะวันออก

เทศบาลตำบลลำใหญ่

โรงเรียนทุ่งสง

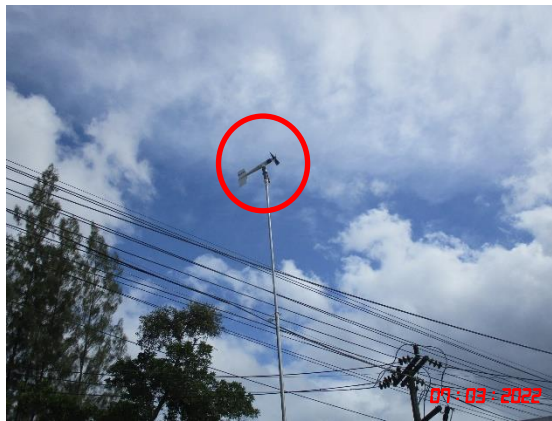
รูปที่ 2-25 การตรวจวัดความเร็วและทิศทางลม ระหว่างวันที่ 7-10 มีนาคม 2565

สำนักงานโรงโม่หินของโครงการ

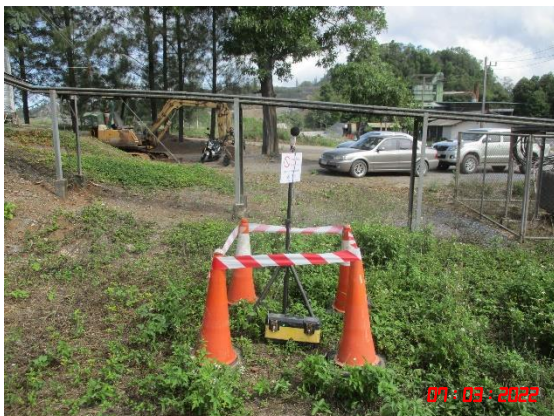
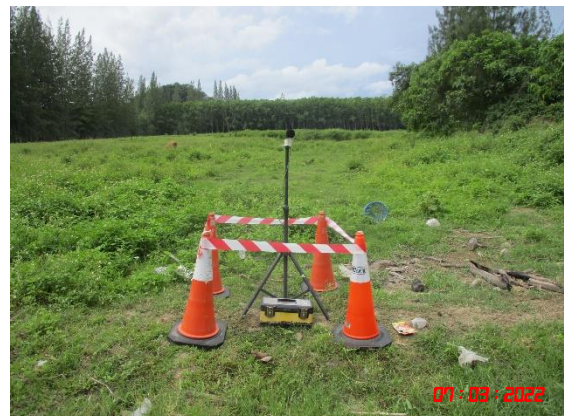
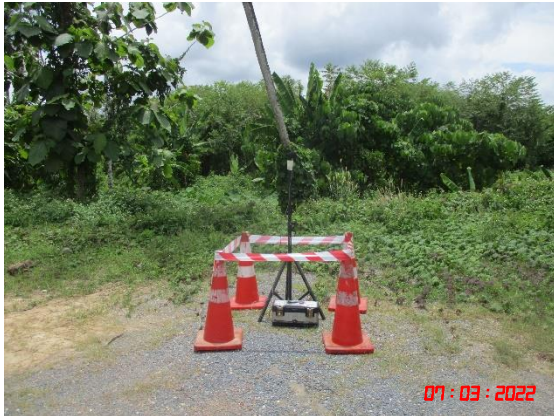
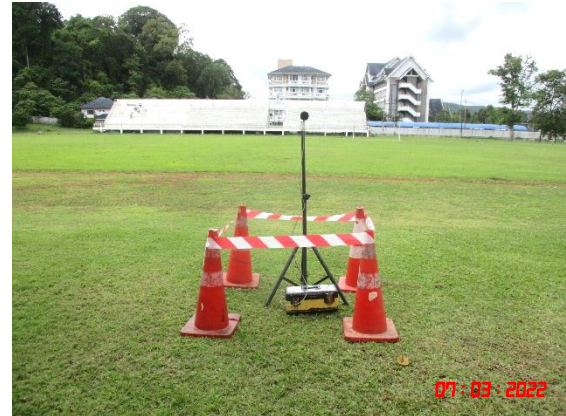
รูปที่ 2-26 การตรวจวัดระดับเสียง ระหว่างวันที่ 7-10 มีนาคม 2565

สำนักงานโรงโม่หินของโครงการ

บ้านราษฎรทางด้านทิศตะวันออก

เทศบาลตำบลลำใหญ่

โรงเรียนทุ่งสง

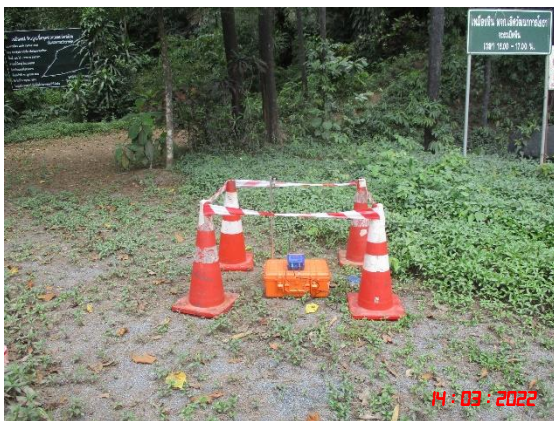
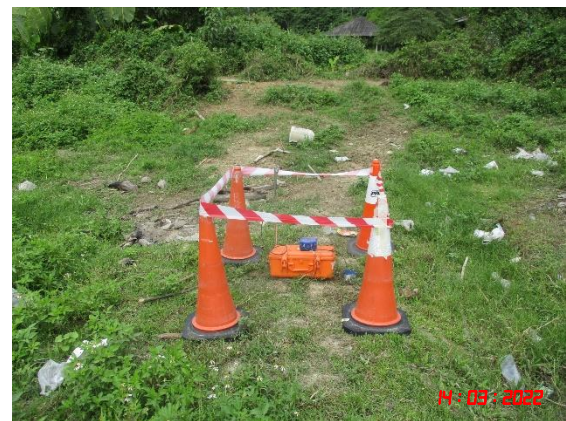
รูปที่ 2-27 การตรวจวัดค่าความสั่นสะเทือน วันที่ 14 มีนาคม 2565

ขอบแปลงประทานบัตรทางด้านทิศตะวันออก

บ้านราษฎรทางด้านทิศตะวันออก

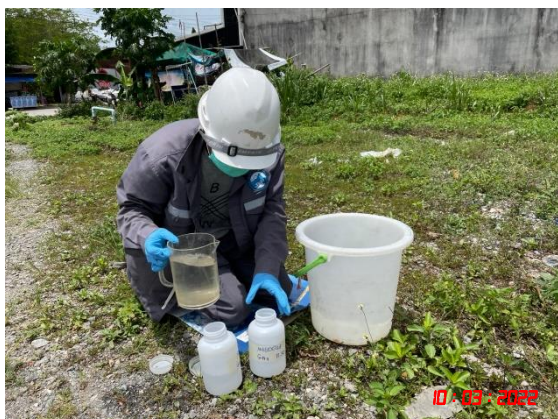
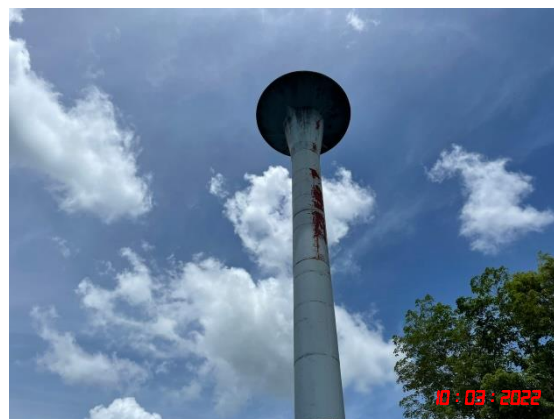
รูปที่ 2-29 การเก็บตัวอย่างน้ำใต้ดิน ในวันที่ 10 มีนาคม 2565

บ่อบาดาลบ้านถ้ำใหญ่

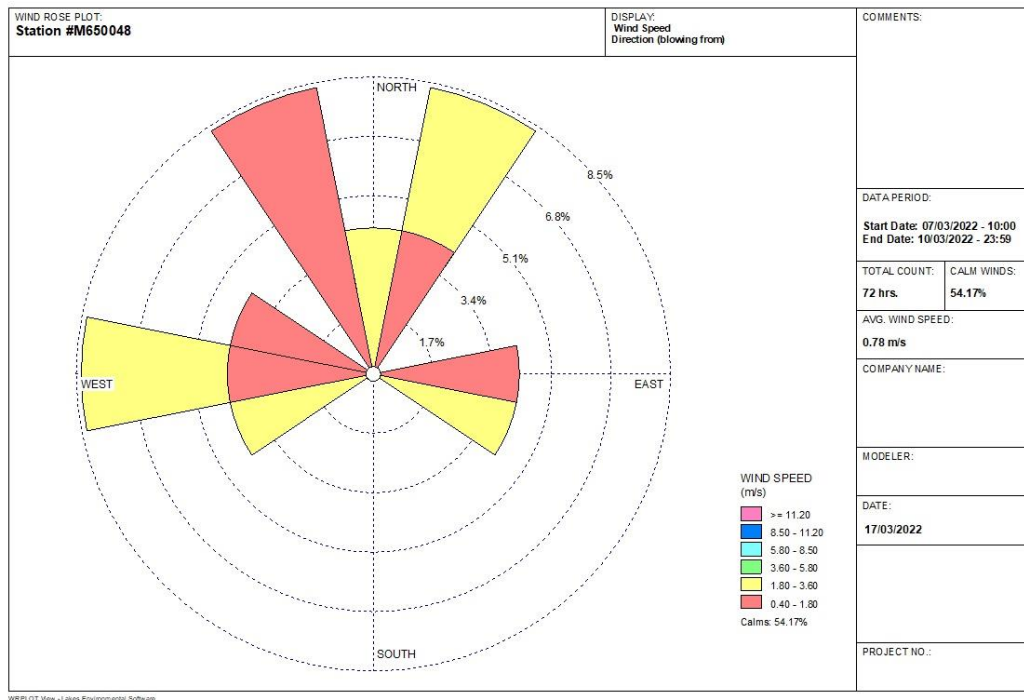
รูปที่ 2-31 ผังแสดงความเร็วและทิศทางลม

การตรวจวัดความเร็วและทิศทางลม โครงการเหมืองแร่หินอุตสาหกรรมชนิดหินปูน เพื่ออุตสาหกรรมก่อสร้าง ประทานบัตรที่ 33156/16396 ของห้างหุ้นส่วนจำกัด เลิศวัฒนาการโยธา โดยทำการตรวจวัดบริเวณสำนักงานโรงโม่หินของโครงการ ระหว่างวันที่ 7-10 มีนาคม 2565 พบว่า ลมส่วนใหญ่พัดมาจากทางด้านทิศตะวันออกเฉียงเหนือค่อนไปทางทิศเหนือ ทิศตะวันตก และทิศตะวันตกค่อนไปทางทิศเหนือ พัดผ่านด้วยความเร็วต่ำกว่า 0.4 เมตร/วินาที ซึ่งลมดังกล่าวจัดเป็นลมสงบ (Calm) ตามการแบ่งขนาดลมของโบฟอร์ต (The Beau fort Scale of Wind-ภูมิศาสตร์ กายภาพ, ทวี ทองสว่าง และคณะ, 2536) แสดงดังรูปที่ 2-31 และตารางที่ 2-5 และเนื่องจากลมส่วนใหญ่พัดมาจากทางด้านทิศตะวันออกเฉียงเหนือค่อนไปทางทิศเหนือ ทิศตะวันตก และทิศตะวันตกค่อนไปทางทิศเหนือ ดังนั้น จุดที่จะได้รับผลกระทบจากโครงการมากที่สุด คือ บริเวณบ้านราษฎรทางด้านทิศตะวันออกเฉียง แต่จากผลการตรวจวัดคุณภาพอากาศ พบว่า บริเวณบ้านราษฎรทางด้านทิศตะวันออกเฉียง มีค่าปริมาณฝุ่นละอองแขวนลอยรวม (TSP) อยู่ระหว่าง 0.041-0.050 มิลลิกรัมต่อลูกบาศก์เมตร และปริมาณฝุ่นละอองขนาดเล็กกว่า 10 ไมครอน (PM-10) อยู่ระหว่าง 0.016-0.022 มิลลิกรัมต่อลูกบาศก์เมตร ซึ่งมีค่าอยู่ในเกณฑ์มาตรฐาน แสดงให้เห็นว่าทางโครงการได้ปฏิบัติตามมาตรการลดผลกระทบในเรื่องการฟุ้งกระจายของฝุ่นละอองจากกิจกรรมการทำเหมือง และกิจกรรมการขนส่งแร่อย่างเคร่งครัด และมีมาตรการป้องกันการฟุ้งกระจายของฝุ่นละอองอย่างต่อเนื่อง โดยการสร้างอาคารปิดคลุมโรงโม่หิน ติดตั้งระบบสเปรย์น้ำตามแหล่งกำเนิดฝุ่นละออง และฉีดพรมน้ำตามเส้นทางขนส่งแร่เป็นประจำ แสดงผลการตรวจวัดทางห้องปฏิบัติการดังเอกสารแนบ 13 เอกสารสอบเทียบเครื่องมือดังเอกสารแนบ 14 และเอกสารอนุญาตขึ้นทะเบียนห้องปฏิบัติการวิเคราะห์ดังเอกสารแนบ 15
