มาตรการป้องกันและแก้ไข ผลกระทบสิ่งแวดล้อมและ มาตรการติดตามตรวจสอบ คุณภาพสิ่งแวดล้อม

มาตรการป้องกันและแก้ไขผลกระทบสิ่งแวดล้อม และมาตรการติดตามตรวจสอบคุณภาพสิ่งแวดล้อม

2.1 มาตรการป้องกันและแก้ไขผลกระทบสิ่งแวดล้อม

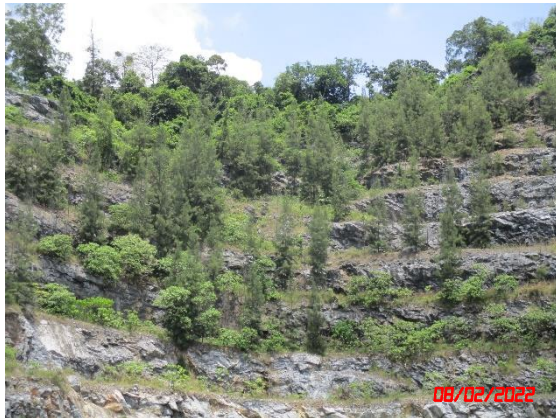
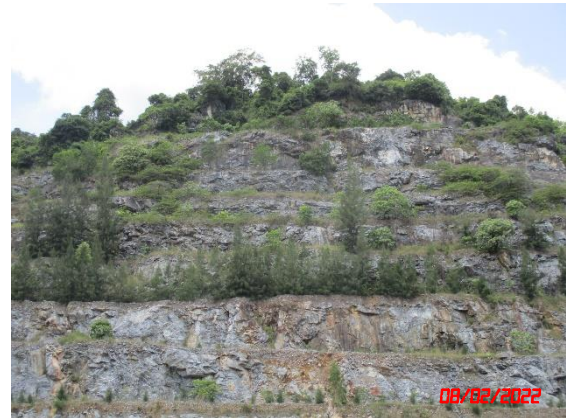
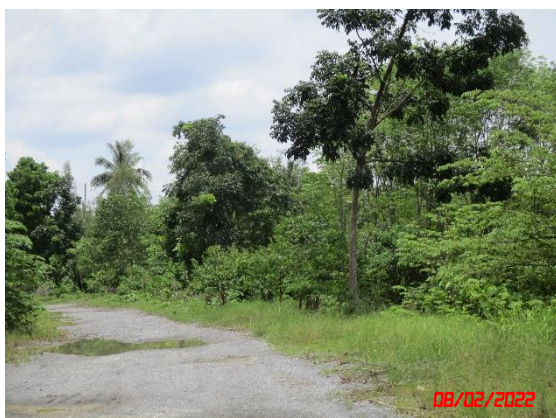
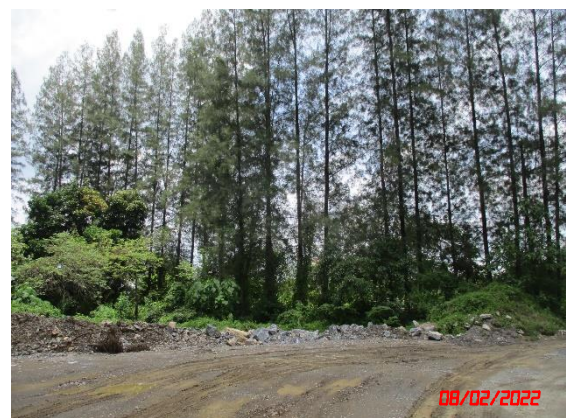
รูปที่ 2-2 การฟื้นฟูพื้นที่ที่ผ่านการทำเหมืองในช่วงที่ผ่านมา

การฟื้นฟูชั้นบันไดที่ผ่านการทำเหมืองแล้ว

แนวต้นไม้ที่ปลูกเสริมในพื้นที่ว่างจากการทำเหมือง

เงื่อนไขตามมาตรการ	ผลการปฏิบัติตามมาตรการ	ปัญหา อุปสรรค ที่ไม่สามารถปฏิบัติตามมาตรการ และแนวทางแก้ไข
	<p>เจริญเติบโตที่ดี เพื่อเป็นแนว Buffer Zone ป้องกันผลกระทบด้านฝุ่นละอองและเสียงดังรูปที่ 2-2 พร้อมทั้งได้จัดทำรายงานแผนและผลการดำเนินงานด้านการฟื้นฟูพื้นที่ทำเหมือง ประจำปี 2562 เสนอต่อสำนักงานนโยบายและแผนทรัพยากรธรรมชาติและสิ่งแวดล้อม กรมอุตสาหกรรมพื้นฐานและการเหมืองแร่ และหน่วยงานที่เกี่ยวข้องพิจารณา ดังเอกสารแนบ 3</p>	
<p>4. ในกรณีที่ผู้ถือประทานบัตรมีความจำเป็นต้องเปลี่ยนแปลงรายละเอียดโครงการหรือมาตรการป้องกันและแก้ไขผลกระทบสิ่งแวดล้อม หรือมาตรการติดตามตรวจสอบผลกระทบสิ่งแวดล้อมที่ได้เสนอไว้ในรายงานการวิเคราะห์ผลกระทบสิ่งแวดล้อมที่ได้รับความเห็นชอบแล้ว ให้ผู้ถือประทานบัตรแจ้งให้หน่วยงานอนุญาตดำเนินการดังนี้</p> <ul style="list-style-type: none"> - หากหน่วยงานอนุญาตเห็นว่าการเปลี่ยนแปลงดังกล่าว เกิดผลดีต่อสิ่งแวดล้อมมากกว่าหรือเทียบเท่ามาตรการที่กำหนด ให้หน่วยงานอนุญาตรับจดทะเบียนให้เป็นไปตามหลักเกณฑ์และเงื่อนไขที่กำหนดไว้ในกฎหมายนั้นๆ พร้อมกับให้จัดทำสำเนาแจ้งให้สำนักงานนโยบายและแผนทรัพยากรธรรมชาติและสิ่งแวดล้อมเพื่อทราบ - หากหน่วยงานอนุญาตเห็นว่าการเปลี่ยนแปลงดังกล่าว อาจเกิดผลกระทบต่อสาระสำคัญในรายงานการวิเคราะห์ผลกระทบสิ่งแวดล้อมที่ได้รับความเห็นชอบไว้แล้ว ให้หน่วยงานอนุญาตจัดส่งรายงานการเปลี่ยนแปลงดังกล่าวให้สำนักงานนโยบายและแผนทรัพยากรธรรมชาติและสิ่งแวดล้อม เพื่อเสนอคณะกรรมการผู้ชำนาญการให้ความเห็นชอบก่อนดำเนินการเปลี่ยนแปลง และ 	<ul style="list-style-type: none"> ● ในกรณีที่ผู้ถือประทานบัตรมีความประสงค์ที่จะเปลี่ยนแปลงรายละเอียดโครงการ หรือการดำเนินงานที่แตกต่างจากที่เสนอไว้ในรายงานการวิเคราะห์ผลกระทบสิ่งแวดล้อม ผู้ถือประทานบัตรจะดำเนินการแจ้งให้หน่วยงานที่เกี่ยวข้องทราบ โดยแจ้งรายละเอียดเกี่ยวกับการเปลี่ยนแปลงต่อหน่วยงานอนุญาต เพื่อดำเนินการตามขั้นตอนการขอเปลี่ยนแปลงรายละเอียดโครงการและมาตรการป้องกันและแก้ไขผลกระทบสิ่งแวดล้อม เพื่อขอความเห็นจากหน่วยงานที่เกี่ยวข้องก่อนดำเนินการขอเปลี่ยนแปลง ซึ่งในปัจจุบันยังไม่มีมีการเปลี่ยนแปลงวิธีการหรือเพิ่มเติมชนิดแร่ของการทำเหมืองแต่อย่างใด 	-

2. ทำการฟื้นฟูสภาพพื้นที่ที่ผ่านการทำเหมืองไปแล้วให้สอดคล้องกับสภาพภูมิประเทศเดิมให้มากที่สุด โดยการปลูกพืชคลุมดิน เช่น หญ้าแฝก พืชตระกูลถั่ว และปลูกไม้ยืนต้นประจำท้องถิ่น เช่น ตะเคียนหิน กะทัง พลองกินลูก เป็นต้น และพันธุ์ไม้ที่เป็นอาหารสัตว์และนก เช่น หว่า กาหยีเขา และไทร เป็นต้น หรือไม้ยืนต้นโตเร็วอื่นๆ ตามความเหมาะสม พร้อมปลูกไม้พุ่มแซมระหว่างไม้ยืนต้นดังกล่าว	<ul style="list-style-type: none"> เนื่องจากการทำเหมืองของโครงการเป็นการทำเหมืองทับพื้นที่ประทานบัตรเดิม คือประทานบัตรที่ 26144/15313 ดังนั้นการฟื้นฟูพื้นที่ทำเหมืองทางโครงการได้ดำเนินการต่อเนื่องจากการฟื้นฟูช่วงที่ผ่านมา โดยการพัฒนาชั้นบันไดที่สิ้นสุดการทำเหมืองแล้ว โดยการปลูกต้นไม้ให้มีความใกล้เคียงสภาพธรรมชาติเดิมมากที่สุดและปรับสภาพความลาดชันของพื้นที่ให้มีความปลอดภัยตามหลักวิชาการ และแผนผังการทำเหมือง พร้อมทั้งดูแลแนวต้นไม้ที่ปลูกไว้ในช่วงอายุประทานบัตรเดิมให้มีการเจริญเติบโตที่ดี เพื่อเป็นแนว Buffer Zone ป้องกันผลกระทบด้านฝุ่นละอองและเสียงดังรูปที่ 2-2 	-

3. โครงการต้องทำการปรับแต่งสภาพพื้นที่ที่ผ่านการทำเหมืองให้มีความลาดชันที่เหมาะสม	<ul style="list-style-type: none"> พื้นที่ที่ผ่านการทำเหมืองแล้ว ผู้ถือประทานบัตรได้ดำเนินการปรับแต่งสภาพพื้นที่ให้มีความลาดชันที่มีความเหมาะสม พร้อมปลูกพืชคลุมดินให้สอดคล้องกับสภาพภูมิประเทศเดิมให้มากที่สุดดังรูปที่ 2-2 	-

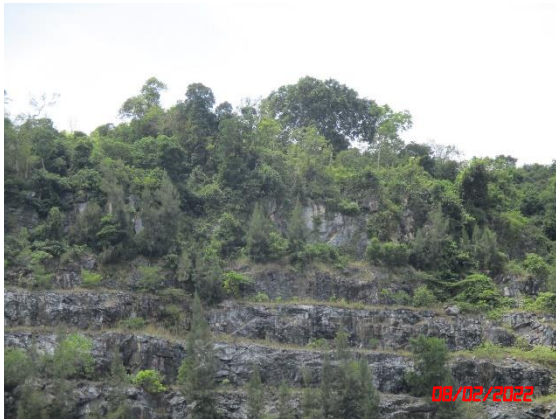
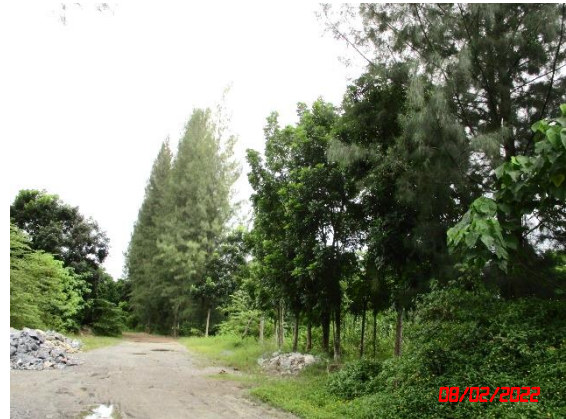
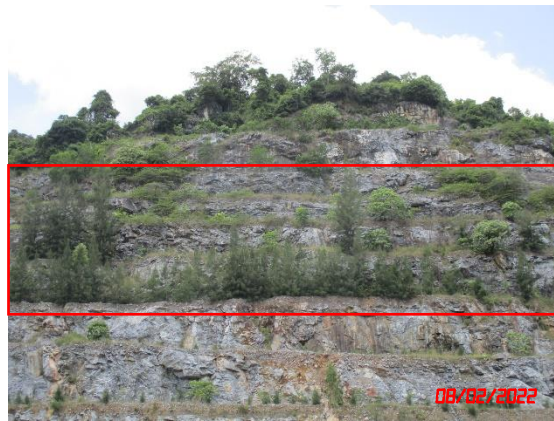
รูปที่ 2-3 แนวเส้นการทำเหมือง

แนวเส้นบริเวณพื้นที่ขุดไม้ด้านทิศใต้ ระยะ 150 เมตร

แนวเส้นไม้ทำเหมือง ระยะ 10 เมตร

แนวเส้นไม้ทำเหมืองตามความเห็นสำนักศิลปากรที่ 14 นครศรีธรรมราช ทางทิศตะวันตกช่วงหลักหมุดที่ 6-10

เงื่อนไขตามมาตรการ	ผลการปฏิบัติตามมาตรการ	ปัญหา อุปสรรค ที่ไม่สามารถปฏิบัติตามมาตรการ และแนวทางแก้ไข
ทรัพยากรสิ่งแวดล้อมทางชีวภาพ		
1. นิเวศวิทยานบก		
1. กำหนดขอบเขตพื้นที่ที่ต้องใช้ในการดำเนินการทำเหมือง โดยการแสดงสัญลักษณ์หรือป้ายให้เห็นอย่างชัดเจน โดยเฉพาะพื้นที่เว้นการทำเหมืองด้านทิศตะวันตกและทิศใต้ของโครงการ	<ul style="list-style-type: none"> ผู้ถือประทานบัตรได้กำหนดขอบเขตพื้นที่ใช้ในการดำเนินการทำเหมืองอย่างชัดเจน โดยกำหนดแนวเวนการทำเหมืองด้านทิศตะวันตกและทิศใต้ของโครงการอย่างชัดเจนดังรูปที่ 2-3 	-

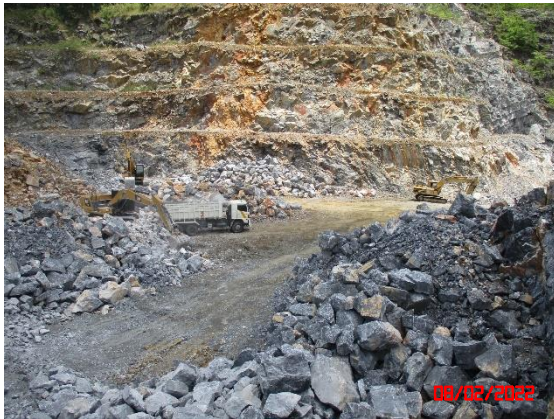
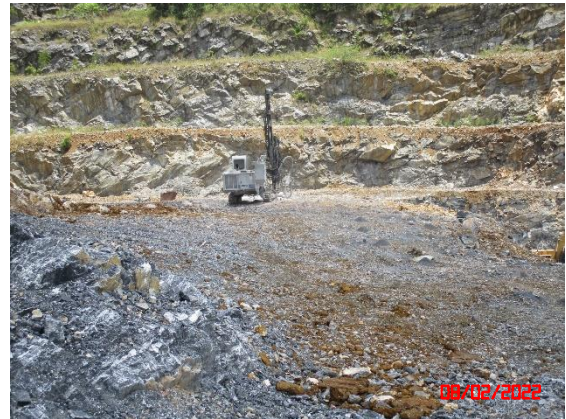
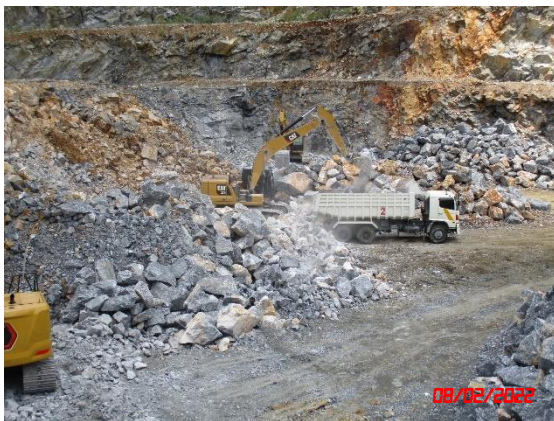
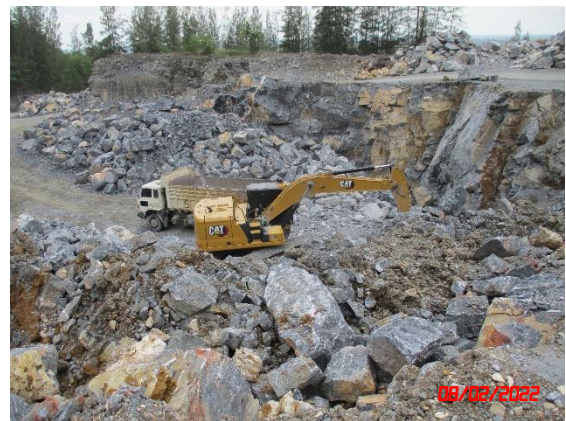
รูปที่ 2-5 หน้าเหมืองปัจจุบัน

เงื่อนไขตามมาตรการ	ผลการปฏิบัติตามมาตรการ	ปัญหา อุปสรรค ที่ไม่สามารถปฏิบัติตามมาตรการ และแนวทางแก้ไข
	หันไปทางทิศตะวันออกตามแผนผังโครงการกำหนดดังรูปที่ 2-5 สำหรับบริเวณที่เดินหน้าเหมืองยังไม่ถึงทางโครงการได้รักษาสภาพพื้นที่เดิมไว้

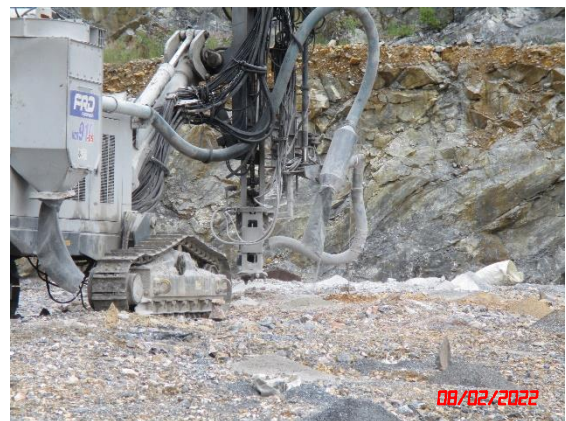
รูปที่ 2-7 เครื่องเจาะรูระเบิด

2. การเจาะรูระเบิดจะต้องติดตั้งเครื่องมือดูดฝุ่นที่บริเวณหัวเจาะ พร้อมทั้งมีถังพักฝุ่นเพื่อป้องกันการฟุ้งกระจายของฝุ่นละอองในบรรยากาศ	<ul style="list-style-type: none"> วิศวกรผู้ควบคุมการทำเหมืองได้ออกแบบให้ใช้เครื่องเจาะรูระเบิดที่มีการติดตั้งเครื่องมือดูดฝุ่นที่บริเวณหัวเจาะ พร้อมทั้งมีถังพักฝุ่นเพื่อป้องกันการฟุ้งกระจายของฝุ่นละอองในบรรยากาศดังรูปที่ 2-7 	-

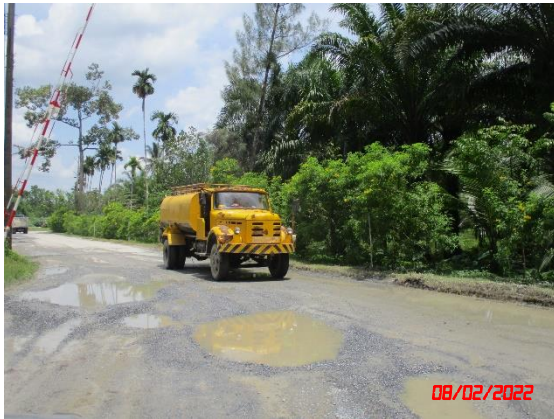
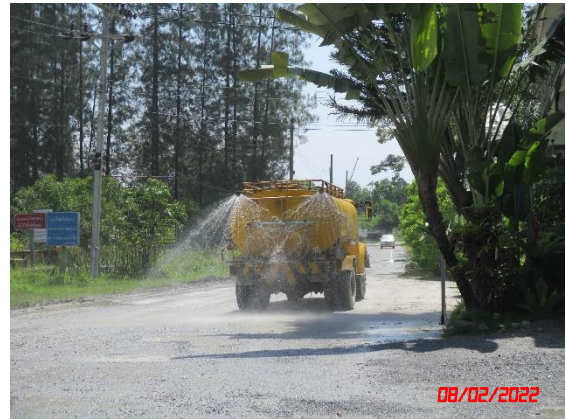
รูปที่ 2-8 การฉีดพรมน้ำเพื่อลดการฟุ้งกระจายของฝุ่นละออง

เงื่อนไขตามมาตรการ	ผลการปฏิบัติตามมาตรการ	ปัญหา อุปสรรค ที่ไม่สามารถปฏิบัติตามมาตรการ และแนวทางแก้ไข
4. จัดให้มีการฉีดพรมน้ำบริเวณหน้าเหมืองของโครงการอย่างสม่ำเสมอ เพื่อลดฝุ่นละออง	<ul style="list-style-type: none">การดำเนินการทำเหมืองของโครงการ ได้มีมาตรการในการลดผลกระทบด้านการฟุ้งกระจายของฝุ่นละอองจากการขนส่งแร่ภายในพื้นที่โครงการ โดยได้ทำการฉีดพรมน้ำตามเส้นทางขนส่งแร่ในพื้นที่โครงการ บริเวณโรงโม่หิน รวมถึงบริเวณอื่นๆ ที่เกิดฝุ่นละออง ตามสภาพภูมิอากาศในแต่ละวัน ดังรูปที่ 2-8	-

2. ให้ทำการฉีดสเปรย์น้ำบริเวณโรงโม่หินอย่างสม่ำเสมอ เพื่อป้องกันการฟุ้งกระจายของฝุ่นละออง	<ul style="list-style-type: none">ผู้ถือประทานบัตรได้ควบคุมดูแลให้มีการฉีดสเปรย์น้ำบริเวณโรงโม่หินอย่างสม่ำเสมอ เพื่อป้องกันการฟุ้งกระจายของฝุ่นละออง ดังรูปที่ 2-8	-

3. จัดให้มีรถบรรทุกน้ำฉีดพรมน้ำบริเวณเส้นทางขนส่งแร่ช่วงหน้าเหมืองถึงโรงโม่หินและจากโรงโม่หินถึงทางหลวงหมายเลข 403 ซึ่งจากข้อเสนอแนะของ US.EPA.1976 ประมาณไว้ว่าการฉีดพรมน้ำบนถนนให้มีความชื้นจะสามารถลดปริมาณฝุ่นได้มากกว่าร้อยละ 50 ซึ่งจำนวนครั้งของการฉีดพรมน้ำจะต้องพิจารณาจากสภาพอากาศและฤดูกาล เช่น ในช่วงฤดูร้อนและฤดูหนาว ควรฉีดพรมน้ำประมาณ 3-4 ครั้งต่อวัน ส่วนในช่วงฤดูฝนควรฉีดพรมเพียงวันละ 1-2 ครั้ง หรือไม่จำเป็นต้องทำการฉีดพรมน้ำหากมีฝนตกอยู่เสมอ โดยให้ใช้น้ำจากบ่อดักตะกอนของโครงการหรือน้ำจากบ่อบาดาลของโครงการในกรณีที่น้ำจากบ่อดักตะกอนไม่เพียงพอ	<ul style="list-style-type: none"> การดำเนินโครงการได้มีมาตรการในการลดผลกระทบด้านการฟุ้งกระจายของฝุ่นละอองจากการขนส่งแร่ โดยการฉีดพรมน้ำตามเส้นทางขนส่งแร่จากหน้าเหมืองถึงโรงโม่หินและจากโรงโม่หินถึงทางหลวงหมายเลข 403 ตามความเหมาะสมของสภาพอากาศในแต่ละวัน ดังรูปที่ 2-8 	-

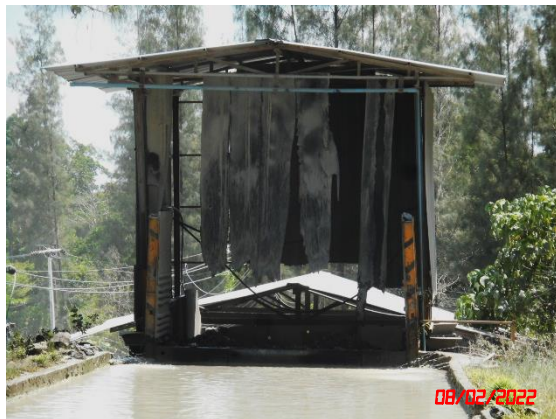
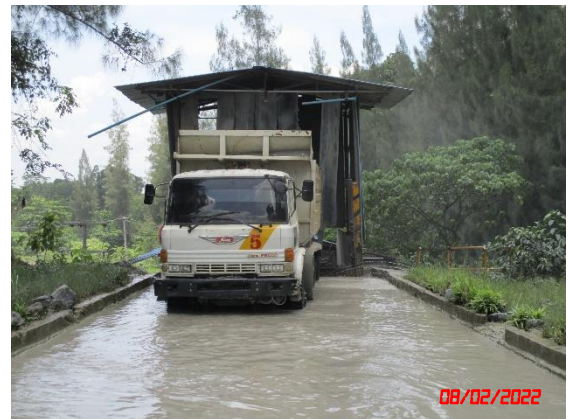
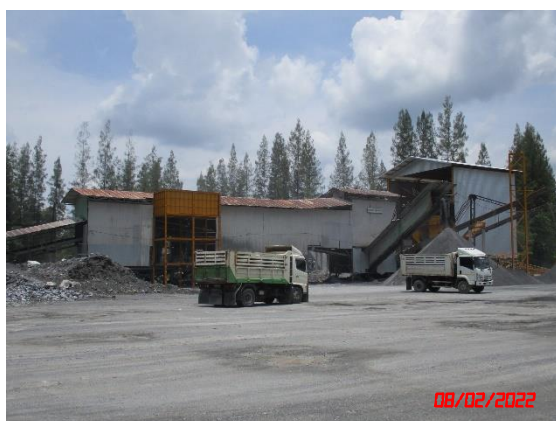
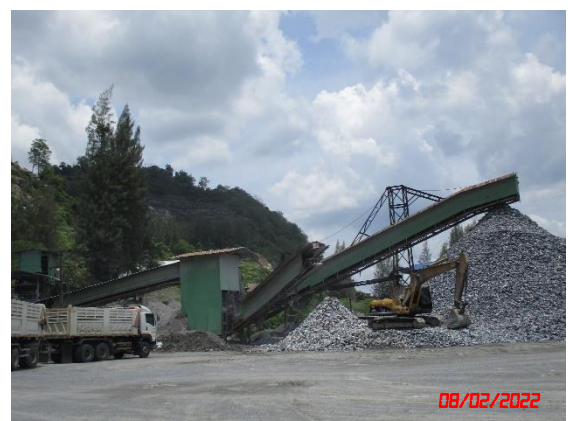
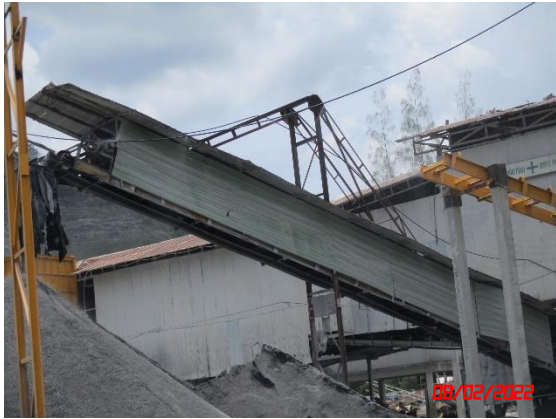
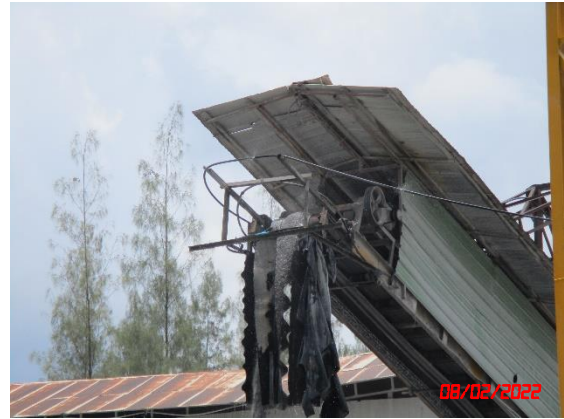
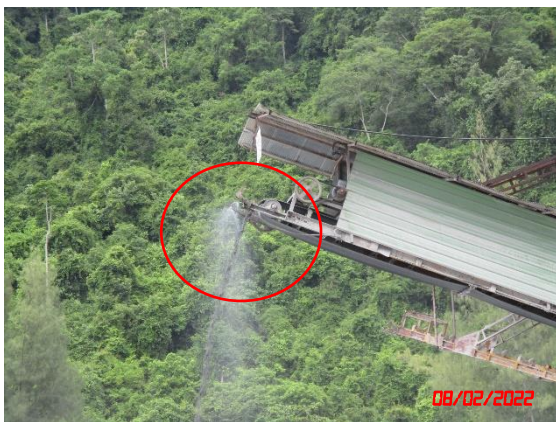
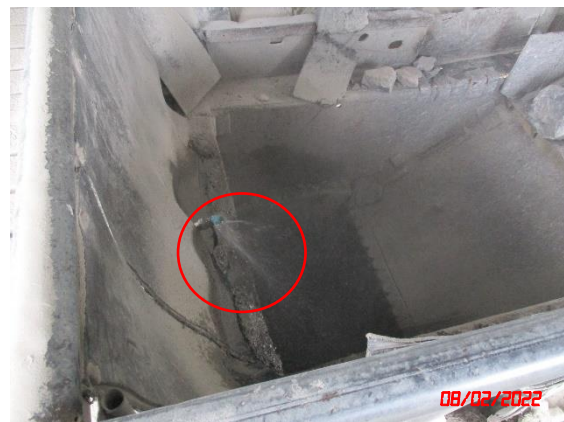
รูปที่ 2-9 ระบบป้องกันผลกระทบสิ่งแวดล้อม บริเวณโรงโม่หินของโครงการ

อาคารปิดคลุมยู่รับหินใหญ่

อาคารปิดคลุมโรงโม่หิน 3 ด้าน

หลังคาปิดคลุมสายพานลำเลียง

ถุงครอบปลายสายพานลำเลียง

ระบบสเปรย์น้ำบริเวณปลายสายพานลำเลียง

ระบบสเปรย์น้ำบริเวณยังรับหิน

2.2 บริเวณโรงโม่หิน		
1. ให้มีการดูแลบำรุงรักษาและใช้ระบบป้องกันและลดผลกระทบสิ่งแวดล้อมในขณะทำการผลิตแร่อย่างสม่ำเสมอ โดยเฉพาะระบบป้องกันและลดการแพร่กระจายของฝุ่นละออง ตามประกาศกรมอุตสาหกรรมพื้นฐานและการเหมืองแร่ เรื่อง ให้โรงโม่ บด หรือย่อยหินให้มีระบบป้องกันผลกระทบสิ่งแวดล้อม ลงวันที่ 12 มกราคม 2548 ให้ครบถ้วนและมีประสิทธิภาพ	<ul style="list-style-type: none">ผู้ถือประทานบัตรได้ปรับปรุงโรงโม่หินของโครงการให้มีระบบป้องกันผลกระทบสิ่งแวดล้อมจากกิจกรรมการโม่หิน ตามประกาศกรมอุตสาหกรรมพื้นฐานและการเหมืองแร่ เรื่อง ให้โรงโม่ บดหรือย่อยหิน มีระบบป้องกันผลกระทบสิ่งแวดล้อมโดยเคร่งครัด รวมทั้งดูแลรักษาให้มีประสิทธิภาพที่ดีอยู่เสมอ ดังรูปที่ 2-9 โดยมีรายละเอียดดังต่อไปนี้<ul style="list-style-type: none">- สร้างอาคารปิดคลุมยังรับหินใหญ่- สร้างอาคารปิดคลุมโรงโม่หินทั้ง 3 ด้าน- สร้างหลังคาปิดคลุมสายพานลำเลียง- ติดตั้งระบบสเปรย์น้ำบริเวณต่างๆ ที่เป็นแหล่งกำเนิดฝุ่นละออง	-

4. ให้ดูแลระบบปิดคลุมสายพานลำเลียง และระบบฉีดสเปรย์น้ำในบริเวณจุดต่างๆ ที่ก่อให้เกิดฝุ่นละออง ให้อยู่ในสภาพที่ใช้งานได้ อย่างมีประสิทธิภาพอยู่เสมอ	<ul style="list-style-type: none"> ทางโครงการได้ดูแลระบบปิดคลุมสายพานลำเลียง และระบบฉีดสเปรย์น้ำในบริเวณจุดต่างๆ ที่ก่อให้เกิดฝุ่นละออง ให้อยู่ในสภาพที่ใช้งานได้ อย่างมีประสิทธิภาพอยู่เสมอ 	-

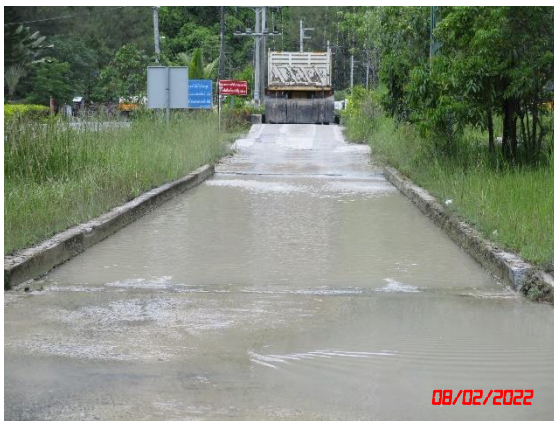
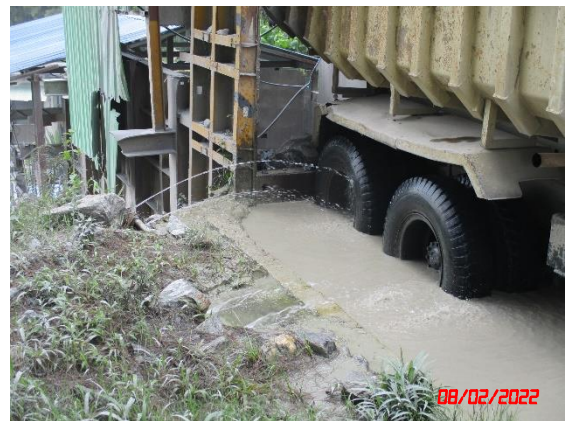
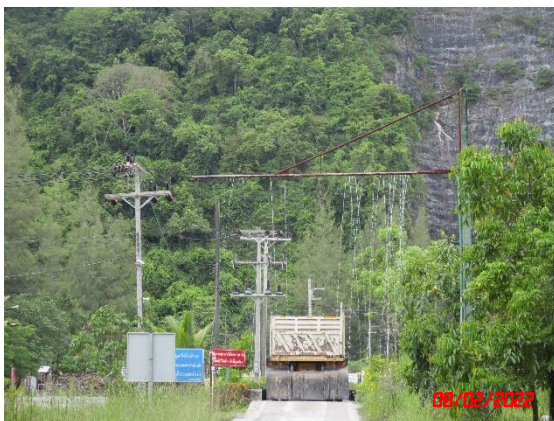
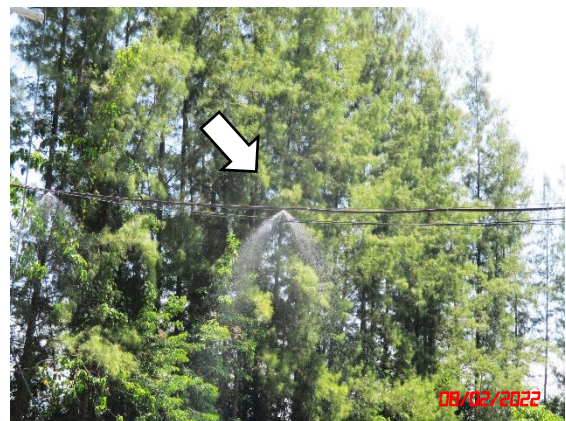
รูปที่ 2-11 ลานล้างล้อและระบบสเปรย์น้ำบริเวณพื้นที่โครงการ

7. ให้ดูแลระบบบ่อล้างล้อ และระบบสเปรย์น้ำบริเวณพื้นที่โรงโม่หิน ให้อยู่ในสภาพที่ใช้งานได้ อย่างมีประสิทธิภาพอยู่เสมอ โดยรถบรรทุกทุกคันจะต้องล้างล้อก่อนออกจากโรงโม่หิน	<ul style="list-style-type: none"> ผู้ถือประทานบัตรได้ติดตั้งระบบล้างล้อ และระบบสเปรย์น้ำบริเวณด้านหน้าโรงโม่หินของโครงการ พร้อมดูแลให้มีสภาพดีพร้อมใช้งานอยู่เสมอ ดังรูปที่ 2-11 	-

เงื่อนไขตามมาตรการ	ผลการปฏิบัติตามมาตรการ	ปัญหา อุปสรรค ที่ไม่สามารถปฏิบัติตามมาตรการ และแนวทางแก้ไข
4. ล้างทำความสะอาดรถบรรทุกกระบะเป็นระยะๆ อย่างสม่ำเสมอ เพื่อป้องกันและลดการฟุ้งกระจายและฝุ่นละอองที่เกาะติดกับรถ	<ul style="list-style-type: none"> พนักงานขับรถบรรทุกกระบะของโครงการได้มีการล้างทำความสะอาดรถบรรทุกอย่างสม่ำเสมอ และมีการล้างล้อรถบรรทุกทุกครั้งก่อนขนส่งแร่ออกสู่ภายนอกโครงการ เพื่อป้องกันและลดการฟุ้งกระจายและฝุ่นละอองที่เกาะติดกับรถดังรูปที่ 2-11 	-

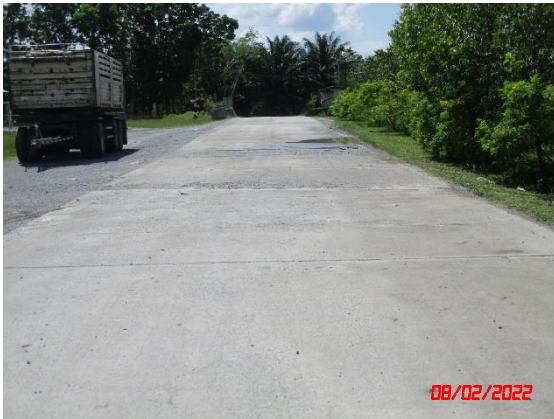
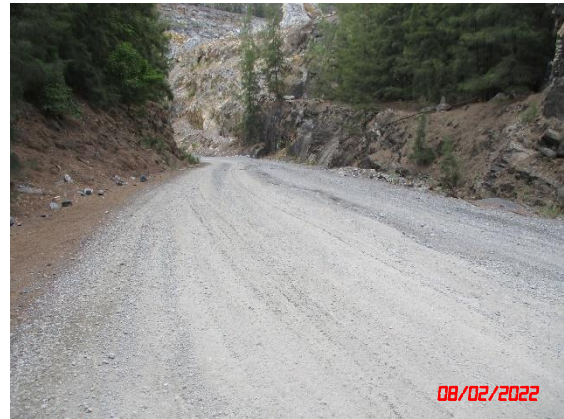
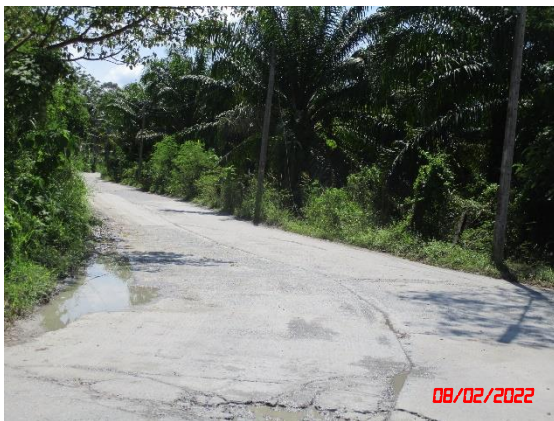
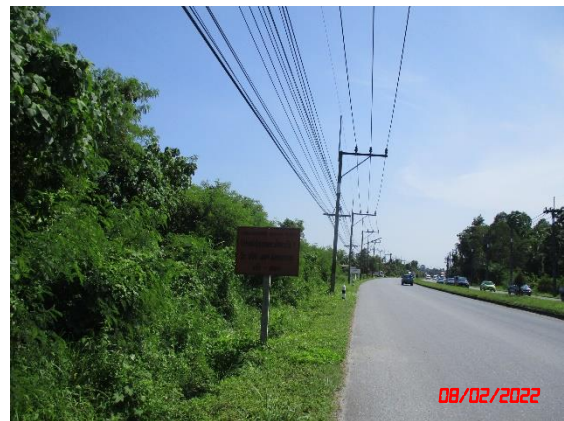
รูปที่ 2-12 เส้นทางลำเลียงแร่

เงื่อนไขตามมาตรการ	ผลการปฏิบัติตามมาตรการ	ปัญหา อุปสรรค ที่ไม่สามารถปฏิบัติตามมาตรการ และแนวทางแก้ไข
2.3 บริเวณเส้นทางขนส่งแร่		
1. ดูแลทำความสะอาดเส้นทางขนส่งแร่อยู่เสมอ เพื่อลดการสะสมและลดการฟุ้งกระจายของฝุ่นละออง พร้อมทั้งดูแลรักษาสภาพเส้นทางให้อยู่ในสภาพใช้งานได้ดีอยู่เสมอ	<ul style="list-style-type: none"> ผู้ถือประทานบัตรได้มีการตรวจสอบและปรับปรุงสภาพเส้นทางขนส่งแร่ของโครงการให้อยู่ในสภาพใช้งานได้ดีอยู่เสมอ ดังรูปที่ 2-12 	-

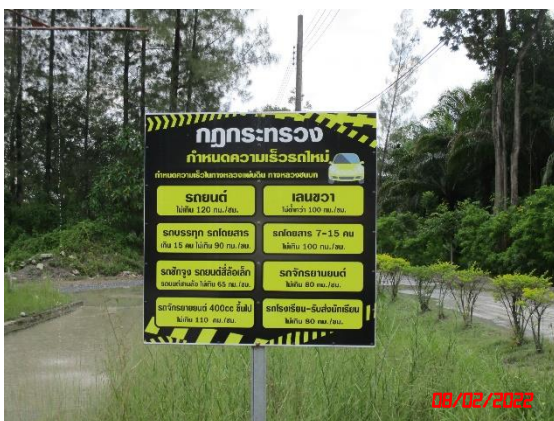
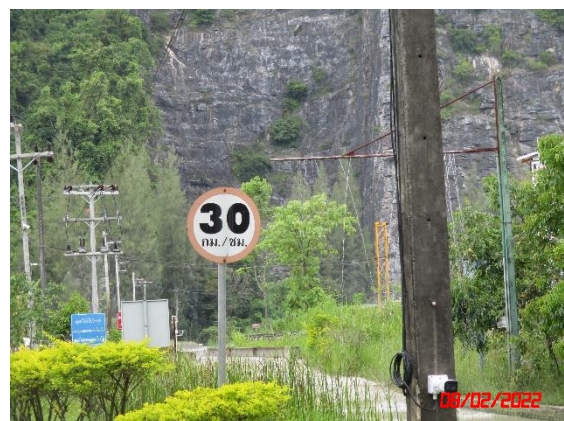
รูปที่ 2-13 ป้ายจำกัดความเร็ว

2. กำหนดความเร็วของรถบรรทุกแร่จากพื้นที่โครงการถึงโรงโม่หิน และผ่านชุมชนให้ใช้ความเร็วไม่เกิน 30 กิโลเมตรต่อชั่วโมง ทั้งรถในสภาพที่มีการบรรทุกแร่และรถเปล่า สำหรับความเร็วบนทางหลวงให้เป็นไปตามข้อกำหนดตามตำรวจทางหลวง	<ul style="list-style-type: none"> ผู้ถือประทานบัตรได้ออกกฎระเบียบในการควบคุมความเร็วของรถที่วิ่งขนส่งแร่ของโครงการไม่เกิน 30 กิโลเมตรต่อชั่วโมงในช่วงที่ผ่านชุมชน พร้อมทั้งติดตั้งป้ายเตือนให้มองเห็นชัดเจนบริเวณริมเส้นทางขนส่งแร่ ดังรูปที่ 2-13 	-

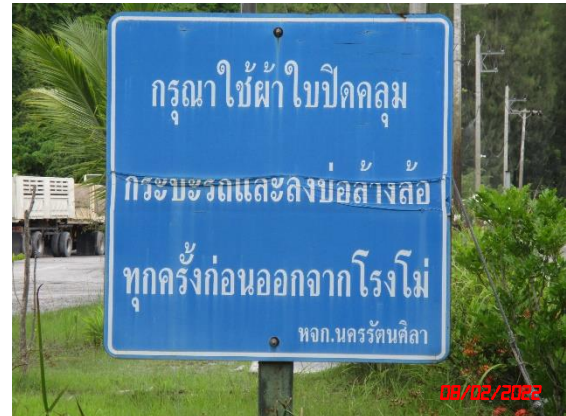
รูปที่ 2-14 การปิดคลุมผ้าใบรถบรรทุก

5. การขนส่งแร่ออกสู่เส้นทางสาธารณะทุกครั้ง จะต้องใช้ผ้าใบคลุมรถบรรทุกเพื่อป้องกันการร่วงหล่นของแร่ และการฟุ้งกระจายของฝุ่นแร่	<ul style="list-style-type: none"> ผู้ถือประทานบัตรได้กำหนดข้อบังคับให้มีการปิดคลุมกระบะรถบรรทุกที่จะขนส่งแร่ออกสู่ภายนอกด้วยผ้าใบให้มิดชิด เพื่อป้องกันการร่วงหล่นของแร่ลงสู่ผิวจราจร และป้องกันการฟุ้งกระจายของฝุ่นละอองดังรูปที่ 2-14 	-

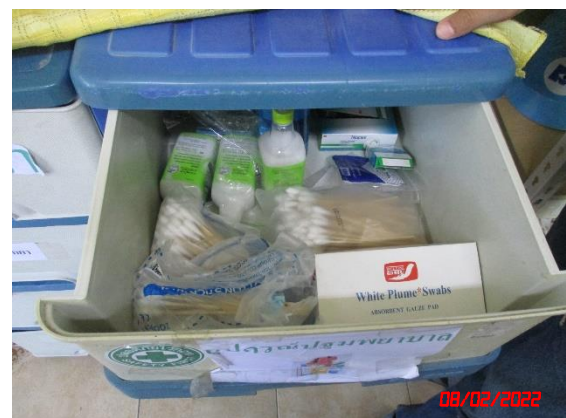
รูปที่ 2-16 อุปกรณ์ปฐมพยาบาลเบื้องต้น

เงื่อนไขตามมาตรการ	ผลการปฏิบัติตามมาตรการ	ปัญหา อุปสรรค ที่ไม่สามารถปฏิบัติตามมาตรการ และแนวทางแก้ไข
5. จัดเตรียมอุปกรณ์ป้องกันอันตรายส่วนบุคคลที่เหมาะสม เช่น ที่อุดหู (Ear Plugs) หรือที่ครอบหู (Ear Muffs) ก็สามารถช่วยป้องกันผลกระทบด้านเสียงให้กับพนักงานที่ทำงานในบริเวณที่มีเสียงดัง รวมทั้งมีการสับเปลี่ยนหน้าที่พนักงานไม่ให้ทำงานในที่ที่มีเสียงดังมากเกินไปเป็นเวลานาน	<ul style="list-style-type: none"> ผู้ถือประทานบัตรได้จัดเตรียมอุปกรณ์ป้องกันอันตรายส่วนบุคคลที่เหมาะสมตามลักษณะของงานและเพียงพอต่อจำนวนพนักงานทุกคน พร้อมทั้งควบคุมให้สวมใส่ทุกครั้งขณะปฏิบัติหน้าที่ เพื่อป้องกันการเกิดอุบัติเหตุดังรูปที่ 2-15 นอกจากนี้ ผู้ถือประทานบัตรได้มีการจัดหาอุปกรณ์ปฐมพยาบาลเบื้องต้นไว้สำหรับใช้กรณีที่เกิดเหตุฉุกเฉิน หรือพนักงานได้รับบาดเจ็บ ก่อนจะนำส่งโรงพยาบาลรักษาต่อไปดังรูปที่ 2-16 	-

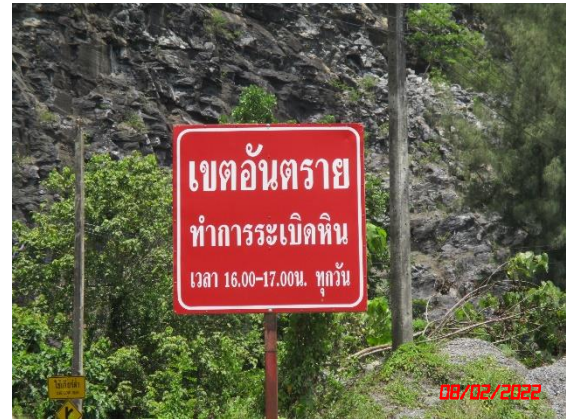
รูปที่ 2-17 ป้ายเตือนเวลาระเบิดหน้าเหมือง

5. ให้ดูแลป้ายเตือนเขตการใช้วัตถุระเบิด พร้อมป้ายแสดงเวลาในการระเบิดให้อยู่ในสภาพดีอยู่เสมอ	<ul style="list-style-type: none"> มีการดูแลป้ายเตือนเขตการใช้วัตถุระเบิด พร้อมป้ายแสดงเวลาในการระเบิดให้อยู่ในสภาพที่สามารถใช้งานได้ดีอยู่เสมอ ดังรูปที่ 2-17 	-

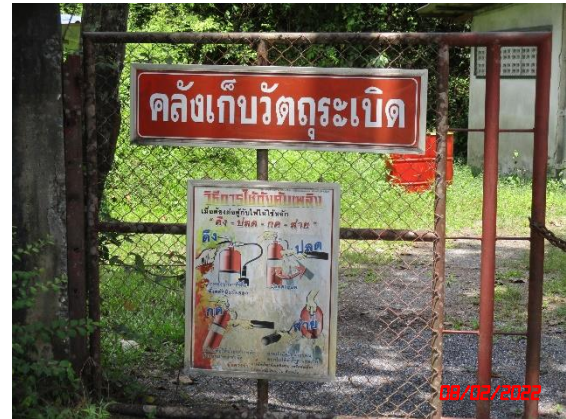
รูปที่ 2-18 สถานที่เก็บยุทธภัณฑ์

เงื่อนไขตามมาตรการ	ผลการปฏิบัติตามมาตรการ	ปัญหา อุปสรรค ที่ไม่สามารถปฏิบัติตามมาตรการ และแนวทางแก้ไข
3. กำหนดให้มีการใช้วัตถุระเบิดไม่เกิน 100 กิโลกรัมต่อจังหวัด	<ul style="list-style-type: none"> วิศวกรผู้ควบคุมการทำเหมืองได้ควบคุมการใช้ปริมาณวัตถุระเบิดสูงสุดไม่เกิน 100 กิโลกรัมต่อจังหวัด พร้อมจัดสร้างอาคารเก็บวัตถุระเบิดให้มีความมั่นคงปลอดภัย เพื่อป้องกันการเกิดอุบัติเหตุ ดังรูปที่ 2-18 	-

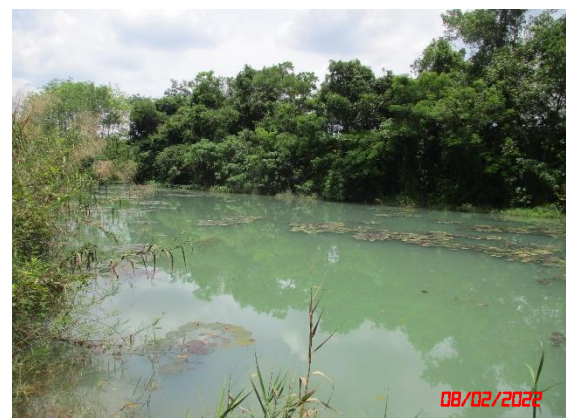
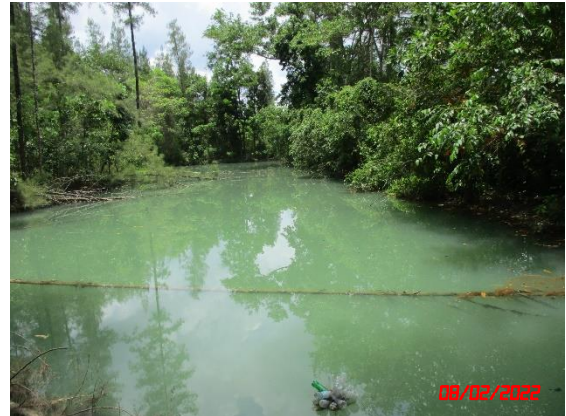
รูปที่ 2-19 บ่อดักตะกอน

บ่อดักตะกอน บ2

บ่อดักตะกอน บ4

บ่อดักตะกอน บ5

3. ในระหว่างการทำเหมืองหากพบว่ามีปริมาณตะกอนในบ่อรับน้ำของโครงการมากกว่า 50 เปอร์เซ็นต์ โดยปริมาตรของบ่อ ต้องรีบทำการขุดลอกตะกอนดินทราย เพื่อให้มีการรองรับน้ำ และระบายน้ำอย่างมีประสิทธิภาพ	<ul style="list-style-type: none"> ผู้ถือประทานบัตรได้มีการขุดบ่อดักตะกอนไว้ จำนวน 5 บ่อ และได้มีการดูแลรักษาให้มีประสิทธิภาพการรับรองน้ำได้ที่อยู่เสมอดังรูปที่ 2-19 ในกรณีที่พบว่ามีปริมาณตะกอนดินในบ่อดักตะกอนและระบายน้ำมากเกินไป หรือพบว่าบ่อดักตะกอนมีประสิทธิภาพในการกักเก็บน้ำน้อยลง ผู้ถือประทานบัตรจะดำเนินการขุดลอกบ่อดักตะกอนนั้นทันที 	-

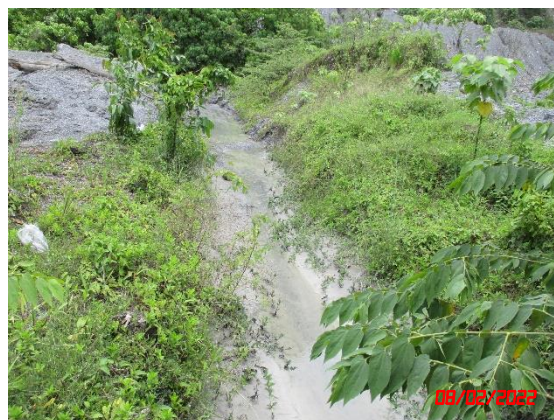
รูปที่ 2-20 คูระบายน้ำ

4. ให้ทางโครงการดูแลรักษาคุ้ระบายน้ำขนาดกว้างประมาณ 1-2 เมตร ลึก 1-2 เมตร รอบบริเวณพื้นที่โครงการ ทำเหมืองตามแนวเขตทางด้านทิศตะวันออก และบ่อดักตะกอนในพื้นที่ 2 ไร่ เพื่อป้องกัน/ลดน้ำฝนที่ไหลผ่านและบังคับการไหลของน้ำลงบ่อดักตะกอนของโครงการได้อย่างมีประสิทธิภาพ	<ul style="list-style-type: none"> ผู้ถือประทานบัตรได้ดูแลระบายน้ำบริเวณโดยรอบพื้นที่โครงการตามแนวเขตด้านทิศตะวันออก ให้สามารถระบายน้ำได้อย่างมีประสิทธิภาพอยู่เสมอดังรูปที่ 2-20 	-

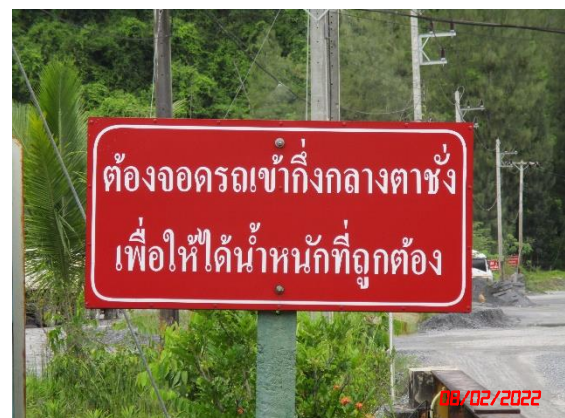
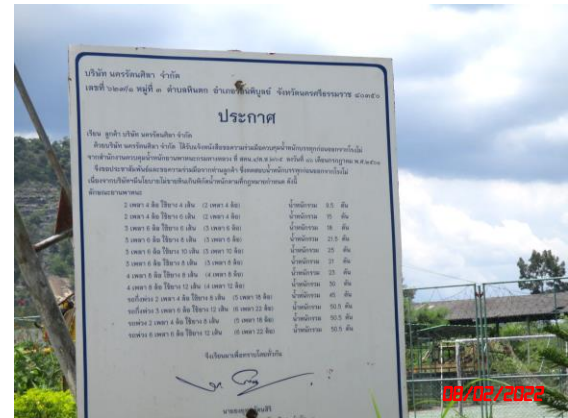
รูปที่ 2-23 จุดซั้งน้ำหนักรถบรรทุก และป้ายพิกัดน้ำหนักรถบรรทุก

3.3 การคมนาคม		
1. การบรรทุกแร่ ให้ตรวจสอบปริมาณแร่ที่ใส่ในรถบรรทุกให้น้ำหนักไม่เกินพิกัดน้ำหนักที่กฎหมายกำหนด เพื่อป้องกันเส้นทางถนนชำรุด และป้องกันการเกิดอุบัติเหตุจากการบรรทุกเกินพิกัด และควบคุมความเร็วของรถ โดยเฉพาะช่วงจากพื้นที่โครงการถึงโรงโม่หิน และผ่านชุมชน จะต้องใช้ความเร็วไม่เกิน 30 กิโลเมตรต่อชั่วโมง สำหรับความเร็วบนทางหลวงให้เป็นไปตามข้อกำหนดตามตำรวจทางหลวง	<ul style="list-style-type: none"> ผู้ถือประทานบัตรได้ออกกฎระเบียบและข้อปฏิบัติสำหรับรถบรรทุกแร่ที่จะทำการขนส่งแร่ออกสู่ภายนอก รายละเอียดดังต่อไปนี้ <ul style="list-style-type: none"> ควบคุมความเร็วรถบรรทุกที่วิ่งจากหน้าเหมืองไปยังโรงโม่หินไม่เกิน 30 กิโลเมตรต่อชั่วโมง ดังรูปที่ 2-13 ควบคุมน้ำหนักรถบรรทุกไม่ให้เกินพิกัดที่ทางราชการกำหนด ดังรูปที่ 2-23 	-
