มาตรการป้องกันและแก้ไข ผลกระทบสิ่งแวดล้อมและ มาตรการติดตามตรวจสอบ คุณภาพสิ่งแวดล้อม

มาตรการป้องกันและแก้ไขผลกระทบสิ่งแวดล้อม และมาตรการติดตามตรวจสอบคุณภาพสิ่งแวดล้อม

มาตรการติดตามตรวจสอบคุณภาพสิ่งแวดล้อม ตามเงื่อนไขเปลี่ยนแปลงแผนผังการทำเหมือง โครงการเหมืองแร่ หินอุตสาหกรรมชนิดหินทราย เพื่ออุตสาหกรรมก่อสร้าง ประทานบัตรที่ 23431/15256 ของบริษัท สหกิจจำกัด จำกัด ตั้งอยู่ที่ ตำบลตากแดด อำเภอเมืองพังงา จังหวัดพังงา รายละเอียดการดำเนินการสรุปได้ดังนี้

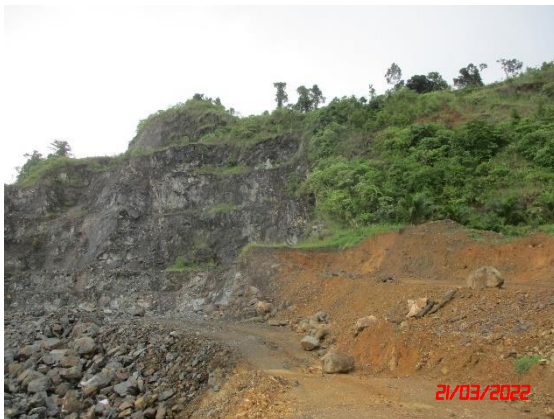
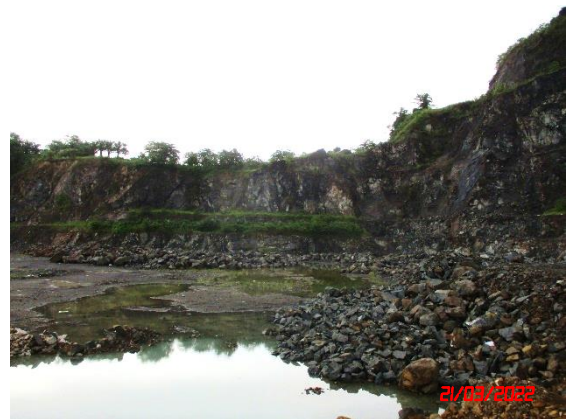
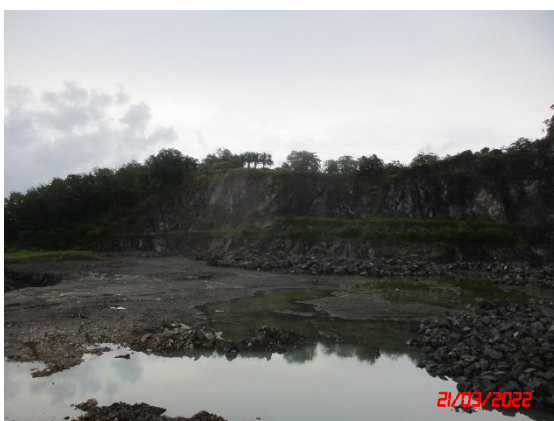
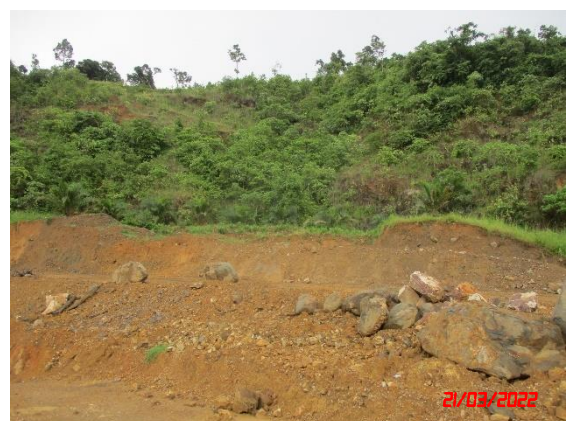
รูปที่ 2-2 พื้นที่หน้าเหมืองปัจจุบัน

| เงื่อนไขตามมาตรการ | ผลการปฏิบัติตามมาตรการ | ปัญหา อุปสรรค ที่ไม่สามารถปฏิบัติตามมาตรการ และแนวทางแก้ไข |
|---|---|--|
| 1. ให้เปิดทำเหมืองเพื่อทำการผลิตแร่ตามแผนผังโครงการทำเหมือง โดยให้เปิดการทำเหมืองจนถึงที่ระดับความสูงที่ 100 เมตร จากระดับน้ำทะเลปานกลางเท่านั้น ให้เปิดหน้าเหมืองในลักษณะเป็นขั้นบันได มีความสูงไม่เกิน 10 เมตร ความกว้างไม่น้อยกว่า 7 เมตร และควบคุมความลาดชัน (Overall Slope) ไม่ให้เกิน 45 องศา สำหรับบริเวณที่ยังไม่เปิดการทำเหมืองให้รักษาสภาพธรรมชาติเดิมไว้ให้มากที่สุด | <ul style="list-style-type: none"> วิศวกรผู้ควบคุมการทำเหมืองของโครงการได้วางแผนในการเปิดดำเนินการทำเหมืองตามแผนผังโครงการกำหนดดังรูปที่ 2-1 โดยเปิดหน้าเหมืองให้มีลักษณะเป็นขั้นบันได พร้อมทั้งควบคุมความลาดชัน (Overall Slope) ไม่ให้เกิน 45 องศา เพื่อป้องกันการพังทลายของหน้าเหมือง สำหรับบริเวณที่ยังไม่เปิดการทำเหมืองให้รักษาสภาพเดิมไว้ให้มากที่สุดดังรูปที่ 2-2 | - |

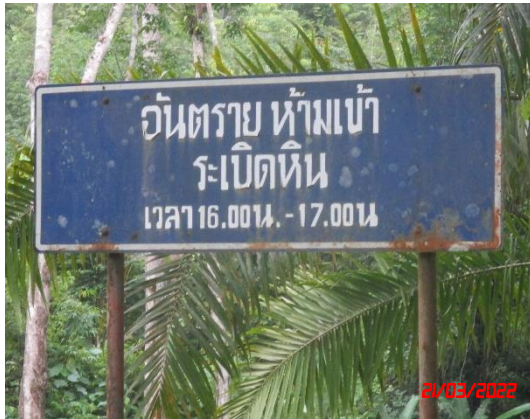
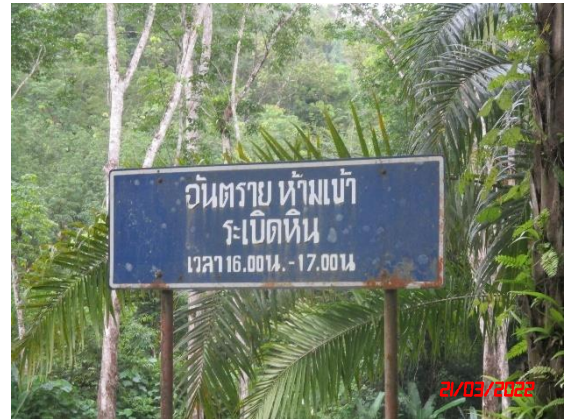
รูปที่ 2-3 ป้ายแสดงเวลาทำการระเบิด

| เงื่อนไขตามมาตรการ | ผลการปฏิบัติตามมาตรการ | ปัญหา อุปสรรค ที่ไม่สามารถปฏิบัติตามมาตรการ และแนวทางแก้ไข |
|---|---|--|
| 2. ให้ใช้ปริมาณวัตถุระเบิดสูงสุดไม่เกิน 150 กิโลกรัมต่อจังหวะถ่วง โดยทำการระเบิดวันละ 1 ครั้ง ในช่วงเวลา 16.00-17.00 นาฬิกา และหลีกเลี่ยงการระเบิดย่อย โดยให้ใช้เครื่องเจาะกระแทกย่อยแร่แทน โดยก่อนและหลังการระเบิดทุกครั้งจะต้องมีเจ้าหน้าที่ตรวจสอบพื้นที่โดยรอบในรัศมี 100 เมตร จากจุดระเบิด และให้มีการเปิดสัญญาณเตือนให้ได้ยินอย่างชัดเจนในรัศมีไม่น้อยกว่า 500 เมตร และห้ามมีการทำเหมืองหรือมีการระเบิดในเวลากลางคืนเด็ดขาด | <ul style="list-style-type: none"> วิศวกรผู้ควบคุมการทำเหมืองของโครงการได้วางแผนและออกแบบการใช้ปริมาณวัตถุระเบิดเป็นไปตามแผนผังโครงการกำหนด โดยใช้ปริมาณวัตถุระเบิดไม่เกิน 150 กิโลกรัมต่อจังหวะถ่วง และทำการระเบิดวันละ 1 ครั้ง ในช่วงเวลา 16.00-17.00 นาฬิกา โดยผู้ถือประทานบัตรได้จัดทำและติดตั้งป้ายแสดงเขตพื้นที่ทำการระเบิด พร้อมระบุช่วงเวลาการระเบิดไว้อย่างชัดเจน ดังรูปที่ 2-3 นอกจากนี้ จะใช้เครื่องเจาะกระแทกย่อยแร่แทนการระเบิดย่อย ทั้งนี้ ก่อนและหลังการระเบิดทุกครั้งได้มีการเปิดสัญญาณเตือนให้พนักงานและชุมชนใกล้เคียงได้ยินอย่างชัดเจน | - |

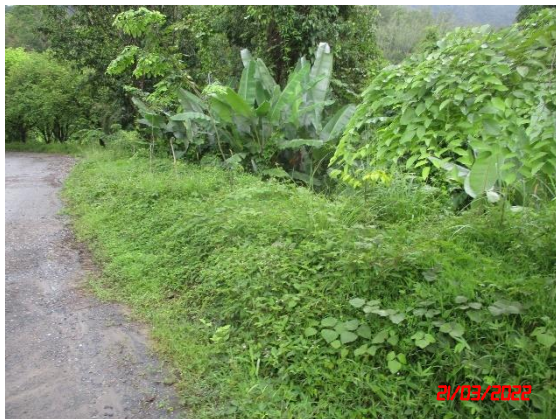
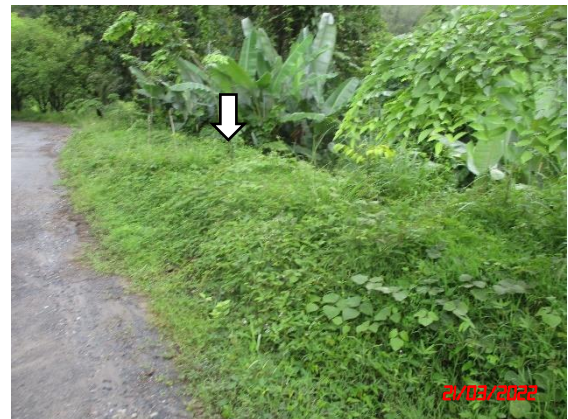
รูปที่ 2-4 คันทำนบกิน

| เงื่อนไขตามมาตรการ | ผลการปฏิบัติตามมาตรการ | ปัญหา อุปสรรค ที่ไม่สามารถปฏิบัติตามมาตรการ และแนวทางแก้ไข |
|---|---|--|
| 3. ให้สร้างคันทำนบดิน และระบายน้ำตามเส้นทางขนส่งแร่ รวมทั้งขุดบ่อดักตะกอนบริเวณอักษร “บ” ซึ่งอยู่ทางด้านทิศใต้ เป็นบ่อรองรับน้ำจากบริเวณหน้าเหมืองและบริเวณโดยรอบ และนำน้ำไปใช้ในการฉีดพรมลดฝุ่นละออง โดยห้ามระบายน้ำออกสู่ภายนอก | <ul style="list-style-type: none"> ผู้ถือประทานบัตรได้สร้างคันทำนบดินดังรูปที่ 2-4 และระบายน้ำตามแนวเส้นทางขนส่งแร่ดังรูปที่ 2-5 รวมทั้งขุดบ่อดักตะกอน เพื่อรองรับน้ำจากบริเวณหน้าเหมืองและบริเวณโดยรอบดังรูปที่ 2-6 และได้้นำน้ำไปใช้ในการฉีดพรมลดฝุ่นละออง โดยห้ามระบายน้ำออกสู่ภายนอกพื้นที่โครงการ | - |

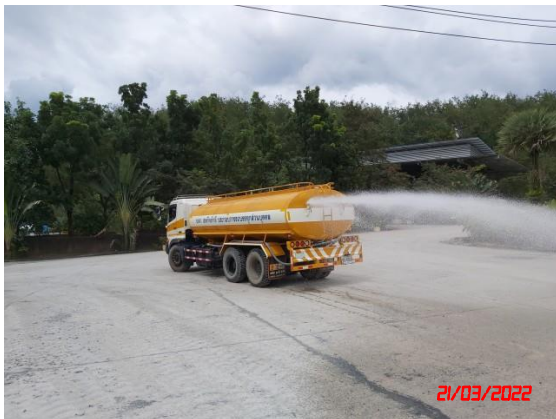
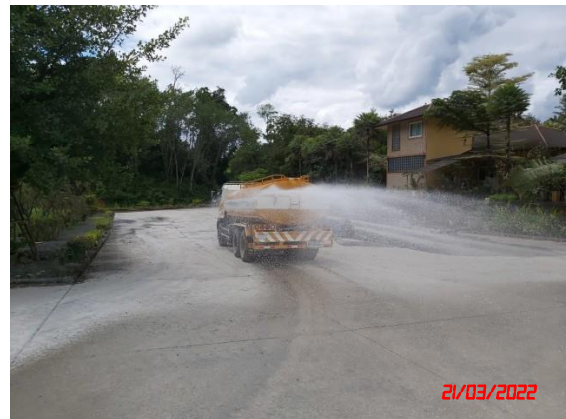
รูปที่ 2-7 การฉีดพรมน้ำเพื่อลดการฟุ้งกระจายของฝุ่นละออง

| เงื่อนไขตามมาตรการ | ผลการปฏิบัติตามมาตรการ | ปัญหา อุปสรรค ที่ไม่สามารถปฏิบัติตามมาตรการ และแนวทางแก้ไข |
|--|--|--|
| 4. ให้ฉีดพรมน้ำเพื่อลดการฟุ้งกระจายของฝุ่นละอองบริเวณหน้าเหมือง เส้นทางขนส่งแร่ภายในเหมือง เส้นทางขนส่งแร่จากหน้าเหมืองไปยังโรงโม่หิน ตามความเหมาะสมกับสภาพภูมิอากาศ รวมทั้งให้ตรวจสอบและซ่อมแซมเส้นทางขนส่งแร่ให้อยู่ในสภาพที่ใช้งานได้ดียิ่งขึ้น | <ul style="list-style-type: none"> การดำเนินโครงการได้มีมาตรการลดผลกระทบด้านการฟุ้งกระจายของฝุ่นละอองจากการขนส่งแร่ภายในพื้นที่โครงการ โดยได้มีการฉีดพรมน้ำบริเวณหน้าเหมือง เส้นทางขนส่งแร่ภายในเหมือง เส้นทางขนส่งจากหน้าเหมืองไปยังโรงโม่หิน ตามความเหมาะสมกับสภาพภูมิอากาศ ดังรูปที่ 2-7 รวมทั้งได้ตรวจสอบและซ่อมแซมเส้นทางขนส่งแร่ให้อยู่ในสภาพที่ใช้งานได้ดียิ่งขึ้นตามรูปที่ 2-8 | - |

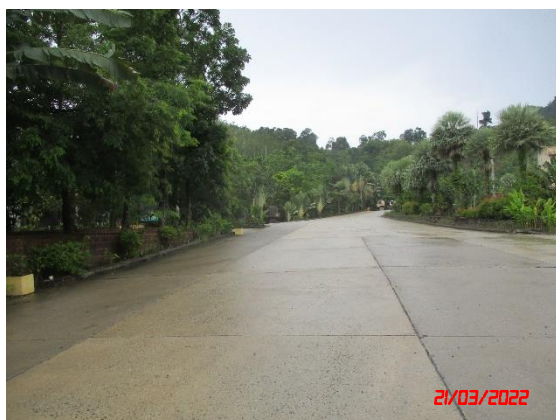
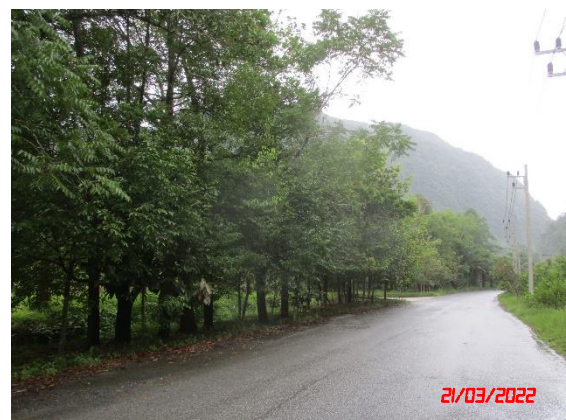
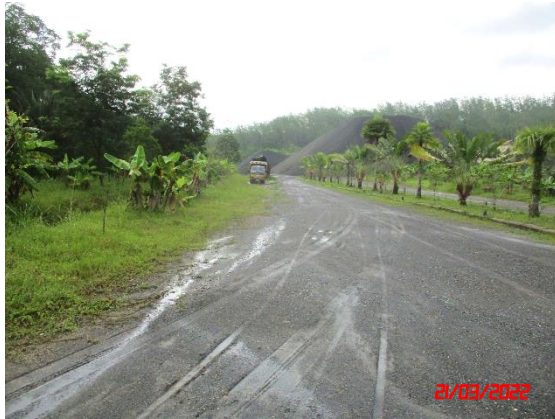
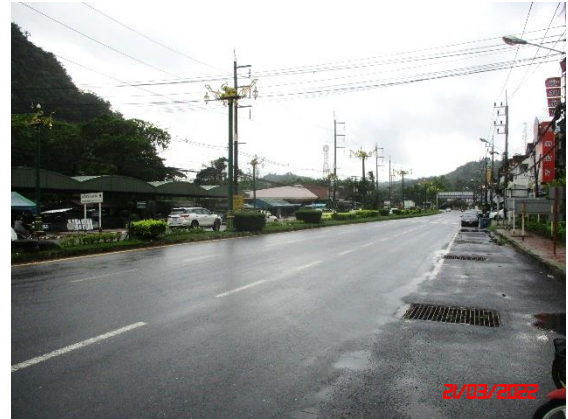
รูปที่ 2-8 เส้นทางขนส่งแร่ของโครงการ

เส้นทางขนส่งแร่ในพื้นที่โครงการ

เส้นทางขนส่งแร่บริเวณเชื่อมกับเส้นทางสาธารณะ

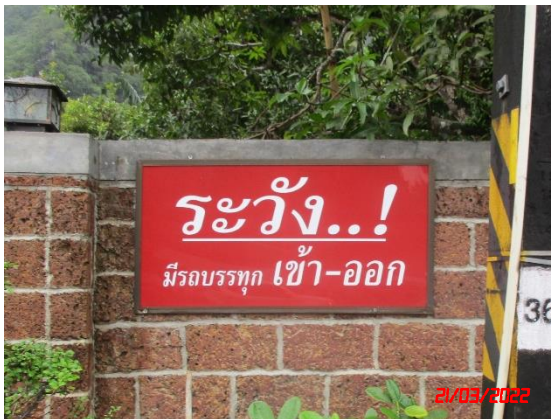
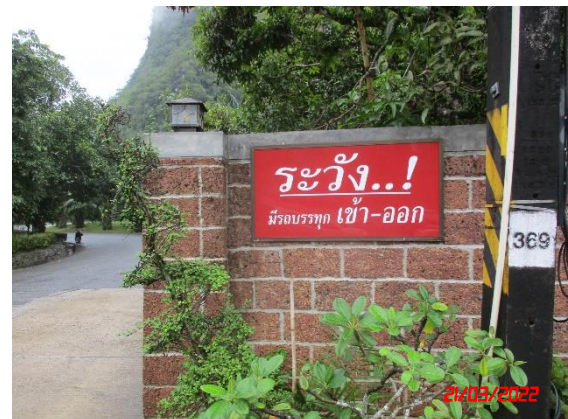
รูปที่ 2-9 ป้ายเตือนระวังรถบรรทุกเข้า-ออก

| เงื่อนไขตามมาตรการ | ผลการปฏิบัติตามมาตรการ | ปัญหา อุปสรรค ที่ไม่สามารถปฏิบัติตามมาตรการ และแนวทางแก้ไข |
|--|--|--|
| 5. ให้จัดทำป้ายสัญญาณเตือน ระวัง-มีรถบรรทุกเข้าออก บริเวณริมทางหลวงหมายเลข 4 ที่อยู่ทางด้านทิศตะวันออกก่อนถึงทางแยกเข้าสู่พื้นที่โครงการในระยะ 100 เมตร ทั้งสองด้าน เพื่อป้องกันและลดอุบัติเหตุที่อาจเกิดขึ้นแก่ราษฎรในชุมชนและผู้สัญจรไป-มา โดยป้ายแสดงหรือสัญญาณเตือนภัยจะต้องสามารถมองเห็นได้ชัดเจน | <ul style="list-style-type: none"> ผู้ถือประทานบัตรได้จัดทำและติดตั้งป้ายสัญญาณเตือนระวังรถบรรทุกเข้า-ออก บริเวณทางหลวงหมายเลข 4 ที่อยู่ทางทิศตะวันออกก่อนถึงทางแยกเข้าสู่พื้นที่โครงการ เพื่อป้องกันและลดอุบัติเหตุที่อาจเกิดขึ้นแก่ราษฎรในชุมชนและผู้สัญจรไป-มา ให้สามารถมองเห็นได้ชัดเจนดังรูปที่ 2-9 | - |

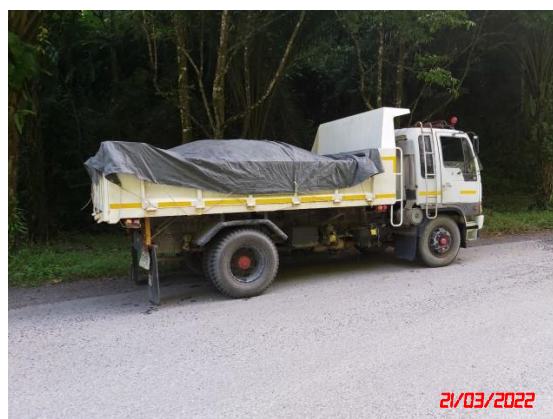
รูปที่ 2-10 ผ้าใบปิดคลุมรถบรรทุก

| เงื่อนไขตามมาตรการ | ผลการปฏิบัติตามมาตรการ | ปัญหา อุปสรรค ที่ไม่สามารถปฏิบัติตามมาตรการ และแนวทางแก้ไข |
|--|--|--|
| 6. ในการขนส่งแร่ออกนอกพื้นที่โครงการจะต้องใช้ผ้าใบปิดคลุมกระบะบรรทุกให้มิดชิด เพื่อลดการฟุ้งกระจายของฝุ่นละอองและการกระเด็นของเศษหิน และให้ควบคุมน้ำหนักบรรทุกและความเร็วของรถบรรทุกแร่ โดยเฉพาะช่วงที่ผ่านพื้นที่ชุมชนให้อยู่ในพิกัดที่ทางราชการกำหนดไว้ และห้ามมีการขนส่งแร่ในช่วงเวลา 06.30-08.30 นาฬิกา และ 15.00-16.30 นาฬิกา ซึ่งเป็นช่วงที่นักเรียนและประชาชนเดินทางไป-กลับจากโรงเรียนและที่ทำงาน | <ul style="list-style-type: none"> ในการขนส่งแร่ออกนอกพื้นที่โครงการ พนักงานขับรถบรรทุกได้ปิดคลุมผ้าใบกระบะบรรทุกให้มิดชิด เพื่อลดการฟุ้งกระจายของฝุ่นละอองและการกระเด็นของเศษหินดังรูปที่ 2-10 และควบคุมน้ำหนักบรรทุกและความเร็วของรถบรรทุกแร่ โดยเฉพาะช่วงที่ผ่านพื้นที่ชุมชนให้อยู่ในพิกัดที่ทางราชการกำหนดไว้ และห้ามมีการขนส่งแร่ในช่วงเวลา 06.30-08.30 นาฬิกา และ เวลา 15.00-16.30 นาฬิกา | - |

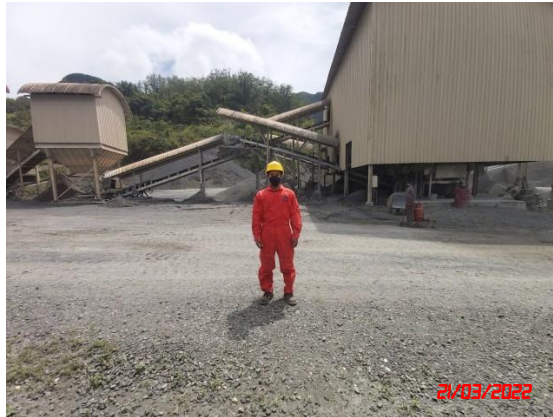
รูปที่ 2-11 การสวมใส่อุปกรณ์ป้องกันอันตรายส่วนบุคคล

| เงื่อนไขตามมาตรการ | ผลการปฏิบัติตามมาตรการ | ปัญหา อุปสรรค ที่ไม่สามารถปฏิบัติตามมาตรการ และแนวทางแก้ไข |
|--|--|--|
| 7. ให้จัดเตรียมและกำชับให้พนักงานสวมใส่อุปกรณ์ป้องกันอันตรายส่วนบุคคลให้เหมาะสมกับสภาพของงาน เช่น หน้ากากกันฝุ่น หมวกนิรภัย ปลีกอุดหู รองเท้านิรภัย ฯลฯ พร้อมทั้งจัดให้มีการตรวจสอบสภาพพนักงานปีละ 2 ครั้ง | <ul style="list-style-type: none"> ผู้ถือประทานบัตรได้จัดเตรียมอุปกรณ์ป้องกันอันตรายส่วนบุคคลให้เหมาะสมกับสภาพของงานและเพียงพอต่อจำนวนพนักงานดัง รูปที่ 2-11 พร้อมทั้งจัดให้มีการตรวจสอบสภาพพนักงานเป็นประจำทุกปี โดยได้ดำเนินการตรวจวัดครั้งล่าสุดประจำปี 2562 ดัง เอกสารแนบ 6 เนื่องจากตั้งแต่ปี 2563 เกิดสถานการณ์โรคระบาดไวรัสสายพันธุ์โคโรนา (Covid-19) เพื่อป้องกันการติดเชื้อและหลีกเลี่ยงไปยังสถานที่เสี่ยง จึงยังไม่สามารถดำเนินการตรวจวัดสุขภาพพนักงานได้ ทั้งนี้ หากสถานการณ์ดีขึ้น ผู้ถือประทานบัตรจะดำเนินการตรวจสอบสภาพตามเงื่อนไขมาตรการกำหนดไว้อย่างเคร่งครัด | - |

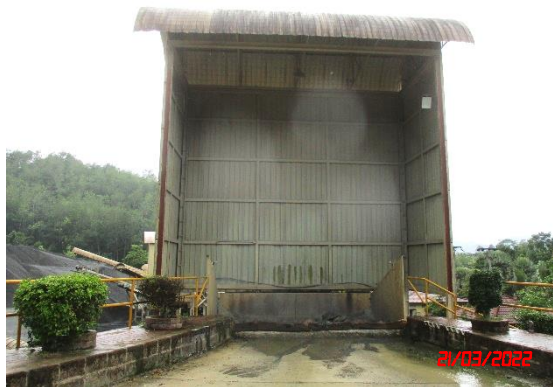
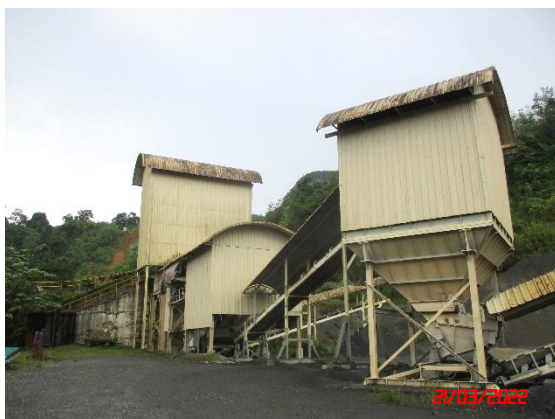
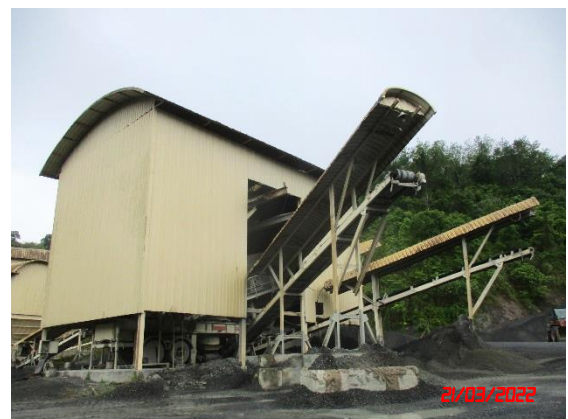
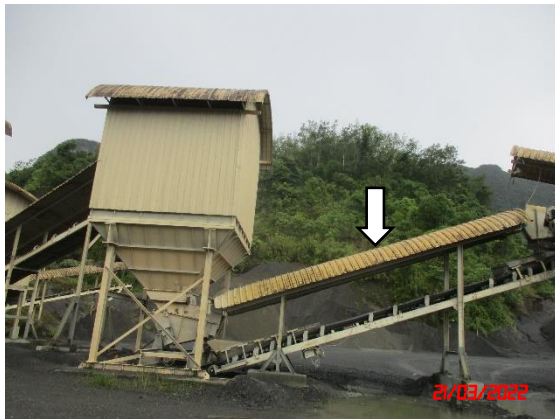
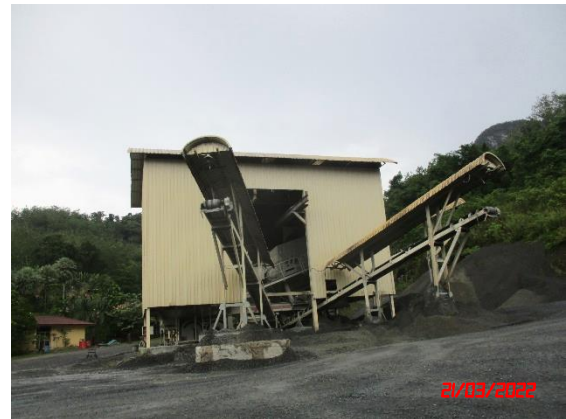
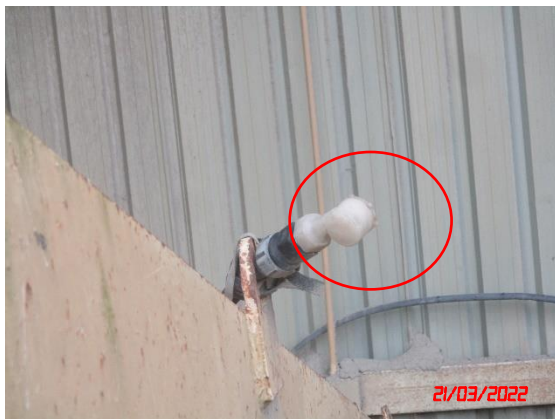
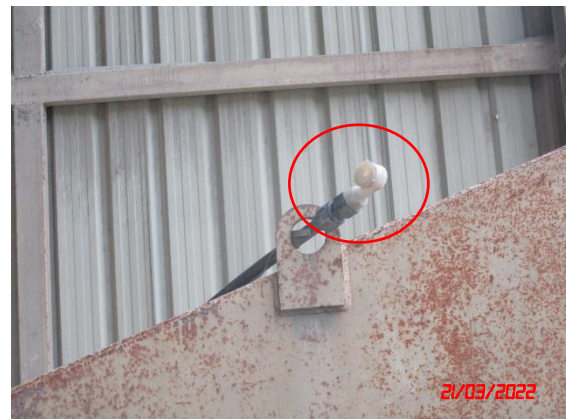
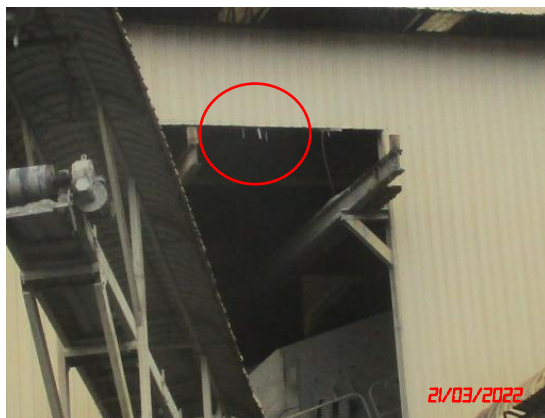
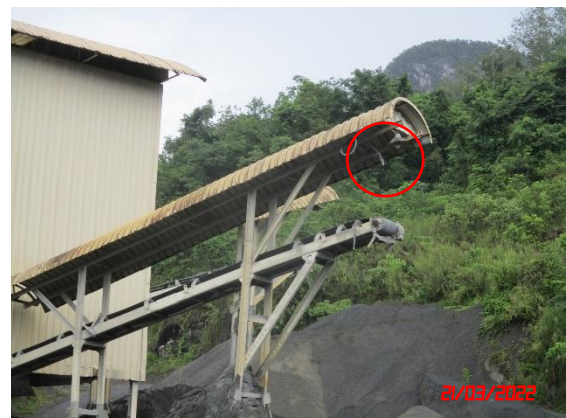
รูปที่ 2-12 ระบบป้องกันและกำจัดฝุ่นละอองบริเวณโรงโม่หิน

| เงื่อนไขตามมาตรการ | ผลการปฏิบัติตามมาตรการ | ปัญหา อุปสรรค ที่ไม่สามารถปฏิบัติตามมาตรการ และแนวทางแก้ไข |
|--|--|--|
| 12. โรงโม่หินของโครงการจะต้องเป็นระบบปิด และติดตั้งระบบสเปรย์น้ำบริเวณที่เป็นจุดกำเนิดฝุ่นรวมทั้งจะต้องมีการบำรุงรักษาระบบป้องกันและกำจัดฝุ่นให้มีประสิทธิภาพดีอยู่เสมอ ทั้งการปิดคลุมอาคาร อุปกรณ์ และระบบสเปรย์น้ำที่จุดกำเนิดฝุ่นต่างๆ และจะต้องเปิดใช้ตลอดเวลาที่ทำการโม่ บด ย่อยหิน ตามประกาศกรมอุตสาหกรรมพื้นฐานและการเหมืองแร่ เรื่อง ให้โรงโม่บดหรือย่อยหินมีระบบป้องกันผลกระทบสิ่งแวดล้อม ลงวันที่ 12 มกราคม 2548 อย่างครบถ้วน โดยเคร่งครัด | <ul style="list-style-type: none"> ผู้ถือประทานบัตรได้ดูแลรักษาระบบป้องกันและกำจัดฝุ่นละอองบริเวณโรงโม่หินของโครงการ ให้มีประสิทธิภาพดีอยู่เสมอ โดยได้ดำเนินการดังนี้ (รูปที่ 2-12) <ul style="list-style-type: none"> - สร้างอาคารปิดคลุมโรงโม่หินทั้ง เครื่องบดย่อยและตะแกรงคัดขนาด - สร้างอาคารปิดคลุมยังรับหินใหญ่ - สร้างหลังคาปิดคลุมสายพานลำเลียง - ติดตั้งระบบสเปรย์น้ำบริเวณยังรับหินใหญ่ ปากเครื่องบดย่อย ตะแกรงคัดขนาด และจุดหินตกปลายสายพานลำเลียง - จัดให้มีเจ้าหน้าที่ดูแลทำความสะอาดจัดเก็บเศษหินเศษฝุ่นที่สะสมบริเวณพื้นของโรงโม่หินทุกครั้งหลังเลิกงาน | - |

อาคารปิดคลุมยังรับหินใหญ่

อาคารปิดคลุมโรงโม่หิน 3 ด้าน

หลังคาปิดคลุมสายพานลำเลียง

ระบบสเปรย์น้ำบริเวณยังรับหิน

ระบบสเปรย์น้ำบริเวณสายพานลำเลียง

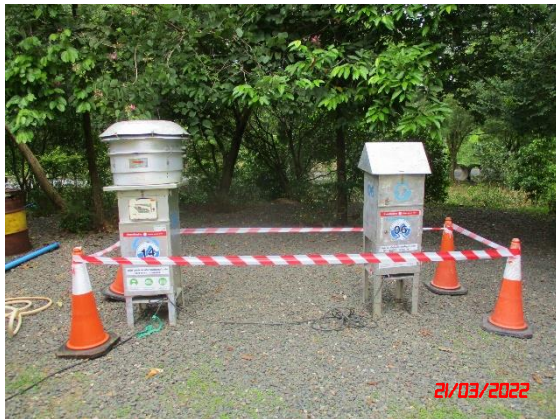
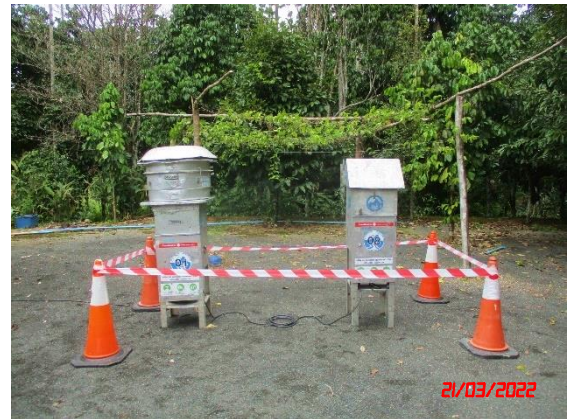
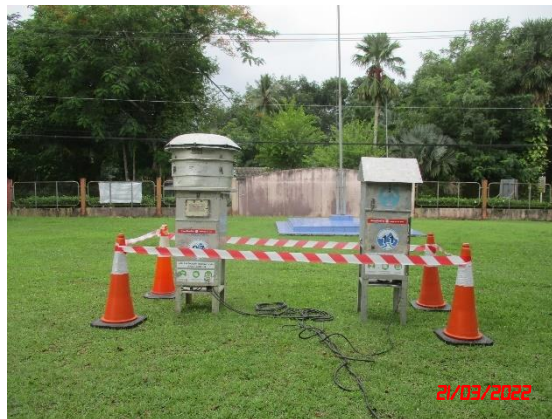
รูปที่ 2-13 การตรวจวัดคุณภาพอากาศ ระหว่างวันที่ 21-22 มีนาคม 2565

| เงื่อนไขตามมาตรการ | ผลการปฏิบัติตามมาตรการ | ปัญหา อุปสรรค ที่ไม่สามารถปฏิบัติตามมาตรการ และแนวทางแก้ไข |
|---|--|--|
| - ให้ทำการตรวจวัดปริมาณฝุ่นละอองรวมในอากาศ (TSP) ฝุ่นละอองขนาดเล็กไม่เกิน 10 ไมครอน (PM-10) และระดับเสียง จำนวน 3 สถานี ได้แก่ บริเวณโรงโม่หิน ชุมชนบ้านสวนพริก และชุมชนบ้านตากแดด ปีละ 2 ครั้ง ในช่วงเดือนมีนาคม-เมษายน และกันยายน-ตุลาคม ของทุกปี | <ul style="list-style-type: none"> ดำเนินการตรวจวัดปริมาณฝุ่นละอองแขวนลอยรวม (TSP) และปริมาณฝุ่นละอองขนาดเล็กกว่า 10 ไมครอน (PM-10) จำนวน 3 สถานี ได้แก่ สำนักงานโรงโม่หินของโครงการ ชุมชนบ้านสวนพริก และชุมชนบ้านตากแดด ระหว่างวันที่ 21-22 มีนาคม 2565 ดังรูปที่ 2-13 พบว่า ผลการตรวจวัดปริมาณฝุ่นละอองแขวนลอยรวม (TSP) และฝุ่นละอองขนาดเล็กกว่า 10 ไมครอน (PM-10) มีค่าอยู่ในเกณฑ์มาตรฐาน ดำเนินการตรวจวัดระดับเสียงเฉลี่ย 24 ชั่วโมง (Leq 24 hrs.) และระดับเสียงสูงสุด (L_{max}) จำนวน 3 สถานี ได้แก่ สำนักงานโรงโม่หินของโครงการ ชุมชนบ้านสวนพริก และชุมชนบ้านตากแดด ระหว่างวันที่ 21-22 มีนาคม 2565 ดังรูปที่ 2-14 พบว่า ผลการตรวจวัดระดับเสียงเฉลี่ย 24 ชั่วโมง (Leq 24 hrs.) และระดับเสียงสูงสุด (L_{max}) มีค่าอยู่ในเกณฑ์มาตรฐาน | - |

สำนักงานโรงโม่หินของโครงการ

ชุมชนบ้านสวนพริก

ชุมชนบ้านตากแดด

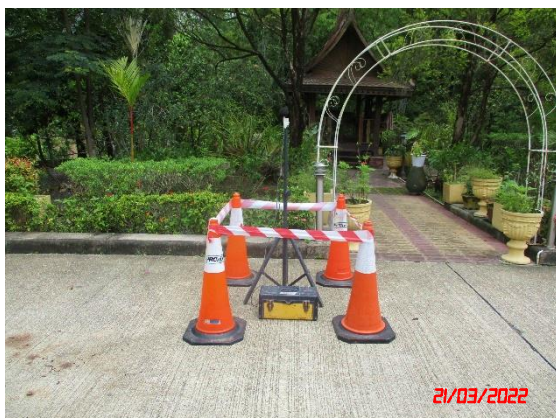
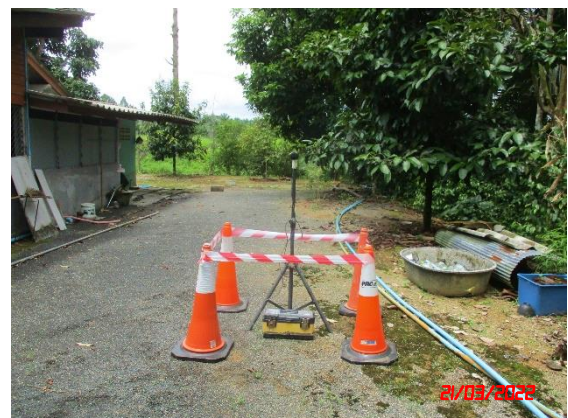
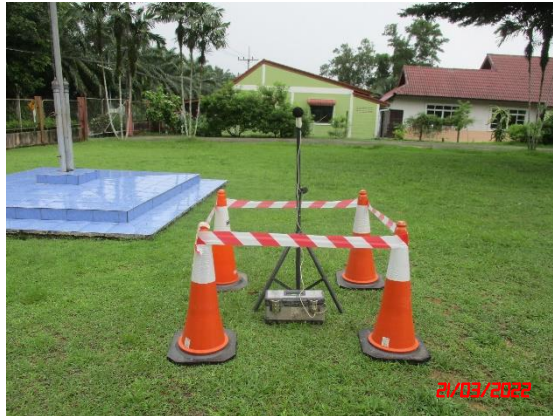
รูปที่ 2-14 การตรวจวัดระดับเสียง ระหว่างวันที่ 21-22 มีนาคม 2565

สำนักงานโรงโม่หินของโครงการ

ชุมชนบ้านสวนพริก

ชุมชนบ้านตากแดด

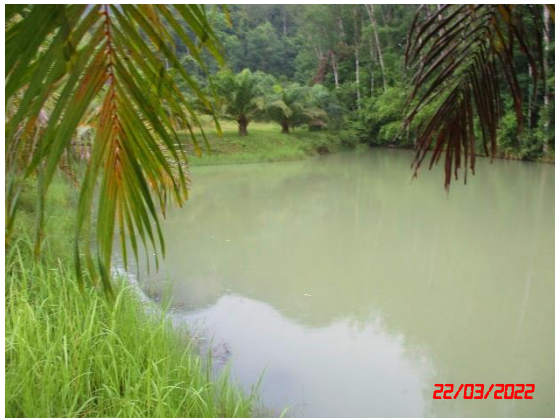
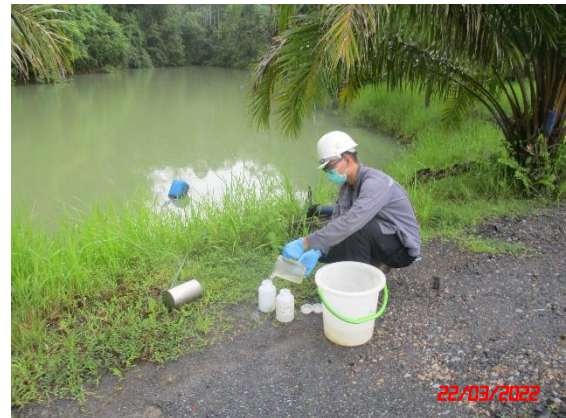
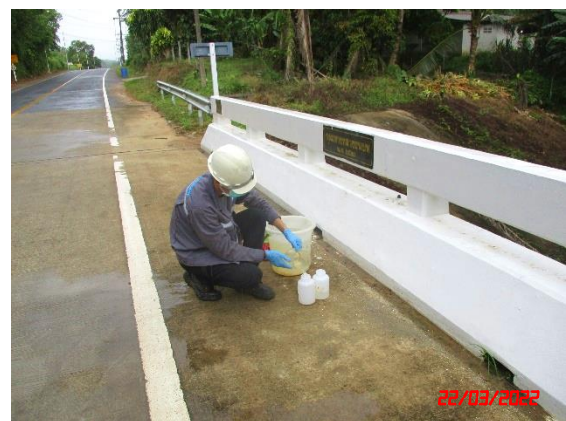
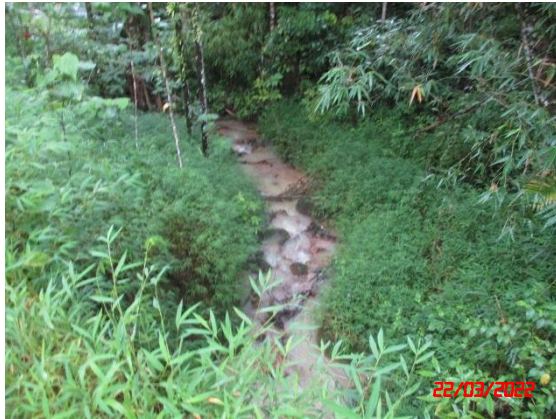
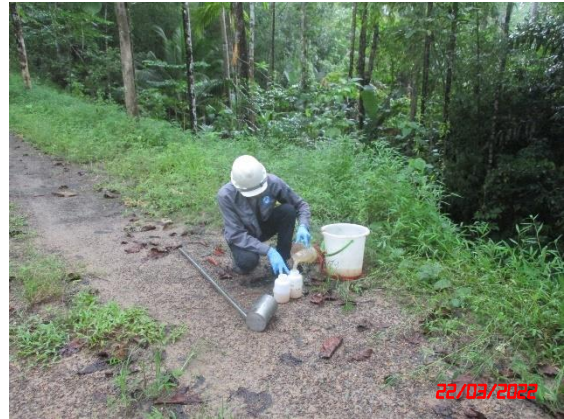
รูปที่ 2-15 การเก็บตัวอย่างน้ำผิวดิน ในวันที่ 22 มีนาคม 2565

| เงื่อนไขตามมาตรการ | ผลการปฏิบัติตามมาตรการ | ปัญหา อุปสรรค ที่ไม่สามารถปฏิบัติตามมาตรการ และแนวทางแก้ไข |
|--|---|--|
| <p>- ให้ติดตามตรวจสอบลักษณะสภาพทางน้ำ และคุณภาพน้ำ จำนวน 3 สถานี ได้แก่ บ่อดักตะกอน คลองนาท่านปลัด และ ห้วยไม่มีชื่อทางด้านทิศใต้ โดยตรวจวัดค่าความเป็นกรด-ด่าง (pH) ตะกอนแขวนลอย (Suspended Solids) ตะกอนละลาย (Dissolved Solids) ค่าความกระด้าง (Total Hardness) ค่าความขุ่น (Turbidity) และปริมาณเหล็ก (Total Iron) ปีละ 2 ครั้ง ในช่วงเดือนมีนาคม-เมษายน และกันยายน-ตุลาคม ของทุกปี</p> | <p>- ดำเนินการเก็บตัวอย่างน้ำ จำนวน 3 สถานี ได้แก่ บริเวณบ่อดักตะกอน คลองนาท่านปลัด และห้วยไม่มีชื่อทางด้านทิศใต้ ในวันที่ 22 มีนาคม 2565 ดังรูปที่ 2-15 พบว่า ผลการวิเคราะห์คุณภาพน้ำผิวดินมีค่าอยู่ในเกณฑ์มาตรฐาน</p> | <p>-</p> |

บ่อดักตะกอน

คลองนาท่านปลัด

ห้วยไม่มีชื่อทางด้านทิศใต้

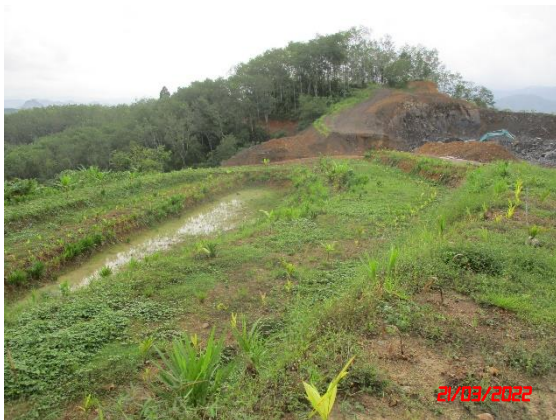
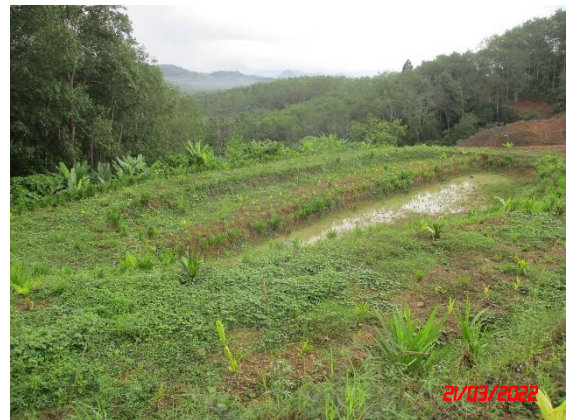
รูปที่ 2-16 บริเวณที่มีการฟื้นฟูพื้นที่ผ่านการทำเหมือง

| เงื่อนไขตามมาตรการ | ผลการปฏิบัติตามมาตรการ | ปัญหา อุปสรรค ที่ไม่สามารถปฏิบัติตามมาตรการ และแนวทางแก้ไข |
|--|---|--|
| <p>14. ให้ทำการฟื้นฟูสภาพพื้นที่ที่ผ่านการทำเหมืองแล้วควบคู่ไปกับการทำเหมือง ดังนี้</p> <ul style="list-style-type: none"> - บริเวณที่ไม่ใช้ในการทำเหมืองแร่และกิจกรรมเกี่ยวเนื่อง ให้พยายามรักษาสภาพเดิมไว้และปลูกต้นไม้โตเร็วเสริมให้หนาแน่น - บริเวณชั้นบันไดหน้าเหมืองที่สิ้นสุดการทำเหมืองตามแผนผังโครงการทำเหมืองแล้ว ให้ทำการปรับลดความลาดชันหน้าเหมืองให้อยู่ในสภาพที่แข็งแรงและปลอดภัย และขุดหลุมหรือร่องบนชั้นบันไดแล้วนำเปลือกดินใส่ พร้อมทั้งปลูกพืชคลุมดินและไม้ท้องถิ่นหรือไม่โตเร็วไปพร้อมการทำเหมือง ทั้งนี้ให้เก็บกองเปลือกดินจากการขยายหน้าเหมืองไว้บนบริเวณชั้นบันไดหน้าเหมืองในแต่ละชั้นเพื่อใช้ในการสภาพพื้นที่และปลูกต้นไม้ - พื้นที่ที่ผ่านการทำเหมืองในระยะสุดท้าย และใช้ในกิจกรรมต่างๆ ทุกบริเวณ หากไม่มีการต่ออายุประทานบัตรอีก ให้ฟื้นฟูโดยการขุดหลุมหรือร่องใส่ดิน/ปุ๋ย พร้อมทั้งปลูกพืชคลุมดินและไม้โตเร็วเพื่อคืนสภาพป่าไม้ | <ul style="list-style-type: none"> ● ผู้ถือประทานบัตรได้ร่วมกับวิศวกรในการดำเนินการปรับปรุงฟื้นฟูพื้นที่ที่ผ่านการทำเหมืองแร่แล้วควบคู่ไปกับการทำเหมือง โดยการปรับเกลี่ยหน้าดิน พร้อมทั้งปลูกพืชคลุมดินและไม่โตเร็วในพื้นที่ที่สามารถปลูกได้ รวมถึงดูแลรักษาสภาพพื้นที่ที่ไม่มีกิจกรรมการทำเหมืองให้มีสภาพเดิมไว้มากที่สุด ในกรณีที่สิ้นสุดการทำเหมืองแล้วผู้ถือประทานบัตรจะทำการปรับลดความลาดชันของพื้นที่หน้าเหมือง พร้อมขุดหลุมปลูกต้นไม้ตามแนวชั้นบันไดตามความเหมาะสม เพื่อปรับหน้าเหมืองให้มีความปลอดภัย โดยปัจจุบันโครงการได้เริ่มทำการฟื้นฟูไปพร้อมกับการทำเหมือง ดังรูปที่ 2-16 และได้จัดทำรายงานผลการดำเนินการฟื้นฟูพื้นที่เหมืองแร่เสนอให้กรมอุตสาหกรรมพื้นฐานและการเหมืองแร่ สำนักงานนโยบายแผนทรัพยากรธรรมชาติและสิ่งแวดล้อม และหน่วยงานที่เกี่ยวข้องทราบทุก 3 ปี โดยได้จัดทำรายงานฯ ครึ่งล่าสุดในปี พ.ศ. 2562 ดังเอกสารแนบ 9 | <p>-</p> |
