มาตรการป้องกันและแก้ไข ผลกระทบสิ่งแวดล้อมและ มาตรการติดตามตรวจสอบ คุณภาพสิ่งแวดล้อม

มาตรการป้องกันและแก้ไขผลกระทบสิ่งแวดล้อม และมาตรการติดตามตรวจสอบคุณภาพสิ่งแวดล้อม

บริษัท สุรินทร์เหมืองหิน จำกัด ได้มอบหมายให้บริษัท ไมน์ เอ็นจิเนียริง คอนซัลแตนท์ จำกัด ติดตามตรวจสอบผลการดำเนินการตามมาตรการป้องกันและแก้ไขผลกระทบสิ่งแวดล้อม โครงการเหมืองแร่หินอุตสาหกรรมชนิดหินบะซอลต์ เพื่ออุตสาหกรรมก่อสร้าง ประทานบัตรที่ 33632/16192 ของบริษัท สุรินทร์เหมืองหิน จำกัด ตั้งอยู่ที่ หมู่ที่ 15 ตำบลนาบัว อำเภอเมืองสุรินทร์ จังหวัดสุรินทร์ ตามหนังสือที่ ทส 1009.2/14595 ลงวันที่ 1 ธันวาคม 2558 รายละเอียดแสดงดังตารางที่ 2-1 ถึงตารางที่ 2-4

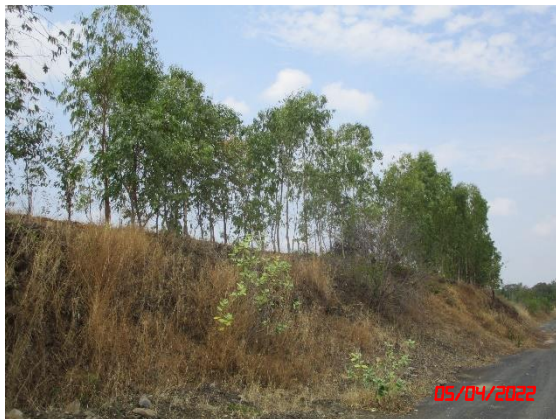
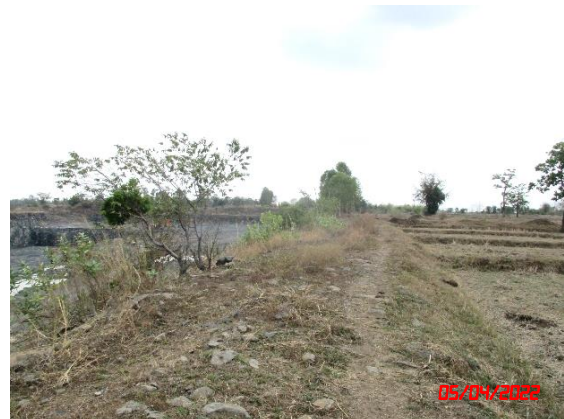
รูปที่ 2-2 แนวกันเขตไม่ทำเหมืองระยะ 10 เมตร จากขอบประทานบัตร

1. กำหนดขอบเขตพื้นที่ที่ต้องใช้ในการดำเนินการทำเหมือง และพื้นที่เว้นการทำเหมืองให้ชัดเจน โดยการเว้นพื้นที่ไม่ทำเหมืองในระยะ 10 เมตร จากขอบเขตพื้นที่โครงการโดยรอบ และแสดงสัญลักษณ์หรือป้ายให้เห็นอย่างชัดเจน	<ul style="list-style-type: none"> การดำเนินการทำเหมืองของโครงการได้มีการกำหนดขอบเขตพื้นที่ใช้ในการเปิดทำเหมือง และพื้นที่เว้นการทำเหมืองไว้อย่างชัดเจน โดยมีการเว้นพื้นที่ไม่ทำเหมืองในระยะ 10 เมตร จากขอบเขตพื้นที่โครงการโดยรอบ ดังรูปที่ 2-2 และเว้นพื้นที่ไม่ทำเหมืองจากแนวทางสาธารณประโยชน์ในระยะ 50 เมตร ดังรูปที่ 2-3 	-

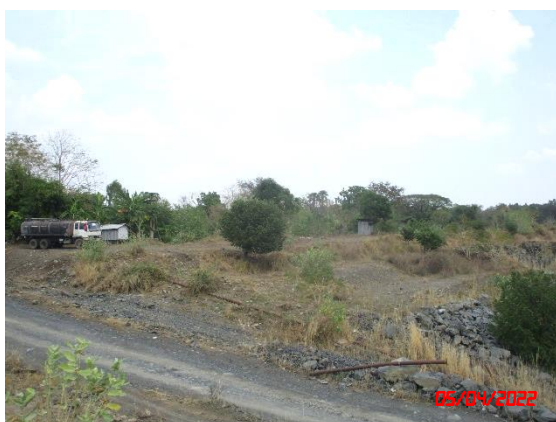
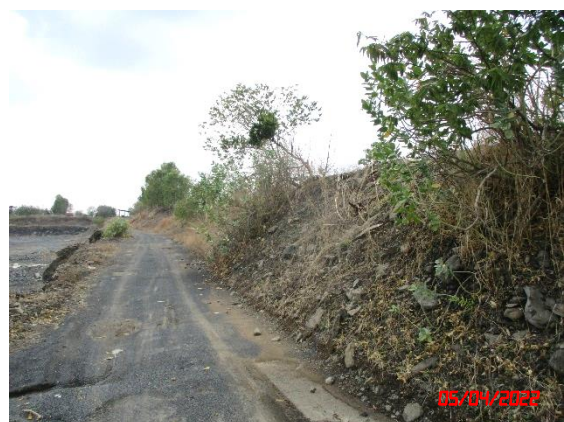
รูปที่ 2-3 แนวกันเขตไม่ทำเหมืองระยะ 50 เมตร จากทางสาธารณประโยชน์

เงื่อนไขตามมาตรการ	ผลการปฏิบัติตามมาตรการ	ปัญหา อุปสรรคที่ไม่สามารถปฏิบัติตามมาตรการ และแนวทางแก้ไข
ทรัพยากรสิ่งแวดล้อมทางกายภาพ		
1. ลักษณะภูมิประเทศ		
1. กำหนดขอบเขตพื้นที่กิจกรรมต่างๆ ให้ชัดเจน ได้แก่ พื้นที่ทำเหมืองเนื้อที่ 48 ไร่ พื้นที่เก็บกองเปลือกดินและเศษหิน “ด” พื้นที่ 9 ไร่ บ่อตกตะกอนบริเวณหมายอักษร “บ” เนื้อที่ 0.75 ไร่ ลึก 3 เมตร พื้นที่เว้นไม่ทำเหมืองในระยะ 10 เมตร จากแนวเขตพื้นที่โครงการโดยรอบ และพื้นที่เว้นไม่ทำเหมืองในระยะ 50 เมตร จากทางสาธารณประโยชน์	<ul style="list-style-type: none"> วิศวกรผู้ควบคุมของโครงการได้วางแผนและออกแบบการทำเหมืองให้เป็นไปตามแผนผังกำหนดอย่างเคร่งครัด โดยกำหนดพื้นที่เว้นไม่ทำเหมืองระยะ 10 เมตร โดยรอบเขตพื้นที่โครงการ ดังรูปที่ 2-2 และพื้นที่เว้นไม่ทำเหมืองระยะ 50 เมตร จากทางสาธารณประโยชน์ ดังรูปที่ 2-3 	-

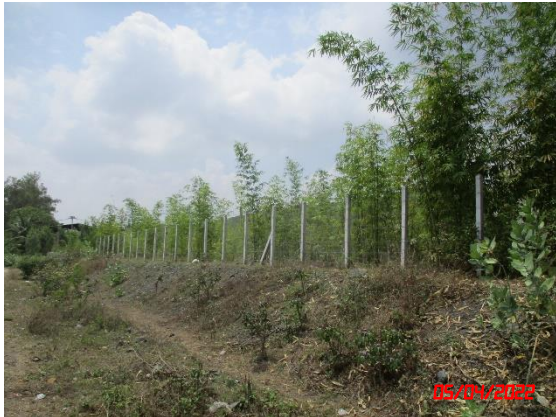
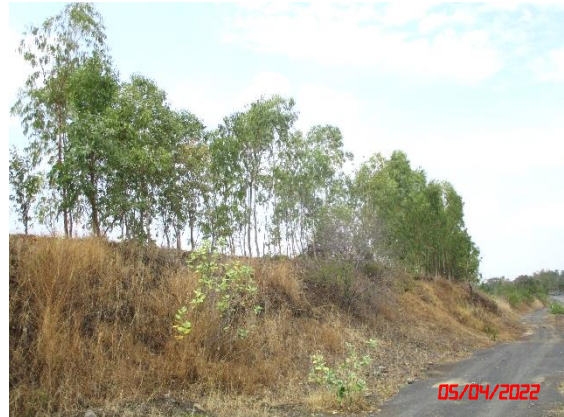
รูปที่ 2-4 คันทำนบดิน

2. จัดสร้างแนวคันดินและคูระบายน้ำ ตามแนวเขตพื้นที่โครงการโดยรอบ โดยแนวคันดินมีขนาดความกว้างฐาน 4 เมตร สูง 1.5 เมตร และสันคันดินกว้าง 3 เมตร และคูระบายน้ำมีขนาดความกว้างด้านบน 1.5 เมตร ความกว้างท้องร่อง 1 เมตร ลึก 1 เมตร และขุดบ่อตกตะกอนบริเวณหมายอักษร “บ” เนื้อที่ 0.75 ไร่ ลึก 3 เมตร	<ul style="list-style-type: none"> ผู้ถือประทานบัตรได้สร้างแนวคันดิน ดังรูปที่ 2-4 และคูระบายน้ำตามแนวเขตพื้นที่โครงการ ดังรูปที่ 2-5 พร้อมทั้งขุดบ่อตกตะกอน ดังรูปที่ 2-6 เพื่อรองรับน้ำที่ชะล้างผ่านพื้นที่เก็บกองเปลือกดินและน้ำชะล้างบริเวณหน้าเหมือง 	-

4. อุทกวิทยาและคุณภาพน้ำ		
1. จัดสร้างแนวคันดินและคูระบายน้ำ ตามแนวเขตพื้นที่โครงการ โดยรอบ โดยแนวคันดินมีขนาดความกว้างฐาน 4 เมตร สูง 1.5 เมตร และสันคันดินกว้าง 3 เมตร คูระบายน้ำมีขนาดความกว้าง ด้านบน 1.5 เมตร ความกว้างท้องร่อง 1 เมตร ลึก 1 เมตร และ บ่อดักตะกอนบริเวณหมายเลข “บ” เนื้อที่ 0.75 ไร่ ลึก 3 เมตร	<ul style="list-style-type: none"> ผู้ถือประทานบัตรได้สร้างแนวคันดิน และคูระบายน้ำตามแนวเขต พื้นที่โครงการ ดังรูปที่ 2-4 และรูปที่ 2-5 พร้อมทั้งขุดบ่อดักตะกอน ดังรูปที่ 2-6 เพื่อรองรับน้ำที่ชะล้างผ่านพื้นที่เก็บกองเปลือกดินและ บริเวณหน้าเหมือง 	-

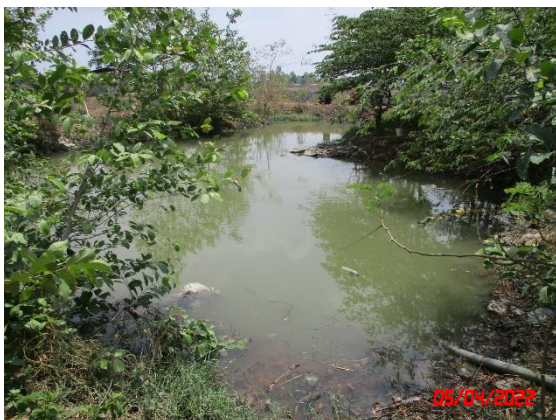
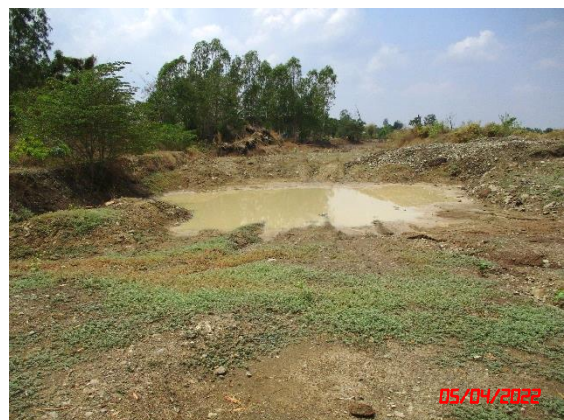
รูปที่ 2-6 บ่อดักตะกอน

4. อุทกวิทยาและคุณภาพน้ำ		
1. ตรวจสอบและปรับปรุงสภาพของคันทำนบดิน คูระบายน้ำ และบ่อตกตะกอน ให้สามารถใช้งานหรือรองรับน้ำได้ต่อเนื่อง โดยการตรวจสอบและขุดลอกตะกอนดินออกจากคูระบายน้ำปีละ 1 ครั้ง	<ul style="list-style-type: none"> ● ผู้ถือประทานบัตรได้ดูแลและตรวจสอบคันทำนบดินของโครงการ ให้สามารถใช้งานหรือรองรับน้ำได้ต่อเนื่อง ในกรณีที่บ่อตกตะกอนหรือคูระบายน้ำของโครงการมีประสิทธิภาพการใช้งานลดน้อยลงจะดำเนินการขุดลอกตะกอนดินทันที 	-

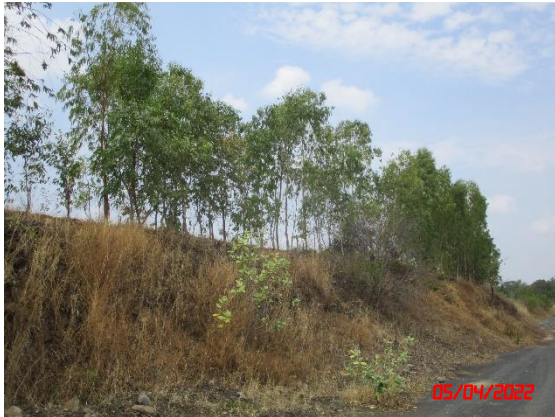
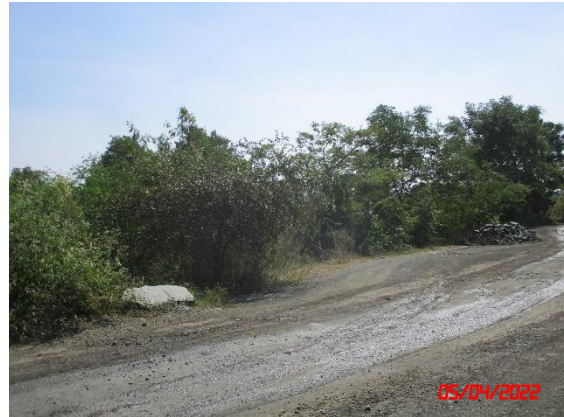
รูปที่ 2-7 แนวต้นไม้บริเวณพื้นที่โครงการ

เงื่อนไขตามมาตรการ	ผลการปฏิบัติตามมาตรการ	ปัญหา อุปสรรคที่ไม่สามารถปฏิบัติ ตามมาตรการ และแนวทางแก้ไข
2. คุณภาพอากาศ		
1. ปลุกพืชคลุมดินและไม้ยืนต้นโตเร็วบนแนวคันดิน และบริเวณพื้นที่ เว้นไม่ทำเหมือง เพื่อเป็นแนวกันชนป้องกันฝุ่นละอองแพร่กระจาย ออกสู่ภายนอก	<ul style="list-style-type: none"> ผู้ถือประทานบัตรได้ดำเนินการปลุกพืชคลุมดินและไม้ยืนต้นตาม แนวเขตพื้นที่โครงการและบริเวณที่สามารถดำเนินการได้ ดังรูปที่ 2-7 เพื่อเป็นแนวกันชนป้องกันฝุ่นละอองแพร่กระจายออกสู่ 	-

4. ประวัติศาสตร์ โบราณคดี โบราณสถาน และแหล่งท่องเที่ยว		
1. ดำเนินการปลูกต้นไม้โตเร็วไว้ตามแนวคันดิน และบริเวณที่ว่างในเขตพื้นที่เวนไม่ทำเหมืองเพื่อเป็นแนวคั่นบังทัศนียภาพจากการทำเหมืองของโครงการ	<ul style="list-style-type: none"> ผู้ถือประทานบัตรได้ดำเนินการปลูกต้นไม้ไว้บริเวณพื้นที่เวนไม่ทำเหมือง และบริเวณที่สามารถดำเนินการได้ เพื่อเป็นแนวคั่นบังทัศนียภาพจากการทำเหมืองของโครงการ ดังรูปที่ 2-7 	-

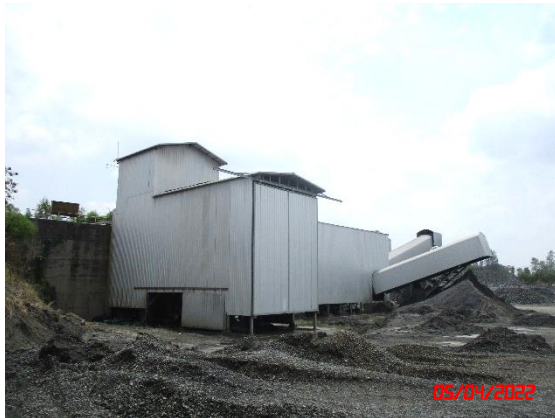
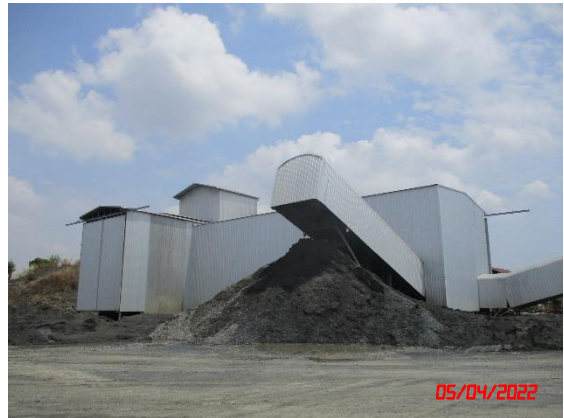
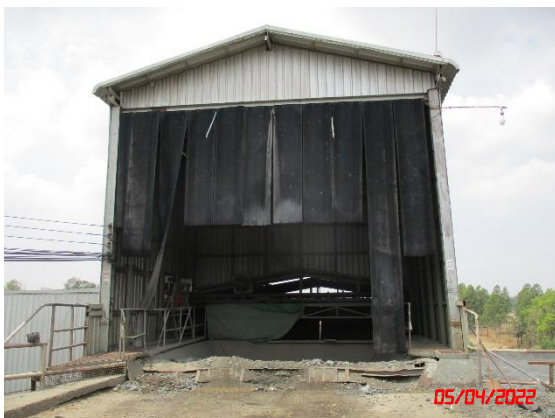
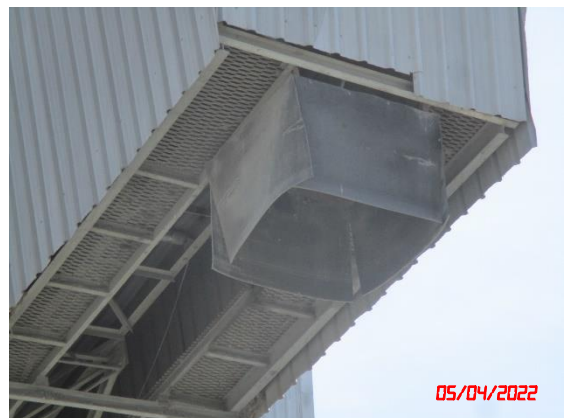
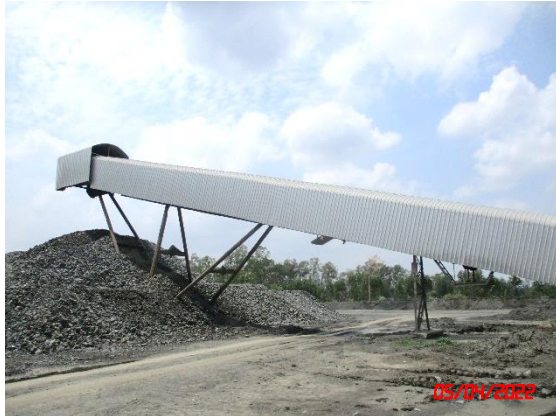
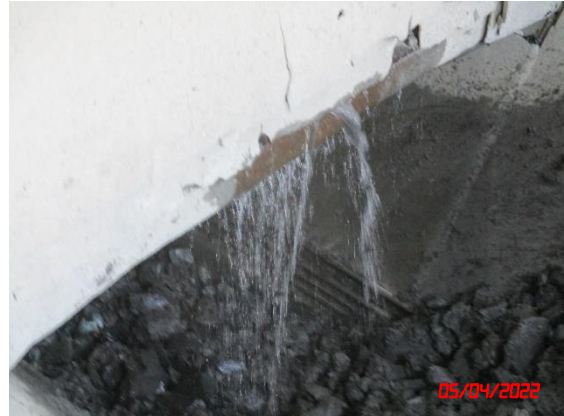
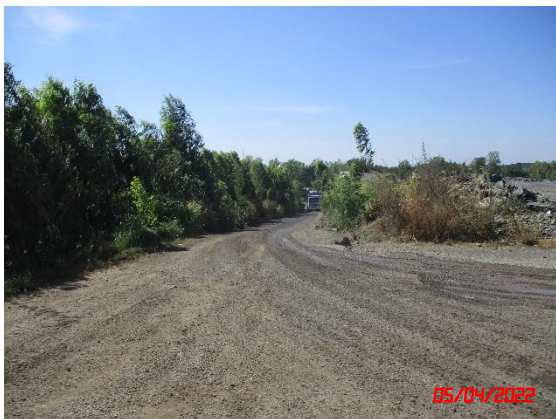
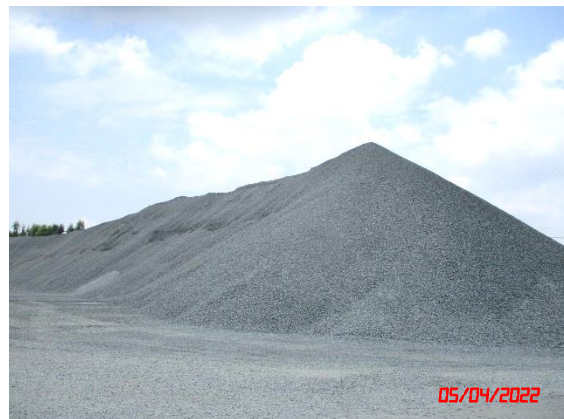
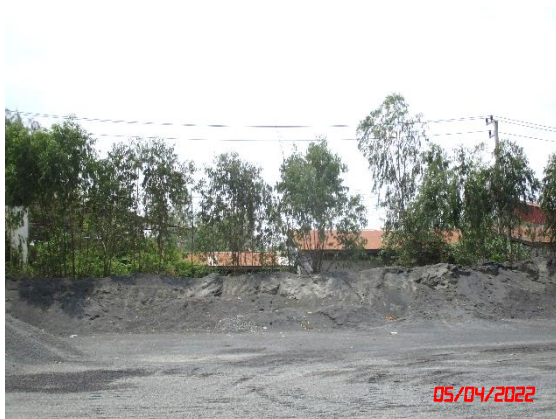
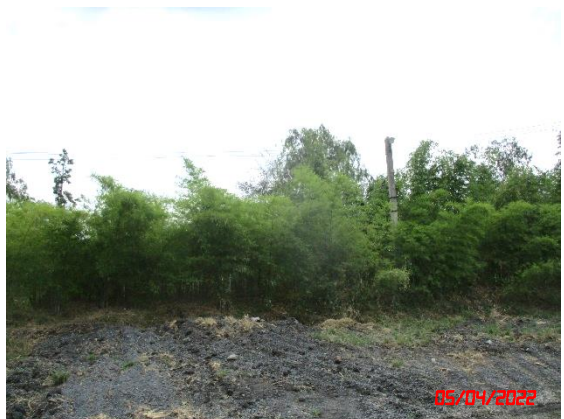
รูปที่ 2-8 ระบบป้องกันผลกระทบสิ่งแวดล้อมของโรงโม่หิน

2. ให้ปรับปรุงระบบป้องกันผลกระทบสิ่งแวดล้อมบริเวณโรงโม่หินของ โครงการ ตามประกาศกรมอุตสาหกรรมพื้นฐานและการเหมืองแร่ เรื่อง ให้โรงโม่บดหรือย่อยหินมีระบบป้องกันผลกระทบสิ่งแวดล้อม โดยเคร่งครัด พร้อมทั้งดูแลรักษาและปรับปรุงระบบป้องกัน ผลกระทบสิ่งแวดล้อมให้มีประสิทธิภาพที่ดีอยู่เสมอ	<ul style="list-style-type: none"> ผู้ถือประทานบัตรได้ปรับปรุงระบบป้องกันผลกระทบสิ่งแวดล้อม ของโรงโม่หินให้เป็นไปตามประกาศกรมอุตสาหกรรมพื้นฐาน และการเหมืองแร่ เรื่อง ให้โรงโม่บดหรือย่อยหินมีระบบป้องกัน ผลกระทบสิ่งแวดล้อมโดยเคร่งครัด ดังรูปที่ 2-8 พร้อมทั้งดูแล รักษาและปรับปรุงระบบให้มีประสิทธิภาพที่ดีอยู่เสมอ รายละเอียด ดังต่อไปนี้ <ul style="list-style-type: none"> - มีอาคารปิดคลุมยังรับหินใหญ่ - มีอาคารปิดคลุมโรงโม่หิน 3 ด้าน - มีอาคารปิดคลุมสายพานลำเลียง - มีถุงคลุมปลายสายพาน - มีระบบสเปรย์น้ำ - ปลุกต้นไม้ยืนต้นไว้โดยรอบพื้นที่โรงโม่หิน 	-

อาคารปิดคลุมโรงโม่หิน

หลังคาปิดคลุมยังรับหินใหญ่

ถุงครอบปลายสายพานลำเลียง

หลังคาปิดคลุมสายพานลำเลียง

ระบบสเปรย์น้ำ

ถนนหินบดอัดแน่นบริเวณโรงไหมหิน

ลานเก็บกองแร่ที่ไม่บดแล้ว

แนวต้นไม้บริเวณโรงไหมหิน

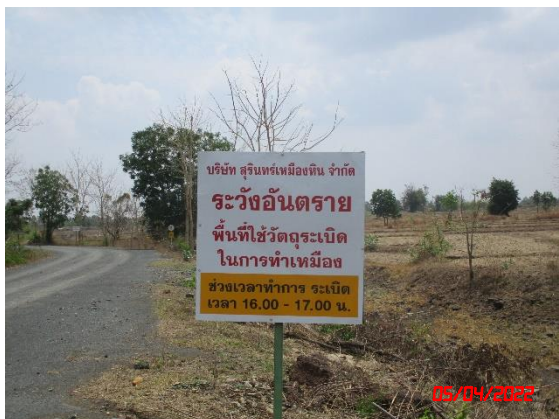
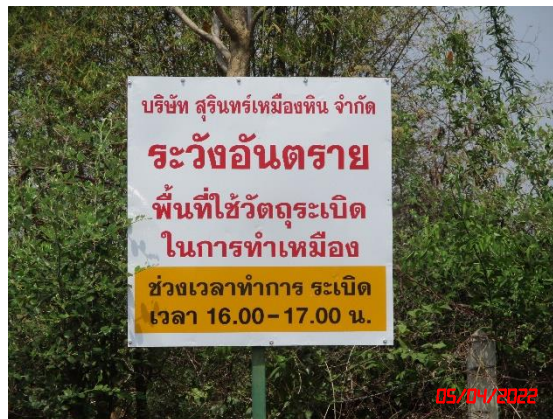
รูปที่ 2-9 ป้ายเตือนเวลาระเบิดหน้าเหมือง

เงื่อนไขตามมาตรการ	ผลการปฏิบัติตามมาตรการ	ปัญหา อุปสรรคที่ไม่สามารถปฏิบัติ ตามมาตรการ และแนวทางแก้ไข
2. จัดทำป้ายเตือน “อันตรายจากการระเบิด” พร้อมทั้งระบุช่วงเวลาที่ทำ ทำการระเบิด ติดตั้งไว้ริมเส้นทางสาธารณประโยชน์ด้านทิศใต้ และ ตามแนวเขตพื้นที่ประทานบัตร บริเวณที่สามารถมองเห็นได้ชัดเจน	<ul style="list-style-type: none"> ผู้ถือประทานบัตรได้จัดทำป้ายเตือน “อันตรายจากการระเบิด” พร้อมทั้งระบุช่วงเวลาทำการระเบิด ติดตั้งไว้ริมเส้นทาง สาธารณประโยชน์ด้านทิศใต้ และตามแนวเขตพื้นที่ประทานบัตร บริเวณที่สามารถมองเห็นได้ชัดเจน ดังรูปที่ 2-9 	-

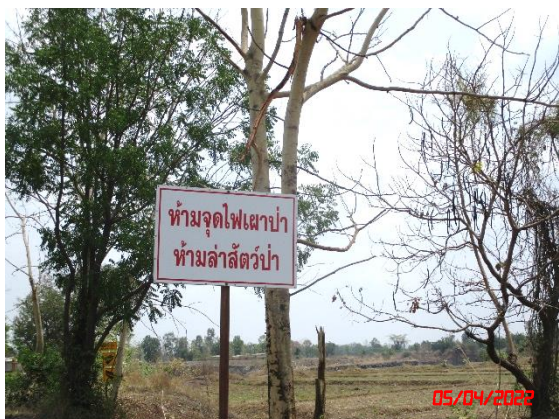
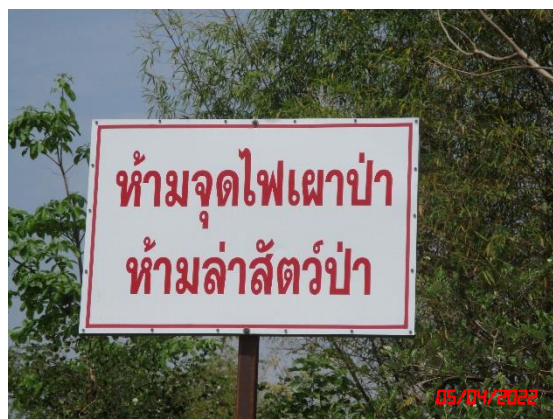
รูปที่ 2-10 ป้ายเตือนห้ามจุดไฟเผาป่า และห้ามล่าสัตว์ป่า

2. ติดป้ายเตือน “ห้ามจุดไฟเผาป่า” หรือ “ห้ามล่าสัตว์ป่า” ในบริเวณพื้นที่ที่มองเห็นได้ชัดเจนทั้งในพื้นที่โครงการและบริเวณใกล้เคียง รวมถึงดูแลให้พนักงานปฏิบัติตามอย่างเคร่งครัด	<ul style="list-style-type: none"> ผู้ถือประทานบัตรได้ติดตั้งป้ายเตือนห้ามจุดไฟเผาป่า และป้ายเตือนห้ามล่าสัตว์ป่า ไว้ในบริเวณพื้นที่โครงการ ดังรูปที่ 2-10 พร้อมทั้งกำชับให้พนักงานที่ปฏิบัติงานบริเวณหน้าเหมืองให้หมั่นสังเกตุดูหากพบเห็นการลักลอบจุดไฟเผาป่า หรือลักลอบล่าสัตว์ป่า จะรีบแจ้งหน่วยงานที่เกี่ยวข้องให้เข้ามาดำเนินการตามข้อกฎหมายทันที 	-
คุณค่าการใช้ประโยชน์ของมนุษย์

เงื่อนไขตามมาตรการ	ผลการปฏิบัติตามมาตรการ	ปัญหา อุปสรรคที่ไม่สามารถปฏิบัติ ตามมาตรการ และแนวทางแก้ไข
โครงการ รวมทั้งการให้ความร่วมมือจัดกิจกรรมการปลูกป่ากับ หน่วยงานราชการในท้องถิ่น	ป่าไม้และสัตว์ป่า ในบริเวณพื้นที่ใกล้เคียงพื้นที่โครงการ พร้อมทั้ง ติดตั้งป้ายเตือนให้สามารถมองเห็นได้ชัดเจน ดังรูปที่ 2-10

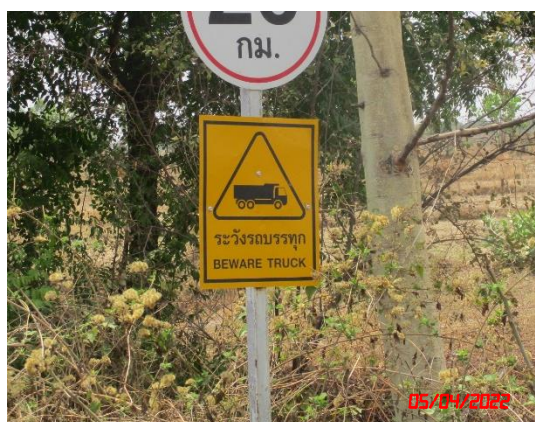
รูปที่ 2-11 ป้ายเตือนระวังรถบรรทุกเข้า-ออก

1. การคมนาคม		
1. จัดทำป้ายเตือนภัย เช่น ป้ายชะลอความเร็ว และหรือสัญญาณไฟกระพริบบริเวณทางหลวงชนบทหมายเลข สร 2072 (บ้านกระเนียบ-บ้านสวาย) ก่อนแยกเข้าสู่ถนนลูกรังเข้าสู่โครงการ พร้อมทั้งดูแลป้ายและสัญญาณไฟให้อยู่ในสภาพใช้งานได้ดียู่เสมอ	<ul style="list-style-type: none"> ผู้ถือประทานบัตรได้จัดทำและติดตั้งป้ายเตือนระวังรถบรรทุก-เข้าออก ดังรูปที่ 2-11 และป้ายจำกัดความเร็ว ดังรูปที่ 2-12 ติดตั้งไว้ริมเส้นทางขนส่งแร่ และทางหลวงชนบทหมายเลข สร. 2072 พร้อมทั้งปรับปรุงและดูแลป้ายให้อยู่ในสภาพใช้งานได้ดียู่เสมอ 	-

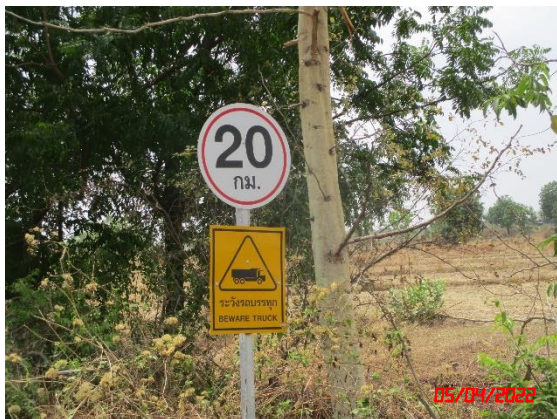
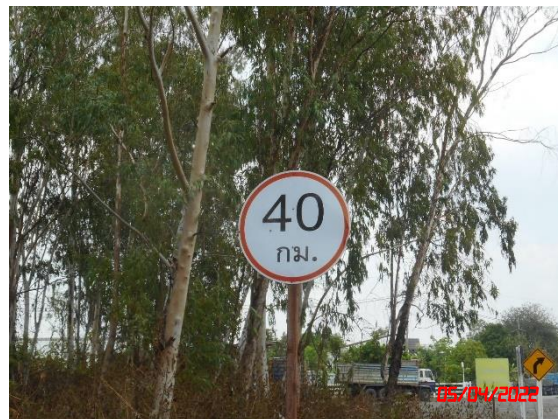
รูปที่ 2-12 ป้ายจำกัดความเร็ว

3. ควบคุมความเร็วรถบรรทุกขนส่งแร่ที่วิ่งไป-มา ระหว่างหน้าเหมือง ถึงโรงโม่หิน ให้ใช้ความเร็วไม่เกิน 30 กิโลเมตรต่อชั่วโมง และการ ขนส่งหินออกสู่แหล่งรับซื้อภายนอกในช่วงทางหลวงชนบท หมายเลข สร. 2072 ให้ใช้ความเร็วไม่เกิน 40 กิโลเมตรต่อชั่วโมง โดยติดตั้งป้ายไว้ริมเส้นทางให้เห็นอย่างชัดเจน	<ul style="list-style-type: none"> ผู้ถือประทานบัตรได้ออกกฎระเบียบเพื่อควบคุมพนักงานขับ รถบรรทุกแร่วิ่งไป-มา ระหว่างหน้าเหมืองถึงโรงโม่หิน ให้ใช้ความเร็ว ไม่เกิน 30 กิโลเมตรต่อชั่วโมง และการขนส่งหินออกสู่แหล่งรับซื้อ ภายนอกในช่วงทางหลวงชนบทหมายเลข สร. 2072 ให้ใช้ความเร็ว ไม่เกิน 40 กิโลเมตรต่อชั่วโมง โดยติดตั้งป้ายไว้ริมเส้นทางให้เห็น อย่างชัดเจนดังรูปที่ 2-12 	-

6. ควบคุมความเร็วรถบรรทุกขนส่งแร่ที่วิ่งไป-มา ระหว่างหน้าเหมือง ถึงโรงโม่หิน ให้ใช้ความเร็วไม่เกิน 30 กิโลเมตรต่อชั่วโมง และการ ขนส่งหินออกสู่แหล่งรับซื้อภายนอกในช่วงทางหลวงชนบท หมายเลข สร. 2072 ให้ใช้ความเร็วไม่เกิน 40 กิโลเมตรต่อชั่วโมง โดยการติดตั้งป้ายเตือนไว้ริมเส้นทางให้เห็นอย่างชัดเจน	<ul style="list-style-type: none"> ผู้ถือประทานบัตรได้ออกกฎระเบียบให้พนักงานขับรถบรรทุกแร่ ของโครงการที่วิ่งจากหน้าเหมืองถึงโรงโม่หินให้ใช้ความเร็วไม่เกิน 30 กิโลเมตรต่อชั่วโมง โดยติดตั้งป้ายเตือนไว้อย่างชัดเจนดังรูปที่ 2-12 	-

ป้ายจำกัดความเร็วบริเวณพื้นที่โครงการ

ป้ายจำกัดความเร็วทางหลวงชนบทหมายเลข สร. 2072

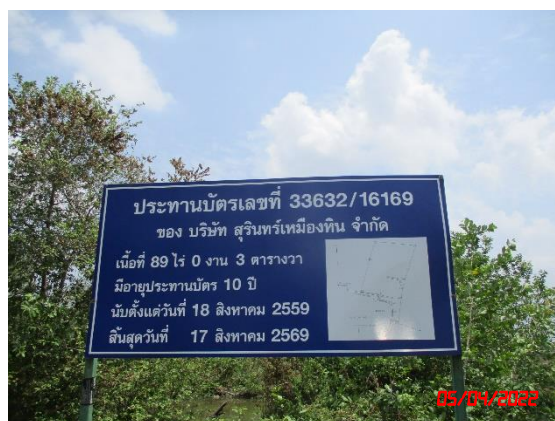
รูปที่ 2-13 ป้ายแสดงข้อมูลโครงการ

4. จัดทำป้ายแสดงข้อมูลเกี่ยวกับโครงการ ได้แก่ หมายเลขประทาน- บัตร เนื้อที่ ระยะเวลาการทำเหมือง และผู้รับผิดชอบ ไว้บริเวณ ด้านหน้าพื้นที่โครงการหรือบริเวณที่สามารถพบเห็นได้ทั่วไป ให้แล้วเสร็จก่อนเปิดการทำเหมือง	<ul style="list-style-type: none"> ผู้ถือประทานบัตรได้จัดทำและติดตั้งป้ายแสดงข้อมูลเกี่ยวกับ โครงการ ได้แก่ หมายเลขประทานบัตร เนื้อที่ ระยะเวลาการทำ เหมือง และผู้รับผิดชอบ ไว้บริเวณด้านหน้าพื้นที่โครงการที่สามารถ พบเห็นได้ทั่วไป ดังรูปที่ 2-13 	-

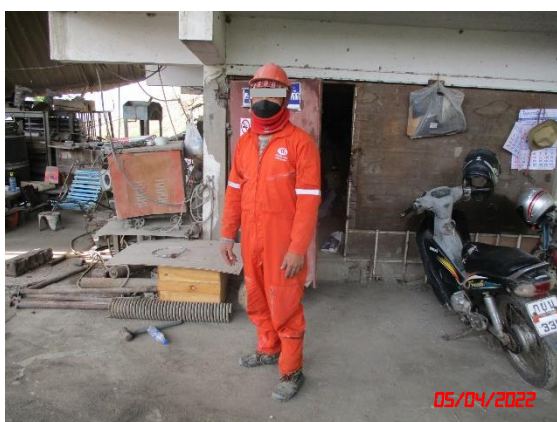
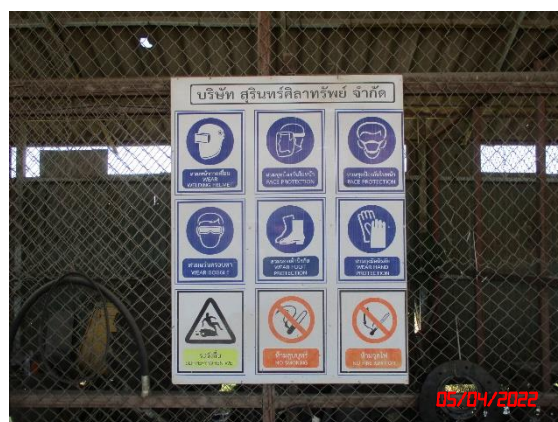
รูปที่ 2-14 การสวมใส่อุปกรณ์ป้องกันอันตรายส่วนบุคคล

เงื่อนไขตามมาตรการ	ผลการปฏิบัติตามมาตรการ	ปัญหา อุปสรรคที่ไม่สามารถปฏิบัติ ตามมาตรการ และแนวทางแก้ไข
3. อาชีวอนามัยและความปลอดภัย		
1. จัดหาอุปกรณ์ป้องกันอันตรายส่วนบุคคลให้กับพนักงานในขณะปฏิบัติงานในพื้นที่หน้าเหมือง เช่น ผ้าปิดจมูก ที่อุดหู หมวกนิรภัย และรองเท้านิรภัย เป็นต้น และกำหนดเป็นระเบียบปฏิบัติให้พนักงานของโครงการต้องสวมใส่อุปกรณ์และเครื่องมือป้องกันอันตรายทุกครั้งเมื่อเข้าปฏิบัติงาน ดังรูปที่ 2-14	<ul style="list-style-type: none"> ผู้ถือประทานบัตรได้จัดเตรียมอุปกรณ์ป้องกันอันตรายส่วนบุคคลให้กับพนักงานขณะปฏิบัติงานในพื้นที่หน้าเหมือง พร้อมทั้งควบคุมดูแลให้พนักงานของโครงการสวมใส่อุปกรณ์และเครื่องมือป้องกันอันตรายทุกครั้งเมื่อเข้าปฏิบัติงาน ดังรูปที่ 2-14 	-

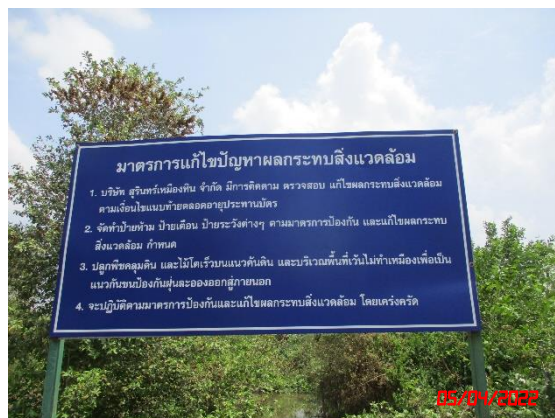
รูปที่ 2-15 ป้ายนโยบายด้านสิ่งแวดล้อมของโครงการ

2. จัดทำป้ายมาตรการ/นโยบายด้านสิ่งแวดล้อมบริเวณพื้นที่เหมืองแร่ของโครงการ เพื่อใช้เป็นแนวทางก่อนการปฏิบัติงานของพนักงาน	<ul style="list-style-type: none"> ผู้ถือประทานบัตรได้จัดทำและติดตั้งป้ายมาตรการ/นโยบายด้านสิ่งแวดล้อม บริเวณพื้นที่เหมืองแร่ของโครงการ เพื่อใช้เป็นแนวทางในการปฏิบัติงานพนักงาน ดังรูปที่ 2-15 	-

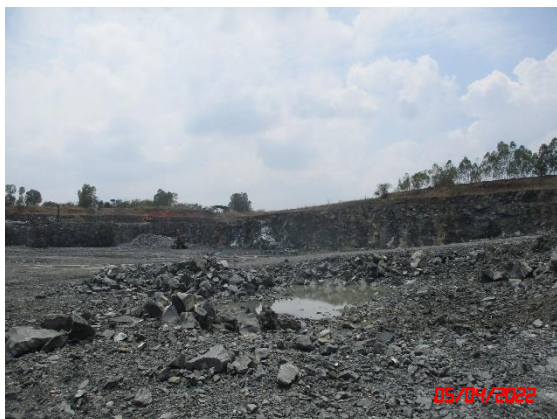
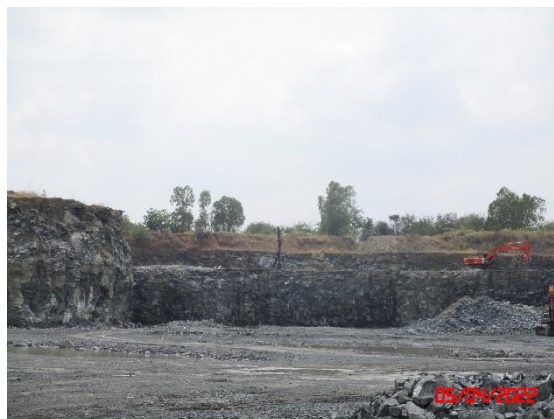
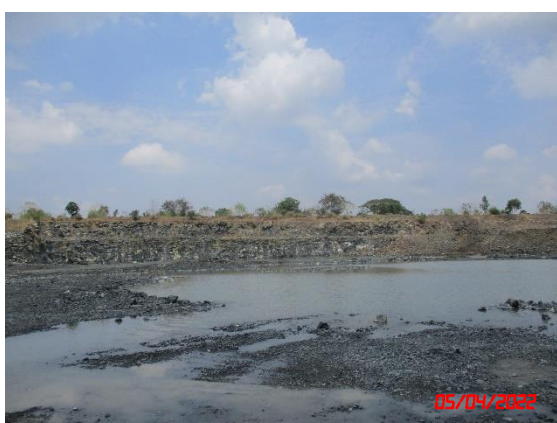
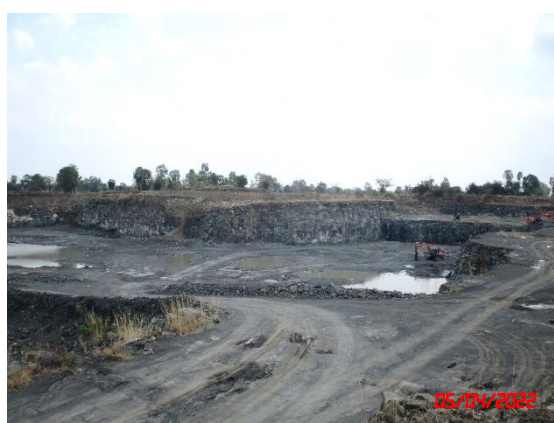
รูปที่ 2-16 ลักษณะหน้าเหมืองของโครงการในปัจจุบัน

2. กำหนดให้ออกแบบหน้าเหมืองในลักษณะขั้นบันได โดยจะให้ความ สูงของ Bench แรก 3 เมตร กว้างไม่ต่ำกว่า 3 เมตร Bench ที่ 2 และที่ 3 สูงประมาณ 8 เมตร และกว้างไม่น้อยกว่า 8 เมตร เพื่อให้ มีพื้นที่เพียงพอต่อการรองรับการพังทลายของหินในลักษณะลิ้มได้ และจะมีความลาดเอียงของหน้าเหมืองสุดท้าย (Final pit slope) ไม่เกิน 45 องศา พร้อมทั้งตรวจสอบสภาพหน้าเหมืองให้อยู่ในสภาพ ที่ปลอดภัยจากการพังทลายก่อนเข้าไปปฏิบัติงานแต่ละวัน	<ul style="list-style-type: none"> วิศวกรผู้ควบคุมของโครงการได้ออกแบบการทำเหมืองให้เป็นไปตาม แผนผังกำหนด โดยออกแบบหน้าเหมืองให้มีลักษณะเป็นขั้นบันได คือ Bench ขั้นแรกสูงประมาณ 3 เมตร Bench ที่ 2 และที่ 3 สูง 8 เมตร และกำหนดความลาดเอียง ไม่เกิน 45 องศา ดังรูปที่ 2-16 พร้อมทั้งตรวจสอบสภาพหน้าเหมืองให้อยู่ในสภาพที่ปลอดภัยจาก การพังทลายก่อนเข้าไปปฏิบัติงานแต่ละวัน 	-

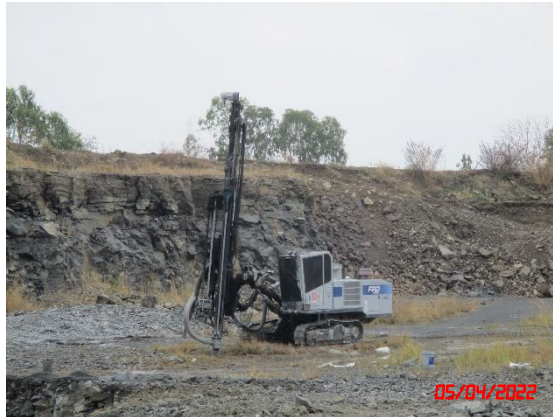
รูปที่ 2-17 เครื่องเจาะระเบิดที่มีอุปกรณ์เก็บฝุ่นติดไว้กับหัวเจาะ

2. คุณภาพอากาศ		
1. ใช้เครื่องเจาะรื้อระเบิดที่มีอุปกรณ์เก็บฝุ่นติดไว้กับหัวเจาะ เพื่อ ป้องกันการฟุ้งกระจายของฝุ่นละอองขณะทำการเจาะรื้อระเบิด	<ul style="list-style-type: none"> ในการเจาะรื้อระเบิดทางโครงการได้ใช้เครื่องเจาะที่มีอุปกรณ์เก็บฝุ่น ติดไว้กับหัวเจาะ ดังรูปที่ 2-17 เพื่อป้องกันการฟุ้งกระจายของฝุ่น ละอองขณะทำการเจาะรื้อระเบิด 	-

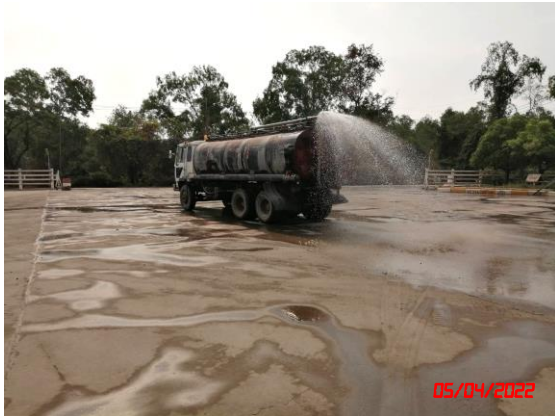
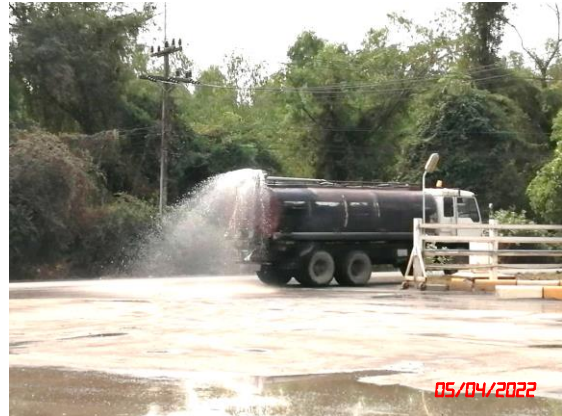
รูปที่ 2-18 การฉีดพรมน้ำเพื่อลดการฟุ้งกระจายของฝุ่นละออง

2. ฉีดพรมน้ำบนเส้นทางการขนส่งแร่ช่วงที่เป็นถนนลูกรังตั้งแต่บริเวณ หน้าเหมืองถึงโรงโม่หินของโครงการ ประมาณวันละ 3-4 ครั้ง หรือขึ้นอยู่กับสภาพอากาศในแต่ละวัน	<ul style="list-style-type: none"> การดำเนินโครงการได้มีมาตรการลดผลกระทบของฝุ่นละอองที่เกิด จากกิจกรรมการขนส่งแร่ลำเลียงแร่โดยการฉีดพรมน้ำตามบริเวณพื้นที่ โครงการและเส้นทางขนส่งแร่ ตามความเหมาะสมของสภาพอากาศ ดังรูปที่ 2-18 	-

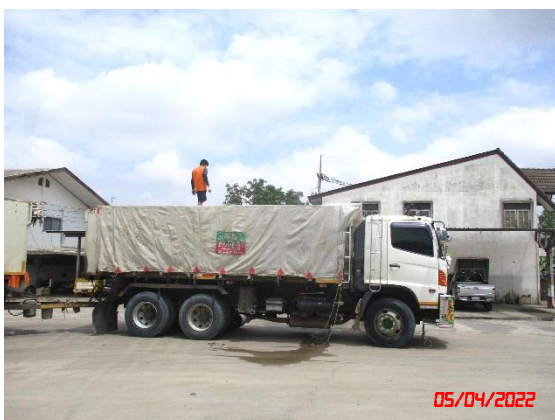
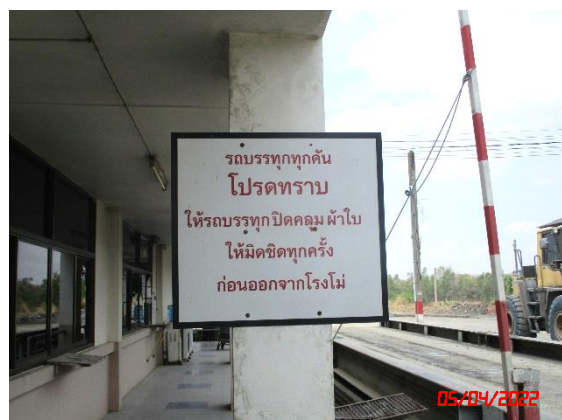
รูปที่ 2-19 การปิดคลุมผ้าใบรถบรรทุก

เงื่อนไขตามมาตรการ	ผลการปฏิบัติตามมาตรการ	ปัญหา อุปสรรคที่ไม่สามารถปฏิบัติตามมาตรการ และแนวทางแก้ไข
	มิดชิด เพื่อป้องกันการรบกวนของหิน โดยได้มีการติดตั้งป้ายเตือนให้ปิดคลุมผ้าใบไว้บริเวณด้านหน้าทางเข้า-ออกโรงม่หินไว้อย่างชัดเจน ดังรูปที่ 2-19

เงื่อนไขตามมาตรการ	ผลการปฏิบัติตามมาตรการ	ปัญหา อุปสรรคที่ไม่สามารถปฏิบัติ ตามมาตรการ และแนวทางแก้ไข
7. ให้มีการปิดคลุมกระบะรถบรรทุกแรด้วยผ้าใบก่อนลำเลียงแร่ออกสู่ แหล่งรับซื้อภายนอกทุกคัน เพื่อลดการฟุ้งกระจายของฝุ่นละออง	<ul style="list-style-type: none"> ในการขนส่งแร่ออกสู่แหล่งรับซื้อภายนอกพนักงานขับรถบรรทุกแร่ ของโครงการได้ทำการปิดคลุมกระบะรถบรรทุกทุกครั้ง เพื่อลดการ ฟุ้งกระจายของฝุ่นละออง พร้อมทั้งได้มีการติดตั้งป้ายเตือนไว้อย่าง ชัดเจน ดังรูปที่ 2-19 	-

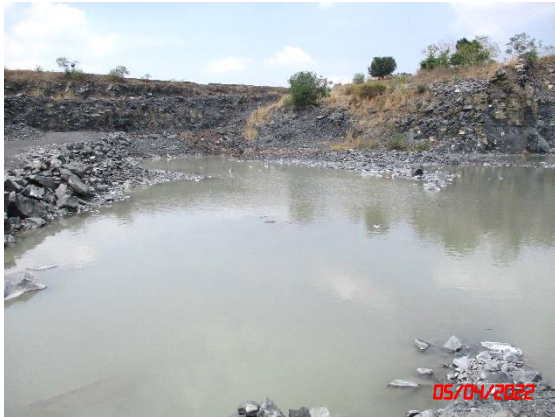
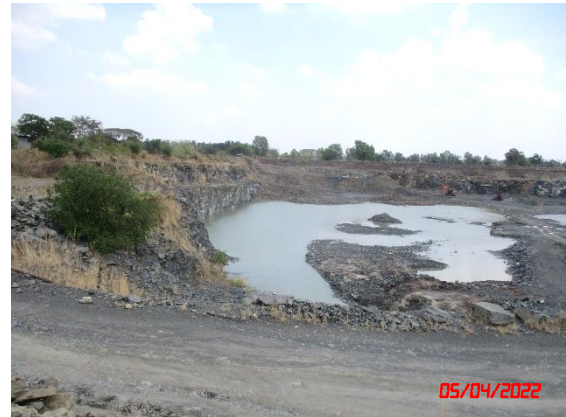
รูปที่ 2-20 บ่อรับน้ำ (Sump) ชุมเหมือง

เงื่อนไขตามมาตรการ	ผลการปฏิบัติตามมาตรการ	ปัญหา อุปสรรคที่ไม่สามารถปฏิบัติ ตามมาตรการ และแนวทางแก้ไข
2. ขุดบ่อดักตะกอนไว้ในบ่อเหมือง (S) โดยออกแบบบริเวณจุดต่ำสุด ของบ่อเหมืองเป็นจุดรับน้ำ ให้มีขนาด 40x40x4 ลูกบาศก์เมตร เพื่อรองรับน้ำฝนที่ตกลงสู่พื้นที่บ่อเหมืองโดยตรง	<ul style="list-style-type: none"> วิศวกรผู้ควบคุมของโครงการได้ออกแบบการทำเหมืองให้บริเวณ จุดต่ำสุดของบ่อเหมืองเป็นจุดรับน้ำ เพื่อรองรับน้ำฝนที่ตกลงสู่พื้นที่ บ่อเหมือง ดังรูปที่ 2-20 	-

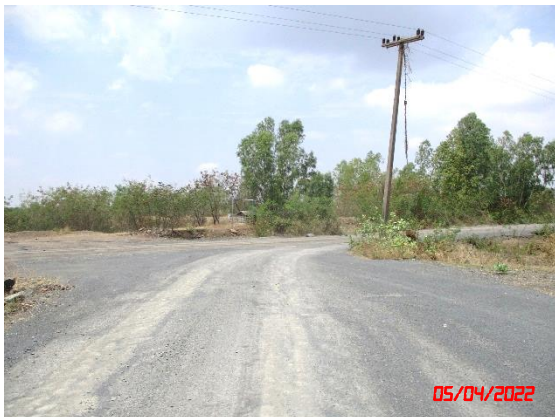
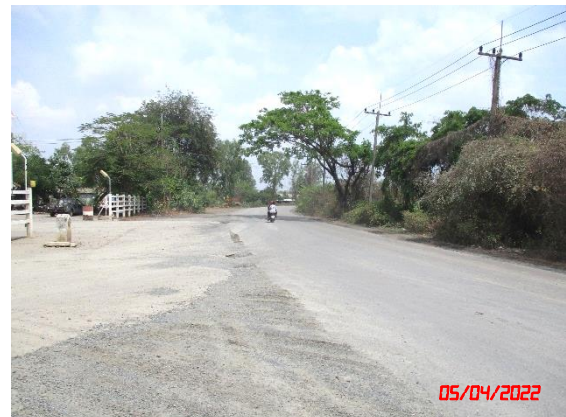
รูปที่ 2-21 เส้นทางขนส่งแร่ของโครงการ

3. ดูแลรักษาเส้นทางขนส่งแร่ช่วงจากพื้นที่โครงการถึงโรงโม่หิน ให้อยู่ ในสภาพพร้อมใช้งานได้ดีอยู่เสมอ หากเกิดการชำรุดเสียหาย ทาง โครงการต้องซ่อมแซมโดยปรับปรุงเส้นทางดังกล่าวทันที	<ul style="list-style-type: none"> ผู้ถือประทานบัตรได้ตรวจสอบและดูแลเส้นทางขนส่งแร่ช่วงจาก พื้นที่โครงการถึงโรงโม่หิน ให้อยู่ในสภาพพร้อมใช้งานได้ดีอยู่เสมอ ดังรูปที่ 2-21 	-

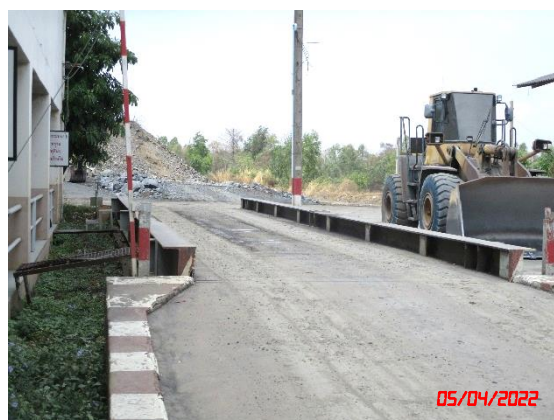
รูปที่ 2-22 จุดขนถ่ายหินกรวดบรรทุก

8. ควบคุมน้ำหนักของรถบรรทุกแรทุกคัน ไม่ให้มีการบรรทุกน้ำหนัก เกินอัตราที่กฎหมายกำหนด เพื่อลดการชำรุดของถนนและป้องกัน การเกิดอุบัติเหตุ	<ul style="list-style-type: none"> ผู้ถือประทานบัตรได้ออกกฎระเบียบเพื่อควบคุมน้ำหนักของ รถบรรทุกแรทุกคัน ไม่ให้บรรทุกแรเกินอัตราที่กฎหมายกำหนด โดยควบคุมให้มีการชั่งน้ำหนักรถบรรทุกก่อนขนส่งแร่ออกสู่ภาย นอกพื้นที่โรงโม่หิน ดังรูปที่ 2-22 	-
คุณค่าต่อคุณภาพชีวิต

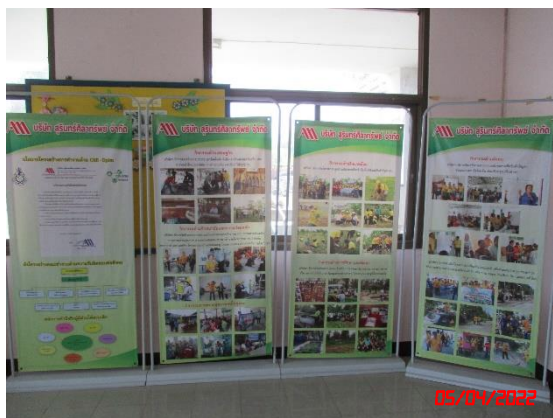
รูปที่ 2-23 ป้ายประชาสัมพันธ์ของโครงการ

4. ประชาสัมพันธ์ข้อมูลเกี่ยวกับการดำเนินงานของโครงการและมาตรการป้องกันและแก้ไขผลกระทบสิ่งแวดล้อมที่ผ่านความเห็นชอบจากสำนักงานนโยบายและแผนทรัพยากรธรรมชาติและสิ่งแวดล้อม ให้ประชาชนในชุมชนใกล้เคียงและหน่วยงานสาธารณสุขในพื้นที่รับทราบอย่างทั่วถึง	<ul style="list-style-type: none"> ผู้ถือประทานบัตรได้ดำเนินการประชาสัมพันธ์ข้อมูลเกี่ยวกับการดำเนินโครงการและติดตั้งป้ายประชาสัมพันธ์ข้อมูลเกี่ยวกับการดำเนินงานของโครงการและมาตรการป้องกันและแก้ไขผลกระทบสิ่งแวดล้อมให้ประชาชนในชุมชนใกล้เคียงและหน่วยงานสาธารณสุขในพื้นที่รับทราบ ดังรูปที่ 2-23 	-

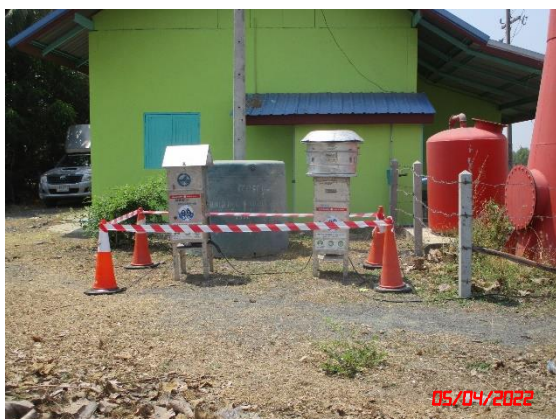
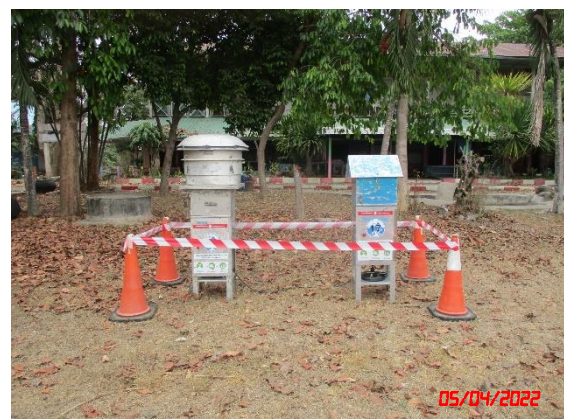
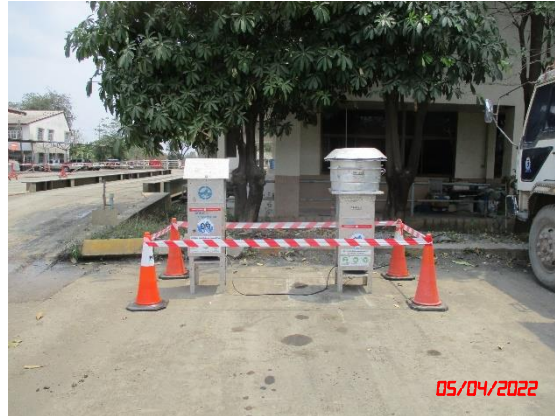
รูปที่ 2-28 การตรวจวัดคุณภาพอากาศ ระหว่างวันที่ 5-8 เมษายน 2565

บ้านโคกกรวด

โรงเรียนบ้านกระหม

สำนักงานโรงโม่หินของโครงการ

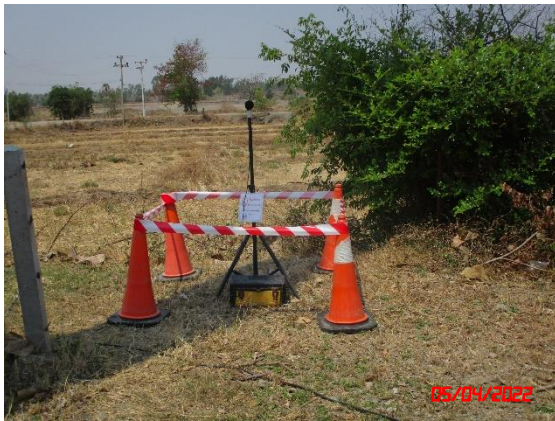
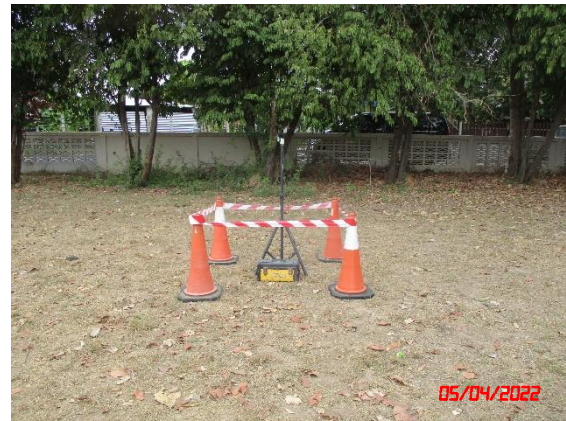
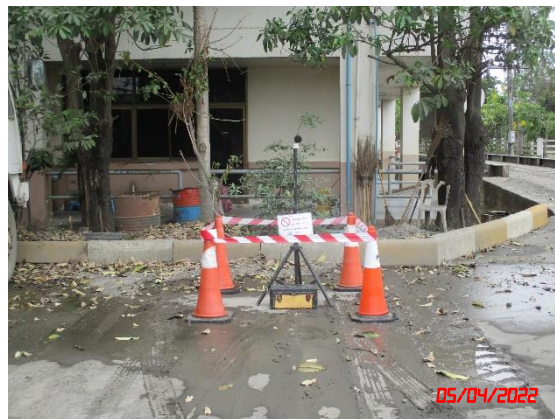
รูปที่ 2-29 การตรวจวัดระดับเสียง ระหว่างวันที่ 5-8 เมษายน 2565

บ้านโคกกรวด

โรงเรียนบ้านกระหม

สำนักงานโรงโม่หินของโครงการ

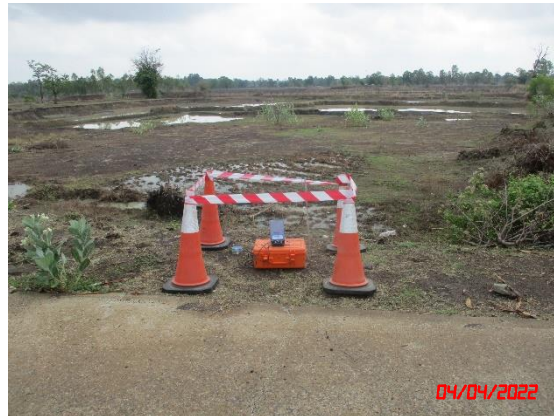
รูปที่ 2-30 การตรวจวัดค่าความสั่นสะเทือนขณะระเบิดหน้าเหมือง ในวันที่ 4 เมษายน 2565

บ้านโคกกรวดที่อยู่ด้านทิศตะวันตก

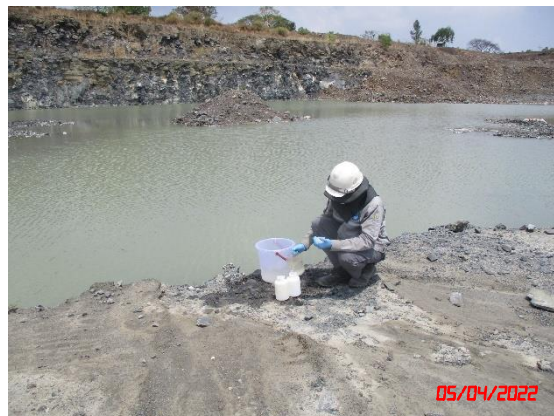
รูปที่ 2-31 การเก็บตัวอย่างน้ำผิวดิน ในวันที่ 8 เมษายน 2565

บ่อขุมเหมืองของโครงการ

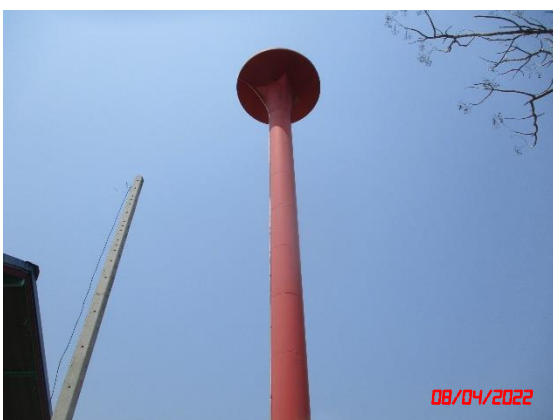
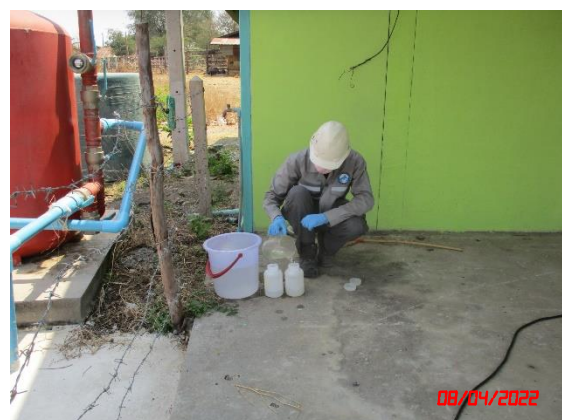
รูปที่ 2-32 การเก็บตัวอย่างน้ำใต้ดิน ในวันที่ 8 เมษายน 2565

น้ำบาดาลบ้านโคกกรวด
