มาตรการป้องกันและแก้ไข ผลกระทบสิ่งแวดล้อมและ มาตรการติดตามตรวจสอบ คุณภาพสิ่งแวดล้อม

บทที่ 2

มาตรการป้องกันและแก้ไขผลกระทบสิ่งแวดล้อม และมาตรการติดตามตรวจสอบคุณภาพสิ่งแวดล้อม

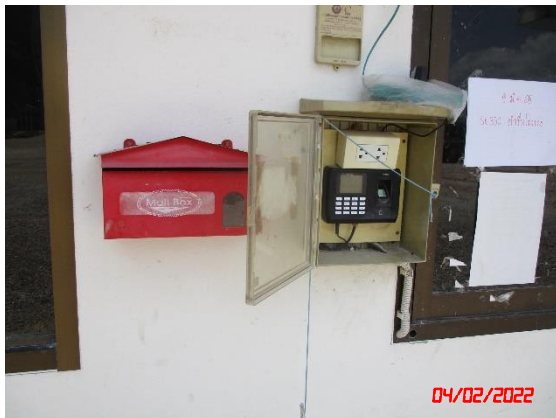
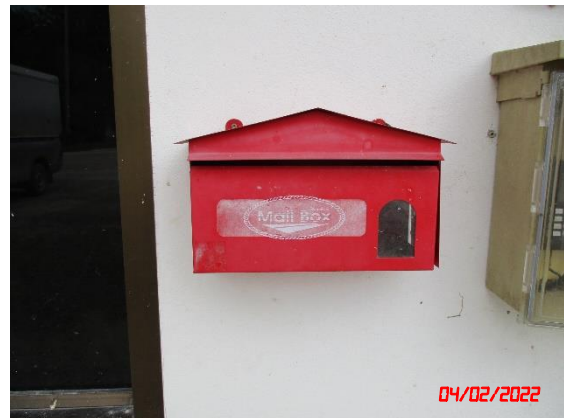
รูปที่ 2-1 กล่องรับเรื่องราวร้องทุกข์ความเดือดร้อนของราษฎร

เงื่อนไขตามมาตรการ	ผลการปฏิบัติตามมาตรการ	ปัญหาอุปสรรค ที่ไม่สามารถปฏิบัติ ตามมาตรการ และแนวทางแก้ไข
1. ให้มีจุดรับเรื่องราวร้องทุกข์ความเดือดร้อนของราษฎรที่เกิดจาก กิจกรรมการทำเหมืองและกิจกรรมที่เกี่ยวข้อง และผู้ถือประทาน บัตรจะต้องดำเนินการแก้ไขและให้ความช่วยเหลือด้วยความเป็น ธรรม	<ul style="list-style-type: none"> ผู้ถือประทานบัตรได้ติดตั้งกล่องรับเรื่องราวร้องทุกข์ความเดือดร้อน ของราษฎรที่อาจเกิดจากกิจกรรมการทำเหมืองและกิจกรรมที่เกี่ยวข้อง โดยติดตั้งไว้ที่บริเวณหน้าสำนักงานของโรงโม่หินให้สามารถมองเห็น ได้ชัดเจน ดังรูปที่ 2-1 	-

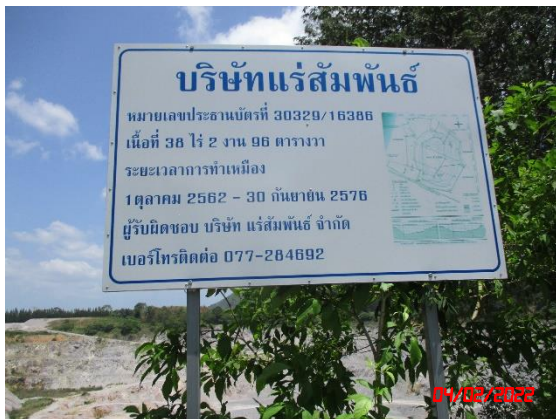
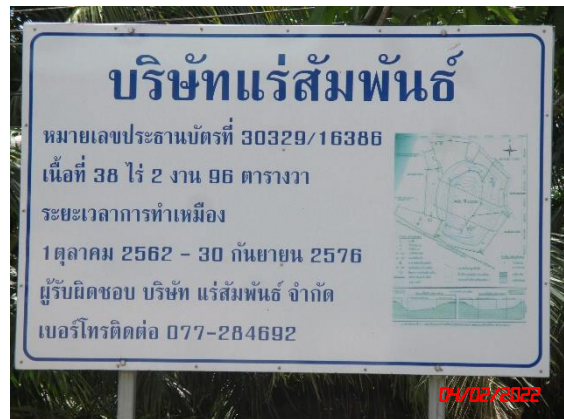
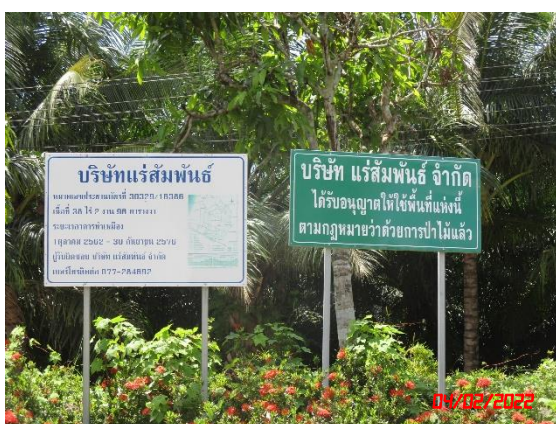
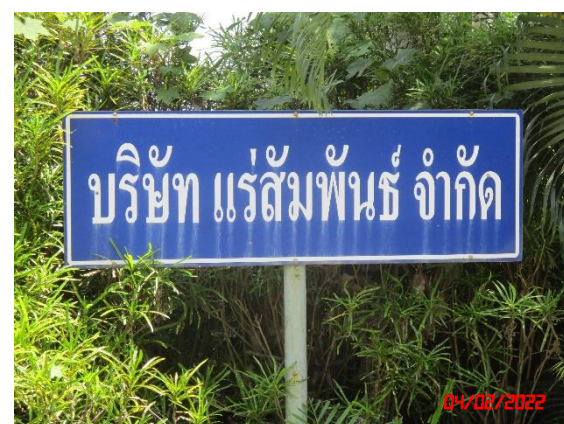
รูปที่ 2-2 ป้ายแสดงขอบเขตการทำเหมือง

เงื่อนไขตามมาตรการ	ผลการปฏิบัติตามมาตรการ	ปัญหาอุปสรรค ที่ไม่สามารถปฏิบัติตามมาตรการ และแนวทางแก้ไข
ทรัพยากรสิ่งแวดล้อมทางกายภาพ		
1. ลักษณะภูมิประเทศ		
1. ให้เริ่มเปิดทำเหมืองตามแผนผังโครงการที่กำหนดไว้อย่างเคร่งครัด โดยเริ่มที่บริเวณ “ห” ก่อน แล้วจึงเดินหน้าเหมืองไปตามแผนการทำเหมืองในแต่ละช่วงจนกระทั่งสิ้นสุดการทำเหมือง	<ul style="list-style-type: none"> วิศวกรผู้ควบคุมเหมืองได้ออกแบบการทำเหมืองให้เป็นไปตามแผนผังโครงการทำเหมือง โดยควบคุมให้การทำเหมืองอยู่ในขอบเขตพื้นที่ประทานบัตร พร้อมจัดทำป้ายแสดงขอบเขตการทำเหมืองและข้อมูลประทานบัตรให้สามารถมองเห็นได้อย่างชัดเจนดังรูปที่ 2-2 	-

6. ให้จัดทำป้ายแสดงขอบเขตพื้นที่โครงการและขอบเขตการทำเหมืองบริเวณโครงการเพื่อให้การตรวจสอบพื้นที่และการปฏิบัติงานบริเวณโครงการ พร้อมทั้งจัดทำป้ายแสดงข้อมูลเกี่ยวกับโครงการ ได้แก่ หมายเลขประทานบัตร เนื้อที่ ระยะเวลาการทำเหมือง และผู้รับผิดชอบไว้บริเวณด้านหน้าพื้นที่โครงการ หรือบริเวณที่สามารถพบเห็นได้ทั่วไป ให้แล้วเสร็จก่อนเปิดหน้าเหมือง	<ul style="list-style-type: none"> วิศวกรผู้ควบคุมเหมืองได้ออกแบบการทำเหมืองให้เป็นไปตามแผนผังโครงการทำเหมือง โดยควบคุมให้การทำเหมืองอยู่ในขอบเขตพื้นที่ที่ประทานบัตร พร้อมทั้งจัดทำป้ายแสดงขอบเขตการทำเหมืองและข้อมูลประทานบัตรให้สามารถมองเห็นได้อย่างชัดเจนดังรูปที่ 2-2 	-

1. นิเวศวิทยานก		
1. ให้กำหนดขอบเขตพื้นที่ใช้ในการดำเนินการทำเหมือง โดยการแสดงสัญลักษณ์หรือป้ายให้เห็นอย่างชัดเจน โดยเฉพาะพื้นที่เว้นการทำเหมืองจากทางน้ำสาธารณะและทางสาธารณะประโยชน์ ทางทิศเหนือและทิศใต้ของโครงการ	<ul style="list-style-type: none"> วิศวกรผู้ควบคุมเหมืองได้ออกแบบการทำเหมืองให้เป็นไปตามแผนผังโครงการทำเหมือง โดยควบคุมให้การทำเหมืองอยู่ในขอบเขตพื้นที่ประทานบัตร พร้อมจัดทำหลักหมุดและป้ายแสดงขอบเขตการทำเหมืองและข้อมูลประทานบัตรให้สามารถมองเห็นได้อย่างชัดเจน ดังรูปที่ 2-2 และรูปที่ 2-19 	-

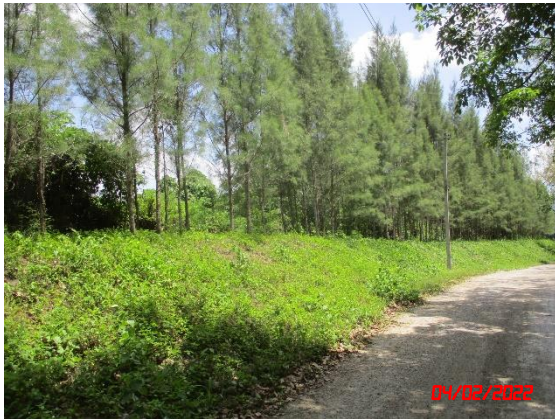
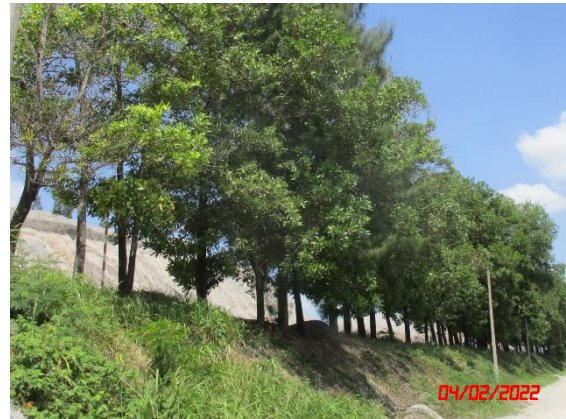
รูปที่ 2-3 แนวต้นไม้บริเวณคันทำนบกั้นดิน

2. บริเวณที่ไม่เกี่ยวข้องกับการทำเหมืองหรือกิจกรรมต่างๆ ของโครงการต้องรักษาให้คงสภาพเดิมมากที่สุด เพื่อเป็นการรักษาสภาพต้นไม้ให้คงเดิมอีกทางหนึ่ง	<ul style="list-style-type: none"> ผู้ถือประทานบัตรได้ดูแลต้นไม้และพืชปกคลุมดินบนคันทำนบดินบริเวณพื้นที่เว้นการทำเหมือง และพื้นที่โดยรอบโครงการที่มีอยู่เดิมให้เจริญเติบโตได้ดี และมีการปลูกเพิ่มเติมทดแทนต้นไม้ที่ล้มตายเพื่อใช้เป็นแนวพื้นที่กันชน (Buffer Zone) ลดผลกระทบด้านสิ่งแวดล้อมต่างๆ การกระเด็นของเศษหิน และปรับทัศนียภาพให้ดีขึ้น ดังรูปที่ 2-3 ถึงรูปที่ 2-5 	-

เงื่อนไขตามมาตรการ	ผลการปฏิบัติตามมาตรการ	ปัญหาอุปสรรค ที่ไม่สามารถปฏิบัติตามมาตรการ และแนวทางแก้ไข
<p>5. ให้ดูแลรักษาไม้ยืนต้นในบริเวณพื้นที่แนวกันเขตไม่ทำเหมือง และบริเวณแนวคันทำนบดินที่ได้สร้างไว้แล้ว เพื่อใช้เป็นแนวกรองฝุ่นซึ่งสามารถลดการฟุ้งกระจายของฝุ่นละอองไม่ให้ออกสู่ภายนอกได้ระดับหนึ่ง</p> <p>6. ให้ดูแลรักษาไม้ยืนต้นโตเร็วที่ปลูกไว้บริเวณโดยรอบพื้นที่โครงการ เพื่อเป็นตัวกรองฝุ่นละอองจากพื้นที่ทำเหมืองและลดผลกระทบต่อนพื้นที่ข้างเคียง</p>	<p>● ผู้ถือประทานบัตรได้ดูแลรักษาต้นไม้บริเวณพื้นที่แนวกันเขตไม่ทำเหมือง บริเวณแนวคันทำนบดิน และบริเวณโดยรอบพื้นที่โครงการที่มีอยู่เดิมให้เจริญเติบโตได้ดียิ่งขึ้น และมีการปลูกต้นไม้เสริมเพื่อทดแทนต้นไม้ที่ล้มตายลง เพื่อใช้เป็นแนวกันชน (Buffer Zone) กรองฝุ่นลดการฟุ้งกระจายของฝุ่นละอองไม่ให้ออกสู่ภายนอก ดังรูปที่ 2-3 ถึงรูปที่ 2-5</p>	-

4. ให้ปลูกไม้ยืนต้นโตเร็ว เช่น ประดู่ป่า มะกล่ำต้น ตะแบก และจันทน์ เป็นต้น หรือพันธุ์ไม้ที่เป็นอาหารสัตว์ป่าและนก เช่น เพกา หว่า ตะขบ มะเดื่อปล้อง และยอเถื่อน เป็นต้น รอบๆพื้นที่โครงการ โดยเฉพาะอย่างยิ่งบริเวณพื้นที่แนวเขตไม่ทำเหมืองในระยะ 50 เมตร จากทางน้ำสาธารณะและทางสาธารณะประโยชน์ทางทิศเหนือและทิศใต้ของโครงการ เพื่อให้ต้นไม้ช่วยดูดกลืนเสียงที่เกิดขึ้นไม่ให้ออกไปรบกวนภายนอก	<ul style="list-style-type: none"> ผู้ถือประทานบัตรได้ดูแลรักษาดินไม้บนคันทำนบดิน บริเวณพื้นที่แนวเขตไม่ทำเหมือง และพื้นที่โดยรอบพื้นที่โครงการที่มีอยู่เดิมให้เจริญเติบโตได้ดี เพื่อใช้เป็นพื้นที่กันชน (Buffer Zone) ลดผลกระทบด้านสิ่งแวดล้อมต่างๆ การกระเด็นของเศษหิน และปรับทัศนียภาพให้ดีขึ้น ดังรูปที่ 2-3 ถึงรูปที่ 2-5 	-

3. ให้ปลูกไม้ยืนต้นโตเร็ว เช่น ประดู่ป่า มะกล่ำต้น ตะแบก และจันทน์ เป็นต้น หรือพันธุ์ไม้ท้องถิ่น และพันธุ์ไม้ที่เป็นอาหารสัตว์ป่าและนก เช่น เพกา หว้า ตะขบ มะเดื่อปล้อง และยอเถื่อน เป็นต้น และพืชคลุมดิน เช่น กล้วยแฝก พืชตระกูลถั่วเพิ่มเติมบริเวณพื้นที่ว่าง และบริเวณไหล่ชันที่เก็บกองเปลือกดินเศษหิน	<ul style="list-style-type: none"> ผู้ถือประทานบัตรได้ดูแลรักษาต้นไม้บนคันทำนบดิน บริเวณพื้นที่เว้นเขตไม่ทำเหมือง และพื้นที่โดยรอบพื้นที่โครงการที่มีอยู่เดิมให้เจริญเติบโตได้ดี เพื่อใช้เป็นพื้นที่กันชน (Buffer Zone) ลดผลกระทบด้านสิ่งแวดล้อมต่างๆ การกระเด็นของเศษหิน และปรับทัศนียภาพให้ดีขึ้น ดังรูปที่ 2-3 ถึงรูปที่ 2-5 	-

2. ให้ทำการฟื้นฟูสภาพพื้นที่ที่ผ่านการทำเหมืองไปแล้ว โดยการปลูกพืชคลุมดิน เช่น หญ้าแฝก พืชตระกูลถั่ว และไม้ยืนต้นโตเร็ว เช่น ประดู่ป่า มะกล่ำต้น ตะแบก และจิวป่า เป็นต้น หรือพันธุ์ไม้ท้องถิ่น และพันธุ์ไม้ที่เป็นอาหารสัตว์ป่าและนก เช่น เพกา หว้า ตะขบ มะเดื่อปล้อง และยอเถื่อน เป็นต้น ให้มีทรงพุ่ม 3 เรือนยอด และมีการปลูกไม้พุ่มแซมระหว่างไม้ยืนต้น บริเวณพื้นที่โครงการ โดยปลูกลักษณะเป็นแถวแบบสลับฟันปลา จำนวน 2 แถว ระยะระหว่างต้นและแถว 2x2 เมตร และบำรุงรักษาต้นไม้ที่ปลูกไปแล้วในช่วงที่ผ่านมาให้เจริญงอกงามอยู่เสมอ ซึ่งหากพบว่าไม้ต้นไม่ตายให้ทำการปลูกทดแทน	<ul style="list-style-type: none"> ผู้ถือประทานบัตรได้ดูแลรักษาต้นไม้บนคันทำนบกั้น บริเวณพื้นที่เว้นเขตไม่ทำเหมือง และพื้นที่โดยรอบพื้นที่โครงการที่มีอยู่เดิมให้เจริญเติบโตได้ดี และได้มีการปลูกต้นไม้เพิ่มเติมทดแทนต้นไม้ที่ล้มตายลง เพื่อใช้เป็นพื้นที่กันชน (Buffer Zone) ลดผลกระทบด้านสิ่งแวดล้อมต่างๆ การกระเด็นของเศษหิน และปรับทัศนียภาพให้ดีขึ้น ดังรูปที่ 2-3 ถึงรูปที่ 2-5 	-

2. ให้ทำการฟื้นฟูสภาพพื้นที่ที่ผ่านการทำเหมืองไปแล้ว ให้สอดคล้องกับสภาพภูมิประเทศเดิมให้มากที่สุด โดยการปลูกพืชคลุมดิน เช่น หญ้าแฝก พืชตระกูลถั่ว และไม่ย่นต้นโตเร็ว เช่น ประดู่ป่า มะกล่ำต้น ตะแบก และจันทน์ เป็นต้น หรือพันธุ์ไม้ท้องถิ่น และพันธุ์ไม้ที่เป็นอาหารสัตว์ป่าและนก เช่น เพกา หว้า ตะขบ มะเดื่อปล้อง และยอเถื่อน เป็นต้น ซึ่งควรจะต้องคัดเลือกพันธุ์ไม้ที่สามารถเจริญเติบโตได้ดี เหมาะสมกับลักษณะภูมิประเทศและภูมิอากาศ บริเวณพื้นที่โครงการ และบำรุงรักษาต้นไม้ที่ปลูกไปแล้วในช่วงที่	<ul style="list-style-type: none"> ผู้ถือประทานบัตรได้ดูแลรักษาต้นไม้บนคันทำนบดิน บริเวณพื้นที่เว้นเขตไม่ทำเหมือง และพื้นที่โดยรอบพื้นที่โครงการที่มีอยู่เดิมให้เจริญเติบโตได้ดี เพื่อใช้เป็นพื้นที่กันชน (Buffer Zone) ลดผลกระทบด้านสิ่งแวดล้อมต่างๆ การกระเด็นของเศษหิน และปรับทัศนียภาพให้ดีขึ้น และได้มีการปลูกต้นไม้เพิ่มเติมทดแทนต้นไม้ที่ล้มตายลง ดังรูปที่ 2-3 ถึงรูปที่ 2-5 	-

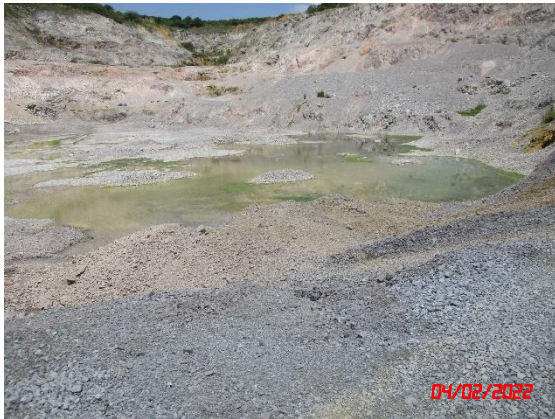
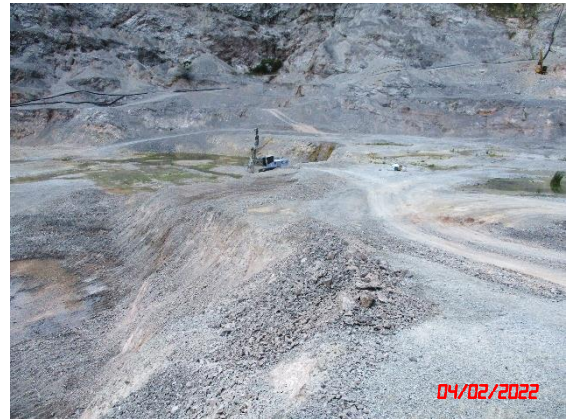
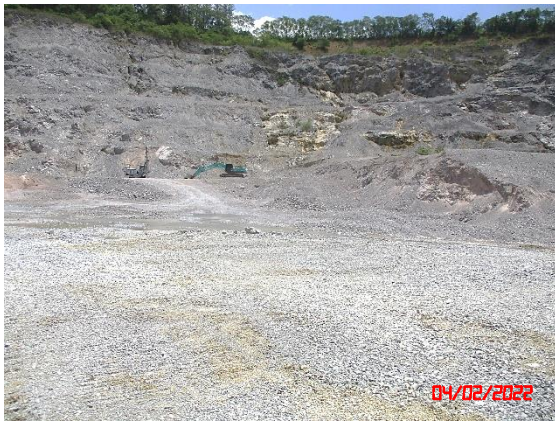
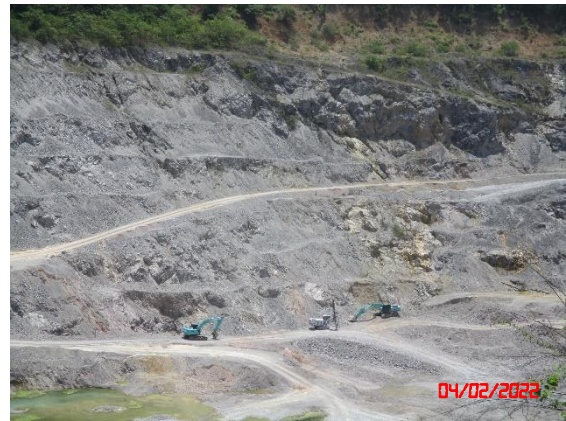
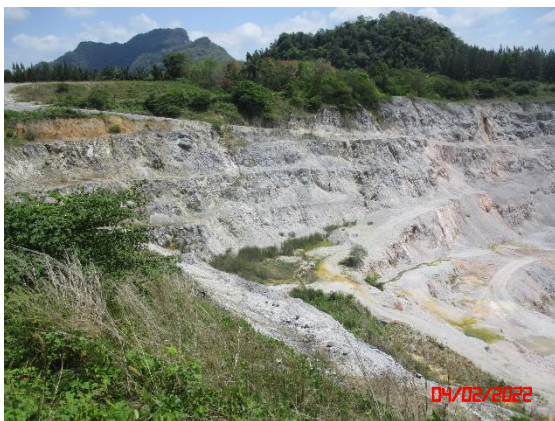
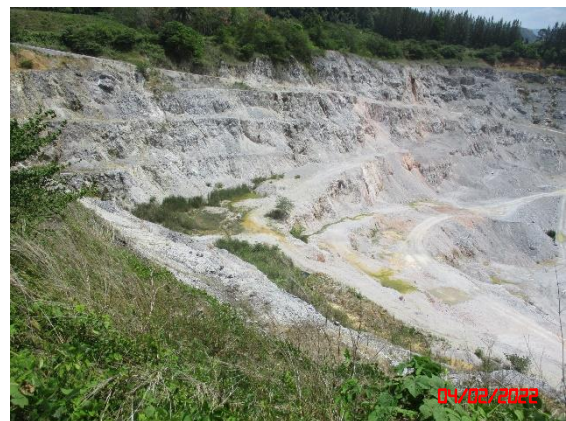
รูปที่ 2-6 ลักษณะหน้าเหมืองปัจจุบัน

3. ให้เปิดหน้าเหมืองในลักษณะขั้นบันได (Benching Method) โดยกำหนดให้ความสูงของแต่ละขั้นบันไดสูงประมาณ 10 เมตร ความกว้างของแต่ละขั้นบันไดไม่น้อยกว่า 7 เมตร ความชันหน้าขั้นบันไดประมาณ 75-80 องศา และควบคุมความลาดชันรวมของหน้าเหมืองสุดท้าย (Overall Slope) ไม่ให้เกิน 45 องศา พร้อมทั้งตรวจสอบเสถียรภาพของหน้าเหมืองให้อยู่ในสภาพที่ปลอดภัย	<ul style="list-style-type: none"> วิศวกรผู้ควบคุมของโครงการได้วางแผนให้ผู้ถือประทานบัตรเปิดหน้าเหมืองตามแผนผังโครงการทำเหมือง โดยพัฒนาหน้าเหมืองในลักษณะเป็นขั้นบันไดตามที่มาตรการกำหนด พร้อมทั้งควบคุมความลาดเอียงรวมของหน้าเหมืองไม่ให้เกิน 45 องศา เพื่อป้องกันการพังทลายของหน้าเหมือง ดังรูปที่ 2-6 	-

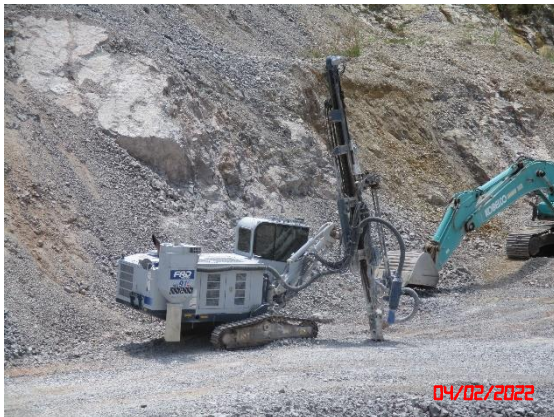
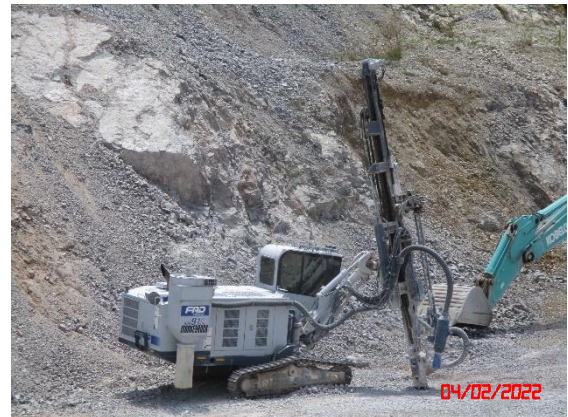
รูปที่ 2-8 เครื่องเจาะรูระเบิด

2. คุณภาพอากาศ		
2.1 บริเวณพื้นที่ทำเหมือง		
1. การเจาะรูระเบิดจะต้องติดตั้งเครื่องมืออุดฝุ่นที่บริเวณหัวเจาะ พร้อมทั้งมีถังพักฝุ่นเพื่อป้องกันการฟุ้งกระจายของฝุ่นละอองในบรรยากาศ	<ul style="list-style-type: none"> วิศวกรผู้ควบคุมของโครงการได้วางแผนและออกแบบการระเบิดหน้าเหมือง โดยได้ใช้เครื่องเจาะรูระเบิดที่มีอุปกรณ์เก็บฝุ่นติดไว้กับหัวเจาะ เพื่อป้องกันการฟุ้งกระจายของฝุ่นละออง ดังรูปที่ 2-8 	-

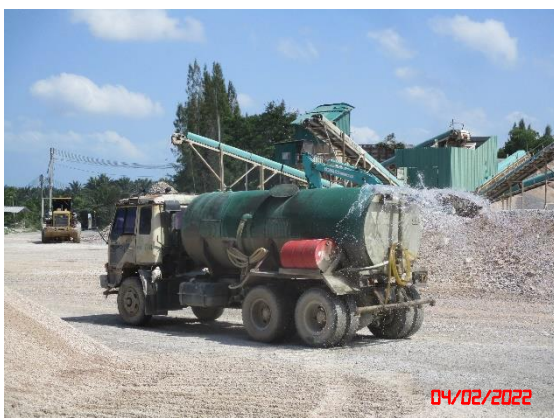
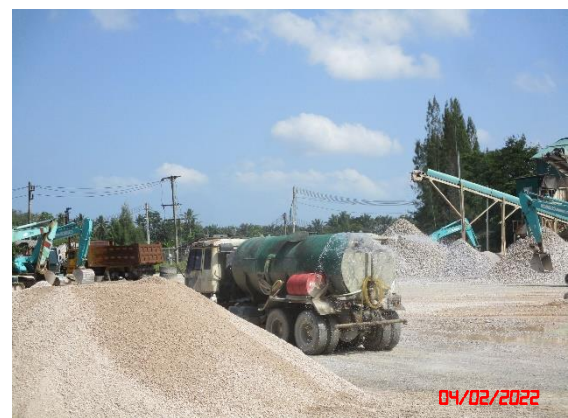
รูปที่ 2-9 รถฉีดพรมน้ำบริเวณเส้นทางขนส่งแร่

3. จัดให้มีการฉีดพรมน้ำบริเวณหน้าเหมืองของโครงการอย่างสม่ำเสมอ เพื่อลดฝุ่นละออง	<ul style="list-style-type: none"> การดำเนินการทำเหมืองของโครงการได้มีมาตรการลดผลกระทบด้านการฟุ้งกระจายของฝุ่นละอองจากการขนส่งแร่ภายในพื้นที่โครงการ โดยได้ดำเนินการฉีดพรมน้ำบริเวณเส้นทางขนส่งแร่ วันละ 3-4 ครั้ง หรือตามความเหมาะสมของสภาพอากาศ เพื่อลดการฟุ้งกระจายของฝุ่นละออง ดังรูปที่ 2-9 	-

3. จัดให้มีรถบรรทุกน้ำฉีดพรมน้ำบริเวณเส้นทางขนส่งแร่จากพื้นที่โครงการถึงทางหลวงหมายเลข 401 ซึ่งจากข้อเสนอแนะของ US.EPA. 1976 ประเมินไว้ว่าการฉีดพรมน้ำบนถนนให้มีความชื้น จะสามารถลดปริมาณฝุ่นได้มากกว่าร้อยละ 50 ซึ่งจำนวนครั้งของการฉีดพรมน้ำจะต้องพิจารณาจากสภาพอากาศและฤดูกาล เช่น ในช่วงฤดูร้อนและฤดูหนาว ควรฉีดพรมน้ำประมาณ 3-4 ครั้งต่อวัน ส่วนในช่วงฤดู	<ul style="list-style-type: none"> ● การดำเนินการทำเหมืองของโครงการได้มีมาตรการลดผลกระทบด้านการฟุ้งกระจายของฝุ่นละอองจากการขนส่งแร่ภายในพื้นที่โครงการ โดยได้ดำเนินการฉีดพรมน้ำบริเวณเส้นทางขนส่งแร่ วันละ 3-4 ครั้ง หรือตามความเหมาะสมของสภาพอากาศ เพื่อลดการฟุ้งกระจายของฝุ่นละอองดังรูปที่ 2-9 	-

5. ให้ฉีดพรมน้ำบนเส้นทางขนส่งแร่ช่วงถนนลูกรังเป็นระยะ หรือไม่ จำเป็นต้องฉีดพรมหากมีฝนตกสม่ำเสมอ และทำการฉีดล้างฝุ่นหรือ คราบสกปรกที่ติดมากับรถบรรทุกแร่ ก่อนที่จะวิ่งออกสู่ทางหลวง สาธารณะ	<ul style="list-style-type: none"> การดำเนินการทำเหมืองของโครงการได้มีมาตรการลดผลกระทบ ด้านการฟุ้งกระจายของฝุ่นละอองจากการขนส่งแร่ภายในพื้นที่ โครงการ โดยได้ดำเนินการฉีดพรมน้ำบริเวณเส้นทางขนส่งแร่ที่เป็น ถนนลูกรังภายในเหมือง วันละ 3-4 ครั้ง หรือตามความเหมาะสม ของสภาพอากาศ เพื่อลดการฟุ้งกระจายของฝุ่นละออง ดังรูปที่ 2-9 	-

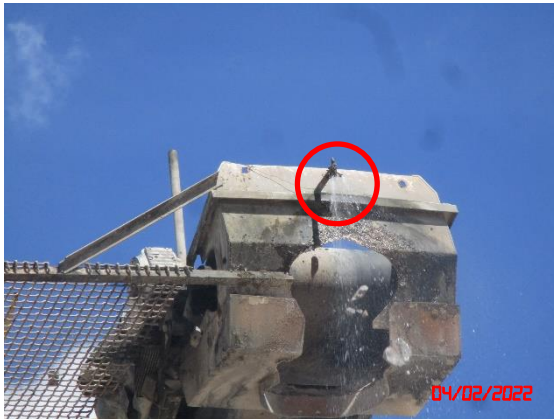
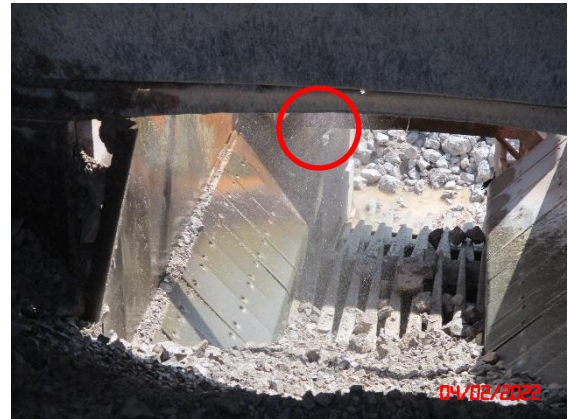
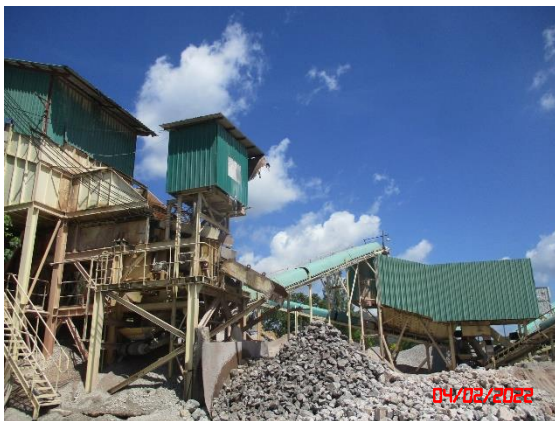
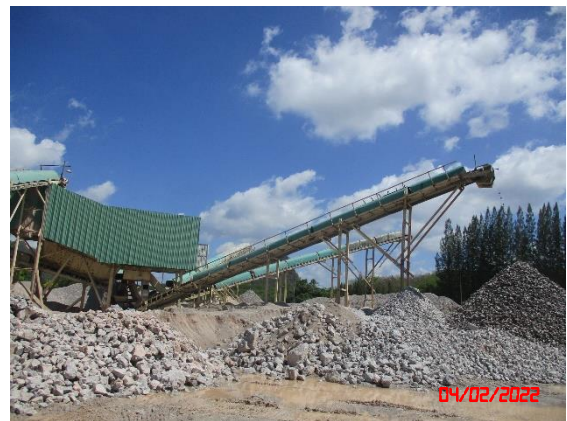
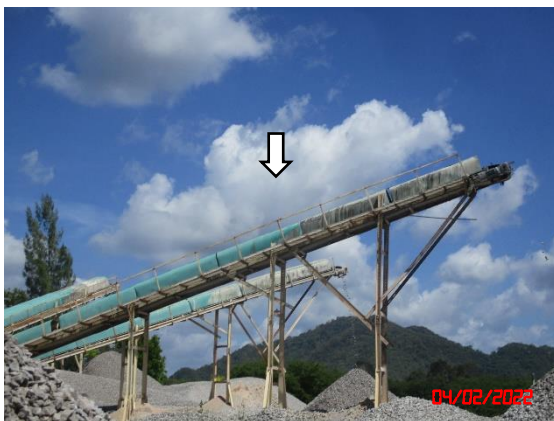
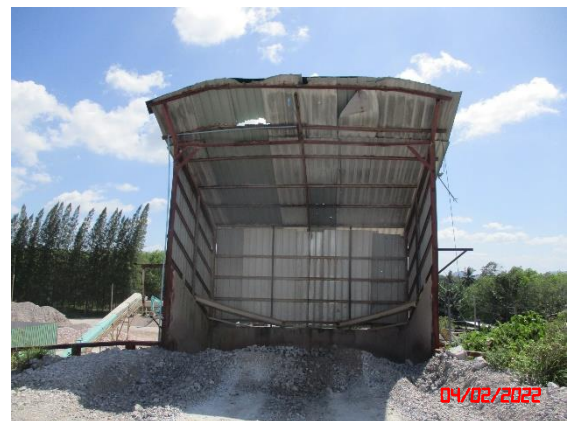
รูปที่ 2-10 ระบบป้องกันและกำจัดฝุ่นละอองบริเวณโรงโม่หินของโครงการ

2.2 บริเวณโรงแต่งแร่		
1. ให้ทำการฉีดสเปรย์น้ำบริเวณโรงแต่งแร่อย่างสม่ำเสมอ เพื่อป้องกันการฟุ้งกระจายของฝุ่นละออง	<p>● ผู้ถือประทานบัตรได้ติดตั้งระบบสเปรย์น้ำตามจุดต่างๆ บริเวณโรงแต่งแร่ เพื่อลดการฟุ้งกระจายของฝุ่นละออง ดังรูปที่ 2-10</p>	-

3. ให้มีการดูแลบำรุงรักษาและใช้ระบบป้องกันและลดผลกระทบสิ่งแวดล้อมในขณะทำการผลิตแร่อย่างสม่ำเสมอ โดยเฉพาะระบบป้องกันและลดผลกระทบการกระจายของฝุ่นละออง ตามประกาศกรมอุตสาหกรรมพื้นฐานและการเหมืองแร่ เรื่อง ให้โรงโม่ บด หรือย่อยหินให้มีระบบป้องกันผลกระทบสิ่งแวดล้อม ลงวันที่ 12 มกราคม 2548 ให้ครบถ้วนและมีประสิทธิภาพ	<p>● ผู้ถือประทานบัตรได้ปรับปรุงอาคารโรงแต่งแร่ของโครงการตามประกาศกรมอุตสาหกรรมพื้นฐานและการเหมืองแร่ เรื่อง ให้โรงโม่ บด หรือย่อยหินให้มีระบบป้องกันผลกระทบสิ่งแวดล้อม ลงวันที่ 12 มกราคม 2548 เพื่อป้องกันการฟุ้งกระจายของฝุ่นละออง รายละเอียดดังนี้ (รูปที่ 2-10)</p> <ul style="list-style-type: none"> - สร้างอาคารปิดคลุม 3 ด้าน - สร้างหลังคาปิดคลุมบริเวณสายพานลำเลียง 	-

เงื่อนไขตามมาตรการ	ผลการปฏิบัติตามมาตรการ	ปัญหาอุปสรรค ที่ไม่สามารถปฏิบัติ ตามมาตรการ และแนวทางแก้ไข
	<ul style="list-style-type: none"> - สร้างอาคารปิดคลุมยังรับหิน - ติดตั้งระบบสปเรย์น้ำบริเวณปลายสายพานลำเลียงและบริเวณยังรับหิน

ระบบสเปรย์น้ำบริเวณสายพานลำเลียง

ระบบสเปรย์น้ำบริเวณอยู่รับหิน

อาคารปิดคลุม 3 ด้าน

หลังคาปิดคลุมสายพานลำเลียง

อาคารปิดคลุมอยู่รับหิน

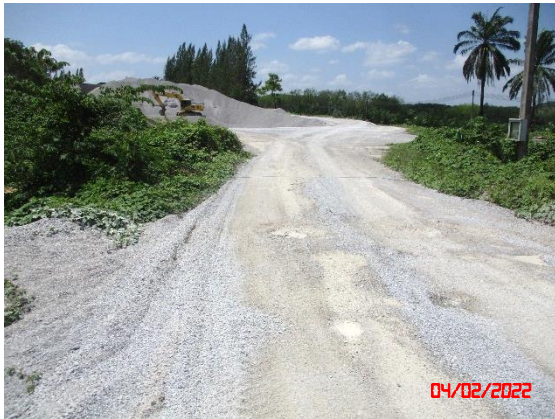
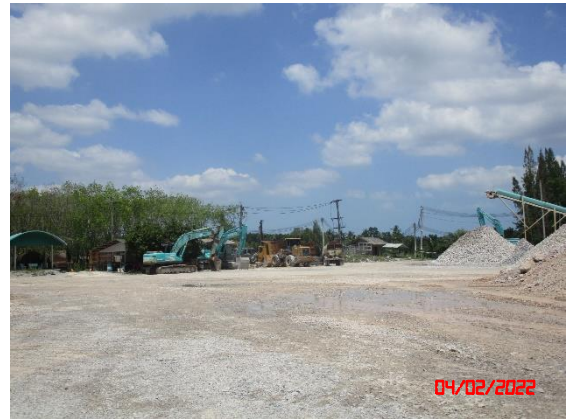
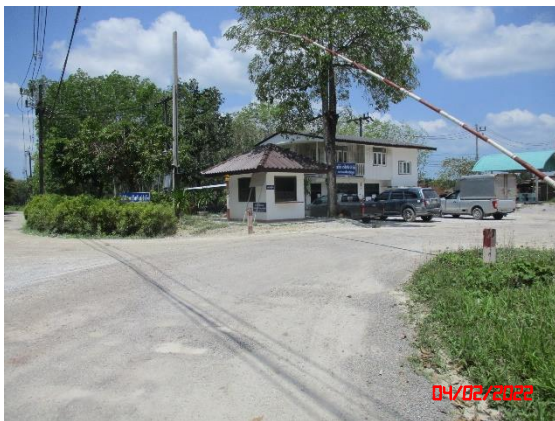
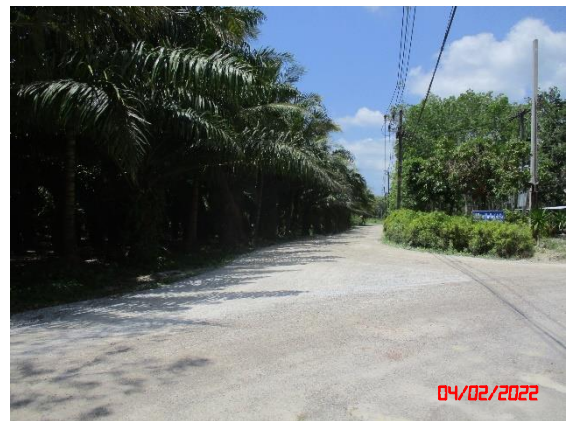
รูปที่ 2-11 สภาพเส้นทางขนส่งแร่ของโครงการ

2.3 บริเวณเส้นทางขนส่งแร่		
1. ให้ดำเนินการปรับปรุงถนนหินบดอัดแน่นที่ใช้เป็นเส้นทางขนส่งแร่เข้า-ออก พื้นที่โครงการ สายบ้านมะขาม-บ้านท่าแร่ ระยะทางประมาณ 2 กิโลเมตร เป็นถนนลาดยาง ให้แล้วเสร็จก่อนการได้รับอนุญาตประทานบัตร พร้อมทั้งดูแลรักษาสภาพเส้นทางให้อยู่ในสภาพใช้งานได้ดีอยู่เสมอ	<ul style="list-style-type: none"> ● ผู้ถือประทานบัตรได้ดูแลรักษาเส้นทางขนส่งแร่ภายในพื้นที่โครงการและทางเชื่อมออกสู่เส้นทางสาธารณะประโยชน์ อยู่ในสภาพดีพร้อมใช้งานและมีการปรับปรุงให้เป็นถนนลาดยางและถนนดินบดอัดแน่นเพื่อลดการฟุ้งกระจายของฝุ่นละอองดังรูปที่ 2-11 	-

เงื่อนไขตามมาตรการ	ผลการปฏิบัติตามมาตรการ	ปัญหาอุปสรรค ที่ไม่สามารถปฏิบัติตามมาตรการ และแนวทางแก้ไข
8. ให้ดูแลรักษาและปรับปรุงซ่อมแซมสภาพเส้นทางขนส่งแร่ ให้อยู่ในสภาพพร้อมใช้งานและปรับพื้นผิวจราจรโดยการบดอัดแน่น เพื่อลดการฟุ้งกระจายของฝุ่นละออง	<ul style="list-style-type: none"> ผู้ถือประทานบัตรได้ดูแลรักษาเส้นทางขนส่งแร่ในพื้นที่โครงการอยู่ในสภาพดีพร้อมใช้งานและมีการปรับปรุงให้เป็นถนนลาดยางและถนนดินบดอัดแน่น เพื่อลดการฟุ้งกระจายของฝุ่นละออง ดังรูปที่ 2-11 	-

เงื่อนไขตามมาตรการ	ผลการปฏิบัติตามมาตรการ	ปัญหาอุปสรรค ที่ไม่สามารถปฏิบัติ ตามมาตรการ และแนวทางแก้ไข
3.3 การคมนาคม		
1. ให้ดำเนินการปรับปรุงถนนหินอัดแน่นที่ใช้เป็นเส้นทางขนส่งแร่ เข้า-ออก พื้นที่โครงการสายบ้านมะขาม-บ้านท่าแร่ ระยะทาง ประมาณ 2 กิโลเมตร เป็นถนนลาดยาง ให้แล้วเสร็จก่อนการได้รับ อนุญาตประทานบัตร พร้อมทั้งดูแลรักษาสภาพเส้นทางให้อยู่ใน สภาพใช้งานได้ดีอยู่เสมอ	<ul style="list-style-type: none"> ผู้ถือประทานบัตรได้ปรับปรุงซ่อมแซมถนน/เส้นทางขนส่งแร่ เข้า-ออกพื้นที่โครงการ และเส้นทางสายบ้านมะขาม-บ้านท่าแร่ พร้อมทั้งดูแลรักษาสภาพเส้นทางให้อยู่ในสภาพใช้งานได้ดีอยู่เสมอ ดังรูปที่ 2-11 	-

บริเวณภายในพื้นที่โครงการ

บริเวณทางเชื่อมออกสู่ทางหลวงสาธารณะ

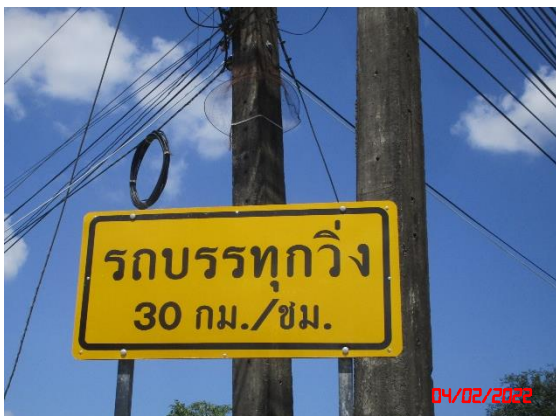
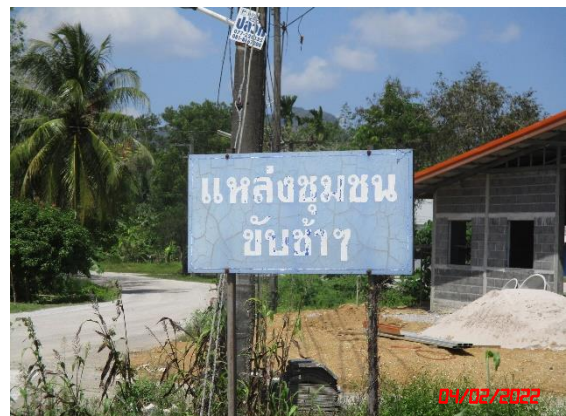
รูปที่ 2-12 ป้ายควบคุมความเร็ว

2. ให้กำหนดความเร็วของการขับเคลื่อนบรรทุกแร่ จากพื้นที่โครงการถึงทางหลวงหมายเลข 401 และผ่านชุมชนให้ใช้ความเร็วไม่เกิน 25 กิโลเมตรต่อชั่วโมง ทั้งรถในสภาพที่มีการบรรทุกแร่และรถเปล่า สำหรับความเร็วบนทางหลวงให้เป็นไปตามข้อกำหนดของกรมทางหลวง	<ul style="list-style-type: none"> ● ผู้ถือประทานบัตรได้ออกกฎระเบียบในการขนส่งแร่ เพื่อลดผลกระทบด้านต่างๆที่คาดว่าจะเกิดขึ้นกับชุมชนที่อยู่โดยรอบโครงการ โดยจำกัดความเร็วของรถบรรทุกไม่เกิน 30 กิโลเมตรต่อชั่วโมง พร้อมจัดทำป้ายเตือนจราจรต่างๆ โดยติดตั้งไว้บริเวณริมเส้นทางขนส่งแร่ ให้สามารถมองเห็นได้อย่างชัดเจน เพื่อลดการเกิดอุบัติเหตุดังรูปที่ 2-12 	-

2. การบรรทุกแร่ให้ตรวจสอบปริมาณแร่ที่ใส่ในรถบรรทุก ให้น้ำหนัก ไม่เกินพิกัดน้ำหนักที่กฎหมายกำหนด เพื่อป้องกันเส้นทางถนน ชำรุด และป้องกันการเกิดอุบัติเหตุจากการบรรทุกเกินพิกัด และ ควบคุมความเร็วของรถโดยเฉพาะช่วงถนนหินบดอัดแน่น และผ่าน ชุมชน จะต้องใช้ความเร็วไม่เกิน 25 กิโลเมตรต่อชั่วโมง สำหรับ ความเร็วบนทางหลวงให้เป็นไปตามข้อกำหนดของกรมทางหลวง	<ul style="list-style-type: none"> ผู้ถือประทานบัตรได้ออกกฎระเบียบในการขนส่งแร่ เพื่อลด ผลกระทบด้านต่างๆที่คาดว่าจะเกิดขึ้นกับชุมชนที่อยู่โดยรอบ โครงการ ดังนี้ <ul style="list-style-type: none"> ควบคุมน้ำหนักรถบรรทุกไม่เกินน้ำหนักที่กฎหมายกำหนด โดยมีจุดชั่งน้ำหนักรถบรรทุกอยู่ด้านหน้าโครงการ ดังรูปที่ 2-20 จำกัดความเร็วของรถบรรทุกไม่เกิน 30 กิโลเมตรต่อชั่วโมง พร้อม จัดทำป้ายสัญญาณเตือนจราจร และป้ายควบคุมความเร็วต่างๆ ให้สามารถมองเห็นได้อย่างชัดเจน ดังรูปที่ 2-12 	-

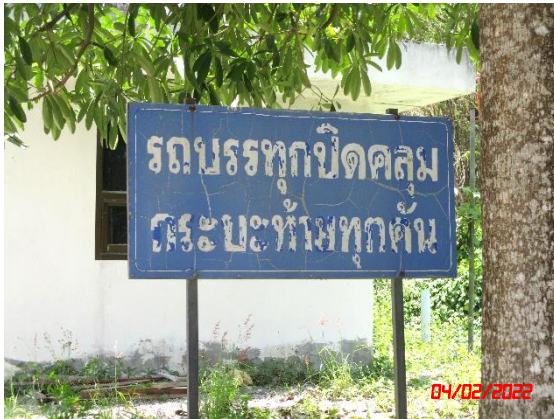
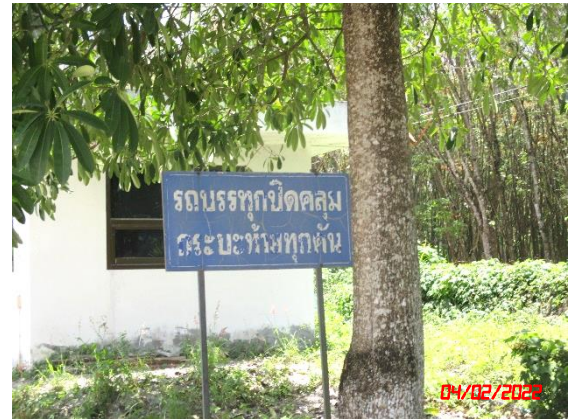
รูปที่ 2-13 ป้ายเตือนในการปิดคลุมกระบะรถบรรทุก

5. การขนส่งแร่ออกสู่เส้นทางสาธารณะทุกครั้ง จะต้องใช้ผ้าใบคลุมรถบรรทุก เพื่อป้องกันการร่วงหล่นของแร่และการฟุ้งกระจายของฝุ่นแร่	<ul style="list-style-type: none"> การดำเนินการทำเหมืองของโครงการได้มีมาตรการลดผลกระทบด้านการฟุ้งกระจายของฝุ่นละอองจากการขนส่งแร่ภายในพื้นที่โครงการ โดยให้ดำเนินการใช้ผ้าใบปิดคลุมรถบรรทุกขนส่งแร่ให้มิดชิดก่อนออกนอกพื้นที่โครงการ เพื่อป้องกันการร่วงหล่นของแร่และการฟุ้งกระจายของฝุ่นแร่ดังรูปที่ 2-13 	-

เงื่อนไขตามมาตรการ	ผลการปฏิบัติตามมาตรการ	ปัญหาอุปสรรค ที่ไม่สามารถปฏิบัติ ตามมาตรการ และแนวทางแก้ไข
4. ในการบรรทุกหรือออกสู่เส้นทางสาธารณะทุกครั้งจะต้องปิดฝา กระบะข้างและกระบะท้ายของรถบรรทุก และต้องใช้ผ้าใบคลุม รถให้เรียบร้อยเพื่อป้องกันการร่วงหล่นของเศษแร่ และป้องกันการ เกิดฝุ่นละอองในระหว่างการขนส่ง	<ul style="list-style-type: none"> การดำเนินการทำเหมืองของโครงการได้มีมาตรการลดผลกระทบ ด้านการฟุ้งกระจายของฝุ่นละอองจากการขนส่งแร่ภายในพื้นที่ โครงการ โดยได้ดำเนินการใช้ผ้าใบปิดคลุมกระบะรถบรรทุกให้ มิดชิด เพื่อป้องกันการร่วงหล่นของเศษแร่ และป้องกันการเกิดฝุ่น ละอองในระหว่างการขนส่งดังรูปที่ 2-13 	-

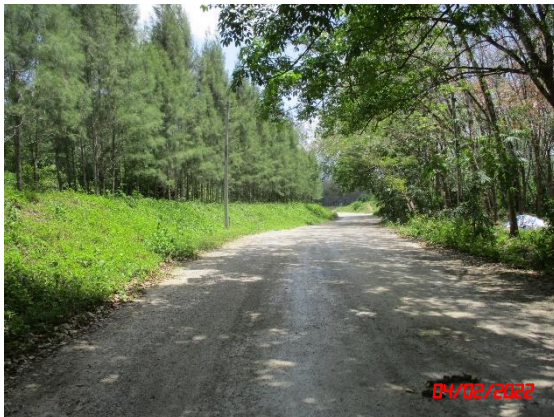
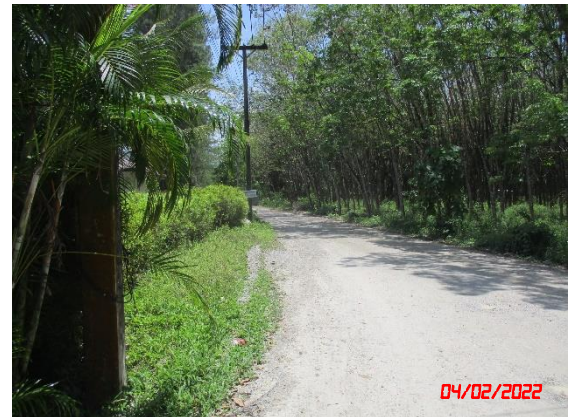
รูปที่ 2-14 แนวต้นไม้บริเวณเส้นทางขนส่งแร่

6. ให้ปลูกต้นไม้บริเวณริมเส้นทางขนส่งแร่เพิ่มเติมในส่วนที่สามารถดำเนินการได้ รวมทั้งดูแลรักษาต้นไม้เดิมที่มีอยู่ให้เจริญงอกงาม ถ้ามีต้นไม้ตายให้ทำการปลูกซ่อมแซมทันที เนื่องจากต้นไม้สามารถลดและป้องกันการฟุ้งกระจายของฝุ่นละอองได้	<ul style="list-style-type: none"> ผู้ถือประทานบัตรได้ดูแลรักษาแนวต้นไม้บริเวณริมเส้นทางขนส่งแร่ให้เจริญเติบโตได้ดีอยู่เสมอ พร้อมมีการปลูกต้นไม้เสริมเพื่อทดแทนต้นไม้ล้มตายลง เพื่อเป็นแนวป้องกันฝุ่นละอองและลดผลกระทบต่อนพื้นที่ข้างเคียงดังรูปที่ 2-14 	-

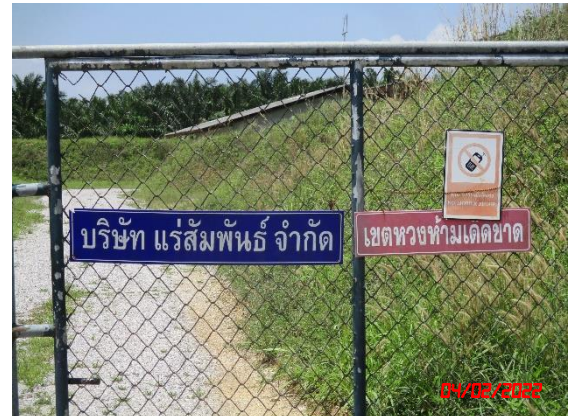
รูปที่ 2-16 สถานที่เก็บวัดละออง

เงื่อนไขตามมาตรการ	ผลการปฏิบัติตามมาตรการ	ปัญหาอุปสรรค ที่ไม่สามารถปฏิบัติ ตามมาตรการ และแนวทางแก้ไข
<p>2. การระเบิดเพื่อผลิตแร่ของโครงการ จะทำการระเบิดวันละ 1 ครั้ง ระหว่างเวลา 16.00-17.00 น. โดยก่อนและหลังการระเบิดจะต้อง จัดให้มีป้ายเตือนอันตรายการระเบิด และให้สัญญาณธงแดงเตือน พร้อมสัญญาณเสียงที่สามารถได้ยินชัดเจนในรัศมีไม่น้อยกว่า 500 เมตร</p> <p>3. กำหนดให้มีการใช้วัตถุระเบิดในแต่ละครั้งไม่เกิน 99 กิโลกรัมต่อ จังหวะถ่วง</p> <p>4. ในการระเบิดแต่ละครั้งต้องมีการควบคุมทิศทางของการระเบิดให้มี ทิศทางตรงข้ามกับที่ทำกินหรือที่อยู่อาศัยของราษฎร</p> <p>5. ให้ติดป้ายเตือนเขตการใช้วัตถุระเบิด พร้อมเวลาในการระเบิด บริเวณเส้นทางใกล้เคียงพื้นที่โครงการ และบริเวณที่อาจได้รับ ผลกระทบจากการใช้วัตถุระเบิด</p>	<p>● วิศวกรผู้ควบคุมของโครงการได้วางแผนและออกแบบการใช้ปริมาณ วัตถุระเบิดเป็นไปตามแผนผังโครงการทำเหมือง พร้อมจัดเตรียม สถานที่เก็บวัตถุระเบิดและมีการปิดกั้นให้มีเขตปลอดภัย ซึ่งทาง โครงการได้ทำการระเบิด วันละ 1 ครั้ง ในช่วงเวลา 16.30-17.00 น. และก่อนการระเบิดทุกครั้งได้มีการเปิดสัญญาณเตือนให้ได้ยินในรัศมี 500 เมตรจากจุดที่ระเบิด พร้อมทั้งติดตั้งป้ายแสดงเวลาการระเบิด ในบริเวณพื้นที่โครงการและเส้นทางใกล้เคียงให้มองเห็นชัดเจน ดัง รูปที่ 2-16 และรูปที่ 2-17</p>	-

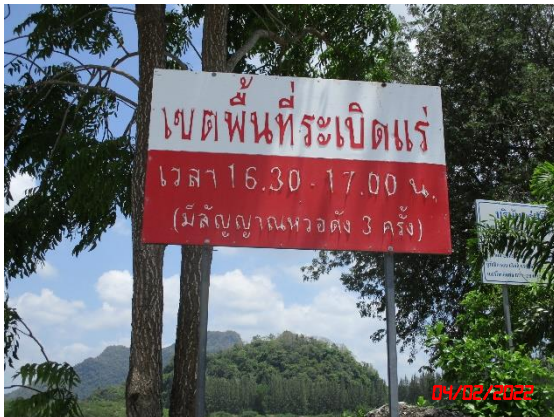
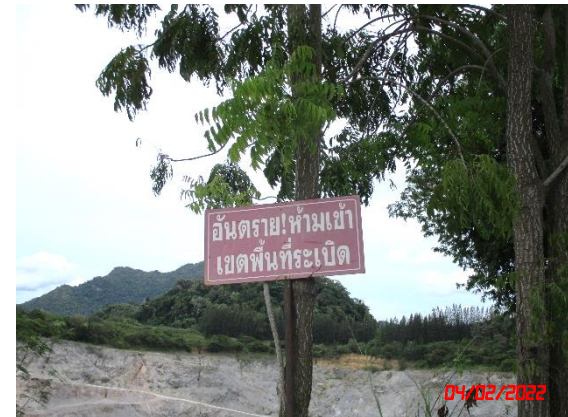
รูปที่ 2-17 ป้ายแสดงการระเบิด

ป้ายแสดงเวลาทำการระเบิด

ป้ายแสดงเขตพื้นที่ระเบิด

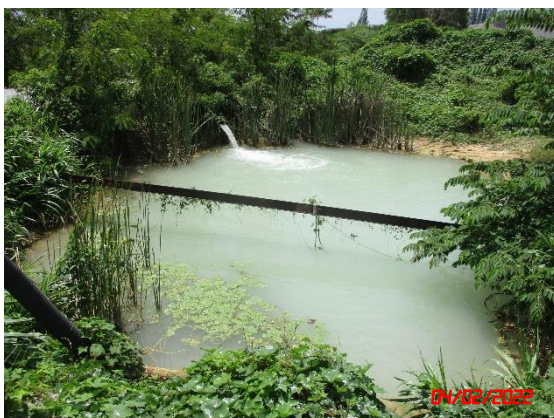
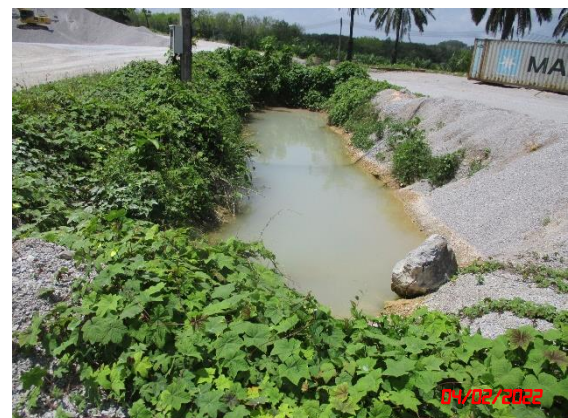
รูปที่ 2-18 บ่อรับน้ำของโครงการ

4. ในระหว่างการทำเหมืองหากพบว่ามีปริมาณตะกอนในบ่อรับน้ำของโครงการมากกว่า 50 เปอร์เซ็นต์ โดยปริมาตรของบ่อ ต้องรับทำการขุดลอกตะกอนดินทราย เพื่อให้มีการรองรับน้ำ และระบายน้ำอย่างมีประสิทธิภาพ	<ul style="list-style-type: none"> ผู้ถือประทานบัตรได้ดำเนินการขุดลอกตะกอนดินทรายในบ่อรับน้ำของโครงการออกเป็นประจำ เพื่อให้การรองรับน้ำและระบายน้ำได้มีประสิทธิภาพสูงสุดดังรูปที่ 2-18 	-
