โครงการเหมืองแร่หินอุตสาหกรรมชนิดหินบะซอลต์ เพื่ออุตสาหกรรมก่อสร้าง

ประทานบัตรที่ 31953/16391

บริษัท นางรองศิลาทอง จำกัด

มาตรการป้องกันและแก้ไขผลกระทบสิ่งแวดล้อม และมาตรการติดตามตรวจสอบคุณภาพสิ่งแวดล้อม

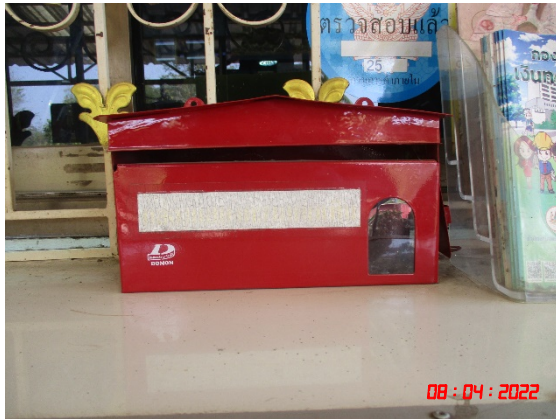
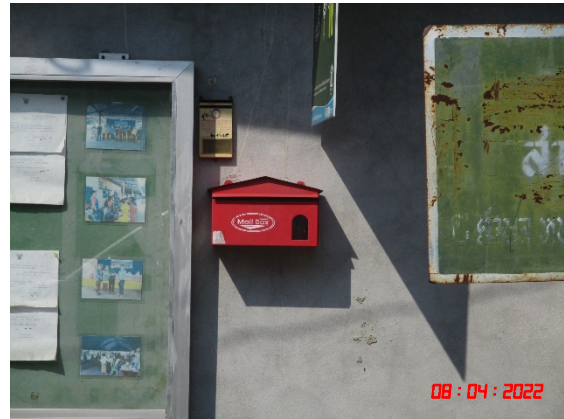
รูปที่ 2-1 กล่องรับเรื่องราวร้องทุกข์ความเดือดร้อน

เงื่อนไขตามมาตรการ	ผลการปฏิบัติตามมาตรการ	ปัญหา อุปสรรค ที่ไม่สามารถปฏิบัติ ตามมาตรการ และแนวทางแก้ไข
ระยะดำเนินการทำเหมือง และสิ้นสุดการทำเหมือง		
1. ให้มีจุดรับเรื่องร้องทุกข์ความเดือดร้อนของประชาชนที่เกิดจากกิจกรรมการทำเหมืองแร่และกิจกรรมที่เกี่ยวข้อง ผู้ถือประทานบัตรจะต้องดำเนินการแก้ไขอย่างรวดเร็ว และให้ความช่วยเหลือด้วยความเป็นธรรม	<ul style="list-style-type: none"> ผู้ถือประทานบัตรได้ติดตั้งจุดรับเรื่องร้องทุกข์ความเดือดร้อนของประชาชนที่เกิดจากกิจกรรมการทำเหมืองแร่และกิจกรรมที่เกี่ยวข้อง ดังรูปที่ 2-1 และในกรณีที่มีผู้ร้องเรียน ผู้ถือประทานบัตรจะดำเนินการแก้ไข และให้ความช่วยเหลือด้วยความเป็นธรรม 	-

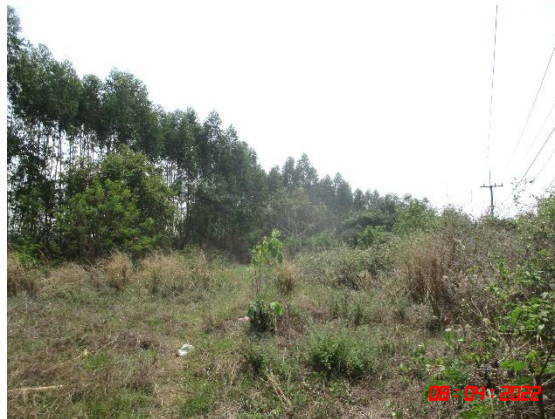
รูปที่ 2-2 พื้นที่เว้นไม่ทำเหมือง

เงื่อนไขตามมาตรการ	ผลการปฏิบัติตามมาตรการ	ปัญหา อุปสรรค ที่ไม่สามารถปฏิบัติตามมาตรการ และแนวทางแก้ไข
1. สภาพภูมิประเทศ		
1. ให้จัดทำแนวเขตพื้นที่เปิดทำเหมืองและพื้นที่เว้นไม่ทำเหมืองให้ชัดเจน บริเวณแนวเว้นระยะ 50 เมตร จากแนวเส้นทางสาธารณะที่อยู่ทางทิศใต้ของประทานบัตรที่ 31946/16027 และเว้นระยะ 10 เมตร จากคลองไผ่ที่อยู่ทางตะวันตกเฉียงเหนือของคำขอประทานบัตรที่ 3/2559	<ul style="list-style-type: none"> วิศวกรผู้ควบคุมของโครงการได้ออกแบบและกำหนดพื้นที่ทำเหมืองให้สอดคล้องกับแผนผังโครงการทำเหมือง โดยได้จัดทำแนวเขตพื้นที่เปิดทำเหมืองและพื้นที่เว้นไม่ทำเหมืองให้ชัดเจน ดังรูปที่ 2-2 	-

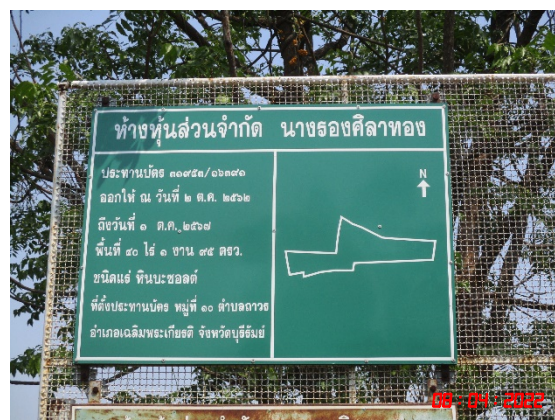
รูปที่ 2-3 ป้ายแสดงขอบเขตพื้นที่โครงการ และขอบเขตการทำเหมือง

2. ให้จัดทำป้ายแสดงขอบเขตพื้นที่โครงการ และขอบเขตการทำเหมืองให้ชัดเจน โดยที่บริเวณแนวเว้นการทำเหมืองให้จัดทำป้ายหรือสัญลักษณ์แสดงขอบเขตการทำเหมืองเพื่อให้ง่ายต่อการตรวจสอบพื้นที่และการปฏิบัติงาน	<ul style="list-style-type: none"> ผู้ถือประทานบัตรได้จัดสรรงบประมาณในการจัดทำป้ายแสดงขอบเขตพื้นที่โครงการ และขอบเขตการทำเหมือง เพื่อให้ง่ายต่อการตรวจสอบพื้นที่และการปฏิบัติงาน ดังรูปที่ 2-3 	-

เงื่อนไขตามมาตรการ	ผลการปฏิบัติตามมาตรการ	ปัญหา อุปสรรค ที่ไม่สามารถปฏิบัติตามมาตรการ และแนวทางแก้ไข
5. ให้ดูแลป้ายแสดงรายละเอียดโครงการของประทานบัตรที่ 31946/16027 ที่ได้ติดตั้งไว้แล้ว และให้จัดทำป้ายแสดงข้อมูลเกี่ยวกับโครงการของคำขอประทานบัตรที่ 3/2559 โดยประกอบด้วยหมายเลขประทานบัตร เนื้อที่ ระยะเวลาการทำเหมือง และผู้รับผิดชอบ ไว้บริเวณด้านหน้าพื้นที่โครงการหรือบริเวณที่สามารถพบเห็นได้โดยทั่วไป โดยดำเนินการให้แล้วเสร็จก่อนทำเหมืองและดูแลตลอดอายุประทานบัตร	<ul style="list-style-type: none"> ผู้ถือประทานบัตรได้ดูแลป้ายประทานบัตรที่ 31946/16027 ที่ได้ติดตั้งไว้แล้ว พร้อมทั้งติดตั้งป้ายแสดงข้อมูลเกี่ยวกับโครงการของประทานบัตรที่ 31953/16391 ไว้บริเวณด้านหน้าพื้นที่โครงการและบริเวณที่สามารถพบเห็นได้โดยทั่วไป ดังรูปที่ 2-3 	-

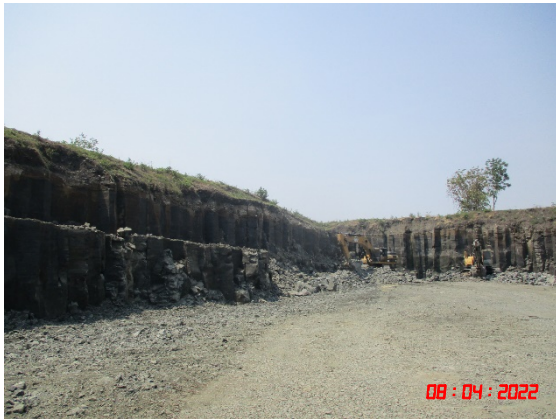
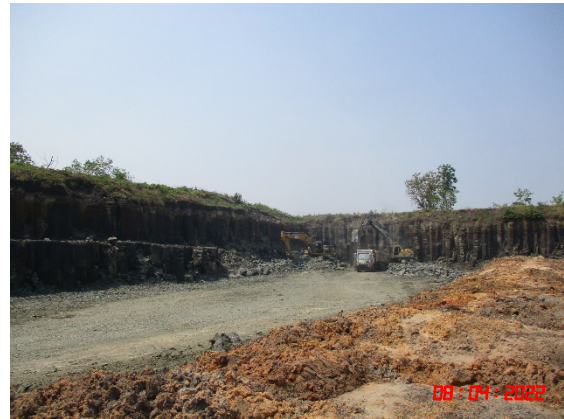
รูปที่ 2-4 พื้นที่หน้าเหมืองปัจจุบัน

3. กำหนดให้ออกแบบหน้าเหมืองตามแผนผังโครงการ พร้อมทั้งตรวจสอบสภาพหน้าเหมืองให้อยู่ในสภาพที่ปลอดภัยจากการพังทลาย	<ul style="list-style-type: none"> วิศวกรผู้ควบคุมของโครงการได้ออกแบบและวางแผนการทำเหมืองตามแผนผังโครงการกำหนด พร้อมทั้งตรวจสอบสภาพหน้าเหมืองให้อยู่ในสภาพที่ปลอดภัยจากการพังทลาย ดังรูปที่ 2-4 	-

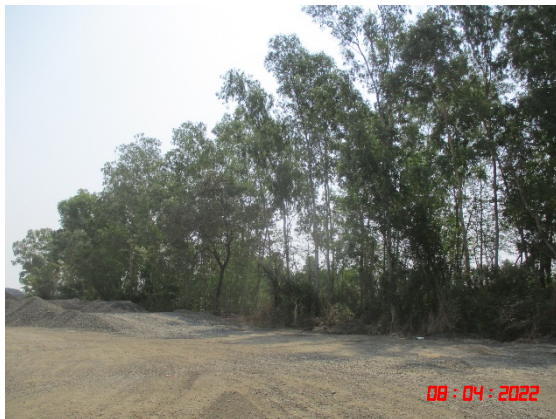
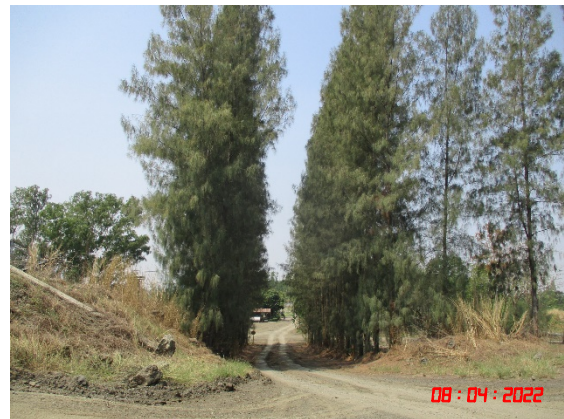
รูปที่ 2-5 แนวต้นไม้รอบพื้นที่โครงการ

4. ให้ดูแลรักษาดันไม้ที่ปลูกไว้ให้เจริญเติบโตอย่างสม่ำเสมอ หากพบว่าต้นไผ่ตายหรือไม่เจริญเติบโต ให้ทำการปลูกทดแทนโดยทันที	<ul style="list-style-type: none"> ผู้ถือประทานบัตรได้ดูแลรักษาดันไม้ที่ปลูกไว้ให้เจริญเติบโตอย่างสม่ำเสมอ หากพบว่าต้นไผ่ตายหรือไม่เจริญเติบโต จะทำการปลูกทดแทนโดยทันที ดังรูปที่ 2-5 	-

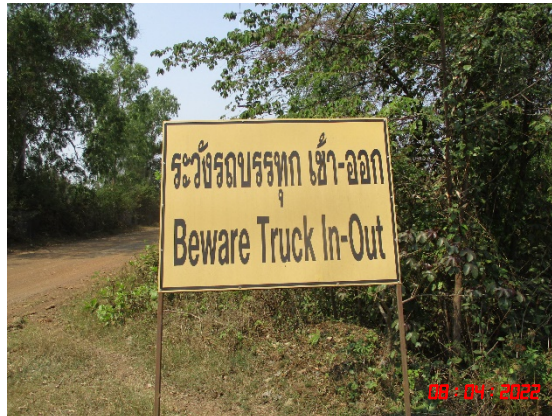
รูปที่ 2-7 ป้ายเตือนระวังรถบรรทุกเข้า-ออก

2. คุณภาพอากาศ		
1. ให้ดูแลป้ายเตือนควบคุมความเร็วรถบรรทุกไม่เกิน 30 กิโลเมตรต่อชั่วโมง ที่ติดตั้งตามแนวเส้นทางขนส่งแร่ภายในพื้นที่โครงการ และป้ายเตือนให้ระวังรถบรรทุกที่ติดไว้บริเวณก่อนถึงทางเข้า-ออก โรงโม่หินนางรองศิลาทอง	<ul style="list-style-type: none"> ผู้ถือประทานบัตรได้ดูแลป้ายจำกัดความเร็วรถบรรทุกไม่เกิน 30 กิโลเมตรต่อชั่วโมง ที่ติดตั้งตามแนวเส้นทางขนส่งแร่ภายในพื้นที่โครงการ ดังรูปที่ 2-6 และป้ายเตือนให้ระวังรถบรรทุกที่ติดไว้บริเวณก่อนถึงทางเข้า-ออก โรงโม่หินของโครงการ ดังรูปที่ 2-7 	-

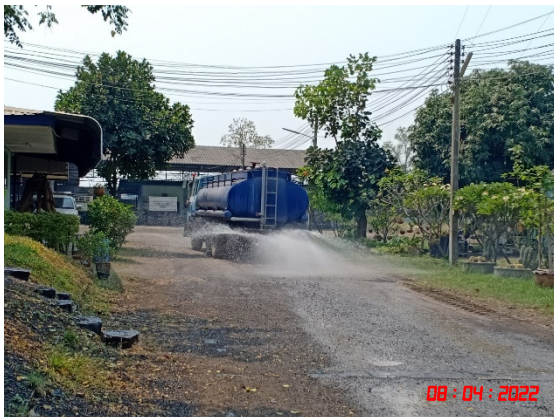
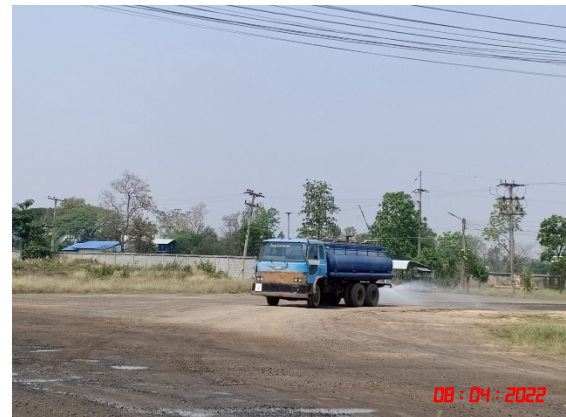
รูปที่ 2-8 การฉีดพรมน้ำบนเส้นทางขนส่งแร่

2. ให้ฉีดพรมน้ำบนเส้นทางขนส่งแร่ระหว่างหน้าเหมืองถึงโรงโม่หิน และเส้นทางภายในบริเวณพื้นที่โรงโม่หิน ประมาณวันละ 4 ครั้ง หรือขึ้นอยู่กับสภาพอากาศในแต่ละวัน	<ul style="list-style-type: none"> การดำเนินการของโครงการได้มีมาตรการลดผลกระทบด้านการฟุ้งกระจายของฝุ่นละอองจากการขนส่งแร่ภายในพื้นที่โครงการ โดยได้ฉีดพรมน้ำบนเส้นทางขนส่งแร่ระหว่างหน้าเหมืองถึงโรงโม่หิน และเส้นทางภายในบริเวณพื้นที่โรงโม่หิน วันละ 4 ครั้ง หรือขึ้นอยู่กับสภาพอากาศในแต่ละวัน ดังรูปที่ 2-8 	-

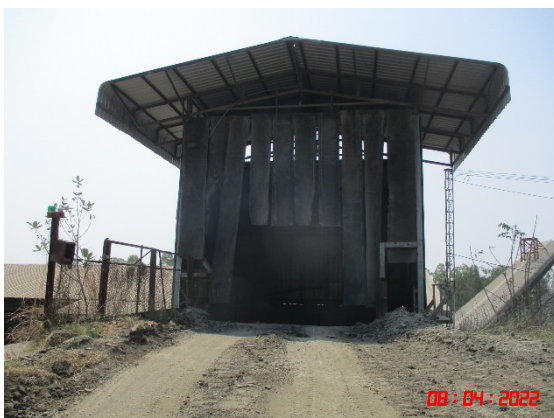
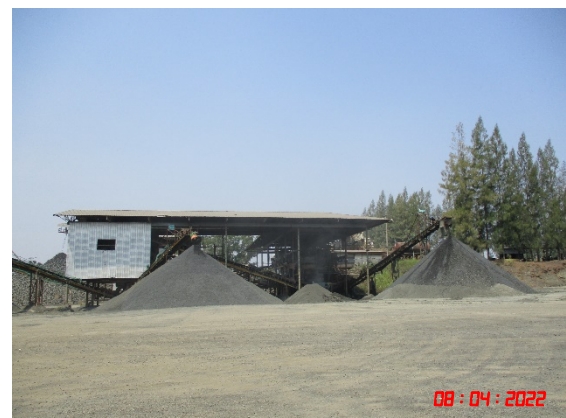
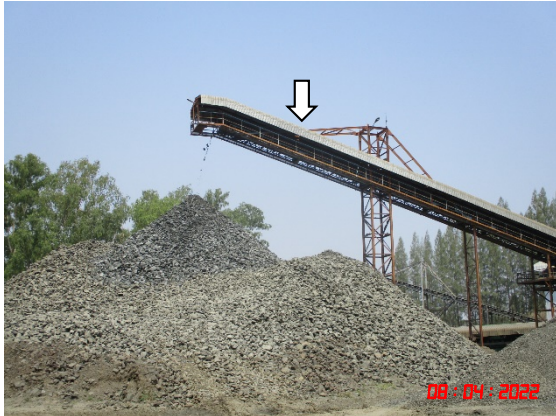
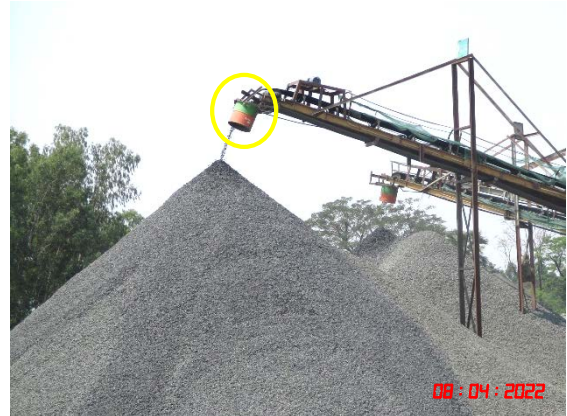
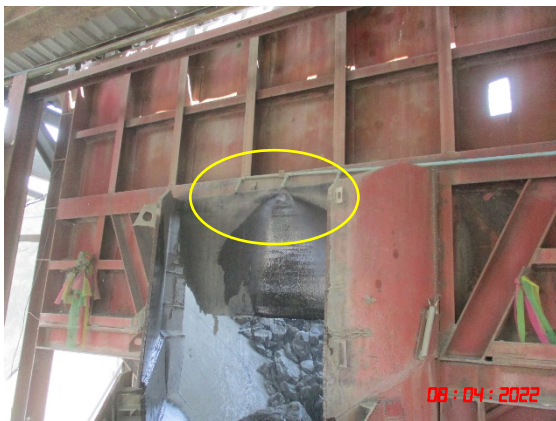
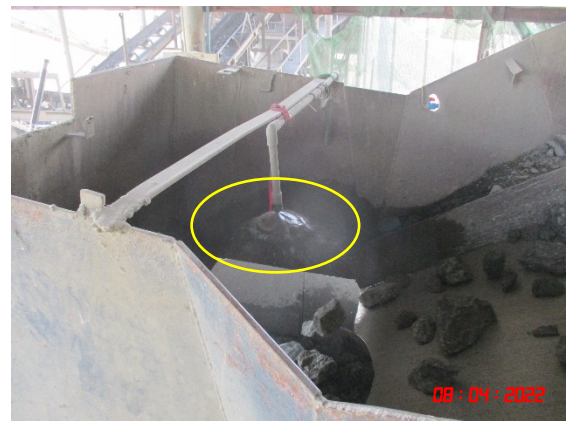
รูปที่ 2-9 ระบบป้องกันผลกระทบสิ่งแวดล้อมบริเวณโรงโม่หินของโครงการ

4. ให้ดูแลรักษาและปรับปรุงระบบป้องกันผลกระทบสิ่งแวดล้อมของโรงโม่หินให้เป็นไปตามประกาศกรมอุตสาหกรรมพื้นฐานและการเหมืองแร่อย่างเคร่งครัด	<ul style="list-style-type: none"> ผู้ถือประทานบัตรได้ดูแลรักษาและปรับปรุงระบบป้องกันผลกระทบสิ่งแวดล้อมของโรงโม่หินให้เป็นไปตามประกาศกรมอุตสาหกรรมพื้นฐานและการเหมืองแร่อย่างเคร่งครัด โดยโรงโม่หินของโครงการจะใช้ร่วมกันกับประทานบัตรที่ 31946/16027 ซึ่งเป็นผู้ประกอบการรายเดียวกัน ดังรูปที่ 2-9 	-

อาคารปิดคลุมถังรับหินใหญ่

อาคารปิดคลุมโรงโม่หิน

หลังคาปิดคลุมสายพานลำเลียง

ถุงครอบปลายสายพานลำเลียง

ระบบสเปรย์น้ำ

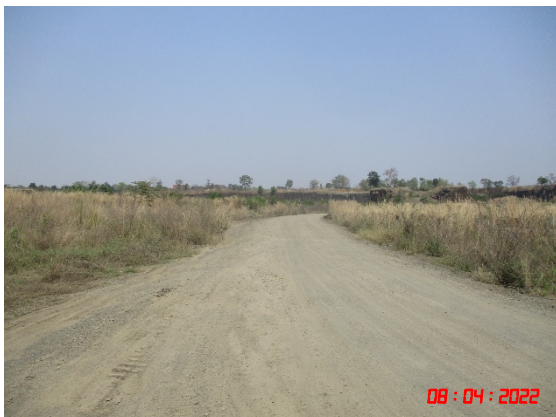
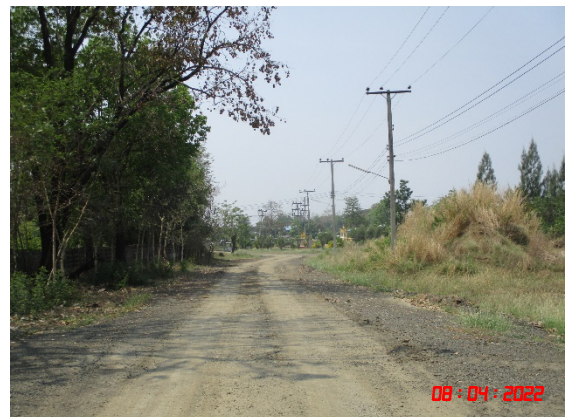
รูปที่ 2-10 เส้นทางขนส่งแร่ภายในพื้นที่โครงการ

5. กำหนดให้มีการปรับปรุงเส้นทางขนส่งแร่ภายในพื้นที่โครงการให้เป็นถนนลูกรังบดอัดหรือบดอัดด้วยหินคลุก เพื่อลดการฟุ้งกระจายของฝุ่นละออง	<ul style="list-style-type: none"> ผู้ถือประทานบัตรได้ปรับปรุงเส้นทางขนส่งแร่ภายในพื้นที่โครงการให้เป็นถนนลูกรังบดอัด เพื่อลดการฟุ้งกระจายของฝุ่นละออง ดังรูปที่ 2-10 	-

5. ทรัพยากรดิน		
1. ให้นำเปลือกดินและเศษหินที่เกิดจากการทำเหมืองไปใช้ในการจัดสร้างคันทำนบกั้น และใช้ในการปรับปรุงซ่อมแซมคันทำนบกั้นรวมทั้งปรับปรุงเส้นทางขนส่งแร่ ส่วนที่เหลือให้นำไปใช้ในการฟื้นฟูพื้นที่	<ul style="list-style-type: none"> ผู้ถือประทานบัตรได้นำเปลือกดินและเศษหินที่เกิดจากการทำเหมืองไปจัดสร้างคันทำนบกั้นและปรับปรุงเส้นทางขนส่งแร่ ดังรูปที่ 2-10 	-

5. ให้ดูแลเส้นทางขนส่งแร่ให้อยู่ในสภาพพร้อมใช้งานได้ดีอยู่เสมอ หากเกิดการชำรุดเสียหายทางโครงการต้องซ่อมแซมโดยปรับปรุงเส้นทางดังกล่าวทันที	<ul style="list-style-type: none"> ผู้ถือประทานบัตรได้ดูแลเส้นทางขนส่งแร่ให้อยู่ในสภาพพร้อมใช้งานได้ดีอยู่เสมอ หากเกิดการชำรุดเสียหายจะดำเนินการซ่อมแซมปรับปรุงเส้นทางดังกล่าวทันที ดังรูปที่ 2-10 	-

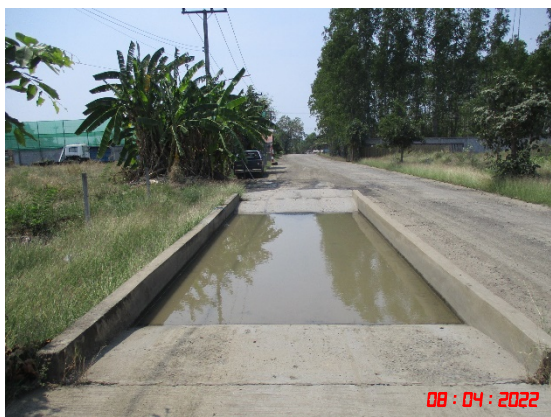
รูปที่ 2-11 บ่อล้างล้อรถบรรทุก

6. ให้ตรวจสอบและปรับปรุงซ่อมแซมถนนคอนกรีตและบ่อล้างล้อที่จัดสร้างไว้บริเวณทางออกจากโรงโม่หินนางรองศิลาทองก่อนถึงทางหลวงชนบท บร. 3001 ให้มีสภาพการใช้งานที่ดีอยู่เสมอ	<ul style="list-style-type: none"> ผู้ถือประทานบัตรได้ปรับปรุงซ่อมแซมถนนคอนกรีต และบ่อล้างล้อที่จัดเตรียมไว้บริเวณทางออกจากโรงโม่หินนางรองศิลาทองก่อนถึงทางหลวงชนบท บร.3001 ให้มีสภาพการใช้งานที่ดีอยู่เสมอ ดังรูปที่ 2-11 	-

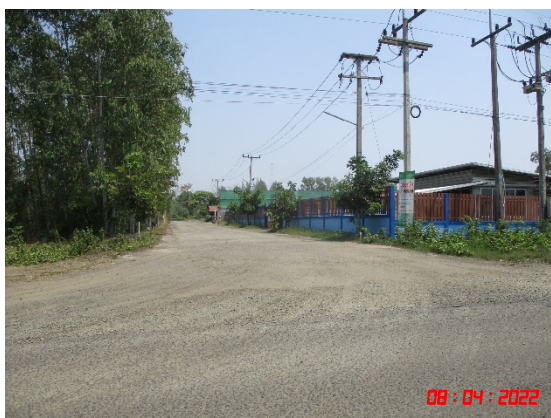
รูปที่ 2-12 ทางแยกขึ้นสู่ทางหลวงชนบท บร. 3001

7. ให้ตรวจตราเส้นทางขนส่งแร่อย่างสม่ำเสมอ โดยเฉพาะบริเวณทางแยกขึ้นสู่ทางหลวงชนบท บร.3001 หากพบว่ามีเศษดินเศษหินร่วงหล่นหรือมีฝุ่นดินเกาะผิวถนน ให้รีบดำเนินการเก็บกวาดและทำความสะอาดทันที	<ul style="list-style-type: none"> ผู้ถือประทานบัตรได้จัดให้มีเจ้าหน้าที่คอยตรวจตราเส้นทางขนส่งแร่อย่างสม่ำเสมอ โดยเฉพาะบริเวณทางแยกขึ้นสู่ทางหลวงชนบท บร.3001 หากพบว่ามีเศษดินเศษหินร่วงหล่นหรือมีฝุ่นดินเกาะผิวถนน จะรีบดำเนินการเก็บกวาดและทำความสะอาดทันที ดังรูปที่ 2-12 	-

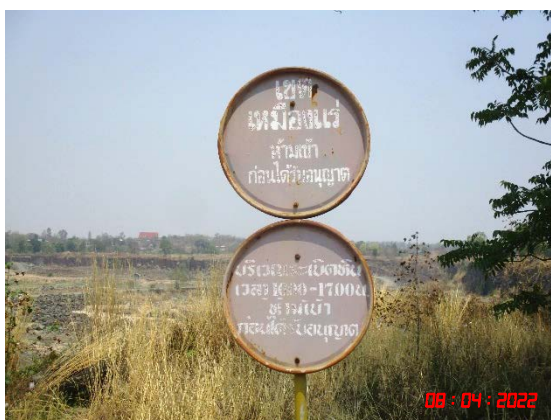
รูปที่ 2-13 ป้ายเตือนเวลาระเบิด

เงื่อนไขตามมาตรการ	ผลการปฏิบัติตามมาตรการ	ปัญหา อุปสรรค ที่ไม่สามารถปฏิบัติตามมาตรการ และแนวทางแก้ไข
3. เสี่ยง ความสั่นสะเทือน และหินปลิว		
1. ให้ดูแลป้ายเตือนเขตการใช้วัตถุระเบิดที่ติดไว้บริเวณทางเข้า-ออกพื้นที่ประทานบัตร และให้ติดป้ายเพิ่มเติมบริเวณแนวเขตพื้นที่ประทานบัตรด้านที่ติดกับพื้นที่เกษตรกรรมโดยติดตั้งในบริเวณที่สามารถมองเห็นชัดเจน	<ul style="list-style-type: none"> ผู้ถือประทานบัตรได้ติดป้ายเตือนเขตการใช้วัตถุระเบิดบริเวณแนวเขตพื้นที่ประทานบัตรด้านที่ติดกับพื้นที่เกษตรกรรมให้สามารถมองเห็นได้ชัดเจน ดังรูปที่ 2-13 	-

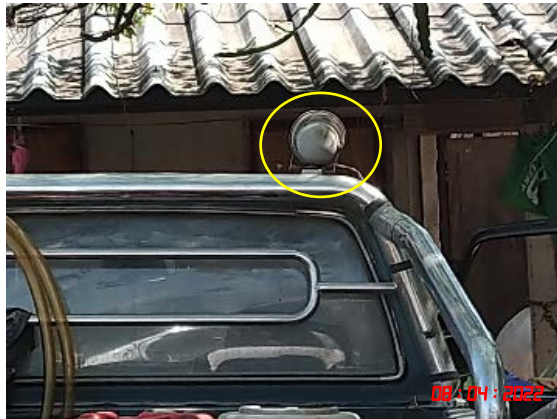
รูปที่ 2-14 สัญญาณเตือนการระเบิด

เงื่อนไขตามมาตรการ	ผลการปฏิบัติตามมาตรการ	ปัญหา อุปสรรค ที่ไม่สามารถปฏิบัติตามมาตรการ และแนวทางแก้ไข
6. กำหนดให้ทำการระเบิดวันละไม่เกิน 1 ครั้ง ในช่วงเวลา 16.00-17.00 น. และก่อนระเบิดทุกครั้งจะต้องจัดให้มีพนักงานตรวจสอบพื้นที่ใกล้เคียงในรัศมี 100 เมตร และเปิดสัญญาณเสียงเตือนให้ได้ยินในระยะรัศมี 500 เมตร	<ul style="list-style-type: none"> พนักงานเจาะระเบิดได้ทำการระเบิดหน้าเหมืองวันละ 1 ครั้ง ในช่วงเวลา 16.00-17.00 น. พร้อมทั้งเปิดสัญญาณเตือนก่อนและหลังการระเบิดให้ได้ยินในรัศมี 500 เมตร ดังรูปที่ 2-14 	-

เงื่อนไขตามมาตรการ	ผลการปฏิบัติตามมาตรการ	ปัญหา อุปสรรค ที่ไม่สามารถปฏิบัติตามมาตรการ และแนวทางแก้ไข
<p>5. กรณีเกิดการกระทบกระเทือนและทำให้เกิดความเสียหายต่อบ้านเรือนหรือทรัพย์สินอื่นใดของประชาชนจากการดำเนินการทำเหมือง และราษฎรได้แจ้งให้โครงการหรือคณะกรรมการมวลชนสัมพันธ์ ให้นำเข้าที่ประชุมคณะกรรมการมวลชนสัมพันธ์เพื่อดำเนินการตรวจสอบและกำหนดแนวทางการชดเชยให้กับราษฎรอย่างเป็นธรรม</p>	<ul style="list-style-type: none"> • ในกรณีที่เกิดความเสียหายต่อบ้านเรือนหรือทรัพย์สินอื่นใดของประชาชนจากการดำเนินการทำเหมือง คณะกรรมการมวลชนสัมพันธ์ จะนำเข้าที่ประชุมคณะกรรมการมวลชนสัมพันธ์เพื่อดำเนินการตรวจสอบและกำหนดแนวทางการชดเชยให้กับราษฎรอย่างเป็นธรรม 	<p>-</p>
<p>6. ให้โครงการยึดถือปฏิบัติตามข้อตกลงในการประชุมประชาคมหมู่บ้าน หมู่ที่ 10 บ้านโคกสำราญ อย่างเคร่งครัด ดังนี้</p> <ul style="list-style-type: none"> - ให้รถบรรทุกแร่ใช้ความเร็วไม่เกินกว่าที่ทางราชการกำหนด พร้อมทั้งมีวัสดุปิดคลุมกระบะท้ายรถให้มิดชิด - ให้ฉีดพรมน้ำบริเวณเส้นทางลูกรังที่อยู่ทางด้านทิศใต้ของพื้นที่ประทานบัตรอย่างสม่ำเสมออย่างน้อยวันละ 2 ครั้ง ในช่วงหน้าแล้งและหมั่นดูแลรักษาให้มีสภาพใช้งานได้ดีอยู่ตลอดเวลา - หากมีผู้ได้รับผลกระทบจากการดำเนินโครงการให้แจ้งที่โรงโม่จะดำเนินการแก้ไขให้โดยด่วน - ให้ทำการปลูกต้นไม้โดยรอบบริเวณโรงโม่ - มีการแจ้งเตือนอันตรายจากการระเบิดโดยมีป้ายและสัญญาณเตือนให้ได้ยินชัดเจนในรัศมีไม่น้อยกว่า 500 เมตร 	<ul style="list-style-type: none"> • ผู้ถือประทานบัตรได้ปฏิบัติตามข้อตกลงในการประชุมประชาคมหมู่บ้าน หมู่ที่ 10 บ้านโคกสำราญอย่างเคร่งครัด ดังนี้ <ul style="list-style-type: none"> - กำหนดให้รถบรรทุกแร่ใช้ความเร็วไม่เกินกว่าที่ทางราชการกำหนด พร้อมทั้งมีวัสดุปิดคลุมกระบะท้ายรถให้มิดชิด ดังรูปที่ 2-17 - มีการฉีดพรมน้ำบริเวณเส้นทางลูกรังที่อยู่ทางด้านทิศใต้ของพื้นที่ประทานบัตรอย่างสม่ำเสมอ วันละ 2 ครั้ง ในช่วงหน้าแล้งและหมั่นดูแลรักษาให้มีสภาพใช้งานได้ดีอยู่ตลอดเวลา ดังรูปที่ 2-8 - ในกรณีที่ผู้ได้รับผลกระทบจากการดำเนินโครงการ ให้แจ้งที่โรงโม่จะดำเนินการแก้ไขให้โดยด่วน - ทำการปลูกต้นไม้โดยรอบบริเวณโรงโม่ ดังรูปที่ 2-5 - มีการแจ้งเตือนอันตรายจากการระเบิดโดยมีป้ายและสัญญาณเตือนให้ได้ยินชัดเจนในรัศมีไม่น้อยกว่า 500 เมตร ดังรูปที่ 2-14 	<p>-</p>

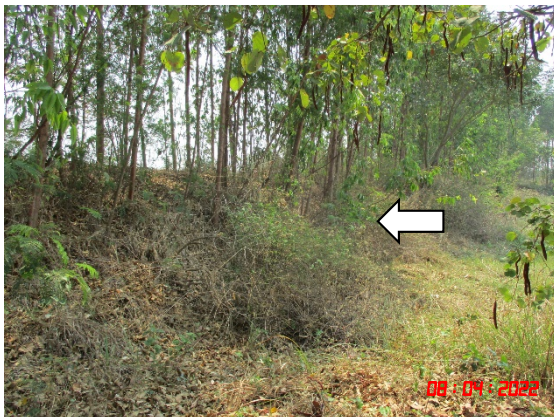
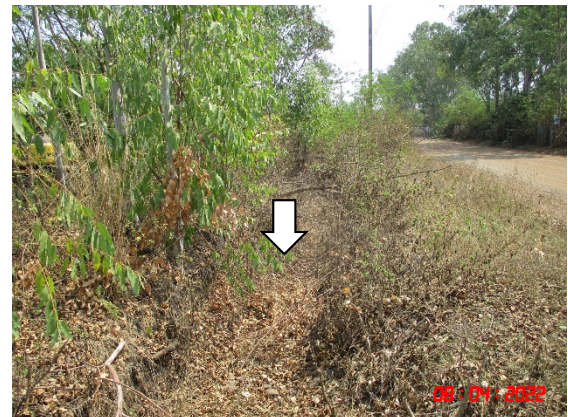
รูปที่ 2-15 ค้นทำนบดิน และคูระบายน้ำ

4. อุทกวิทยา และคุณภาพน้ำ		
1. ให้ปรับปรุงแนวคันทำนบเดิมบริเวณแนวเขตของคำขอประทานบัตรที่ 3/2559 ช่วงหลักหมุดที่ 2-10 โดยออกแบบคันนบดินอัดแน่นให้มีขนาดฐานกว้างประมาณ 4 เมตร ความสูงประมาณ 1.5 เมตร	<ul style="list-style-type: none"> ผู้ถือประทานบัตรได้ปรับปรุงคันทำนบดินและคูระบายน้ำบริเวณแนวเขตของประทานบัตรที่ 31953/16391 ช่วงหลักหมุดที่ 2-10 ให้มีขนาดตามมาตรการกำหนด ดังรูปที่ 2-15 	-

เงื่อนไขตามมาตรการ	ผลการปฏิบัติตามมาตรการ	ปัญหา อุปสรรค ที่ไม่สามารถปฏิบัติตามมาตรการ และแนวทางแก้ไข
สันคันทำนบกว้างประมาณ 2 เมตร และออกแบบคูระบายน้ำให้มีขนาดความกว้างประมาณ 1.5 เมตร ลึก 1 เมตร และท้องน้ำกว้างประมาณ 1 เมตร

ค้นทำนบดิน

คูระบายน้ำ

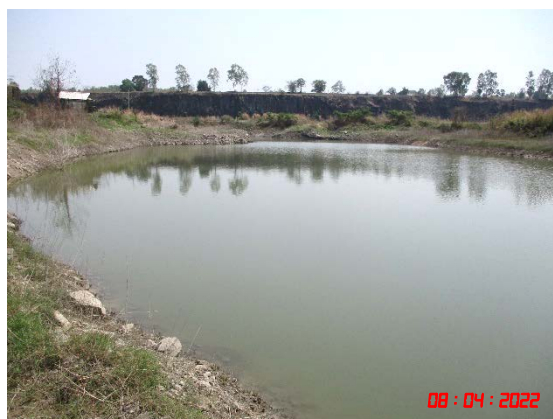
รูปที่ 2-16 บ่อรองรับน้ำ (Sump)

3. กำหนดให้มีพื้นที่จุดต่ำสุดของหน้าเหมืองให้เป็นพื้นที่บ่อรองรับน้ำ (Sump) เพื่อบรรจุน้ำไหลบ่าบริเวณพื้นที่ทำเหมืองของโครงการ	<ul style="list-style-type: none"> วิศวกรผู้ควบคุมของโครงการได้วางแผนการทำเหมืองให้มีพื้นที่ต่ำสุดของหน้าเหมืองให้เป็นพื้นที่บ่อรองรับน้ำ (Sump) บริเวณประทานบัตรที่ 31946/16027 เพื่อบรรจุน้ำไหลบ่าบริเวณพื้นที่ทำเหมืองของโครงการ ดังรูปที่ 2-16 	-

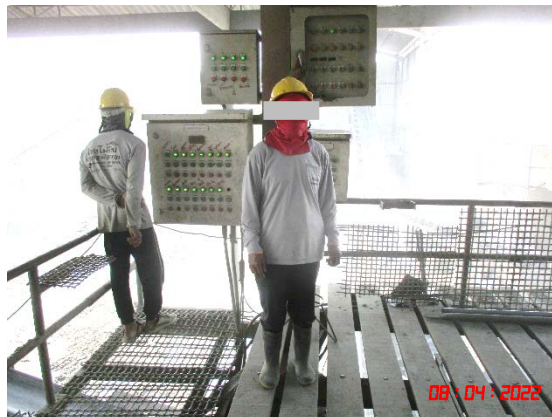
รูปที่ 2-18 การสวมใส่อุปกรณ์ป้องกันอันตรายส่วนบุคคล

2. ให้จัดหาอุปกรณ์ป้องกันอันตรายส่วนบุคคลให้กับพนักงานในขณะปฏิบัติงานอยู่ในพื้นที่หน้าเหมืองและโรงโม่หิน เช่น ผ้าปิดจมูก ที่อุดหู หมวกนิรภัย และรองเท้านิรภัย เป็นต้น	<ul style="list-style-type: none"> ผู้ถือประทานบัตรได้จัดสรรงบประมาณในการจัดเตรียมอุปกรณ์ป้องกันอันตรายส่วนบุคคลให้กับพนักงานในขณะปฏิบัติงานอยู่ในพื้นที่หน้าเหมืองและโรงโม่หิน ดังรูปที่ 2-18 	-

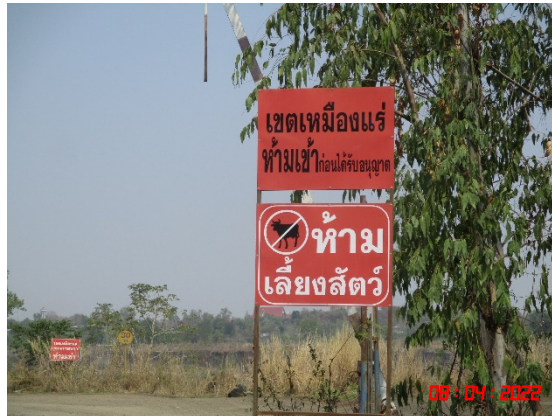
รูปที่ 2-20 ป้ายสัญลักษณ์บอกแนวเขตอันตราย

เงื่อนไขตามมาตรการ	ผลการปฏิบัติตามมาตรการ	ปัญหา อุปสรรค ที่ไม่สามารถปฏิบัติตามมาตรการ และแนวทางแก้ไข
5. ให้จัดทำป้ายหรือสัญลักษณ์บอกแนวเขตอันตรายหรือเขตที่มีความเสี่ยงต่ออันตรายจากการทำงานให้ประชาชนที่เข้ามาเยี่ยมชมรวมทั้งพนักงานเห็นอย่างชัดเจน เพื่อเพิ่มความระมัดระวังหรือปฏิบัติตัวให้มีความปลอดภัยที่สุด	<ul style="list-style-type: none"> ผู้ถือประทานบัตรได้จัดสรรงบประมาณในการจัดทำป้ายสัญลักษณ์บอกแนวเขตอันตรายจากการทำงานให้ประชาชนที่เข้ามาเยี่ยมชมรวมทั้งพนักงานเห็นอย่างชัดเจน เพื่อเพิ่มความระมัดระวังหรือปฏิบัติตัวให้มีความปลอดภัยที่สุด ดังรูปที่ 2-20 	-

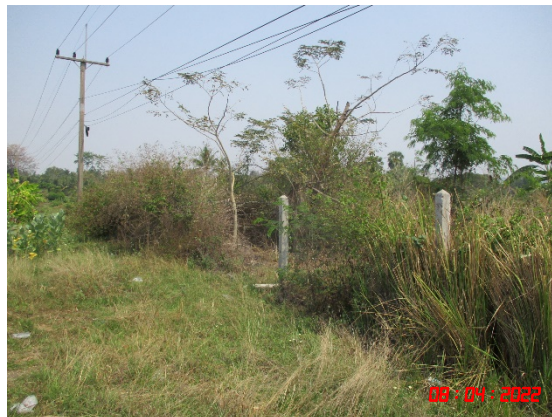
รูปที่ 2-21 รั้วลวดหนามล้อมรอบพื้นที่โครงการ

6. ให้โครงการสร้างลวดหนามล้อมพื้นที่บ่อเหมืองเพื่อป้องกันสัตว์เลื้อยและราษฎรพลัดตกขุมเหมือง	<ul style="list-style-type: none"> ผู้ประทานบัตรได้สร้างรั้วลวดหนามล้อมรอบพื้นที่โครงการและพื้นที่บ่อเหมือง เพื่อป้องกันสัตว์เลื้อยและราษฎรพลัดตกขุมเหมือง ดังรูปที่ 2-21 	-

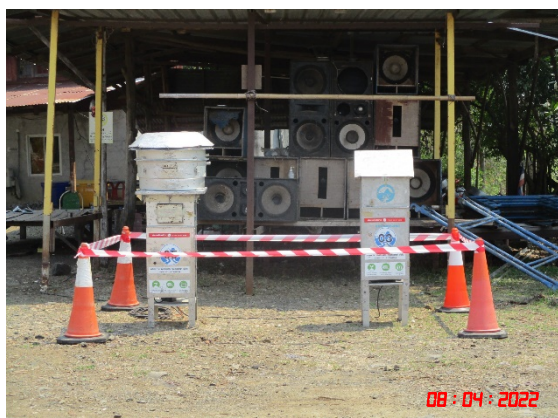
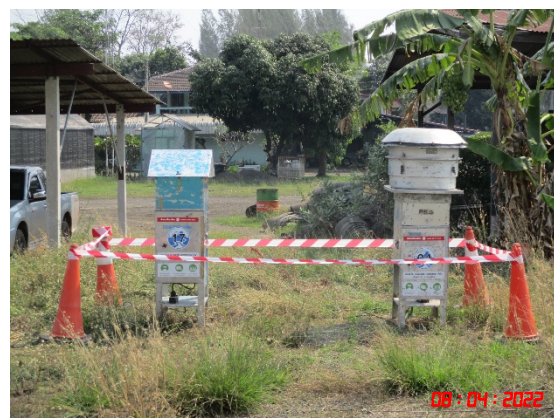
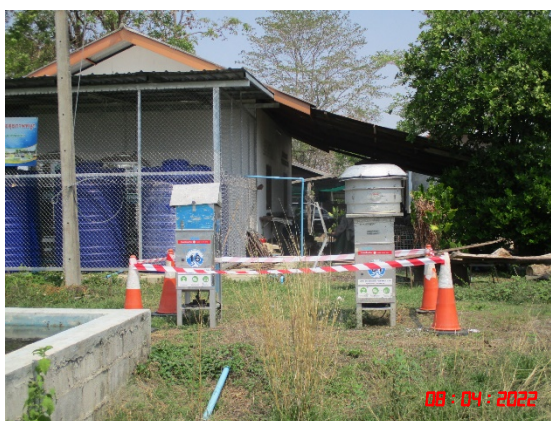
รูปที่ 2-24 การตรวจวัดคุณภาพอากาศ ระหว่างวันที่ 8-11 เมษายน 2565

1. คุณภาพอากาศ		
1. ใช้เครื่องมือ High Volume Air Sampler ตรวจวัดปริมาณฝุ่นละอองแขวนลอยทั้งหมดในบรรยากาศ (TSP) และปริมาณฝุ่นละอองขนาดเล็กกว่า 10 ไมครอน (PM-10) เฉลี่ยในคาบ 24 ชั่วโมง เป็นระยะเวลา 3 วันต่อเนื่อง จำนวน 3 สถานี ได้แก่ สำนักสงฆ์ หินลาดคีรีศรีบรรพต สำนักงานโรงโม่หินของโครงการ และบ้านราษฎรบ้านโคกสำราญ ระหว่างวันที่ 8-11 เมษายน 2565 ดังรูปที่ 2-24 พบว่า ผลการตรวจวัดคุณภาพอากาศมีค่าอยู่ในเกณฑ์มาตรฐาน	<ul style="list-style-type: none"> ดำเนินการตรวจวัดปริมาณฝุ่นละอองแขวนลอยรวม (TSP) และปริมาณฝุ่นละอองขนาดเล็กกว่า 10 ไมครอน (PM-10) จำนวน 3 สถานี ได้แก่ บริเวณสำนักสงฆ์หินลาดคีรีศรีบรรพต สำนักงานโรงโม่หินของโครงการ และบ้านราษฎรบ้านโคกสำราญ ระหว่างวันที่ 8-11 เมษายน 2565 ดังรูปที่ 2-24 พบว่า ผลการตรวจวัดคุณภาพอากาศมีค่าอยู่ในเกณฑ์มาตรฐาน 	-
