มาตรการป้องกันและแก้ไข ผลกระทบสิ่งแวดล้อมและ มาตรการติดตามตรวจสอบ คุณภาพสิ่งแวดล้อม

โครงการเหมืองแร่หินอุตสาหกรรมชนิดหินปูน เพื่ออุตสาหกรรมก่อสร้าง

ประทานบัตรที่ 30294/16161

บริษัท 39 คีลาทอง จำกัด

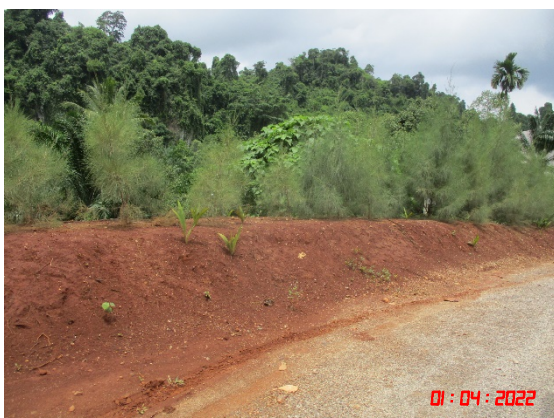
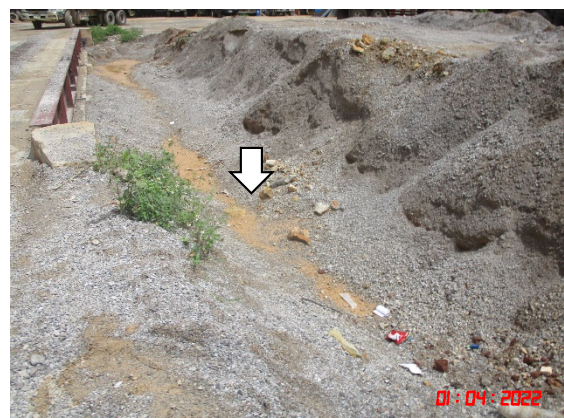
รูปที่ 2-3 คั่นทำนบดิน และคูระบายน้ำโดยรอบพื้นที่โครงการ

คั่นทำนบดิน

คูระบายน้ำ

3. จัดสร้างแนวคันทำนบขนาดความกว้าง 4 เมตร สูง 1 เมตร ด้านบนกว้าง 2 เมตร และคูระบายน้ำบริเวณที่ราบโดยรอบพื้นที่โครงการ ขนาดความกว้าง 1.5 เมตร ลึก 1 เมตร ท้องร่องกว้าง 0.5 เมตร	<ul style="list-style-type: none"> ผู้ถือประทานบัตรได้จัดสร้างแนวคันทำนบดิน และคูระบายน้ำบริเวณที่ราบโดยรอบพื้นที่โครงการ เพื่อระบายน้ำให้ไหลลงสู่บ่อดักตะกอน ดังรูปที่ 2-3 	-

เงื่อนไขตามมาตรการ	ผลการปฏิบัติตามมาตรการ	ปัญหา อุปสรรค ที่ไม่สามารถปฏิบัติตามมาตรการ และแนวทางแก้ไข
2. จัดสร้างแนวคันทำนบขนาดความกว้าง 4 เมตร สูง 1 เมตร ด้านบนกว้าง 2 เมตร และคูระบายน้ำบริเวณที่ราบโดยรอบพื้นที่โครงการขนาดความกว้าง 1.5 เมตร ลึก 1 เมตร ท่อร่องกว้าง 0.5 เมตร เพื่อป้องกันการชะล้างพังทลายและตะกอนดินออกนอกพื้นที่	<ul style="list-style-type: none"> ผู้ถือประทานบัตรได้ดำเนินการจัดสร้างคันทำนบดิน และคูระบายน้ำบริเวณที่ราบโดยรอบพื้นที่โครงการ เพื่อป้องกันการชะล้างพังทลายและตะกอนดินออกนอกพื้นที่ ดังรูปที่ 2-3 	-

3. ขุดแนวร่องระบายน้ำบริเวณริมเส้นทางขนส่งแร่ภายในพื้นที่โครงการ ทั้งนี้เพื่อป้องกันการชะล้างพังทลายของดินบริเวณเส้นทางดังกล่าว โดยให้เชื่อมต่อกับแนวคูระบายน้ำของโครงการในที่ราบเพื่อนำน้ำลงสู่บ่อดักตะกอนที่กำหนดไว้	<ul style="list-style-type: none"> ผู้ถือประทานบัตรได้ดำเนินการขุดร่องระบายน้ำริมเส้นทางขนส่งแร่ภายในพื้นที่โครงการ เพื่อป้องกันการชะล้างพังทลายของดินบริเวณเส้นทางดังกล่าว ดังรูปที่ 2-3 	-

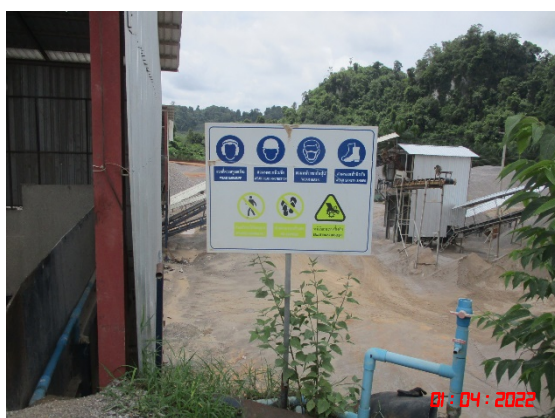
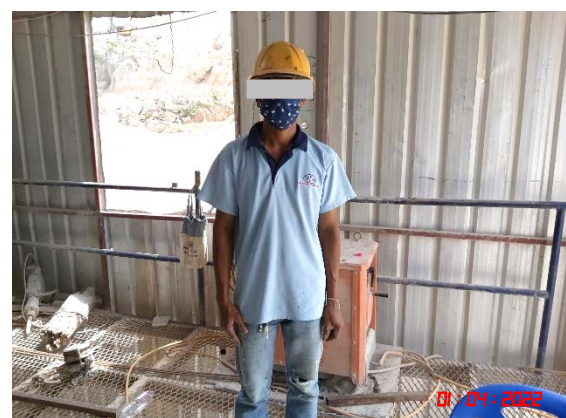
รูปที่ 2-15 ป้ายเตือนและการสวมใส่อุปกรณ์ป้องกันอันตรายส่วนบุคคล

ป้ายเตือนการสวมใส่อุปกรณ์ป้องกันอันตรายส่วนบุคคล

การสวมใส่อุปกรณ์ป้องกันอันตรายส่วนบุคคล

4. อาชีวอนามัยและความปลอดภัย		
1. จัดเตรียมอุปกรณ์ป้องกันอันตรายส่วนบุคคลให้แก่พนักงาน เช่น เครื่องกรองฝุ่น และผ้าปิดจมูก เป็นต้น โดยในส่วนของเครื่องกรองฝุ่นจะมีหน้ากากทำด้วยยางหรือพลาสติก และมีแผ่นกรองบางๆ (Filter) เพื่อป้องกันผลกระทบเรื่องฝุ่น	<ul style="list-style-type: none"> ผู้ถือประธานบัตรได้จัดสรรงบประมาณในการจัดเตรียมอุปกรณ์ป้องกันอันตรายส่วนบุคคลให้แก่พนักงานสวมใส่ให้เหมาะสมกับประเภทของงานในขณะปฏิบัติงาน พร้อมทั้งจัดทำป้ายเตือนการสวมใส่อุปกรณ์ป้องกันอันตราย เพื่อป้องกันอุบัติเหตุขณะปฏิบัติงาน ดังรูปที่ 2-15 	-

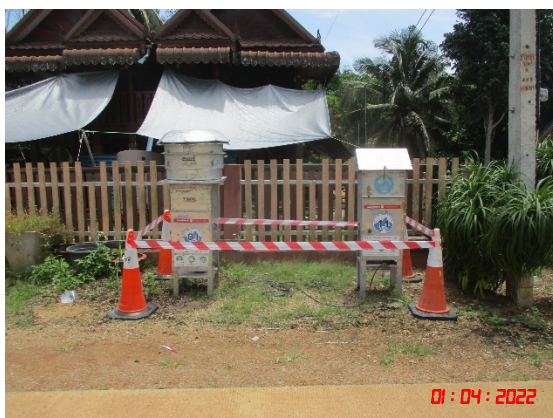
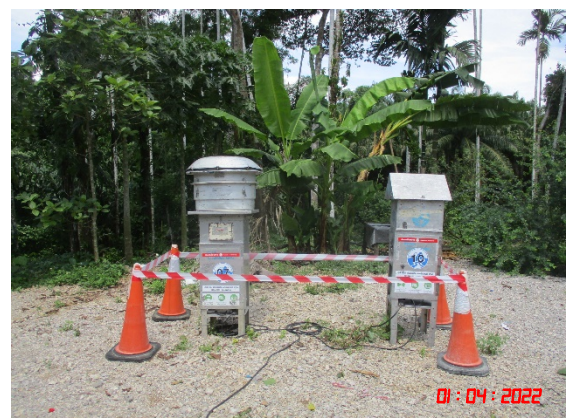
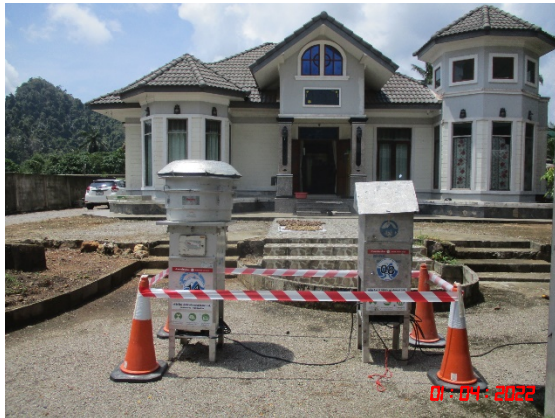
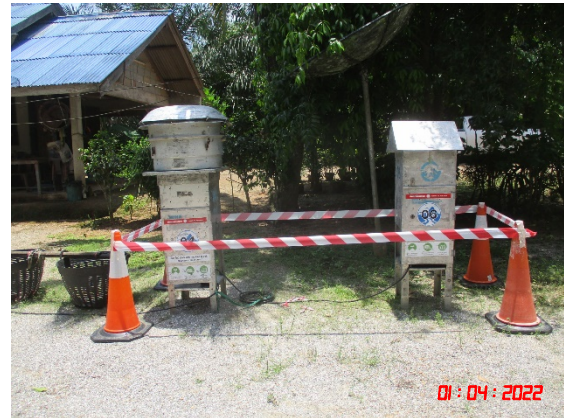
รูปที่ 2-21 การตรวจวัดคุณภาพอากาศ ระหว่างวันที่ 1-4 เมษายน 2565

บ้านสระแก้ว (ทิศเหนือ)

บ้านสระแก้ว (ทิศตะวันตก)

บ้านหน้าสวน (ทิศตะวันตกเฉียงเหนือ)

บ้านบางสวรรค์ (ทิศตะวันออกเฉียงใต้)

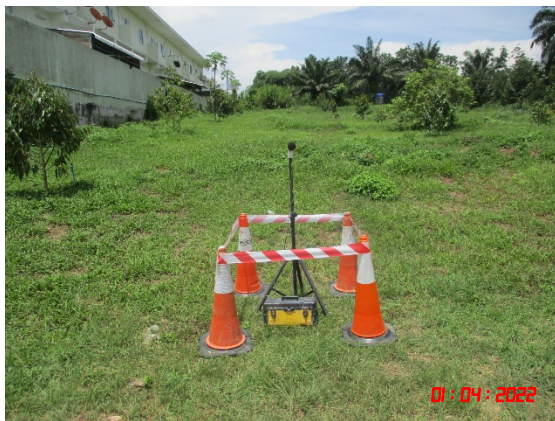
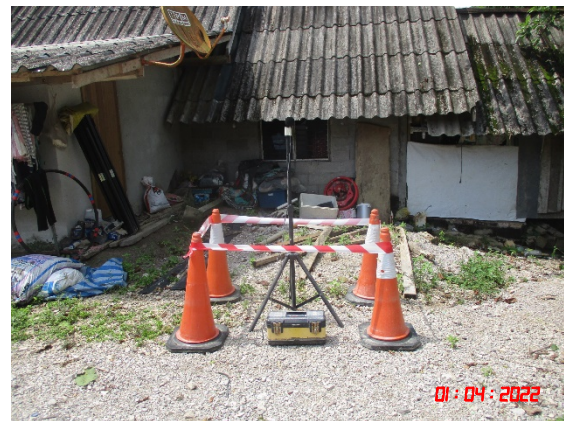
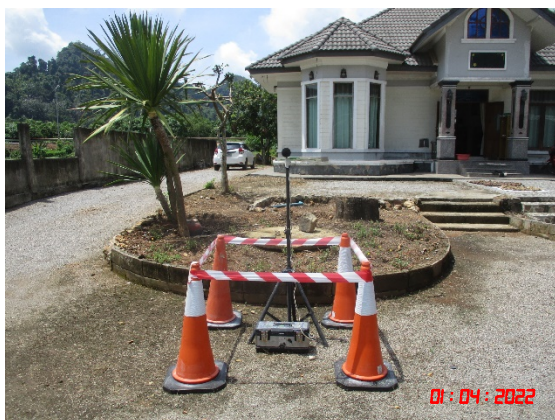
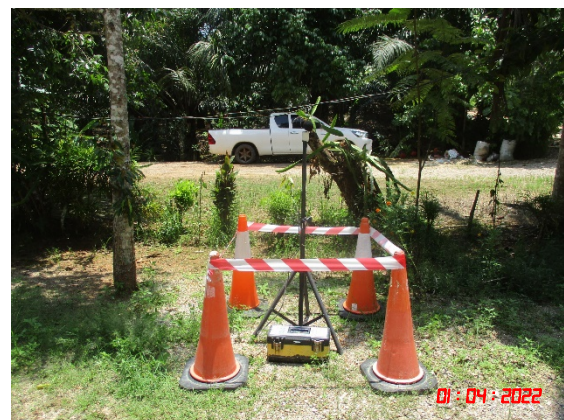
รูปที่ 2-22 การตรวจวัดระดับเสียง ระหว่างวันที่ 1-4 เมษายน 2565

บ้านสระแก้ว (ทิศเหนือ)

บ้านสระแก้ว (ทิศตะวันตก)

บ้านหน้าสวน (ทิศตะวันตกเฉียงเหนือ)

บ้านบางสวรรค์ (ทิศตะวันออกเฉียงใต้)

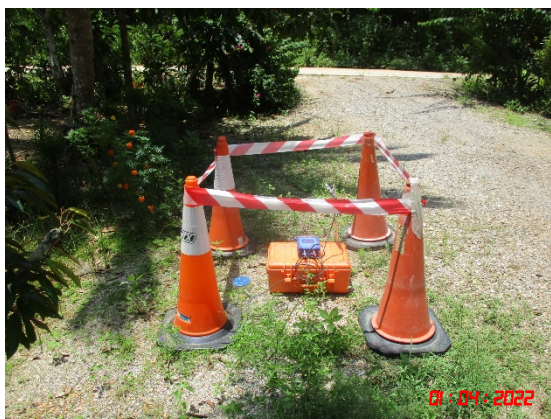
รูปที่ 2-23 การตรวจวัดค่าความล้นสะเทือน วันที่ 1 เมษายน 2565

บ้านบางสวรรค์ (ทิศตะวันออกเฉียงใต้)

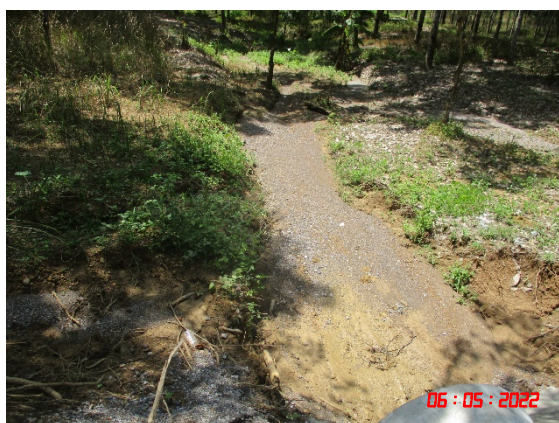
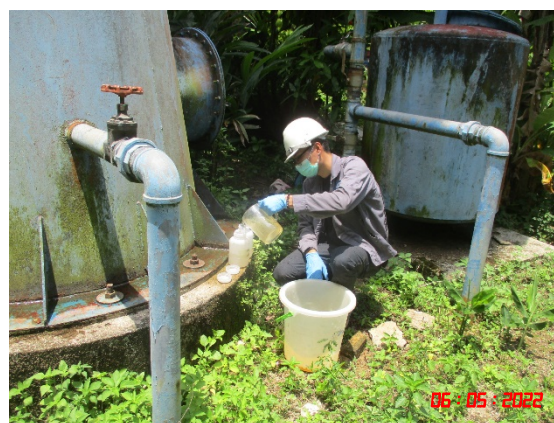
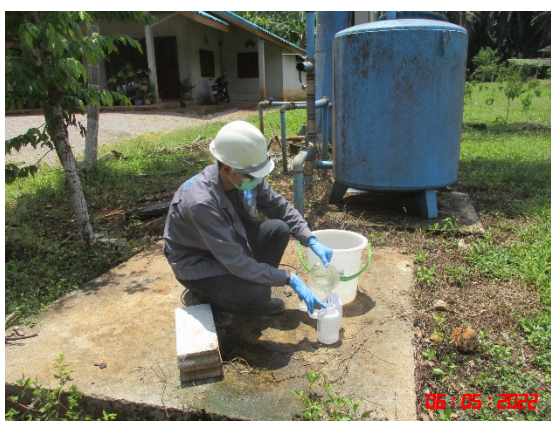
รูปที่ 2-24 การเก็บตัวอย่างน้ำ วันที่ 6 พฤษภาคม 2565

น้ำคลองยวน

น้ำบาดาลบ้านสระแก้ว (ทิศตะวันตก)

น้ำบาดาลบ้านบางสวรรค์ (ทิศตะวันออกเฉียงใต้)
