มาตรการป้องกันและแก้ไข ผลกระทบสิ่งแวดล้อมและ มาตรการติดตามตรวจสอบ คุณภาพสิ่งแวดล้อม

โครงการเหมืองแร่หินอุตสาหกรรมชนิดหินปูน เพื่ออุตสาหกรรมก่อสร้าง และแร่โดโลไมต์
ประทานบัตรที่ 30160/16062
บริษัท ศิลาชัยสุราษฎร์ จำกัด
ตำบลบ้านท่าเนียบ อำเภอบ้านนาสาร จังหวัดสุราษฎร์ธานี

มาตรการป้องกันและแก้ไขผลกระทบสิ่งแวดล้อม และมาตรการติดตามตรวจสอบคุณภาพสิ่งแวดล้อม

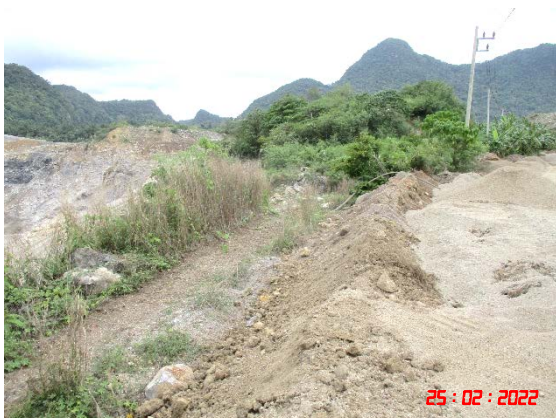
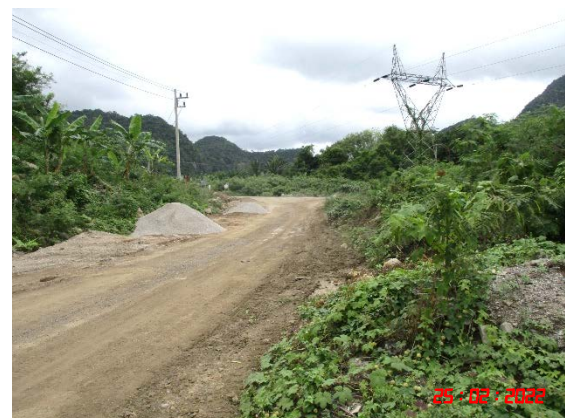
รูปที่ 2-2 แนวเวนพื้นที่ไม่ทำเหมือง

แนวเวนพื้นที่ไม่ทำเหมืองระยะ 10 เมตร จากขอบเขตพื้นที่
ประทานบัตร

แนวเวนพื้นที่ไม่ทำเหมืองระยะ 50 เมตร จากขอบเขต
ประทานบัตรทางทิศเหนือ

เงื่อนไขตามมาตรการ	ผลการปฏิบัติตามมาตรการ	ปัญหา อุปสรรค ที่ไม่สามารถปฏิบัติตามมาตรการ และแนวทางแก้ไข
1. ลักษณะภูมิประเทศ		
1. กำหนดให้มีพื้นที่เว้นการห้ามทำเหมืองในระยะ 10 เมตร จากขอบเขตพื้นที่ประทานบัตร กำหนดให้มีแนวเว้นเขต 50 เมตร จากขอบเขตประทานบัตรทางทิศเหนือ และให้เว้นขอบเขตการทำเหมืองห่างจากแนวเว้นเขตดังกล่าวอีก 10 เมตร และกำหนดให้ปักหลักแสดงแนวเขตด้วยเสาคอนกรีตเหล็กหรือวัสดุอื่นๆ ที่เหมาะสมตลอดแนว และให้รักษาสภาพภูมิประเทศเดิมไว้ พร้อมทั้งปลูกพันธุ์ไม้ท้องถิ่นเพิ่มเติม	<ul style="list-style-type: none"> วิศวกรผู้ควบคุมของโครงการได้วางแผนการทำเหมืองให้เป็นไปตามแผนผังโครงการกำหนด โดยการเว้นพื้นที่ไม่ทำเหมืองระยะ 10 เมตร จากขอบเขตพื้นที่ประทานบัตร และเว้นระยะ 50 เมตร จากขอบเขตประทานบัตรทางทิศเหนือ พร้อมทั้งปักหลักแสดงแนวเขต และรักษาสภาพภูมิประเทศเดิมไว้ และปลูกต้นไม้โตเร็วเพิ่มเติม ดังรูปที่ 2-2 	-

เงื่อนไขตามมาตรการ	ผลการปฏิบัติตามมาตรการ	ปัญหา อุปสรรค ที่ไม่สามารถปฏิบัติตามมาตรการ และแนวทางแก้ไข
2. จะต้องจัดทำสัญลักษณ์หรือเครื่องหมายแสดงขอบเขตการดำเนินกิจกรรมของโครงการให้เห็นได้อย่างชัดเจนในแต่ละบริเวณเพื่อป้องกันการดำเนินกิจกรรมนอกพื้นที่	<ul style="list-style-type: none"> ผู้ถือประทานบัตรได้จัดทำสัญลักษณ์แสดงขอบเขตการดำเนินกิจกรรมของโครงการให้เห็นได้อย่างชัดเจนในแต่ละบริเวณเพื่อป้องกันการดำเนินกิจกรรมนอกพื้นที่ ดังรูปที่ 2-2 	-

เงื่อนไขตามมาตรการ	ผลการปฏิบัติตามมาตรการ	ปัญหา อุปสรรค ที่ไม่สามารถปฏิบัติตามมาตรการ และแนวทางแก้ไข
11.การท่องเที่ยวและทัศนียภาพ		
<p>1. กำหนดให้ทำการฟื้นฟูชั้นบันไดและพื้นที่ที่สิ้นสุดการทำเหมืองในแต่ละช่วงปีโดยทันที ตามแผนงานฟื้นฟูจากการทำเหมืองแร่ โดยแบ่งช่วงการฟื้นฟูออกเป็น 3 ช่วงดังนี้</p> <ul style="list-style-type: none"> - การฟื้นฟูช่วงที่ 1 (ปีที่ 1-3) การฟื้นฟูในช่วงนี้จะดำเนินการทันที นับจากได้รับอนุญาต โดยจะทำการปลูกต้นไม้บนคันทำนบกั้นดินที่อยู่โดยรอบพื้นที่โครงการส่วนที่ยังไม่ได้ดำเนินการในช่วงที่ผ่านมา พื้นที่ปลูกประมาณ 3 ไร่ และทำการปลูกต้นไม้ในพื้นที่เว้นโดยรอบจากแนวเขตประทานบัตร 10 เมตร ในส่วนที่เป็นพื้นที่ว่าง ขนาดพื้นที่ประมาณ 1 ไร่ รวมพื้นที่ฟื้นฟูในช่วงนี้ประมาณ 4 ไร่ โดยให้ปลูกพืชคลุมดินและต้นไม้ ส่วนพื้นที่อื่นๆ ที่ไม่เกี่ยวข้องกับทำเหมืองจะคงสภาพพื้นที่เดิมไว้ - การฟื้นฟูช่วงที่ 2 (ปีที่ 4-6) ทำการปลูกต้นไม้ในพื้นที่เว้นโดยรอบจากแนวเขตประทานบัตร 10 เมตร ในส่วนที่เป็นพื้นที่ว่างขนาดพื้นที่ประมาณ 7.9 ไร่ พร้อมทั้งปลูกต้นไม้ทดแทนต้นไม้เดิมบางส่วนหากต้นไม้ตาย - การฟื้นฟูช่วงที่ 3 (ปีที่ 7) ทำการปลูกต้นไม้ในพื้นที่เว้นโดยรอบจากแนวเขตประทานบัตร 10 เมตร ในส่วนที่เป็นพื้นที่ว่างขนาดพื้นที่ประมาณ 1.5 ไร่ พร้อมทั้งปลูกต้นไม้ทดแทนต้นไม้เดิมบางส่วนหากต้นไม้ตาย เมื่อสิ้นสุดการทำเหมืองจะทำรั้วถอนสิ่งก่อสร้างต่างๆ ภายในโครงการ ปรับแต่งพื้นที่ให้มีระดับกลมกลืนกับบริเวณข้างเคียง แล้วทำการฟื้นฟูโดยการปลูกต้นไม้ 	<ul style="list-style-type: none"> ● ผู้ถือประทานบัตรได้ร่วมกับวิศวกรผู้ควบคุมของโครงการทำการฟื้นฟูชั้นบันไดและพื้นที่สิ้นสุดการทำเหมืองในแต่ละช่วงปี ตามแผนงานฟื้นฟูจากการทำเหมืองแร่ โดยทำการปลูกต้นไม้ในพื้นที่เว้นโดยรอบจากแนวเขตประทานบัตร 10 เมตร พร้อมทั้งปลูกต้นไม้ทดแทนต้นไม้เดิมบางส่วนหากต้นไม้ตาย ดังรูปที่ 2-2 	-

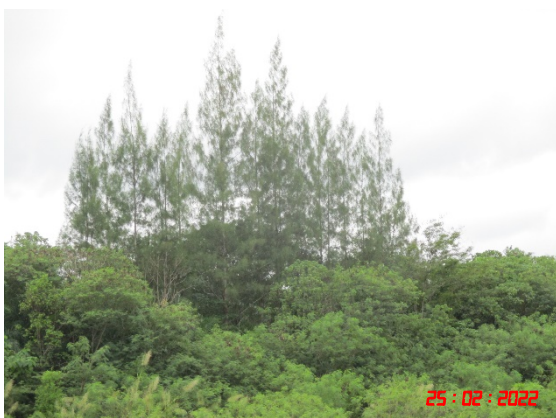
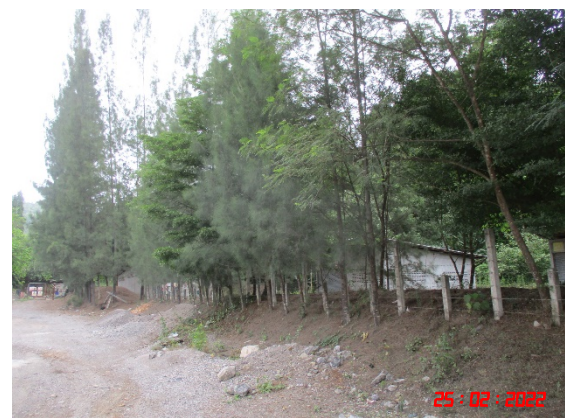
รูปที่ 2-3 แนวต้นไม้บริเวณพื้นที่เว้นการทำเหมือง และคั่นทำนบดิน

แนวต้นไม้บริเวณพื้นที่เว้นการทำเหมือง

แนวต้นไม้คั่นทำนบดิน

2. ให้ปลูกต้นไม้ในพื้นที่เว้นการทำเหมืองและคันทำนบดิน โดยต้นไม้ที่นำมาปลูกจะต้องมีอายุไม่น้อยกว่า 1 ปี ทำการปลูกในลักษณะโครงสร้างทั่วไป 3 ชั้นเรือนยอด พันธุ์ไม้ที่ใช้ปลูกเป็นต้นไม้ท้องถิ่น และที่ทำการสำรวจพบในพื้นที่เรียงการปลูกตามลักษณะเรือนยอด 3 ชั้นเรือนยอด โดยใช้ข้อมูลจากการศึกษาทรัพยากรป่าไม้ของโครงการ ประกอบด้วย ต้นไม้เรือนยอดชั้นบน เช่น เหียงจาง หูกฟ้า เรือนยอดชั้นรอง พันธุ์ไม้ที่เลือกนำมาฟื้นฟู เช่น กาสะลอง เหียงจาง และไม้พุ่ม เช่น ชะเนียง ยอเถื่อน เป็นต้น สำหรับไม้พื้นล่างปลูกหญ้าแฝก เพื่อป้องกันการพังทลายของหน้าดิน และพันธุ์ไม้ที่เป็นไม้ผล เพื่อเป็นอาหารให้แก่สัตว์ป่าและนก เช่น ไทร หว้าหิน เป็นต้น	<ul style="list-style-type: none"> ผู้ถือประทานบัตรได้ดำเนินการปลูกไม้ยืนต้นโตเร็วในพื้นที่เว้นการทำเหมืองและคันทำนบดิน เพื่อป้องกันการพังทลายของหน้าดิน ดังรูปที่ 2-3 	-

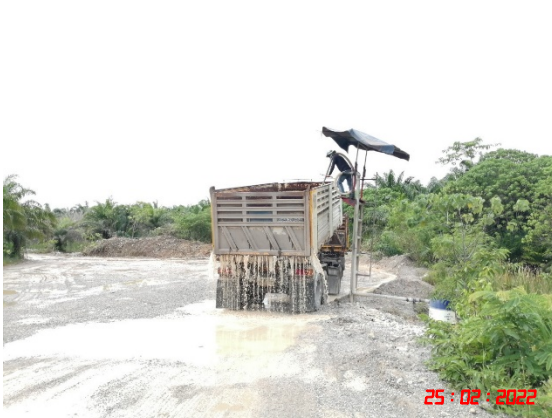
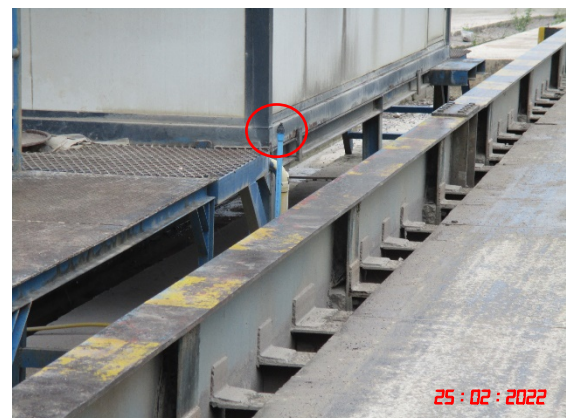
รูปที่ 2-9 การล้างทำความสะอาดรถบรรทุก และระบบสเปรย์น้ำล้างรถบรรทุก

การล้างทำความสะอาดรถบรรทุก

ระบบสเปรย์น้ำล้างรถบรรทุก

5. ให้ล้างทำความสะอาดรถบรรทุกอย่างสม่ำเสมอ เพื่อป้องกันการฟุ้งกระจายของฝุ่นที่ติดมากับรถ	<ul style="list-style-type: none"> พนักงานขับรถบรรทุกได้มีการล้างทำความสะอาดรถบรรทุกอย่างสม่ำเสมอ พร้อมทั้งติดตั้งระบบสเปรย์น้ำล้างรถบรรทุก เพื่อป้องกันการฟุ้งกระจายของฝุ่นที่ติดมากับรถ ดังรูปที่ 2-9 	-

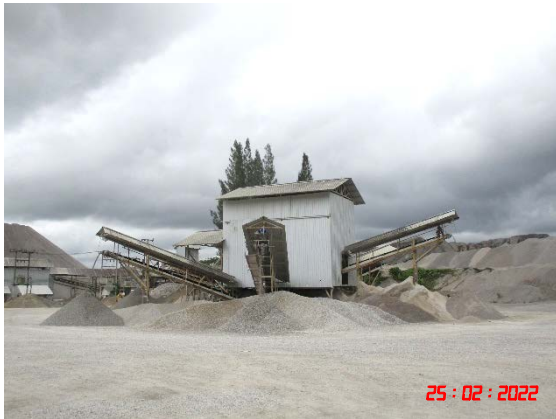
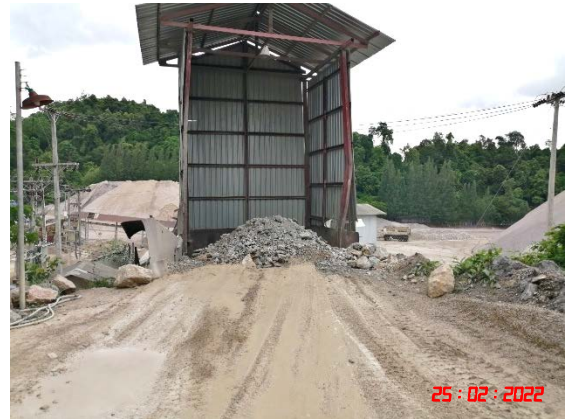
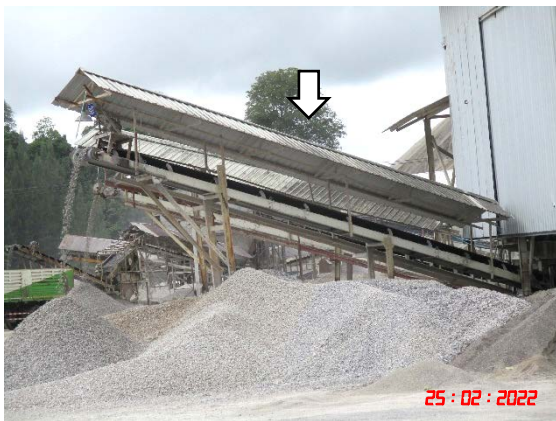
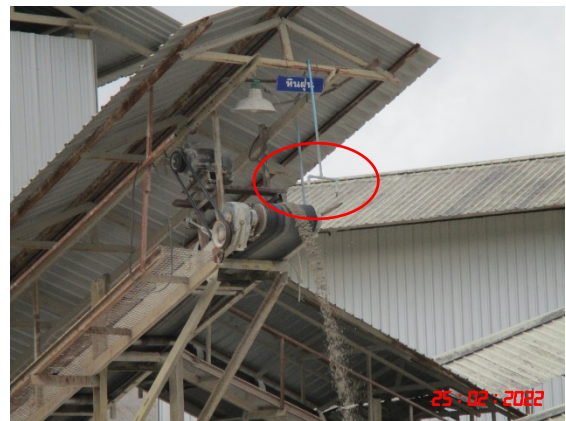
รูปที่ 2-10 ระบบป้องกันผลกระทบสิ่งแวดล้อมบริเวณโรงโม่หินและโรงแต่งแร่ของโครงการ

อาคารปิดคลุมโรงโม่หิน

อาคารปิดคลุมย้งรับหินใหญ่

หลังคาปิดคลุมสายพานลำเลียง

ระบบสเปรย์น้ำ

เงื่อนไขตามมาตรการ	ผลการปฏิบัติตามมาตรการ	ปัญหา อุปสรรค ที่ไม่สามารถปฏิบัติตามมาตรการ และแนวทางแก้ไข
6. ให้ตรวจสอบดูแลโรงโม่หินและโรงแต่งแร่ให้เป็นไปตามข้อกำหนดประกาศกรมอุตสาหกรรมพื้นฐานและการเหมืองแร่ เรื่อง ให้โรงโม่บดหรือย่อยหิน มีระบบป้องกันผลกระทบสิ่งแวดล้อม ลงวันที่ 12 มกราคม 2548 พร้อมทั้งเปิดใช้ระบบป้องกันและลดการฟุ้งกระจายของฝุ่นละอองในขณะผลิตแร่และบำรุงรักษาระบบอย่างสม่ำเสมอ	<ul style="list-style-type: none"> ผู้ถือประทานบัตรได้ดูแลโรงโม่หินและโรงแต่งแร่ของโครงการให้เป็นไปตามข้อกำหนดประกาศกรมอุตสาหกรรมพื้นฐานและการเหมืองแร่ เรื่อง ให้โรงโม่บดหรือย่อยหิน มีระบบป้องกันผลกระทบสิ่งแวดล้อม ลงวันที่ 12 มกราคม 2548 โดยสร้างอาคารปิดคลุมโรงโม่หิน อาคารปิดคลุมยังรับหินใหญ่ หลังคาปิดคลุมสายพานลำเลียง และมีระบบสเปรย์น้ำบริเวณที่เกิดฝุ่นละอองทุกจุดเพื่อป้องกันการฟุ้งกระจายของฝุ่นละออง ดังรูปที่ 2-10 	-

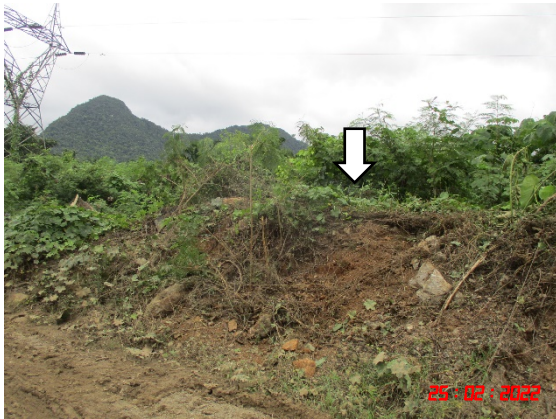
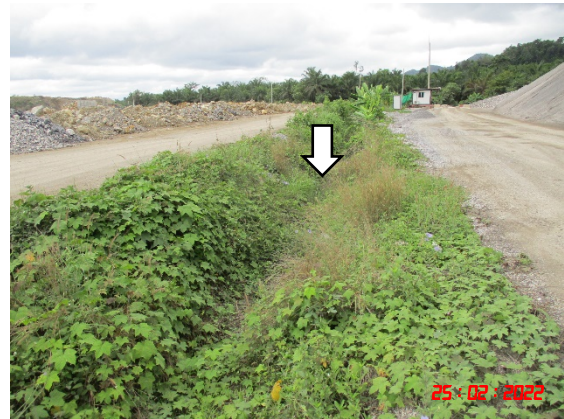
รูปที่ 2-15 ค้นทำนบดิน และระบายน้ำ

ค้นทำนบดิน

ระบายน้ำ

3. ให้ติดตามตรวจสอบสภาพคันทำนบ และคุระบายน้ำให้อยู่ในสภาพแข็งแรงอยู่เสมอ หากพบว่าบริเวณใดมีการชำรุดให้ดำเนินการซ่อมแซมแก้ไขทันที	<ul style="list-style-type: none"> ผู้ถือประทานบัตรได้ตรวจสอบสภาพคันทำนบดิน และคุระบายน้ำให้อยู่ในสภาพแข็งแรงอยู่เสมอ หากบริเวณใดมีการชำรุดจะดำเนินการซ่อมแซมแก้ไขทันที ดังรูปที่ 2-15 	-

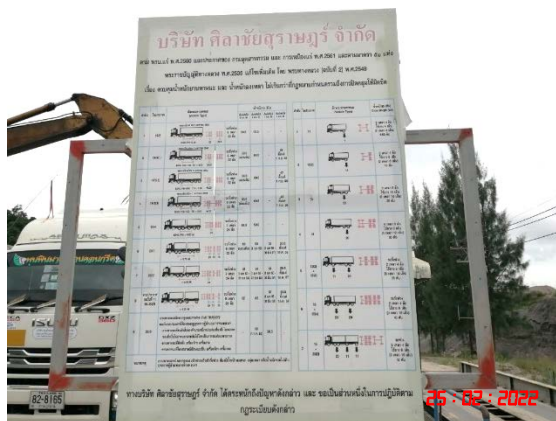
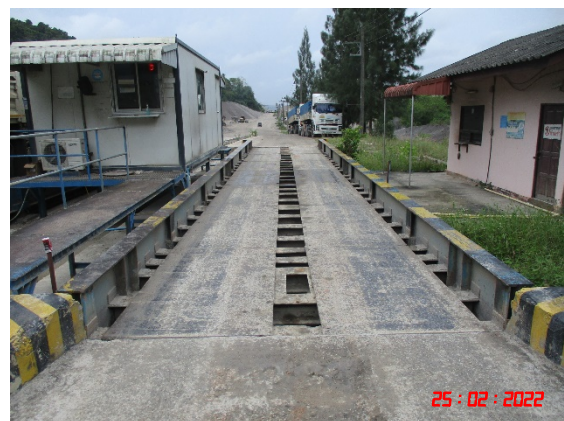
รูปที่ 2-16 กวาระเบียบควบคุมน้ำหนักรถบรรทุกแร่

ป้ายควบคุมน้ำหนักรถบรรทุกแร่

จุดชั่งน้ำหนักรถบรรทุก

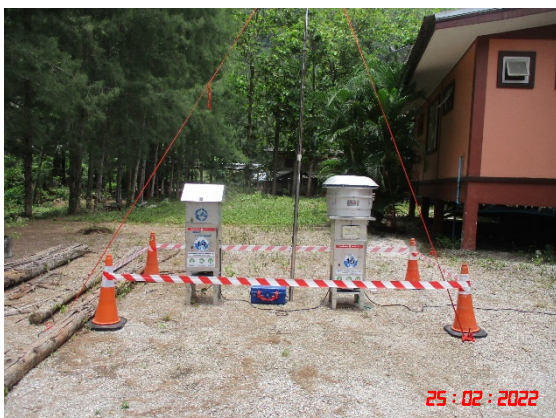
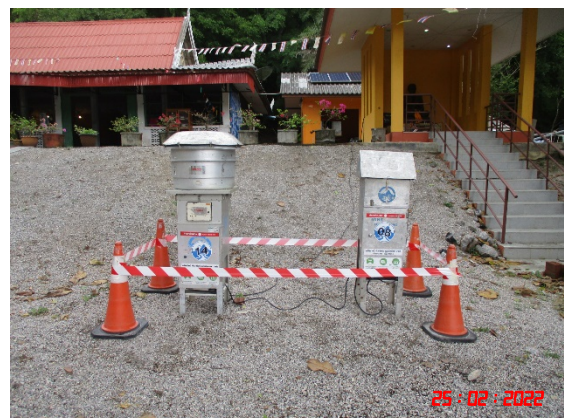
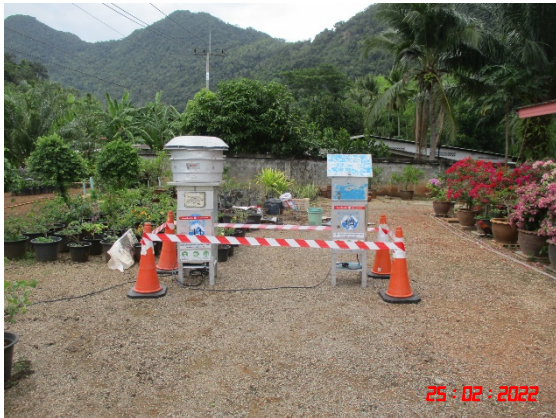
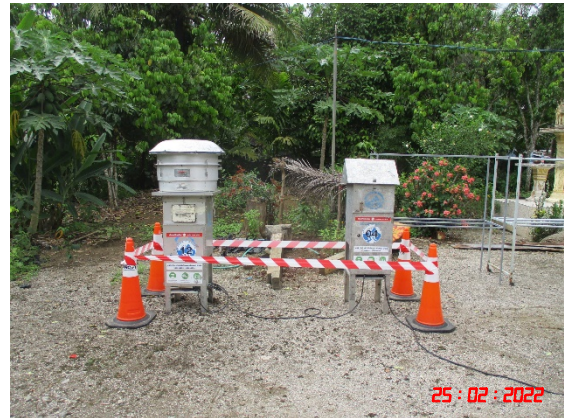
รูปที่ 2-22 การตรวจวัดคุณภาพอากาศ ระหว่างวันที่ 25-28 กุมภาพันธ์ 2565

สำนักงานโรงไหมหินศิลาชัยสุราษฎร์

สำนักสงฆ์ราษฎร์ศรัทธาธรรมมาราม

บ้าน กม.47

บ้านราษฎร์ทางทิศตะวันตกเฉียงใต้

1. คุณภาพอากาศ		
1. ปริมาณฝุ่นละอองรวม (TSP) และปริมาณฝุ่นละอองขนาดเล็กไม่เกิน 10 ไมครอน (PM-10) จำนวน 4 สถานี ได้แก่ สำนักงานโรงโม่หินศิลาชัยสุราษฎร์ สำนักสงฆ์ราษฎร์ศรัทธาธรรมมาราม บ้าน กม.47 และบ้านราษฎร์ทางทิศตะวันตกเฉียงใต้ ปีละ 2 ครั้ง ในช่วงเดือนมกราคมหรือกุมภาพันธ์ จำนวน 1 ครั้ง และในช่วงเดือนกรกฎาคมหรือสิงหาคม จำนวน 1 ครั้ง สถานีละ 3 วันต่อเนื่อง ขณะดำเนินการตรวจวัดต้องดำเนินการในช่วงที่มีการทำเหมือง และบริเวณโดยรอบพื้นที่โครงการ และตรวจวัดความเร็วและทิศทางลมอย่างน้อย 1 สถานี	<ul style="list-style-type: none"> ดำเนินการตรวจวัดปริมาณฝุ่นละอองแขวนลอยรวม (TSP) และปริมาณฝุ่นละอองขนาดเล็กกว่า 10 ไมครอน (PM-10) จำนวน 4 สถานี ได้แก่ สำนักงานโรงโม่หินศิลาชัยสุราษฎร์ สำนักสงฆ์ราษฎร์ศรัทธาธรรมมาราม บ้าน กม.47 และบ้านราษฎร์ทางทิศตะวันตกเฉียงใต้ ระหว่างวันที่ 25-28 กุมภาพันธ์ 2565 ดังรูปที่ 2-22 พบว่า ผลการตรวจวัดคุณภาพอากาศมีค่าอยู่ในเกณฑ์มาตรฐาน ดังรายละเอียดในหัวข้อที่ 2.2 	-
	<ul style="list-style-type: none"> ดำเนินการตรวจวัดความเร็วและทิศทางลม บริเวณสำนักงานโรงโม่หินศิลาชัยสุราษฎร์ ระหว่างวันที่ 25-28 กุมภาพันธ์ 2565 ดังรูปที่ 2-23 พบว่า มีทิศทางลมส่วนใหญ่พัดมาจากทางด้านทิศตะวันออกเฉียงใต้ ด้วยความเร็ว ต่ำกว่า 0.4 เมตร/วินาที ดังรายละเอียดในหัวข้อที่ 2.2 	-

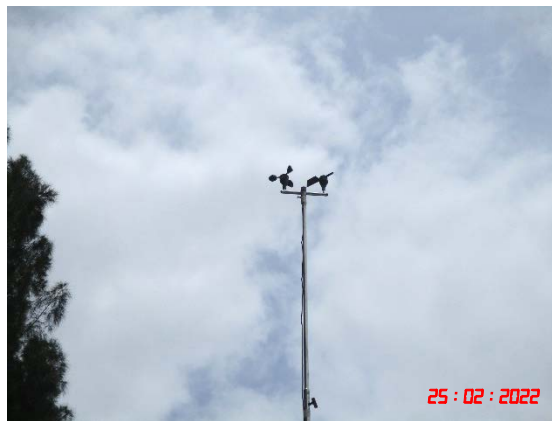
รูปที่ 2-23 การตรวจวัดความเร็วและทิศทางลม ระหว่างวันที่ 25-28 กุมภาพันธ์ 2565

สำนักงานโรงโม่หินศิลาชัยสุราษฎร์

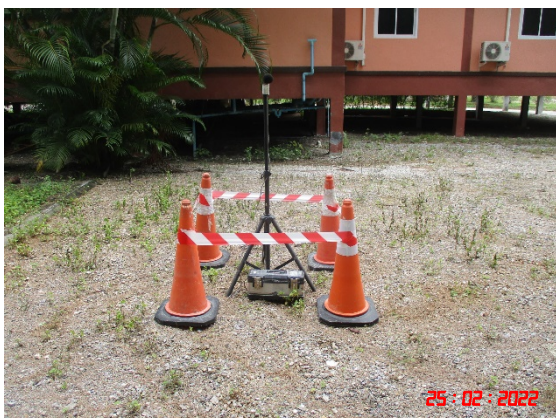
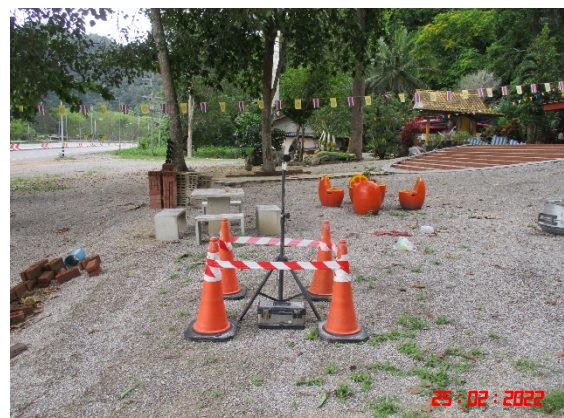
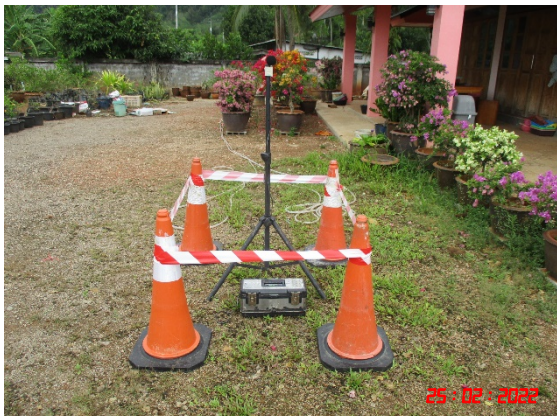
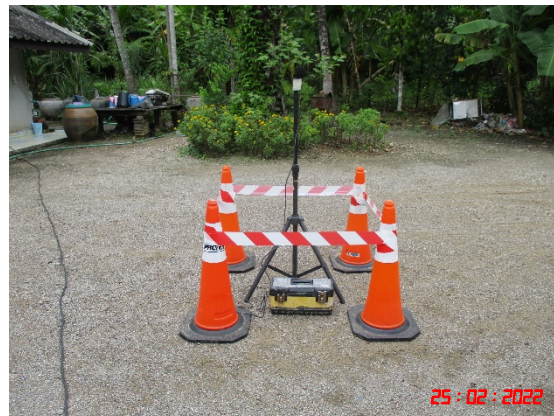
รูปที่ 2-24 การตรวจวัดระดับเสียง ระหว่างวันที่ 25-28 กุมภาพันธ์ 2565

สำนักงานโรงโม่หินศิลาชัยสุราษฎร์

สำนักสงฆ์ราษฎร์ศรัทธาธรรมมาราม

บ้าน กม.47

บ้านราษฎรทางทิศตะวันตกเฉียงใต้

2. เสียง และความสั่นสะเทือน		
1. ระดับเสียงสูงสุด (L_{max}) และระดับเสียงเฉลี่ย 24 ชั่วโมง (Leq 24 hrs.) จำนวน 4 สถานี ได้แก่ สำนักงานโรงโม่หินศิลาชัยสุราษฎร์ สำนักสงฆ์ราษฎร์ศรัทธาธรรมมาราม บ้าน กม.47 และบ้านราษฎร์ทางทิศตะวันตกเฉียงใต้ ปีละ 2 ครั้ง ในช่วงเดือนมกราคมหรือ	<ul style="list-style-type: none"> ดำเนินการตรวจวัดระดับเสียงเฉลี่ย 24 ชั่วโมง (Leq 24 hrs.) และระดับเสียงสูงสุด (L_{max}) จำนวน 4 สถานี ได้แก่ สำนักงานโรงโม่หินศิลาชัยสุราษฎร์ สำนักสงฆ์ราษฎร์ศรัทธาธรรมมาราม บ้าน กม.47 และบ้านราษฎร์ทางทิศตะวันตกเฉียงใต้ ระหว่างวันที่ 25-28 	-

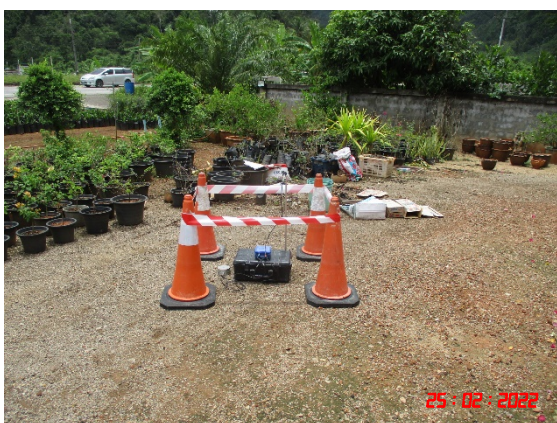
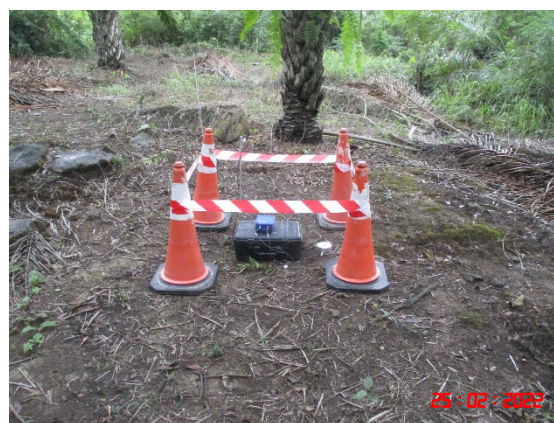
รูปที่ 2-25 การตรวจวัดค่าความสั่นสะเทือน วันที่ 25 กุมภาพันธ์ 2565

บ้านเรือนหลังใกล้ที่สุดทางทิศตะวันตก

แนวสายไฟฟ้าแรงสูงด้านทิศเหนือ

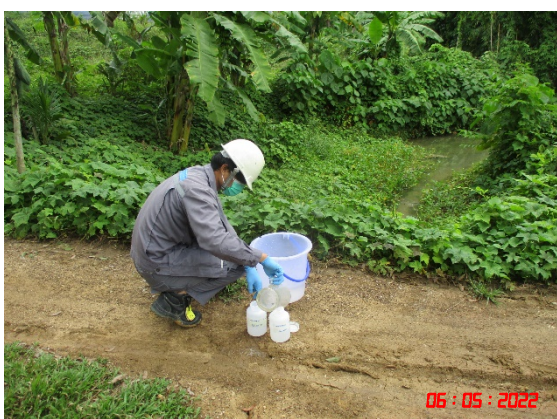
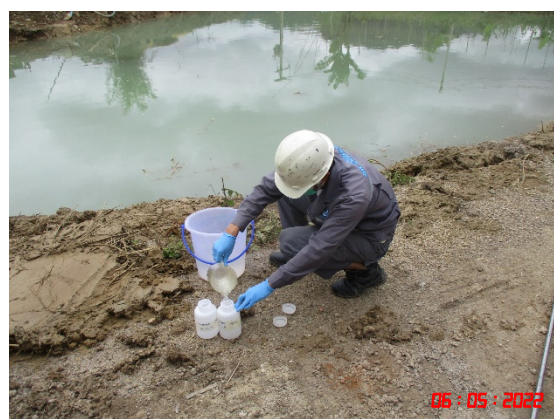
รูปที่ 2-26 การเก็บตัวอย่างน้ำผิวดิน วันที่ 6 พฤษภาคม 2565

น้ำคลองขนาน

บ่อดักตะกอน

3. คุณภาพน้ำผิวดิน		
<p>1. ความเป็นกรดและด่าง (pH) ความขุ่น (Turbidity) ปริมาณสารแขวนลอยรวม (Total Suspended Solids) ปริมาณสารทั้งหมดที่ละลายได้ (Total Dissolved Solids) ความกระด้างทั้งหมด (Total Hardness) ซัลเฟต (Sulfate) เหล็กรวม (Total Iron) สารหนู (Arsenic) แคดเมียม (Cadmium) และตะกั่ว (Lead) จำนวน 2 สถานี ได้แก่ น้ำคลองขนาน และบ่อดักตะกอน</p>	<ul style="list-style-type: none"> ดำเนินการเก็บตัวอย่างน้ำผิวดิน จำนวน 2 สถานี ได้แก่ น้ำคลองขนาน และบ่อดักตะกอน เมื่อวันที่ 6 พฤษภาคม 2565 ดังรูปที่ 2-26 พบว่า ผลการวิเคราะห์คุณภาพน้ำผิวดินมีค่าอยู่ในเกณฑ์มาตรฐาน ดังรายละเอียดในหัวข้อที่ 2.2 	-

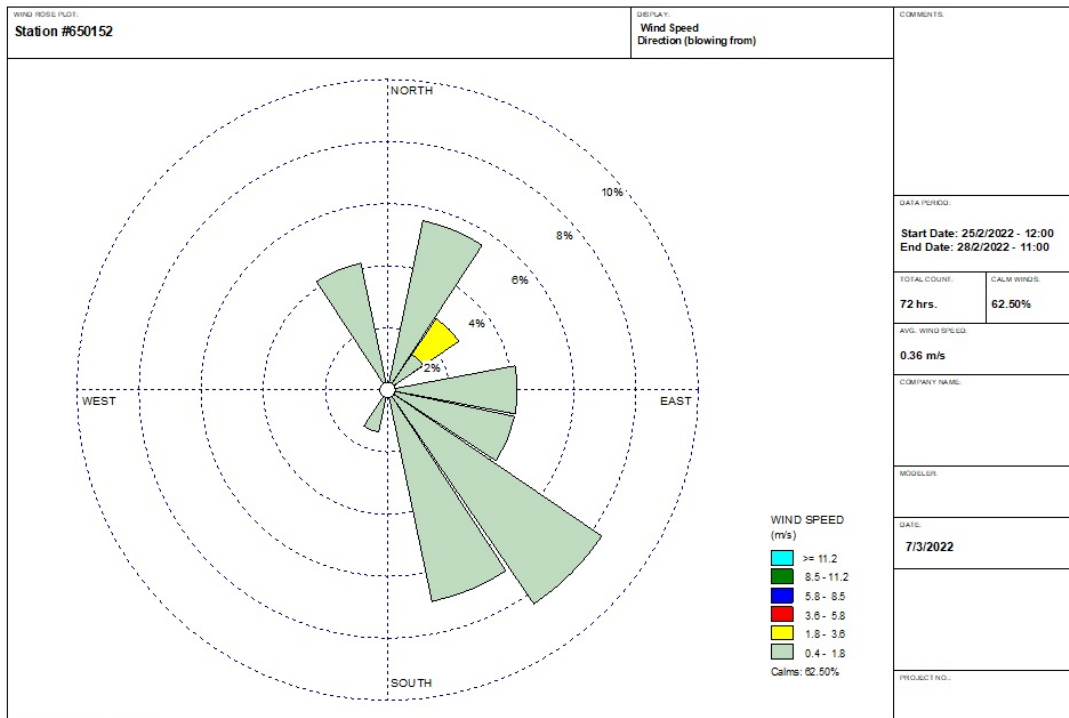
รูปที่ 2-31 ผังแสดงความเร็วและทิศทางลม

ข้อสรุป ทิศทางลมส่วนใหญ่พัดมาจากทิศ : ทิศตะวันออกเฉียงใต้
 ความเร็วลมส่วนใหญ่ มีค่าระหว่าง : ต่ำกว่า 0.4 m/s
