## มาตรการป้องกันและแก้ไข ผลกระทบสิ่งแวดล้อมและ มาตรการติดตามตรวจสอบ คุณภาพสิ่งแวดล้อม

# มาตรการป้องกันและแก้ไขผลกระทบสิ่งแวดล้อมและ มาตรการติดตามตรวจสอบคุณภาพสิ่งแวดล้อม

ทางหุ้นส่วนจำกัด โรงไม้ตรังภูทอง ได้มอบหมายให้ บริษัท ไมน์ เอ็นจิเนียริง คอนซัลแตนท์ จำกัด ตรวจสอบผลการปฏิบัติตามมาตรการป้องกันและแก้ไขผลกระทบสิ่งแวดล้อม ตามที่ระบุไว้ในหนังสือ แจ้งผลการพิจารณารายงานการศึกษาผลกระทบสิ่งแวดล้อมและมาตรการป้องกันแก้ไขผลกระทบสิ่งแวดล้อมแนบท้ายประทานบัตร โครงการเหมืองแร่หินอุตสาหกรรมชนิดหินปูน เพื่ออุตสาหกรรมก่อสร้าง ประทานบัตรที่ 33383/16180 ของโรงไม้ตรังภูทอง ร่วมแผนผังโครงการทำเหมืองเดียวกันกับประทานบัตรที่ 24016/15954 ของนายณรินทร์ เก่งธนทรัพย์ ตั้งอยู่ที่ ตำบลนาเมืองเพชร อำเภอสีเกา จังหวัดตรัง ผู้ถือประทานบัตรได้ปฏิบัติตามมาตรการป้องกันและแก้ไขผลกระทบสิ่งแวดล้อมที่กำหนดไว้เดิม ออกโดยสำนักงานนโยบายและแผนทรัพยากรธรรมชาติและสิ่งแวดล้อมตามหนังสือ 1009.2/11274 ลงวันที่ 18 กันยายน 2558 ดังเอกสารแนบ 1 และที่กำหนดเพิ่มเติมให้สอดคล้องกับการขอเปลี่ยนแปลงแผนผังโครงการทำเหมือง ตามหนังสือที่ ออก 0506/ป(1)160 ลงวันที่ 23 สิงหาคม 2563 ออกโดยกองบริหารสิ่งแวดล้อม กรมอุตสาหกรรมพื้นฐานและการเหมืองแร่ ดังเอกสารแนบ 3 รายละเอียดแสดงดังตารางที่ 2-1 ถึงตารางที่ 2-5

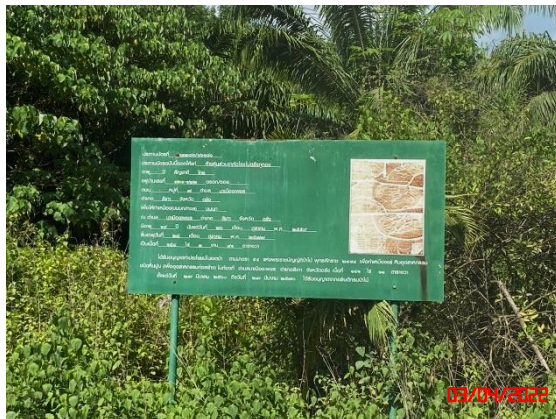
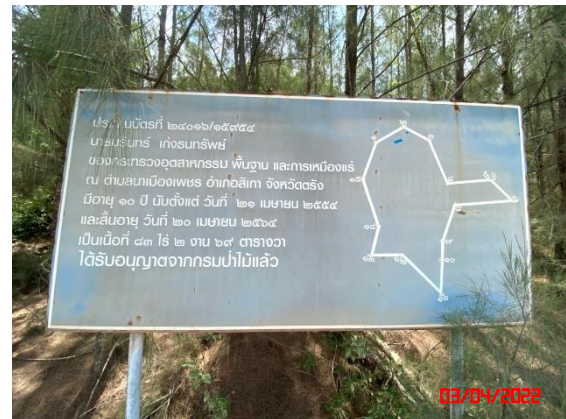
### รูปที่ 2-2 ป้ายแสดงข้อมูลโครงการและขอบเขตพื้นที่ทำเหมืองและขอบเขตพื้นที่เวนคืนการทำเหมือง

2. ให้จัดทำป้ายแสดงข้อมูลเกี่ยวกับโครงการ ได้แก่ หมายเลขประทานบัตร เนื้อที่ ระยะเวลาการทำเหมือง และผู้รับผิดชอบ ไว้บริเวณด้านหน้าพื้นที่โครงการหรือบริเวณที่สามารถพบเห็นได้ทั่วไป ให้แล้วเสร็จก่อนเปิดการทำเหมือง	<ul style="list-style-type: none"> <li>ผู้ถือประทานบัตรได้จัดทำและติดตั้งป้ายแสดงข้อมูลเกี่ยวกับโครงการ ได้แก่ หมายเลขประทาน บัตร เนื้อที่ ระยะเวลาการทำเหมือง และผู้รับผิดชอบ ติดตั้งไว้บริเวณด้านหน้าพื้นที่โครงการหรือบริเวณที่สามารถพบเห็นได้ทั่วไปดังรูปที่ 2-2</li> </ul>	-

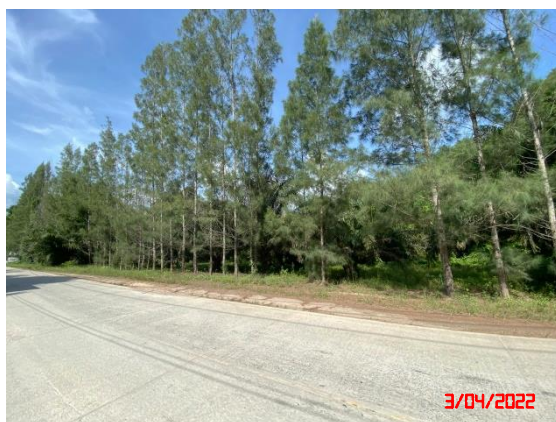
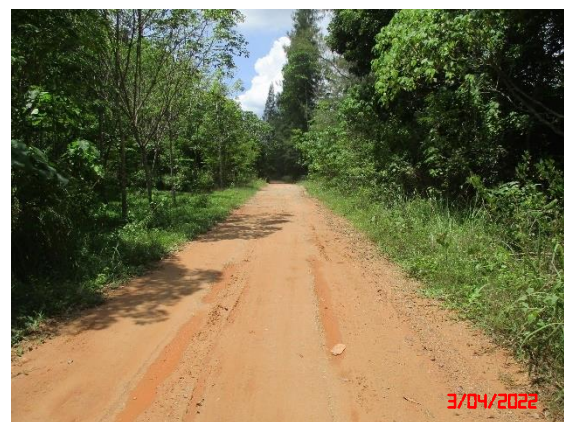
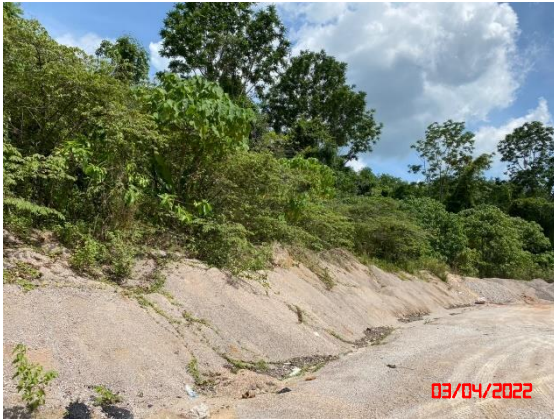
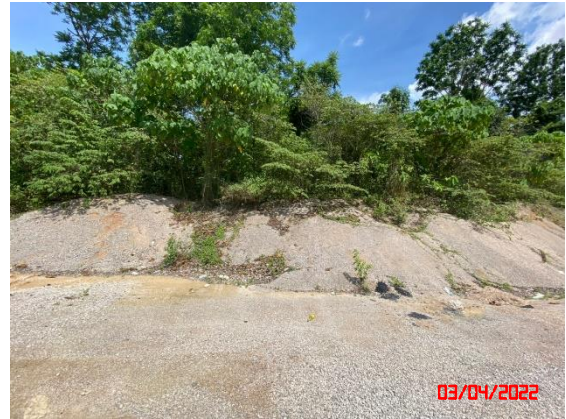
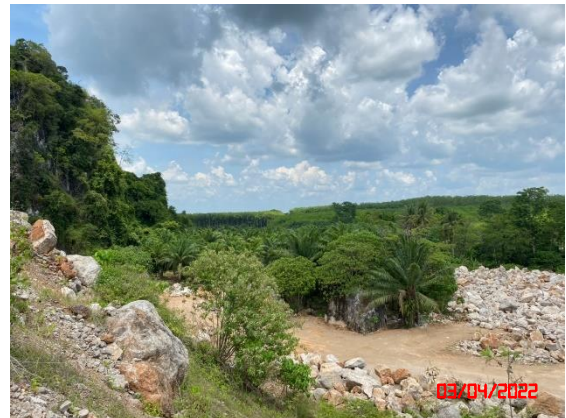
### รูปที่ 2-3 แนวต้นไม้บริเวณพื้นที่ไม่ทำเหมืองและตามแนวคันทำนบดิน

1. ให้กำหนดขอบเขตพื้นที่เปิดทำเหมือง พื้นที่รองรับกิจกรรมที่เกี่ยวข้อง และพื้นที่เว้นไม่ทำเหมืองให้ชัดเจน	<ul style="list-style-type: none"> <li>ผู้ถือประทานบัตรได้ร่วมกับวิศวกรผู้ควบคุมการทำเหมืองในการวางแผนการเปิดหน้าเหมืองและพื้นที่รองรับกิจกรรมการทำเหมืองตามแผนผังโครงการกำหนด โดยจัดทำและติดตั้งป้ายแสดงขอบเขตพื้นที่การทำเหมืองไว้อย่างชัดเจน ดังรูปที่ 2-2 พร้อมทั้งกำหนดพื้นที่เว้นไม่ทำเหมืองตามแผนผังโครงการ เพื่อเป็น Buffer Zone ของการทำเหมือง ดังรูปที่ 2-3</li> </ul>	-
<b>2. คุณภาพอากาศ</b>

1. ให้ปลูกพืชคลุมดินและไม้ยืนต้นโตเร็วบนคันทำนบดิน และบริเวณพื้นที่เว้นไม่ทำเหมืองหรือพื้นที่ว่างอื่นๆ เพื่อเป็นแนวกันชนป้องกันฝุ่นละอองแพร่กระจายออกสู่ภายนอก	<ul style="list-style-type: none"> <li>ผู้ถือประทานบัตรได้ดำเนินการปลูกพืชคลุมดินและไม้ยืนต้นตามแนวคันทำนบดิน พื้นที่เว้นไม่ทำเหมือง และบริเวณโดยรอบโครงการที่สามารถดำเนินการได้ เพื่อเป็นแนวกันชนป้องกันฝุ่นละอองแพร่กระจายออกสู่ภายนอกดังรูปที่ 2-3</li> </ul>	-

พื้นที่ไม่ทำเหมืองเข้าใกล้ห้วยบอนที่อยู่ทางด้านทิศตะวันตก

พื้นที่ไม่ทำเหมืองระยะ 50 เมตร จากทางสาธารณะประโยชน์

แนวต้นไม้บนคันทำนบดิน

แนวต้นไม้บริเวณพื้นที่ที่ไม่มีกิจกรรมการทำเหมือง

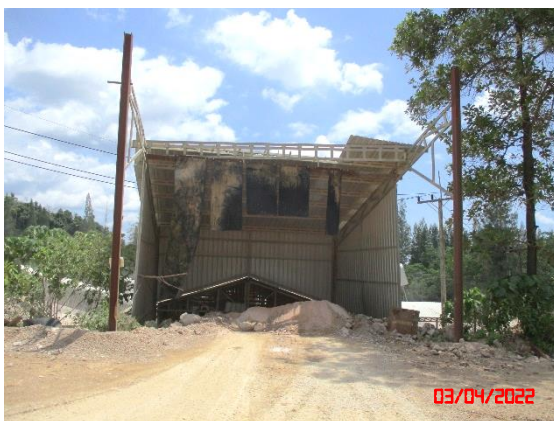
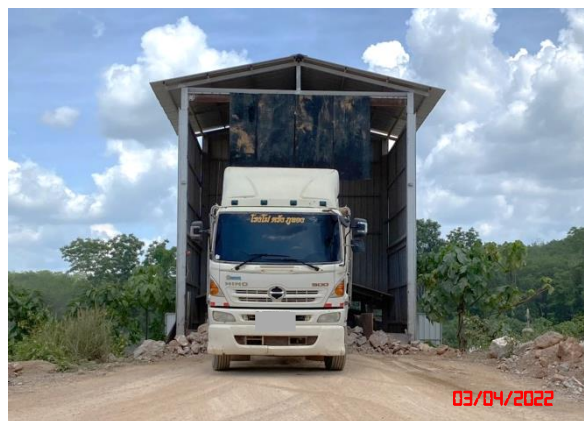
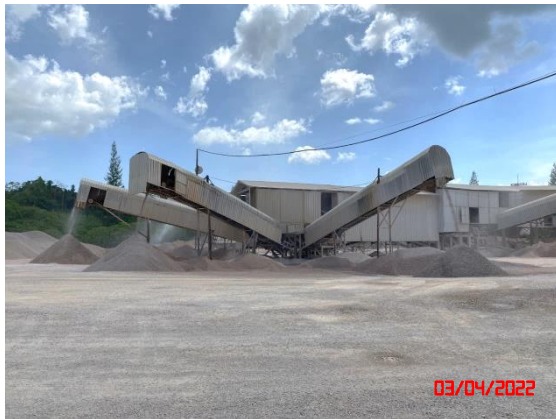
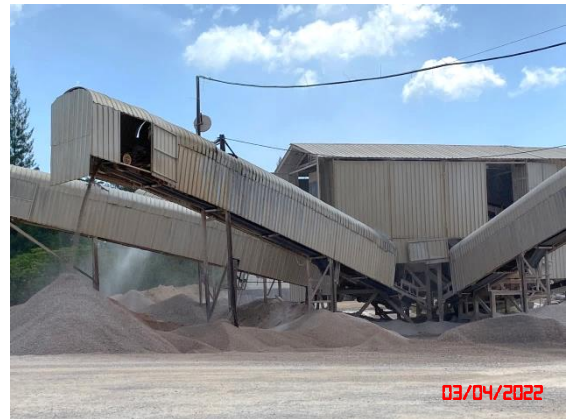
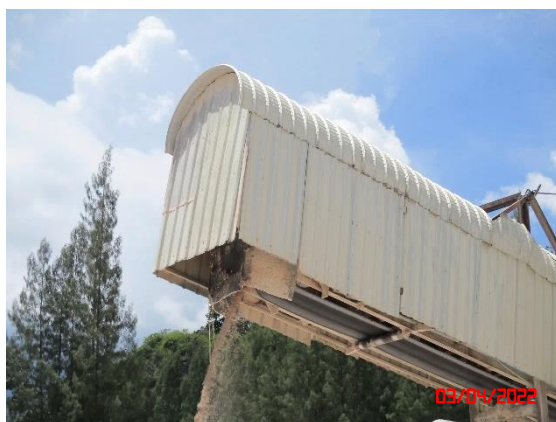
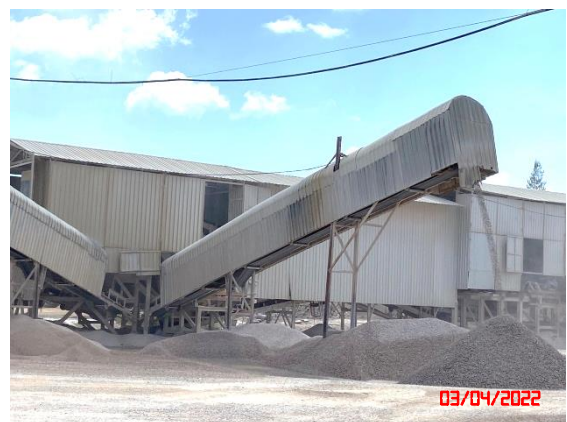
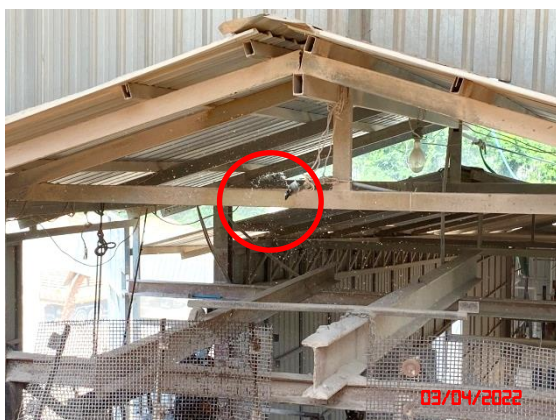
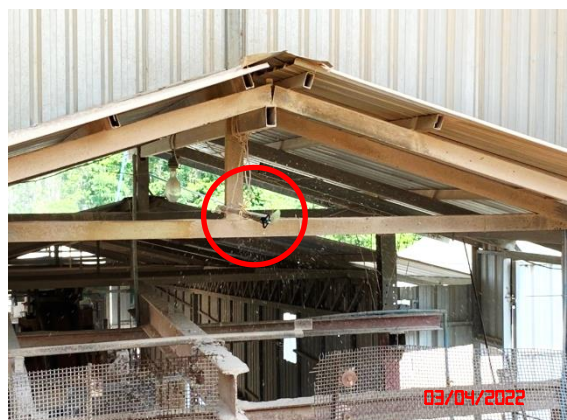
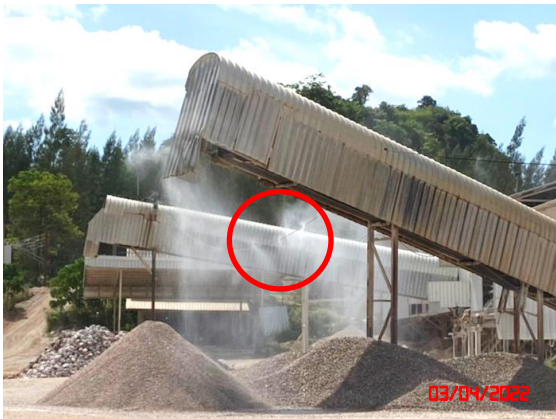
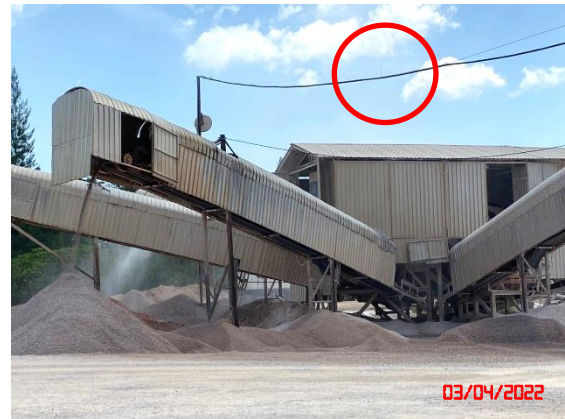
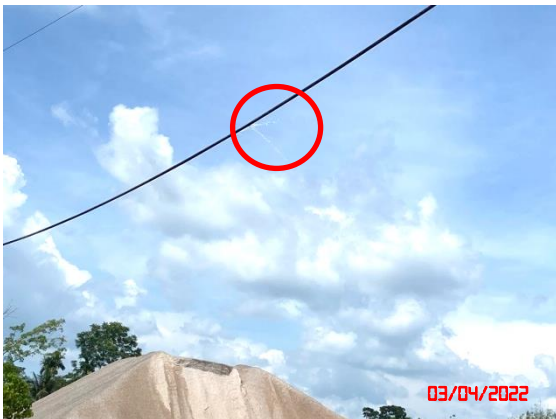
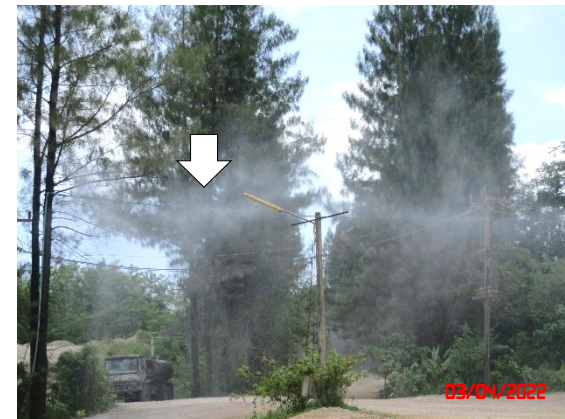
#### รูปที่ 2-4 ระบบป้องกันผลกระทบด้านสิ่งแวดล้อมบริเวณโรงโม่หินโครงการ

2. ให้ปรับปรุงซ่อมแซมระบบป้องกันผลกระทบสิ่งแวดล้อมของโรงโม่หิน ตามระเบียบข้อกำหนดของประกาศกรมอุตสาหกรรมพื้นฐานและการเหมืองแร่ เรื่อง ให้โรงโม่บดย่อยหินมีระบบป้องกันผลกระทบสิ่งแวดล้อม เมื่อวันที่ 12 มกราคม พ.ศ.2548 ที่กำหนดไว้อย่างเคร่งครัด	<ul style="list-style-type: none"> <li>ทางโครงการได้ดูแลปรับปรุงซ่อมแซมระบบป้องกันผลกระทบสิ่งแวดล้อมของโรงโม่หิน ให้เป็นไปตามข้อกำหนดของประกาศกรมอุตสาหกรรมพื้นฐานและการเหมืองแร่ เรื่อง ให้โรงโม่บดย่อยหินมีระบบป้องกันผลกระทบสิ่งแวดล้อม เมื่อวันที่ 12 มกราคม พ.ศ. 2548 ที่กำหนดไว้อย่างเคร่งครัด ดังนี้ (รูปที่ 2-4)</li> </ul>	-

เงื่อนไขตามมาตรการ	ผลการปฏิบัติตามมาตรการ	ปัญหา อุปสรรคที่ไม่สามารถปฏิบัติตามมาตรการ และแนวทางแก้ไข
	<ul style="list-style-type: none"> <li>- สร้างอาคารปิดคลุมยังรับหินใหญ่</li> <li>- สร้างอาคารปิดคลุมโรงม่หิน 3 ด้าน</li> <li>- สร้างหลังคาปิดคลุมสายพานลำเลียง</li> <li>- ติดตั้งระบบสเปรย์น้ำบริเวณแหล่งกำเนิดฝุ่นละออง</li> </ul>	
<b>3. ระบบเสียง แรงสั่นสะเทือน และหินปลิว</b>

อาคารปิดคลุมยังรับหินใหญ่

อาคารปิดคลุมโรงไม้หิน

อาคารปิดคลุมสายพานลำเลียง

ระบบสายน้ำ

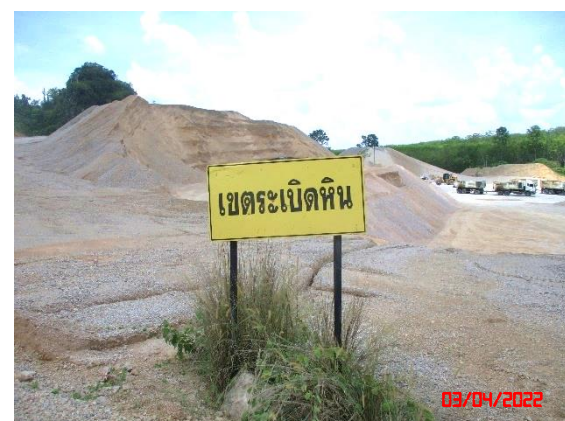
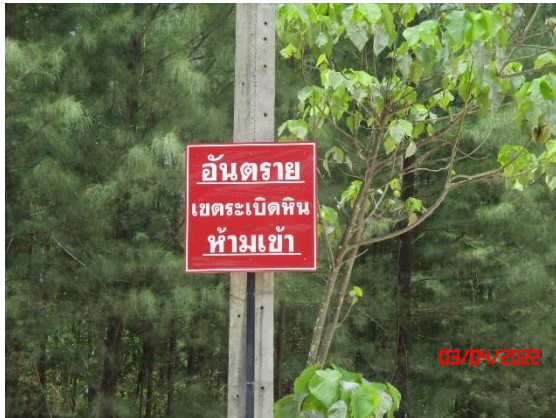
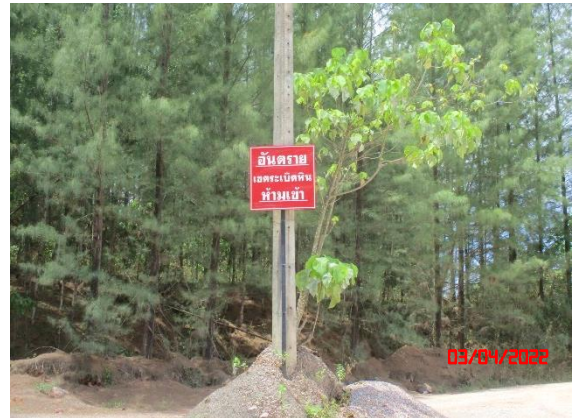
### รูปที่ 2-5 ป้ายเตือนเขตระเบิดหิน

2. ให้จัดทำป้ายเตือน “อันตรายจากการระเบิด” พร้อมทั้งระบุช่วงเวลาทำการระเบิด ติดตั้งไว้ริมเส้นทางเข้า-ออกโครงการและตามแนวเขตพื้นที่โครงการบริเวณที่สามารถมองเห็นได้ชัดเจน	<ul style="list-style-type: none"> <li>● ผู้ถือประทานบัตรได้จัดทำและติดตั้งป้ายเตือน “อันตรายจากการระเบิด” พร้อมทั้งระบุช่วงเวลาทำการระเบิด ติดตั้งไว้ริมเส้นทางเข้า-ออกโครงการและตามแนวเขตพื้นที่โครงการบริเวณที่สามารถมองเห็นได้ชัดเจนดังรูปที่ 2-5</li> </ul>	-
<b>4. อุทกวิทยาและคุณภาพน้ำ</b>

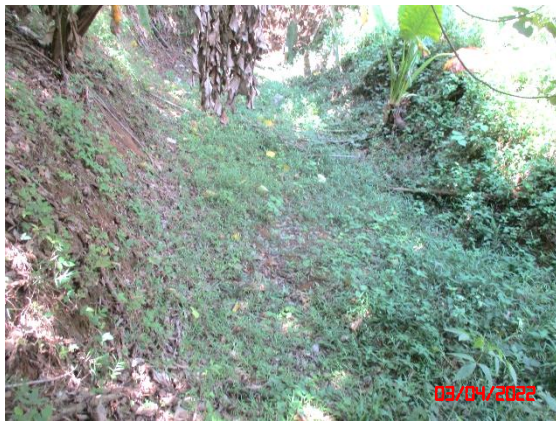
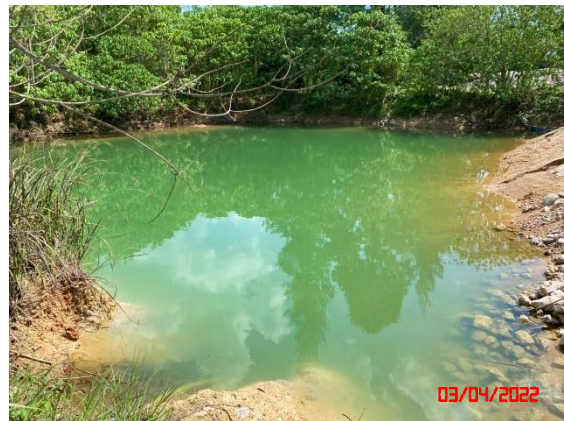
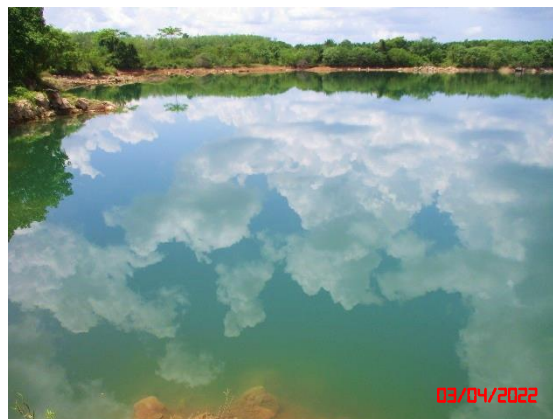
รูปที่ 2-6 ป่อดักตะกอน

1. ให้ขุดบ่อดักตะกอน จำนวน 3 บ่อ คือ “บ1” , “บ2” และ “บ3” ให้มีขนาดบ่อละ 0.3 ไร่ , 2.0 ไร่ และ 0.5 ไร่ ตามลำดับ และให้แต่ละบ่อมีความลึกประมาณ 3 เมตร เพื่อให้สามารถรองรับน้ำที่ไหลบ่าผิวดินได้อย่างเพียงพอ	<ul style="list-style-type: none"> <li>● ผู้ถือประทานบัตรได้ดำเนินการขุดบ่อดักตะกอน จำนวน 3 บ่อ โดยมีขนาดตามที่มาตรการกำหนด เพื่อให้สามารถรองรับน้ำที่ไหลบ่าผิวดินได้อย่างเพียงพอ ดังรูปที่ 2-6</li> </ul>	-

ป่อดักตะกอน บ

ป่อดักตะกอน บ1

ป่อดักตะกอน บ2

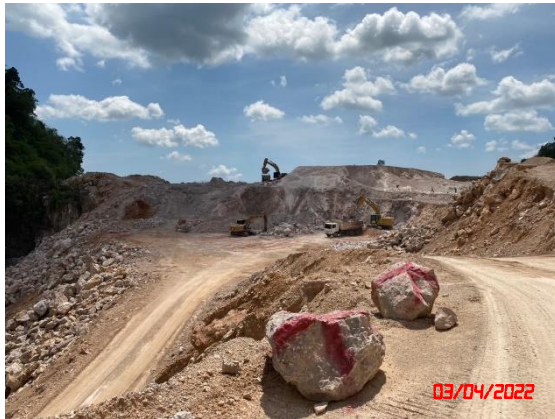
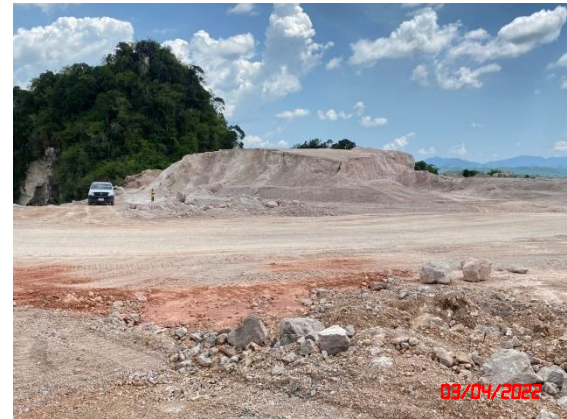
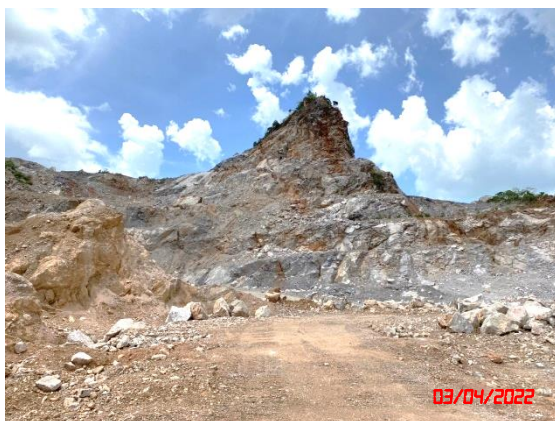
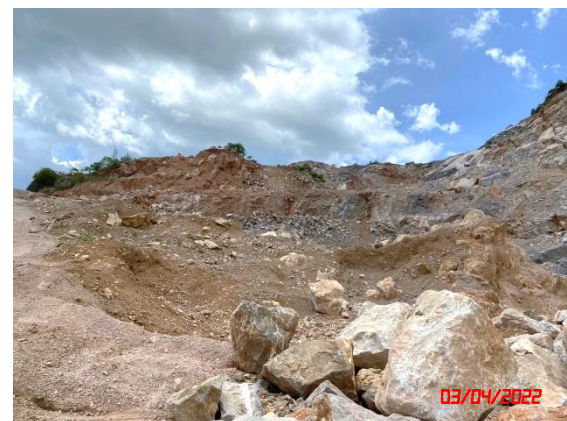
### รูปที่ 2-14 ลักษณะพื้นที่หน้าเหมืองปัจจุบัน

1. ให้ออกแบบหน้าเหมืองให้มีลักษณะเป็นขั้นบันได (Benching Method) ให้มีความสูงชันละไม่เกิน 10 เมตร และความกว้างชั้นละไม่น้อยกว่า 8 เมตร และควบคุมความลาดชันรวม (Overall Slope) ไม่เกิน 45 องศา พร้อมทั้งตรวจสอบสภาพหน้าเหมืองให้อยู่ในสภาพที่ปลอดภัยจากการพังทลาย	<ul style="list-style-type: none"> <li>วิศวกรผู้ควบคุมการทำเหมืองได้วางแผนและเปิดดำเนินการทำเหมืองให้เป็นไปตามแผนผังกำหนด โดยพัฒนาหน้าเหมืองให้มีลักษณะขั้นบันได และควบคุมความลาดชันไม่เกิน 45 องศา พร้อมทั้งตรวจสอบหน้าเหมืองให้มีลักษณะที่ปลอดภัยจากการพังทลายดังรูปที่ 2-14</li> </ul>	-

2. ให้เปิดหน้าเหมืองในลักษณะขั้นบันได โดยให้แต่ละขั้นมีความสูงไม่เกิน 10 เมตร และมีความกว้างไม่น้อยกว่า 8 เมตร และต้องควบคุมความลาดเอียงทั้งหมดของหน้าเหมือง (Overall Slope) ไม่ให้เกิน 45 องศา เพื่อป้องกันมิให้เกิดการพังถล่มหรือการร่วนหล่นของดินและเศษหิน ซึ่งทำให้บริเวณหน้าเหมืองมีสภาพที่ปลอดภัยอยู่เสมอ	<ul style="list-style-type: none"> <li>วิศวกรผู้ควบคุมการทำเหมืองได้วางแผนและเปิดดำเนินการทำเหมืองให้เป็นไปตามแผนผังกำหนด โดยพัฒนาหน้าเหมืองให้มีลักษณะขั้นบันได และควบคุมความลาดชันไม่ให้เกิน 45 องศา พร้อมทั้งตรวจสอบหน้าเหมืองให้มีลักษณะที่ปลอดภัยจากการพังทลายดังรูปที่ 2-14</li> </ul>	-

ประทานบัตรที่ 33383/16180

ประทานบัตรที่ 24016/15954

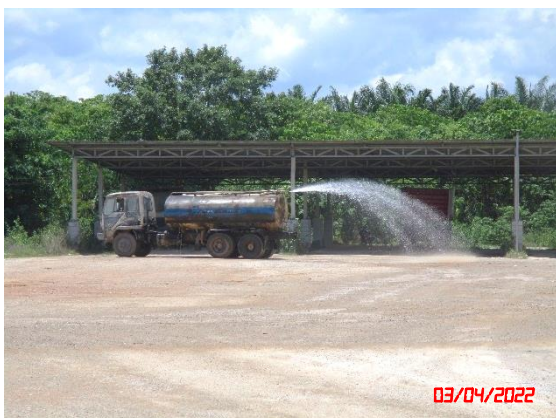
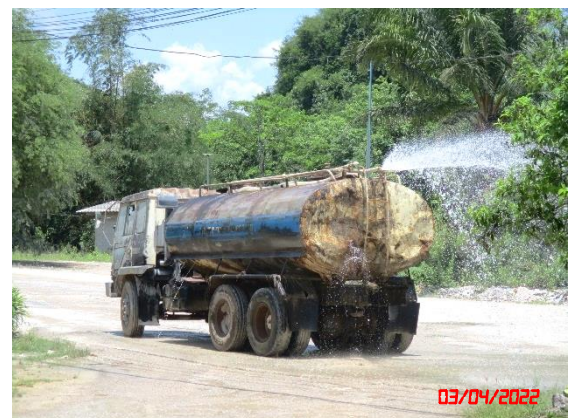
### รูปที่ 2-17 การฉีดพรมน้ำเพื่อลดการฟุ้งกระจายของฝุ่นละออง

3. ให้ฉีดพรมน้ำบนเส้นทางขนส่งแร่ในช่วงลูกรังระหว่างหน้าเหมืองกับพื้นที่โรงโม่หินประมาณวันละ 4 ครั้ง หรือขึ้นอยู่กับสภาพอากาศในแต่ละวัน	<ul style="list-style-type: none"> <li>ในการดำเนินการทำเหมืองของโครงการได้มีมาตรการลดผลกระทบด้านฝุ่นละอองโดยการฉีดพรมน้ำบริเวณพื้นที่โครงการและเส้นทางขนส่งแร่วันละ 3-4 ครั้ง หรือตามความเหมาะสมของสภาพอากาศ ดังรูปที่ 2-17</li> </ul>	-

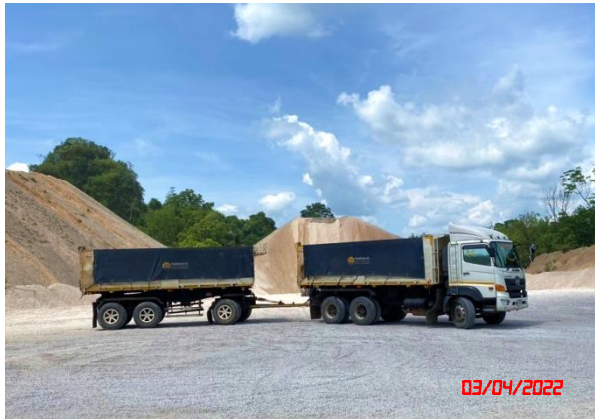
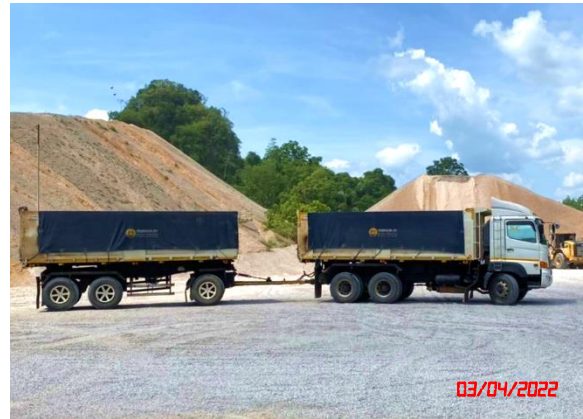
รูปที่ 2-18 การปิดคลุมผ้าใบรถบรรทุก

4. ในการขนส่งแร่ไปยังแหล่งรับซื้อภายนอกทุกครั้ง จะต้องใช้ผ้าใบปิดคลุมกระบะรถบรรทุกให้มิดชิด	<ul style="list-style-type: none"> <li>ในการขนส่งแร่ไปยังแหล่งรับซื้อภายนอกพนักงานขับรถบรรทุกแร่ของโครงการได้มีการปิดคลุมกระบะรถบรรทุกทุกครั้ง เพื่อป้องกันการรบกวนของหิน และการฟุ้งกระจายของฝุ่นละออง ดังรูปที่ 2-18</li> </ul>	-

6. ให้มีการปิดคลุมกระบะรถบรรทุกแร่ด้วยผ้าใบก่อนลำเลียงแร่ออกสู่ แหล่งรับซื้อภายนอกทุกคัน เพื่อลดการฟุ้งกระจายของฝุ่นละออง	<ul style="list-style-type: none"> <li>ในการขนส่งแร่ไปยังแหล่งรับซื้อภายนอกพนักงานขับรถบรรทุกแร่ ของโครงการได้มีการปิดคลุมกระบะรถบรรทุกทุกครั้ง เพื่อป้องกัน การรบกวนของหิน และการฟุ้งกระจายของฝุ่นละออง ดังรูปที่ 2-18</li> </ul>	-

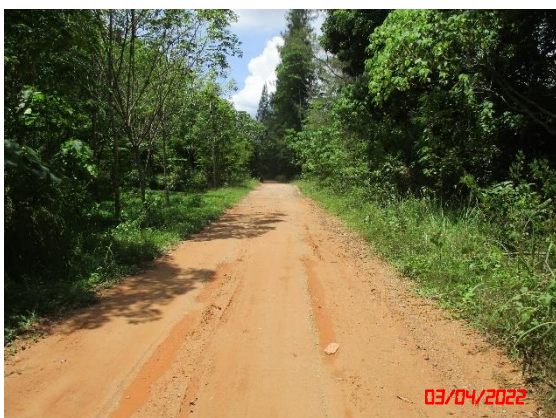
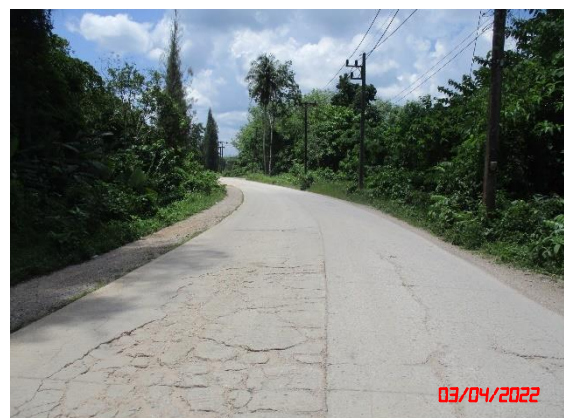
รูปที่ 2-20 เส้นทางขนส่งแร่

เงื่อนไขตามมาตรการ	ผลการปฏิบัติตามมาตรการ	ปัญหา อุปสรรคที่ไม่สามารถปฏิบัติ ตามมาตรการ และแนวทางแก้ไข
3. ให้ดูแลรักษาเส้นทางขนส่งแร่ช่วงจากพื้นที่โครงการถึงทางหลวง หมายเลข 4159 ให้อยู่ในสภาพพร้อมใช้งานได้ดีอยู่เสมอ หากเกิด การชำรุดเสียหายทางโครงการต้องซ่อมแซมโดยปรับปรุงเส้นทาง ดังกล่าวทันที	<ul style="list-style-type: none"> <li>ผู้ถือประทานบัตรได้ดูแลรักษาเส้นทางขนส่งแร่ในพื้นที่โครงการ และ ช่วงจากพื้นที่โครงการถึงทางหลวงหมายเลข 4159 ให้อยู่ในสภาพ พร้อมใช้งานได้ดีอยู่เสมอตั้งแต่รูปที่ 2-20 หากเกิดการชำรุดเสียหาย ทางโครงการจะดำเนินการปรับปรุงซ่อมแซมเส้นทางดังกล่าวทันที</li> </ul>	-

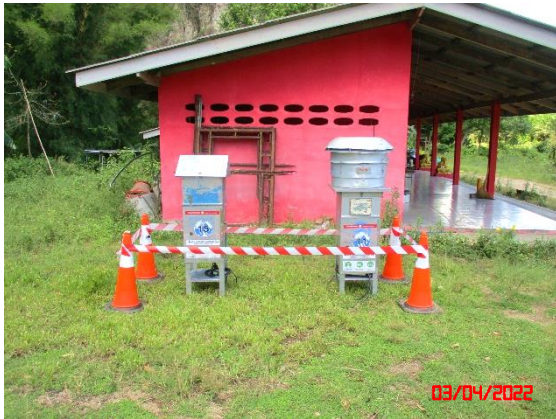
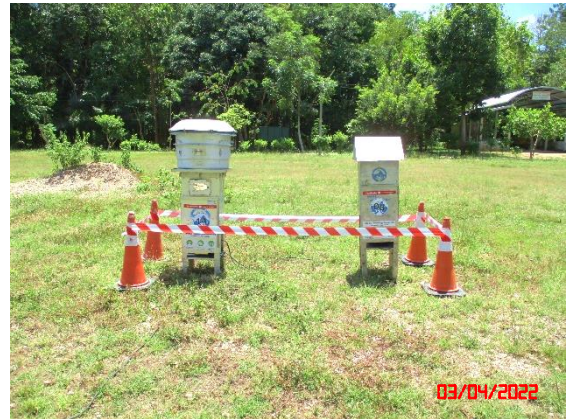
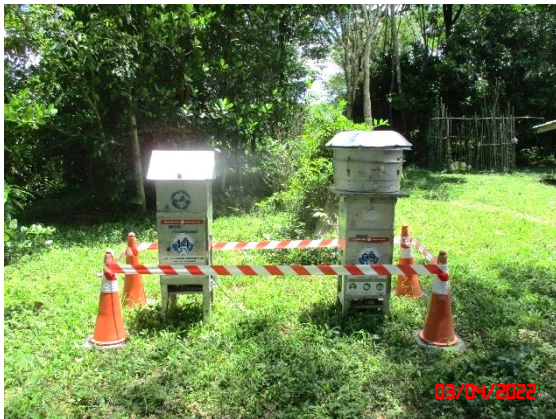
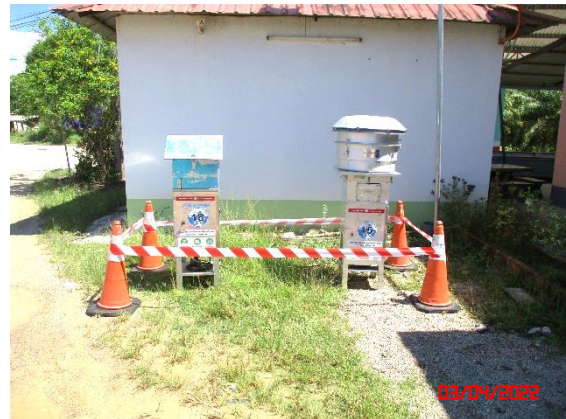
รูปที่ 2-24 การตรวจวัดคุณภาพอากาศ ระหว่างวันที่ 3-6 เมษายน 2565

บ้านห้างต่อ (บ้านหนองห้างต่อ)

บ้านเขาเพดาน (รพ.สต. บ้านเขาเพดาน)

บ้านทุ่งทวย

สำนักงานโรงโม่หินของโครงการ

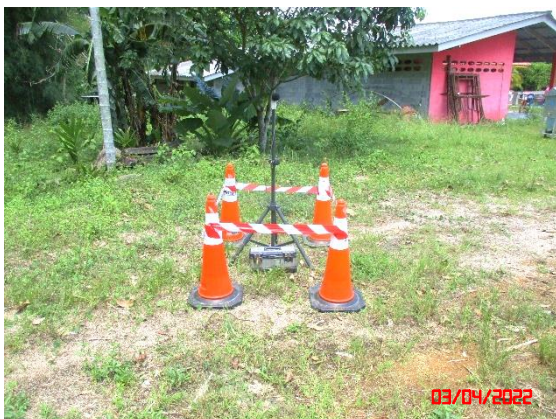
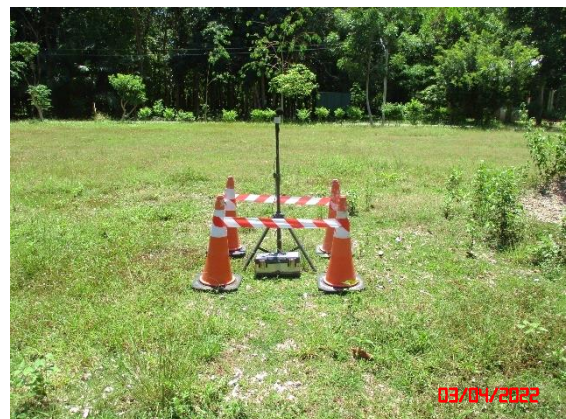
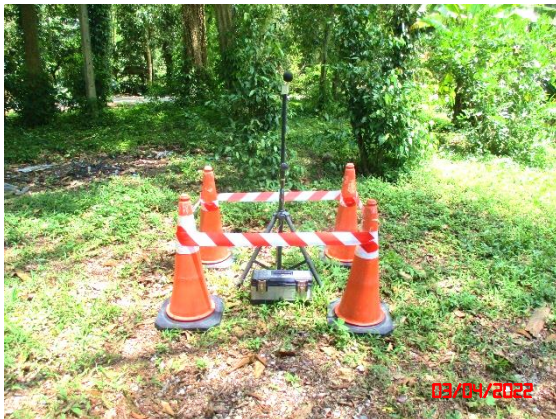
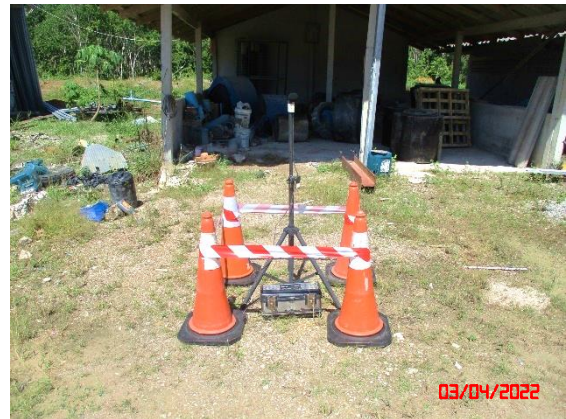
รูปที่ 2-25 การตรวจวัดระดับเสียง ระหว่างวันที่ 3-6 เมษายน 2565

บ้านห้างต่อ (บ้านหนองห้างต่อ)

บ้านเขาเพดาน (รพ.สต. บ้านเขาเพดาน)

บ้านทุ่งทวย

สำนักงานโรงโม่หินของโครงการ

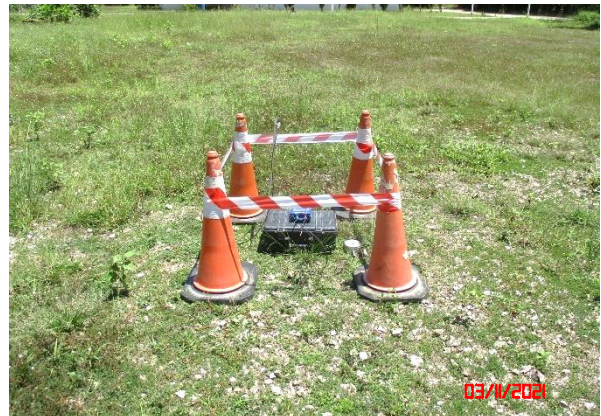
รูปที่ 2-26 การตรวจวัดความสั่นสะเทือน ในวันที่ 3 เมษายน 2565

บ้านห้างต่อ (หลังที่ใกล้ที่สุดด้านทิศตะวันออก)

บ้านเขาเพดาน (หลังที่ใกล้ที่สุดด้านทิศตะวันตก)

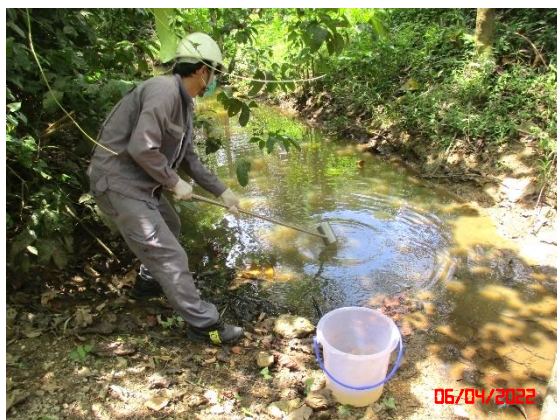
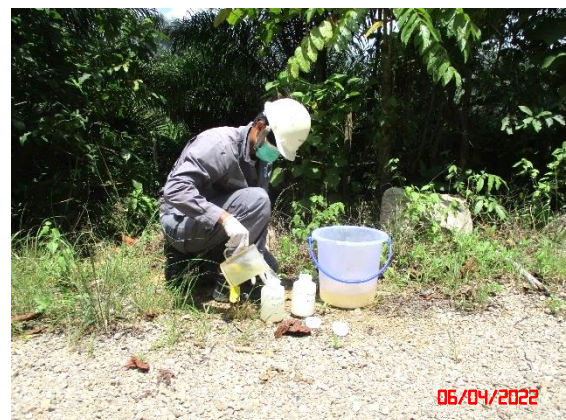
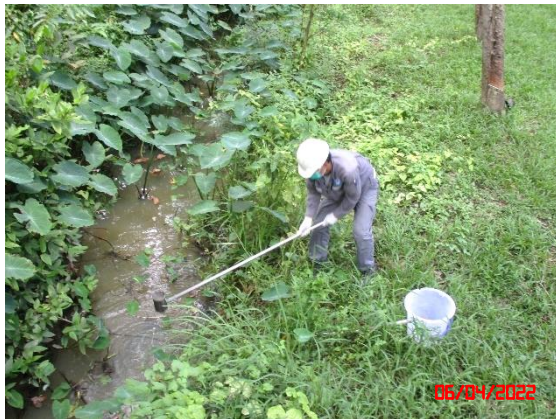
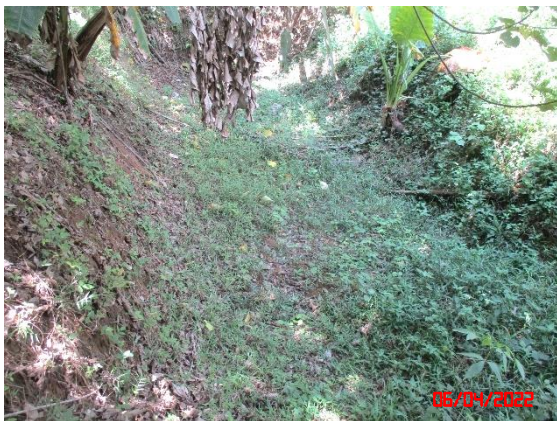
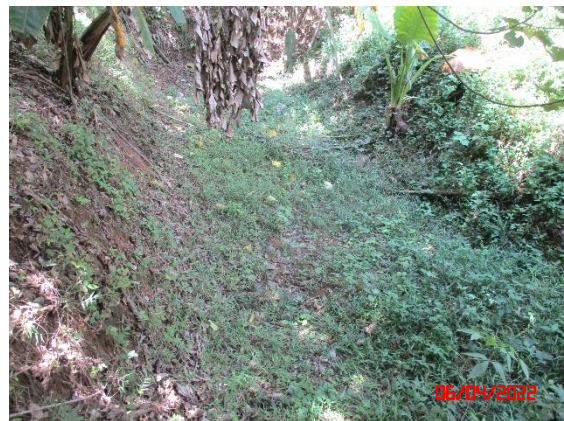
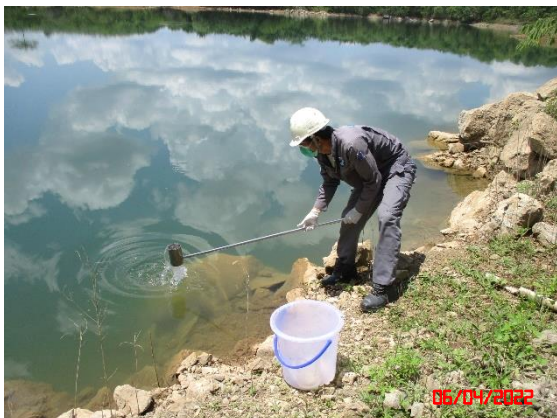
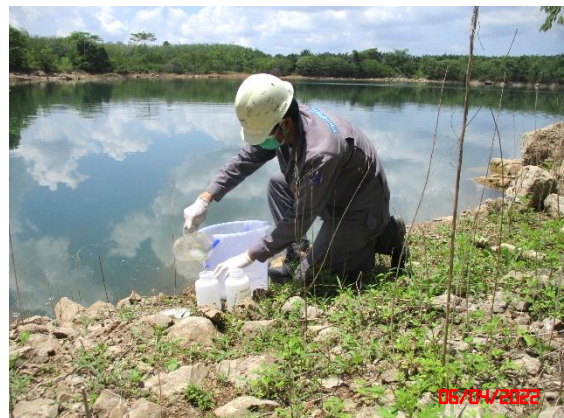
รูปที่ 2-27 การเก็บตัวอย่างน้ำ ในวันที่ 6 เมษายน 2565

คลองบอนก่อนผ่านพื้นที่โครงการ

คลองบอนหลังผ่านพื้นที่โครงการ

ปอดักตะกอน “บ”

ปอดักตะกอน “บ2”
