โครงการเหมืองแร่ยิปซัม

ประทานบัตรที่ 26072/15098 ของ บริษัท ไทยผลิตภัณฑ์ยิปซัม จำกัด (มหาชน)
(บริษัท เพียวไอร์แลนด์ จำกัด รับช่วงการทำเหมืองแร่)
ตำบลไม้เรียง อำเภอฉวาง จังหวัดนครศรีธรรมราช

บทที่ 2

มาตรการป้องกันและแก้ไขผลกระทบสิ่งแวดล้อม และมาตรการติดตามตรวจสอบคุณภาพสิ่งแวดล้อม

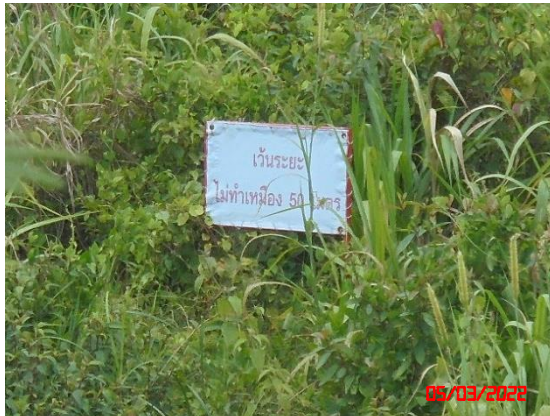
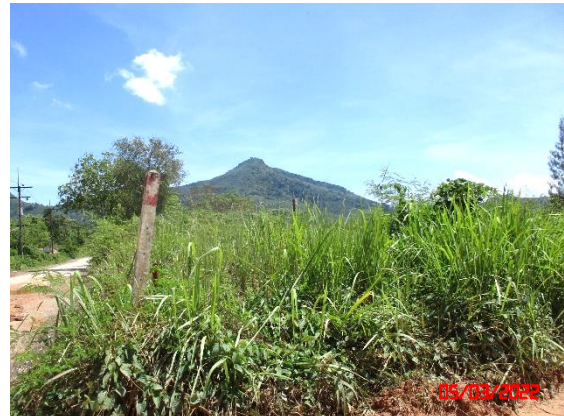
รูปที่ 2-1 พื้นที่เว้นการทำเหมือง

เงื่อนไขตามมาตรการ	ผลการปฏิบัติตามมาตรการ	ปัญหา อุปสรรค ที่ไม่สามารถปฏิบัติตามมาตรการ และแนวทางแก้ไข
1. ให้เว้นแนวเขตไม่ทำเหมืองเข้าใกล้ทางสาธารณะ สายบ้านหนองท่อม-บ้านทานพอ ทางสาธารณะสายบ้านห้วยน้ำใส-บ้านนางอิม และคลองหาด ในระยะไม่น้อยกว่า 50 เมตร และจัดทำป้ายหรือสัญลักษณ์ที่แสดงให้เห็นแนวเขต ที่เว้นไม่มีการทำเหมืองให้มองเห็นชัดเจน พร้อมทั้งปลูกไม้ยืนต้นเพิ่มเติมในบริเวณพื้นที่ที่ไม่มีการทำเหมืองให้มีความหนาแน่น	<ul style="list-style-type: none"> วิศวกรผู้ควบคุมของโครงการได้ออกแบบและกำหนดพื้นที่ทำเหมืองให้สอดคล้องกับแผนผังโครงการทำเหมือง โดยเว้นแนวเขตไม่ทำเหมืองเข้าใกล้ทางสาธารณะ สายบ้านหนองท่อม-บ้านทานพอ ทางสาธารณะสายบ้านห้วยน้ำใส-บ้านนางอิม และคลองหาดในระยะ 50 เมตร และจัดทำป้ายที่แสดงให้เห็นแนวเขตที่เว้นไม่มีการทำเหมืองให้มองเห็นชัดเจนดังรูปที่ 2-1 พร้อมทั้งปลูกไม้ยืนต้นเพิ่มเติมในบริเวณพื้นที่ที่ไม่มีการทำเหมืองให้มีความหนาแน่น 	-

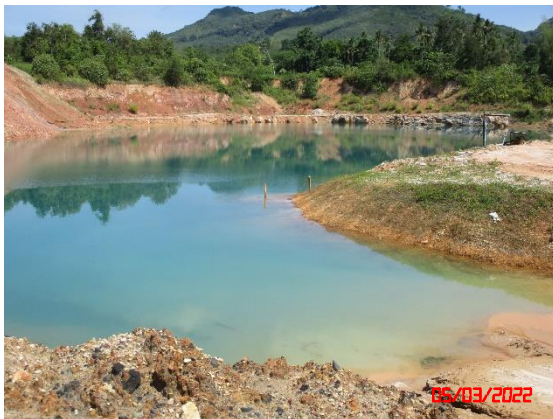
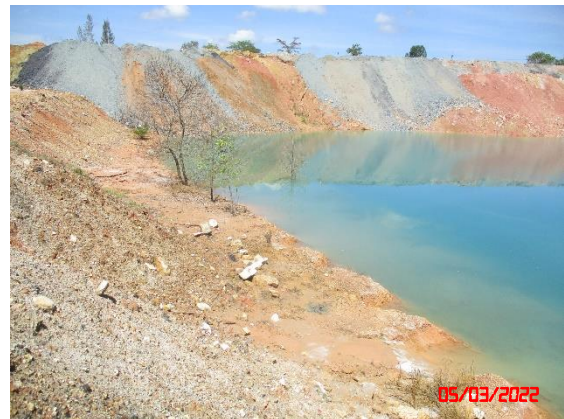
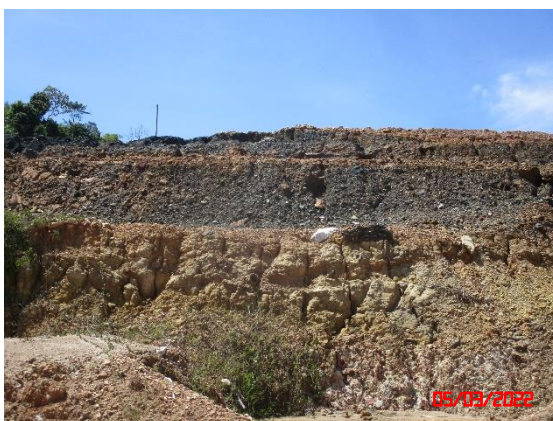
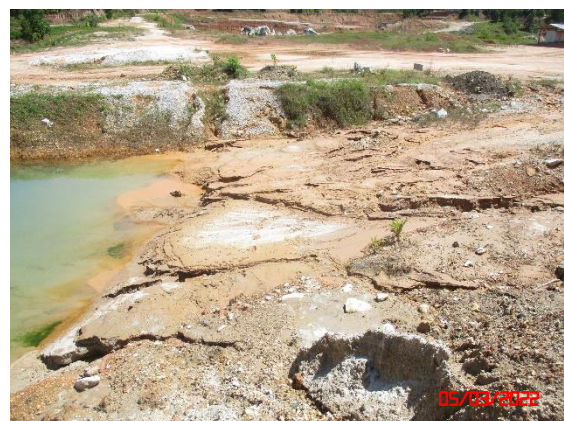
รูปที่ 2-2 ลักษณะหน้าเหมืองปัจจุบันของโครงการ

2. ให้เปิดการทำเหมืองเพื่อทำการผลิตแร่ตามแผนผังโครงการทำเหมือง โดยเปิดหน้าเหมืองในลักษณะชันบันได มีความสูงไม่เกิน 5 เมตร และกว้างไม่น้อยกว่า 5 เมตร และหน้าเหมืองสุดท้ายในชั้นแร่อุปสัมผัส ชันบันไดมีความสูงไม่เกิน 10 เมตร และกว้างไม่น้อยกว่า 8 เมตร รวมทั้งควบคุมความลาดชันรวม (Overall Slope) ไม่เกิน 45 องศา	<ul style="list-style-type: none"> ในการดำเนินการทำเหมืองของโครงการ วิศวกรได้วางแผนในการเปิดหน้าเหมืองในลักษณะชันบันได มีความสูงไม่เกิน 5 เมตร กว้างไม่น้อยกว่า 5 เมตร รวมทั้งควบคุมความลาดชันรวม (Overall Slope) ไม่เกิน 45 องศา เพื่อทำการผลิตแร่ตามแผนผังโครงการทำเหมืองที่กำหนด ซึ่งปัจจุบันไม่มีกิจกรรมการทำเหมืองในพื้นที่โครงการ ดังรูปที่ 2-2 	-

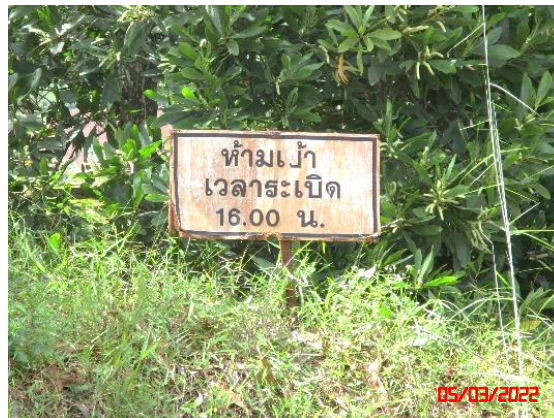
รูปที่ 2-3 ป้ายแสดงเวลาระเบิด

3. ให้ออกแบบการใช้ปริมาณวัตถุระเบิดตามแผนโครงการทำเหมือง โดยให้ใช้ปริมาณวัตถุระเบิดสูงสุดไม่เกิน 11.55, 46.2 และ 80.85 กิโลกรัม/จังหวัดงว่ง บริเวณหน้าเหมืองที่อยู่ห่างจากบ้านเรือนทางด้านทิศเหนือ ระยะห่างประมาณ 200, 300 และมากกว่า 300 เมตร ตามลำดับให้ทำการระเบิดวันละ 1 ครั้ง ในช่วงเวลา 16.00-17.00 น. และกำหนดเวลาระเบิดให้เป็นช่วงเดียวกันทุกวันก่อนการระเบิดจะต้องจัดให้มีเจ้าหน้าที่ตรวจสอบพื้นที่โดยรอบรัศมี 100 เมตร และใช้สัญญาณเตือนให้ได้ยินชัดเจนในรัศมีไม่น้อยกว่า 500 เมตร จากจุดระเบิด พร้อมทั้งมีป้ายแสดงเวลาการระเบิดในบริเวณ	<ul style="list-style-type: none"> ในช่วงการทำเหมืองที่ผ่านมา วิศวกรผู้ควบคุมการทำเหมืองของโครงการได้วางแผนและออกแบบการใช้ปริมาณวัตถุระเบิดตามแผนโครงการทำเหมือง โดยทำการระเบิด วันละ 1 ครั้ง ในช่วงเวลา 16.00-17.00 น. และก่อนการระเบิดทุกครั้งได้มีการเปิดสัญญาณเตือนให้ได้ยินในรัศมี 500 เมตร พร้อมทั้งติดตั้งป้ายแสดงเวลาการระเบิดในบริเวณพื้นที่โครงการและเส้นทางใกล้เคียงให้มองเห็นชัดเจน ดังรูปที่ 2-3 	-

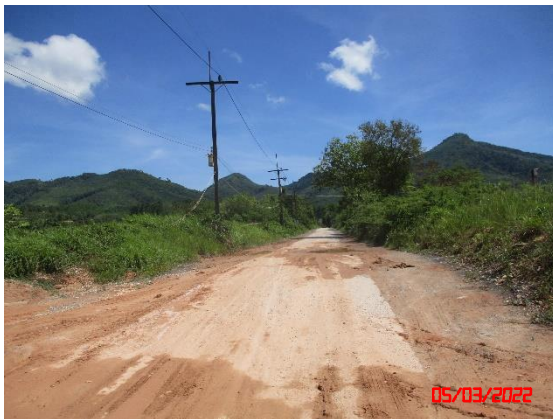
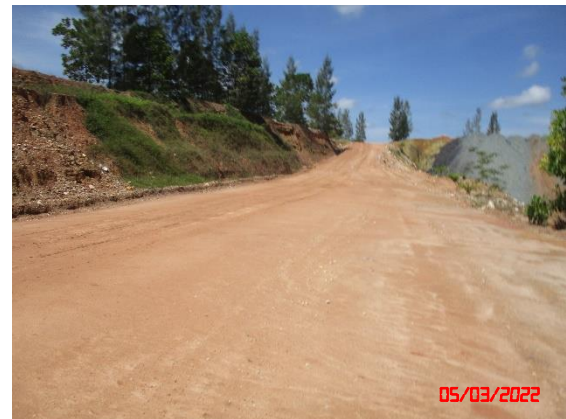
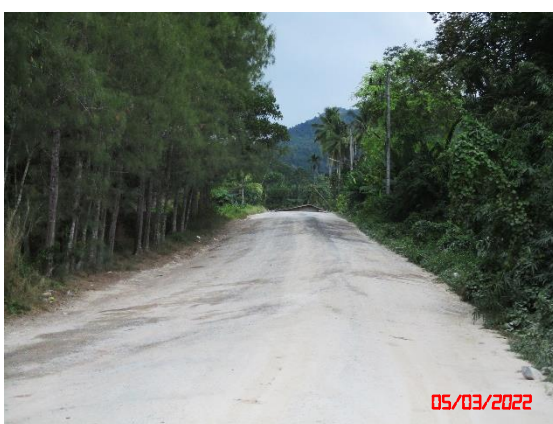
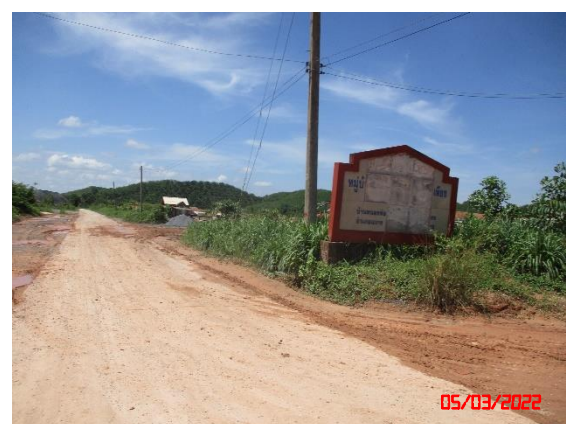
รูปที่ 2-4 เส้นทางขนส่งแร่

6. ให้ฉีดพรมน้ำเพื่อลดการฟุ้งกระจายของฝุ่นละอองบริเวณหน้าเหมือง เส้นทางขนส่งแร่ภายในเหมือง เส้นทางขนส่งแร่จากหน้าเหมืองไปโรงแต่ง ตามความเหมาะสมกับสภาพภูมิอากาศและปรับปรุงเส้นทางขนส่งแร่จากพื้นที่เหมืองให้เป็นถนนบดอัดหรือถนนลาดยาง โดยให้มีส่วนเชื่อมกับทางหลวงหมายเลข 4228 เป็นถนนลาดยางอย่างน้อย 50 เมตร เพื่อลดการนำฝุ่น โคลน และเศษหินขึ้นสู่ถนนโดยเฉพาะในฤดูฝน เพื่อลดอุบัติเหตุในการใช้เส้นทาง รวมทั้งให้ตรวจสอบและซ่อมแซมเส้นทางขนส่งแร่ให้อยู่ในสภาพดีอยู่เสมอ	<ul style="list-style-type: none"> ● การดำเนินการของโครงการได้มีมาตรการลดผลกระทบด้านการฟุ้งกระจายของฝุ่นละอองจากการขนส่งแร่ภายในพื้นที่โครงการ โดยทำการฉีดพรมน้ำตามบริเวณหน้าเหมือง เส้นทางขนส่งแร่ภายในเหมือง เส้นทางขนส่งแร่จากหน้าเหมืองไปโรงแต่ง ตามความเหมาะสมกับสภาพภูมิอากาศดังรูปที่ 2-7 และปรับปรุงเส้นทางขนส่งแร่ในพื้นที่โครงการให้เป็นถนนบดอัดและดูแลถนนที่เชื่อมกับทางหลวงหมายเลข 4228 ให้อยู่ในสภาพดีอยู่เสมอ เพื่อลดการนำฝุ่น โคลน และเศษหินขึ้นสู่ถนนโดยเฉพาะในฤดูฝนดังรูปที่ 2-4 	-

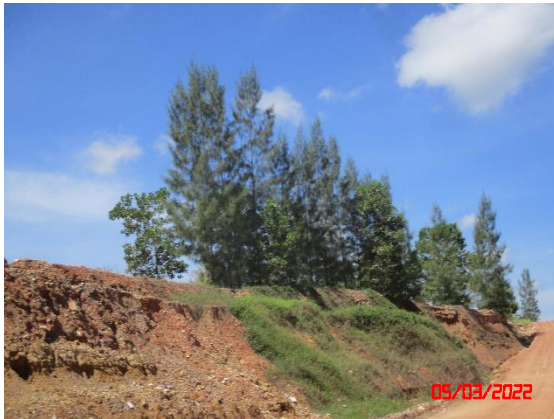
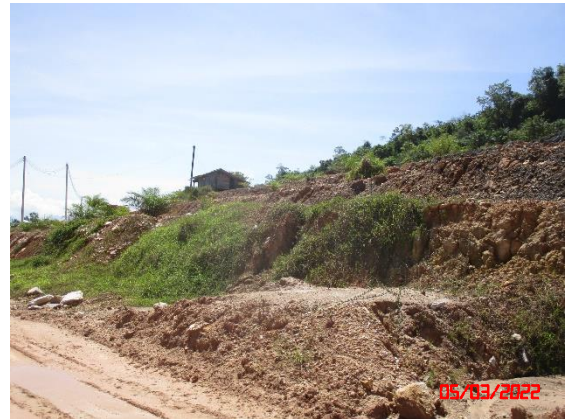
รูปที่ 2-5 คั่นทำนบกั้นดิน

5. ให้สร้างคูระบายน้ำและคันทำนบดินโดยรอบพื้นที่เก็บกองเปลือกดินและบริเวณพื้นที่ที่ติดกับทางน้ำสาธารณะ (คลองหฺราด) ที่อยู่ทางด้านทิศเหนือของพื้นที่ ตั้งแต่บริเวณหมุดหลักที่ 3-4-5 โดยคันทำนบดินมีขนาดกว้างที่ฐาน 2 เมตร สูง 1.5 เมตร ความกว้างสันคันทำนบ 1 เมตร และ คูระบายน้ำมีขนาดความกว้างท้องร่อง 0.75 เมตร ลึก 1 เมตร และด้านบนกว้าง 1.5 เมตร โดยให้มีทิศทางการไหลของน้ำไปยังบ่อดักตะกอนที่จัดเตรียมไว้ บริเวณหมายเลข “บ1” และ “บ2” พร้อมทั้งปลูกพืชคลุมดินและไม่ย่นดินบนแนวคันดิน เพื่อป้องกันการชะล้างพังทลายของแนวคันดินและตรวจสอบคูระบายน้ำให้ใช้การได้ดีอยู่เสมอ โดยห้ามระบายน้ำออกสู่ภายนอกพื้นที่โครงการ แต่หากมีความจำเป็นต้องสูบน้ำออกนอกพื้นที่โครงการให้สูบน้ำเฉพาะน้ำใสและต้องทำการบำบัด คุณภาพน้ำให้อยู่ในเกณฑ์มาตรฐานก่อนเท่านั้น หากแหล่งน้ำใช้ผิวดินของราษฎร	<ul style="list-style-type: none"> • ผู้ถือประทานบัตรได้ดำเนินการสร้างคันทำนบดินดังรูปที่ 2-5 และคูระบายโดยรอบพื้นที่โครงการ ดังรูปที่ 2-6 พร้อมทั้งปลูกพืชคลุมดินและไม่ย่นดินบนแนวคันดิน เพื่อป้องกันการชะล้างพังทลายของแนวคันดิน ในกรณีที่พบว่ามีปริมาณตะกอนดินในคูระบายน้ำมากเกินไป หรือพบว่าคูระบายน้ำมีประสิทธิภาพในการระบายน้ำน้อยลง ผู้ถือประทานบัตรจะดำเนินการขุดลอกทันที 	-

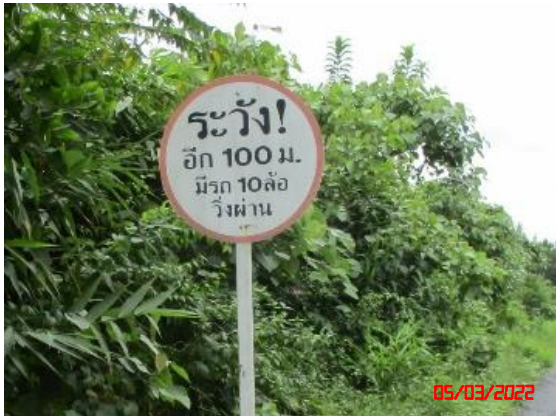
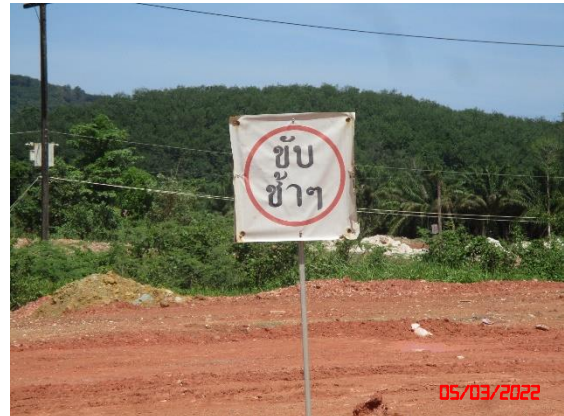
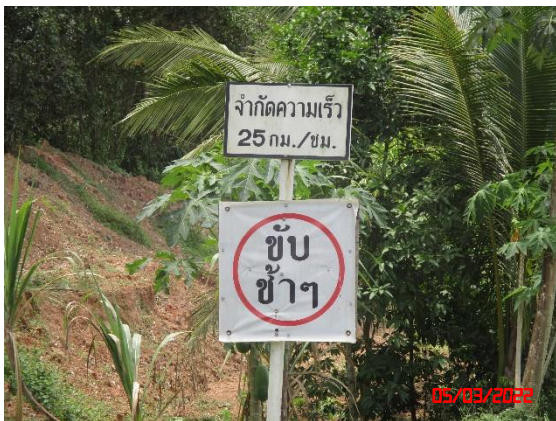
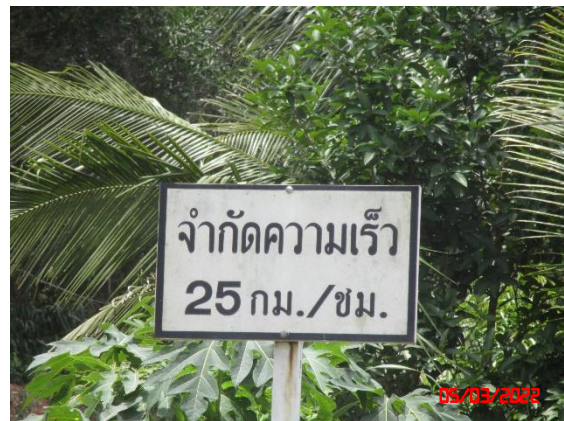
รูปที่ 2-8 ป้ายจราจรเตือนภัยต่าง ๆ

7. ให้จัดทำป้ายสัญญาณเตือนภัย ระวางมีรถบรรทุกเข้า-ออก บริเวณริมเส้นทางสาธารณประโยชน์ สายบ้านหนองท่อม-บ้านทานพอ และเส้นทางหลวงหมายเลข 4228 ในระยะทาง 100 เมตร ทั้งสองด้านเพื่อป้องกันและลดอุบัติเหตุที่อาจเกิดขึ้นแก่ราษฎรในชุมชน โดยป้ายแสดงหรือสัญญาณเตือนจะต้องสามารถมองเห็นได้ชัดเจน	<ul style="list-style-type: none"> ● ผู้ถือประทานบัตรได้จัดทำป้ายสัญญาณเตือนภัยจราจรต่างๆ เช่น ป้ายระวางมีรถบรรทุกเข้า-ออก ป้ายจำกัดความเร็ว เป็นต้น โดยติดตั้งไว้บริเวณริมเส้นทางสาธารณประโยชน์ สายบ้านหนองท่อม-บ้านทานพอ และเส้นทางหลวงหมายเลข 4228 เพื่อป้องกันและลดอุบัติเหตุที่อาจเกิดขึ้นแก่ราษฎรในชุมชนดังรูปที่ 2-8 	-

เงื่อนไขตามมาตรการ	ผลการปฏิบัติตามมาตรการ	ปัญหา อุปสรรค ที่ไม่สามารถปฏิบัติตามมาตรการ และแนวทางแก้ไข
ช่วงที่นักเรียนและประชาชนเดินทางไป-กลับ จากโรงเรียนและที่ทำงานและห้ามมีการขนส่งแร่ในช่วงเวลากลางวัน	<ul style="list-style-type: none"> - ควบคุมน้ำหนักบรรทุกและความเร็วของรถบรรทุกแร่โดยเฉพาะช่วงที่ผ่านพื้นที่ชุมชนให้อยู่ในพิกัดที่ทางราชการกำหนดไว้ดังรูปที่ 2-8 และรูปที่ 2-10 - ไม่ให้มีการดำเนินการขนส่งแร่ในช่วงเวลา 07.00-08.30 น. และ 15.00-16.30 น.

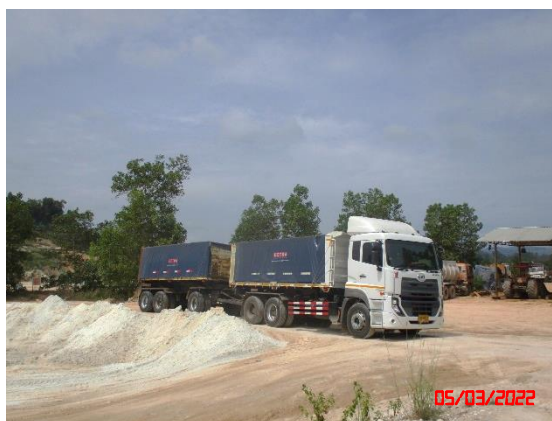
รูปที่ 2-9 การปิดคลุมผ้าใบรถบรรทุก

8. ในการขนส่งแร่ออกนอกพื้นที่จะต้องใช้ผ้าใบปิดคลุมกระบะบรรทุกให้มิดชิด เพื่อลดการฟุ้งกระจายของฝุ่นละอองและให้ควบคุมน้ำหนักบรรทุกและความเร็วของรถบรรทุกโดยเฉพาะช่วงที่ผ่านพื้นที่ชุมชนให้อยู่ในพิกัดที่ทางราชการกำหนดไว้ และห้ามมีการขนส่งในช่วงเวลา 07.00-08.30 น. และ 15.00-16.30 น. ซึ่งเป็น	<ul style="list-style-type: none"> ● ผู้ถือประทานบัตรได้ออกกฎระเบียบในการขนส่งแร่ออกนอกพื้นที่โครงการ เพื่อลดผลกระทบด้านต่างๆ ที่คาดว่าจะเกิดขึ้นกับชุมชนที่อยู่โดยรอบโครงการ รายละเอียดดังต่อไปนี้ <ul style="list-style-type: none"> - กำหนดให้ใช้ผ้าใบปิดคลุมกระบะบรรทุกให้มิดชิดก่อนออกสู่ภายนอกโครงการดังรูปที่ 2-9 	-

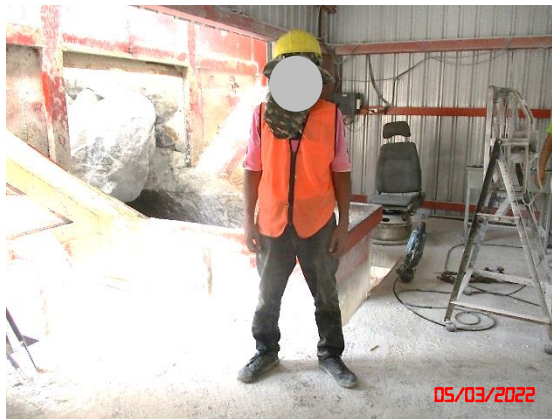
รูปที่ 2-11 อุปกรณ์ป้องกันอันตรายส่วนบุคคล

9. จัดหาและกำชับให้พนักงานทุกคนสวมใส่อุปกรณ์ป้องกันภัยส่วนบุคคล เช่น หน้ากากกันฝุ่น หมวกนิรภัย ปลั๊กอุดหู รองเท้าบูท ให้เหมาะสมกับสภาพงาน พร้อมทั้งจัดให้มีการตรวจสอบสุขภาพของพนักงานปีละ 1 ครั้ง	<ul style="list-style-type: none"> ● ผู้ถือประทานบัตรได้จัดเตรียมอุปกรณ์ป้องกันภัยส่วนบุคคลและกำชับให้พนักงานสวมใส่ทุกครั้งปฏิบัติงานในบริเวณพื้นที่โครงการดังรูปที่ 2-11 พร้อมทั้งจัดให้มีการตรวจสอบสุขภาพทั่วไปของพนักงานเป็นประจำ ปีละ 1 ครั้ง โดยตรวจสอบสมรรถภาพทั่วไป เช่น ระบบการได้ยิน ระบบประสาท เอ็กซเรย์ปอด ดังเอกสารแนบ 6 	-

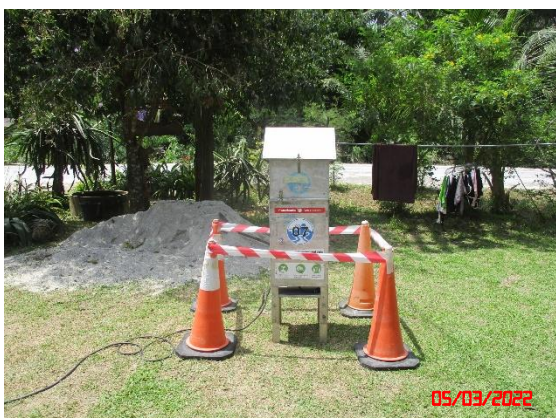
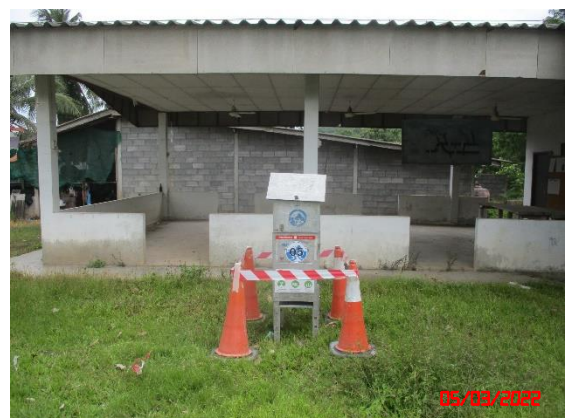
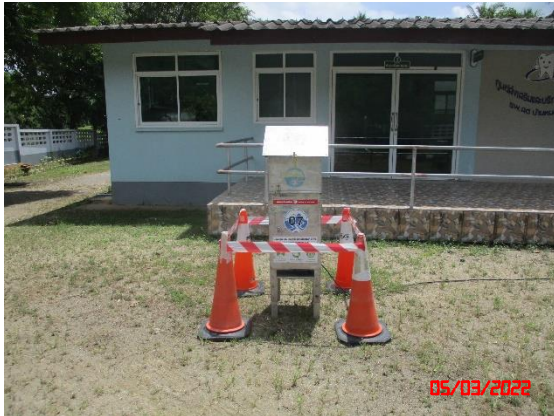
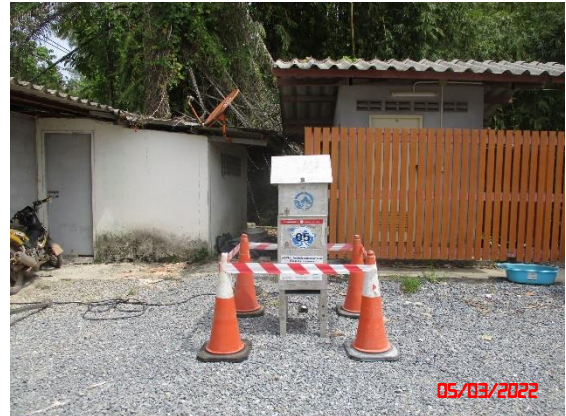
รูปที่ 2-12 การตรวจวัดคุณภาพอากาศ ระหว่างวันที่ 5-6 มีนาคม 2565

14. ให้ดำเนินการติดตามตรวจสอบคุณภาพสิ่งแวดล้อม พร้อมทั้งรายงานให้กรมอุตสาหกรรมพื้นฐานและการเหมืองแร่ และสำนักงานนโยบายและแผนทรัพยากรธรรมชาติและสิ่งแวดล้อม ทราบทุกครั้งดังนี้ - ให้ทำการตรวจวัดปริมาณฝุ่นละอองรวมในอากาศ(TSP) และระดับเสียง จำนวน 4 สถานี ได้แก่ ชุมชนบ้านตรอกไม้แดง	<ul style="list-style-type: none"> ดำเนินการตรวจวัดปริมาณฝุ่นละอองรวมแขวนลอยรวม (TSP) จำนวน 4 สถานี ได้แก่ ชุมชนบ้านตรอกไม้แดง ชุมชนบ้านห้วยทุ่งคา ชุมชนบ้านหนองท่อม และสำนักงานโรงแต่งแร่ของโครงการ ระหว่างวันที่ 5-6 มีนาคม 2565 ดังรูปที่ 2-12 พบว่า ผลการตรวจวัดมีค่าอยู่ในเกณฑ์มาตรฐาน 	-

สถานีตรวจวัด	ผลการตรวจวัด (มก./ลบ.ม.)
	ปริมาณฝุ่นละอองแขวนลอยรวม (TSP)
ชุมชนบ้านตรอกไม้แดง	0.031
ชุมชนบ้านห้วยทุ่งคา	0.029
ชุมชนบ้านหนองท่อม	0.027
สำนักงานโรงเต่งแร่	0.068
ค่ามาตรฐาน ¹⁾	0.330

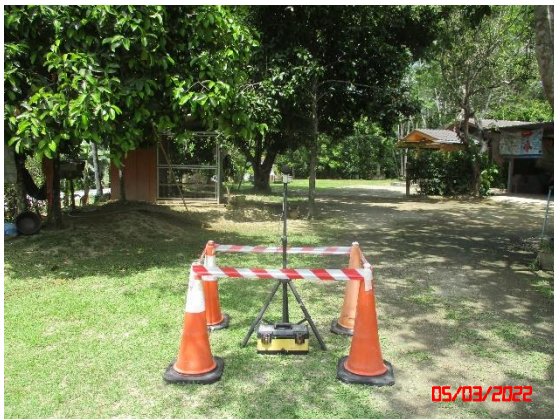
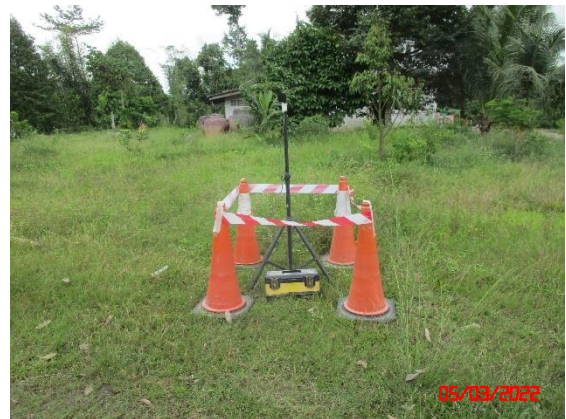
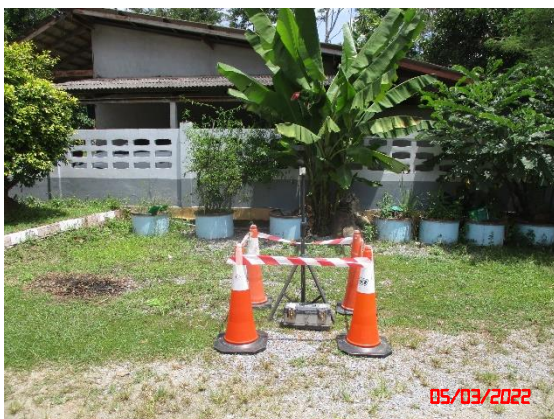
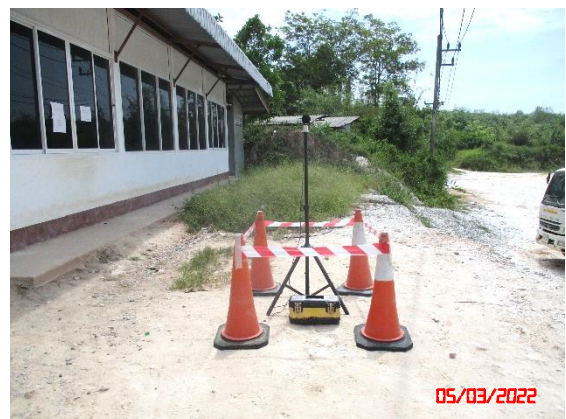
รูปที่ 2-13 การตรวจวัดระดับเสียง ระหว่างวันที่ 5-6 มีนาคม 2565

สถานีตรวจวัด	ผลการตรวจวัด (เดซิเบล เอ)	
	ระดับเสียงเฉลี่ย 24 ชั่วโมง (Leq 24 hrs.)	ระดับเสียงสูงสุด (L _{max})
ชุมชนบ้านตรอกไม้แดง	55.8	83.7
ชุมชนบ้านห้วยทุ่งคา	62.2	98.3
ชุมชนบ้านหนองท่อม	56.5	91.0
สำนักงานโรงเต่างแร่	60.3	99.5
ค่ามาตรฐาน ¹⁾	70.0	115.0

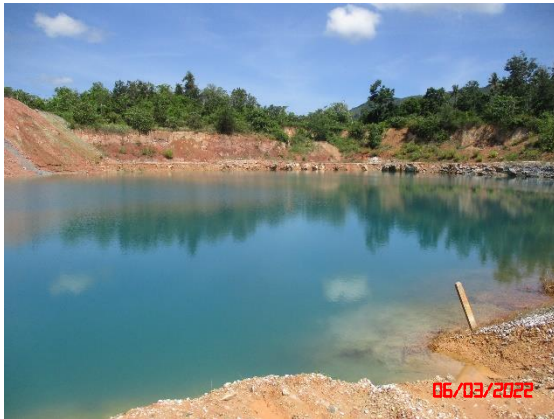
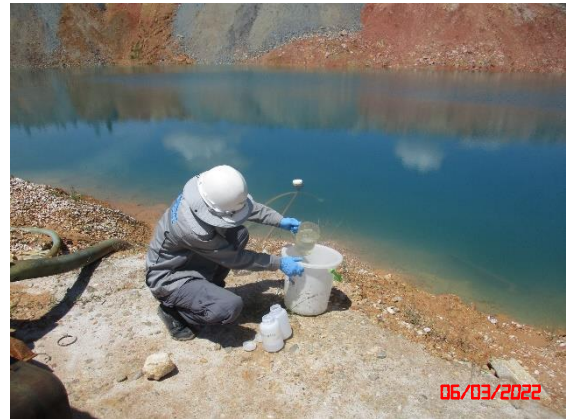
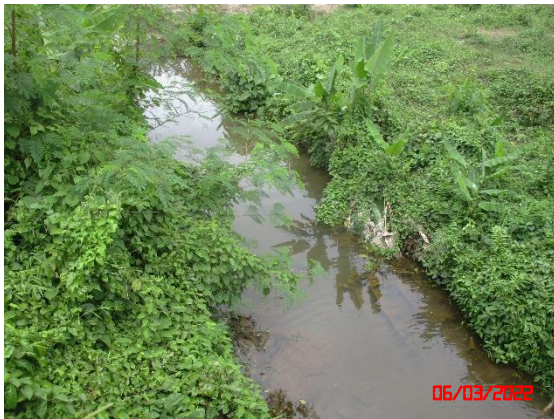
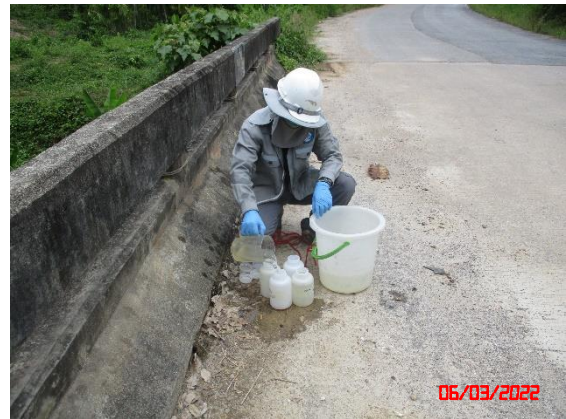
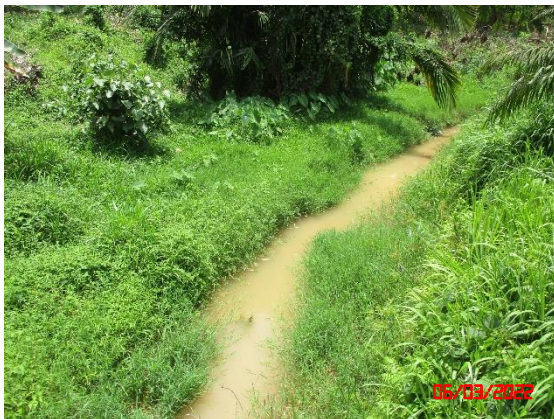
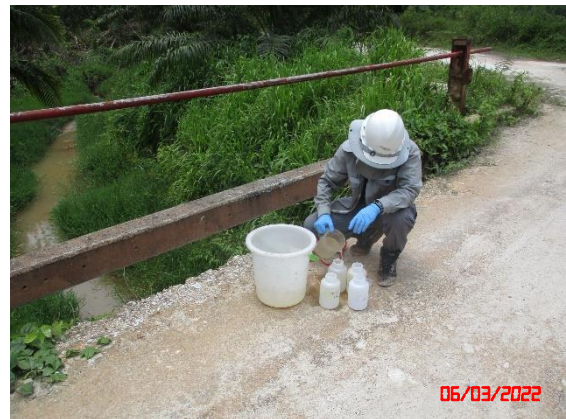
รูปที่ 2-14 การเก็บตัวอย่างน้ำ เมื่อวันที่ 6 มีนาคม 2565

รายการทดสอบ	หน่วย	ผลวิเคราะห์				ค่ามาตรฐาน ¹⁾
		SW.1	SW.2	SW.3	SW.4	
pH	-	3.51	*	6.70	6.69	5.0-9.0
Total Suspended Solids	mg/L	<5.0	*	5.4	<5.0	-
Total Dissolved Solids	mg/L	2,496	*	92	2,061	-
Total Hardness	mg/L as CaCO ₃	1,434	*	28	1,289	-
Turbidity	NTU	<1.0	*	3.0	8.0	-
Sulfate	mg/L	1,523.4	*	31.2	1,280.8	-
Total Iron	mg/L	0.47	*	0.31	0.04	-
