มาตรการป้องกันและแก้ไข ผลกระทบสิ่งแวดล้อมและ มาตรการติดตามตรวจสอบ คุณภาพสิ่งแวดล้อม

มาตรการป้องกันและแก้ไขผลกระทบสิ่งแวดล้อมและ มาตรการติดตามตรวจสอบคุณภาพสิ่งแวดล้อม

ผลการตรวจสอบการปฏิบัติตามมาตรการป้องกันและแก้ไขผลกระทบสิ่งแวดล้อม ตามที่ระบุไว้ในหนังสือแจ้งผลการ
พิจารณารายงานการขอเปลี่ยนแปลงรายละเอียดโครงการ และมาตรการป้องกันและแก้ไขผลกระทบสิ่งแวดล้อม โครงการ
เหมืองแร่ยิปซัมและแอนไฮไดรต์ ประทานบัตรที่ 33114/16104 ของ บริษัท ยิปซัมเฮาส์ จำกัด ตั้งอยู่ที่ หมู่ที่ 3 ตำบล
ท่ายาง อำเภอฟุ่่งใหญ่ จังหวัดนครศรีธรรมราช ตามหนังสือที่ ทส 1009.2/14664 ลงวันที่ 30 พฤศจิกายน 2559
รายละเอียดดังตารางที่ 2-1 ถึงตารางที่ 2-4

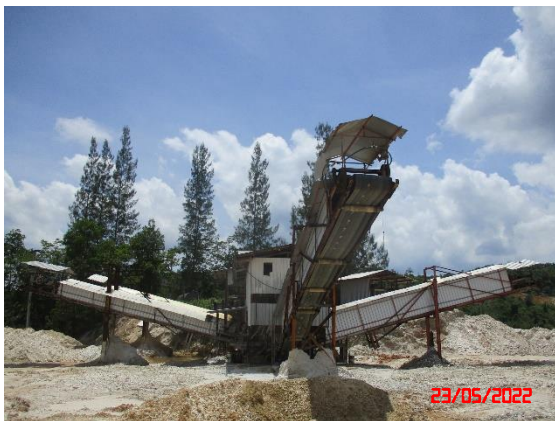
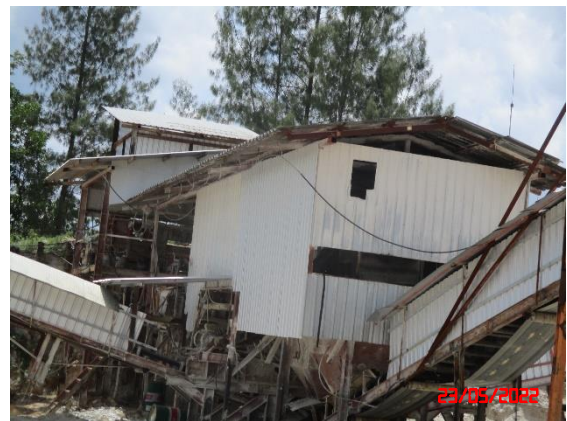
รูปที่ 2-4 โรงแต่งแร่

เงื่อนไขตามมาตรการ	ผลการปฏิบัติตามมาตรการ	ปัญหา อุปสรรค ที่ไม่สามารถปฏิบัติ ตามมาตรการ และแนวทางแก้ไข
ทรัพยากรสิ่งแวดล้อมทางกายภาพ		
1. ลักษณะภูมิประเทศ		
1. กำหนดขอบเขตพื้นที่กิจกรรมต่างๆ ตามแผนงานที่กำหนด ได้แก่ พื้นที่เปิดทำเหมือง 32.2 ไร่ บ่อตกตะกอนจำนวน 2 บ่อ บ่อละ 0.3 ไร่ รวมทั้งกำหนดแนวเว้นเขตไม่ทำเหมืองระยะ 10 เมตร จากเส้นทาง สาธารณะให้ชัดเจน และสร้างโรงแต่งแร่ สำนักงาน และที่พักคนงาน ไว้บริเวณสถานที่เพื่อการแต่งแร่นอกเขตเหมืองที่ 1/2558 ไร่ ดังนี้ โรงแต่งแร่ 0.4 ไร่ อาคารเก็บวัตถุดิบ 0.4 ไร่ อาคารสำนักงาน 0.4 ไร่ และที่พักคนงาน 0.2 ไร่	<ul style="list-style-type: none"> วิศวกรผู้ควบคุมของโครงการมีการกำหนดขอบเขตพื้นที่กิจกรรมต่างๆ ตามแผนงานที่กำหนด โดยได้ทำหลักมุดแสดงเขตพื้นที่ไว้อย่างชัดเจน ดังรูปที่ 2-2 รวมทั้งกำหนดแนวเว้นเขตไม่ทำเหมืองระยะ 10 เมตร จากเส้นทางสาธารณะดังรูปที่ 2-3 และสร้างโรงแต่งแร่ สำนักงาน อาคารเก็บวัตถุดิบ และที่พักคนงาน ดังรูปที่ 2-4 ถึงรูปที่ 2-6 	-

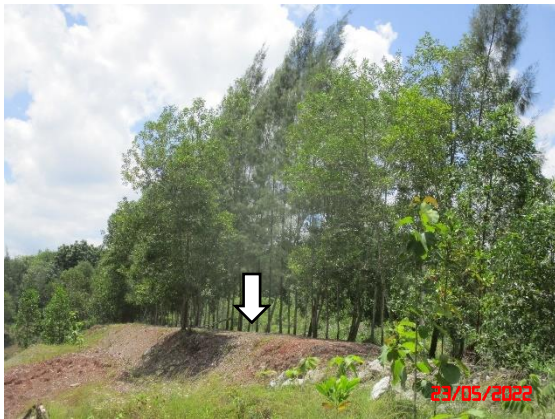
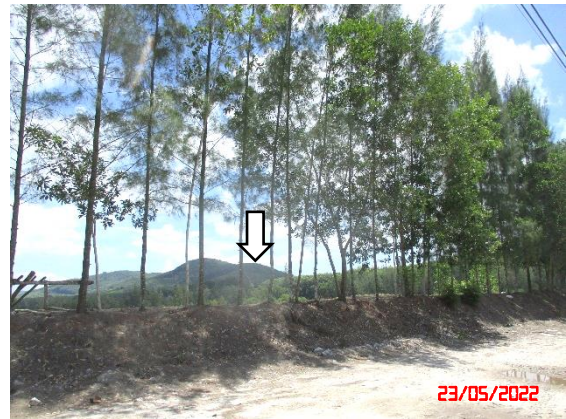
รูปที่ 2-7 ค้นทำนบดิน

เงื่อนไขตามมาตรการ	ผลการปฏิบัติตามมาตรการ	ปัญหา อุปสรรค ที่ไม่สามารถปฏิบัติตามมาตรการ และแนวทางแก้ไข
2. ให้จัดสร้างคันทำนบดินอัดแน่นและคูระบายน้ำล้อมรอบพื้นที่โครงการ โดยคันทำนบดินทางด้านทิศเหนือ ทิศตะวันตก และทิศใต้ มีขนาดความกว้าง 5 เมตร สูง 1.5 เมตร และสันคันทำนบกว้าง 2 เมตร ส่วนคันทำนบดินทางด้านทิศตะวันออก ซึ่งมีการนำเปลือกดินทำเป็นคันทำนบดินตามแนวเขตพื้นที่เวนทำเหมืองใกล้ทางสาธารณะระยะ 10 เมตร สันคันทำนบกว้างประมาณ 8 เมตร และความสูงประมาณ 1.5 เมตร และคูระบายน้ำมีขนาดความกว้าง 1.5 เมตร ลึก 1 เมตร	<ul style="list-style-type: none">ผู้ถือประทานบัตรได้สร้างคันทำนบดินอัดแน่น เพื่อเป็นแนวกันชนลดผลกระทบต่อน้ำที่ข้างเคียง พร้อมปลูกพืชปกคลุมดินและไม่ย่นต้นไผ่บนคันทำนบ เพื่อป้องกันการชะล้างหน้าดินดังรูปที่ 2-7 และได้มีชุดคูระบายน้ำล้อมรอบพื้นที่โครงการ เพื่อเบี่ยงเบนทางไหลของน้ำที่อยู่ในพื้นที่โครงการให้ไหลลงสู่บ่อรับน้ำต่อไป และป้องกันไม่ให้เกิดการระบายน้ำออกนอกพื้นที่โครงการ ดังรูปที่ 2-8	-

เงื่อนไขตามมาตรการ	ผลการปฏิบัติตามมาตรการ	ปัญหา อุปสรรค ที่ไม่สามารถปฏิบัติตามมาตรการ และแนวทางแก้ไข
4. อุทกวิทยาและคุณภาพน้ำ		
1. ให้จัดสร้างคันทำนบดินอัดแน่นและคูระบายน้ำล้อมรอบพื้นที่โครงการ โดยคันทำนบดินทางด้านทิศเหนือ ทิศตะวันตก และทิศใต้ มีขนาดความกว้าง 5 เมตร สูง 1.5 เมตร และสันคันทำนบกว้าง 2 เมตร ส่วนคันทำนบดินทางด้านทิศตะวันออก ซึ่งมีการนำเปลือกดินทำเป็นคันทำนบดินตามแนวเขตพื้นที่เวนทำเหมืองใกล้ทางสาธารณะระยะ 10 เมตร สันคันทำนบกว้างประมาณ 8 เมตร และความสูงประมาณ 1.5 เมตร และคูระบายน้ำมีขนาดความกว้าง 1.5 เมตร ลึก 1 เมตร	<ul style="list-style-type: none">ผู้ถือประทานบัตรได้สร้างคันทำนบดินอัดแน่น เพื่อเป็นแนวกันชนลดผลกระทบต่พื้นที่ข้างเคียง พร้อมปลูกพืชปกคลุมดินและไม้ยืนต้นไว้บนคันทำนบ เพื่อป้องกันการชะล้างหน้าดินดังรูปที่ 2-7 และได้มีชุดคูระบายน้ำล้อมรอบพื้นที่โครงการ เพื่อเบี่ยงเบนทางไหลของน้ำที่อยู่ในพื้นที่โครงการให้ไหลลงสู่บ่อรับน้ำต่อไป และป้องกันไม่ให้เกิดการระบายน้ำออกนอกพื้นที่โครงการ ดังรูปที่ 2-8	-

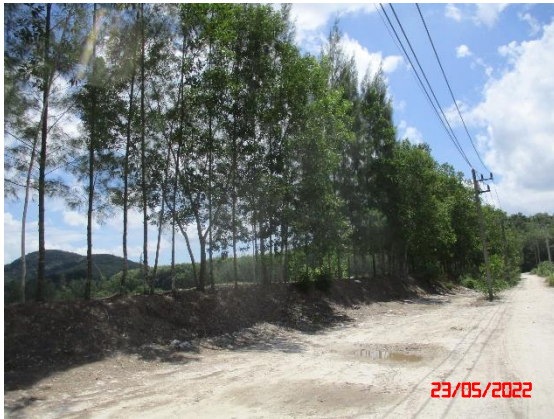
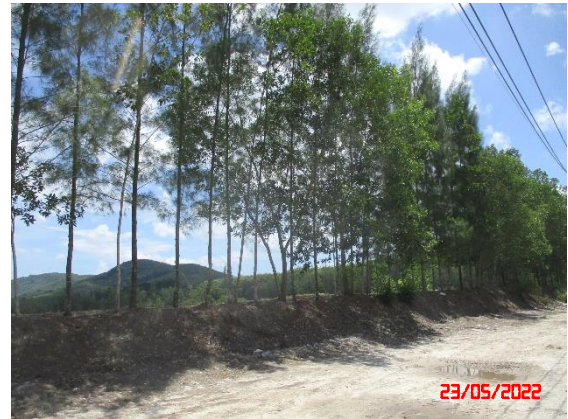
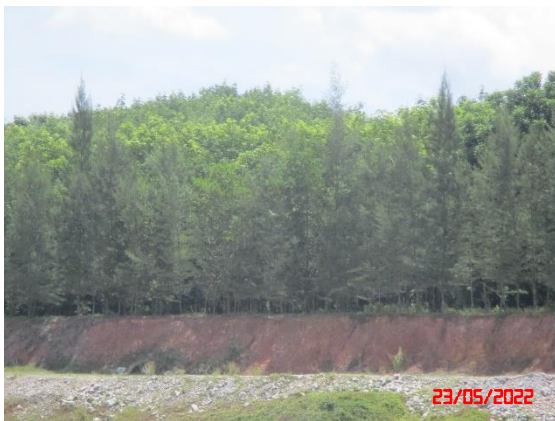
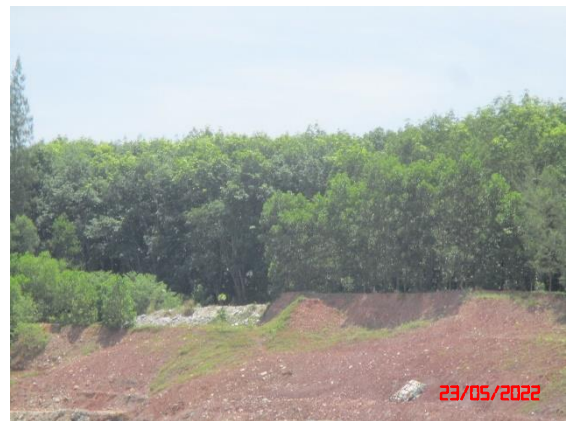
รูปที่ 2-9 แนวต้นไม้บริเวณโครงการ

2. คุณภาพอากาศ		
1. ให้ปลูกพืชคลุมดินและไม้ท้องถิ่นบนคันทำนบดิน และบริเวณพื้นที่เวนไม่ทำเหมืองโดยรอบ โดยปลูกบนคันทำนบดิน 1 แถว และด้านข้างคันทำนบดินทั้งสองด้าน ด้านละ 1 แถว เพื่อเป็นแนวกันชนป้องกันฝุ่นละอองแพร่กระจายออกสู่ภายนอก	<ul style="list-style-type: none">ผู้ถือประทานบัตรได้ดำเนินการปลูกพืชคลุมดินและไม้ท้องถิ่นบนคันทำนบดิน และบริเวณพื้นที่เวนไม่ทำเหมืองโดยรอบเพื่อเป็นแนวกันชนป้องกันฝุ่นละอองแพร่กระจายออกสู่ภายนอก (Buffer Zone) ดังรูปที่ 2-9	-

เงื่อนไขตามมาตรการ	ผลการปฏิบัติตามมาตรการ	ปัญหา อุปสรรค ที่ไม่สามารถปฏิบัติ ตามมาตรการ และแนวทางแก้ไข
<p>(Scalping Screen) พร้อมทั้งติดตั้งเครื่องฉีดสเปรย์น้ำ บริเวณปาก ยู้งรับแร่ก้อน</p> <ul style="list-style-type: none"> - ระบบสายพานลำเลียง ต้องสร้างอุปกรณ์ปิดคลุมโดยตลอด - ลดการฟุ้งกระจายของฝุ่นละอองบริเวณปลายสายพานลำเลียงแร่ โดยการใช้ผ้าใบครอบบริเวณปลายสายพาน - ให้ปรับปรุงเส้นทางลำเลียงภายในโรงแต่งแร่เป็นถนนบดอัดแน่น - มีรถบรรทุกน้ำใช้การฉีดพรมน้ำบริเวณตามเส้นทางขนส่งลำเลียงแร่ ในขณะที่เครื่องจักรกลและยานพาหนะทำงานอยู่ เพื่อป้องกันการ ฟุ้งกระจายของฝุ่นละออง - ปลุกและดูแลรักษาต้นไม้โตเร็ว ตามแนวเขตพื้นที่โดยรอบ และปลูก เสริมบริเวณพื้นที่ว่าง เพื่อเพิ่มพื้นที่สีเขียวให้ได้มากที่สุด 	<ul style="list-style-type: none"> - สร้างสายพานลำเลียงซึ่งประกอบไปด้วยอุปกรณ์ปิดคลุมตลอด สายพานลำเลียง เพื่อป้องกันฝุ่นละอองแพร่กระจายออกสู่ภายนอก - ใช้ผ้าใบหรือถูครอบบริเวณปลายสายพานลำเลียงแร่ - ติดตั้งระบบฉีดสเปรย์น้ำบริเวณแหล่งกำเนิดฝุ่นละออง - ปรับปรุงเส้นทางลำเลียงภายในโรงแต่งแร่ให้เป็นถนนบดอัดแน่น เพื่อลดการฟุ้งกระจายของฝุ่นละอองดังรูปที่ 2-11 - มีการฉีดพรมน้ำบริเวณตามเส้นทางลำเลียงแร่ เพื่อป้องกันการฟุ้ง กระจายของฝุ่นละอองดังรูปที่ 2-12 - ผู้ถือประทานบัตรได้ดูแลรักษาต้นไม้โตเร็วตามแนวเขตพื้นที่โดยรอบ และปลูกเสริมบริเวณพื้นที่ว่าง เพื่อเพิ่มพื้นที่สีเขียวให้ได้มากที่สุดดัง รูปที่ 2-9

เงื่อนไขตามมาตรการ	ผลการปฏิบัติตามมาตรการ	ปัญหา อุปสรรค ที่ไม่สามารถปฏิบัติตามมาตรการ และแนวทางแก้ไข
3. ให้มีการตรวจสอบสุขภาพของพนักงานก่อนเข้าทำงานกับโครงการ โดยเฉพาะด้านการได้ยิน และสมรรถภาพปอด เพื่อเป็นการตรวจคัดกรองโรคเบื้องต้น และเป็นข้อมูลพื้นฐานสำหรับเปรียบเทียบระหว่างการดำเนินโครงการต่อไป	<ul style="list-style-type: none"> ผู้ถือประทานบัตรได้จัดให้มีการตรวจสอบสุขภาพของพนักงานก่อนเข้าทำงานกับโครงการ เพื่อเป็นการตรวจคัดกรองโรคเบื้องต้น และเป็นข้อมูลพื้นฐานสำหรับเปรียบเทียบระหว่างการดำเนินโครงการต่อไป 	-
4. ประวัติศาสตร์ และสุนทรียภาพ		
1. ดำเนินการปลูกต้นไม้โตเร็วได้ตามแนวคันดิน และบริเวณที่ว่างในเขตพื้นที่เวนไม่ทำเหมืองเพื่อเป็นแนวคั่นบังทัศนียภาพจากการทำเหมืองของโครงการ	<ul style="list-style-type: none"> ผู้ถือประทานบัตรได้ดำเนินการปลูกต้นไม้โตเร็วได้ตามแนวคันดิน และบริเวณที่ว่างในเขตพื้นที่เวนไม่ทำเหมืองเพื่อเป็นแนวคั่นบังทัศนียภาพจากการทำเหมืองของโครงการดังรูปที่ 2-9 	-

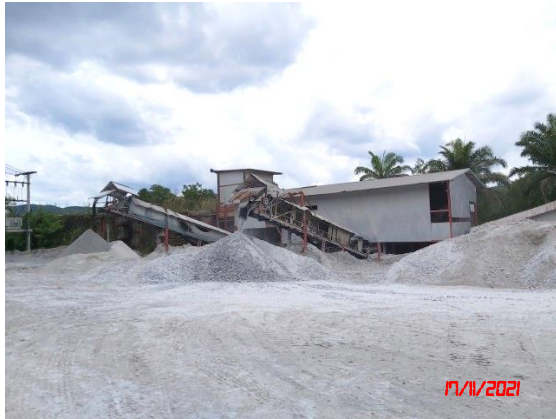
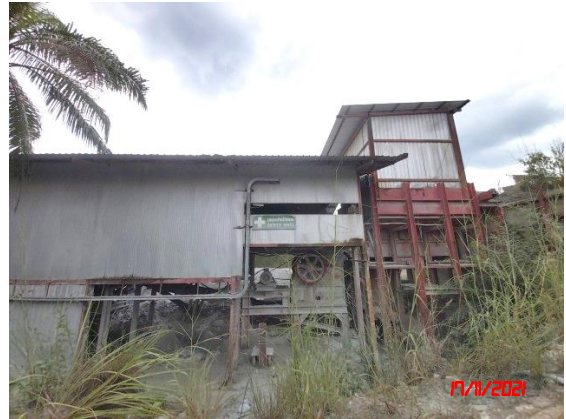
อาคารปิดคลุมอยู่รับแร่

2. การก่อสร้างโรงแต่งแร่จะต้องมีระบบป้องกันผลกระทบสิ่งแวดล้อม พร้อมทั้งดูแลรักษาและปรับปรุงระบบป้องกันผลกระทบสิ่งแวดล้อมให้มีประสิทธิภาพที่ดีอยู่เสมอ ดังนี้ <ul style="list-style-type: none">- ให้สร้างโรงแต่งแร่ที่มีอาคารปิดคลุมบริเวณยังรับแร่ (Hopper) เครื่องบดย่อย (Jaw Crusher) และตะแกรกร่อนคัดขนาด	<ul style="list-style-type: none">ผู้ถือประทานบัตรได้ดูแลปรับปรุงบริเวณโรงแต่งแร่ให้มีระบบป้องกันผลกระทบสิ่งแวดล้อมให้มีประสิทธิภาพที่ดีอยู่เสมอ โดยได้ดำเนินการดังนี้ (รูปที่ 2-10)<ul style="list-style-type: none">- สร้างอาคารปิดคลุม 3 ด้าน- สร้างหลังคาปิดคลุมยังรับแร่	-

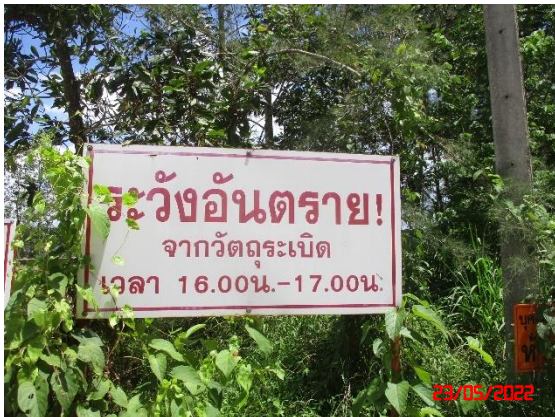
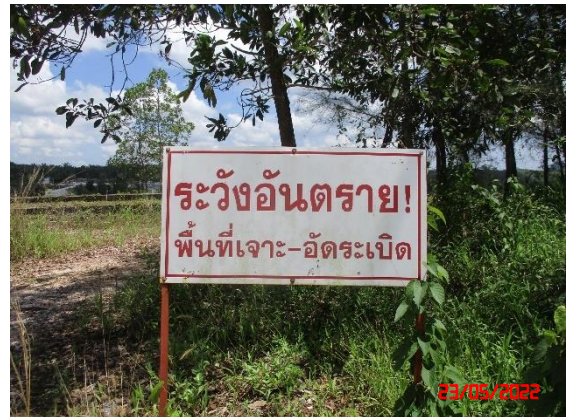
รูปที่ 2-13 ป้ายเตือนอันตรายจากการระเบิด

3. ระดับเสียง แรงสั่นสะเทือนและหินปลิว		
<p>1. กำหนดให้มีวิศวกรควบคุมหรือผู้ที่ผ่านการอบรมการใช้วัดระบุเบ็ดจาก กรมอุตสาหกรรมพื้นฐานและการเหมืองแร่ เป็นผู้ควบคุมการ ออกแบบการระเบิดให้มีความถูกต้องตามหลักวิชาการ</p>	<ul style="list-style-type: none"> ● การทำเหมืองของโครงการได้มีวิศวกรควบคุมที่ผ่านการอบรมการใช้ วัดระบุเบ็ดจากกรมอุตสาหกรรมพื้นฐานและการเหมืองแร่ เป็นผู้ควบคุมและการออกแบบการระเบิดให้มีความถูกต้องตามหลัก วิชาการ 	-
<p>2. ให้จัดทำป้ายเตือน “อันตรายจากการระเบิด” พร้อมทั้งระบุช่วงเวลา ที่ทำการระเบิด ติดตั้งไว้ริมเส้นทางและตามแนวเขตพื้นที่ประทาน บัตร บริเวณที่สามารถมองเห็นได้ชัดเจน</p>	<ul style="list-style-type: none"> ● ผู้ถือประทานบัตรได้จัดทำและติดตั้งป้ายเตือน “อันตรายจากการ ระเบิด” พร้อมทั้งระบุช่วงเวลาทำการระเบิด ไว้บริเวณริมเส้นทาง และตามแนวเขตพื้นที่ประทานบัตรให้สามารถมองเห็นได้ชัดเจนดังรูปที่ 2-13 	-

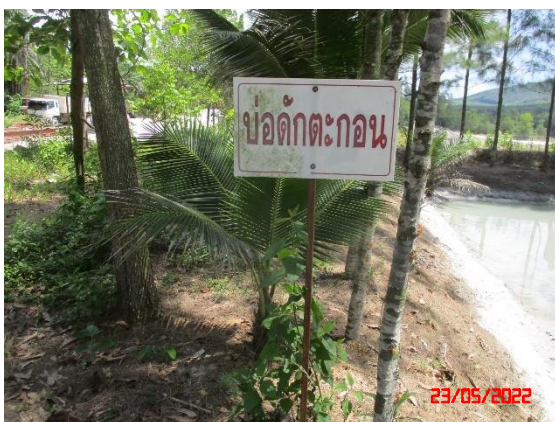
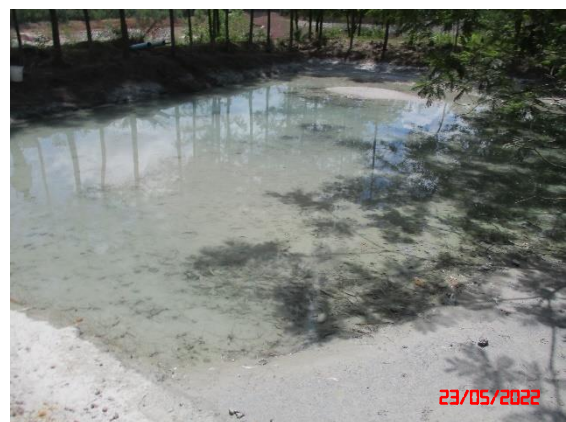
รูปที่ 2-14 บ่อดักตะกอนของโครงการ

2. จัดสร้างบ่อดักตะกอนจำนวน 2 บ่อ ขนาดพื้นที่ประมาณ 0.3 ไร่ และความลึก 3 เมตร เพื่อรองรับน้ำไหลบ่าผิวดินจากพื้นที่หน้าเหมืองและพื้นที่โรงแต่งแร่	<ul style="list-style-type: none">ผู้ถือประทานบัตรได้ดำเนินการสร้างบ่อดักตะกอน เพื่อรองรับน้ำฝนที่ไหลบ่าจากพื้นที่หน้าเหมืองและพื้นที่โรงแต่งแรื่อดังรูปที่ 2-14	-
คุณค่าการใช้ประโยชน์ของมนุษย์

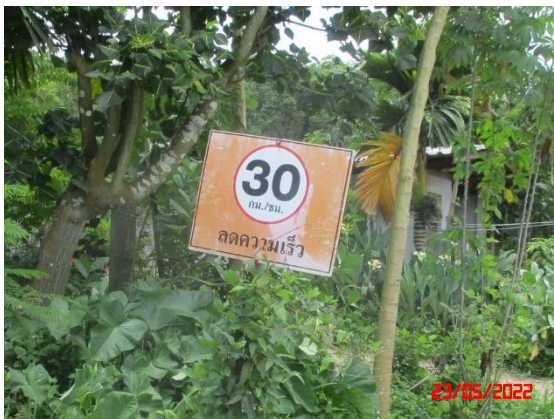
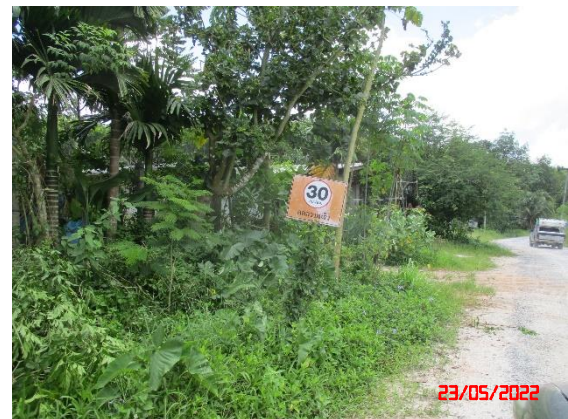
รูปที่ 2-16 ป้ายจำกัดความเร็วรถบรรทุก

1. การคมนาคม		
1. ให้จัดทำป้ายสัญญาณเตือนภัย เช่น ป้ายเตือนชะลอความเร็ว และหรือสัญญาณไฟกระพริบบริเวณถนนด้านหน้าโครงการ ก่อนเลี้ยวเข้า-ออก พร้อมทั้งดูแลป้ายและสัญญาณไฟให้อยู่ในสภาพใช้งานได้ดียู่เสมอ	<ul style="list-style-type: none">ผู้ถือประทานบัตรได้จัดทำป้ายเตือนภัย เช่น ป้ายเตือนชะลอความเร็วไว้ตลอดแนวเส้นทางขนส่งแร่ และบริเวณถนนด้านหน้าโครงการก่อนเลี้ยวเข้า-ออก และได้กำชับให้เจ้าหน้าที่ของโครงการหมั่นตรวจสอบและดูแลป้ายต่างๆ ให้ใช้งานได้ดีอยู่เสมอดังรูปที่ 2-15 และรูปที่ 2-16	-

เงื่อนไขตามมาตรการ	ผลการปฏิบัติตามมาตรการ	ปัญหา อุปสรรค ที่ไม่สามารถปฏิบัติตามมาตรการ และแนวทางแก้ไข
2. จัดทำป้ายเตือนจำกัดความเร็วของรถบรรทุกที่ออกสู่แหล่งรับซื้อภายนอกในช่วงที่เป็นถนนลูกรัง ให้ใช้ความเร็วไม่เกิน 30 กิโลเมตรต่อชั่วโมง โดยการติดตั้งป้ายเตือนไว้ริมเส้นทางให้เห็นอย่างชัดเจน	<ul style="list-style-type: none"> ผู้ถือประทานบัตรได้จัดทำป้ายเตือนจำกัดความเร็วของรถบรรทุก ให้ใช้ความเร็วไม่เกิน 30 กิโลเมตรต่อชั่วโมง โดยติดตั้งป้ายเตือนไว้ริมเส้นทางให้เห็นอย่างชัดเจน ดังรูปที่ 2-16 	-

3. ควบคุมความเร็วรถบรรทุกขนส่งแร่ที่ออกสู่แหล่งรับซื้อภายนอก ในช่วงที่เป็นถนนลูกรังให้ใช้ความเร็วไม่เกิน 30 กิโลเมตรต่อชั่วโมง โดยการติดป้ายเตือนไว้ริมเส้นทางให้เห็นอย่างชัดเจน	<ul style="list-style-type: none"> ผู้ถือประทานบัตรได้ออกกฎระเบียบควบคุมความเร็วรถบรรทุกขนส่งแร่ที่ออกสู่แหล่งรับซื้อภายนอกในช่วงที่เป็นถนนลูกรัง ให้ใช้ความเร็วไม่เกิน 30 กิโลเมตรต่อชั่วโมง โดยการติดป้ายเตือนไว้ริมเส้นทางให้เห็นอย่างชัดเจนดังรูปที่ 2-16 	-

5. ควบคุมความเร็วรถบรรทุกขนส่งแร่ออกสู่แหล่งรับซื้อภายนอกในช่วง ที่เป็นถนนลูกรัง ให้ใช้ความเร็วเกิน 30 กิโลเมตรต่อชั่วโมง โดยการ ติดตั้งป้ายเตือนไว้ริมเส้นทางให้เห็นอย่างชัดเจน	<ul style="list-style-type: none"> ผู้ถือประทานบัตรได้ออกกฎระเบียบควบคุมความเร็วรถบรรทุกขนส่ง แร่ออกสู่แหล่งรับซื้อภายนอกในช่วงที่เป็นถนนลูกรัง ให้ใช้ความเร็วเกิน 30 กิโลเมตรต่อชั่วโมง โดยการติดตั้งป้ายเตือนไว้ริมเส้นทางให้เห็น อย่างชัดเจน ดังรูปที่ 2-16 	-

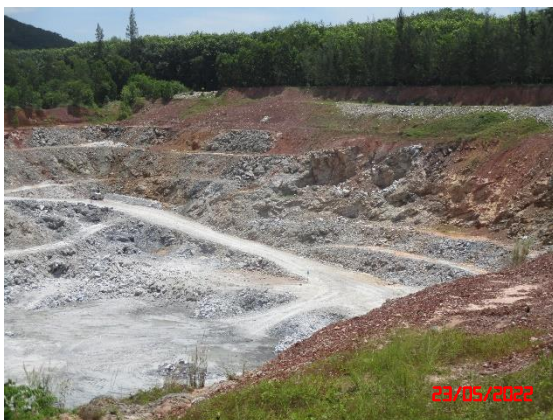
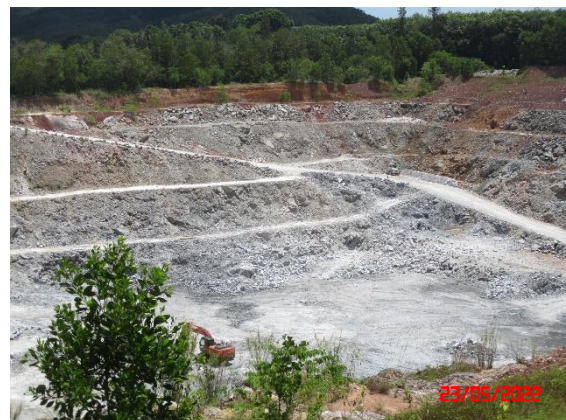
รูปที่ 2-20 พื้นที่หน้าเหมืองปัจจุบัน

2. กำหนดให้ออกแบบหน้าเหมืองในลักษณะเป็นขั้นบันได โดยในชั้นเปลือกดินมีความสูงชันละไม่เกิน 5 เมตร ความกว้างชั้นละ 4 เมตร หน้า Bench เอียงประมาณ 75-80 องศา ส่วนในชั้นแร่ยิปซัมและแร่แอนไฮไดรต์ ชั้นบันไดสูงไม่เกิน 10 เมตร ความกว้างไม่น้อยกว่า 10 เมตร และควบคุมความลาดเอียงทั้งหมดของหน้าเหมือง (Overall Slope) ไม่เกิน 45 องศา พร้อมทั้งตรวจสอบเสถียรภาพของหน้าเหมืองให้อยู่ในสภาพที่ปลอดภัยจากการพังทลายก่อนเข้าปฏิบัติงานในแต่ละวัน	<ul style="list-style-type: none"> วิศวกรผู้ควบคุมของโครงการได้วางแผนในการเปิดหน้าเหมืองตามแผนผังโครงการกำหนด โดยเปิดหน้าเหมืองในลักษณะเป็นขั้นบันได พร้อมทั้งควบคุมความลาดเอียงทั้งหมดของหน้าเหมือง เพื่อป้องกันการพังทลายของหน้าเหมือง ดังรูปที่ 2-20 	-

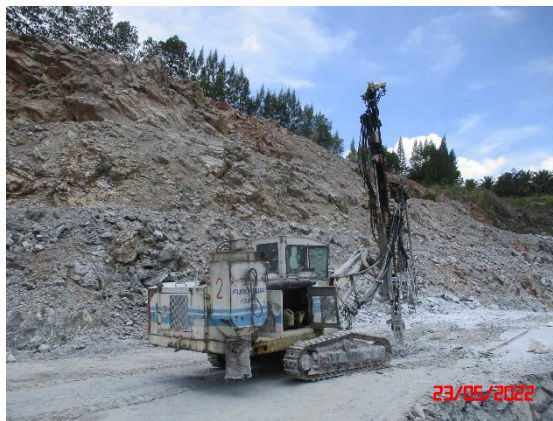
รูปที่ 2-21 เครื่องเจาะระเบิด

2. คุณภาพอากาศ		
1. ให้ใช้เครื่องเจาะรุกระเบิดที่มีอุปกรณ์เก็บฝุ่นติดไว้กับหัวเจาะ เพื่อป้องกันการฟุ้งกระจายของฝุ่นละอองขณะทำการเจาะรุกระเบิด	<ul style="list-style-type: none"> วิศวกรผู้ควบคุมของโครงการได้ใช้เครื่องเจาะรุกระเบิดที่มีอุปกรณ์เก็บฝุ่นติดไว้กับหัวเจาะ เพื่อป้องกันการฟุ้งกระจายของฝุ่นละอองขณะทำการเจาะรุกระเบิดดังรูปที่ 2-21 	-

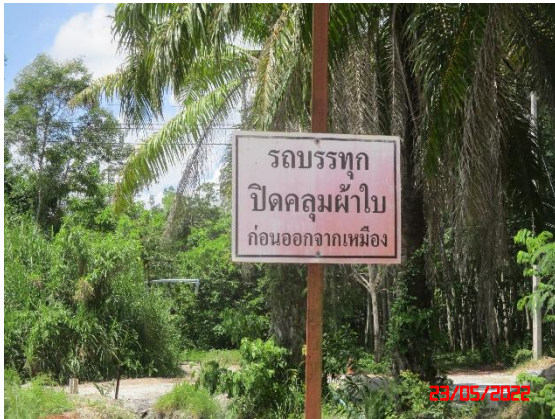
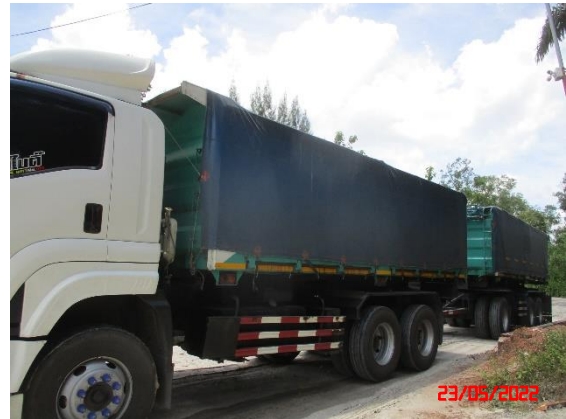
รูปที่ 2-23 การปิดคลุมผ้าใบรถบรรทุก

เงื่อนไขตามมาตรการ	ผลการปฏิบัติตามมาตรการ	ปัญหา อุปสรรค ที่ไม่สามารถปฏิบัติตามมาตรการ และแนวทางแก้ไข
	<p>ดังรูปที่ 2-22 ทั้งนี้ ผู้ถือประทานบัตรได้ออกระเบียบให้ใช้ผ้าใบปิดคลุมมิดชิดกระบะรถบรรทุกก่อนออกภายนอกทุกคัน เพื่อป้องกันการฟุ้งกระจายของฝุ่นละอองและการรบกวนของเสียงตามเสียงดังรูปที่ 2-23</p>

6. ให้มีการปิดคลุมกระบะรถบรรทุกแร่ด้วยผ้าใบก่อนลำเลียงแร่ออกสู่ แหล่งรับซื้อภายนอกทุกคัน เพื่อลดการฟุ้งกระจายของฝุ่นละออง	<ul style="list-style-type: none"> ผู้ถือประทานบัตรได้ออกกฎระเบียบให้รถบรรทุกแร่ทุกคันมีการปิด คลุมกระบะรถบรรทุกด้วยผ้าใบก่อนลำเลียงแร่ออกสู่แหล่งรับซื้อ ภายนอกทุกคัน เพื่อลดการฟุ้งกระจายของฝุ่นละอองดังรูปที่ 2-23 	-

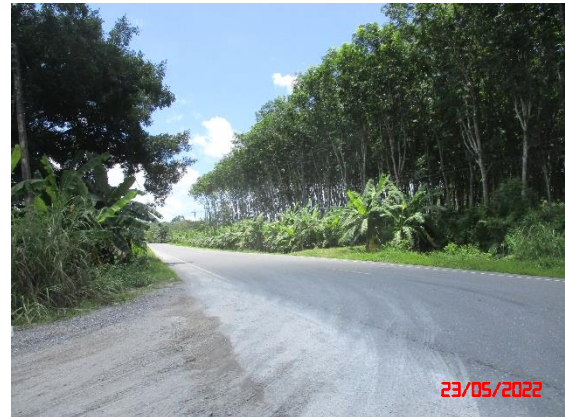
รูปที่ 2-26 ทางหลวงหมายเลข 4038

เงื่อนไขตามมาตรการ	ผลการปฏิบัติตามมาตรการ	ปัญหา อุปสรรค ที่ไม่สามารถปฏิบัติ ตามมาตรการ และแนวทางแก้ไข
3. ให้ดูแลรักษาเส้นทางขนส่งแร่ช่วงจากพื้นที่โครงการถึงทางหลวง หมายเลข 4038 ให้อยู่ในสภาพพร้อมใช้งานได้ดีอยู่เสมอ หากเกิดการ ชำรุดเสียหาย ทางโครงการต้องซ่อมแซมโดยปรับปรุงเส้นทางดังกล่าว ทันที	<ul style="list-style-type: none"> ผู้ถือประทานบัตรได้ดูแลรักษาเส้นทางขนส่งแร่ช่วงจากพื้นที่โครงการ ถึงทางหลวงหมายเลข 4038 ให้อยู่ในสภาพพร้อมใช้งานได้ดีอยู่เสมอ หากเกิดการชำรุดเสียหายทางโครงการต้องซ่อมแซมโดยปรับปรุง เส้นทางดังกล่าวทันทีดังรูปที่ 2-26 	-
