มาตรการป้องกันและแก้ไข ผลกระทบสิ่งแวดล้อมและ มาตรการติดตามตรวจสอบ คุณภาพสิ่งแวดล้อม

มาตรการป้องกันและแก้ไขผลกระทบสิ่งแวดล้อม และมาตรการติดตามตรวจสอบคุณภาพสิ่งแวดล้อม

ผลการตรวจสอบการปฏิบัติตามมาตรการป้องกันและแก้ไขผลกระทบสิ่งแวดล้อม ตามที่ระบุไว้ในหนังสือแจ้งผลการพิจารณารายงานการวิเคราะห์ผลกระทบสิ่งแวดล้อม โครงการเหมืองแร่ยิปซัมและแอนไฮไดรต์ ประทานบัตรที่ 30248/16033 ของ ห้างหุ้นส่วนจำกัด อัครพัฒน์ไผ่ (นางพนัดดา ตระกูลดิษฐ์ รับช่วงการทำเหมือง) ตั้งอยู่ที่ ตำบลบ้านส้อง อำเภอเวียงสระ จังหวัดสุราษฎร์ธานี ตามหนังสือที่ ทส 1009.2/10413 ลงวันที่ 21 พฤศจิกายน 2550 รายละเอียดดังตารางที่ 2-1 ถึงตารางที่ 2-4

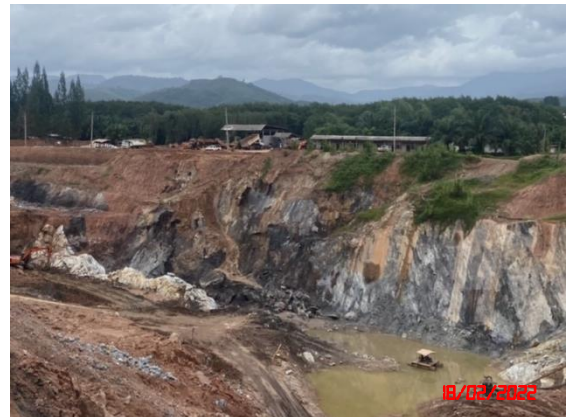
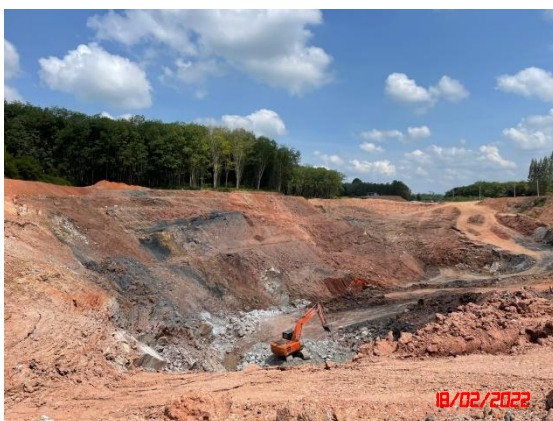
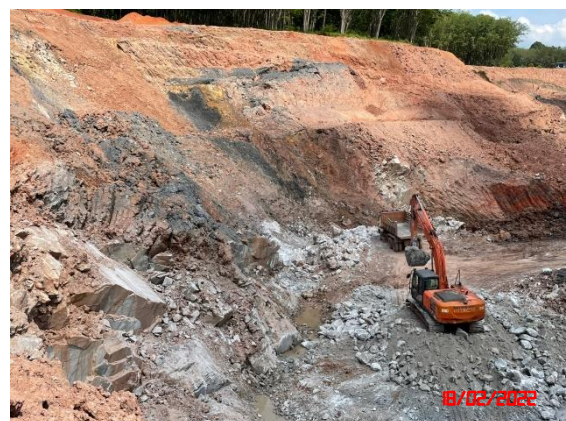
รูปที่ 2-2 พื้นที่หน้าเหมืองปัจจุบัน

1. ให้เปิดหน้าเหมืองตามแผนผังที่กำหนดไว้ในแต่ละช่วงอย่างเคร่งครัด และออกแบบการทำเหมืองในลักษณะขั้นบันได มีความสูงแต่ละชั้นประมาณ 10 และ 8 เมตร และความกว้างไม่น้อยกว่า 7 และ 5.5 เมตร ตามลำดับ (ขั้นแรยิปซึม) ส่วนชั้นแร่แอนไฮไดรต์ ความสูง 5 เมตร กว้าง 3.5 เมตร ควบคุมความลาดชันทั้งหมดไม่เกิน 45 องศา โดยมีความลึกสุดท้ายของขุมเหมืองไม่เกิน 35.5 เมตร	<ul style="list-style-type: none"> วิศวกรของโครงการได้ออกแบบการทำเหมืองให้เป็นไปตามแผนผังโครงการกำหนดโดยออกแบบการทำเหมืองในลักษณะขั้นบันได มีความกว้างและสูงไม่น้อยกว่า 5 เมตร และรักษาความลาดชันให้มีเสถียรภาพเพื่อป้องกันการพังทลาย พร้อมทั้งควบคุมความลาดชันรวมไม่เกิน 45 องศา และปลูกพืชคลุมดินบริเวณขั้นบันไดป้องกันการพังทลายของหน้าดิน ดังรูปที่ 2-2 	-

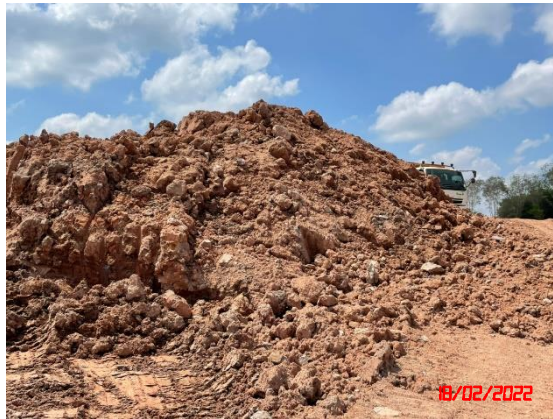
รูปที่ 2-3 พื้นที่เก็บกองเปลือกดิน

2. ต้องทำการเก็บเปลือกดินเฉพาะในเขตพื้นที่ “ด3” เท่านั้น โดยเก็บกองเป็นชั้นให้มีความสูงชั้นละ 6 เมตร จำนวน 2 ชั้น ให้มีความลาดชันด้านหน้าไม่เกิน 45 องศา และด้านหลังไม่เกิน 10 องศา ทำการบดอัดให้แน่น จากนั้นให้ทำการปลูกพืชคลุมดินไว้บริเวณกองดินโดยใช้พืชจำพวกหญ้า	<ul style="list-style-type: none"> วิศวกรผู้ควบคุมเหมืองได้กำหนดพื้นที่เก็บกองเปลือกดินเฉพาะในเขตพื้นที่ “ด3” พร้อมควบคุมความลาดชันให้เป็นไปตามมาตรการกำหนด และได้มีการปลูกพืชคลุมดินไว้บริเวณกองดิน เพื่อป้องกันการชะล้างพังทลายหน้าดิน ดังรูปที่ 2-3 	-

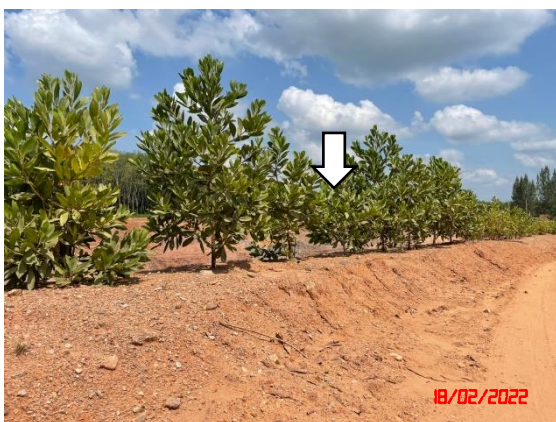
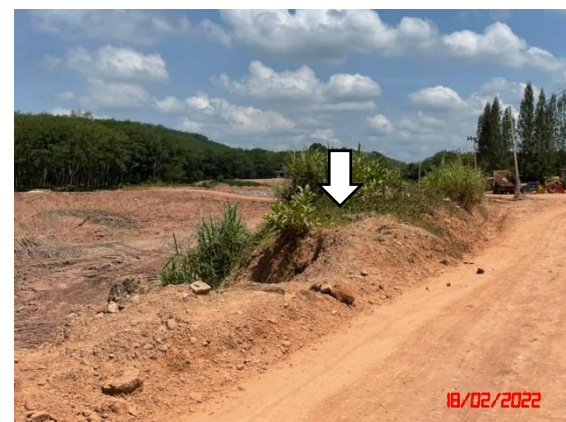
รูปที่ 2-5 คันทำนบดิน

เงื่อนไขตามมาตรการ	ผลการปฏิบัติตามมาตรการ	ปัญหาอุปสรรค ที่ไม่สามารถปฏิบัติ ตามมาตรการ และแนวทางแก้ไข
2. อุทกวิทยาคุณภาพน้ำ		
1. ให้สร้างคันทำนบขนาดความกว้างของฐาน 4 เมตร สูง 1.5 เมตร สันคัน ทำนบกว้าง 2 เมตร ใต้โดยรอบพื้นที่ทำเหมืองของโครงการรวมทั้งปลูก พืชคลุมดินและไม้ยืนต้นโตเร็วไว้บนแนวทำนบ	<ul style="list-style-type: none"> ผู้ถือประทานบัตรได้ดำเนินการสร้างคันทำนบไว้โดยรอบพื้นที่ทำ เหมืองของโครงการ พร้อมทั้งปลูกพืชคลุมดินและไม้ยืนต้นโตเร็วบน แนวคันทำนบ เพื่อป้องกันการชะล้างและพังทลายของหน้าดิน ดังรูป ที่ 2-5 	-

4. ต้องปลูกพืชคลุมดินจำพวกหญ้าแฝกบนคันทำนบกั้นดิน และบริเวณ ขอบบ่อเหมือง เพื่อป้องกันการชะล้างพังทลายของดินและหน้า เหมืองของโครงการ	<ul style="list-style-type: none"> ผู้ถือประทานบัตรได้มีการปลูกไม้ยืนต้นและพืชคลุมดินบริเวณคัน ทำนบกั้นดินและบริเวณโดยรอบบ่อเหมือง เพื่อฟื้นฟูสภาพพื้นที่ให้มี ความใกล้เคียงสภาพแวดล้อมเดิม และป้องกันการชะล้างหรือ พังทลายของหน้าดินดังรูปที่ 2-5 	-
ทรัพยากรสิ่งแวดล้อมทางชีวภาพ

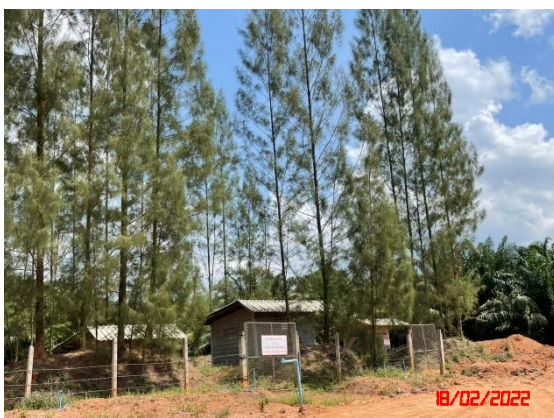
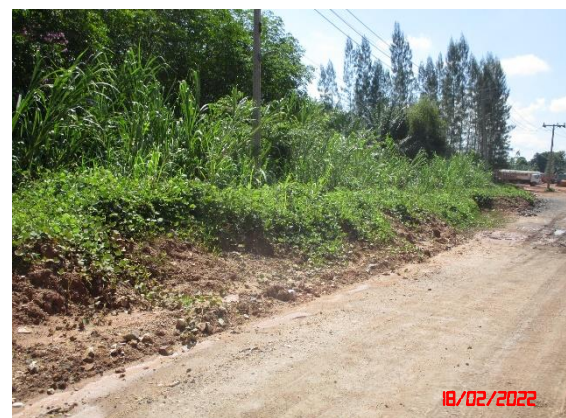
รูปที่ 2-11 แนวต้นไม้บริเวณพื้นที่รอบโครงการ

8. ให้ปลูกไม้ยืนต้นโตเร็ว เช่น กระถินณรงค์ หรือกระถินเทพาล้อมรอบพื้นที่โครงการ อย่างน้อยจำนวน 3 แถวในลักษณะแบบสลับฟันปลา โดยมีระยะห่างระหว่างต้นและแถวประมาณ 2x2 เมตร เพื่อปิดกั้นทิศทางลม เสียงและเป็นตัวกรองฝุ่นละอองจากโรงงานแต่งแร่เข้าสู่ภายนอกอย่างเด็ดขาด	<ul style="list-style-type: none"> ผู้ถือประทานบัตรได้ดูแลรักษาต้นไม้ที่มีอยู่เดิมบริเวณพื้นที่ไม่มีการทำเหมืองให้เจริญเติบโตได้ดี พร้อมจัดซื้อกล้าไม้มาปลูกเพิ่มเติมบริเวณโดยรอบพื้นที่โครงการและพื้นที่เว้นการทำเหมือง เพื่อเป็นแนวลดผลกระทบด้านสิ่งแวดล้อมและกรองฝุ่นละออง เสียงรบกวน และเป็นการบดบังทัศนียภาพของโครงการ (Buffer Zone) ดังรูปที่ 2-11 และรูปที่ 2-12 	-

5. ให้ปลูกต้นไม้โตเร็วจำพวกกระถินเทพาและกระถินณรงค์ไว้รอบๆ พื้นที่โครงการ เพื่อให้ต้นไม้ช่วยดูดกลืนเสียงที่เกิดขึ้นไม่ให้ออกไปรบกวนภายนอก	<ul style="list-style-type: none"> ผู้ถือประทานบัตรได้ดำเนินการปลูกต้นไม้โตเร็วและไม้ท้องถิ่นไว้โดยรอบพื้นที่โครงการ เพื่อให้ต้นไม้ช่วยดูดกลืนเสียงและฝุ่นละอองที่เกิดขึ้นไม่ให้รบกวนชุมชนใกล้เคียง ดังรูปที่ 2-11 	-

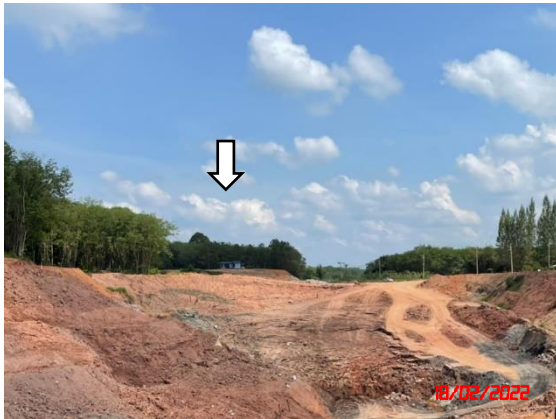
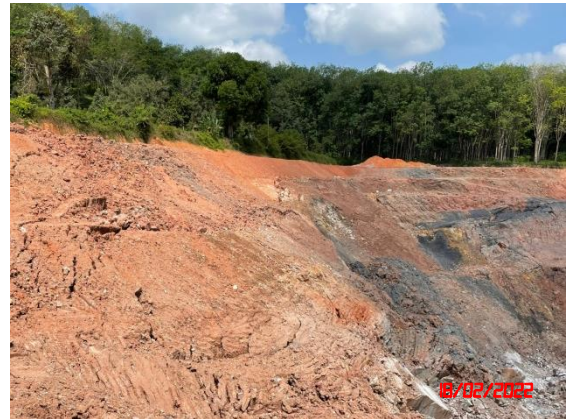
รูปที่ 2-12 แนวต้นไม้บริเวณพื้นที่เวนไม่ทำเหมือง

เงื่อนไขตามมาตรการ	ผลการปฏิบัติตามมาตรการ	ปัญหาอุปสรรค ที่ไม่สามารถปฏิบัติ ตามมาตรการ และแนวทางแก้ไข
4. บริเวณใดที่ไม่เกี่ยวข้องกับการดำเนินการทำเหมืองของโครงการ หรือไม่เปิดทำเหมืองจะต้องรักษาสภาพเดิมไว้มากที่สุด	<ul style="list-style-type: none"> บริเวณที่ไม่เกี่ยวข้องกับการดำเนินการทำเหมืองของโครงการ ผู้ถือ ประทานบัตรจะรักษาสภาพเดิมไว้มากที่สุด พร้อมดำเนินการฟื้นฟู สภาพพื้นที่ใกล้เคียงให้มีสภาพดียิ่งขึ้น โดยมีการดูแลรักษาต้นไม้ให้ เติบโตได้ดี ดังรูปที่ 2-10 ถึงรูปที่ 2-12 	-

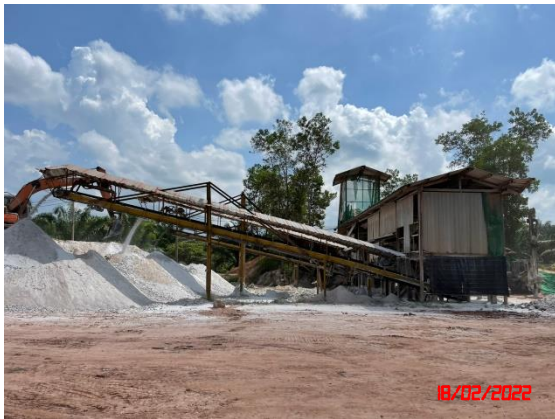
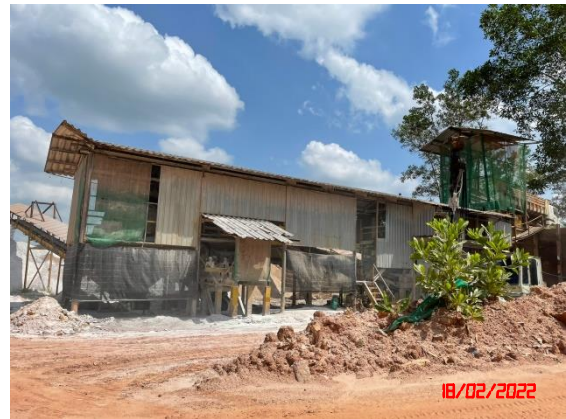
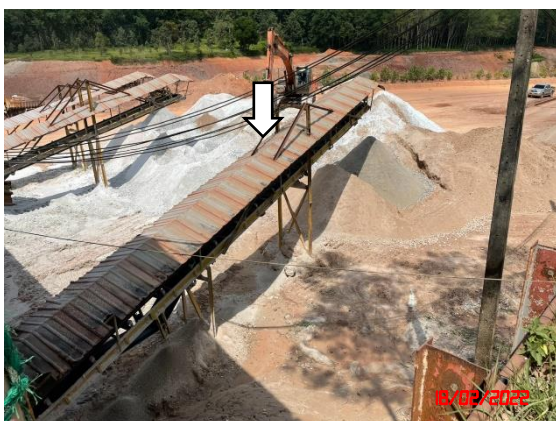
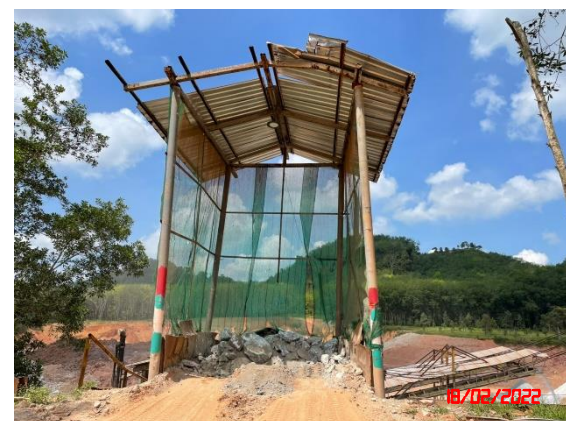
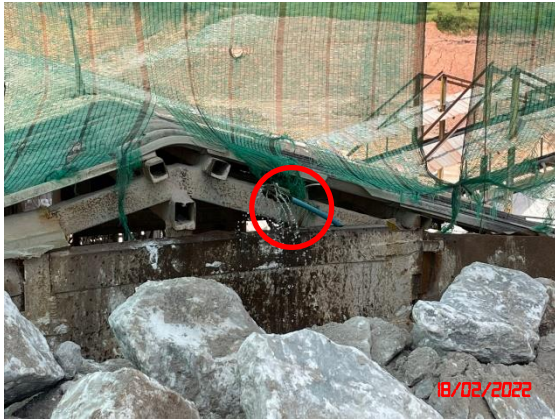
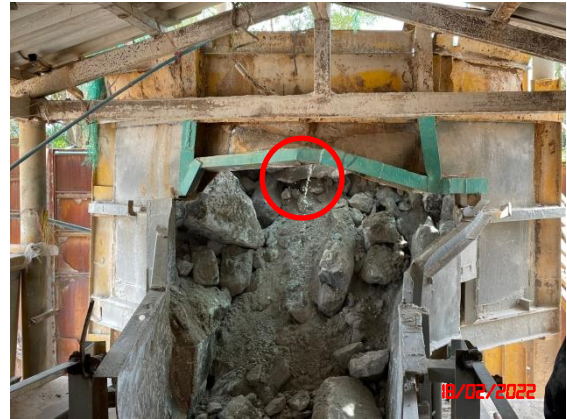
รูปที่ 2-13 ระบบป้องกันและกำจัดฝุ่นละออง บริเวณโรงโม่หินของโครงการ

เงื่อนไขตามมาตรการ	ผลการปฏิบัติตามมาตรการ	ปัญหาอุปสรรค ที่ไม่สามารถปฏิบัติ ตามมาตรการ และแนวทางแก้ไข
1.1 โรงแต่งแร่		
1. ให้จัดสร้างโรงแต่งแร่ที่มีระบบการป้องกันผลกระทบสิ่งแวดล้อมโดย ดัดแปลงหรือประยุกต์ให้มีลักษณะโรงโม่หินทั่วไป ตามประกาศกรม อุตสาหกรรมพื้นฐาน และการเหมืองแร่ (พ.ศ.2548) อย่างเคร่งครัด	<ul style="list-style-type: none"> ● ผู้ถือประทานบัตรได้มีการดูแลปรับปรุงระบบกำจัดฝุ่นละอองบริเวณ โรงแต่งแร่ของโครงการ ตามระเบียบข้อกำหนดของประกาศกรม อุตสาหกรรมพื้นฐานและการเหมืองแร่กำหนด โดยได้ดำเนินการ ดังต่อไปนี้ (รูปที่ 2-13) <ul style="list-style-type: none"> - สร้างอาคารยึรับหินใหญ่ (Hopper) - สร้างอาคารปิดคลุมโรงโม่หิน - สร้างอาคารปิดคลุมเครื่องบด ชุดที่ 2 - สร้างหลังคาปิดคลุมสายพานลำเลียง - ติดตั้งระบบสเปรย์น้ำบริเวณจุดต่างๆที่เป็นแหล่งกำเนิดของฝุ่น ละออง 	-

อาคารปิดคลุมโรงโม่หินและปิดคลุมเครื่องบด

หลังคาปิดคลุมสายพานลำเลียง

ยั้งรับหิน

ระบบประปาบริเวณแหล่งกำเนิดฝุ่นละออง

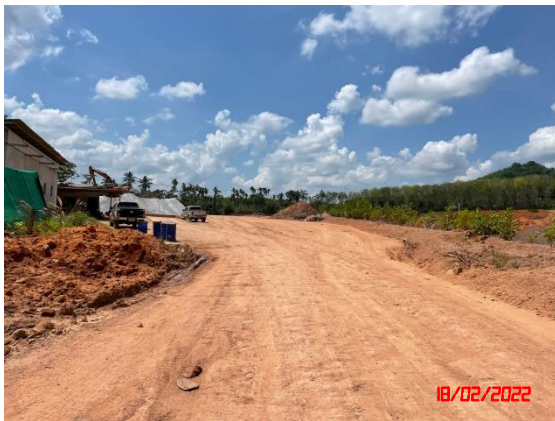
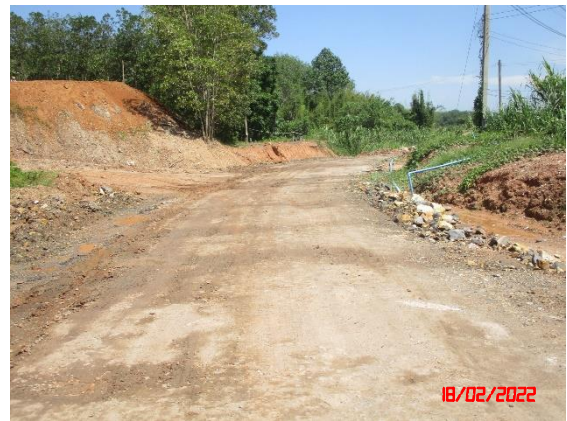
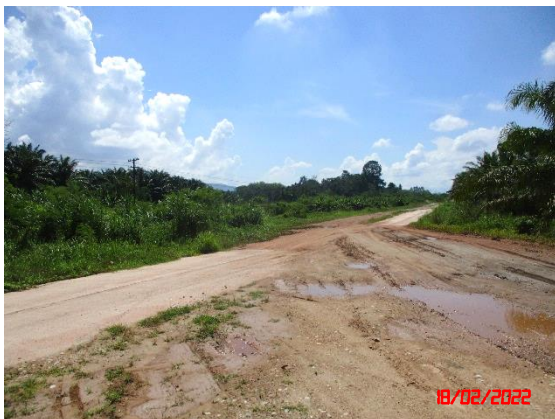
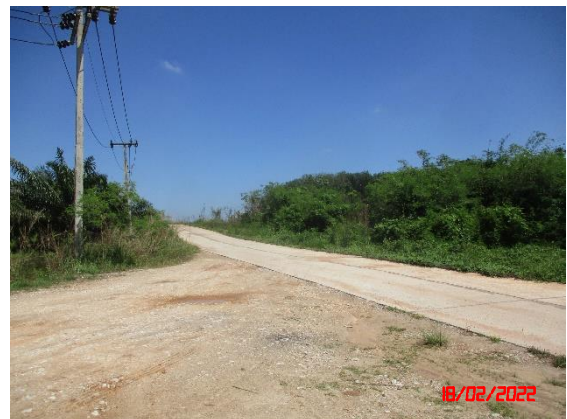
รูปที่ 2-14 สภาพเส้นทางขนส่งแร่

เงื่อนไขตามมาตรการ	ผลการปฏิบัติตามมาตรการ	ปัญหาอุปสรรค ที่ไม่สามารถปฏิบัติตามมาตรการ และแนวทางแก้ไข
	ของฝุ่นละออง หากเกิดการชำรุดเสียหายทางโครงการจะดำเนินการซ่อมแซมทันที ดังรูปที่ 2-14

3. ให้ปรับเส้นทางขนส่งแร่ ช่วงจากพื้นที่โครงการถึงทางหลวง หมายเลข 4009 ให้สามารถใช้งานได้ทุกช่วงฤดู	<ul style="list-style-type: none"> ผู้ถือประทานบัตรมีการดูแลปรับปรุงเส้นทางขนส่งแร่ ช่วงบริเวณ จากพื้นที่โครงการถึงทางหลวงหมายเลข 4009 ให้สามารถใช้งานได้ อยู่เสมอ หากเกิดการชำรุดจะรีบซ่อมแซมทันที ดังรูปที่ 2-14 	-

3. ต้องดูแลสุขภาพเส้นทางขนส่งแร่และดำเนินการปรับปรุงให้อยู่ในสภาพที่สามารถใช้งานได้ดี หากพบว่าบริเวณใดเกิดการชำรุดจะต้องดำเนินการซ่อมแซมทันที	<ul style="list-style-type: none"> ● ผู้ถือประทานบัตรมีการดูแลเส้นทางขนส่งแร่ให้อยู่ในสภาพใช้งานได้ดี พร้อมปรับปรุงเส้นทางขนส่งแร่ในพื้นที่โครงการให้เป็นถนนดินบดอัดแน่น เพื่อลดการฟุ้งกระจายของฝุ่นละออง หากเกิดการชำรุดเสียหายจะดำเนินการปรับปรุงซ่อมแซมทันที ดังรูปที่ 2-14 	-

บริเวณภายในพื้นที่โครงการ

บริเวณเชื่อมกับเส้นทางสาธารณะ

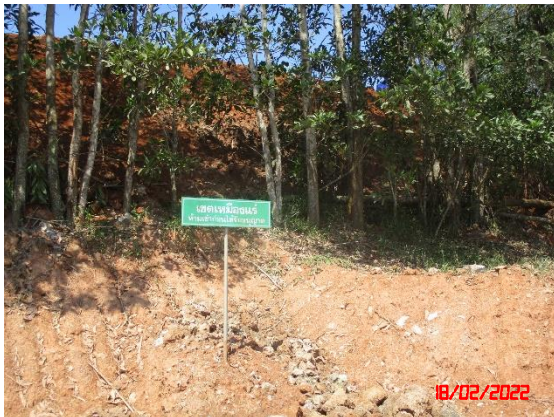
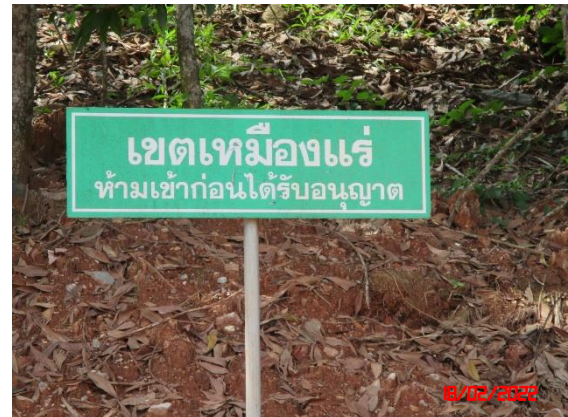
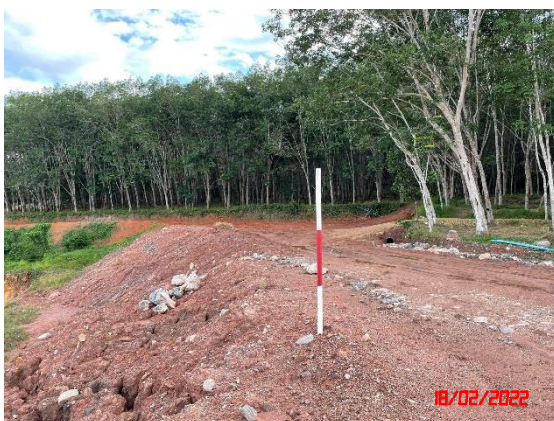
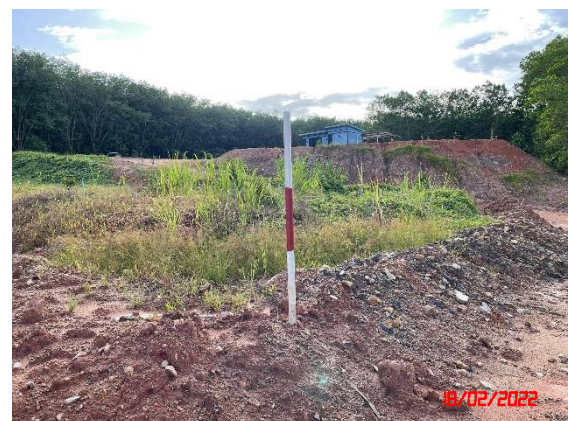
รูปที่ 2-16 ป้ายและหลักหมุดแสดงเขตเหมืองแร่

1. ให้กำหนดขอบเขตพื้นที่ที่จะต้องใช้ในการดำเนินการทำเหมืองและ กิจกรรมต่างๆ โดยการแสดงสัญลักษณ์หรือป้ายให้เห็นอย่างชัดเจน และบริเวณพื้นที่ไม่มีส่วนเกี่ยวข้องกับการทำเหมือง และกิจกรรม ใดๆ จะต้องรักษาสภาพธรรมชาติเดิมให้มากที่สุด	<ul style="list-style-type: none"> วิศวกรผู้ควบคุมเหมืองได้กำหนดขอบเขตพื้นที่ทำเหมืองให้เป็นไป ตามแผนผังโครงการกำหนด ได้มีการติดตั้งป้ายและหลักหมุดแสดง ขอบเขตพื้นที่ทำเหมืองไว้บริเวณที่สามารถมองเห็นได้อย่างชัดเจน ดังรูปที่ 2-16 	-

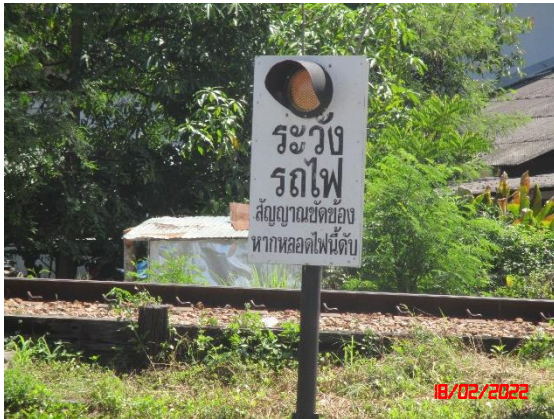
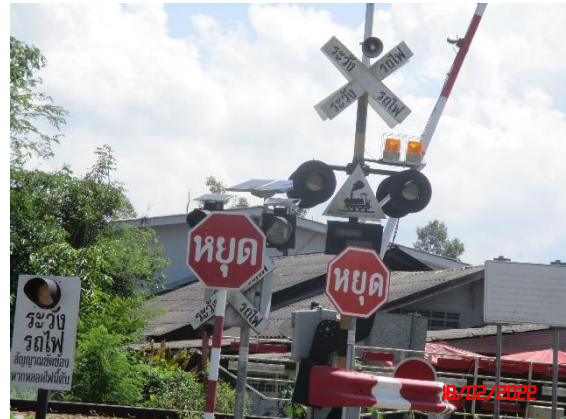
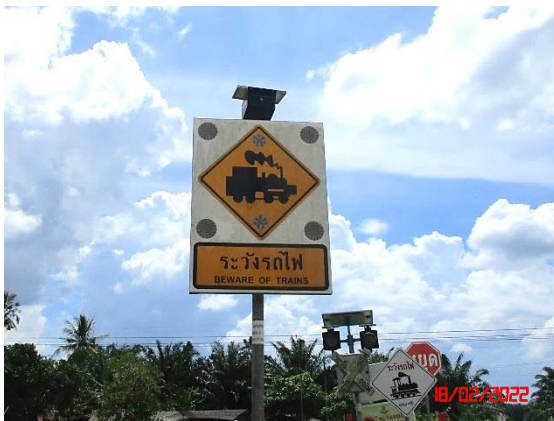
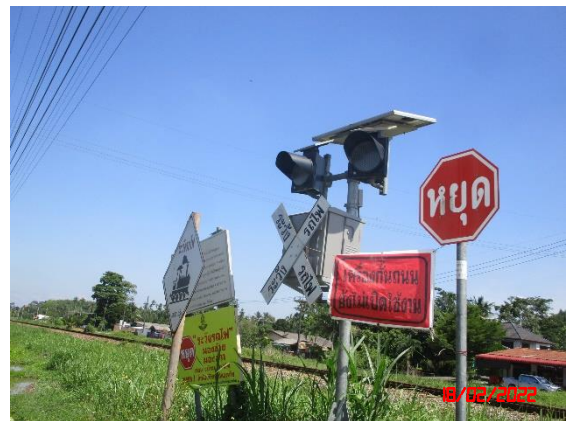
รูปที่ 2-17 ป้ายสัญญาณเตือนระวางรถไฟ

2. การคมนาคม		
1. ให้จัดทำป้ายเตือนภัยบริเวณทางหลวงหมายเลข 4009 ให้มี ระยะห่างจากเส้นทางเข้า-ออก พื้นที่โครงการประมาณ 100 เมตร ทั้ง 2 ด้าน เพื่อความปลอดภัยและลดอุบัติเหตุ	<ul style="list-style-type: none"> ผู้ถือประทานบัตรจะดำเนินการจัดทำและติดตั้งป้ายเตือนภัยต่าง ๆ ดังนี้ <ul style="list-style-type: none"> ป้ายเตือนภัยบริเวณทางหลวงหมายเลข 4009 บริเวณเส้นทาง เข้า-ออก พื้นที่โครงการ เพื่อความปลอดภัยและลดอุบัติเหตุ ป้ายสัญญาณเตือนระวางรถไฟ โดยติดตั้งไว้บริเวณริมเส้นทาง ขนส่งแร่ก่อนและหลังข้ามทางรถไฟดังรูปที่ 2-17 	-

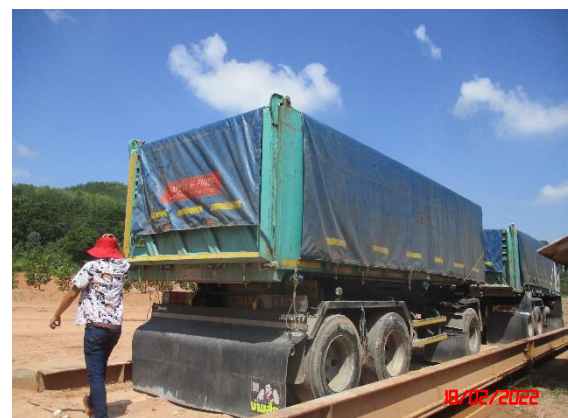
รูปที่ 2-21 การใช้ผ้าใบปิดคลุมกระบะรถบรรทุก

เงื่อนไขตามมาตรการ	ผลการปฏิบัติตามมาตรการ	ปัญหาอุปสรรค ที่ไม่สามารถปฏิบัติตามมาตรการ และแนวทางแก้ไข
3. การคมนาคม		
1. ให้ทำการบรรทุกแร่โดยบรรทุกน้ำหนักไม่เกินพิกัดตามราชการกำหนด และความควบคุมความเร็วของรถไม่เกิน 25 กิโลเมตร/ชั่วโมง ในช่วงถนนลูกรังและถนนคอนกรีตที่ตัดผ่านบ้านหนองชุมแสง	<ul style="list-style-type: none"> ● การดำเนินการของโครงการได้มีมาตรการลดผลกระทบด้านการฟุ้งกระจายของฝุ่นละอองจากการขนส่งแร่ โดยได้ดำเนินการดังนี้ <ul style="list-style-type: none"> - ควบคุมน้ำหนักของรถบรรทุกแร่ไม่เกินพิกัดตามราชการกำหนด โดยได้จัดให้มีจุดชั่งน้ำหนักรถบรรทุกไว้บริเวณด้านหน้าสำนักงานโครงการดังรูปที่ 2-22 - ควบคุมความเร็วรถบรรทุกไม่เกิน 25 กิโลเมตร/ชั่วโมง และจัดทำป้ายให้สามารถมองเห็นได้อย่างชัดเจนโดยติดตั้งไว้บริเวณริมเส้นทางขนส่งแร่ ดังรูปที่ 2-24 - มีการฉีดพรมน้ำในเส้นทางขนส่งแร่ภายในโครงการตามความเหมาะสมของสภาพอากาศในแต่ละวันดังรูปที่ 2-23 - ปิดคลุมท้ายรถบรรทุกด้วยผ้าใบอย่างมิดชิด เพื่อป้องกันการตกหล่นของแร่และการฟุ้งกระจายของฝุ่นละอองดังรูปที่ 2-21 	-

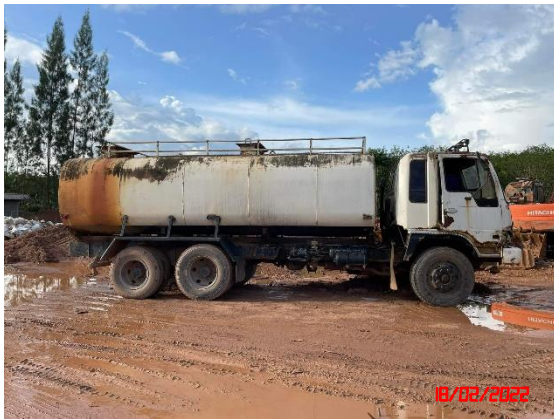
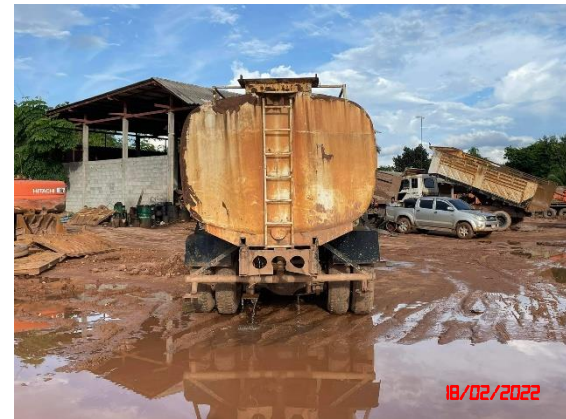
รูปที่ 2-23 การฉีดพรมน้ำตามเส้นทางขนแร่

เงื่อนไขตามมาตรการ	ผลการปฏิบัติตามมาตรการ	ปัญหาอุปสรรค ที่ไม่สามารถปฏิบัติ ตามมาตรการ และแนวทางแก้ไข
<p>4. ต้องใช้ผ้าใบปิดคลุมรถบรรทุกเพื่อป้องกันการตกหล่นของแร่และการฟุ้งกระจายของฝุ่นแร่ในการขนส่งแร่ออกนอกพื้นที่โครงการทุกครั้ง</p> <p>5. จัดให้มีรถบรรทุกน้ำ และดำเนินการฉีดพรมน้ำในเขตโรงแต่งแร่และเส้นทางที่ใช้ในการขนส่งแร่ช่วงจากพื้นที่โครงการถึงทางหลวงหมายเลข 4009 อย่างสม่ำเสมอตลอดระยะเวลาทำการบดย่อยหรือในช่วงที่มีฝุ่นฟุ้งกระจายเกิดขึ้น</p>	<ul style="list-style-type: none"> ● การดำเนินการของโครงการได้มีมาตรการลดผลกระทบด้านการฟุ้งกระจายของฝุ่นละอองจากการขนส่งแร่ภายใน และป้องกันความเสียหายต่อชีวิตและทรัพย์สินจากการกระเด็นของเศษหินโดยได้ปฏิบัติดังนี้ <ul style="list-style-type: none"> - ให้ใช้ผ้าใบปิดคลุมกระบะบรรทุกให้มีติดชิดก่อนเข้า-ออกพื้นที่โครงการดังรูปที่ 2-21 - จำกัดน้ำหนักของรถบรรทุกและช่วงเวลาตามที่ทางราชการกำหนด โดยได้จัดให้มีจุดชั่งน้ำหนักรถบรรทุกไว้บริเวณด้านหน้าสำนักงานโครงการดังรูปที่ 2-22 - มีการฉีดพรมน้ำตามเส้นทางขนส่งแร่ในเขตโรงแต่งแร่และเส้นทางที่ใช้ในการขนส่งแร่ ตามความเหมาะสมของสภาพอากาศในแต่ละวันดังรูปที่ 2-23 	-

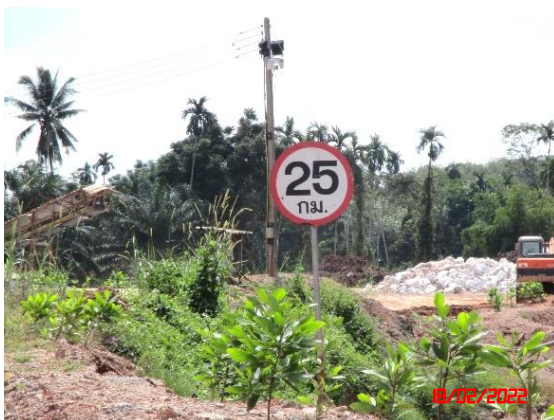
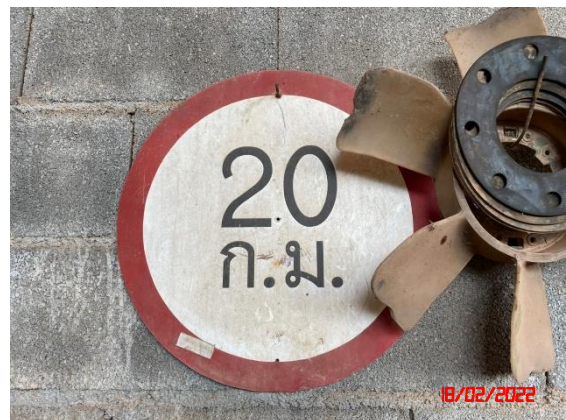
รูปที่ 2-24 ป้ายจำกัดความเร็ว

4. ต้องจำกัดความเร็วของรถที่วิ่งเข้าออกภายในพื้นที่โครงการ เพื่อควบคุมรับเสียงของรถบรรทุกดังกล่าวให้อยู่ในระดับที่เหมาะสมไม่ก่อให้เกิดการรบกวน	<ul style="list-style-type: none"> ผู้ถือประทานบัตรได้ควบคุมความเร็วของรถบรรทุกทุกคันส่งแร่ โดยไม่ให้เกิน 25 กิโลเมตรต่อชั่วโมง ในการขับขึ้นรถบรรทุกเข้า-ออกโครงการ ซึ่งได้จัดทำป้ายจำกัดความเร็วติดตั้งไว้ริมเส้นทางขนส่งแร่ให้สามารถมองเห็นได้อย่างชัดเจน เพื่อป้องกันการเกิดอุบัติเหตุ ดังรูปที่ 2-24 	-

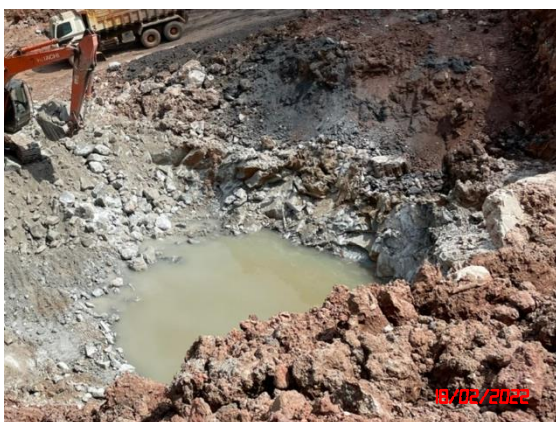
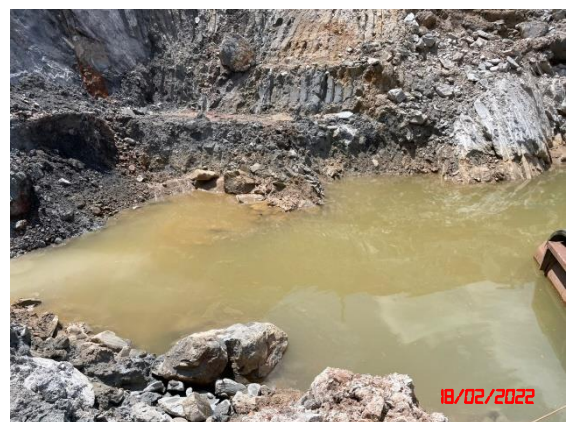
รูปที่ 2-27 บ่อรับน้ำ (Sump)

2. ให้จัดสร้างบ่อรับน้ำ (Sump) ไว้ในบริเวณส่วนที่ลึกที่สุดในขุมเหมืองเพื่อรองรับน้ำฝนไว้ชั่วคราว ก่อนที่ทำการสูบน้ำไปยังบ่อดักตะกอนด้านบนที่อยู่บริเวณทางด้านทิศตะวันออกของโรงแต่งแร่	<ul style="list-style-type: none"> วิศวกรผู้ควบคุมเหมืองได้ออกแบบบริเวณส่วนที่ลึกที่สุดในขุมเหมืองสร้างเป็นบ่อรับน้ำ (Sump) เพื่อรองรับน้ำจากกิจกรรมการทำเหมืองชั่วคราวก่อนที่จะระบายน้ำไปยังบ่อดักตะกอน ดังรูปที่ 2-27 	-

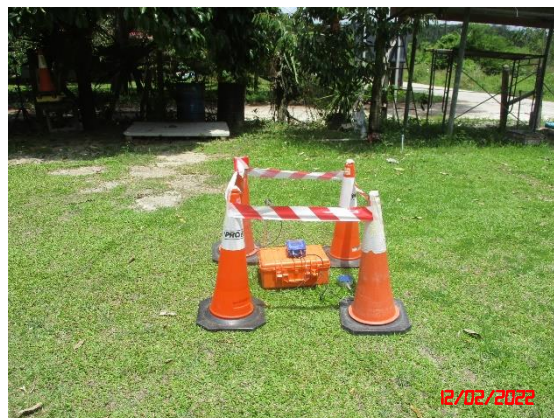
รูปที่ 2-34 การตรวจวัดความสั่นสะเทือน เมื่อวันที่ 12 กุมภาพันธ์ 2565

บ้านหนองชุมแสงหลังที่ใกล้ที่สุดด้านทิศตะวันออก
