มาตรการป้องกันและแก้ไข ผลกระทบสิ่งแวดล้อมและ มาตรการติดตามตรวจสอบ คุณภาพสิ่งแวดล้อม

มาตรการป้องกันและแก้ไขผลกระทบสิ่งแวดล้อม และมาตรการติดตามตรวจสอบคุณภาพสิ่งแวดล้อม

ผลการตรวจสอบการปฏิบัติตามมาตรการป้องกันและแก้ไขผลกระทบสิ่งแวดล้อม ตามที่ระบุไว้ในหนังสือแจ้งผลการพิจารณารายงานการวิเคราะห์ผลกระทบสิ่งแวดล้อมโครงการเหมืองแร่ยิปซัมและแอนไฮไดรต์ ประทานบัตรที่ 30348/16420 ของ บริษัท ปัญจะพัฒนากวีสวรรกรรมและพาณิชย์การ จำกัด ตั้งอยู่ ตำบลเขานิพันธ์ อำเภอเวียงสระ จังหวัดสุราษฎร์ธานี ตั้งอยู่ที่ ตำบลเขานิพันธ์ อำเภอเวียงสระ จังหวัดสุราษฎร์ธานี ตามหนังสือที่ ทส 1009.2/12842 ลงวันที่ 13 กันยายน 2562 รายละเอียดดังตารางที่ 2-1 ถึงตารางที่ 2-4

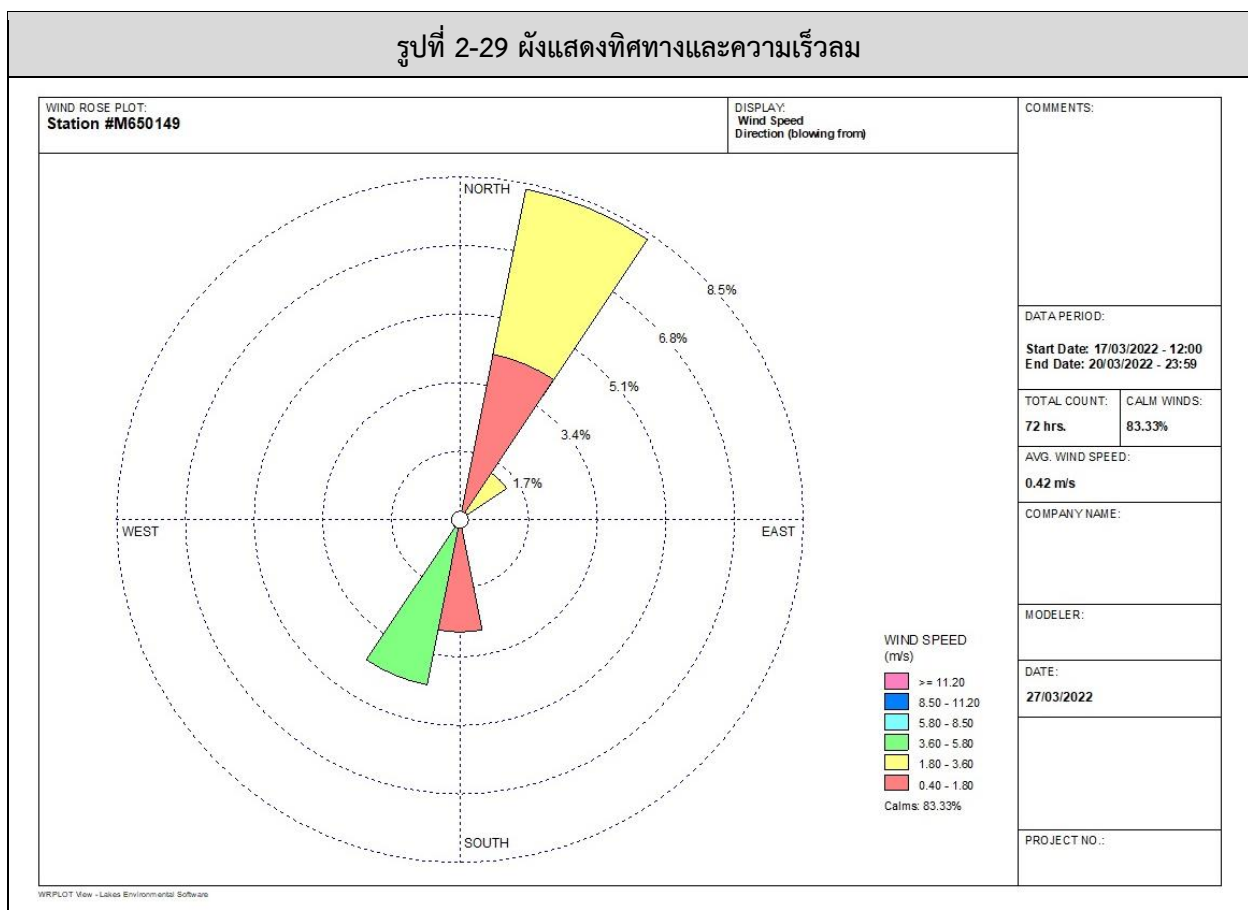
การตรวจวัดความเร็วและทิศทางลม ระหว่างวันที่ 17-20 มีนาคม 2565 บริเวณบ้านราษฎรที่ใกล้เคียงโครงการทางด้านทิศตะวันออก พบว่า ลมส่วนใหญ่มีทิศทางของลมพัดมาจากทางทิศตะวันออกเฉียงเหนือค่อนไปทางทิศเหนือ ความเร็วลมส่วนใหญ่ มีค่าต่ำกว่า 0.4 เมตร/วินาที จัดเป็นลมสงบ (Calm) ตามการแบ่งขนาดลมของโบฟอร์ต (The Beau fort Scale of Wind-ภูมิศาสตร์ กายภาพ, ทวี ทองสว่าง และคณะ, 2536) เนื่องจากลมส่วนใหญ่พัดมาจากทางทิศตะวันออกเฉียงเหนือค่อนไปทางทิศเหนือ แต่เนื่องจากความเร็วลมส่วนใหญ่ มีค่าต่ำกว่า 0.4 เมตร/วินาที ซึ่งมีค่าต่ำมาก อาจกล่าวได้ว่าไม่ส่งผลกระทบต่อบริเวณใกล้เคียง ทั้งนี้ ทางโครงการได้ปฏิบัติตามมาตรการลดผลกระทบในเรื่องการฟุ้งกระจายของฝุ่นละอองจากกิจกรรมการทำเหมือง และมีมาตรการป้องกันการฝุ่นละอองอย่างต่อเนื่อง โดยมีการสร้างอาคารปิดคลุมโรงโม่หิน ติดตั้งระบบสเปรย์น้ำตามแหล่งกำเนิดของฝุ่นละอองและเฝ้าระวังอย่างเคร่งครัด แสดงผลการตรวจวัดได้ดังรูปที่ 2-29 และตารางที่ 2-6 หนังสือรับรองผลการวิเคราะห์ทางห้องปฏิบัติการดังเอกสารแนบ 12 เอกสารสอบเทียบเครื่องมือดังเอกสารแนบ 13 และเอกสารอนุญาตขึ้นทะเบียนห้องปฏิบัติการวิเคราะห์ดังเอกสารแนบ 14
