มาตรการป้องกันและแก้ไข ผลกระทบสิ่งแวดล้อมและ มาตรการติดตามตรวจสอบ คุณภาพสิ่งแวดล้อม

มาตรการป้องกันและแก้ไขผลกระทบสิ่งแวดล้อม และมาตรการติดตามตรวจสอบคุณภาพสิ่งแวดล้อม

2.1 มาตรการป้องกันและแก้ไขผลกระทบสิ่งแวดล้อม

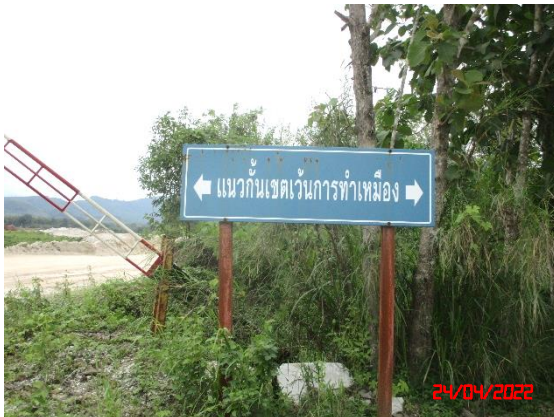
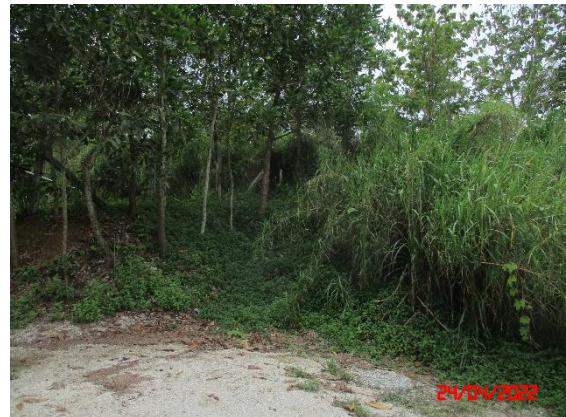
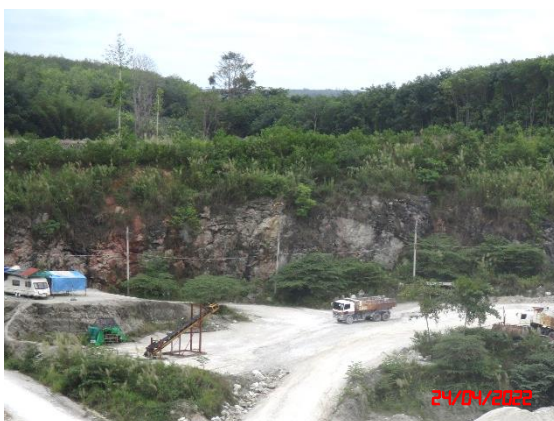
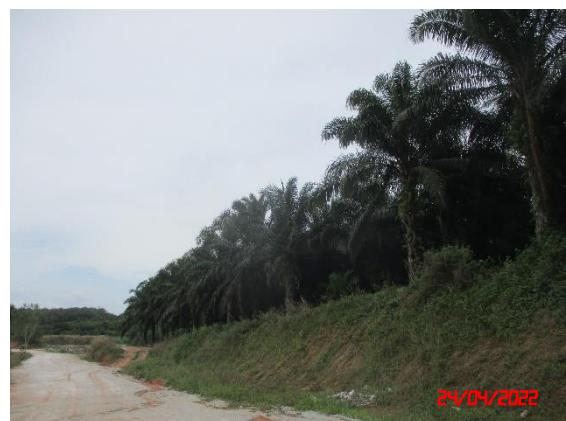
รูปที่ 2-2 แนวเวนพื้นที่ไม่ทำเหมือง

2. กำหนดให้เว้นไม่ทำเหมืองใกล้ทางสาธารณะประโยชน์ทางด้านทิศ ตะวันออก คลองหย่งทางด้านทิศเหนือและห้วยสำทางด้านทิศ ตะวันตก ระยะ 20 เมตร พร้อมทั้งดูแลรักษาต้นไม้ที่มีอยู่เดิมใน บริเวณดังกล่าวและปลูกเสริมต้นไม้โตเร็วหรือไม่ท้องถิ่นหรือพันธุ์ไม้ เศรษฐกิจ เช่น ยางพารา หรือปาล์ม	<ul style="list-style-type: none"> ผู้ถือประทานบัตรได้กำหนดแนวเว้นพื้นที่ไม่ทำเหมืองเข้าใกล้ทาง สาธารณะประโยชน์ทางด้านทิศตะวันออก คลองหย่งทางด้านทิศ เหนือ และห้วยสำทางด้านทิศตะวันตก ในระยะ 20 เมตร พร้อมทั้ง ดูแลรักษาต้นไม้เดิมและปลูกเสริมในกรณีที่ดินไม่เกิดการล้มตาย เสียหาย เพื่อรักษาสภาพพื้นที่เดิมไว้ให้มากที่สุด ดังรูปที่ 2-2 	-

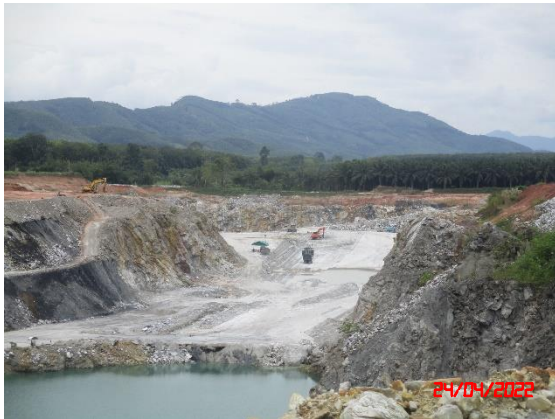
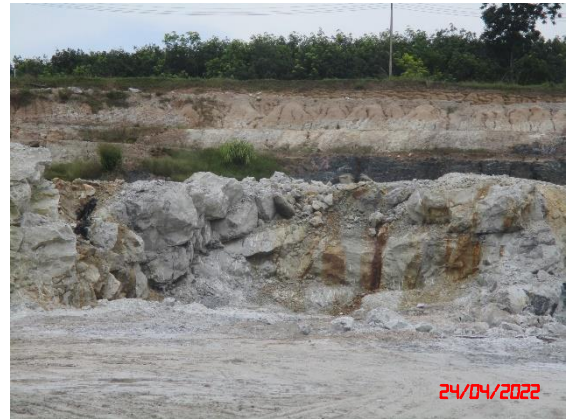
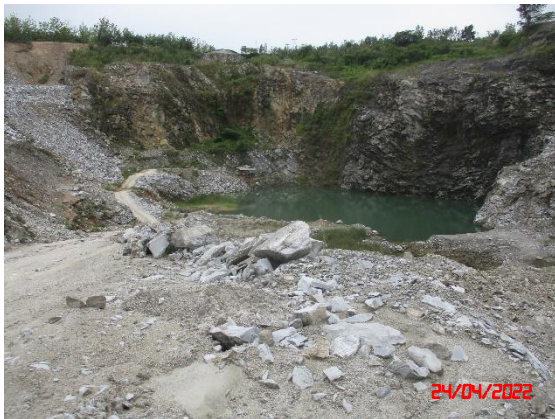
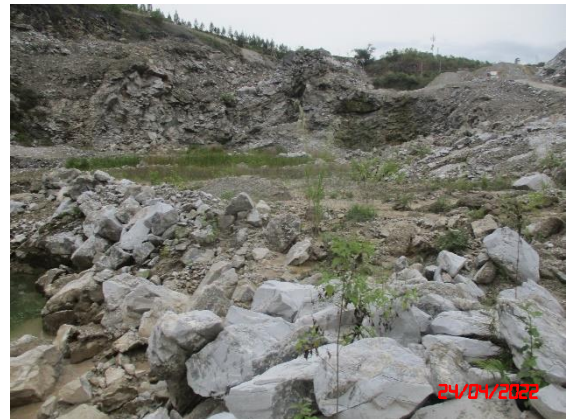
รูปที่ 2-3 ลักษณะหน้าเหมืองปัจจุบัน

3. ให้เปิดหน้าเหมืองและเดินหน้าเหมืองตามแผนผังโครงการกำหนด อย่างเคร่งครัด โดยเปิดทำเหมืองในลักษณะขั้นบันได กำหนดให้ ขั้นบันไดสูงไม่เกิน 10 เมตร ความกว้างของขั้นบันไดสัมพันธ์กับ ความสูง ความลาดชันรวมของหน้าเหมืองไม่เกิน 65 องศา ให้ เป็นไปตามแผนผังโครงการทำเหมือง	<ul style="list-style-type: none"> วิศวกรผู้ควบคุมของโครงการได้วางแผนและออกแบบการเปิดหน้า เหมืองให้เป็นไปตามแผนผังโครงการทำเหมือง โดยทำเหมืองต่อเนื่อง จากพื้นที่หน้าเหมืองเดิมและได้เปิดหน้าเหมืองในลักษณะขั้นบันได พร้อมดูแลตรวจสอบเสถียรภาพของหน้าเหมืองให้มีความมั่นคงและ ปลอดภัย เพื่อป้องกันการพังทลายของหน้าเหมือง ดังรูปที่ 2-3 	-

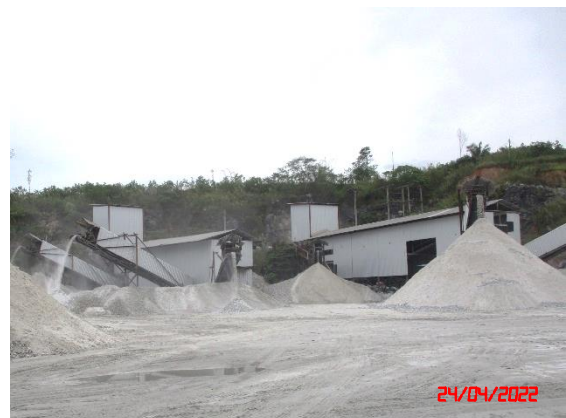
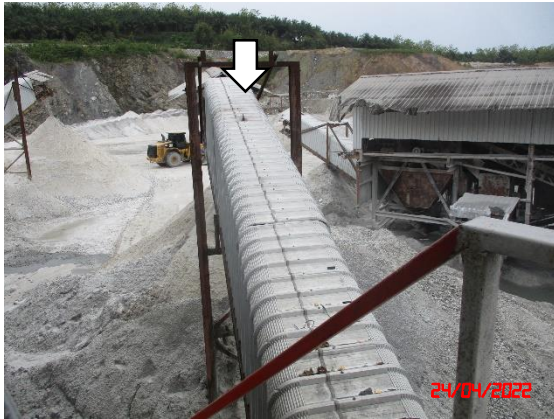
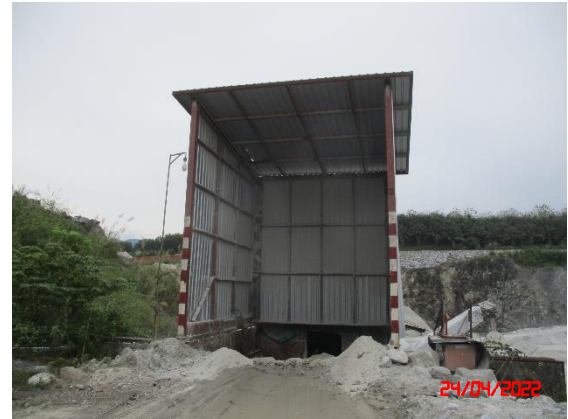
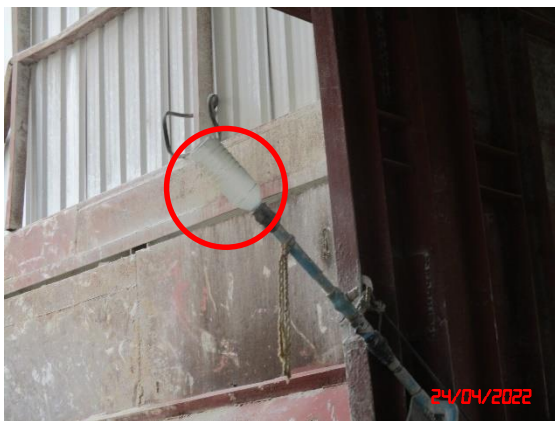
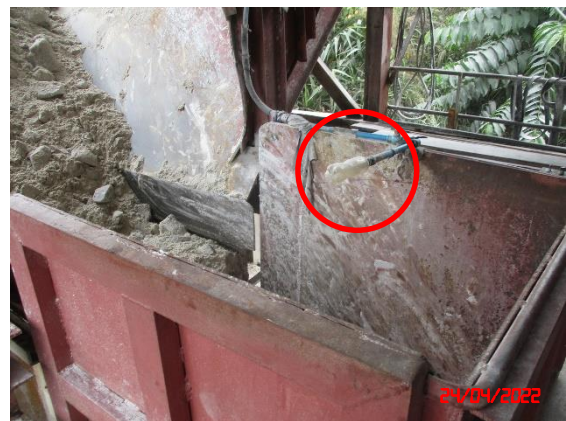
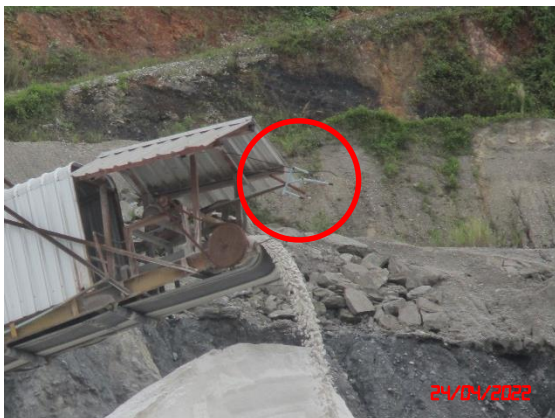
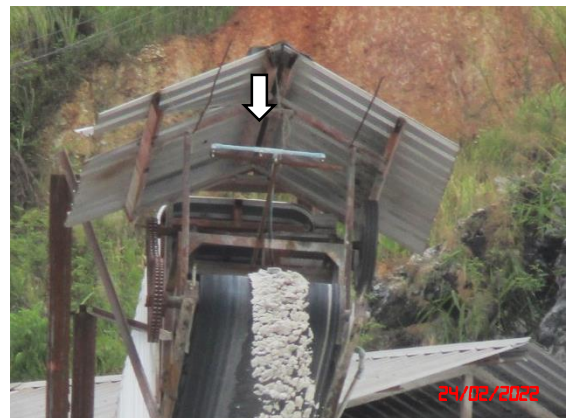
รูปที่ 2-4 ระบบป้องกันและกำจัดฝุ่นละออง บริเวณโรงแต่งแร่

เงื่อนไขตามมาตรการ	ผลการปฏิบัติตามมาตรการ	ปัญหาอุปสรรค ที่ไม่สามารถปฏิบัติ ตามมาตรการ และแนวทางแก้ไข
2. คุณภาพอากาศ		
1. โรงแต่งแร่จะต้องมีการบำรุงรักษาระบบป้องกันและกำจัดฝุ่นให้มีประสิทธิภาพที่อยู่ตลอดเวลา คือ ซ่อมบำรุงรักษาเครื่องจักรอุปกรณ์ให้อยู่ในสภาพที่พร้อมทั้งมีการซ่อมแซมรอยแตก รอยร้าวต่างๆ เพื่อรักษาประสิทธิภาพในการป้องกันการฟุ้งกระจายของฝุ่นละออง	<ul style="list-style-type: none"> ● ในการดำเนินการทำเหมืองของโครงการ ผู้ถือประทานบัตรได้มีมาตรการลดผลกระทบด้านคุณภาพอากาศ โดยยึดปฏิบัติเป็นไปตามการทำเหมืองในประทานบัตรเดิม ดังต่อไปนี้ (รูปที่ 2-4) <ul style="list-style-type: none"> - สร้างอาคารปิดคลุม 3 ด้าน บริเวณยังรับหินใหญ่ - สร้างอาคารปิดคลุมโรงแต่งแร่ - สร้างหลังคาปิดคลุมสายพานลำเลียง - ติดตั้งระบบสเปรย์น้ำบริเวณจุดต่างๆที่เป็นแหล่งกำเนิดฝุ่นละออง 	-

อาคารปิดคลุมโรงแต่งแร่

หลังคาปิดคลุมสายพานลำเลียง

อาคารปิดคลุม 3 ด้าน ยังรับหินใหญ่

ระบบสเปรย์น้ำบริเวณยังรับหิน

ระบบสเปรย์น้ำบริเวณปลายสายพานลำเลียง

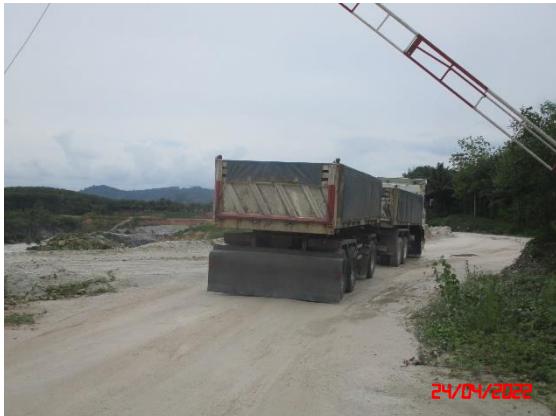
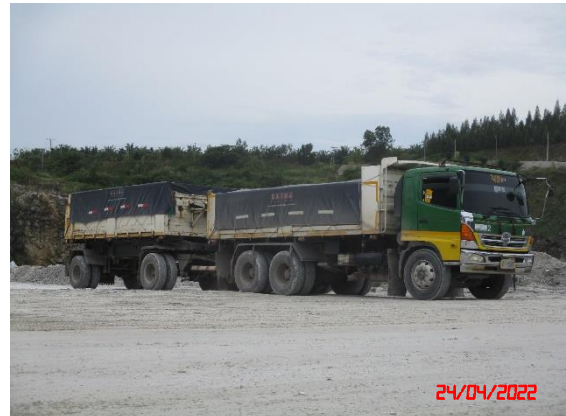
รูปที่ 2-7 การใช้ผ้าใบปิดคลุมท้ายกระบะรถบรรทุก

6. การบรรทุกแร่ทุกครั้งจะต้องทำการปิดคลุมผ้าใบให้มิดชิด รวมทั้งจะต้องปิดฝากระบะข้างและท้ายของรถบรรทุกให้เรียบร้อย ทั้งนี้เพื่อป้องกันการตกหล่นของแร่หรือการฟุ้งกระจายของฝุ่น	<ul style="list-style-type: none"> ในการดำเนินการทำเหมืองของโครงการ ผู้ถือประทานบัตรได้มีมาตรการลดผลกระทบด้านการฟุ้งกระจายของฝุ่นละอองและการกระเด็นของเศษแร่จากการขนส่งแร่ โดยยึดปฏิบัติเป็นไปตามการทำเหมืองในประทานบัตรเดิม โดยใช้ผ้าใบปิดคลุมฝากระบะข้างและท้ายของรถบรรทุกให้มิดชิดเรียบร้อยก่อนออกนอกพื้นที่โครงการทุกครั้ง ดังรูปที่ 2-7 	-

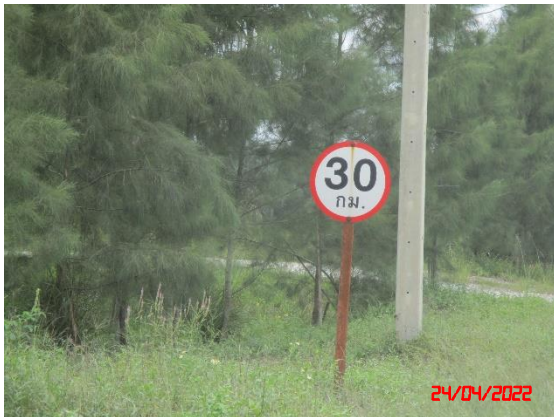
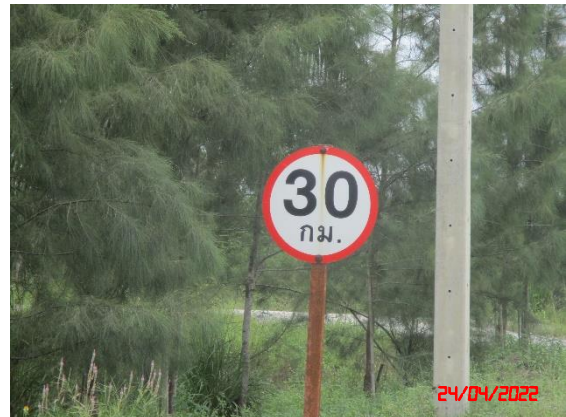
รูปที่ 2-8 ป้ายจำกัดความเร็ว

เงื่อนไขตามมาตรการ	ผลการปฏิบัติตามมาตรการ	ปัญหาอุปสรรค ที่ไม่สามารถปฏิบัติตามมาตรการ และแนวทางแก้ไข
7. การคมนาคม		
1. กำหนดน้ำหนักบรรทุกและความเร็วของรถบรรทุกที่จะทำการขนส่ง ให้เป็นไปตามที่ทางราชการกำหนด โดยให้ใช้ความเร็วไม่เกิน 30 กิโลเมตรต่อชั่วโมง ทั้งนี้เพื่อรักษาสภาพถนนไม่ให้เกิดการชำรุดเสียหาย และป้องกันการฟุ้งกระจายของฝุ่นละอองและอุบัติเหตุที่อาจเกิดขึ้น	<ul style="list-style-type: none"> ● ในการดำเนินการทำเหมืองของโครงการ ผู้ถือประทานบัตรได้มีมาตรการลดผลกระทบด้านการฟุ้งกระจายของฝุ่นละอองและการกระเด็นของเศษแร่จากการขนส่งแร่ โดยยึดปฏิบัติเป็นไปตามการทำเหมืองในประทานบัตรเดิม ดังต่อไปนี้ <ul style="list-style-type: none"> - ควบคุมน้ำหนักบรรทุก โดยจัดให้มีจุดน้ำหนักบรรทุกทุกบริเวณด้านหน้าพื้นที่โครงการ ดังรูปที่ 2-6 - จำกัดความเร็วของรถบรรทุกให้มีความเร็วไม่เกิน 30 กิโลเมตรต่อชั่วโมง โดยเฉพาะช่วงที่ผ่านชุมชน โดยติดตั้งป้ายไว้บริเวณริมเส้นทางขนส่งแร่ ดังรูปที่ 2-8 	-

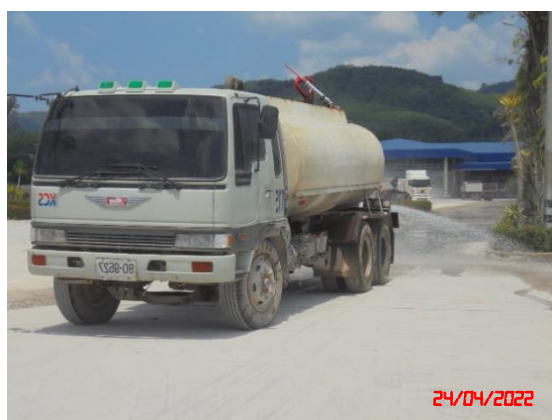
รูปที่ 2-9 การฉีดพรมน้ำบริเวณพื้นที่โครงการ

เงื่อนไขตามมาตรการ	ผลการปฏิบัติตามมาตรการ	ปัญหาอุปสรรค ที่ไม่สามารถปฏิบัติ ตามมาตรการ และแนวทางแก้ไข
	<p>ต่อชั่วโมง โดยเฉพาะช่วงที่ผ่านชุมชน โดยติดตั้งป้ายไว้บริเวณริม เส้นทางขนส่งแร่ ดังรูปที่ 2-8</p> <p>- มีการฉีดพรมน้ำบริเวณหน้าเหมือง เส้นทางลำเลียงแร่ภายใน โครงการ เส้นทางขนส่งแร่จากหน้าเหมืองไปยังโรงแต่งแร่ วันละ 3-4 ครั้ง หรือตามความเหมาะสมกับสภาพภูมิอากาศ ดังรูปที่ 2-9</p>

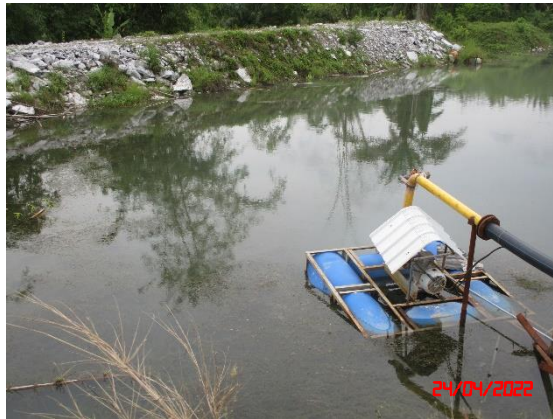
รูปที่ 2-13 บ่อดักตะกอน

4. อุทกวิทยาและคุณภาพน้ำ		
<p>1. ให้จัดสร้างบ่อดักตะกอนจำนวน 3 บ่อ ได้แก่ ตามตำแหน่งที่แผนผังโครงการกำหนด โดยให้มีขนาดความจุบ่อแต่ละบ่อเป็นดังนี้</p> <ul style="list-style-type: none"> - บริเวณอักษร “บ1” ขนาดเนื้อที่ 0.5 ไร่ ลึก 5 เมตร ใช้รองรับปริมาณน้ำที่ชะล้างผ่านบริเวณพื้นที่เก็บกองเปลือกดิน - บริเวณอักษร “บ2” ขนาดเนื้อที่ 0.3 ไร่ ลึก 5 เมตร ใช้รองรับปริมาณน้ำที่ชะล้างผ่านบริเวณหน้าเหมือง 	<ul style="list-style-type: none"> ผู้ถือประทานบัตรได้ดูแลบ่อดักตะกอนที่มีอยู่ในช่วงอายุประทานบัตรเดิม เพื่อรับน้ำจากพื้นที่เก็บกองเปลือกดินและจากกิจกรรมการทำเหมือง และมีการขุดลอกตะกอนดินในบ่อดักตะกอนออกเป็นประจำ พร้อมดูแลให้อยู่ในสภาพดีพร้อมใช้งานอยู่เสมอดังรูปที่ 2-13 	-

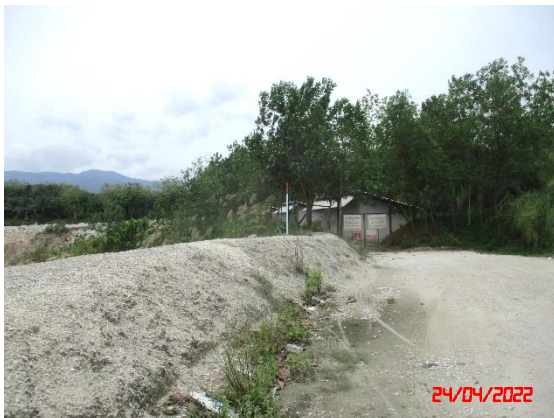
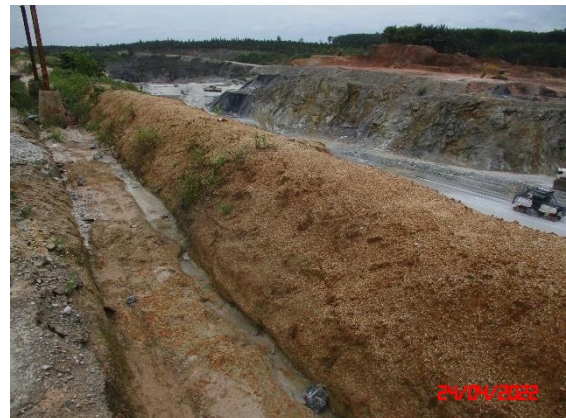
รูปที่ 2-14 คันทำนบดิน

2. ให้ขุดลอกตะกอนดินบ่อดักตะกอนของโครงการเป็นประจำ หรือหากพบว่าตะกอนมีปริมาณ 1/3 ของบ่อและคุระบายน้ำ		
3. ให้จัดสร้างร่องระบายน้ำและคันทำนบกั้นเพิ่มเติมบริเวณพื้นที่คำขอประทานบัตรที่ 6/2560 มีลักษณะเป็นรูปสี่เหลี่ยมคางหมูบริเวณทางด้านทิศตะวันตกหลักหมุดที่ 1-9 บริเวณทางด้านทิศเหนือหลักหมุดที่ 9-22 และหลักหมุดที่ 22-29 ความกว้างของท้องร่องประมาณ 1 เมตร ความลึกประมาณ 1 เมตร ความกว้างของปากร่องระบายน้ำประมาณ 1.5 เมตร และให้จัดสร้างคันทำนบกั้นอัดแน่นเป็นรูปสี่เหลี่ยมคางหมู ขนาดคันดินฐานกว้าง 6 เมตร สูง 1.5 เมตร หลังคันดินกว้าง 2 เมตร พร้อมทั้งให้ปลูกพืชคลุมดินเพื่อป้องกันการชะล้างพังทลาย	<ul style="list-style-type: none"> ● เนื่องด้วยเป็นประทานบัตรเดิมที่ได้มีการทำเหมืองมาแล้ว ดังนั้นคันทำนบกั้นและคุระบายน้ำที่มีอยู่เดิม ผู้ถือประทานบัตรได้มีการปรับปรุงดูแลคันทำนบกั้นและคุระบายน้ำให้สามารถใช้งานได้ดีและมั่นคงแข็งแรง ดังรูปที่ 2-14 และรูปที่ 2-15 	-

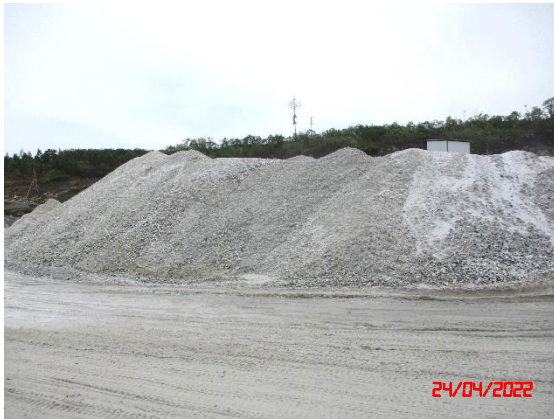
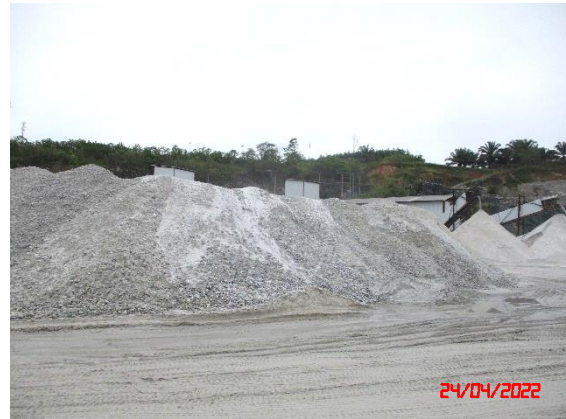
รูปที่ 2-16 พื้นที่ลานกองแร่

5. ทรัพยากรดิน		
1. ให้จัดเตรียมพื้นที่ลานกองแร่ตามที่แผนผังโครงการกำหนดคือ บริเวณอักษร “ล1” โดยมีขนาดพื้นที่เท่ากับ 5.1 ไร่	<ul style="list-style-type: none"> ในช่วงอายุประทานบัตรเดิมได้มีการจัดเตรียมพื้นที่เก็บกองแร่ไว้ บริเวณ “ล1” และในการทำเหมืองในช่วงต่อไป ผู้ถือประทานบัตรได้ มีการปรับปรุงให้มีสภาพที่สามารถใช้งานได้ดี ดังรูปที่ 2-16 	-

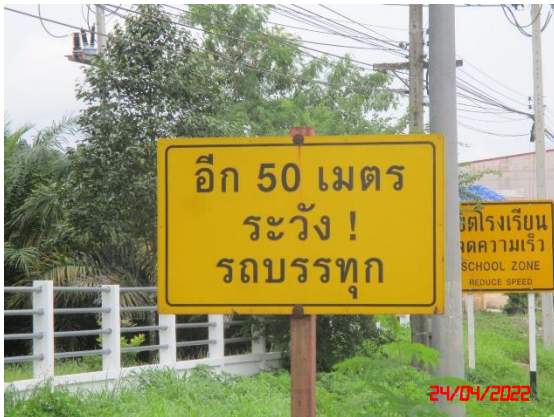
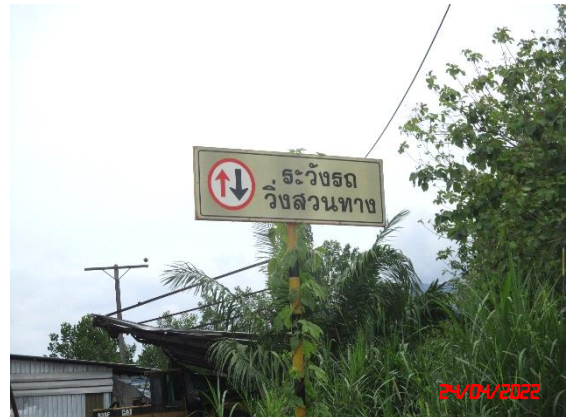
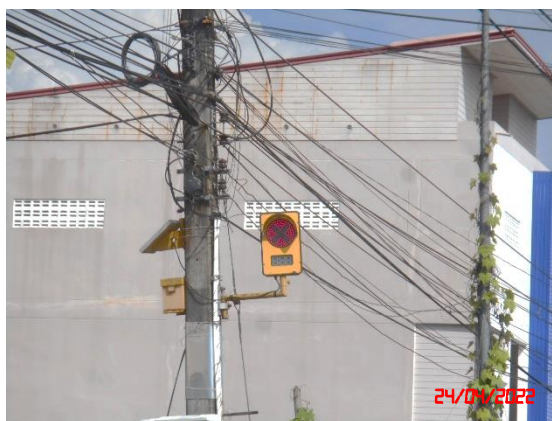
รูปที่ 2-17 ป้ายเตือนภัยจราจรและสัญญาณไฟกระพริบ

5. ให้ติดป้ายเตือนระวังรถบรรทุกเข้า-ออก ที่ระยะ 50,100 และ 200 เมตร พื้นที่โครงการบริเวณริมเส้นทางสาธารณประโยชน์ทางด้านทิศเหนือและทางด้านทิศใต้	<ul style="list-style-type: none"> เนื่องด้วยเป็นประทานบัตรเดิมที่เคยผ่านการทำเหมืองแร่มาแล้ว จึงมีการจัดสร้างป้ายจราจรเตือนภัยต่างๆไว้ดังรูปที่ 2-17 ผู้ถือประทานบัตรจึงได้ดูแลปรับปรุงซ่อมแซมให้มีสภาพดีพร้อมใช้งานอยู่เสมอ 	-

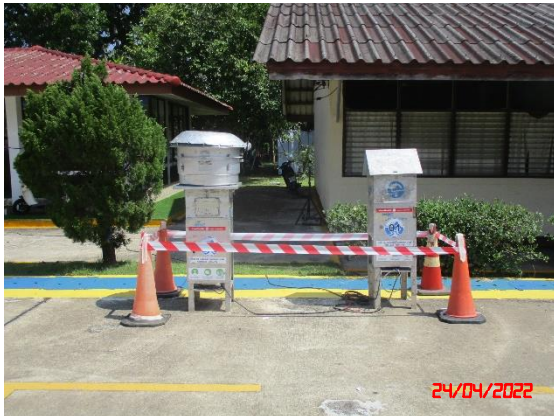
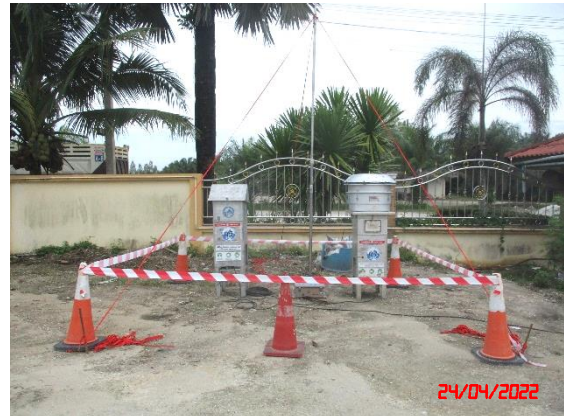
รูปที่ 2-23 การตรวจวัดคุณภาพอากาศ ระหว่างวันที่ 24-27 เมษายน 2565

วิทยาลัยการอาชีพเวียงสระ

บ้านราษฎรทางด้านทิศใต้ ทางเข้า-ออกของโครงการ

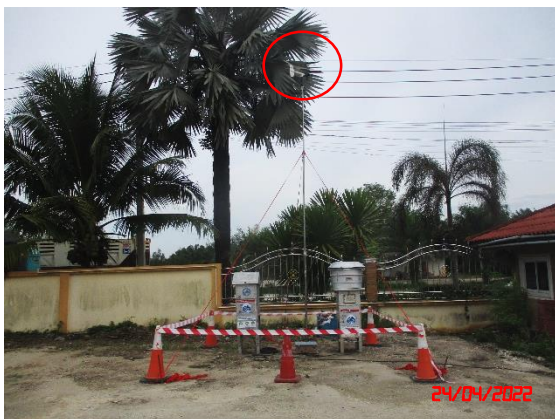
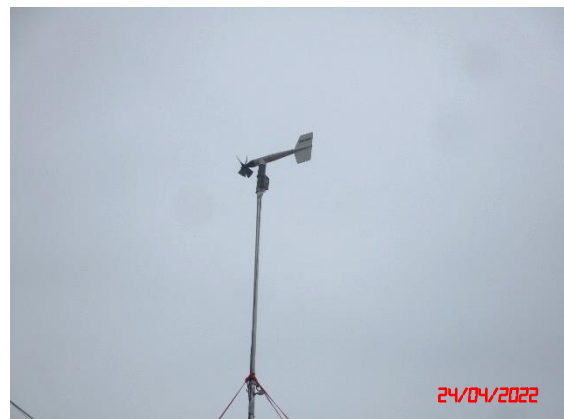
รูปที่ 2-24 การตรวจวัดความเร็วและทิศทางลม ระหว่างวันที่ 24-27 เมษายน 2565

บ้านราษฎรทางด้านทิศใต้ ทางเข้า-ออกของโครงการ

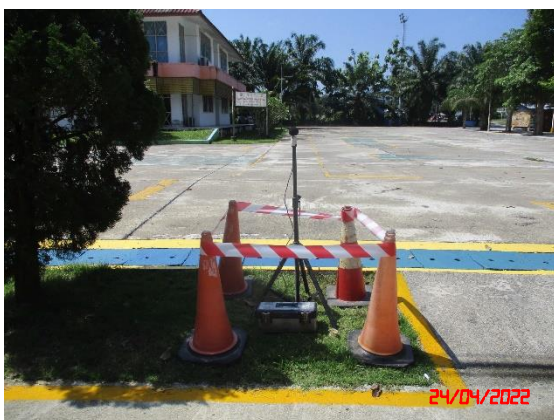
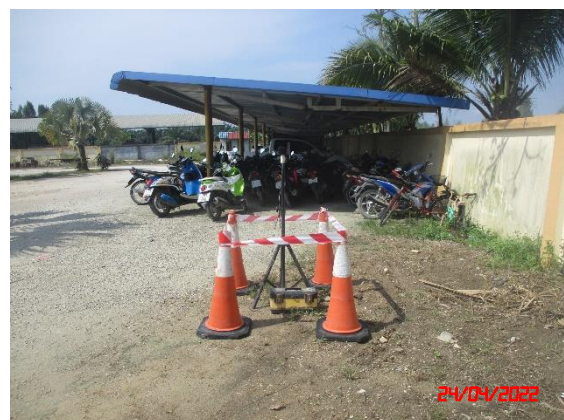
รูปที่ 2-25 การตรวจวัดระดับเสียง ระหว่างวันที่ 24-27 เมษายน 2565

เงื่อนไขตามมาตรการ	ผลการปฏิบัติตามมาตรการ	ปัญหาอุปสรรค ที่ไม่สามารถปฏิบัติตามมาตรการ และแนวทางแก้ไข
2. เสียง และความสั่นสะเทือน		
1. ให้ดำเนินการตรวจวัดระดับเสียงสูงสุด (L_{max}) และระดับเสียงเฉลี่ย 24 ชั่วโมง (Leq 24 hrs.) โดยสถานที่ตรวจวัด จำนวน 2 สถานี ได้แก่ วิทยาลัยการอาชีพเวียงสระ และบ้านราษฎรทางด้านทิศใต้ทางเข้า-ออกของโครงการ โดยทำการตรวจวัด ปีละ 2 ครั้ง สถานีละ 3 วันต่อเนื่อง (ในช่วงเดือนมีนาคม-เมษายน และในช่วงเดือนกันยายน-ตุลาคม) ขณะดำเนินการตรวจวัดต้องดำเนินการในช่วงที่มีการทำเหมือง และบันทึกสภาพแวดล้อมขณะทำการตรวจวัด	<ul style="list-style-type: none"> ดำเนินการตรวจวัดระดับเสียงสูงสุด (L_{max}) และระดับเสียงเฉลี่ย 24 ชั่วโมง (Leq 24 hrs.) ระหว่างวันที่ 24-27 เมษายน 2565 จำนวน 2 สถานี ได้แก่ บริเวณวิทยาลัยการอาชีพเวียงสระ และบริเวณบ้านราษฎรทางด้านทิศใต้ ทางเข้า-ออกของโครงการ ดังรูปที่ 2-25 พบว่า ผลการตรวจวัดมีค่าอยู่ในเกณฑ์มาตรฐาน 	-

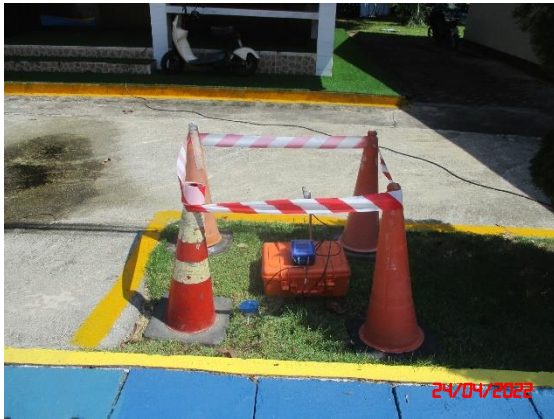
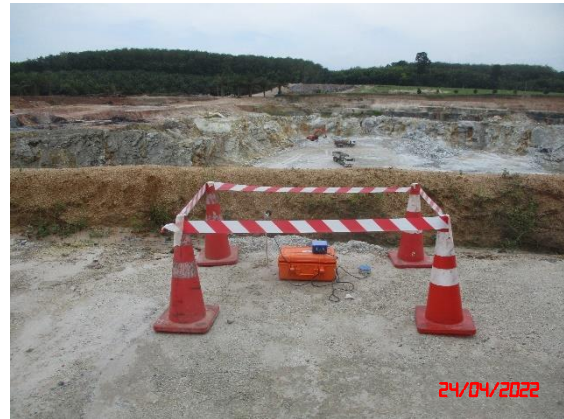
รูปที่ 2-26 การตรวจวัดความสั่นสะเทือน เมื่อวันที่ 24 เมษายน 2565

2. ให้ตรวจวัดความสั่นสะเทือนจากการใช้วัตถุระเบิดของโครงการ จำนวน 2 สถานี ได้แก่ วิทยาลัยการอาชีพเวียงสระ และขอบแปลงพื้นที่โครงการ โดยทำการตรวจวัด ปีละ 2 ครั้ง (ในช่วงเดือนมีนาคม-เมษายน และในช่วงเดือนกันยายน-ตุลาคม) โดยทำการตรวจวัดขณะทำการระเบิด	<ul style="list-style-type: none"> ดำเนินการตรวจวัดความสั่นสะเทือนจากการใช้วัตถุระเบิดของโครงการ จำนวน 2 สถานี ได้แก่ บริเวณวิทยาลัยการอาชีพเวียงสระ และบริเวณขอบแปลงพื้นที่โครงการ เมื่อวันที่ 24 เมษายน 2565 ดังรูปที่ 2-26 พบว่า บริเวณขอบแปลงพื้นที่โครงการ ผลการตรวจวัดมีค่าอยู่ในเกณฑ์มาตรฐาน ส่วนบริเวณวิทยาลัยการอาชีพเวียงสระ ผลการตรวจวัดมีค่าต่ำกว่าขีดความสามารถที่เครื่องตรวจวัดความสั่นสะเทือนจะตรวจวัดได้ คือมีค่าความถี่น้อยกว่า 1 เฮิรตซ์ ค่าความเร็วอนุภาคสูงสุดน้อยกว่า 0.130 มิลลิเมตรต่อวินาที และการขจัดน้อยกว่า 0 มิลลิเมตร 	-

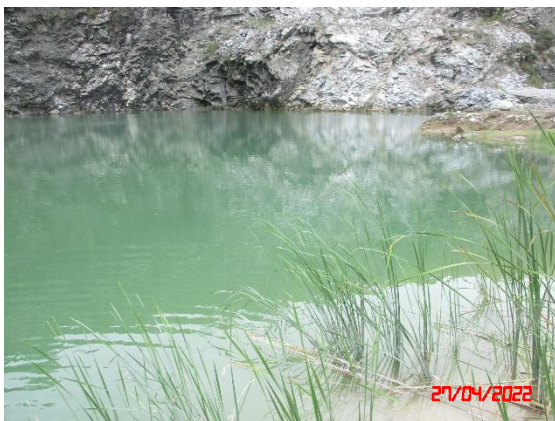
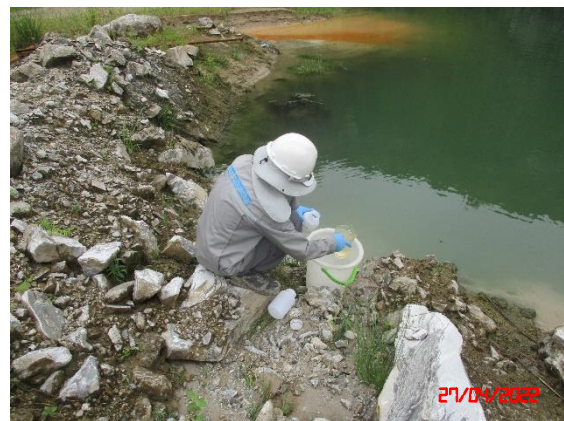
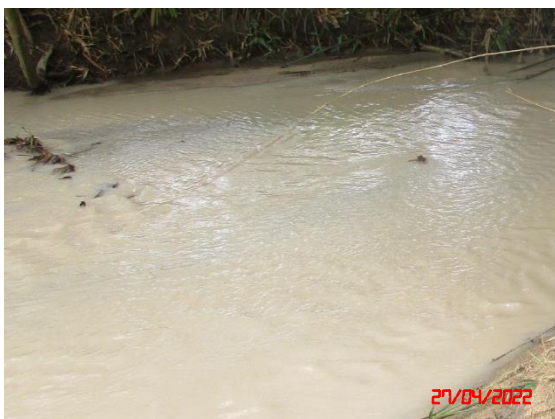
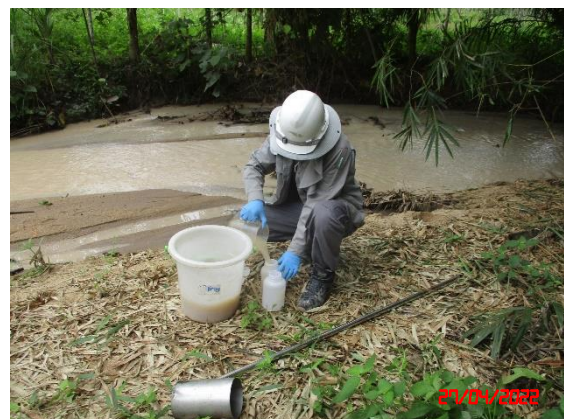
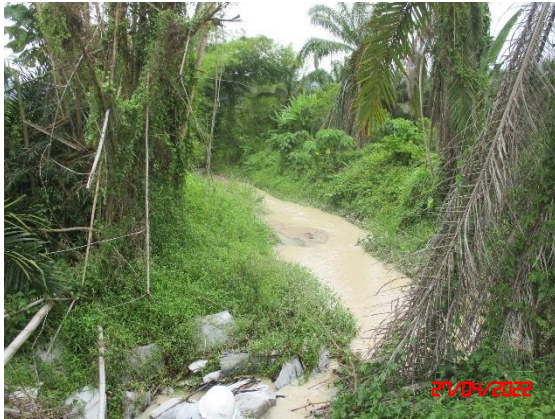
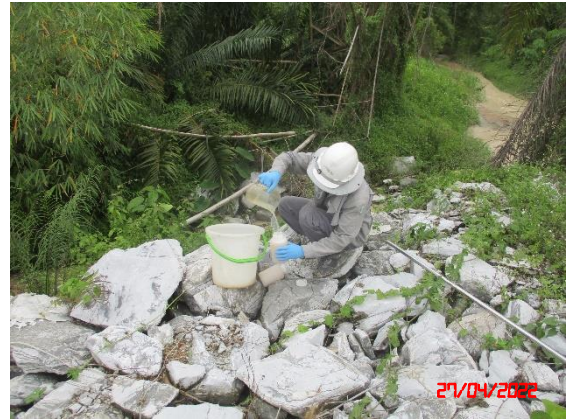
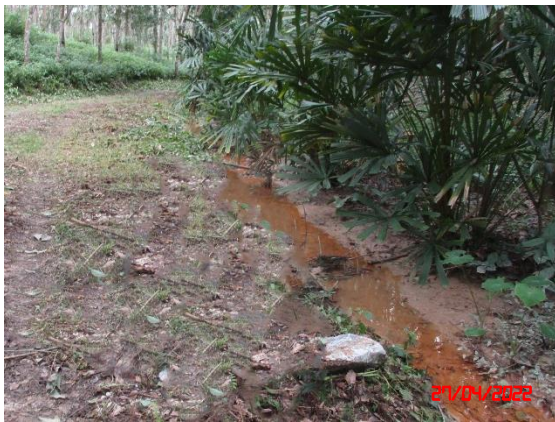
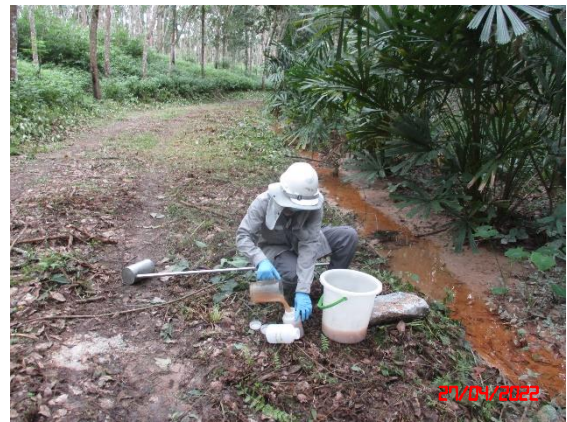
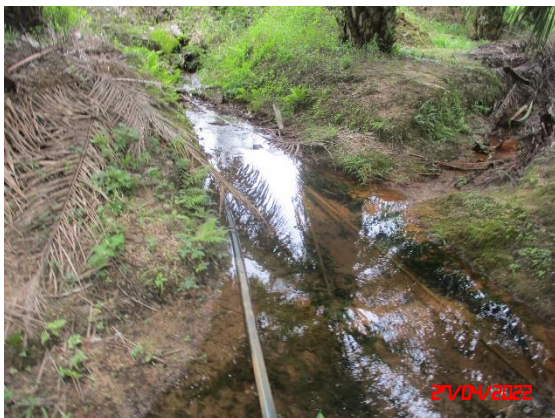
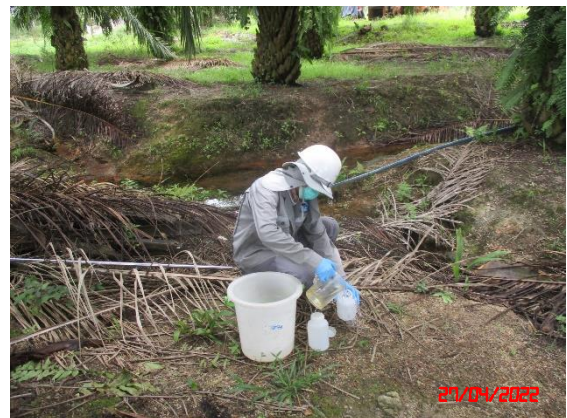
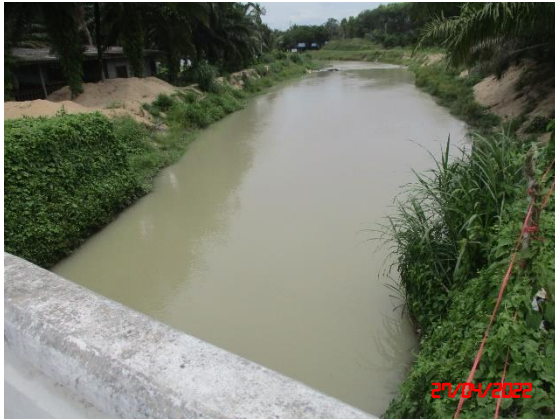
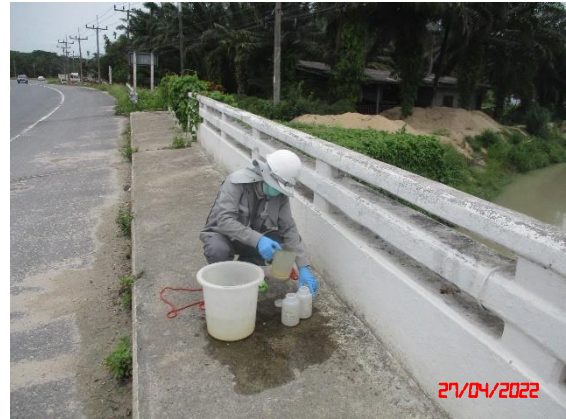
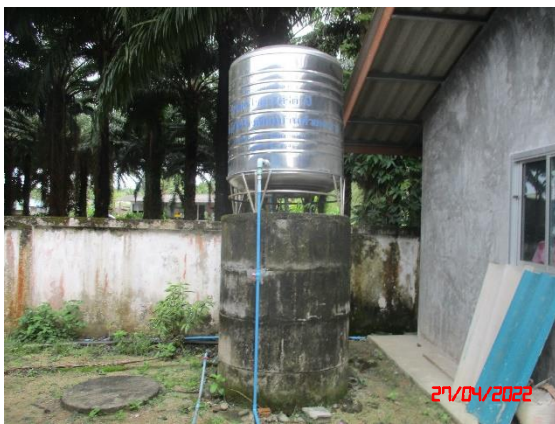
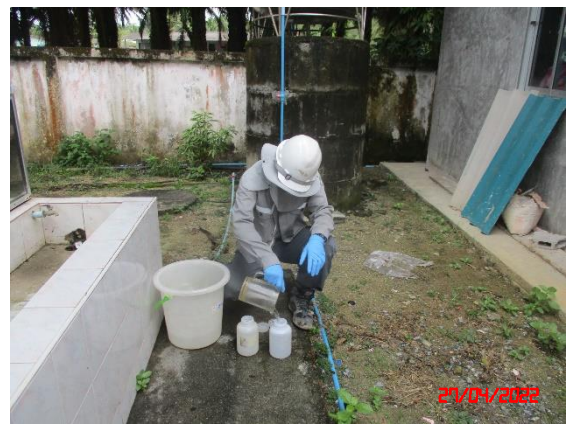
รูปที่ 2-27 การเก็บตัวอย่างน้ำ เมื่อวันที่ 27 เมษายน 2565

ชุมชนเมือง

คลองหย่งก่อนไหลผ่านพื้นที่โครงการ

คลองหย่งหลังไหลผ่านพื้นที่โครงการ

ห้วยลำทางด้านทิศตะวันตก

ลำรางบริเวณทางด้านทิศใต้ของโครงการ

คลองน้ำเฒ่า

บ่อบาดาลโรงเรียนบ้านห้วยมะนาว
