## มาตรการป้องกันและแก้ไข ผลกระทบสิ่งแวดล้อมและ มาตรการติดตามตรวจสอบ คุณภาพสิ่งแวดล้อม

## มาตรการป้องกันและแก้ไขผลกระทบสิ่งแวดล้อม และมาตรการติดตามตรวจสอบคุณภาพสิ่งแวดล้อม

ทางหุ้นส่วนจำกัด หินบุรีรัมย์ ได้มอบหมายให้ บริษัท ไมน์ เอ็นจิเนียริง คอนซัลแตนท์ จำกัด ดำเนินการตรวจสอบผลการปฏิบัติตามมาตรการป้องกันและแก้ไขผลกระทบสิ่งแวดล้อม และมาตรการติดตามตรวจสอบคุณภาพสิ่งแวดล้อม โครงการเหมืองแร่หินอุตสาหกรรมชนิดหินปะชอลต์ เพื่ออุตสาหกรรมก่อสร้าง ประทานบัตรที่ 31952/16388 ร่วมแผนผังโครงการทำเหมืองเดียวกันกับประทานบัตรที่ 31944/15974 ของทางหุ้นส่วนจำกัด หินบุรีรัมย์ ตั้งอยู่ที่ หมู่ที่ 16 ตำบลสวายจิก อำเภอเมือง จังหวัดบุรีรัมย์ ตามหนังสือที่ ทส 1010.2/10655 ลงวันที่ 20 สิงหาคม 2561 รายละเอียดดังตารางที่ 2-1 ถึงตารางที่ 2-4

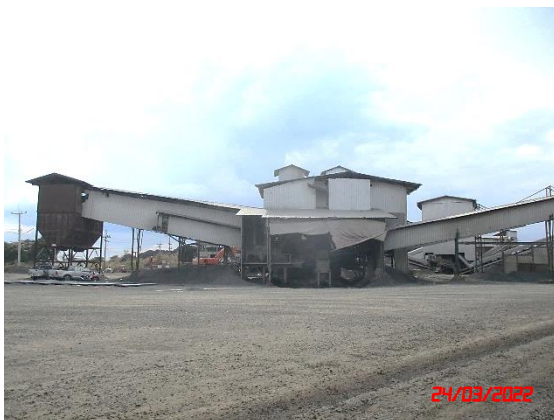
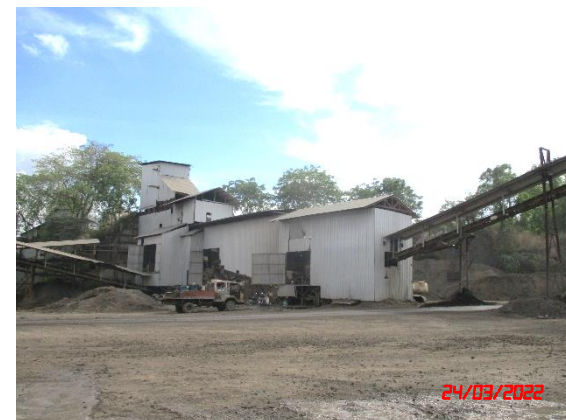
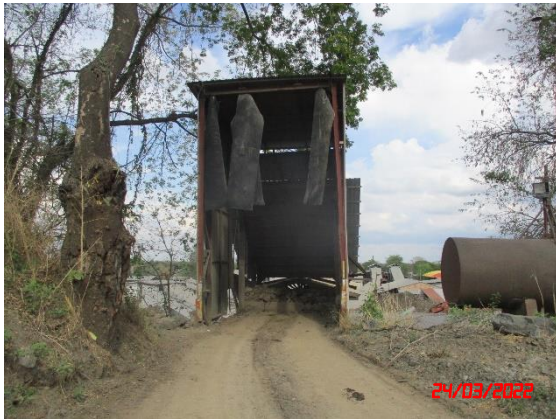
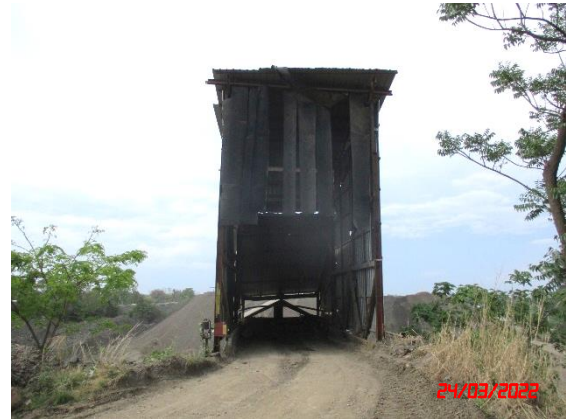
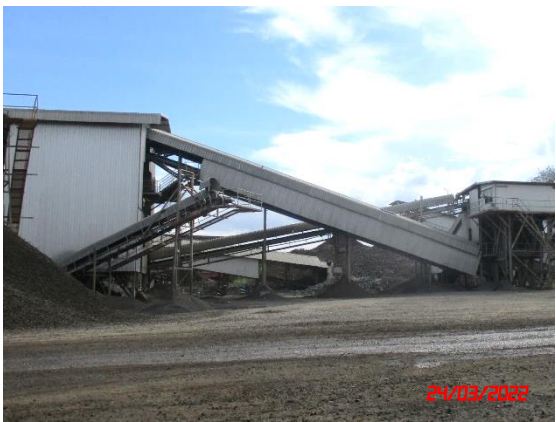
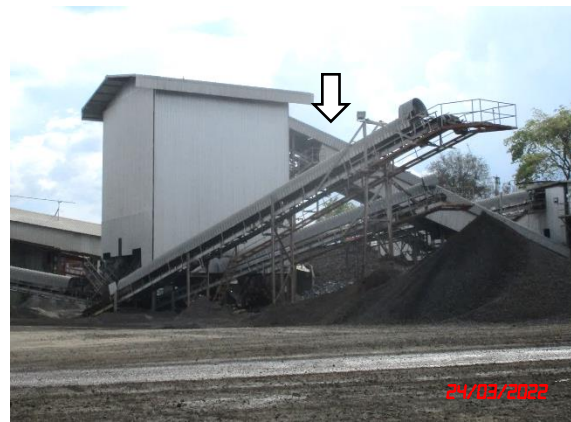
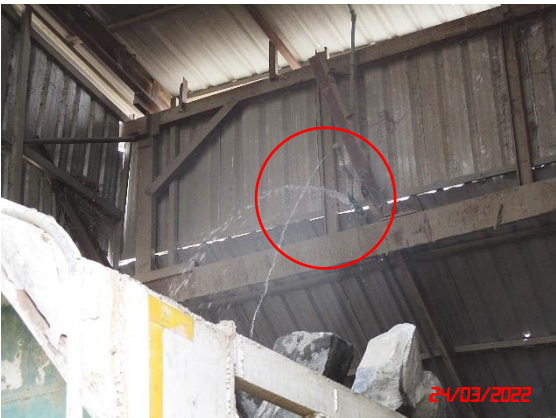
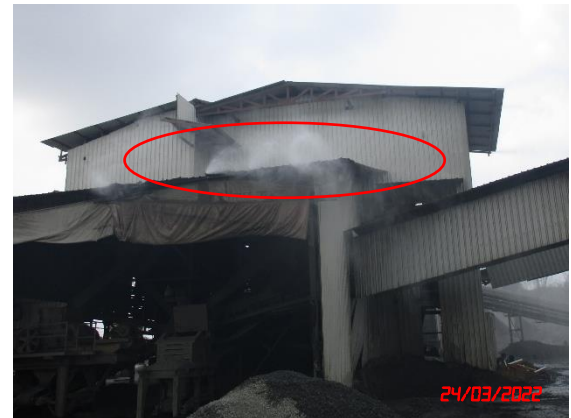
### รูปที่ 2-5 ระบบป้องกันและกำจัดฝุ่นละอองจากการไม่ บด และย่อยหิน

อาคารปิดคลุมโรงโม่หิน

อาคารปิดคลุมยังรับหินใหญ่

หลังคาปิดคลุมสายพานลำเลียง

ระบบสเปรย์น้ำบริเวณจุดกำเนิดฝุ่นละออง

เงื่อนไขมาตรการ	ผลการปฏิบัติตามมาตรการ	ปัญหา อุปสรรค ที่ไม่สามารถปฏิบัติตามมาตรการและแนวแก้ไข
อัดแน่น และปลูกเสริมบริเวณที่ว่างในเขตพื้นที่เวนไม่ทำเหมือง เพื่อเป็นแนวกันชนป้องกันฝุ่นละอองแพร่กระจายออกสู่ภายนอก	เป็นแนวกันชนป้องกันฝุ่นละอองแพร่กระจายออกสู่ภายนอก ดังรูปที่ 2-2 และรูปที่ 2-4	
<p>2. ให้ดูแลรักษาโรงโม่หินของโครงการให้มีระบบป้องกันผลกระทบสิ่งแวดล้อมที่มีประสิทธิภาพ ที่เป็นไปตามประกาศกรมอุตสาหกรรมพื้นฐานและการเหมืองแร่ เรื่อง ให้โรงโม่บดหรือย่อยหินมีระบบป้องกันผลกระทบสิ่งแวดล้อม พ.ศ. 2548 รายละเอียดดังนี้</p> <ul style="list-style-type: none"> <li>- ให้สร้างอาคารปิดคลุม 3 ด้าน และหลังคาสำหรับเครื่องบดชุดแรก (Primary Crusher) ยุ้งรับหินใหญ่ (Hopper) และตะแกรงร่อนคัดเศษหิน ดิน ทราย (Scalping Screen) พร้อมทั้งต้องติดตั้งเครื่องฉีดสเปรย์น้ำบริเวณปากยุ้งรับหินใหญ่</li> <li>- เครื่องบดชุดที่ 2 (Secondary Crusher) เครื่องบดชุดที่ 3 (Tertiary Crusher) ตะแกรงร่อนคัดเศษหิน ดิน ทราย และตะแกรงร่อนคัดขนาดหินจะต้องมีฝาคอบหรืออุปกรณ์ปิดคลุมป้องกันฝุ่น และต้องสร้างอาคารปิดคลุมเครื่องจักรอุปกรณ์ทั้งหมดอย่างมิดชิด</li> <li>- ระบบสายพานลำเลียง ต้องสร้างอุปกรณ์ปิดคลุมโดยตลอด พร้อมทั้งติดตั้งเครื่องฉีดสเปรย์น้ำบริเวณจุดต่างๆ ที่ก่อให้เกิดฝุ่นละอองภายนอกอาคาร</li> <li>- บริเวณปลายสายพานลำเลียงที่เทกองหินคัดขนาดแล้วต้องติดตั้งเครื่องฉีดสเปรย์น้ำ หรือเครื่องป้องกันฝุ่นในการเทกองหินคัดขนาดแล้ว</li> </ul>	<ul style="list-style-type: none"> <li>● ผู้ถือประทานบัตรได้ดำเนินการปรับปรุงระบบป้องกันและแก้ไขผลกระทบสิ่งแวดล้อมให้เป็นไปตามประกาศกรมอุตสาหกรรมพื้นฐานและการเหมืองแร่ ดังนี้ (รูปที่ 2-5) <ul style="list-style-type: none"> <li>- มีการสร้างอาคารปิดคลุมโรงโม่หิน และอาคารปิดคลุมยุ้งรับหินใหญ่ทั้ง 3 ด้าน</li> <li>- มีการสร้างอาคารปิดคลุมเครื่องบดชุดที่ 2 เครื่องบดชุดที่ 3 และตะแกรงร่อนคัดเศษหิน ดิน ทราย และตะแกรงร่อนคัดขนาดหินของโครงการ</li> <li>- มีการสร้างหลังคาปิดคลุมสายพานลำเลียงแรมอย่างมิดชิด</li> <li>- มีการติดตั้งเครื่องฉีดสเปรย์น้ำบริเวณปลายสายพานลำเลียง</li> </ul> </li> </ul>	-

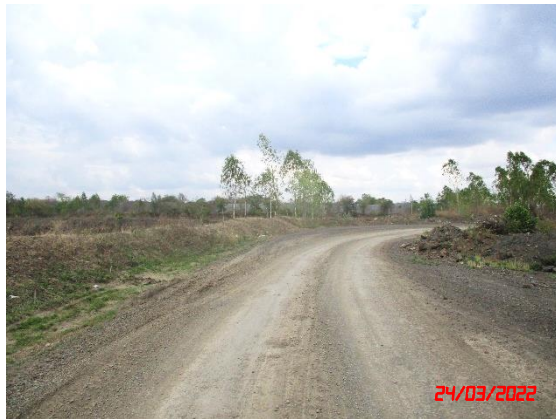
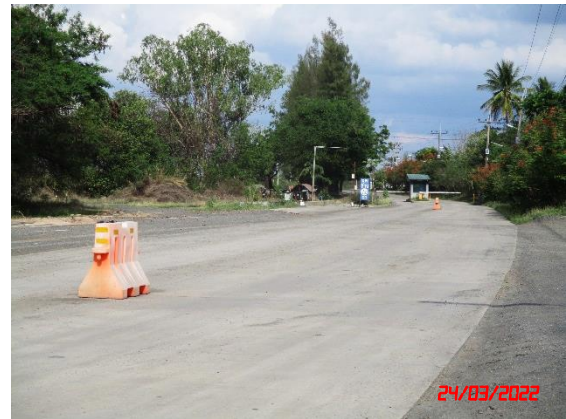
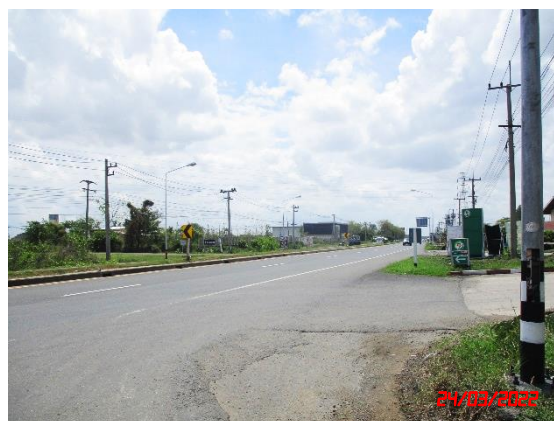
รูปที่ 2-18 สภาพเส้นทางขนส่งแร่

เส้นทางขนส่งแร่จากหน้าเหมือง-โรงโม่หิน

ถนนคอนกรีตบริเวณโรงโม่หิน

เส้นทางขนส่งแร่ที่เป็นถนนสาธารณะ

1. ให้ดูแลรักษาและปรับปรุงเส้นทางขนส่งแร่จากพื้นที่โครงการถึงโรงโม่หินให้อยู่ในสภาพการใช้งานได้ดีอยู่เสมอ	<ul style="list-style-type: none"> <li>สำหรับการขนส่งแร่จากบริเวณพื้นที่หน้าเหมืองถึงโรงโม่หินของโครงการ ผู้ถือประทานบัตรได้มีการปรับปรุงเส้นทางขนส่งแร่ให้อยู่ในสภาพที่สามารถใช้งานได้ดีอยู่เสมอ ดังรูปที่ 2-18</li> </ul>	-

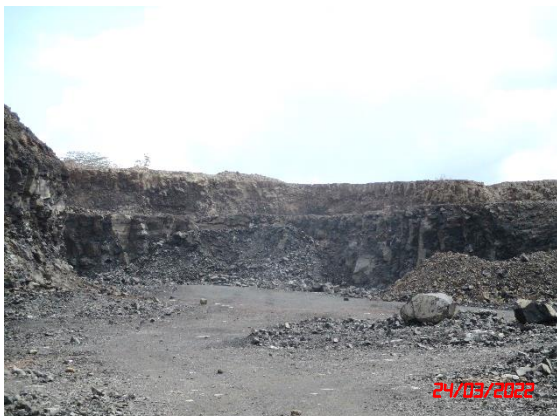
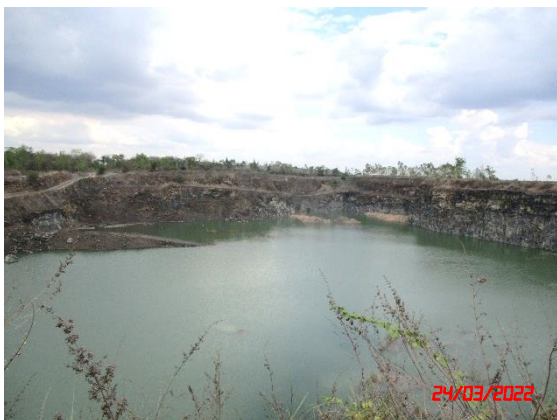
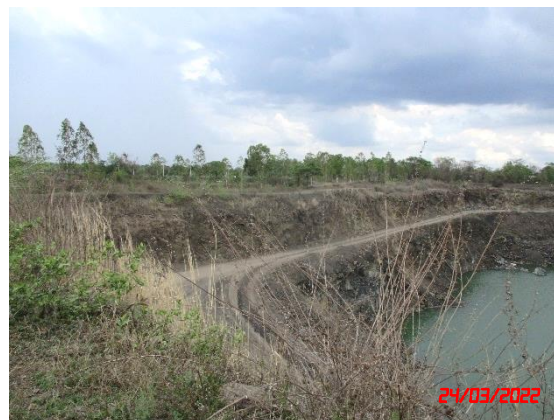
### รูปที่ 2-23 ลักษณะหน้าเหมืองของโครงการในปัจจุบัน

ประทานบัตรที่ 31952/16388

ประทานบัตรที่ 31944/15974

1. ให้เปิดทำเหมืองตามแผนผังโครงการกำหนดไว้อย่างเคร่งครัด โดยออกแบบหน้าเหมืองให้มีลักษณะเป็นขั้นบันได (Benching Method) ให้มีความสูงชันประมาณ 10 เมตร และความกว้างของแต่ละชั้นไม่น้อยกว่าความสูงของชั้นบันได และควบคุมความลาดชันรวม (Overall Slope) ไม่ให้เกิน 45 องศา พร้อมทั้งตรวจสอบสภาพหน้าเหมืองให้อยู่ในสภาพที่ปลอดภัยจากการพังทลายก่อนเข้าปฏิบัติงานในแต่ละวัน	<ul style="list-style-type: none"> <li>วิศวกรผู้ควบคุมการทำเหมืองของโครงการได้ออกแบบและวางแผนการทำเหมืองตามแผนผังโครงการกำหนด โดยเปิดหน้าเหมืองในลักษณะขั้นบันได และมีการตรวจสอบสภาพหน้าเหมืองให้อยู่ในสภาพที่ปลอดภัย พร้อมทั้งควบคุมความลาดชันรวมของหน้าเหมือง เพื่อป้องกันการพังทลายของหน้าเหมือง ดังรูปที่ 2-23</li> </ul>	-

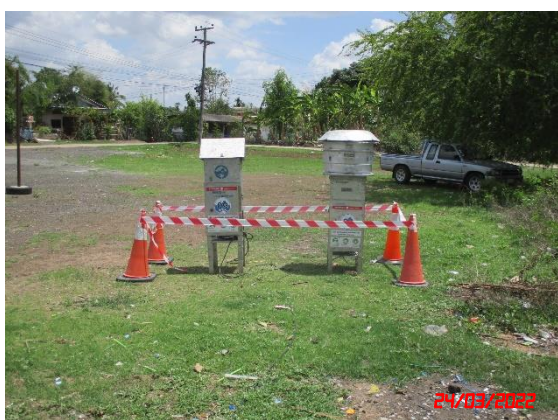
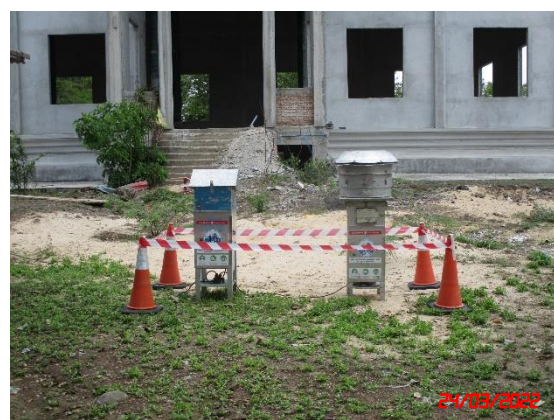
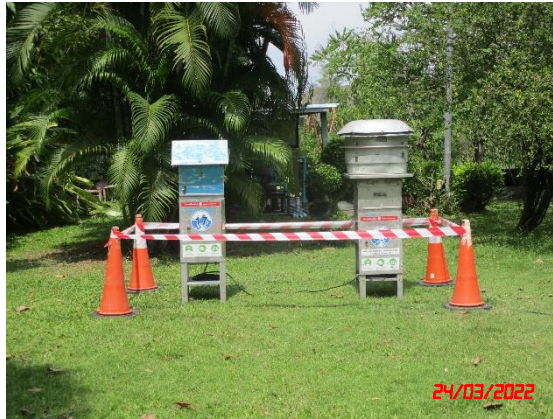
รูปที่ 2-30 การตรวจวัดคุณภาพอากาศ ระหว่างวันที่ 24-27 มีนาคม 2565

บ้านพลวงหลังที่ไกลที่สุด

วัดเทพนรสิงห์

สำนักงานของโครงการ

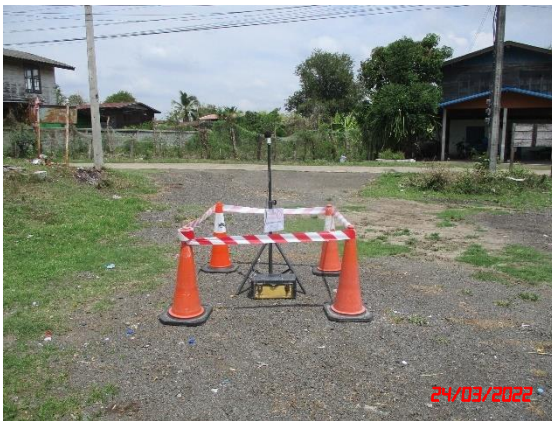
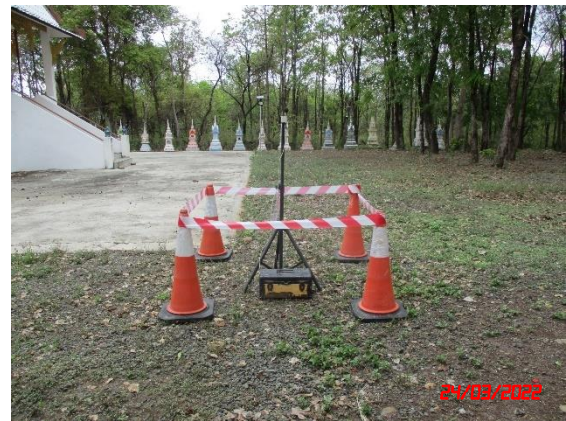
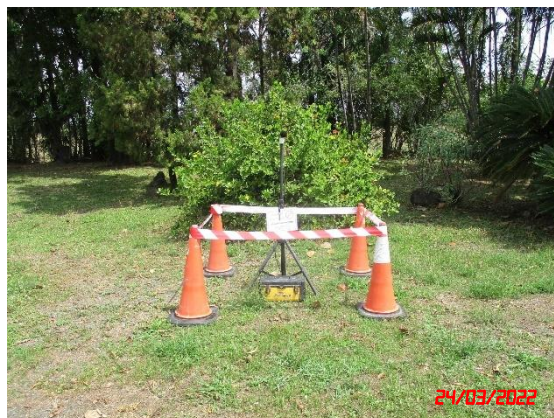
รูปที่ 2-31 การตรวจวัดระดับเสียง ระหว่างวันที่ 24-27 มีนาคม 2565

บ้านพลวงหลังที่ใกล้ที่สุด

วัดเทพนรสิงห์

สำนักงานของโครงการ

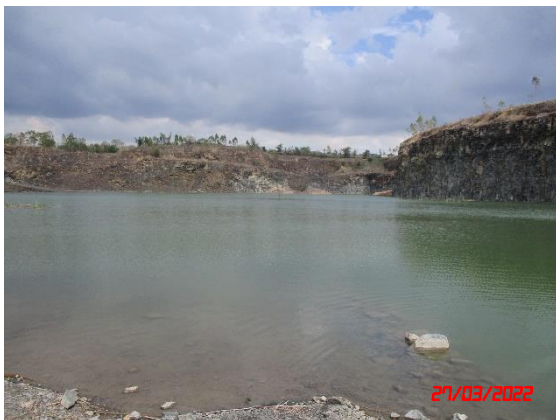
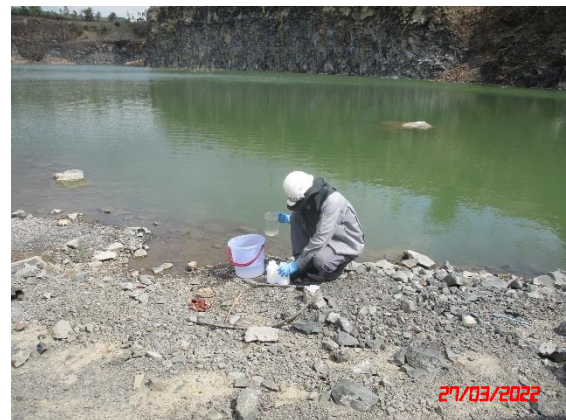
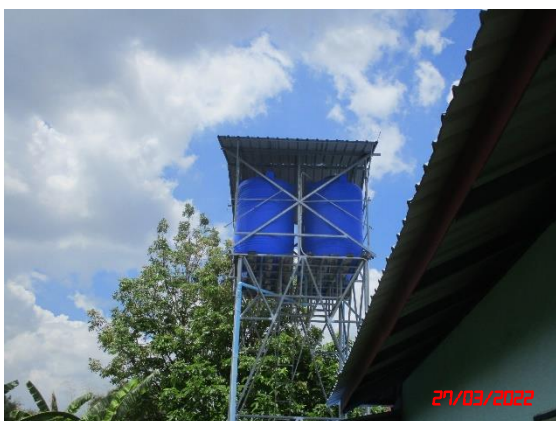
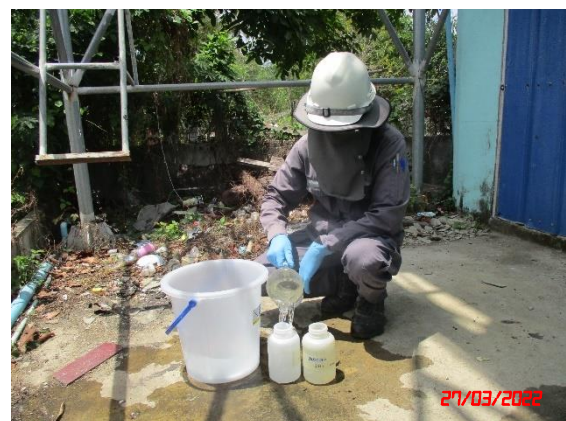
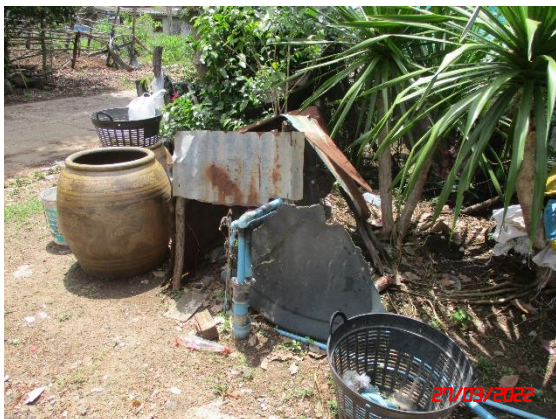
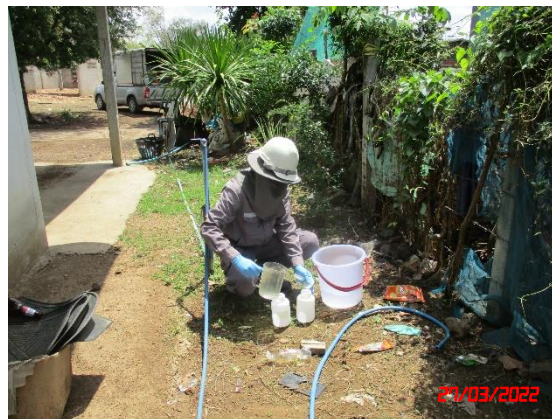
รูปที่ 2-33 การเก็บตัวอย่างน้ำ เมื่อวันที่ 27 มีนาคม 2565

บ่อขุมเหมืองของโครงการ

บ่อบาดาลบ้านพลวง

บ่อบาดาลบ้านโคกตาสิงห์
