มาตรการป้องกันและแก้ไข ผลกระทบสิ่งแวดล้อมและ มาตรการติดตามตรวจสอบ คุณภาพสิ่งแวดล้อม

บทที่ 2

มาตรการป้องกันและแก้ไขผลกระทบสิ่งแวดล้อม และมาตรการติดตามตรวจสอบคุณภาพสิ่งแวดล้อม

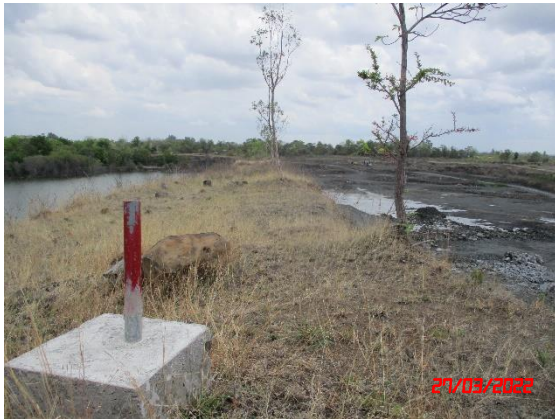
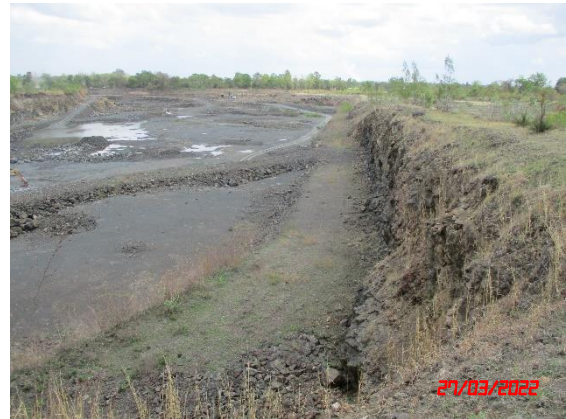
รูปที่ 2-1 แนวเขตพื้นที่เวนคืนทำเหมือง

เงื่อนไขตามมาตรการ	ผลการปฏิบัติตามมาตรการ	ปัญหา อุปสรรค ที่ไม่สามารถปฏิบัติตามมาตรการ และแนวทางแก้ไข
1. ให้เว้นพื้นที่ไม่ทำเหมืองจากแนวเขตคำขอต่ออายุประทานบัตร เป็นระยะ 10 เมตร และกันเขตพื้นที่ไม่ทำเหมืองห่างจากทางสาธารณประโยชน์ที่อยู่ใกล้พื้นที่โครงการทางด้านทิศใต้และทิศตะวันตกเฉียงใต้ เป็นระยะไม่น้อยกว่า 50 เมตร พร้อมทั้งดูแลรักษาพื้นที่ที่มีอยู่เดิมไว้	<ul style="list-style-type: none"> การดำเนินการทำเหมืองของโครงการได้มีการเว้นพื้นที่ไม่ทำเหมืองจากแนวเขตพื้นที่ประทานบัตรในระยะ 10 เมตร และเว้นพื้นที่ไม่ทำเหมืองจากทางสาธารณประโยชน์ในระยะ 50 เมตร และดูแลแนวต้นไม้ที่มีอยู่เดิมในพื้นที่ดังกล่าวให้มีการเจริญเติบโตที่ดีอยู่เสมอ ดังรูปที่ 2-1 	-

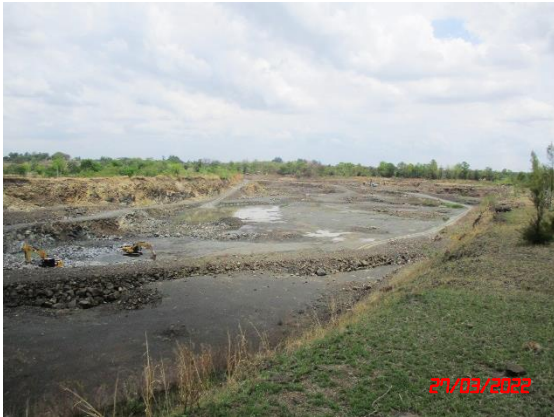
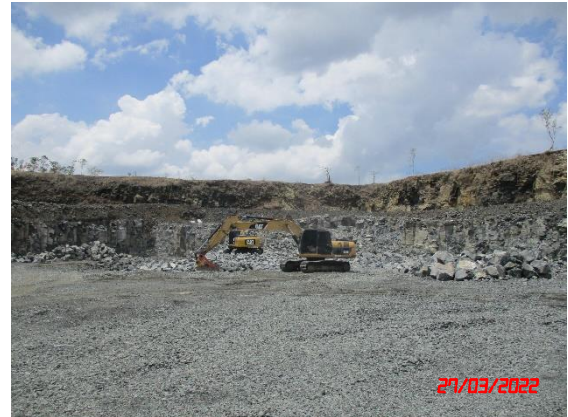
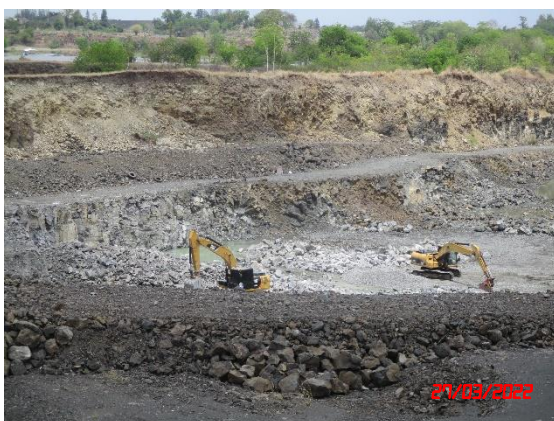
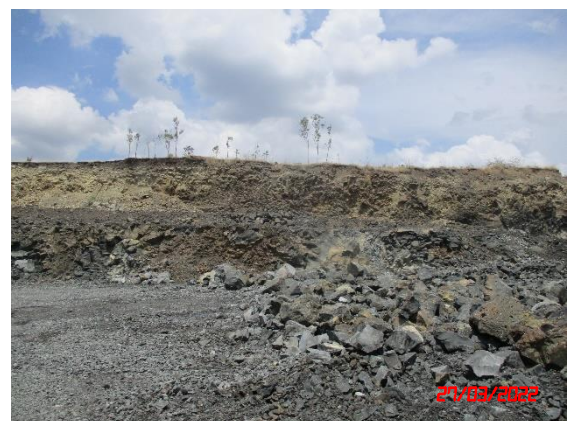
รูปที่ 2-2 ลักษณะหน้าเหมืองของโครงการในปัจจุบัน

2. กำหนดการเปิดหน้าเหมืองให้มีทิศทางและลำดับขั้นตอน ตลอดจนขอบเขตพื้นที่ทำเหมืองตามแผนผังโครงการทำเหมืองโดยเคร่งครัด เปิดหน้าเหมืองในลักษณะขั้นบันได มีความสูงของขั้นบันไดไม่เกิน 10 เมตร ความกว้างของขั้นบันไดไม่น้อยกว่า 10 เมตร ความชันหน้าขั้นบันไดประมาณ 80-90 องศา และควบคุมความลาดเอียงของหน้าเหมืองโดยรวมไม่เกิน 45 องศา	<ul style="list-style-type: none"> การดำเนินการทำเหมืองของโครงการได้เปิดดำเนินการทำเหมืองให้มีทิศทางและลำดับขั้นตอนตามแผนผังโครงการทำเหมือง โดยเปิดหน้าเหมืองในลักษณะขั้นบันไดที่มีการควบคุมความกว้างและความสูงของขั้นบันไดให้มีความมั่นคงแข็งแรง พร้อมทั้งควบคุมความลาดชันรวมของหน้าเหมืองไม่เกิน 45 องศา เพื่อป้องกันการพังถล่มของหน้าเหมือง แสดงลักษณะหน้าเหมืองดังรูปที่ 2-2 	-

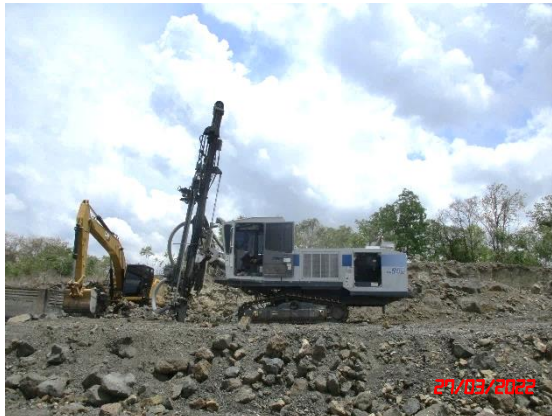
รูปที่ 2-3 เครื่องเจาะระเบิด

3. ใช้เครื่องเจาะระเบิดแบบดินตะขำที่มีเครื่องดูดฝุ่นติดตั้งที่บริเวณหัวเจาะหรือใช้น้ำหล่อลื่นในรูเจาะ เพื่อป้องกันและลดการฟุ้งกระจายของฝุ่นละอองที่เกิดจากการเจาะระเบิด	<ul style="list-style-type: none"> วิศวกรผู้ควบคุมการทำเหมืองของโครงการได้ออกแบบให้มีการใช้เครื่องเจาะระเบิดแบบดินตะขำที่มีเครื่องดูดฝุ่นติดตั้งที่บริเวณหัวเจาะในการเจาะระเบิด เพื่อป้องกันและลดการฟุ้งกระจายของฝุ่นละออง ดังรูปที่ 2-3 	-

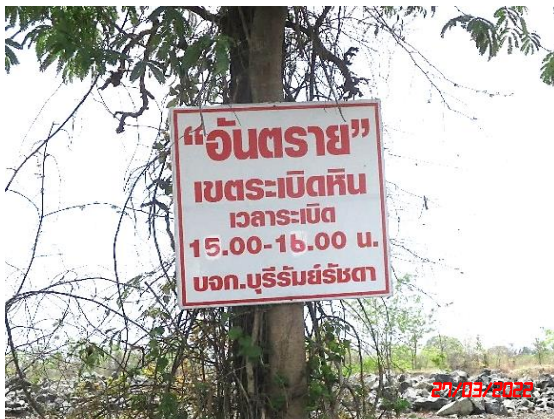
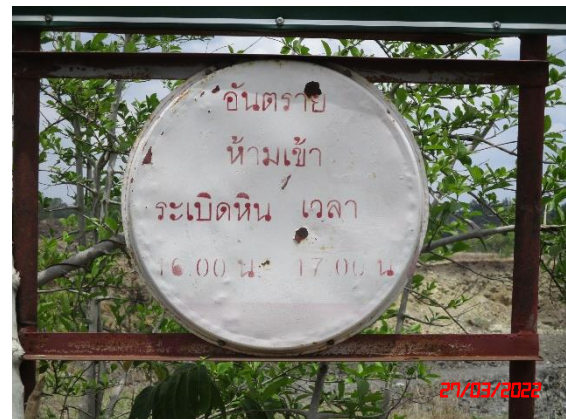
รูปที่ 2-4 ป้ายเตือนเวลาระเบิดหิน

เงื่อนไขตามมาตรการ	ผลการปฏิบัติตามมาตรการ	ปัญหา อุปสรรค ที่ไม่สามารถปฏิบัติตามมาตรการ และแนวทางแก้ไข
4. ใช้ปริมาณวัตถุระเบิดต่อจังหวัดไม่เกิน 60 กิโลกรัม โดยใช้ปุ๋ยแอมโมเนียไนเตรทผสมน้ำมันดีเซล (AN-FO) อัตราส่วน 94:6 โดยน้ำหนักและใช้เก็บแบบห้วงเวลา จุระเบิดระหว่างเวลา 15.00-16.00 น. วันละ 1 ครั้ง ให้มีสัญญาณเตือนภัยให้มองเห็นชัดเจนในระยะ 200 เมตร และมีสัญญาณเสียงก่อนการระเบิดให้ได้ยินในระยะ 500 เมตร เป็นเวลานานไม่น้อยกว่า 3 นาที พร้อมจัดทำป้ายเตือนเวลาทำการระเบิดหินและเขตการใช้วัตถุระเบิดไว้บริเวณปากทางเข้าเหมือง	<ul style="list-style-type: none"> วิศวกรผู้ควบคุมการทำเหมืองของโครงการได้วางแผนและดำเนินงานด้านการระเบิดหน้าเหมืองให้เป็นไปตามแผนผังโครงการกำหนด โดยใช้ปริมาณวัตถุระเบิดในการระเบิดหน้าเหมืองไม่เกิน 60 กิโลกรัมต่อจังหวัด ทำการระเบิดวันละ 1 ครั้ง ในช่วงเวลา 15.00-16.00 น. และเปิดสัญญาณเตือนให้ได้ยินในรัศมีไม่น้อยกว่า 500 เมตร พร้อมทั้งจัดทำป้ายเตือนเวลาทำการระเบิดหินไว้บริเวณด้านหน้าพื้นที่โครงการ ดังรูปที่ 2-4 	-

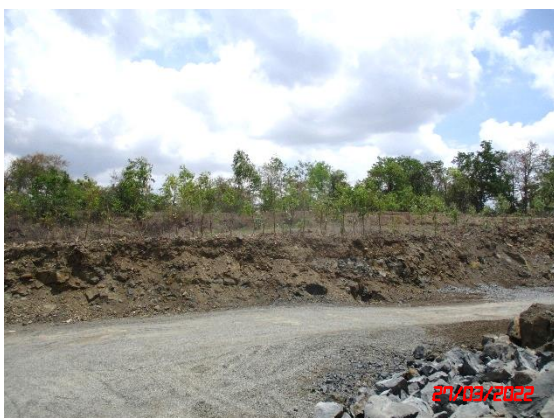
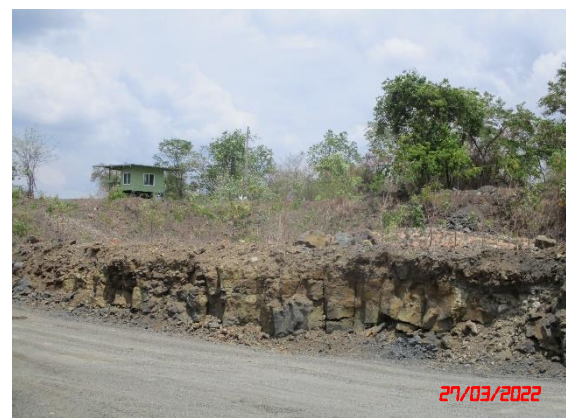
รูปที่ 2-5 คันทำนบดินและแนวต้นไม้บนคันทำนบดิน

เงื่อนไขตามมาตรการ	ผลการปฏิบัติตามมาตรการ	ปัญหา อุปสรรค ที่ไม่สามารถปฏิบัติตามมาตรการ และแนวทางแก้ไข
7. สร้างคันทำนบดินอัดแน่น ขนาดฐานกว้างประมาณ 6 เมตร สันด้านบนกว้าง 2 เมตร ความสูง 2 เมตร ร่วมกับระบายน้ำ ขนาดกว้าง 3 เมตร ท่อร่องกว้าง 1 เมตร ความลึก 1 เมตร ตามแนวขอบเขตพื้นที่ไม่ทำเหมือง เพื่อควบคุมปริมาณน้ำฝนชะล้างพื้นที่โครงการ และเบี่ยงเบนทางน้ำไหลลงบ่อดักตะกอน พร้อมทั้งปลูกพืชคลุมดิน และต้นไม้ท้องถิ่นหรือไม่โตเร็วทรงสูงบนคันทำนบ และในพื้นที่เว้นไม่ทำเหมืองในระยะ 10 เมตร และ 50 เมตร อย่างน้อย 3 แถว ระยะปลูก 2x2 เมตร แบบสลับฟันปลา ทั้งนี้ให้ดำเนินการแล้วเสร็จก่อนขอเปิดการทำเหมือง	<ul style="list-style-type: none"> ผู้รับช่วงการทำเหมืองได้นำเปลือกดินที่ได้จากการขุดเปิดหน้าเหมืองมาใช้ในการสร้างคันทำนบดินโดยรอบพื้นที่โครงการและปลูกไม้ยืนต้นไว้บนแนวคันทำนบดินดังรูปที่ 2-5 พร้อมทั้งขุดระบายน้ำตามแนวขอบเขตพื้นที่ไม่ทำเหมืองดังรูปที่ 2-6 เพื่อควบคุมปริมาณน้ำฝนชะล้างพื้นที่โครงการ และเบี่ยงเบนทางน้ำไหลลงบ่อดักตะกอน 	-

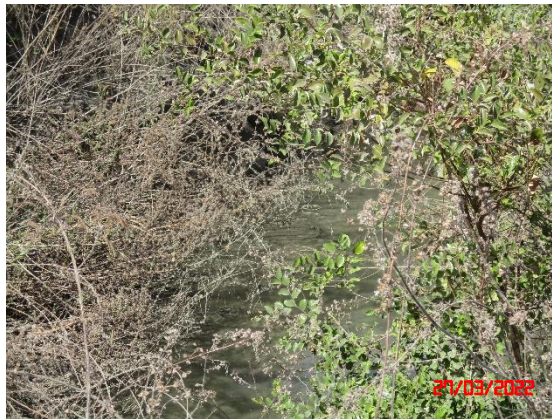
รูปที่ 2-7 บ่อดักตะกอนของโครงการ

8. ให้ดำเนินการขุดบ่อดักตะกอน ขนาด 10x10x2 ลูกบาศก์เมตร จำนวน 3 บ่อ ตามที่กำหนดในแผนผังโครงการทำเหมือง เพื่อรองรับน้ำชะล้างพื้นที่เก็บกองเปลือกดิน เศษหินและมูลดินทราย และในพื้นที่โครงการ พร้อมทั้งทำการขุดลอกตะกอนดินจากบ่อดักตะกอน และระบายน้ำอย่างน้อยปีละ 1 ครั้ง หรือเมื่อมีตะกอนสะสมมากกว่า 1/3 ของบ่อและระบายน้ำ เพื่อรองรับปริมาณน้ำฝนชะล้างได้อย่างมีประสิทธิภาพ	<ul style="list-style-type: none"> ทางโครงการได้มีการขุดบ่อดักตะกอนไว้ในพื้นที่โครงการ ดังรูปที่ 2-7 และใช้พื้นที่ต่ำสุดของการทำเหมืองปัจจุบันเป็นบ่อรองรับน้ำไหลบ่าในบริเวณพื้นที่โครงการ ดังรูปที่ 2-8 ในกรณีที่พบว่าในบ่อดักตะกอนมีปริมาณตะกอนสะสมมากกว่า 1/3 ของบ่อ จะดำเนินการขุดลอกบ่อดักตะกอนดังกล่าวทันที เพื่อให้สามารถรองรับปริมาณน้ำฝนชะล้างได้อย่างมีประสิทธิภาพ 	-

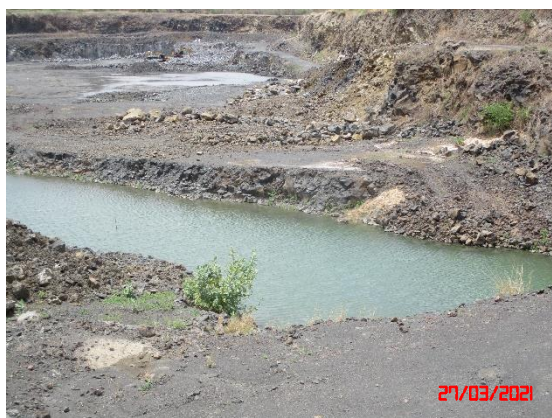
รูปที่ 2-8 บ่อรับน้ำ (Sump) ขุมเหมือง

9. ออกแบบให้มีบ่อรับน้ำ (Sump) บริเวณที่ต่ำที่สุดของพื้นที่บ่อเหมืองให้เป็นพื้นที่รวบรวมน้ำไหลบ่าจากพื้นที่ทำเหมือง พร้อมทั้งติดตั้งเครื่องสูบน้ำ เพื่อระบายน้ำในช่วงฤดูฝนไปเก็บไว้ที่บ่อดักตะกอนและสูบน้ำนำไปใช้ในกิจกรรมต่างๆ	<ul style="list-style-type: none"> วิศวกรผู้ควบคุมการทำเหมืองของโครงการได้มีการปรับพื้นที่ต่ำสุดของโครงการในปัจจุบันเป็นพื้นที่รวบรวมน้ำไหลบ่าจากพื้นที่ทำเหมือง พร้อมทั้งติดตั้งเครื่องสูบน้ำ เพื่อนำน้ำไปใช้ในกิจกรรมต่างๆ ในช่วงฤดูฝน ดังรูปที่ 2-8 	-

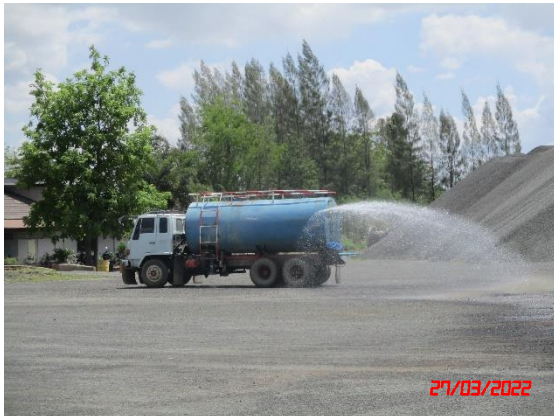
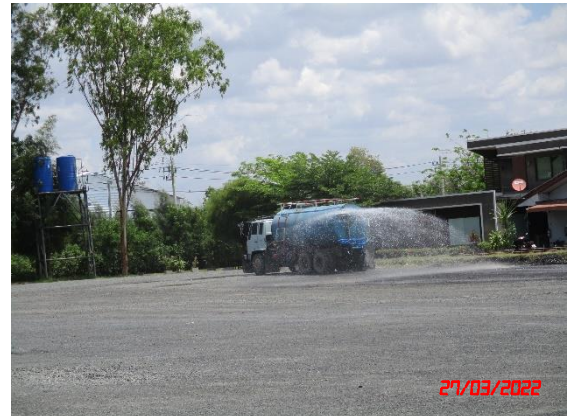
รูปที่ 2-9 การฉีดพรมน้ำเพื่อป้องกันและลดผลกระทบด้านฝุ่นละออง

เงื่อนไขตามมาตรการ	ผลการปฏิบัติตามมาตรการ	ปัญหา อุปสรรค ที่ไม่สามารถปฏิบัติ ตามมาตรการ และแนวทางแก้ไข
<p>10. จัดให้มีรถบรรทุกน้ำ เพื่อใช้ฉีดพรมเส้นทางลำเลียงหินในพื้นที่โครงการ และเส้นทางขนส่งในช่วงที่เป็นถนนลูกรังจากพื้นที่โครงการสู่พื้นที่ภายนอก อย่างน้อยวันละ 3-4 ครั้ง หรือตามความเหมาะสมกับสภาพภูมิอากาศ เพื่อลดการฟุ้งกระจายของฝุ่นละออง พร้อมทั้งให้ดูแลเก็บกวาดฝุ่นตักค้างสะสมบนเส้นทางขนส่ง และให้ความร่วมมือกับประธานบัตรใกล้เคียงปรับปรุงสภาพเส้นทางขนส่ง และถนนสาธารณะที่ใช้ประโยชน์ร่วมกันในการขนส่งให้มีสภาพใช้งานได้ดีและปลอดภัยอยู่เสมอ</p>	<ul style="list-style-type: none"> ● การดำเนินโครงการได้มีมาตรการในการป้องกันและลดผลกระทบในด้านการฟุ้งกระจายของฝุ่นละอองจากกิจกรรมการขนส่งแร่ของโครงการ โดยได้มีการจัดเตรียมรถบรรทุกน้ำเพื่อฉีดพรมน้ำตามเส้นทางขนส่งแร่ รวมไปถึงบริเวณโรงโม่หินและบริเวณหน้าเหมืองวันละ 3-4 ครั้ง หรือตามความเหมาะสมของสภาพอากาศในแต่ละวัน ดังรูปที่ 2-9 พร้อมทั้งจัดให้มีจุดล้างล้อรถบรรทุกขนส่งแร่ไว้ด้านหน้าทางออกของโครงการ เพื่อทำความสะอาดเศษดินแร่ที่ติดมากับรถบรรทุกก่อนออกสู่ภายนอกโครงการดังรูปที่ 2-10 และทำการเก็บกวาดฝุ่นตักค้างสะสมบนเส้นทางขนส่ง พร้อมให้ความร่วมมือกับผู้ถือประธานบัตรใกล้เคียงในการปรับปรุงสภาพเส้นทางขนส่งและถนนสาธารณะที่ใช้ประโยชน์ร่วมกันให้มีสภาพใช้งานได้ดีและปลอดภัยอยู่เสมอ 	<p>-</p>

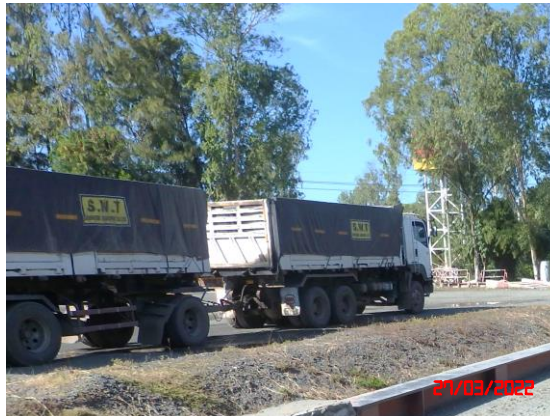
รูปที่ 2-12 การปิดคลุมผ้าใบรถบรรทุก

<p>11. การขนส่งแร่จะต้องใช้ความเร็วและน้ำหนักของรถบรรทุกให้เป็นไปตามที่ทางราชการกำหนด และควบคุมความเร็วไม่เกิน 25 กิโลเมตรต่อชั่วโมง ในช่วงที่เป็นถนนลูกรังและผ่านชุมชน พร้อมทั้งให้ปิดคลุมกระบะบรรทุกให้มิดชิดก่อนออกนอกพื้นที่โรงโม่หิน ทั้งนี้ให้หลีกเลี่ยงการขนส่งแร่ในช่วงเวลาเช้าตรู่และนักเรียน เดินทางไป-กลับที่ทำงานและโรงเรียน (เวลา 07.00-08.00 น. และ 15.30-16.30 น.)</p>	<ul style="list-style-type: none"> ● ผู้ถือประธานบัตรได้ออกกฎระเบียบในการควบคุมความเร็วและน้ำหนักของรถบรรทุกให้เป็นไปตามที่ทางราชการกำหนด โดยกำหนดให้ใช้ความเร็วไม่เกิน 25 กิโลเมตรต่อชั่วโมง ในช่วงที่เป็นถนนลูกรัง และกำหนดให้มีการชั่งน้ำหนักบรรทุกก่อนขนส่งแร่ออกนอกพื้นที่โครงการทุกครั้ง ดังรูปที่ 2-11 พร้อมทั้งกำหนดให้ทำการปิดคลุมผ้าใบรถบรรทุกให้มิดชิดก่อนขนส่งแร่ออกนอกพื้นที่โครงการเพื่อป้องกันเศษแร่ตกหล่นสู่พื้นผิวจราจร ดังรูปที่ 2-12 	<p>-</p>

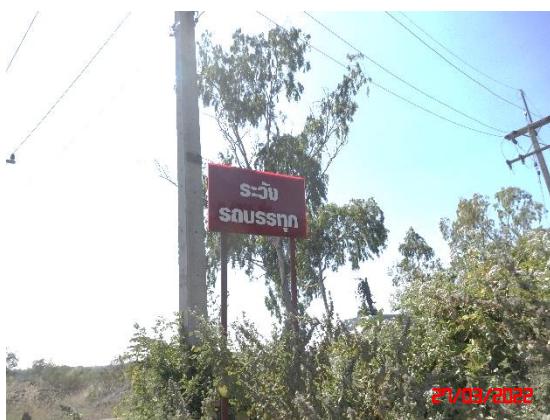
รูปที่ 2-14 ป้ายเตือนระวางรถบรรทุก

เงื่อนไขตามมาตรการ	ผลการปฏิบัติตามมาตรการ	ปัญหา อุปสรรค ที่ไม่สามารถปฏิบัติตามมาตรการ และแนวทางแก้ไข
12. ติดป้ายชี้แสดงรายละเอียดของแปลงประทานบัตรและป้าย สัญญาณจราจรเตือนความเร็วและให้ระมัดระวังรถบรรทุกบริเวณ ริมเส้นทางขนส่งแร่ และบริเวณถนนเข้า-ออก ก่อนถึงทางแยกเข้า พื้นที่โครงการให้เห็นชัดเจน เป็นระยะข้างละประมาณ 100 เมตร	<ul style="list-style-type: none"> ทางโครงการได้ติดตั้งป้ายแสดงรายละเอียดของโครงการไว้บริเวณ ด้านหน้าพื้นที่ประทานบัตรดังรูปที่ 2-13 และติดตั้งป้ายเตือนระวัง มีรถบรรทุกเข้า-ออก ไว้ริมเส้นทางขนส่งแร่ก่อนถึงทางแยกเข้าพื้นที่ โครงการให้สามารถมองเห็นได้ชัดเจน ดังรูปที่ 2-14 	-

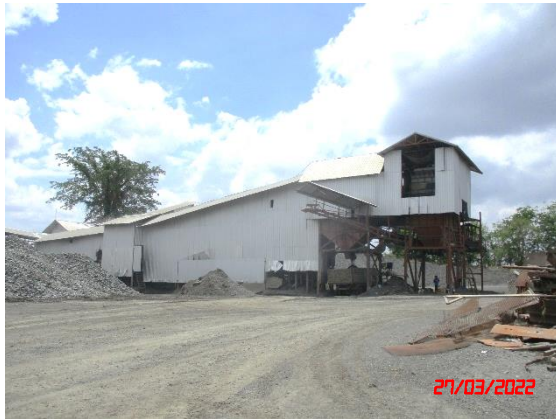
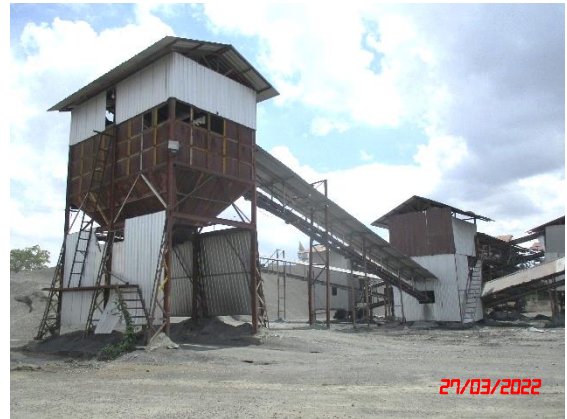
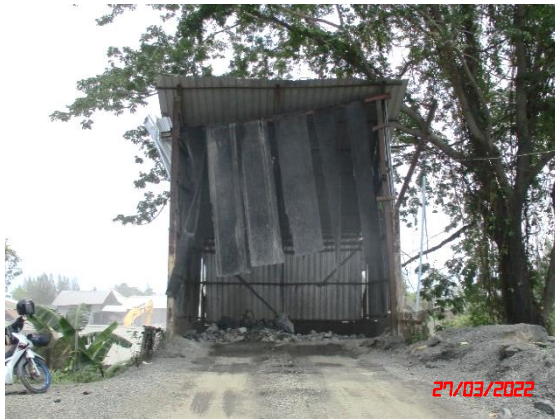
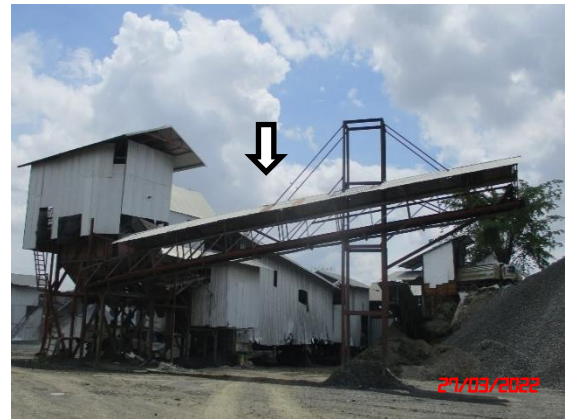
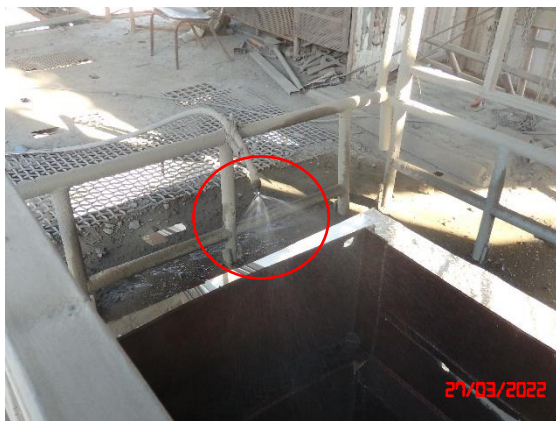
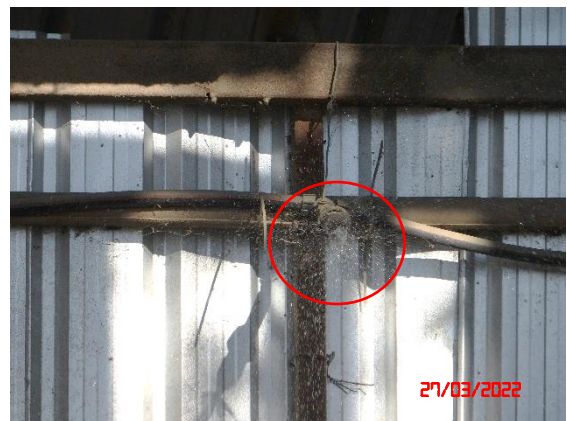
รูปที่ 2-18 ระบบป้องกันผลกระทบสิ่งแวดล้อมจากการไม่ บด และย่อยหิน

14. ให้ปรับปรุงโรงโม่หินเป็นระบบปิด และจัดให้มีระบบป้องกัน ผลกระทบสิ่งแวดล้อมให้ครบถ้วน ตามข้อกำหนดประกาศกรม อุตสาหกรรมพื้นฐานและการเหมืองแร่ เรื่อง ให้โรงโม่บดหรือย่อย หินมีระบบป้องกันผลกระทบสิ่งแวดล้อม ลงวันที่ 12 มกราคม	<ul style="list-style-type: none"> ผู้รับช่วงการทำเหมืองได้ปรับปรุงโรงโม่หินให้เป็นระบบปิดและ จัดให้มีระบบป้องกันผลกระทบสิ่งแวดล้อมอย่างครบถ้วนตาม ประกาศกรมอุตสาหกรรมพื้นฐานและการเหมืองแร่ (รูปที่ 2-18) โดยมีรายละเอียดดังต่อไปนี้ 	-

อาคารปิดคลุมโรงโม่หิน

อาคารปิดคลุมยังรับหินใหญ่

หลังคาปิดคลุมสายพานลำเลียง

ระบบสเปรย์น้ำบริเวณจุดกำเนิดฝุ่นละออง

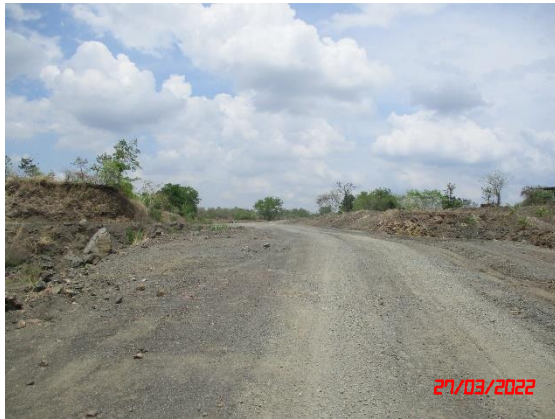
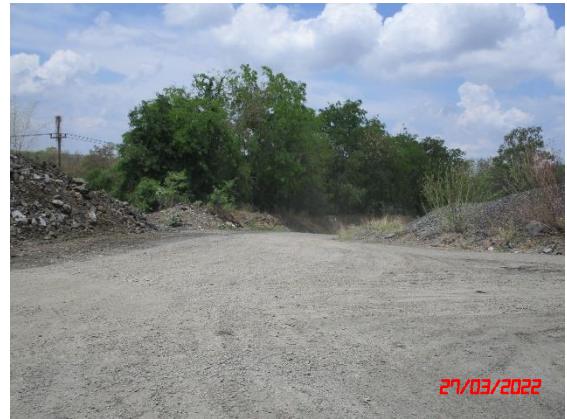
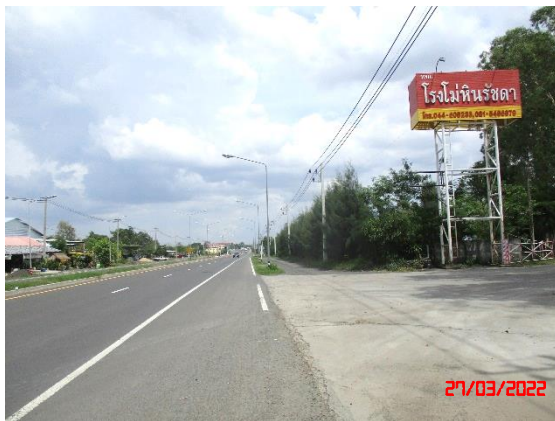
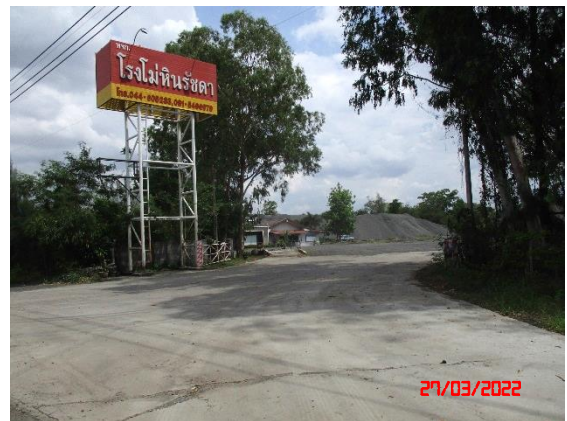
รูปที่ 2-19 เส้นทางขนส่งแร่

เส้นทางลำเลียงแร่บริเวณโรงโม่หิน

บริเวณทางเชื่อมกับเส้นทางสาธารณะ

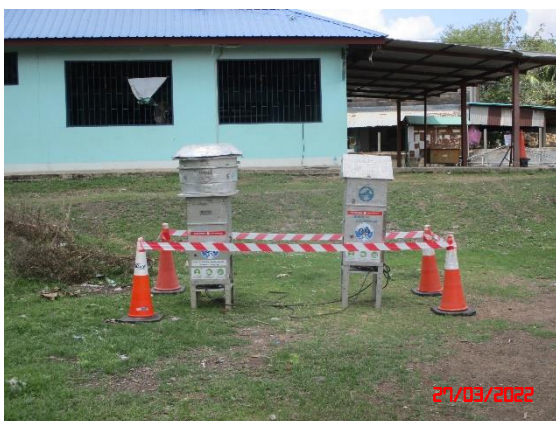
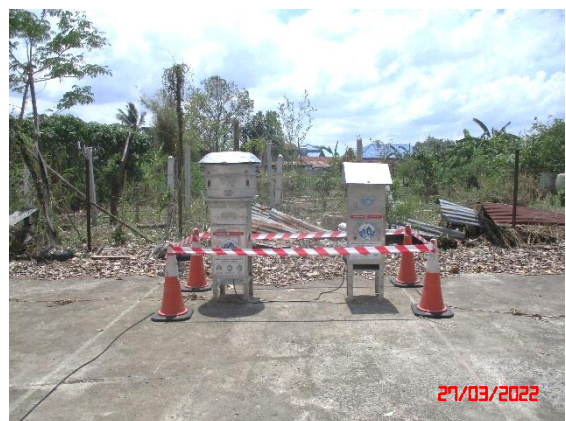
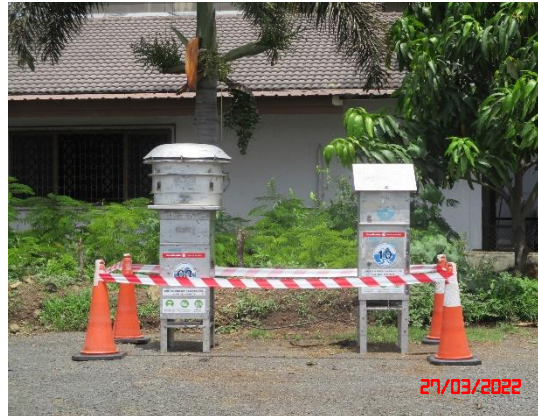
รูปที่ 2-22 การตรวจวัดคุณภาพอากาศ ระหว่างวันที่ 27-28 มีนาคม 2565

ชุมชนบ้านพลวง

บ้านโคกตาลิงห์

สำนักงานโรงโม่หินของโครงการ

สถานีตรวจวัด	ผลการตรวจวัด (มิลลิกรัมต่อลูกบาศก์เมตร)	
	ฝุ่นละอองแขวนลอยรวม (TSP)	ฝุ่นละอองขนาดเล็กกว่า 10 ไมครอน (PM-10)
บ้านพลวง	0.051	0.023
บ้านโคกตาสิงห์	0.044	0.019
สำนักงานโรงโม่หินของโครงการ	0.071	0.035
ค่ามาตรฐาน ¹⁾	0.330	0.120

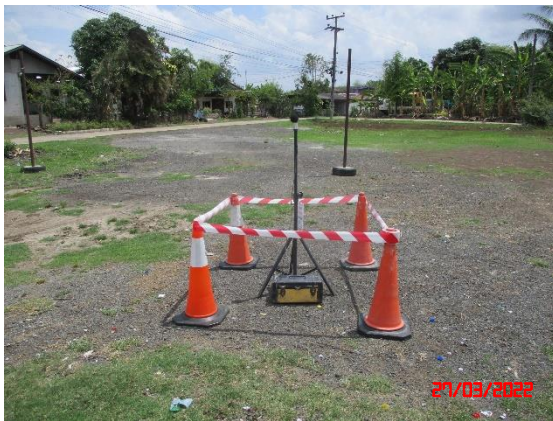
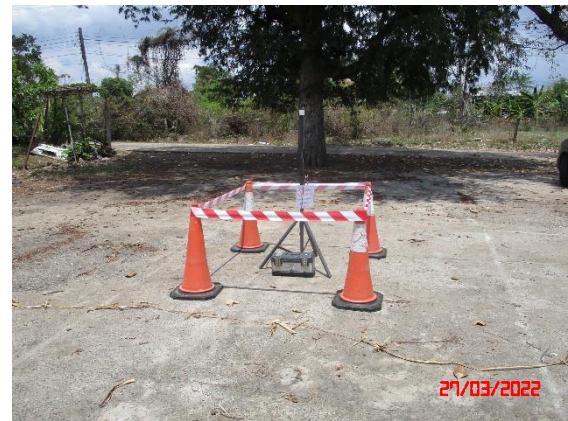
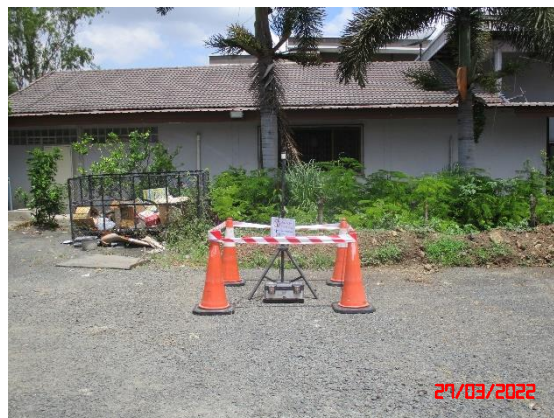
รูปที่ 2-23 การตรวจวัดระดับเสียง ระหว่างวันที่ 27-28 มีนาคม 2565

ชุมชนบ้านพลวง

บ้านโคกตาสิงห์

สำนักงานโรงโม่หินของโครงการ

สถานีตรวจวัด	ผลการตรวจวัด [เดซิเบล (เอ)]	
	ระดับเสียงเฉลี่ย 24 ชั่วโมง (Leq 24 hrs.)	ระดับเสียงสูงสุด (L _{max})
บ้านพลวง	62.4	100.5
บ้านโคกตาสึงห์	57.0	91.4
สำนักงานโรงโม่หินของโครงการ	62.0	104.2
ค่ามาตรฐาน ¹⁾	70.0	115.0

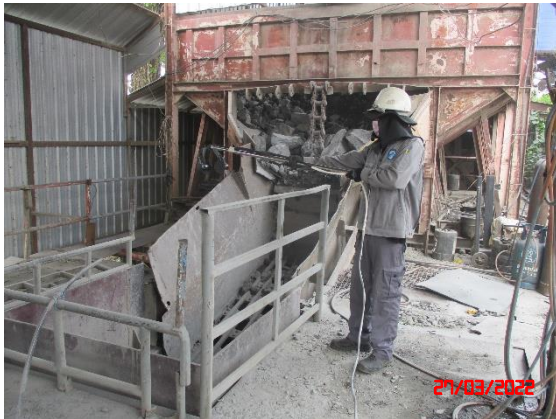
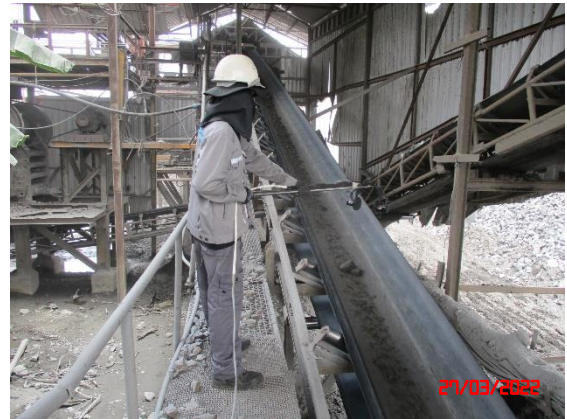
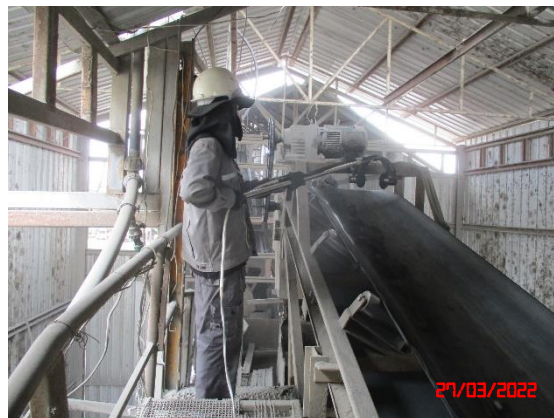
รูปที่ 2-24 การตรวจวัดค่าความทึบแสง ในวันที่ 27 มีนาคม 2565

บริเวณปากไม้

บริเวณสายพานลำเลียง

ปลายสายพานลำเลียง

ตำแหน่งตรวจวัด	ผลการตรวจวัด (ร้อยละ)	ค่ามาตรฐาน ¹⁾ (ร้อยละ)
บริเวณปากโม่หินใหญ่	0.56	20
บริเวณสายพานลำเลียง	0.43	
บริเวณปลายสายพานลำเลียง	0.34

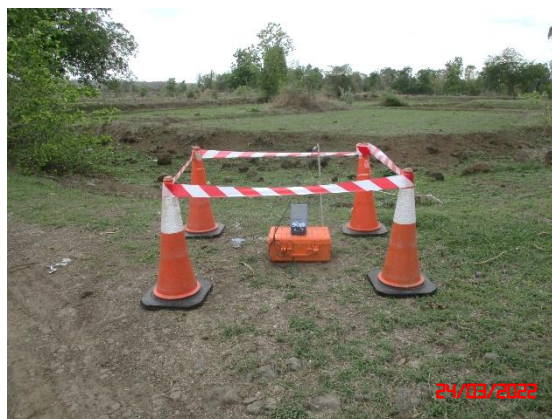
รูปที่ 2-25 การตรวจวัดความสั่นสะเทือนขณะระเบิดหน้าเหมือง ในวันที่ 24 มีนาคม 2565

บ้านราษฎรหลังที่อยู่ใกล้ที่สุดทางทิศตะวันออกเฉียงใต้

สถานี	ดัชนีตรวจวัด	ความถี่ (เฮิรตซ์)	ความเร็วอนุภาค (มม./วินาที)	ค่ามาตรฐาน ¹⁾	ระยะขจัด (มม.)	ค่ามาตรฐาน ¹⁾
บ้านเรือนราษฎรหลัง ที่ใกล้ที่สุดทางทิศ ตะวันออกเฉียงใต้	TRANSVERSE	18	0.717	22.6	0.006	0.20
	VERTICAL	27	1.080	33.9	0.011	0.20
	LONGITUDINAL	12	0.851	15.1	0.017	0.20

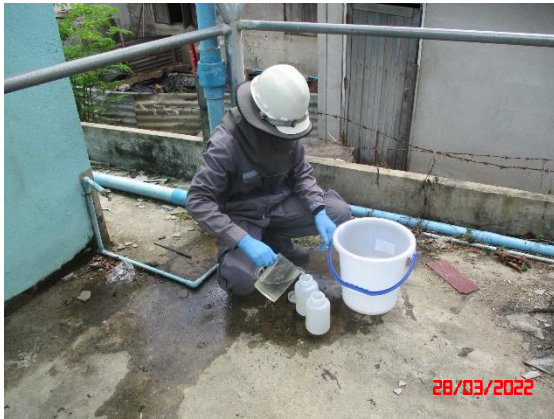
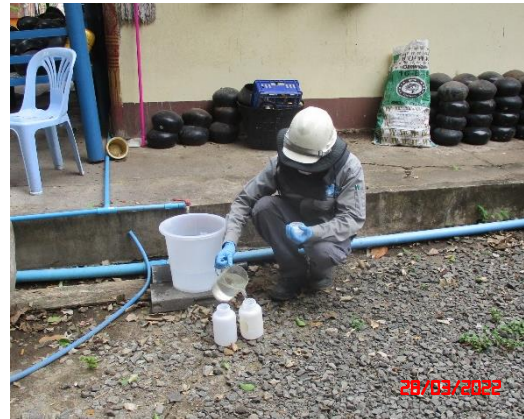
รูปที่ 2-26 การเก็บตัวอย่างน้ำ เมื่อวันที่ 28 มีนาคม 2565

น้ำบ่อบาดาลชุมชนบ้านพลวง

น้ำบาดาลวัดป่าวิเวกสามัคคี

ดัชนี	หน่วย	ผลการวิเคราะห์		ค่ามาตรฐาน ¹⁾	
		น้ำบาดาลชุมชนบ้านพลวง	น้ำบาดาลวัดป่าวิเวกสามัคคี	เกณฑ์กำหนดที่เหมาะสม	เกณฑ์อนุโลมสูงสุด
pH	-	7.57	7.52	7.0-8.5	6.5-9.2
Total Suspended Solids	mg/L	<5.0	<5.0	-	-
Total Dissolved Solids	mg/L	737	460	ไม่เกิน 600	1,200
Total Hardness	mg/L as CaCO ₃	450	248	ไม่เกิน 300	500
Turbidity	NTU	1.0	<1.0	5	20
Sulfate	mg/L	44.5	19.1	ไม่เกิน 200	250
Total Iron	mg/L	0.01	0.01	ไม่เกิน 0.5	1.0

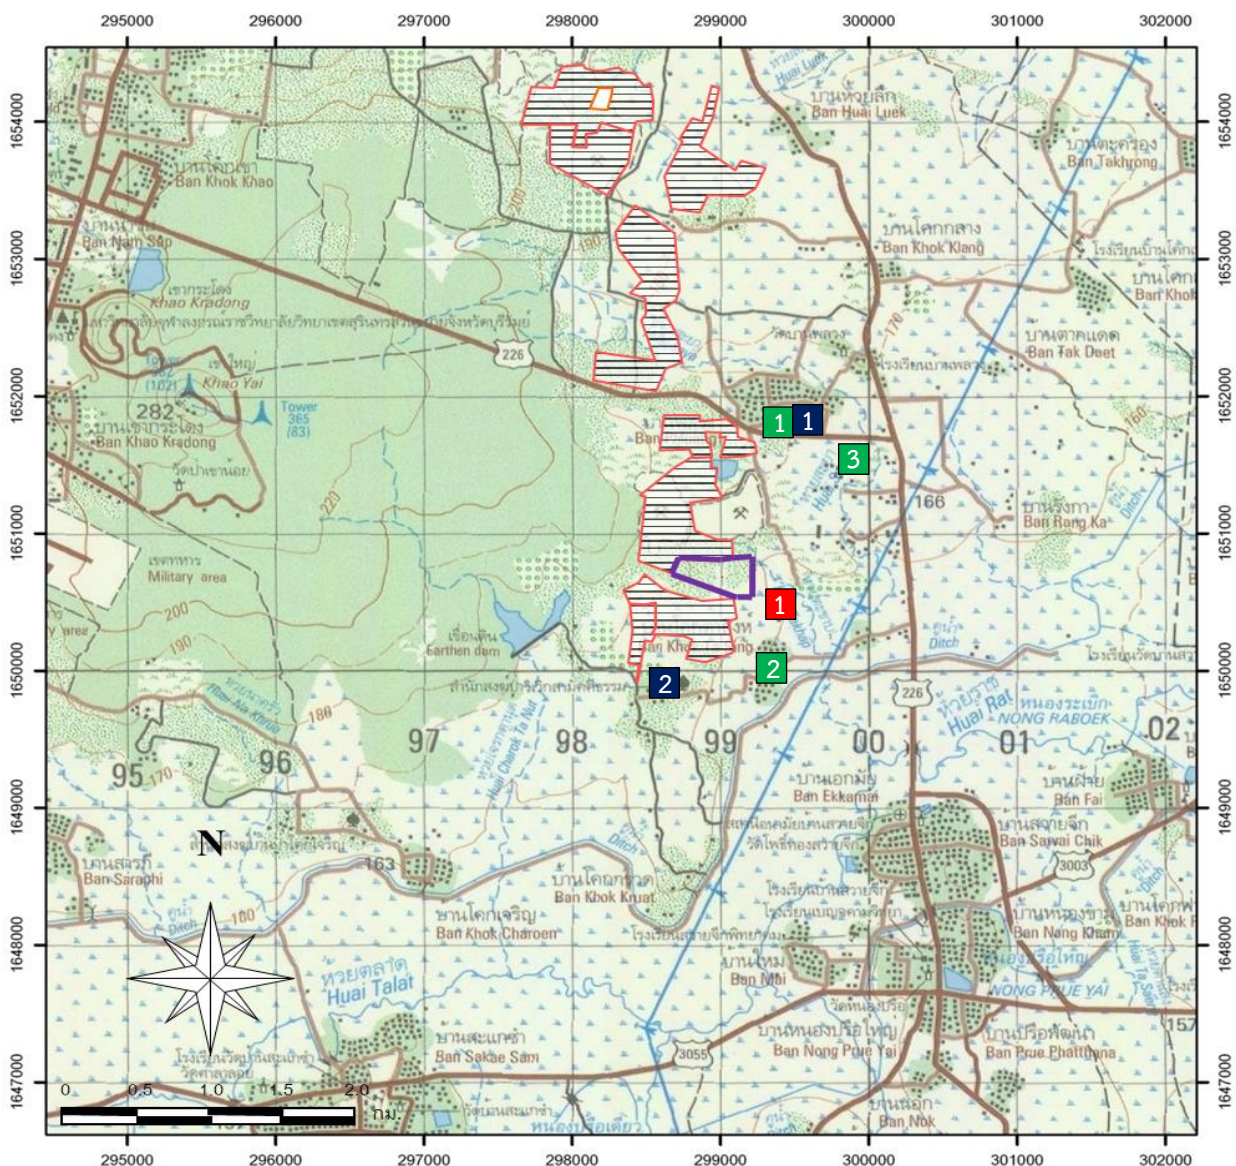
รูปที่ 2-28 แสดงจุดตรวจวัดคุณภาพสิ่งแวดล้อม

จุดตรวจวัดคุณภาพอากาศและเสียง

1. บ้านพลวง
2. บ้านโคกตาสิงห์
3. สำนักงานโรงโม่หินของโครงการ

จุดตรวจวัดน้ำใต้ดิน

1. บ่อบาดาลชุมชนบ้านพลวง
2. บ่อบาดาลวัดป่าวิเวกสามัคคี

จุดตรวจวัดความสั่นสะเทือน

1. บ้านราษฎรหลังที่อยู่ใกล้ที่สุดทางทิศตะวันออกเฉียงใต้
