มาตรการป้องกันและแก้ไข ผลกระทบสิ่งแวดล้อมและ มาตรการติดตามตรวจสอบ คุณภาพสิ่งแวดล้อม

โครงการเหมืองแร่ดินขาว

ประทานบัตรที่ 30451/15783

ตำบลเมืองมาย อำเภอแจ้ห่ม จังหวัดลำปาง

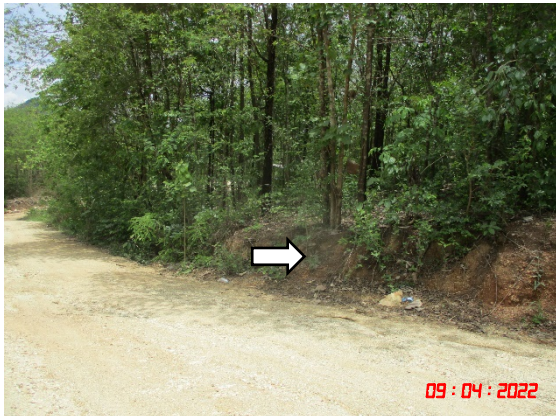
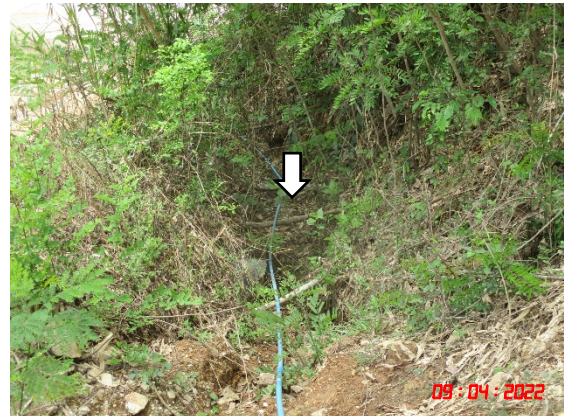
รูปที่ 2-1 ค้นทำนบดิน และคูระบายน้ำ

ค้นทำนบดิน

คูระบายน้ำ

เงื่อนไขตามมาตรการ	ผลการปฏิบัติตามมาตรการ	ปัญหา อุปสรรค ที่ไม่สามารถปฏิบัติตามมาตรการ และแนวทางแก้ไข
2. อุทกวิทยา		
1. สร้างคันทำนบไว้โดยรอบพื้นที่เก็บกองเปลือกดิน พื้นที่ลานกองแร่ และพื้นที่ทำเหมือง ในแต่ละช่วงเวลา โดยคันทำนบมีขนาดความกว้างที่ฐาน 2 เมตร สูง 1.5 เมตร สันทำนบกว้าง 1.5 เมตร	<ul style="list-style-type: none"> ผู้ถือประทานบัตรได้ดำเนินการสร้างคันทำนบดิน และชุดระบายน้ำโดยรอบพื้นที่เก็บกองเปลือกดิน พื้นที่ลานกองแร่ และพื้นที่ทำเหมืองเพื่อรองรับและระบายน้ำฝนจากพื้นที่ดังกล่าว ให้ไหลลงสู่บ่อดักตะกอน ดังรูปที่ 2-1 	-

4. ปลูกพืชคลุมดินตามแนวคันทำนบ แนวขอบชุดระบายน้ำ บริเวณโดยรอบพื้นที่เก็บกองเปลือกดิน บริเวณโดยรอบบ่อดักตะกอน และบริเวณโดยรอบขอบบ่อเหมือง	<ul style="list-style-type: none"> ผู้ถือประทานบัตรได้ดำเนินการปลูกพืชคลุมดินตามแนวคันทำนบดิน และแนวขอบชุดระบายน้ำ บริเวณโดยรอบพื้นที่เก็บกองเปลือกดิน บริเวณโดยรอบบ่อดักตะกอน และบริเวณโดยรอบขอบบ่อเหมือง ดังรูปที่ 2-1 	-

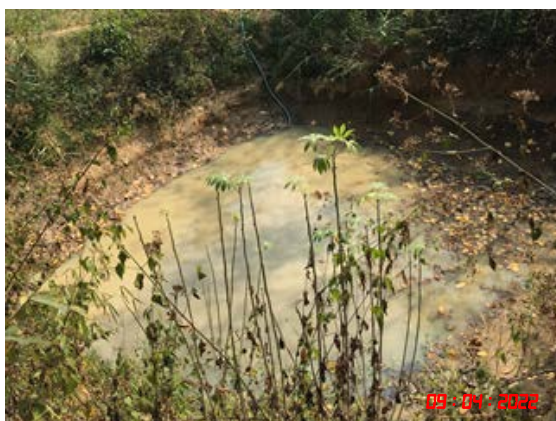
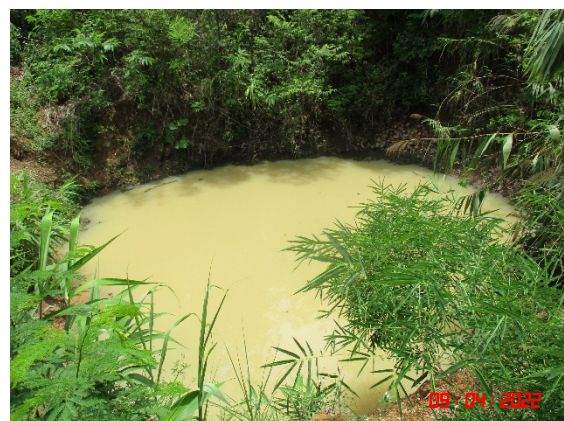
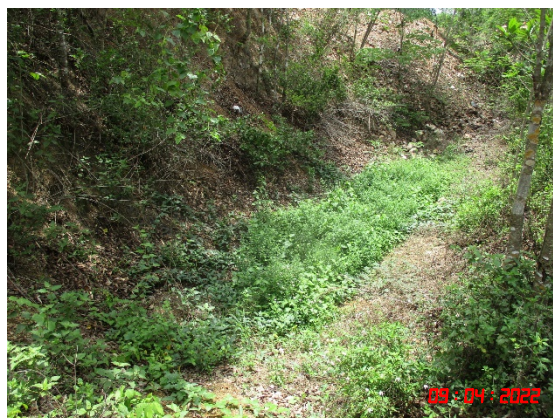
รูปที่ 2-2 บ่อดักตะกอนของโครงการ

บ่อดักตะกอน บ1

บ่อดักตะกอน บ2

บ่อดักตะกอน บ3

เงื่อนไขตามมาตรการ	ผลการปฏิบัติตามมาตรการ	ปัญหา อุปสรรค ที่ไม่สามารถปฏิบัติ ตามมาตรการ และแนวทางแก้ไข
1. บริเวณพื้นที่เก็บกองเปลือกดิน เศษหิน และพื้นที่ลานกองแร่ ให้ขุดสร้างคูระบายน้ำและคันทำนบล้อมรอบ เพื่อรองรับและระบายน้ำฝนไหลลงสู่บ่อดักตะกอนให้แล้วเสร็จ ก่อนที่จะเริ่มเปิดดำเนินการโครงการ โดยคูระบายน้ำกำหนดขนาดท้องร่องกว้าง 0.75 เมตร ลึก 1 เมตร และด้านบนกว้าง 1.5 เมตร ความลาดเอียงของท้องร่องประมาณ 5 องศา ส่วนคันทำนบกําหนดรูปสี่เหลี่ยมคางหมูขนาดความกว้างที่ฐาน 2 เมตร สูง 1.5 เมตร และสันทำนบกว้าง 1.5 เมตร สำหรับบ่อดักตะกอนจะกำหนดให้ขุดสร้างจำนวน 3 บ่อ คือ บริเวณที่เก็บกองเปลือกดิน “ค1” ขนาด 20x30 เมตร ลึก 1.5 เมตร บริเวณที่เก็บกองเปลือกดิน “ค2” ขนาดพื้นที่ 400 ตารางเมตร ลึก 1.5 เมตร และบริเวณพื้นที่ลานกองแร่ชั่วคราว ขนาดพื้นที่ 250 ตารางเมตร ลึก 1.5 เมตร	<ul style="list-style-type: none"> ผู้ถือประทานบัตรได้ดำเนินการสร้างคูระบายน้ำและคันทำนบดินล้อมรอบพื้นที่เก็บกองเปลือกดิน เศษหิน และพื้นที่ลานกองแร่ เพื่อรองรับและระบายน้ำฝนไหลลงสู่บ่อดักตะกอน ดังรูปที่ 2-1 พร้อมทั้งสร้างบ่อดักตะกอน จำนวน 3 บ่อ คือ บริเวณที่เก็บกองเปลือกดิน “ค1” บริเวณที่เก็บกองเปลือกดิน “ค2” และบริเวณพื้นที่ลานกองแร่ชั่วคราว ตามมาตรการกำหนด ดังรูปที่ 2-2 	-

3. ชุดบ่อดักตะกอน จำนวน 3 บ่อ โดยบ่อที่ 1 (บ1) ขนาด 20x30 เมตร ลึก 1.5 เมตร บ่อที่ 2 (บ2) ขนาดพื้นที่ 400 ตารางเมตร ลึก 1.5 เมตร ใช้รองรับน้ำที่ระบายจากพื้นที่เก็บกองเปลือกดิน และบ่อที่ 3 (บ3) มีขนาดพื้นที่ 250 ตารางเมตร ลึก 1.5 เมตร ใช้รองรับน้ำที่ระบายจากพื้นที่ลานกองแร่	<ul style="list-style-type: none"> ผู้ถือประทานบัตรได้ดำเนินการชุดบ่อดักตะกอน จำนวน 3 บ่อ คือ บริเวณที่เก็บกองเปลือกดิน “ด1” บริเวณที่เก็บกองเปลือกดิน “ด2” และบริเวณพื้นที่ลานกองแร่ชั่วคราว ตามมาตรการกำหนด ดังรูปที่ 2-2 	-

7. ให้จัดเตรียมพื้นที่เก็บกองเปลือกดินและเศษหิน เนื้อที่ประมาณ 2 ไร่ โดยการเก็บกองสูงประมาณ 5 เมตร ควบคุมความลาดเอียงด้านข้างประมาณ 30 องศา และสร้างคันดินอัดแน่น ขนาดฐานกว้างประมาณ 6 เมตร สันด้านบนกว้าง 2 เมตร ความสูง 2 เมตร ร่วมกับคูระบายน้ำ ความกว้างด้านบน 3 เมตร ความกว้างท้องร่อง 1 เมตร ความลึก 1 เมตร รอบพื้นที่โครงการ เพื่อควบคุมปริมาณน้ำฝนชะล้างไม่ให้ไหลลงชุมชนเมืองและเปี่ยงเบนทางน้ำให้ไหลลงสู่บ่อดักตะกอน ทั้งนี้ บริเวณกองเก็บเปลือกดินและเศษหินที่ไม่มีการกองเพิ่มเติมให้ปลูกหญ้าหรือพืชตระกูลถั่วคลุมดินเพื่อป้องกันการชะล้างของดิน	<ul style="list-style-type: none"> ผู้ถือประทานบัตรได้จัดเตรียมพื้นที่สำหรับเก็บกองเปลือกดิน และเศษหิน ดังรูปที่ 2-10 และสร้างคันดินอัดแน่น ร่วมกับคูระบายน้ำรอบพื้นที่โครงการ ดังรูปที่ 2-1 เพื่อควบคุมปริมาณน้ำฝนให้ไหลลงสู่บ่อดักตะกอนของโครงการ ดังรูปที่ 2-2 	-

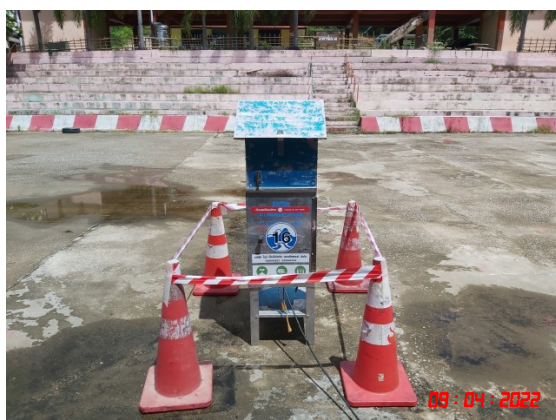
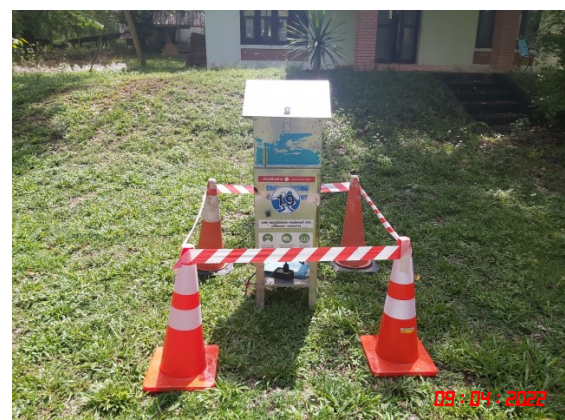
รูปที่ 2-14 การตรวจวัดคุณภาพอากาศ ระหว่างวันที่ 9-10 เมษายน 2565

ชุมชนบ้านไผ่งาม

ที่ทำการหน่วยป้องกันรักษาป่าที่ ลป. 36

1. คุณภาพอากาศ		
1. ให้ตรวจวัดปริมาณฝุ่นละอองแขวนลอยในบรรยากาศ (TSP) เฉลี่ยในรอบ 24 ชั่วโมง โดยใช้เครื่อง High-Volume Air Sampler จำนวน 2 สถานี ได้แก่ ที่ทำการหน่วยป้องกันรักษาป่าที่ ลป. 36 และชุมชนบ้านไผ่งาม ปัสะ 2 ครั้ง ในช่วงเดือนเมษายน และเดือนตุลาคม	<ul style="list-style-type: none"> ดำเนินการตรวจวัดปริมาณฝุ่นละอองแขวนลอยรวม (TSP) จำนวน 2 สถานี ได้แก่ ชุมชนบ้านไผ่งาม และที่ทำการหน่วยป้องกันรักษาป่าที่ ลป. 36 ระหว่างวันที่ 9-10 เมษายน 2565 ดังรูปที่ 2-14 พบว่า ผลการตรวจวัดปริมาณฝุ่นละอองแขวนลอยรวม (TSP) มีค่าอยู่ในเกณฑ์มาตรฐาน 	-

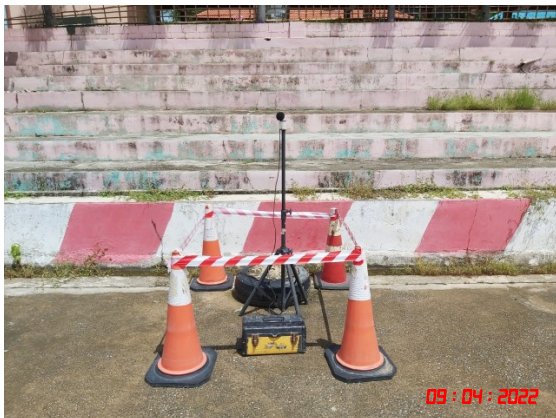
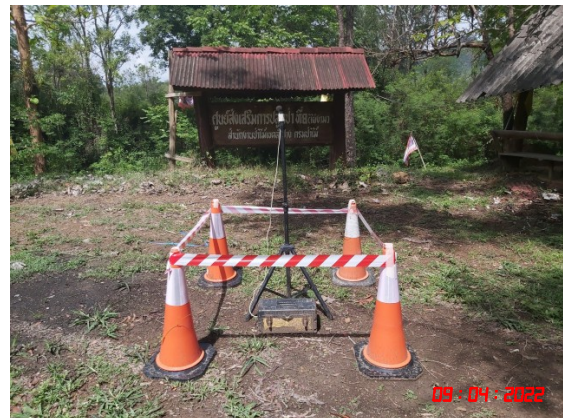
รูปที่ 2-15 การตรวจวัดระดับเสียง ระหว่างวันที่ 9-10 เมษายน 2565

ชุมชนบ้านไผ่งาม

ที่ทำการหน่วยป้องกันรักษาป่าที่ ลป. 36

2. เสียง		
1. ให้ตรวจวัดระดับความดังของเสียงเฉลี่ยโดยทั่วไปในรอบ 24 ชั่วโมง โดยใช้เครื่องวัดเสียง (Sound level Meter) จำนวน 2 สถานี ได้แก่ ที่ทำการหน่วยป้องกันรักษาป่าที่ ลป. 36 และชุมชนบ้านไผ่งาม ปัสะ 2 ครั้ง ในช่วงเดือนเมษายน และเดือนตุลาคม	<ul style="list-style-type: none"> ดำเนินการตรวจวัดระดับเสียงเฉลี่ย 24 ชั่วโมง (Leq 24 hrs.) และระดับเสียงสูงสุด (L_{max}) จำนวน 2 สถานี ได้แก่ ชุมชนบ้านไผ่งาม และที่ทำการหน่วยป้องกันรักษาป่าที่ ลป. 36 ระหว่างวันที่ 9-10 เมษายน 2565 ดังรูปที่ 2-15 พบว่า ผลการตรวจวัดระดับเสียงเฉลี่ย 24 ชั่วโมง (Leq 24 hrs.) และระดับเสียงสูงสุด (L_{max}) มีค่าอยู่ในเกณฑ์มาตรฐาน 	-

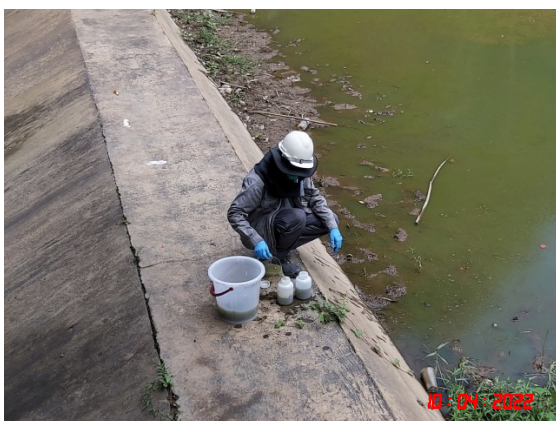
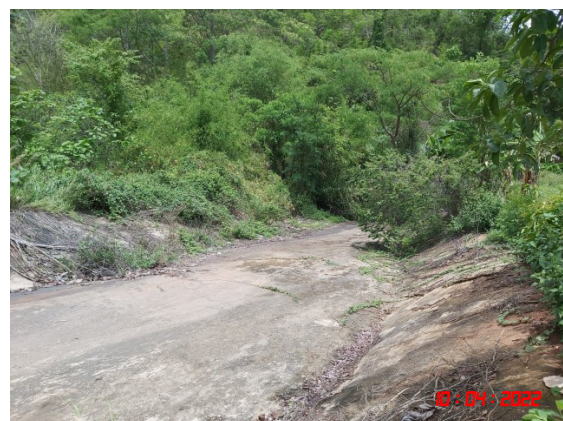
รูปที่ 2-16 การเก็บตัวอย่างน้ำ วันที่ 10 เมษายน 2565

ห้วยแม่คี่ (บริเวณต้นน้ำ)

ห้วยแม่คี่ (บริเวณท้ายน้ำ)

3. อุทกวิทยาและคุณภาพน้ำ		
1. ให้ตรวจวัดคุณภาพน้ำ โดยวิเคราะห์ค่าความเป็นกรด-ด่าง (pH) ตะกอนแขวนลอย (Suspended Solids) ตะกอนละลาย (Dissolved Solids) ความกระด้างรวม (Total Hardness)	<ul style="list-style-type: none"> ดำเนินการเก็บตัวอย่างน้ำ จำนวน 3 สถานี ได้แก่ น้ำแม่คี่ (บริเวณต้นน้ำ) น้ำแม่คี่ (บริเวณท้ายน้ำ) และน้ำประปาหมู่บ้านไผ่งาม (น้ำบ่อต้น) เมื่อวันที่ 10 เมษายน 2565 ดังรูปที่ 2-16 พบว่า 	-
