โครงการเหมืองแร่หินอุตสาหกรรมชนิดหินบะชอลต์ เพื่ออุตสาหกรรมก่อสร้าง

ประทานบัตรที่ 27256/15375

บริษัท หินเพชร จำกัด

มาตรการป้องกันและแก้ไขผลกระทบสิ่งแวดล้อม และมาตรการติดตามตรวจสอบคุณภาพสิ่งแวดล้อม

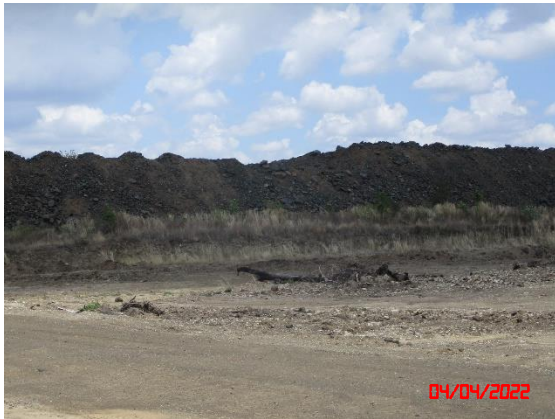
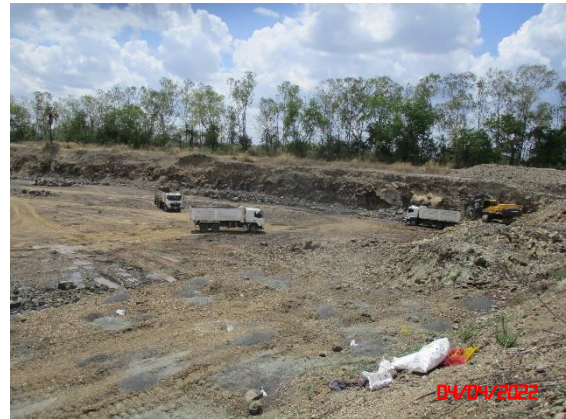
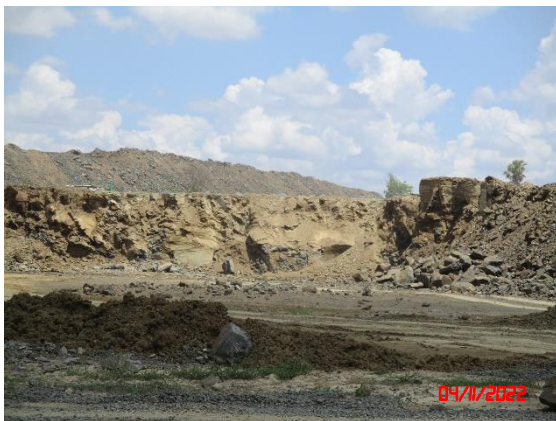
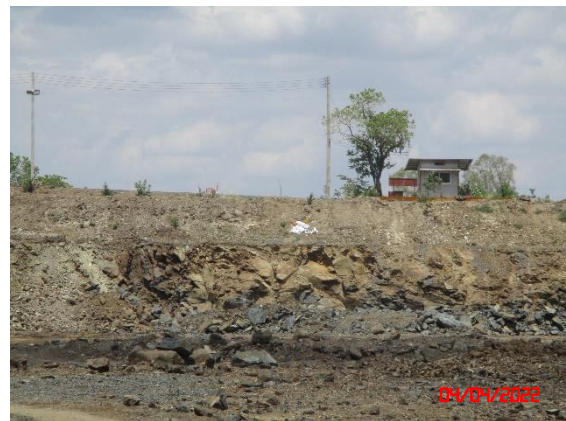
รูปที่ 2-1 ลักษณะหน้าเหมืองของโครงการในปัจจุบัน

เงื่อนไขตามมาตรการ	ผลการปฏิบัติตามมาตรการ	ปัญหา อุปสรรคที่ไม่มาสารณปฏิบัติ ตามมาตรการ และแนวทางแก้ไข
1. ทำเหมืองโดยวิธีเหมืองทาบแบบชันบันไดให้มีความกว้างของแต่ละชั้นไม่น้อยกว่า 8-10 เมตร และมีความสูงประมาณ 10 เมตร โดยหน้าเหมืองสุดท้ายอยู่ที่ระดับความลึกประมาณ 160 เมตรจากระดับน้ำทะเลปานกลาง หรืออยู่ต่ำกว่าระดับพื้นที่ราบ 20 เมตร และรักษาความชันของหน้าเหมืองทั้งหมดไม่เกิน 45 องศา	<ul style="list-style-type: none"> วิศวกรผู้ควบคุมการทำเหมืองของโครงการได้วางแผนการเปิดหน้าเหมืองตามแผนผังโครงการทำเหมือง โดยเปิดหน้าเหมืองในลักษณะชันบันไดตามที่มาตรการกำหนด พร้อมทั้งควบคุมความลาดชันของหน้าเหมืองไม่เกิน 45 องศา โดยปัจจุบันโครงการอยู่ระหว่างการพัฒนาหน้าเหมืองให้มีลักษณะเป็นชันบันได ดังรูปที่ 2-1 	-

2. กำหนดการเปิดหน้าเหมืองให้มีทิศทางและลำดับขั้นตอนตามแผนผังโครงการทำเหมืองโดยเคร่งครัด และให้เปิดหน้าเหมืองในลักษณะขั้นบันได โดยมีความกว้างของขั้นบันไดไม่น้อยกว่า 10 เมตร ความสูงของขั้นบันไดไม่เกิน 10 เมตร ควบคุมความลาดชันรวมไม่เกิน 45 องศา และปรับความสูงของขั้นบันไดชั้นบนสุดไม่เกิน 5 เมตร เพื่อความปลอดภัย	<ul style="list-style-type: none"> วิศวกรผู้ควบคุมการทำเหมืองของโครงการได้วางแผนการเปิดหน้าเหมืองตามแผนผังโครงการทำเหมือง โดยเปิดหน้าเหมืองในลักษณะขั้นบันไดตามที่มาตรการกำหนด พร้อมทั้งควบคุมความลาดชันของหน้าเหมืองไม่เกิน 45 องศา โดยปัจจุบันโครงการอยู่ระหว่างการพัฒนาหน้าเหมืองให้มีลักษณะเป็นขั้นบันได ดังรูปที่ 2-1 	-

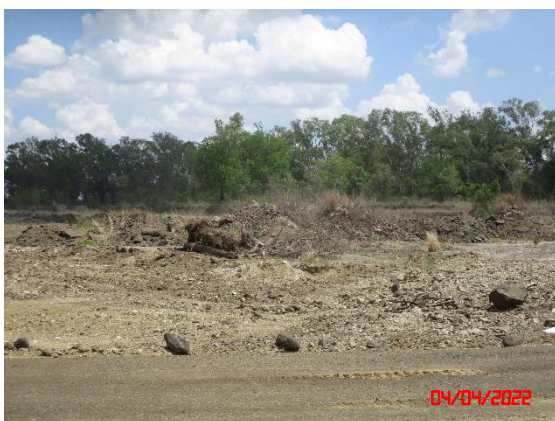
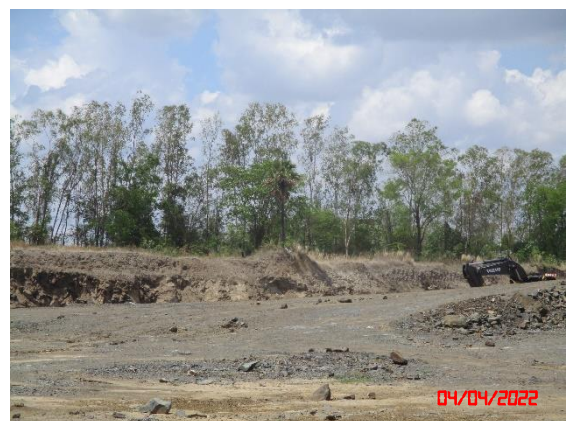
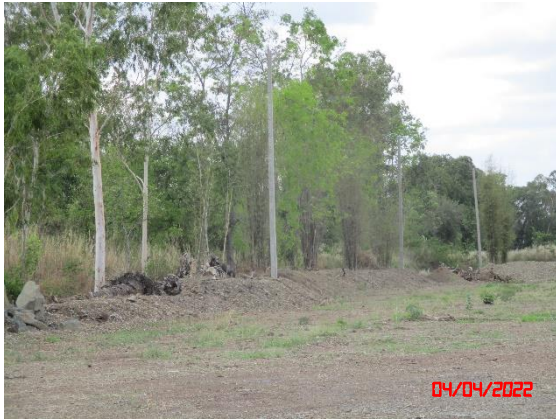
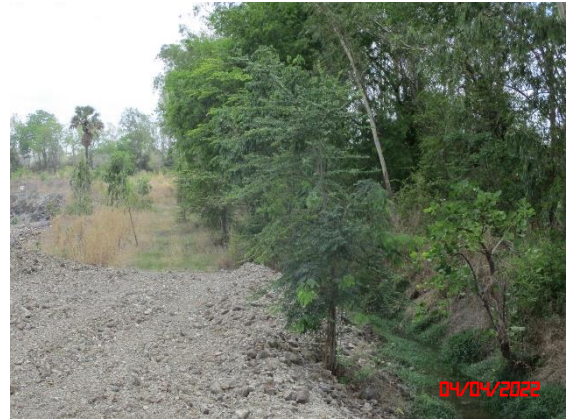
รูปที่ 2-2 พื้นที่เว้นการทำเหมือง และแนวต้นไม้บริเวณพื้นที่เว้นการทำเหมือง

2. ปลุกไม้ยืนต้นโตเร็ว ได้แก่ ยูคาลิปตัส หรือสนประดิพัทธ์ จำนวน 3 แถว แบบสลับฟันปลา ให้ระยะห่างระหว่างต้นและแถวประมาณ 2x2 เมตร บริเวณโดยรอบค้ำข่อประทานบัตรและโดยรอบโรงโม่หิน เพื่อบดบังทัศนียภาพและลดการฟุ้งกระจายของฝุ่นละอองให้น้อยลง	<ul style="list-style-type: none"> ผู้ถือประทานบัตรได้ดำเนินการปลุกไม้ยืนต้นไว้ในบริเวณพื้นที่เว้นการทำเหมืองโดยรอบพื้นที่ประทานบัตร เพื่อบดบังทัศนียภาพและลดการฟุ้งกระจายของฝุ่นละอองให้น้อยลง ดังรูปที่ 2-2 	-

2. ให้ดำเนินการปลูกไม้ยืนต้นโตเร็วภายหลังจากรับประทานบัตรแล้ว (ระยะเตรียมการทำเหมือง) และก่อนที่จะมีการดำเนินโครงการ โดยวิธีปลูกต้นไม้ให้มีระยะ 2x2 เมตร (ประมาณ 400 ต้นต่อไร่) ในพื้นที่เว้นการทำเหมือง รวมทั้งให้มีการบำรุงรักษาต้นไม้เหล่านั้นให้มีความเจริญเติบโตเต็มที่ ทั้งนี้ ให้เสนอแผนการปลูกต้นไม้ พร้อมระบุพันธุ์ไม้และพื้นที่ปลูก ให้สำนักงานนโยบายและแผนทรัพยากรธรรมชาติและสิ่งแวดล้อม และกรมป่าไม้พิจารณาความเหมาะสมก่อนการดำเนินการ	<ul style="list-style-type: none"> ผู้ถือประทานบัตรได้ดำเนินการปลูกไม้ยืนต้นไว้ในบริเวณพื้นที่เว้นการทำเหมืองโดยรอบพื้นที่ประทานบัตร เพื่อบดบังทัศนียภาพและลดการฟุ้งกระจายของฝุ่นละอองให้น้อยลง ดังรูปที่ 2-2 	-

เงื่อนไขตามมาตรการ	ผลการปฏิบัติตามมาตรการ	ปัญหา อุปสรรคที่ไม่สามารถปฏิบัติตามมาตรการ และแนวทางแก้ไข
1. ให้เว้นพื้นที่รอบเขตประทานบัตรระยะอย่างน้อยประมาณ 10 เมตร โดยไม่ให้ทำเหมืองหรือกิจกรรมใดๆ พร้อมทั้งดูแลบำรุงรักษาสภาพพรรณไม้เดิมที่มีอยู่ให้เจริญเติบโตได้ดี เพื่อลดผลกระทบด้านทัศนียภาพและผลกระทบจากฝุ่นการทำเหมืองที่มีต่อทางสาธารณะและพื้นที่โดยรอบ	<ul style="list-style-type: none"> การดำเนินการทำเหมืองของโครงการได้มีการเว้นแนวเขตพื้นที่ไม่ทำเหมืองในระยะ 10 เมตร จากขอบแปลงประทานบัตร และดูแลรักษาต้นไม้ที่มีอยู่เดิมให้สามารถเจริญเติบโตได้ดี พร้อมทั้งปลูกไม้ยืนต้นโตเร็วเสริมให้แน่นทึบในบริเวณที่เว้นการทำเหมือง เพื่อลดผลกระทบด้านทัศนียภาพและผลกระทบจากฝุ่นการทำเหมืองที่มีต่อทางสาธารณะและพื้นที่โดยรอบดังรูปที่ 2-2 	-

<p>12. ให้ทำการฟื้นฟูสภาพพื้นที่ที่ใช้ทำเหมืองควบคูไปกับการ ทำเหมือง ดังนี้</p> <p>- ปลุกหรือปลูกเสริมต้นไม้ท้องถิ่นหรือไม่โตเร็วบริเวณพื้นที่ ที่เว้นไม่ทำเหมือง และที่ว่างที่ไม่ใช้ทำเหมืองและกิจกรรมใดๆ ของพื้นที่ประทานบัตรเพื่อเพิ่มพื้นที่สีเขียวและลดฝุ่นละออง พร้อมทั้งปลูกซ่อมทดแทนต้นที่ตาย และดูแลบำรุงรักษาต้นไม้ เหล่านั้นให้เจริญเติบโตที่ดี</p>	<p>● ผู้ถือประทานบัตรได้วางแผนการฟื้นฟูพื้นที่ทำเหมืองควบคูไปกับการ ทำเหมือง ดังนี้</p> <p>- มีการปลูกต้นไม้ท้องถิ่นหรือไม่โตเร็วบริเวณพื้นที่ที่เว้นไม่ทำ เหมือง และที่ว่างที่ไม่ใช้ทำเหมืองและกิจกรรมใดๆ ของพื้นที่ ประทานบัตรเพื่อเพิ่มพื้นที่สีเขียวและเป็นแนวป้องกันฝุ่นละออง พร้อมทั้งปลูกต้นไม้ทดแทนต้นที่ตายลง และดูแลรักษาให้ เจริญเติบโตได้ดีดังรูปที่ 2-2</p>	-

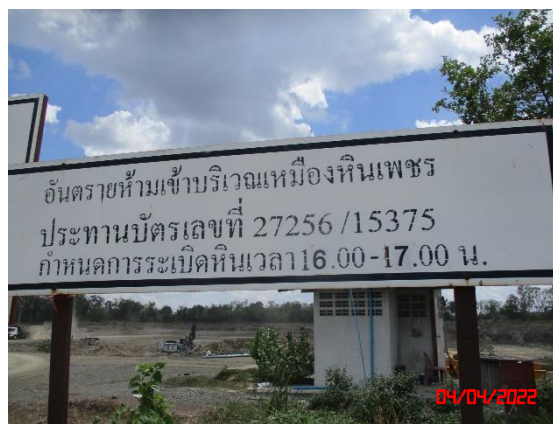
รูปที่ 2-3 ป้ายแสดงเวลาการระเบิด

3. ในการใช้วัตถุระเบิดจะใช้ปริมาณวัตถุระเบิดสูงสุดไม่เกิน 132.8 กิโลกรัมต่อจังหวะถ่วง ทำการระเบิด วันละ 1 ครั้ง ในเวลา 15.00-16.00 น. พร้อมทั้งจัดให้มีป้ายแสดงเวลาการระเบิดและสัญญาณเตือนภัยก่อนและหลังการระเบิด	<ul style="list-style-type: none"> วิศวกรผู้ควบคุมการทำเหมืองของโครงการได้วางแผนและออกแบบการใช้วัตถุระเบิดเป็นไปตามแผนผังโครงการทำเหมือง โดยมีรายละเอียดต่อไปนี้ <ul style="list-style-type: none"> - ทำการระเบิดวันละ 1 ครั้ง ในช่วงเวลา 16.00-17.00 น. ตามมาตรการป้องกันและแก้ไขผลกระทบสิ่งแวดล้อมสำหรับเปลี่ยนแปลงแผนผังโครงการทำเหมือง - ก่อนทำการระเบิดทุกครั้งได้มีการเปิดสัญญาณเตือนให้ได้ยินในรัศมี 500 เมตร จากจุดที่ระเบิด - ติดตั้งป้ายแสดงเวลาการระเบิดในบริเวณพื้นที่โครงการและเส้นทางใกล้เคียงให้สามารถมองเห็นได้อย่างชัดเจนดังรูปที่ 2-3 - ในการเจาะระเบิดได้มีการใช้เครื่องเจาะระเบิดที่มีอุปกรณ์ 	-

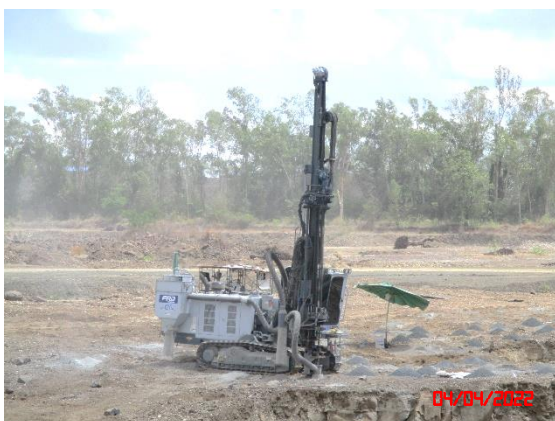
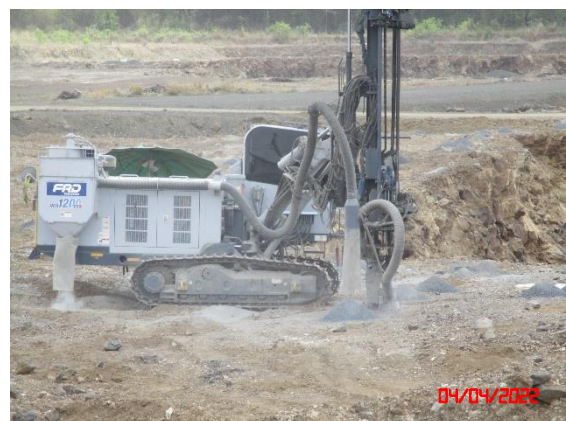
รูปที่ 2-4 เครื่องเจาะระเบิดที่มีอุปกรณ์เก็บฝุ่นติดไว้ที่หัวเจาะ

เงื่อนไขตามมาตรการ	ผลการปฏิบัติตามมาตรการ	ปัญหา อุปสรรคที่ไม่สามารถปฏิบัติ ตามมาตรการ และแนวทางแก้ไข
	<p>เก็บฝุ่นติดตั้งไว้บริเวณหัวเจาะ เพื่อป้องกันการฟุ้งกระจายของ ฝุ่นละออง ดังรูปที่ 2-4</p> <p>- ในกรณีที่ก่อนเริ่มมีขนาดใหญ่ไม่สามารถบรรจุหรือไม่สามารถ นำเข้าปากโมได้ จะใช้รถเจาะกระแทกย่อยแร่ให้มีขนาดเล็กลง โดยไม่มีการระเบิดย่อยหิน</p>

เงื่อนไขตามมาตรการ	ผลการปฏิบัติตามมาตรการ	ปัญหา อุปสรรคที่ไม่สามารถปฏิบัติ ตามมาตรการ และแนวทางแก้ไข
	<p>เก็บฝุ่นติดตั้งไว้บริเวณหัวเจาะ เพื่อป้องกันการฟุ้งกระจายของ ฝุ่นละออง ดังรูปที่ 2-4</p> <p>- ในกรณีที่ก้อนแร่มีขนาดใหญ่ไม่สามารถบรรทุกหรือไม่สามารถ นำเข้าปากโมได้ จะใช้รถเจาะกระแทกย่อยแร่ให้มีขนาดเล็กลง โดยไม่มีภาระเบียดย่อยหิน</p>

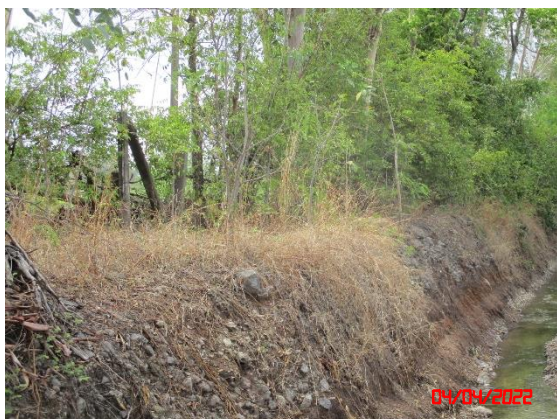
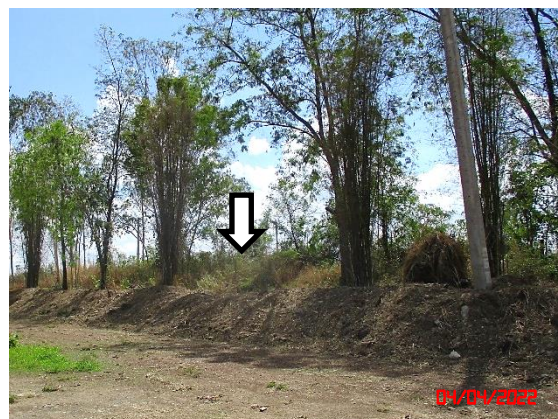
รูปที่ 2-5 คันทำนบดิน

4. ทำคันทำนบดินอัดแน่น บริเวณรอบกองเปลือกดินและโดยรอบพื้นที่ โรงโม่หิน โดยให้มีความสูง 2 เมตร ฐานทำนบกวางไม่น้อยกว่า 6 เมตร และชุดคุรระบายน้ำขนานไปกับแนวทำนบให้คุรระบายน้ำมี ความกว้างประมาณ 2 เมตร ความลึกประมาณ 75 เซนติเมตร ท้องคุกว้าง 60 เซนติเมตร โดยให้มีความชัน 45 องศา รองรับน้ำ จากบริเวณลานเก็บกองเปลือกดิน เพื่อให้ไหลลงสู่บ่อตกตะกอน โครงการ	<ul style="list-style-type: none"> ผู้ถือประทานบัตรได้มีการสร้างคันทำนบดินอัดแน่นร่วมกับคุรระบาย น้ำ รอบขอบเขตพื้นที่ทำเหมืองตามที่กำหนดไว้ในแผนผังโครงการทำ เหมือง เพื่อป้องกันไม่ให้น้ำไหลบ่าลงสู่บ่อเหมือง พร้อมทั้งปลูกต้นไม้ ท้องถิ่นหรือไม้โตเร็วบนสันคันทำนบดินให้หนาแน่น เพื่อใช้ปรับแต่ง ภูมิทัศน์เป็นฉากกบังกิจกรรมในพื้นที่โครงการ ดังรูปที่ 2-5 และรูป ที่ 2-6 	-

5. ให้สร้างคันทำนบดินอัดแน่น ขนาดกว้าง 2 เมตร สูง 1 เมตร ร่วม กับคูระบายน้ำ รอบขอบเขตพื้นที่ทำเหมือง เพื่อป้องกันไม่ให้น้ำ ไหลบ่าลงสู่บ่อดักตะกอน พร้อมทั้งปลูกต้นไม้ท้องถิ่นหรือไม่ไต่เร็วบน สันคันทำนบดินให้หนาแน่น เพื่อใช้ปรับแต่งภูมิทัศน์เป็นฉากกบัง กิจกรรมในพื้นที่โครงการ	<ul style="list-style-type: none"> ผู้ถือประทานบัตรได้มีการสร้างคันทำนบดินอัดแน่น ร่วมกับคูระบาย น้ำ รอบขอบเขตพื้นที่ทำเหมืองตามที่กำหนดไว้ในแผนผังโครงการทำ เหมือง เพื่อป้องกันไม่ให้น้ำไหลบ่าลงสู่บ่อดักตะกอน พร้อมทั้งปลูกต้นไม้ ท้องถิ่นหรือไม่ไต่เร็วบนสันคันทำนบดินให้หนาแน่น เพื่อใช้ปรับแต่ง ภูมิทัศน์เป็นฉากกบังกิจกรรมในพื้นที่โครงการ ดังรูปที่ 2-5 และรูป ที่ 2-6 	-

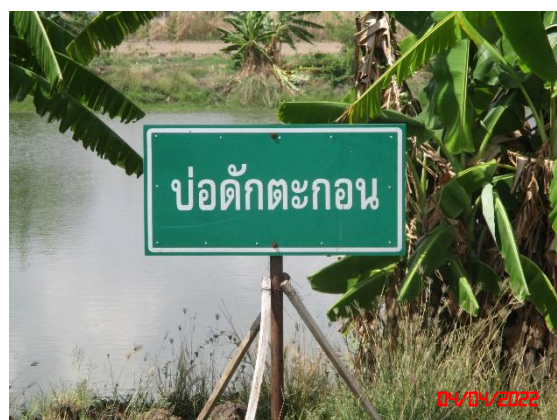
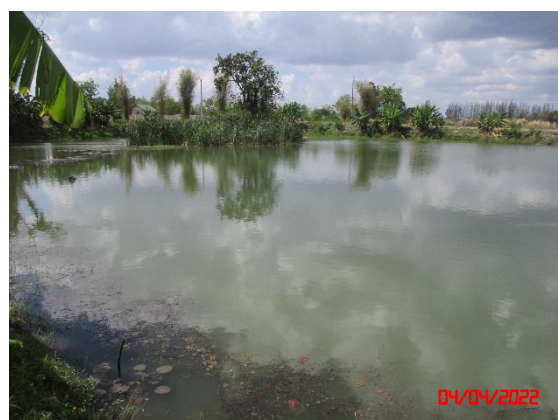
รูปที่ 2-7 บ่อดักตะกอน

5. สร้างบ่อดักตะกอน ขนาด 2,400 ตารางเมตร ลึกประมาณ 5 เมตร จำนวน 1 บ่อ ในพื้นที่โครงการบริเวณหลุมหลักฐานที่ 25 และ 26 และบ่อดักตะกอนขนาด 400 ตารางเมตร ลึก 2 เมตร จำนวน 1 บ่อ บริเวณทิศเหนือของโรงโม่หิน	<ul style="list-style-type: none"> ผู้ถือประทานบัตรได้ดำเนินการขุดบ่อดักตะกอน ตามที่กำหนดไว้ ในแผนผังโครงการทำเหมือง เพื่อใช้รองรับปริมาณน้ำฝนชะล้าง ผ่านบริเวณพื้นที่โครงการดังรูปที่ 2-7 	-

เงื่อนไขตามมาตรการ	ผลการปฏิบัติตามมาตรการ	ปัญหา อุปสรรคที่ไม่มาสารณปฏิบัติ ตามมาตรการ และแนวทางแก้ไข
6. ให้ขุดบ่อดักตะกอน จำนวน 1 บ่อ บริเวณ บ ขนาดเนื้อที่ประมาณ 24 ไร่ ลึกประมาณ 4 เมตร ตามที่กำหนดไว้ในแผนผังโครงการทำเหมือง เพื่อใช้รองรับปริมาณน้ำฝนชะล้างผ่านบริเวณพื้นที่โครงการ และที่เก็บกองเปลือกดิน และเศษหิน พร้อมทั้งหมั่นดูแลขุดลอกบ่อดักตะกอนและร่องระบายน้ำให้รองรับได้อย่างมีประสิทธิภาพ	<ul style="list-style-type: none"> ผู้ถือประทานบัตรได้ดำเนินการขุดบ่อดักตะกอน ตามที่กำหนดไว้ในแผนผังโครงการทำเหมือง ดังรูปที่ 2-7 เพื่อใช้รองรับปริมาณน้ำฝนชะล้างผ่านบริเวณพื้นที่โครงการ 	-

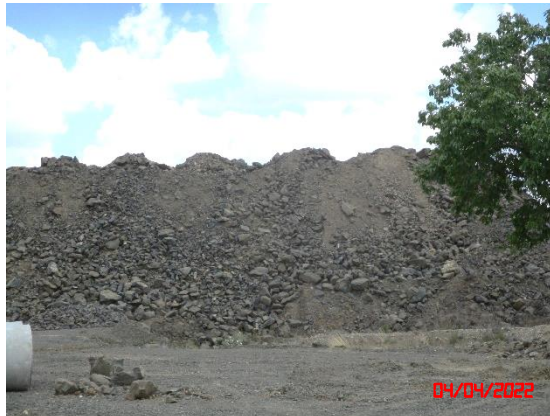
รูปที่ 2-8 พื้นที่เก็บกองเปลือกดินและเศษหิน

6. จัดเตรียมพื้นที่เก็บกองดินบริเวณตอนกลางของแปลงประทานบัตร บริเวณหลุมหลักฐานที่ 22, 23, 24, 25 และ 31, 32, 33, 34, 35 ขนาดพื้นที่ 22 ไร่ ทำการเก็บกองเปลือกดินให้มีความสูงไม่เกิน ชั้นละ 5 เมตร จำนวน 2 ชั้น โดยให้ความลาดชันเฉลี่ยสำหรับ ด้านหน้าไม่เกิน 35 องศา และด้านหลังไม่เกิน 12 องศา สำหรับเป็น	<ul style="list-style-type: none"> ผู้ถือประทานบัตรได้จัดเตรียมพื้นที่เก็บกองเปลือกดินไว้ในพื้นที่ โครงการ ตามที่กำหนดไว้ในแผนผังโครงการทำเหมือง โดยปัจจุบัน ทางโครงการอยู่ในช่วงปรับพื้นที่และพัฒนาหน้าเหมือง เปลือกดินที่ ได้มีการนำไปใช้ในการปรับปรุงเส้นทางขนส่งแร่และคันทำนบดิน ดังนั้นเปลือกดินที่เก็บกองไว้ในพื้นที่โครงการจึงมีปริมาณน้อยมาก ดังรูปที่ 2-8 	-

4. จัดให้มีที่เก็บกองเปลือกดินบริเวณทางด้านทิศเหนือของพื้นที่ โครงการ เนื้อที่ประมาณ 24 ไร่ ตามที่กำหนดไว้ในแผนผังโครงการ ทำเหมือง โดยเก็บกองสูงไม่เกิน 3 เมตร พร้อมทั้งจัดให้มีคันทำนบ ดินอัดแน่นร่วมกับคูระบายน้ำ เพื่อรองรับและเบี่ยงเบนน้ำฝนชะล้าง ผ่านที่เก็บกองเปลือกดินและเศษหินลงสู่บ่อดักตะกอน โดยให้ปลูก และบำรุงรักษาพืชหรือหญ้าแฝกคลุมดิน เพื่อป้องกันการชะล้าง พังทลายของหน้าดิน	<ul style="list-style-type: none"> ผู้ถือประทานบัตรได้จัดเตรียมพื้นที่เก็บกองเปลือกดินบริเวณทาง ด้านทิศเหนือของพื้นที่โครงการ ตามที่กำหนดไว้ในแผนผังโครงการ ทำเหมือง โดยปัจจุบันทางโครงการอยู่ในช่วงปรับพื้นที่และพัฒนา หน้าเหมือง เปลือกดินที่ได้มีการนำไปใช้ในการปรับปรุงเส้นทาง ขนส่งแร่และคันทำนบดิน ดังนั้นเปลือกดินที่เก็บกองไว้ในพื้นที่ โครงการจึงมีปริมาณไม่มากนัก ดังรูปที่ 2-8 	-

เงื่อนไขตามมาตรการ	ผลการปฏิบัติตามมาตรการ	ปัญหา อุปสรรค ที่ไม่สามารถปฏิบัติตามมาตรการ และแนวทางแก้ไข
<p>2. ให้จัดเตรียมพื้นที่เก็บกองเปลือกดินและมูลดินทราย บริเวณสัญลักษณ์ ด พื้นที่ประมาณ 4 ไร่ ตามที่กำหนดในแผนผังโครงการทำเหมือง เก็บกองสูงประมาณ 6 เมตร พร้อมจัดให้มีคูระบายน้ำรอบบริเวณกองเปลือกดิน เพื่อชกน้ำจากการชะล้างให้ไหลสู่บ่อดักตะกอน ทั้งนี้ หากโครงการไม่มีการกองเพิ่มเติมให้ปลุกหญ้าหรือพืชตระกูลถั่วคลุมดินเพื่อป้องกันการชะล้างของดิน และเมื่อทำเหมืองจนถึงความลึกบ่อเหมืองสุดท้ายแล้ว ให้ทยอยนำเปลือกดินที่เกิดจากการทำเหมืองในช่วงต่อไปมาถมกลับในบ่อเหมือง ในขณะที่เดียวกันเมื่อต้องเปิดทำเหมืองในพื้นที่เก็บกองเปลือกดิน ก็ให้นำเปลือกดินที่กองเก็บไว้ในบริเวณดังกล่าวถมกลับในพื้นที่ที่ผ่านการทำเหมืองแล้ว</p>	<ul style="list-style-type: none"> • ผู้ถือประทานบัตรได้จัดเตรียมพื้นที่เก็บกองเปลือกดินบริเวณทางด้านทิศเหนือของพื้นที่โครงการ ตามที่กำหนดไว้ในแผนผังโครงการทำเหมือง โดยปัจจุบันทางโครงการอยู่ในช่วงปรับพื้นที่และพัฒนาหน้าเหมือง เปลือกดินที่ได้มีการนำไปใช้ในการปรับปรุงเส้นทางขนส่งแร่และคันทำนบดิน ดังนั้นเปลือกดินที่เก็บกองไว้ในพื้นที่โครงการจึงมีปริมาณน้อยมาก ดังรูปที่ 2-8 	<p>-</p>

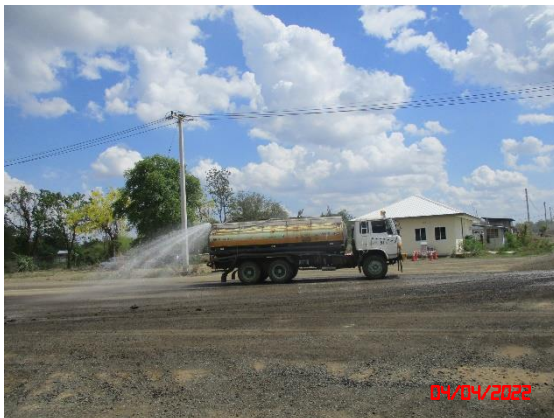
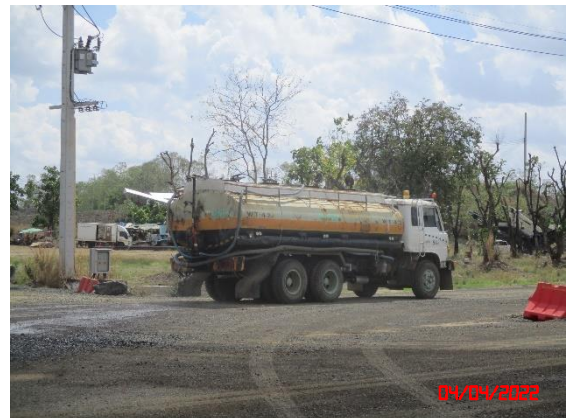
รูปที่ 2-12 การฉีดพรมน้ำเพื่อลดการฟุ้งกระจายของฝุ่นละออง

8. ฉีดพรมน้ำในบริเวณที่เกิดฝุ่นฟุ้งกระจาย ทั้งในบริเวณพื้นที่โครงการ และภายนอกโครงการ โดยทำการฉีดพรมน้ำอย่างน้อยวันละ 1 ครั้ง และพิจารณาตามความเหมาะสมของลักษณะอากาศและปริมาณ การขนส่งแร่	<ul style="list-style-type: none"> ผู้ถือประทานบัตรได้จัดให้มีการฉีดพรมน้ำบนเส้นทางขนส่งแร่ภายใน และภายนอกเขตเหมืองตามความเหมาะสมกับสภาพภูมิอากาศ เพื่อ ลดการฟุ้งกระจายของฝุ่นละออง ดังรูปที่ 2-12 	-

7. ให้ตรวจสอบและบำรุงรักษาสภาพเส้นทางลำลองและถนนที่ใช้เป็นเส้นทางขนส่งแร่จากพื้นที่โครงการสู่ภายนอกให้อยู่ในสภาพที่ใช้การได้ดีอยู่เสมอ พร้อมทั้งจัดให้มีการฉีดพรมน้ำบนเส้นทางขนส่งแร่ภายในและภายนอกเขตเหมืองตามความเหมาะสมกับสภาพภูมิอากาศ เพื่อลดการฟุ้งกระจายของฝุ่นละออง	<ul style="list-style-type: none"> ผู้ถือประทานบัตรได้มีการตรวจสอบและบำรุงรักษาสภาพเส้นทางและถนนที่ใช้เป็นเส้นทางขนส่งแร่จากพื้นที่โครงการสู่ภายนอกให้อยู่ในสภาพที่ใช้การได้ดีอยู่เสมอ ดังรูปที่ 2-20 และจัดให้มีการฉีดพรมน้ำบนเส้นทางขนส่งแร่ภายใน และภายนอกเขตเหมือง ตามความเหมาะสมกับสภาพภูมิอากาศ ดังรูปที่ 2-12 	-

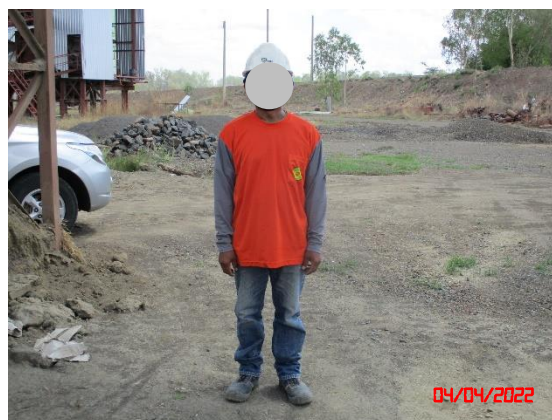
รูปที่ 2-13 การสวมใส่อุปกรณ์ป้องกันอันตรายส่วนบุคคล

9. จัดหาอุปกรณ์ป้องกันอันตรายส่วนบุคคลให้คนงานแต่ละคนใช้ให้ เหมาะสมกับงาน ได้แก่ หมวกนิรภัย รองเท้ากันกระแทก หน้ากาก ป้องกันฝุ่น ถุงมือหนัง แว่นตาและเครื่องป้องกันหู	<ul style="list-style-type: none"> ผู้ถือประทานบัตรได้จัดเตรียมอุปกรณ์ป้องกันอันตรายส่วนบุคคล ให้พนักงานสวมใส่ตามความเหมาะสมของลักษณะงาน เพื่อป้องกัน การเกิดอุบัติเหตุขณะปฏิบัติงานดังรูปที่ 2-13 	-

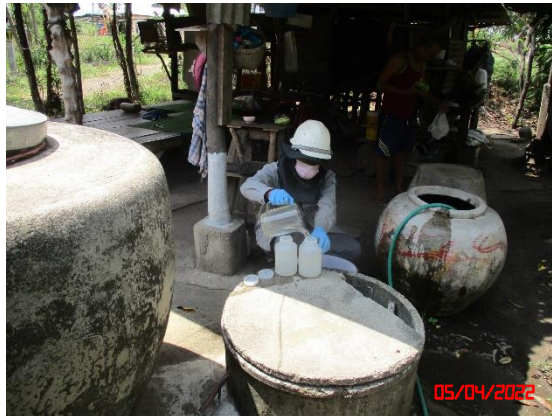
รูปที่ 2-14 การเก็บตัวอย่างน้ำ เมื่อวันที่ 5 เมษายน 2565

- ทำการตรวจวัดคุณภาพน้ำ จากบ่อน้ำต้นและบ่อน้ำบาดาลจากชุมชนบ้านห้วยลึกอย่างน้อยปีละ 2 ครั้ง ในเดือนมกราคม และกรกฎาคม โดยทำการตรวจวัดค่าความเป็นกรดเป็นด่าง	- ดำเนินการเก็บตัวอย่างน้ำ จำนวน 2 สถานี ได้แก่ บ่อน้ำบาดาลชุมชนบ้านห้วยลึก และบ่อน้ำต้นชุมชนบ้านห้วยลึก เมื่อวันที่ 5 เมษายน 2565 ดงรูปที่ 2-14 พบว่า ผลการวิเคราะห์คุณภาพน้ำ	-

บ่อน้ำบาดาลชุมชนบ้านห้วยลึก

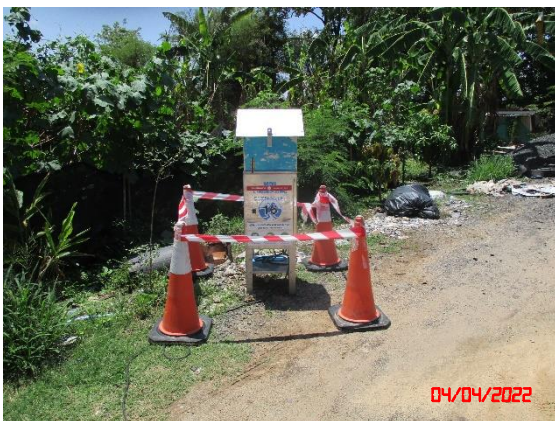
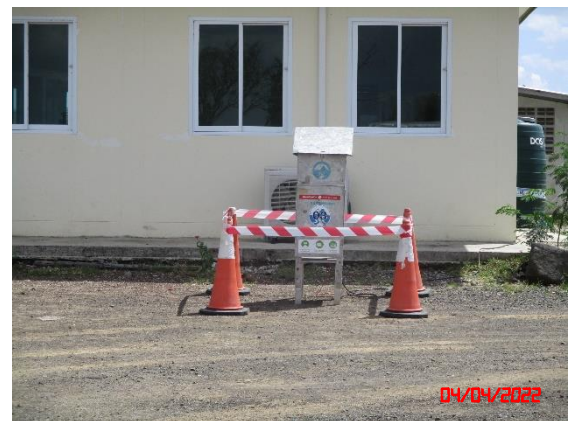
รูปที่ 2-15 การตรวจวัดคุณภาพอากาศ ระหว่างวันที่ 4-5 เมษายน 2565

เงื่อนไขตามมาตรการ	ผลการปฏิบัติตามมาตรการ	ปัญหา อุปสรรคที่ไม่สามารถปฏิบัติ ตามมาตรการ และแนวทางแก้ไข
	บ้านห้วยลึก และสำนักงานโรงโม่หินของโครงการ ระหว่างวันที่ 4-5 เมษายน 2565 ดังรูปที่ 2-17 พบว่า ผลการตรวจวัดระดับเสียงเฉลี่ย 24 ชั่วโมง (Leq 24 hrs.) และระดับเสียงสูงสุด (L_{max}) มีค่าอยู่ในเกณฑ์มาตรฐาน

ฝุ่นละอองแขวนลอยรวมที่อยู่ในอากาศจะถูกดูดผ่านกระตาศกรองชนิดกลาสไฟเบอร์ ที่ผ่านการอบ-ซัง (Equilibrate) อย่างน้อย 24 ชั่วโมง ด้วยอัตราการไหลของอากาศในช่วง 40-60 ลูกบาศก์ฟุตต่อ นาที ตลอดระยะเวลา 24 ชั่วโมง จากนั้นนำกระตาศกรองไปอบ-ซัง (Equilibrate) อีกครั้ง เพื่อทราบน้ำหนักของฝุ่นละออง แล้วนำมาคำนวณค่าความเข้มข้นของฝุ่นละอองรวมเฉลี่ย 24 ชั่วโมง

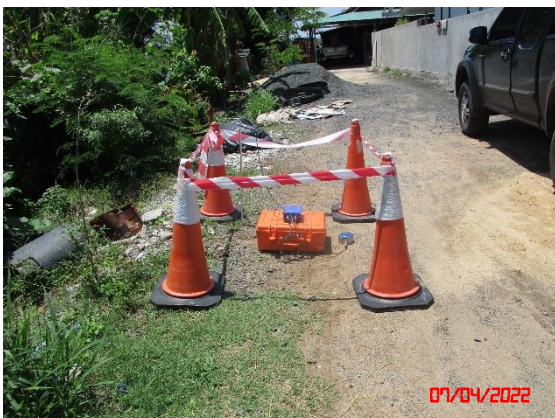
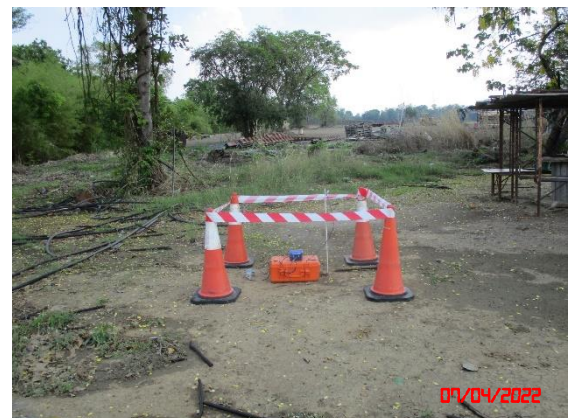
รูปที่ 2-16 การตรวจวัดค่าความสั่นสะเทือน เมื่อวันที่ 7 เมษายน 2565

เงื่อนไขตามมาตรการ	ผลการปฏิบัติตามมาตรการ	ปัญหา อุปสรรคที่ไม่สามารถปฏิบัติ ตามมาตรการ และแนวทางแก้ไข
	<p>หินของโครงการ เมื่อวันที่ 7 เมษายน 2565 ดังรูปที่ 2-16 พบว่า ผลการตรวจวัดบริเวณสำนักงานโรงโม่หินของโครงการ มีค่าอยู่ในเกณฑ์มาตรฐาน ส่วนบริเวณชุมชนบ้านห้วยลึก มีค่าความ สั่นสะเทือนต่ำกว่าขีดความสามารถที่เครื่องตรวจวัดค่าความ สั่นสะเทือนจะตรวจวัดได้ คือ มีค่าความถี่น้อยกว่า 1 เฮิรตซ์ ค่า ความเร็วอนุภาคสูงสุดน้อยกว่า 0.130 มิลลิเมตรต่อวินาที และ การขจัดน้อยกว่า 0 มิลลิเมตร</p>	
<p>- ทำการตรวจวัดคุณภาพน้ำ ที่บ่อน้ำต้นและบ่อน้ำบาดาล ชุมชนบ้านห้วยลึก โดยการวิเคราะห์หาค่าความเป็นกรด-ด่าง สารละลายแขวนลอย ของแข็งละลาย ความกระด้างรวม ความ ชื้นชื้น ซัลเฟต และปริมาณเหล็ก ปีละ 2 ครั้ง ในช่วงเดือน กุมภาพันธ์-เมษายน และเดือนกันยายน-พฤศจิกายน</p>	<p>- ดำเนินการเก็บตัวอย่างน้ำ จำนวน 2 สถานี ได้แก่ บ่อน้ำบาดาล ชุมชนบ้านห้วยลึก และบ่อน้ำต้นชุมชนบ้านห้วยลึก เมื่อวันที่ 5 เมษายน 2565 ดังรูปที่ 2-14 พบว่า ผลการวิเคราะห์คุณภาพน้ำ บ่อน้ำบาดาลชุมชนบ้านห้วยลึก มีค่าอยู่ในเกณฑ์มาตรฐาน สำหรับ บ่อน้ำต้นชุมชนบ้านห้วยลึก จากการออกสำรวจพื้นที่พบว่า ปัจจุบันไม่มีบ่อน้ำต้นดังกล่าวแล้ว</p>	-

ติดตั้งเครื่อง MiniMate Plus Series III บริเวณขอบของเขตประทานบัตรหรือเขตประกอบการหรือขอบด้านนอกของเขตกันชน (Buffer Zone) โดยใช้มาตรฐานความสั่นสะเทือนตามมาตรฐานองค์การระหว่างประเทศว่าด้วยมาตรฐาน (International Organization for Standardization) ที่ ISO 4866 โดยการตรวจวัดความสั่นสะเทือนให้เป็นไปตามมาตรฐาน DIN 4150 ซึ่งการติดตั้งเครื่องมือตรวจวัดจะตั้งบนพื้นดินในแนวราบในระดับที่เท่ากันโดยต้องทำให้หัววัดความสั่นสะเทือนไม่สามารถขยับหรือเคลื่อนไหวจากตำแหน่งที่ติดตั้งในขณะที่ทำการตรวจวัดได้หรือหากทำการตรวจวัดบนฐานคอนกรีตที่มีความสูงจากพื้นดินไม่เกิน 0.5 เมตร ตามคำแนะนำของคณะกรรมการควบคุมมลพิษ ในประกาศกระทรวงทรัพยากรธรรมชาติและสิ่งแวดล้อม เรื่อง กำหนดมาตรฐานควบคุมระดับเสียงและความสั่นสะเทือนจากการทำเหมืองหิน ตีพิมพ์ในราชกิจจานุเบกษา เล่ม 122 ตอนที่ 125 ง ลงวันที่ 29 ธันวาคม 2548

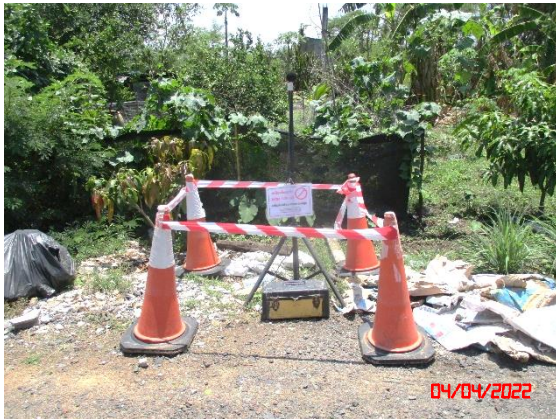
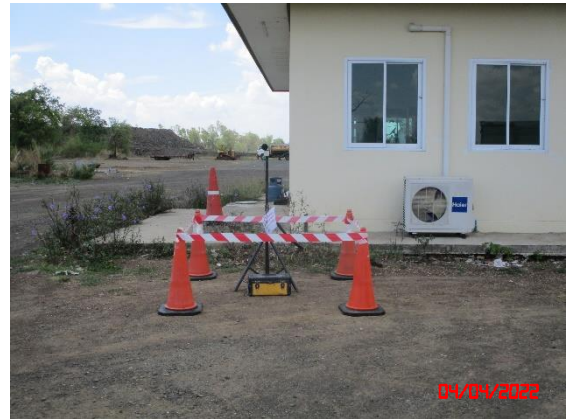
รูปที่ 2-17 การตรวจวัดระดับเสียง ระหว่างวันที่ 4-5 เมษายน 2565

ติดตั้งเครื่องวัดระดับเสียง (Sound Level Meter) ให้สูงจากพื้นไม่น้อยกว่า 1.20 เมตร และห่างจากกำแพงหรือสิ่งกีดขวางในรัศมี 3.50 เมตร เพื่อป้องกันการสะท้อนกลับของเสียง กำหนดให้ด้านไมโครโฟนหันไปทางแหล่งกำเนิดเสียงที่ตรวจวัด โดยกำหนดให้อยู่ในวงจรรถ่วงน้ำหนัก เอ (Weighting A) การตอบสนองแบบฟาสต์ (Fast) Mode Leq กำหนดช่วงเวลาเฉลี่ย 1 ชั่วโมง โดยมีการเปรียบเทียบค่าความถูกต้องทั้งภายในเครื่อง (Internal) และจากอะคูสติคคาลิเบรเตอร์ จากนั้นเปิดเครื่องกำหนดช่วงของระดับเสียงให้เหมาะสมและตั้งเครื่องทิ้งไว้ 1 ชั่วโมง เมื่อเครื่องทำงานตามคาบเวลาที่ตั้งไว้จึงบันทึกค่าระดับเสียงเฉลี่ยรายชั่วโมง และจดบันทึกค่าเฉลี่ยรายชั่วโมงให้ครบจำนวน 24 ชั่วโมง เพื่อนำมาคำนวณโดยใช้สูตรทางคณิตศาสตร์ แล้วจะได้ค่าเฉลี่ย 24 ชั่วโมง (Leq 24 hrs.) ซึ่งการคำนวณค่าระดับเสียงเป็นวิธีการขององค์การระหว่างประเทศว่าด้วยมาตรฐาน (International Organization of Standardization, ISO) เป็นไปตามประกาศคณะกรรมการสิ่งแวดล้อมแห่งชาติ ฉบับที่ 15 (พ.ศ. 2540) เรื่อง กำหนดมาตรฐานเสียงโดยทั่วไป

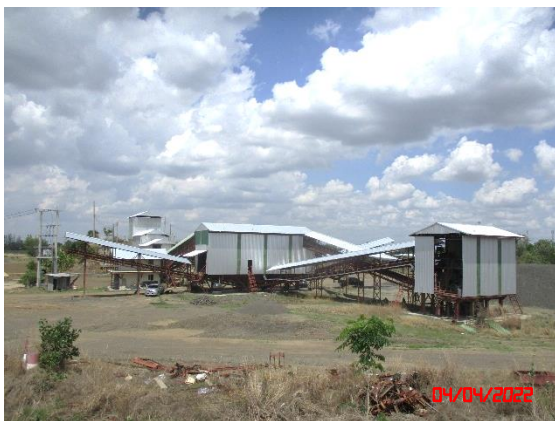
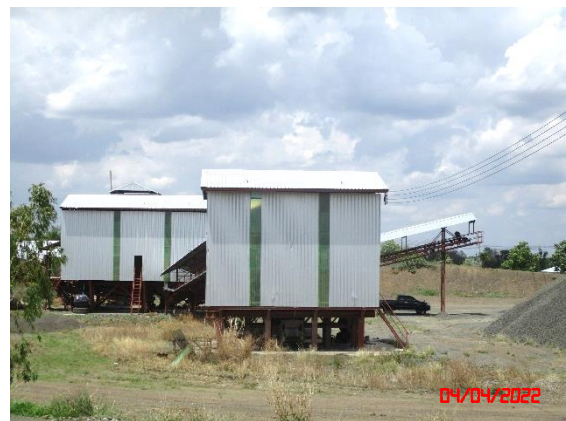
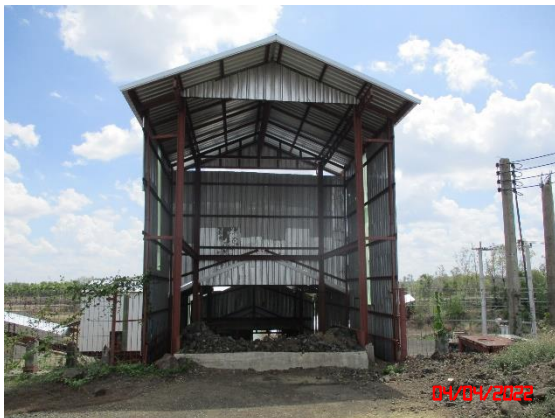
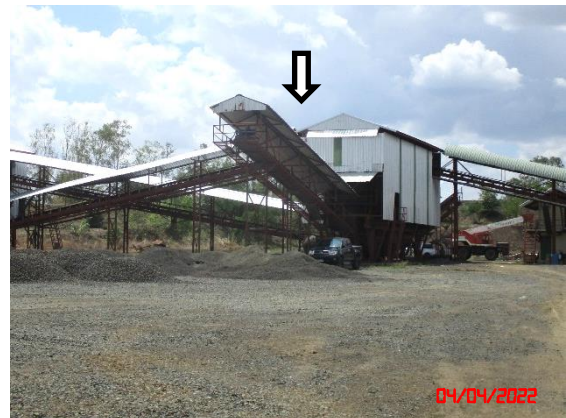
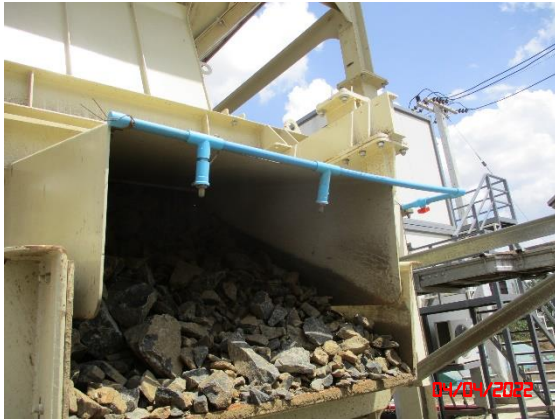
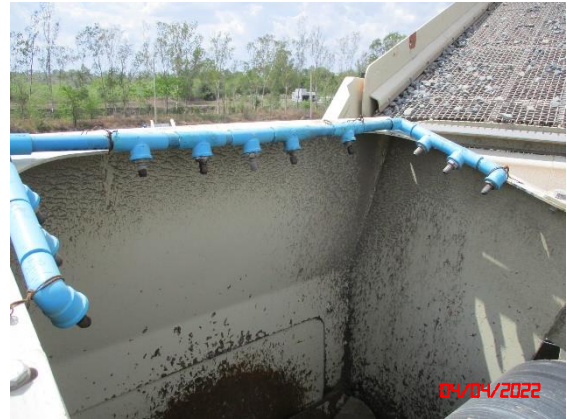
รูปที่ 2-18 ระบบป้องกันและกำจัดฝุ่นละอองจากการโม่ บด และย่อยหิน

3. โรงโม่หินที่สร้างขึ้นใหม่จะต้องเป็นไปตามประกาศของกรมทรัพยากรธรณี เรื่อง การประกอบกิจการโรงโม่หิน ประกาศเมื่อวันที่ 11 มิถุนายน 2539	<ul style="list-style-type: none"> ผู้ถือประทานบัตรได้จัดสรรงบประมาณเพื่อใช้ในการก่อสร้างและปรับปรุงโรงโม่หินให้เป็นระบบปิด โดยออกแบบให้โรงโม่หินมีระบบป้องกันผลกระทบด้านสิ่งแวดล้อมให้ครบถ้วนตามประกาศกรมอุตสาหกรรมพื้นฐานและการเหมืองแร่ โดยมีรายละเอียดดังนี้ (รูปที่ 2-18) <ul style="list-style-type: none"> - มีการสร้างอาคารปิดคลุมโรงโม่หิน - มีการสร้างอาคารปิดคลุมยู่รับหินใหญ่ - มีการสร้างหลังคาปิดคลุมสายพานลำเลียง - ติดตั้งระบบสเปรย์น้ำบริเวณกำเนิดฝุ่นละออง - ปรับปรุงถนนบริเวณโรงโม่หินให้เป็นถนนดินบดอัดแน่น เพื่อลดการฟุ้งกระจายของฝุ่นละออง 	-

เงื่อนไขตามมาตรการ	ผลการปฏิบัติตามมาตรการ	ปัญหา อุปสรรคที่ไม่มาสารณปฏิบัติ ตามมาตรการ และแนวทางแก้ไข
	<ul style="list-style-type: none"> - จัดเตรียมพื้นที่ลานกองแร่ให้เป็นลานหินบดอัดแน่น - มีการปลูกต้นไม้บริเวณโรงโม่หิน เพื่อเป็นแนว Buffer Zone

<p>3. เครื่อง Mobile Crusher ให้มีวัสดุปิดคลุมเครื่องบดหยาบและละเอียด (Crusher and Mill) ยังรับแร่นาขนาดใหญ่ (Hopper) ตะแกรงร่อนคัดเศษแร่ มูลดินทราย (Scalping) พร้อมทั้งติดตั้งเครื่องฉีดสเปรย์น้ำหรือเครื่องเก็บฝุ่นแบบถุงกรอง (Bag Filter) บริเวณจุดที่กำเนิดฝุ่นละออง เพื่อควบคุมและลดการฟุ้งกระจายของฝุ่นละออง พร้อมทั้งหมั่นดูแลบำรุงรักษาอาคารและอุปกรณ์ต่างๆ ให้สามารถใช้การได้อย่างมีประสิทธิภาพอย่างสม่ำเสมอ</p>	<ul style="list-style-type: none"> • ผู้ถือประทานบัตรได้จัดสรรงบประมาณเพื่อใช้ในการก่อสร้างและปรับปรุงโรงโม่หินให้เป็นระบบปิด โดยออกแบบให้โรงโม่หินมีระบบป้องกันผลกระทบด้านสิ่งแวดล้อมให้ครบถ้วนตามประกาศกรมอุตสาหกรรมพื้นฐานและการเหมืองแร่ โดยมีรายละเอียดดังนี้ (รูปที่ 2-18) <ul style="list-style-type: none"> - มีการสร้างอาคารปิดคลุมโรงโม่หิน - มีการสร้างอาคารปิดคลุมยังรับหินใหญ่ - มีการสร้างหลังคาปิดคลุมสายพานลำเลียง - ติดตั้งระบบสเปรย์น้ำบริเวณกำเนิดฝุ่นละออง - ปรับปรุงถนนบริเวณโรงโม่หินให้เป็นถนนดินบดอัดแน่น - จัดเตรียมพื้นที่ลานกองแร่ให้เป็นลานหินบดอัดแน่น - มีการปลูกต้นไม้บริเวณโรงโม่หิน เพื่อเป็นแนว Buffer Zone 	<p>-</p>

อาคารปิดคลุมโรงโม่หิน

อาคารปิดคลุมยังรับหินใหญ่

หลังคาปิดคลุมสายพานลำเลียง

ระบบสเปรย์น้ำบริเวณกำเนิดฝุ่นละออง

ถนนบดอัดแน่นบริเวณโรงโม่หิน

ลานกองแร่ที่เป็นลานหินบดอัดแน่น

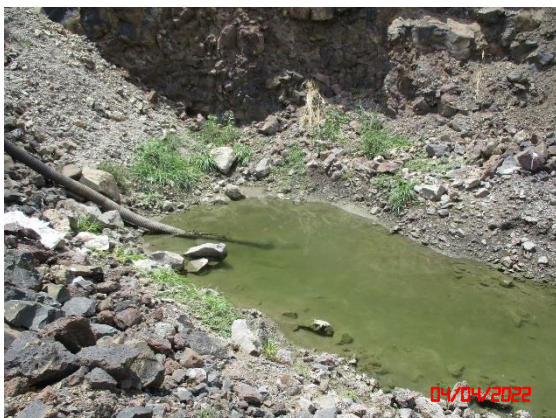
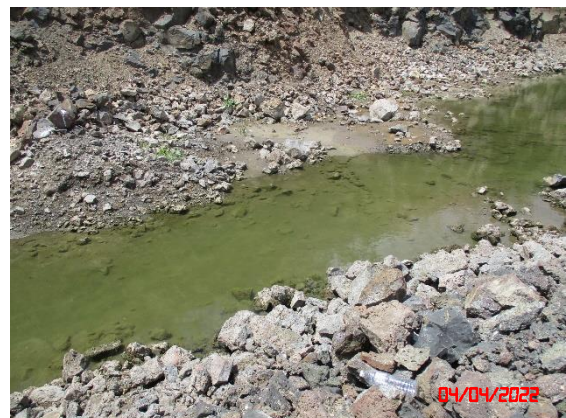
รูปที่ 2-22 บ่อรับน้ำ (Sump) ชุมเหมือง

เงื่อนไขตามมาตรการ	ผลการปฏิบัติตามมาตรการ	ปัญหา อุปสรรค ที่ไม่สามารถปฏิบัติตามมาตรการ และแนวทางแก้ไข
4. ออกแบบให้มีบ่อรับน้ำ (Sump) บริเวณต่ำสุดของบ่อเหมืองให้เป็นพื้นที่รวบรวมน้ำไหลบ่าจากพื้นที่ทำเหมือง และติดตั้งเครื่องสูบน้ำจากบ่อดังกล่าวไปใช้ในกิจกรรมต่างๆ พร้อมทั้งหมั่นดูแลชุดลอกบ่อดังกล่าว เพื่อใช้รองรับปริมาณน้ำฝนชะล้างผ่านบริเวณพื้นที่ทำเหมืองได้อย่างมีประสิทธิภาพ	<ul style="list-style-type: none"> วิศวกรผู้ควบคุมการทำเหมืองได้ออกแบบและปรับปรุงพื้นที่ต่ำสุดของการทำเหมืองในปัจจุบันเป็นบ่อรับน้ำ (Sump) ขุมเหมือง เพื่อใช้รองรับปริมาณน้ำฝนชะล้างผ่านบริเวณพื้นที่ทำเหมือง และรวบรวมน้ำไหลบ่าจากพื้นที่ทำเหมือง ดังรูปที่ 2-22 	-
