มาตรการป้องกันและแก้ไข ผลกระทบสิ่งแวดล้อมและ มาตรการติดตามตรวจสอบ คุณภาพสิ่งแวดล้อม

โครงการเหมืองแร่หินอุตสาหกรรมชนิดหินปูน เพื่ออุตสาหกรรมก่อสร้าง

ประทานบัตรที่ 21378/15248

ตำบลเหมือง อำเภอมือง จังหวัดชลบุรี

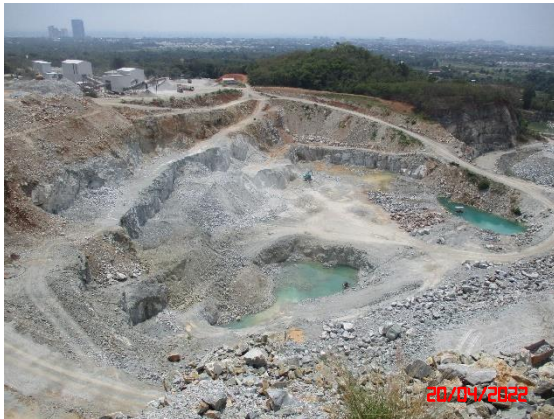
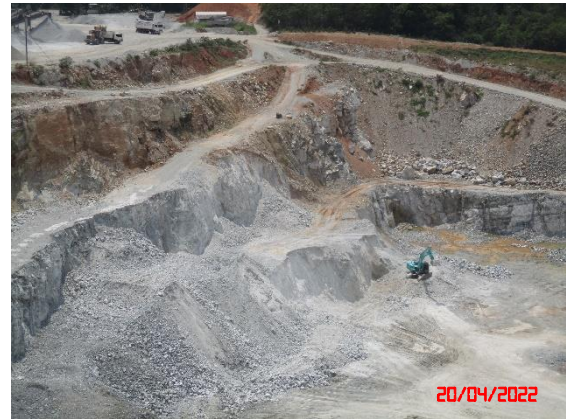
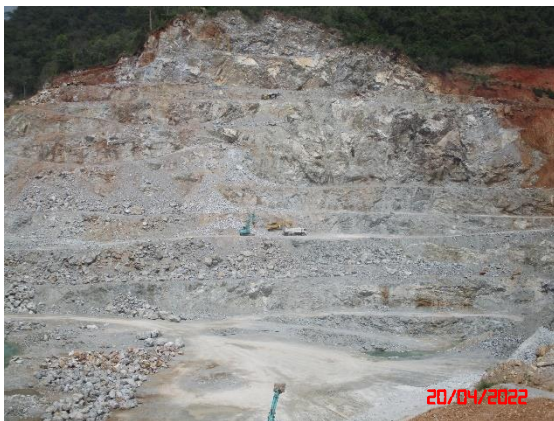
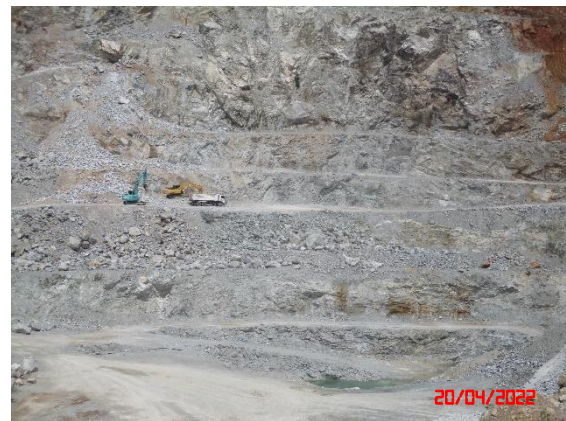
รูปที่ 2-1 ลักษณะหน้าเหมืองปัจจุบันของโครงการ

เงื่อนไขตามมาตรการ	ผลการปฏิบัติตามมาตรการ	ปัญหา อุปสรรค ที่ไม่สามารถปฏิบัติตามมาตรการ และแนวทางแก้ไข
1. ให้เปิดหน้าเหมืองในลักษณะขั้นบันได ให้มีความกว้างของขั้นบันไดไม่น้อยกว่า 10 เมตร สูงไม่เกิน 10 เมตร และควบคุมความลาดชันหน้าเหมืองรวมไม่เกิน 45 องศา	<ul style="list-style-type: none"> วิศวกรผู้ควบคุมของโครงการได้วางแผนในการเปิดหน้าเหมืองตามแผนผังโครงการกำหนด โดยเปิดหน้าเหมืองให้มีทิศทางและลำดับขั้นตอน ตลอดจนขอบเขตพื้นที่ทำเหมืองตามแผนผังโครงการทำเหมืองโดยเคร่งครัด เปิดหน้าเหมืองในลักษณะเป็นแบบขั้นบันได และควบคุมความลาดชันรวมของหน้าเหมือง ไม่เกิน 60 องศา เพื่อป้องกันการพังทลายของหน้าเหมือง ดังรูปที่ 2-1 	-

2. กำหนดการเปิดหน้าเหมืองให้มีทิศทางและลำดับขั้นตอน ตลอดจนขอบเขตพื้นที่ทำเหมืองตามแผนผังโครงการทำเหมืองโดยเคร่งครัด เปิดหน้าเหมืองในลักษณะเป็นแบบขั้นบันได มีความสูงของขั้นบันไดไม่เกิน 10 เมตร ความกว้างของขั้นบันไดไม่น้อยกว่า 10 เมตร และควบคุมความลาดชันโดยรวมไม่เกิน 45 องศา	<ul style="list-style-type: none"> ● วิศวกรผู้ควบคุมของโครงการได้วางแผนในการเปิดหน้าเหมืองตามแผนผังโครงการกำหนด โดยเปิดหน้าเหมืองให้มีทิศทางและลำดับขั้นตอน ตลอดจนขอบเขตพื้นที่ทำเหมืองตามแผนผังโครงการทำเหมืองโดยเคร่งครัด เปิดหน้าเหมืองในลักษณะเป็นแบบขั้นบันได และควบคุมความลาดชันรวมของหน้าเหมืองไม่เกิน 60 องศา เพื่อป้องกันการพังทลายของหน้าเหมือง ดังรูปที่ 2-1 	-

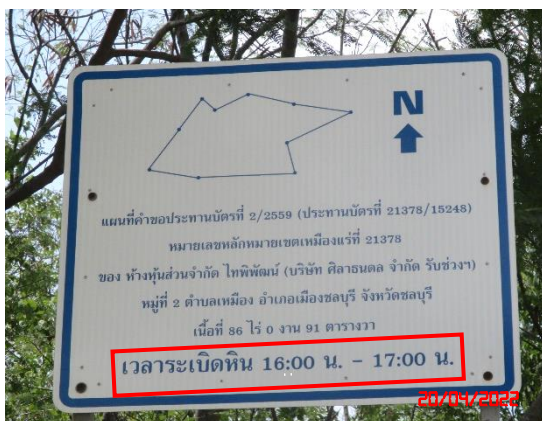
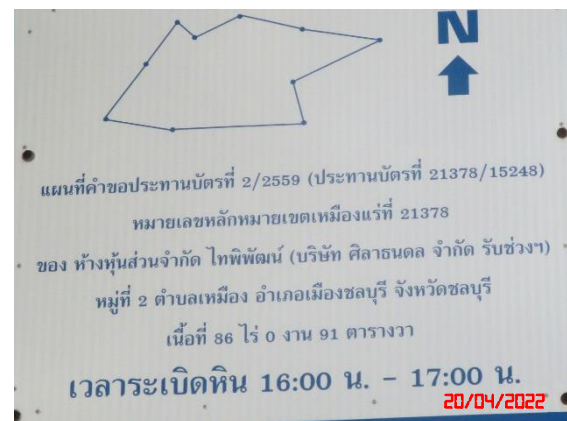
รูปที่ 2-2 ป้ายแสดงเวลาระเบิด

2. ให้ใช้วัตถุระเบิด AN-FO ในการเปิดหน้าเหมืองและให้ทำการระเบิดวันละไม่เกิน 1 ครั้ง ในช่วงเวลา 16.00-17.00 น. และก่อนการระเบิดต้องมีสัญญาณแจ้งเตือนก่อนในรัศมีไม่น้อยกว่า 500 เมตร พร้อมทั้งต้องมีวิศวกรควบคุมตลอดเวลา	<ul style="list-style-type: none"> วิศวกรผู้ควบคุมของโครงการได้วางแผนและออกแบบการใช้ปริมาณวัตถุระเบิดเป็นไปตามแผนผังโครงการกำหนด โดยทำการระเบิดวันละ 1 ครั้ง ในช่วงเวลา 16.00-17.00 น. และก่อนการระเบิดทุกครั้งได้มีการเปิดสัญญาณเตือนให้ได้ยินในรัศมี 500 เมตร พร้อมทั้งติดป้ายเตือนเวลาระเบิดให้มองเห็นชัดเจน ดังรูปที่ 2-2 	-

5. ในการใช้วัตถุระเบิดเปิดหน้าเหมืองให้ใช้ปริมาณไม่เกิน 150 กิโลกรัมต่อจังหวะถ่วง และให้ทำการระเบิดในช่วงเวลา 17.00 น.	<ul style="list-style-type: none"> จากผลการพิจารณารายงานการศึกษาผลกระทบสิ่งแวดล้อมและมาตรการป้องกันแก้ไข สำหรับคำขอต่ออายุประทานบัตรที่ 2/2559 ตามหนังสือที่ ออก 0508/132 ลงวันที่ 11 มกราคม 2560 ทางกรมอุตสาหกรรมพื้นฐานและการเหมืองแร่ได้กำหนดให้ ใช้วัตถุระเบิดต่อจังหวะถ่วงไม่เกิน 96 กิโลกรัม ทำการระเบิดวันละ 1 ครั้งในช่วงเวลา 16.00-17.00 น. และก่อนการระเบิดทุกครั้งได้มีการเปิดสัญญาณเตือนให้ได้ยินในรัศมี 500 เมตร เป็นเวลานาน 5 นาที พร้อมทั้งติดตั้งป้ายเตือนเวลาและเขตการใช้วัตถุระเบิดไว้ที่ปากทางเข้าเหมืองหรือริมทางหลวงหมายเลข 3144 ดังรูปที่ 2-2 	-

เงื่อนไขตามมาตรการ	ผลการปฏิบัติตามมาตรการ	ปัญหา อุปสรรค ที่ไม่สามารถปฏิบัติตามมาตรการ และแนวทางแก้ไข
เมตร เป็นเวลานาน 5 นาที พร้อมจัดทำป้ายเตือนเวลาทำการ ระเบิดหินและเขตการใช้วัตถุระเบิดไว้ที่บริเวณปากทางเข้าเหมือง หรือริมทางหลวงหมายเลข 3144	พร้อมทั้งติดตั้งป้ายเตือนเวลาและเขตการใช้วัตถุระเบิดไว้ที่ ปากทางเข้าเหมือง ดังรูปที่ 2-2

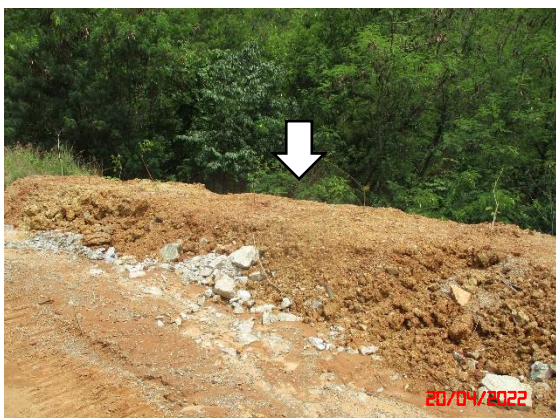
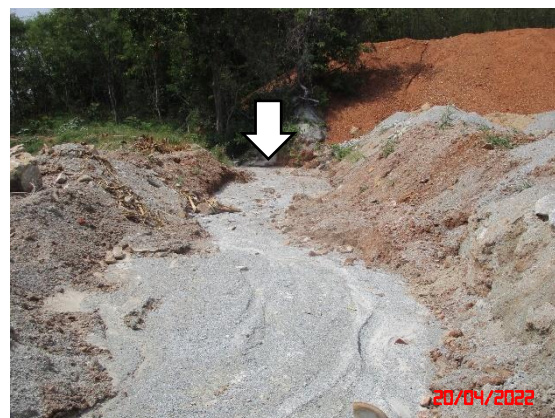
รูปที่ 2-4 คั่นทำนบดิน และคูระบายน้ำ

4. ให้จัดเตรียมพื้นที่เก็บกองเปลือกดินจำนวน 4 แห่ง โดยมีขนาด 15, 9, 2 และ 4 ไร่ ให้เก็บกองสูงไม่เกิน 7 เมตร และสร้างคันทำนบและคูเบี่ยงเบนทางน้ำล้อมรอบเพื่อระบายน้ำลงสู่บ่อดักตะกอน โดยคุ้ระบายน้ำมีขนาดกว้าง 1.5 เมตร ท่อร่องกว้าง 1 เมตร ลึก 1 เมตร คันทำนบมีขนาดฐานกว้าง 1.5 เมตร สูง 1 เมตร ด้านบนกว้าง 0.50 เมตร สำหรับบ่อดักตะกอนกำหนดให้มีจำนวน 4 บ่อ ตาม	<ul style="list-style-type: none"> ปัจจุบันเปลือกดินที่ได้จากการทำเหมืองมีปริมาณน้อย และส่วนหนึ่งผู้ถือประทานบัตรได้นำไปปรับปรุงเส้นทางขนส่งแร่ ดังรูปที่ 2-3 และสร้างคันทำนบดินและคูเบี่ยงเบนน้ำ เพื่อระบายน้ำลงสู่บ่อดักตะกอน ดังรูปที่ 2-4 	-

เงื่อนไขตามมาตรการ	ผลการปฏิบัติตามมาตรการ	ปัญหา อุปสรรค ที่ไม่สามารถปฏิบัติตามมาตรการ และแนวทางแก้ไข
พื้นที่เก็บกองเปลือกดิน โดยมีขนาด 30x30x5 25x25x4 20x20x5 และ 10x10x4 ลูกบาศก์เมตร ตามลำดับ

คั่นทำนบดิน

คูระบายน้ำ

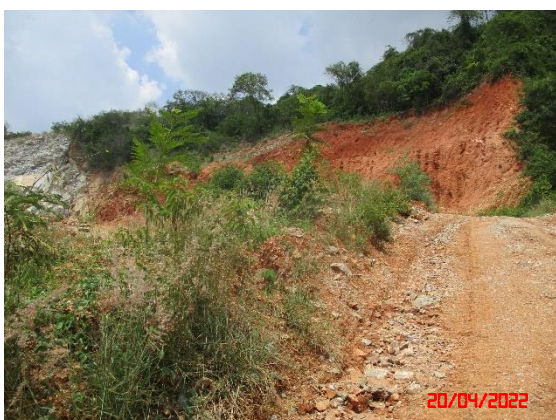
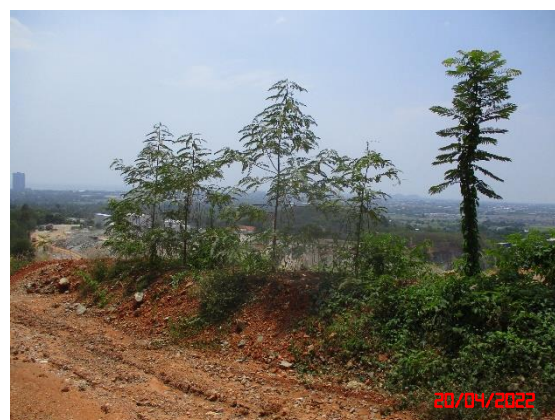
รูปที่ 2-5 แนวต้นไม้บนคั่นทำนบดิน

5. ให้ปลูกพืชคลุมดินบริเวณพื้นที่เก็บกองดิน และให้ปลูกหญ้าแฝก โดยรอบพื้นที่เก็บกองคูเบี่ยงเบนทางน้ำ คันทำนบ และบริเวณโดยรอบบ่อดักตะกอน	<ul style="list-style-type: none"> ผู้ถือประทานบัตรได้ปลูกพืชคลุมดินบริเวณพื้นที่เก็บกองเปลือกดิน และปลูกหญ้าแฝกโดยรอบพื้นที่เก็บกอง คูเบี่ยงเบนทางน้ำ คันทำนบ และบริเวณโดยรอบบ่อดักตะกอน ดังรูปที่ 2-5 	-

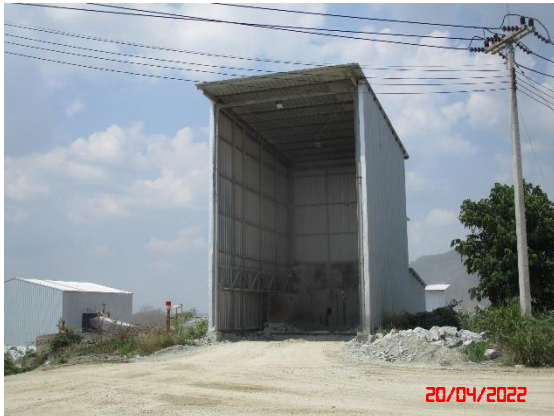
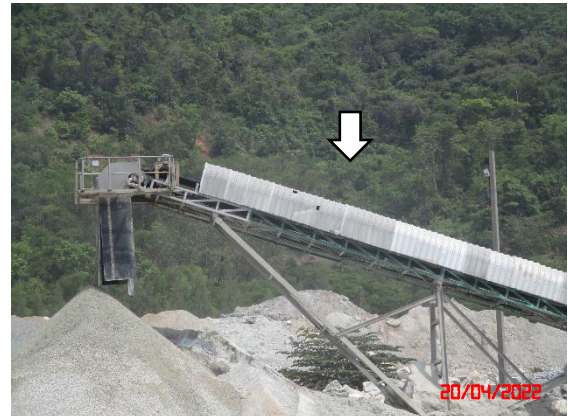
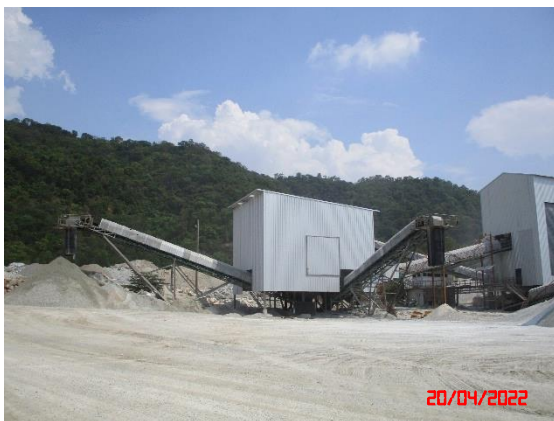
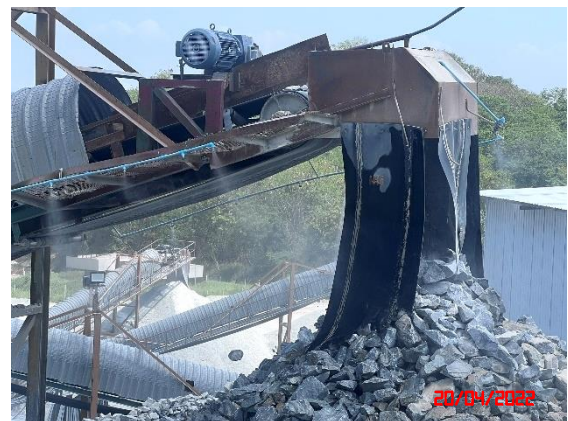
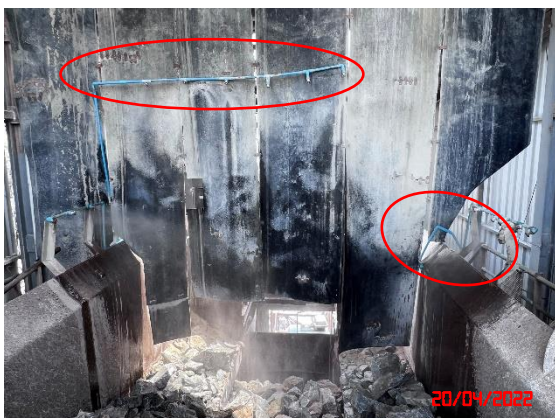
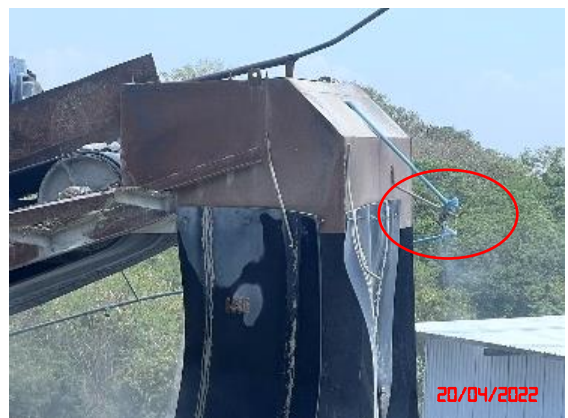
รูปที่ 2-6 ระบบป้องกันผลกระทบสิ่งแวดล้อมบริเวณโรงโม่หินของโครงการ

6. โรงโมหินจะต้องสร้างเป็นระบบปิด และให้ติดตั้งระบบสเปรย์น้ำตามจุดต้นกำเนิดฝุ่น และให้ทำการสเปรย์น้ำตลอดเวลาที่มีการบดและย่อยหิน รวมทั้งการฉีดพรมน้ำบริเวณลานกองแร่ และต้องปฏิบัติตามประกาศกรมทรัพยากรธรณี เรื่อง การประกอบกิจการโรงโมหินอย่างเคร่งครัด	<ul style="list-style-type: none"> ผู้ถือประทานบัตรมีการปรับปรุงโรงโมหินเป็นระบบปิด มีระบบป้องกันและลดผลกระทบสิ่งแวดล้อมให้ครบถ้วนตามข้อกำหนด ประกาศกรมอุตสาหกรรมพื้นฐานและการเหมืองแร่ เรื่อง ให้โรงโมบดหรือย่อยหินมีระบบป้องกันผลกระทบสิ่งแวดล้อม ลงวันที่ 12 มกราคม 2548 ดังนี้ (รูปที่ 2-6) <ul style="list-style-type: none"> - สร้างอาคารปิดคลุมโรงโมหิน 3 ด้าน - สร้างหลังคาปิดคลุมสายพานลำเลียง - สร้างอาคารปิดคลุมยังรับหินใหญ่ - มีถุงครอบปลายสายพานลำเลียง - ติดตั้งสเปรย์น้ำบริเวณแหล่งกำเนิดฝุ่นละออง - พร้อมทั้งมีการบำรุงรักษาและใช้ระบบในขณะทำการผลิตแร่ ตัก และขนหินอย่างสม่ำเสมอ โดยเฉพาะระบบป้องกันและลดการฟุ้งกระจายของฝุ่นละออง 	-

อาคารปิดคลุมยังรับหินใหญ่

หลังคาปิดคลุมสายพานลำเลียง

อาคารปิดคลุมโรงโม่หิน

อุ้งครอบปลายสายพานลำเลียง

ระบบสเปรย์น้ำ

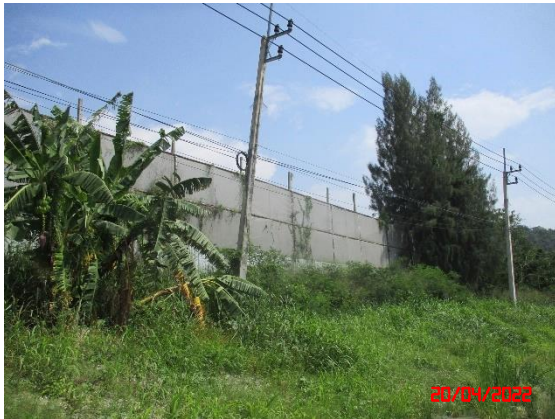
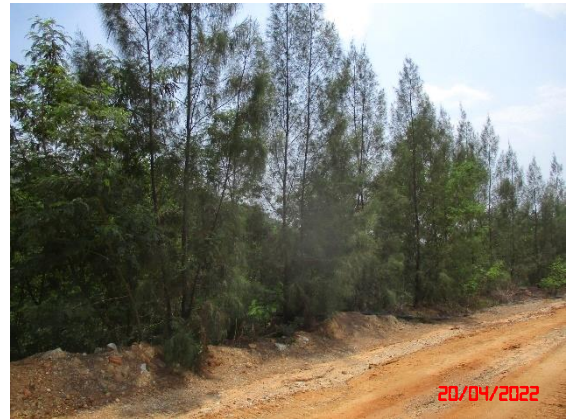
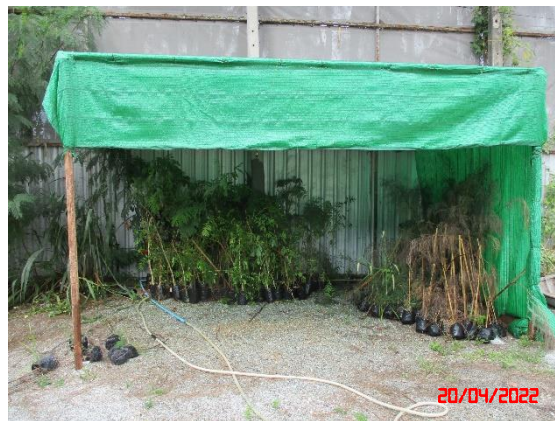
รูปที่ 2-7 แนวต้นไม้รอบโรงโม่หิน แนวต้นไม้ตามแนวขอบประทานบัตร และกล้าไม้ที่จัดเตรียมไว้

เงื่อนไขตามมาตรการ	ผลการปฏิบัติตามมาตรการ	ปัญหา อุปสรรค ที่ไม่สามารถปฏิบัติตามมาตรการ และแนวทางแก้ไข
7. ให้ปลูกไม้ยืนต้นล้อมรอบโรงโม่หิน และตามแนวขอบประทานบัตรด้านทิศตะวันตก ตะวันตกเฉียงใต้ และตะวันตกเฉียงเหนือ โดยปลูกให้มีระยะ 2x2 เมตร จำนวนอย่างน้อย 2 แถว และให้ปลูกหญ้าแฝกในบริเวณช่องว่างระหว่างไม้ยืนต้นโดยปลูกให้มีระยะ 20x20 เซนติเมตร	<ul style="list-style-type: none"> ผู้ถือประทานบัตรได้ปลูกไม้ยืนต้นล้อมรอบโรงโม่หินและตามแนวขอบประทานบัตรด้านทิศตะวันตก ตะวันตกเฉียงใต้ และตะวันตกเฉียงเหนือ พร้อมทั้งจัดเตรียมกล้าไม้ไว้ปลูกเสริมในกรณีที่มีต้นไม้ล้มตายหรือไม่เจริญเติบโต ดังรูปที่ 2-7 	-

แนวต้นไม้รอบโรงโม่หิน

แนวต้นไม้ตามขอบประทานบัตร

กล้าไม้ที่จัดเตรียมไว้

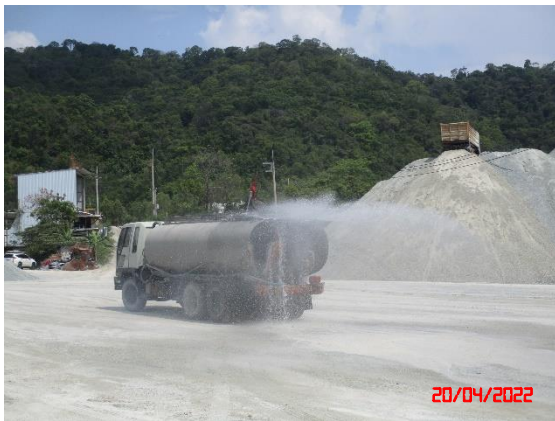
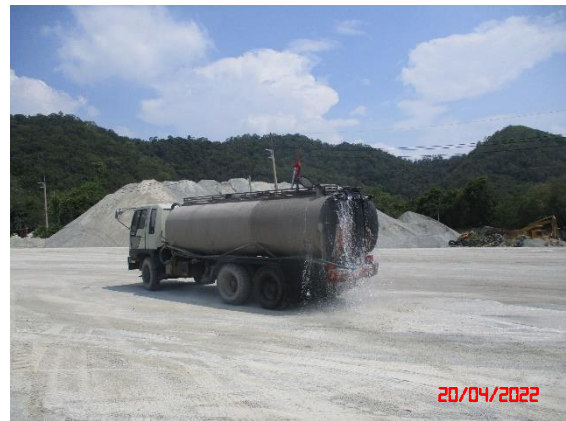
รูปที่ 2-9 การฉีดพรมน้ำบริเวณเส้นทางขนส่งแร่

8. ในการขนส่งแร่ต้องควบคุมน้ำหนักบรรทุกและความเร็วตามที่ทางราชการกำหนด โดยในช่วงที่ผ่านชุมชนให้ใช้ความเร็วไม่เกิน 25 กิโลเมตรต่อชั่วโมง และให้ใช้ผ้าใบปิดคลุมกระบะบรรทุกให้มีมิดชิด พร้อมทั้งให้ฉีดพรมน้ำบริเวณเส้นทางขนส่งแร่ เพื่อป้องกันการฟุ้งกระจายของฝุ่นละออง	<ul style="list-style-type: none"> ผู้ถือประทานบัตรได้ออกกฎระเบียบในการขนส่งแร่ โดยควบคุมน้ำหนักและความเร็วของรถบรรทุกให้เป็นไปตามที่ทางราชการกำหนด ให้ใช้ความเร็วไม่เกิน 25 กิโลเมตรต่อชั่วโมง และใช้ผ้าใบปิดคลุมกระบะบรรทุกให้มีมิดชิด ดังรูปที่ 2-8 พร้อมทั้งให้ฉีดพรมน้ำบริเวณเส้นทางขนส่งแร่ เพื่อป้องกันการฟุ้งกระจายของฝุ่นละออง ดังรูปที่ 2-9 	-

8. จัดให้มีรถบรรทุกน้ำเพื่อใช้ฉีดพรมเส้นทางลำเลียงหินจากพื้นที่ โครงการฯ ถึงโรงโม่หิน และในบริเวณโรงโม่หินช่วงที่เป็นถนนลูกรัง อย่างน้อยวันละ 4 ครั้ง หรือตามความเหมาะสมกับสภาพภูมิอากาศ เพื่อลดการฟุ้งกระจายของฝุ่นละออง พร้อมทั้งให้ความร่วมมือกับ ประธานบัตรข้างเคียงปรับปรุงสภาพเส้นทางสาธารณะที่ใช้ ประโยชน์ในการขนส่งแร่ให้มีสภาพใช้งานได้ดีและปลอดภัยอยู่เสมอ	<ul style="list-style-type: none"> การดำเนินการของโครงการได้มีมาตรการลดผลกระทบด้านการฟุ้ง กระจายของฝุ่นละอองจากการขนส่งแร่ภายในพื้นที่โครงการ โดยได้ จัดให้มีรถบรรทุกน้ำเพื่อใช้ฉีดพรมเส้นทางลำเลียงหินจากพื้นที่ โครงการฯ ถึงโรงโม่หิน และในบริเวณโรงโม่หินช่วงที่เป็นถนนลูกรัง อย่างน้อยวันละ 4 ครั้ง หรือตามความเหมาะสมกับสภาพภูมิอากาศ เพื่อลดการฟุ้งกระจายของฝุ่นละออง ดังรูปที่ 2-9 พร้อมทั้งให้ความ 	-

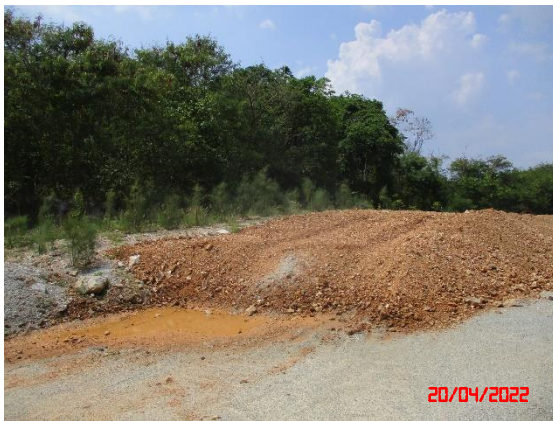
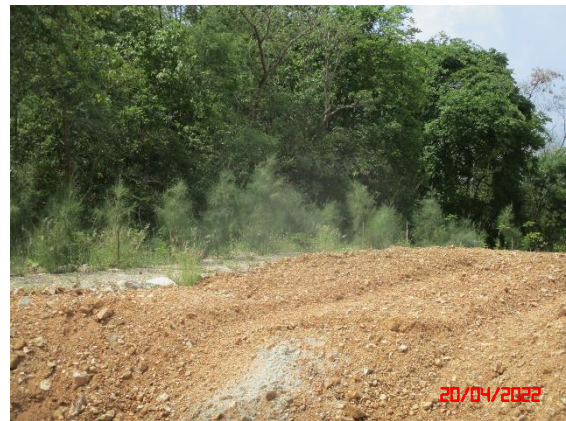
รูปที่ 2-13 การฟื้นฟูพื้นที่ที่ผ่านการทำเหมือง

เงื่อนไขตามมาตรการ	ผลการปฏิบัติตามมาตรการ	ปัญหา อุปสรรค ที่ไม่สามารถปฏิบัติตามมาตรการ และแนวทางแก้ไข
12. ให้ดำเนินการฟื้นฟูพื้นที่ภายหลังการทำเหมืองแร่แล้ว โดยการปรับความลาดชัน ปรับสภาพภูมิประเทศของพื้นที่ที่ผ่านการทำเหมืองแร่แล้ว โดยรายละเอียดให้ปฏิบัติตามที่เสนอไว้ในรายงานฯ	<ul style="list-style-type: none"> ผู้ถือประทานบัตรได้ดำเนินการฟื้นฟูพื้นที่ภายหลังการทำเหมืองแร่แล้ว โดยการปรับความลาดชัน ปรับสภาพภูมิประเทศของพื้นที่ที่ผ่านการทำเหมืองแร่แล้ว ดังรูปที่ 2-13 	-

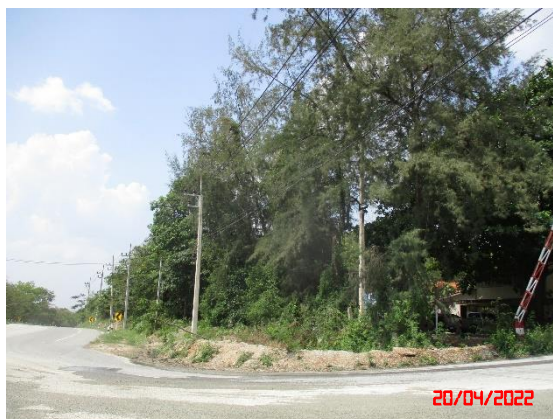
รูปที่ 2-14 แนวต้นไม้ตามถนนหมายเลข 3144

เงื่อนไขตามมาตรการ	ผลการปฏิบัติตามมาตรการ	ปัญหา อุปสรรค ที่ไม่สามารถปฏิบัติตามมาตรการ และแนวทางแก้ไข
1. ให้ดำเนินการติดตั้งระบบสปาร์กน้ำให้เรียบร้อยภายใน 6 เดือน นับแต่วันที่ได้รับอนุญาตประทานบัตรแล้ว จะต้องทำการปลูกไม้ยืนต้นโตเร็วแบบสลัดพินปลาจำนวนอย่างน้อย 2 แถว ตามแนวถนนหมายเลข 3144 ด้านที่อยู่ติดต่อกับโรงโม่หินและพื้นที่โครงการ	<ul style="list-style-type: none"> ผู้ถือประทานบัตรได้ปลูกไม้ยืนต้นโตเร็ว ตามแนวนนหมายเลข 3144 ด้านที่อยู่ติดต่อกับโรงโม่หินและพื้นที่โครงการ ดังรูปที่ 2-14 	-

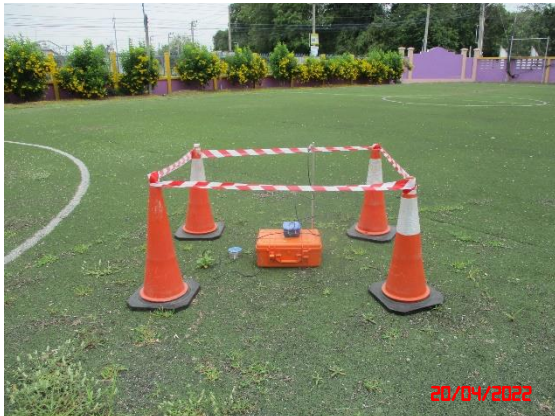
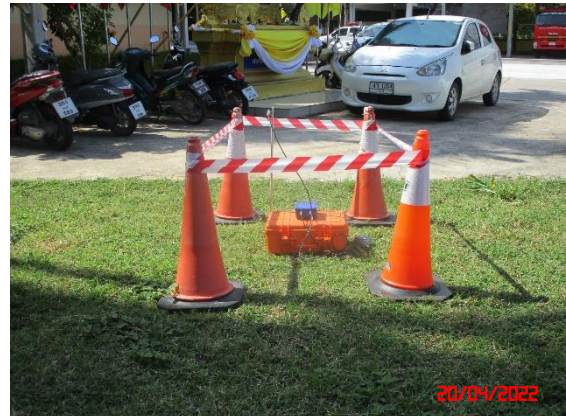
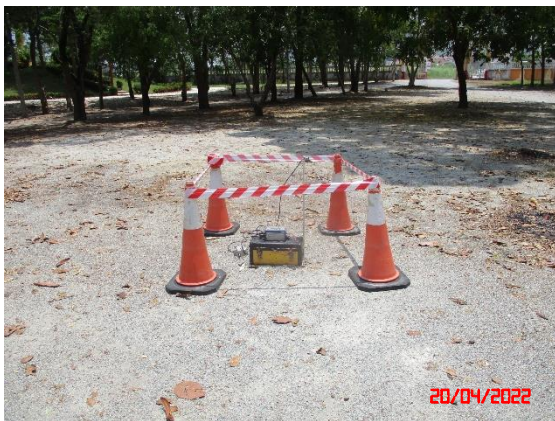
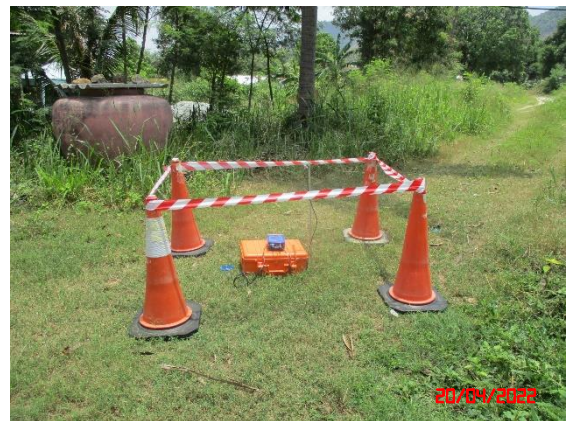
รูปที่ 2-15 การตรวจวัดค่าความสั่นสะเทือน เมื่อวันที่ 20 เมษายน 2565

2. ให้ติดตามตรวจสอบแรงสั่นสะเทือนและแรงอัดอากาศทุก 4 เดือน จำนวน 3 สถานี คือ บ้านไร่ไหล่า บ้านดอนบน วัดหน้าเขาบ่ออย่างพร้อมทั้งแจ้งให้สำนักงานนโยบายและแผนสิ่งแวดล้อม ทราบทุกครั้ง	<ul style="list-style-type: none"> จากผลการพิจารณารายงานการวิเคราะห์ผลกระทบสิ่งแวดล้อมตามหนังสือที่ วว 0804/980 ลงวันที่ 21 มกราคม 2542 และผลการพิจารณารายงานการศึกษาผลกระทบสิ่งแวดล้อมและมาตรการป้องกันแก้ไข สำหรับคำขอต่ออายุประทานบัตรที่ 2/2559 ตามหนังสือที่ อก 0508/132 ลงวันที่ 11 มกราคม 2560 กำหนดให้ผู้ถือประทานบัตร ติดตามตรวจสอบค่าความสั่นสะเทือนและแรงอัดอากาศ จำนวน 4 สถานี คือ บ้านไร่ไหล่า บ้านดอนบน วัดหน้าเขาบ่ออย่าง และบ้านดอนกลาง เมื่อวันที่ 20 เมษายน 2565 ดังรูปที่ 2-15 พบว่า ผลการตรวจวัดทั้ง 4 สถานี มีค่าต่ำกว่าขีดความสามารถที่เครื่องตรวจวัดความสั่นสะเทือนจะตรวจวัดได้ คือมี 	-

เงื่อนไขตามมาตรการ	ผลการปฏิบัติตามมาตรการ	ปัญหา อุปสรรค ที่ไม่สามารถปฏิบัติตามมาตรการ และแนวทางแก้ไข
	ค่าความถี่น้อยกว่า 1 เฮิร์ตซ์ ค่าความเร็วอนุภาคสูงสุดน้อยกว่า 0.130 มิลลิเมตรต่อวินาที และการขจัดน้อยกว่า 0 มิลลิเมตร

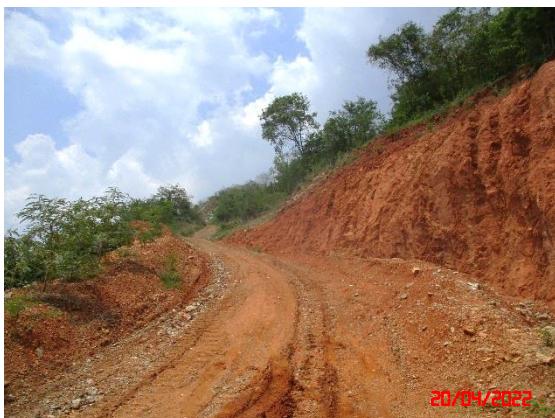
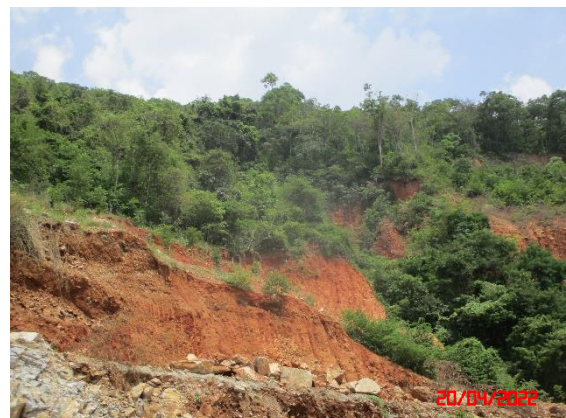
รูปที่ 2-16 พื้นที่เว้นไม่ทำเหมือง และแนวต้นไม้บริเวณพื้นที่เว้นไม่ทำเหมือง

3. ในบริเวณด้านเหนือของแปลงคำขอประทานบัตรที่ 15/2540 จะติดต่อกับสภาพภูเขาที่ยังคงความอุดมสมบูรณ์ จึงให้เว้นระยะไม่ทำเหมืองในแปลงหมุดหลักฐานที่ 2, 3, 4, 5 และ 6 เพื่อกันไว้เป็นพื้นที่ Buffer Zone และให้ปลูกไม้ยืนต้นเร็วในพื้นที่ที่เว้นไว้ รวมทั้งให้จัดทำแนวเขตพื้นที่ที่ห้ามมีการทำเหมืองให้ชัดเจน ดังรูปที่ 2-16	<ul style="list-style-type: none"> วิศวกรผู้ควบคุมของโครงการได้เว้นระยะไม่ทำเหมือง เพื่อกันไว้เป็นพื้นที่ Buffer Zone และปลูกไม้ยืนต้นโตเร็วในพื้นที่ที่เว้น รวมทั้งได้จัดทำแนวเขตพื้นที่ที่ห้ามมีการทำเหมืองให้ชัดเจน ดังรูปที่ 2-16 	-

เงื่อนไขตามมาตรการ	ผลการปฏิบัติตามมาตรการ	ปัญหา อุปสรรค ที่ไม่สามารถปฏิบัติตามมาตรการ และแนวทางแก้ไข
6. ในบริเวณแปลงคำขอประทานบัตรที่ 14/2540 เป็นพื้นที่ที่ยังไม่เคยผ่านการทำเหมืองแร่มาก่อน และยังมีสภาพที่สมบูรณ์ จึงให้เว้นระยะไม่ทำเหมืองในระหว่างหมวดหลักฐานที่ 5-11 สำหรับการป้องกันผลกระทบต่อพื้นที่ที่อยู่ต่อเนื่องกับกลุ่มแปลงคำขอฯ ซึ่งยังมีสภาพที่สมบูรณ์อยู่ และให้จัดทำแนวเวนพื้นที่ที่ห้ามมีการทำเหมืองให้ชัดเจน	<ul style="list-style-type: none"> เนื่องจากพื้นที่ประทานบัตรที่ 21378/15248 ได้ดำเนินการทำเหมืองไปแล้ว และได้ดำเนินการต่ออายุประทานบัตรตามหนังสือที่ออก 0508/132 ลงวันที่ 11 มกราคม 2560 ทางกรมอุตสาหกรรมพื้นฐานและการเหมืองแร่ได้กำหนดให้เว้นแนวกันเขตไม่ทำเหมืองจากขอบแปลงประทานบัตรด้านทิศตะวันตก ทิศใต้ และเว้นพื้นที่ไม่ทำเหมืองทางด้านทิศตะวันออกที่ติดกับยอดเขา เพื่อเป็น Buffer Zone พื้นที่การทำเหมือง ดังรูปที่ 2-16 	-

7. ให้ดำเนินการปลูกต้นไม้ยืนต้นโตเร็วภายหลังจากรับประทานบัตรแล้ว และก่อนที่จะมีการดำเนินโครงการ โดยปลูกให้มีระยะ 2x2 เมตร ในพื้นที่เว้นการทำเหมือง รวมทั้งให้มีการบำรุงรักษาต้นไม้เหล่านั้นให้มีความเจริญเติบโตที่ดี	<ul style="list-style-type: none"> ผู้ถือประทานบัตรได้ดำเนินการปลูกต้นไม้ยืนต้นโตเร็ว ในพื้นที่เว้นการทำเหมือง รวมทั้งให้มีการบำรุงรักษาต้นไม้เหล่านั้นให้มีความเจริญเติบโตที่ดี ดังรูปที่ 2-16 	-

เงื่อนไขตามมาตรการ	ผลการปฏิบัติตามมาตรการ	ปัญหา อุปสรรค ที่ไม่สามารถปฏิบัติตามมาตรการ และแนวทางแก้ไข
1. ให้เว้นแนวเขตไม่ทำเหมืองจากขอบแปลงประทานบัตรด้านทิศตะวันตก และทิศใต้ ตั้งแต่หมุดหลักเขตที่ 2-1-10-9-8-7 เป็นระยะ 10 เมตร และเว้นพื้นที่ไม่ทำเหมืองทางด้านทิศตะวันออกที่ติดกับยอดเขา ที่ระดับความสูงประมาณ 130 เมตร จากระดับน้ำทะเลปานกลางขึ้นไป	<ul style="list-style-type: none"> ● การดำเนินการทำเหมืองของโครงการได้เว้นแนวเขตไม่ทำเหมืองจากขอบแปลงประทานบัตรด้านทิศตะวันตก ทิศใต้ และเว้นพื้นที่ไม่ทำเหมืองทางด้านทิศตะวันออกที่ติดกับยอดเขา เพื่อเป็น Buffer Zone พื้นที่การทำเหมือง ดังรูปที่ 2-16 	-

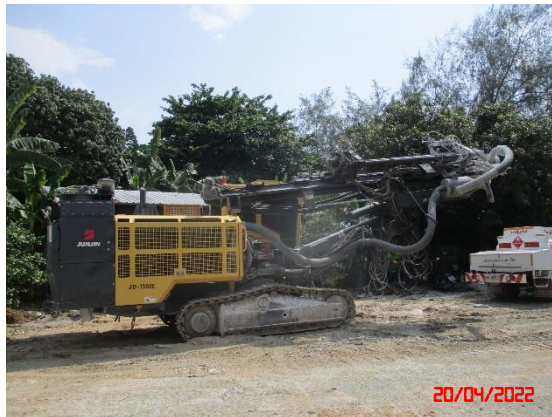
รูปที่ 2-18 เครื่องเจาะระเบิด

3. ใช้เครื่องเจาะระเบิดแบบดินตะขำที่มีเครื่องดูดฝุ่นติดตั้งที่บริเวณหัวเจาะหรือใช้น้ำหล่อลื่นในรูเจาะ เพื่อป้องกันและลดการฟุ้งกระจายของฝุ่นละอองที่เกิดจากการเจาะระเบิด	<ul style="list-style-type: none"> ● วิศวกรผู้ควบคุมของโครงการได้ใช้เครื่องเจาะระเบิดแบบดินตะขำที่มีเครื่องดูดฝุ่นติดตั้งที่บริเวณหัวเจาะ เพื่อป้องกันและลดการฟุ้งกระจายของฝุ่นละอองที่เกิดจากการเจาะระเบิด ดังรูปที่ 2-18 	-

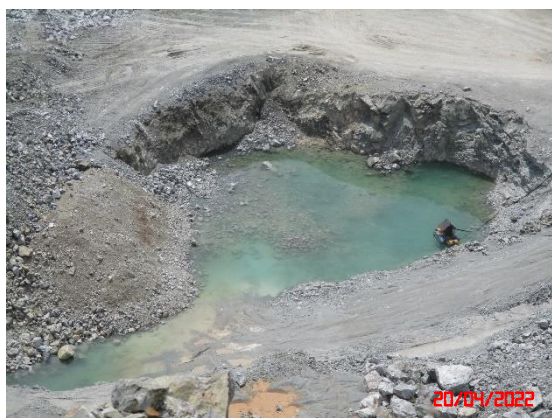
รูปที่ 2-19 บ่อดักตะกอนของโครงการ

6. ใช้บ่อเหมืองเก่าทางด้านทิศตะวันตกเป็นบ่อดักตะกอนของโครงการ และให้มีคูระบายน้ำขนาดความกว้าง 1.5 เมตร ความลึก 1 เมตร ท้องร่องกว้าง 0.5 เมตร เพื่อรองรับปริมาณน้ำฝนชะล้างบริเวณหน้า เหมือง และพื้นที่โรงโม่หินให้ไหลลงสู่บ่อดักตะกอน	<ul style="list-style-type: none"> ผู้ถือประทานบัตรได้กำหนดให้ใช้บ่อเหมืองเก่าทางด้านทิศตะวันตก เป็นบ่อดักตะกอนของโครงการ พร้อมทั้งจัดทำคูระบายน้ำ เพื่อ รองรับปริมาณน้ำฝนชะล้างบริเวณหน้าเหมือง และพื้นที่โรงโม่หินให้ ไหลลงสู่บ่อดักตะกอน ดังรูปที่ 2-19 	-

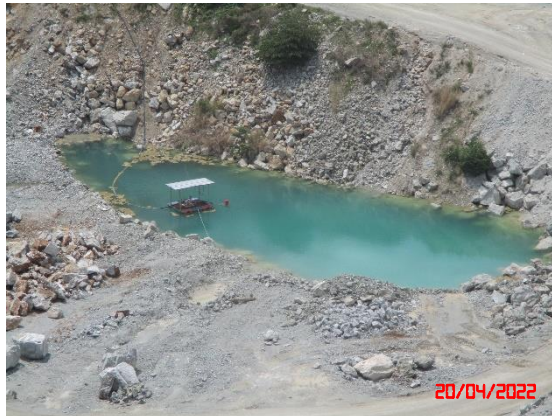
รูปที่ 2-20 บ่อรับน้ำ (Sump)

7. ออกแบบให้มีบ่อรับน้ำ (Sump) บริเวณที่ต่ำสุดของพื้นที่บ่อเหมือง ให้เป็นพื้นที่รวมน้ำไหลมาจากพื้นที่ทำเหมือง และติดตั้งเครื่องสูบน้ำ เพื่อสูบน้ำไปใช้ประโยชน์ในกิจกรรมต่างๆ พร้อมทั้งขุดลอกตะกอน ดินจากบ่อและคูระบายน้ำอย่างน้อยปีละ 1 ครั้ง เพื่อใช้รองรับ ปริมาณน้ำฝนชะล้างได้อย่างมีประสิทธิภาพ	<ul style="list-style-type: none"> วิศวกรผู้ควบคุมของโครงการได้ออกแบบให้มีบ่อรับน้ำ (Sump) บริเวณที่ต่ำสุดของพื้นที่บ่อเหมืองให้เป็นพื้นที่รวมน้ำไหลมาจากพื้นที่ ทำเหมือง และนำน้ำไปใช้ประโยชน์ในกิจกรรมต่างๆ พร้อมทั้งขุด ลอกตะกอนดินจากบ่อและคูระบายน้ำ เพื่อใช้รองรับปริมาณน้ำฝน ชะล้างได้อย่างมีประสิทธิภาพ ดังรูปที่ 2-20 	-

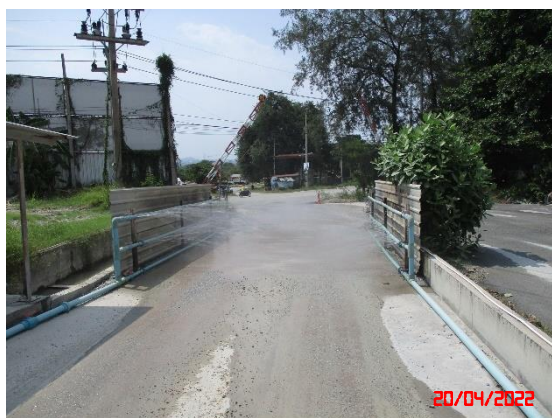
รูปที่ 2-22 ลานล้างล้อรถบรรทุก

เงื่อนไขตามมาตรการ	ผลการปฏิบัติตามมาตรการ	ปัญหา อุปสรรค ที่ไม่สามารถปฏิบัติตามมาตรการ และแนวทางแก้ไข
	ร่วมมือกับประธานบัตรข้างเคียงปรับปรุงสภาพเส้นทางสาธารณะที่ใช้ประโยชน์ในการขนส่งให้มีสภาพใช้งานได้ดีและปลอดภัยอยู่เสมอ ดังรูปที่ 2-21 และจัดสร้างลานล้างล้อรถบรรทุกก่อนออกนอกพื้นที่โครงการ เพื่อลดการนำฝุ่นโคลนติดไปกับล้อรถบรรทุก ดังรูปที่ 2-22

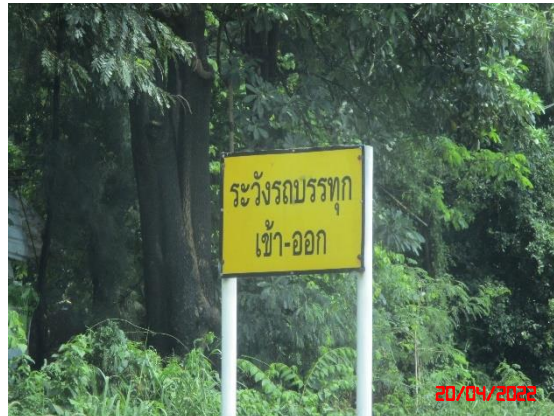
รูปที่ 2-23 ป้ายเตือนระวางรถบรรทุกเข้า-ออก

10. จัดทำป้ายสัญญาณจราจรเตือนความเร็วและให้ระมัดระวังรถบรรทุกบริเวณริมทางหลวงหมายเลข 3144 ก่อนถึงทางแยกเข้า-ออกพื้นที่โรงโม่หินให้เห็นชัดเจน ช่วงห่างจากทางเลี้ยวเป็นระยะทางข้างละ 100 เมตร	<ul style="list-style-type: none"> ผู้ถือประธานบัตรได้จัดสรรงบประมาณในการจัดทำป้ายสัญญาณจราจรเตือนความเร็วและให้ระมัดระวังรถบรรทุกบริเวณริมทางหลวงหมายเลข 3144 ก่อนถึงทางแยกเข้า-ออกพื้นที่โรงโม่หินให้ชัดเจน ดังรูปที่ 2-23 	-

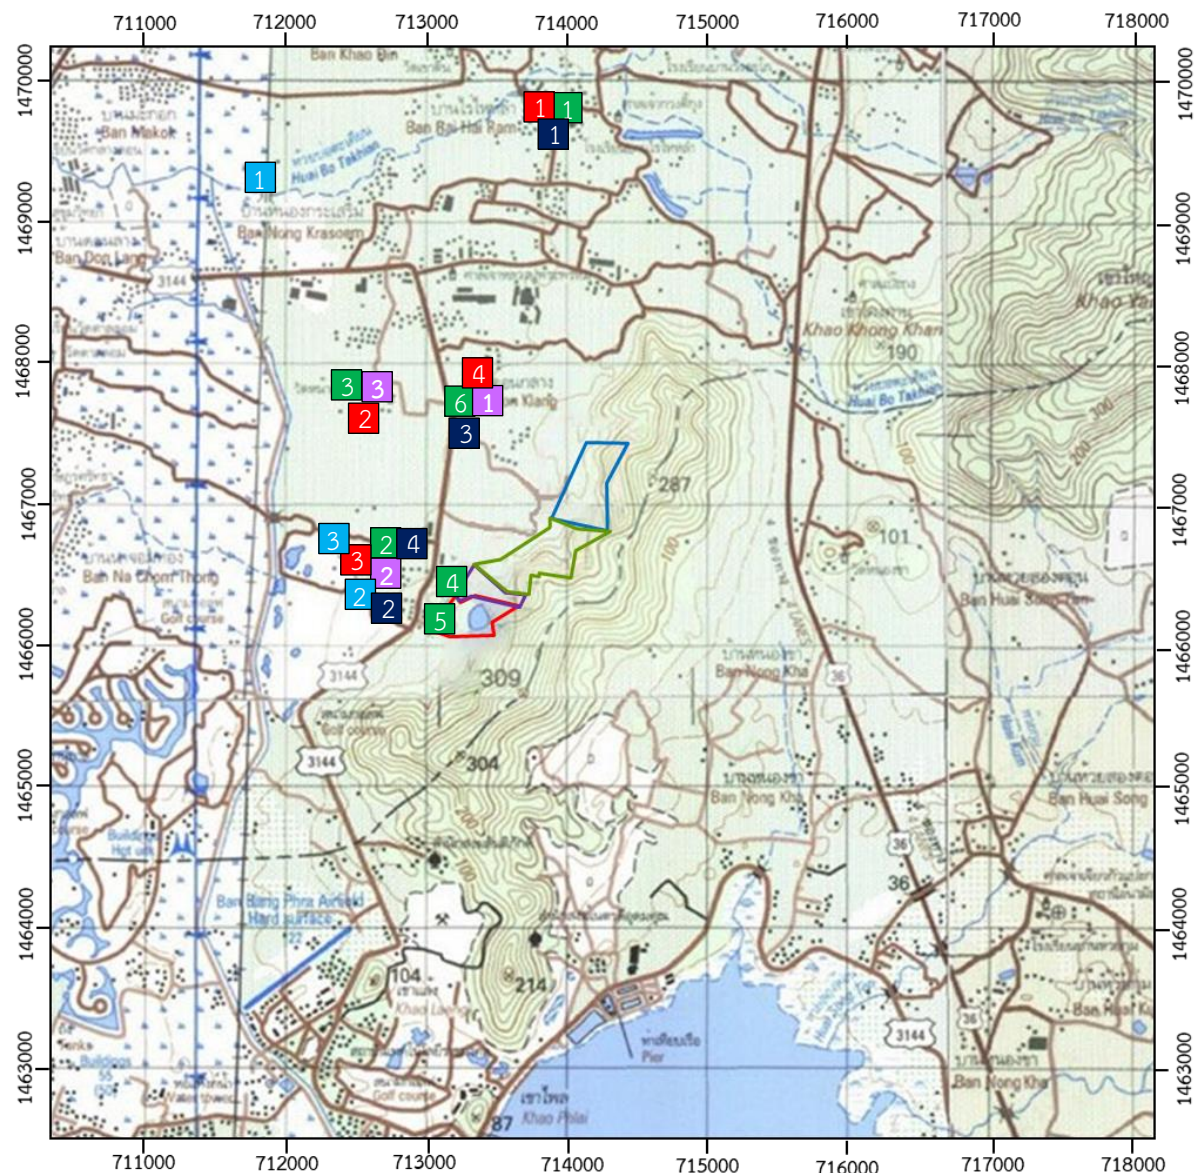
รูปที่ 2-26 แสดงตำแหน่งตรวจวัดคุณภาพสิ่งแวดล้อม

ตำแหน่งสถานีตรวจวัดคุณภาพอากาศแสดงดังรูปที่ 2-26 โดยมีรายละเอียดดังนี้

ตำแหน่งสถานีตรวจวัดแสดงดังรูปที่ 2-26 รายละเอียดดังต่อไปนี้

ตำแหน่งสถานีตรวจวัดแสดงได้ดังรูปที่ 2-26 รายละเอียดดังต่อไปนี้
