มาตรการป้องกันและแก้ไข ผลกระทบสิ่งแวดล้อมและ มาตรการติดตามตรวจสอบ คุณภาพสิ่งแวดล้อม

มาตรการป้องกันและแก้ไขผลกระทบสิ่งแวดล้อม และมาตรการติดตามตรวจสอบคุณภาพสิ่งแวดล้อม

ผลการตรวจสอบการปฏิบัติตามมาตรการป้องกันและแก้ไขผลกระทบสิ่งแวดล้อม โครงการเหมืองดิน โดโลมิติกมาร์ล ประทานบัตรที่ 32565/16205 ของ บริษัท ไทยคสส จำกัด ตั้งอยู่ที่ ตำบลน้ำร้อนและท่าโรง อำเภอยะบือ จังหวัดเพชรบูรณ์ ตามประกาศกรมอุตสาหกรรมพื้นฐานและการเหมืองแร่ เรื่อง มาตรการป้องกันและแก้ไขผลกระทบสิ่งแวดล้อม โครงการเหมืองแร่ดินอุตสาหกรรมชนิดดินซีเมนต์ ดินเหนียวสี ดินมาร์ล บอลเคลย์ ดินทนไฟ และดินเบา ประกาศ ณ วันที่ 23 สิงหาคม 2556 รายละเอียดดังตารางที่ 2-1 ถึงตารางที่ 2-3

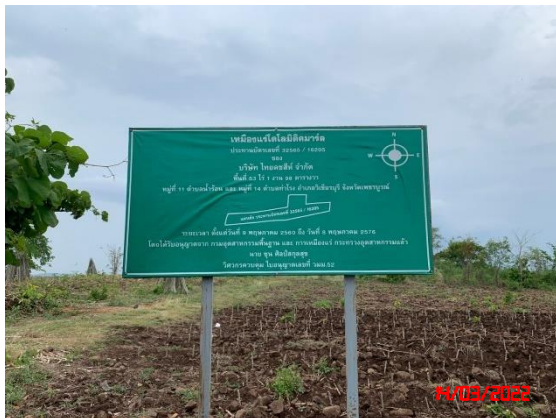
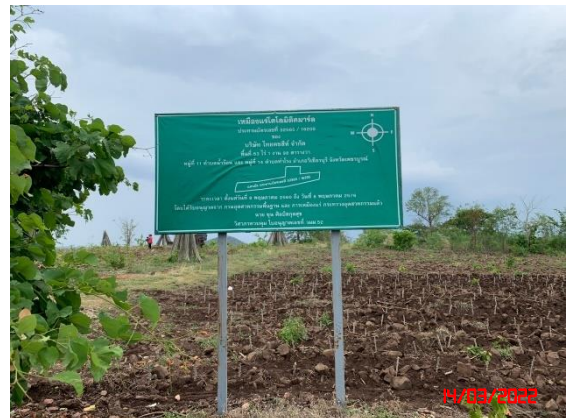
รูปที่ 2-1 ป้ายประชาสัมพันธ์ของโครงการ

เงื่อนไขตามมาตรการ	ผลการปฏิบัติตามมาตรการ	ปัญหาอุปสรรค ที่ไม่สามารถปฏิบัติตามมาตรการ และแนวทางแก้ไข
1. จัดทำป้ายประชาสัมพันธ์ที่ระบุถึงสาระสำคัญของโครงการ ประกอบด้วย ข้อมูลเกี่ยวกับหมายเลขประธานบัตร ชนิดแร่ เนื้อที่ ระยะเวลาการอนุญาตโครงการ และผู้รับผิดชอบ ขนาดกว้าง 1 เมตร ยาว 2 เมตร ติดตั้งไว้บริเวณด้านหน้าพื้นที่โครงการ	<ul style="list-style-type: none"> • ผู้ถือประธานบัตรได้จัดทำและติดตั้งป้ายประชาสัมพันธ์ที่ระบุข้อมูลของโครงการโดยติดตั้งไว้บริเวณด้านหน้าโครงการ ให้สามารถมองเห็นได้อย่างชัดเจน เพื่อความสะดวกในการปฏิบัติงานและการตรวจสอบขอบเขตพื้นที่ทำเหมือง นอกจากนี้เพื่อเป็นการประชาสัมพันธ์ให้ประชาชนโดยรอบโครงการทราบ ดังรูปที่ 2-1 	-

7. ดำเนินกิจกรรมในพื้นที่โครงการและเปิดการทำเหมืองตามแผนผังโครงการที่ผ่านความเห็นชอบจากกรมอุตสาหกรรมพื้นฐานและการเหมืองแร่ หากมีการเปลี่ยนแปลงแผนผังโครงการทำเหมือง ต้องได้รับอนุญาตจากกรมอุตสาหกรรมพื้นฐานและการเหมืองแร่ก่อน	<ul style="list-style-type: none"> ผู้ถือประทานบัตรได้ดำเนินการในพื้นที่โครงการและเปิดการทำเหมืองตามแผนผังโครงการที่ผ่านความเห็นชอบจากกรมอุตสาหกรรมพื้นฐานและการเหมืองแร่ และดำเนินการติดตั้งป้ายประชาสัมพันธ์ถึงสาระสำคัญของโครงการบริเวณด้านหน้าโครงการ ดังรูปที่ 2-1 	-
ด้านการขนส่งแร่

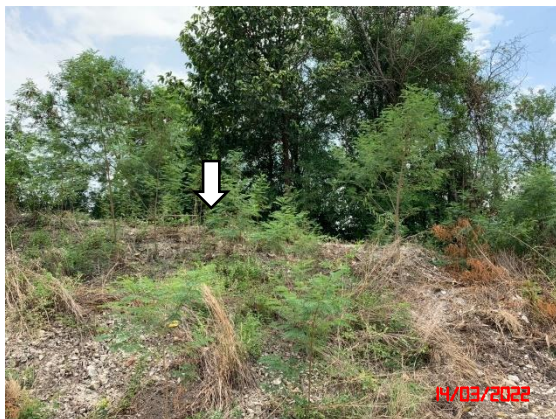
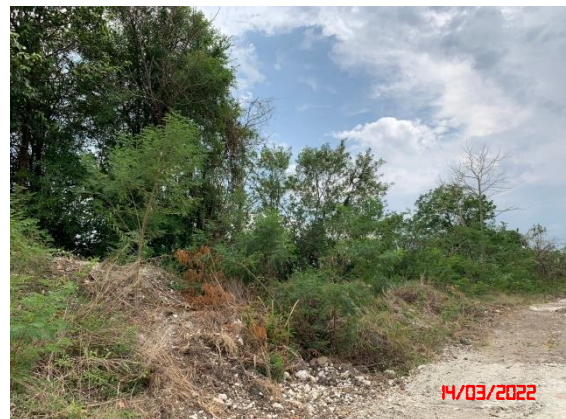
รูปที่ 2-2 แนวเขตพื้นที่เวนคืนที่ดิน

เงื่อนไขตามมาตรการ	ผลการปฏิบัติตามมาตรการ	ปัญหาอุปสรรค ที่ไม่สามารถปฏิบัติตามมาตรการ และแนวทางแก้ไข
ด้านการทำเหมือง		
1. กำหนดตำแหน่งพื้นที่ทำเหมือง ให้อยู่ห่างจากแนวเขตประทานบัตร ไม่น้อยกว่า 10 เมตร และอยู่ห่างจากทางน้ำและทางสาธารณะ ไม่น้อยกว่า 50 เมตร	<ul style="list-style-type: none"> วิศวกรผู้ควบคุมของโครงการได้กำหนดแนวเขตพื้นที่ทำเหมืองตามเงื่อนไขมาตรการกำหนด โดยกำหนดพื้นที่ในการดำเนินกิจกรรมต่างๆ ของโครงการ ห่างจากแนวเขตประทานบัตรไม่น้อยกว่า 10 เมตร และห่างจากทางน้ำและทางสาธารณะไม่น้อยกว่า 50 เมตร พร้อมดูแลรักษาสภาพป่าไม้เดิมในพื้นที่ไม่ทำเหมืองให้เจริญเติบโตได้ ด้อยู่อเสมอ ดังรูปที่ 2-2 	-

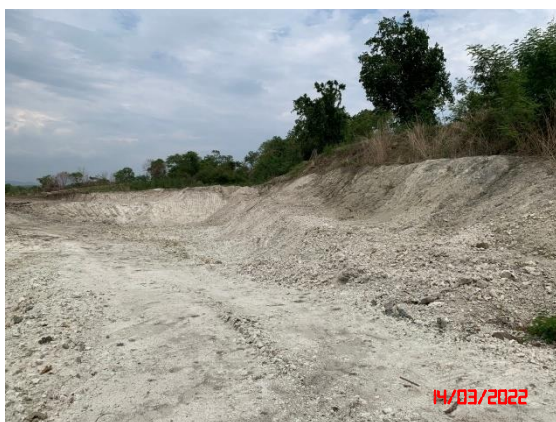
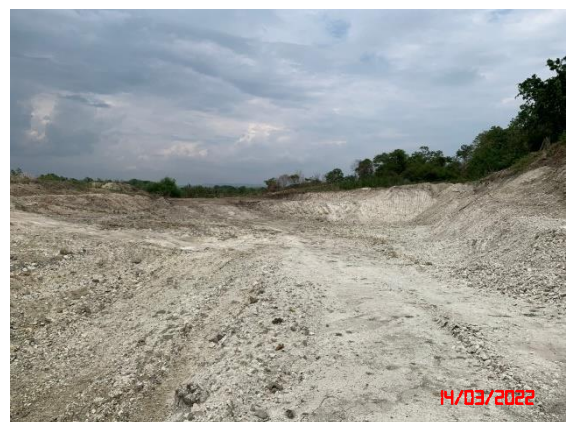
รูปที่ 2-3 หน้าเหมืองปัจจุบัน

2. การทำเหมืองโดยวิธีทำเหมืองแบบชันบันได จะต้องออกแบบ บ่อเหมืองความลึกสูงสุดไม่เกิน 15 เมตร จากระดับผิวดิน โดยความลึกของกันบ่อเหมืองต้องอยู่เหนือชั้นน้ำบาดาลชั้นแรกไม่น้อยกว่า 2 เมตร หรือตามผลการทดสอบทางอุทกธรณี หากต้องการทำเหมือง ลึกกว่าที่กำหนดต้องมีผลการทดสอบทางกลศาสตร์รับรองว่าจะไม่ เกิดพังทลายของบ่อเหมือง และไม่ส่งผลต่อการเปลี่ยนแปลง คุณภาพน้ำใต้ดิน ความลาดชันสุดท้ายรวมไม่เกิน 38 องศา หรือ ไม่เกิน 1:2 พร้อมทั้งต้องมีการจัดทำระบบป้องกันการพังทลายของ ขอบบ่อและผนังบ่อ เช่น การปลูกหญ้าแฝก การทำผนังคอนกรีต เป็นต้น	<ul style="list-style-type: none"> เนื่องจากปัจจุบันการทำเหมืองของโครงการอยู่ในช่วงพัฒนาและเปิด หน้าเหมืองให้เป็นไปตามแผนผังการทำเหมือง ซึ่งผู้ถือประทานบัตรได้ ดำเนินการอย่างต่อเนื่อง โดยวิศวกรผู้ควบคุมของโครงการได้วาง แผนการทำเหมืองโดยวิธีเหมืองแบบ และออกแบบบ่อเหมืองให้มี ความลึกสูงสุดไม่เกิน 15 เมตร จากระดับผิวดิน พร้อมทั้งควบคุม ความลาดชันรวมของหน้าเหมืองไม่เกิน 38 องศา และทำการปลูก พืชคลุมดินโดยรอบขอบบ่อเหมือง เพื่อป้องกันการพังทลายของหน้า เหมืองและขอบบ่อเหมือง ดังรูปที่ 2-3 	-

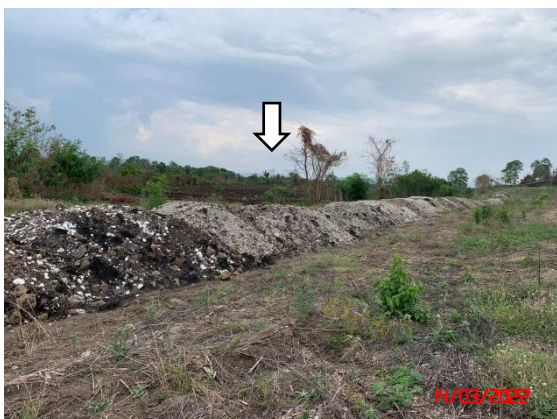
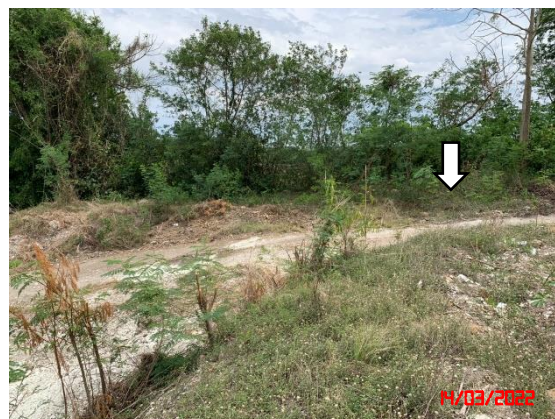
รูปที่ 2-4 คั่นทำนบดิน

4. จัดทำคันทำนบและคูระบายน้ำรอบพื้นที่ประทานบัตร พร้อมปลูกต้นไม้บริเวณคันทำนบและปลูกหญ้าปิดคลุมบริเวณที่ลาดเอียง เพื่อป้องกันน้ำไหลบ่าออกนอกพื้นที่ประทานบัตร	<ul style="list-style-type: none"> ผู้ถือประทานบัตรได้จัดสร้างคันทำนบและคูระบายน้ำรอบพื้นที่ประทานบัตร เพื่อป้องกันน้ำไหลบ่าออกนอกประทานบัตร พร้อมทำการปลูกต้นไม้ยืนต้นและพืชปกคลุมดินบนคันทำนบ เพื่อป้องกันการชะล้างและพังทลายหน้าดิน ดังรูปที่ 2-4 	-

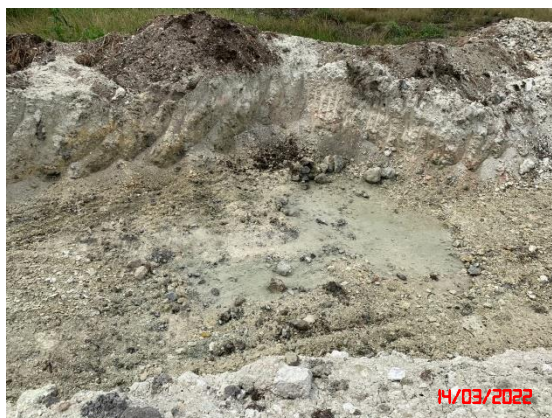
รูปที่ 2-5 บ่อรับน้ำขุมเหมือง

6. จัดทำบ่อดักตะกอนหรือระบบรองรับน้ำในบ่อขุมเหมือง เพื่อรองรับน้ำให้อยู่ในพื้นที่โครงการ โดยหลีกเลี่ยงการระบายน้ำออกนอกพื้นที่และให้น้ำนำไปใช้ประโยชน์ในกิจกรรมของโครงการ กรณีมีความจำเป็นต้องระบายน้ำออกต้องปรับคุณภาพน้ำให้อยู่ในเกณฑ์ค่ามาตรฐานคุณภาพน้ำในแหล่งน้ำผิวดินตามประกาศคณะกรรมการ	<ul style="list-style-type: none"> ผู้ถือประทานบัตรได้จัดทำบ่อบรรจุน้ำในขุมเหมือง เพื่อรองรับน้ำจากกิจกรรมการทำเหมือง ให้อยู่ในพื้นที่โครงการโดยไม่มีการระบายน้ำออกนอกพื้นที่ และนำน้ำไปใช้ประโยชน์ในกิจกรรมต่างๆ ของโครงการดังรูปที่ 2-5 กรณีที่มีความจำเป็นต้องระบายน้ำออกจะปรับคุณภาพน้ำให้อยู่ในเกณฑ์ค่ามาตรฐานคุณภาพน้ำในแหล่งน้ำผิวดิน 	-

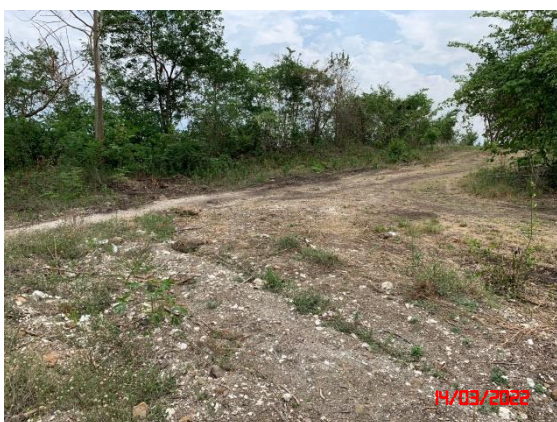
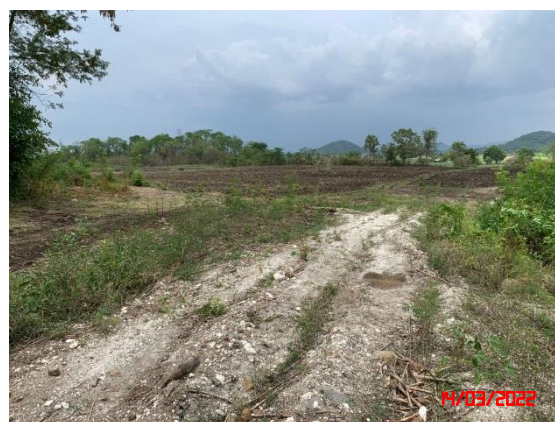
รูปที่ 2-6 เส้นทางขนส่งแร่ภายในพื้นที่โครงการ

1. สร้างเส้นทางขนส่งแร่สายหลักภายในพื้นที่โครงการให้เป็นถนนลูกรังหรือหินบดอัดแน่นหรือประเภทอื่นที่ดีกว่า เพื่อลดผลกระทบด้านฝุ่นละออง พร้อมจัดรถราดพรมน้ำบนเส้นทางดังกล่าวในช่วงเวลาดำเนินการ รวมทั้งจัดทำที่ล้างล้อรถก่อนออกจากพื้นที่โครงการ	<ul style="list-style-type: none"> ผู้ถือประทานบัตรได้สร้างเส้นทางขนส่งแร่ภายในพื้นที่โครงการให้เป็นถนนลูกรังบดอัดแน่น เพื่อลดผลกระทบด้านฝุ่นละออง ดังรูปที่ 2-6 พร้อมทั้งฉีดพรมน้ำบนเส้นทางขนส่งแร่ในช่วงเวลาดำเนินการ และจัดทำที่ล้างล้อรถก่อนออกจากพื้นที่โครงการ 	-

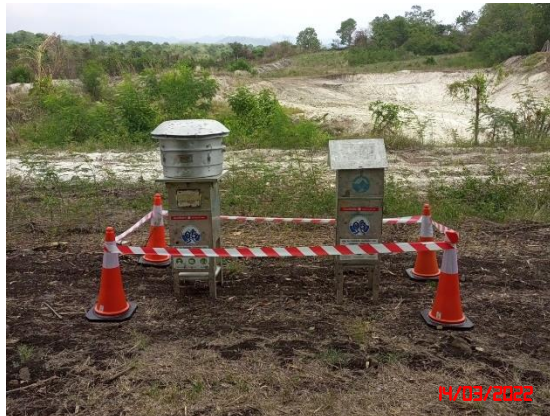
รูปที่ 2-7 การตรวจวัดคุณภาพอากาศ ระหว่างวันที่ 14-15 มีนาคม 2565

การตรวจวัดคุณภาพอากาศในรูปปริมาณฝุ่นละอองแขวนลอยรวม (TSP) และปริมาณฝุ่นละอองขนาดเล็กไม่เกิน 10 ไมครอน (PM-10) โดยทำการตรวจวัดบริเวณพื้นที่โครงการ ระหว่างวันที่ 14-15 มีนาคม 2565 ผลการตรวจวัดแสดงดังตารางที่ 2-4 หนังสือรับรองผลการวิเคราะห์ทางห้องปฏิบัติการ ดังเอกสารแนบ 8 เอกสารสอบเทียบเครื่องมือดังเอกสารแนบ 9 และเอกสารอนุญาตขึ้นทะเบียนห้องปฏิบัติการวิเคราะห์ดังเอกสารแนบ 10

สถานีตรวจวัด	ผลการตรวจวัด (มิลลิกรัมต่อลูกบาศก์เมตร)	
	ปริมาณฝุ่นละอองแขวนลอยรวม (TSP)	ปริมาณฝุ่นละอองขนาดไม่เกิน 10 ไมครอน (PM-10)
พื้นที่โครงการ	0.045	0.019
ค่ามาตรฐาน ¹⁾	0.330	0.120

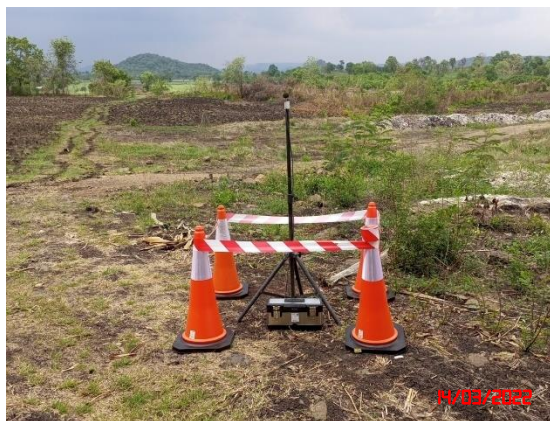
รูปที่ 2-8 การตรวจวัดระดับเสียง ระหว่างวันที่ 14-15 มีนาคม 2565

การตรวจวัดระดับเสียงในรูปของระดับเสียงเฉลี่ย 24 ชั่วโมง (Leq 24 hrs.) และระดับเสียงสูงสุด (L_{max}) โดยทำการตรวจวัดบริเวณพื้นที่โครงการ ระหว่างวันที่ 14-15 มีนาคม 2565 ผลการตรวจวัดแสดงได้ดังตารางที่ 2-5 หนังสือรับรองผลการวิเคราะห์ทางห้องปฏิบัติการดังกล่าวแนบ 8 เอกสารสอบเทียบเครื่องมือดังกล่าวแนบ 9 และเอกสารอนุญาตขึ้นทะเบียนห้องปฏิบัติการวิเคราะห์ดังกล่าวแนบ 10

สถานีตรวจวัด	ผลการตรวจวัด (เดซิเบล เอ)	
	ระดับเสียงเฉลี่ย 24 ชั่วโมง (Leq 24 hrs.)	ระดับเสียงสูงสุด (L _{max})
พื้นที่โครงการ	53.9	88.8
ค่ามาตรฐาน ¹⁾	70.0	115.0
