มาตรการป้องกันและแก้ไข ผลกระทบสิ่งแวดล้อมและ มาตรการติดตามตรวจสอบ คุณภาพสิ่งแวดล้อม

มาตรการป้องกันและแก้ไขผลกระทบสิ่งแวดล้อม และมาตรการติดตามตรวจสอบคุณภาพสิ่งแวดล้อม

ผลการตรวจสอบการปฏิบัติตามมาตรการป้องกันและแก้ไขผลกระทบสิ่งแวดล้อม ตามที่ระบุไว้ในหนังสือแจ้งผลการพิจารณารายงานการวิเคราะห์ผลกระทบสิ่งแวดล้อมสำหรับการต่ออายุประทานบัตรที่ 25614/15668 โครงการเหมืองแร่หินอุตสาหกรรมชนิดหินปูน เพื่ออุตสาหกรรมก่อสร้าง ของบริษัท ทรัพย์ทอง จำกัด ตั้งอยู่ที่ ตำบลสามแยก อำเภอบึงสามพัน จังหวัดเพชรบูรณ์ ตามหนังสือที่ ออก 0508/370 ลงวันที่ 27 มกราคม 2559 รายละเอียดดังตารางที่ 2-1

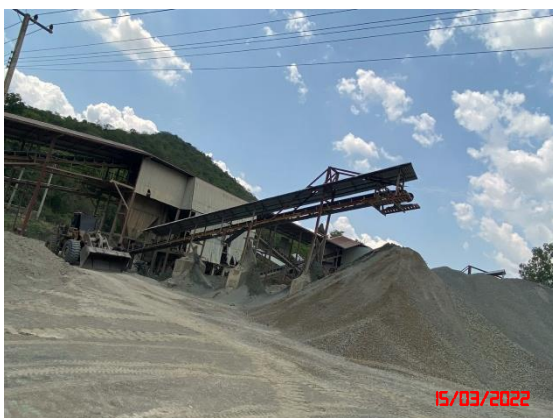
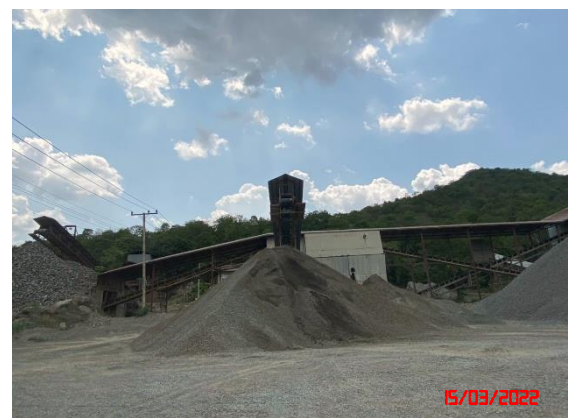
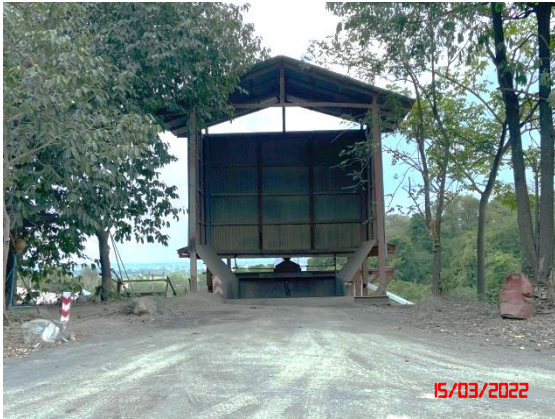
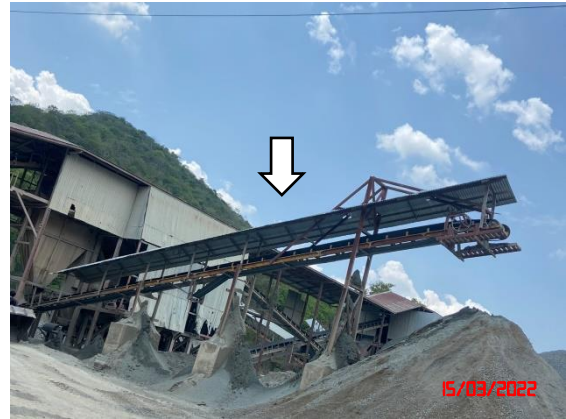
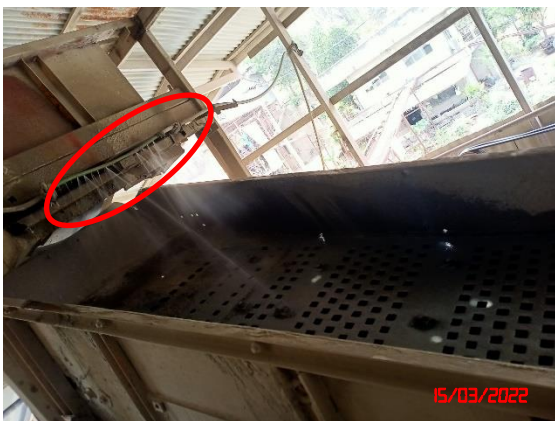
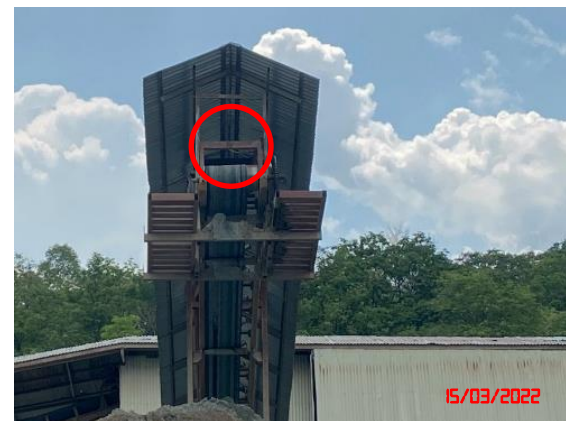
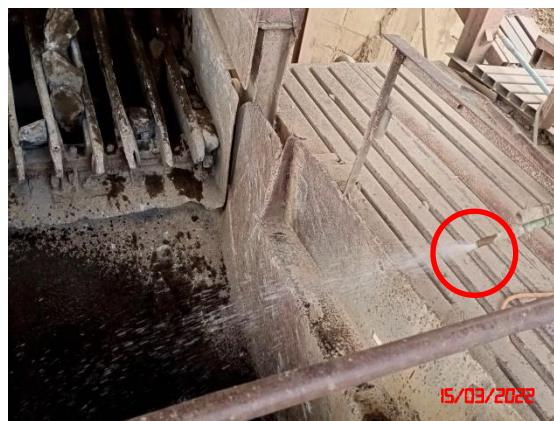
รูปที่ 2-11 ระบบป้องกันและกำจัดฝุ่นละออง บริเวณโรงโม่หิน

อาคารปิดคลุมโรงโม่หิน

อาคารปิดคลุมยังรับหินใหญ่

หลังคาปิดคลุมสายพานลำเลียง

ระบบเปรี๊ยน้ำบริเวณแหล่งกำเนิดฝุ่นละออง

7. โรงโม่หินของโครงการจะต้องมีการบำรุงรักษาระบบป้องกันและ กำจัดฝุ่นให้มีประสิทธิภาพดีอยู่เสมอ ทั้งการปิดคลุมอาคาร อุปกรณ์ และระบบสเปรย์น้ำที่จุดกำเนิดฝุ่นต่างๆ และจะต้องเปิดใช้ ตลอดเวลาที่ทำการโม่ บด ย่อยหิน ตามประกาศกรมอุตสาหกรรม พื้นฐานและการเหมืองแร่ เรื่อง ให้โรงโม่ บด หรือย่อยหิน มีระบบ ป้องกันผลกระทบสิ่งแวดล้อม ลงวันที่ 12 มกราคม 2548 อย่าง ครบถ้วนโดยเคร่งครัด	<ul style="list-style-type: none"> โรงโม่หินของโครงการมีการบำรุงรักษาระบบป้องกันและกำจัดฝุ่นให้ มีประสิทธิภาพดีอยู่เสมอ ตามประกาศกรมอุตสาหกรรมพื้นฐานและ การเหมืองแร่ เรื่อง ให้โรงโม่ บด หรือย่อยหิน มีระบบป้องกัน ผลกระทบสิ่งแวดล้อม ดังรูปที่ 2-11 โดยได้ดำเนินการดังนี้ <ul style="list-style-type: none"> - สร้างอาคารปิดคลุมโรงโม่หิน - สร้างอาคารปิดคลุมย้งรับหินใหญ่ - มีหลังคาปิดคลุมสายพานลำเลียง และถูงครอบปลายสายพาน ลำเลียง - มีระบบสเปรย์น้ำตามจุดต่างๆ ที่ก่อให้เกิดฝุ่นละออง 	-

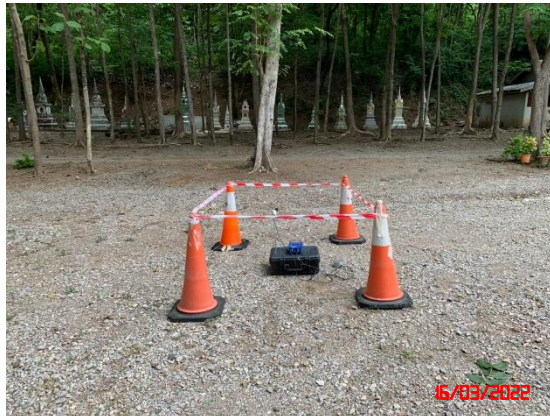
รูปที่ 2-19 การตรวจวัดค่าความสั่นสะเทือน เมื่อวันที่ 16 มีนาคม 2565

สำนักสงฆ์ถ้ำแก้วกายสิทธิ์

การตรวจวัดค่าความสั่นสะเทือนจากการระเบิดหน้าเหมือง โดยทำการตรวจวัดความสั่นสะเทือน (ความถี่, ความเร็วของอนุภาค และการขจัด) บริเวณสำนักสงฆ์ถ้ำแก้วกายสิทธิ์ เมื่อวันที่ 16 มีนาคม 2565 ผลตรวจวัดแสดงได้ดังตารางที่ 2-4 หนังสือรับรองผลการวิเคราะห์ทางห้องปฏิบัติการตั้ง เอกสารแนบ 11 เอกสารสอบเทียบเครื่องมือตั้งเอกสารแนบ 12 และเอกสารอนุญาตขึ้นทะเบียน ห้องปฏิบัติการวิเคราะห์ตั้งเอกสารแนบ 13

สถานีตรวจวัด	ดัชนี	ความถี่ (เฮิรตซ์)	ความเร็วของ อนุภาค (มม./วินาที)	ค่ามาตรฐาน ¹⁾	ระยะขจัด (มม.)	ค่ามาตรฐาน ¹⁾
สำนักสงฆ์ถ้ำแก้วกายสิทธิ์	TRANSVERSE	N/A	<0.130	-	0.000	-
	VERTICAL	N/A	<0.130	-	0.000	-
	LONGITUDINAL	N/A	<0.130	-	0.000	-

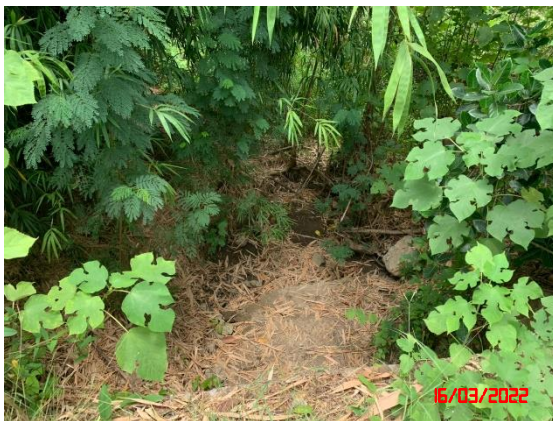
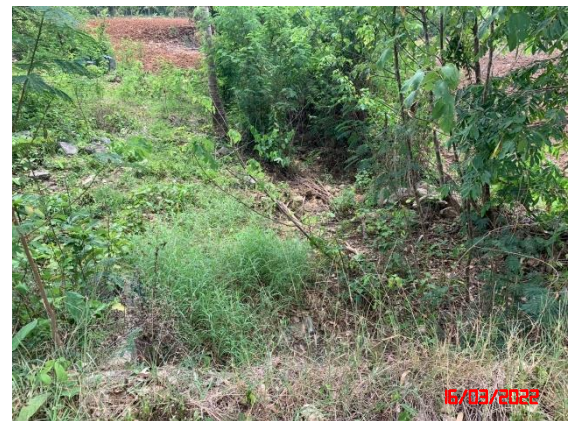
รูปที่ 2-20 การเก็บตัวอย่างน้ำ เมื่อวันที่ 16 มีนาคม 2565

น้ำห้วยแก่งหินปูน

เงื่อนไขตามมาตรการ	ผลการปฏิบัติตามมาตรการ	ปัญหาอุปสรรค ที่ไม่สามารถปฏิบัติตามมาตรการ และแนวทางแก้ไข
	เก็บตัวอย่างน้ำวิเคราะห์ได้ เนื่องจากบริเวณดังกล่าวมีลักษณะ แห้งขอดไม่มีน้ำ ดังรูปที่ 2-20

จากการสำรวจพื้นที่โครงการและพื้นที่ใกล้เคียง ระหว่างวันที่ 15-16 มีนาคม 2565 พบว่า บริเวณห้วยแก่งหินปูน ไม่สามารถเก็บตัวอย่างน้ำมาวิเคราะห์ได้ เนื่องจากบริเวณดังกล่าวมีลักษณะแห้ง ขอดไม่มีน้ำ
