มาตรการป้องกันและแก้ไข ผลกระทบสิ่งแวดล้อมและ มาตรการติดตามตรวจสอบ คุณภาพสิ่งแวดล้อม

โครงการเหมืองแร่yipซัม

ประทานบัตรที่ 10848/15102 ประทานบัตรที่ 10849/15109

บริษัท ไทยผลิตภัณฑ์yipซัม จำกัด (มหาชน)

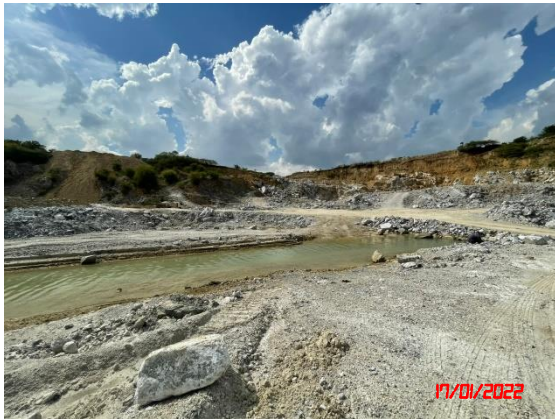
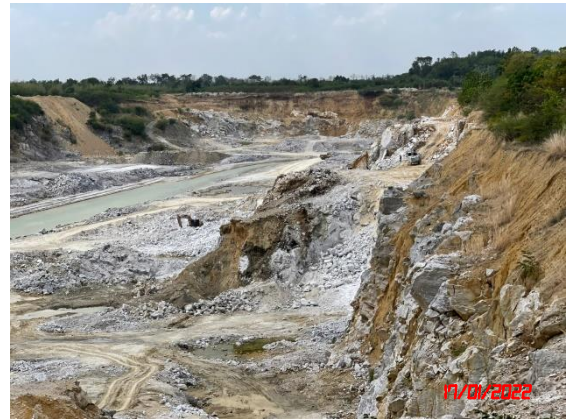
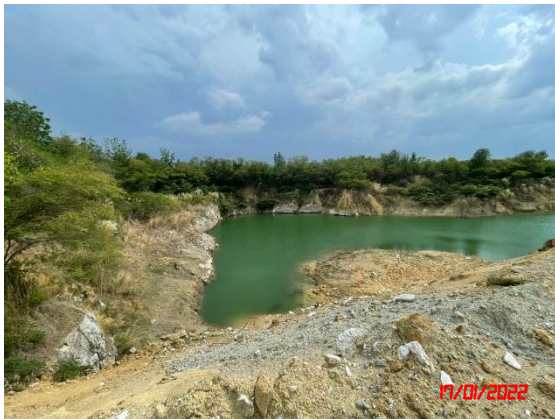
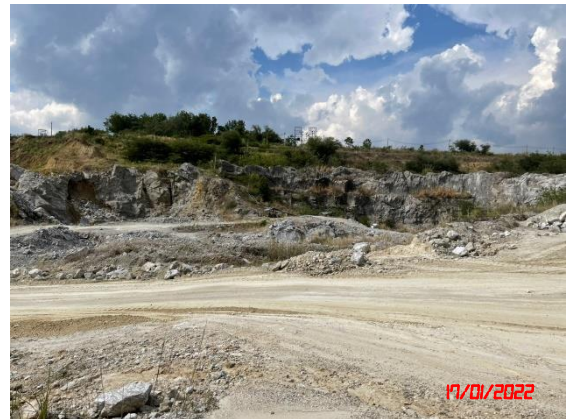
รูปที่ 2-1 ลักษณะหน้าเหมืองปัจจุบัน

เงื่อนไขตามมาตรการ	ผลการปฏิบัติตามมาตรการ	ปัญหาอุปสรรค ที่ไม่สามารถปฏิบัติตามมาตรการ และแนวทางแก้ไข
1. ให้เปิดหน้าเหมืองในลักษณะขั้นบันได โดยมีความสูงขั้นบันไดไม่เกิน 5 เมตร กว้างไม่น้อยกว่า 3.5 เมตร หน้า Bench เอียงประมาณ 75-80 องศา โดยควบคุมความลาดชันสุดท้ายของหน้าเหมืองไม่เกิน 45 องศา	<ul style="list-style-type: none"> วิศวกรผู้ควบคุมของโครงการได้วางแผนในการเปิดหน้าเหมืองตามแผนผังโครงการทำเหมือง โดยเปิดหน้าเหมืองในลักษณะขั้นบันได พร้อมทั้งควบคุมความลาดชันสุดท้ายของหน้าเหมืองไม่เกิน 45 องศา เพื่อป้องกันการพังทลายของหน้าเหมือง ดังรูปที่ 2-1 	-

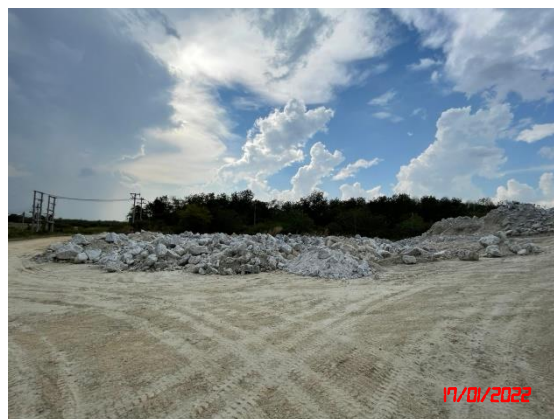
รูปที่ 2-2 ลานเก็บกองเปลือกดิน

3. บริเวณที่เก็บกองเปลือกดินให้ทำการปรับสภาพความลาดชันของที่เก็บกองเปลือกดินไม่น้อยกว่า 45 องศา และให้ทำการปลูกพืชคลุมดิน ปิดคลุมบริเวณที่เก็บกองเพื่อป้องกันการพังทลาย	<ul style="list-style-type: none"> วิศวกรผู้ควบคุมการทำเหมืองได้มีการปรับสภาพความลาดชันบริเวณที่เก็บกองเปลือกดินไม่น้อยกว่า 45 องศา และทำการปลูกพืชคลุมดินปิดคลุมบริเวณที่เก็บกองเพื่อป้องกันการพังทลายหน้าดินดังรูปที่ 2-2 	-

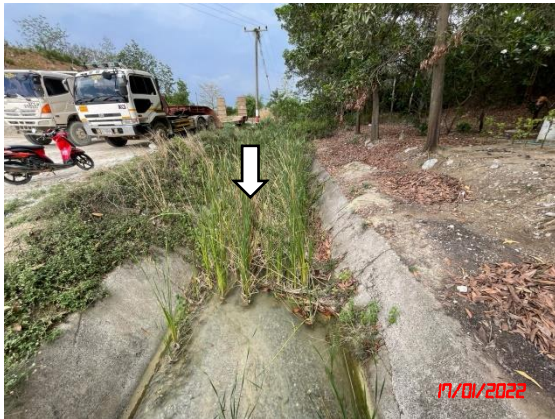
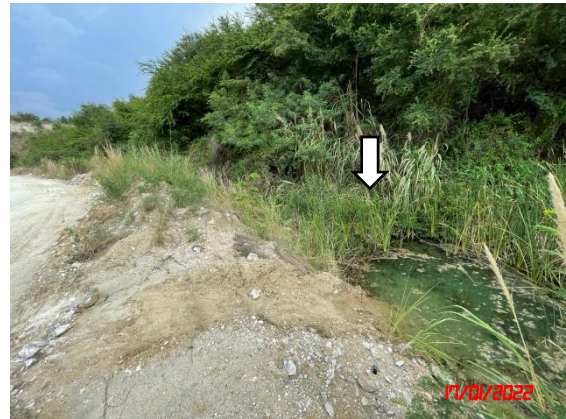
รูปที่ 2-3 คูระบายน้ำ

2. ให้จัดเตรียมพื้นที่เก็บกองเปลือกดิน บริเวณ ก1 และ ก2 ในแปลงประทานบัตรที่ 10848/15120 และ ก4 ในแปลงประทานบัตรที่ 664/14100 และให้นำเปลือกดินบางส่วนไปถมกลับบริเวณ ก3 ซึ่งปัจจุบันเป็นขุมเหมือง ตามที่กำหนดไว้ในแผนผังโครงการทำเหมือง พร้อมทั้งให้สร้างคูระบายน้ำขนาดกว้าง 0.5 เมตร ลึก 0.5 เมตร และทำนบดินอัดแน่นล้อมรอบลานเก็บกองเปลือกดิน โดยให้น้ำที่ไหลบ่าหน้าดินบริเวณลานเก็บกอง ให้ระบายลงสู่บ่อตกตะกอน บริเวณเครื่องหมาย “บ1” “บ2” “บ3” ตามลำดับ	<ul style="list-style-type: none"> ผู้ถือประทานบัตรได้จัดเตรียมพื้นที่เก็บกองเปลือกดิน เพื่อรองรับเปลือกดินที่เกิดจากการเปิดหน้าเหมืองและกิจกรรมทำเหมืองดังรูปที่ 2-2 และได้มีการนำเปลือกดินบางส่วนไปถมกลับบริเวณขุมเหมืองปัจจุบัน ตามที่กำหนดไว้ในแผนผังโครงการทำเหมือง พร้อมทั้งสร้างคูระบายน้ำและคันทำนบดินล้อมรอบลานเก็บกองเปลือกดิน เพื่อให้ น้ำที่ไหลบ่าหน้าดินบริเวณลานเก็บกองระบายลงสู่บ่อตกตะกอน ดังรูปที่ 2-3 ถึงรูปที่ 2-5 	-

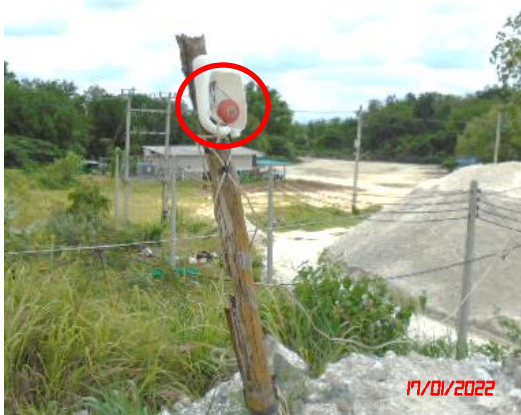
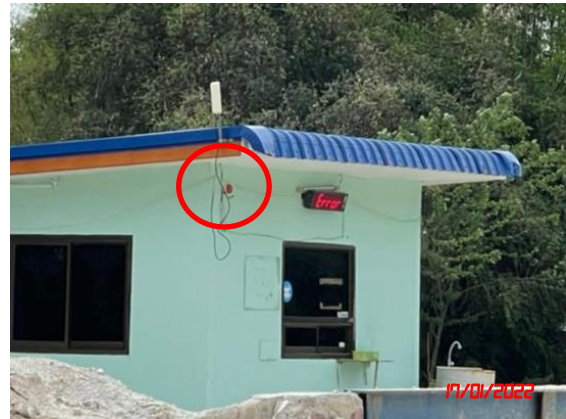
รูปที่ 2-6 สัญญาณแจ้งเตือน

4. ให้ใช้ปริมาณวัตถุระเบิดไม่เกิน 175 ปอนด์/จังหวัด และให้ทำการระเบิดได้ไม่เกินวันละ 1 ครั้ง ในช่วงเวลา 16.00-17.00 น. โดยก่อนและหลังการระเบิดต้องมีสัญญาณแจ้งเตือนให้ได้ยินชัดเจนในรัศมี 500 เมตร	<ul style="list-style-type: none"> วิศวกรผู้ควบคุมของโครงการได้วางแผนและออกแบบการใช้ปริมาณวัตถุระเบิดเป็นไปตามแผนผังโครงการกำหนด โดยใช้ปริมาณวัตถุระเบิดไม่เกิน 175 ปอนด์/จังหวัด ทำการระเบิดวันละ 1 ครั้ง ในช่วงเวลา 16.00-17.00 น. และก่อนการระเบิดทุกครั้งมีการเปิด 	-

เงื่อนไขตามมาตรการ	ผลการปฏิบัติตามมาตรการ	ปัญหาอุปสรรค ที่ไม่สามารถปฏิบัติตามมาตรการ และแนวทางแก้ไข
	สัญญาณเตือนให้ได้ยินชัดเจนในรัศมี 500 เมตร ดังรูปที่ 2-6 พร้อมติดตั้งป้ายแสดงเวลาระเบิดบริเวณด้านหน้าโครงการให้สามารถมองเห็นได้อย่างชัดเจนดังรูปที่ 2-7

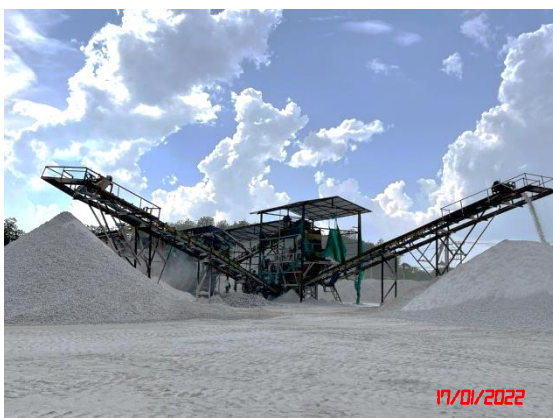
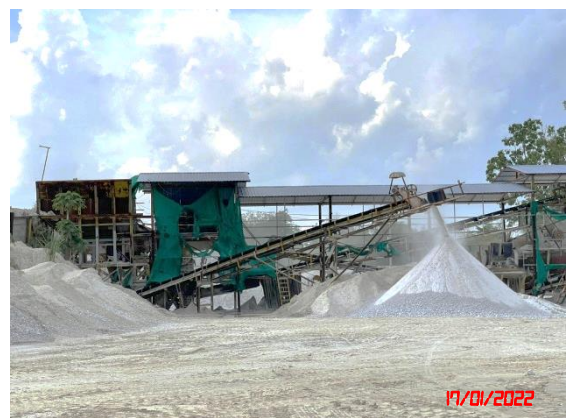
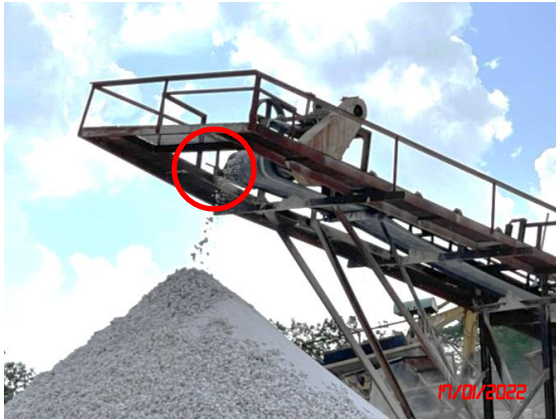
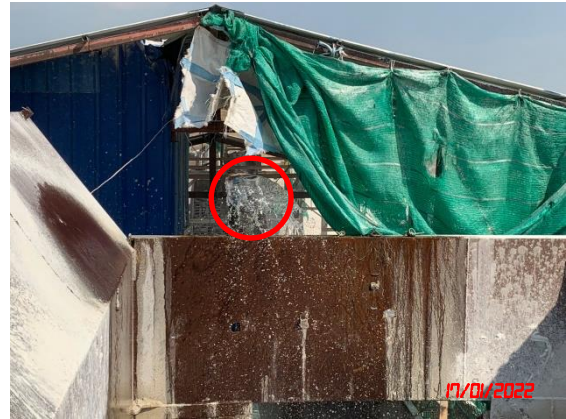
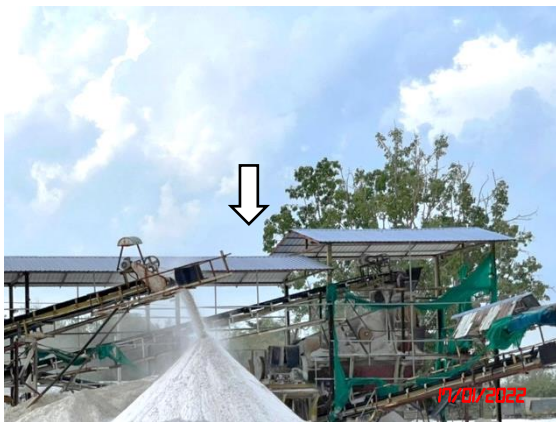
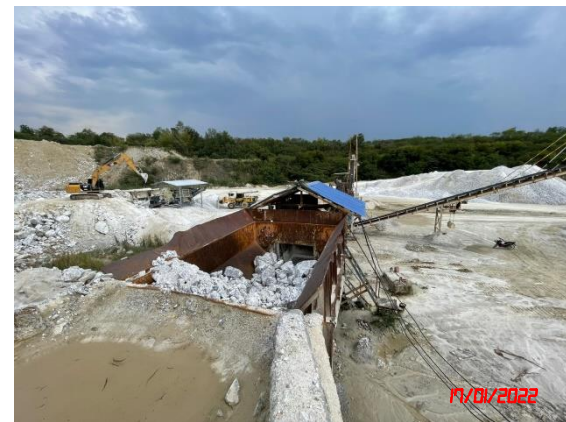
รูปที่ 2-8 ระบบป้องกันและกำจัดฝุ่นละออง บริเวณโรงแต่งแร่

5. โรงแต่งแร่ของโครงการต้องจัดให้มีระบบป้องกันและลดการฟุ้งกระจายของฝุ่นละอองที่เกิดจากการแต่งแร่ที่มีประสิทธิภาพ โดยให้ติดตั้งระบบสเปรย์น้ำตามจุดต่างๆ ที่ก่อให้เกิดฝุ่นละอองและเปิดใช้งานตลอดเวลาทำการ พร้อมทั้งให้ทำความสะอาดฝุ่นที่สะสมตามเครื่องจักรและบริเวณโรงแต่งแร่อย่างสม่ำเสมอ	<ul style="list-style-type: none"> ผู้ถือประทานบัตรจัดให้มีระบบป้องกันและลดการฟุ้งกระจายของฝุ่นละอองบริเวณโรงแต่งแร่ โดยได้ดำเนินการดังนี้ (รูปที่ 2-8) <ul style="list-style-type: none"> - สร้างอาคารปิดคลุมโรงแต่งแร่ - สร้างหลังคาสายพานลำเลียง - ติดตั้งระบบสเปรย์น้ำตามจุดต่างๆ ที่ก่อให้เกิดฝุ่นละอองพร้อมดูแลรักษาระบบให้มีประสิทธิภาพดีอยู่เสมอ 	-

อาคารปิดคลุมโรงแต่งแร่

ระบบประย่น้ำบริเวณปลายสายพานลำเลียง

ระบบประย่น้ำบริเวณย้งรับหิน

หลังคาปิดคลุมสายพานลำเลียง

ย้งรับหินใหญ่

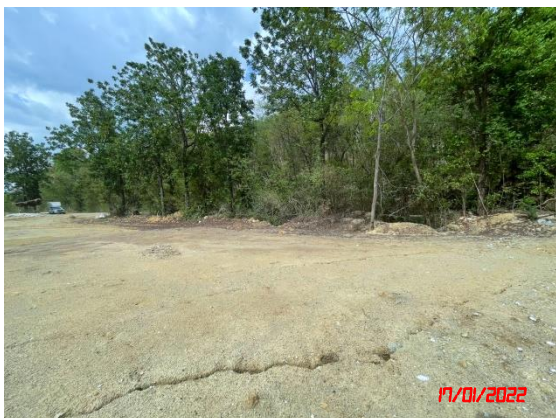
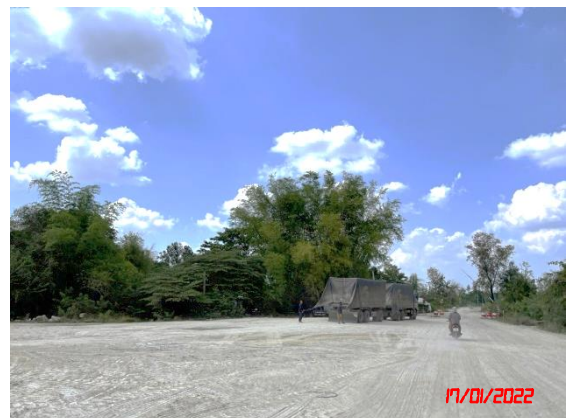
รูปที่ 2-9 แนวต้นไม้บริเวณโดยรอบพื้นที่โครงการ

6. ให้ทำการปลูกต้นไม้บริเวณโดยรอบโรงแต่งแร่ เพื่อปิดบังทัศนียภาพบริเวณโรงแต่งแร่ และเพื่อเป็นการป้องกันฝุ่นไม่ให้แพร่กระจายออกสู่ภายนอก	<ul style="list-style-type: none"> ผู้ถือประทานบัตรได้มีการปลูกต้นไม้บริเวณโดยรอบโรงแต่งแร่และรอบพื้นที่โครงการ เพื่อใช้บังทัศนียภาพบริเวณโรงแต่งแร่ และเพื่อเป็นแนวป้องกันฝุ่นและเสียงไม่ให้แพร่กระจายออกสู่ภายนอก (Buffer Zone) ดังรูปที่ 2-9 	-

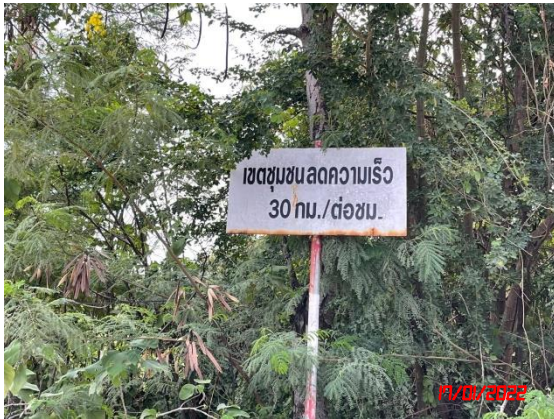
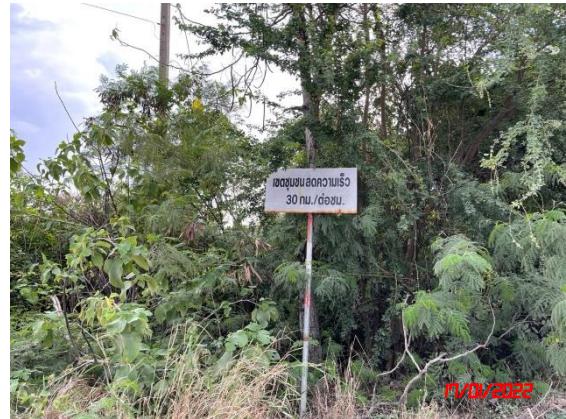
รูปที่ 2-10 ป้ายจำกัดความเร็ว

7. กำหนดให้ยานพาหนะที่เกี่ยวข้องกับกิจกรรมทำเหมือง ทั้งในพื้นที่โครงการและในแนวเส้นทางขนส่งแร่ วิ่งด้วยความเร็วไม่เกิน 30 กิโลเมตร/ชั่วโมง ในช่วงที่เป็นเส้นทางลูกรังและช่วงที่ผ่านชุมชน	<ul style="list-style-type: none"> ผู้ถือประทานบัตรได้ออกกฎระเบียบให้ยานพาหนะที่เกี่ยวข้องกับกิจกรรมทำเหมือง ทั้งในพื้นที่โครงการและบริเวณเส้นทางขนส่งแร่ โดยให้ขับด้วยความเร็วไม่เกิน 30 กิโลเมตร/ชั่วโมง โดยเฉพาะที่เป็นเส้นทางลูกรังและช่วงที่ผ่านชุมชน พร้อมจัดทำป้ายจำกัดความเร็วให้สามารถมองเห็นได้อย่างชัดเจน ดังรูปที่ 2-10 	-

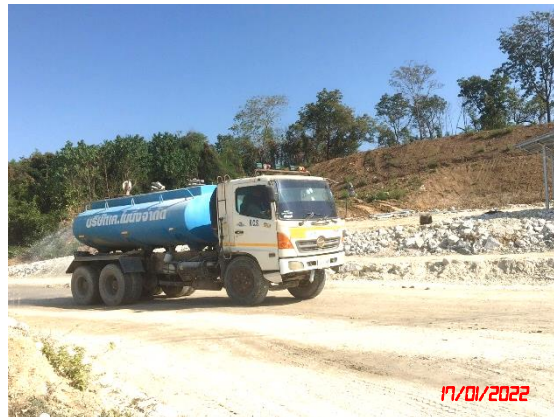
รูปที่ 2-11 การฉีดพรมน้ำบริเวณเส้นทางขนส่งแร่

เงื่อนไขตามมาตรการ	ผลการปฏิบัติตามมาตรการ	ปัญหาอุปสรรค ที่ไม่สามารถปฏิบัติ ตามมาตรการ และแนวทางแก้ไข
8. ให้ฉีดพรมน้ำตามเส้นทางลูกรัง หรือหินบดอัดแน่นในพื้นที่เหมือง ตลอดจนเส้นทางเชื่อมกับทางลาดยางในระหว่างขนส่งแร่ ตามความ เหมาะสมกับสภาพภูมิอากาศและให้ตรวจสอบเส้นทางขนส่งแร่ อย่างสม่ำเสมอ ในกรณีที่มีการชำรุดเสียหายจะต้องซ่อมแซมทันที เพื่อให้สามารถใช้งานได้ตลอดเวลา	<ul style="list-style-type: none"> ● การดำเนินการของโครงการได้มีมาตรการลดผลกระทบด้านการฟุ้ง กระจายของฝุ่นละอองจากการขนส่งแร่ภายในพื้นที่โครงการ โดยได้ ฉีดพรมน้ำตามเส้นทางขนส่งแร่ตลอดเส้นทางเชื่อมกับทางลาดยาง สาธารณะ ตามความเหมาะสมกับสภาพภูมิอากาศ ดังรูปที่ 2-11 	-

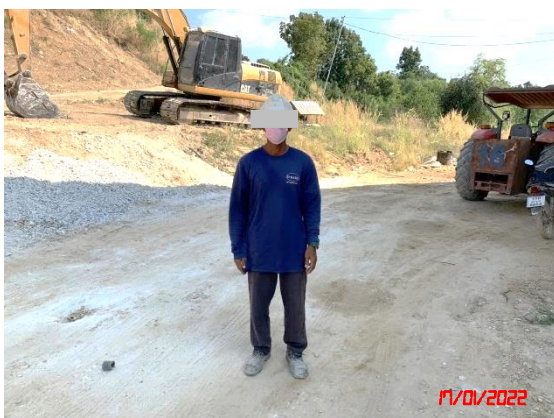
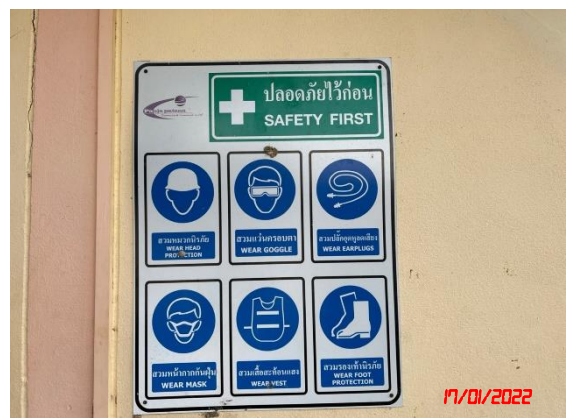
รูปที่ 2-12 อุปกรณ์ป้องกันอันตรายส่วนบุคคลและป้ายด้านอาชีวอนามัย

9. ให้จัดเตรียมอุปกรณ์ป้องกันอันตรายส่วนบุคคลให้กับคนงานทุกคน และให้ตรวจสุขภาพคนงานอย่างน้อยปีละ 1 ครั้ง	<ul style="list-style-type: none"> ● ผู้ถือประทานบัตรได้จัดสรรงบประมาณในการจัดเตรียมอุปกรณ์ ป้องกันอันตรายส่วนบุคคลให้เหมาะสมกับงานและเพียงพอกับจำนวน คนงานทุกคน เพื่อป้องกันการเกิดอุบัติเหตุขณะปฏิบัติงานดังรูปที่ 2-12 และได้ดำเนินการตรวจสุขภาพพนักงานเป็นประจำทุกปี ทั้งนี้ การตรวจสุขภาพพนักงานประจำปี 2565 อยู่ระหว่างดำเนินการเข้า รับการตรวจวัดดังเอกสารแนบ 5 โดยรายละเอียดผลการตรวจ สุขภาพพนักงานจะนำเสนอในรายงานรอบประจำเดือนกรกฎาคม- ธันวาคม 2565 	-

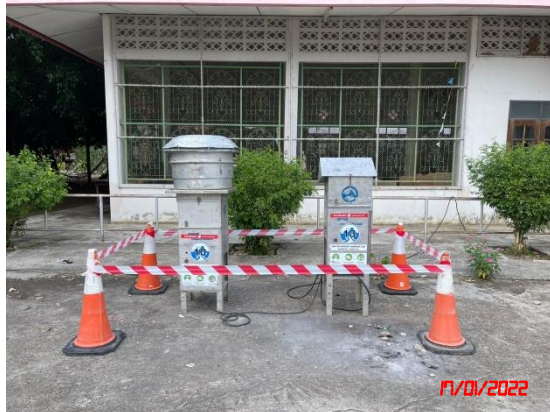
รูปที่ 2-13 การตรวจวัดคุณภาพอากาศ ระหว่างวันที่ 17-18 มกราคม 2565

ชุมชนบ้านตลิ่งชันทางด้านทิศเหนือของโครงการ

การตรวจวัดคุณภาพอากาศในรูปปริมาณฝุ่นละอองแขวนลอยรวม (TSP) และปริมาณฝุ่นละอองขนาดเล็กไม่เกิน 10 ไมครอน (PM-10) โดยทำการตรวจวัดบริเวณชุมชนบ้านตลิ่งชัน ทางด้านทิศเหนือของโครงการ ระหว่างวันที่ 17-18 มกราคม 2565 ผลตรวจวัดแสดงดังตารางที่ 2-2 หนังสือรับรองผลการวิเคราะห์ทางห้องปฏิบัติการดังกล่าวแนบ 7 เอกสารสอบเทียบเครื่องมือดังกล่าวแนบ 8 และเอกสารขึ้นทะเบียนห้องปฏิบัติการห้องวิเคราะห์ดังกล่าวแนบ 9

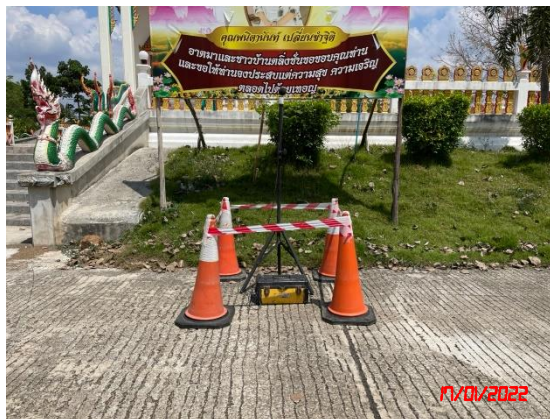
รูปที่ 2-14 การตรวจวัดระดับเสียง ระหว่างวันที่ 17-18 มกราคม 2565

ชุมชนบ้านตลิ่งชันทางด้านทิศเหนือของโครงการ

การตรวจวัดระดับเสียงในรูปของระดับเสียงเฉลี่ย 24 ชั่วโมง (Leq 24 hrs.) และระดับเสียงสูงสุด (L_{max}) โดยทำการตรวจวัดบริเวณชุมชนบ้านตลิ่งชัน ทางด้านทิศเหนือของโครงการ ระหว่างวันที่ 17-18 มกราคม 2565 ผลตรวจวัดแสดงดังตารางที่ 2-3 หนังสือรับรองผลการวิเคราะห์ทางห้องปฏิบัติการดังเอกสารแนบ 7 เอกสารสอบเทียบเครื่องมือดังเอกสารแนบ 8 และเอกสารขึ้นทะเบียนห้องปฏิบัติการห้องวิเคราะห์ดังเอกสารแนบ 9

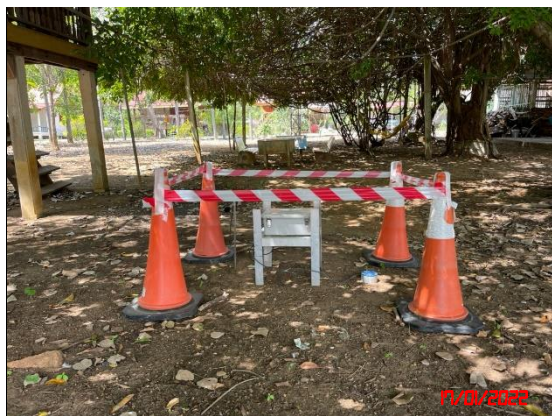
รูปที่ 2-15 การตรวจวัดค่าความสั่นสะเทือน เมื่อวันที่ 17 มกราคม 2565

ชุมชนบ้านตลิ่งชันทางด้านทิศเหนือของโครงการ

การตรวจวัดความสั่นสะเทือน โดยทำการตรวจวัดบริเวณชุมชนบ้านตลิ่งชัน ทางด้านทิศเหนือของโครงการ เมื่อวันที่ 17 มกราคม 2565 ผลตรวจวัดแสดงดังตารางที่ 2-4 หนังสือรับรองผลการวิเคราะห์ทางห้องปฏิบัติการดังเอกสารแนบ 7 เอกสารสอบเทียบเครื่องมือดังเอกสารแนบ 8 และเอกสารขึ้นทะเบียนห้องปฏิบัติการห้องวิเคราะห์ดังเอกสารแนบ 9

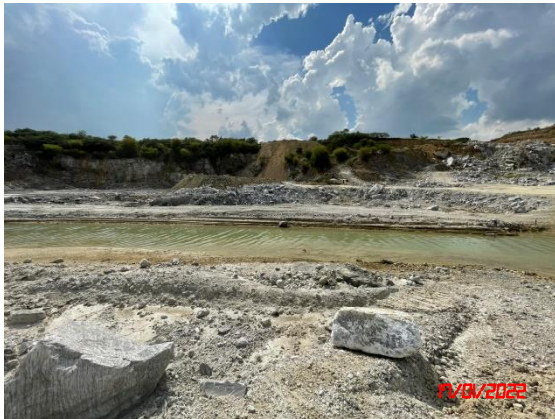
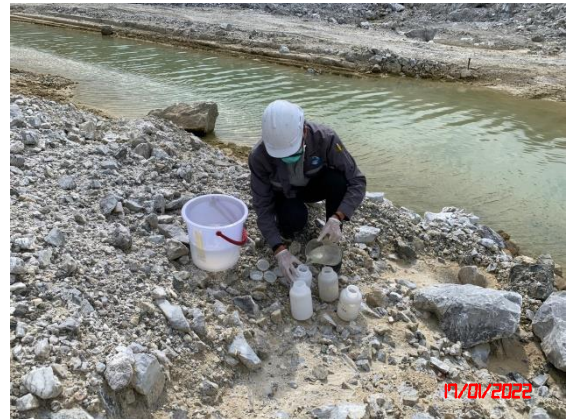
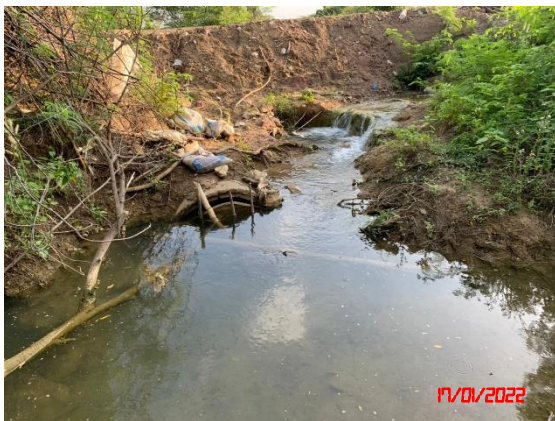
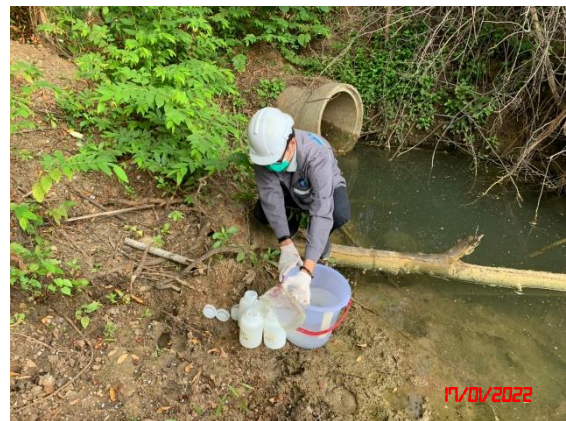
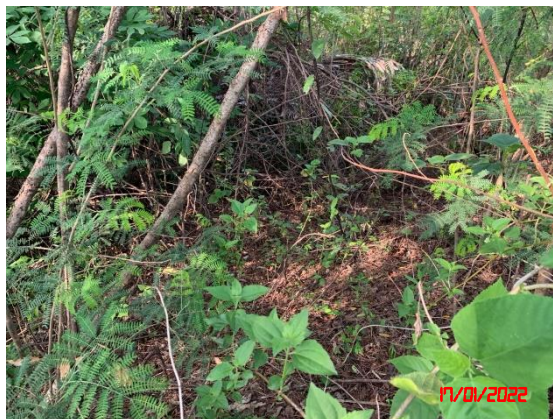
รูปที่ 2-16 การเก็บตัวอย่างน้ำ

เงื่อนไขตามมาตรการ	ผลการปฏิบัติตามมาตรการ	ปัญหาอุปสรรค ที่ไม่สามารถปฏิบัติตามมาตรการ และแนวทางแก้ไข
	ทางน้ำสาธารณะทางทิศตะวันออก เมื่อวันที่ 18 มกราคม 2565 และวันที่ 11 พฤษภาคม 2565 ดังรูปที่ 2-16 พบว่า ผลการวิเคราะห์ส่วนใหญ่มีค่าอยู่ในเกณฑ์มาตรฐาน ยกเว้น บริเวณทางน้ำสาธารณะทางทิศตะวันออก ไม่สามารถเก็บตัวอย่างมาวิเคราะห์ได้ เนื่องจากบริเวณดังกล่าวมีลักษณะแห้งขอด

บ่อดักตะกอน

ทางน้ำสาธารณะทางทิศตะวันตก

ทางน้ำสาธารณะทางทิศตะวันออก
