มาตรการป้องกันและแก้ไข ผลกระทบสิ่งแวดล้อมและ มาตรการติดตามตรวจสอบ คุณภาพสิ่งแวดล้อม

มาตรการป้องกันและแก้ไขผลกระทบสิ่งแวดล้อม และมาตรการติดตามตรวจสอบคุณภาพสิ่งแวดล้อม

2.1 มาตรการป้องกันและแก้ไขผลกระทบสิ่งแวดล้อม

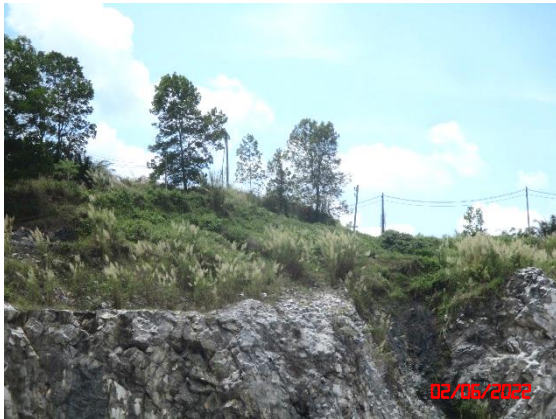
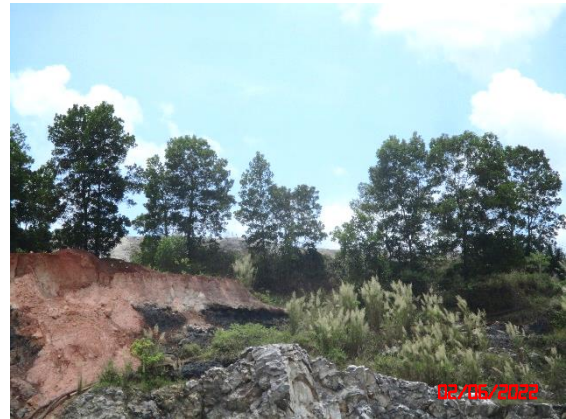
รูปที่ 2-1 แนวต้นไม้บริเวณพื้นที่เวนคืนทำเหมือง

2. ให้เว้นแนวเขตไม่ทำเหมืองเข้าใกล้ทางสาธารณประโยชน์ด้านทิศเหนือในระยะ 50 เมตร และเว้นแนวเขตไม่ทำเหมืองเข้าใกล้ทางน้ำห้วยตอที่ไหลผ่านพื้นที่โครงการในระยะ 50 เมตรทั้ง 2 ข้าง	<ul style="list-style-type: none"> ผู้ถือประทานบัตรได้เว้นพื้นที่ไม่ทำเหมือง เข้าใกล้เส้นทางสาธารณะและแหล่งน้ำสาธารณะในระยะ 50 เมตร พร้อมทั้งดูแลต้นไม้ที่มีอยู่เดิมให้เติบโตได้ดี และปลูกต้นไม้ยืนต้นโตเร็วเพิ่มเติมในพื้นที่ที่ไม่มีการทำเหมืองให้มีความหนาแน่น เพื่อเป็นพื้นที่กันชนลดผลกระทบสิ่งแวดล้อม (Buffer Zone) ดังรูปที่ 2-1 	-

1. ให้กำหนดขอบเขตพื้นที่ที่จะต้องใช้ในการดำเนินการทำเหมืองและ กิจกรรมต่างๆ โดยการแสดงสัญลักษณ์หรือป้ายให้เห็นอย่างชัดเจน และบริเวณพื้นที่ไม่มีส่วนเกี่ยวข้องกับการทำเหมืองและกิจกรรมใดๆ โดยเฉพาะแนวกันเขตไม่ทำเหมืองจากแนวทางน้ำห้วยตอและทาง สาธารณประโยชน์ จะต้องรักษาสภาพธรรมชาติเดิมให้มากที่สุด	<ul style="list-style-type: none"> วิศวกรผู้ควบคุมของโครงการได้วางแผนและออกแบบการทำเหมือง ให้เป็นไปตามแผนผังโครงการที่กำหนด โดยจัดสรรพื้นที่ที่ใช้สำหรับ กิจกรรมการทำเหมืองและพื้นที่เว้นการทำเหมือง โดยได้ดำเนินการ เว้นพื้นที่ไม่ทำเหมืองเข้าใกล้แหล่งน้ำสาธารณะในระยะ 50 เมตร พร้อมดูแลต้นไม้ให้เจริญเติบโตได้ดี เพื่อเป็นพื้นที่กันชนลดผลกระทบ สิ่งแวดล้อม (Buffer Zone) ดังรูปที่ 2-1 	-

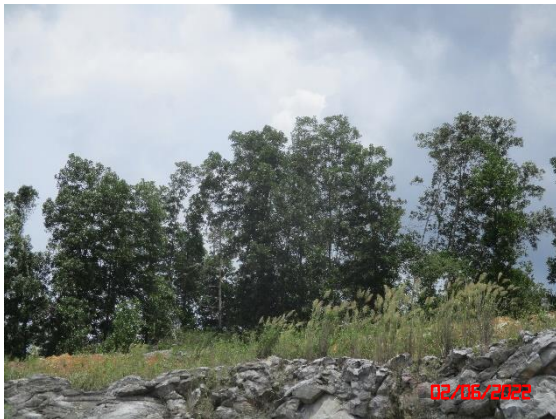
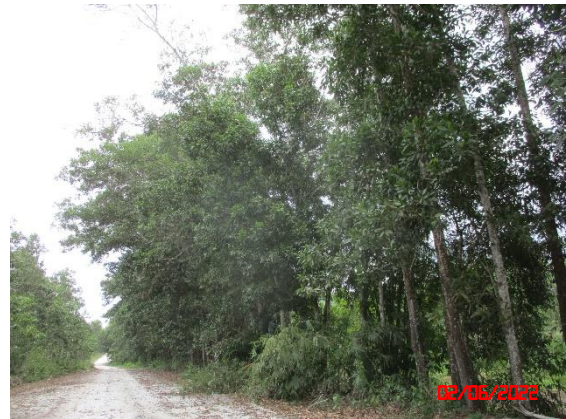
รูปที่ 2-2 แนวต้นไม้บริเวณโดยรอบพื้นที่โครงการ

3. ให้จัดเตรียมกล้าไม้ยืนต้นเร็ว เช่น กระถินเทพา หรือสะเดา เพื่อนำมาปลูกบริเวณพื้นที่ผ่านการทำเหมืองแล้วของโครงการ	<ul style="list-style-type: none"> ผู้ถือประทานบัตรได้ดำเนินการปลูกต้นไม้ยืนต้นโตเร็วหรือพืชท้องถิ่นบริเวณพื้นที่ผ่านการทำเหมืองแล้ว พื้นที่ที่ไม่มีการทำเหมือง และโดยรอบพื้นที่โครงการ เพื่อปรับสภาพพื้นที่และปรับทัศนียภาพให้ดีขึ้น และเป็นพื้นที่กันชน (Buffer Zone) เพื่อป้องกันการกระเด็นของเศษหินและผลกระทบด้านสิ่งแวดล้อม ดังรูปที่ 2-1 และรูปที่ 2-2 	-

3. บริเวณใดที่ไม่เกี่ยวข้องกับการดำเนิน งานการทำเหมืองของโครงการหรือไม่เปิดทำเหมืองจะต้องรักษาสภาพเดิมไว้ที่สุด	<ul style="list-style-type: none"> ผู้ถือประทานบัตรได้ดำเนินการปลูกต้นไม้ยืนต้นโตเร็วหรือพืชท้องถิ่นบริเวณพื้นที่ที่ผ่านการทำเหมืองแล้ว พื้นที่ที่ไม่มีการทำเหมือง และโดยรอบพื้นที่โครงการ เพื่อปรับสภาพพื้นที่และปรับทัศนียภาพให้ดีขึ้น และเป็นพื้นที่กันชน (Buffer Zone) เพื่อป้องกันการกระเด็นของเศษหินและผลกระทบด้านสิ่งแวดล้อม ดังรูปที่ 2-1 และรูปที่ 2-2 	-

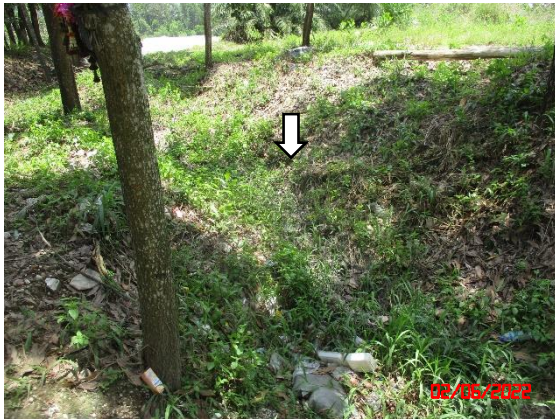
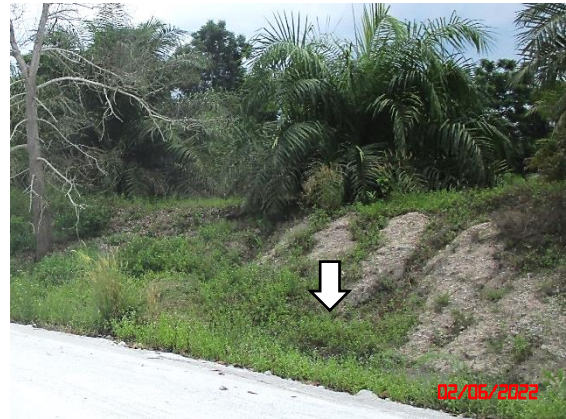
รูปที่ 2-4 คูระบายน้ำ

2. ให้ขุดระบายน้ำบริเวณที่เก็บกองเปลือกดิน ขนาดกว้าง 1.5 เมตร ลึก 1 เมตร ท่อร่องกว้าง 0.75 เมตร เพื่อระบายน้ำให้ไหลไปเก็บ กักยังบ่อตะกอน พร้อมทั้งจัดสร้างคันทำนบกั้นกว้าง 2 เมตร สูง 1 เมตร คันทำนบกั้นกว้าง 1.5 เมตร พร้อมทั้ง ปลูกพืชคลุมดินจำพวก หญ้าแฝกไว้ตามแนวคันทำนบกั้นโดยตลอดเพื่อป้องกันการชะล้าง ตะกอนมูลดินออกสู่ภายนอก

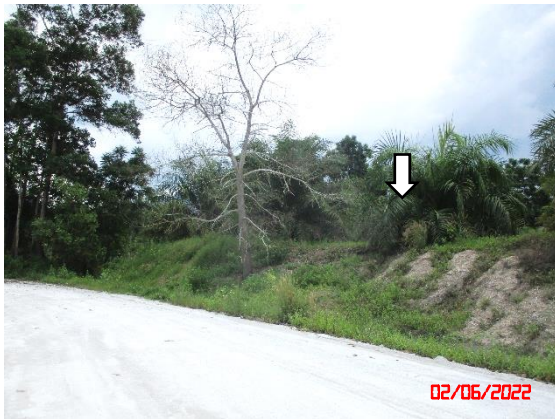
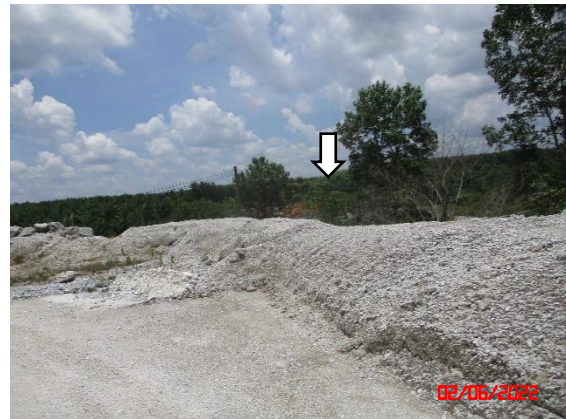
รูปที่ 2-5 คันทำนบดิน

เงื่อนไขตามมาตรการ	ผลการปฏิบัติตามมาตรการ	ปัญหาอุปสรรค ที่ไม่สามารถปฏิบัติ ตามมาตรการ และแนวทางแก้ไข
2. อุทกวิทยา		
1. ให้ขุดสร้างบ่อตะกอนไว้รองรับน้ำจากพื้นที่เก็บกองเปลือกดินตาม เครื่องหมายอักษร บ1 และ บ2 ในรูปที่ 1 ขนาดพื้นที่ของแต่ละบ่อ 0.5 ไร่ ลึก 3 เมตร ความจุ 4,800 ลูกบาศก์เมตร	<ul style="list-style-type: none"> วิศวกรผู้ควบคุมการทำเหมืองได้ออกแบบบ่อเหมืองส่วนที่ลึกที่สุด เพื่อเป็นที่รองรับน้ำฝนที่ไหลผ่านพื้นที่โครงการ ดังรูปที่ 2-3 และ มีการขุดลอกคูระบายน้ำล้อมรอบพื้นที่ทำเหมือง เพื่อระบายน้ำลงสู่ บ่อรับน้ำดังรูปที่ 2-4 นอกจากนี้ได้สร้างคันทำนบกั้นดินพร้อมปลูกพืช คลุมดินไว้ เพื่อป้องกันการชะล้างตะกอนมูลดินออกสู่ภายนอกดังรูป ที่ 2-5 	-

4. ให้ปลูกพืชคลุมดินจำพวกพืชตระกูลถั่วบนกองเปลือกดินและบนคันทำนบดิน ส่วนบริเวณขอบบ่อเหมืองให้ปลูกหญ้าแฝก เพื่อป้องกันการชะล้างพังทลายของดินและหน้าเหมืองของโครงการ	<ul style="list-style-type: none"> ผู้ถือประทานบัตรได้ดำเนินการปลูกพืชปกคลุมดินและไม่ย่นต้นบนคันทำนบดิน เพื่อป้องกันการชะล้างพังทลายของดินและหน้าเหมืองของโครงการ ดังรูปที่ 2-5 	-
ทรัพยากรสิ่งแวดล้อมทางชีวภาพ

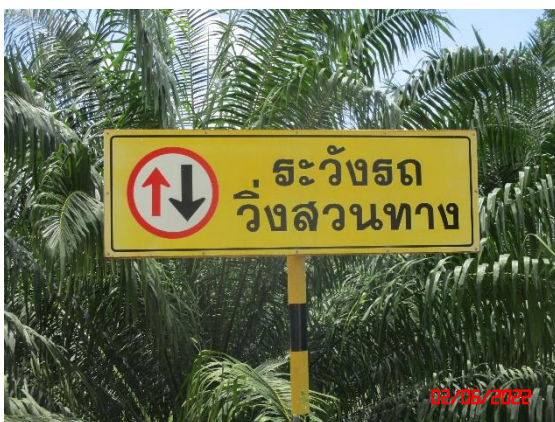
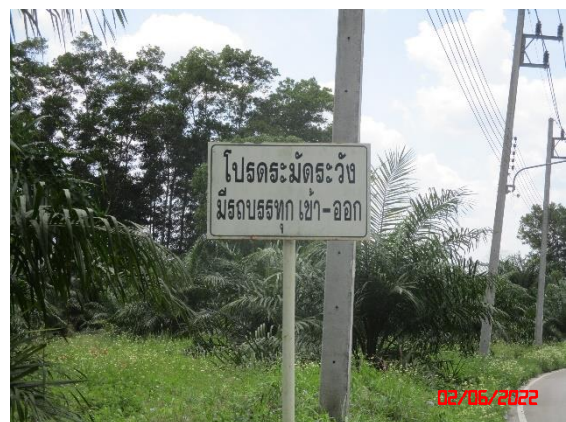
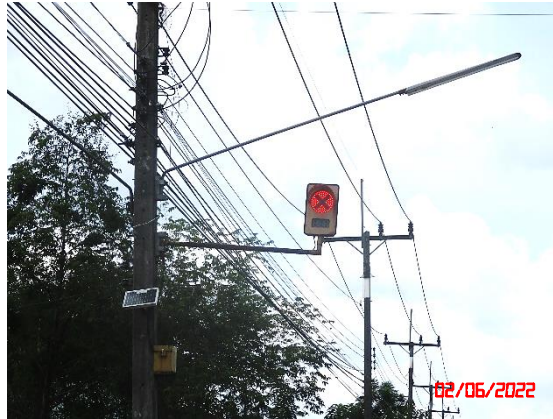
รูปที่ 2-6 ป้ายเตือนภัยจราจรและสัญญาณไฟกระพริบ

1. ให้จัดทำป้ายเตือนภัยบริเวณเส้นทางขนส่งเพื่อความปลอดภัยและลดอุบัติเหตุ	<ul style="list-style-type: none"> ผู้ถือประทานบัตรได้จัดสรรงบประมาณในการจัดทำป้ายเตือนภัยต่างๆและสัญญาณไฟกระพริบด้านการจราจร โดยติดตั้งไว้บริเวณริมเส้นทางขนส่งแร่ เพื่อความปลอดภัยและลดอุบัติเหตุที่อาจเกิดขึ้นได้ ดังรูปที่ 2-6 และรูปที่ 2-7 	-

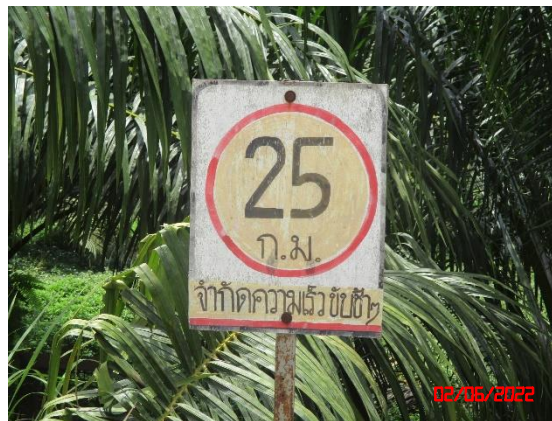
รูปที่ 2-7 ป้ายจำกัดความเร็ว

เงื่อนไขตามมาตรการ	ผลการปฏิบัติตามมาตรการ	ปัญหาอุปสรรค ที่ไม่สามารถปฏิบัติตามมาตรการ และแนวทางแก้ไข
2. การคมนาคมและการขนส่ง		
1. การบรรทุกจะต้องบรรทุกน้ำหนักไม่เกินพิกัดตามราชการกำหนด และควบคุมความเร็วของรถไม่เกิน 25 กิโลเมตร/ชั่วโมง ในช่วงเส้นทางลำเลียงหรือในช่วงถนนลูกรังที่ผ่านพื้นที่เกษตรกรรมและชุมชนต่างๆบนเส้นทางขนส่งร่ายนอกเขตโครงการ	<ul style="list-style-type: none"> ผู้ถือประทานบัตรออกกฎระเบียบในการขนส่ง เพื่อลดผลกระทบด้านต่างๆ ที่คาดว่าจะเกิดขึ้นกับชุมชนที่อยู่โดยรอบโครงการ ดังนี้ <ul style="list-style-type: none"> ควบคุมน้ำหนักบรรทุกไม่ให้เกินพิกัดตามที่ราชการกำหนด โดยได้จัดให้มีจุดชั่งน้ำหนักบริเวณด้านหน้าโครงการ ดังรูปที่ 2-17 จำกัดความเร็วของรถบรรทุกไม่เกิน 25 กิโลเมตร/ชั่วโมง โดยเฉพาะในช่วงที่เป็นถนนลูกรัง โดยได้ติดตั้งป้ายไว้ริมเส้นทางขนส่งเพื่อให้สามารถมองเห็นได้ชัดเจนดังรูปที่ 2-7 	-

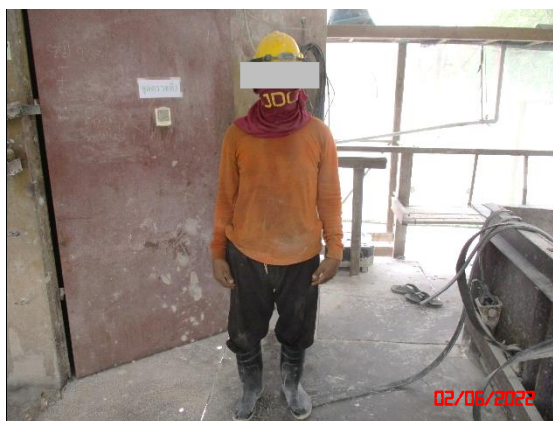
รูปที่ 2-8 อุปกรณ์ป้องกันอันตรายส่วนบุคคล

2. อาชีวอนามัย		
1. ให้จัดหาอุปกรณ์เพื่อป้องกันอันตรายส่วนบุคคลให้กับพนักงานในขณะปฏิบัติงาน งานอยู่ในพื้นที่หน้าเหมือง เช่น ผ้าปิดจมูก ที่อุดหู หมวกนิรภัย รองเท้านิรภัย เป็นต้น	<ul style="list-style-type: none"> ผู้ถือประทานบัตรได้จัดเตรียมอุปกรณ์ป้องกันอันตรายส่วนบุคคลให้พนักงานสวมใส่ในขณะปฏิบัติงาน พร้อมจัดทำป้ายแสดงรายละเอียดการสวมใส่อุปกรณ์ป้องกันอันตรายส่วนบุคคลอย่างถูกต้อง เพื่อให้พนักงานทุกคนตระหนักถึงความปลอดภัยในการทำงาน ดังรูปที่ 2-8 และรูปที่ 2-9 	-

2. อาชีวอนามัย		
1. ปฏิบัติงานให้เป็นไปตามลำดับขั้นตอนและปฏิบัติตามระเบียบ ข้อบังคับที่ตั้งไว้รวมทั้งดูแลให้คนงานมีและใช้อุปกรณ์ป้องกัน อันตรายทุกคนในขณะที่ปฏิบัติงานอยู่ในพื้นที่หน้าเหมืองและโรงแต่ง แร่ เพื่อป้องกันโรคเกี่ยวกับระบบทางเดินหายใจ	<ul style="list-style-type: none"> ผู้ถือประทานบัตรได้จัดเตรียมอุปกรณ์ป้องกันอันตรายส่วนบุคคลให้ เพียงพอและเหมาะสมกับสภาพงานของพนักงาน พร้อมจัดทำป้าย แสดงการใช้อุปกรณ์ป้องกันอันตรายส่วนบุคคล และกำชับให้ พนักงานสวมใส่ทุกครั้งขณะปฏิบัติงาน เพื่อป้องกันการเกิดอุบัติเหตุ ที่อาจเกิดขึ้นดังรูปที่ 2-8 และรูปที่ 2-9 	-

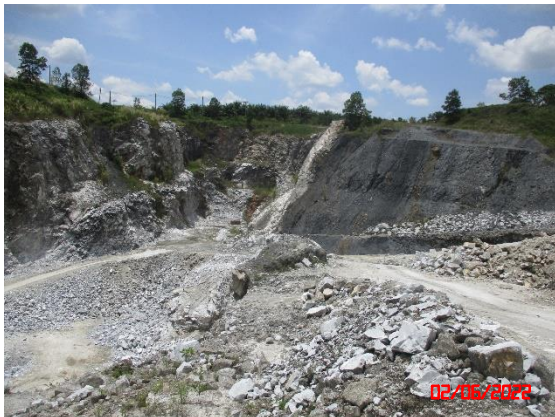
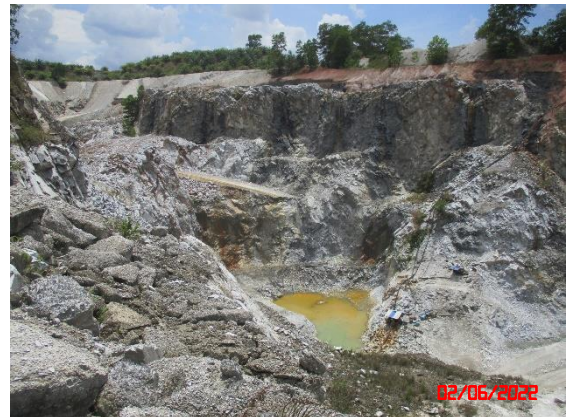
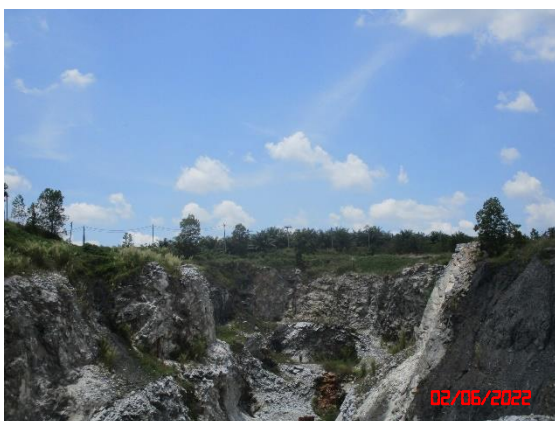
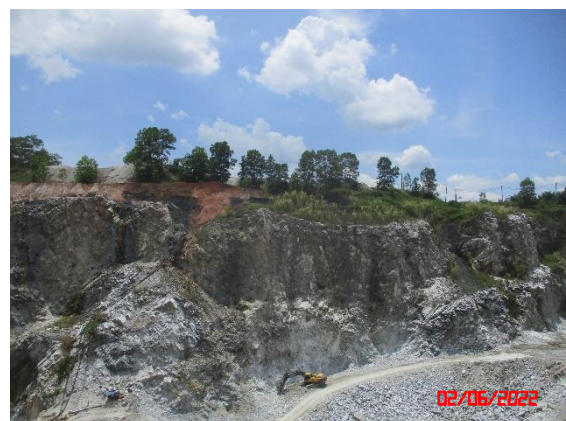
รูปที่ 2-10 พื้นที่หน้าเหมืองปัจจุบัน

1. ให้เปิดหน้าเหมืองตามแผนผังที่กำหนดไว้ในแต่ละช่วงอย่างเคร่งครัด และออกแบบการทำเหมืองในลักษณะขั้นบันไดมีความสูงแต่ละขั้นประมาณ 10 เมตรและความกว้างไม่น้อยกว่า 7 เมตร รวมทั้งควบคุมความลาดชันทั้งหมดไม่เกิน 45 องศา	<ul style="list-style-type: none"> วิศวกรผู้ควบคุมของโครงการได้วางแผนในการเปิดหน้าเหมืองตามแผนผังโครงการทำเหมือง โดยเปิดหน้าเหมืองในลักษณะขั้นบันไดตามที่มาตรการกำหนด พร้อมควบคุมความลาดเอียงรวมของหน้าเหมืองไม่เกิน 45 องศา เพื่อป้องกันการพังทลายของหน้าเหมือง ดังรูปที่ 2-10 	-

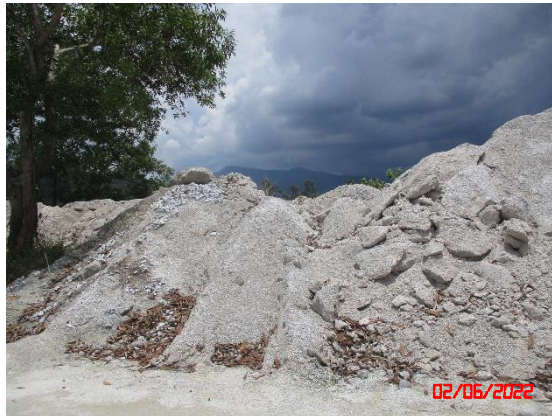
รูปที่ 2-11 พื้นที่เก็บกองเปลือกดินและเศษหิน

2. เลือกดินที่เกิดจากการเปิดหน้าเหมืองในแต่ละช่วง ให้นำไปใช้ในการจัดสร้างคันทำนบโดยรอบพื้นที่ทำเหมืองและปรับถมพื้นที่ร่องแต่งแร่ ส่วนที่เหลือจะต้องนำไปกองไว้บริเวณลานเก็บกองเปลือกดิน เพื่อนำไปถมกลับใหม่ในบ่อเหมืองเมื่อสิ้นสุดการทำเหมืองของแต่ละช่วง	<ul style="list-style-type: none"> การดำเนินการทำเหมืองที่ผ่านมา ผู้ถือประทานบัตรได้นำเปลือกดินและเศษหินที่เกิดจากการทำเหมืองใช้ในการสร้างคันทำนบดินดังรูปที่ 2-5 และส่วนที่เหลือนำไปเก็บกองในพื้นที่เก็บกองเปลือกดินที่จัดเตรียมไว้ เพื่อนำไปฟื้นฟูสภาพพื้นที่ทำเหมืองตามแผนผังโครงการต่อไป ดังรูปที่ 2-11 	-

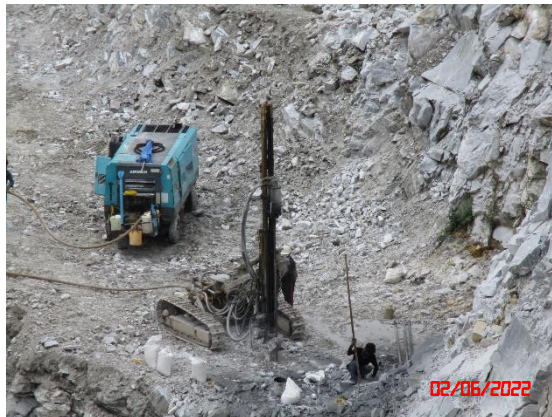
รูปที่ 2-12 เครื่องเจาะรูระเบิด

2. คุณภาพอากาศ เสียง และการใช้วัตถุระเบิด		
1. ให้ติดตั้งเครื่องมือดูดฝุ่นไว้ที่บริเวณเครื่องเจาะรื้อระเบิด พร้อมทั้งมีถึงพักฝุ่น เพื่อป้องกันการกระจายของฝุ่นละออง	<ul style="list-style-type: none"> วิศวกรผู้ควบคุมการทำเหมืองของโครงการ ได้ดำเนินการติดตั้งเครื่องมือดูดฝุ่นไว้ที่บริเวณเครื่องเจาะรื้อระเบิด พร้อมทั้งมีถึงพักฝุ่น เพื่อป้องกันการกระจายของฝุ่นละออง ดังรูปที่ 2-12 	-

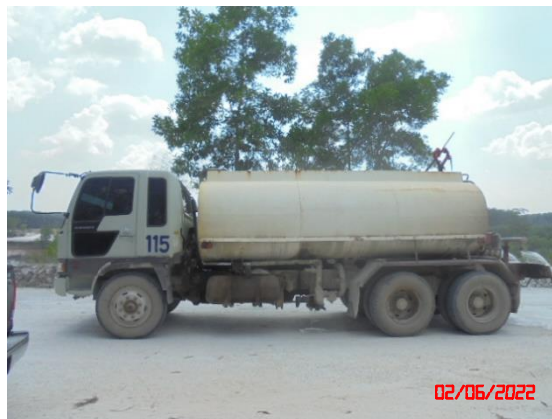
รูปที่ 2-15 รถฉีดพรมน้ำบริเวณเส้นทางขนส่งแร่

5. ให้ฉีดพรมน้ำบริเวณเส้นทางที่ใช้การขนส่งแร่ในช่วงถนนลูกรังเป็นประจำทุกวันที่มีการดำเนินกิจกรรมการทำเหมือง	<ul style="list-style-type: none"> การดำเนินการของโครงการได้มีมาตรการลดผลกระทบด้านการฟุ้งกระจายของฝุ่นละอองจากการขนส่งแร่ภายในพื้นที่โครงการ โดยทำการฉีดพรมน้ำบริเวณหน้าเหมือง เส้นทางขนส่งแร่ภายในเหมืองและเส้นทางช่วงที่ผ่านชุมชน โดยเฉพาะในช่วงที่ผ่านถนนลูกรัง ตามความเหมาะสมกับสภาพภูมิอากาศ เพื่อลดการฟุ้งกระจายของฝุ่นละออง ดังรูปที่ 2-15 	-

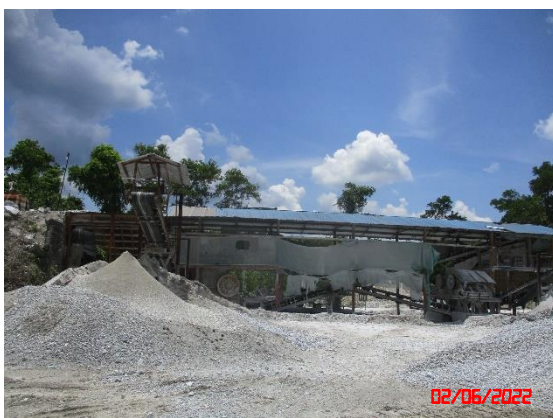
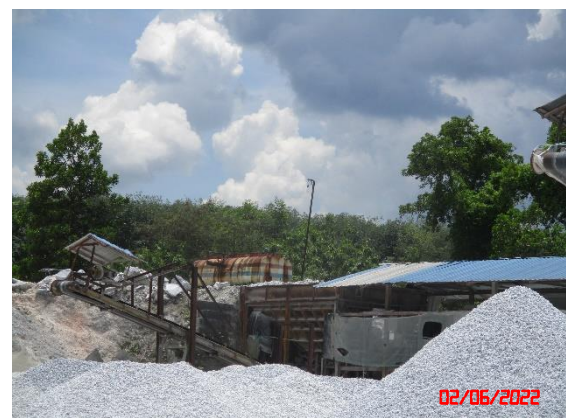
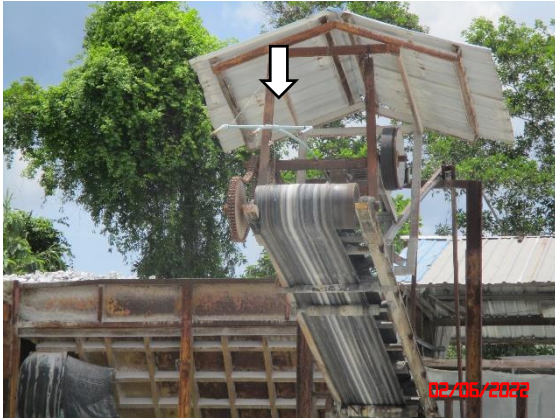
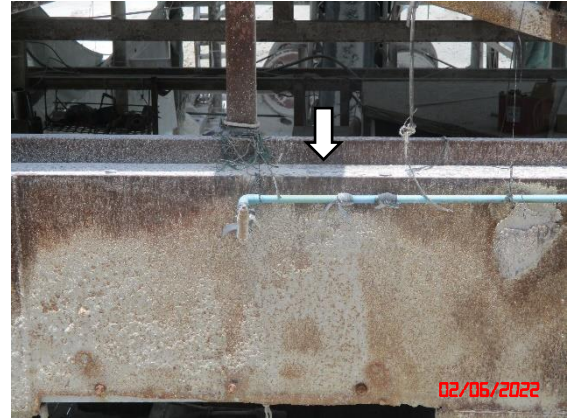
รูปที่ 2-16 ระบบการป้องกันฝุ่นละออง บริเวณโรงแต่งแร่

3. โรงแต่งแร่		
1. ให้สร้างโรงแต่งแร่ให้เป็นระบบปิด คือมีวัสดุปิดกันด้านข้างทั้ง 3 ด้าน สำหรับเครื่องบดย่อยชุดแรกยังรับแร่ใหญ่และตะแกรงร่อนคัดขนาด พร้อมทั้งมีการบำรุงรักษาเครื่องจักรอุปกรณ์ในเชิงป้องกันคือการบำรุงรักษาตามข้อกำหนดและตารางการบำรุงรักษาการเปลี่ยนถ่ายอะไหล่ก่อนที่จะเกิดการเสียหาย และจะต้องซ่อมแซมรอยแตก รอยร้าวบริเวณผนังและหลังคาโรงแต่งแร่ทันทีที่พบเห็นและต้องมีระบบการป้องกันผลกระทบสิ่งแวดล้อมตามที่เสนอไว้ในรายการวิเคราะห์ผลกระทบสิ่งแวดล้อมอย่างเคร่งครัด	<ul style="list-style-type: none"> ผู้ถือประทานบัตรได้จัดสร้างโรงแต่งแร่ให้เป็นระบบปิด พร้อมดูแลปรับปรุงให้มีสภาพดีพร้อมใช้งานอยู่เสมอ โดยได้ดำเนินการดังต่อไปนี้ (รูปที่ 2-16) <ul style="list-style-type: none"> - สร้างอาคารปิดคลุมโรงแต่งแร่ - สร้างหลังคาปิดคลุมสายพานลำเลียง - ติดตั้งระบบสเปรย์น้ำบริเวณแหล่งกำเนิดฝุ่นละออง 	-

เงื่อนไขตามมาตรการ	ผลการปฏิบัติตามมาตรการ	ปัญหาอุปสรรค ที่ไม่สามารถปฏิบัติ ตามมาตรการ และแนวทางแก้ไข
3. ให้ติดตั้งเครื่องสเปรย์น้ำบริเวณตำแหน่งที่ก่อให้เกิดฝุ่นละอองทุกจุดภายในโรงแต่งแร่ พร้อมทั้งดูแลประสิทธิภาพของระบบสเปรย์น้ำที่ติดตั้งไว้ตามบริเวณต่างๆในโรงแต่งแร่ให้สามารถใช้งานได้ต่อเนื่อง

อาคารปิดคลุมโรงแต่งแร่

ระบบสเปรย์น้ำบริเวณปลายสายพานลำเลียง

ระบบสเปรย์น้ำบริเวณยังรับหิน

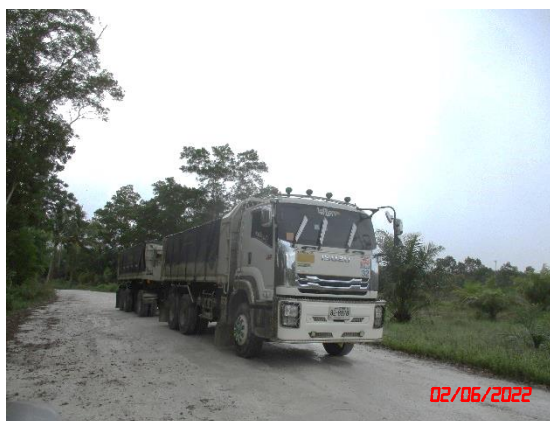
รูปที่ 2-18 การใช้ผ้าใบปิดคลุมท้ายรถบรรทุก

2. ให้ฉีดพรมน้ำในช่วงเส้นทางขนส่งที่เป็นถนนลูกรังวันละ 3-4 ครั้งพร้อมทั้งทำการปิดคลุมท้ายรถบรรทุกด้วยผ้าใบให้มิดชิดเพื่อป้องกันการตกหล่นของแร่และการฟุ้งกระจายของฝุ่นละออง	<ul style="list-style-type: none"> การทำเหมืองของโครงการได้มีมาตรการลดการฟุ้งกระจายของฝุ่นละอองและการรบกวนของเศษหินแร่ที่เกิดจากการขนส่ง โดยได้ดำเนินการดังนี้ <ul style="list-style-type: none"> มีการฉีดพรมน้ำบริเวณหน้าเหมือง เส้นทางขนส่งร่ายภายในเหมือง และเส้นทางช่วงที่ผ่านชุมชน วันละ 3-4 ครั้ง หรือตามความเหมาะสมกับสภาพภูมิอากาศ ดังรูปที่ 2-15 ให้ใช้ผ้าใบปิดคลุมกระบะรถบรรทุกทุกคันที่มีการขนส่ง ดังรูปที่ 2-18 	-

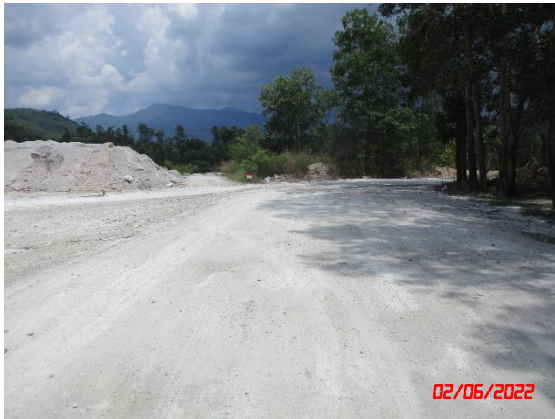
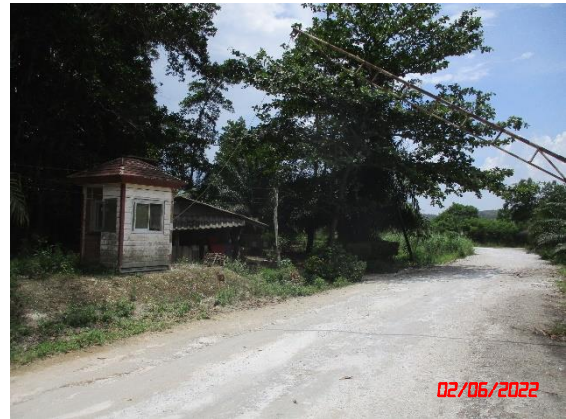
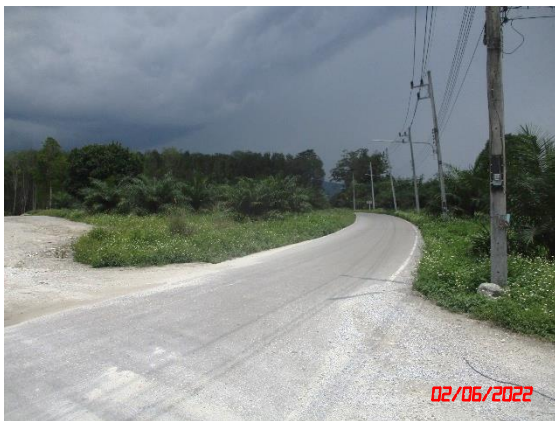
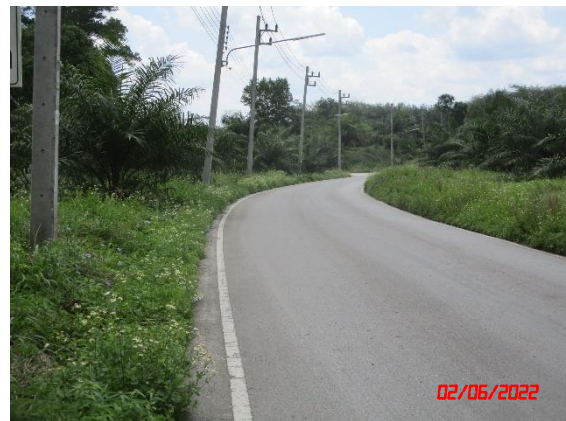
รูปที่ 2-19 สภาพเส้นทางขนส่งแร่

3. ให้ดูแลรักษาสภาพเส้นทางขนส่งและดำเนินการปรับปรุงให้อยู่ในสภาพที่สามารถใช้งานได้ดี หากพบว่าบริเวณใดเกิดการชำรุดจะต้องดำเนินการซ่อมแซมทันที	<ul style="list-style-type: none"> ผู้ถือประทานบัตรได้ดูแลรักษาเส้นทางขนส่งให้มีสภาพดีพร้อมใช้งานอยู่เสมอ โดยปรับปรุงให้เป็นถนนดินบดอัดแน่นและถนนลาดยาง หากมีการชำรุดหรือเสียหายจะดำเนินการปรับปรุงซ่อมแซมทันที ดังรูปที่ 2-19 	-

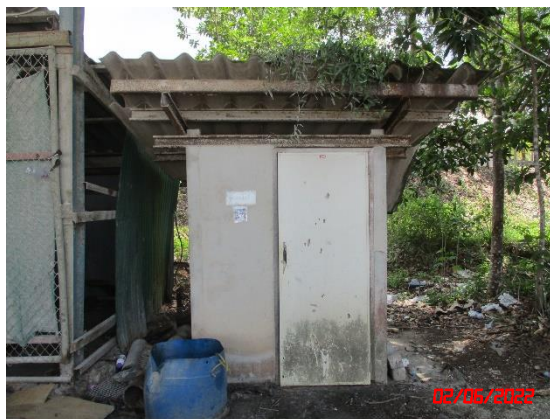
รูปที่ 2-20 ห้องสุขา

5. ให้จัดหาน้ำดื่มสะอาดและสร้างห้องสุขาไว้บริการคนงานอย่างเพียงพอ	<ul style="list-style-type: none"> ผู้ถือประทานบัตรได้จัดสรรงบประมาณในการจัดหาดื่มสะอาดและสร้างห้องสุขา บ้านพักไว้ให้พนักงานของโครงการอย่างเพียงพอ ดังรูปที่ 2-20 และรูปที่ 2-21 	-

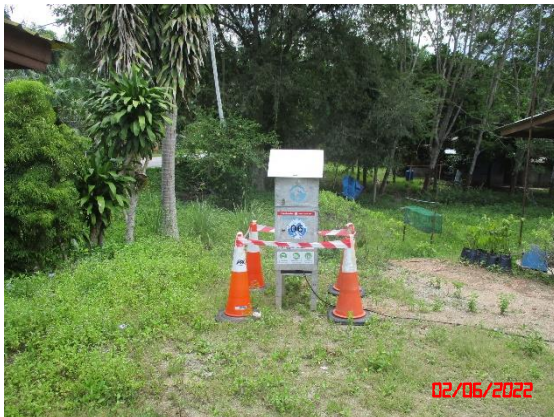
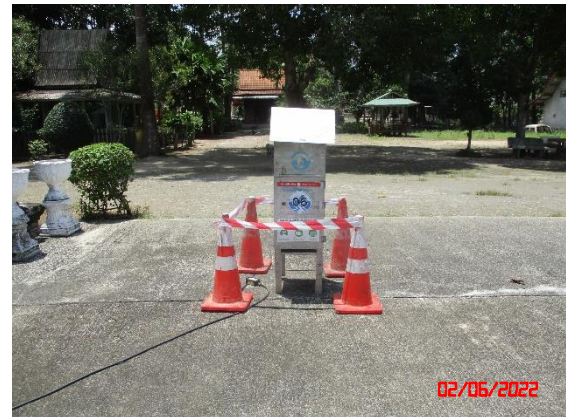
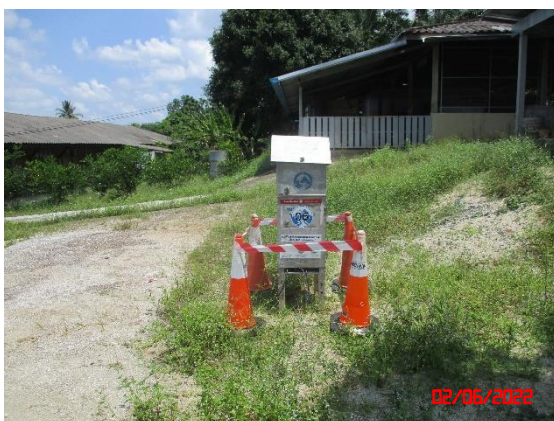
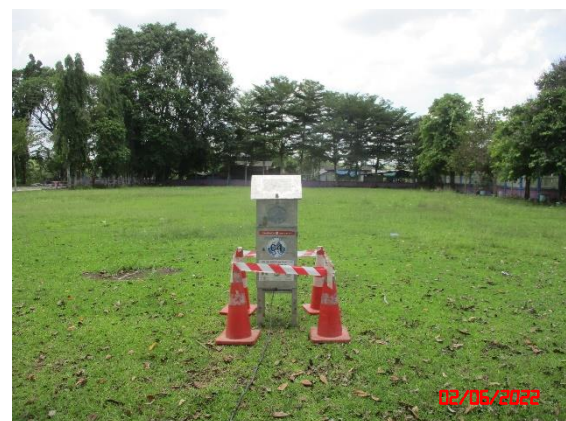
รูปที่ 2-22 การตรวจวัดคุณภาพอากาศ ระหว่างวันที่ 2-3 มิถุนายน 2565

1. คุณภาพอากาศ		
1. ให้ตรวจวัดปริมาณฝุ่นละอองแขวนลอยในบรรยากาศ (TSP) เฉลี่ยในรอบ 24 ชั่วโมง โดยใช้เครื่อง High-Volume Air Sampler จำนวน 4 สถานี ได้แก่ บริเวณชุมชนบ้านสี่แยกช่องช้าง บ้านห้วยตอ บ้านห้วยล่ง และบ้านมหาราช ปีละ 2 ครั้ง ช่วงเวลาระหว่างเดือนพฤษภาคม-มิถุนายน และเดือนพฤศจิกายน-ธันวาคม	<ul style="list-style-type: none"> ดำเนินการตรวจวัดคุณภาพอากาศในรูปปริมาณฝุ่นละออง (TSP) จำนวน 4 สถานี ได้แก่ ชุมชนบ้านสี่แยกช่องช้าง บ้านห้วยตอ บ้านห้วยล่ง และบ้านมหาราช ระหว่างวันที่ 2-3 มิถุนายน 2565 ดังรูปที่ 2-22 พบว่า ผลการวิเคราะห์มีค่าอยู่ในเกณฑ์มาตรฐาน 	-

การตรวจวัดคุณภาพอากาศในรูปปริมาณฝุ่นละอองแขวนลอยรวม (TSP) โดยทำการตรวจวัด บริเวณบ้านสี่แยกช่องช้าง บ้านห้วยล่ง บ้านห้วยตอ และบ้านมหาราช ระหว่างวันที่ 2-3 มิถุนายน 2565 ผลการตรวจวัดแสดงดังตารางที่ 2-5 หนังสือรับรองผลการวิเคราะห์ทางห้องปฏิบัติการตั้ง เอกสารแนบ 7 เอกสารสอบเทียบเครื่องมือตั้งเอกสารแนบ 8 และเอกสารอนุญาตขึ้นทะเบียน ห้องปฏิบัติการวิเคราะห์ตั้งเอกสารแนบ 9

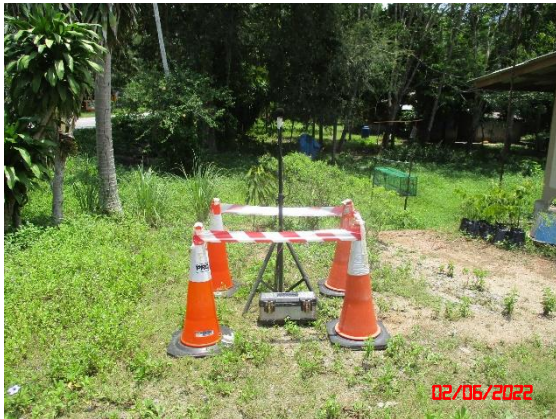
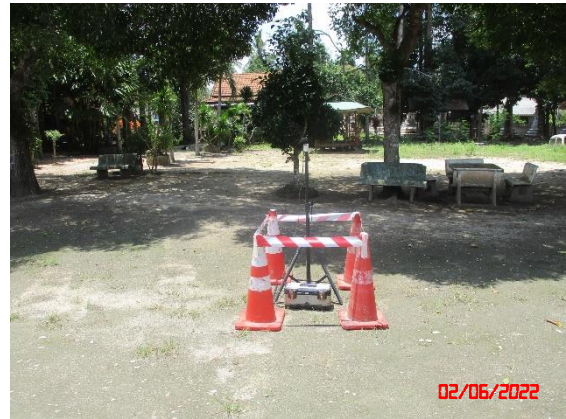
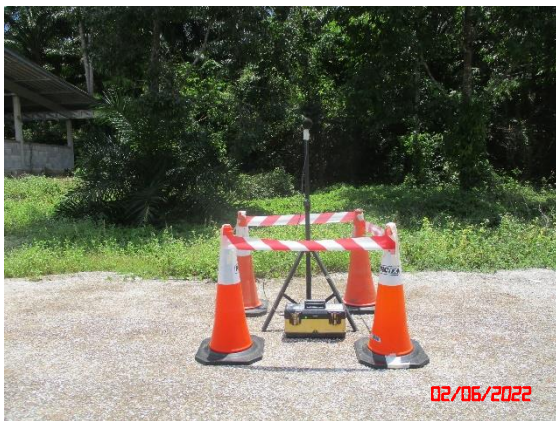
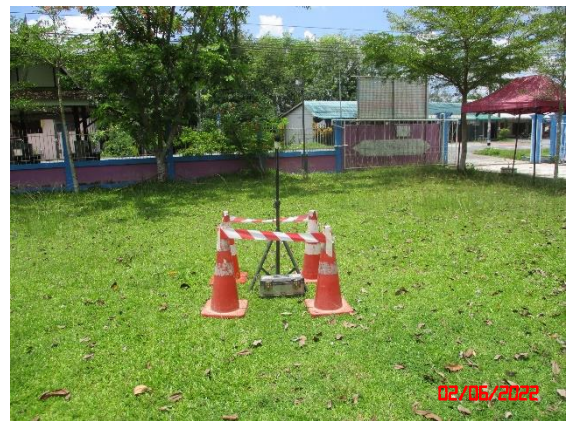
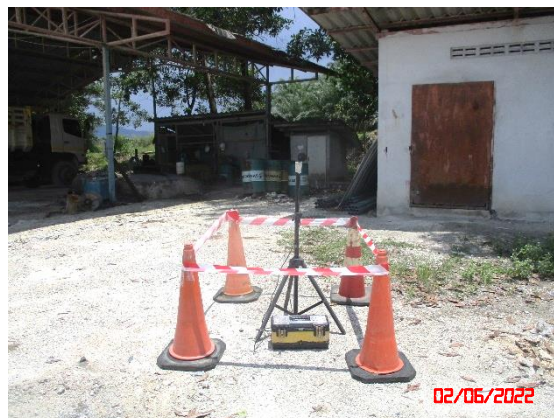
รูปที่ 2-23 การตรวจวัดระดับเสียง ระหว่างวันที่ 2-3 มิถุนายน 2565

2. เสียง		
1. ให้ตรวจวัดระดับความดังของเสียงโดยทั่วไปในรอบ 24 ชั่วโมง โดยใช้เครื่องวัดเสียง (Sound level Meter) จำนวน 5 สถานี ได้แก่ บริเวณชุมชนบ้านสี่แยกช่องช้าง บ้านห้วยตอ บ้านห้วยล่ง บ้านมหาราช และบริเวณโรงแต่งแร่ ปีละ 2 ครั้ง ช่วงเวลาระหว่างเดือนพฤษภาคม-มิถุนายนและเดือนพฤศจิกายน-ธันวาคม	<ul style="list-style-type: none"> ดำเนินการตรวจวัดระดับเสียงโดยทั่วไปในรอบ 24 ชั่วโมง จำนวน 5 สถานี ได้แก่ ชุมชนบ้านสี่แยกช่องช้าง บ้านห้วยตอ บ้านห้วยล่ง บ้านมหาราช และสำนักงานโรงแต่งแร่ ระหว่างวันที่ 2-3 มิถุนายน 2565 ดังรูปที่ 2-23 พบว่า ผลการตรวจวัดมีค่าอยู่ในเกณฑ์มาตรฐาน 	-

การตรวจวัดระดับเสียงในรูปของระดับเสียงเฉลี่ย 24 ชั่วโมง (Leq 24 hrs.) และระดับเสียงสูงสุด (L_{max}) โดยทำการตรวจวัดบริเวณบ้านสี่แยกช่องช้าง บ้านห้วยล่ง บ้านห้วยตอ บ้านมหาราช และสำนักงานโรงแต่งแร่ของโครงการ ระหว่างวันที่ 2-3 มิถุนายน 2565 ผลการตรวจวัดแสดงได้ดังตารางที่ 2-6 หนังสือรับรองผลการวิเคราะห์ทางห้องปฏิบัติการดังกล่าวแนบ 7 เอกสารสอบเทียบเครื่องมือดังกล่าวแนบ 8 และเอกสารขึ้นทะเบียนห้องปฏิบัติการห้องวิเคราะห์ดังกล่าวแนบ 9

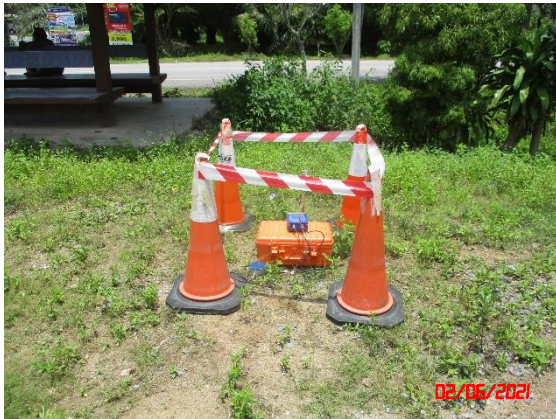
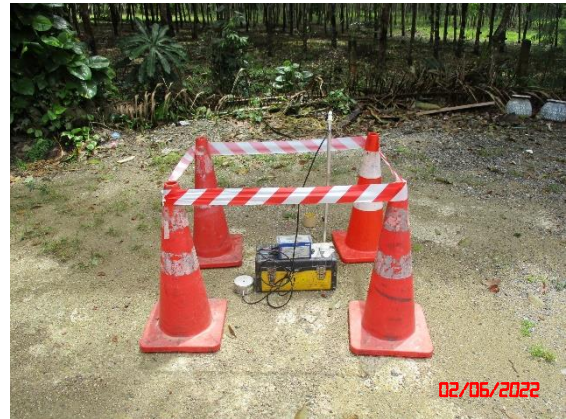
รูปที่ 2-24 การตรวจวัดค่าความสั่นสะเทือน เมื่อวันที่ 2 มิถุนายน 2565

เงื่อนไขตามมาตรการ	ผลการปฏิบัติตามมาตรการ	ปัญหาอุปสรรค ที่ไม่สามารถปฏิบัติ ตามมาตรการ และแนวทางแก้ไข
3. แรงสั่นสะเทือน		
1. ให้ตรวจวัดความสั่นสะเทือน (Vibration) จากการระเบิดหน้าเหมือง ของโครงการในขณะที่ทำการระเบิดโดยการตรวจวัดค่าความเร็ว อนุภาคค่าความถี่ ค่าการขจัด และค่าแรงอัดอากาศ จำนวน 2 สถานี ได้แก่ บริเวณชุมชนบ้านสี่แยกช่องช้าง บ้านห้วยตอ ปีละ 2 ครั้ง ช่วงเวลาระหว่างเดือนพฤษภาคม-มิถุนายน และเดือน พฤศจิกายน-ธันวาคม	<ul style="list-style-type: none"> ดำเนินการตรวจวัดความสั่นสะเทือนจากการระเบิดหน้าเหมือง จำนวน 2 สถานี ได้แก่ ชุมชนบ้านสี่แยกช่องช้าง และบ้านห้วยตอ เมื่อวันที่ 2 มิถุนายน 2565 ดังรูปที่ 2-24 พบว่า ผลการตรวจวัด ทั้ง 2 สถานี มีค่าต่ำกว่าขีดความสามารถที่เครื่องตรวจวัดความ สั่นสะเทือนจะตรวจวัดได้ คือมีค่าความถี่น้อยกว่า 1 เฮิรตซ์ ค่า ความเร็วอนุภาคสูงสุดน้อยกว่า 0.130 มิลลิเมตรต่อวินาที และระยะ การขจัดน้อยกว่า 0 มิลลิเมตร 	-

การตรวจวัดค่าความสั่นสะเทือนจากการระเบิดหน้าเหมือง โดยจะทำการตรวจวัดบริเวณบ้าน
สี่แยกช่องช้าง และบ้านห้วยตอ เมื่อวันที่ 2 มิถุนายน 2565 ผลการตรวจวัดแสดงดังตารางที่ 2-7
หนังสือรับรองผลการวิเคราะห์ทางห้องปฏิบัติการดังเอกสารแนบ 7 เอกสารสอบเทียบเครื่องมือดัง
เอกสารแนบ 8 และเอกสารขึ้นทะเบียนห้องปฏิบัติการห้องวิเคราะห์ดังเอกสารแนบ 9
