มาตรการป้องกันและแก้ไข ผลกระทบสิ่งแวดล้อมและ มาตรการติดตามตรวจสอบ คุณภาพสิ่งแวดล้อม

มาตรการป้องกันและแก้ไขผลกระทบสิ่งแวดล้อม และมาตรการติดตามตรวจสอบคุณภาพสิ่งแวดล้อม

ห้างหุ้นส่วนจำกัด เพชรสมุทร (1970) ได้มอบหมายให้บริษัท ไมน์ เอ็นจิเนียริง คอนซัลแตนท์ จำกัด ดำเนินการตรวจสอบผลการปฏิบัติตามมาตรการป้องกันและแก้ไขผลกระทบสิ่งแวดล้อม ตามผลพิจารณารายงานการวิเคราะห์ผลกระทบสิ่งแวดล้อมโครงการเหมืองแร่หินอุตสาหกรรมชนิดหินปูน เพื่ออุตสาหกรรมก่อสร้าง ประทานบัตรที่ 26542/15799 ของห้างหุ้นส่วนจำกัด เพชรสมุทร (1970) ตั้งอยู่ที่ หมู่ที่ 6 ตำบลหนองชุมพลเหนือ อำเภอยาย้อย จังหวัดเพชรบุรี ตามหนังสือที่ ทส 1009.2/6622 ลงวันที่ 30 พฤษภาคม 2560 รายละเอียดดังตารางที่ 2-1 ถึงตารางที่ 2-4

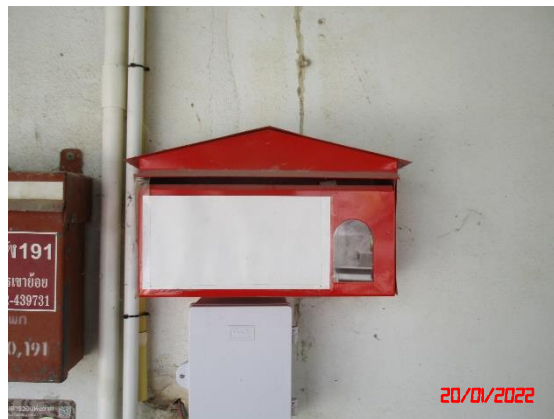
รูปที่ 2-1 กล่องรับความคิดเห็น

เงื่อนไขตามมาตรการ	ผลการปฏิบัติตามมาตรการ	ปัญหาอุปสรรค ที่ไม่สามารถปฏิบัติตามมาตรการ และแนวทางแก้ไข
1. ให้มีจุดรับเรื่องราวร้องทุกข์ความเดือดร้อนของประชาชนที่เกิดจากกิจกรรมการทำเหมืองแร่ และกิจกรรมที่เกี่ยวข้อง ในกรณีที่มีผู้ร้องเรียนผู้ถือประทานบัตรจะต้องดำเนินการแก้ไข และให้ความช่วยเหลือด้วยความเป็นธรรม	<ul style="list-style-type: none"> ผู้ถือประทานบัตรได้ติดตั้งกล่องรับความคิดเห็นหรือเรื่องร้องทุกข์ของประชาชนที่อาจเกิดจากกิจกรรมการทำเหมืองแร่ของโครงการ โดยติดตั้งไว้บริเวณด้านหน้าโครงการหรือบริเวณที่ประชาชนเข้าถึงได้ง่ายดังรูปที่ 2-1 กรณีมีผู้ร้องเรียนผู้ถือประทานบัตรจะเร่งตรวจสอบและดำเนินการแก้ไข พร้อมทั้งให้ความช่วยเหลือตามความเหมาะสมและเป็นธรรม 	-

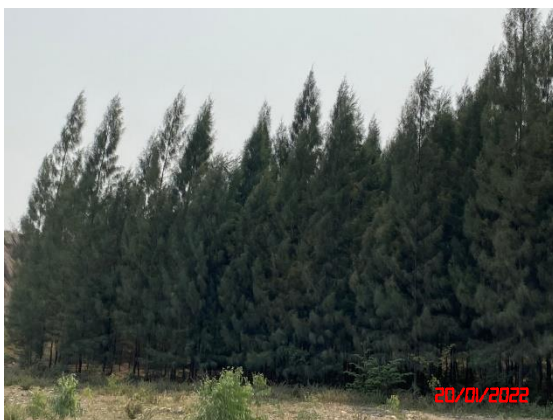
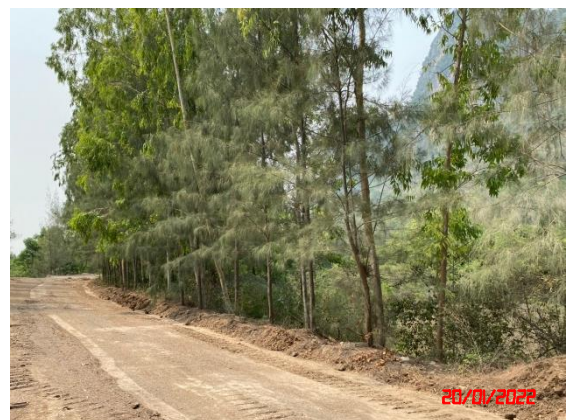
รูปที่ 2-3 แนวต้นไม้พื้นที่ไม่ทำเหมืองและพื้นที่โดยรอบโครงการ

2. ให้เว้นพื้นที่ไม่ทำเหมืองทางด้านทิศตะวันตกเฉียงใต้ตั้งแต่ถนนไปจนถึงขอบประตวนบัตรทางด้านทิศตะวันตกเฉียงใต้ เป็นเขตแนวกันชน (Buffer Zone) ช่วงหลักหมุดที่ 1-5 และจัดทำป้ายแสดงแนวเขตให้เห็นอย่างชัดเจน พร้อมทั้งให้ดูแลรักษาพันธุ์ไม้ที่มีอยู่เดิมให้มีการเจริญเติบโตที่ดี และให้ดำเนินการปลูกทดแทนหากมีต้นไม้ตาย	<ul style="list-style-type: none"> ผู้ถือประทานบัตรได้ใช้แนวต้นไม้ที่ปลูกไว้บริเวณพื้นที่ไม่ทำเหมืองทางด้านทิศตะวันตกเฉียงใต้ช่วงหลักหมุดที่ 1-5 ในช่วงอายุประทานบัตรเดิมเป็นแนวป้องกันผลกระทบต่อชุมชนใกล้เคียง (Buffer Zone) พร้อมทั้งดูแลรักษาแนวต้นไม้ให้เจริญเติบโตได้ดี และได้มีการปลูกเพิ่มเติมทดแทนต้นไม้ที่ล้มตายลงในพื้นที่ว่างและพื้นที่โดยรอบโครงการดังรูปที่ 2-3 	-

2. คุณภาพอากาศ		
2.1 บริเวณพื้นที่ทำเหมือง		
1. ให้ดูแลรักษาไม้ยืนต้นในบริเวณพื้นที่แนวกันเขตไม่ทำเหมืองเพื่อใช้เป็นแนวกรองฝุ่นซึ่งสามารถลดการฟุ้งกระจายของฝุ่นละอองไม่ให้ออกสู่ภายนอกได้ระดับหนึ่ง	<ul style="list-style-type: none"> ผู้ถือประทานบัตรได้ดูแลแนวต้นไม้ที่มีอยู่เดิมให้การเจริญเติบโตที่ดี และดำเนินการปลูกพืชคลุมดินและไม้ยืนต้นเพิ่มเติมเพื่อทดแทนต้นไม้ที่ล้มตายลง ในบริเวณพื้นที่ที่ไม่มีการทำเหมือง เพื่อช่วยป้องกันผลกระทบด้านฝุ่นละออง เสียงรบกวน รวมถึงปรับทัศนียภาพให้สวยงามยิ่งขึ้น (Buffer zone) ดังรูปที่ 2-3 	-

เงื่อนไขตามมาตรการ	ผลการปฏิบัติตามมาตรการ	ปัญหาอุปสรรค ที่ไม่สามารถปฏิบัติ ตามมาตรการ และแนวทางแก้ไข
3. ระดับเสียง		
1. ให้ปลูกไม้ยืนต้นท้องถิ่นโตเร็ว เช่น จีวป่าสะเดา ปับ และพันธุ์ไม้ที่เป็นอาหารสัตว์ป่าและนก เช่น ไทร ตะขบป่า ตะคร้ำ ยอป่า เป็นต้น หรือให้ปลูกไม้พุ่มแซมระหว่างไม้ยืนต้นไว้รอบๆ พื้นที่โครงการ เพื่อให้ต้นไม้ช่วยดูดกลืนเสียงที่เกิดขึ้นไม่ให้ออกไปรบกวนภายนอก	<ul style="list-style-type: none"> ผู้ถือประทานบัตรได้ดูแลแนวต้นไม้ที่มีอยู่เดิมให้มีการเจริญเติบโตที่ดี และดำเนินการปลูกพืชคลุมดินและไม้ยืนต้นเพิ่มเติมเพื่อทดแทนต้นไม้ที่ล้มตายลง ในบริเวณพื้นที่ที่ไม่มีการทำเหมือง เพื่อช่วยป้องกันผลกระทบด้านฝุ่นละออง เสียงรบกวน และเป็น การปรับทัศนียภาพให้สวยงามยิ่งขึ้น (Buffer zone) ดังรูปที่ 2-3 	-

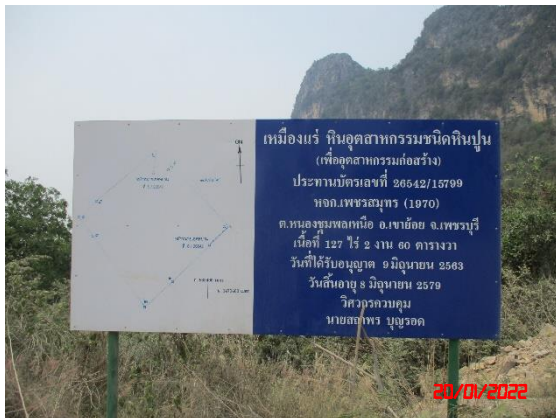
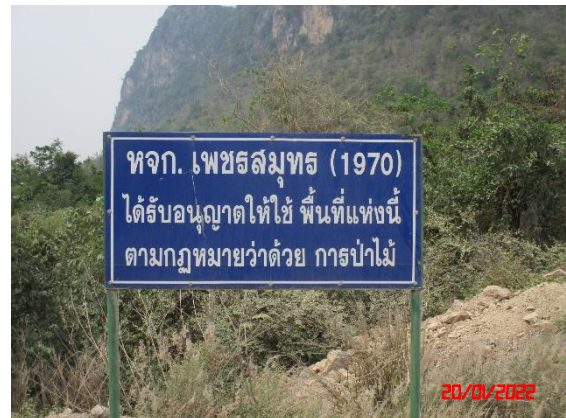
รูปที่ 2-4 ป้ายแสดงข้อมูลเกี่ยวกับโครงการ

1. นิเวศวิทยาบนบก		
1. กำหนดขอบเขตพื้นที่ดำเนินการให้ชัดเจนและดำเนินกิจกรรมเฉพาะ ในพื้นที่ของโครงการเท่านั้น และห้ามทำการรบกวนพื้นที่ใดที่ไม่มี ส่วนเกี่ยวข้องกับโครงการ	<ul style="list-style-type: none"> ผู้ถือประทานบัตรได้ดำเนินการทำเหมืองในเขตพื้นที่ที่ได้รับอนุญาต ประทานบัตรตามแผนผังการทำเหมืองเท่านั้น พร้อมติดตั้งป้าย แสดงเขตพื้นที่ประทานบัตรให้สามารถมองเห็นได้ชัดเจน เพื่อป้องกันการ รุกร้าพื้นที่ป่าไม้หรือส่งผลกระทบต่อสิ่งแวดล้อมใกล้เคียง ดังรูปที่ 2-4 	-

เงื่อนไขตามมาตรการ	ผลการปฏิบัติตามมาตรการ	ปัญหาอุปสรรค ที่ไม่สามารถปฏิบัติตามมาตรการ และแนวทางแก้ไข
5. ให้จัดทำป้ายหรือบอร์ดประชาสัมพันธ์แสดงข้อมูลเกี่ยวกับโครงการ ได้แก่ หมายเลขประธานบัตร เนื้อที่ ระยะเวลาการทำเหมือง ผู้รับผิดชอบและหมายเลขโทรศัพท์ที่สามารถติดต่อได้ ไว้บริเวณด้านหน้าพื้นที่โครงการหรือบริเวณที่สามารถพบเห็นได้ทั่วไปให้แล้วเสร็จก่อนเปิดการทำเหมือง	<ul style="list-style-type: none"> ผู้ถือประธานบัตรดำเนินการจัดทำป้ายแสดงรายละเอียดข้อมูลของโครงการ โดยติดตั้งไว้ที่บริเวณด้านหน้าพื้นที่โครงการ ให้สามารถมองเห็นได้อย่างชัดเจน เพื่อให้ง่ายต่อการตรวจสอบพื้นที่ และปฏิบัติงานบริเวณโครงการ ดังรูปที่ 2-4 	-

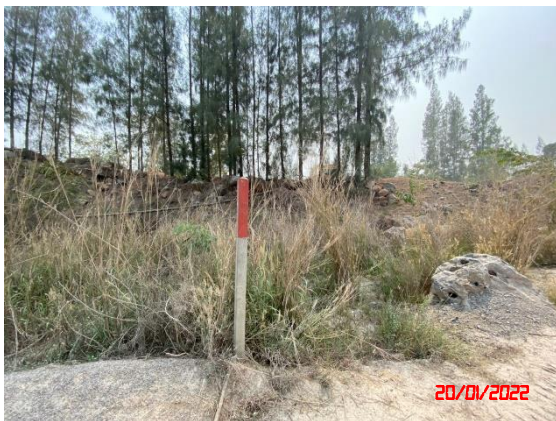
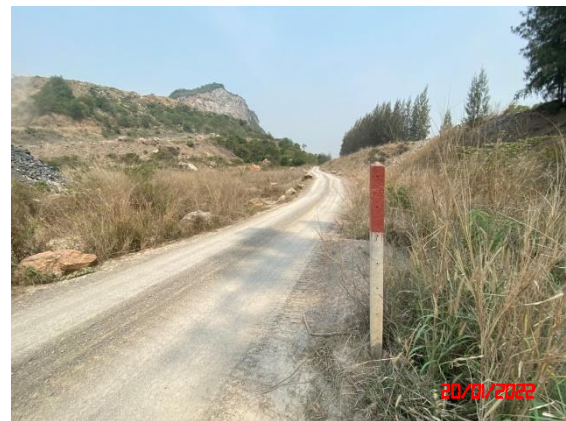
รูปที่ 2-5 หมุดหลักเขตพื้นที่ประทานบัตร

4. จัดทำป้ายแสดงขอบเขตพื้นที่โครงการและขอบเขตการทำเหมืองบริเวณโครงการเพื่อให้ง่ายต่อการตรวจสอบพื้นที่และการปฏิบัติงานบริเวณโครงการ พร้อมทั้งจัดทำป้ายแสดงข้อมูลเกี่ยวกับโครงการ ได้แก่ หมายเลขประทานบัตร เนื้อที่ ระยะเวลาการทำเหมือง ผู้รับผิดชอบ และหมายเลขโทรศัพท์ที่สามารถติดต่อได้ ไว้บริเวณด้านหน้าพื้นที่โครงการ หรือบริเวณที่สามารถพบเห็นได้ทั่วไป ให้แล้วเสร็จก่อนเปิดการทำเหมือง	<ul style="list-style-type: none"> ผู้ถือประทานบัตรได้จัดทำป้ายแสดงรายละเอียดข้อมูลของโครงการ โดยติดตั้งไว้ด้านหน้าพื้นที่โครงการในบริเวณที่สามารถมองเห็นได้อย่างชัดเจน ดังรูปที่ 2-4 พร้อมทั้งติดตั้งหมุดหลักเขตไว้โดยรอบพื้นที่ประทานบัตร เพื่อให้ง่ายต่อการตรวจสอบพื้นที่ และการปฏิบัติงานบริเวณโครงการ ดังรูปที่ 2-5 	-

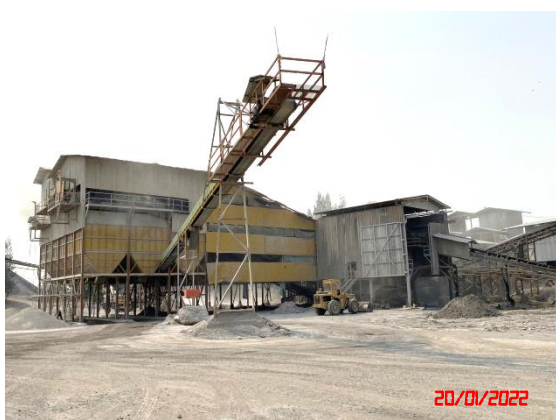
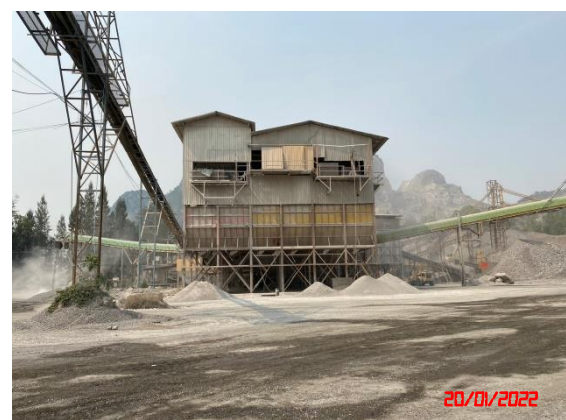
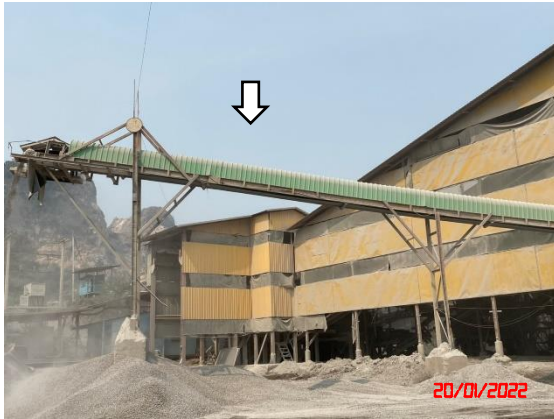
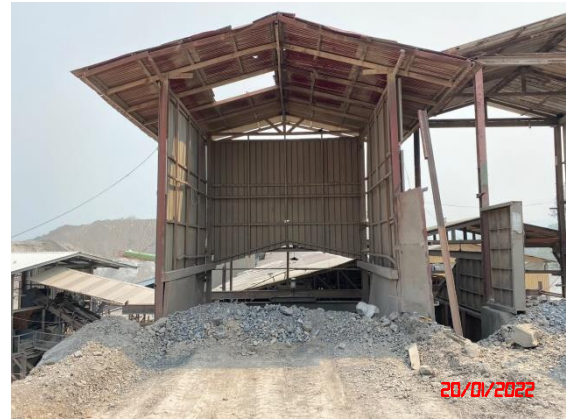
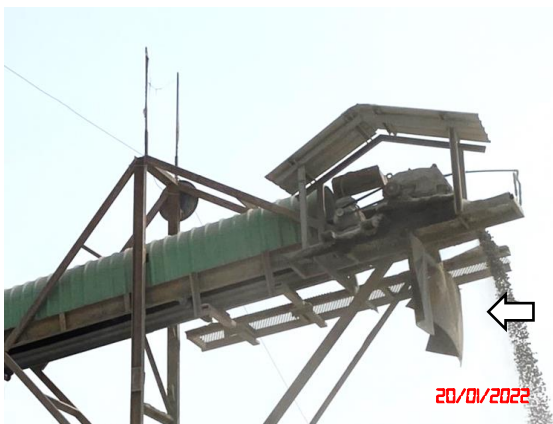
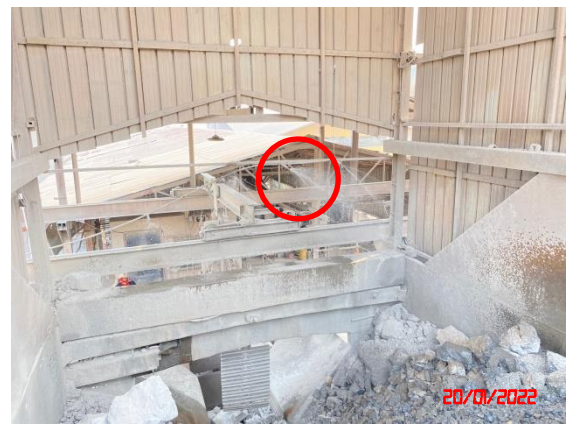
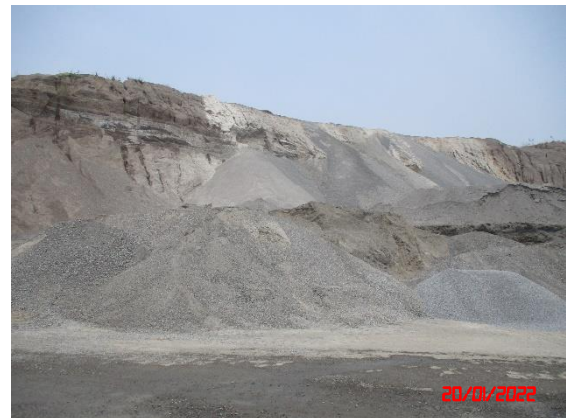
รูปที่ 2-6 ระบบป้องกันและกำจัดฝุ่นละอองบริเวณโรงโม่หิน

2. ให้ทำความสะอาดเครื่องจักร เพื่อป้องกันการสะสมตัวของฝุ่นและตรวจตราซ่อมแซมส่วนที่สึกหรอของโรงโม่รวมทั้งอุปกรณ์ต่างๆ อย่างสม่ำเสมอ		
3. ให้สร้างอาคารปิดคลุม 3 ด้าน และหลังคาสำหรับเครื่องบดชุดแรก (Primary Crusher) ยังรับหิน (Hopper) และตะแกรงร่อนคัดเศษหิน ดิน หินทราย (Scalping Screen) พร้อมทั้งต้องติดตั้งเครื่องฉีดสเปรย์น้ำบริเวณปากยังรับหินใหญ่และบริเวณจุดกำเนิดฝุ่นทุกจุด

4. เครื่องบดย่อยชุดที่ 2 (Secondary Crusher) เครื่องบดชุดที่ 3 (Tertiary Crusher) ตะแกรงร่อนคัดเศษหิน ดิน หินทราย และตะแกรงร่อนคัดขนาดหินจะต้องมีฝาครอบหรืออุปกรณ์ปิดคลุมป้องกันฝุ่น ต้องสร้างอาคารปิดคลุมเครื่องจักร อุปกรณ์ทั้งหมดอย่างมิดชิดและต้องติดตั้งเครื่องสเปรย์น้ำบริเวณจุดกำเนิดฝุ่นทุกจุด

5. ระบบสายพานลำเลียงต้องสร้างอุปกรณ์ปิดคลุมโดยตลอด พร้อมทั้งติดเครื่องฉีดสเปรย์น้ำบริเวณจุดต่างๆ ที่ก่อให้เกิดฝุ่นละอองภายนอกอาคารทุกจุด

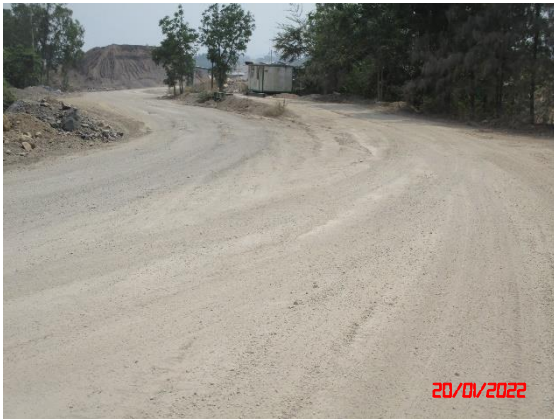
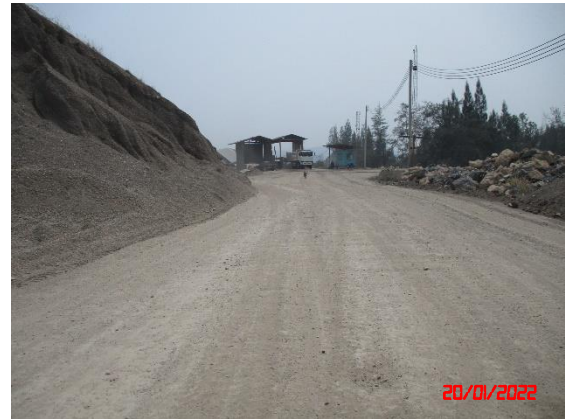
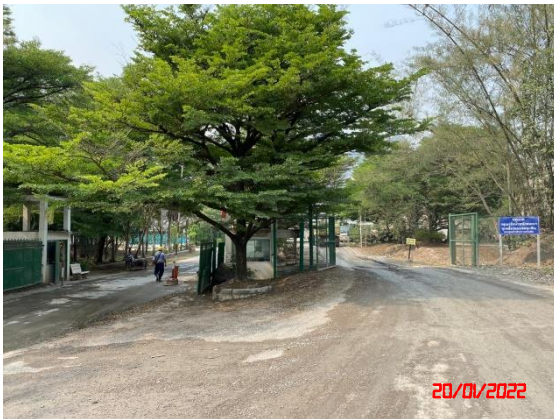
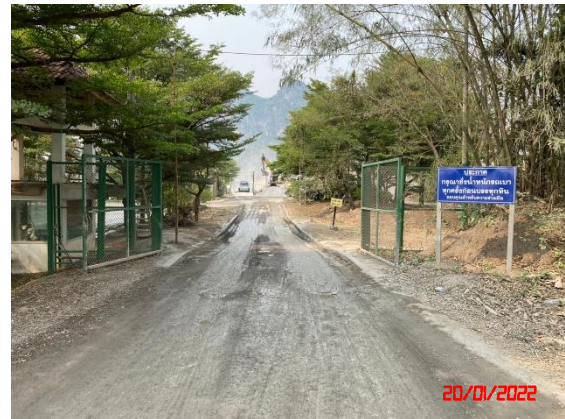
รูปที่ 2-7 สภาพเส้นทางขนส่งแร่

4. จัดทำป้ายสัญญาณเตือน เช่น ป้ายเตือนให้ระวังและชะลอความเร็ว ป้ายสัญลักษณ์เพื่อแจ้งเตือนการควบคุมความเร็วของรถขนส่งแร่ โดยระบุ “ความเร็วไม่เกิน 25 กิโลเมตรต่อชั่วโมง” และสัญญาณไฟกระพริบบริเวณริมเส้นทางขนส่งแร่ เพื่อส่งเสริมความปลอดภัย และลดอุบัติเหตุต่างๆ ที่อาจเกิดขึ้นต่อประชาชนในชุมชนตลอดแนวเส้นทางขนส่งแร่ พร้อมทั้งดูแลป้ายและสัญญาณเตือนให้อยู่ในสภาพพร้อมใช้งานอยู่เสมอ	<ul style="list-style-type: none"> ผู้ถือประทานบัตรได้มีมาตรการในด้านความปลอดภัยในการขับขีรถบรรทุกและการขนส่งแร่ เพื่อป้องกันการเกิดอุบัติเหตุและลดการฟุ้งกระจายของฝุ่นละอองต่อชุมชนใกล้เคียง โดยได้ดำเนินการ ดังนี้ <ul style="list-style-type: none"> จัดทำป้ายจำกัดความเร็วไม่เกิน 25 กิโลเมตรต่อชั่วโมง ติดตั้งบริเวณเส้นทางขนส่งแร่ให้สามารถมองเห็นได้ชัดเจน ดังรูปที่ 2-13 ติดตั้งสัญญาณไฟกระพริบเตือนภัย และดูแลให้อยู่ในสภาพพร้อมใช้งานอยู่เสมอ ดังรูปที่ 2-14 ปรับปรุงเส้นทางขนส่งแร่เป็นถนนดินบดอัดแน่นและถนนลาดยาง พร้อมดูแลให้มีสภาพดีอยู่เสมอ ดังรูปที่ 2-7 	-

2.3 บริเวณเส้นทางขนส่งแร่		
1. เส้นทางที่ใช้ในการขนส่งแร่ช่วงที่เป็นถนนบดอัดแน่นให้ทำการปรับปรุงและซ่อมแซมให้เป็นถนนที่มีผิวจราจรที่ไม่ก่อให้เกิดฝุ่นฟุ้งกระจายมาก เช่น การบดอัดด้วยดินและหินให้แน่น พร้อมทั้งดูแลรักษาสภาพเส้นทางให้อยู่ในสภาพใช้งานได้ดีอยู่เสมอ หากพบว่า มีสภาพชำรุดให้ดำเนินการซ่อมบำรุงทันที	<ul style="list-style-type: none"> ผู้ถือประทานบัตรได้มีการปรับปรุงเส้นทางขนส่งแร่ในพื้นที่โครงการให้เป็นถนนดินบดอัดแน่นและถนนลาดยาง พร้อมดูแลรักษาให้อยู่ในสภาพดีอยู่เสมอ เพื่อป้องกันการฟุ้งกระจายของฝุ่นละออง ดังรูปที่ 2-7 	-

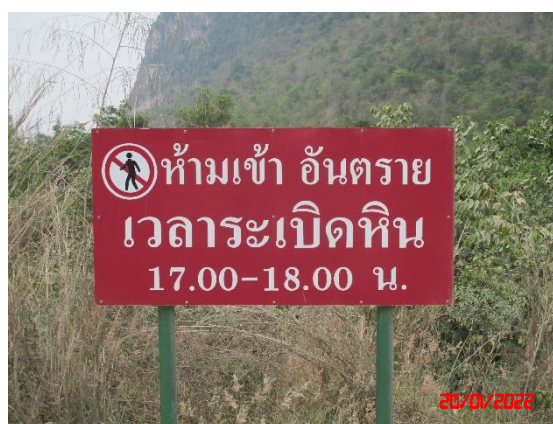
รูปที่ 2-8 ป้ายเตือนเขตการใช้วัตถุระเบิด พร้อมแสดงเวลาในการระเบิดแร่

4. การใช้วัตถุระเบิด		
1. ให้บำรุงรักษาป้ายเตือนเขตการใช้วัตถุระเบิด พร้อมทั้งระบุเวลาในการระเบิดแร่ให้เห็นอย่างชัดเจน	<ul style="list-style-type: none"> ผู้ถือประทานบัตรดำเนินการจัดทำป้ายเตือนเขตการใช้วัตถุระเบิด พร้อมทั้งระบุเวลาในการระเบิดแร่ โดยติดตั้งไว้ที่บริเวณด้านหน้าพื้นที่โครงการ ให้สามารถมองเห็นได้อย่างชัดเจน ดังรูปที่ 2-8 	-

3. กำหนดให้ทำการระเบิดวันละ 1 ครั้ง ในช่วงเวลา 17.00-18.00 นาฬิกา	<ul style="list-style-type: none"> วิศวกรควบคุมการทำเหมืองของโครงการได้ควบคุมให้มีการระเบิดหน้าเหมืองวันละ 1 ครั้ง ในช่วงเวลา 17.00-18.00 น. โดยได้มีการติดตั้งป้ายแสดงเวลาระเบิดไว้หน้าโครงการให้สามารถมองเห็นได้อย่างชัดเจน ดังรูปที่ 2-8 	-

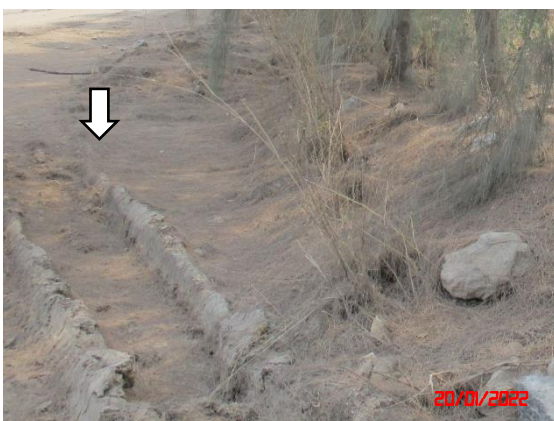
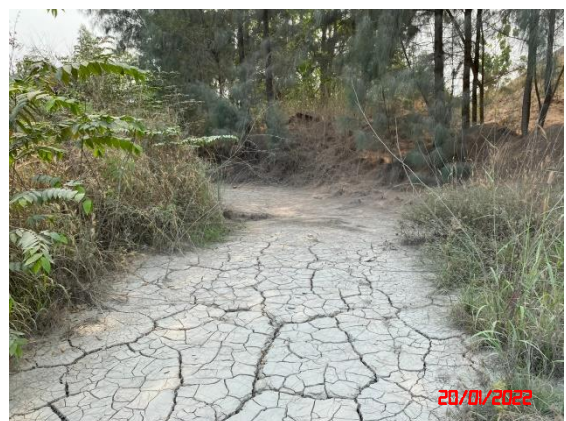
รูปที่ 2-10 คูระบายน้ำและบ่อดักตะกอน

เงื่อนไขตามมาตรการ	ผลการปฏิบัติตามมาตรการ	ปัญหาอุปสรรค ที่ไม่สามารถปฏิบัติ ตามมาตรการ และแนวทางแก้ไข
2. ดำเนินการปรับปรุงระบายน้ำมีขนาดกว้างท้องร่อง 1 เมตร ลึก 1 เมตร ตามแนวนอนขนส่งภายในเขตเหมืองแร่ และจะปรับพื้นที่หน้าเหมืองให้มีความลาดเอียงลงสู่ที่ต่ำบริเวณลานหน้าเหมือง เพื่อให้ น้ำฝนไหลผ่าน และบังคับการไหลของน้ำฝนผ่านระบายน้ำตามแนวนอนภายในเหมืองให้ลงสู่บ่อดักตะกอน มีพื้นที่ประมาณ 24.5 ไร่ เพื่อรองรับน้ำฝนจากหน้าเหมือง	<ul style="list-style-type: none">เนื่องจากพื้นที่โครงการได้ผ่านการทำเหมืองแร่มาแล้ว ดังนั้น ผู้ถือประทานบัตรจึงได้ดูแลปรับปรุงระบายน้ำที่มีอยู่เดิม ให้สามารถใช้งานได้ดีและมั่นคงแข็งแรง เพื่อเบี่ยงเบนน้ำให้ไหลลงสู่บ่อดักตะกอนต่อไป ดังรูปที่ 2-10 นอกจากนี้ได้ดูแลรักษาพืชปกคลุมดินบริเวณขอบบ่อดักตะกอนให้เติบโตได้ดี เพื่อช่วยป้องกันการชะล้างพังทลายจากการกัดเซาะของน้ำฝน	-

3. บำรุงรักษาต้นไม้และพืชคลุมดิน พร้อมทั้งปลูกหญ้าแฝกตามแนวขอบบ่อดักตะกอน เพื่อป้องกันการชะล้างพังทลายจากการกัดเซาะของน้ำฝน		
6. ปฐพีวิทยา หลุมยุบ		
1. ให้ปลูกพืชคลุมดิน เช่น หญ้าแฝก พืชตระกูลถั่ว และปลูกพืชไม้ยืนต้นท้องถิ่นโตเร็ว เช่น จั้วป่า สะเดา ปับ และพันธุ์ไม้ที่เป็นอาหารสัตว์ป่าและนก เช่น ไทร ตะขบป่า มะกัก ตะคร้า ยอป่า เป็นต้น หรือไม้ยืนต้นโตเร็วอื่นๆ ตามความเหมาะสมในบริเวณที่เอื้ออำนวยต่อการปลูก พร้อมปลูกไม้พุ่มแซมระหว่างไม้ยืนต้นดังกล่าว เพื่อให้ต้นไม้ช่วยยึดเกาะหน้าดินและลดการชะล้างพังทลายของดิน	<ul style="list-style-type: none">ผู้ถือประทานบัตรได้ดูแลแนวต้นไม้ที่มีอยู่เดิมให้การเจริญเติบโตที่ดี และดำเนินการปลูกพืชคลุมดินและไม้ยืนต้นเพิ่มเติมเพื่อทดแทนต้นไม้ที่มีการล้มตายไป ในบริเวณพื้นที่ที่ไม่มีการทำเหมือง เพื่อช่วยป้องกันการผลกระทบด้านฝุ่นละออง เสี่ยงรบกวน (Buffer zone) ให้ต้นไม้ช่วยยึดเกาะหน้าดินและลดการชะล้างพังทลายของดิน และเป็นการปรับทัศนียภาพให้สวยงามยิ่งขึ้น ดังรูปที่ 2-3	-

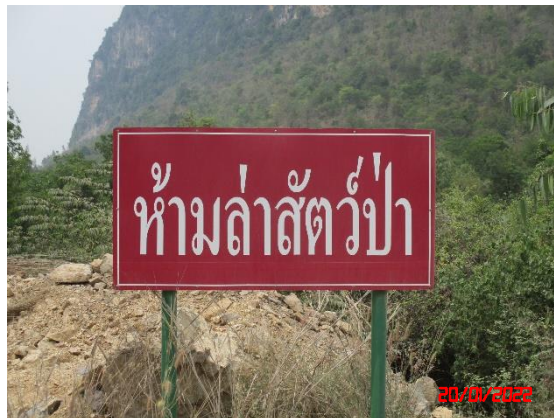
รูปที่ 2-11 ป้ายเตือนห้ามล่าสัตว์ป่า

3. ติดป้ายเตือน “ห้ามล่าสัตว์ป่า” ในบริเวณพื้นที่ที่มองเห็นได้อย่าง ชัดเจนทั้งในพื้นที่โครงการและบริเวณใกล้เคียง รวมถึงดูแลให้ พนักงานปฏิบัติตามอย่างเคร่งครัด	<ul style="list-style-type: none"> ผู้ถือประทานบัตรได้จัดทำป้ายเตือน “ห้ามล่าสัตว์ป่า” โดยติดตั้งไว้ บริเวณริมเส้นทางขนส่งแร่ให้สามารถมองเห็นได้ชัดเจน เพื่อ ควบคุมดูแลให้พนักงานปฏิบัติตามอย่างเคร่งครัด ดังรูปที่ 2-11 	-

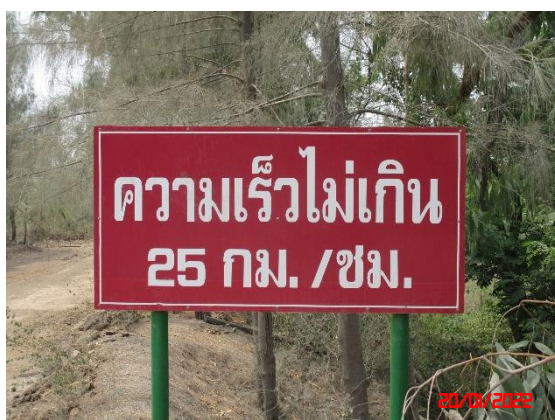
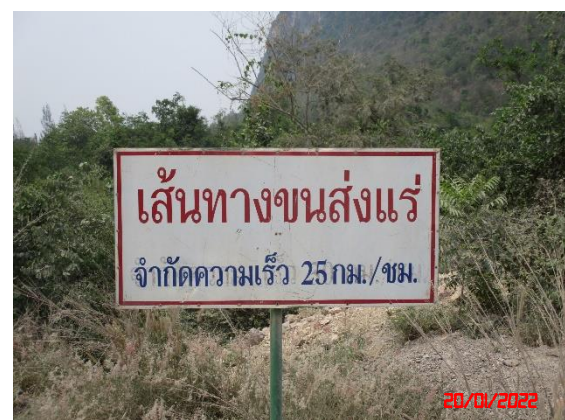
รูปที่ 2-13 ป้ายจำกัดความเร็ว

2. กำหนดความเร็วของรถบรรทุกทุกแรงแจากพื้นที่โครงการถึงโรงโม่หินและผ่านชุมชนให้ใช้ความเร็วไม่เกิน 25 กิโลเมตรต่อชั่วโมง ทั้งรถในสภาพที่มีการบรรทุกแร่และรถเปล่า สำหรับความเร็วบนทางหลวงให้เป็นไปตามข้อกำหนดตามตำรวจทางหลวง	<ul style="list-style-type: none"> ผู้ถือประทานบัตรได้จัดทำป้ายจำกัดความเร็วไม่เกิน 25 กิโลเมตรต่อชั่วโมง ติดตั้งบริเวณเส้นทางขนส่งแร่ให้สามารถมองเห็นได้ชัดเจน เพื่อป้องกันการเกิดอุบัติเหตุที่อาจเกิดขึ้น ดังรูปที่ 2-13 	-

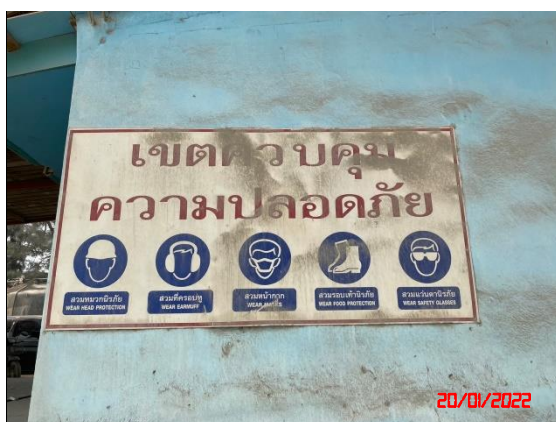
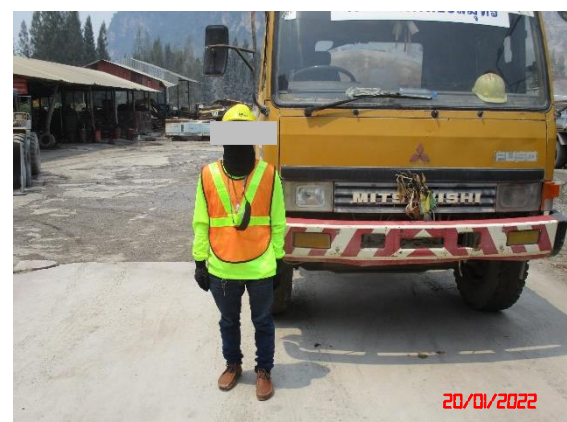
รูปที่ 2-16 ป้ายเตือนเขตความปลอดภัย และการสวมใส่อุปกรณ์ป้องกันอันตรายส่วนบุคคล

เงื่อนไขตามมาตรการ	ผลการปฏิบัติตามมาตรการ	ปัญหาอุปสรรค ที่ไม่สามารถปฏิบัติ ตามมาตรการ และแนวทางแก้ไข
<p>5. เจ้าของโครงการต้องปฏิบัติตามพระราชบัญญัติความปลอดภัย อาชีวอนามัย และสภาพแวดล้อมในการทำงาน พ.ศ. 2554 พระราชบัญญัติประกันสังคม พ.ศ. 2533 พระราชบัญญัติประกันสังคม (ฉบับที่ 2) พ.ศ. 2537 พระราชบัญญัติประกันสังคม (ฉบับที่ 3) พ.ศ. 2542 และพระราชบัญญัติคุ้มครองแรงงาน พ.ศ. 2541 อย่างเคร่งครัด</p>	<ul style="list-style-type: none"> ● ผู้ถือประทานบัตรได้ปฏิบัติตามพระราชบัญญัติความปลอดภัย อาชีวอนามัย และสภาพแวดล้อมในการทำงาน พ.ศ.2554 พระราชบัญญัติประกันสังคม พ.ศ.2533 พระราชบัญญัติประกันสังคม (ฉบับที่ 2) พ.ศ.2537 พระราชบัญญัติประกันสังคม (ฉบับที่ 3) พ.ศ.2542 และพระราชบัญญัติคุ้มครองแรงงาน พ.ศ.2541 อย่างเคร่งครัด 	<p>-</p>
<p>6. จัดเตรียมอุปกรณ์ป้องกันอันตรายส่วนบุคคลให้แก่บุคลากร ตาม สภาพแวดล้อมของการทำงาน เช่น กรณีที่ทำงาน ผู้ที่ทำการเจาะรู ระเบิด จะมีปัญหาด้านเสียงดัง ฝุ่นละออง การบาดเจ็บจากเศษหิน จึงต้องแต่งชุดทำงานให้รัดกุม มีรองเท้านิรภัย หน้ากากป้องกันฝุ่น อุปกรณ์อุดหรือครอบหูเพื่อป้องกันเสียงดัง หมวกนิรภัยสำหรับผู้ ที่ทำงานหน้าเหมือง แวนตาป้องกันการกระเด็นของเศษดิน เศษหิน</p>	<ul style="list-style-type: none"> ● ผู้ถือประทานบัตรได้จัดหาอุปกรณ์ป้องกันอันตรายส่วนบุคคล ให้เพียงพอต่อจำนวนพนักงานและเหมาะสมกับหน้าที่ที่ได้รับ มอบหมาย พร้อมกำชับให้พนักงานสวมใส่ทุกครั้งก่อนปฏิบัติงาน เพื่อป้องกันการเกิดอุบัติเหตุขณะปฏิบัติงาน และได้จัดทำป้ายเตือน เขตการสวมใส่อุปกรณ์ป้องกันอันตรายส่วนบุคคลให้สามารถมองเห็น ได้ชัดเจน ดังรูปที่ 2-16 	<p>-</p>

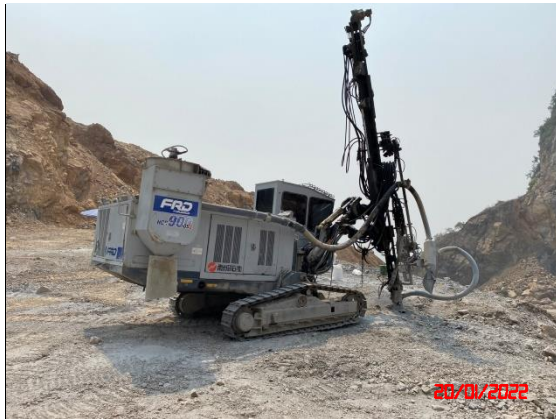
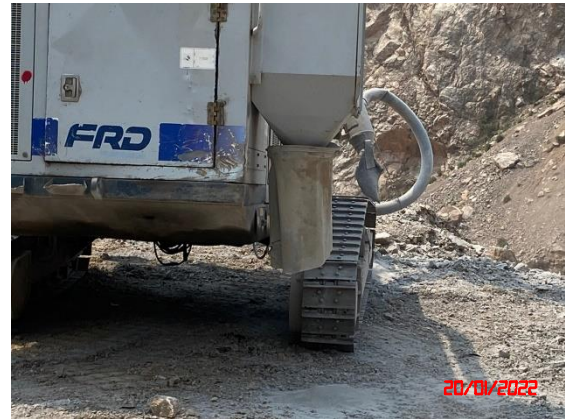
รูปที่ 2-17 เครื่องเจาะรูระเบิด

2. คุณภาพอากาศ		
2.1 บริเวณพื้นที่ทำเหมือง		
1. การเจาะระเบิดจะต้องติดตั้งเครื่องมือดูดฝุ่นที่บริเวณหัวเจาะ พร้อมทั้งมีถังพักฝุ่นเพื่อป้องกันการฟุ้งกระจายของฝุ่นละอองใน บรรยากาศ	<ul style="list-style-type: none"> วิศวกรของโครงการเป็นผู้ควบคุมดูแลการระเบิดหน้าเหมือง โดยได้ ติดตั้งเครื่องมือดูดฝุ่นที่บริเวณหัวเจาะ พร้อมทั้งมีถังพักฝุ่น เพื่อ ป้องกันการฟุ้งกระจายของฝุ่นละอองในบรรยากาศดังรูปที่ 2-17 	-

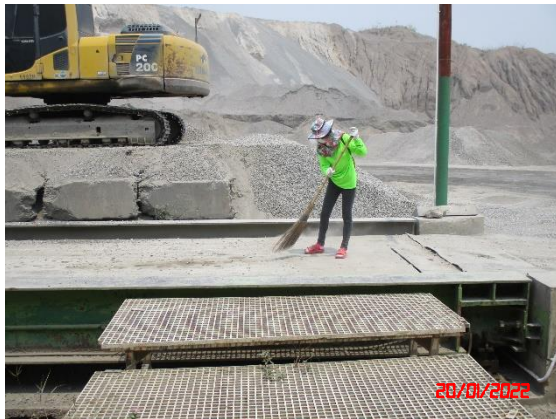
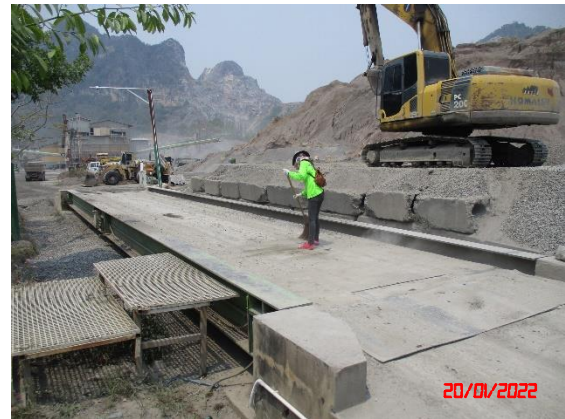
รูปที่ 2-18 การทำความสะอาดบริเวณพื้นที่หน้าเหมืองและเส้นทางขนส่งแร่

เงื่อนไขตามมาตรการ	ผลการปฏิบัติตามมาตรการ	ปัญหาอุปสรรค ที่ไม่สามารถปฏิบัติตามมาตรการ และแนวทางแก้ไข
2. ดำเนินการเก็บกวาดเศษหินบริเวณด้านบนของหน้าระเบิดทุกครั้ง ก่อนการระเบิดหน้าเหมือง	<ul style="list-style-type: none"> ผู้ถือประทานบัตรได้จัดให้มีพนักงานทำความสะอาดเก็บกวาดเศษหินบริเวณหน้าเหมืองที่จะทำการระเบิดก่อนทุกครั้ง รวมถึงทำความสะอาดบริเวณเส้นทางขนส่งแร่ในพื้นที่โครงการและบริเวณทางเชื่อมระหว่างเส้นทางสาธารณะดังรูปที่ 2-18 	-

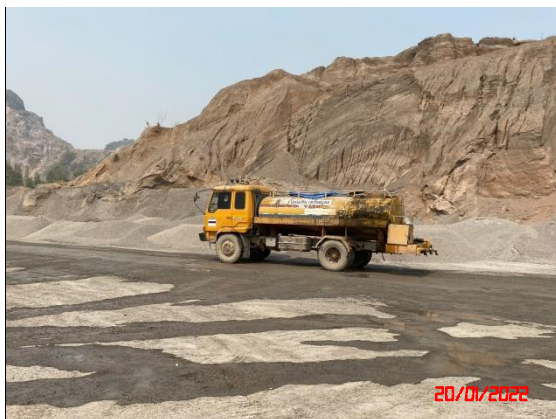
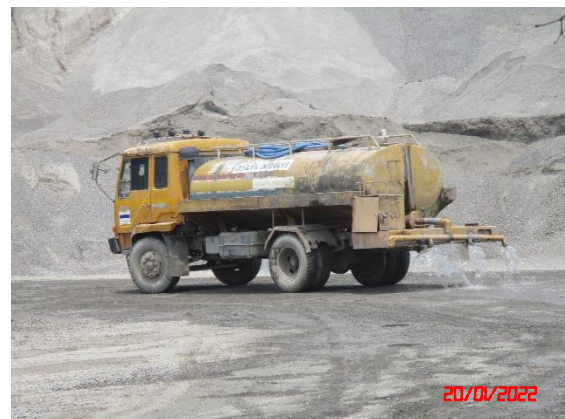
รูปที่ 2-19 รถฉีดพรมน้ำบริเวณเส้นทางขนส่งแร่

4. จัดให้มีการฉีดพรมน้ำบริเวณหน้าเหมืองของโครงการอย่างสม่ำเสมอ เพื่อลดฝุ่นละออง	<ul style="list-style-type: none"> การดำเนินงานของโครงการได้มีมาตรการลดการฟุ้งกระจายของฝุ่นละอองจากการดำเนินการทำเหมืองและขนส่งแร่ โดยมีการฉีดพรมน้ำ บริเวณเส้นทางขนส่งแร่ ทางเข้า-ออกพื้นที่โครงการ ที่เชื่อมต่อเส้นทางสาธารณะ วันละ 3-4 ครั้ง หรือตามความเหมาะสมของสภาพภูมิอากาศในแต่ละวัน ดังรูปที่ 2-19 	-

เงื่อนไขตามมาตรการ	ผลการปฏิบัติตามมาตรการ	ปัญหาอุปสรรค ที่ไม่สามารถปฏิบัติ ตามมาตรการ และแนวทางแก้ไข
3. จัดให้มีรถบรรทุกน้ำฉีดพรมน้ำบริเวณเส้นทางขนส่งแร่ ซึ่งจาก ข้อเสนอแนะของ US.EPA. 1976 ประมาณไว้ว่าการฉีดพรมน้ำบน ถนนให้มีความชื้น จะสามารถลดปริมาณฝุ่นได้มากกว่าร้อยละ 50 ซึ่งจำนวนครั้งของการฉีดพรมน้ำจะต้องพิจารณาจากสภาพอากาศ และฤดูกาล เช่น ในช่วงฤดูร้อนและฤดูหนาว ควรฉีดพรมน้ำ ประมาณ 3-4 ครั้งต่อวัน ส่วนในช่วงฤดูฝนควรฉีดพรมเพียงวันละ 1-2 ครั้ง หรือไม่จำเป็นต้องทำการฉีดพรมน้ำหากมีฝนตกอยู่ สม่ำเสมอ โดยให้ใช้น้ำจากบ่อดักตะกอนของโครงการหรือน้ำจาก บ่อบาดาลของโครงการในกรณีที่น้ำจากบ่อบริเวณนี้ไม่เพียงพอ	<ul style="list-style-type: none"> ● การดำเนินงานของโครงการได้มีมาตรการลดการฟุ้งกระจายของ ฝุ่นละอองจากการทำเหมืองและการขนส่งแร่ โดยมีการฉีดพรมน้ำ บริเวณเส้นทางขนส่งแร่ ทางเข้า-ออกพื้นที่โครงการที่เชื่อมต่อ เส้นทางสาธารณะ วันละ 3-4 ครั้ง หรือตามความเหมาะสมของ สภาพภูมิอากาศในแต่ละวัน ดังรูปที่ 2-19 	-

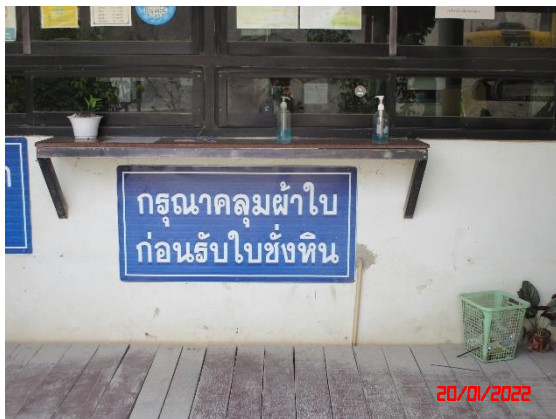
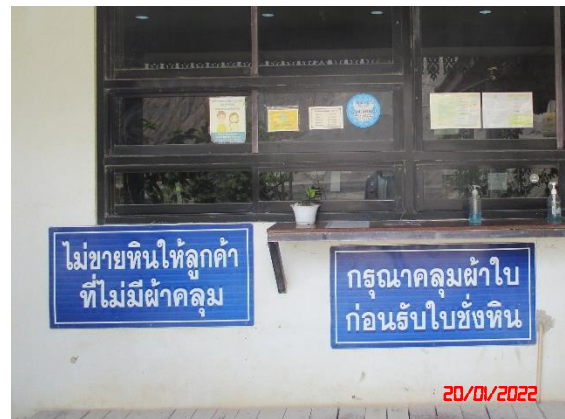
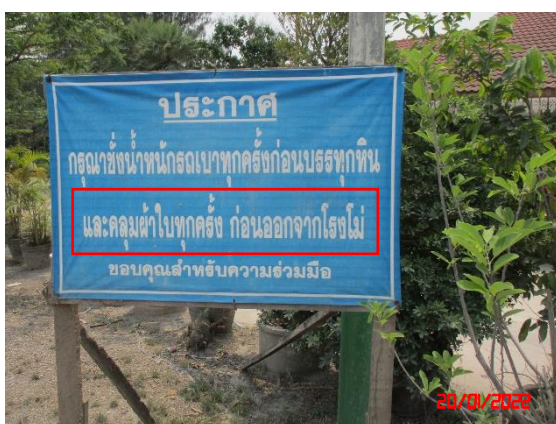
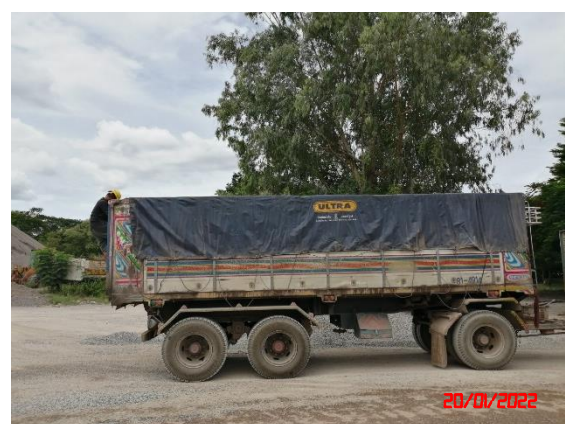
รูปที่ 2-21 การใช้ผ้าใบปิดคลุมกระบะรถบรรทุก

6. การขนส่งแร่ออกสู่เส้นทางสาธารณะทุกครั้งจะต้องใช้ผ้าใบคลุม รถบรรทุกเพื่อป้องกันการรบกวนของแร่และลดการฟุ้งกระจาย ของฝุ่นแร่	<ul style="list-style-type: none"> ● ผู้ถือประทานบัตรได้ควบคุมให้พนักงานขับรถบรรทุกแร่ทำการ ปิดคลุมผ้าใบกระบะให้มิดชิดก่อนออกนอกพื้นที่โครงการ เพื่อ ป้องกันการรบกวนของแร่ และการฟุ้งกระจายของฝุ่นแร่ โดยติดตั้ง ป้ายเตือนไว้ในพื้นที่โรงโม่หินให้สามารถมองเห็นได้อย่างชัดเจน ดังรูปที่ 2-21 	-

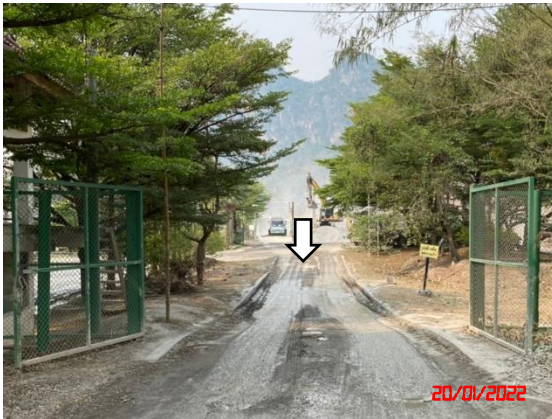
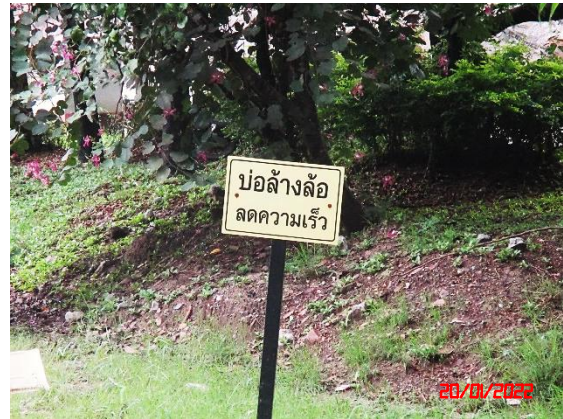
รูปที่ 2-22 จุดล้างล้อรถบรรทุก

เงื่อนไขตามมาตรการ	ผลการปฏิบัติตามมาตรการ	ปัญหาอุปสรรค ที่ไม่สามารถปฏิบัติตามมาตรการ และแนวทางแก้ไข
7. รถบรรทุกที่ขนส่งแร่จะต้องวิ่งผ่านบ่อล้างล้อทุกครั้งก่อนวิ่งออกสู่เส้นทางสาธารณะเพื่อป้องกันการฟุ้งกระจายของฝุ่นแร่ที่ติดมากับล้อรถ	<ul style="list-style-type: none"> ผู้ถือประทานบัตรได้จัดให้มีจุดล้างล้อรถยนต์และรถบรรทุก พร้อมกำหนดให้ทำความสะอาดล้อรถก่อนเข้า-ออกพื้นที่โครงการทุกครั้ง เพื่อลดการฟุ้งกระจายของฝุ่นละออง ดังรูปที่ 2-22 	-
