มาตรการป้องกันและแก้ไข ผลกระทบสิ่งแวดล้อมและ มาตรการติดตามตรวจสอบ คุณภาพสิ่งแวดล้อม

มาตรการป้องกันและแก้ไขผลกระทบสิ่งแวดล้อม และมาตรการติดตามตรวจสอบคุณภาพสิ่งแวดล้อม

ผลการตรวจสอบการปฏิบัติตามมาตรการป้องกันและแก้ไขผลกระทบสิ่งแวดล้อม ตามที่ระบุไว้ในหนังสือแจ้งผลการพิจารณารายงานการวิเคราะห์ผลกระทบสิ่งแวดล้อมโครงการเหมืองแร่หินอุตสาหกรรมชนิดหินบะชอลต์เพื่ออุตสาหกรรมก่อสร้าง ประทานบัตรที่ 31943/15870 ของ บริษัท เหมืองหินราช จำกัด ตั้งอยู่ที่ หมู่ที่ 13 ตำบลอิสาน อำเภอบุรีรัมย์ จังหวัดบุรีรัมย์ ตามหนังสือที่ ทส 1009.2/10841 ลงวันที่ 29 สิงหาคม 2560 รายละเอียดดังตารางที่ 2-1 ถึงตารางที่ 2-3

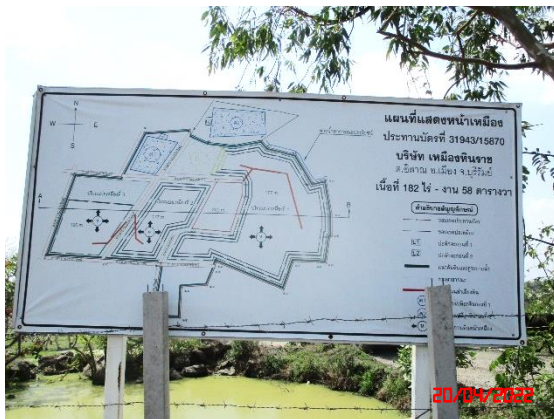
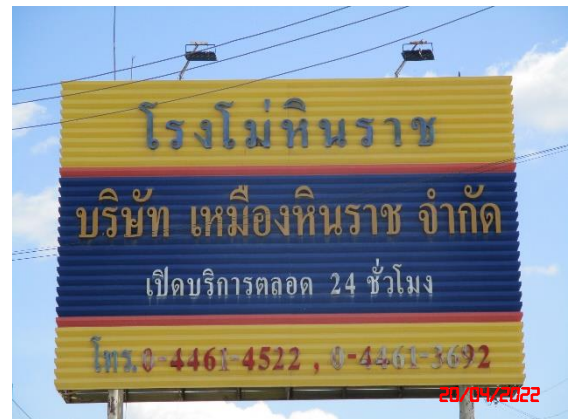
รูปที่ 2-2 ป้ายแสดงขอบเขตพื้นที่และรายละเอียดโครงการ

| เงื่อนไขตามมาตรการ | ผลการปฏิบัติตามมาตรการ | ปัญหาอุปสรรค ที่ไม่สามารถปฏิบัติตามมาตรการ และแนวทางแก้ไข |
|---|---|---|
| 1. ให้กำหนดขอบเขตพื้นที่ เพื่อรองรับกิจกรรมตามแผนผังทำเหมือง ได้แก่ บริเวณพื้นที่เปิดหน้าเหมือง “ห” พื้นที่เก็บกองเปลือกดินและเศษหิน และพื้นที่บ่อดักตะกอน | <ul style="list-style-type: none"> วิศวกรของโครงการได้วางแผนและออกแบบขอบเขตการทำเหมืองไว้อย่างชัดเจน เพื่อรองรับกิจกรรมการทำเหมืองให้เป็นไปตามแผนผังที่กำหนดไว้ พร้อมได้จัดทำป้ายแสดงพื้นที่ขอบเขตประทานบัตรและรายละเอียดข้อมูลโครงการให้สามารถมองเห็นได้ชัดเจนดังรูปที่ 2-2 | - |

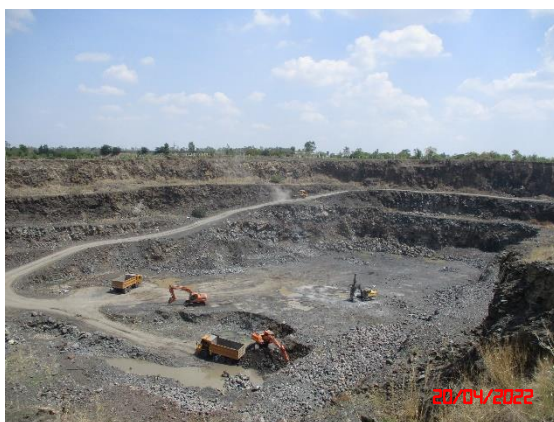
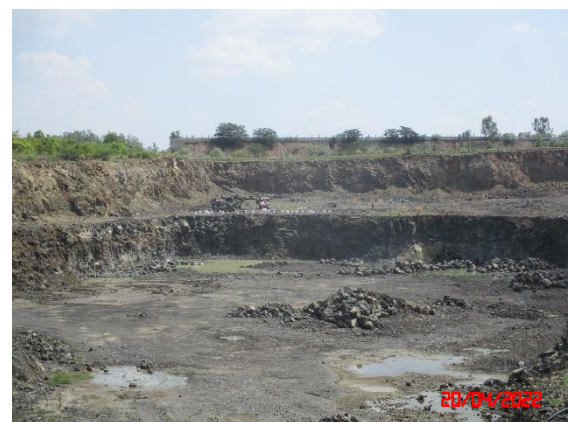
รูปที่ 2-3 ลักษณะหน้าเหมืองปัจจุบัน

| เงื่อนไขตามมาตรการ | ผลการปฏิบัติตามมาตรการ | ปัญหาอุปสรรค ที่ไม่สามารถปฏิบัติตามมาตรการ และแนวทางแก้ไข |
|---|---|---|
| 2. ให้เปิดหน้าเหมืองตามแผนผังโครงการกำหนดอย่างเคร่งครัด โดยเปิดทำเหมืองในลักษณะขั้นบันได กำหนดให้ขั้นบันไดสูงประมาณ 10 เมตร และมีความกว้างของแต่ละชั้นประมาณ 10 เมตร ความลาดชันรวมของหน้าเหมืองไม่เกิน 45 องศา | <ul style="list-style-type: none"> วิศวกรผู้ควบคุมได้วางแผนและออกแบบการเปิดหน้าเหมืองให้เป็นไปตามแผนผังโครงการทำเหมือง โดยทำเหมืองต่อเนื่องจากพื้นที่หน้าเหมืองเดิมและได้เปิดหน้าเหมืองในลักษณะขั้นบันได มีความลาดชันรวมของหน้าเหมืองไม่เกิน 45 องศา พร้อมดูแลตรวจสอบเสถียรภาพของหน้าเหมืองให้มีความมั่นคงและปลอดภัย เพื่อป้องกันการพังทลายของหน้าเหมือง ดังรูปที่ 2-3 | - |

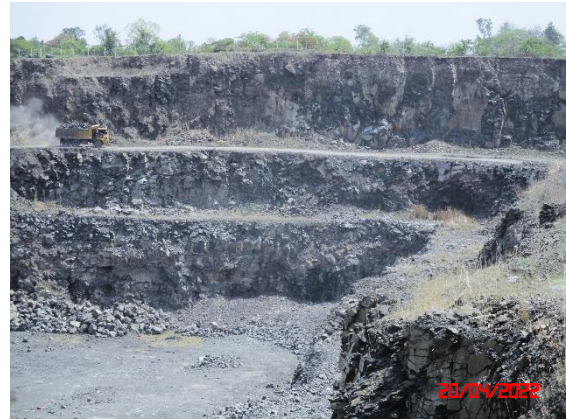
รูปที่ 2-4 พื้นที่เก็บกองเปลือกดิน

| เงื่อนไขตามมาตรการ | ผลการปฏิบัติตามมาตรการ | ปัญหาอุปสรรค ที่ไม่สามารถปฏิบัติตามมาตรการ และแนวทางแก้ไข |
|---|---|---|
| 3. ให้คัดแยกเปลือกดินที่เกิดขึ้นจากการทำเหมืองเก็บกองยังที่เก็บกองเปลือกดิน “ด1” และ “ด2” | <ul style="list-style-type: none"> ในช่วงการทำเหมืองที่ผ่านมาได้มีการจัดเตรียมพื้นที่เก็บกองเปลือกดินไว้บริเวณ “ด1” และ “ด2” และในการทำเหมืองในช่วงต่อไป ผู้ถือประทานบัตรได้มีการปรับปรุงให้มีสภาพที่สามารถใช้งานได้ดี ดังรูปที่ 2-4 | - |

| เงื่อนไขตามมาตรการ | ผลการปฏิบัติตามมาตรการ | ปัญหาอุปสรรค ที่ไม่สามารถปฏิบัติตามมาตรการ และแนวทางแก้ไข |
|---|---|---|
| 1. ให้คัดแยกเปลือกดินที่เกิดขึ้นจากการพัฒนาหน้าเหมืองไปเก็บกองไว้บริเวณที่เก็บกองเปลือกดินและเศษหิน “ด1” และ “ด2” เพื่อร่อนนำไปฟื้นฟูพื้นที่ผ่านการทำเหมือง | <ul style="list-style-type: none"> การดำเนินงานทำเหมืองของโครงการ ผู้ถือประทานบัตรได้นำดินที่ได้จากการปรับเตรียมพื้นที่ก่อนการทำเหมืองและเศษดินที่เกิดขึ้นจากการเปิดหน้าเหมืองไปใช้ประโยชน์ในการจัดสร้างถนนภายในโครงการ สร้างคันทำนบดิน ปลุกต้นไม้ในบริเวณพื้นที่เว้นการทำเหมือง ส่วนเปลือกดินที่เหลือจะนำไปเก็บไว้ในพื้นที่เก็บกองเปลือกดินไว้บริเวณ “ด1” และ “ด2” และมีการดูแลให้มีสภาพที่มั่นคงปลอดภัย ดังรูปที่ 2-4 | - |

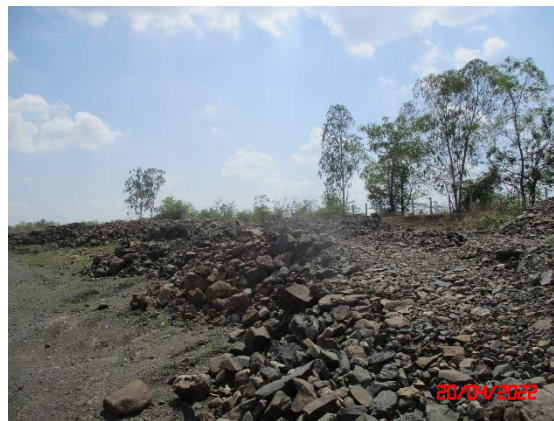
รูปที่ 2-5 พื้นที่เก็บกองแร่

| เงื่อนไขตามมาตรการ | ผลการปฏิบัติตามมาตรการ | ปัญหาอุปสรรค ที่ไม่สามารถปฏิบัติตามมาตรการ และแนวทางแก้ไข |
|---|---|---|
| 4. กำหนดให้แร่ที่ผลิตได้จากหน้าเหมืองจะต้องขนออกจากหน้าเหมือง และเก็บเศษดินเศษหิน ก่อนที่จะมีการระเบิดในครั้งต่อไป | <ul style="list-style-type: none"> แร่ที่ผลิตได้บริเวณหน้าเหมือง ผู้ถือประทานบัตรจัดให้มีการขนย้ายปริมาณแร่ รวมถึงเศษหินเศษดิน ไปเก็บกองไว้บริเวณที่จัดเตรียมไว้ก่อนจะมีการระเบิดในครั้งถัดไปดังรูปที่ 2-4 และรูปที่ 2-5 | - |

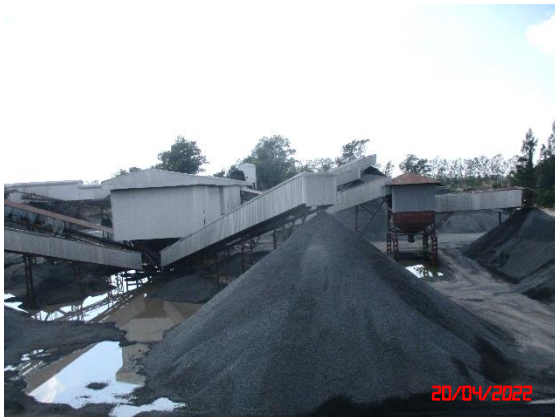
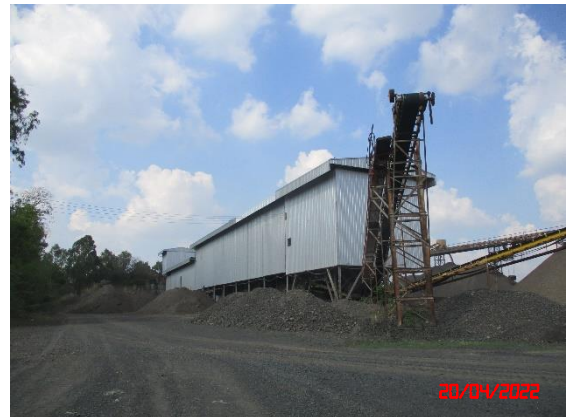
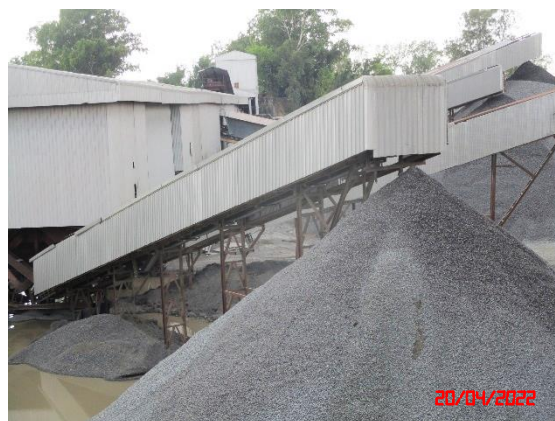
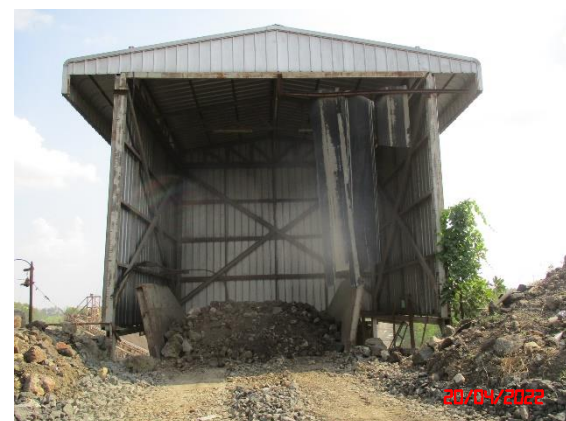
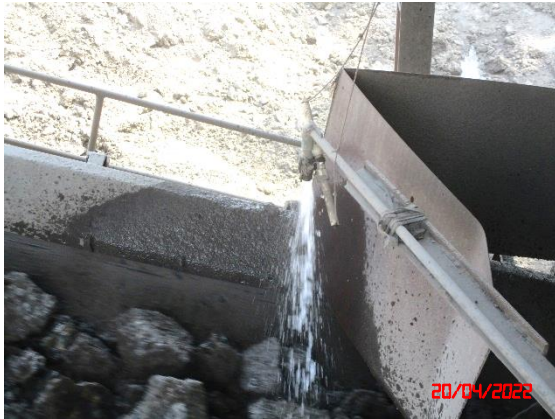
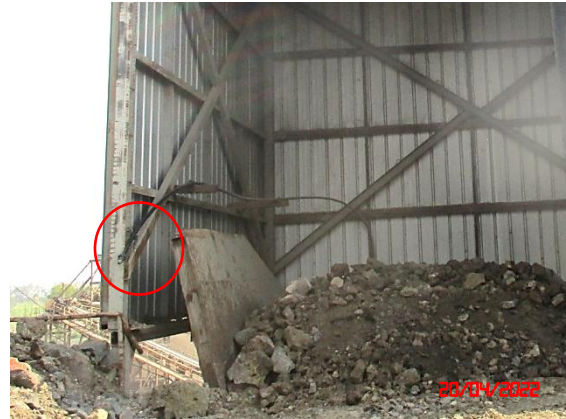
รูปที่ 2-7 ระบบป้องกันและกำจัดฝุ่นละออง บริเวณโรงโม่หิน

| เงื่อนไขตามมาตรการ | ผลการปฏิบัติตามมาตรการ | ปัญหาอุปสรรค ที่ไม่สามารถปฏิบัติตามมาตรการ และแนวทางแก้ไข |
|---|---|---|
| 1. กำหนดให้โรงโม่ของโครงการจะต้องปฏิบัติตามประกาศกรมอุตสาหกรรมพื้นฐานและการเหมืองแร่ เรื่อง ให้โรงโม่ บด ย่อยหิน มีระบบป้องกันผลกระทบสิ่งแวดล้อมและดูแลรักษาให้อยู่ในสภาพดีอยู่เสมอ | <ul style="list-style-type: none"> ในการดำเนินการทำเหมืองของโครงการ ผู้ถือประทานบัตรได้มีมาตรการลดผลกระทบด้านคุณภาพอากาศ โดยยึดปฏิบัติตามประกาศกรมอุตสาหกรรมพื้นฐานและการเหมืองแร่ เรื่อง ให้โรงโม่ บด ย่อยหิน และให้เป็นไปตามการทำเหมืองในประทานบัตรเดิมดังต่อไปนี้ (รูปที่ 2-7) <ul style="list-style-type: none"> - สร้างอาคารปิดคลุม 3 ด้าน บริเวณยูนักรับหินใหญ่ | - |

| เงื่อนไขตามมาตรการ | ผลการปฏิบัติตามมาตรการ | ปัญหาอุปสรรค ที่ไม่สามารถปฏิบัติตามมาตรการ และแนวทางแก้ไข |
|---|---|---|
| | <ul style="list-style-type: none"> - สร้างอาคารปิดคลุมโรงโม่หิน - สร้างหลังคาปิดคลุมสายพานลำเลียง - ติดตั้งระบบสเปรย์น้ำบริเวณจุดต่างๆที่เป็นแหล่งกำเนิดฝุ่นละออง | |

อาคารปิดคลุมโรงโม่หิน

หลังคาปิดคลุมสายพานลำเลียง

อาคารปิดคลุม 3 ด้าน ยักรับหินใหญ่

ระบบสเปรย์น้ำบริเวณแหล่งกำเนิดฝุ่นละออง

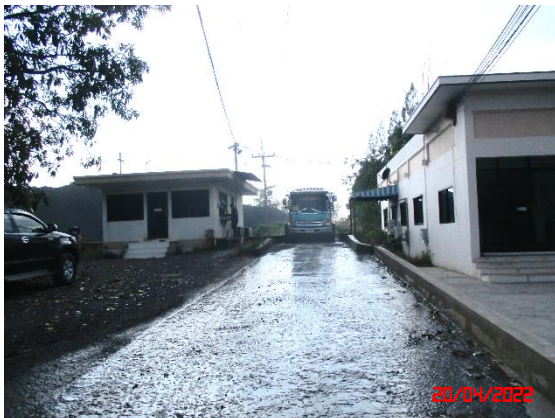
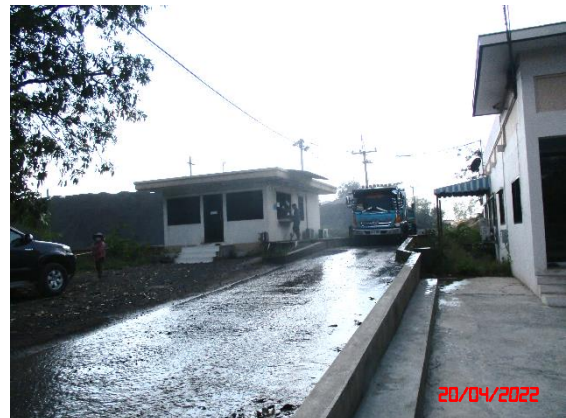
รูปที่ 2-9 ลานล้างล้อรถบรรทุกขนส่งแร่

| เงื่อนไขตามมาตรการ | ผลการปฏิบัติตามมาตรการ | ปัญหาอุปสรรค ที่ไม่สามารถปฏิบัติตามมาตรการ และแนวทางแก้ไข |
|---|---|---|
| 2. กำหนดให้มีการฉีดพรมน้ำบริเวณเส้นทางลำเลียงแร่ในขณะที่เครื่องจักรกลและยานพาหนะทำงานอยู่ เพื่อป้องกันการฟุ้งกระจายของฝุ่น พร้อมทั้งมีการล้างและทำความสะอาด รวมทั้งในบริเวณพื้นที่โรงโม่หิน ลานเก็บกองแร่ และเส้นทางลำเลียงขนส่งแร่อย่างสม่ำเสมอ | <ul style="list-style-type: none"> ● ในการดำเนินการทำเหมืองของโครงการ ผู้ถือประทานบัตรได้มีมาตรการลดผลกระทบด้านการฟุ้งกระจายของฝุ่นละอองและการกระเด็นของเศษแร่จากการขนส่งแร่ โดยจัดให้มีการฉีดพรมน้ำบริเวณหน้าเหมือง เส้นทางลำเลียงแร่ภายในโครงการ เส้นทางขนส่งแร่จากหน้าเหมืองไปยังโรงโม่หิน วันละ 3-4 ครั้ง หรือตามความเหมาะสมกับสภาพภูมิอากาศ ดังรูปที่ 2-8 นอกจากนี้ ได้จัดให้มีลานล้างล้อรถบรรทุกไว้บริเวณทางเข้า-ออกพื้นที่โครงการ เพื่อทำความสะอาดเศษดินและหินที่ติดมากับตัวล้อดังรูปที่ 2-9 | - |

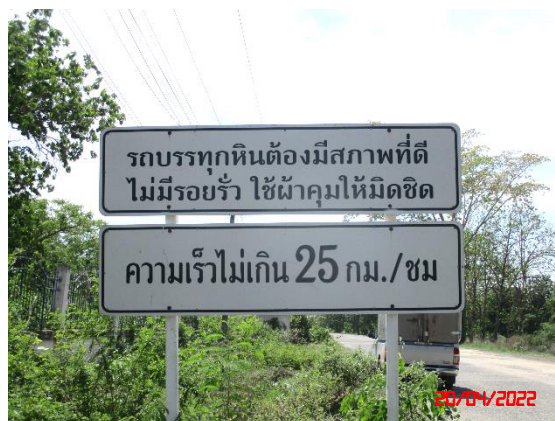
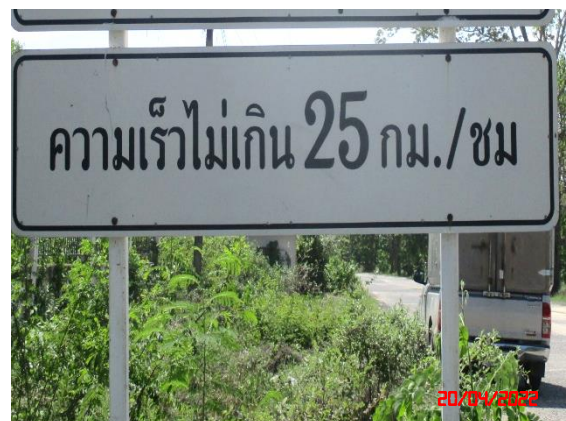
รูปที่ 2-14 ป้ายจำกัดความเร็ว

| เงื่อนไขตามมาตรการ | ผลการปฏิบัติตามมาตรการ | ปัญหาอุปสรรค ที่ไม่สามารถปฏิบัติ ตามมาตรการ และแนวทางแก้ไข |
|---|---|---|
| 7. กำหนดให้ฉีดพรมน้ำบริเวณเส้นทางลำเลียง เส้นทางขนส่งแร่ช่วงถนนลูกรังภายในโครงการ และพื้นที่ที่มีกิจกรรมที่ก่อให้เกิดฝุ่นละอองบริเวณโครงการ อย่างน้อยวันละ 2-3 ครั้ง โดยเฉพาะในช่วงฤดูแล้ง | <ul style="list-style-type: none"> ในการดำเนินการทำเหมืองของโครงการ ผู้ถือประทานบัตรได้มีมาตรการลดผลกระทบด้านการฟุ้งกระจายของฝุ่นละอองและการกระเด็นของเศษแร่จากการขนส่งแร่ โดยยึดปฏิบัติเป็นไปตามการทำเหมืองในประทานบัตรเดิม รายละเอียดดังนี้ <ul style="list-style-type: none"> - จัดให้มีการฉีดพรมน้ำบริเวณหน้าเหมือง เส้นทางลำเลียงแร่ภายในโครงการ เส้นทางขนส่งแร่จากหน้าเหมืองไปยังโรงโม่หิน วันละ 3-4 ครั้ง หรือตามความเหมาะสมกับสภาพภูมิอากาศ ดังรูปที่ 2-8 - มีการใช้ผ้าใบปิดคลุมฝากระบะข้างและท้ายของรถบรรทุกให้มิดชิดเรียบร้อยก่อนออกนอกพื้นที่โครงการทุกครั้ง ดังรูปที่ 2-13 - จำกัดการใช้ความเร็วของรถบรรทุกขนส่งแร่ของโครงการ ให้ใช้ความเร็วไม่เกิน 25 กิโลเมตร/ชั่วโมง ในช่วงก่อนถึงทางหลวงหมายเลข 226 ดังรูปที่ 2-14 | - |

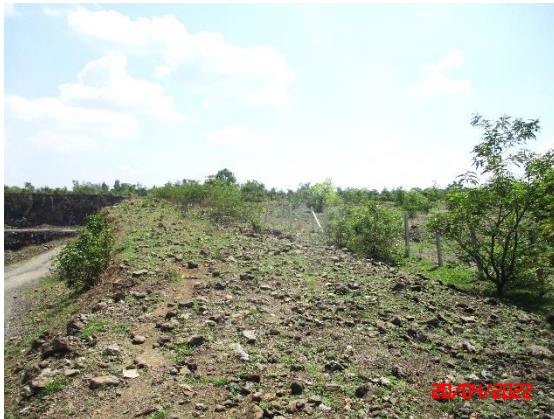
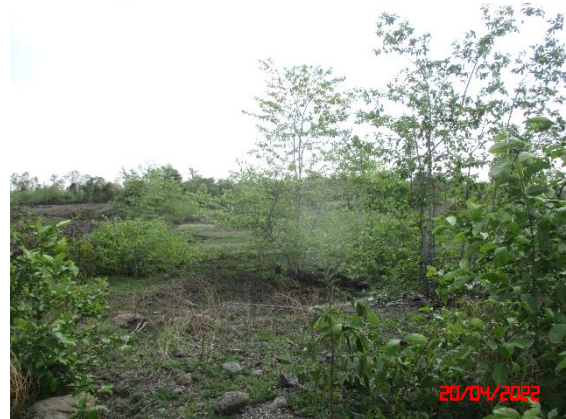
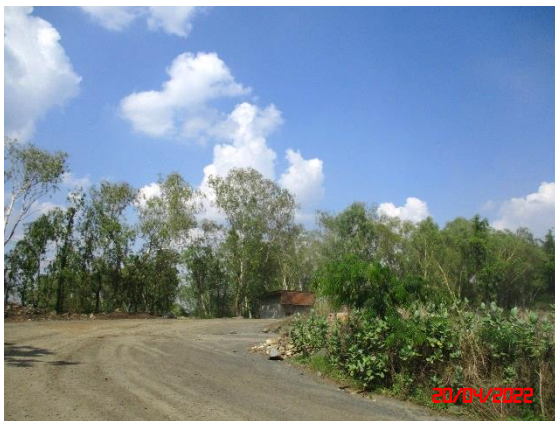
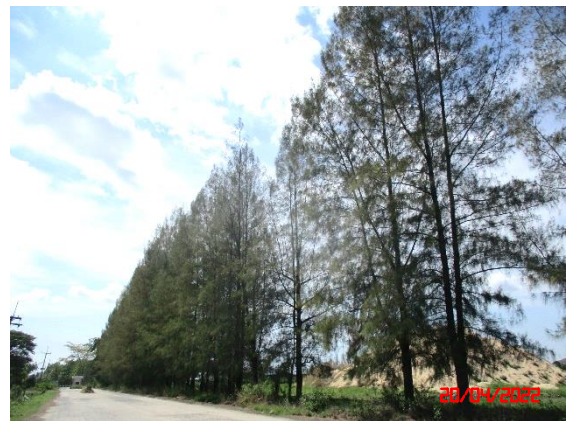
รูปที่ 2-15 แนวต้นไม้ในพื้นที่เวนคืนการทำเหมืองและโดยรอบพื้นที่โครงการ

| เงื่อนไขตามมาตรการ | ผลการปฏิบัติตามมาตรการ | ปัญหาอุปสรรค ที่ไม่สามารถปฏิบัติ ตามมาตรการ และแนวทางแก้ไข |
|---|---|---|
| 12. ให้ดูแลบำรุงรักษาต้นไม้และปลูกเพิ่มเติมบริเวณโดยรอบโรงโม่หิน เพื่อใช้เป็นแนวกันฝุ่นละออง | <ul style="list-style-type: none"> ผู้ถือประทานบัตรได้ดูแลบำรุงรักษาต้นไม้ที่มีอยู่เดิมให้เจริญเติบโตได้ ดีอยู่เสมอ พร้อมทั้งปลูกเพิ่มเติมบริเวณโดยรอบโรงโม่หิน เพื่อใช้เป็น แนวกันฝุ่นละออง (Buffer Zone) ดังรูปที่ 2-15 | - |

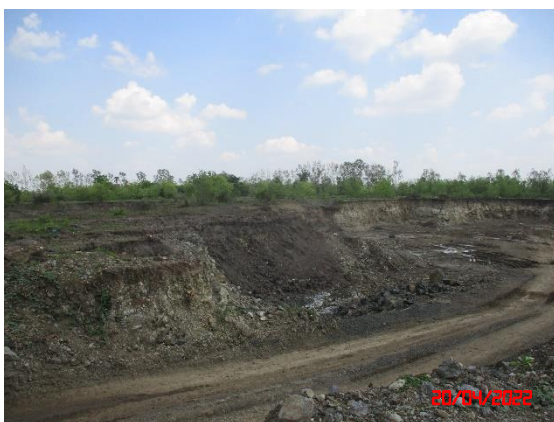
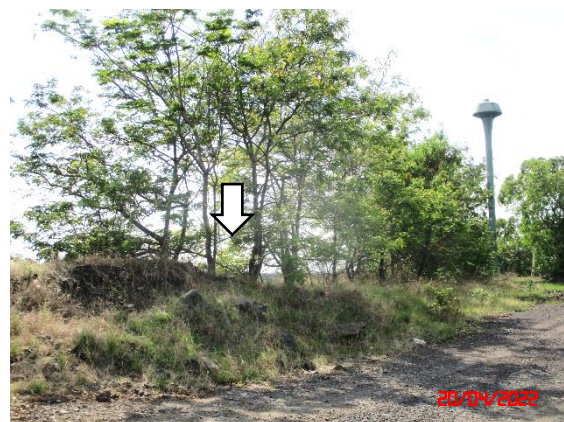
รูปที่ 2-19 ค้นทำนบดิน

| เงื่อนไขตามมาตรการ | ผลการปฏิบัติตามมาตรการ | ปัญหาอุปสรรค ที่ไม่สามารถปฏิบัติ ตามมาตรการ และแนวทางแก้ไข |
|---|---|---|
| 2. ให้ปลูกพืชคลุมดิน เช่น หญ้าแฝกบริเวณด้านนอกสุดของคันทำนบดิน เพื่อป้องกันการชะล้างตะกอนมูลดินจากคันทำนบดิน และที่พักเปลือกดิน | <ul style="list-style-type: none"> ผู้ถือประทานบัตรได้ดำเนินการปลูกพืชปกคลุมดินไว้บริเวณคันทำนบดิน เพื่อป้องกันการชะล้างและตะกอนมูลดินจากคันทำนบดิน และกองเปลือกดินดังรูปที่ 2-19 | - |
| 3. ให้รักษาสภาพคันทำนบดินและระบายน้ำให้อยู่ในสภาพดีอยู่เสมอเพื่อใช้ป้องกันการชะล้างหน้าดิน | <ul style="list-style-type: none"> ผู้ถือประทานบัตรได้มีการดูแลตรวจสอบความมั่นคงแข็งแรงของคันทำนบดิน และระบายน้ำโดยรอบพื้นที่โครงการให้มีสภาพการใช่งานที่ดีอยู่เสมอ พร้อมทำการขุดลอกตะกอนดินในระบายน้ำและบ่อดักตะกอนเดิมเป็นประจำ หากเกิดการชำรุดทางโครงการจะรีบดำเนินการซ่อมแซมปรับปรุงทันที ดังรูปที่ 2-19 และรูปที่ 2-20 | - |

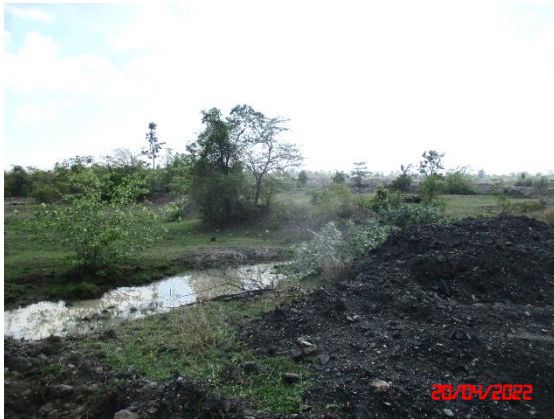
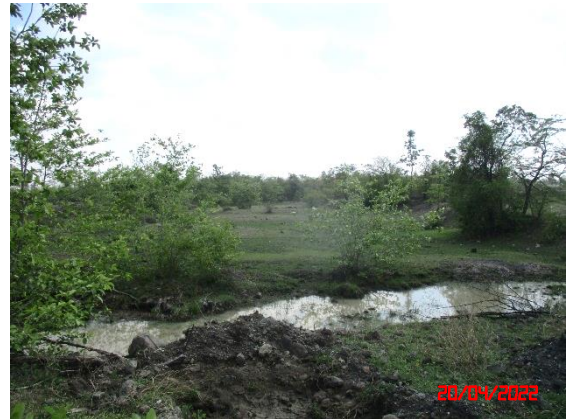
รูปที่ 2-20 คูระบายน้ำ

| เงื่อนไขตามมาตรการ | ผลการปฏิบัติตามมาตรการ | ปัญหาอุปสรรค ที่ไม่สามารถปฏิบัติ ตามมาตรการ และแนวทางแก้ไข |
|---|---|---|
| 1. กำหนดให้จัดสร้างบ่อดักตะกอน “บ1” และ “บ2” คันทำนบดินบดอัดแน่น และระบายน้ำโดยรอบที่เก็บกองเปลือกดินเพื่อเบี่ยงเบนน้ำลงสู่บ่อดักตะกอน | <ul style="list-style-type: none"> ผู้ถือประทานบัตรได้ดำเนินการขุดบ่อดักตะกอนให้เป็นไปตามแผนการทำเหมืองและเงื่อนไขมาตรการกำหนด เพื่อใช้สำหรับรองรับน้ำผิวดินที่ไหลบ่าและน้ำจากกิจกรรมการทำเหมืองและกิจกรรมต่างๆ ในพื้นที่โครงการต่อไปดังรูปที่ 2-18 พร้อมสร้างคันทำนบดินล้อมรอบพื้นที่ทำเหมืองดังรูปที่ 2-19 และมีการขุดระบายน้ำโดยรอบที่เก็บกองเปลือกดินและพื้นที่ทำเหมือง เพื่อเบี่ยงเบนน้ำไหลลงสู่บ่อดักตะกอนดังรูปที่ 2-20 | - |

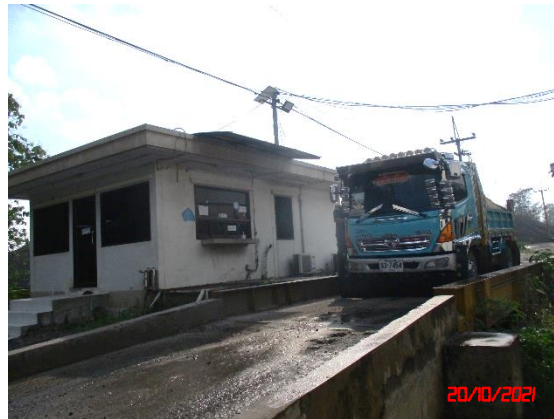
รูปที่ 2-21 จุดชั่งน้ำหนักรถบรรทุก

| เงื่อนไขตามมาตรการ | ผลการปฏิบัติตามมาตรการ | ปัญหาอุปสรรค ที่ไม่สามารถปฏิบัติ ตามมาตรการ และแนวทางแก้ไข |
|---|---|---|
| 2. ให้กำหนดความเร็วของรถบรรทุกแร่ที่วิ่งในโครงการ และภายนอก โครงการก่อนถึงทางหลวงหมายเลข 2447 ให้ไม่เกิน 25 กิโลเมตร/ ชั่วโมง | <ul style="list-style-type: none">● ในการดำเนินการทำเหมืองของโครงการ ผู้ถือประทานบัตรได้มี มาตรการลดผลกระทบด้านการฟุ้งกระจายของฝุ่นละอองและการ กระเด็นของเศษแร่จากการขนส่งแร่ โดยยึดปฏิบัติเป็นไปตามการทำ เหมืองในประทานบัตรเดิม รายละเอียดดังนี้<ul style="list-style-type: none">- ควบคุมความเร็วรถบรรทุกของโครงการ โดยไม่ให้เกิน 25 กิโลเมตร/ชั่วโมง ทั้งภายในพื้นที่โครงการและช่วงที่ผ่านชุมชน พร้อมจัดทำป้ายจำกัดความเร็วและติดตั้งไว้ริมเส้นทางขนส่งแร่ ให้สามารถมองเห็นได้ชัดเจนดังรูปที่ 2-14- ให้มีการใช้ผ้าใบปิดคลุมฝากระบะข้างและท้ายของรถบรรทุกให้ มิดชิดเรียบร้อยก่อนออกนอกพื้นที่โครงการทุกครั้ง ดังรูปที่ 2-13- ควบคุมน้ำหนักของรถบรรทุกไม่ให้เกินพิกัดที่ราชการกำหนด โดย จัดให้มีจุดชั่งน้ำหนักรถบรรทุกไว้ด้านหน้าโครงการ ดังรูปที่ 2-21 | - |
