โครงการเหมืองแร่ชนิดแร่ดินขาว

ประทานบัตรที่ 25358/16183

บริษัท ชินชนะดินขาว จำกัด

มาตรการป้องกันและแก้ไขผลกระทบสิ่งแวดล้อม และมาตรการติดตามตรวจสอบคุณภาพสิ่งแวดล้อม

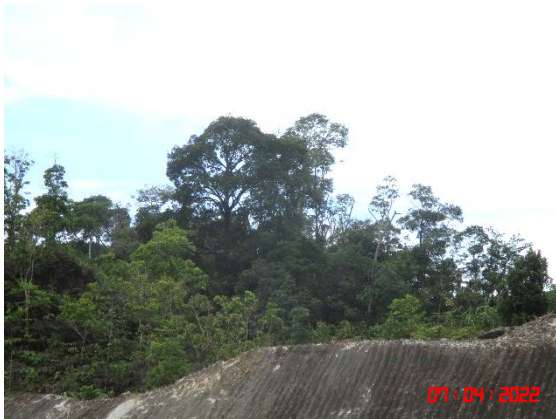
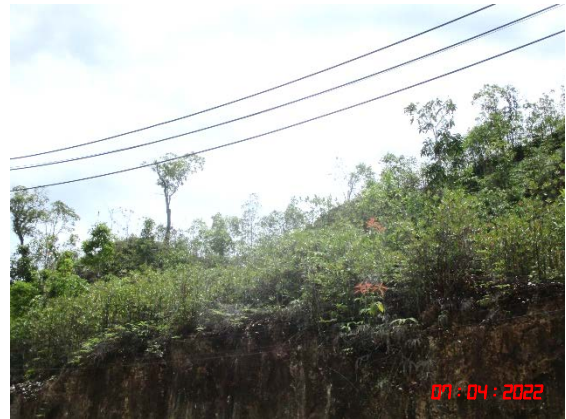
รูปที่ 2-2 แนวเขตพื้นที่เวนไม่ทำเหมือง

แนวเขตพื้นที่เวนไม่ทำเหมือง

แนวเขตพื้นที่เวนไม่ทำเหมืองทางห้วยต้นตอ

1. กำหนดให้เว้นเขตพื้นที่ไม่ทำเหมืองรอบพื้นที่โครงการในระยะ 10 เมตร และเว้นเขตพื้นที่ไม่ทำเหมืองห่างห้วยท้ายต้นตอในระยะ 50 เมตร ให้ชัดเจน	<ul style="list-style-type: none"> วิศวกรผู้ควบคุมของโครงการได้ออกแบบการทำเหมืองให้เป็นไปตามแผนผังโครงการกำหนด โดยเว้นเขตพื้นที่ไม่ทำเหมืองรอบพื้นที่โครงการในระยะ 10 เมตร และเว้นเขตพื้นที่ไม่ทำเหมืองห่างจากห้วยท้ายต้นตอในระยะ 50 เมตร ให้มองเห็นชัดเจน ดังรูปที่ 2-2 	-

2. คุณภาพอากาศและเสียง		
1. ให้ดูแลรักษาแนวต้นไม้เดิมบริเวณพื้นที่เว้นไม่ทำเหมืองโดยรอบพื้นที่โครงการในระยะ 10 เมตร และแนวเว้นเขตพื้นที่ไม่ทำเหมืองห่างห้วยท้ายต้นตอในระยะ 50 เมตร เพื่อเป็นแนวกันชนลดผลกระทบต่อนพื้นที่ข้างเคียงและเพื่อป้องกันฝุ่นละอองแพร่กระจายออกสู่ภายนอก	<ul style="list-style-type: none"> ผู้ถือประทานบัตรได้ดูแลรักษาแนวต้นไม้บริเวณพื้นที่เว้นไม่ทำเหมืองโดยรอบพื้นที่โครงการ และแนวเว้นเขตพื้นที่ไม่ทำเหมืองห่างห้วยต้นตอ เพื่อเป็นแนวกันชนลดผลกระทบต่อนพื้นที่ข้างเคียงและเพื่อป้องกันฝุ่นละอองแพร่กระจายออกสู่ภายนอก ดังรูปที่ 2-2 	-

3. อุทกวิทยาและคุณภาพน้ำ		
1. กำหนดให้เว้นเขตพื้นที่ไม่ทำเหมืองห่างห้วยท้ายต้นตอในระยะ 50 เมตร	<ul style="list-style-type: none"> ผู้ถือประทานบัตรได้เว้นเขตพื้นที่ไม่ทำเหมืองห่างห้วยต้นตอในระยะ 50 เมตร ดังรูปที่ 2-2 	-

1. ทรัพยากรป่าไม้/สัตว์ป่า		
1. กำหนดขอบเขตพื้นที่ที่ต้องใช้ในการดำเนินการทำเหมืองและเว้นพื้นที่การทำเหมืองให้ชัดเจน และแสดงสัญลักษณ์หรือป้ายให้เห็นอย่างชัดเจน	<ul style="list-style-type: none"> วิศวกรผู้ควบคุมของโครงการได้กำหนดขอบเขตพื้นที่ที่ต้องใช้ในการดำเนินการทำเหมืองและเว้นพื้นที่การทำเหมืองให้ชัดเจน ดังรูปที่ 2-2 	-

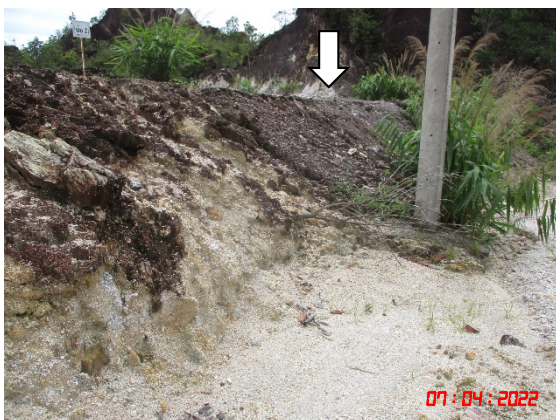
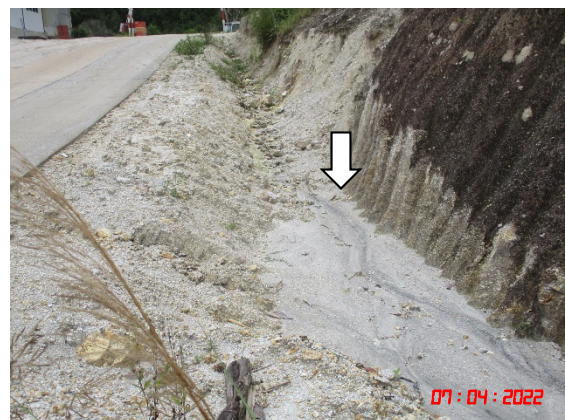
รูปที่ 2-3 ค้นทำนบดิน และคุระบายน้ำ

ค้นทำนบดิน

คุระบายน้ำ

เงื่อนไขตามมาตรการ	ผลการปฏิบัติตามมาตรการ	ปัญหา อุปสรรค ที่ไม่สามารถปฏิบัติตามมาตรการ และแนวทางแก้ไข
2. ให้จัดทำแนวคันดินและคูน้ำโดยรอบพื้นที่หน้าเหมืองตอนล่างเพื่อรับน้ำให้ไหลไปเข้าพื้นที่บ่อดักตะกอน โดยคันดินกำหนดให้มีขนาดฐานกว้าง 5 เมตร สูง 1 เมตร และสันคันดินกว้าง 2 เมตร ส่วนคูระบายน้ำความกว้าง 2 เมตร ลึก 1 เมตร และท้องร่องกว้าง 0.75 เมตร	<ul style="list-style-type: none"> ผู้ถือประทานบัตรได้ดำเนินการสร้างแนวคันดินและชุดระบายน้ำโดยรอบพื้นที่หน้าเหมืองตอนล่าง เพื่อรับน้ำให้ไหลไปเข้าพื้นที่บ่อดักตะกอน ดังรูปที่ 2-3 	-

3. กำหนดให้ชุดบ่อดักตะกอนจำนวน 6 บ่อ ได้แก่ บ1, บ4, บ5 ขนาดบ่อละ 0.5 ไร่ และ บ2, บ3, บ6 ขนาดบ่อละ 1 ไร่ ลึกบ่อละ 5 เมตร และมีคูระบายน้ำล้อมบริเวณหน้าเหมืองตอนล่างของพื้นที่โครงการ	<ul style="list-style-type: none"> ผู้ถือประทานบัตรได้ดำเนินการชุดบ่อดักตะกอนจำนวน 6 บ่อ ตามมาตรการกำหนด ดังรูปที่ 2-4 และชุดระบายน้ำล้อมบริเวณหน้าเหมืองตอนล่างของพื้นที่โครงการ ดังรูปที่ 2-3 	-

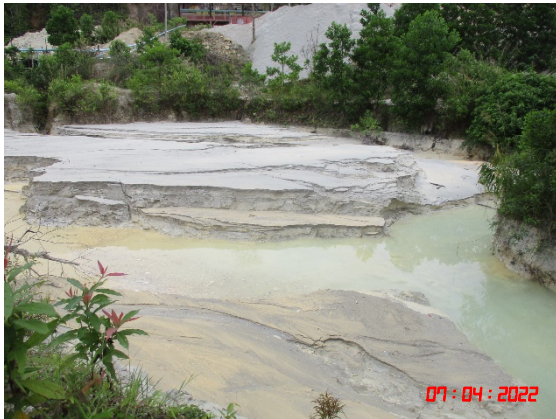
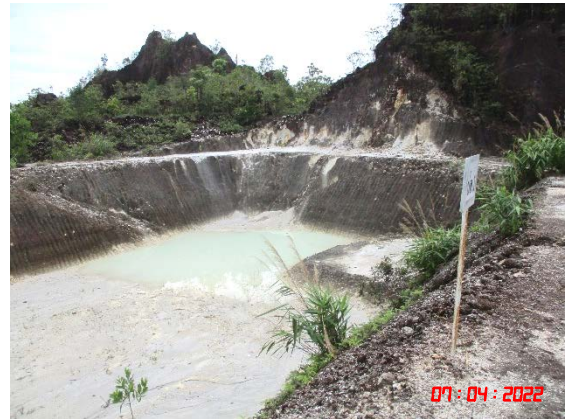
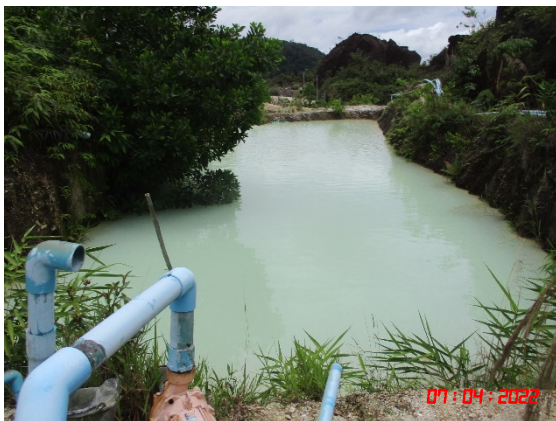
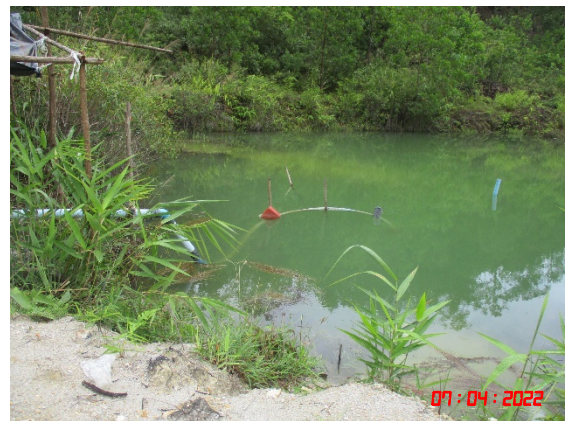
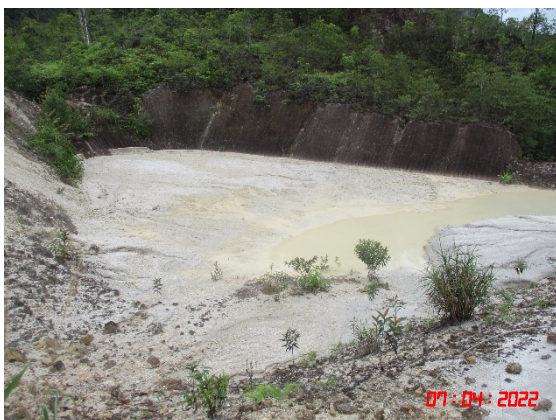
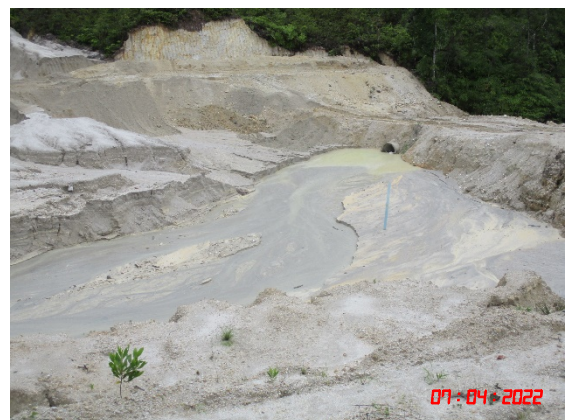
รูปที่ 2-4 บ่อดักตะกอนของโครงการ

บ่อดักตะกอน บ1

บ่อดักตะกอน บ2

บ่อดักตะกอน บ3

บ่อดักตะกอน บ4

บ่อดักตะกอน บ5

บ่อดักตะกอน บ6

2. กำหนดให้มีบ่อดักตะกอนกักเก็บน้ำขุ่นข้น พร้อมทั้งการติดตั้งม่านดักตะกอนบริเวณบ่อดักน้ำ (บ3) ก่อนระบายน้ำจากพื้นที่โครงการออกสู่ภายนอก	<ul style="list-style-type: none"> วิศวกรผู้ควบคุมของโครงการได้ออกแบบให้มีบ่อดักตะกอนกักเก็บน้ำขุ่นข้น ดังรูปที่ 2-4 	-

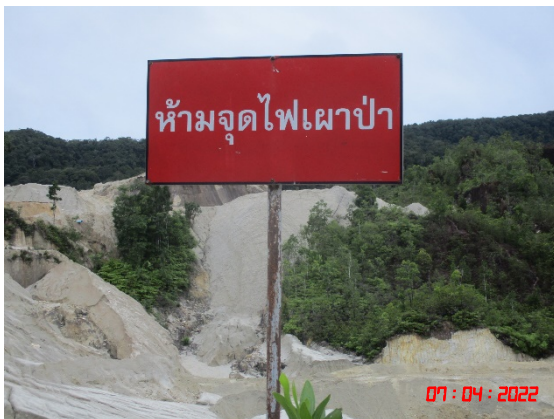
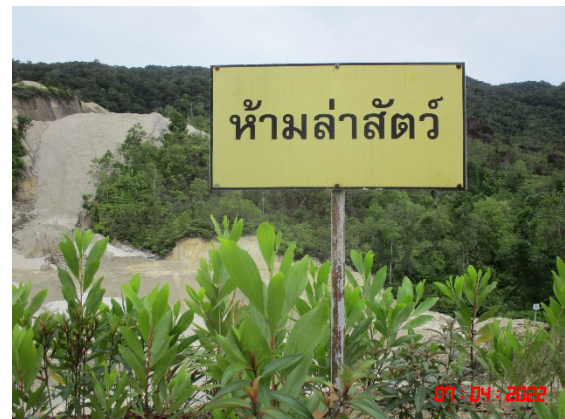
รูปที่ 2-6 ป้ายเตือนห้ามจุดไฟเผาป่า และห้ามล่าสัตว์ป่า

ป้ายเตือนห้ามจุดไฟเผาป่า

ป้ายเตือนห้ามล่าสัตว์ป่า

เงื่อนไขตามมาตรการ	ผลการปฏิบัติตามมาตรการ	ปัญหา อุปสรรค ที่ไม่สามารถปฏิบัติตามมาตรการ และแนวทางแก้ไข
2. ติดป้ายเตือน “ห้ามจุดไฟเผาป่า” หรือ “ห้ามล่าสัตว์ป่า” ในบริเวณพื้นที่ที่มองเห็นได้ชัดเจนทั้งในพื้นที่โครงการและบริเวณใกล้เคียง รวมถึงดูแลให้พนักงานปฏิบัติตามอย่างเคร่งครัด	<ul style="list-style-type: none"> ผู้ถือประทานบัตรได้จัดสรรงบประมาณในการจัดทำป้ายเตือน “ห้ามจุดไฟเผาป่า” และ “ห้ามล่าสัตว์ป่า” ในบริเวณพื้นที่โครงการ ให้สามารถมองเห็นได้ชัดเจน ดังรูปที่ 2-6 	-
คุณค่าการใช้ประโยชน์ของมนุษย์

3. ควบคุมมิให้พนักงานหรือคนงานไม่ให้อักลอบตัดต้นไม้ ลำสัตว์ป่า รวมทั้งไข่ และตัวอ่อนของสัตว์ป่าในขอบเขตพื้นที่โครงการ และพื้นที่ป่าไม้ในบริเวณใกล้เคียงอย่างเด็ดขาด	<ul style="list-style-type: none"> ผู้ถือประทานบัตรได้ออกกฎระเบียบห้ามพนักงานของโครงการไม่ให้อักลอบตัดต้นไม้ ลำสัตว์ป่า ในขอบเขตพื้นที่โครงการ และพื้นที่ป่าไม้ในบริเวณใกล้เคียงอย่างเด็ดขาด ดังรูปที่ 2-6 	-

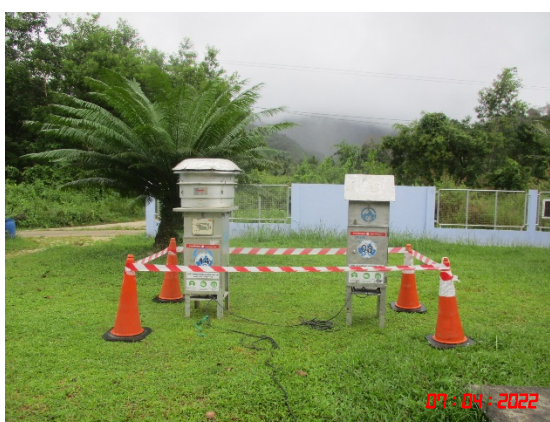
รูปที่ 2-25 การตรวจวัดคุณภาพอากาศ ระหว่างวันที่ 7-10 เมษายน 2565

โรงพยาบาลส่งเสริมสุขภาพตำบลบ้านทุ่งคา

การตรวจวัดคุณภาพอากาศในรูปปริมาณฝุ่นละอองแขวนลอยรวม (TSP) และปริมาณฝุ่นละออง ขนาดเล็กกว่า 10 ไมครอน (PM-10) โครงการเหมืองแร่ชนิดแร่ดินขาว ประทานบัตรที่ 25358/16183 ของบริษัท ชินชนะดินขาว จำกัด โดยทำการตรวจวัดบริเวณโรงพยาบาลส่งเสริมสุขภาพตำบล บ้านทุ่งคา ระหว่างวันที่ 7-10 เมษายน 2565 มีค่าผลการตรวจวัดแสดงดังตารางที่ 2-5 รายละเอียดผล การตรวจวัดทางห้องปฏิบัติการดังเอกสารแนบ 10 เอกสารสอบเทียบเครื่องมือดังเอกสารแนบ 11 และเอกสารอนุญาตขึ้นทะเบียนห้องปฏิบัติการวิเคราะห์ดังเอกสารแนบ 12

สถานีตรวจวัด	วันที่ตรวจวัด	ผลการตรวจวัด (มก./ลบ.ม.)	
		TSP	PM-10
โรงพยาบาลส่งเสริมสุขภาพตำบล บ้านทุ่งคา	07-08/04/2565	0.014	0.006
	08-09/04/2565	0.019	0.007
	09-10/04/2565	0.015	0.006
ค่ามาตรฐาน ¹⁾		0.330	0.120

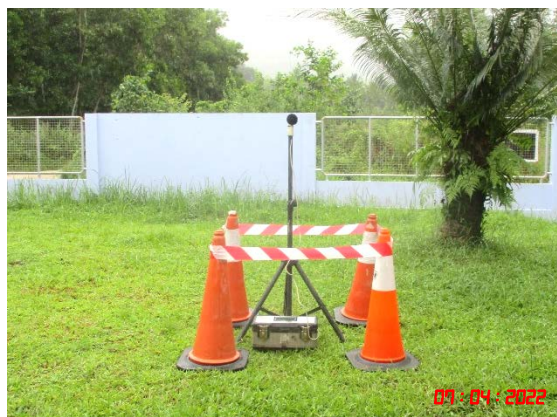
รูปที่ 2-26 การตรวจวัดระดับเสียง ระหว่างวันที่ 7-10 เมษายน 2565

โรงพยาบาลส่งเสริมสุขภาพตำบลบ้านทุ่งคา

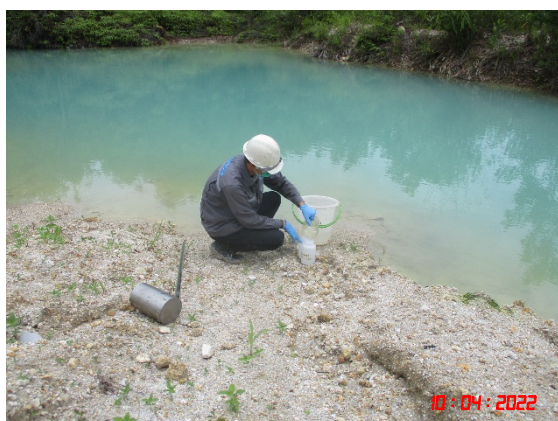
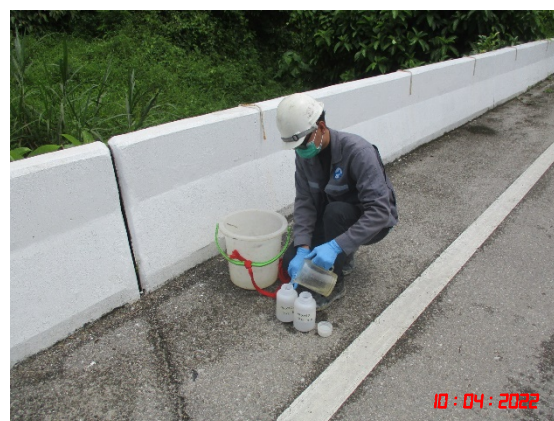
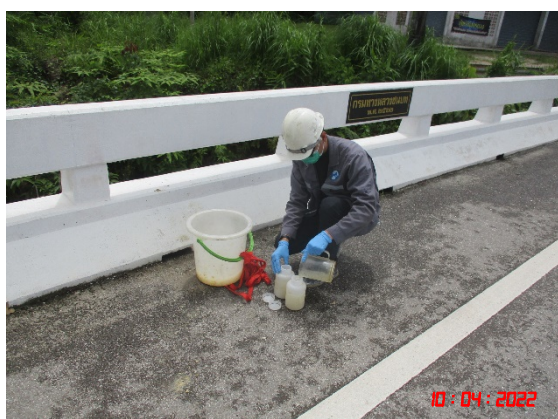
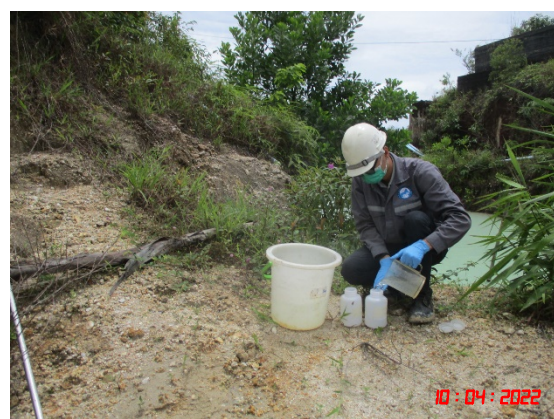
รูปที่ 2-27 การเก็บตัวอย่างน้ำผิวดิน วันที่ 10 เมษายน 2565

ห้วยท้ายต้นตอ

คลองบางริน (ต้นน้ำ)

คลองบางริน (ท้ายน้ำ)

บ่อดักตะกอนสุดท้าย (บ3)
